**INFORME N.º 326 - 2018-OEFA/DEAM-SSIM**

**EVALUACIÓN AMBIENTAL PARA LA IDENTIFICACIÓN DEL  
SITIO IMPACTADO CON CÓDIGO S0019, UBICADO EN EL  
ÁMBITO DE LA CUENCA DEL RÍO MARAÑÓN, DISTRITO DE  
PARINARI, PROVINCIA Y DEPARTAMENTO DE LORETO**

- ASUNTO : Informe de Evaluación Ambiental para la Identificación del Sitio Impactado con código S0019, ubicado en el ámbito la cuenca del río Marañón, distrito de Parinari, provincia y departamento de Loreto.
- C.U.E. : 2017-05-0025
- REFERENCIA : Planefa 2018  
Informe N.º 00089-2018-OEFA/DEAM-SSIM  
(Hoja de Tramite: 2017-I01-042301  
Informe N.º 00046-2017-OEFA/DE-SDCA-CSI  
(Hoja de Tramite: 2017-I01-042301)

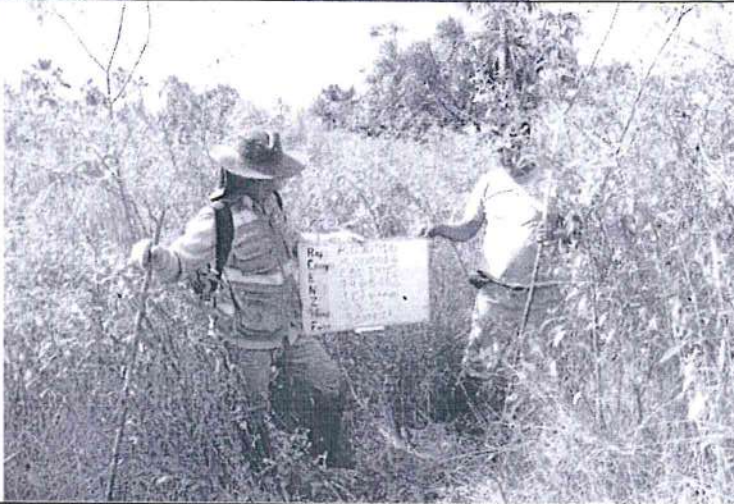
Visita de reconocimiento Sitio S0019					
Reconocimiento de posible sitio impactado					
Distrito:	Parinari	Provincia:	Loreto	Departamento:	Loreto
<b>Fotografía N.º 1</b>

Fecha: 23/08/2017 Hora: 09:17 horas					
Este (m): 507940					
Norte (m): 9468262					
Altitud (m.s.n.m): 107					
COORDENADAS UTM - WGS 84 ZONA: 18 M					
<b>Descripción:</b>	Trabajos de reconocimiento en el punto de referencia R000016				
<b>Fotografía N.º 2</b>

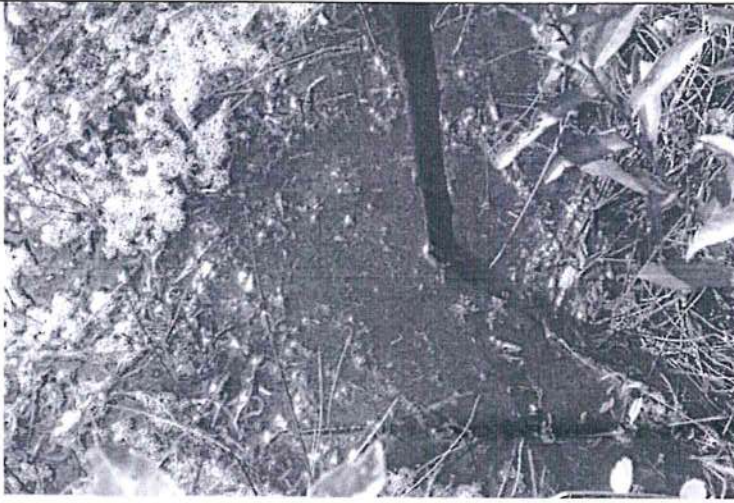
Fecha: 23/08/2017 Hora: 09:43 horas					
Este (m): 507940					
Norte (m): 9468261					
Altitud (m.s.n.m): 107					
COORDENADAS UTM - WGS 84 ZONA: 18 M					
<b>Descripción:</b>	Presencia de iridiscenciã formada al remover el suelo saturado en el sitio S0019.

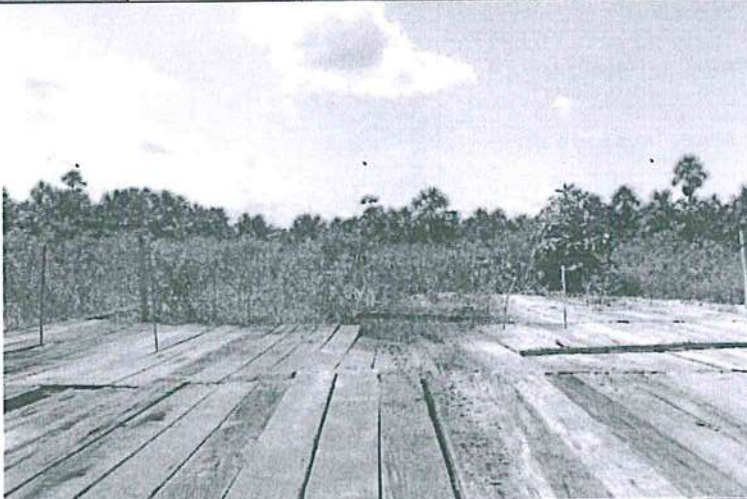
Visita de reconocimiento Sitio S0019					
Reconocimiento de posible sitio impactado					
Distrito:	Parinari	Provincia:	Loreto	Departamento:	Loreto
<b>Fotografía N.º 3</b>

Fecha: 23/08/2017 Hora: 10:05 horas					
Este (m): 507940					
Norte (m): 9468261					
Altitud (m.s.n.m): 107					
COORDENADAS UTM - WGS 84 ZONA: 18 M					
Descripción:	Presencia de restos de un campamento en el sitio S0019				
<b>Fotografía N.º 4</b>

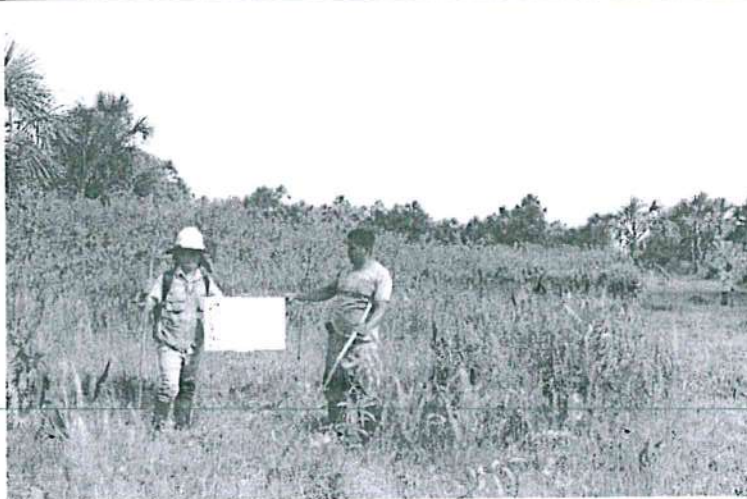
Fecha: 23/08/2017 Hora: 10:16 horas					
Este (m): 507930					
Norte (m): 9468332					
Altitud (m.s.n.m): 107					
COORDENADAS UTM - WGS 84 ZONA: 18 M					
Descripción:	Trabajos de reconocimiento en el punto de referencia R000188. Se observa cambio de densidad en flora.

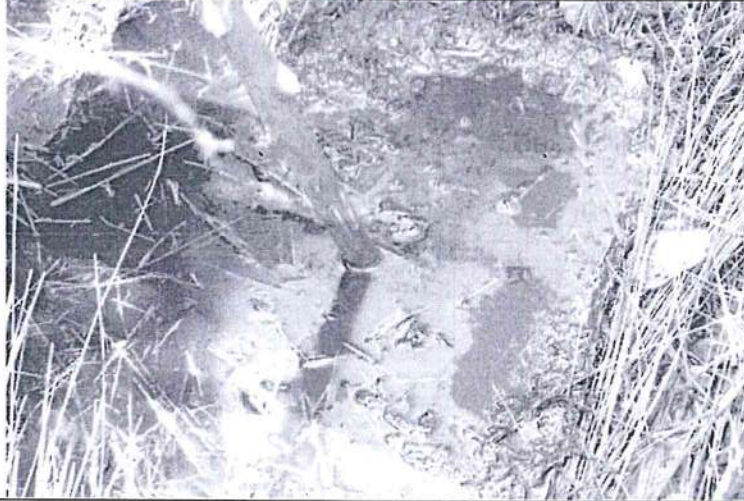
Visita de reconocimiento Sitio S0019					
Reconocimiento de posible sitio impactado					
<b>Distrito:</b>	Parinari	<b>Provincia:</b>	Loreto	<b>Departamento:</b>	Loreto
<b>Fotografía N.º 7</b>

Fecha: 23/08/2017 Hora: 10:41 horas					
Este (m): 507930					
Norte (m): 9468332					
Altitud (m.s.n.m): 107					
COORDENADAS UTM - WGS 84 ZONA: 18 M					
<b>Descripción:</b>	Presencia de iridiscencia formada al remover el suelo saturado en el sitio S0019.				
<b>Fotografía N.º 8</b>

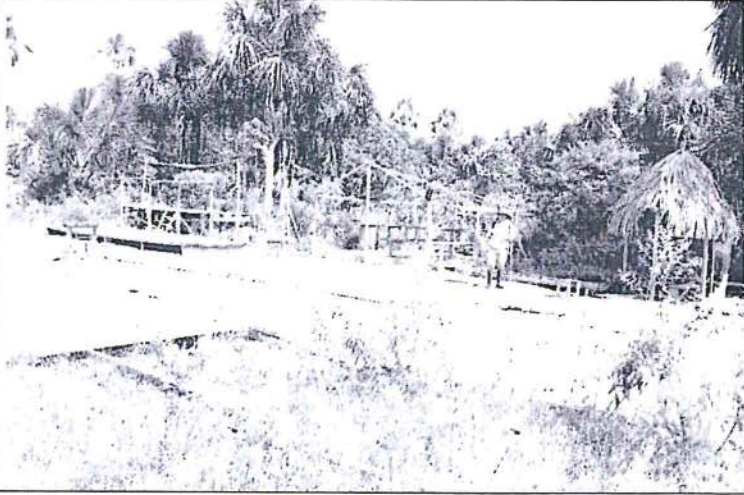
Fecha: 23/08/2017 Hora: 10:44 horas					
Este (m): 507930					
Norte (m): 9468332					
Altitud (m.s.n.m): 107					
COORDENADAS UTM - WGS 84 ZONA: 18 M					
<b>Descripción:</b>	Restos de campamento en el sitio S0019.

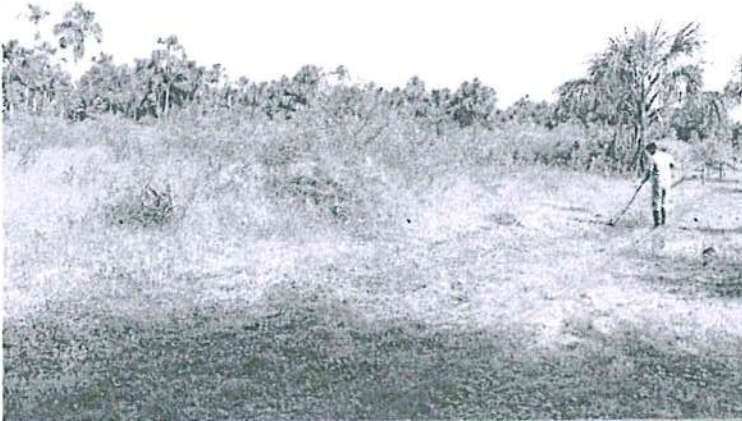
Visita de reconocimiento Sitio S0019					
Reconocimiento de posible sitio impactado					
<b>Distrito:</b>	Parinari	<b>Provincia:</b>	Loreto	<b>Departamento:</b>	Loreto
<b>Fotografía N.º 5</b>

Fecha: 23/08/2017 Hora: 10:11 horas					
Este (m): 507930					
Norte (m): 9468332					
Altitud (m.s.n.m): 107					
COORDENADAS UTM - WGS 84 ZONA: 18 M					
<b>Descripción:</b>	Trabajos de hincados en el sitio S0019. Se observa cambio de densidad en flora.				
<b>Fotografía N.º 6</b>

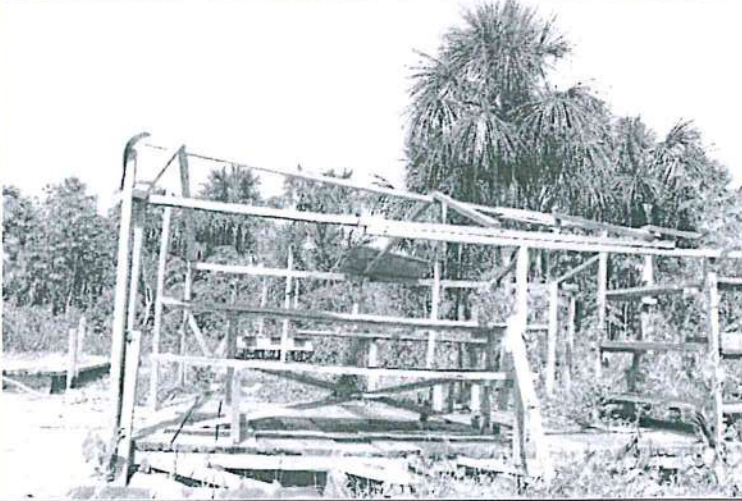
Fecha: 23/08/2017 Hora: 10:32 horas					
Este (m): 507930					
Norte (m): 9468332					
Altitud (m.s.n.m): 107					
COORDENADAS UTM - WGS 84 ZONA: 18 M					
<b>Descripción:</b>	Restos de campamento en el sitio S0019

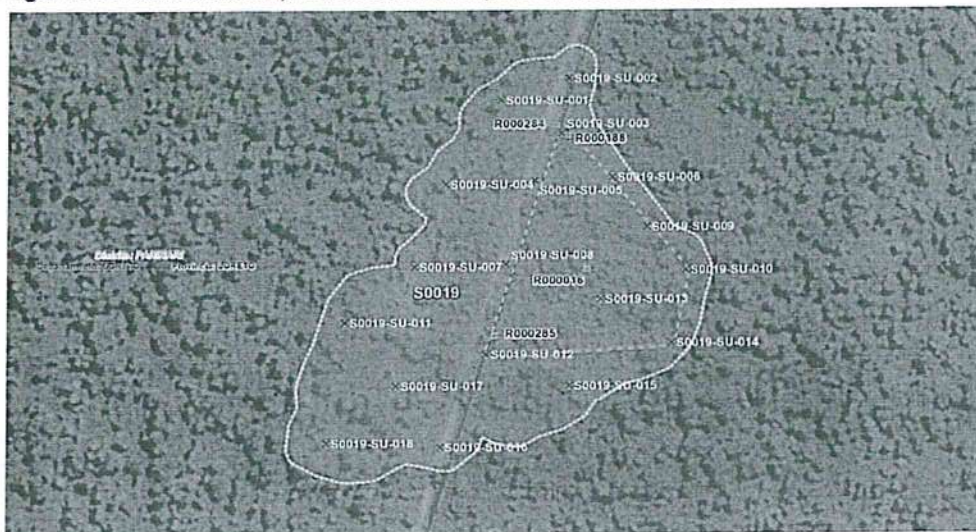
Figura 8-2: Distribución de puntos de muestreo para el área de estudio del sitio S0019

- 44. Para determinar el número y ubicación de puntos de muestreo se analizó la información del Informe de Visita de Reconocimiento N.º 046-2017-OEFA/DE-SDCA-CSI, el Informe N.º 0001-2016-OEFA/DE-SDCA-CEAI, la Carta PPN-OPE 102-2016 y la Carta N.º 123-2017-FONAM. Asimismo, se tomó en cuenta las guías técnicas de referencia para el muestreo del componente suelo.
- 45. En ese sentido, se propone para el PEA del sitio S0019 considerar dieciséis (16) puntos de muestreo para confirmar la presencia de contaminantes presentes en el suelo y estimar su extensión fuera del área preliminar del sitio, establecido en estudios previos. Asimismo, se incluirán dos (2) puntos de muestreo (control) adicionales fuera del área de estudio. La distribución referencial de los puntos de muestreo se presenta en la figura 8-2, en la Tabla 8-2 y en el Anexo 6.

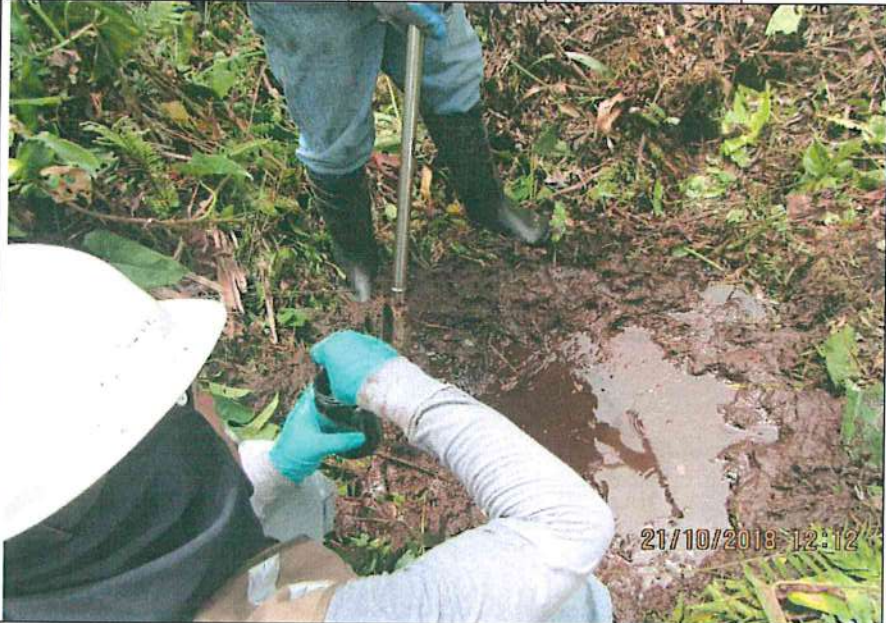
Distrito	Parinari	Provincia	Loreto	Departamento	Loreto
<b>FOTOGRAFÍA N.º 1 S0019-SU-001</b>

Fecha: 21/10/2018					
Hora: 12:12					
<b>COORDENADAS UTM -WGS 84 - ZONA 18M</b>					
Este (m): 507897					
Norte (m): 9468350					
Altitud (m.s.n.m.): 99					
Precisión: ± 3	<p><b>DESCRIPCIÓN:</b> Punto de muestreo S0019-SU-001, en el cual se muestra un suelo saturado con abundante agua y materia orgánica.</p>

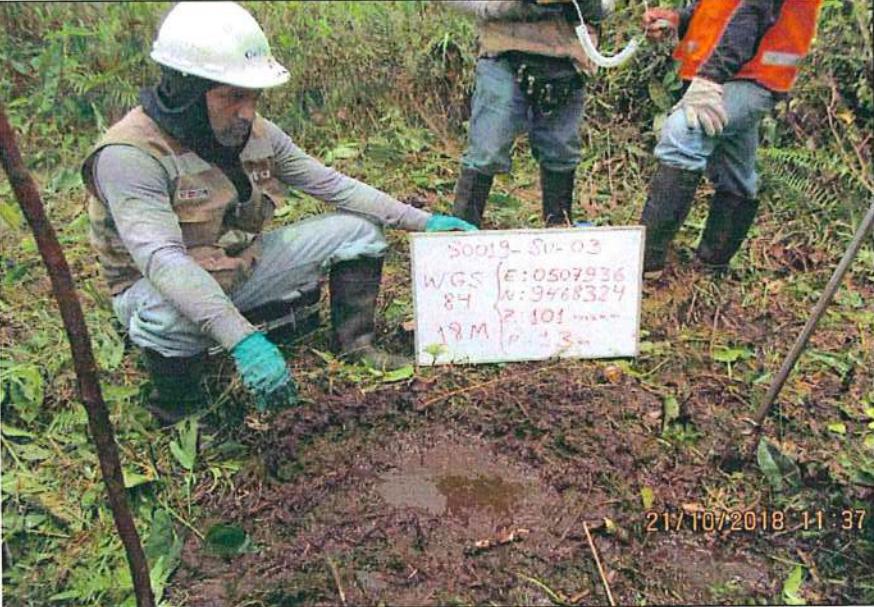
Distrito	Parinari	Provincia	Loreto	Departamento	Loreto
<b>FOTOGRAFÍA N.º 3</b> S0019-SU-003

Fecha: 21/10/2018					
Hora: 11:37					
COORDENADAS UTM -WGS 84 - ZONA 18M					
Este (m): 507936					
Norte (m): 9468324					
Altitud (m.s.n.m.): 101					
Precisión: ± 3					
DESCRIPCIÓN:	Punto de muestreo S0019-SU-003, en el cual se muestra un suelo saturado con agua y abundante materia orgánica (raíces).

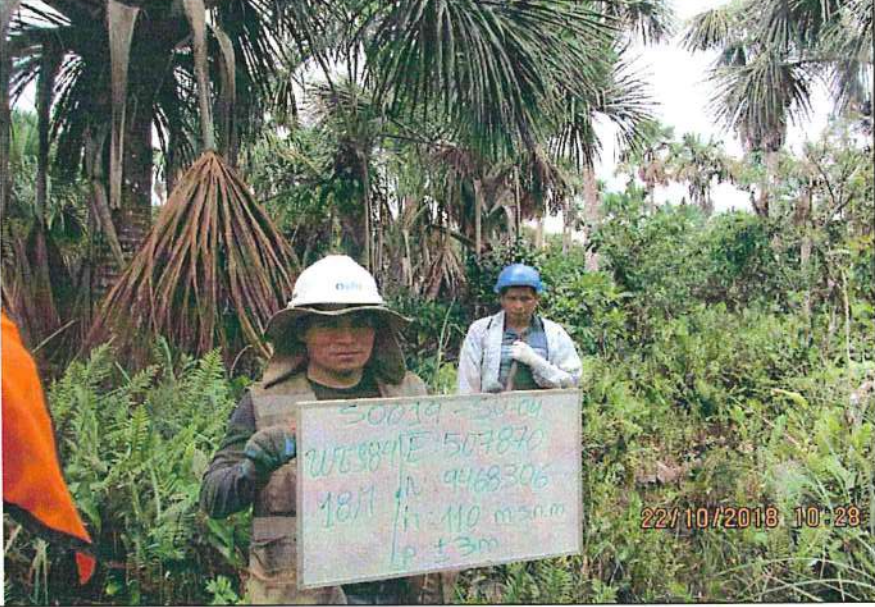
Distrito	Parinari	Provincia	Loreto	Departamento	Loreto
<b>FOTOGRAFÍA N.º 4</b> S0019-SU-004

Fecha: 22/10/2018					
Hora: 10:28					
COORDENADAS UTM -WGS 84 - ZONA 18M					
Este (m): 507870					
Norte (m): 9468306					
Altitud (m.s.n.m.): 110					
Precisión: ± 3					
DESCRIPCIÓN:	Muestreo en el sitio S0019-SU-004. Se aprecia el sitio con abundante vegetación herbácea y arbórea de especie palmeras de aguajal.

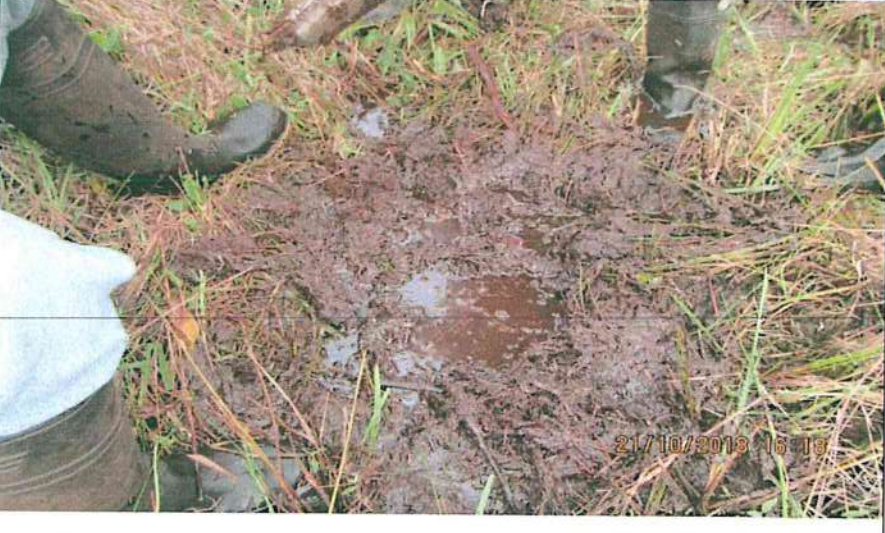
Distrito	Parinari	Provincia	Loreto	Departamento	Loreto
<b>FOTOGRAFÍA N.º 6 S0019-SU-005</b>

Fecha: 21/10/2018					
Hora: 16:18					
COORDENADAS UTM -WGS 84 - ZONA 18M					
Este (m): 507922					
Norte (m): 9468286					
Altitud (m.s.n.m.): 101					
Precisión: ± 3

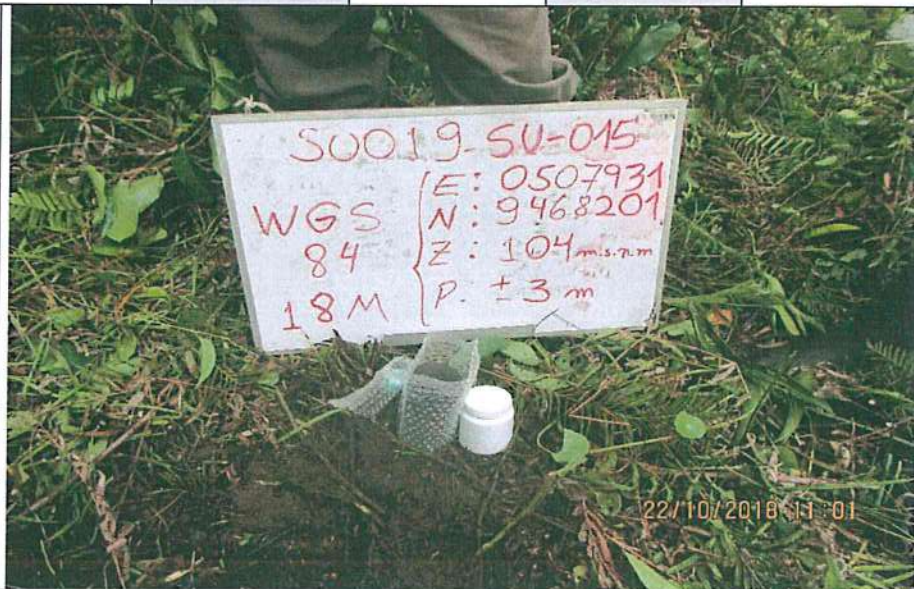
Distrito	Parinari	Provincia	Loreto	Departamento	Loreto
<b>FOTOGRAFÍA N.º 13 S0019-SU-015</b>					
Fecha: 22/10/2018					
Hora: 11:01					
<b>COORDENADAS UTM -WGS 84 – ZONA 18M</b>					
Este (m): 507931					
Norte (m): 9468201					
Altitud (m.s.n.m.): 104					
Precisión: ± 3

Punto de muestreo S0019-SU-015, en el cual se muestra un suelo saturado y con abundante materia orgánica (raíces).

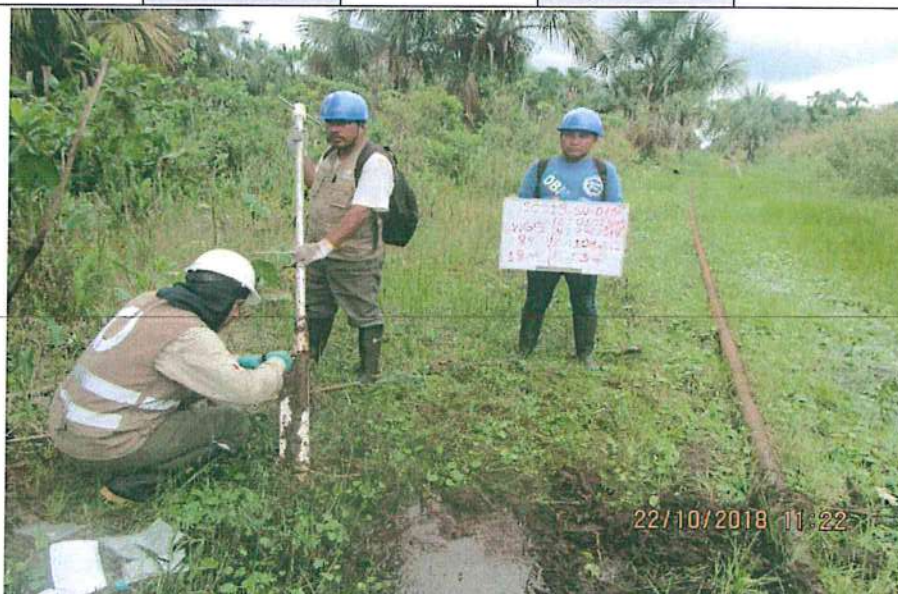
Distrito	Parinari	Provincia	Loreto	Departamento	Loreto
<b>FOTOGRAFÍA N.º 14 S0019-SU-012</b>					
Fecha: 22/10/2018					
Hora: 11:22					
<b>COORDENADAS UTM -WGS 84 – ZONA 18M</b>					
Este (m): 507890					
Norte (m): 9468217					
Altitud (m.s.n.m.): 104					
Precisión: ± 3

Punto de muestreo S0019-SU-012, en el cual se muestra un suelo saturado y con abundante materia orgánica (raíces).

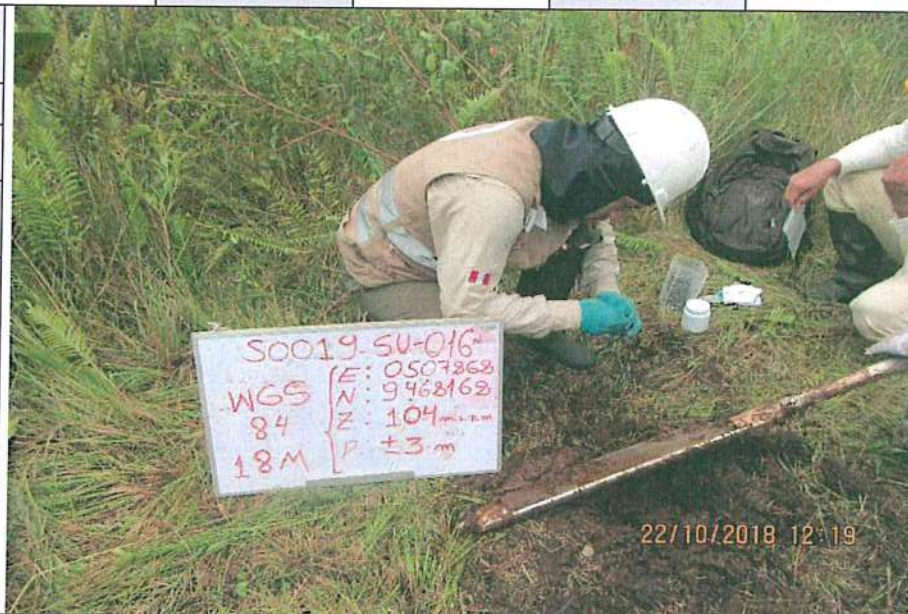
Punto de muestreo S0019-SU-016, en el cual se muestra un suelo saturado, con abundante materia orgánica (raíces).

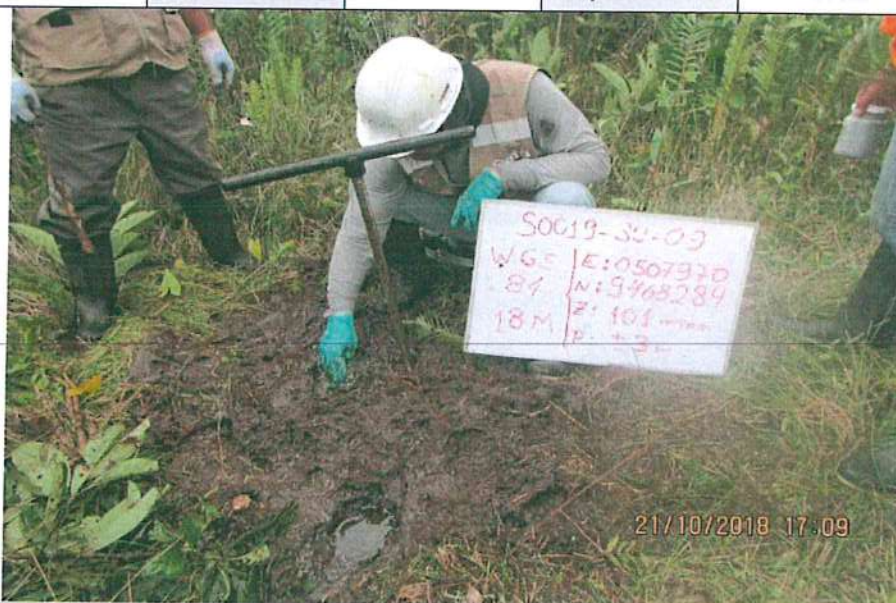
Punto de muestreo S0019-SU-009, en el cual se muestra un suelo saturado y con abundante materia orgánica (raíces).

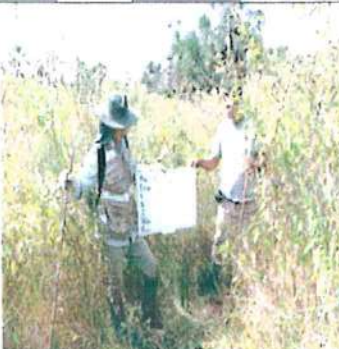
Descripción: Trabajos de reconocimiento en el punto de referencia R00016					
<b>Fotografía N.º 2</b>					
Fecha:	23/08/2017				
Hora:	09:43 horas				
Este (m):	507940				
Norte (m):	9468261				
Altitud (m.s.n.m):	107				
COORDENADAS UTM - WGS 84 ZONA: 18 M

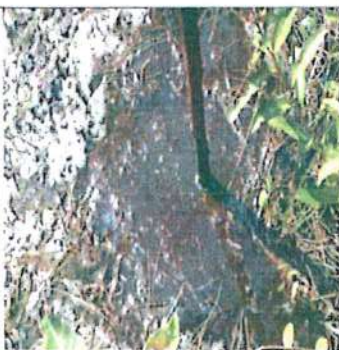
Descripción: Presencia de indocencia formada al remover el suelo saturado en el sitio S0019

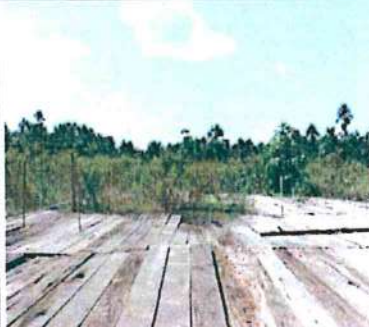
Descripción: Presencia de restos de un campamento en el sitio S0019					
<b>Fotografía N.º 4</b>					
Fecha:	23/08/2017				
Hora:	10:15 horas				
Este (m):	507930				
Norte (m):	9468332				
Altitud (m.s.n.m):	107				
COORDENADAS UTM - WGS 84 ZONA: 18 M

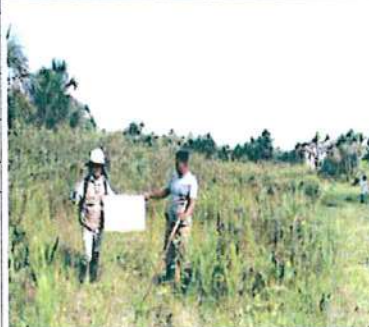
Descripción: Trabajos de reconocimiento en el punto de referencia R00016. Se observa cambio de densidad en flora.
