**INFORME N° 438 -2013-OEFA/DE-SDCA**

ASUNTO : Resultados de la calidad de suelos en el Lote 1 AB,
correspondiente a la cuenca del río Tigre, departamento de
Loreto, realizado del 22 al 29 de junio de 2013.

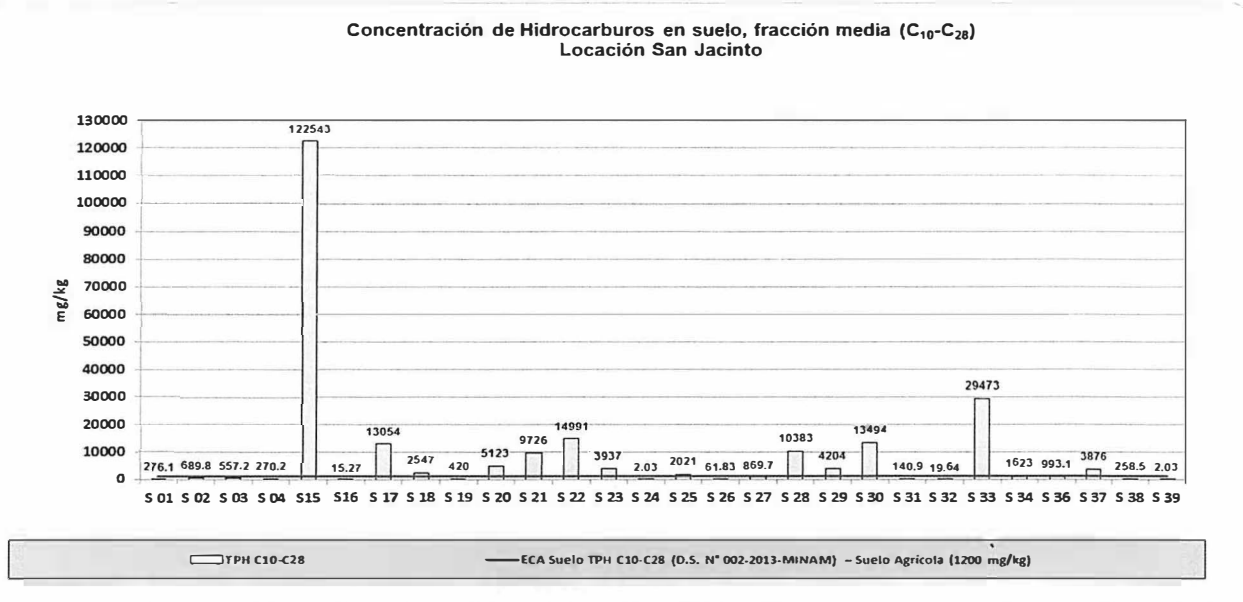
Gráfico N° 1

Las concentraciones de hidrocarburos para la fracción C₁₀-C₂₈ en 14 de los 28 puntos evaluados superan los Estándares de Calidad Ambiental para Suelo (uso agrícola).

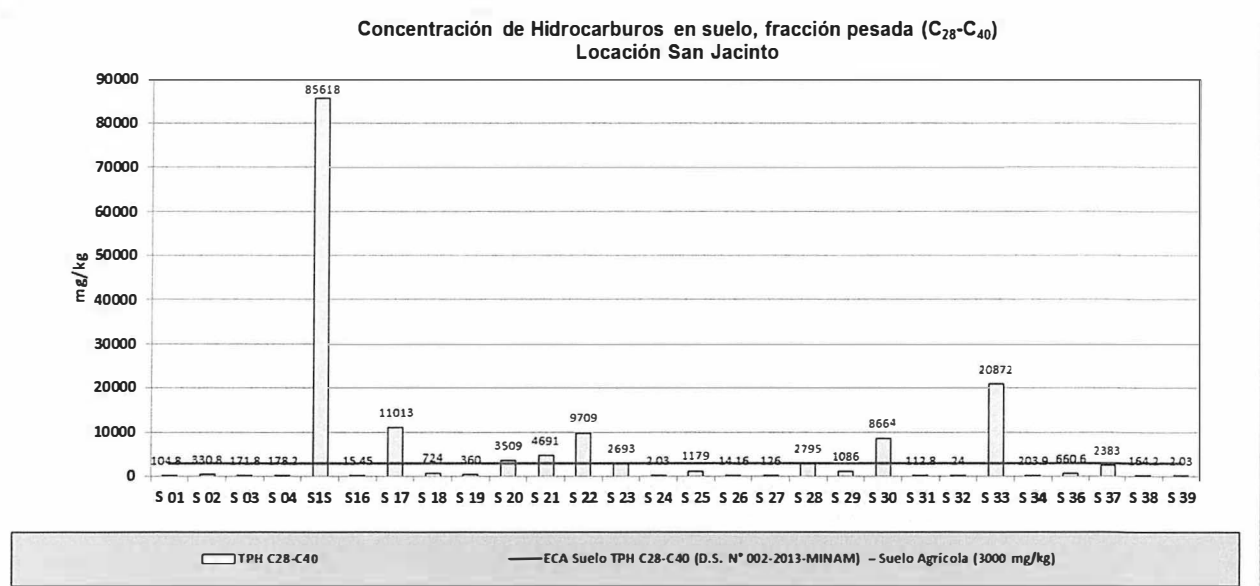
Gráfico N° 2

Las concentraciones de hidrocarburos para la fracción C₂₈-C₄₀ en 7 de los 28 puntos evaluados superan los Estándares de Calidad Ambiental para Suelo (uso agrícola).

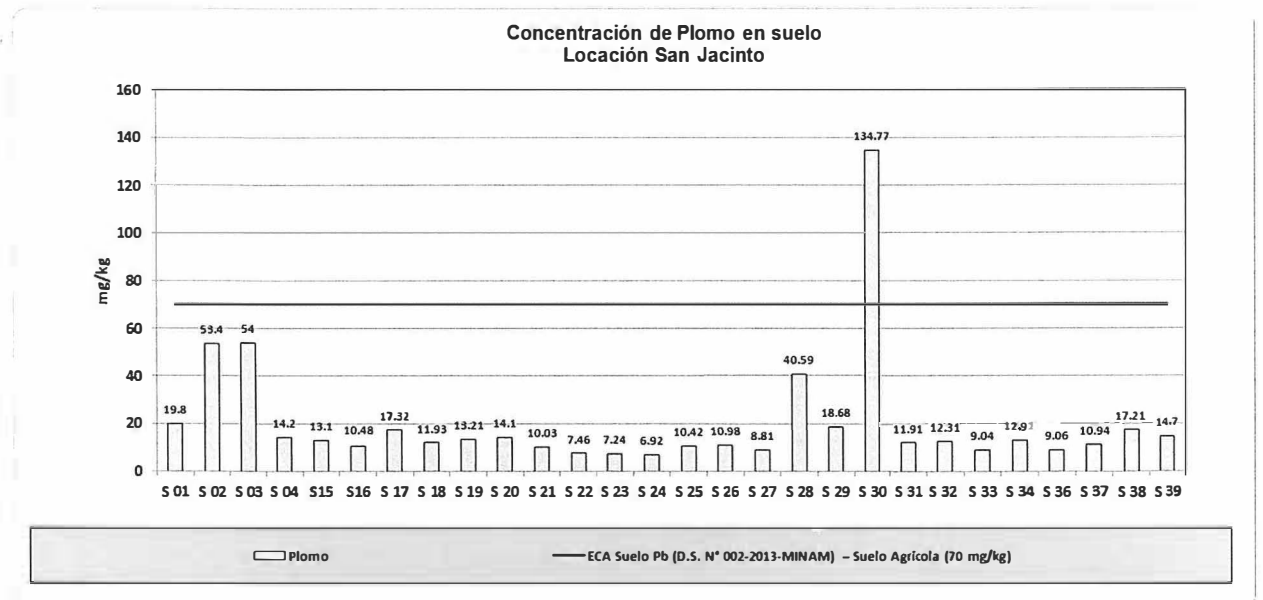
Gráfico N° 4

Las concentraciones de plomo en 1 de los 28 puntos evaluados superan los Estándares de Calidad Ambiental para Suelo (uso agrícola).

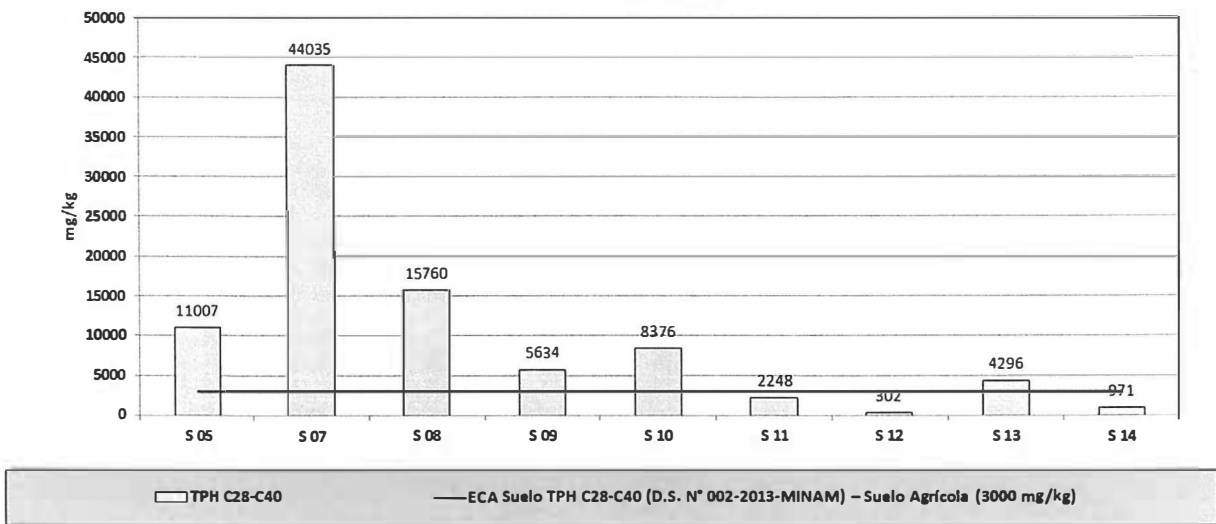
Gráfico N° 7

Concentración de Hidrocarburos en suelo, fracción pesada (C₂₈-C₄₀)
Ex refinería Marsella

Las concentraciones de hidrocarburos para la fracción C₂₈-C₄₀ en 6 de los 9 puntos evaluados superan los Estándares de Calidad Ambiental para Suelo (uso agrícola).

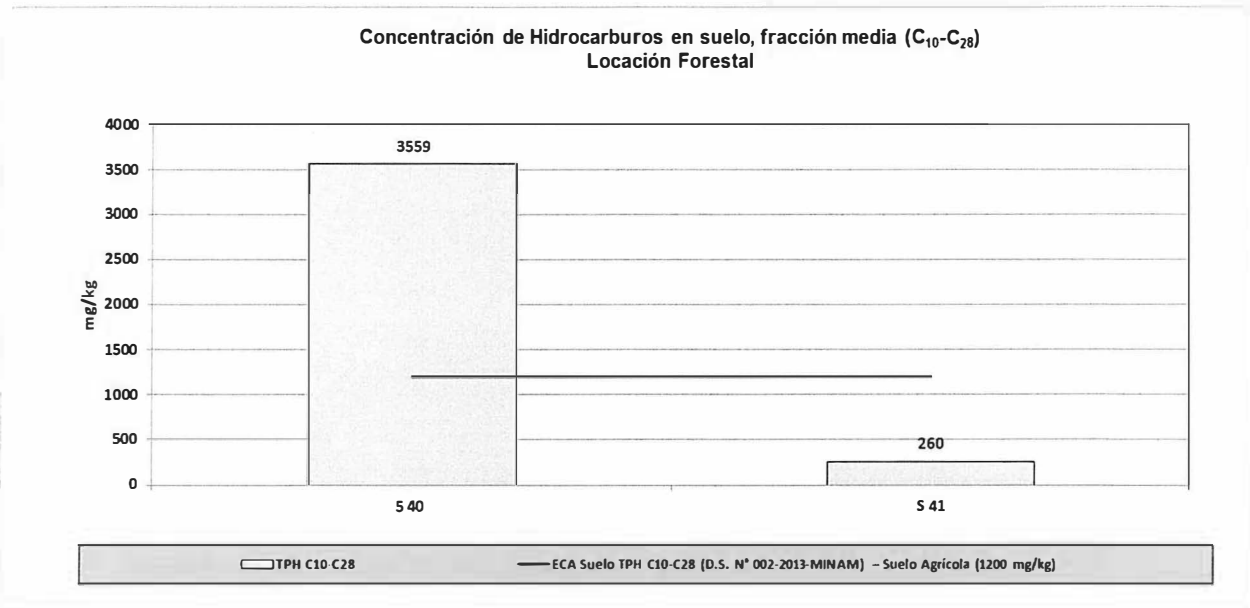
Gráfico N° 9

Las concentraciones de hidrocarburos para la fracción C₁₀-C₂₈ en 1 de los 2 puntos evaluados superan los Estándares de Calidad Ambiental para Suelo (uso agrícola).

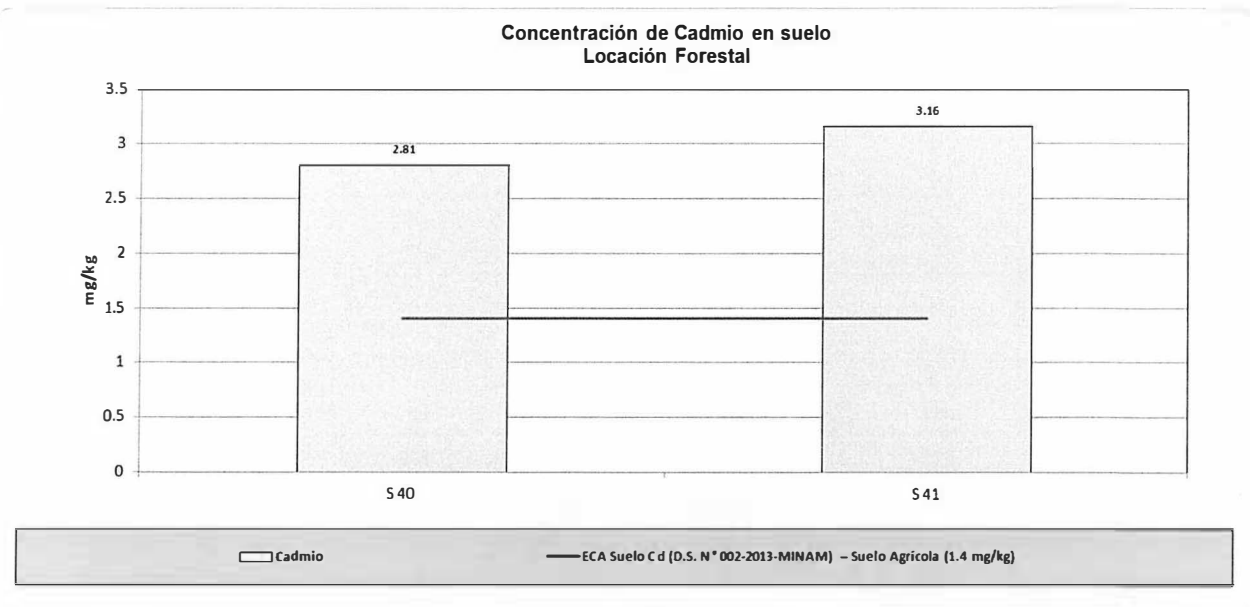
Gráfico N° 10

Las concentraciones de cadmio en los 2 puntos evaluados superan los Estándares de Calidad Ambiental para Suelo (uso agrícola).

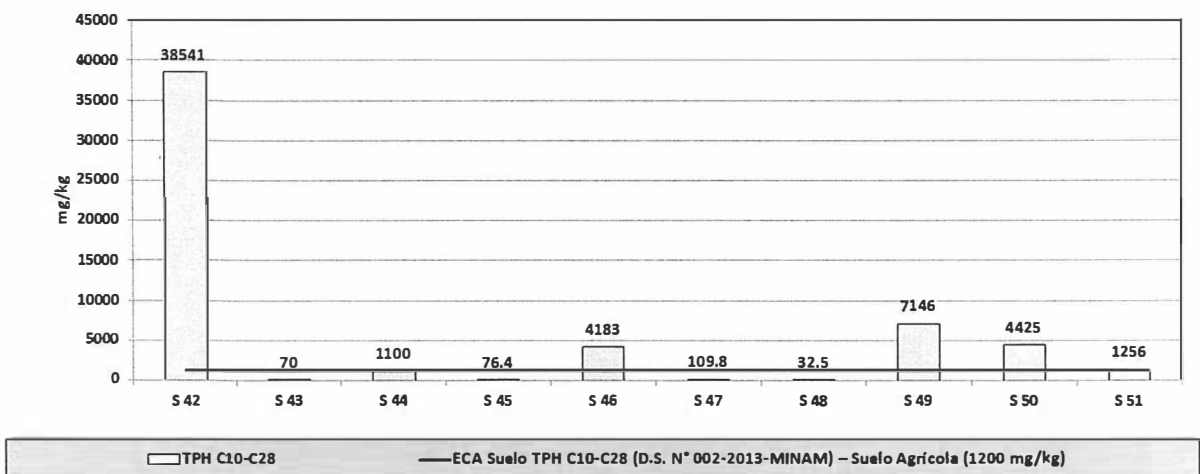
Gráfico N° 11

Concentración de Hidrocarburos en suelo, fracción media (C₁₀-C₂₈) Locación Bartra

Las concentraciones de hidrocarburos para la fracción C₁₀-C₂₈ en 5 de los 10 puntos evaluados superan los Estándares de Calidad Ambiental para Suelo (uso agrícola).

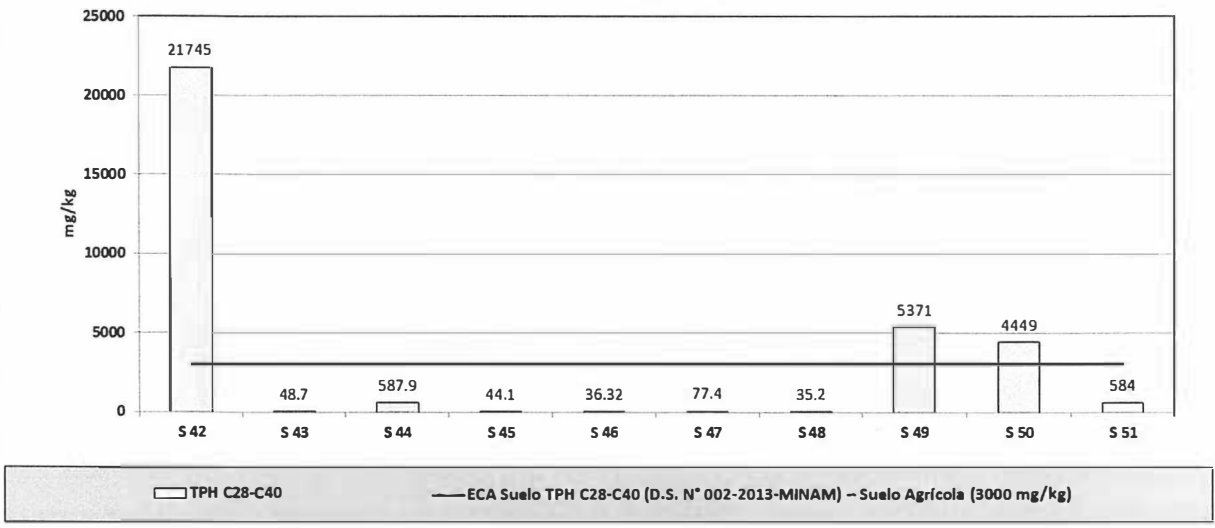
Gráfico N° 12

Concentración de Hidrocarburos en suelo, fracción pesada (C₂₈-C₄₀) Locación Bartra

Las concentraciones de hidrocarburos para la fracción C₂₈-C₄₀ en 3 de los 10 puntos evaluados superan los Estándares de Calidad Ambiental para Suelo (uso agrícola).

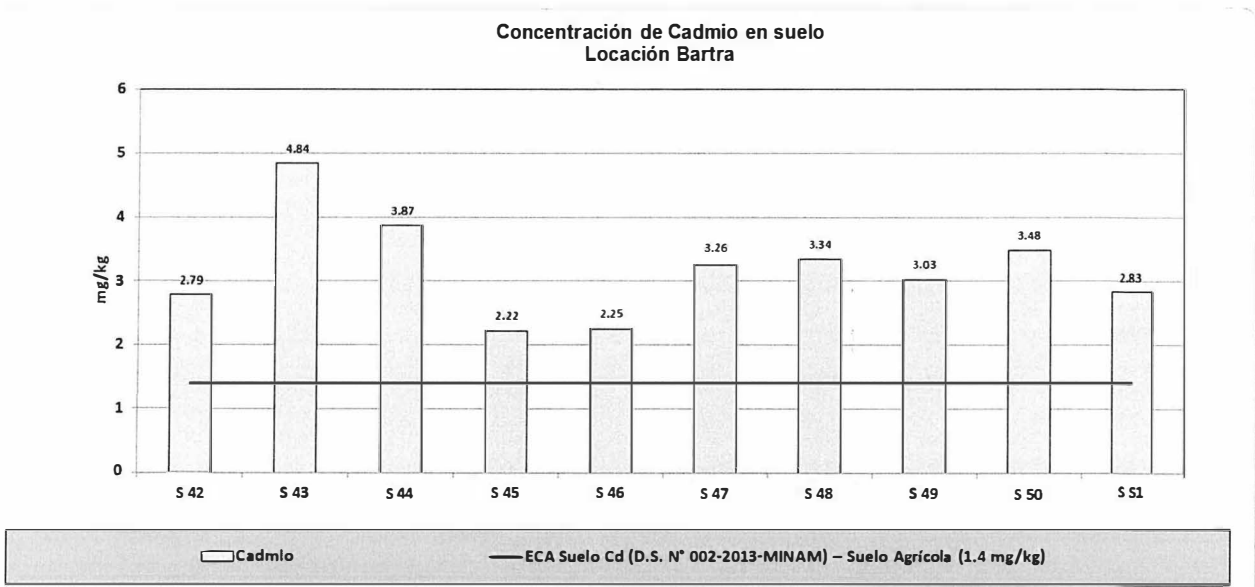
Gráfico N° 14

Las concentraciones de cadmio en los 10 puntos evaluados superan los Estándares de Calidad Ambiental para Suelo (uso agrícola).

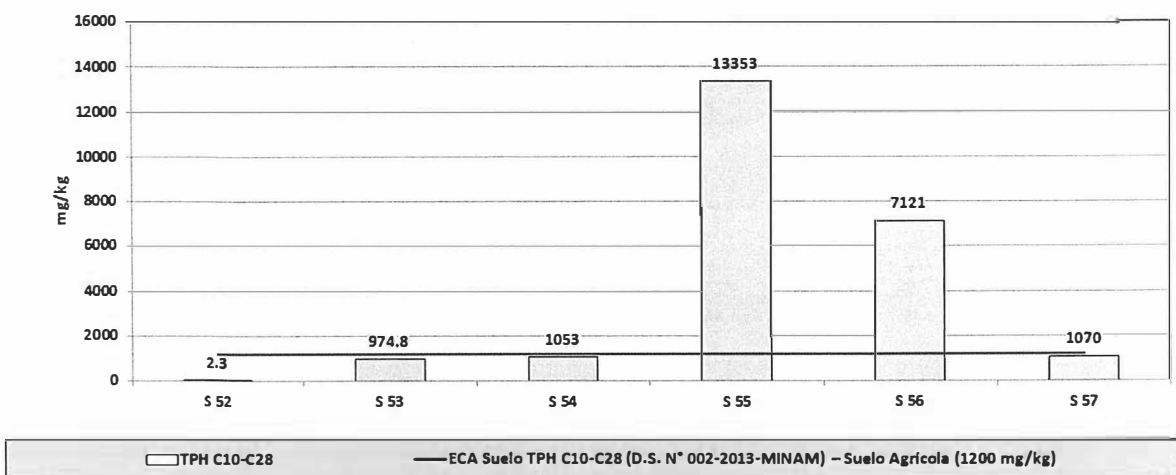
Gráfico N° 15

Concentración de Hidrocarburos en suelo, fracción media (C₁₀-C₂₈) Locación Shiviycu

Las concentraciones de hidrocarburos para la fracción C₁₀-C₂₈ en 2 de los 6 puntos evaluados superan los Estándares de Calidad Ambiental para Suelo (uso agrícola).

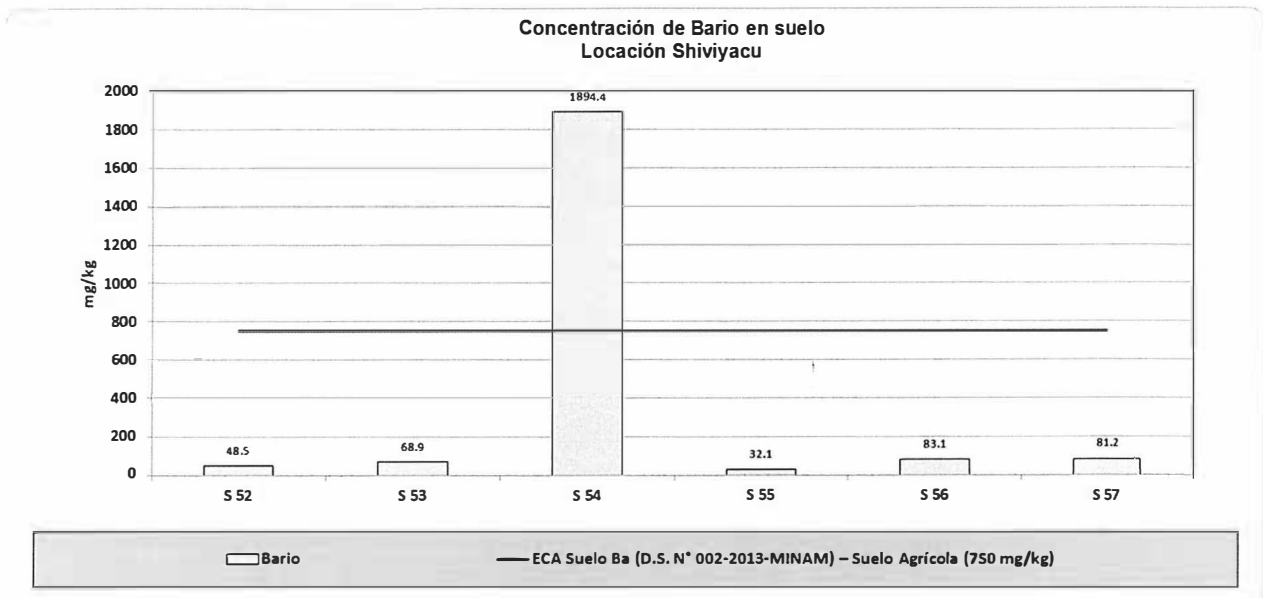
Gráfico N° 17

Las concentraciones de bario en 1 de los 6 puntos evaluados superan los Estándares de Calidad Ambiental para Suelo (uso agrícola).

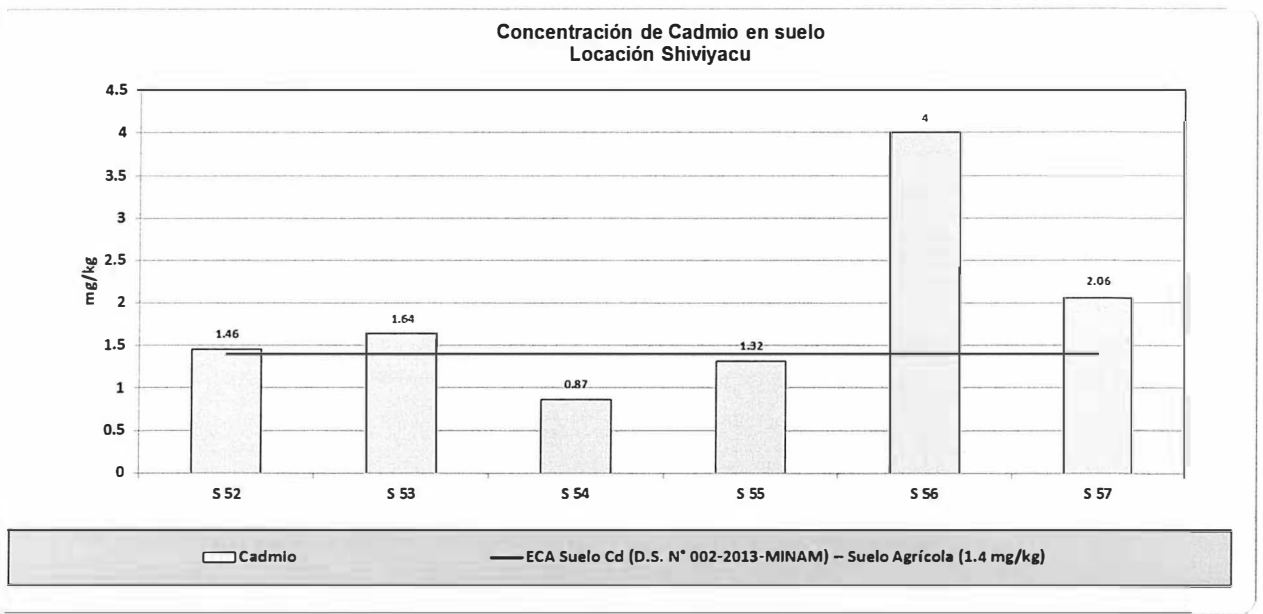
Gráfico N° 18

Las concentraciones de cadmio en 4 de los 6 puntos evaluados superan los Estándares de Calidad Ambiental para Suelo (uso agrícola).

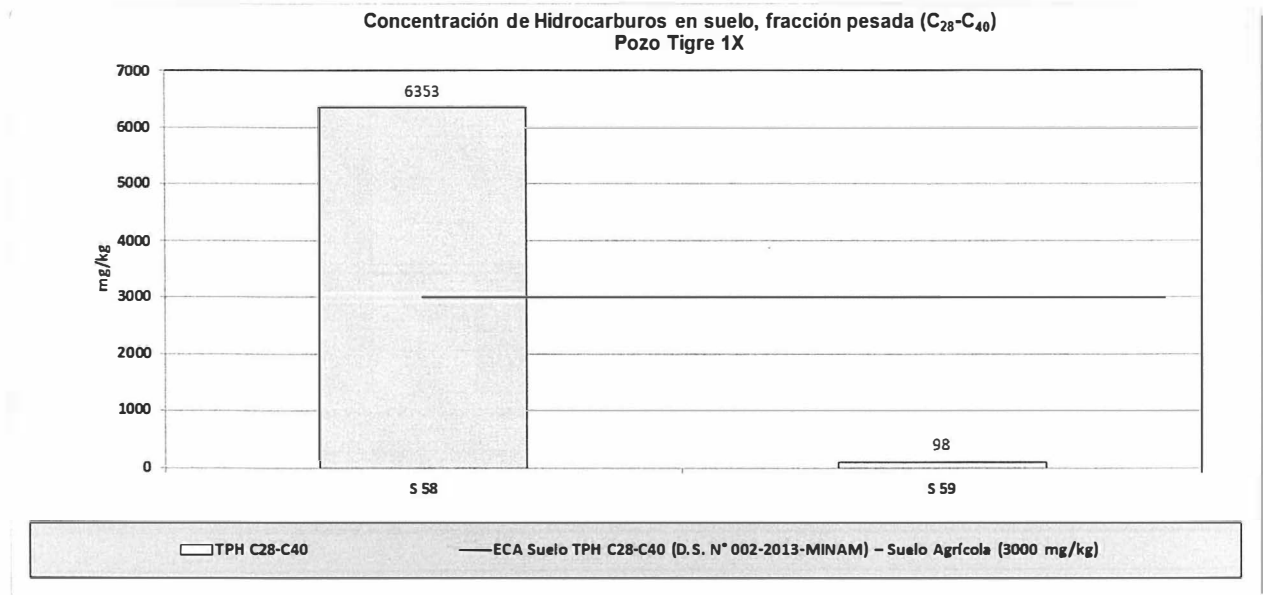
Gráfico N° 20

Las concentraciones de hidrocarburos para la fracción C₂₈-C₄₀ en 1 de los 2 puntos evaluados superan los Estándares de Calidad Ambiental para Suelo (uso agrícola).

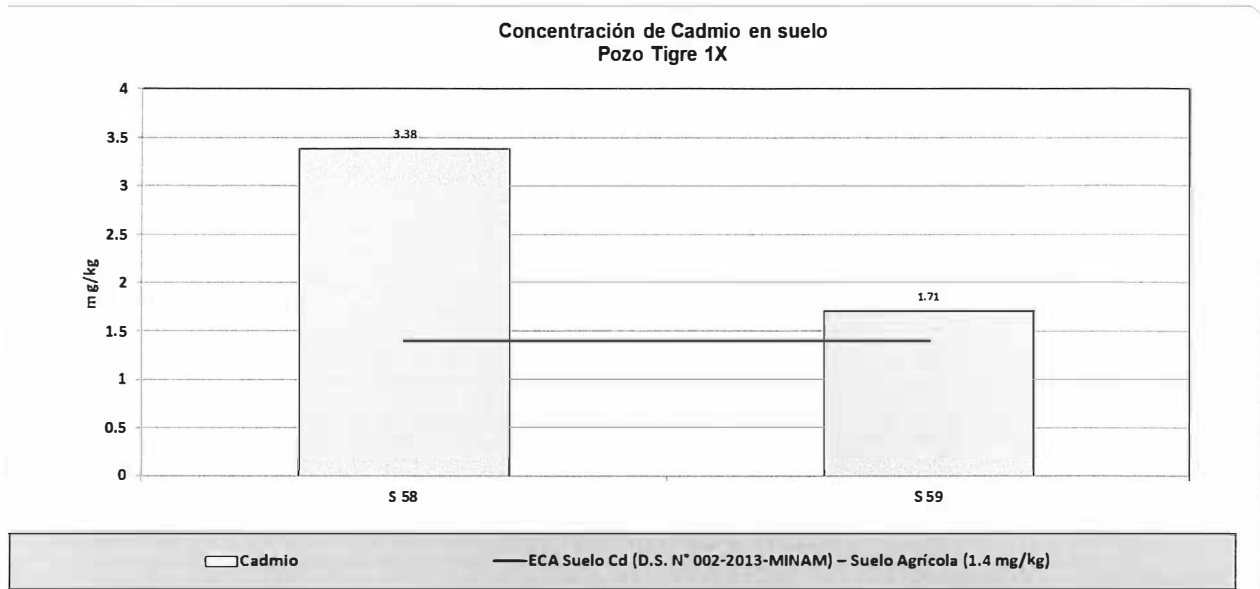
Gráfico N° 21

Las concentraciones de cadmio en los 2 puntos evaluados superan los Estándares de Calidad Ambiental para Suelo (uso agrícola).

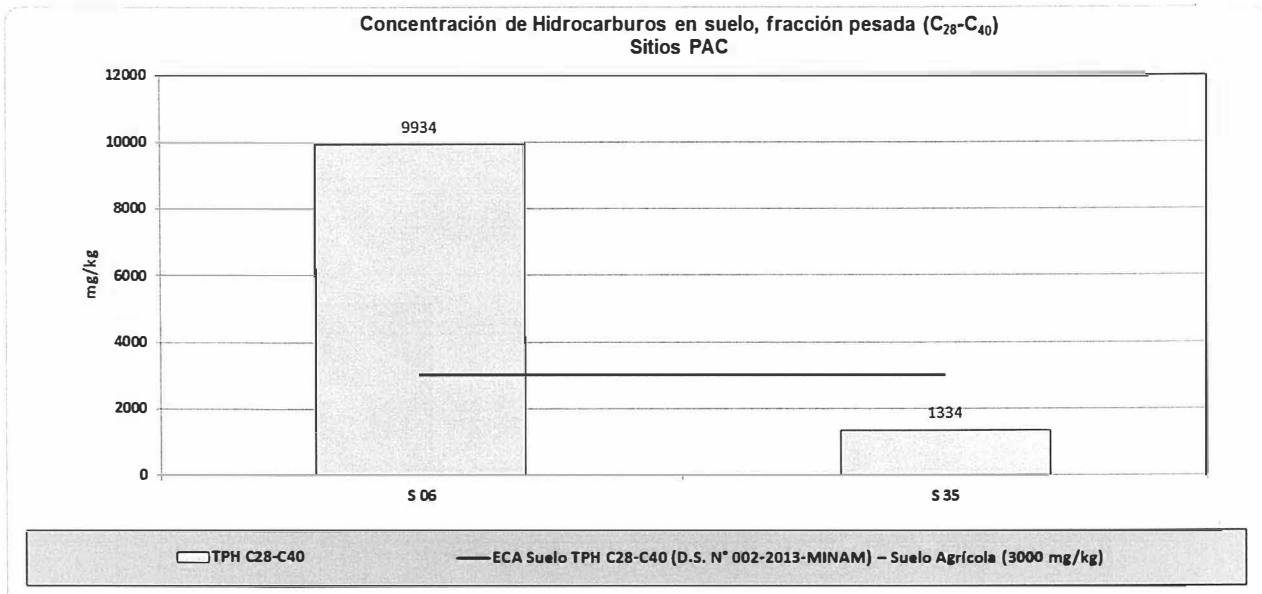
Gráfico N° 23

Las concentraciones de hidrocarburos para la fracción C₂₈-C₄₀ en 1 de los 2 puntos evaluados superan los Estándares de Calidad Ambiental para Suelo (uso agrícola).

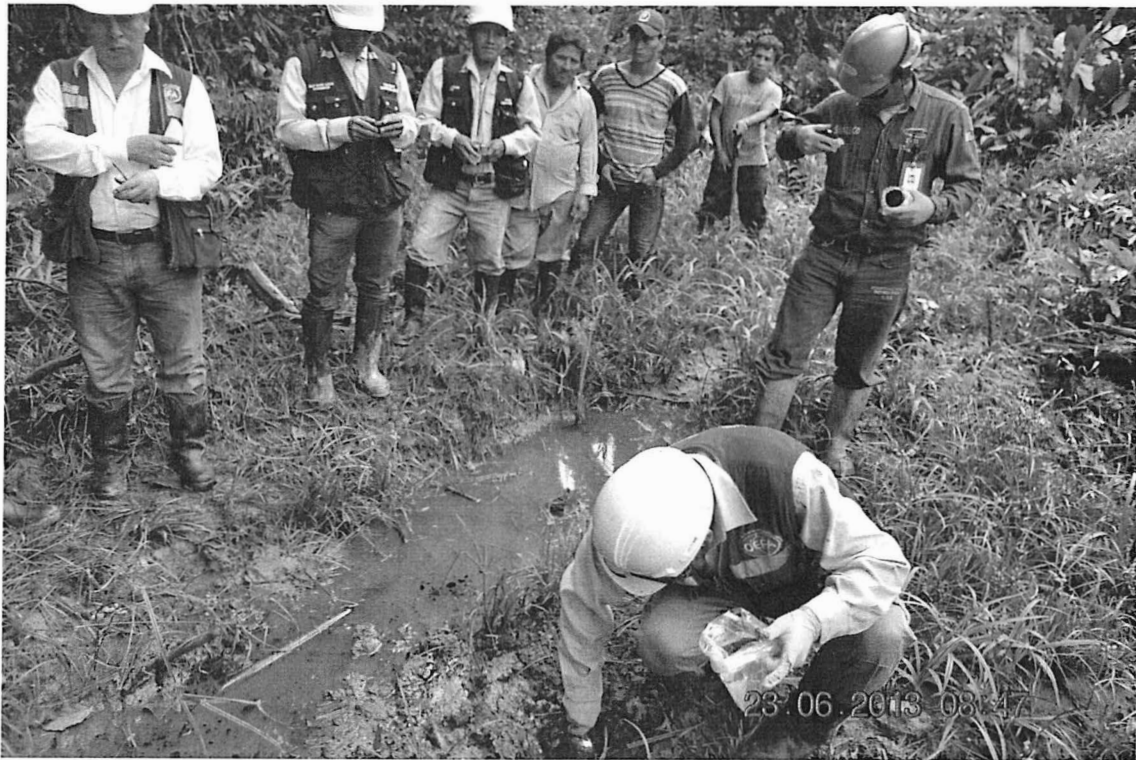
Fotografía N° 2. Toma de muestra en el punto S 05 de la ex refinería Marsella

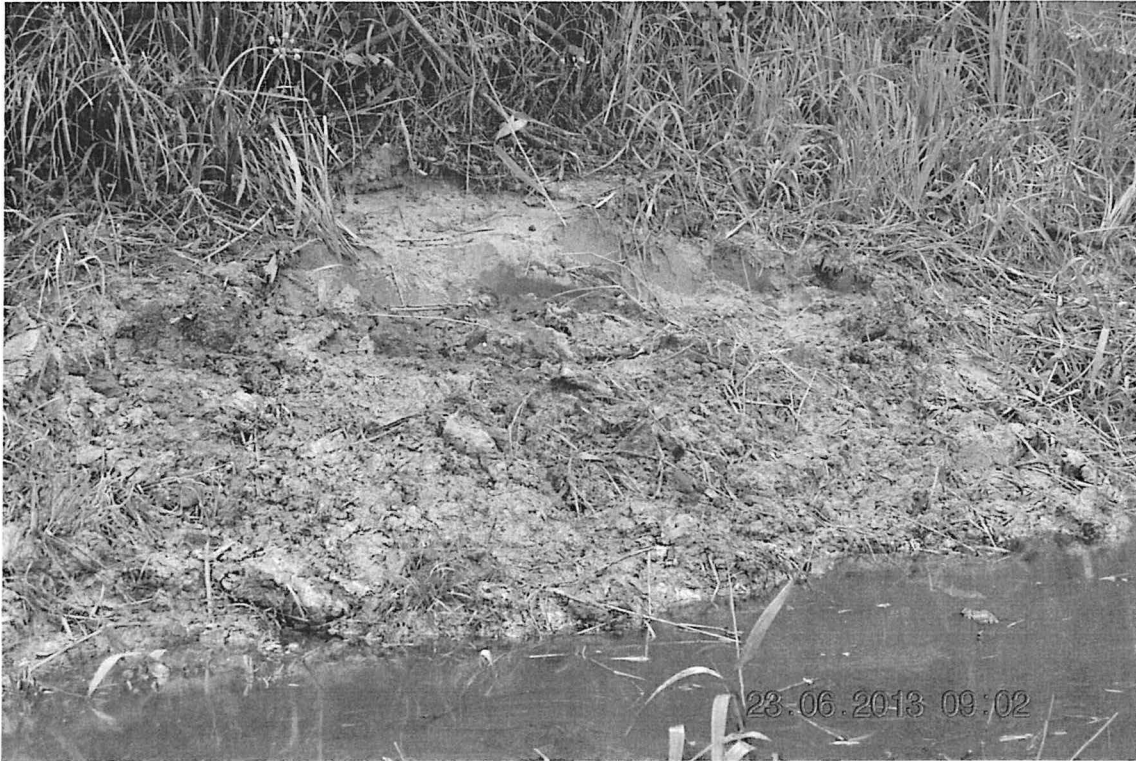
Fotografía N° 3. Punto S 06, sitio PAC ex refinería Marsella

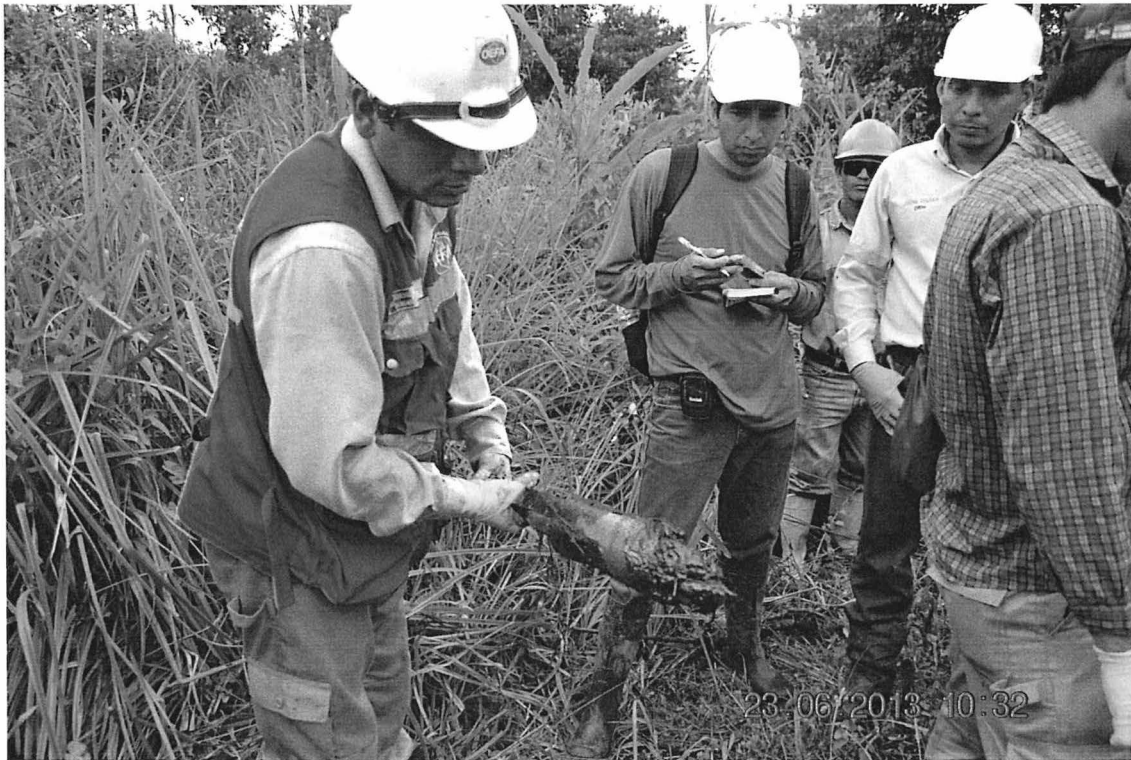
Fotografía N° 5. Toma de muestra en el punto S 10 de la ex refinería Marsella

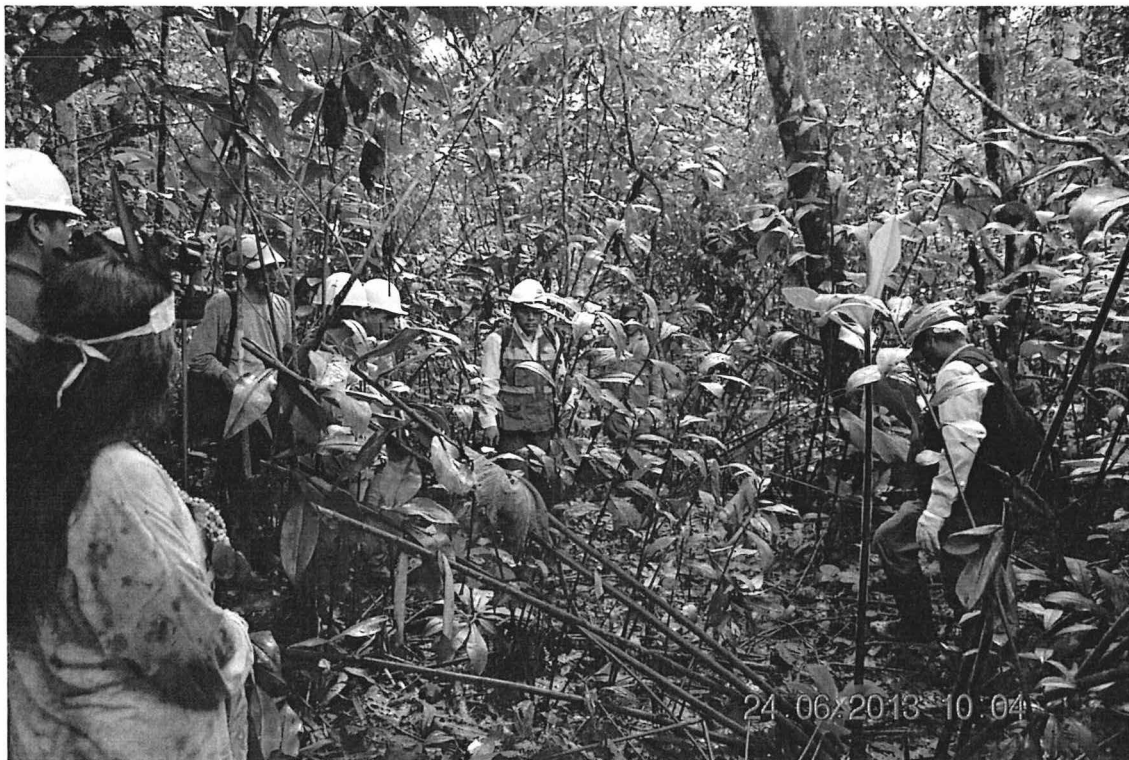
Fotografía N° 6. Identificación del punto S 15, yacimiento San Jacinto

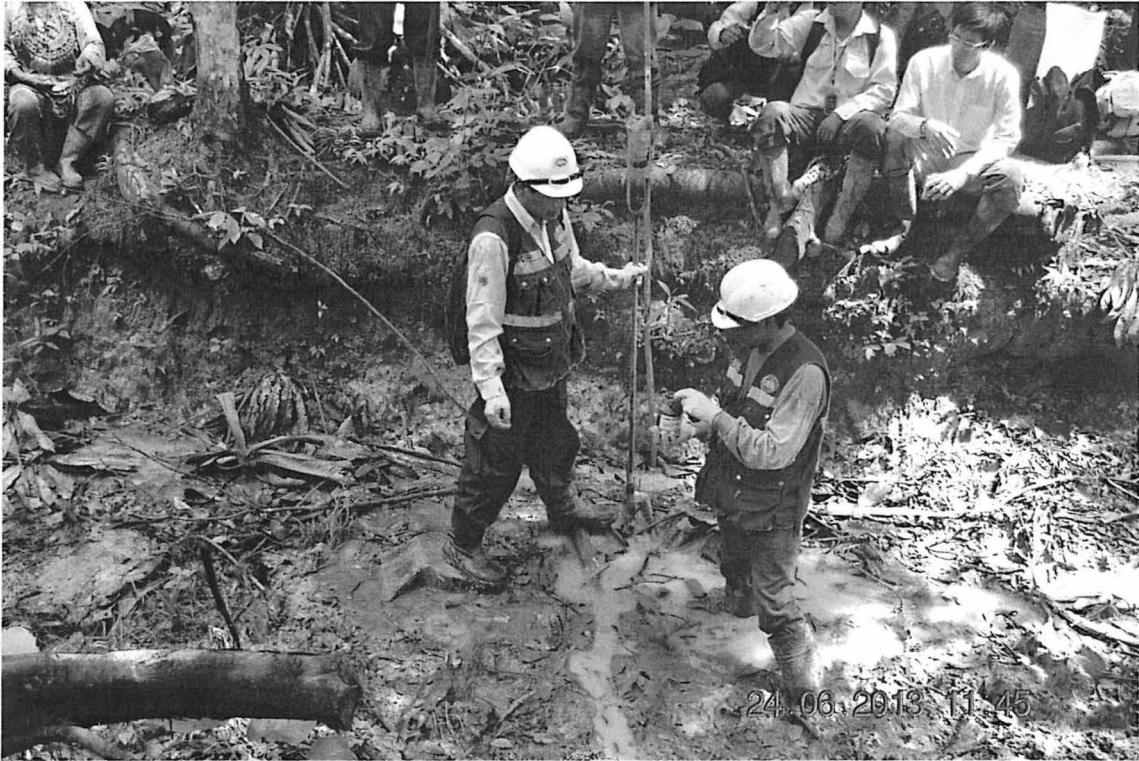
Fotografía N° 7. Toma de muestra en punto S 17, yacimiento San Jacinto

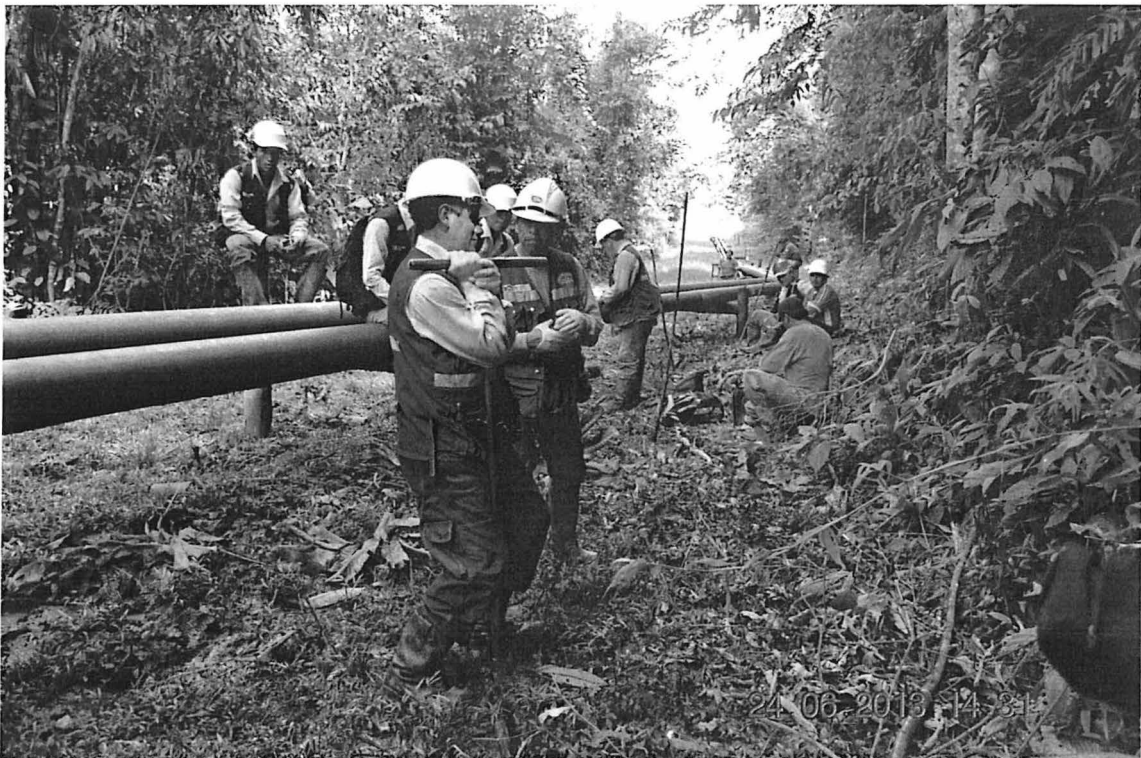
Fotografía N° 8. Toma de muestra en punto S 22, yacimiento San Jacinto

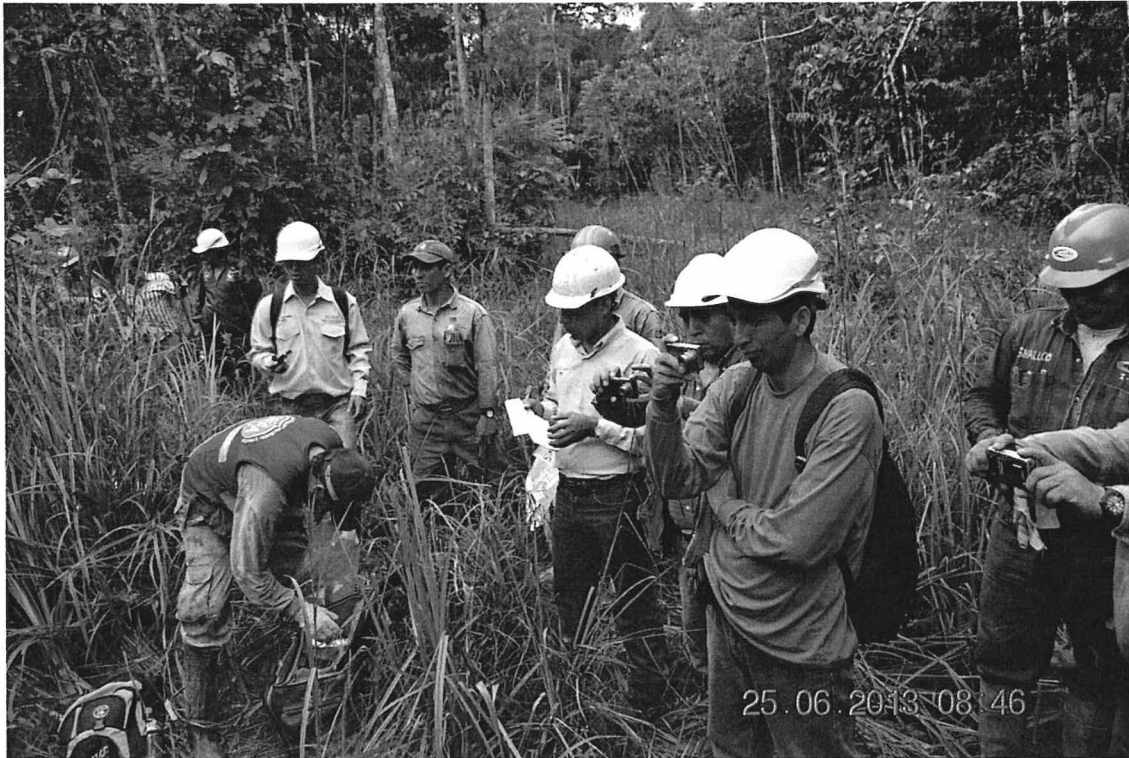
Fotografía N° 9. Toma de muestra en punto S 30, yacimiento San Jacinto

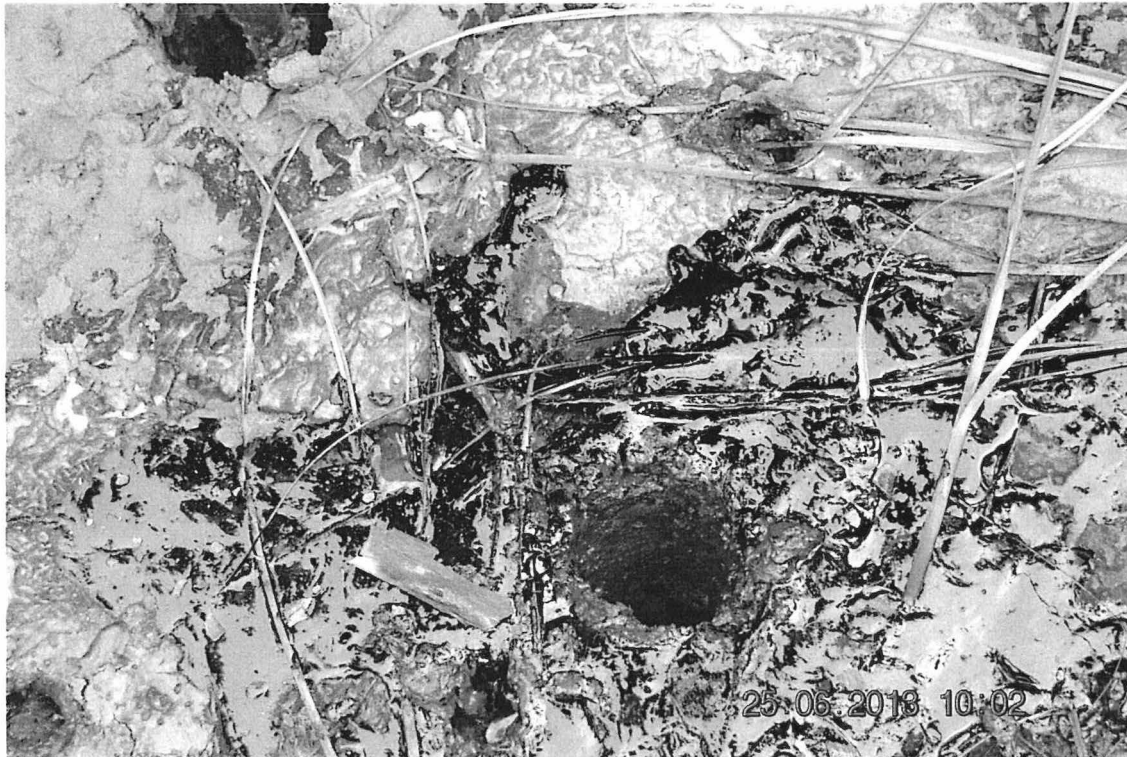
Fotografía N° 10. Punto S 33, se aprecia afloramiento de crudo de petróleo;
yacimiento San Jacinto
