INFORME N.º 331-2018-OEFA/DEAM-SSIM

- ASUNTO : Informe de Evaluación Ambiental para la Identificación del Sitio Impactado con código S0027, ubicado en el ámbito la cuenca del río Marañón, distrito de Parinari, provincia y departamento de Loreto.
- C.U.E. : 2017-05-0033
- REFERENCIA : Planefa 2018  
Informe N.º 00048-2017-OEFA/DE-CSI  
(Hoja de trámite: 2017-I01-42305)  
Informe N.º 0068-2018-OEFA/DEAM-SSIM  
(Hoja de trámite: 2018-I01-015659)
- FECHA : 29 NOV. 2018

c.	Ámbito de influencia	Altura de la progresiva Km 2+700 del Oleoducto Batería 3, Yanayacu – río Marañón <sup>1</sup> , Lote 8, en el ámbito de la cuenca del río Marañón.
d.	Antecedente	Planefa 2018
e.	Objetivo general	Evaluar la calidad ambiental del sitio S0027 para su identificación como sitio impactado y su estimación del nivel de riesgo a la salud y al ambiente.
f.	Tipo de evaluación	Evaluación ambiental que determina causalidad

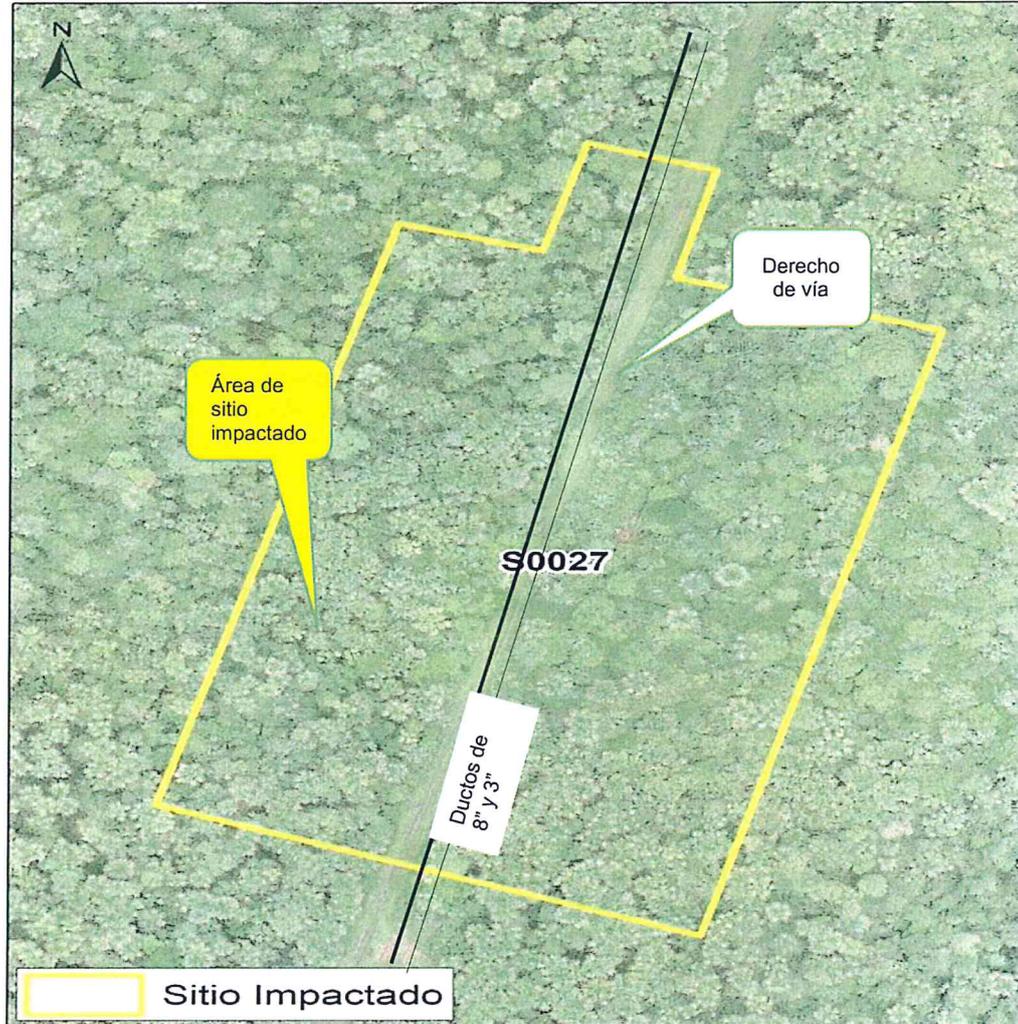
Figura 3-2. Ortofoto del sitio S0027 tomada por un sistema de aeronave piloteada a distancia

El sitio S0027 se encuentra en una zona plana con drenaje pobre (pendiente de 0-2%) y presenta suelo con abundante material orgánico hasta una profundidad de 60 cm aproximadamente, inmediatamente después se evidencian arcillas y limos que generan una permeabilidad baja; asimismo, presenta vegetación herbácea en el derecho de vía y vegetación de bosque de aguajal mixto fuera de este. El sitio se encuentra dentro de la Reserva Nacional Pacaya - Samiria y es atravesado por el Oleoducto Bateria 3 Yanayacu – Saramuro de 8 pulgadas de diámetro y una línea de diésel de 3 pulgadas de diámetro. (Anexo 2).

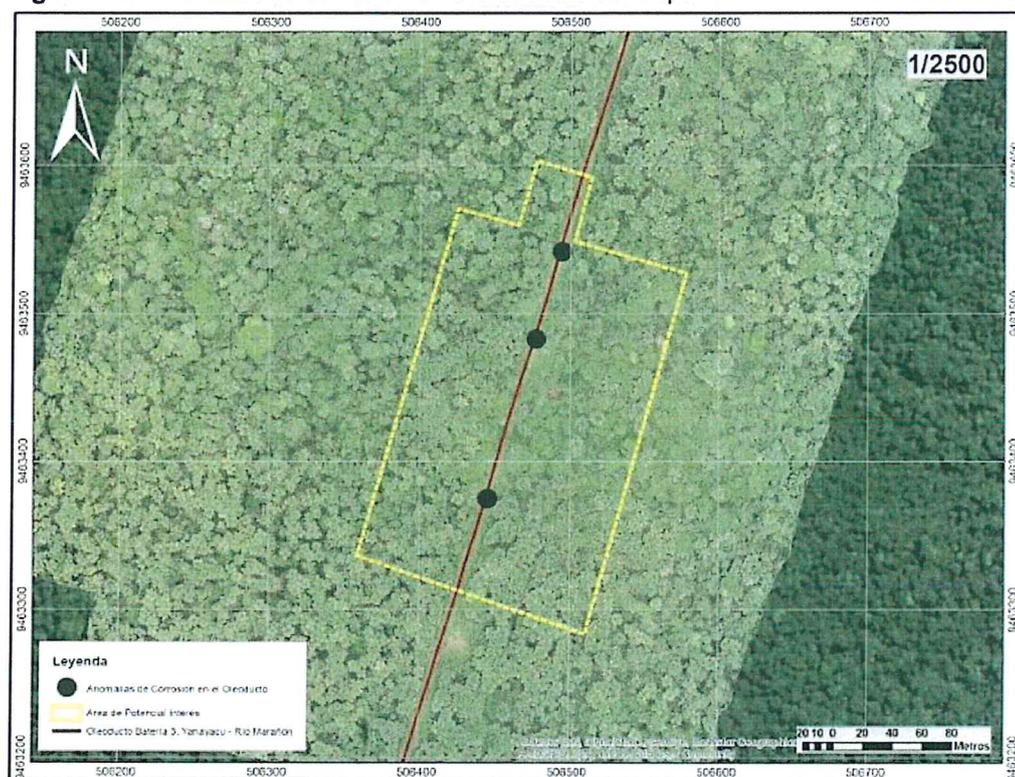
Figura 3-3. Anomalías de corrosión en el oleoducto correspondiente al área del sitio S0027

Los resultados de esta evaluación muestran 25 puntos con anomalías severas de corrosión externa del oleoducto de 8 pulgadas, tres de estos puntos se encuentran ubicado en el interior del área del Sitio S0027.

En el área del sitio S0027, se ha considerado tres puntos con anomalía de corrosión severa (PITT-Picadura), ubicadas en las coordenadas UTM WGS 84, Zona 18S 506495.06E, 9463542N; 506477.97E, 9463482.76N y 506445.76E 9463375.08, identificadas mediante informe de inspección del oleoducto de 8 pulgadas que va desde Batería 3 hacia Terminal Río Marañón, el tipo de registro de Inspección es XT/MFL-A, realizada en el mes de junio de 2017. La cual señala una reducción de espesor de pared con una profundidad máxima de 62 %.

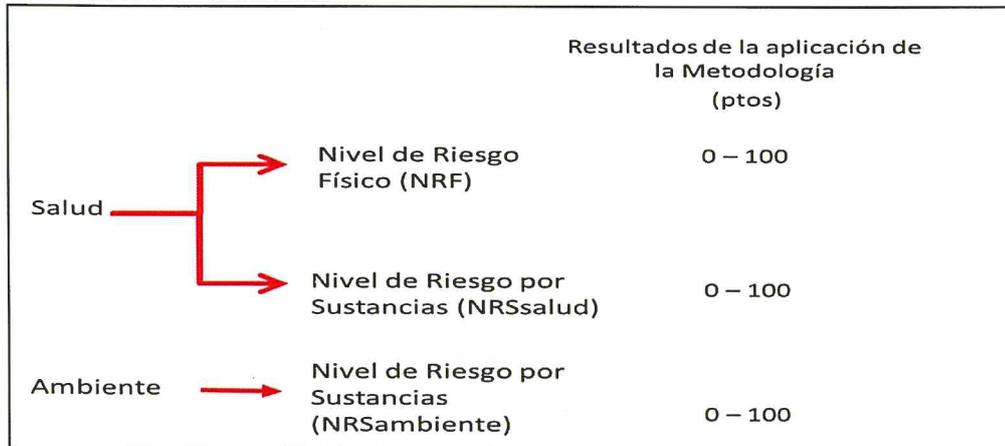
**Figura 7-2.** Indicadores de riesgos por presencia de peligros de tipo físico y por presencia de sustancias contaminantes

Cabe recordar que la metodología, establece tres indicadores que muestran los riesgos por la presencia de peligros de tipo físico y por la presencia de sustancias contaminantes.

Para la aplicación de la metodología se ha utilizado la "ficha de evaluación" (Anexo 6), la cual es una hoja de cálculo de Excel, la cual está programada con los algoritmos

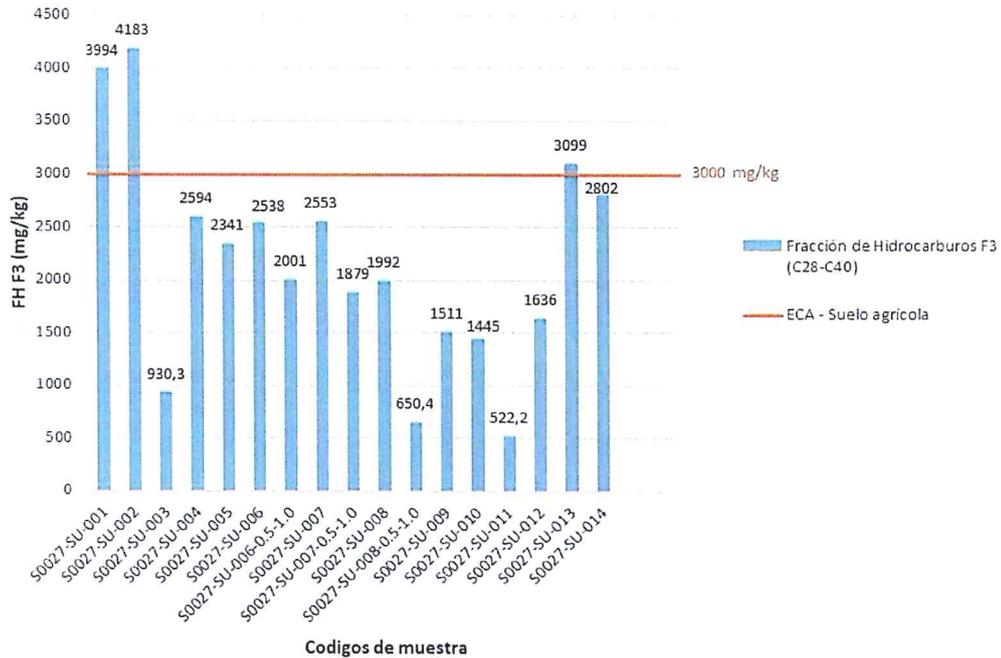
Figura 8- 1. Concentraciones de fracción de hidrocarburos F3 en el sitio S0027

Los resultados obtenidos muestran la presencia de suelo contaminado con Fracción de hidrocarburos F3 en el sitio S0027 cuyas concentraciones han superado el ECA para suelo de uso agrícola (Decreto Supremo N.° 011-2017-MINAM); sin embargo no se corrobora la presencia de contaminantes de potencial interés reportados en el Informe de identificación de sitio con código YA 04 (fracción de hidrocarburos F2 y F3, cadmio y plomo) elaborado por Pluspetrol Norte S.A. (2016), en la intercepción de ambas áreas (Pluspetrol Norte y OEFA 2018) y para las muestras tomadas con profundidades similares.

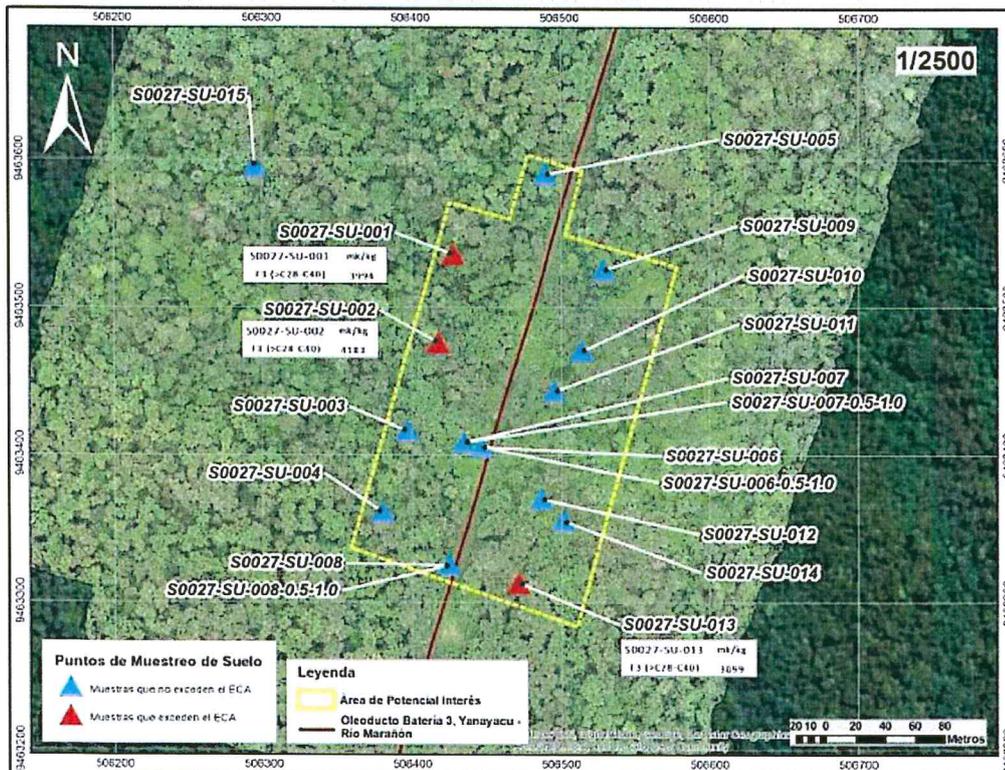
Figura 8-2. Puntos de muestreo con concentraciones que superan el ECA para F3

La ubicación de las muestras que exceden el ECA se presenta en la Figura 8-2.

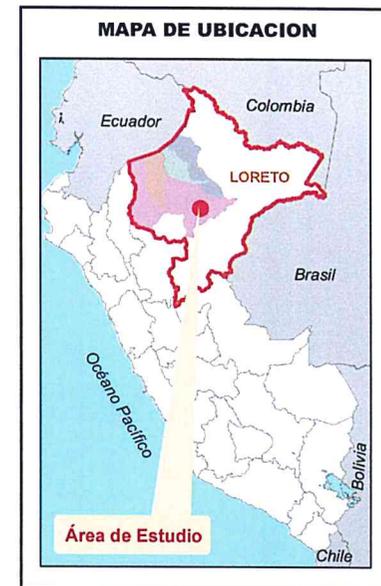
Mapa de puntos de muestreo y excedencia de los ECA  
para suelo en el sitio con código S0027

**PARÁMETROS**  
F3 (>C28-C40)

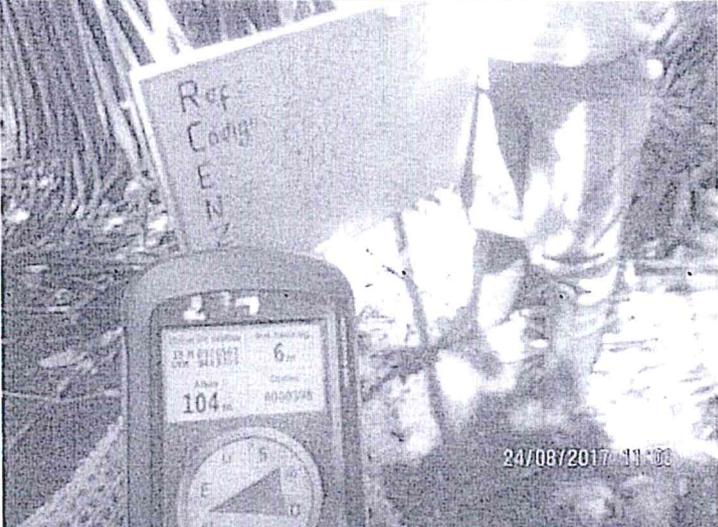
Visita de reconocimiento S0027					
Reconocimiento de posible sitio impactado					
Distrito:	Parinari	Provincia:	Loreto	Departamento:	Loreto
<b>Fotografía N.º 1</b>

Fecha: 24/08/2017 Hora: 11:08 horas					
Este (m): 0506502					
Norte (m): 9463355					
Altitud (m.s.n.m): 104					
COORDENADAS UTM - WGS 84 ZONA: 18 M					
<b>Descripción:</b>	Ubicación del Sitio S0027 de acuerdo a las coordenadas del punto de referencia R00398.				
<b>Fotografía N.º 2</b>

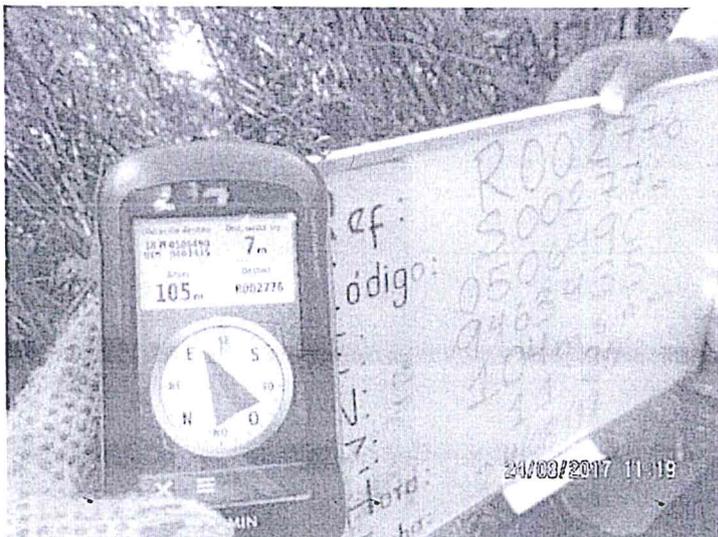
Fecha: 24/08/2017 Hora: 11:19 horas					
Este (m): 0506490					
Norte (m): 9463435					
Altitud (m.s.n.m): 105					
COORDENADAS UTM - WGS 84 ZONA: 18 M					
<b>Descripción:</b>	Ubicación del Sitio S0027 de acuerdo a las coordenadas del punto de referencia R002776.

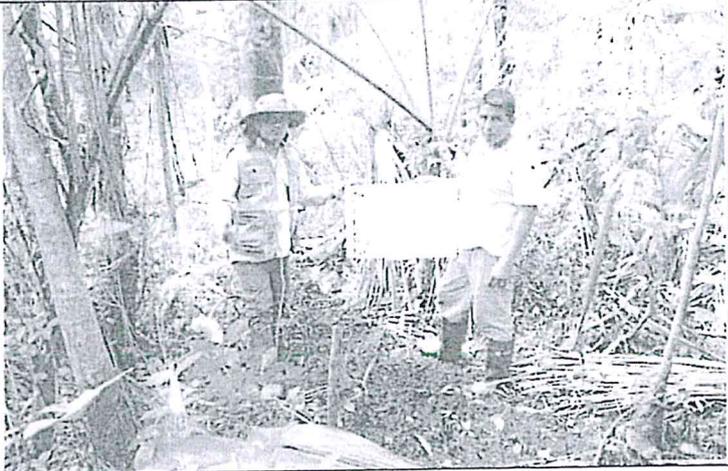
Visita de reconocimiento S0027					
Reconocimiento de posible sitio impactado					
Distrito:	Parinari	Provincia:	Loreto	Departamento:	Loreto
<b>Fotografía N.º 7</b>

Fecha: 24/08/2017 Hora: 11:30 horas					
Este (m): 0506502					
Norte (m): 9463355					
Altitud (m.s.n.m): 105					
COORDENADAS UTM - WGS 84 ZONA: 18 M					
<b>Descripción:</b>	Vista panorámica del sitio S0027 de acuerdo a la referencia R002776. Donde se observó que la cobertura vegetal está intacta, sin indicios de afectación.				
<b>Fotografía N.º 8</b>

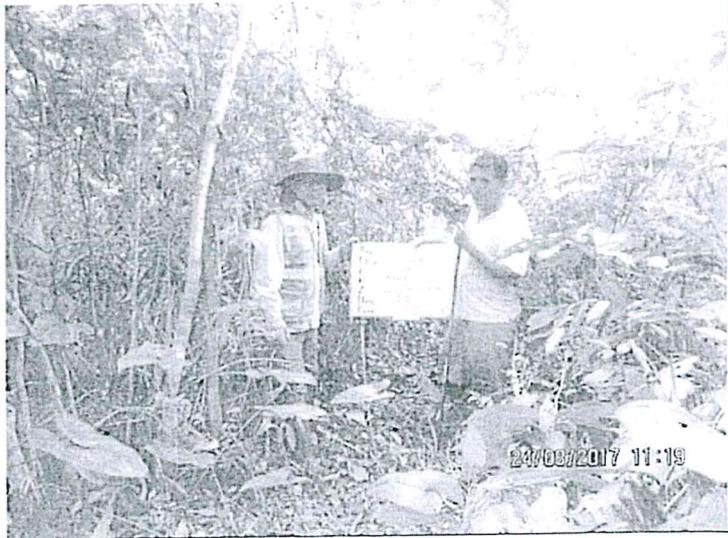
Fecha: 24/08/2017 Hora: 11:19 horas					
Este (m): 0506490					
Norte (m): 9463435					
Altitud (m.s.n.m): 104					
COORDENADAS UTM - WGS 84 ZONA: 18 M					
<b>Descripción:</b>	Vista panorámica del sitio S0027 de acuerdo a la referencia R000398. Donde se observó que la cobertura vegetal está intacta, sin indicios de afectación.

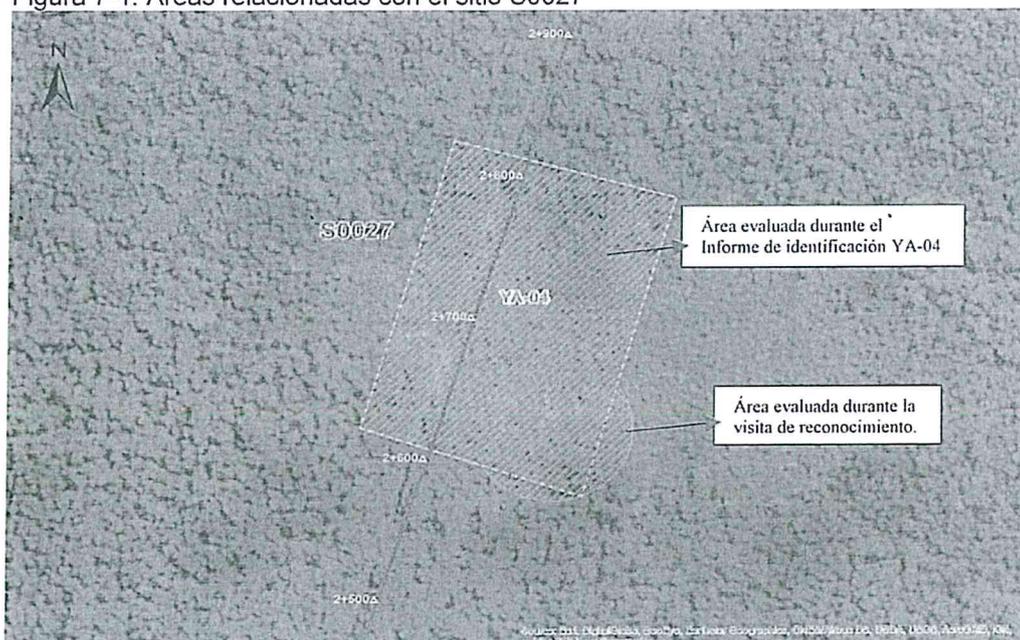
Figura 7-1: Áreas relacionadas con el sitio S0027

35. Para determinar el área de estudio de la evaluación ambiental se consideró la información obtenida en el informe N.º 048-2017-OEFA/DE-SDCA-CSI, que determinó para el sitio S0027 un área de 25 700 m<sup>2</sup>, la misma que comprende el área donde se evaluaron los componentes ambientales (suelo, agua superficial, sedimento, flora y fauna). Dicha área preliminar se superpone con el área de 24 487 m<sup>2</sup> que corresponde al área definida en el Informe de Identificación de Sitio – YA-04 (ver Figura 7-1).

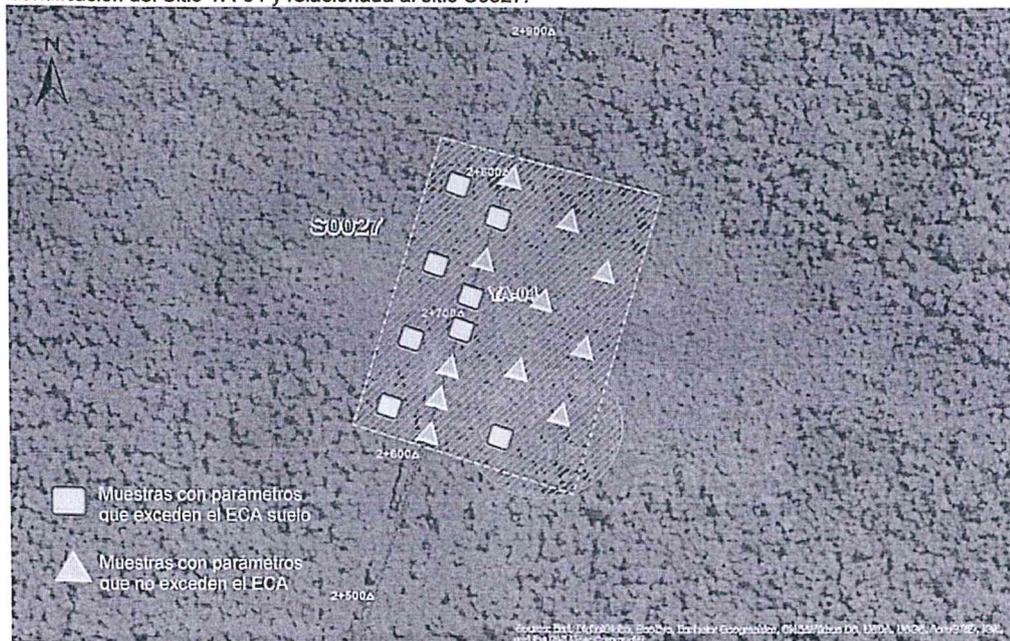
Figura 8-1: Distribución de puntos de muestreo, que exceden los ECA para suelo, considerados en el Informe de identificación del Sitio YA-04 y relacionada al sitio S0027.

38. Sobre la base del análisis de la información levantada en la visita de reconocimiento, así como de los resultados analíticos contenidos en el Informe de Identificación del Sitio YA-04, que muestran concentraciones de hidrocarburos, cadmio y plomo que superan los ECA para suelo de uso agrícola de acuerdo a lo establecido en el Decreto Supremo N.º 011-2017 MINAM, se ha determinado ampliar el área de estudio para el componente suelo.
39. El área ampliar es de 30 metros, que corresponde al sector izquierdo (tomando como referencia la dirección Yanayacu - Saramuro) del área rectangular reportada en el Informe de identificación del Sitio YA-04, debido a que los puntos ubicados en este sector, superan los ECA de suelo, tal como se puede evidenciar en la Figura 8-1.

Figura realizada a partir de la información presentada en el Informe de Identificación del Sitio YA-04.

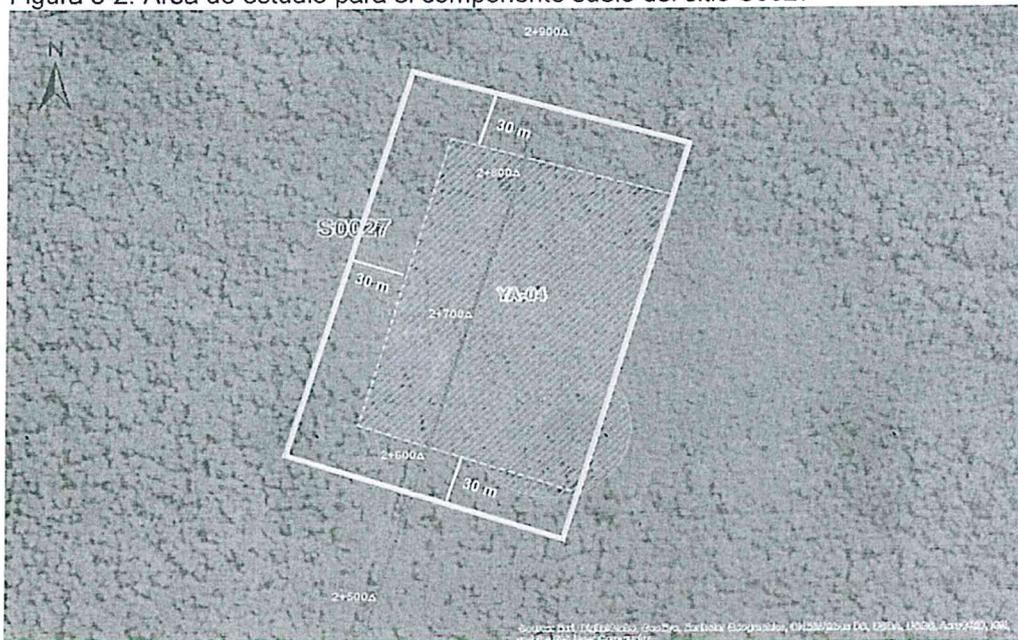
Figura 8-2: Área de estudio para el componente suelo del sitio S0027

40. En la Figura 8-2 se muestra la nueva área de evaluación. La finalidad de ampliar esta área es para tener la certeza de la extensión de los contaminantes; en ese sentido, la nueva área de potencial de interés es de aproximadamente 39 600 m<sup>2</sup>.

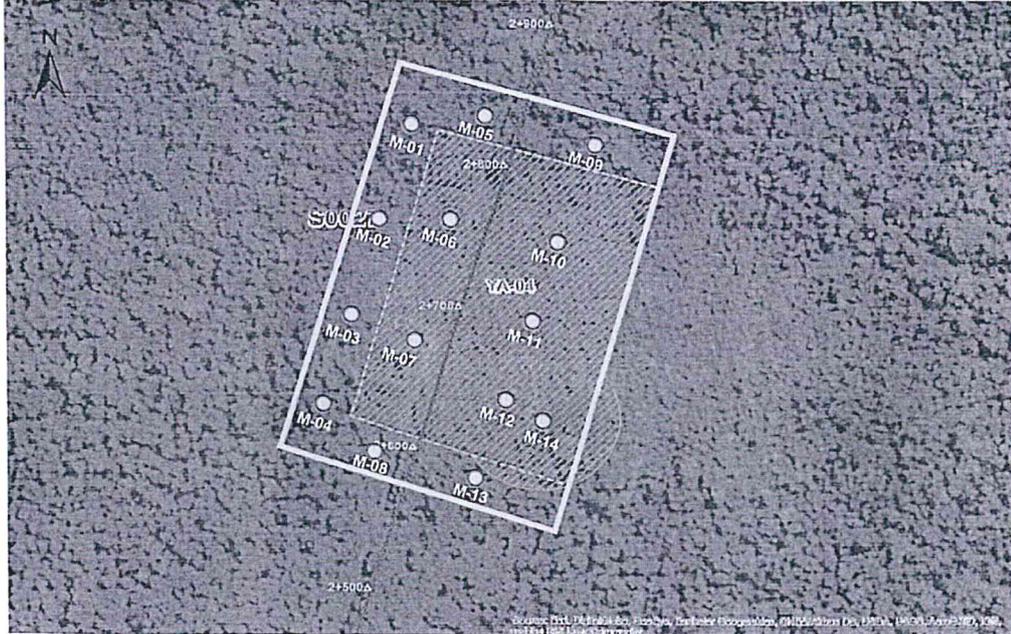
Figura 8-3: Distribución de puntos de muestreo para el área de estudio del sitio S0027.

42. Para determinar el número y ubicación de puntos de muestreo se analizó la información de la visita de reconocimiento N.º 048-2017-OEFA/DE-SDCA-CSI y la información analítica del Informe de Identificación de Sitio- YA-04. Asimismo, se tomó en cuenta las guías técnicas de referencia para el muestreo del componente suelo.
43. En ese sentido, se propone para el PEA del sitio S0027 considerar catorce (14) puntos de muestreo para confirmar la presencia de contaminantes presentes en el suelo y estimar su extensión fuera del área preliminar del sitio, establecido en estudios previos. Asimismo, se incluirán dos (2) puntos de muestreo (control) adicionales fuera del área de estudio. La distribución referencial de los puntos de muestreo se presenta en la figura 8-3 y en la Tabla N.º 8-2 y en el Anexo 6 se presenta el mapa respectivo de muestreo.

N.º	Muestra	Código	Coordenadas UTM WGS84 Zona 18	
			Este	Norte
1	M-01	S0027-SU-001	506428	9463536
2	M-02	S0027-SU-002	506413	9463482
3	M-03	S0027-SU-003	506397	9463416
4	M-04	S0027-SU-004	506379	9463361
5	M-05	S0027-SU-005	506473	9463538
6	M-06	S0027-SU-006	506458	9463480
7	M-07	S0027-SU-007	506435	9463408
8	M-08	S0027-SU-008	506411	9463336
9	M-09	S0027-SU-009	506529	9463525
10	M-10	S0027-SU-010	506514	9463470
11	M-11	S0027-SU-011	506501	9463424
12	M-12	S0027-SU-012	506487	9463370
13	M-13	S0027-SU-013	506472	9463313
14	M-14	S0027-SU-014	506502	9463355

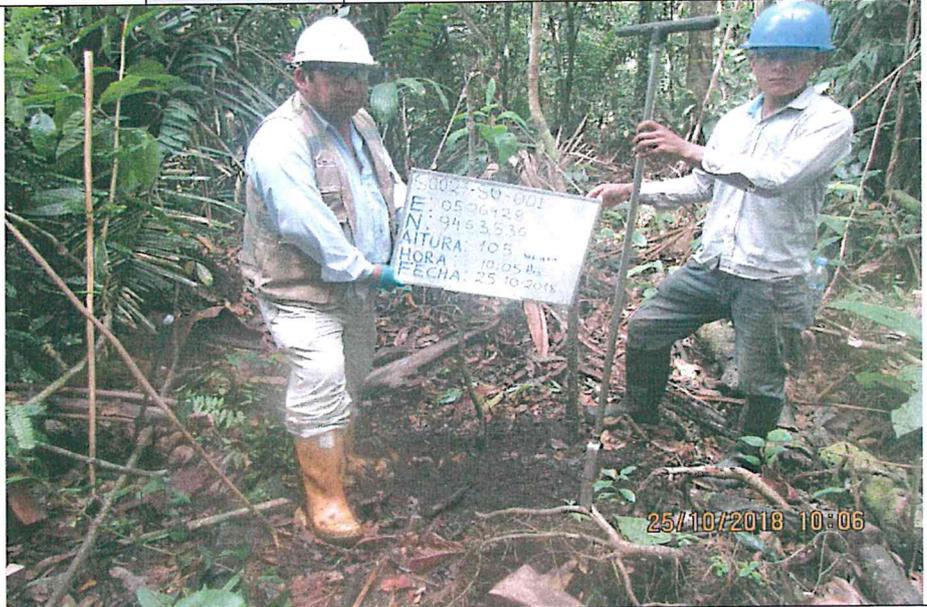
Distrito	Parinari	Provincia	Loreto	Departamento	Loreto
<b>FOTOGRAFÍA N.º 1 S0027-SU-001</b>					
Fecha: 25/10/2018					
Hora: 10:06					
COORDENADAS UTM -WGS 84 – ZONA 18M					
Este (m): 506428					
Norte (m): 9463536					
Altitud (m.s.n.m): 105					
Precisión: ± 3					
<b>DESCRIPCIÓN:</b>		Ubicación del punto de muestreo con código S0027-SU-001. Presencia de Turba. Presenta olor a hidrocarburos a nivel organoléptica.

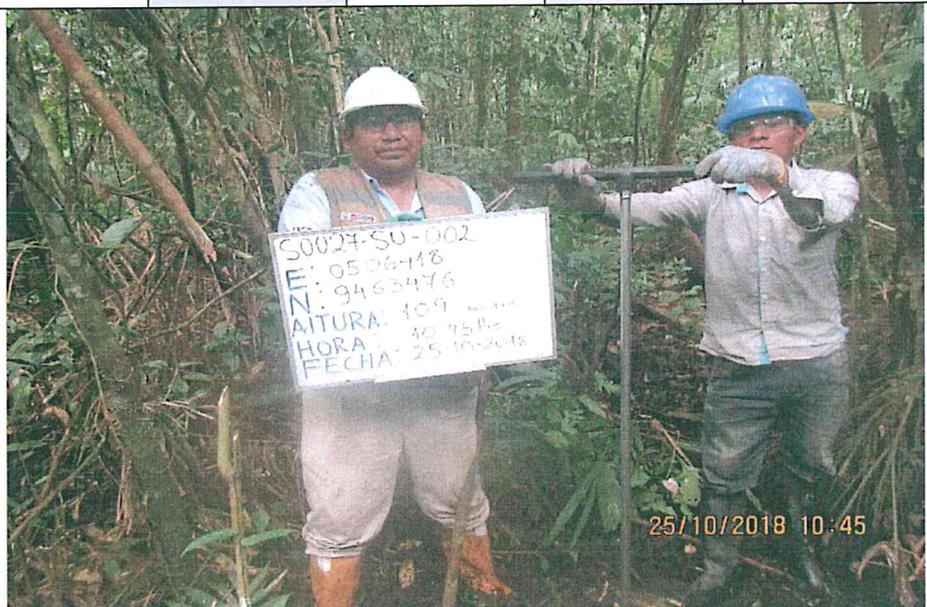
Distrito	Parinari	Provincia	Loreto	Departamento	Loreto
<b>FOTOGRAFÍA N.º 2 S0027-SU-002</b>					
Fecha: 25/10/2018					
Hora: 10:45					
COORDENADAS UTM -WGS 84 – ZONA 18M					
Este (m): 506418					
Norte (m): 9463476					
Altitud (m s.n.m): 109					
Precisión: ± 3					
<b>DESCRIPCIÓN:</b>		Ubicación del punto de muestreo con código S0027-SU-002. Presencia de Turba. Presenta baja organoléptica a hidrocarburos.

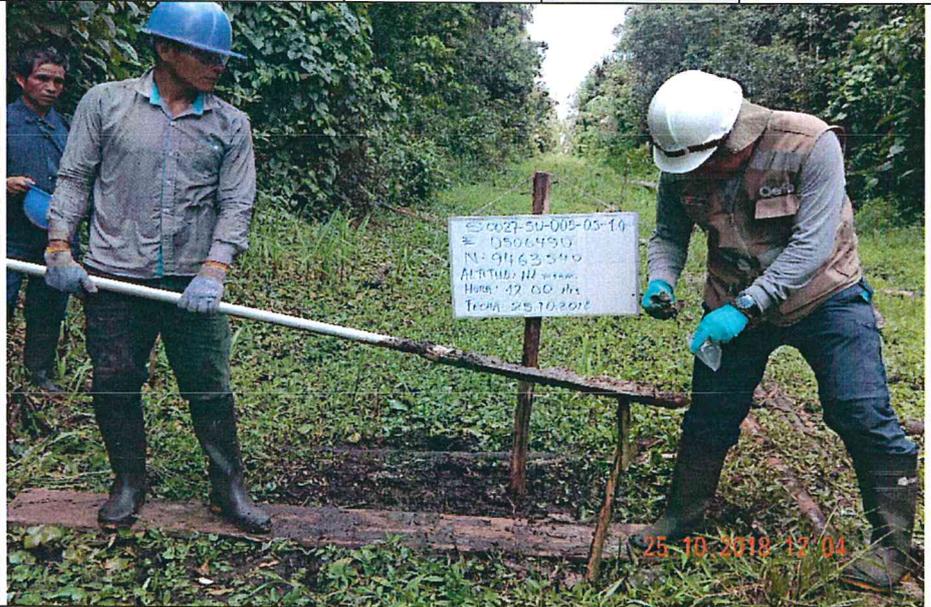
Distrito	Parinari	Provincia	Loreto	Departamento	Loreto
<b>FOTOGRAFÍA N.º 7 S0027-SU-005-0.5-1.0</b>					
Fecha: 25/10/2018					
Hora: 12:04					
COORDENADAS UTM -WGS 84 – ZONA 18M					
Este (m): 506490					
Norte (m): 9463590					
Altitud (m s.n.m): 111					
Precisión: ± 3					
DESCRIPCIÓN: Ubicación del punto de muestreo con código S0027-SU-005-0.5-1.0. Presencia de Turba, y abundante materia orgánica y raíces, hasta los 70 cm; desde los 70 cm a 100 cm presenta arcillas plásticas grisáceas. Sin olor a hidrocarburos..

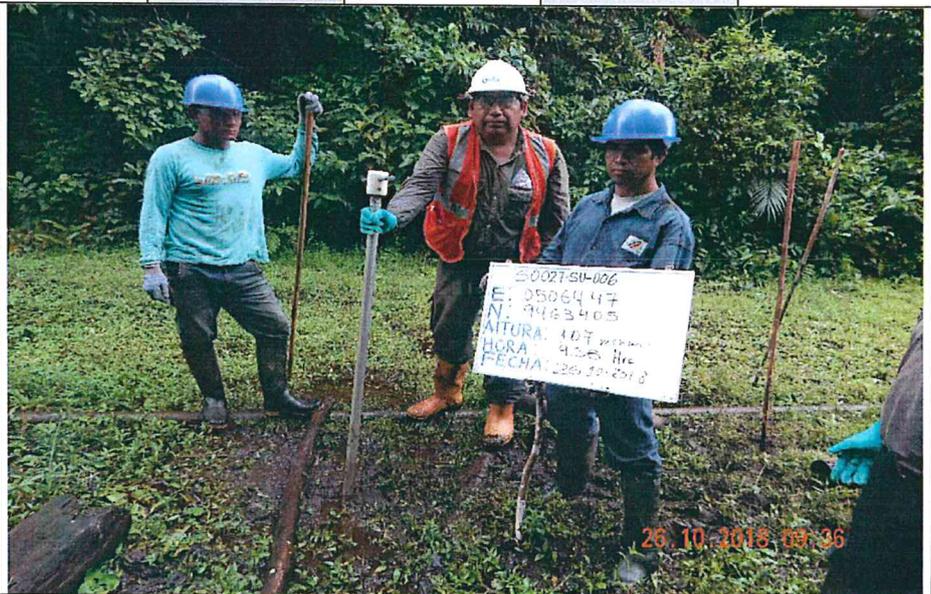
Distrito	Parinari	Provincia	Loreto	Departamento	Loreto
<b>FOTOGRAFÍA N.º 8 S0027-SU-006</b>					
Fecha: 26/10/2018					
Hora: 09:38					
COORDENADAS UTM -WGS 84 – ZONA 18M					
Este (m): 506447					
Norte (m): 9463405					
Altitud (m.s.n.m): 107					
Precisión: ± 3					
DESCRIPCIÓN: Ubicación del punto de muestreo con código S0027-SU-006. Presencia de Turba, y abundante materia orgánica y raíces. Presenta organoléptica media a hidrocarburos.

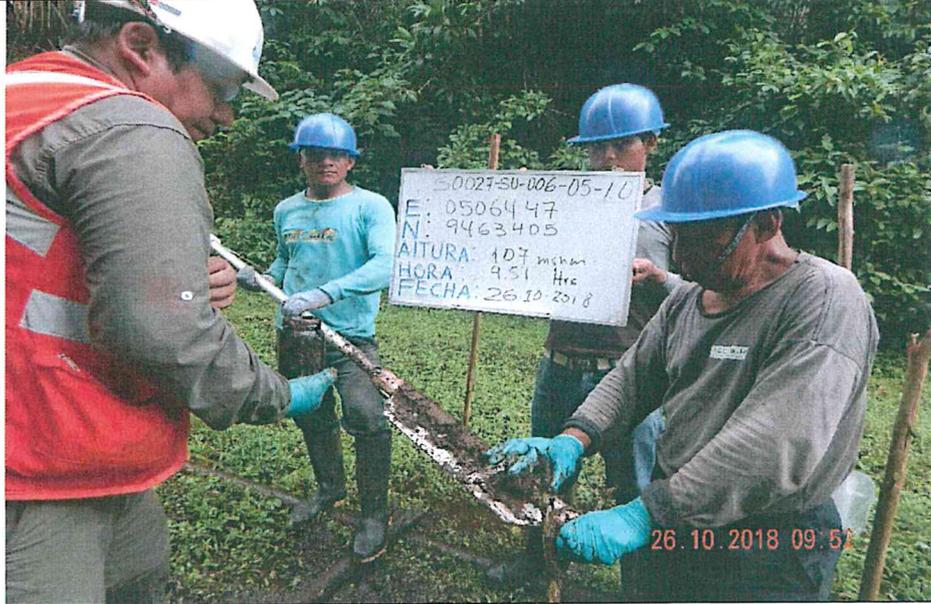
<b>DESCRIPCIÓN:</b> Ubicación del punto de muestreo con código S0027-SU-006-0.5-1.0. Presencia de Turba, y abundante materia orgánica y raíces, hasta los 70 cm; desde los 70 cm a 100 cm presenta arcillas plásticas grisáceas. Sin olor a hidrocarburos.

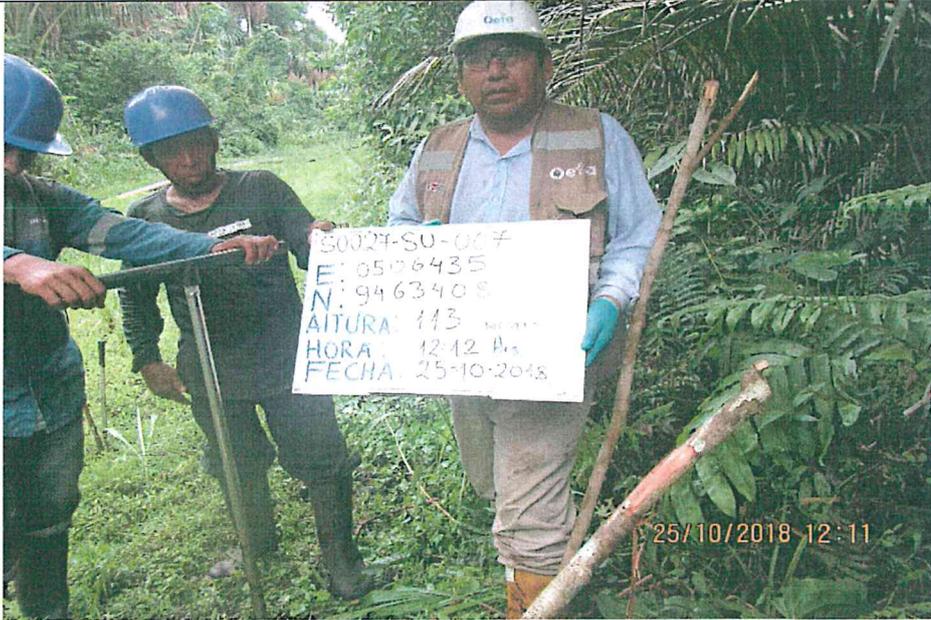
<b>DESCRIPCIÓN:</b> Ubicación del punto de muestreo con código S0027-SU-007. Presencia de Turba, y abundante materia orgánica y raíces. Presenta baja organoléptica a hidrocarburos.

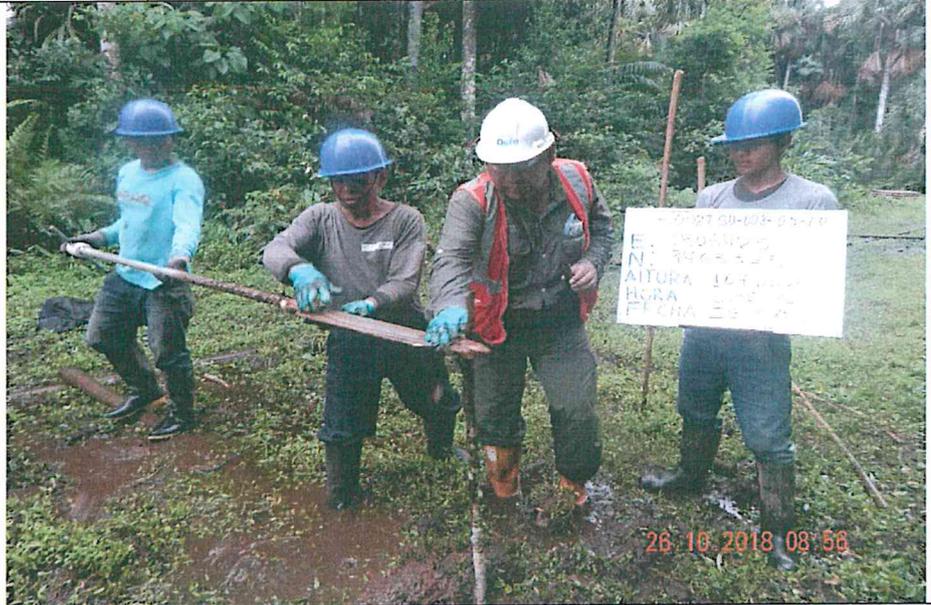
Distrito	Parinari	Provincia	Loreto	Departamento	Loreto
<b>FOTOGRAFÍA N.º 13 S0027-SU-008-0.5-1.0</b>					
Fecha: 26/10/2018					
Hora: 08:56					
COORDENADAS UTM -WGS 84 – ZONA 18M					
Este (m): 506425					
Norte (m): 9463325					
Altitud (m.s.n.m): 107					
Precisión: ± 3					
DESCRIPCIÓN:					
Ubicación del punto de muestreo con código S0027-SU-008-0.5-1.0. Presencia de Turba. Los primeros 70 cm presenta color oscuro debido a abundante materia orgánica y raíces; los últimos 30cm, presenta arcillas plásticas grisáceas. Presenta alta organoléptica a hidrocarburos.

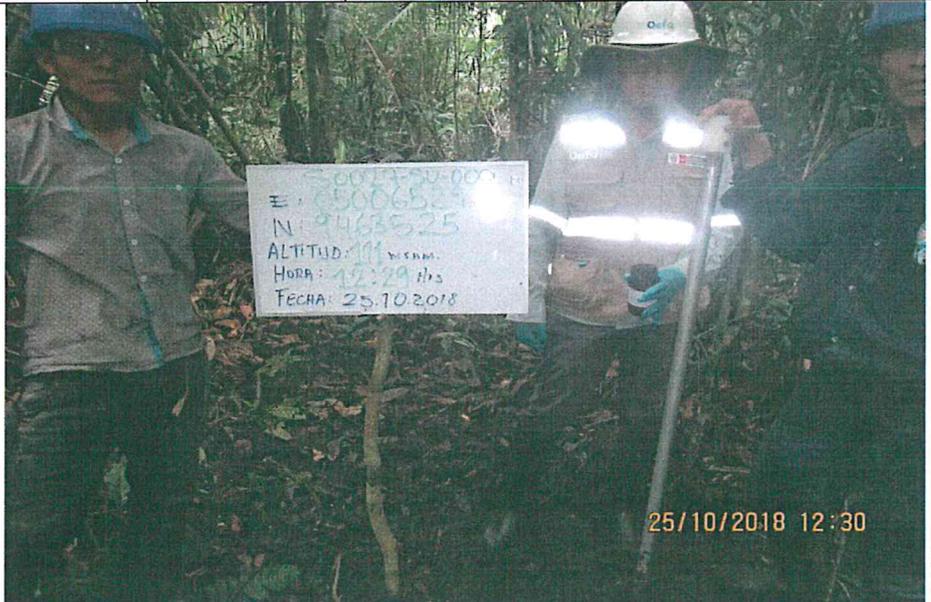
Distrito	Parinari	Provincia	Loreto	Departamento	Loreto
<b>FOTOGRAFÍA N.º 14 S0027-SU-009</b>					
Fecha: 25/10/2018					
Hora: 12:30					
COORDENADAS UTM -WGS 84 – ZONA 18M					
Este (m): 506529					
Norte (m): 9463525					
Altitud (m.s.n.m): 111					
Precisión: ± 3					
DESCRIPCIÓN:					
Ubicación del punto de muestreo con código S0027-SU-009. Presencia de Turba. Abundante materia orgánica y raíces. Presenta débil organoléptica a hidrocarburos.

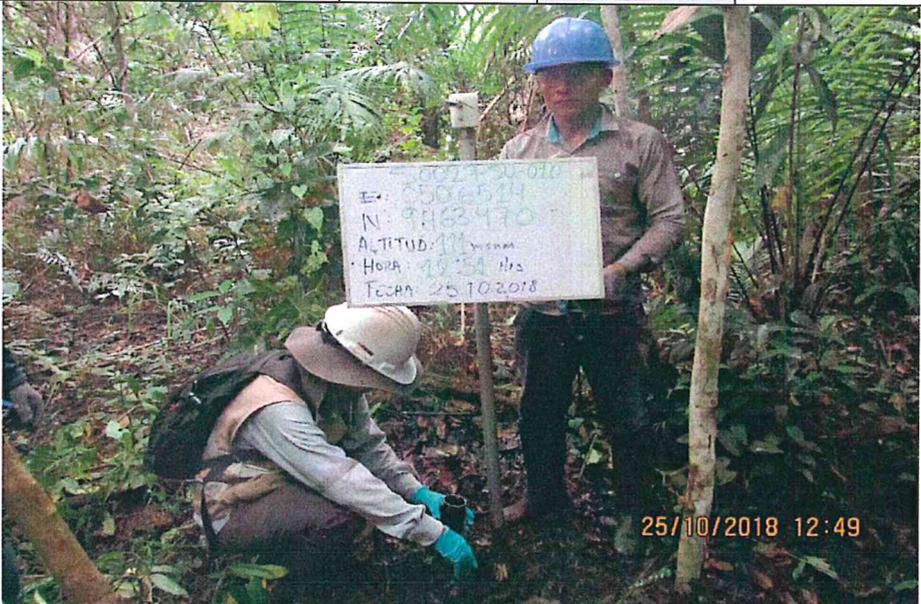
<b>DESCRIPCIÓN:</b> Ubicación del punto de muestreo con código S0027-SU-010. Presencia de Turba y abundante materia orgánica y raíces, en un solo estrato. Presenta baja organoléptica a hidrocarburos.

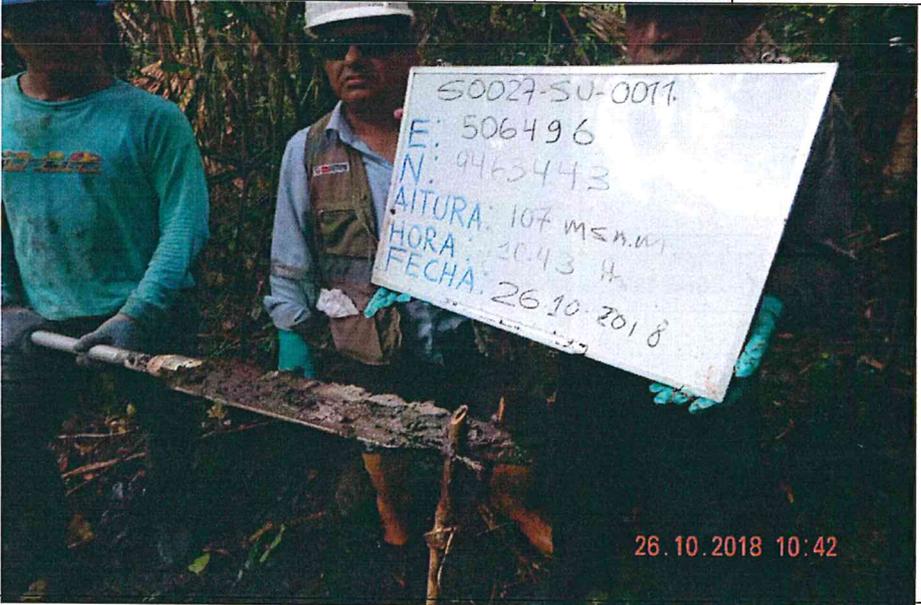
<b>DESCRIPCIÓN:</b> Ubicación del punto de muestreo con código S0027-SU-011. Presencia de Turba, y abundante materia orgánica y raíces. Presenta débil organoléptica a hidrocarburos.

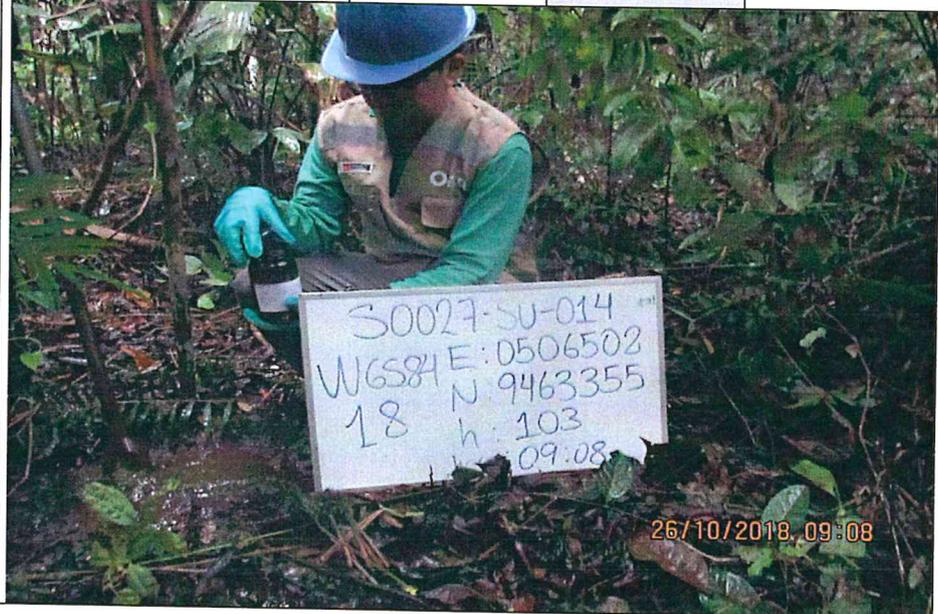
Distrito	Parinari	Provincia	Loreto	Departamento	Loreto
<b>FOTOGRAFÍA N.º 19 S0027-SU-014</b>					
Fecha: 26/10/2018					
Hora: 09:08					
COORDENADAS UTM -WGS 84 – ZONA 18M					
Este (m): 506502					
Norte (m): 9463355					
Altitud (m.s.n.m): 103					
Precisión: ± 3					
<b>DESCRIPCIÓN:</b>		Ubicación del punto de muestreo con código S0027-SU-014. Presencia de Turba, y abundante materia orgánica y raíces. Sin olor a hidrocarburos.

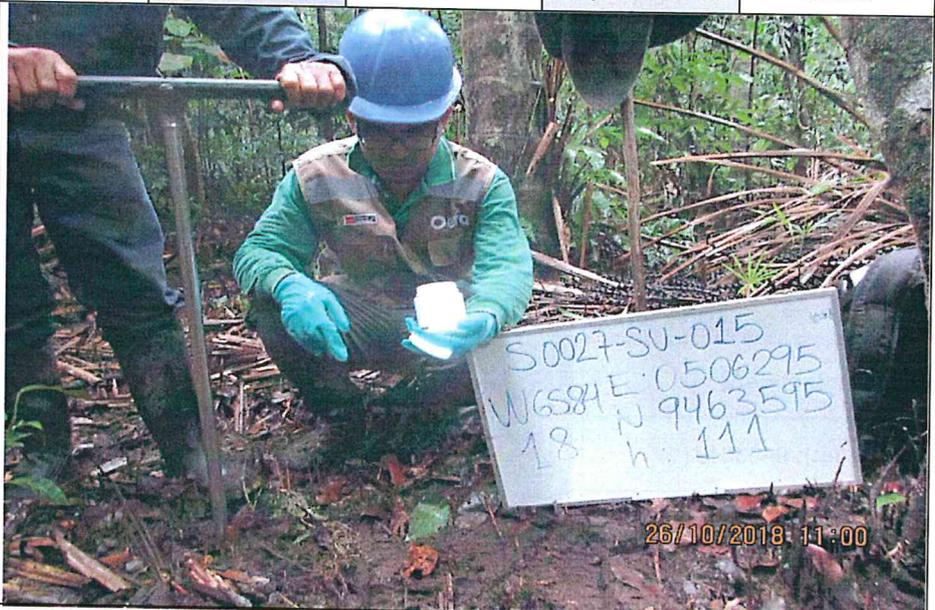
Distrito	Parinari	Provincia	Loreto	Departamento	Loreto
<b>FOTOGRAFÍA N.º 20 S0027-SU-015</b>					
Fecha: 26/10/2018					
Hora: 11:00					
COORDENADAS UTM -WGS 84 – ZONA 18M					
Este (m): 506295					
Norte (m): 9463595					
Altitud (m.s.n.m): 111					
Precisión: ± 3					
<b>DESCRIPCIÓN:</b>		Ubicación del punto de muestreo con código S0027-SU-015. Muestra Blanco del Sitio S0027. Presencia de Turba, y abundante materia orgánica y raíces. Sin olor a hidrocarburos.

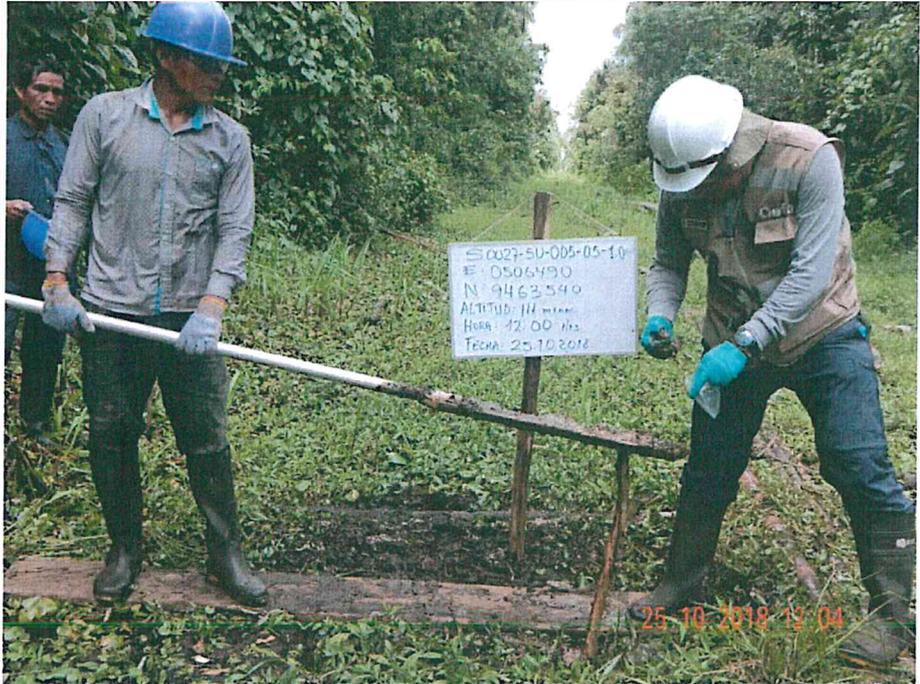
IDENTIFICACIÓN DEL SITIO IMPACTADO S0027					
CUE: 2017-05-0033			CUC: 0005-10-2018-402		
Distrito	Parinari	Provincia	Loreto	Departamento	Loreto
<b>FOTOGRAFÍA N.º 1</b> Sitio S0027

Fecha: 25/10/2018					
Hora: 12:00					
<b>COORDENADAS</b> UTM -WGS 84 – ZONA 18M					
Este (m): 5006490					
Norte (m): 9463540					
Altitud (m.s.n.m): 111					
Precisión: ± 3					
<b>DESCRIPCIÓN:</b>		Vista panorámica del sitio impactado S0027, en la cual se observa que el sitio es atravesado por el oleoducto Batería 3, Yanayacu-Río Marañón; asimismo, se observa la presencia de vegetación herbácea en el derecho de vía del ducto y vegetación propia de bosque de aguajal mixto en los laterales de esta área.			
IDENTIFICACIÓN DEL SITIO IMPACTADO S0027					
CUE: 2017-05-0033			CUC: 0005-10-2018-402		
Distrito	Parinari	Provincia	Loreto	Departamento	Loreto
<b>FOTOGRAFÍA N.º 2</b> Sitio S0027

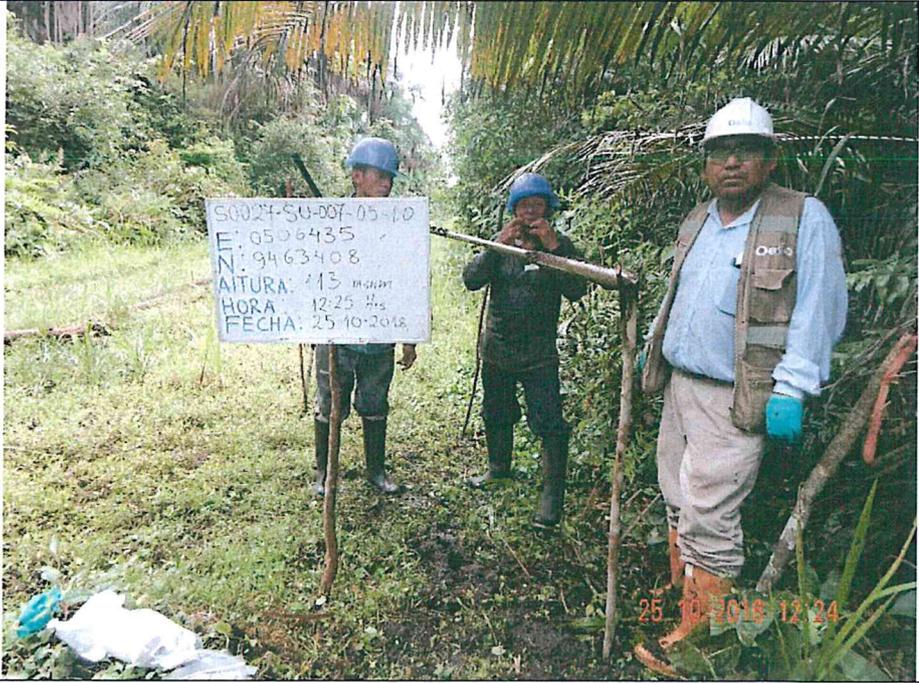
Hora: 12:25					
<b>COORDENADAS</b> UTM -WGS 84 – ZONA 18M					
Este (m): 506435					
Norte (m): 9463408					
Altitud (m.s.n.m): 113					
Precisión: ± 3					
<b>DESCRIPCIÓN:</b>		Presencia de vegetación herbácea en el sitio impactado S0027

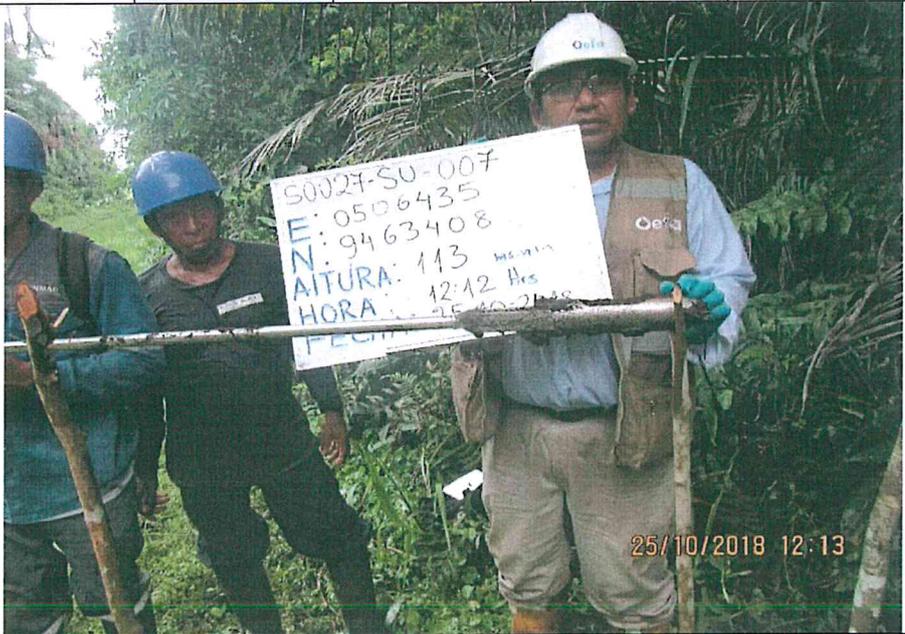
<b>DESCRIPCIÓN:</b> Muestra de suelo tomada entre 1 m de profundidad en el punto de muestreo 7, en la que no se observó suelo con hidrocarburos.

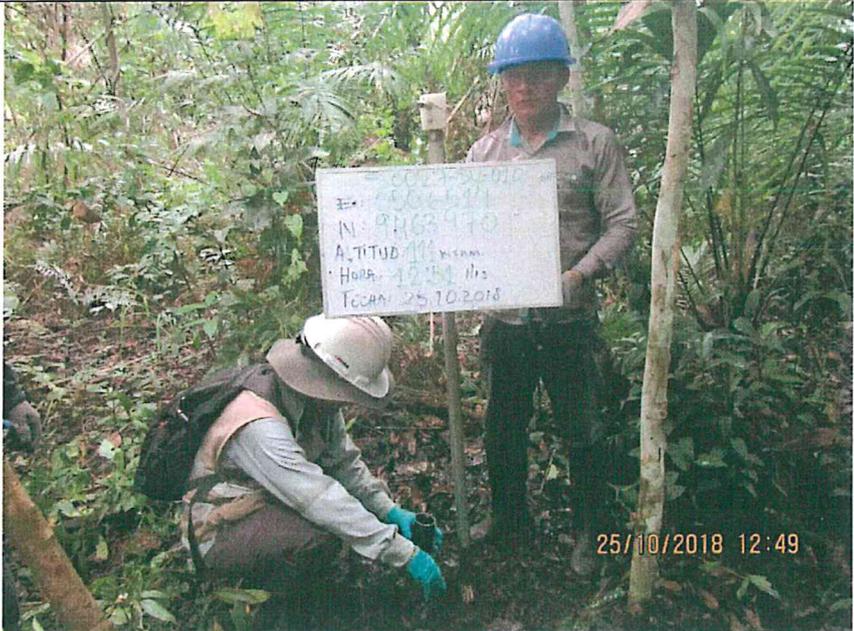
<b>DESCRIPCIÓN:</b> Toma de muestra de suelo S0027-SU-010, en la que ningún parámetro superó el ECA para suelo de uso agrícola.
