**INFORME N° 095-2017-OEFA/DE-SDCA-CMVA**

**Asunto :** Informe de monitoreo ambiental de calidad de agua superficial, realizado del 07 al 14 de diciembre de 2017, en los cuerpos de agua afectados por los derrames de petróleo ocurridos a la altura de los kilómetros 15+300, 20+190, 24+880, 41+833, 53+310, 54+200, 55+500, 67+375, 82+460, 103+442 y 213+992, del Tramo I del Oleoducto Norperuano, ubicado en los distritos de Barranca y Pastaza, provincia de Datem del Marañón, distrito de Lagunas, provincia de Alto Amazonas y distrito de Urarinas, provincia de Loreto, departamento de Loreto.

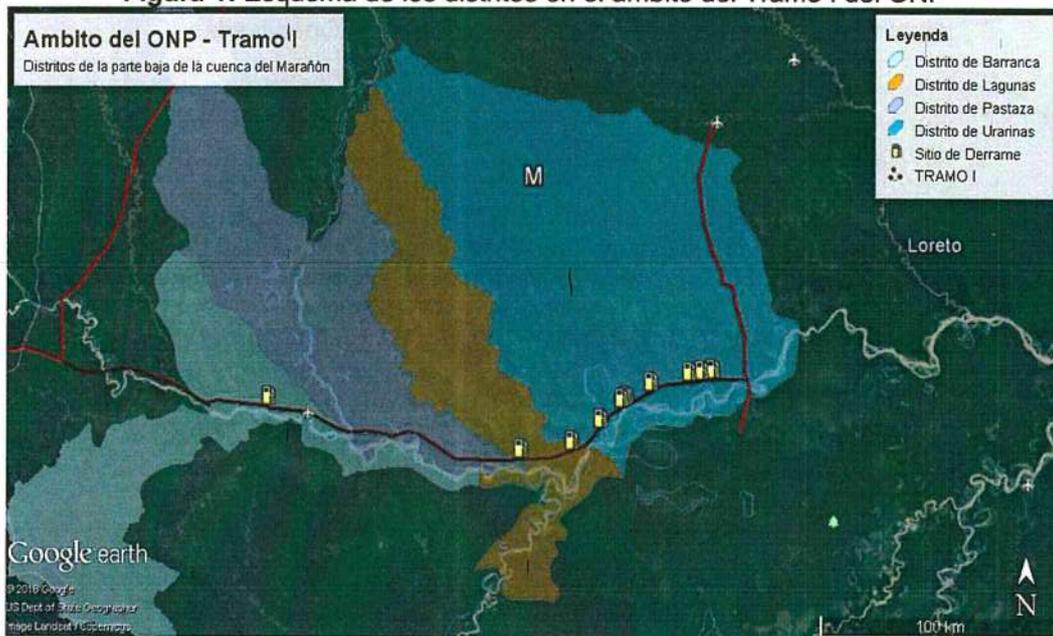
Figura 1: Esquema de los distritos en el ámbito del Tramo I del ONP

11. El monitoreo de calidad de agua superficial se desarrolló en las zonas afectadas por los derrames ocurridos en el Tramo I del Oleoducto Norperuano.
12. El Tramo I del Oleoducto Norperuano (en adelante, Tramo I del ONP), actualmente operado por la empresa Petróleos del Perú S.A. (Petroperú S.A.), en su recorrido pasa por los distritos de Barranca y Pastaza (provincia de Datem del Marañón), distrito de Lagunas (provincia de Alto Amazonas) y distrito de Urarinas (provincia de Loreto), en el departamento de Loreto (ver Figura 1).

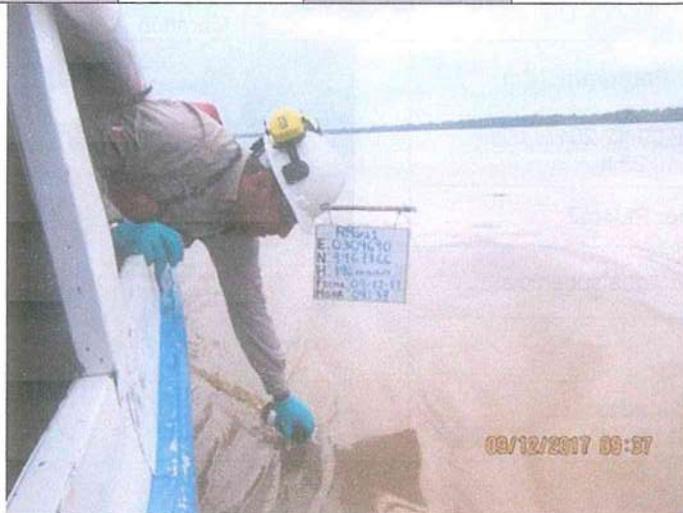
Fotografía N° 1

Descripción: Río Marañón, aguas arriba de la afluencia de la quebrada Sapacocha.

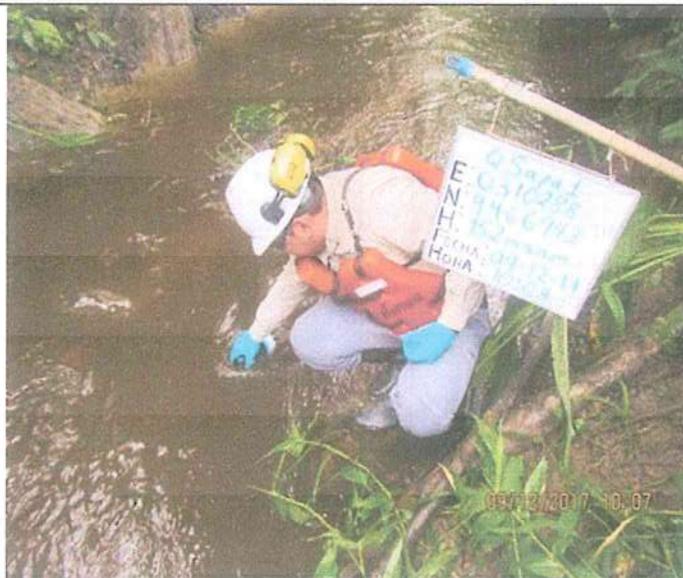
Fotografía N° 2

Descripción: Quebrada Sapacocha, antes de la confluencia con el río Marañón.

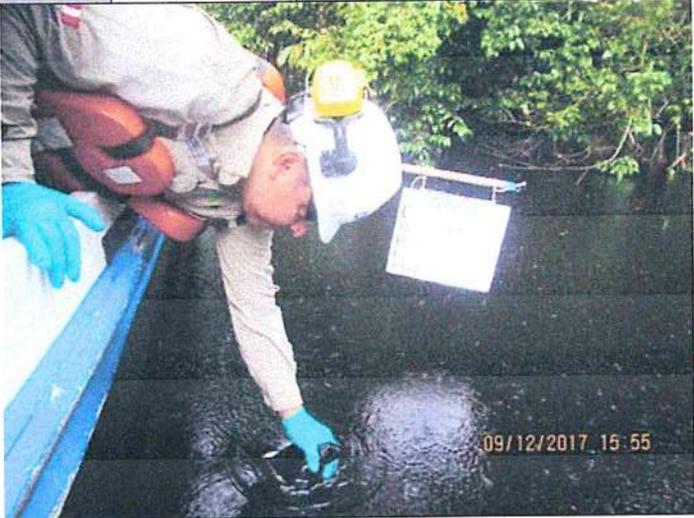
<b>Fecha:</b> 09-12-2017 <b>Hora:</b> 15:56 h					
<b>Código:</b> QPato1					
<b>Matriz:</b> Agua superficial					
<b>Coordenadas:</b> 0449723 E 9462248 N					
<b>Descripción:</b>	Quebrada Patoyacu, antes de la confluencia con la quebrada Piscigranja.				
<b>Fotografía N° 8</b>

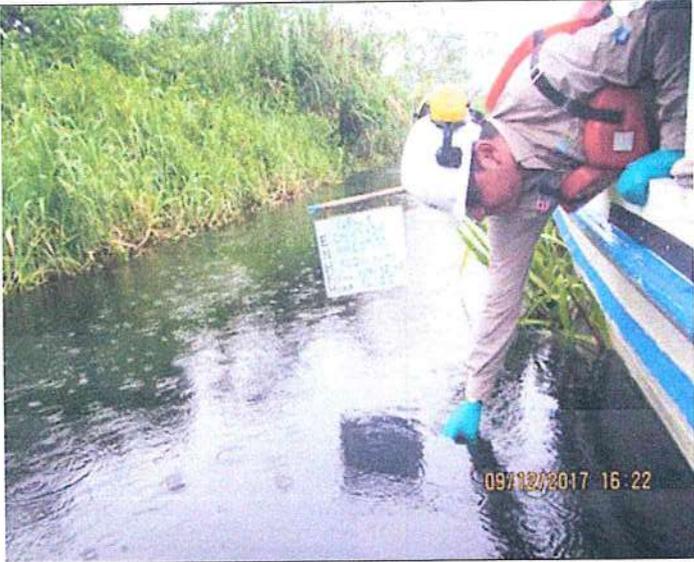
<b>Fecha:</b> 09-12-2017 <b>Hora:</b> 16:22 h					
<b>Código:</b> QPisc1					
<b>Matriz:</b> Agua superficial					
<b>Coordenadas:</b> 0449725 E 9462510 N					
<b>Descripción:</b>	Ubicado en medio de la quebrada Piscigranja, a 500 m aguas arriba de la comunidad 6 de Julio aproximadamente a 3000 m en dirección noreste de la zona de derrame.

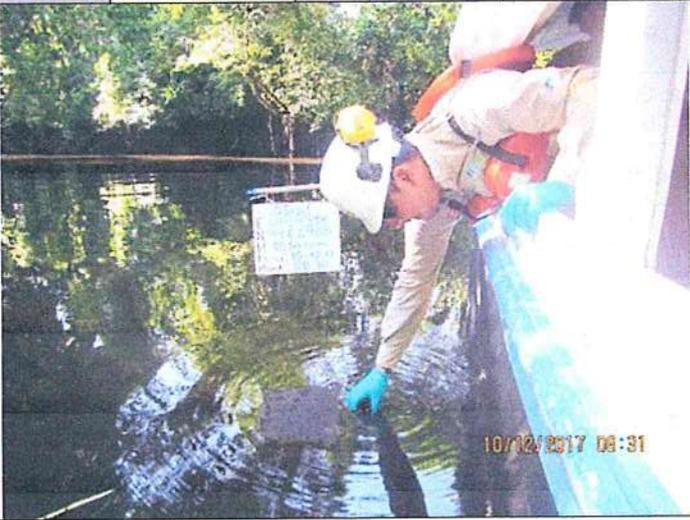
Fecha: 10-12-2017 Hora: 08:30 h				
Código: QInfi1				
Matriz: Agua superficial				
Coordenadas: 0454318 E 9466905 N				
Descripción:	Ubicado en medio de la quebrada Infiernillo, aproximadamente a 2000 m de la zona de derrame en el Kp 55+500.			
<b>Fotografía N° 12</b>

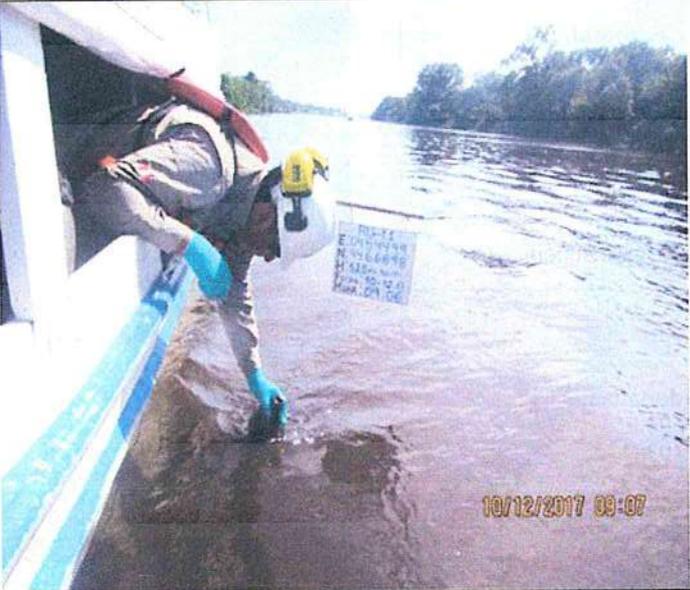
Fecha: 10-12-2017 Hora: 09:06 h				
Código: RUrit1				
Matriz: Agua superficial				
Coordenadas: 0454499 E 9466898 N				
Descripción:	Río Urituyacu, aguas abajo de la confluencia con la quebrada Infiernillo.

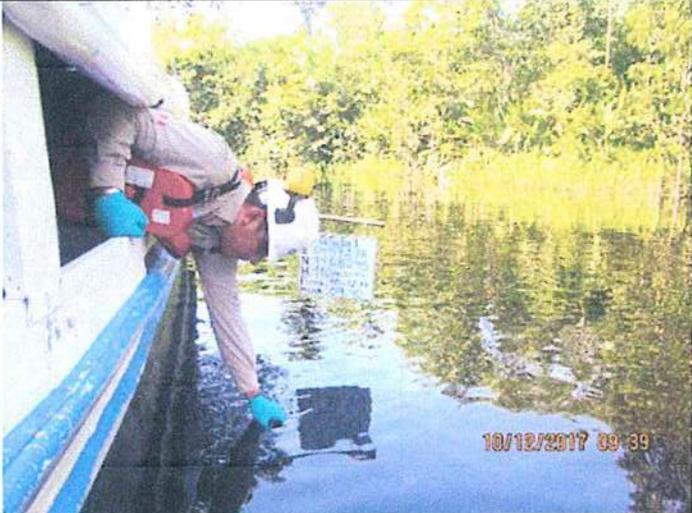
<b>Fotografía N° 15</b>

<b>Fecha:</b> 10-12-2017 <b>Hora:</b> 09:40 h	
<b>Código:</b> QSaba1	
<b>Matriz:</b> Agua superficial	
<b>Coordenadas:</b> 0457278 E 9468245 N

**Descripción:** Quebrada Sabaloyacu, antes de la confluencia con el río Marañón.

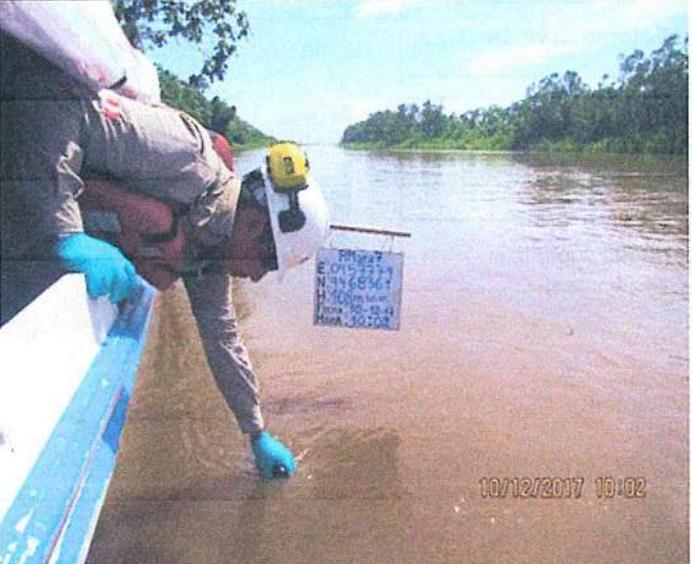
<b>Fotografía N° 16</b>

<b>Fecha:</b> 10-12-2017 <b>Hora:</b> 10:02 h	
<b>Código:</b> RMara7	
<b>Matriz:</b> Agua superficial	
<b>Coordenadas:</b> 0457779 E 9468361 N

**Descripción:** Río Marañón, aguas abajo de la afluencia de la quebrada Sabaloyacu.

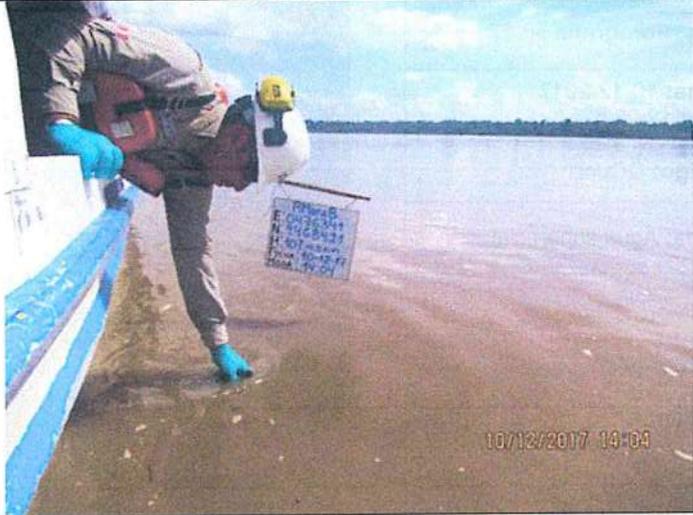
Fecha: 10-12-2017 Hora: 14:04 h					
Código: RMara8					
Matriz: Agua superficial					
Coordenadas: 0476341 E 9468421 N					
Descripción:	Río Marañón, aguas abajo de la confluencia con el río Cuninico.				
<b>Fotografía N° 20</b>

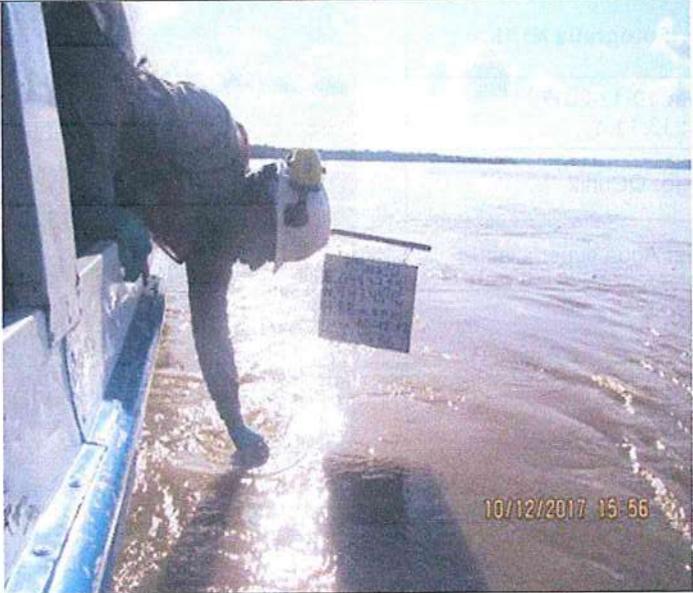
Fecha: 10-12-2017 Hora: 15:56 h					
Código: RMara10					
Matriz: Agua superficial					
Coordenadas: 0493725 E 9474546 N					
Descripción:	Río Marañón, aguas abajo de la confluencia con la quebrada Tiwinza.

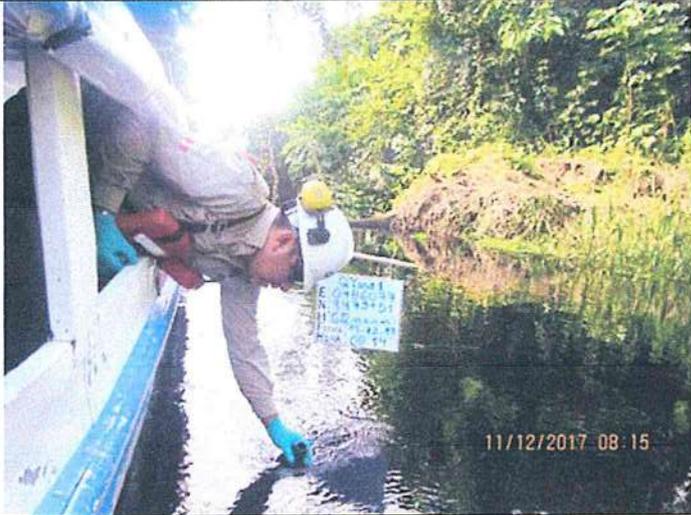
Fecha: 11-12-2017 Hora: 08:14 h				
Código: QYana1				
Matriz: Agua superficial				
Coordenadas: 0486077 E 9472151 N				
Descripción:	Quebrada Yanayaquillo, antes de la confluencia con el río Marañón.
