INFORME N° 242-2014-OEFA/DE-SDCA

ASUNTO : Resultados de la calidad de suelos en la Cuenca del río Corrientes, ámbito del Lote 8 de Pluspetrol Norte S.A.

FECHA : San Isidro, 07 MAYO 2014

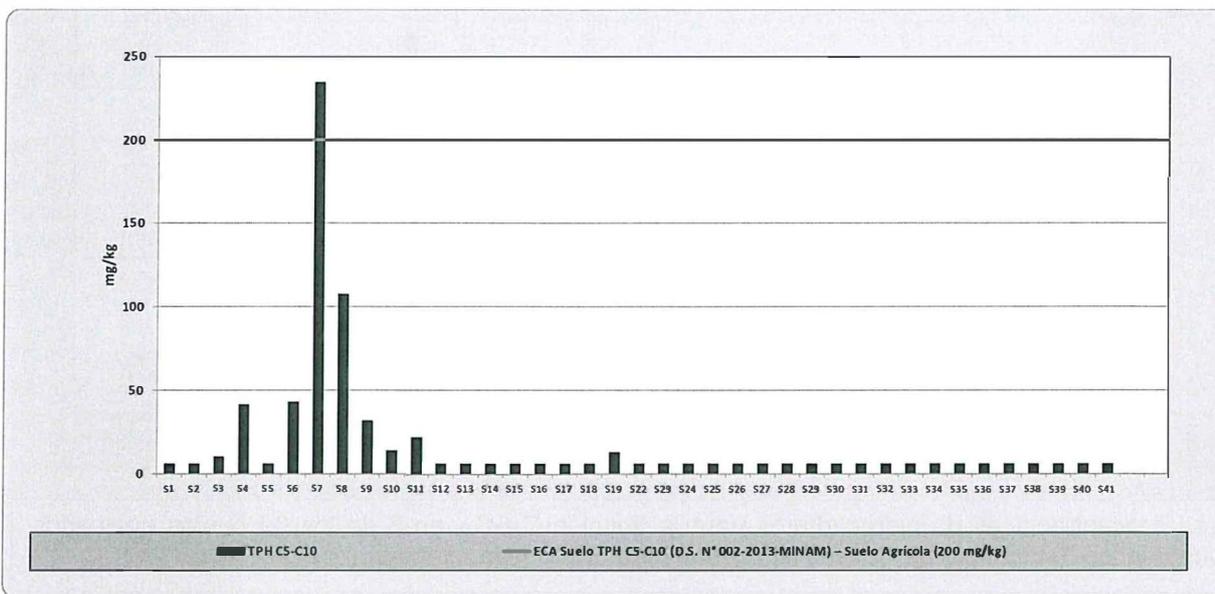
Gráfico N° 1

Las concentraciones de hidrocarburos para la fracción C₅-C₁₀ en 1 de los 39 puntos evaluados superan los Estándares de Calidad Ambiental para Suelo (uso agrícola).

- Las concentraciones de hidrocarburos para la fracción ligera (C₅-C₁₀) en uno (1) de los treinta y nueve (39) puntos evaluados superan los Estándares Nacionales de Calidad Ambiental para Suelo de Uso Agrícola.

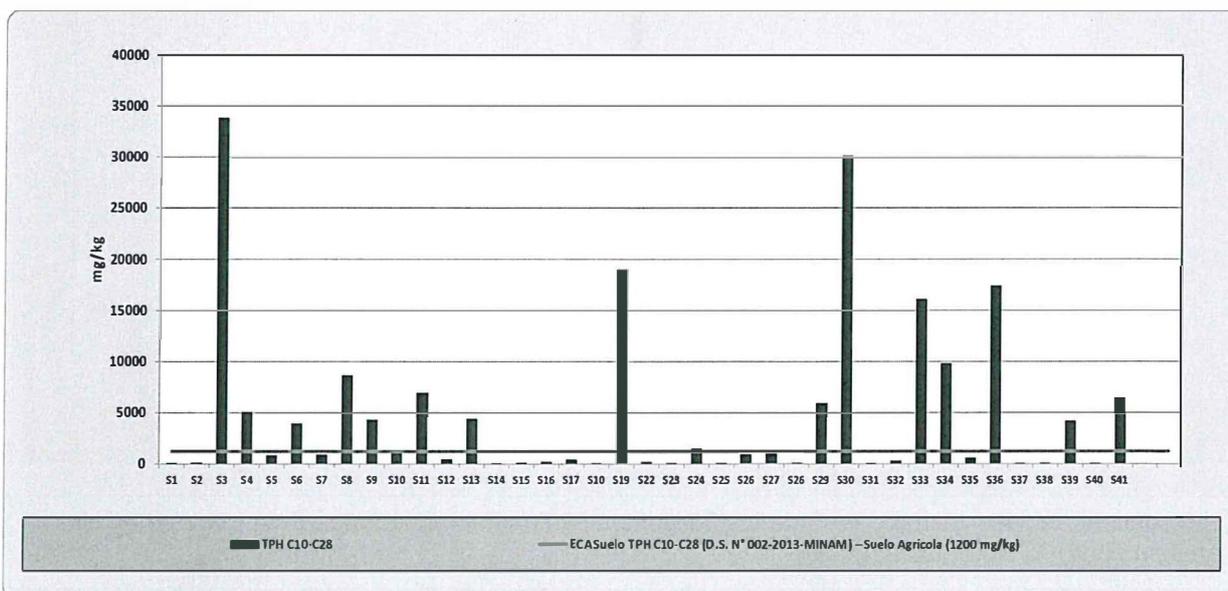
Gráfico N° 2

Las concentraciones de hidrocarburos para la fracción C₁₀-C₂₈ en 16 de los 39 puntos evaluados superan los Estándares de Calidad Ambiental para Suelo (uso agrícola).

- Las concentraciones de hidrocarburos para la fracción media (C₁₀-C₂₈) en dieciséis (16) de los treinta y nueve (39) puntos evaluados superan los Estándares Nacionales de Calidad Ambiental para Suelo de Uso Agrícola.

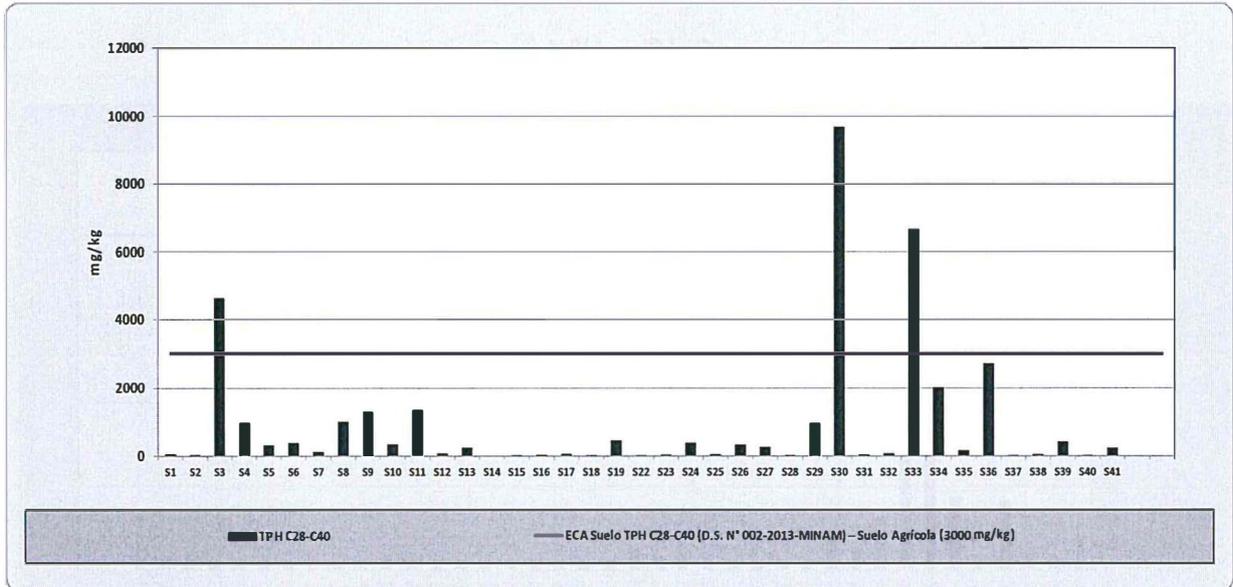
Gráfico N° 3

Las concentraciones de hidrocarburos para la fracción C₂₈-C₄₀ en 3 de los 39 puntos evaluados superan los Estándares de Calidad Ambiental para Suelo (uso agrícola).

- Las concentraciones de hidrocarburos para la fracción pesada (C₂₈-C₄₀) en tres (3) de los treinta y nueve (39) puntos evaluados superan los Estándares Nacionales de Calidad Ambiental para Suelo de Uso Agrícola.

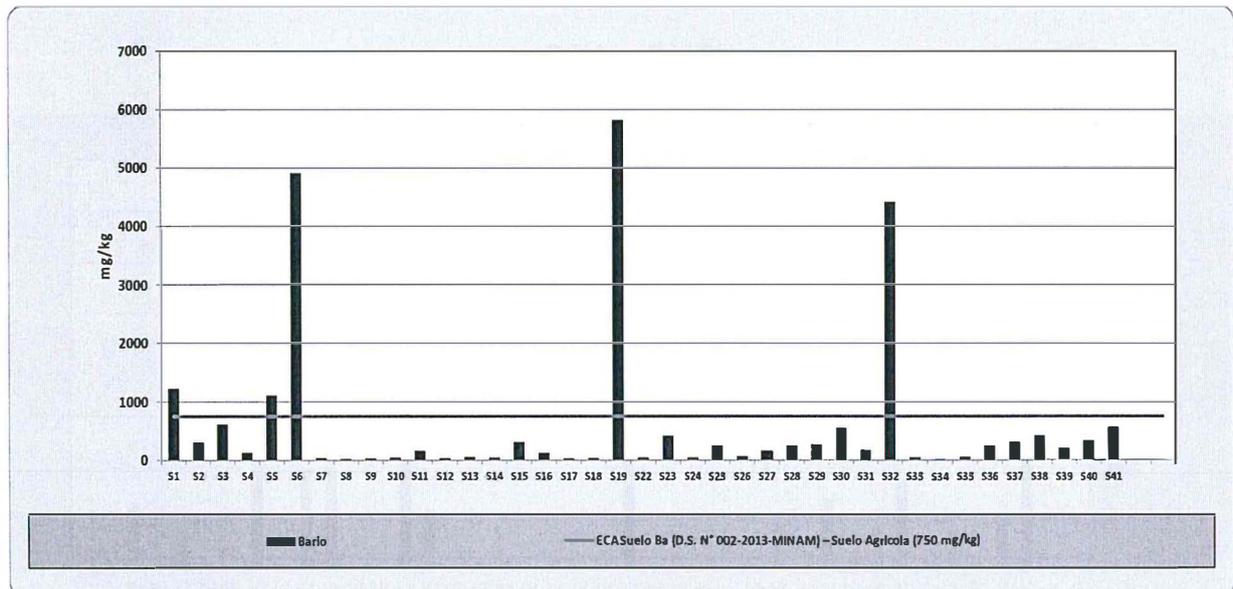
Gráfico N° 4

Las concentraciones de bario en 5 de los 39 puntos evaluados superan los Estándares de Calidad Ambiental para Suelo (uso agrícola).

- Las concentraciones de bario en cinco (5) de los treinta y nueve (39) puntos evaluados superan los Estándares Nacionales de Calidad Ambiental para Suelo de Uso Agrícola.

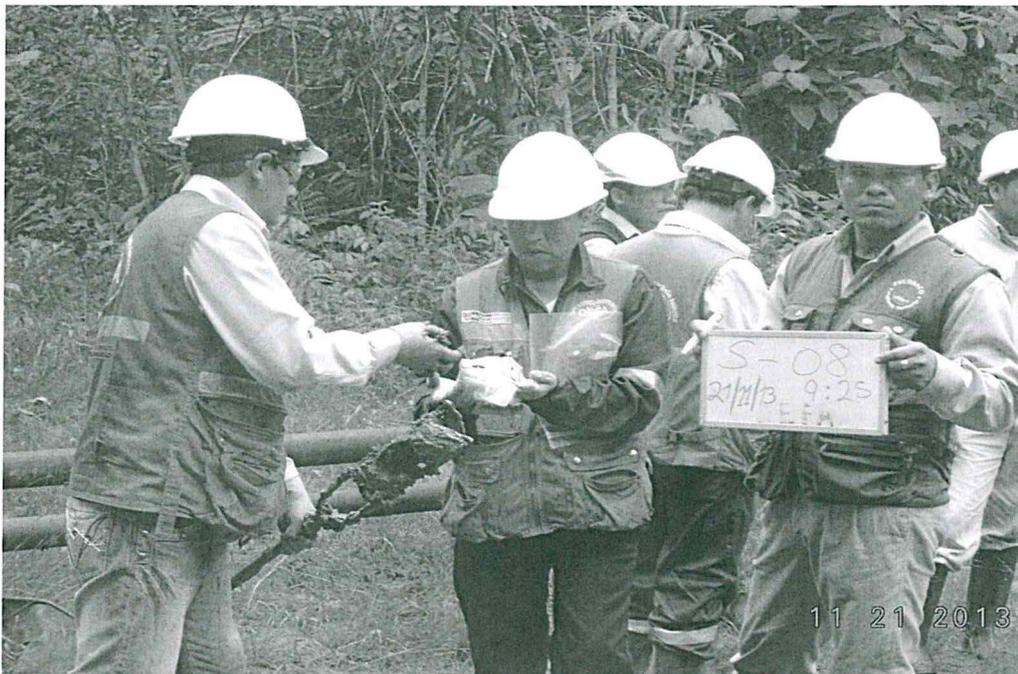
Fotografía 3: Personal de OEFA tomando muestras de suelo en el punto S-08.

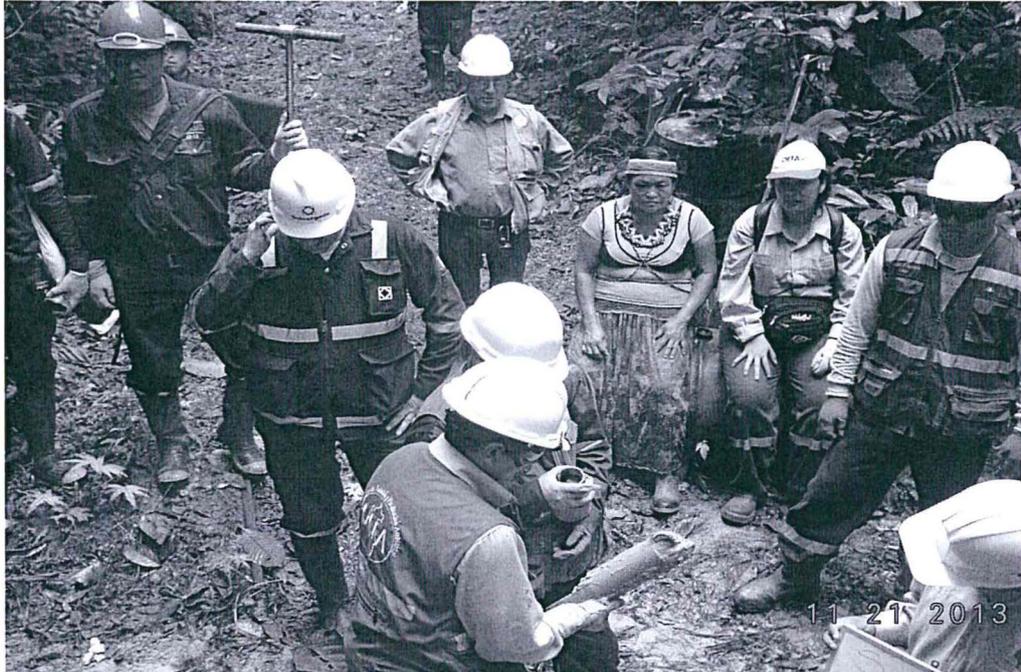
Fotografía 5: Toma de muestras de suelo en el punto S-14.

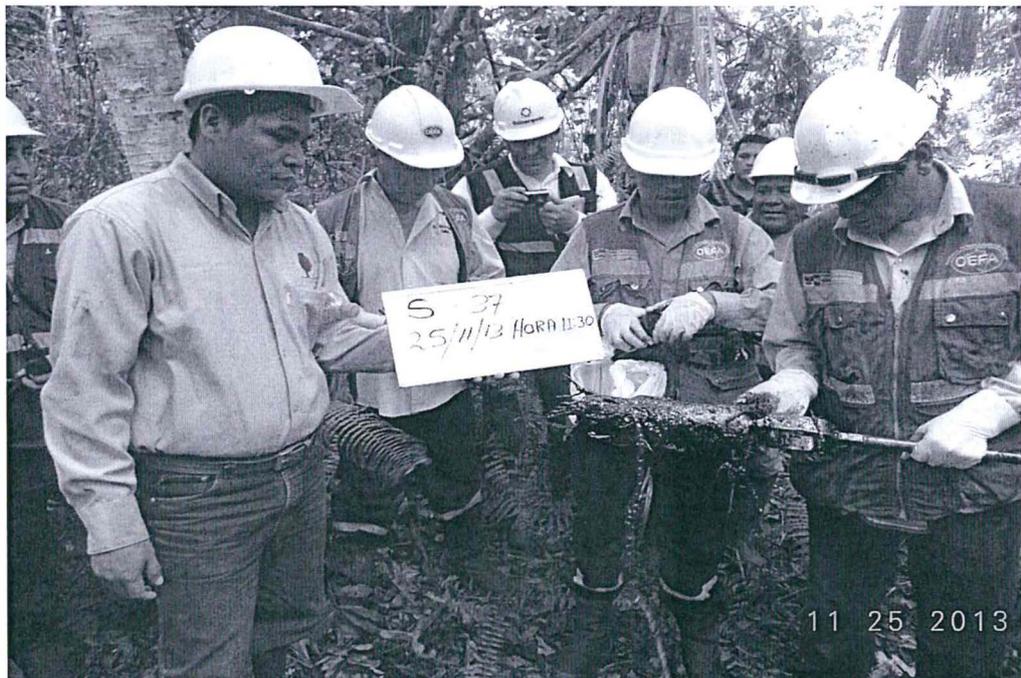
Fotografía 6: Toma de muestras de suelo en el punto S-37.

35	S37	25/11/2013	A 300 m. Sur de la Plataforma 12X (zona de derrame sin remediar). Cerca al PAC Plataforma 12X – Sitio 3 – 03/07/2009 (profundidad 2,5 m.).	9575720	494553
36	S38	25/11/2013	A 200 m. Oeste de la Plataforma 57 (zona de derrame, área intervenida, profundidad 2,5 m.).	9575682	493814
37	S39	25/11/2013	A 100 m. Oeste de la Plataforma 31X (poza de rípios y recortes de perforación). Plantas de prueba piloto y tratamiento de suelo con hidrocarburo.	9577230	495040
38	S40	25/11/2013	A 500 m. Sur de la Central Eléctrica – Batería 1 (zona pantanosa). A 400 m. Norte de la Plataforma 108X.	9577844	493802
39	S41	25/11/2013	A 30 m. Este de la Batería 2 (zona intervenida).	9576827	492907

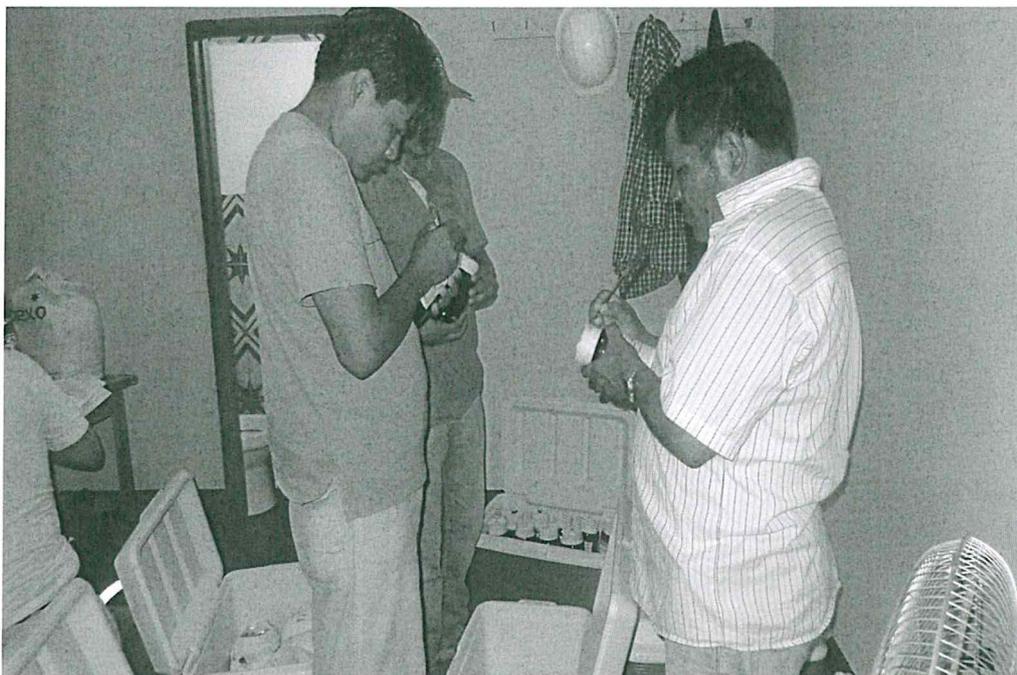
Fotografía 7: Lacrado y firmado de las muestras de suelo obtenidas en el monitoreo ambiental participativo para su posterior envío a la ciudad de Lima.
