INFORME N° 018-2017-OEFA/DE-SDLB-CEAPIO

ASUNTO : Informe complementario de evaluación ambiental de la comunidad macrobentónica en la bahía de Sechura durante el año 2015

**INFORME COMPLEMENTARIO DE EVALUACIÓN
AMBIENTAL DE LA COMUNIDAD
MACROBENTÓNICA DE LA BAHÍA DE SECHURA
DURANTE EL AÑO 2015**

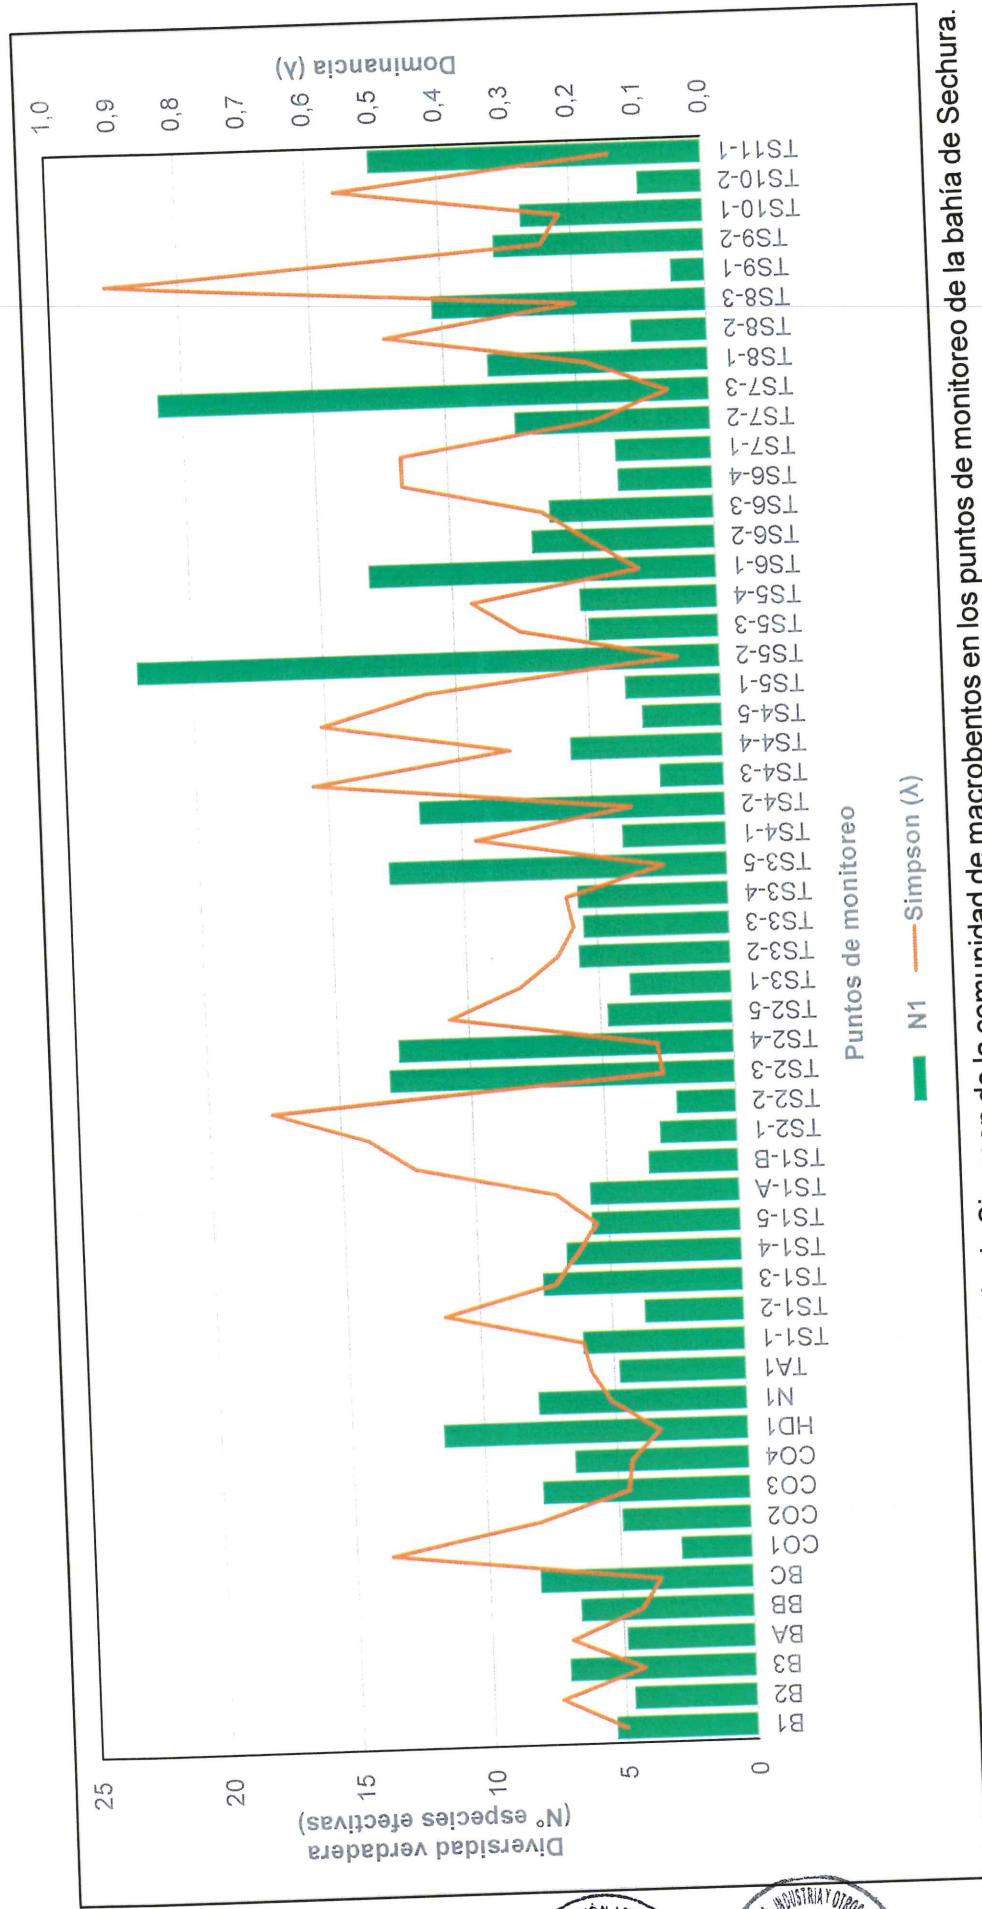
Figura 9-3. Diversidad verdadera y dominancia de Simpson de la comunidad de macrobentos en los puntos de monitoreo de la bahía de Sechura.

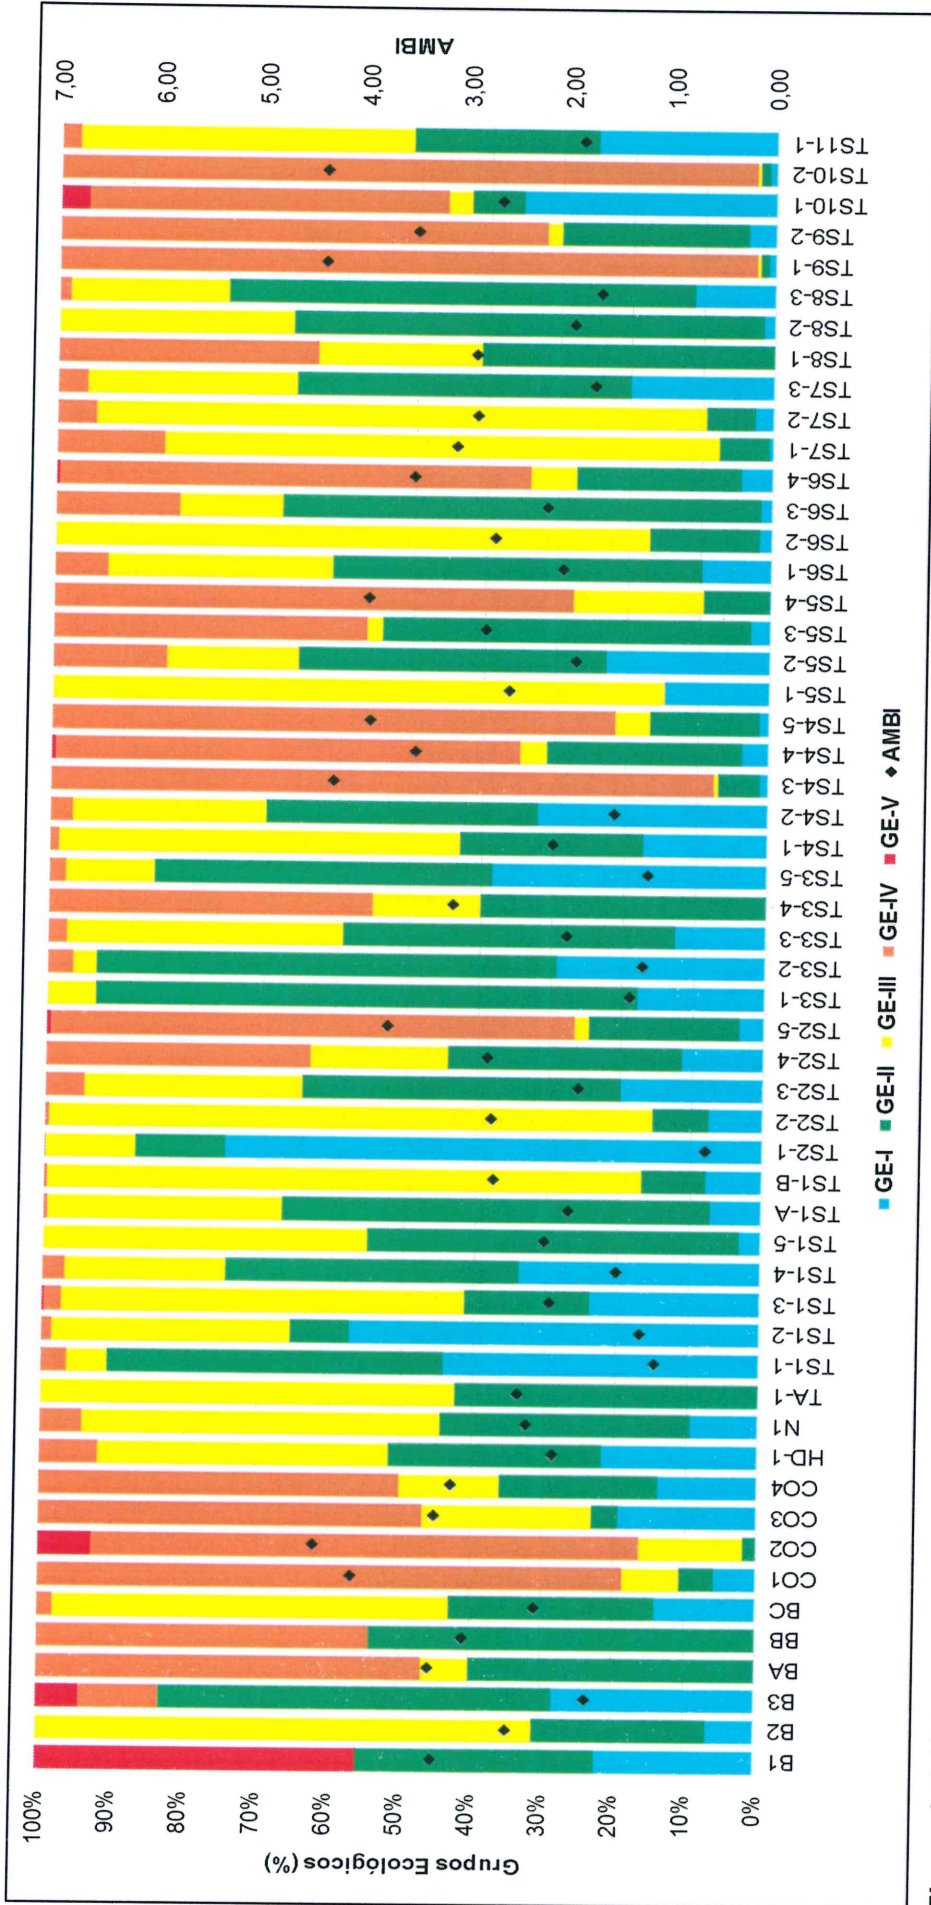
Figura 9-5. Valores obtenidos del índice AMBI en los puntos de monitoreo de la bahía de Sechura.
