EVALUACIÓN AMBIENTAL DE LA BAHÍA DE SUPE – AÑO 2016

INFORME N° 113 -2016-OEFA/DE-SDLB-CEAI

ASUNTO : Evaluación Ambiental de la bahía de Supe durante el año 2016.

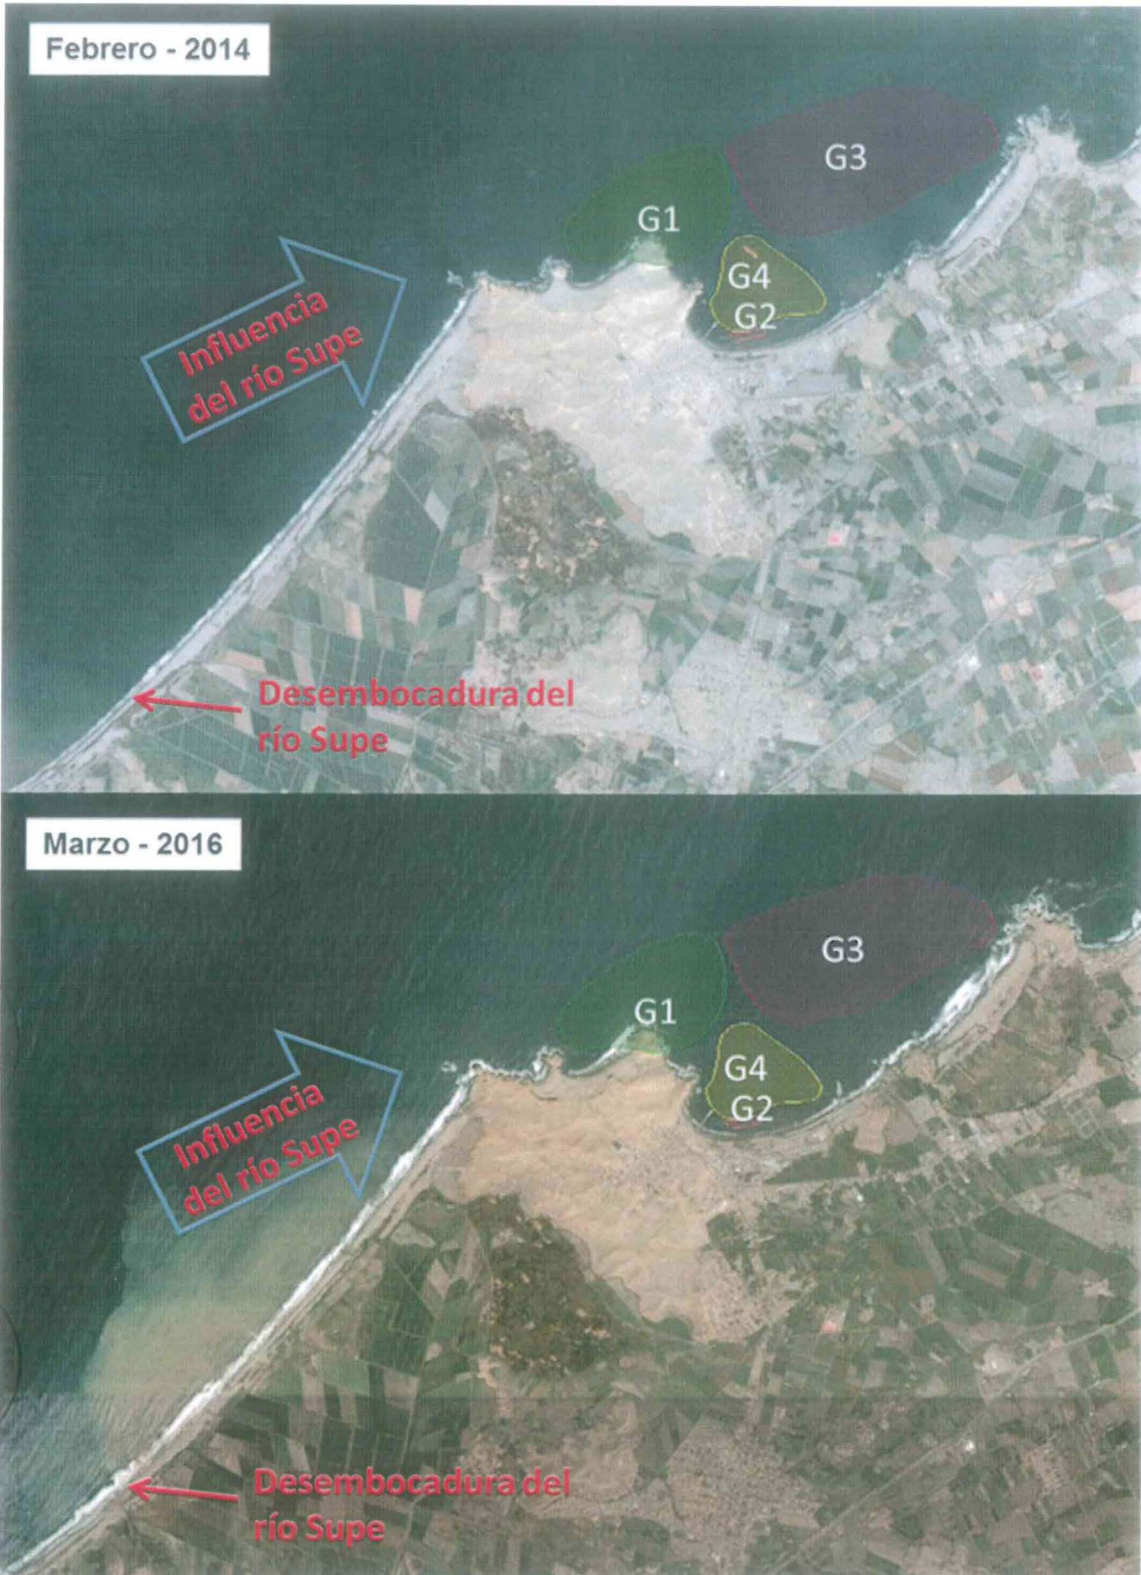
Figura 10-1. Influencia de la descarga del río Supe sobre los puntos de monitoreo del ambiente submareal en la bahía de Supe en los periodos de lluvia de los años 2014 (imagen superior) y 2016 (imagen inferior).

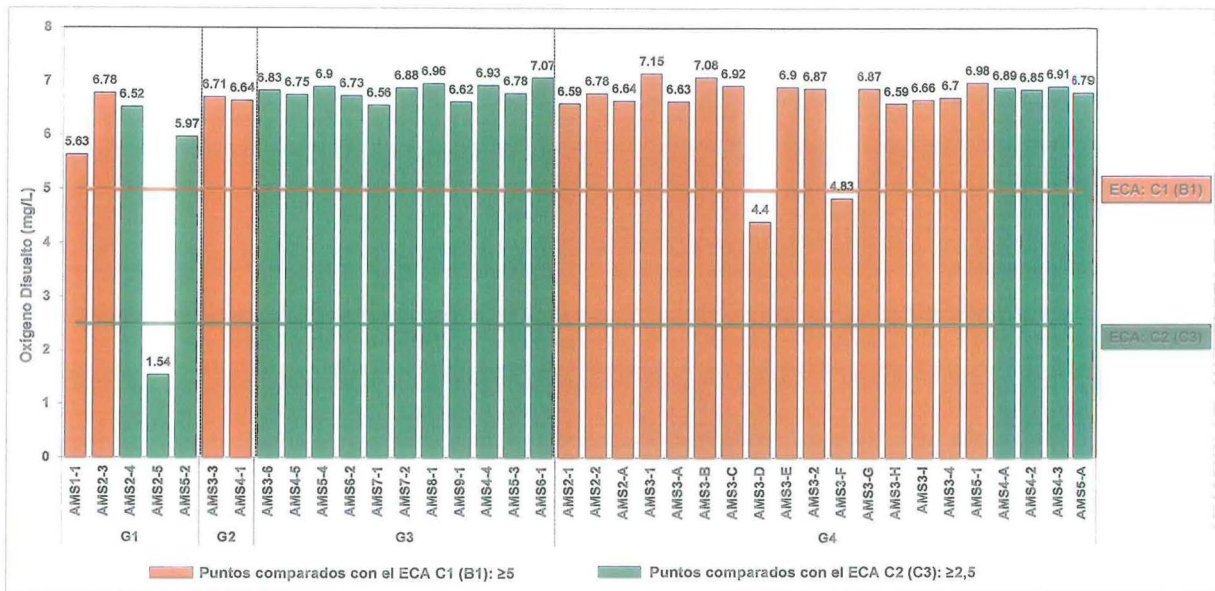
Figura 10-5. Concentración de oxígeno disuelto superficial en agua de mar en el ambiente submareal.

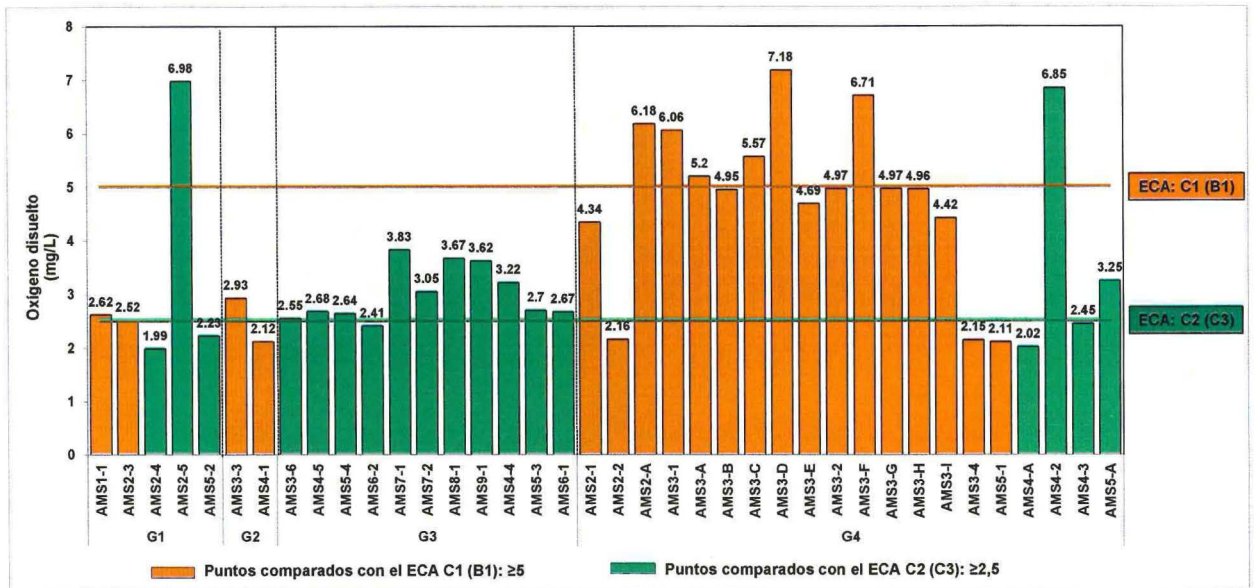
valor mínimo (≥ 5 mg/L) establecido en los ECA para agua categoría 1 (B1) y 2 puntos no cumplieron con el valor mínimo ($\geq 2,5$ mg/L) establecido en los ECA para agua Categoría 2 (C3).

Figura 10-7. Concentración de oxígeno disuelto en agua de mar a nivel de fondo en el ambiente submareal.

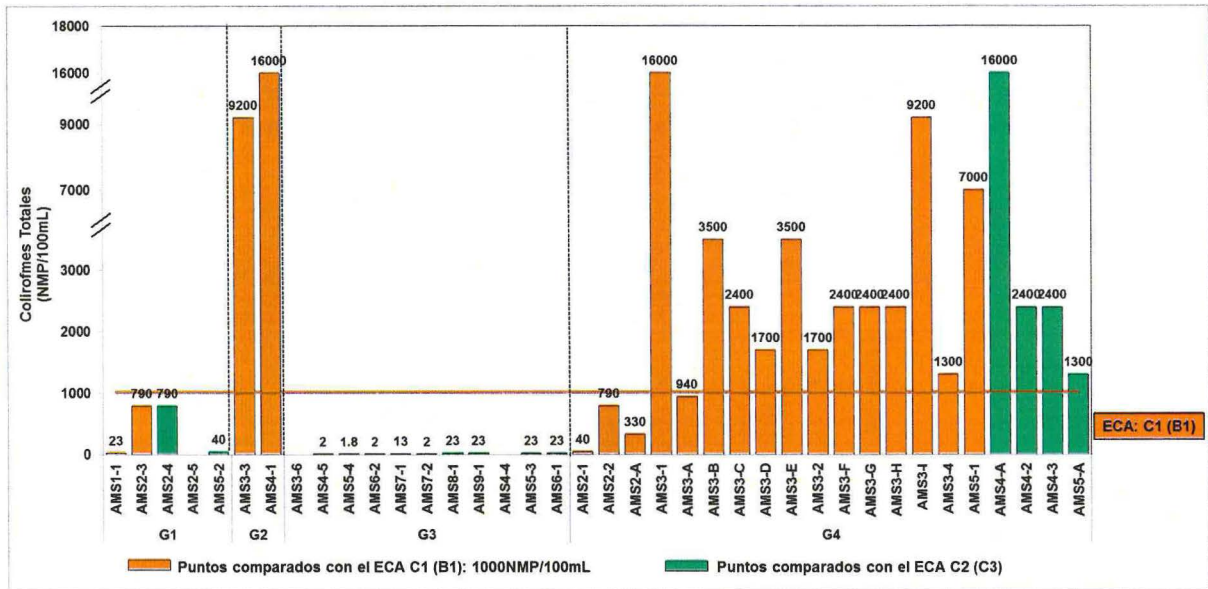
Figura 10-13. Concentración de coliformes totales en agua de mar a nivel de superficie en el ambiente submareal

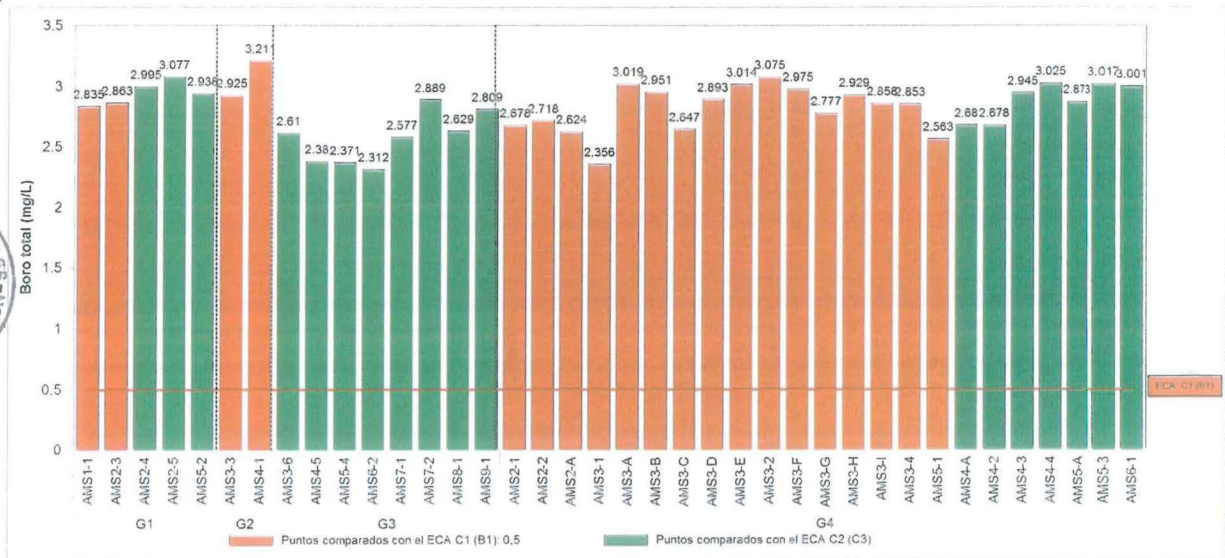
132. En la Figura 10-23 se muestran los valores de las concentraciones de boro total a nivel de superficie; este parámetro excedió el valor (0,5 mg/L) establecido en los ECA para agua Categoría 1 (B1) en todos los puntos evaluados bajo la normativa correspondiente. La Categoría 2 (C3) no considera este parámetro (ver Figura 10-23).

Figura 10-23. Concentración de boro total en agua de mar a nivel de superficie en el ambiente submareal

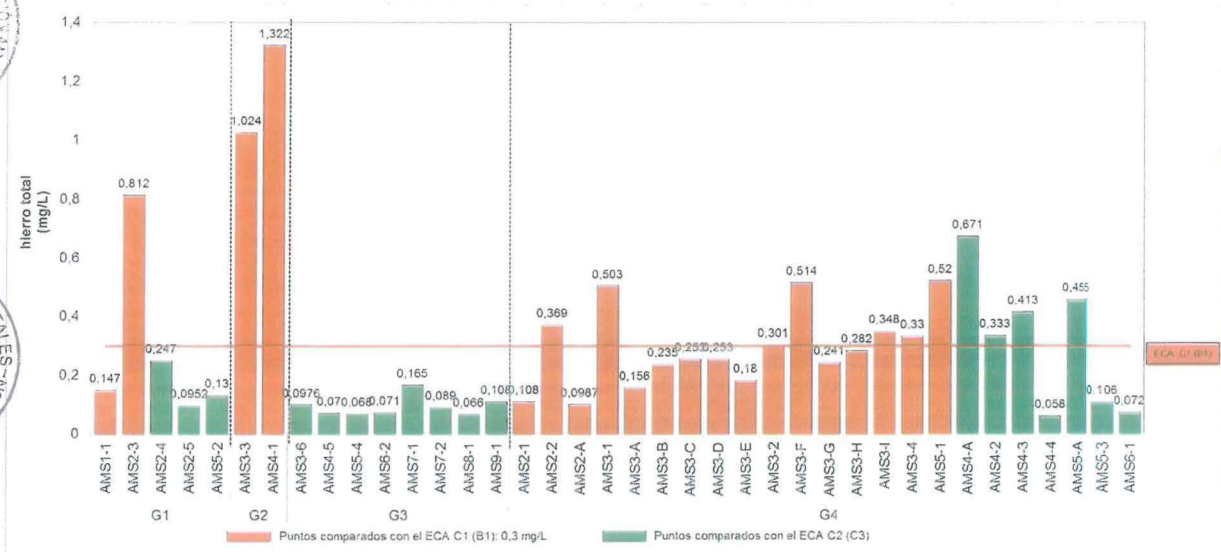
Figura 10-27. Concentración de hierro total en agua de mar a nivel de superficie en el ambiente submareal

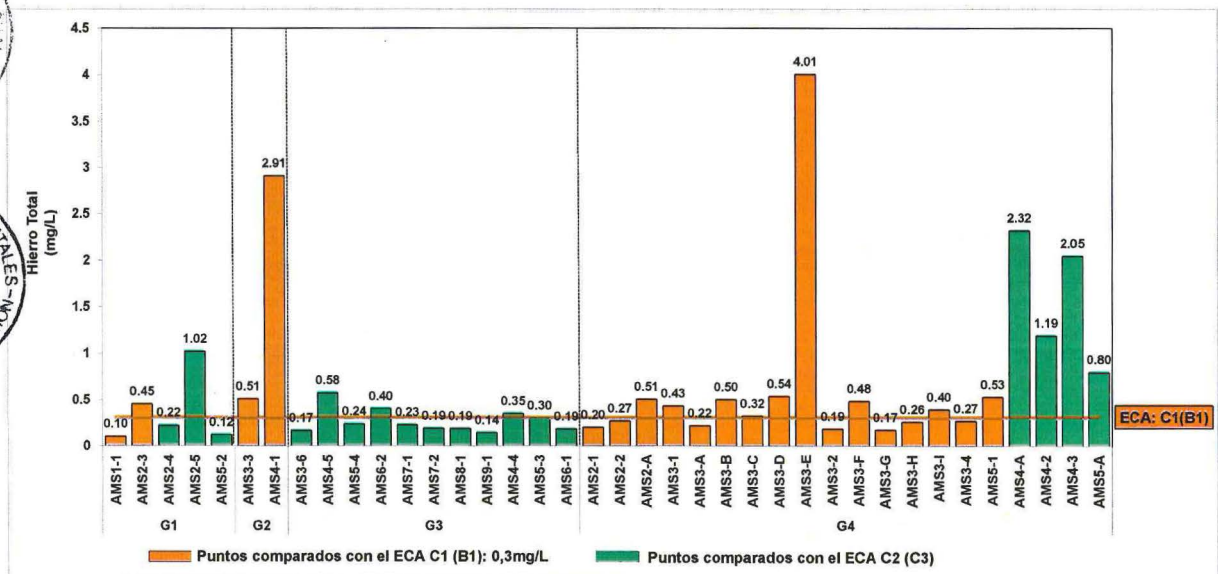
Figura 10-29. Concentración de hierro total en agua de mar a nivel de fondo en el ambiente submareal

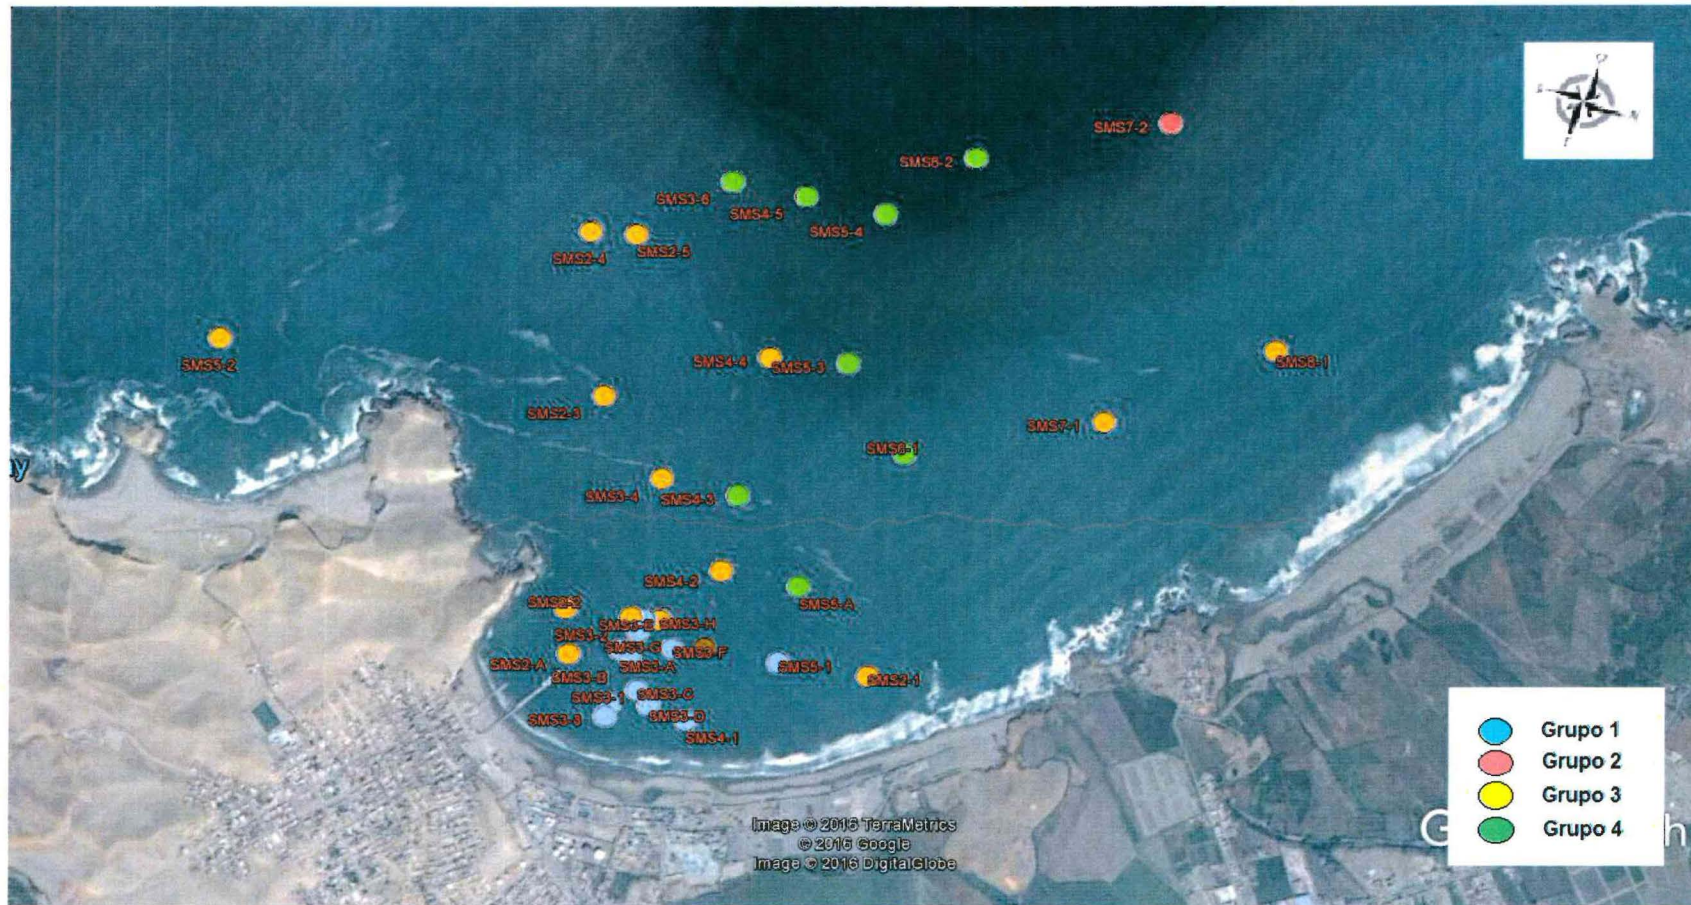
Figura 10-41. Formación de grupos de acuerdo con el análisis de cluster y la ubicación geográfica de los puntos de monitoreo. Fuente: Elaboración propia
