**INFORME N° 090 - 2014-OEFA/DE-SDCA**

ASUNTO : Informe final del monitoreo ambiental en el Lote X de la empresa Petrobras Energía Perú S.A., ubicado en provincia la Talara, departamento Piura, realizado del 23 al 27 de septiembre de 2013.

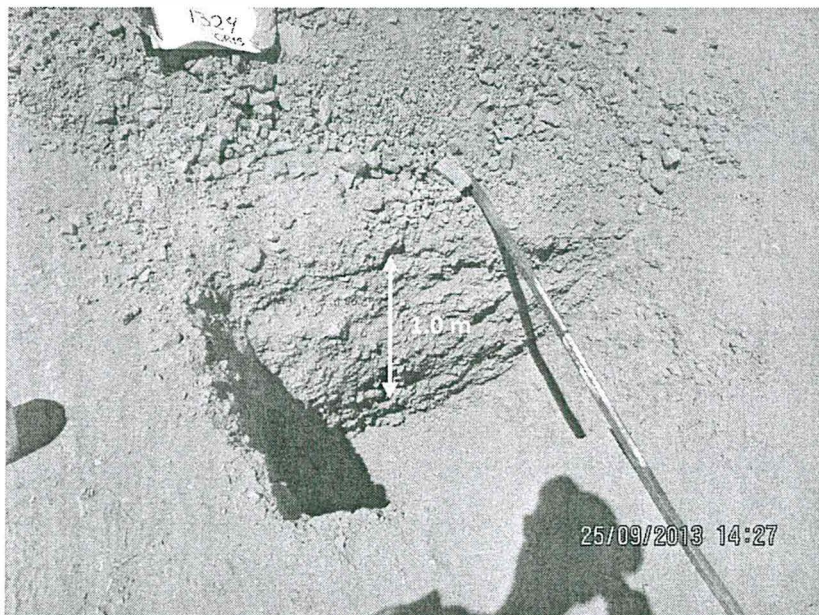
Fotografía N° 2. Punto de monitoreo donde se tomó una (1) muestras para TPH (Hidrocarburos Totales) y una (1) muestra para análisis granulométrico en calicata de 1 m

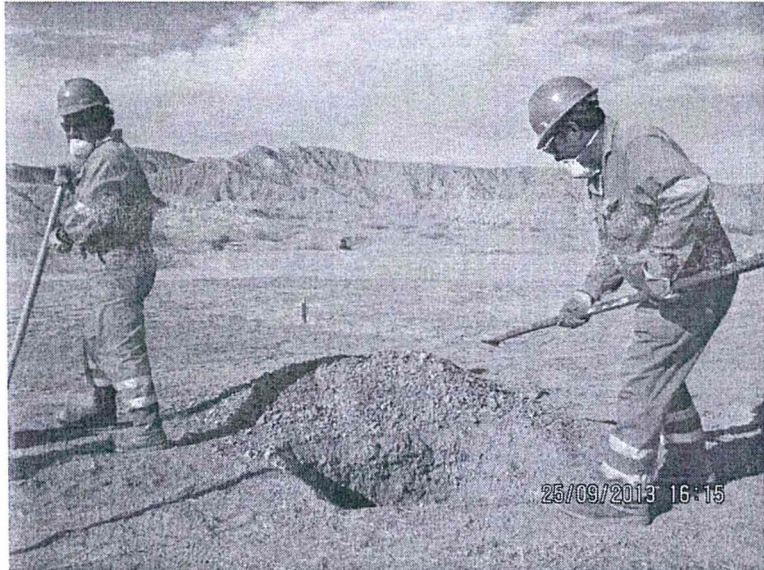
PUNTO DE MONITOREO	COORDENADAS UTM WGS 84 (ZONA 17M)	
S-2	483437	9535161

Fotografía N° 3. Ubicación del punto de monitoreo S-2 aledaño a pozo ATA EA 9603, no cercado.

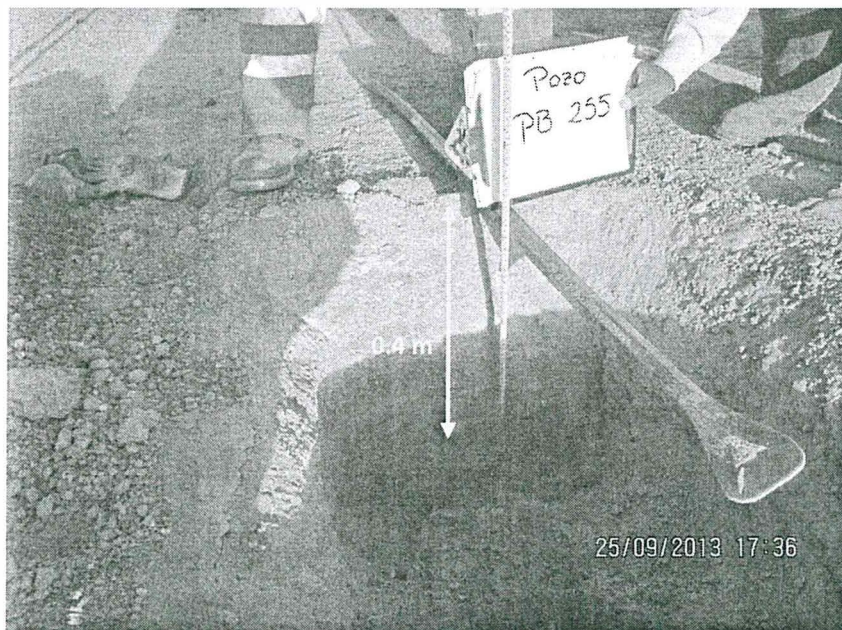
Fotografía N° 6. Punto de monitoreo donde se tomó una (1) muestra para TPH y una (1) muestra para análisis granulométrico en calicata de 0,4 m, es la única donde se encontró rastros organolépticos de suelo con hidrocarburo.

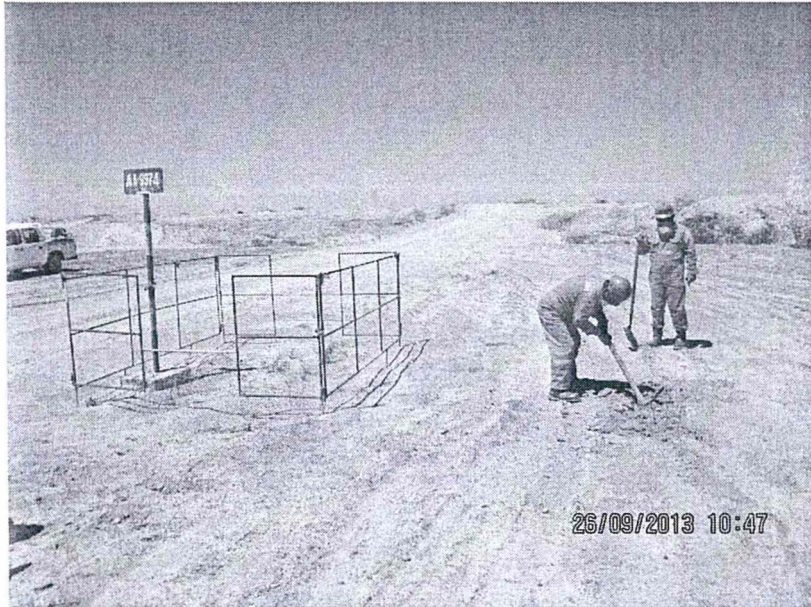
PUNTO DE MONITOREO	COORDENADAS UTM WGS 84 (ZONA 17M)	
S-4	476659	9513642

Fotografía N° 7. Ubicación del punto de monitoreo S-4 aledaño a pozo ATA, cercado.

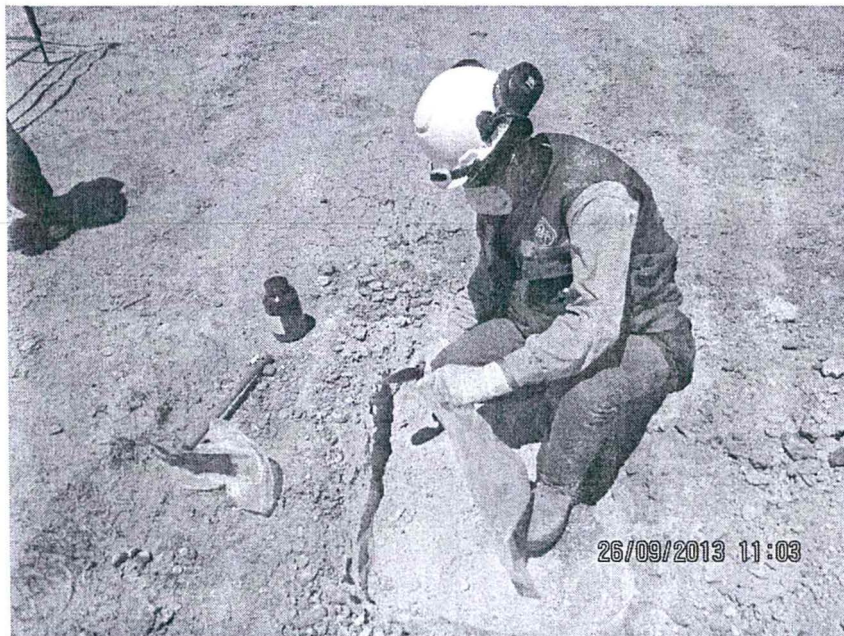
Fotografía N° 8. Punto de monitoreo donde se tomó una (1) muestra para TPH en calicata 0,4 m.

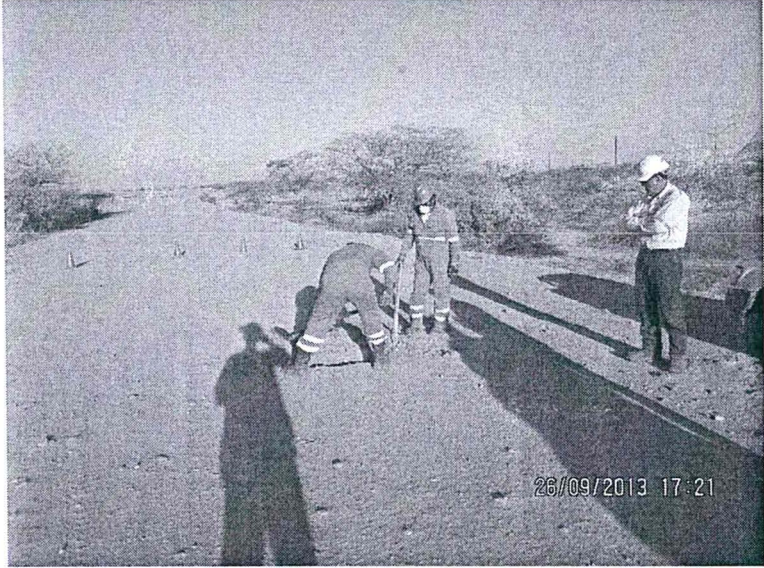
PUNTO DE MONITOREO	COORDENADAS UTM WGS 84 (ZONA 17M)	
S-6	479740	9528940
<p>Fotografía N° 11. Ubicación del punto de monitoreo S-6, donde se observa la disposición de suelo empetrolado mezclado con suelo natural de la zona utilizado para el mejoramiento de vías.</p>

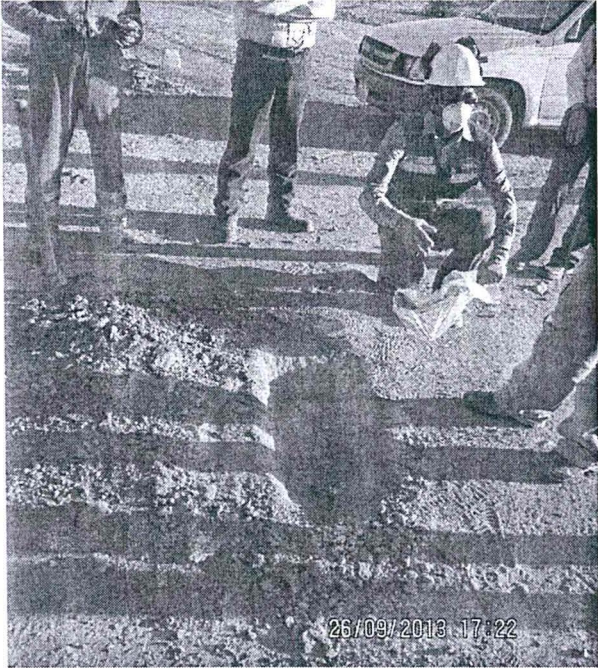
<p>26/09/2013 17:21</p>		
<p>Fotografía N° 12. Se tomó una (1) muestra de suelo para TPH en calicata 0,4 m.</p>

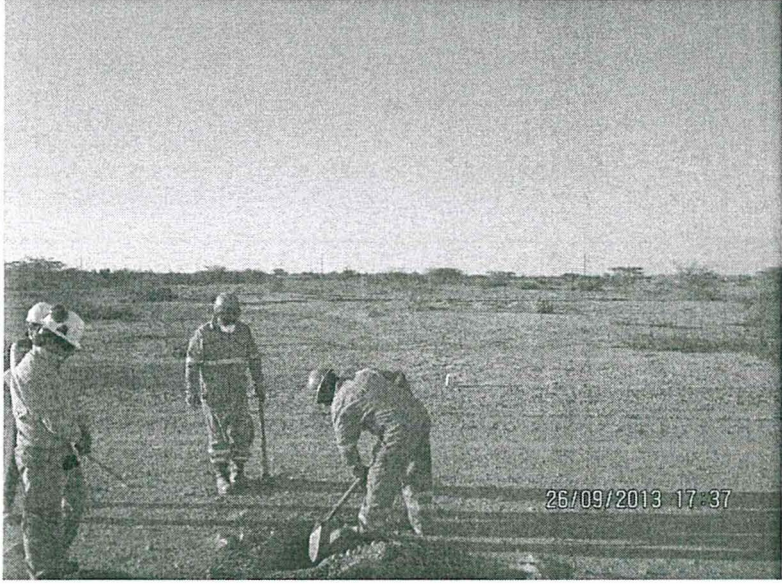
PUNTO DE MONITOREO	COORDENADAS UTM WGS 84 (ZONA 17M)	
S-7	479844	9528953
<p>Fotografía N° 13. Ubicación del punto de monitoreo S-7, donde se observa la disposición de suelo empetroado mezclado con suelo natural de la zona utilizado para el mejoramiento de vías.</p>

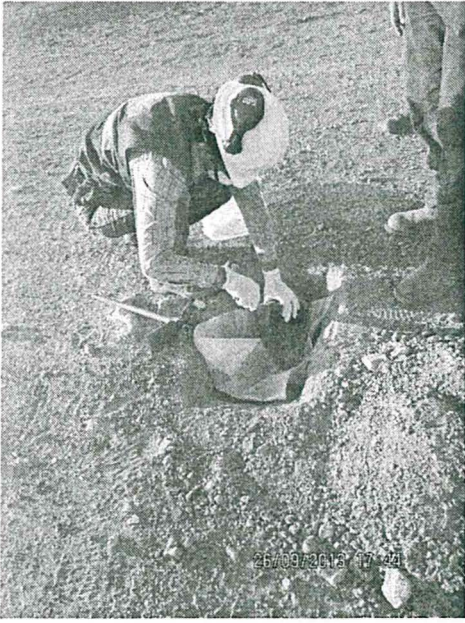
<p>26/09/2013 17:37</p>		
<p>Fotografía N° 14. Se tomó una (1) muestra de suelo para TPH en calicata 0,4 m.</p>

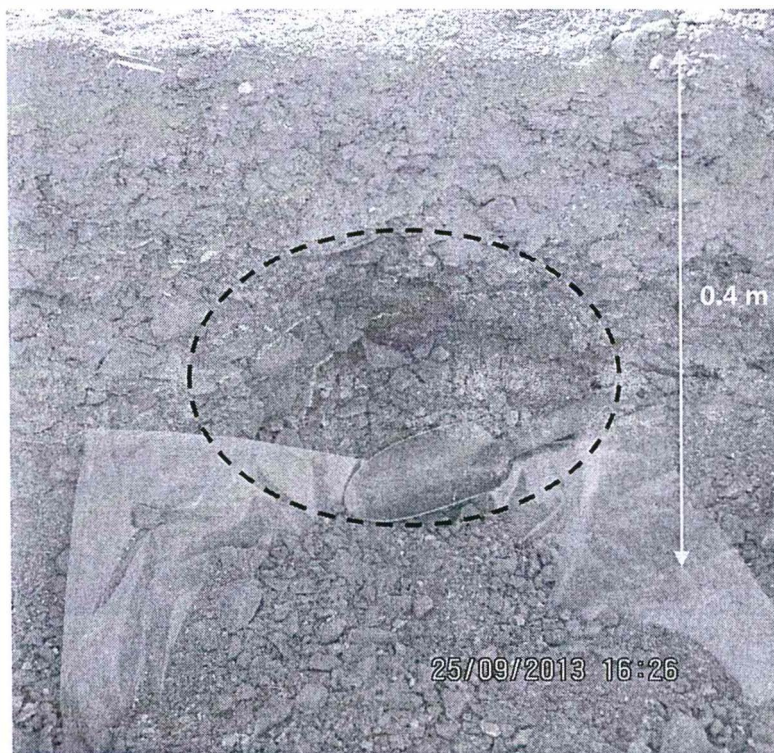
Los puntos de monitoreo S-1 y S-2 presentan suelos pedregosos con fragmentos angulosos (Fotografía N° 15 y N° 16), formados por el mismo material de relleno altamente compactado. El punto de monitoreo S-3 presenta un suelo más granulado (Fotografía N° 17). También se pudo observar en campo que los suelos presentan fracciones de material arcilloso.

Los valores de grava (Malla +10) más elevados se presentaron en S-1 y S-2 con 86,53% y 82,45% respectivamente, mientras que el punto de monitoreo S-3 presentó un valor de 52,05% retenido en la misma malla (Anexo II).

Fotografía N° 16. Punto de monitoreo S-2, se presentan suelos con fragmentos angulosos, uniformidad en el perfil, se distinguen sólo un horizonte en el perfil.
