**INFORME N° 00151-2020-OEFA/DEAM-SSIM**

a.	Zona evaluada	Sitio con código S0354, ubicado en el Lote 192, en el ámbito de la cuenca del río Pastaza, a 100 m al noroeste de la plataforma 02 que contiene al pozo CAPS-02C de condición inactiva, y a 3,8 km (en línea recta) al noreste de la comunidad nativa Nuevo Porvenir, distrito de Andoas, provincia de Datem del Marañón, departamento de Loreto.
b.	Centroide del sitio S0354	338723E / 9693223N
	Coordenadas UTM WGS84 Zona 18 Sur	
c.	Problemática identificada	Evaluar la calidad ambiental del sitio S0354 para su identificación como sitio impactado por actividades de hidrocarburos y la estimación del nivel de riesgo a la salud y al ambiente.
d.	La actividad se realizó en el marco de	Planefa 2020

e.	Periodo de ejecución	20 de octubre de 2020
f.	Tipo de evaluación	Identificación de Sitio Impactado por actividades de Hidrocarburos según normativa especial

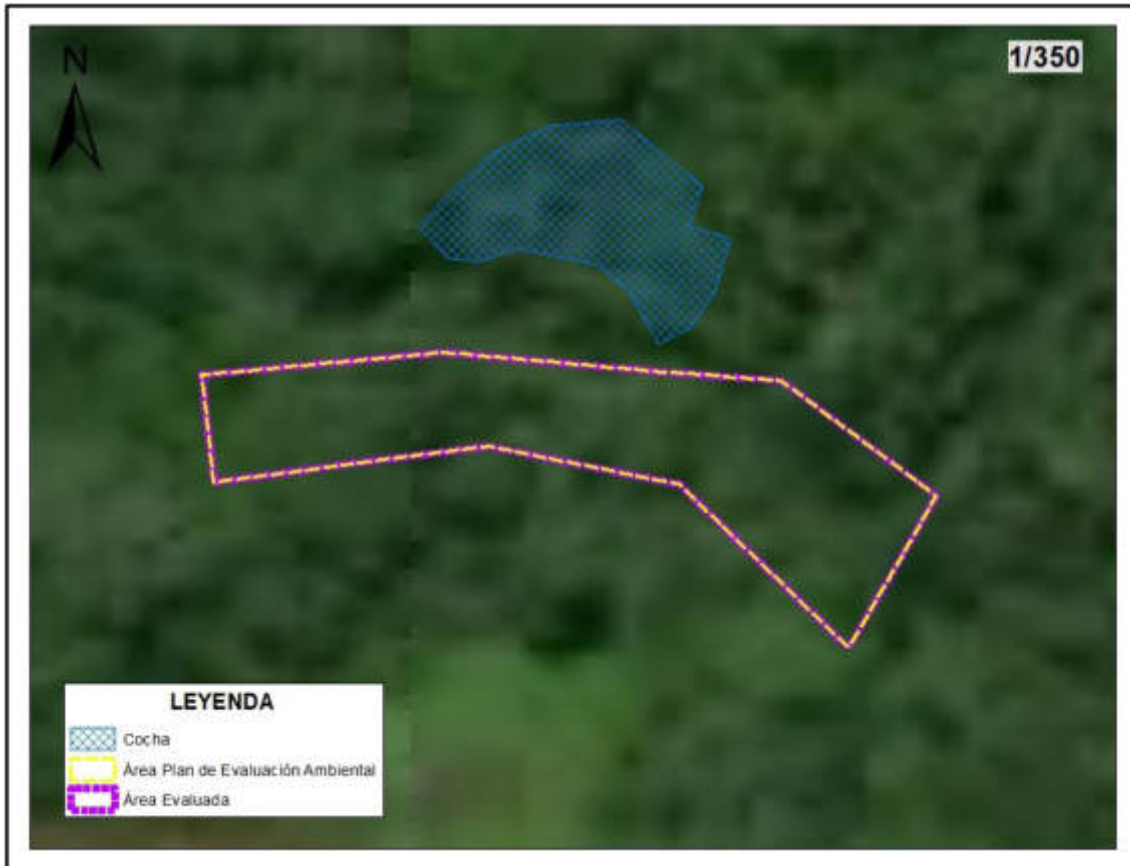
Figura 3.2. Área evaluada para el sitio S0354.

El área de estudio corresponde a una zona boscosa, el componente ambiental a evaluar es el suelo. En el PEA para el sitio S0354 se planteó evaluar un área de 620 m² (0,062 ha) (ver Figura 3.2).

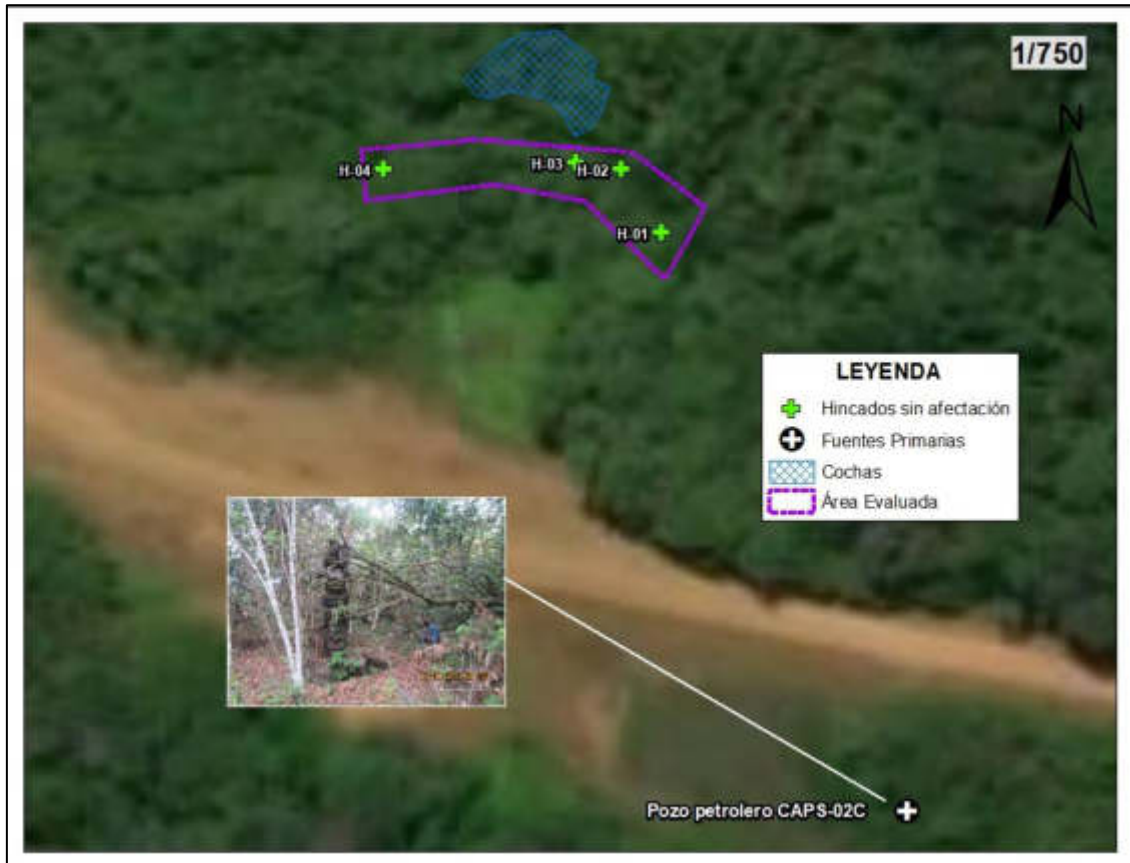
Figura 3.6. Instalaciones en el entorno del sitio S0354

Instalaciones o elementos	Ubicación referencial	Productos asociados	Estado	Observaciones
Plataforma 02	Fuera del sitio, a 100 m al sureste del sitio	Hidrocarburos y aguas de producción	Inactivo	Plataforma deteriorada a 66 m al sur del área del sitio S0354 contiene al pozo CAPS-02C. Durante la evaluación en campo no se observó desarrollo de actividades.
Pozo CAPS-02C*	Fuera del sitio, a 100 m al sureste del sitio	Hidrocarburos	Productor inactivo**	Ubicado sobre plataforma de concreto deteriorado y sin evidencias organolépticas. Inicio de perforación: 20/08/1973. Término de perforación: 31/10/1973.

En la Figura 3.6 se muestra el mapa y fotografía de las instalaciones en el entorno del sitio S0354.

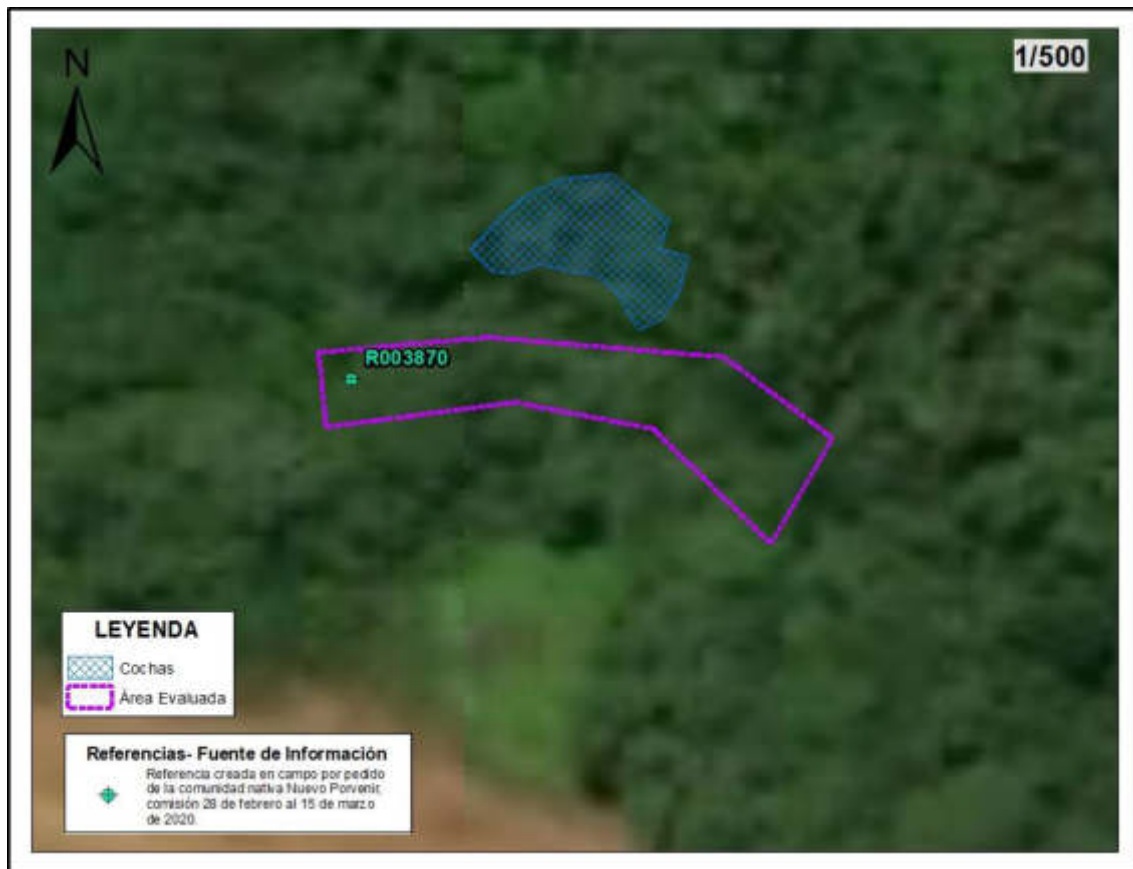
Figura 4.1. Registros de información asociada al sitio S0354

En la Figura 4.1 se muestra la ubicación espacial de las referencias asociadas al sitio S0354.

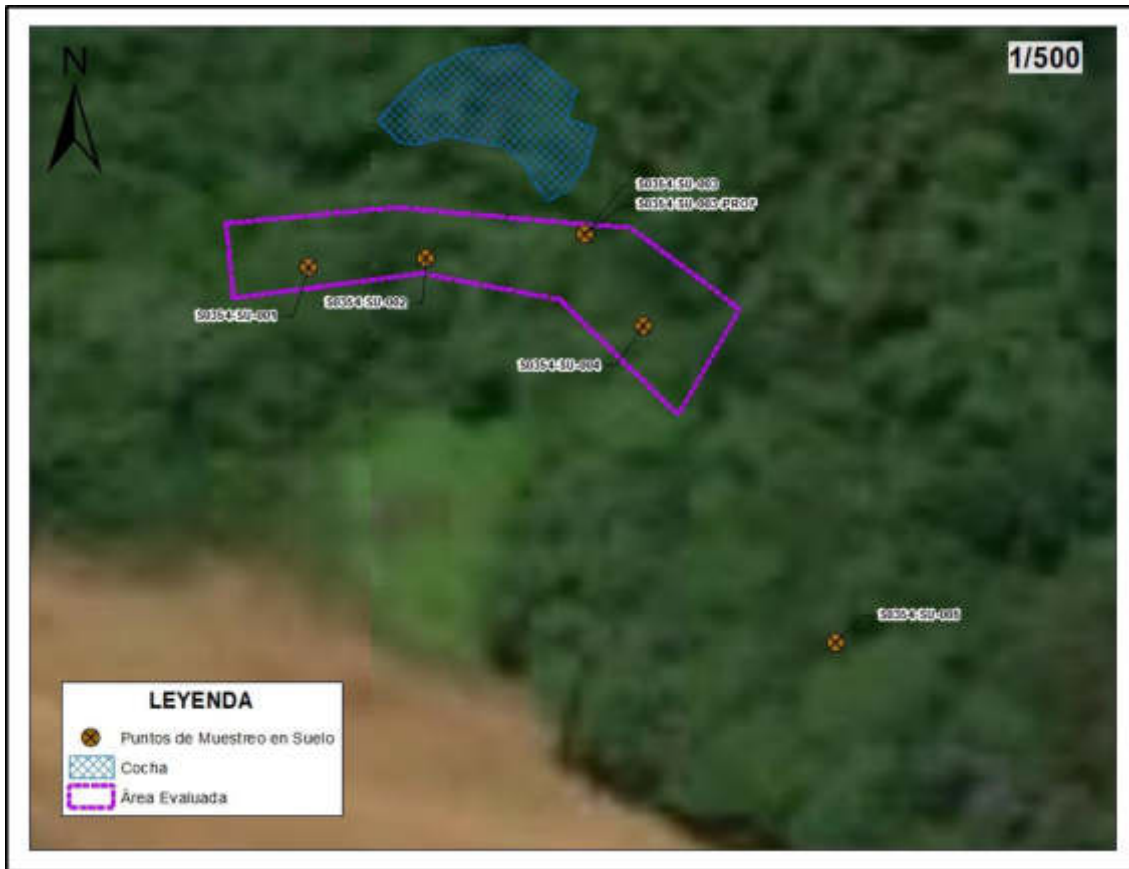
Figura 7.1. Ubicación de los puntos de muestreo de suelo

(*): Muestra codificada como S0354-SU-005 tomada fuera del sitio S0354, para evaluar movilidad del contaminante.

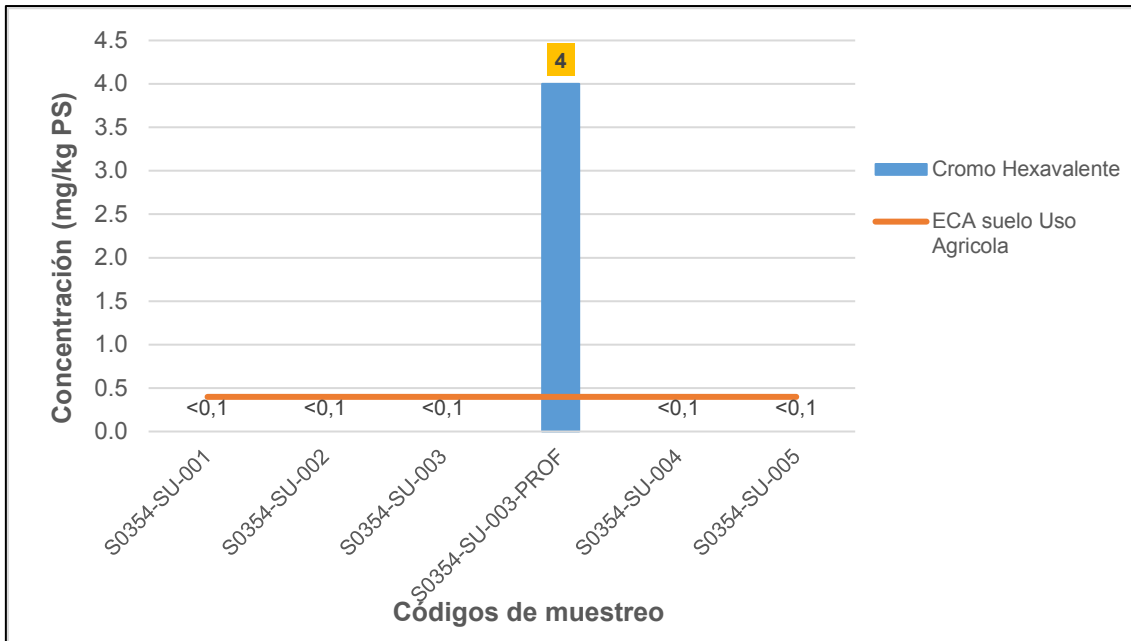
Figura 8.1. Resultados de Cromo Hexavalente para el sitio S0354

En la Figura 8.1 se presentan las concentraciones de Cromo hexavalente en las muestras de suelo tomadas en el sitio S0354. De las seis muestras nativas la muestra con código S0354-SU-003-PROF (muestra recolectada a una profundidad entre 1,50 m a 2,20 m) supera los ECA para suelo de uso agrícola.

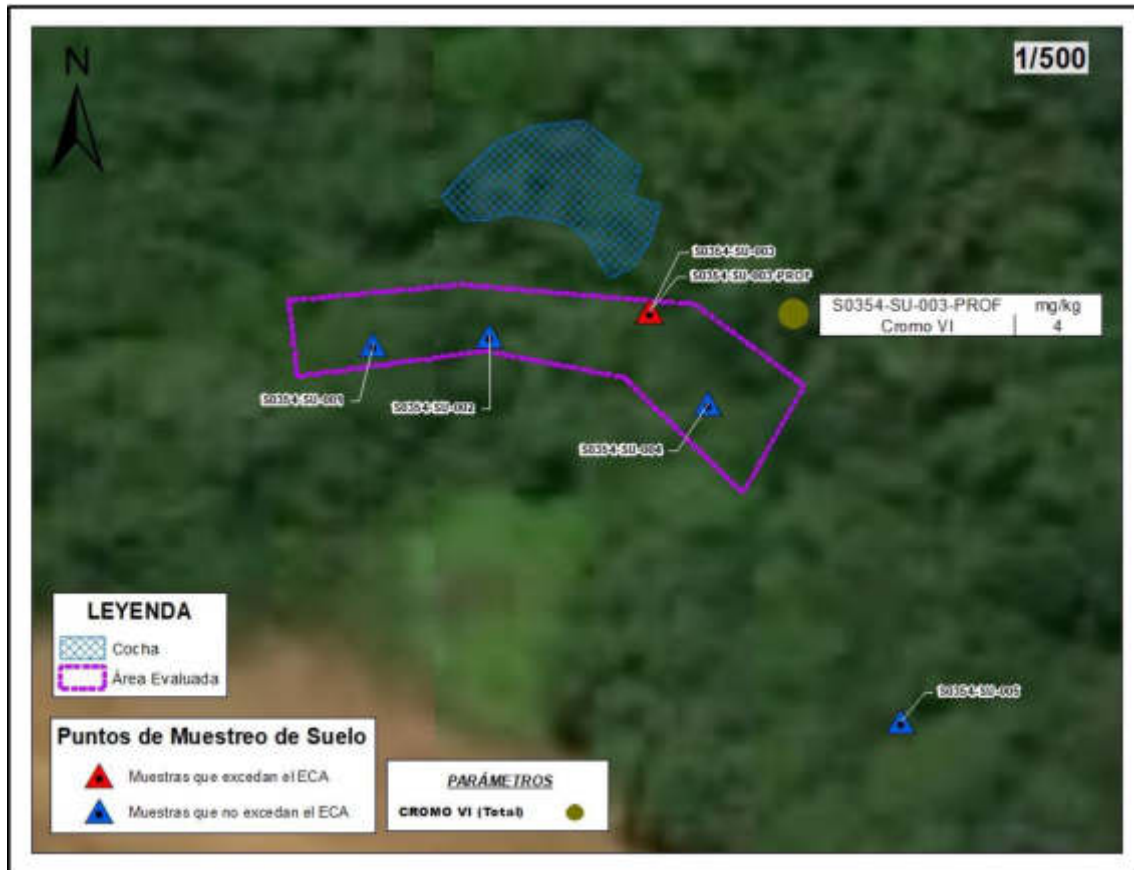
Figura 8.2. Puntos de muestreo con concentraciones que superan el ECA

En la Figura 8.2 se indica la ubicación las muestras de suelo tomadas en el sitio S0354 y la ubicación de la muestra que excede el ECA para suelo agrícola.

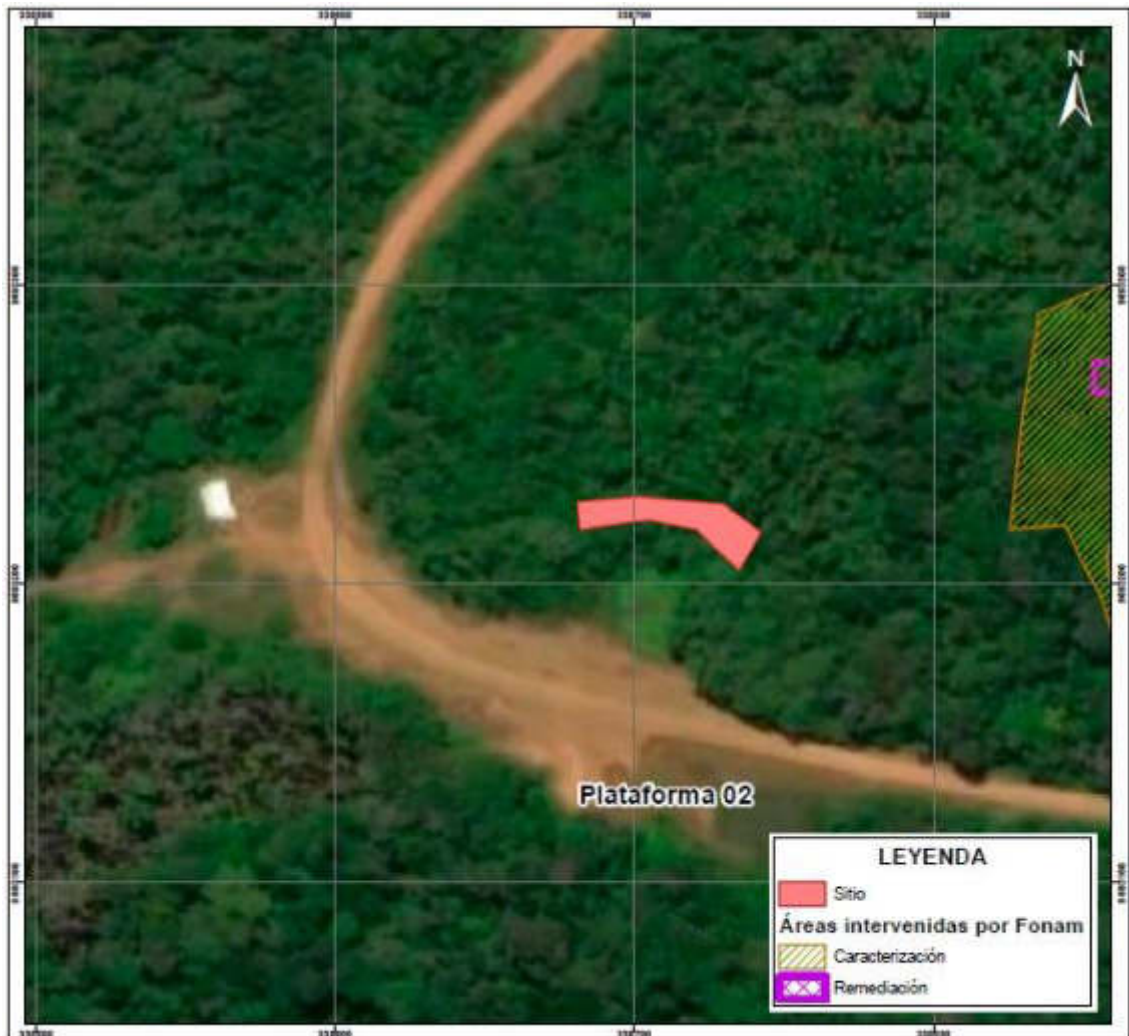
Figura 5.5. Ubicación del sitio S0354

El sitio S0354 se ubica en el territorio de la comunidad nativa Nuevo Porvenir, a 3,8 km en línea recta al noreste de la comunidad, está compuesto por un bosque primario con predominancia de especies arbóreas y herbáceas aledaño a una cocha sin nombre. El suelo predominantemente es arcilloso-limoso (Figura 5.5 y Anexo D.2).

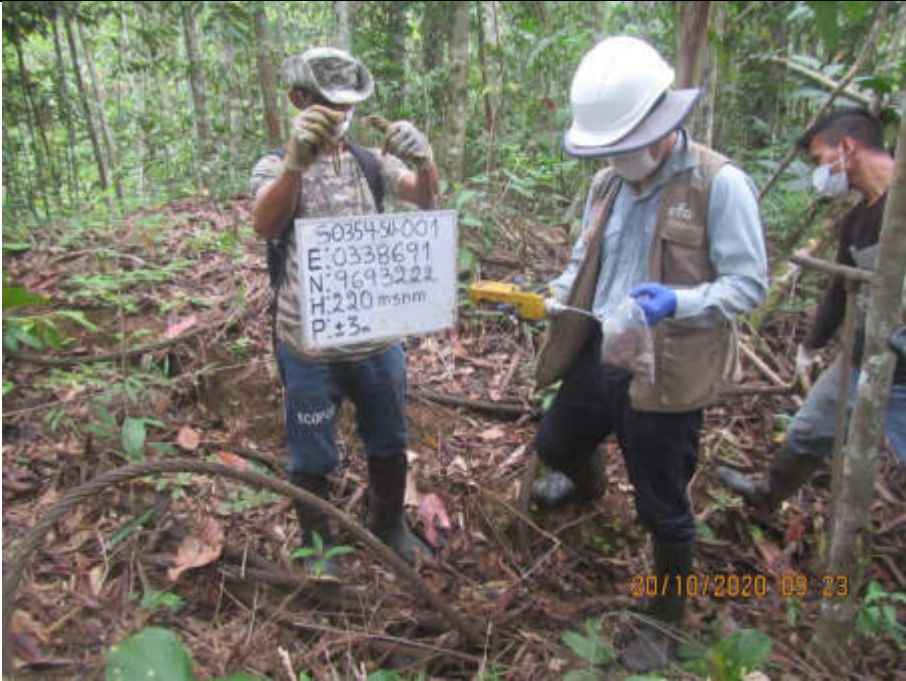
Fecha: 20/10/2020					
Hora: 09:23 horas					
COORDENADAS UTM -WGS 84 – ZONA 18M					
Este (m): 0338691					
Norte (m): 9693222					
Altitud (m.s.n.m): 220					
Precisión: ± 3					
DESCRIPCIÓN:	Ubicación del punto de muestreo S0354-SU-001, donde se aprecia la medición insitu con PID en la muestra de suelo, se visualiza en los alrededores, restos de cable de metal enterrado, suelo pobre en nutrientes con vegetación arbórea, arbustiva y herbácea.				
FOTOGRAFÍA N.º 2

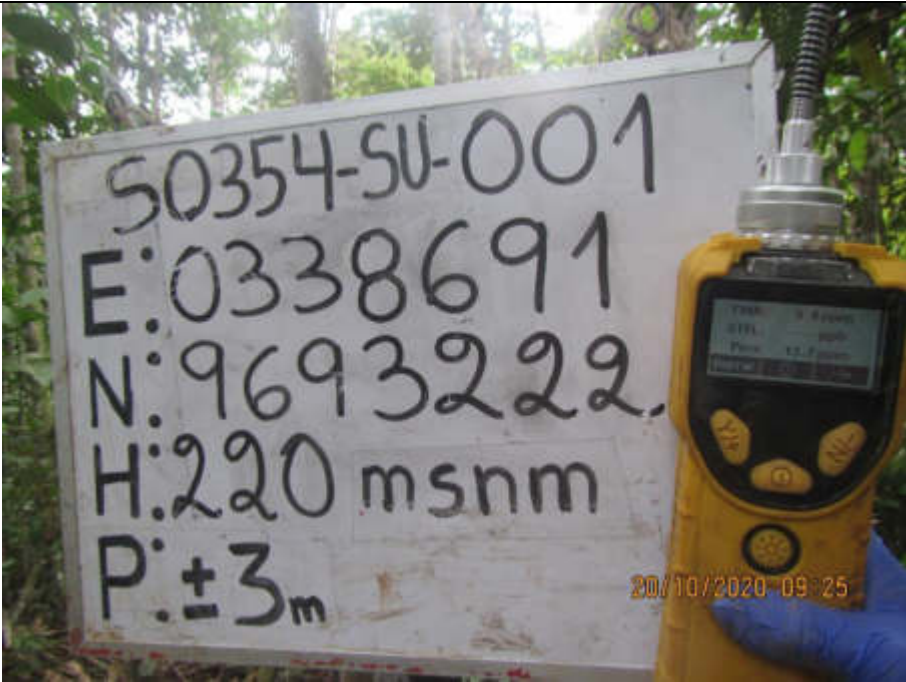
Altitud (m.s.n.m): 220					
Precisión: ± 3					
DESCRIPCIÓN:	Ubicación del punto de muestreo S0354-SU-001, donde se aprecia el resultado del PID con 13.7 ppm obtenido de la medición insitu en la muestra de suelo.

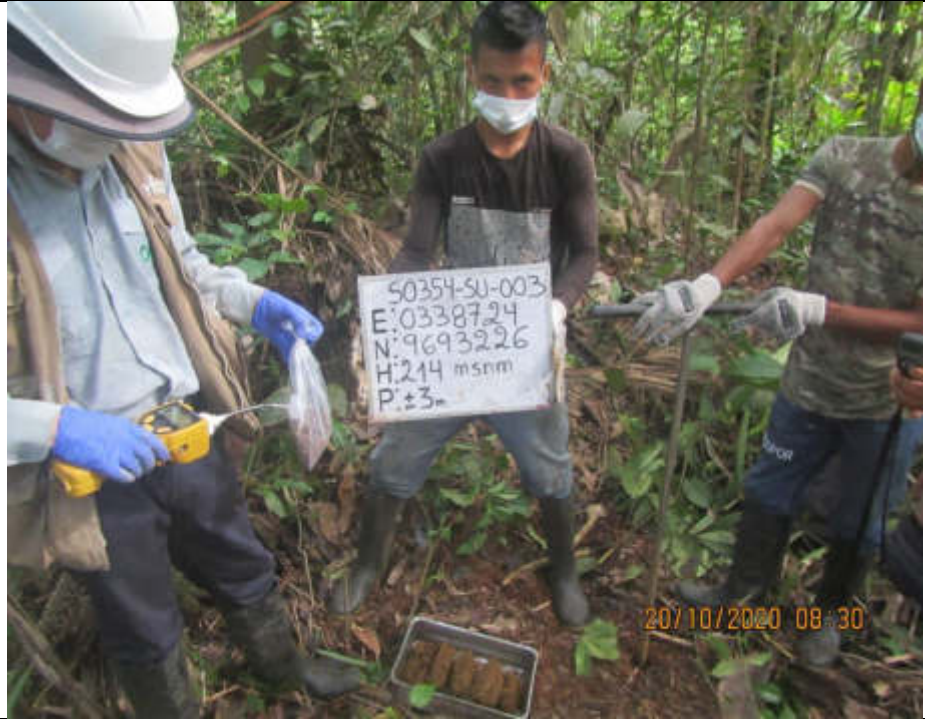
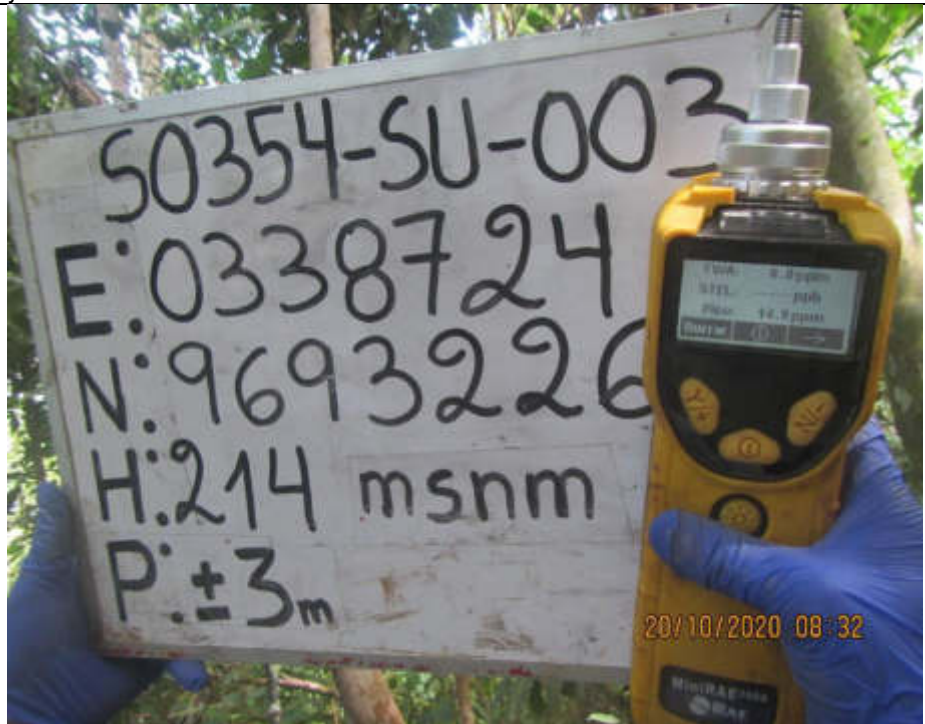
Distrito	Andoas	Provincia	Datem del Marañón	Departamento	Loreto
FOTOGRAFÍA N.º 9					
Fecha: 20/10/2020					
Hora: 08:30 horas					
COORDENADAS UTM -WGS 84 – ZONA 18M					
Este (m): 0338724					
Norte (m): 9693226					
Altitud (m.s.n.m): 214					
Precisión: ± 3					
DESCRIPCIÓN:					
Ubicación del punto de muestreo S0354-SU-003, donde se aprecia la medición insitu con PID en la muestra de suelo pobre en nutrientes con vegetación arbórea, arbustiva y herbácea en los alrededores.					
FOTOGRAFÍA N.º 10					
Fecha: 20/10/2020					
Hora: 08:32 horas					
COORDENADAS UTM -WGS 84 – ZONA 18M					
Este (m): 0338724					
Norte (m): 9693226					
Altitud (m.s.n.m): 214					
Precisión: ± 3					
DESCRIPCIÓN:					
Ubicación del punto de muestreo S0354-SU-003, donde se aprecia el resultado del PID con 14.9 ppm obtenido de la medición insitu en la muestra de suelo.

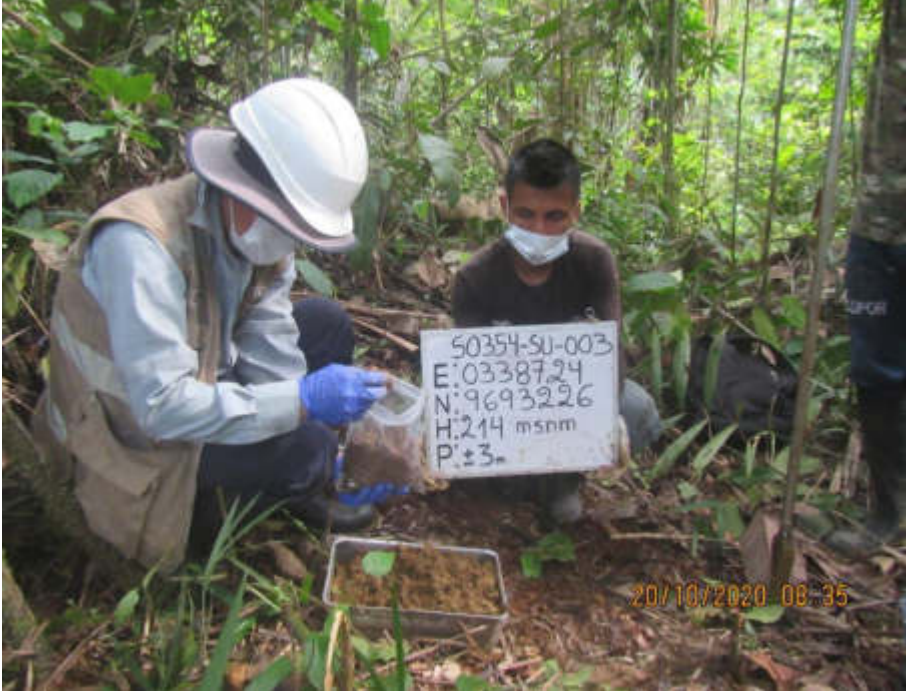
Fecha: 20/10/2020					
Hora: 08:35 horas					
COORDENADAS UTM -WGS 84 – ZONA 18M					
Este (m): 0338724					
Norte (m): 9693226					
Altitud (m.s.n.m): 214					
Precisión: ± 3					
DESCRIPCIÓN:	Vista panorámica del punto de muestreo S0354-SU-003, donde se puede apreciar suelo pobre en nutrientes de textura arcillosa con vegetación arbórea, arbustiva y herbácea en los alrededores.

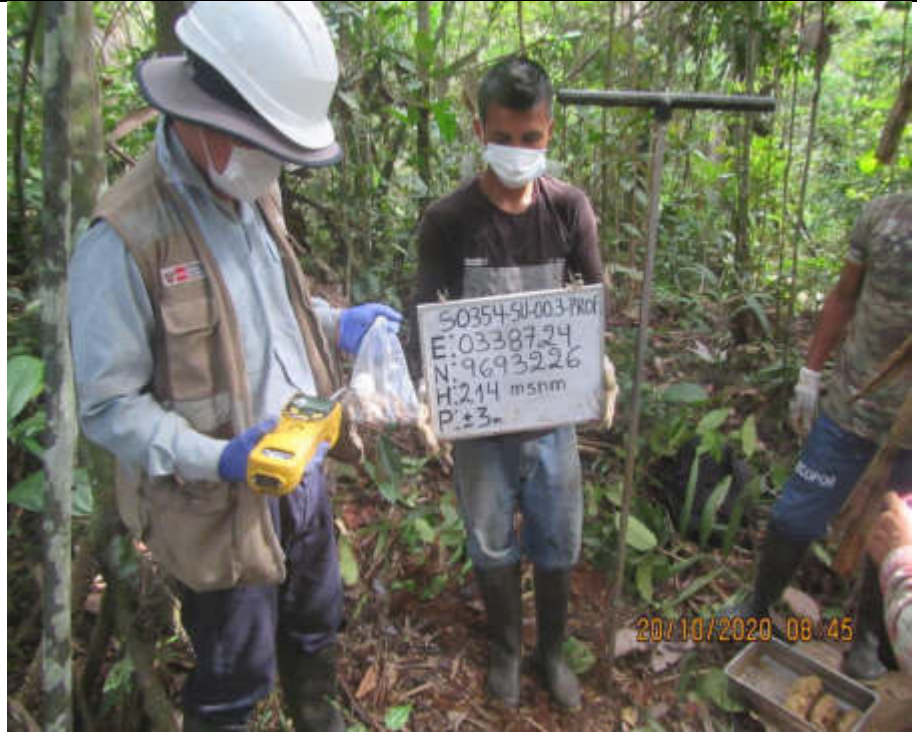
FOTOGRAFÍA N.º 13
Fecha: 20/10/2020
Hora: 08:45 horas
COORDENADAS UTM -WGS 84 – ZONA 18M
Este (m): 0338724
Norte (m): 9693226
Altitud (m.s.n.m): 214
Precisión: ± 3

DESCRIPCIÓN: Ubicación del punto de muestreo S0354-SU-003-PROF, donde se aprecia la medición insitu con PID en la muestra de suelo pobre en nutrientes con vegetación arbórea, arbustiva y herbácea en los alrededores.

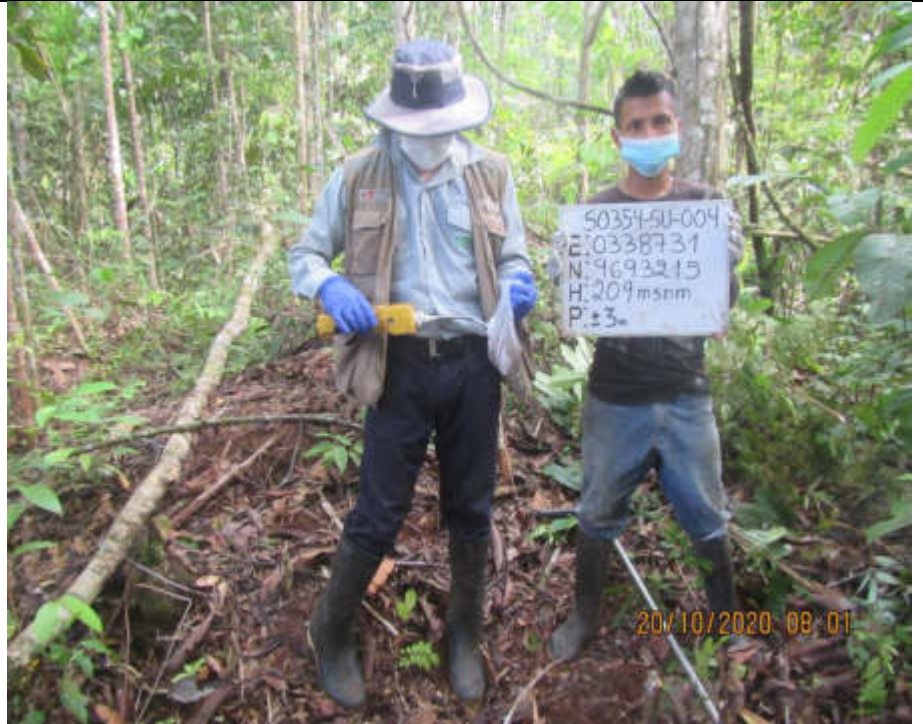
FOTOGRAFÍA N.º 17
Fecha: 20/10/2020
Hora: 08:01 horas
COORDENADAS UTM -WGS 84 – ZONA 18M
Este (m): 0338731
Norte (m): 9693215
Altitud (m.s.n.m): 209
Precisión: ± 3

DESCRIPCIÓN: Ubicación del punto de muestreo S0354-SU-004, donde se aprecia la medición insitu con PID en la muestra de suelo pobre en nutrientes con vegetación arbórea, arbustiva y herbácea en los alrededores.

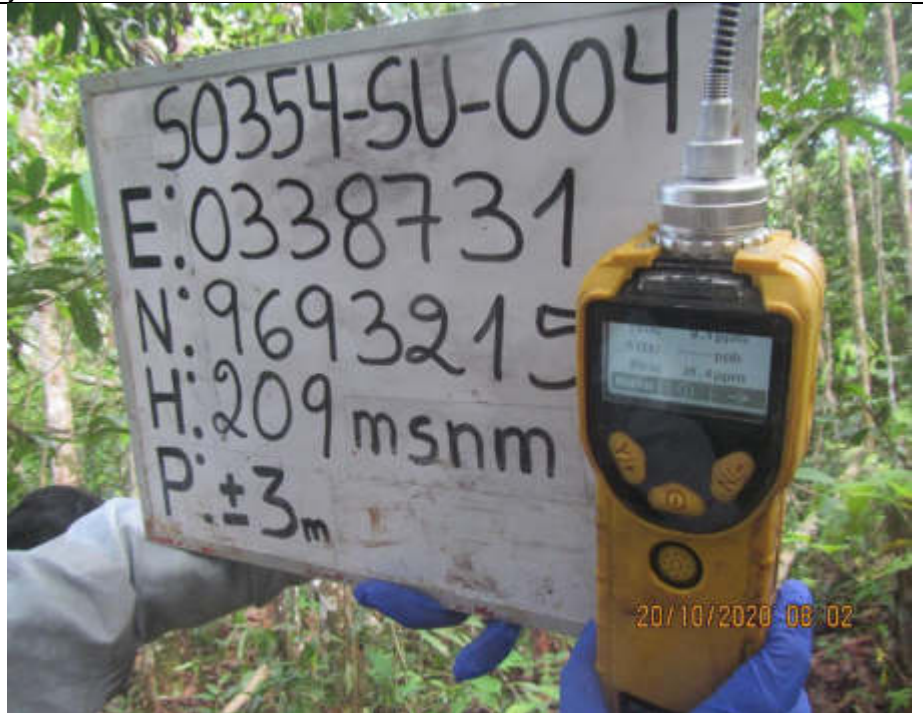
DESCRIPCIÓN: Ubicación del punto de muestreo S0354-SU-004, donde se aprecia el resultado del PID con 31.4 ppm obtenido de la medición insitu en la muestra de suelo.

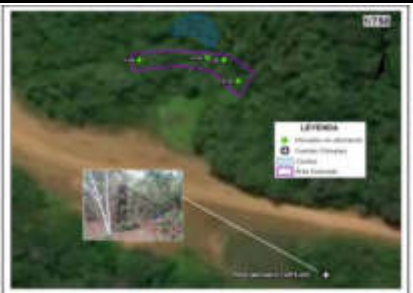
<p>Figura donde se aprecia los hincados en el sitio y el pozo petrolero CAPS-02C al</p>

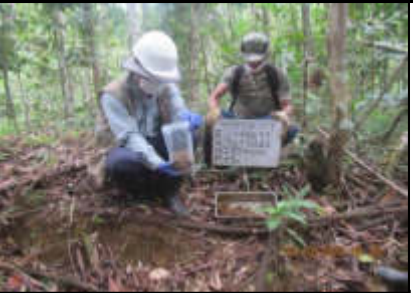
G) Presencia de elementos cortopunzantes en el sitio	-	-	Se observó la presencia de residuo metálico como alambres semienterrado, deteriorado y oxidado que podrían causar cortaduras a la piel.

<p>Vista panorámica del punto de muestreo S0354-SU-001, donde se aprecia restos de alambres semienterrados en la zona de muestreo, suelo pobre en nutrientes y con vegetación arbórea, arbustiva y herbácea en los alrededores.</p>

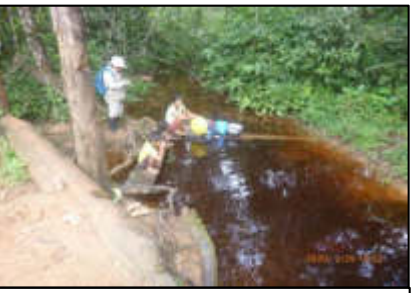
<p>Vista donde se aprecia la quebrada que cruza la carretera que conecta a la cocha sin nombre. También se aprecia personas del área de vivienda haciendo uso de la quebrada para lavar.</p>

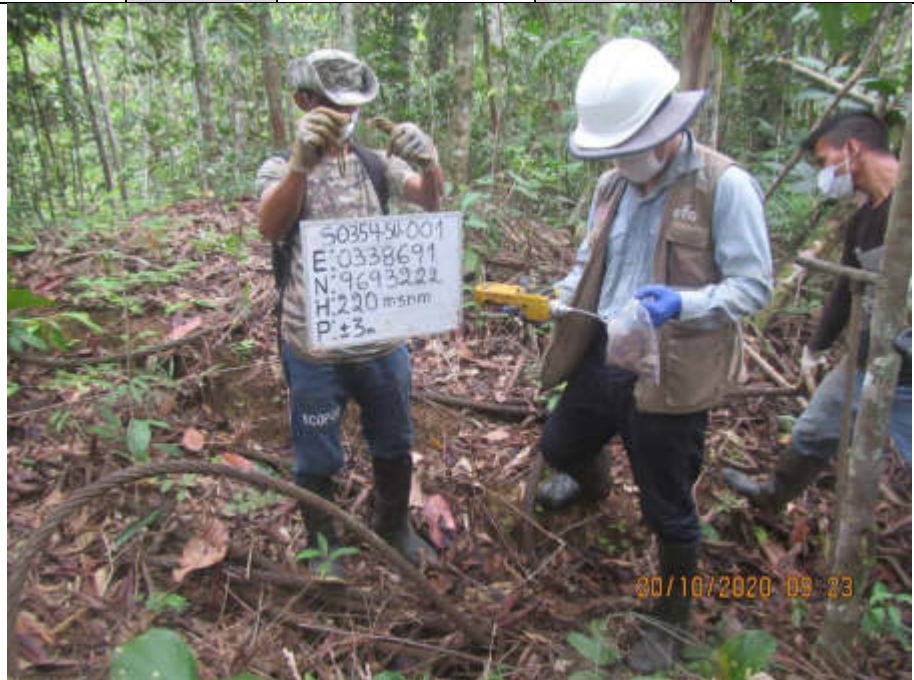
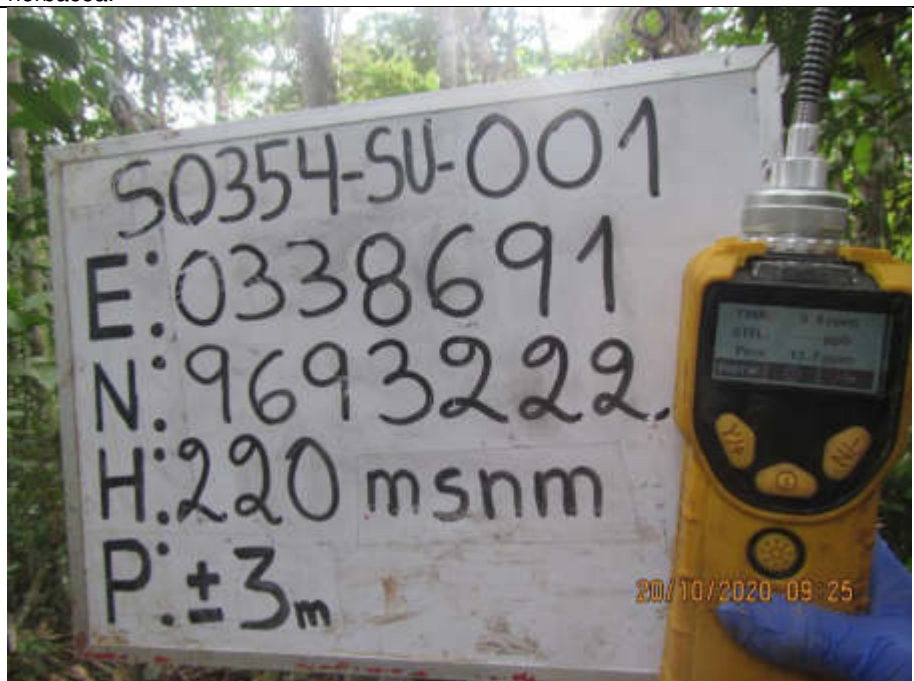
Distrito	Andoas	Provincia	Datem del Marañón	Departamento	Loreto
FOTOGRAFÍA N.º 1					
Fecha: 20/10/2020					
Hora: 09:23 horas					
COORDENADAS UTM -WGS 84 – ZONA 18M					
Este (m): 0338691					
Norte (m): 9693222					
Altitud (m.s.n.m): 220					
Precisión: ± 3					
DESCRIPCIÓN:					
Ubicación del punto de muestreo S0354-SU-001, donde se aprecia la medición insitu con PID en la muestra de suelo, se visualiza en los alrededores, restos de cable de metal enterrado, suelo pobre en nutrientes con vegetación arbórea, arbustiva y herbácea.					
FOTOGRAFÍA N.º 2					
Fecha: 20/10/2020					
Hora: 09:25 horas					
COORDENADAS UTM -WGS 84 – ZONA 18M					
Este (m): 0338691					
Norte (m): 9693222					
Altitud (m.s.n.m): 220					
Precisión: ± 3					
DESCRIPCIÓN:					
Ubicación del punto de muestreo S0354-SU-001, donde se aprecia el resultado del PID con 13.7 ppm obtenido de la medición insitu en la muestra de suelo.

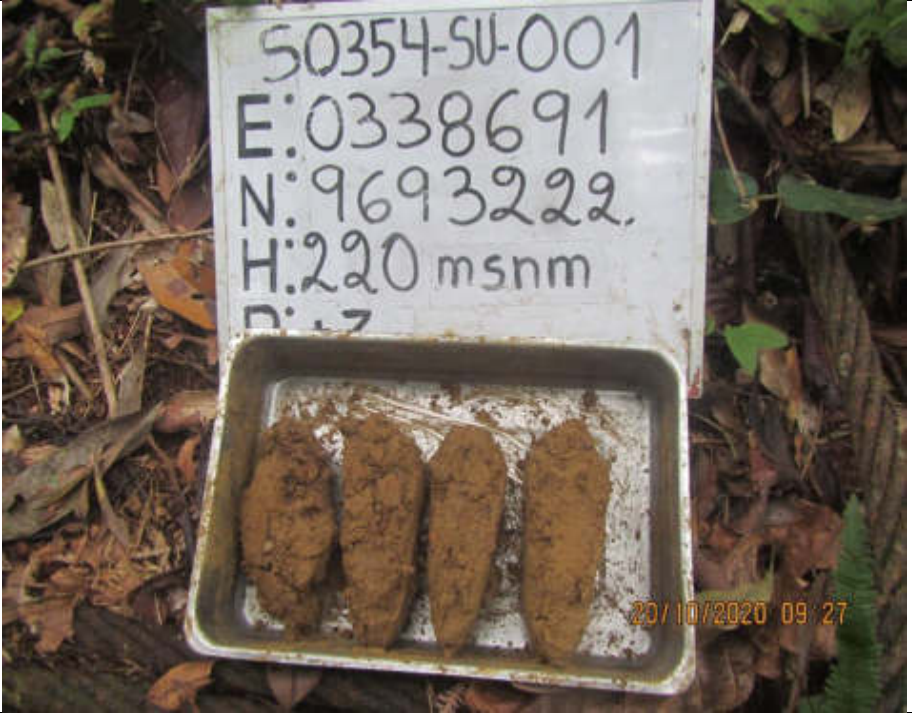
IDENTIFICACIÓN DEL SITIO IMPACTADO S0354					
EXPEDIENTE DE EVALUACIÓN: 2020-05-058			Código de acción: 002-9-2020-415		
Distrito	Andoas	Provincia	Datem del Maraón	Departamento	Loreto
FOTOGRAFÍA N.º 3

Fecha: 20/10/2020					
Hora: 09:27 horas					
COORDENADAS UTM -WGS 84 – ZONA 18M					
Este (m): 0338691					
Norte (m): 9693222					
Altitud (m.s.n.m): 220					
Precisión: ± 3					
DESCRIPCIÓN:	Ubicación del punto de muestreo S0354-SU-001, donde se aprecia la textura arcillosa y color marrón de la muestra de suelo, también se aprecia suelo pobre en nutrientes.				
FOTOGRAFÍA N.º 4

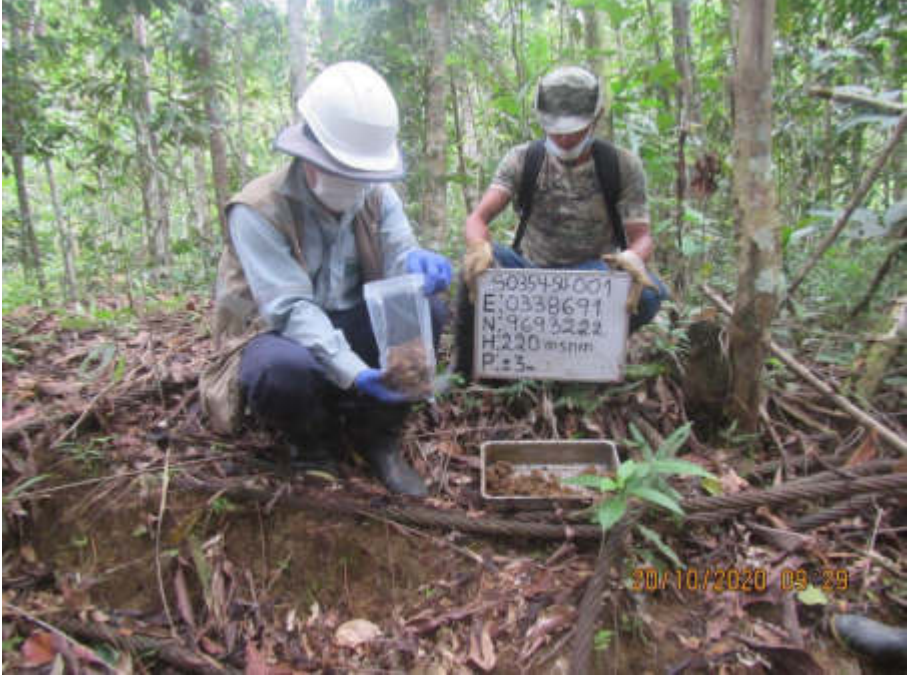
Fecha: 20/10/2020					
Hora: 09:29 horas					
COORDENADAS UTM -WGS 84 – ZONA 18M					
Este (m): 0338691					
Norte (m): 9693222					
Altitud (m.s.n.m): 220					
Precisión: ± 3					
DESCRIPCIÓN:	Vista panorámica del punto de muestreo S0354-SU-001, donde se aprecia restos de cable metálico enterrado en la zona de muestreo, suelo pobre en nutrientes y con vegetación arbórea, arbustiva y herbácea en los alrededores.

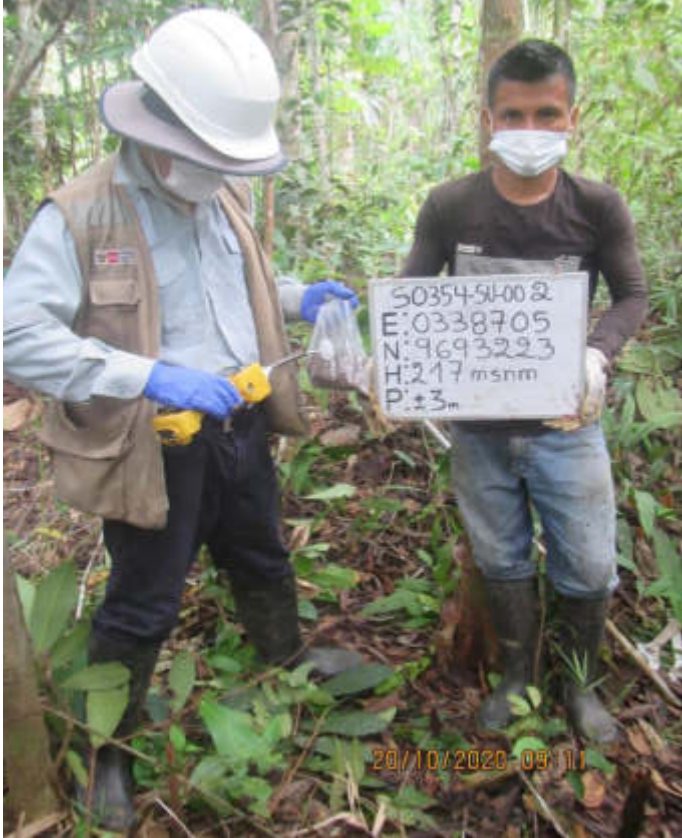
IDENTIFICACIÓN DEL SITIO IMPACTADO S0354					
EXPEDIENTE DE EVALUACIÓN: 2020-05-058			Código de acción: 002-9-2020-415		
Distrito	Andoas	Provincia	Datem del Marañón	Departamento	Loreto
FOTOGRAFÍA N.º 5

Fecha: 20/10/2020					
Hora: 09:11 horas					
COORDENADAS UTM -WGS 84 – ZONA 18M					
Este (m): 0338705					
Norte (m): 9693223					
Altitud (m.s.n.m): 217					
Precisión: ± 3					
DESCRIPCIÓN:		Ubicación del punto de muestreo S0354-SU-002, donde se aprecia la medición insitu con PID en la muestra de suelo, se visualiza en los alrededores, cable de metal enterrado, suelo pobre en nutrientes y con vegetación arbórea, arbustiva y herbácea.			
FOTOGRAFÍA N.º 6

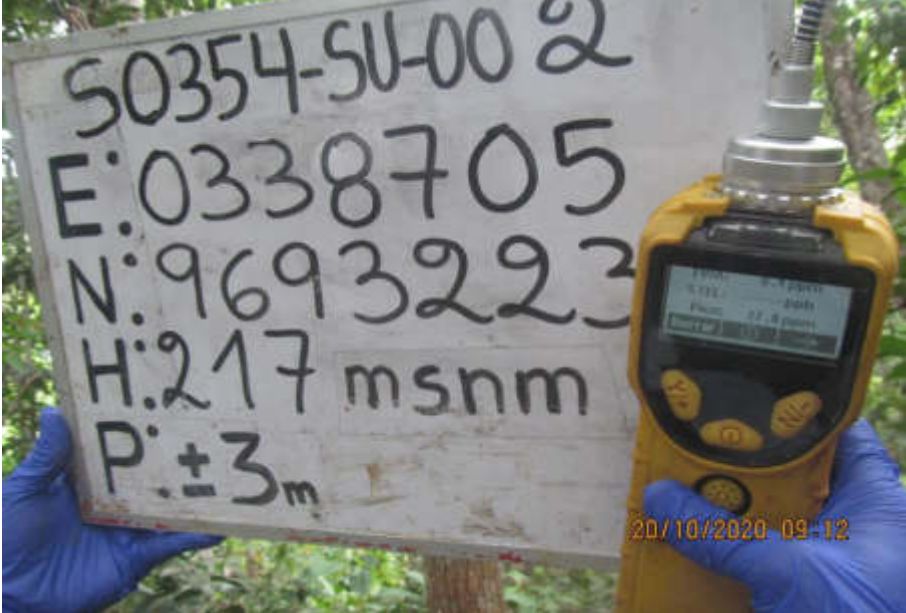
Fecha: 20/10/2020					
Hora: 09:12 horas					
COORDENADAS UTM -WGS 84 – ZONA 18M					
Este (m): 0338705					
Norte (m): 9693223					
Altitud (m.s.n.m): 217					
Precisión: ± 3					
DESCRIPCIÓN:		Ubicación del punto de muestreo S0354-SU-002, donde se aprecia el resultado del PID con 27.8 ppm obtenido de la medición insitu en la muestra de suelo.

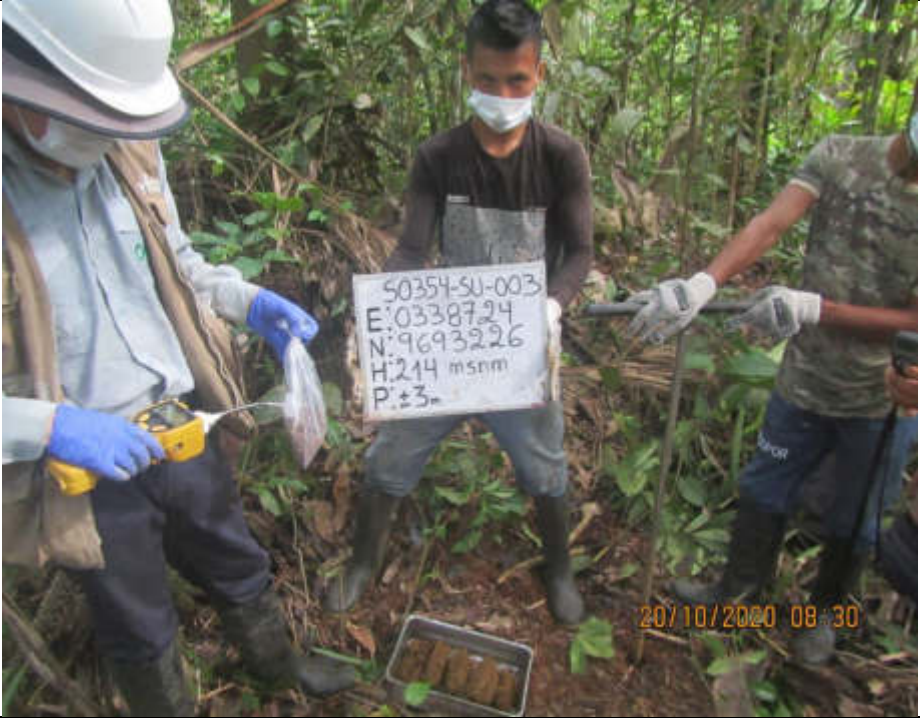
IDENTIFICACIÓN DEL SITIO IMPACTADO S0354					
EXPEDIENTE DE EVALUACIÓN: 2020-05-058			Código de acción: 002-9-2020-415		
Distrito	Andoas	Provincia	Datem del Marañón	Departamento	Loreto
FOTOGRAFÍA N.º 9

Fecha: 20/10/2020					
Hora: 08:30 horas					
COORDENADAS UTM -WGS 84 – ZONA 18M					
Este (m): 0338724					
Norte (m): 9693226					
Altitud (m.s.n.m): 214					
Precisión: ± 3					
DESCRIPCIÓN:	Ubicación del punto de muestreo S0354-SU-003, donde se aprecia la medición insitu con PID en la muestra de suelo pobre en nutrientes con vegetación arbórea, arbustiva y herbácea en los alrededores.				
FOTOGRAFÍA N.º 10

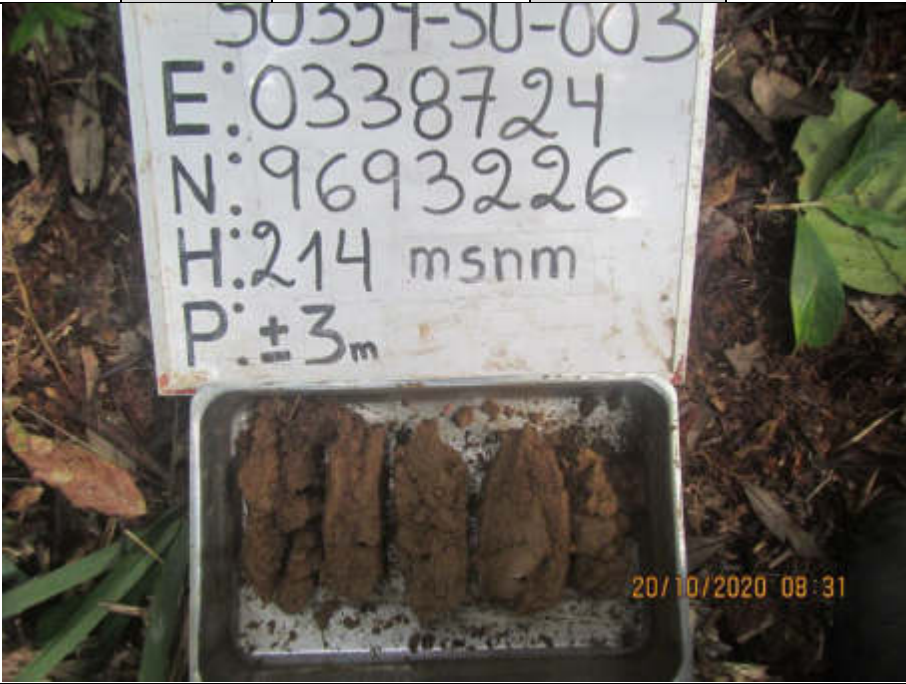
IDENTIFICACIÓN DEL SITIO IMPACTADO S0354					
EXPEDIENTE DE EVALUACIÓN: 2020-05-058			Código de acción: 002-9-2020-415		
Distrito	Andoas	Provincia	Datem del Marañón	Departamento	Loreto
FOTOGRAFÍA N.º 11

Fecha: 20/10/2020					
Hora: 08:31 horas					
COORDENADAS UTM -WGS 84 – ZONA 18M					
Este (m): 0338724					
Norte (m): 9693226					
Altitud (m.s.n.m): 214					
Precisión: ± 3					
DESCRIPCIÓN:	Ubicación del punto de muestreo S0354-SU-003, donde se aprecia la textura arcillosa y el color marrón en la muestra de suelo pobre en nutrientes.				
FOTOGRAFÍA N.º 12

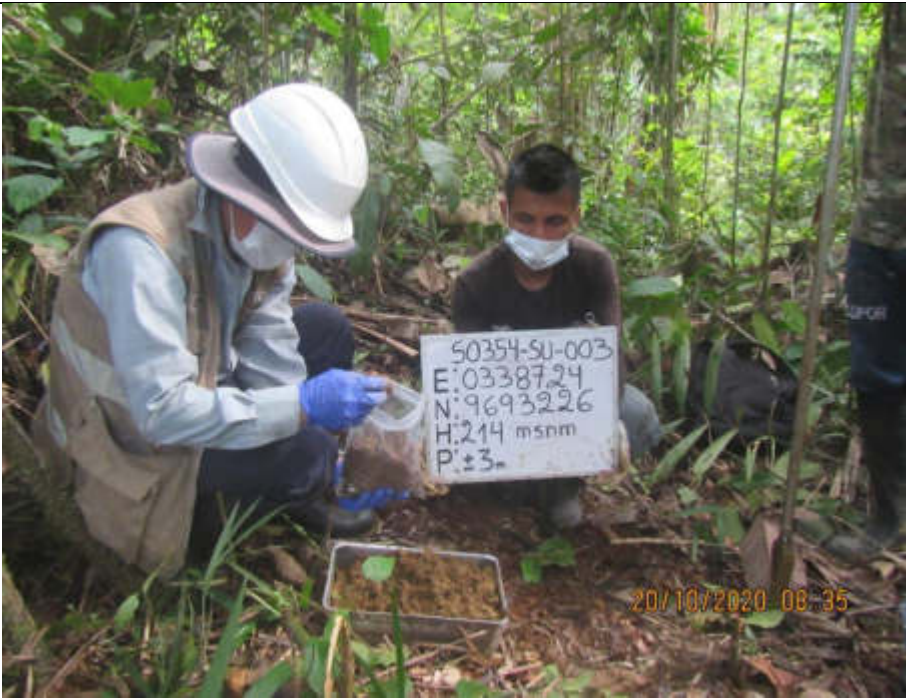
Fecha: 20/10/2020					
Hora: 08:35 horas					
COORDENADAS UTM -WGS 84 – ZONA 18M					
Este (m): 0338724					
Norte (m): 9693226					
Altitud (m.s.n.m): 214					
Precisión: ± 3					
DESCRIPCIÓN:	Vista panorámica del punto de muestreo S0354-SU-003, donde se puede apreciar suelo pobre en nutrientes de textura arcillosa con vegetación arbórea, arbustiva y herbácea en los alrededores.

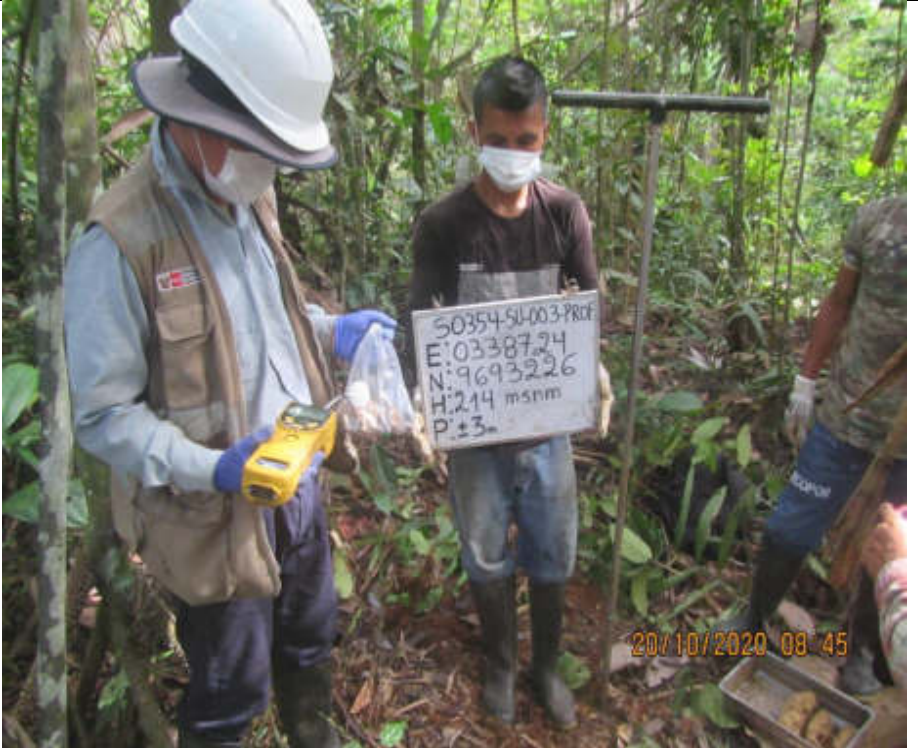
Distrito	Andoas	Provincia	Datem del Maraón	Departamento	Loreto
FOTOGRAFÍA N.º 13					
Fecha: 20/10/2020					
Hora: 08:45 horas					
COORDENADAS UTM -WGS 84 – ZONA 18M					
Este (m): 0338724					
Norte (m): 9693226					
Altitud (m.s.n.m): 214					
Precisión: ± 3

DESCRIPCIÓN:					
Ubicación del punto de muestreo S0354-SU-003-PROF, donde se aprecia la medición insitu con PID en la muestra de suelo sobre en nutrientes con vegetación arbórea, arbustiva y herbácea en los alrededores.					
FOTOGRAFÍA N.º 14					
Fecha: 20/10/2020					
Hora: 08:46 horas					
COORDENADAS UTM -WGS 84 – ZONA 18M					
Este (m): 0338724					
Norte (m): 9693226					
Altitud (m.s.n.m): 214					
Precisión: ± 3

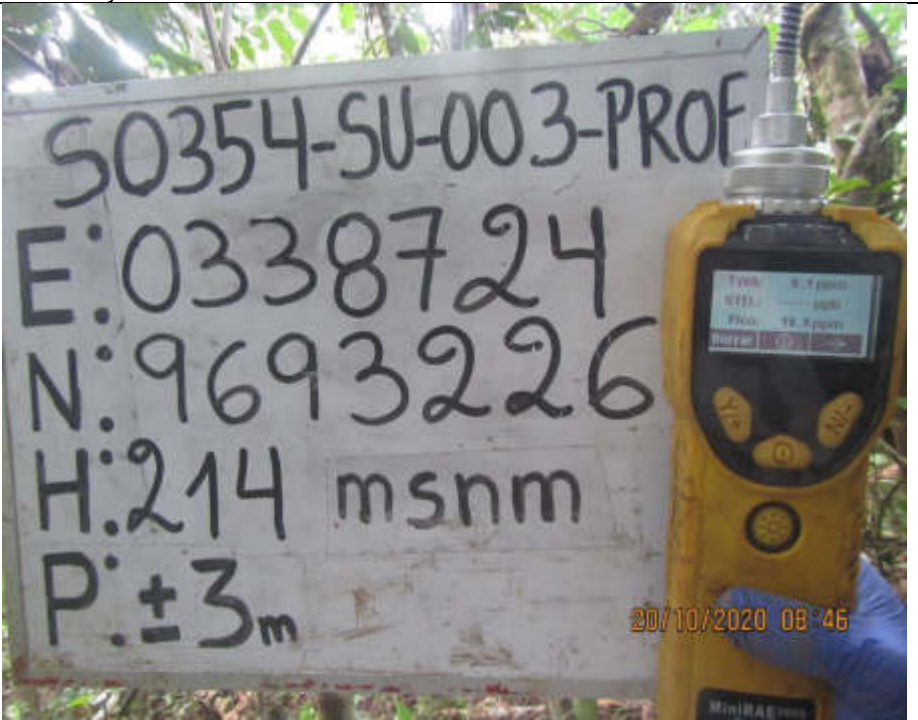
DESCRIPCIÓN:					
Ubicación del punto de muestreo S0354-SU-003-PROF, donde se aprecia el resultado del PID con 18.9 ppm obtenido de la medición insitu en la muestra de suelo.
