**INFORME N° 00151-2020-OEFA/DEAM-SSIM**

a.	Zona evaluada	Sitio con código S0354, ubicado en el Lote 192, en el ámbito de la cuenca del río Pastaza, a 100 m al noroeste de la plataforma 02 que contiene al pozo CAPS-02C de condición inactiva, y a 3,8 km (en línea recta) al noreste de la comunidad nativa Nuevo Porvenir, distrito de Andoas, provincia de Datem del Marañón, departamento de Loreto.
b.	Centroide del sitio S0354	338723E / 9693223N
	Coordenadas UTM WGS84 Zona 18 Sur	
c.	Problemática identificada	Evaluar la calidad ambiental del sitio S0354 para su identificación como sitio impactado por actividades de hidrocarburos y la estimación del nivel de riesgo a la salud y al ambiente.
d.	La actividad se realizó en el marco de	Planefa 2020

e.	Periodo de ejecución	20 de octubre de 2020
f.	Tipo de evaluación	Identificación de Sitio Impactado por actividades de Hidrocarburos según normativa especial

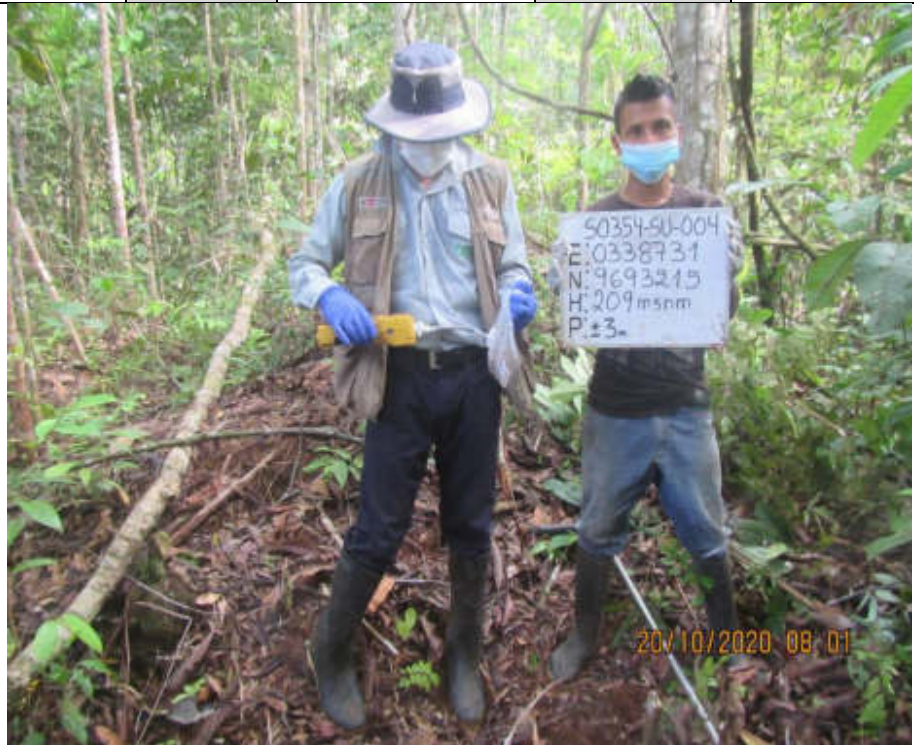
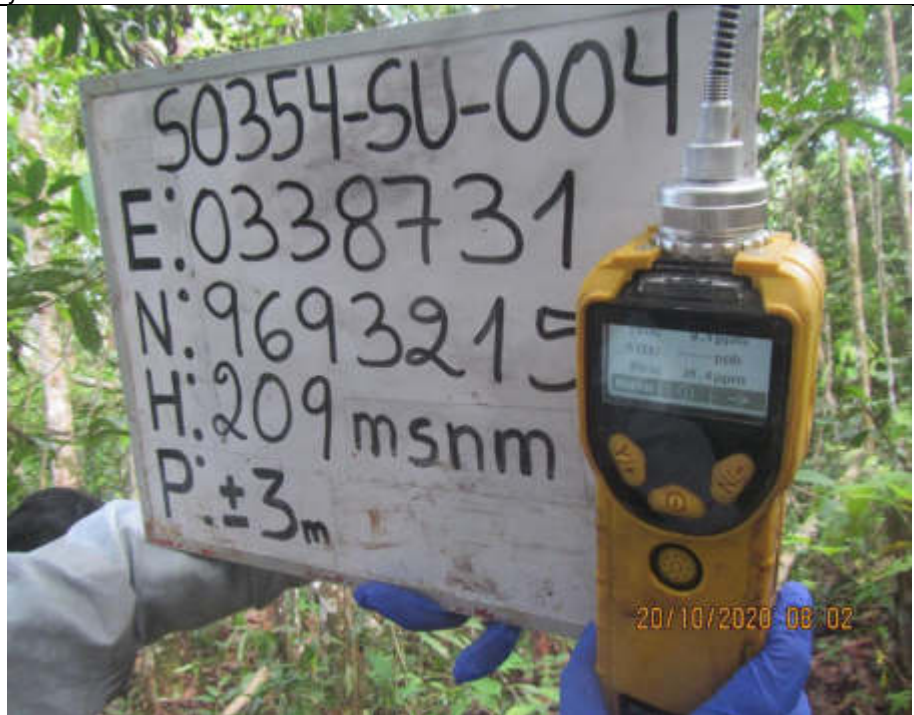
Distrito	Andoas	Provincia	Datem del Marañón	Departamento	Loreto
FOTOGRAFÍA N.º 17					
Fecha: 20/10/2020					
Hora: 08:01 horas					
COORDENADAS UTM -WGS 84 – ZONA 18M					
Este (m): 0338731					
Norte (m): 9693215					
Altitud (m.s.n.m): 209					
Precisión: ± 3					
DESCRIPCIÓN:					
Ubicación del punto de muestreo S0354-SU-004, donde se aprecia la medición insitu con PID en la muestra de suelo pobre en nutrientes con vegetación arbórea, arbustiva y herbácea en los alrededores.					
FOTOGRAFÍA N.º 18					
Fecha: 20/10/2020					
Hora: 08:02 horas					
COORDENADAS UTM -WGS 84 – ZONA 18M					
Este (m): 0338731					
Norte (m): 9693215					
Altitud (m.s.n.m): 209					
Precisión: ± 3					
DESCRIPCIÓN:					
Ubicación del punto de muestreo S0354-SU-004, donde se aprecia el resultado del PID con 31.4 ppm obtenido de la medición insitu en la muestra de suelo.

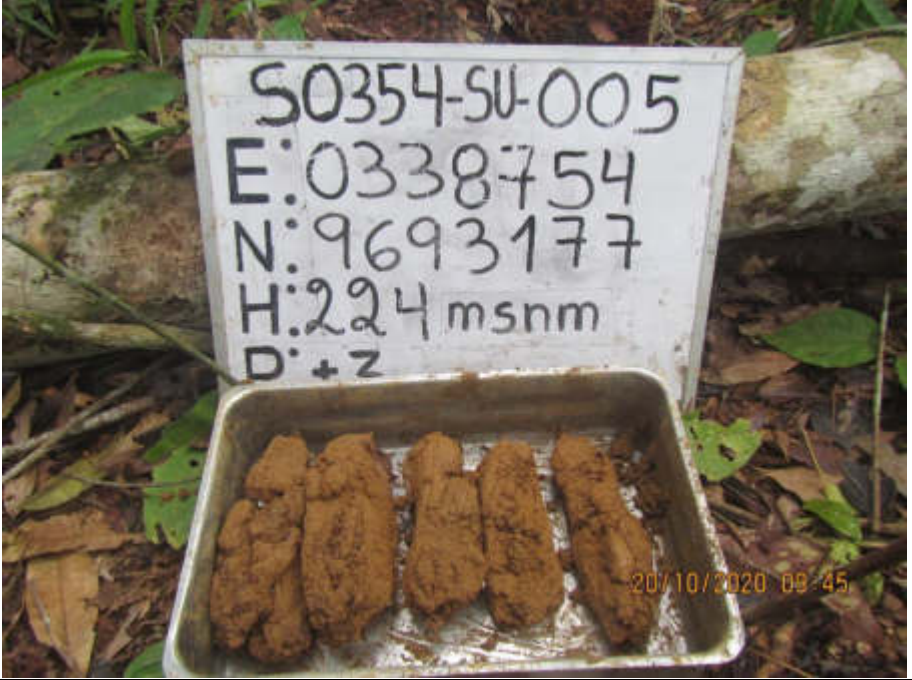
DESCRIPCIÓN:					
Ubicación del punto de muestreo S0354-SU-005, donde se aprecia la textura arcillosa y color marrón en la muestra de suelo pobre en nutrientes.					
FOTOGRAFÍA N.º 24					
Fecha: 20/10/2020					
Hora: 09:47 horas					
COORDENADAS UTM -WGS 84 – ZONA 18M					
Este (m): 0338754					
Norte (m): 9693177					
Altitud (m.s.n.m): 224					
Precisión: ± 3

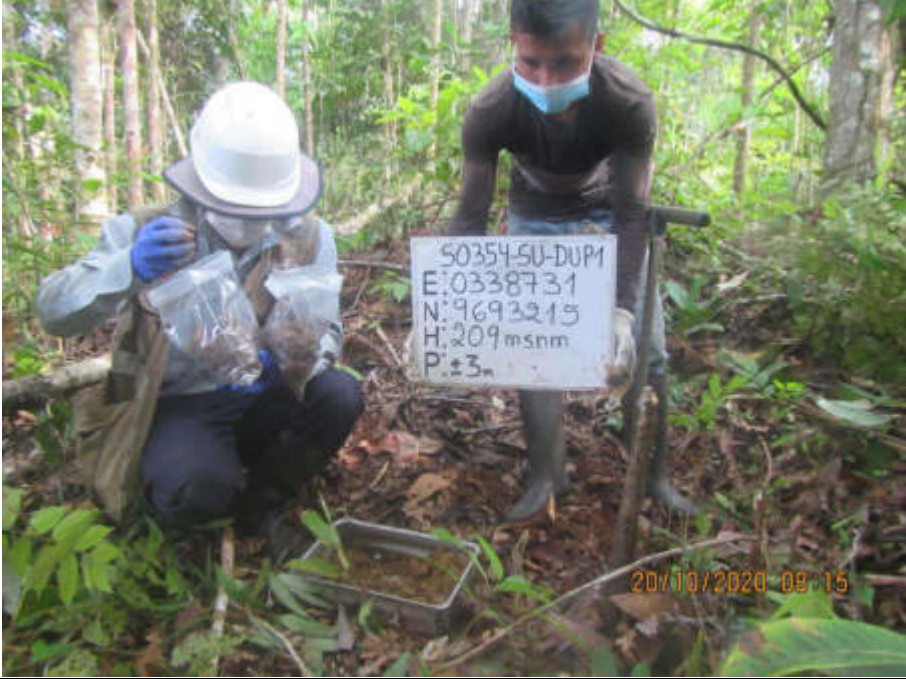
IDENTIFICACIÓN DEL SITIO IMPACTADO S0354					
EXPEDIENTE DE EVALUACIÓN: 2020-05-058			Código de acción: 002-9-2020-415		
Distrito	Andoas	Provincia	Datem del Marañón	Departamento	Loreto
FOTOGRAFÍA N.º 25

Fecha: 20/10/2020					
Hora: 08:15 horas					
COORDENADAS UTM -WGS 84 – ZONA 18M					
Este (m): 0338731					
Norte (m): 9693215					
Altitud (m.s.n.m): 209					
Precisión: ± 3					
DESCRIPCIÓN:	Ubicación del punto de muestreo S0354-SU-DUP1 (duplicado), donde se puede apreciar el suelo pobre en nutrientes de textura arcillosa de color marrón con vegetación arbórea, arbustiva y herbácea en los alrededores.
