**INFORME N° 00309 - 2019-OEFA/DEAM-SSIM**

ASUNTO : Informe de Evaluación Ambiental para la identificación del sitio impactado por actividades de hidrocarburos con código S0208, en el ámbito la cuenca del río Pastaza, distrito de Andoas, provincia de Datem del Marañón, departamento de Loreto.

CUE : 2018-05-0069

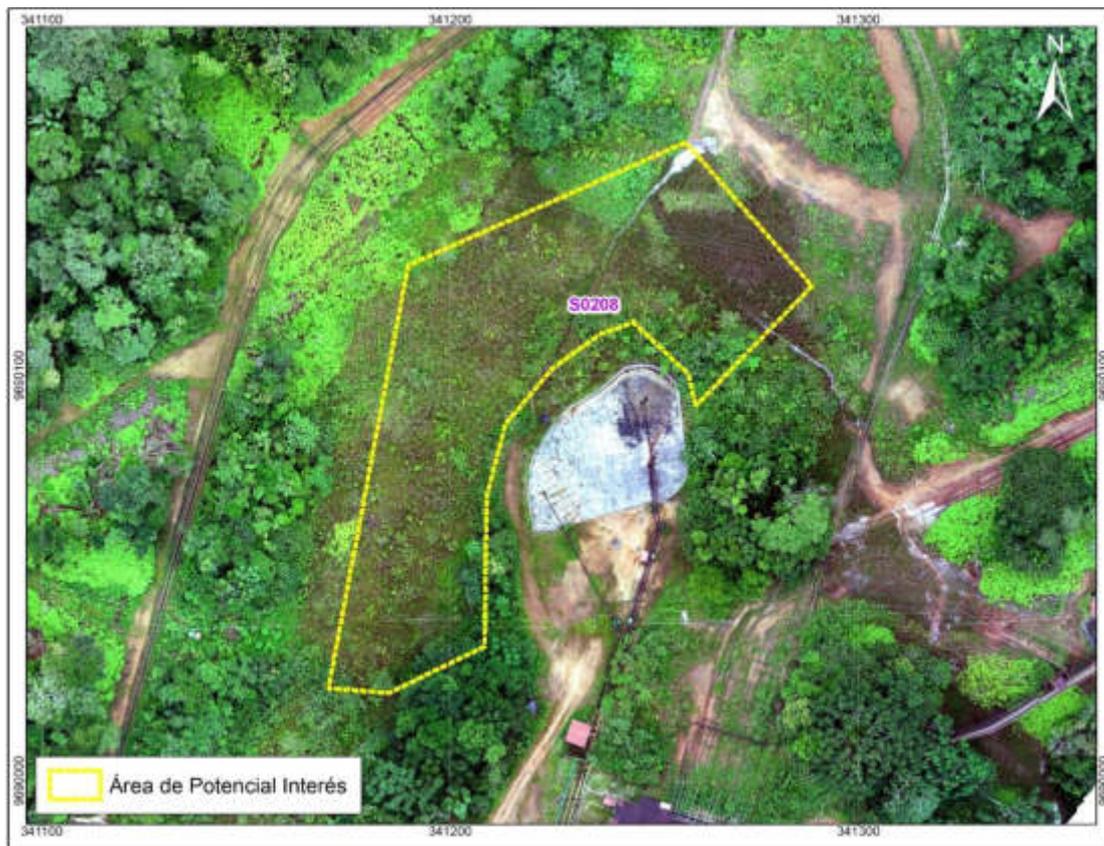
Figura 3.2. Ortofoto del sitio S0208 tomada por un sistema de aeronave piloteada a distancia

Es importante mencionar que el área definida en el Plan de Evaluación Ambiental-PEA del sitio S0208 fue de 0,71 ha; sin embargo, durante la evaluación en campo se verificó que parte de esta área corresponde a las instalaciones del *flare* de la batería Capahuari Sur, el cual se encuentra actualmente en funcionamiento; por lo cual, el área final del Área de Potencial Interés (API) es 0,62 ha (6 204 m²), en la Figura 3.2, se muestra la toma fotográfica de la zona, la cual ha sido modificada, respecto al área PEA original.

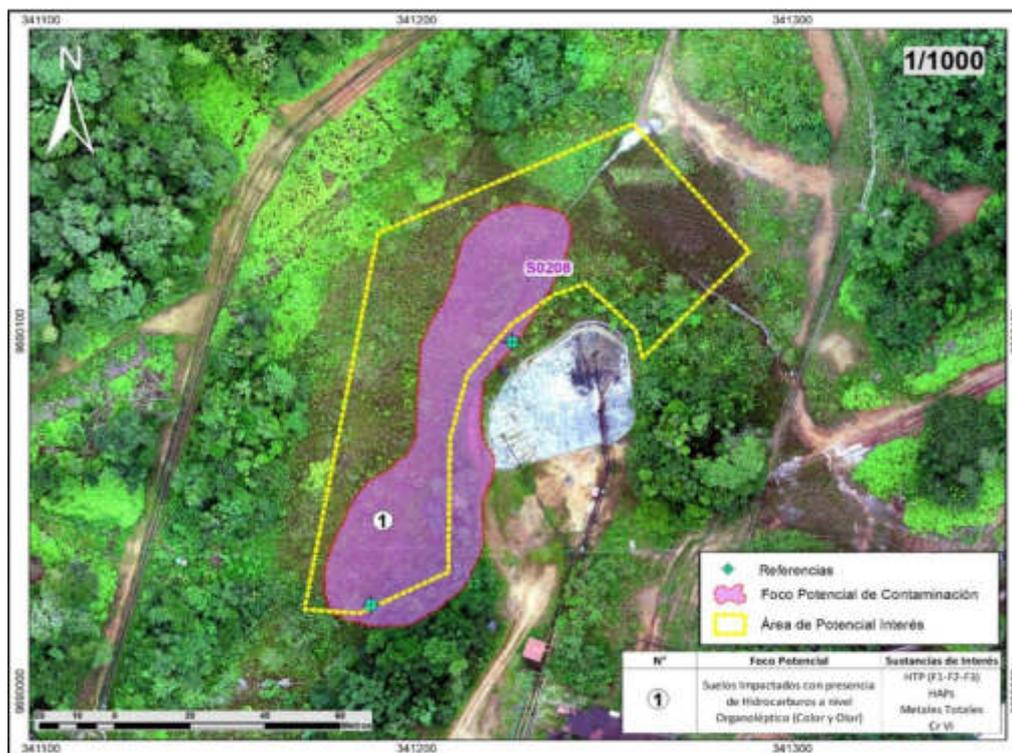
Figura 3.3. Focos potenciales de contaminación en el sitio S0208

La figura 3.3 presenta un mapa con la demarcación de los focos potenciales de contaminación identificados en el sitio y sus posibles sustancias de interés.

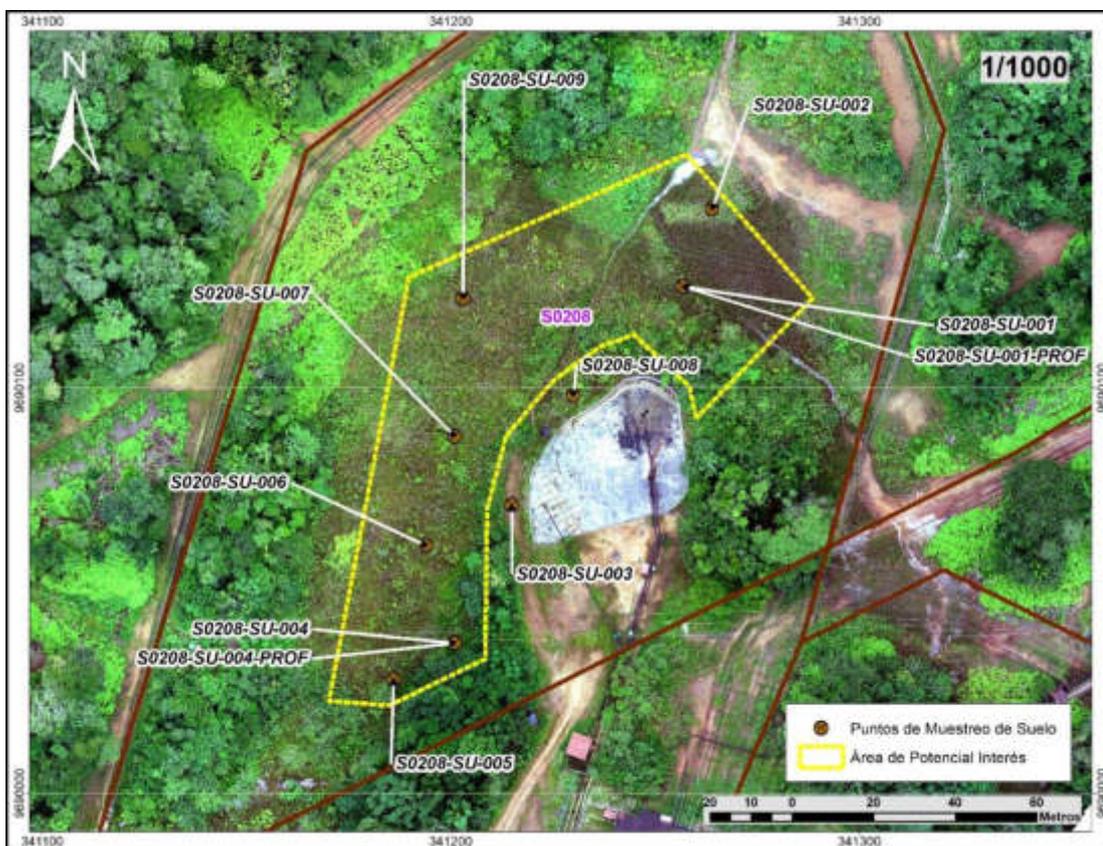
Figura 7.1. Ubicación de los puntos de muestreo de suelo del sitio S0208

La distribución de las muestras se presenta en la figura 7.1 (Anexo 1.2).

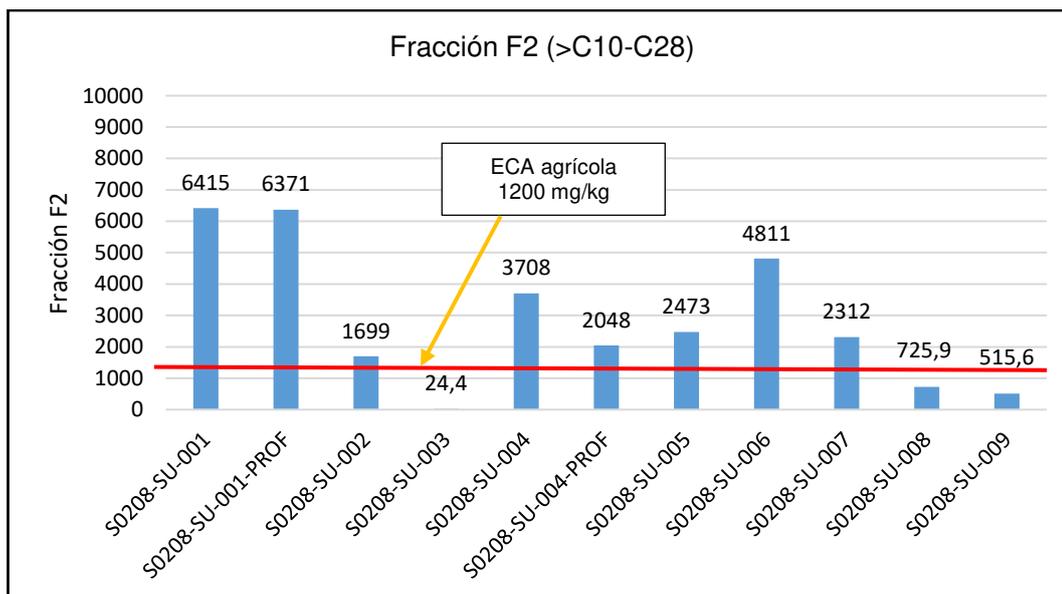
Figura 8.1. Resultados de la Fracción de hidrocarburos F2 para el sitio S0208

De acuerdo con los resultados obtenidos, se observa que las concentraciones de la Fracción de hidrocarburos F2 (>C10-C28) para ocho (8) muestras con códigos: S0208-SU-001, S0208-SU-001-PROF, S0208-SU-002, S0208-SU-004, S0208-SU-004-PROF, S0208-SU-005, S0208-SU-006 y S0208-SU-007 superaron los ECA para suelo de uso agrícola (Figura 8.1).

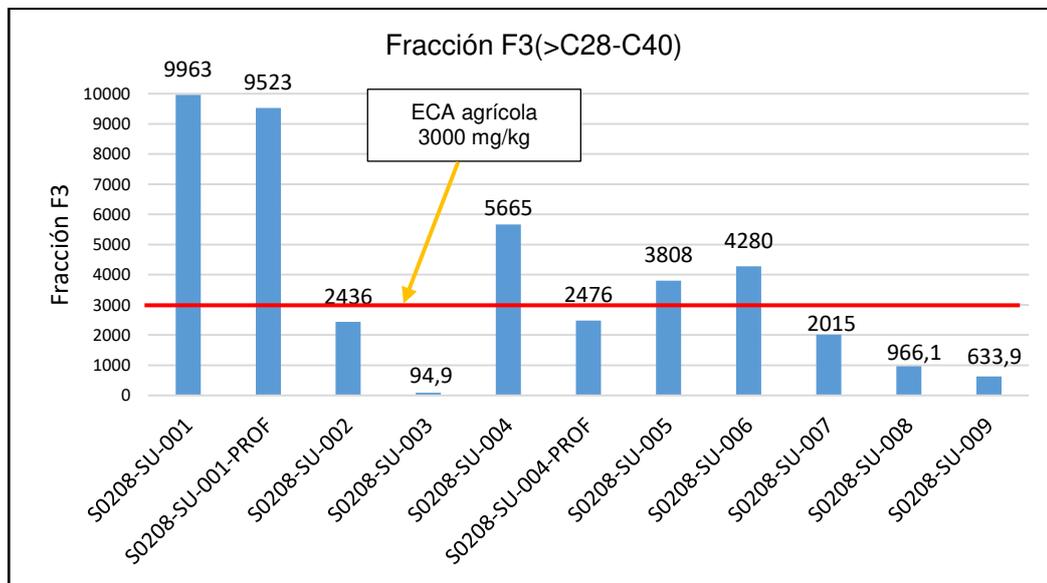
Figura 8.2. Resultados de la Fracción de hidrocarburos F3 para el sitio S0208

De acuerdo con los resultados obtenidos, se observa que las concentraciones de Fracción de hidrocarburos F3 (>C28-C40) para cinco (5) muestras con códigos S0208-SU-001, S0208-SU-001-PROF, S0208-SU-004, S0208-SU-005 y S0208-SU-006, superaron los ECA para suelo de uso agrícola (Figura 8.2).

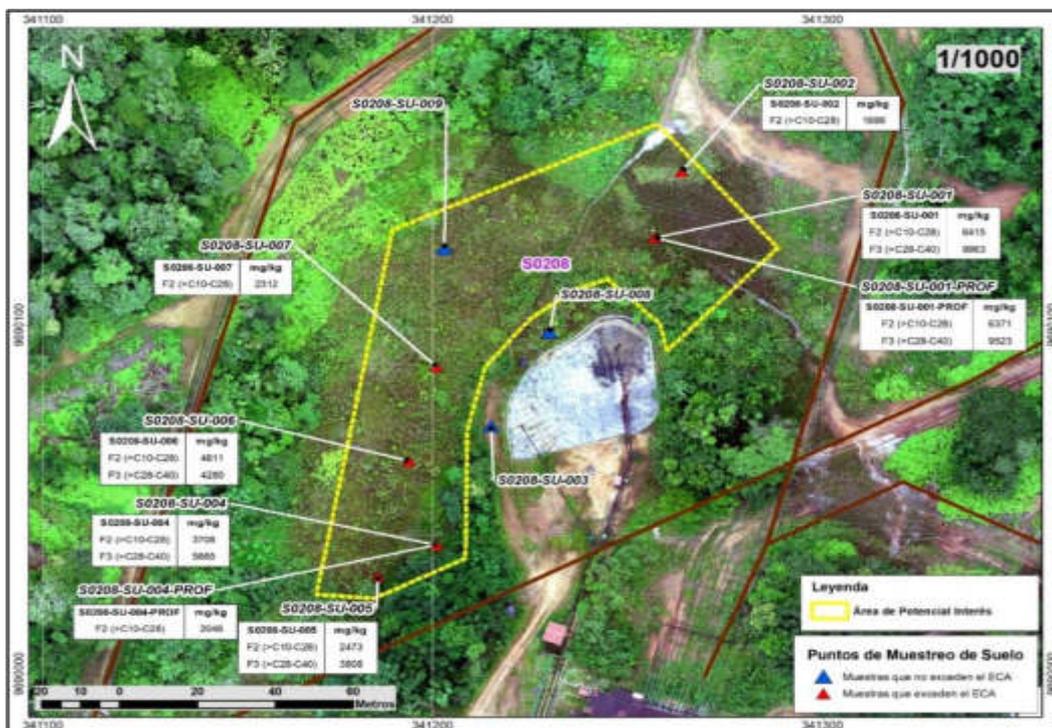
Figura 8.3. Puntos de muestreo con concentraciones que superan los ECA para la fracción de hidrocarburos F2 y F3

Finalmente, en la Figura 8.3, se observan todos los puntos de muestreo que superan los ECA suelo para uso agrícola.

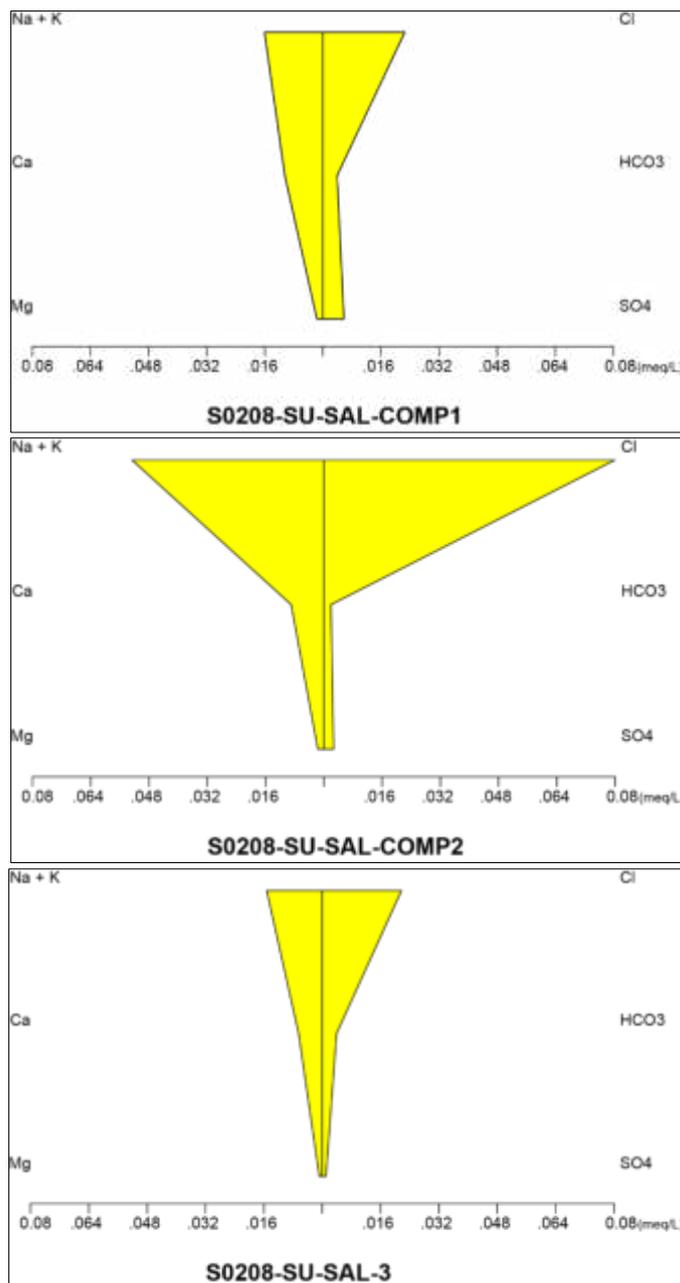
Figura 8.4. Diagrama de *stiff* para las muestras S0208-SU-SAL-COMP1, S0208-SU-SAL-COMP2 y S0208-SU-SAL-3

Los resultados de laboratorio de los parámetros de la salinidad obtenidos del extracto de saturación de las muestras S0208-SU-SAL-COMP1, S0208-SU-SALCOMP2 y S0208-SU-SAL-3, son representados en el diagrama de *Stiff*. Los cuales son clasificados como cloruradas sódicas, como se muestra en la figura 8.4; asimismo, todas las muestras presentan concentraciones menores de 0,08 meq/L en todos los parámetros evaluados.

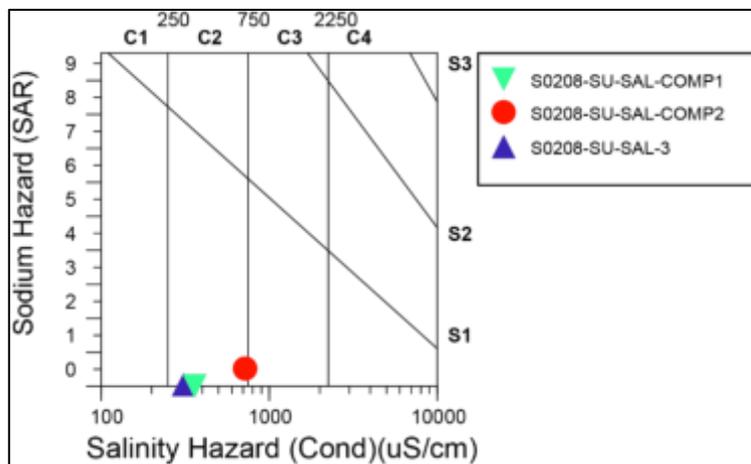
Figura 8.5. Diagrama de Wilcox para las muestras compuestas S0208-SU-SAL-COMP1, S0208-SU-SALCOMP2 y S0208-SU-SAL-3

Además, se analizó el potencial de sodicidad y salinidad para cultivos, utilizando el diagrama de Wilcox (Figura 8.5). Los resultados del extracto presentan moderada salinidad y poco riesgo de acumulación en el suelo.

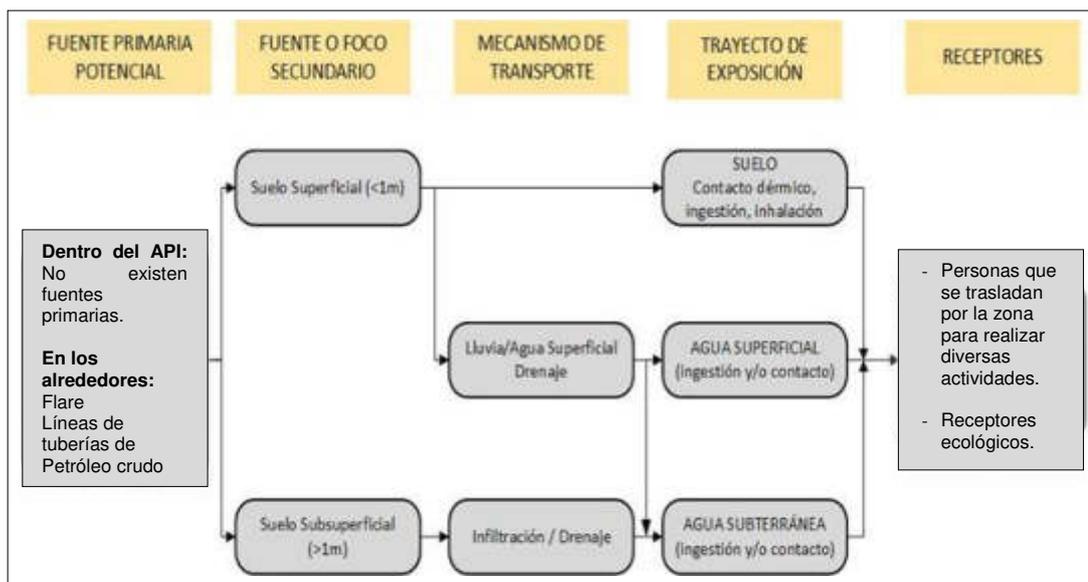
Figura 9.1. Esquema del Modelo conceptual inicial para el sitio S0208

El sitio S0208 constituye un sitio impactado debido a que los resultados de las concentraciones de la fracción de hidrocarburos F2 y F3 para suelo, muestran que existe afectación directa sobre el suelo agrícola, conforme consta en la Figura 8.3. es así que, para el sitio S0208 se estableció el modelo conceptual que muestra la interacción del sitio con el componente ambiental suelo, basado en el impacto que habría originado la zona industrial de la Batería Capahuari Sur y las líneas de producción que rodean al sitio.

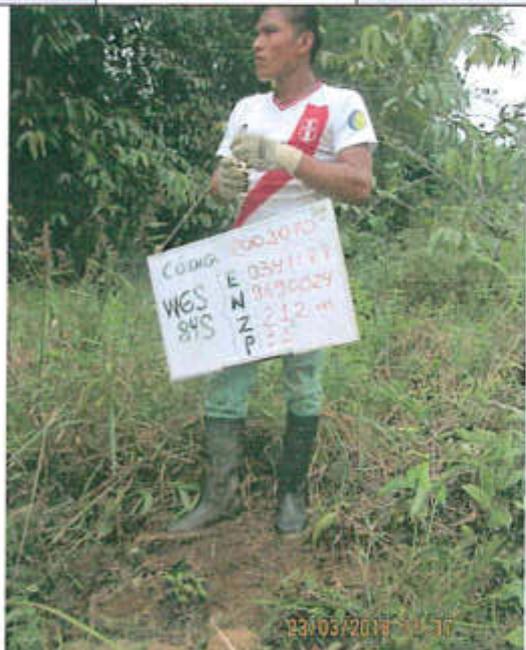
DESCRIPCIÓN: Ubicación de la referencia R003070, en la cual se observa vegetación del sitio S0208.

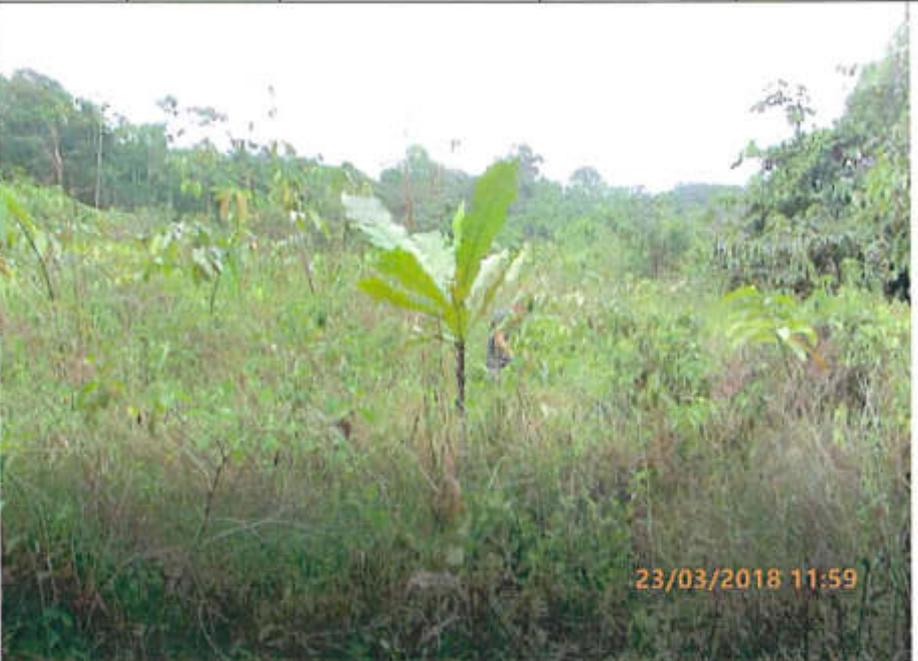
VISITA DE RECONOCIMIENTO DE POSIBLE SITIO IMPACTADO S0208					
CUE: 2018-05-0069			CUC: 03-03-2018-402		
Distrito	Andoas	Provincia	Datem del Maraón	Departamento	Loreto
FOTOGRAFÍA N.º 3 R003070

Fecha: 23/03/2018					
Hora: 11:59 horas					
COORDENADAS UTM -WGS84 – ZONA 18M					
Este (m): 0341188					
Norte (m): 9690024					
Altitud (m.s.n.m): 212 m					
Precisión: ± 3		23/03/2018 11:59			
DESCRIPCIÓN:		Vista panorámica del sitio S0208, en la cual se observa vegetación herbácea y vegetación arbórea en los alrededores de esta.			
VISITA DE RECONOCIMIENTO DE POSIBLE SITIO IMPACTADO S0208					
CUE: 2018-05-0069			CUC: 03-03-2018-402		
Distrito	Andoas	Provincia	Datem del Maraón	Departamento	Loreto
FOTOGRAFÍA N.º 4 R003070

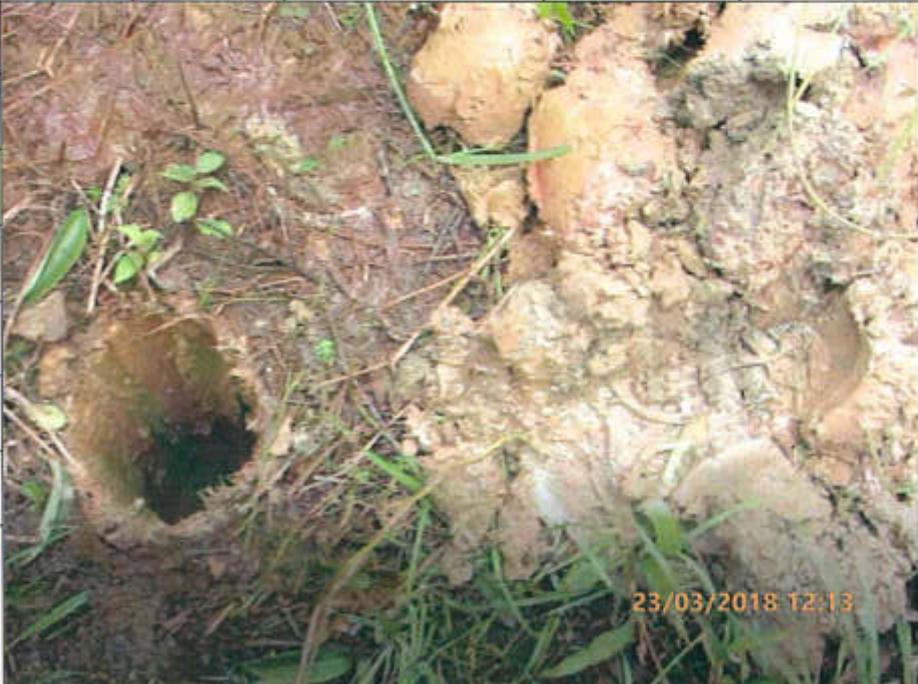
DESCRIPCIÓN:		Evaluación organoléptica en el componente ambiental suelo del sitio S0208, en la cual se evidenció afectación por hidrocarburos (olor y color).

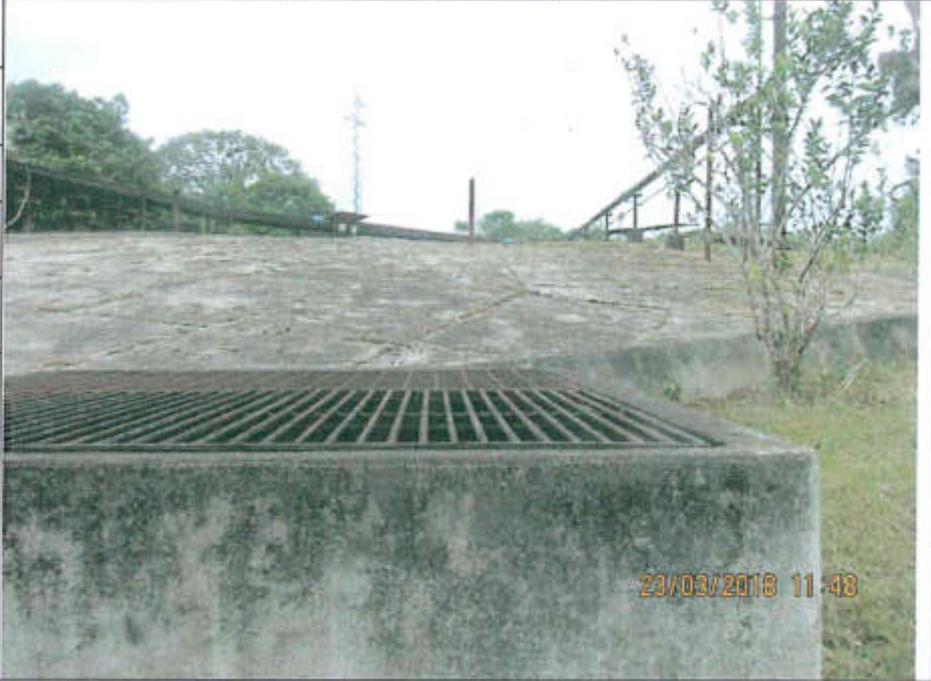
Fecha: 23/03/2018					
Hora: 11:48 horas					
COORDENADAS UTM -WGS84 – ZONA 18M					
Este (m): 0341225					
Norte (m): 9690097					
Altitud (m.s.n.m): 212 m					
Precisión: ± 3					
DESCRIPCIÓN:		Observación de las estructuras del Fier de la Batería Capahuari Sur.

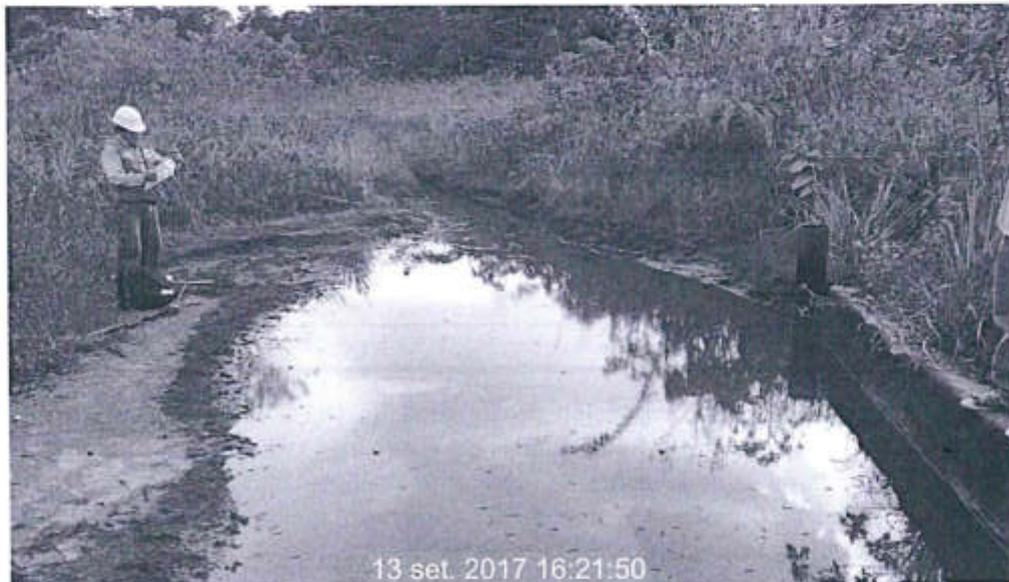
Zona de inicio del evento.

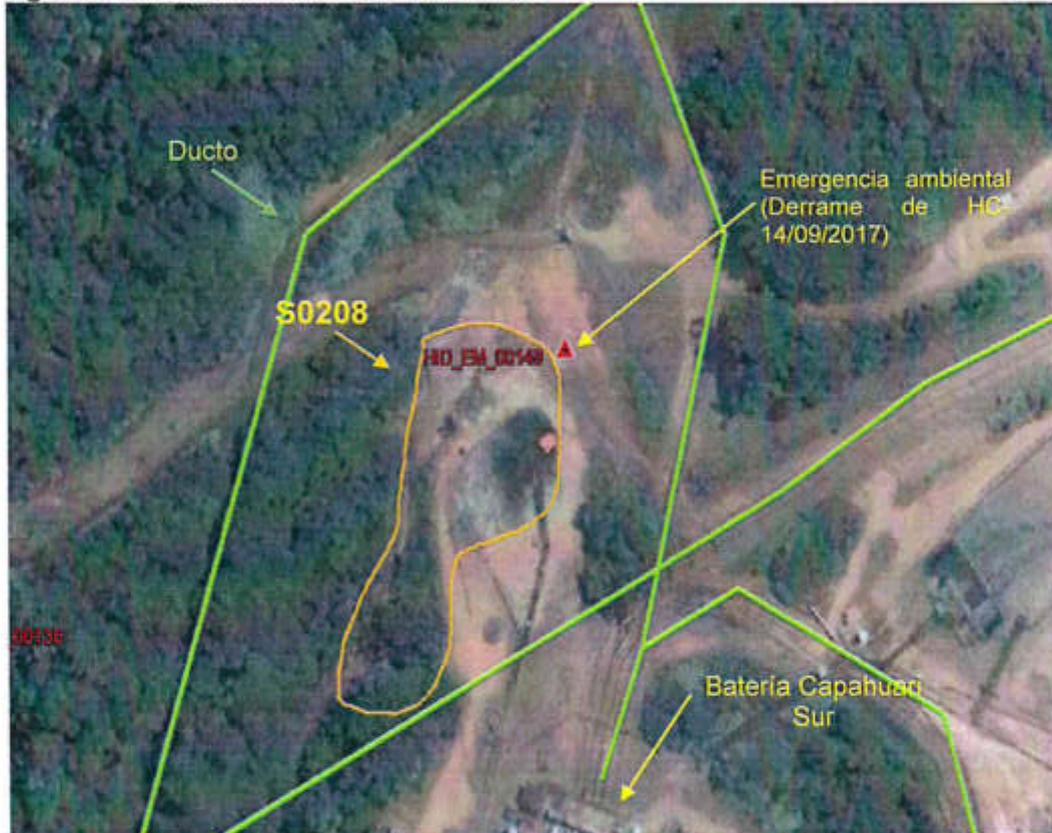
29. Para determinar el área de estudio de la evaluación ambiental se consideró el área de 3199 m² comprendida en el Informe N.º 0309-2018-OEFA/DEAM-SSIM, conforme se observa en la Figura 7-1.

30. Del análisis del área definida en el antecedente, de acuerdo a la información proporcionada por el Reporte Preliminar de Emergencias Ambientales (Anexo 4), se advierte que a 6 m al noreste del sitio ocurrió un derrame de hidrocarburos, el 14 de setiembre del 2017, además lateralmente por el sitio atraviesan de suroeste y sureste tuberías de línea de producción activas, por lo cual se considera para el PEA del sitio S0208, un Área de Potencial Interés-API para el componente suelo, que abarque el área de la emergencia ambiental, conforme se observa en las Figuras 7-2.
31. El API determinado para el presente PEA será de 0,71 ha aproximadamente y tendrá como objetivo generar información analítica del sitio y verificar el alcance de la afectación a nivel organoléptico del componente suelo advertido en el Informe N.º 0309-2018-OEFA/DEAM-SSIM.

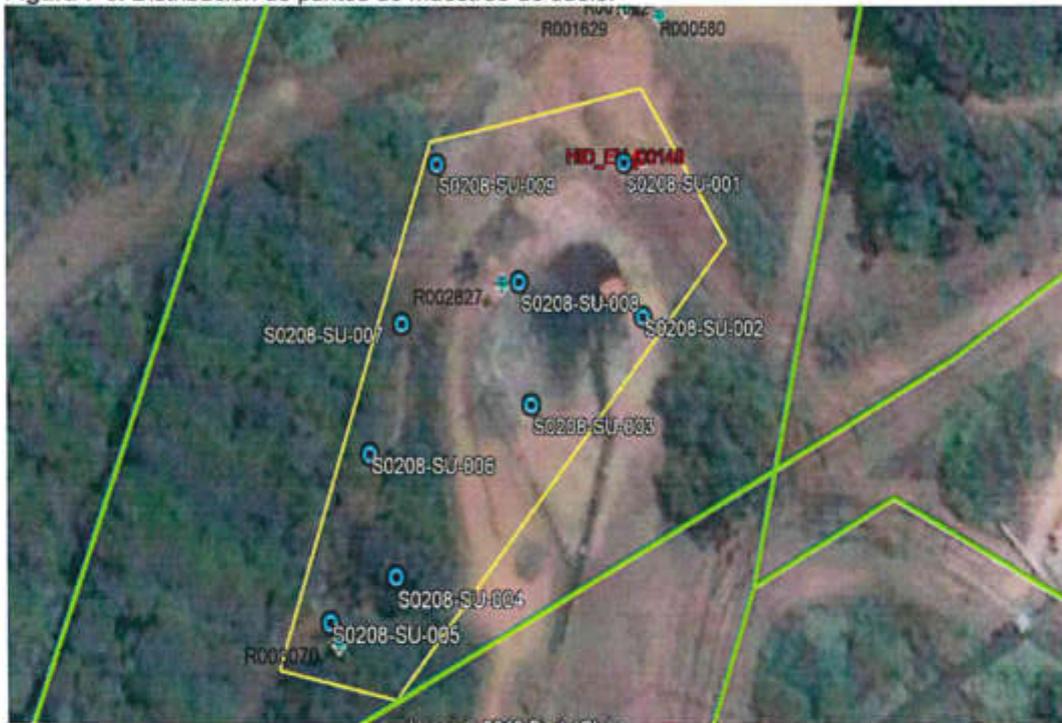
Figura 7-3. Distribución de puntos de muestreo de suelo.

- 33. Para determinar el número de puntos de muestreo se tomó en cuenta lo establecido en la Guía para Muestreo de Suelos; asimismo, para la distribución de los puntos de muestreo se analizó la información de la visita de reconocimiento (Informe N.º 0309-2018-OEFA/DEAM-SSIM).
- 34. La distribución de los puntos de muestreo se realizará de modo que se cubra el área de la emergencia ambiental, abarcando la totalidad del área de visita de reconocimiento, siendo necesario ampliar (2) puntos de muestreo, alrededor del área.
- 35. En ese sentido, se propone para el presente PEA del sitio S0208 realizar nueve (9) puntos de muestreo para confirmar o descartar la presencia de contaminantes presentes en el suelo (Figura 7-3 y Tabla 7-2).

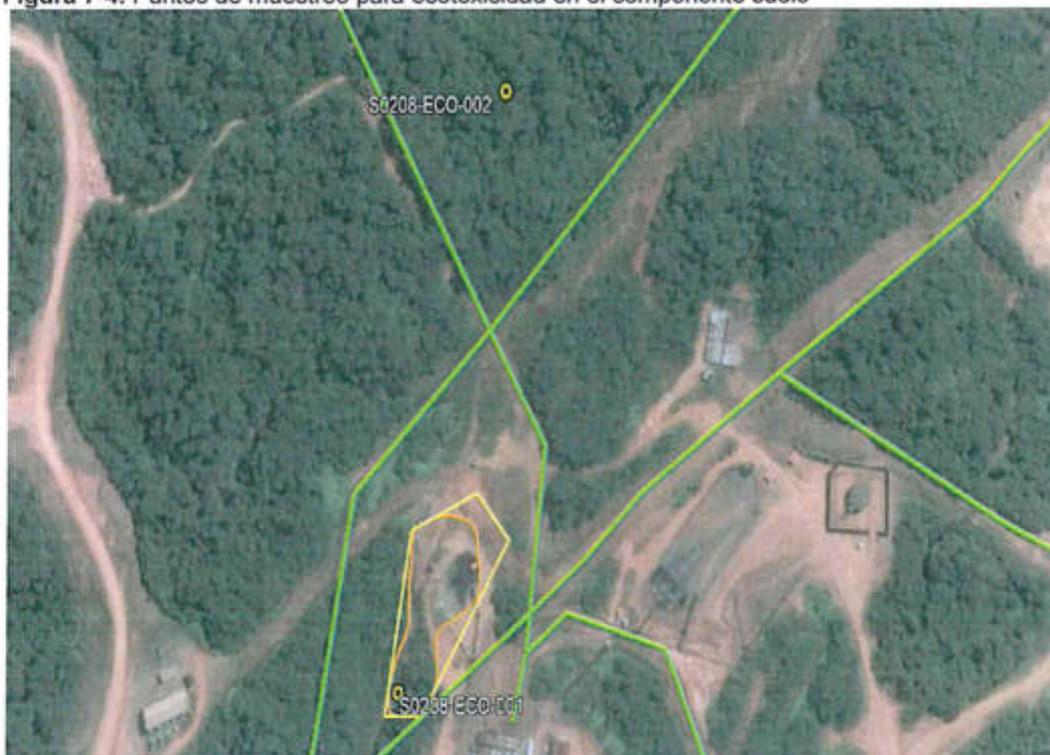
Figura 7-4. Puntos de muestreo para ecotoxicidad en el componente suelo

ambiental suelo a nivel organoléptico, y ii) el segundo, en una zona donde no hay registro ni indicios de afectación organoléptica (punto blanco).

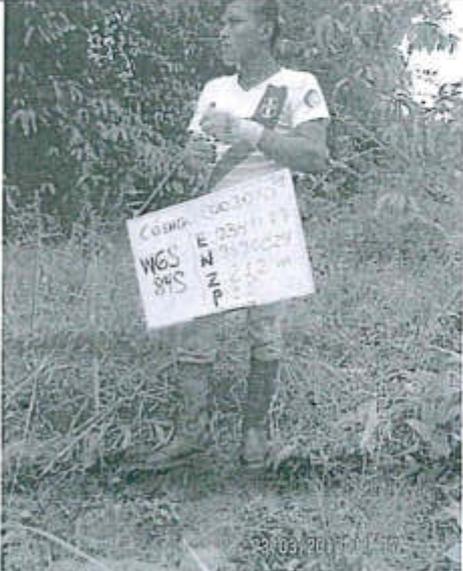
Fecha: 23/03/2018					
Hora: 11:37 horas					
COORDENADAS UTM -WGS84 – ZONA 18M					
Este (m): 0341188					
Norte (m): 9690024					
Altitud (m.s.n.m): 212 m					
Precisión: ± 3					
DESCRIPCIÓN:		Ubicación de la referencia R003070, en la cual se observa vegetación del sitio S0208.

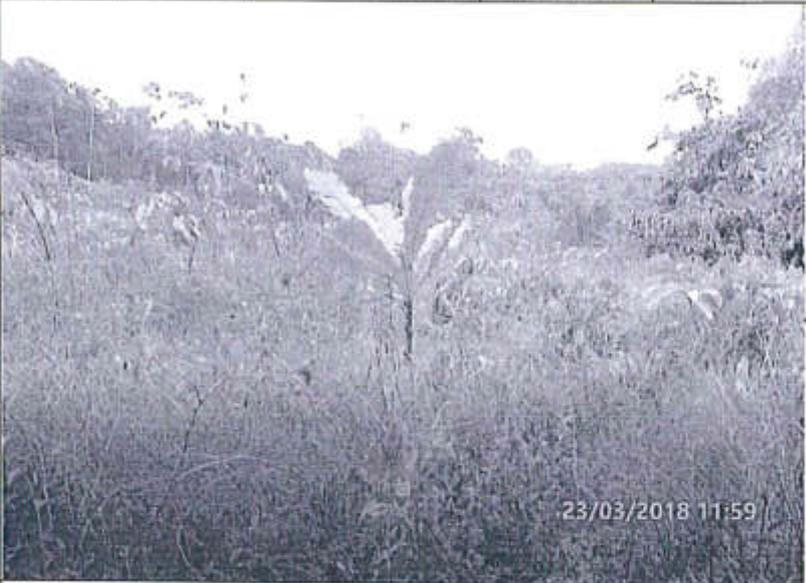
VISITA DE RECONOCIMIENTO DE POSIBLE SITIO IMPACTADO S0208						
CUE: 2018-05-0069			CUC: 03-03-2018-402			
Distrito	Andoas	Provincia	Datem del Marañón	Departamento	Loreto	
FOTOGRAFÍA N.º 3 R003070

Fecha: 23/03/2018						
Hora: 11:59 horas						
COORDENADAS UTM -WGS84 – ZONA 18M						
Este (m): 0341188						
Norte (m): 9690024						
Altitud (m.s.n.m): 212 m						
Precisión: ± 3		23/03/2018 11:59				
DESCRIPCIÓN:		Vista panorámica del sitio S0208, en la cual se observa vegetación herbácea y vegetación arbórea en los alrededores de esta.				
VISITA DE RECONOCIMIENTO DE POSIBLE SITIO IMPACTADO S0208						
CUE: 2018-05-0069			CUC: 03-03-2018-402			
Distrito	Andoas	Provincia	Datem del Marañón	Departamento	Loreto	
FOTOGRAFÍA N.º 4 R003070

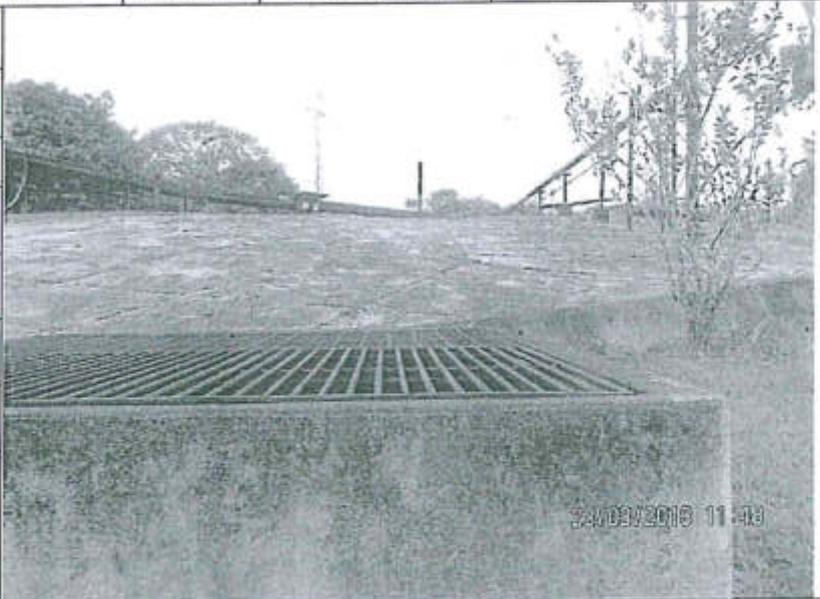
Fecha: 23/03/2018					
Hora: 11:48 horas					
COORDENADAS UTM -WGS84 – ZONA 18M					
Este (m): 0341225					
Norte (m): 9690097					
Altitud (m.s.n.m): 212 m					
Precisión: ± 3					
DESCRIPCIÓN:		Observación de las estructuras del Fier de la Batería Capahuari Sur.

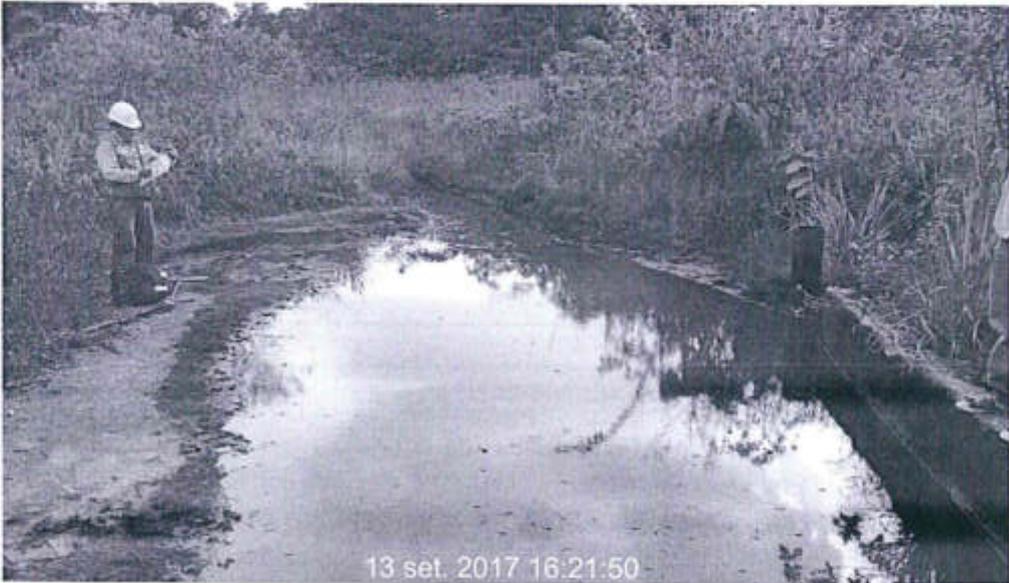
4.- EVIDENCIAS QUE SUSTENTAN EL REPORTE⁵:
<p style="text-align: center;">Zona de inicio del evento.</p>

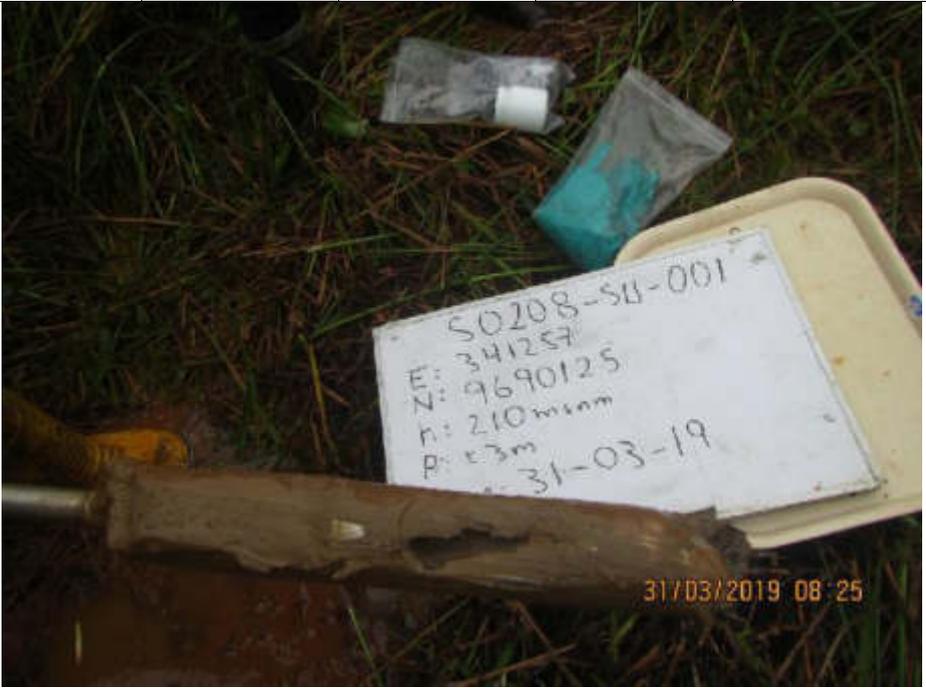
DESCRIPCIÓN: Ubicación del punto de muestreo de suelo con código S0208-SU-001.

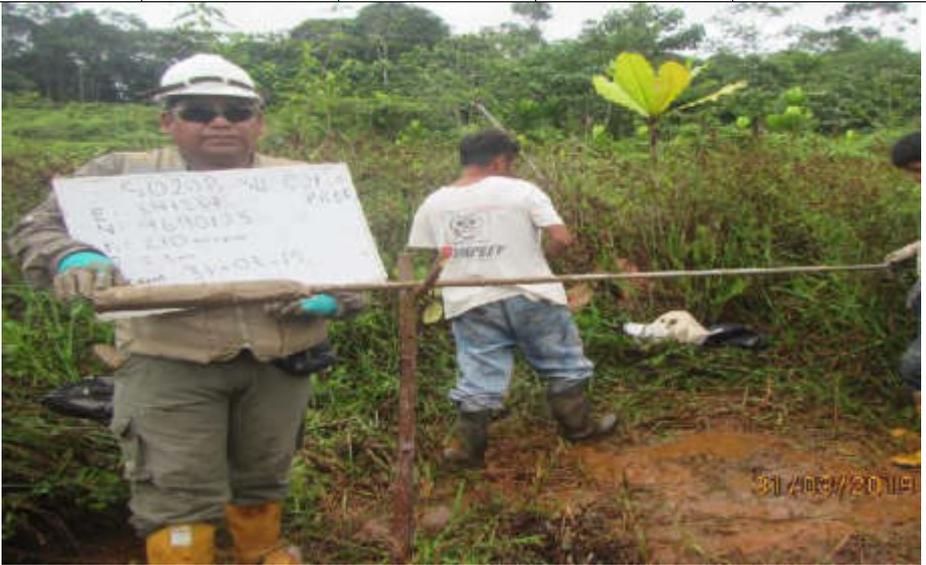
DESCRIPCIÓN: Ubicación del punto de muestreo de suelo con código S0208-SU-001-PROF.

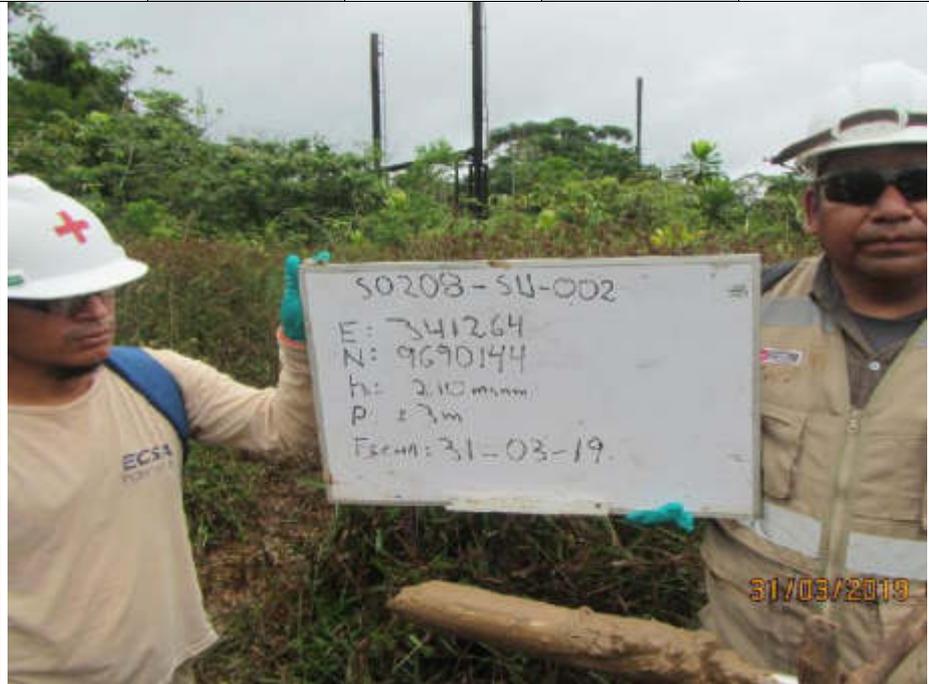
Distrito	Andoas	Provincia	Datem del Marañón	Departamento	Loreto
FOTOGRAFÍA N.º 3 S0208-SU-002					
Fecha: 31/03/2019					
Hora: 09:45					
COORDENADAS UTM -WGS 84 – ZONA 18M					
Este (m): 341264					
Norte (m): 9690144					
Altitud (m.s.n.m): 210					
Precisión: ± 3					
DESCRIPCIÓN: Ubicación del punto de muestreo de suelo con código S0208-SU-002.

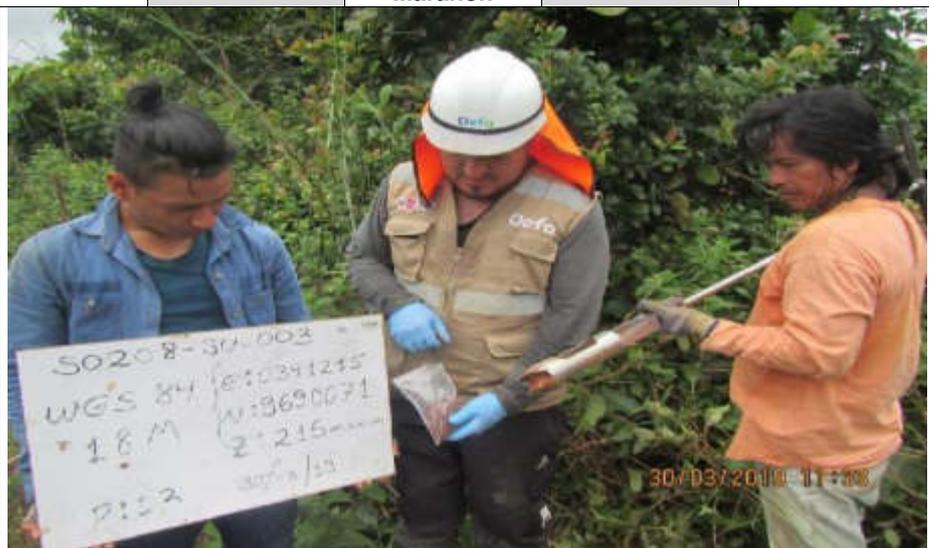
Distrito	Andoas	Provincia	Datem del Marañón	Departamento	Loreto
FOTOGRAFÍA N.º 4 S0208-SU-003					
Fecha: 30/03/2019					
Hora: 11:33					
COORDENADAS UTM -WGS 84 – ZONA 18M					
Este (m): 341215					
Norte (m): 9690071					
Altitud (m.s.n.m): 215					
Precisión: ± 3					
DESCRIPCIÓN: Ubicación del punto de muestreo de suelo con código S0208-SU-003.

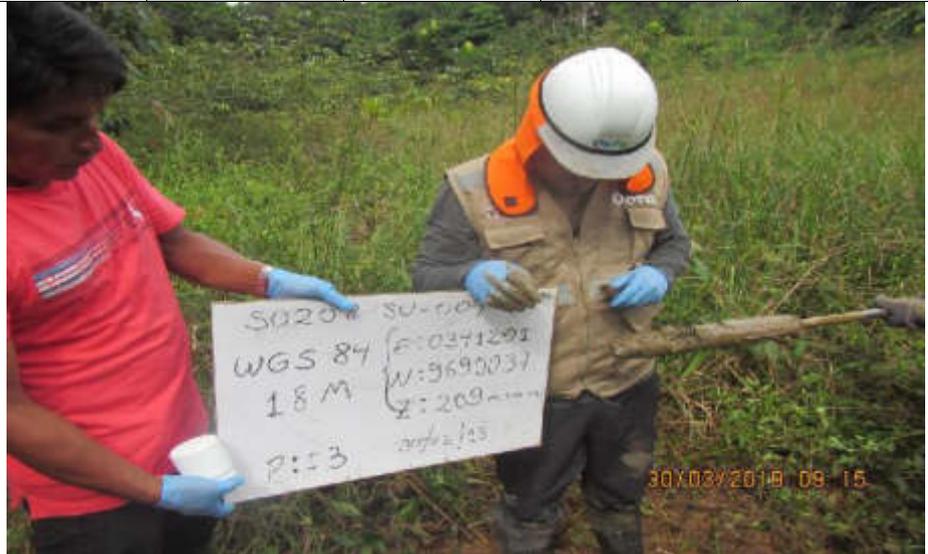
Distrito	Andoas	Provincia	Datem del Marañón	Departamento	Loreto
FOTOGRAFÍA N.º 5 S0208-SU-004					
Fecha: 30/03/2019					
Hora: 09:15					
COORDENADAS UTM -WGS 84 – ZONA 18M					
Este (m): 341201					
Norte (m): 9690037					
Altitud (m.s.n.m): 209					
Precisión: ± 3

Ubicación del punto de muestreo de suelo con código S0208-SU-004.

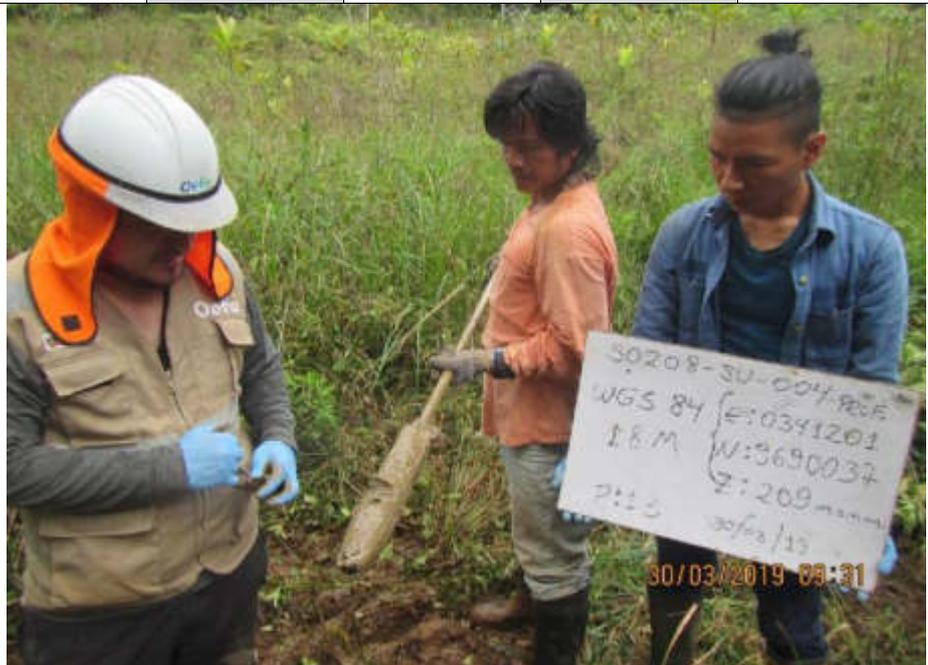
Distrito	Andoas	Provincia	Datem del Marañón	Departamento	Loreto
FOTOGRAFÍA N.º 6 S0208-SU-004-PROF					
Fecha: 30/03/2019					
Hora: 09:31					
COORDENADAS UTM -WGS 84 – ZONA 18M					
Este (m): 341201					
Norte (m): 9690037					
Altitud (m.s.n.m): 209					
Precisión: ± 3

Ubicación del punto de muestreo de suelo con código S0208-SU-004-PROF.

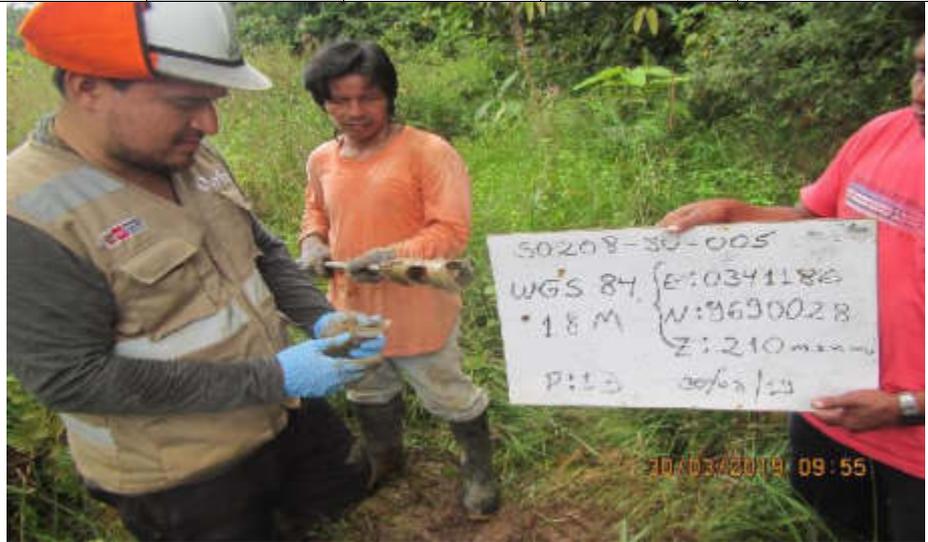
Distrito	Andoas	Provincia	Datem del Marañón	Departamento	Loreto
FOTOGRAFÍA N.º 7 S0208-SU-005					
Fecha: 30/03/2019					
Hora: 09:55					
COORDENADAS UTM -WGS 84 – ZONA 18M					
Este (m): 341186					
Norte (m): 9690028					
Altitud (m.s.n.m): 210					
Precisión: ± 3					
DESCRIPCIÓN: Ubicación del punto de muestreo de suelo con código S0208-SU-005.

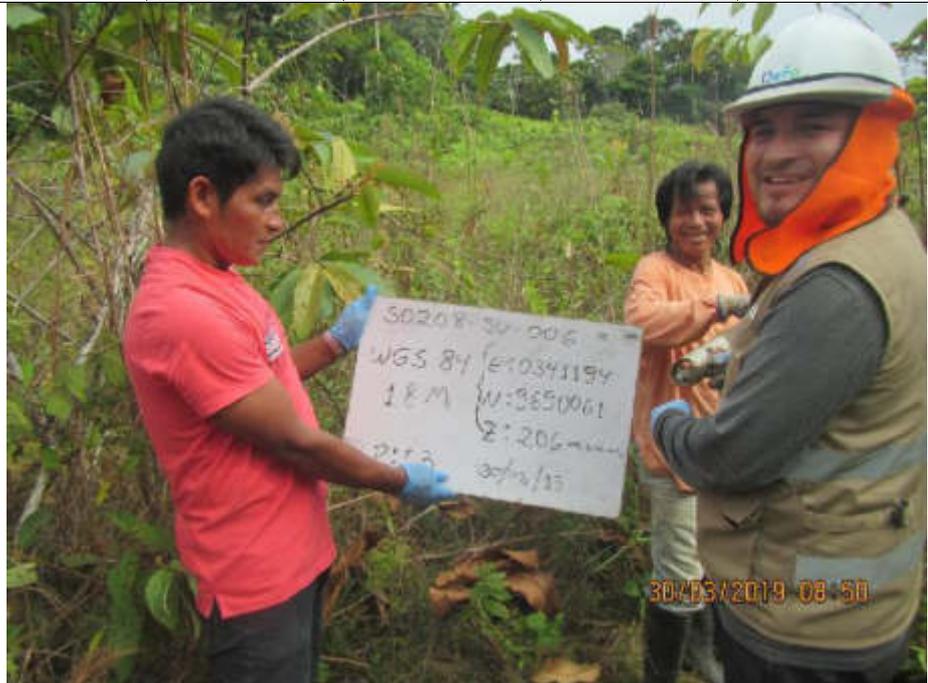
Distrito	Andoas	Provincia	Datem del Marañón	Departamento	Loreto
FOTOGRAFÍA N.º 8 S0208-SU-006					
Fecha: 30/03/2019					
Hora: 08:50					
COORDENADAS UTM -WGS 84 – ZONA 18M					
Este (m): 341194					
Norte (m): 9690061					
Altitud (m.s.n.m): 206					
Precisión: ± 3					
DESCRIPCIÓN: Ubicación del punto de muestreo de suelo con código S0208-SU-006.

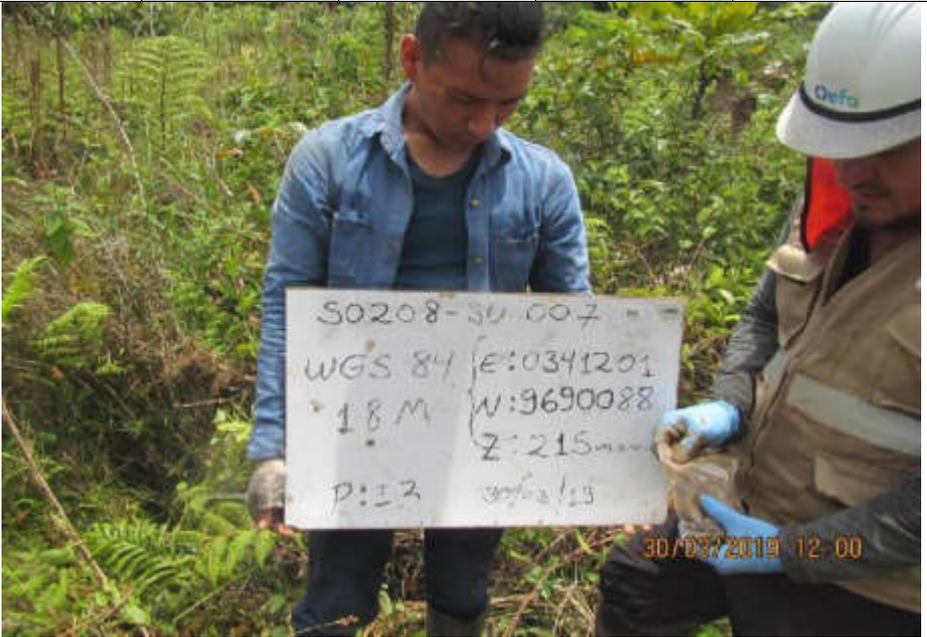
<p>DESCRIPCIÓN: Ubicación del punto de muestreo de suelo con código S0208-SU-007.</p>					
<p>Ejecución del monitoreo ambiental de calidad de suelo en el sitio S0208 ubicado en el lote 192, en el ámbito de la cuenca del río Pastaza, en el distrito de Andoas, provincia de Datem del Marañón, departamento de Loreto.</p>					
<p>CUE: 2018-05-0069</p>					
<p>CUC: 005-2-2019-402</p>					
Distrito	Andoas	Provincia	Datem del Marañón	Departamento	Loreto
<p>FOTOGRAFÍA N.º 10 S0208-SU-008</p>					
<p>Fecha: 30/03/2019</p>					
<p>Hora: 11:05</p>					
<p>COORDENADAS UTM -WGS 84 – ZONA 18M</p>

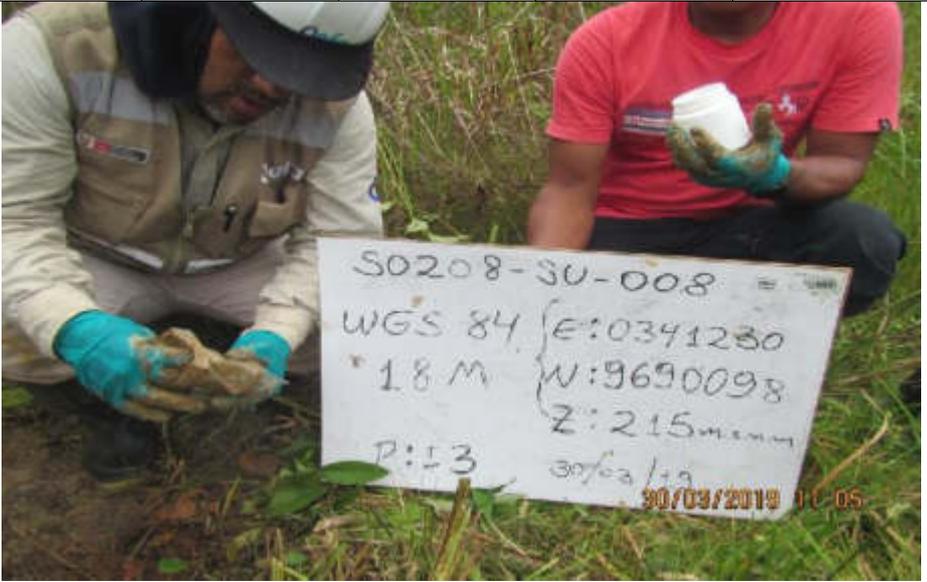
<p>Este (m): 341230</p>					
<p>Norte (m): 9690098</p>					
<p>Altitud (m.s.n.m): 215</p>					
<p>Precisión: ± 3</p>

<p>DESCRIPCIÓN: Ubicación del punto de muestreo de suelo con código S0208-SU-008.</p>

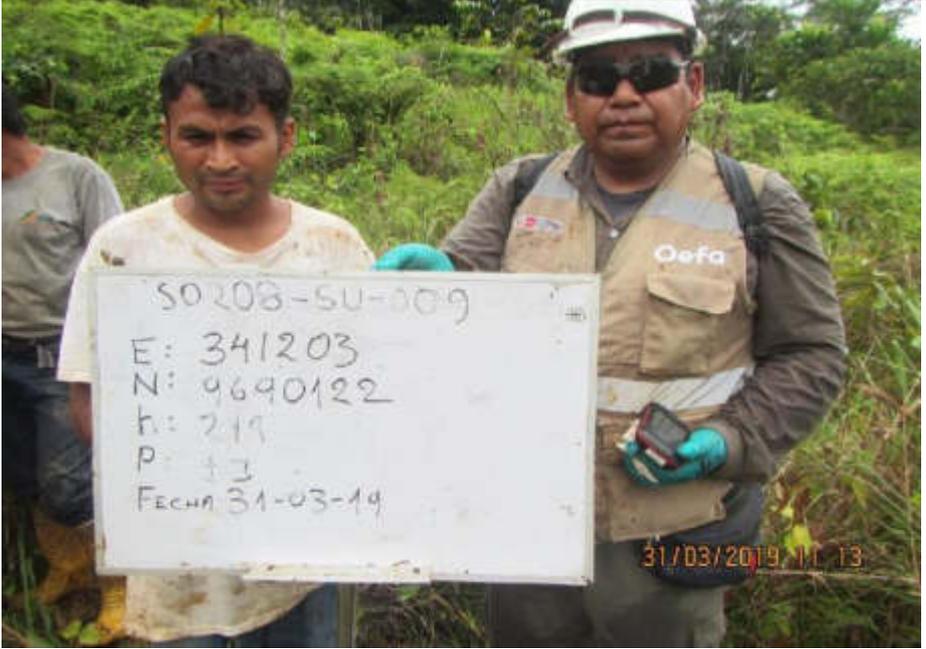
<p>DESCRIPCIÓN: Ubicación del punto de muestreo de suelo con código S0208-SU-009.</p>
