**INFORME N° 00309 - 2019-OEFA/DEAM-SSIM**

ASUNTO : Informe de Evaluación Ambiental para la identificación del sitio impactado por actividades de hidrocarburos con código S0208, en el ámbito la cuenca del río Pastaza, distrito de Andoas, provincia de Datem del Marañón, departamento de Loreto.

CUE : 2018-05-0069

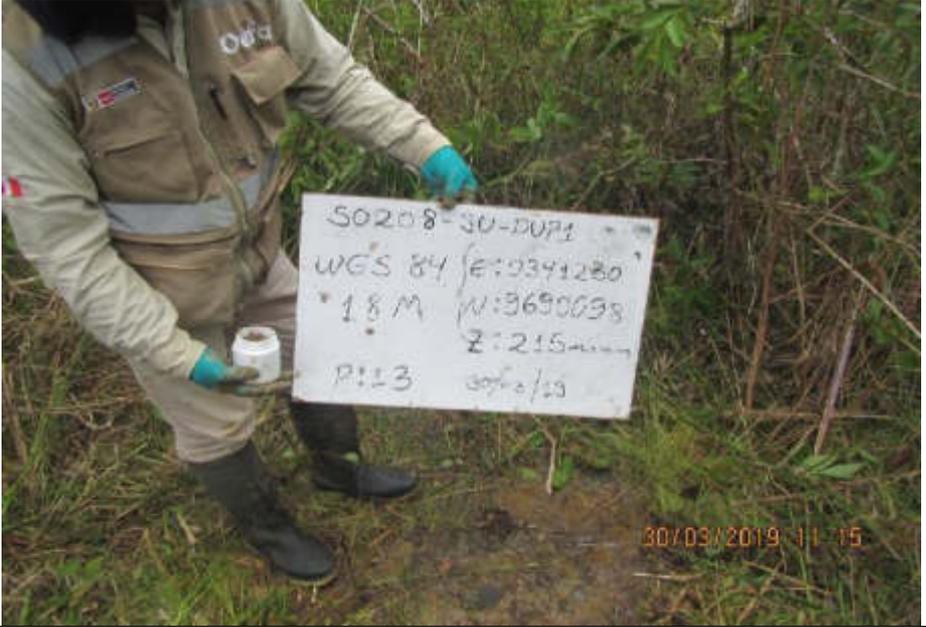
<p>DESCRIPCIÓN: Ubicación del punto de muestreo de suelo con código S0208-SU-DUP1.</p>

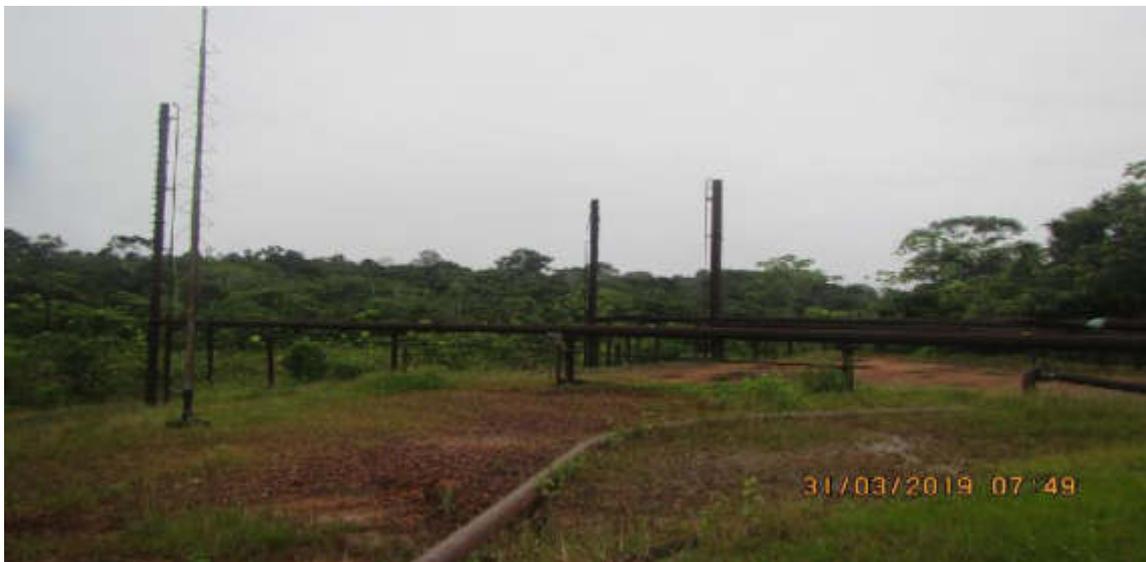
Fotografía N° 1

En la fotografía se observa la zona del flare de la batería Capahuari Sur (inicialmente considerada como área del sitio S0208), que consta de una serie de tuberías y accesorios de los gases provenientes del sistema de separadores y tanques de la batería Capahuari Sur. Cabe mencionar que esta instalación se encuentra en funcionamiento.

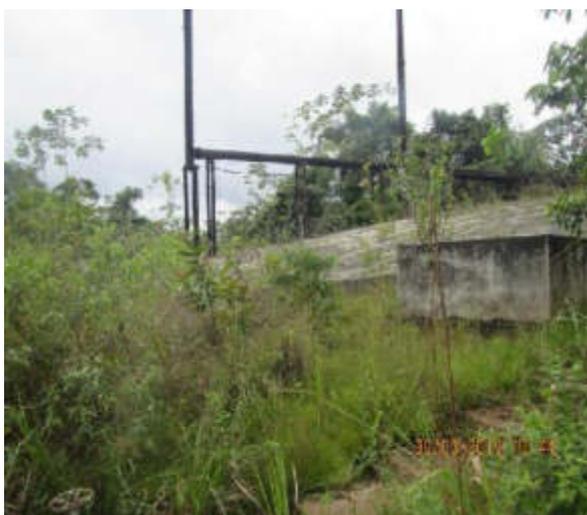
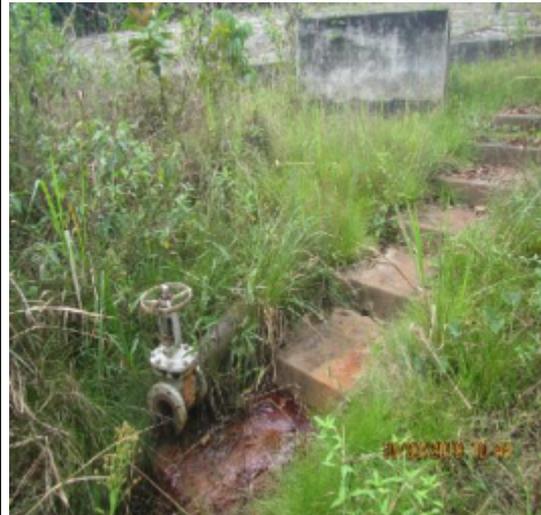
Fotografía N° 2

La fotografía del lado izquierdo muestra la ubicación de una poza de concreto la cual se encarga de colectar los fluidos provenientes del área de concreto en la zona del flare. La fotografía de la derecha muestra una válvula de 4 pulgadas, punto de drenaje del colector de concreto.

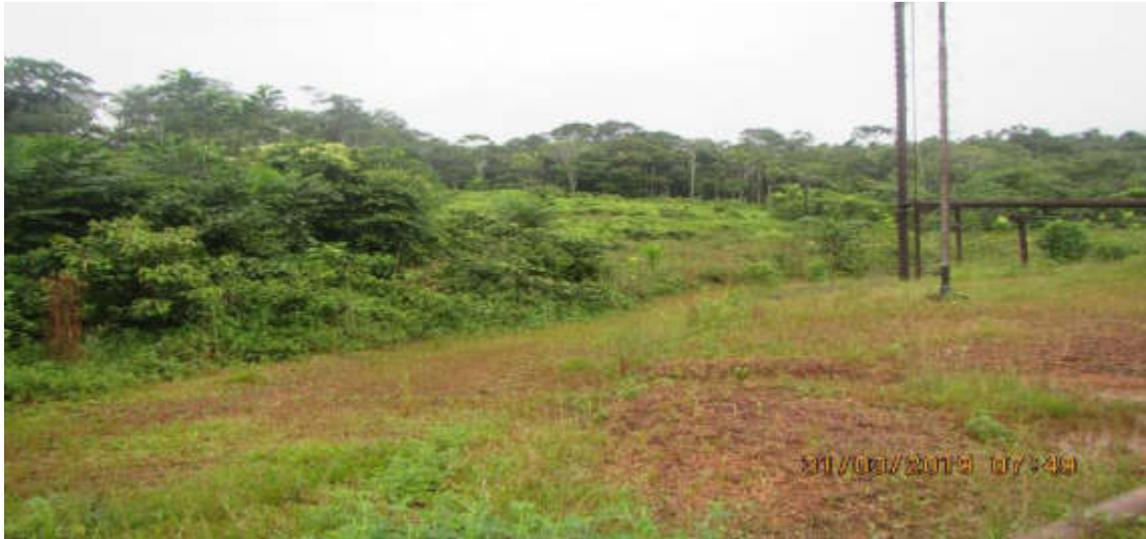
Fotografía N° 3

La fotografía muestra parte del ssector oeste del sitio S0208, el cual cubre un sector de acceso hacia el flare y área arbustiva.

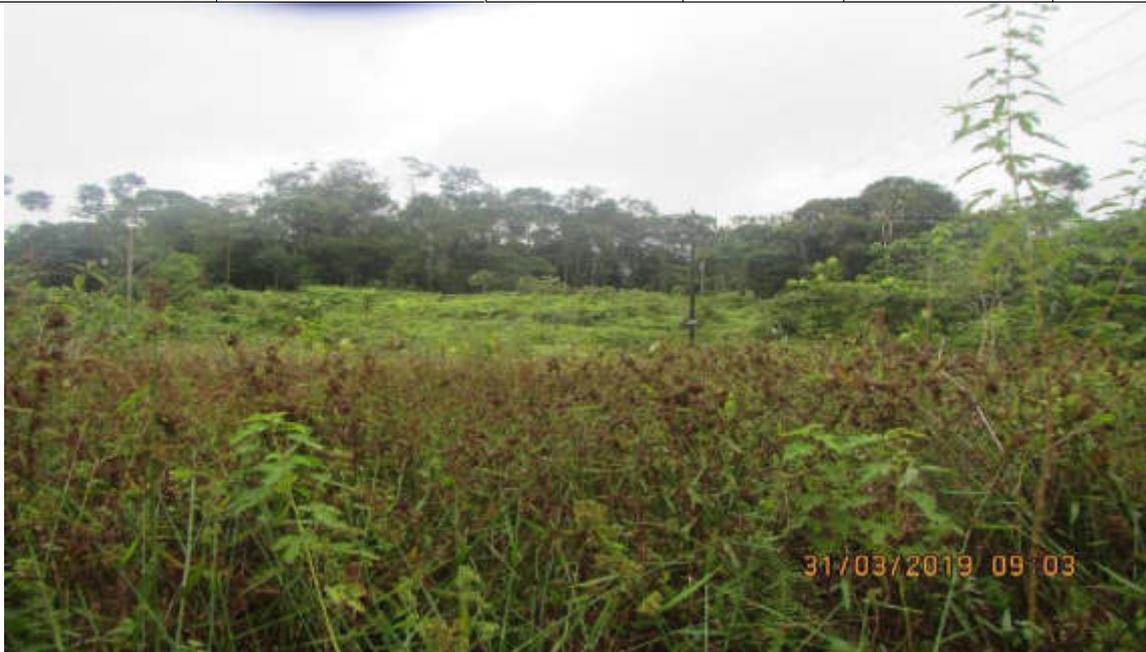
Fotografía N° 4

En la fotografía se muestra las características de la vegetación del sitio S0208 correspondiente al sector norte, esta zona tiene una topografía plana y abundante vegetación.

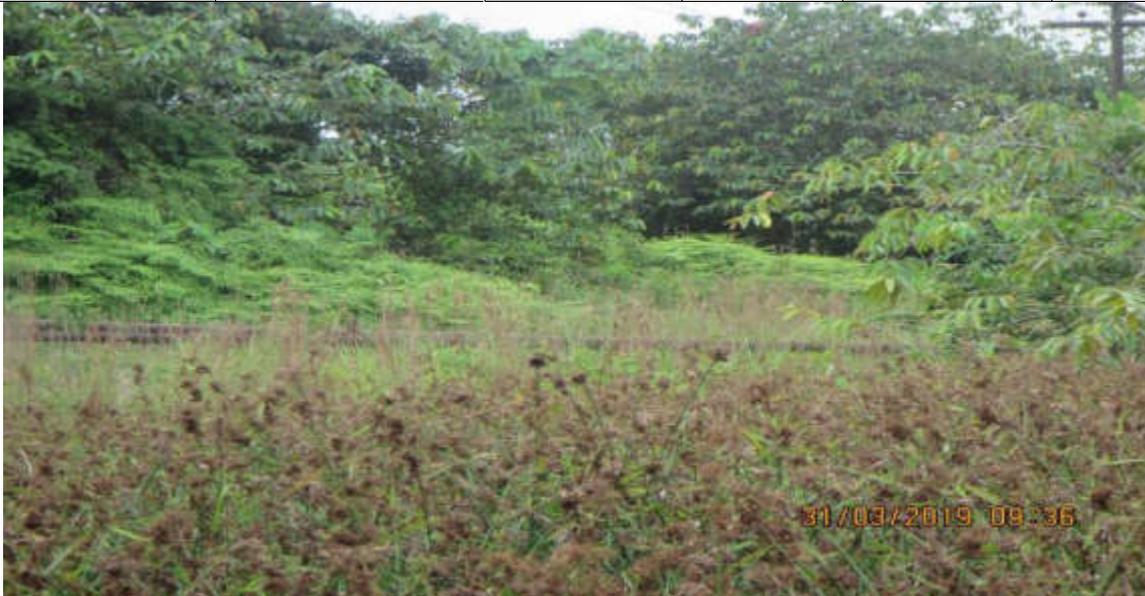
Fotografía N° 5 En la fotografía se muestra el sector de tuberías que se ubican a 50 m aproximadamente del pto de muestreo S0208-SU-009, lado norte del sitio S0208.

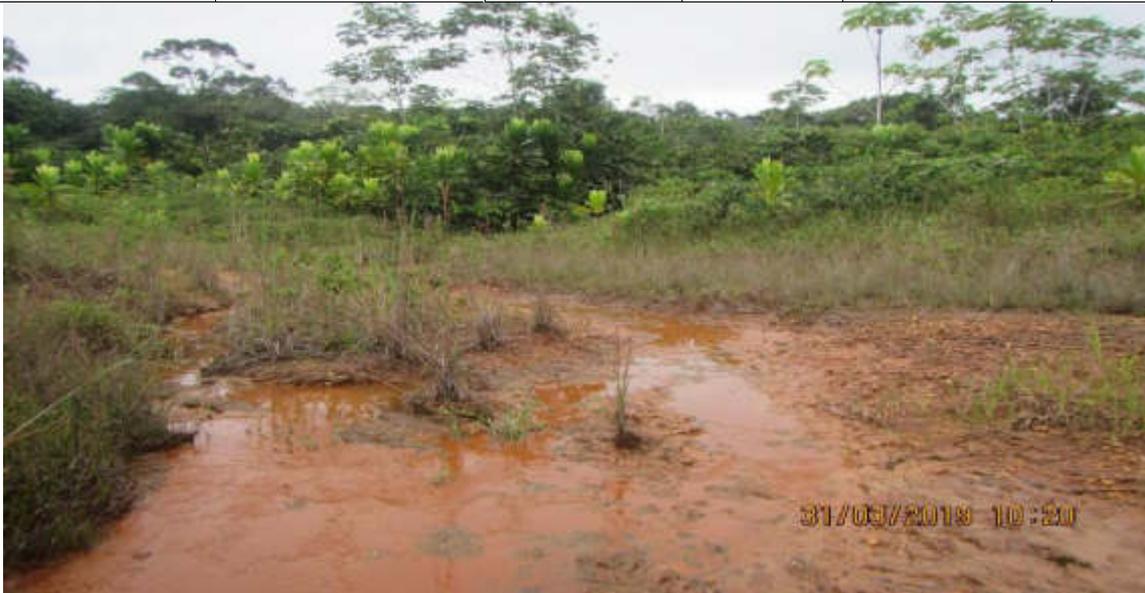
Fotografía N° 6 En la fotografía muestra las características fotográficas de la zona baja lado este del sitio S0208.
