Organismo de Evaluación y
Fiscalización Ambiental - OEFA

ANEXO E

CALIDAD DE SUELO

ETAPA DE EJECUCIÓN DE LA EVALUACIÓN AMBIENTAL TEMPRANA EN EL FUTURO EMPALMAMIENTO DEL PROYECTO HIDROELÉCTRICO CHONTAYACU ALTO Y BAJO Y ZONAS ALEDAÑAS, EN EL DISTRITO DE CHOLÓN, PROVINCIA DE MARAÑÓN, DEPARTAMENTO DE HUÁNUCO

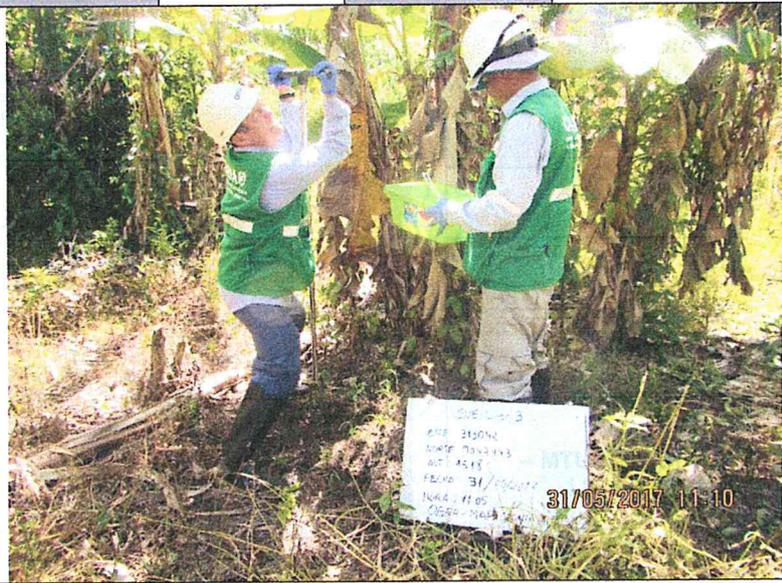
Descripción: Toma de muestra de suelo en el punto SUE-Chon3, ubicado en una chacra hacia la derecha de la casa del Sr. Jairo Jara, en Santa Rosa de Oso. Se observaron cultivos variados como plátanos, coles café, papaya, etc.

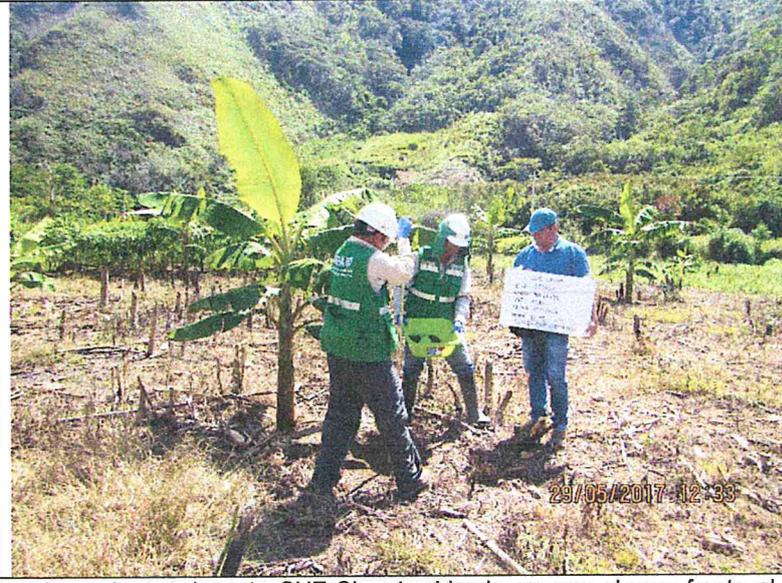
| Fotografía N° 4 SUE-Chon4 |

Descripción: Toma de muestra de suelo en el punto SUE-Chon4, ubicado en una chacra frente al restaurant del Sr. Jairo Jara, en Santa Rosa de Oso. La mayoría de la vegetación estaba cortada, observándose principalmente plátanos y café. A un costado había gran cantidad de cola de caballo

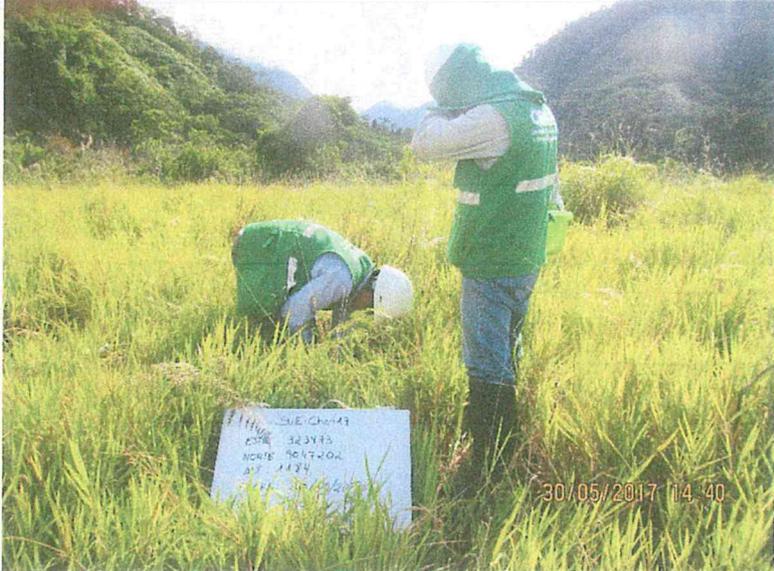
| Fotografía N° 17 SUE-Chon17 | | | | | |

| Descripción: | Toma de muestras de suelo en el punto SUE-Chon17, ubicado en pastizal en Nueva Galilea, con signos de haber sido quemado previamente. Se observan excrementos de ganado vacuno. | | | | |
