Ministerio
del AmbienteOrganismo de
Evaluación y
Fiscalización Ambiental"Decenio de las Personas con Discapacidad en el Perú"
"Año de la Integración Nacional y Reconocimiento de Nuestra Diversidad"**INFORME N° 299 -2012/OEFA-DE**

ASUNTO : Evaluación de Línea de Base de Disposición Final inadecuada de Residuos Sólidos en el Distrito de Pucusana que servirán de insumo para las actividades de Supervisión a Entidades Públicas de la Dirección de Supervisión del OEFA

FECHA : San Isidro, 04 JUL. 2012

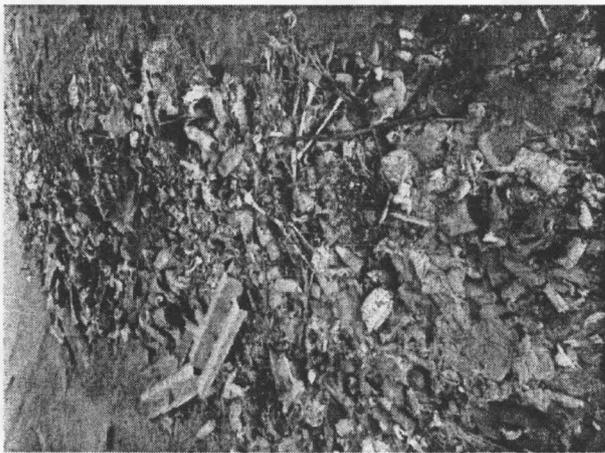
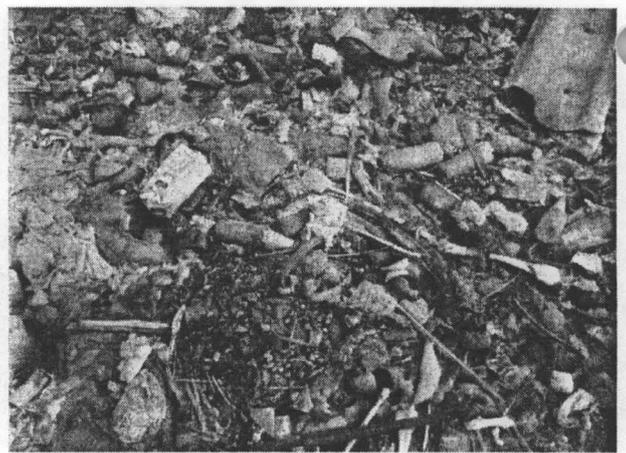
En el lado norte de la playa la tiza según la georeferenciación del Cuadro Nº 1, se observó un botadero de residuos sólidos domésticos, principalmente de botellas de vidrio y envases de lata de bebidas alcohólicas además de envases de plásticos de gaseosas en grandes cantidades, varios de estos montículos presentan evidencias de haber sido quemados al aire libre en algunas zonas se constató residuos domésticos orgánicos y

animales muertos en putrefacción. Varios de estos montículos de residuos se encuentran muy cerca e incluso en contacto con las aguas de la Playa la Tiza. El área aproximada impactada son 500 m² aproximadamente. Los puntos de georeferenciación son:

Fotografías N° 01 Residuos domésticos diversos en Playa la Tiza (Botellas de vidrio, plásticos y metálicos de bebidas alcohólicas y gaseosas principalmente). Coordenadas UTM WGS 84 (18 L 0307068E 8624656N)

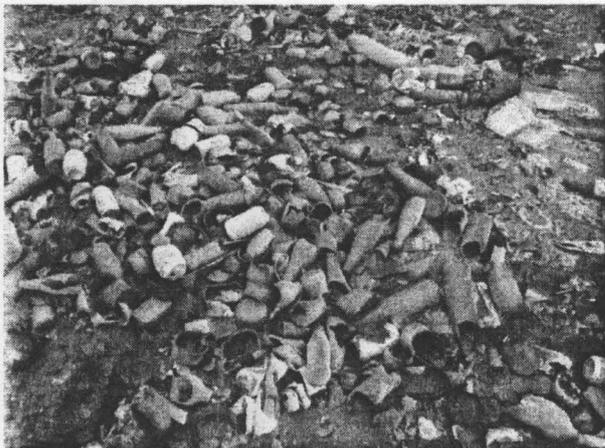
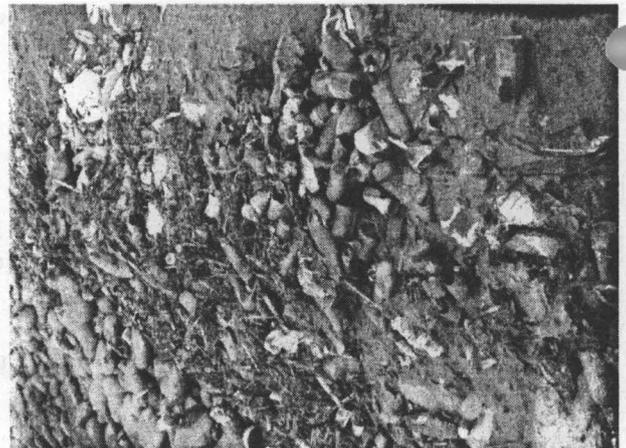
Fotografías N° 02 Residuos domésticos diversos en Playa la Tiza (Botellas de vidrio, plásticos y metálicos de bebidas alcohólicas y gaseosas principalmente). Coordenadas UTM WGS 84 (18 L 0307068E 8624656N)

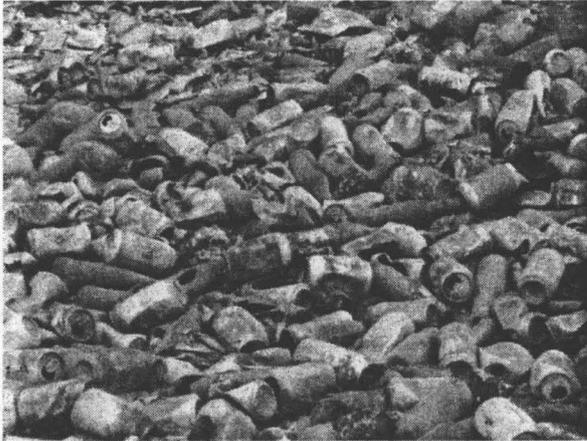
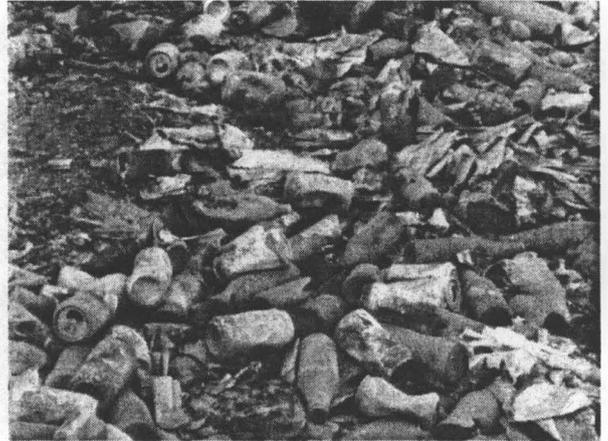
Fotografías N° 03 Residuos domésticos metálicos de bebidas alcohólicas con evidencias de haber sido quemados
Coordenadas UTM WGS 84 (18 L 0307068E 8624656N)

lata de bebidas alcohólicas además de envases de plásticos de gaseosas en grandes cantidades, varios de estos montículos presentan evidencias de haber sido quemados al aire libre, por las características de los residuos aparentemente son estacionales propias de la temporada de verano; en esta playa no se visualizo ningún recipiente o tacho para el acopio de basura . Ver fotografías N° 1, 2, 3, ...al 7.

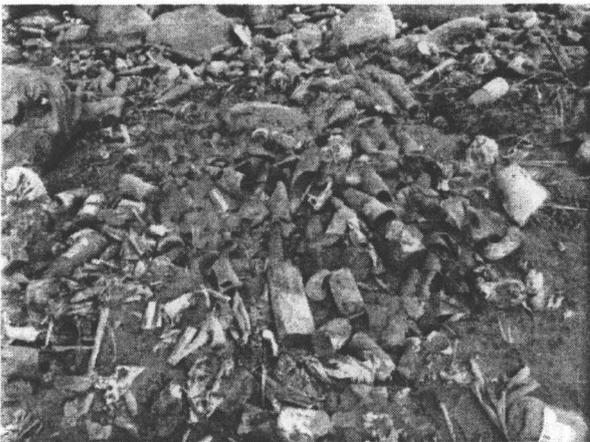
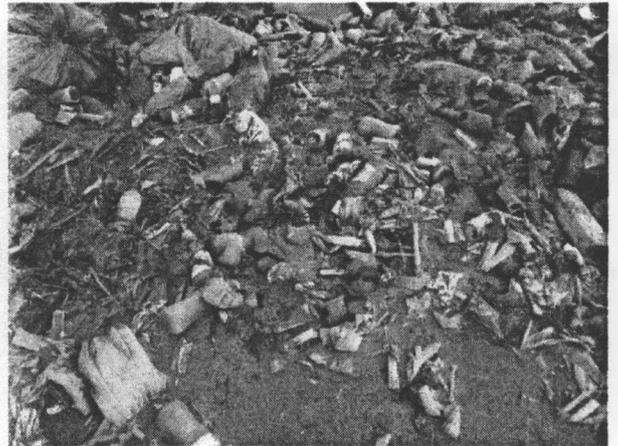
Fotografías N° 04 Evidencia de Residuos domésticos cubiertos con arena en Playa la Tiza (Botellas de vidrio, plásticos y metálicos de bebidas alcohólicas principalmente). Coordenadas UTM WGS 84 (18 L 0307068E 8624656N)

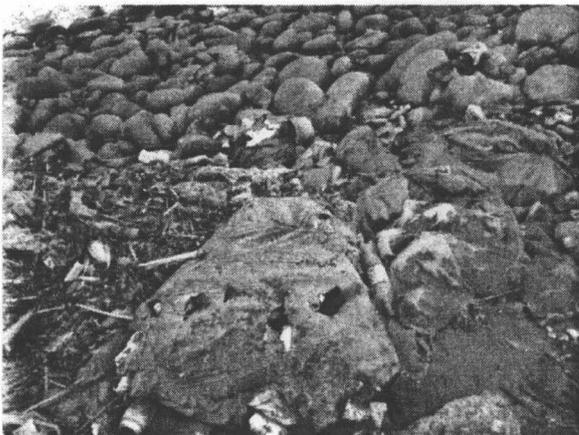
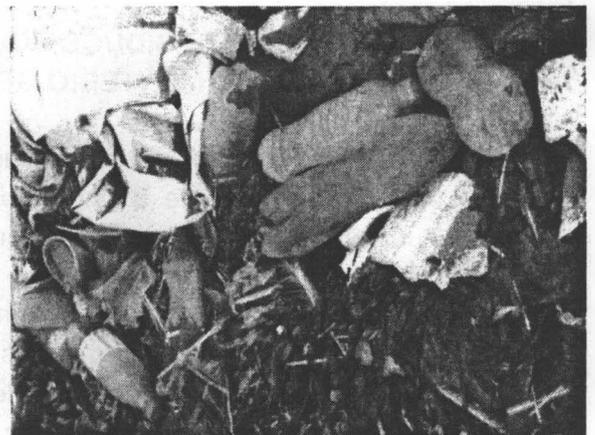
Fotografías N° 05 Evidencia de otros tipos de Residuos domésticos en Playa la Tiza.
Coordenadas UTM WGS 84 (18 L 0307068E 8624656N)

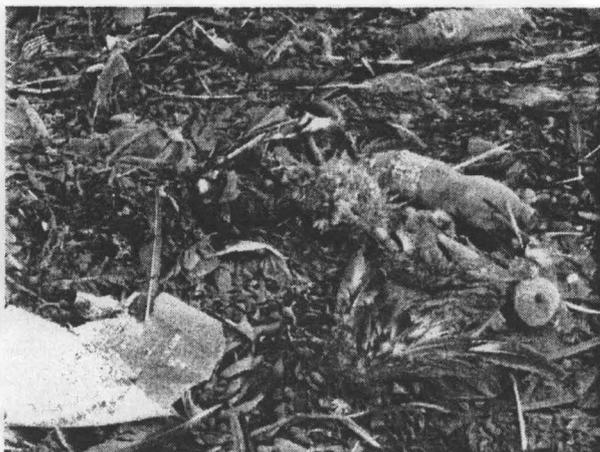
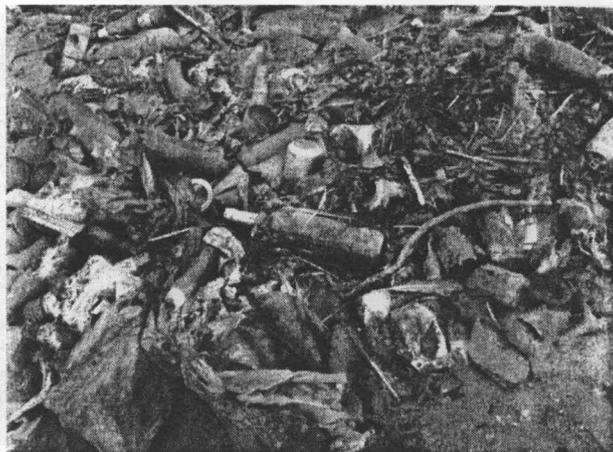
Fotografías N° 06 Evidencia de animales domésticos en descomposición en Playa la Tiza.
Coordenadas UTM WGS 84 (18 L 0307068E 8624656N)

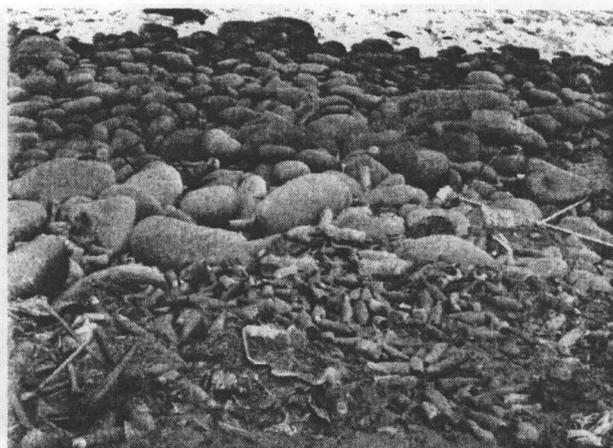
Fotografías N° 07 Evidencia de residuos sólidos domésticos ubicados a tan solo unos metros del contacto con el agua
mar en Playa la Tiza. Coordenadas UTM WGS 84 (18 L 0307068E 8624656N)

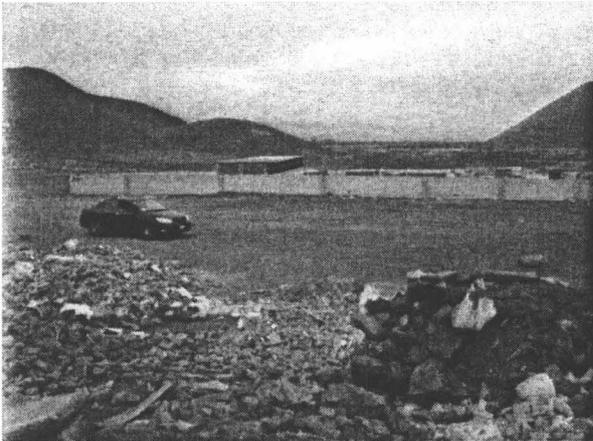
Nombre del lugar	Coordenadas UTM WGS 84	Fecha y Hora	Observaciones
Cementerio General de Pucusana (Parte Posterior)	18 L 0306560E 8619333N	6/22/2012 11:54:00 AM	Botadero de residuos sólidos domésticos e industriales (De Construcción) en grandes cantidades Área Impactada 25 Km ² aproximadamente.
	18 L 0306721E 8619357N	6/22/2012 12:05:00 PM

Fotografías N° 08 Vista anterior y Posterior del Cementerio general del Distrito de Pucusana. Coordenadas UTM WGS 84 (18 L 0306560E 8619333N)

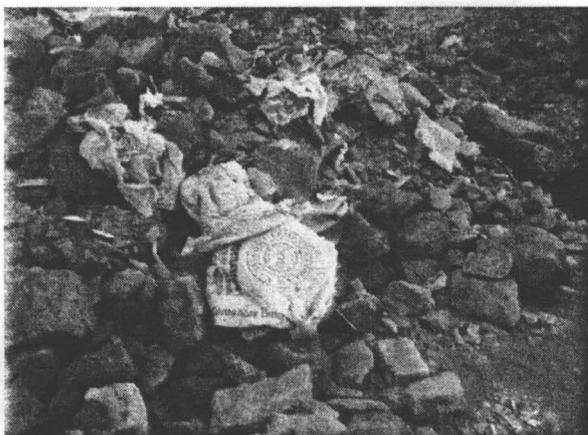
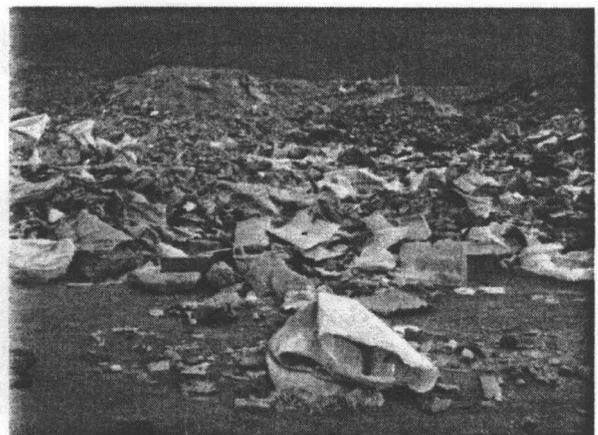
Se evidenció un botadero de residuos de construcción y residuos domésticos en un área aproximada de 25 km² ubicado detrás del Cementerio General del distrito de Pucusana, de acuerdo a la georeferenciación del Cuadro N° 2, los montículos de residuos son de gran volumen traídos por volquetes según refieren los lugareños, Existen zonas de residuos domésticos y excretas a la intemperie, por lo que hay abundancia de vectores moscas, mosquitos y algunas aves, las partes colindantes a este botadero ya se encuentra lotizado y en algunos casos cercado con alambres de púa y casetas de vigilancia. Los puntos de georeferenciación son:

Fotografías N° 09 Evidencia de Residuos de construcción y domésticos diseminados en grandes montículos en el botadero ubicado detrás del Cementerio General de Pucusana. Coordenadas UTM WGS 84 (18 L 0306560E 8619333N)

3. Sobre el Botadero ubicado en la Parte posterior del Cementerio General del Distrito de Pucusana se sugiere ejecutar acciones de Sanitización para erradicar los vectores existentes y prevenir afectación a las poblaciones que viven circundantes a este lugar.

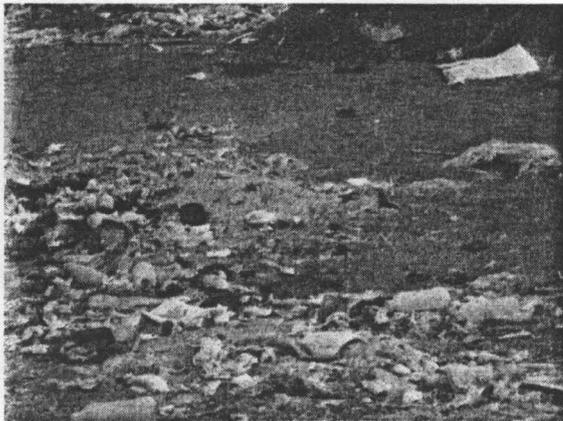
Fotografías N° 10 Evidencia de Residuos de construcción y domésticos diseminados en grandes montículos en el botadero ubicado detrás del Cementerio General de Pucusana. Coordenadas UTM WGS 84 (18 L 0306721E 8619357N)

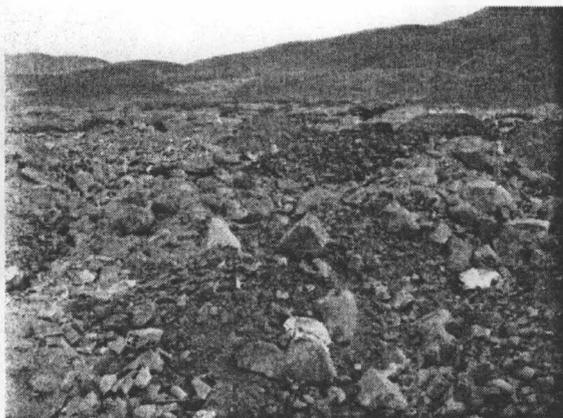
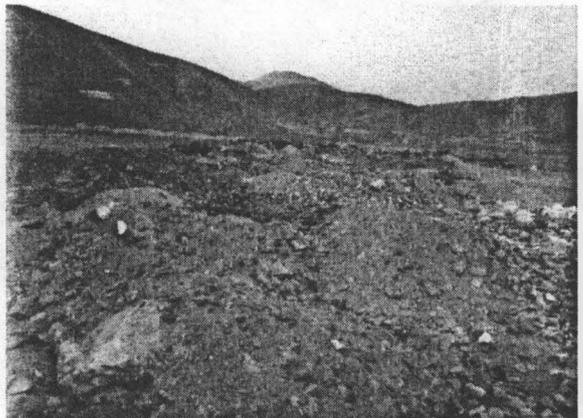
Fotografías N° 11 Evidencia de la magnitud de Residuos de construcción y domésticos diseminados en grandes montículos en el botadero ubicado detrás del Cementerio General de Pucusana. Coordenadas UTM WGS 84 (18 L 0306560E 8619333N)

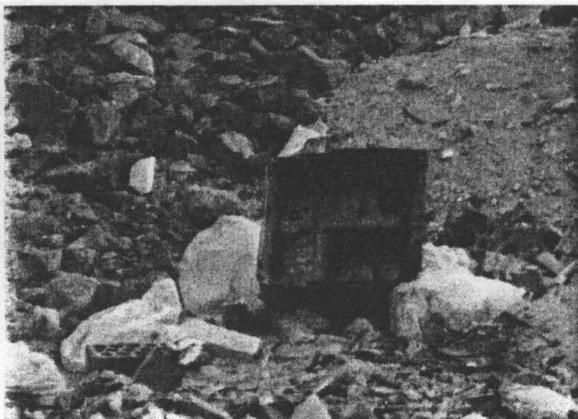
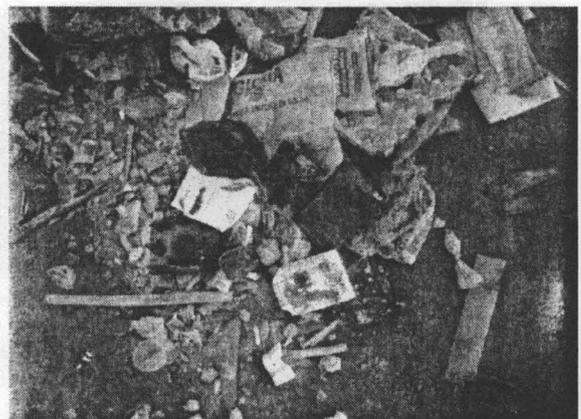
Fotografías N° 12 Evidencia de Residuos electrónicos, de construcción y domésticos diseminados en el botadero ubicado detrás del Cementerio General de Pucusana. Coordenadas UTM WGS 84 (18 L 0306721E 8619357N)

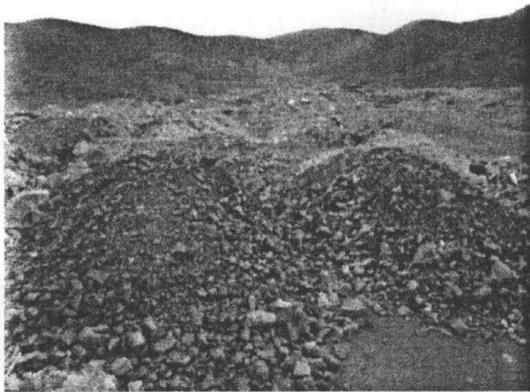
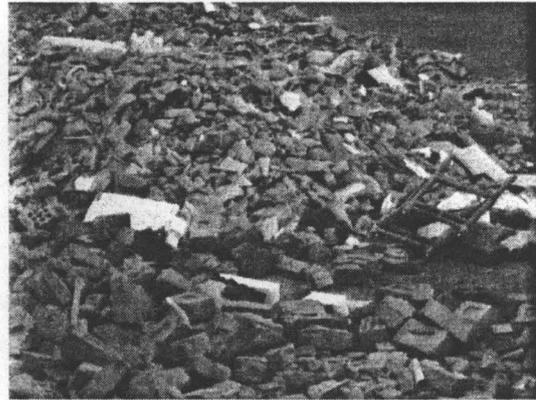
Fotografías N° 13 Evidencia de la magnitud de Residuos de construcción y domésticos diseminados en grandes montículos en el botadero ubicado detrás del Cementerio General de Pucusana. Coordenadas UTM WGS 84 (18 L 0306721E 8619357N)

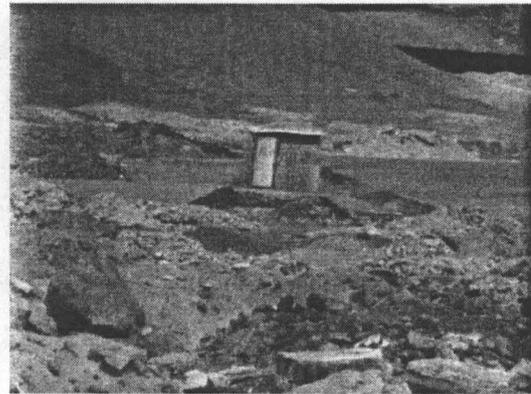
Fotografías N° 14 Evidencia de lotización y cercos en las partes laterales del botadero ubicado detrás del Cementerio General de Pucusana. Coordenadas UTM WGS 84 (18 L 0306721E 8619357N)

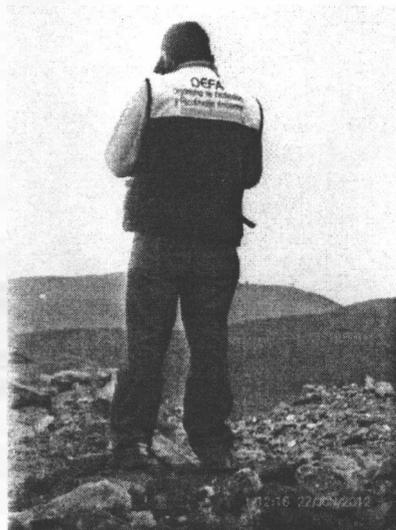
Fotografía N° 15. Levantando información In Situ en el botadero de residuos ubicado detrás del Cementerio General del distrito de Pucusana. Coordenadas UTM WGS 84 (18 L 0306721E 8619357N)

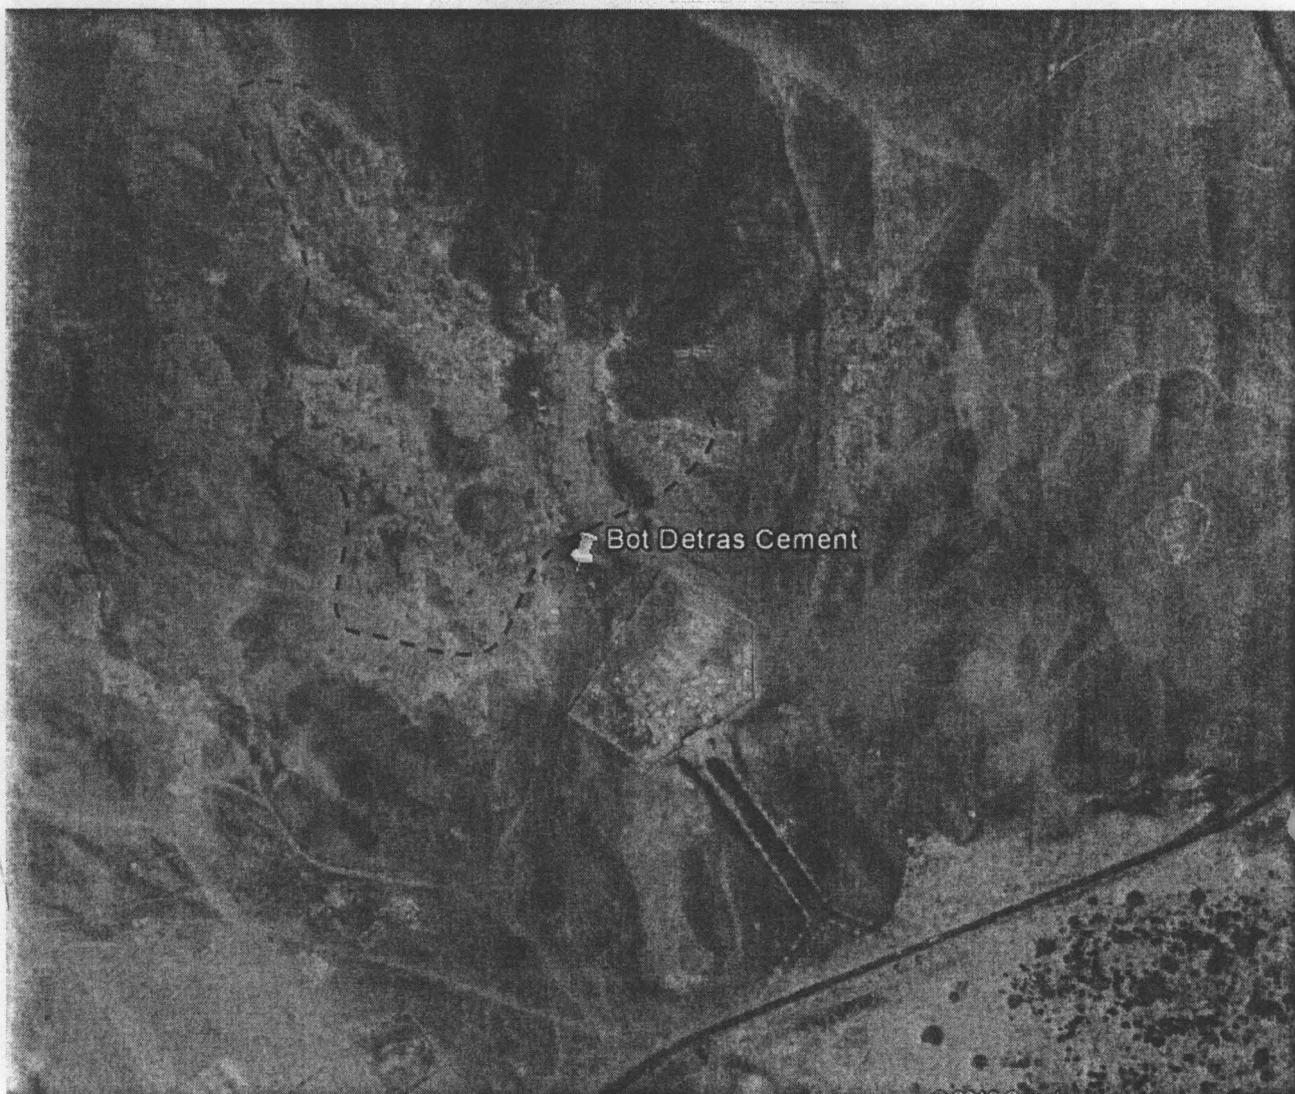
Fotografía N° 16. Imagen Satelital del botadero de Residuos Sólidos de Construcción y Domésticos diseminados en grandes montículos, ubicado detrás del Cementerio General de Pucusana.

3. Se ha comprobado la existencia de un gran botadero de residuos de construcción y domésticos aproximadamente en un área de 25 km² ubicado en la parte posterior del cementerio general del distrito de Pucusana, grandes montículos de residuos de gran volumen se encuentran diseminados en toda el área, se observó zonas de residuos orgánicos y excretas en descomposición a la intemperie, por lo que hay abundancia de vectores moscas, mosquitos y algunas aves. Los terrenos colindantes y parte de este botadero ya se encuentra lotizado y en algunos casos cercado con alambres de púa con casetas de vigilancia. Ver Fotografías N° 8 , 9, 10,.....hasta el 16.

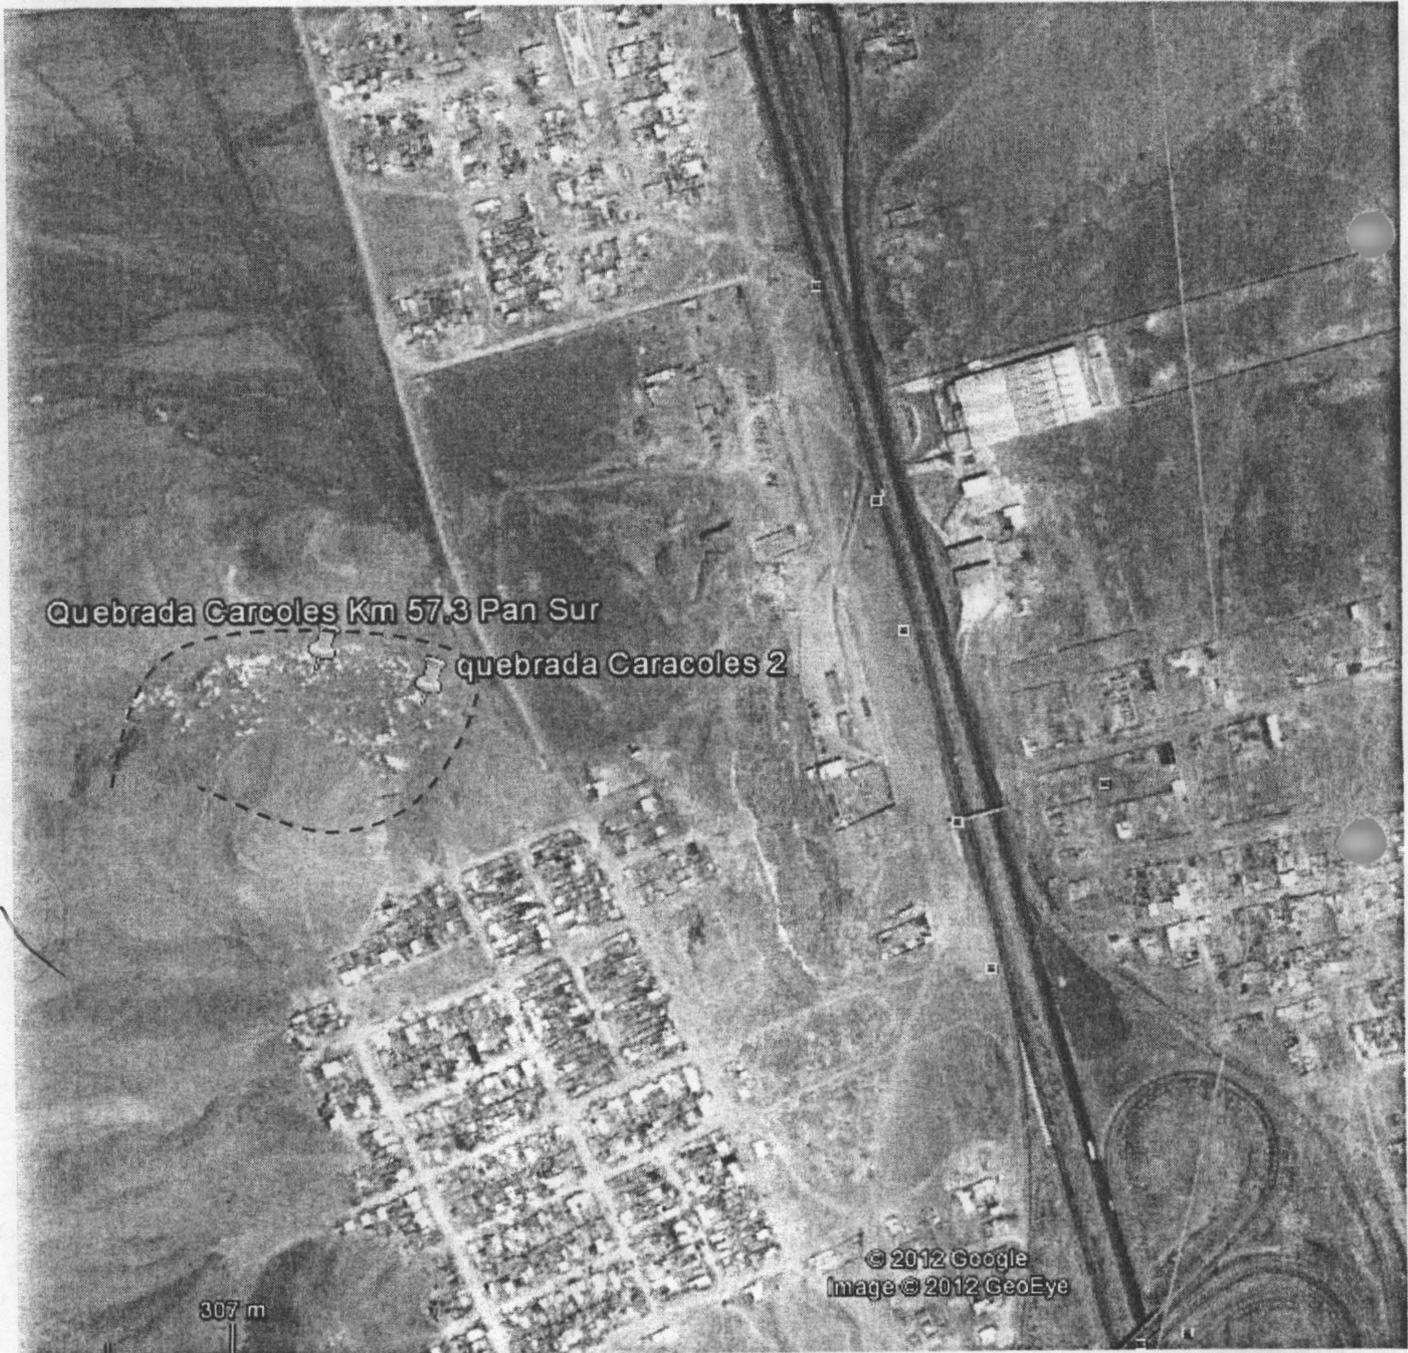
Fotografía N° 18. Imagen Satelital del botadero de Residuos Sólidos ubicado en la Quebrada Caracoles del distrito de Pucusana.

4. La vía de acceso al botadero de Quebrada Caracoles el día de la visita 22/06/2012 se encontró bloqueado con tranqueras y dada la inseguridad de la zona no se pudo acceder a dicho lugar. Sin embargo por versiones de los pobladores lugareños se tiene conocimiento que este botadero aun no ha sido clausurado y que continua recibiendo residuos en menor frecuencia y cantidad, no obstante; es necesario mencionar que en dicho área de acuerdo al mapa oficial del distrito de Pucusana se encontraría la zona arqueológica de PUCUSANA. Ver fotografías N° 17 y 18.

4. Se sugiere también confirmar con el Ministerio de Cultura el tipo de área intangible en el cual estaría ubicado el botadero de Quebrada Caracoles, y adoptar las medidas preventivas y correctivas necesarias en el breve plazo.

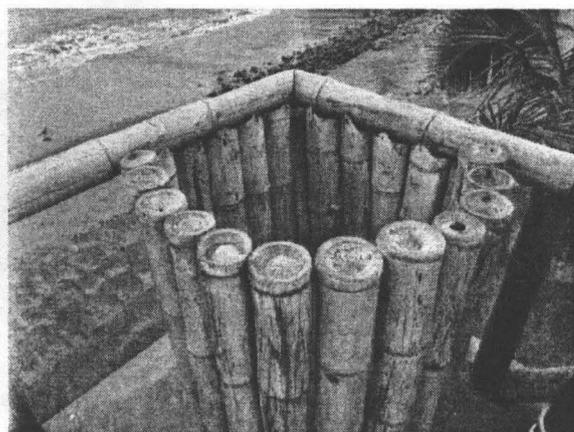
Fotografías N° 20. Vista panorámica de la Playa Club Privado PELICANOS Limpio de residuos sólidos en todas sus instalaciones. Coordenadas UTM WGS 84 (18 L 0306556E 8623744N)

5. En las demás zonas visitadas del distrito de Pucusana georeferenciados en los cuadros N° 4, 5, 6 y 7, en todos los casos el impacto por manejo inadecuado de residuos sólidos es gradualmente menor a mínima, tal como se detallan en las fotografías correspondientes. Ver Fotografías N° 19, 20, 21,al 26.

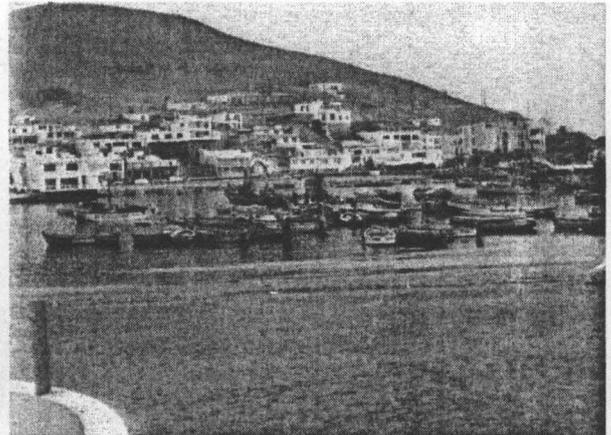
Table with 4 columns: Referencia del lugar, Coordenadas UTM WGS 84, Fecha y Hora, Observaciones. Row 1: Playa Caleta Pucusana, 18 L 0304469E 8619567N, 6/22/2012 12:34:00 PM, Playa de pescadores, en los extremos se observo residuos sólidos arrojados por el mar; a lo largo de toda esta playa no se visualizó ningún tacho de basura. Pero si bastante comercio ambulatorio en sus alrededores.

Fotografías N° 21. Vista panorámica de la Playa Caleta de PUCUSANA. Coordenadas UTM WGS 84 (18 L 0304469E 8619567N)

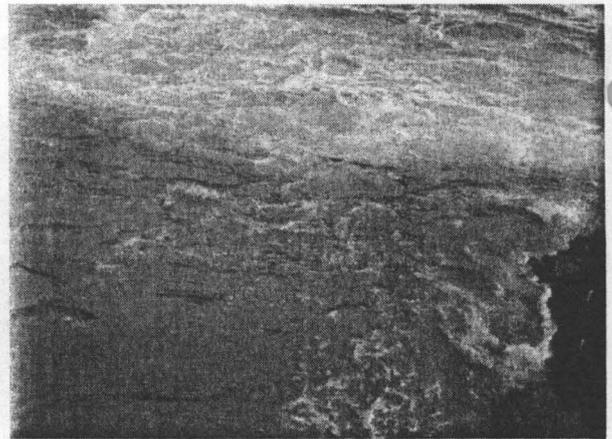
Fotografías N° 22. Vista panorámica de la Playa Caleta de PUCUSANA. Se observan residuos de plásticos en los extremos de la playa, Coordenadas UTM WGS 84 (18 L 0304469E 8619567N)

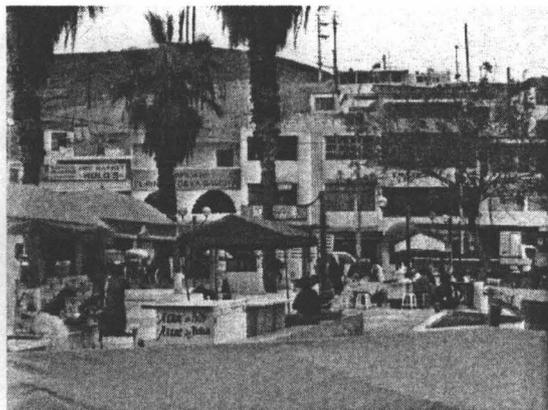
Fotografías N° 23. Vista panorámica de la Playa Caleta de PUCUSANA. Se observan residuos de plásticos en los extremos de la playa y comercio ambulatorio, Coordenadas UTM WGS 84 (18 L 0304469E 8619567N)

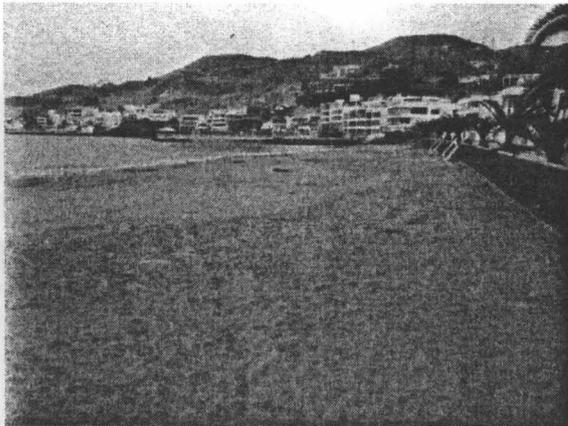
Fotografías N° 25. Vista panorámica de la Playa Naplo del distrito de PUCUSANA. Luce bastante limpia, con una mínima presencia de residuos sólidos. Coordenadas UTM WGS 84 (18 L 0305266E 8619859N)

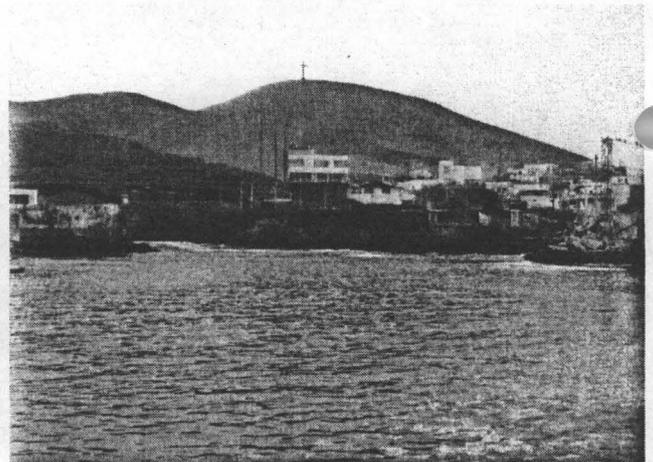
Referencia del lugar	Coordenadas UTM WGS 84	Fecha y Hora	Observaciones
Playa Las Ninfas	18 L 0304302E 8619628N	6/22/2012 01:25:00 PM	Playa bastante limpia se observan mínimas cantidades de residuos arrojados por el mar, en esta zona se visualizo tuberías de descarga de desagües directamente hacia las playas

Fotografías N° 26. Vista panorámica de la Playa Las Ninfas del distrito de PUCUSANA. Luce bastante limpia de residuos sólidos. Coordenadas UTM WGS 84 (18 L 0304302E 8619628N)
