INFORME N° 352 -2012/OEFA-DE

ASUNTO : Evaluación de Línea de Base de Disposición Final inadecuada de Residuos Sólidos en el Distrito de La Perla que servirán de insumo para las actividades de Supervisión a Entidades Públicas de la Dirección de Supervisión del OEFA

FECHA : San Isidro, 20 JUL. 2012

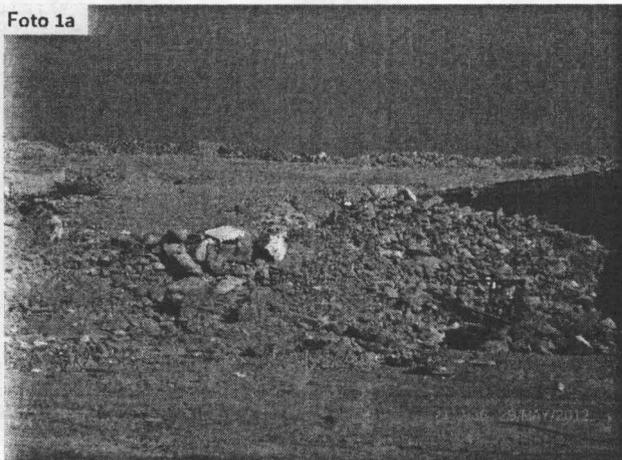
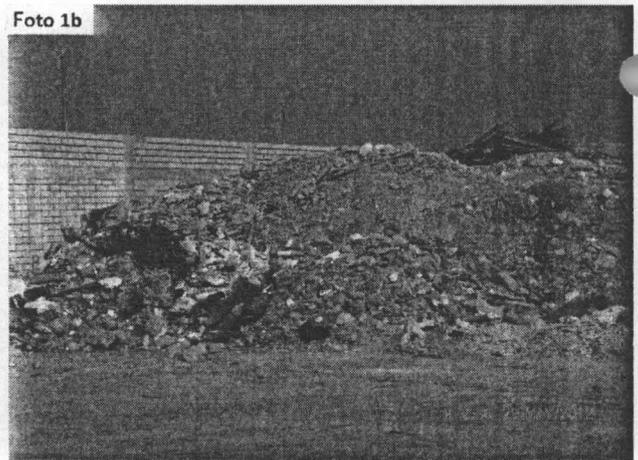
Se observó en los alrededores del litoral marino en el extremo final de la Av. Bolognesi georeferenciados en el cuadro N° 1, un botadero de residuos de construcción y residuos domésticos tanto en la parte alta del acantilado como también en la parte baja de la orilla del mar; a la distancia se observó presencia de recicladores y personas indigentes. El cerco perimétrico hacia el acantilado es muy bajo y ha sido quebrado. No se observó personal de seguridad que evite o controle el arrojado de basura y escombros a este lugar. Los puntos de georeferenciación son:

Fotografías N° 1a y 1b. Evidencias de Residuos de Construcción y Domésticos al final de la Avenida Bolognesi colindante con el litoral marino del distrito de La Perla. Coordenadas UTM WGS 84 (18 L 0267927E 8664779N)

Remitir el presente Informe a la Dirección de Supervisión del OEFA con atención al Área de Supervisión de Entidades Públicas, para que en el marco de sus funciones ejecute acciones coordinadas con las autoridades competentes a fin de adoptar las medidas preventivas y correctivas, según el ámbito que le corresponde a cada institución.

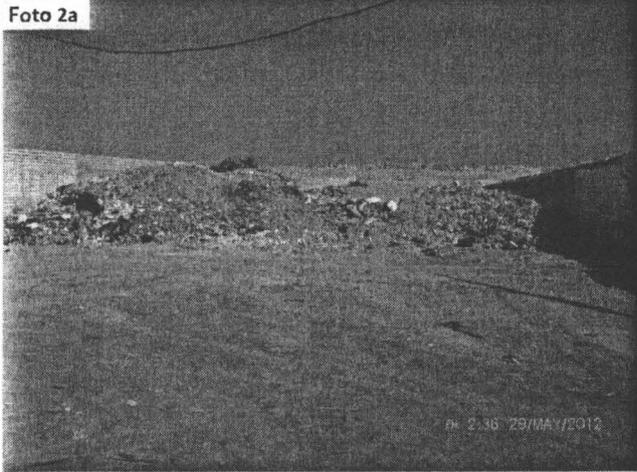
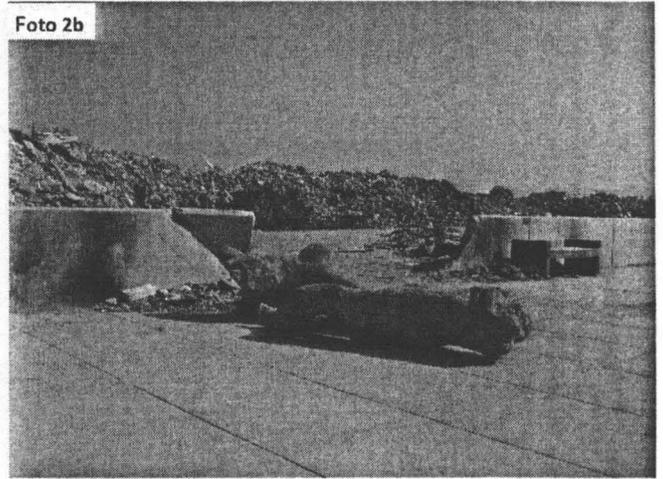
Fotografías N° 2a y 2b. Evidencias de Residuos de Construcción y Domésticos al final de la Avenida Bolognesi colindante con el litoral marino del distrito de La Perla. Coordenadas UTM WGS 84 (18 L 0267926E 8664785N)

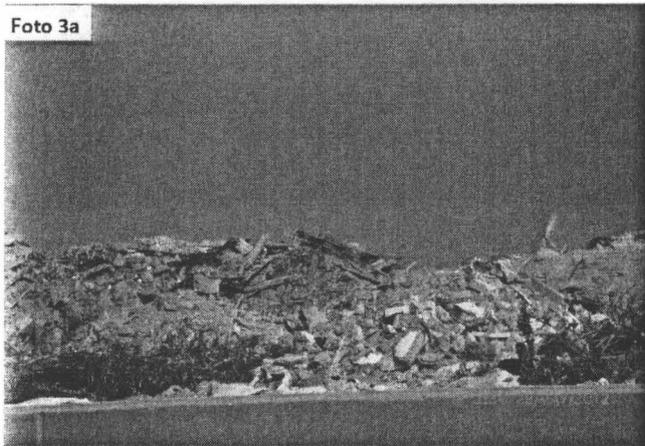
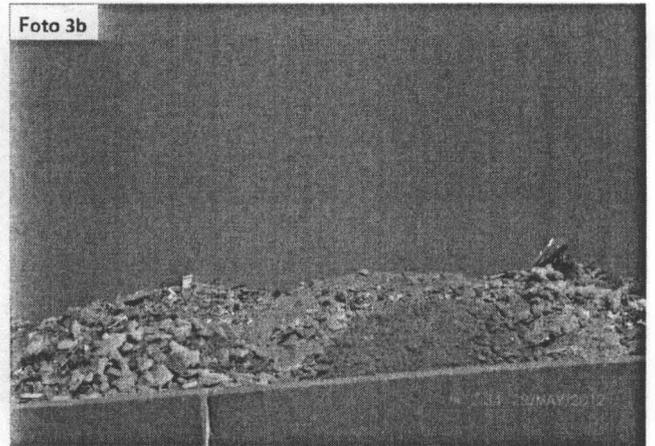
Fotografías N° 3a y 3b. Evidencias de Residuos de Construcción y Domésticos al final de la Avenida Bolognesi colindante con el litoral marino del distrito de La Perla. Coordenadas UTM WGS 84 (18 L 0267925E 8664764N)

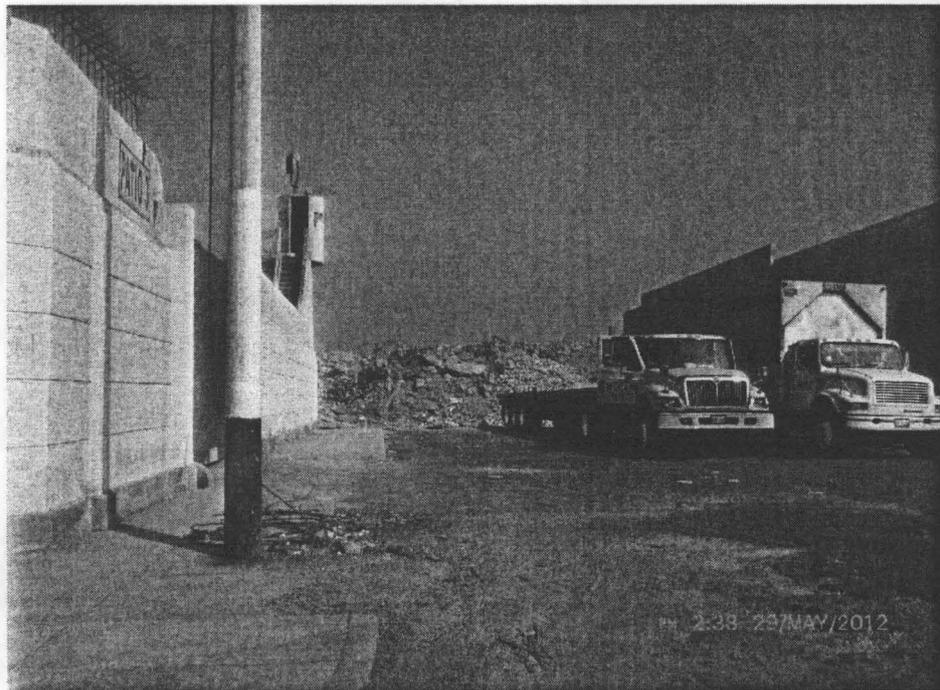
Se observó en la parte final de las avenidas Grau, Alfonso Ugarte y Zarumilla del distrito de La Perla, georeferenciados en el Cuadro N° 2, zonas de botaderos de residuos de construcción y domésticos tanto en la parte alta del acantilado hacia el mar como en las mismas orillas del mar. No se visualizó ningún cerco perimétrico en los bordes del acantilado, tampoco personal de seguridad que evite o controle el arrojado de basura y escombros a este lugar. Los puntos de georeferenciación son:

Fotografía N° 4. Vista de la acumulación de Residuos Sólidos al final de la Avenida Grau colindante con el litoral marino del distrito de La Perla. Coordenadas UTM WGS 84 (18 L 0268217E 8664696N)

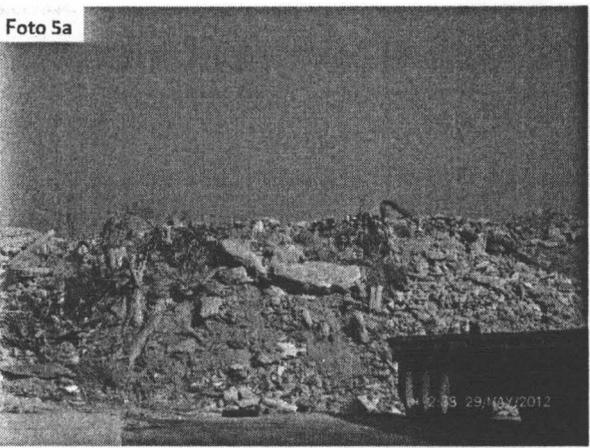
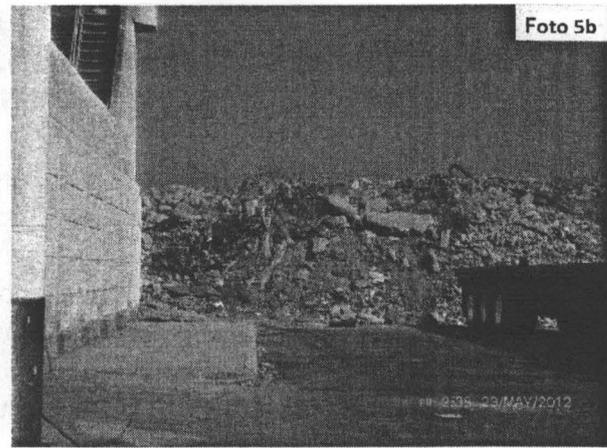
Fotografías N° 5a y 5b. Evidencia de Residuos Sólidos ubicados al Final de la Av. Grau Vista colindante con el litoral marino del distrito de La Perla. Coordenadas UTM WGS 84 (18 L 0268217E 8664696N)

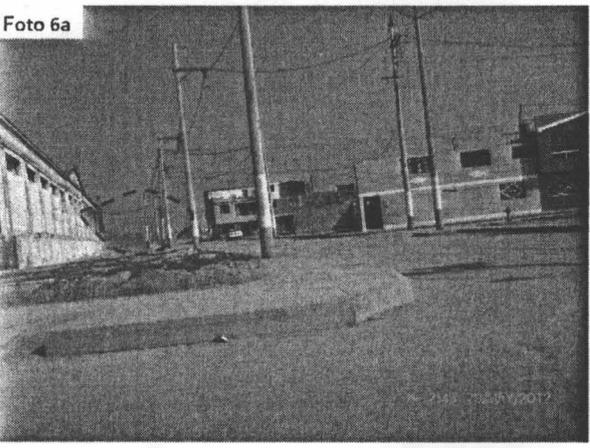
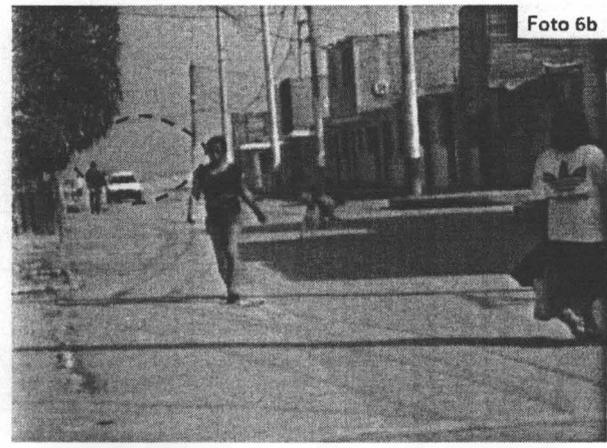
Fotografías N° 6a y 6b. Evidencias de acumulación de Residuos Sólidos al final de la Avenida Alfonso Ugarte colindante con el litoral marino del distrito de La Perla. Coordenadas UTM WGS 84 (18 L 0268751E 8664566N)

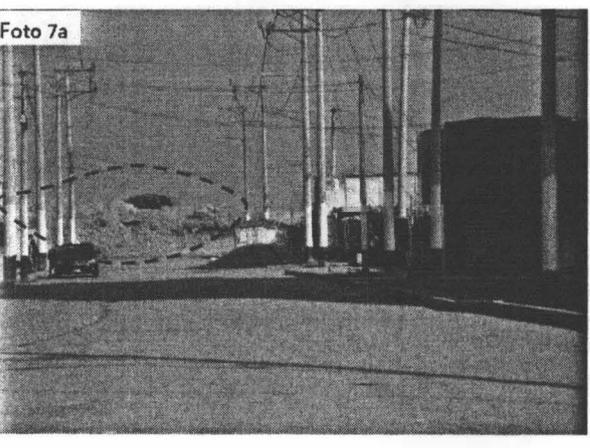
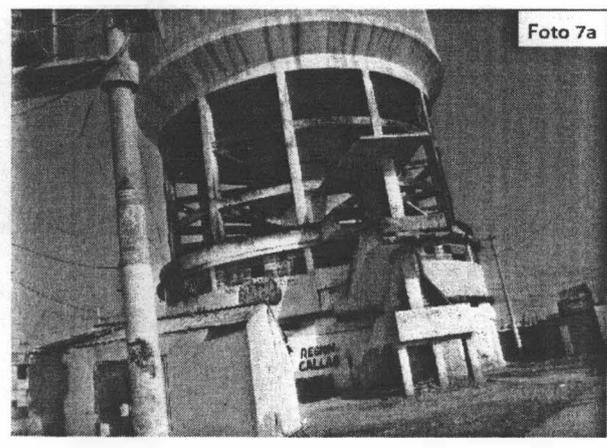
Fotografías N° 7a y 7b. Evidencias de acumulación de Residuos Sólidos al final de la Avenida Zarumilla colindante con el litoral marino del distrito de La Perla. Coordenadas UTM WGS 84 (18 L 0268692E 8664465N)

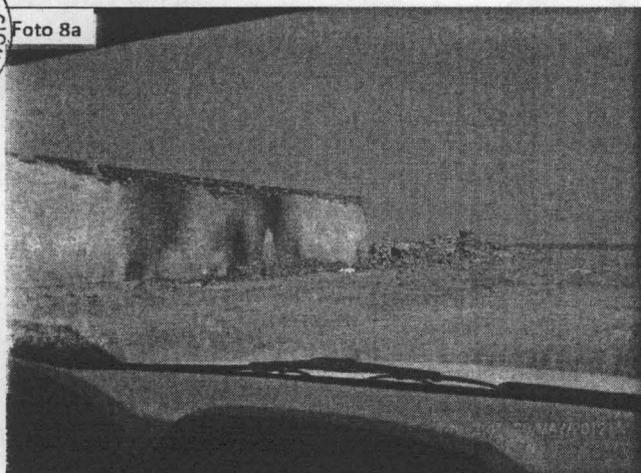
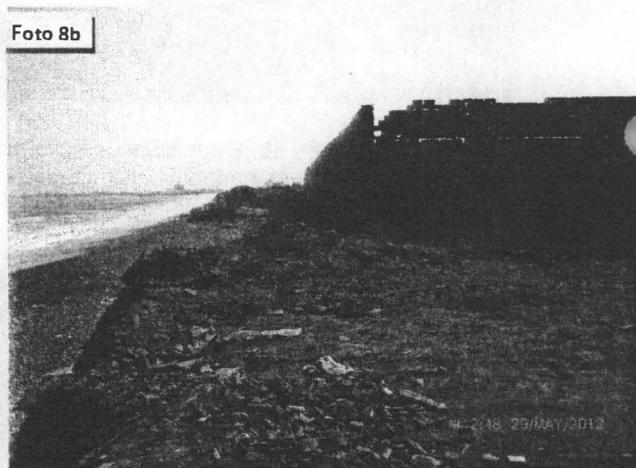
En el litoral marino a la altura de las avenidas Tacna y España, georeferenciados en el cuadro N° 3, se observó un botadero con grandes cantidades de residuos de construcción y residuos domésticos con un área impactada aproximadamente de 2 Km², tanto en la parte alta del acantilado como también en la parte baja de la orilla del mar, se visualizó presencia de recicladores y personas indigentes. Esta zona accesible al litoral marino no cuenta con cerco perimétrico o barandas de seguridad hacia el acantilado. No se observó personal de seguridad que evite o controle el arrojamiento de basura y escombros a este lugar. Los puntos de georeferenciación son:

Fotografías N° 8a y 8b. Evidencias de Botadero de Residuos Sólidos a la altura de las avenidas Tacna y España colindante con el litoral marino del distrito de La Perla. Coordenadas UTM WGS 84 (18 L 0268956E 8664346N)

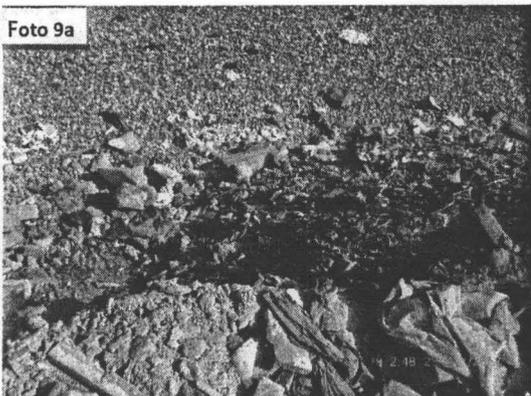
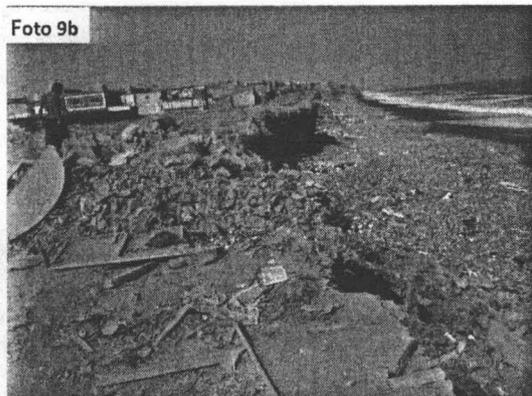
Fotografías N° 9a y 9b. Evidencias de Botadero de Residuos Sólidos y quema de basura, a la altura de las avenidas Tacna y España colindante con el litoral marino del distrito de La Perla, no existen barandas o muros de seguridad hacia el acantilado. Coordenadas UTM WGS 84 (18 L 0268956E 8664346N)

3. Otro tema importante que resaltar es el peligro que existe en estos botaderos, ya que los acantilados al no tener cercos, barandas o muros perimetrales representan un potencial riesgo de accidentes severos, ya que las alturas oscilan de 5 a 10 metros sobre una base de residuos, mal compactados. (Ver Fotografías).

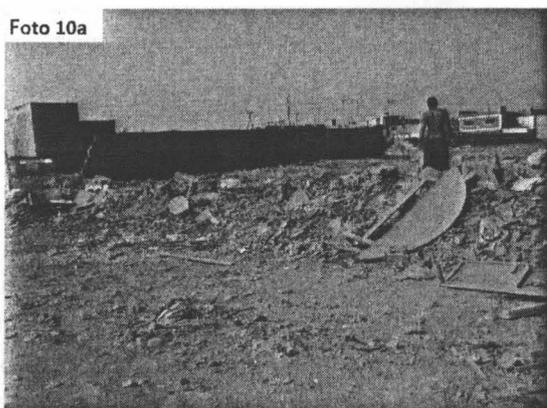
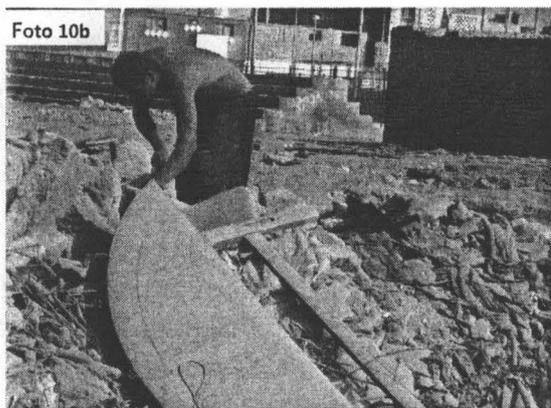
Fotografías N° 10a y 10b. Presencia de recicladores en el Botadero de Residuos Sólidos, a la altura de las avenidas Tacna y España colindante con el litoral marino del distrito de La Perla. Coordenadas UTM WGS 84 (18 L 0268956E 8664346N)

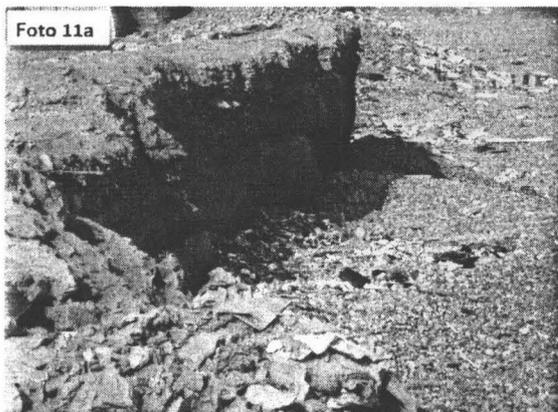
Fotografías N° 11a y 11b. Evidencias de Botadero de Residuos Sólidos, a la altura de las avenidas Tacna y España colindante con el litoral marino del distrito de La Perla, no existen barandas o muros de seguridad hacia el acantilado. Coordenadas UTM WGS 84 (18 L 0268956E 8664346N)

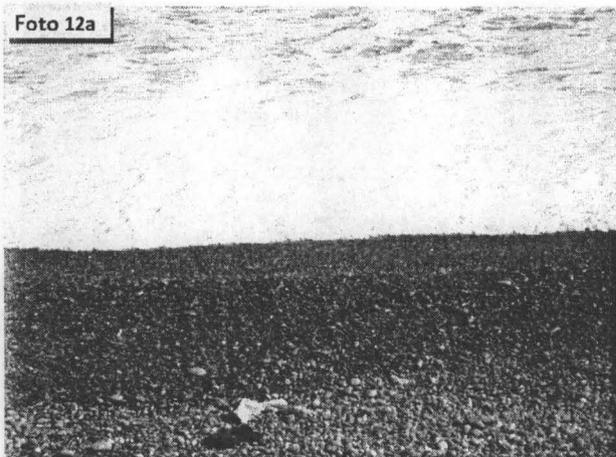
Fotografías N° 12a y 12b. Residuos característicos que arroja el mar a diario, a la altura de las avenidas Tacna y España colindante con el litoral marino del distrito de La Perla, Coordenadas UTM WGS 84 (18 L 0268956E 8664346N)

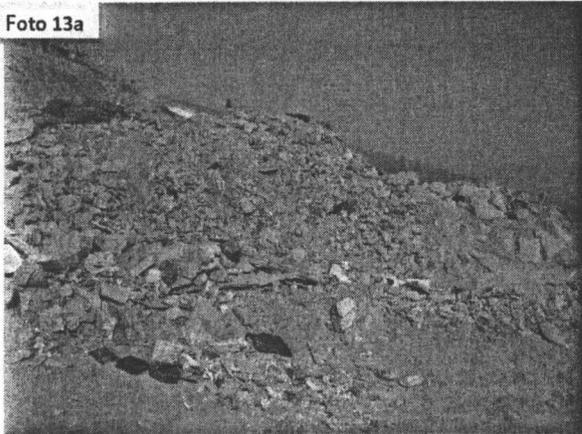
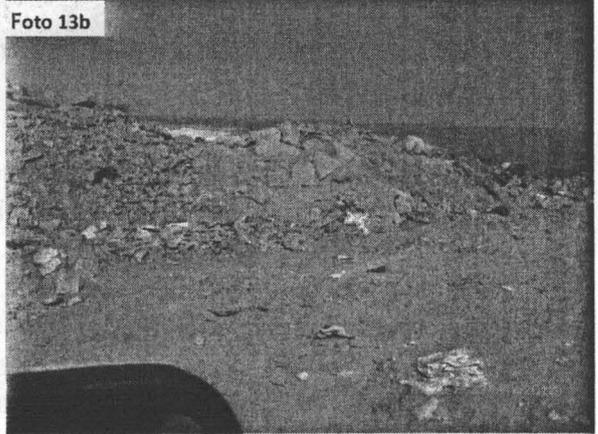
En el litoral marino cerca al lado norte del Colegio Militar Leoncio Prado, de acuerdo con la georeferenciación del cuadro N° 4, se observó un botadero con grandes cantidades de residuos de construcción y residuos domésticos tanto en la parte alta del acantilado como también en la parte baja de la orilla del mar. Esta zona accesible al litoral marino no cuenta con cerco perimétrico o barandas de seguridad hacia el acantilado. No se observó personal de seguridad que evite o controle el arrojado de basuras y escombros a este lugar. Los puntos de georeferenciación son:

Fotografías N° 13a y 13b. Evidencias de Botadero de Residuos Sólidos, cerca al lado norte del Colegio Militar Leoncio Prado del distrito de La Perla, no existen barandas o muros de seguridad hacia el acantilado. Coordenadas UTM WGS 84 (18 L 0269125E 8664351N)

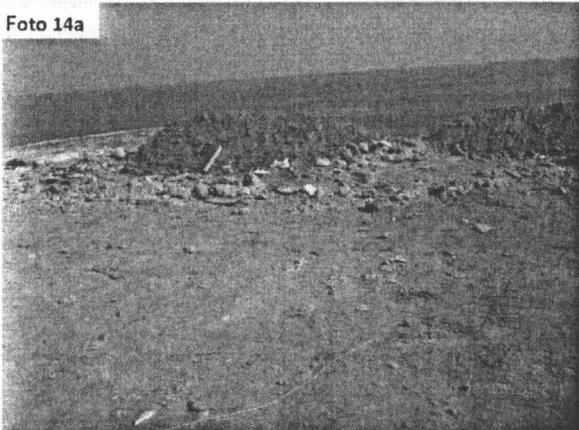
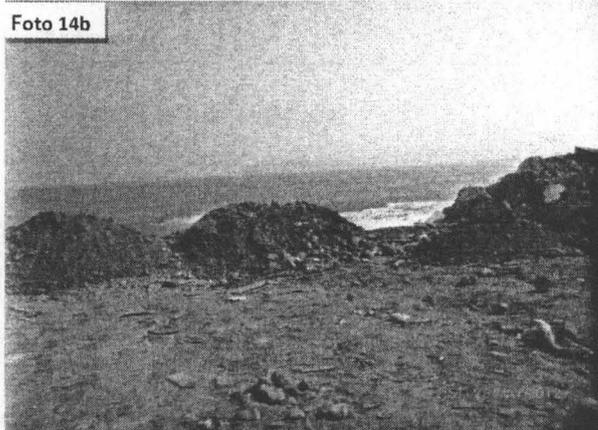
Fotografías N° 14a y 14b. Evidencias de Botadero de Residuos Sólidos, cerca al lado norte del Colegio Militar Leoncio Prado del distrito de La Perla, no existen barandas o muros de seguridad hacia el acantilado. Coordenadas UTM WGS 84 (18 L 0269125E 8664351N)

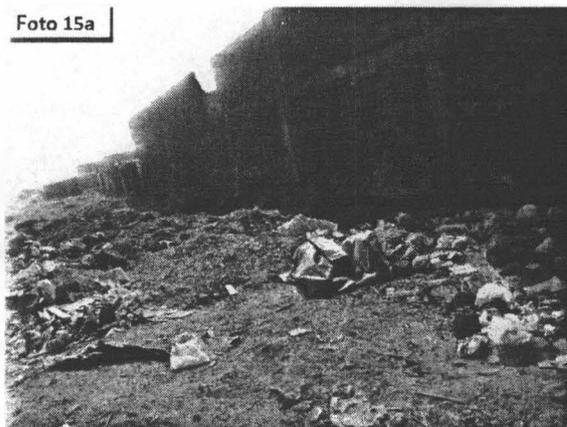
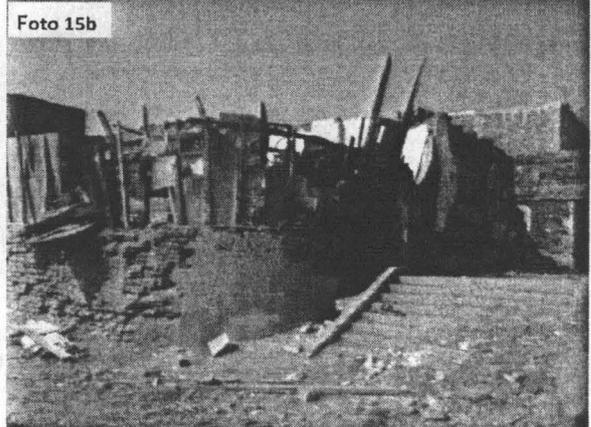
Fotografía N° 15a y 15b. Evidencia de Botadero de Residuos Sólidos, cerca al lado norte del Colegio Militar Leoncio Prado del distrito de La Perla. Coordenadas UTM WGS 84 (18 L 0269125E 8664351N)

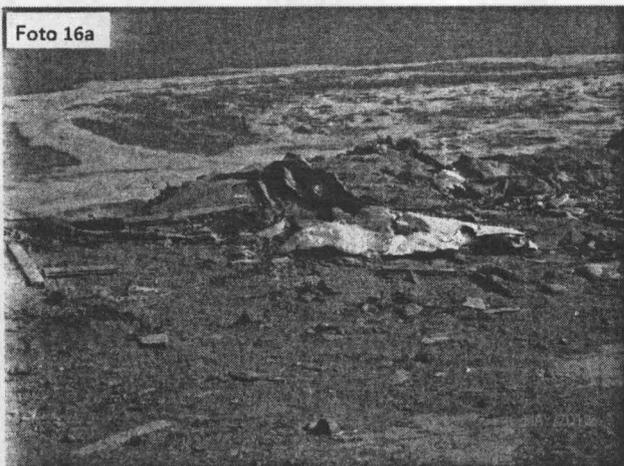
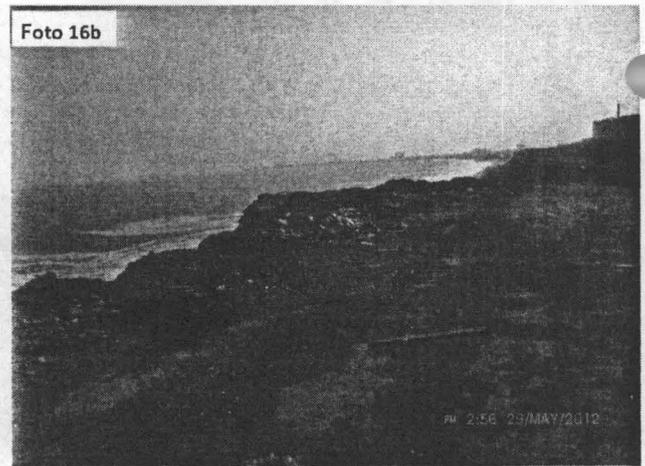
En el litoral marino cerca al lado Sur del Colegio Militar Leoncio Prado, de acuerdo con la georeferenciación del cuadro N° 5, se observó un botadero de residuos de construcción y residuos domésticos tanto en la parte alta del acantilado como también en la parte baja de la orilla del mar. Esta zona accesible al litoral marino no cuenta con cerco perimétrico o barandas de seguridad hacia el acantilado, se encontró a varios recicladores quemando a cielo abierto los residuos con el objeto de recuperar partes metálicas. No se observó personal de seguridad que evite o controle el arrojado de basuras y escombros a este lugar. Los puntos de georeferenciación son:

Fotografías N° 16a y 16b. Evidencias de Botadero de Residuos Sólidos, cerca al lado sur del Colegio Militar Leoncio Prado del distrito de La Perla. Coordenadas UTM WGS 84 (18 L 0269824E 8663994N)

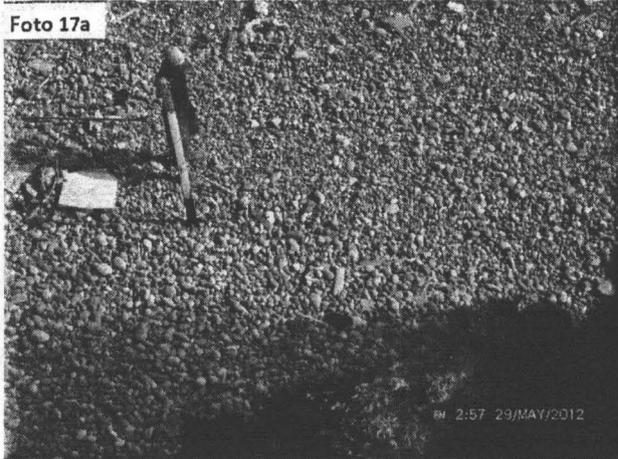
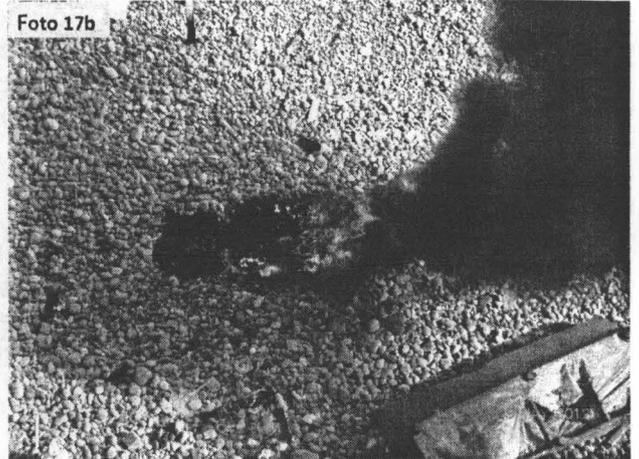
Fotografías N° 17a y 17b. Evidencias de quema de Residuos Sólidos en grandes magnitudes a orillas del mar por recicladores con el fin de recuperar partes metálicas, cerca al lado sur del Colegio Militar Leoncio Prado del distrito de La Perla. Coordenadas UTM WGS 84 (18 L 0269811E 8663995N)

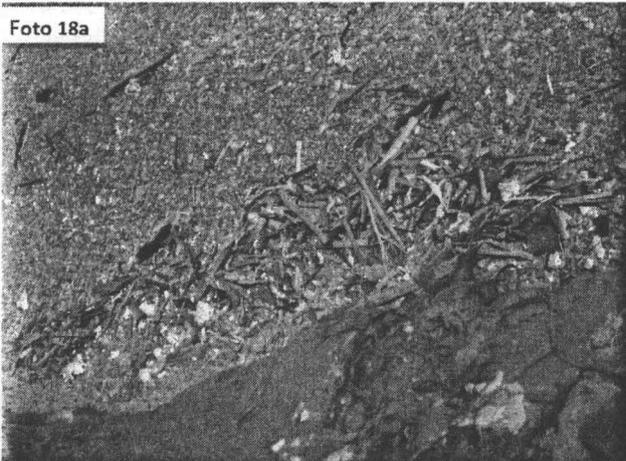
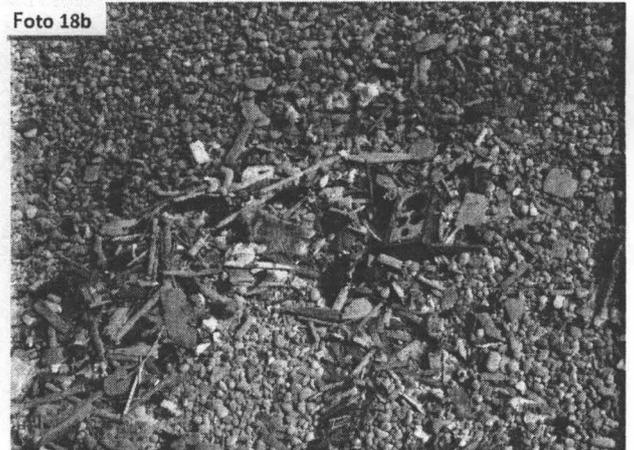
Fotografía N° 18a y 18b. Residuos característicos que arroja el mar a diario, cerca al lado sur del Colegio Militar Leoncio Prado, del distrito de La Perla, Coordenadas UTM WGS 84 (18 L 0269811E 8663995N)
