Ministerio
del AmbienteOrganismo de
Evaluación y
Fiscalización Ambiental"Decenio de las Personas con Discapacidad en el Perú"
"Año de la Integración Nacional y Reconocimiento de Nuestra Diversidad"**INFORME N° 415 -2012/OEFA-DE**

ASUNTO : Evaluación de Línea de Base de Disposición Final inadecuada de Residuos Sólidos en el distrito del Callao, Provincia Constitucional Del Callao que servirán de insumo para las actividades de Supervisión a Entidades Públicas de la Dirección de Supervisión del OEFA

FECHA : San Isidro, 17 AGO. 2012

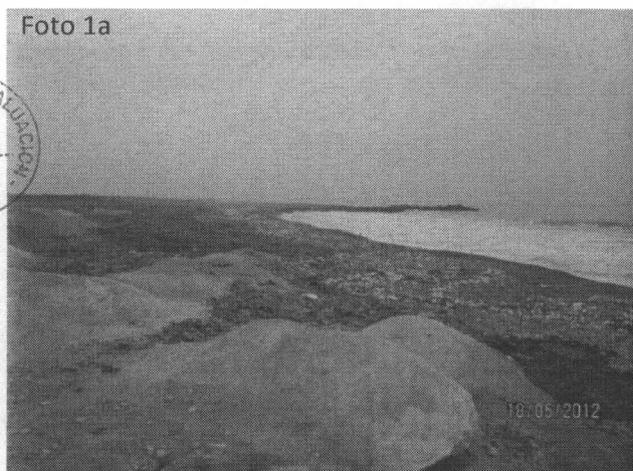
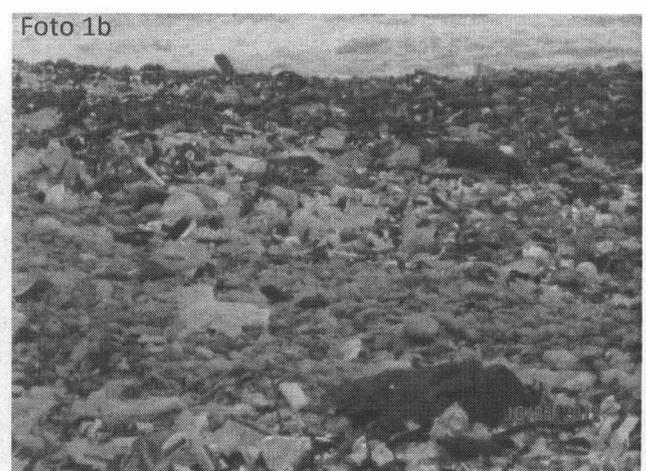
Fotografías N° 1a y 1b. Evidencia de acumulación de residuos sólidos domésticos y de construcción en grandes cantidades colindantes con el Asentamiento Humano Márquez, Coordenadas UTM WGS 84 (18L 0267208E 8679017N)

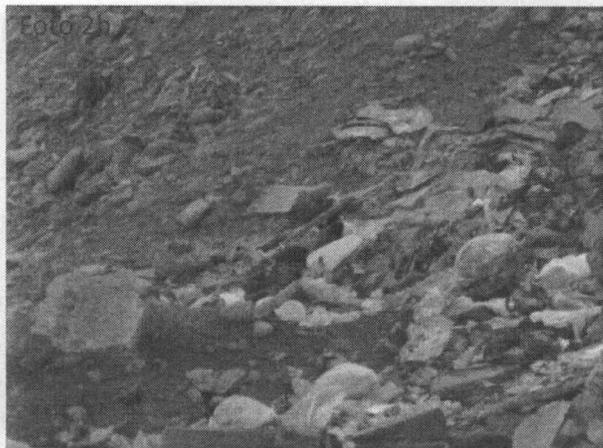
Foto 2b

Fotografías N° 2a y 2b. Evidencia de acumulación de residuos sólidos domésticos y de construcción en grandes cantidades colindantes con el Asentamiento Humano Márquez, Coordenadas UTM WGS 84 (18L 0267208E 8679017N)

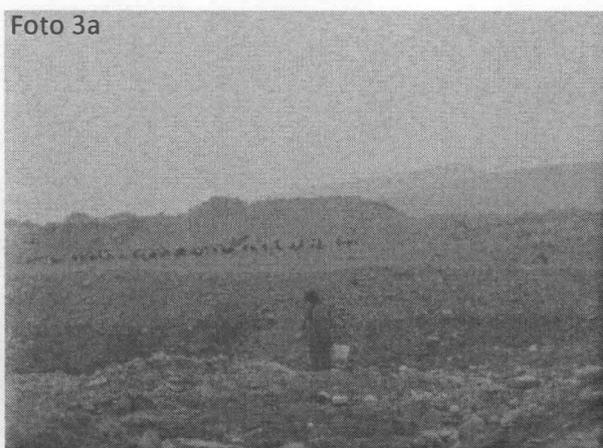
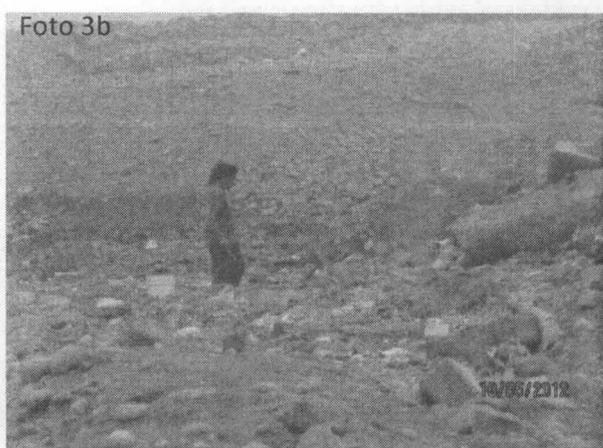
Fotografías N° 3a y 3b. Evidencia de Quema de Basura al aire libre con fines de reciclaje de metales como cobre, fierro, aluminio etc. en el Asentamiento Humano Márquez, Coordenadas UTM WGS 84 (18L 0267208E 8679017N)

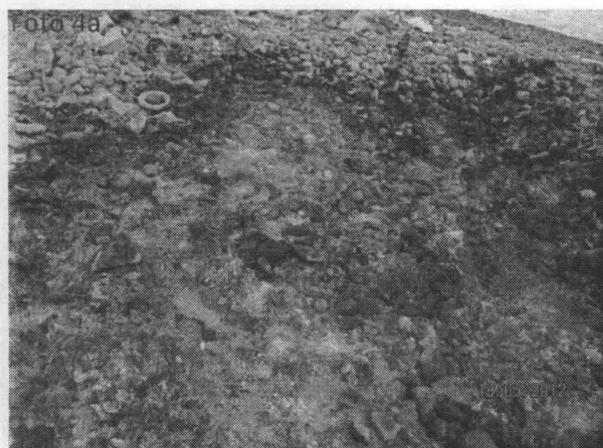
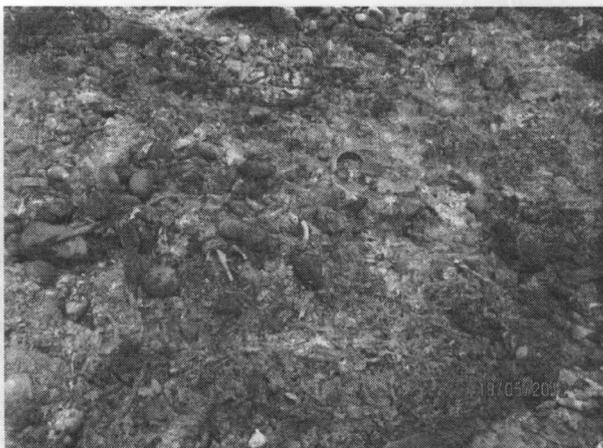
Foto 4a

Fotografías N° 4a y 4b. Evidencia de Quema de Basura al aire libre de fechas anteriores, en el Asentamiento Humano Márquez, Coordenadas UTM WGS 84 (18L 0267208E 8679017N)

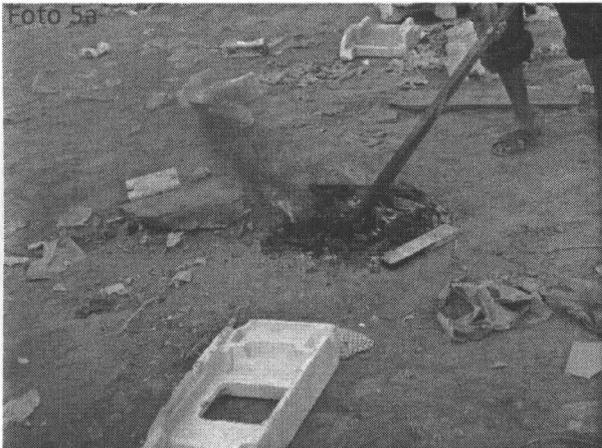
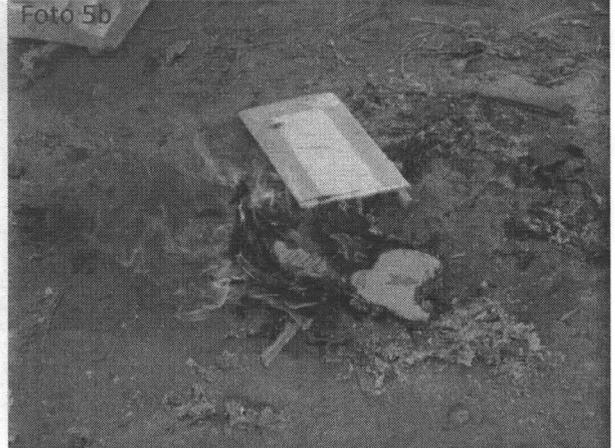
Fotografías N° 5a y 5b. Evidencia de Quema de Basura al aire libre con fines de reciclaje donde participan niños y madres de familia. en el Asentamiento Humano Márquez, Coordenadas UTM WGS 84 (18L 0267206E 8679080N)

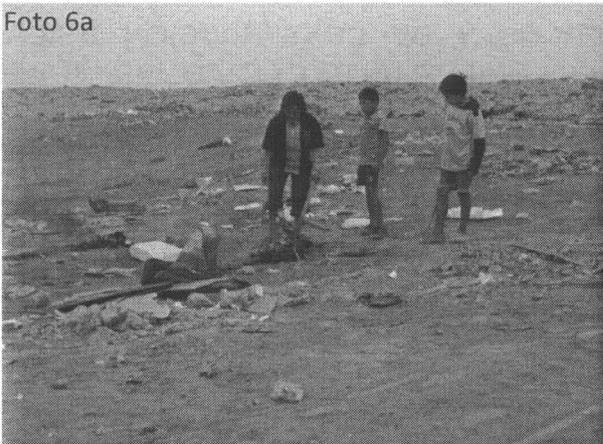
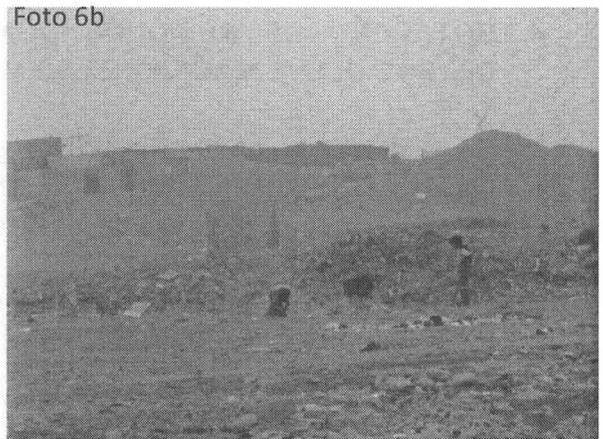
Fotografías N° 6a y 6b. Evidencia de Quema de Basura al aire libre con fines de reciclaje donde participan niños y madres de familia. en el Asentamiento Humano Márquez, Coordenadas UTM WGS 84 (18L 0267206E 8679080N)

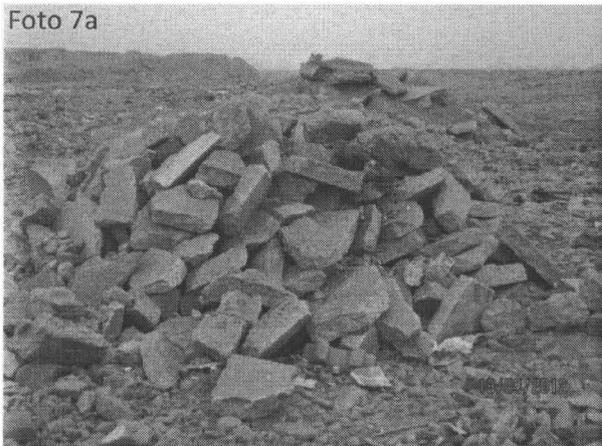
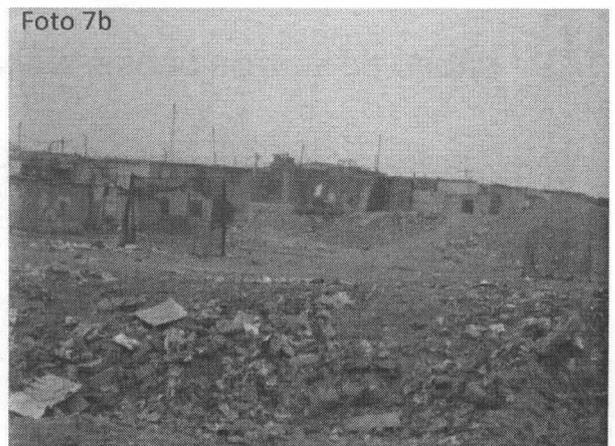
Fotografías N° 7a y 7b. Evidencia de acumulación de residuos sólidos domésticos y de construcción en grandes cantidades colindantes con el Asentamiento Humano Márquez, Coordenadas UTM WGS 84 (18L 0267206E 8679080N)

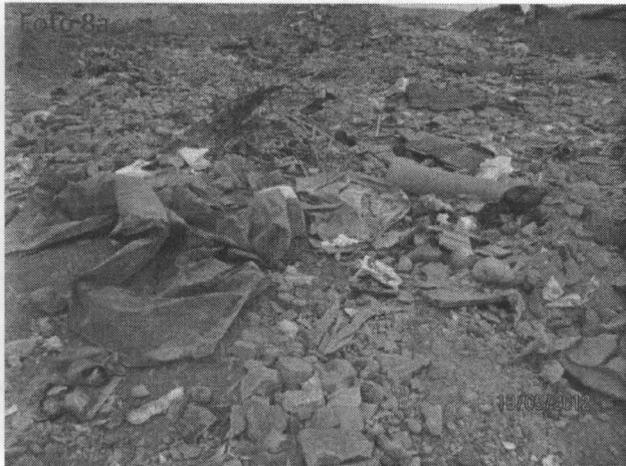
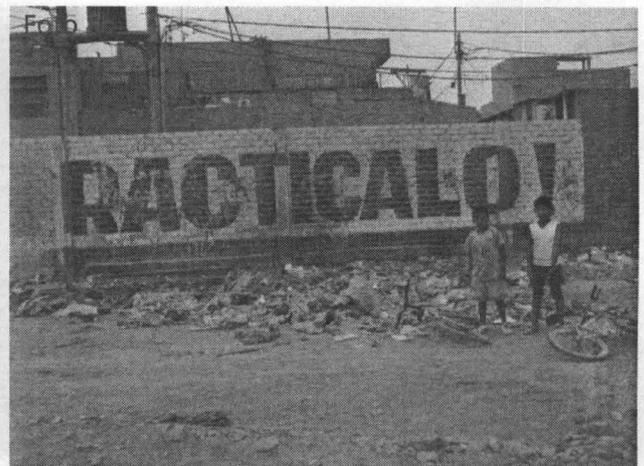
Fotografías N° 8a y 8b. Evidencia de acumulación de residuos sólidos en los alrededores del estadio y presencia de niños en medio de ellos en el Asentamiento Humano Márquez, Coordenadas UTM WGS 84 (18L 0267206E 8679080N)

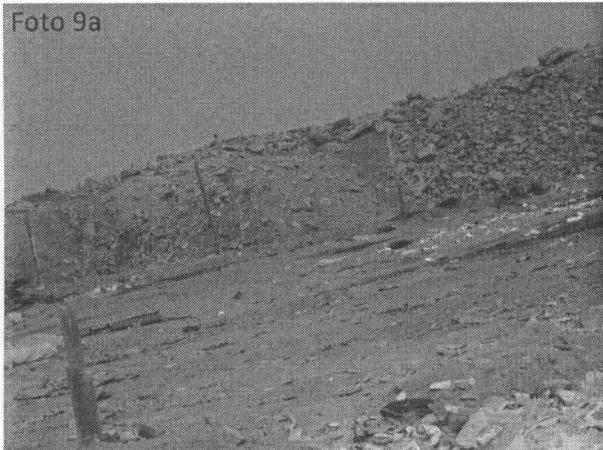
Foto 9a

Fotografías N° 9a y 9b. Evidencia de botadero de residuos de construcción, se observan grandes montículos diseminados en todo el lugar, Coordenadas UTM WGS 84 (18L 0267350E 8673540N)

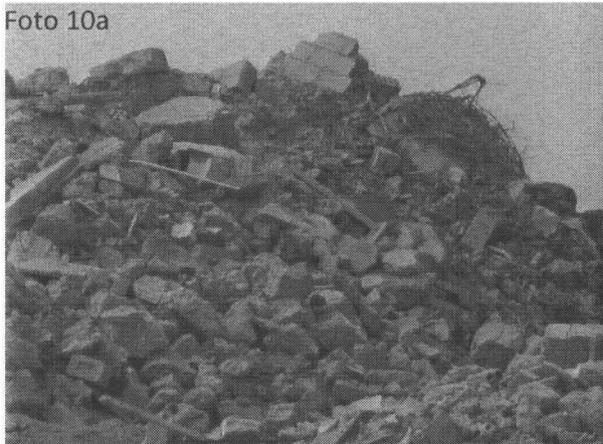
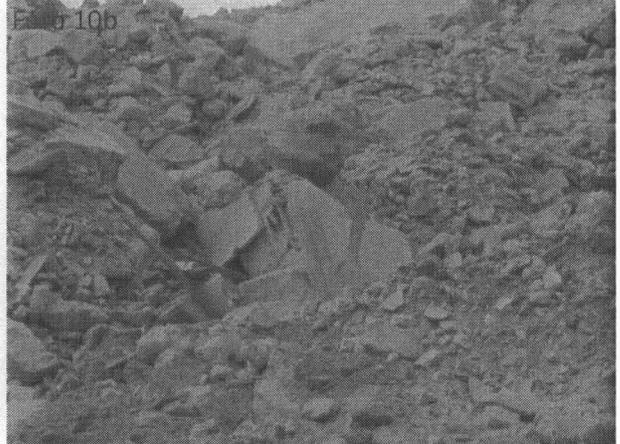
Fotografías N° 10a y 10b. Evidencia de botadero de residuos de construcción, se observan grandes montículos diseminados en todo el lugar, Coordenadas UTM WGS 84 (18L 0267624E 8673480N)

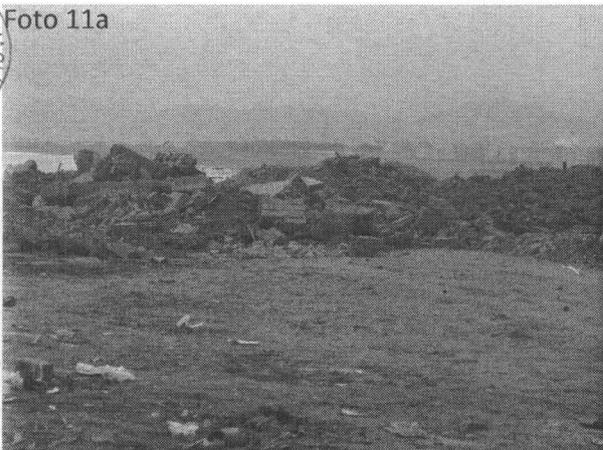
Foto 11a

Fotografías N° 11a y 11b. Evidencia de botadero de residuos de construcción, se observan grandes montículos diseminados en todo el lugar, Coordenadas UTM WGS 84 (18L 0267468E 8673498N)

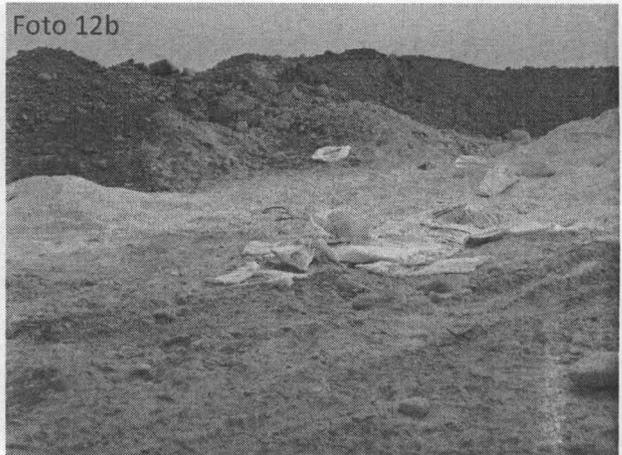
Foto 12b

Fotografías N° 12a y 12b. Evidencia de botadero de residuos industriales, se observan grandes montículos diseminados en todo el lugar, Coordenadas UTM WGS 84 (18L 0267350E 8673540N)

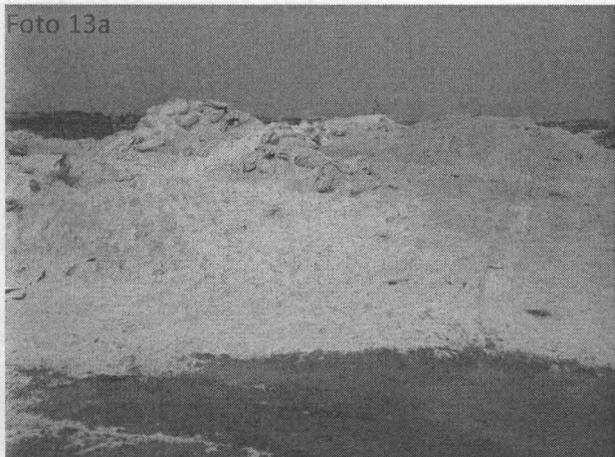
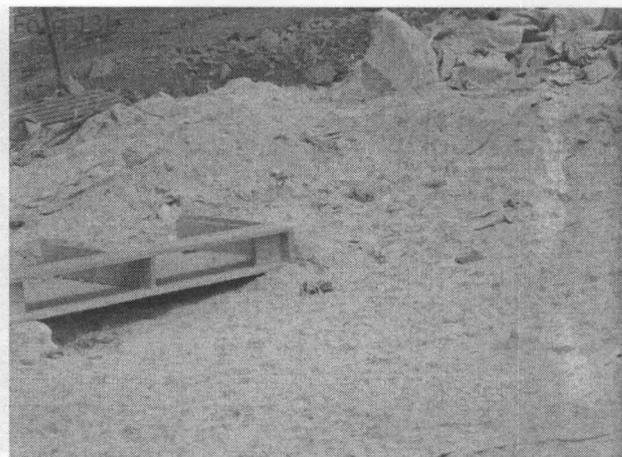
Foto 13a

Fotografías N° 13a y 13b. Evidencia de botadero de residuos industriales, se observan grandes montículos diseminados en todo el lugar, Coordenadas UTM WGS 84 (18L 0267624E 8673480N)

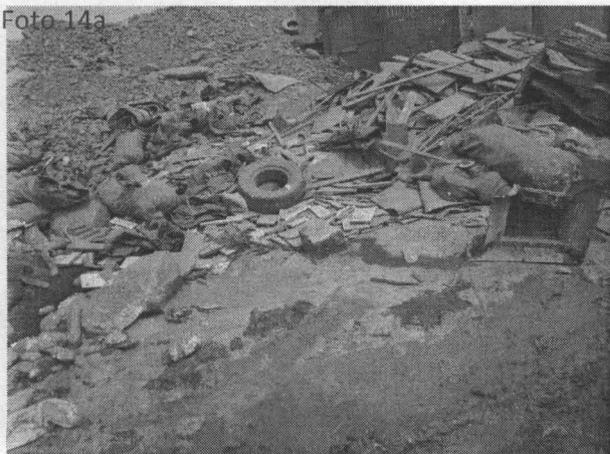
Foto 14a

Fotografías N° 14a y 14b. Evidencia de residuos reciclables, cerca de las casuchas, Coordenadas UTM WGS 84 (18L 0267468E 8673498N)

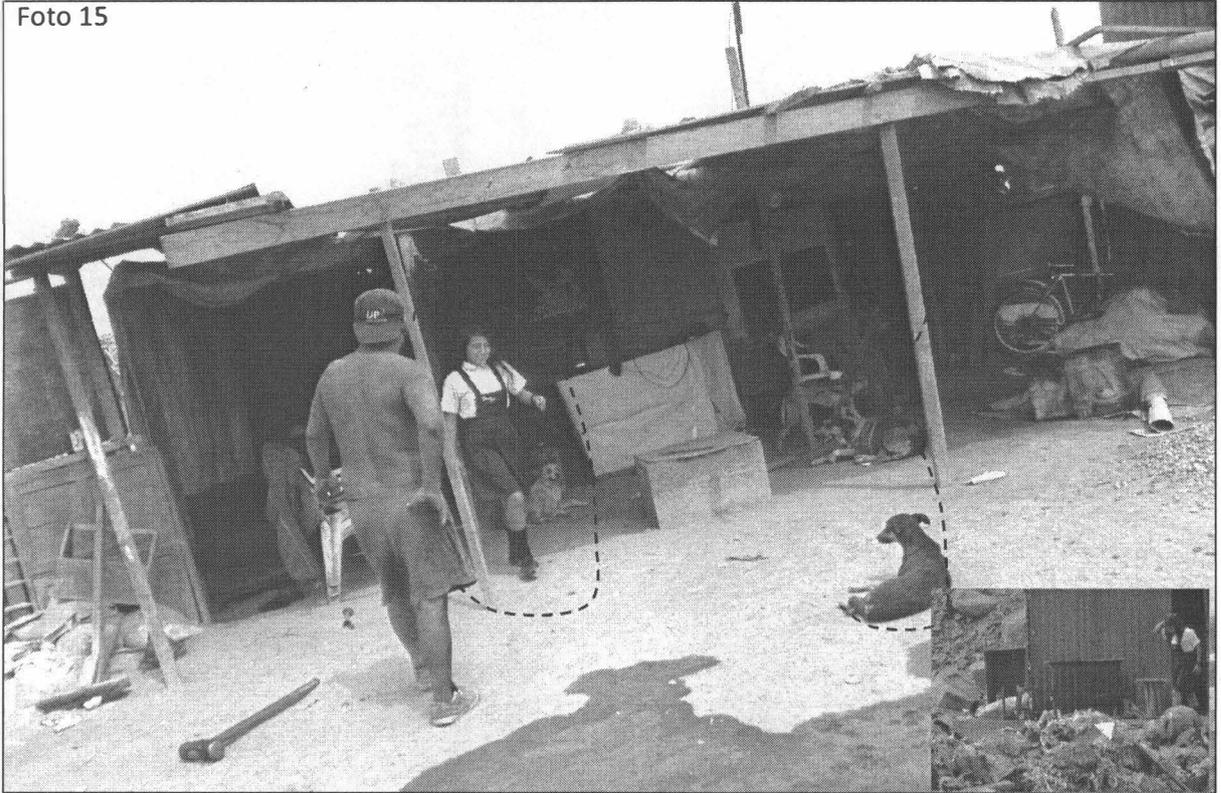
Foto 15

Fotografías N° 15. Casuchas de recicladores en el medio del botadero, nótese la presencia de escolares, animales domésticos y preparación de alimentos en su interior. Coordenadas UTM WGS 84 (18L 0267468E 8673498N)

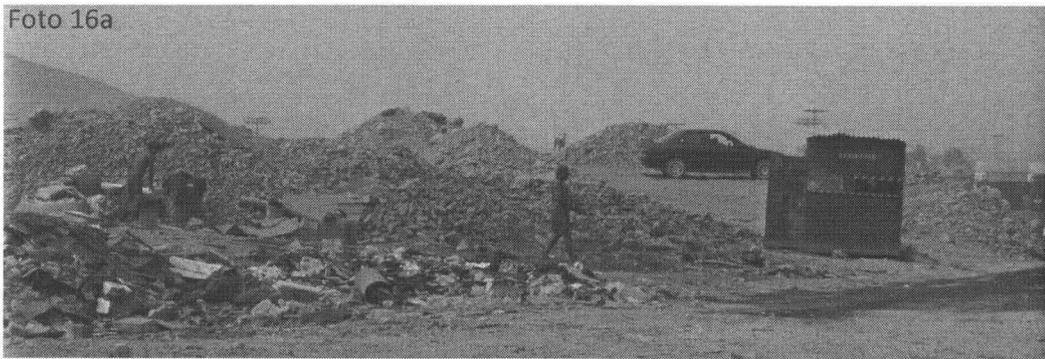
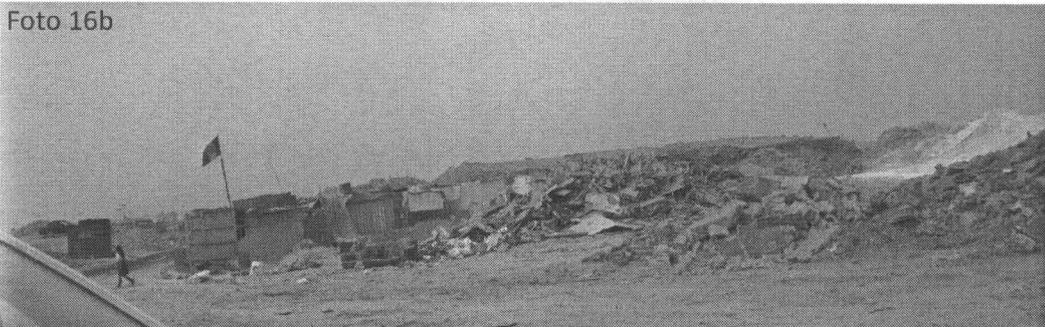
Fotografías N° 16a y 16b. Evidencia de recicladores, instalados en viviendas improvisados en el interior del botadero

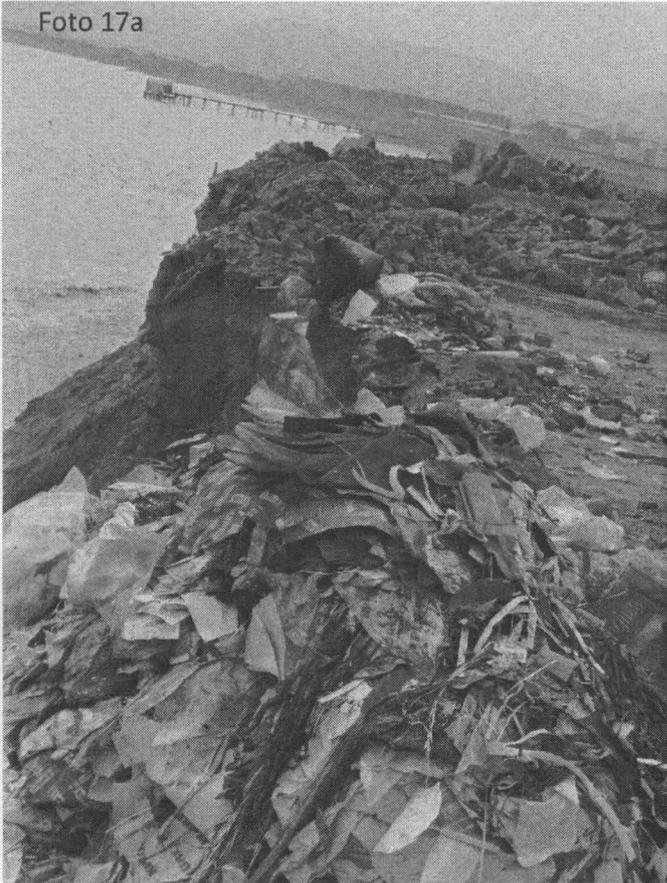
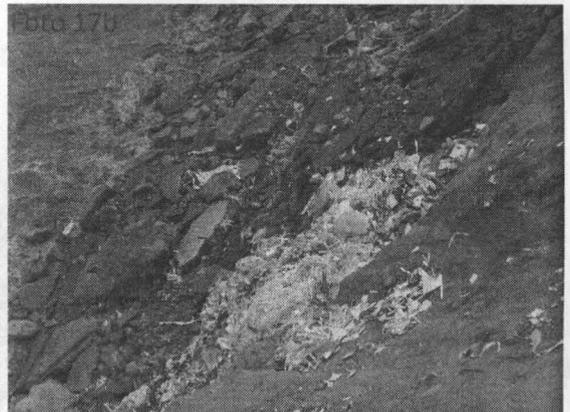
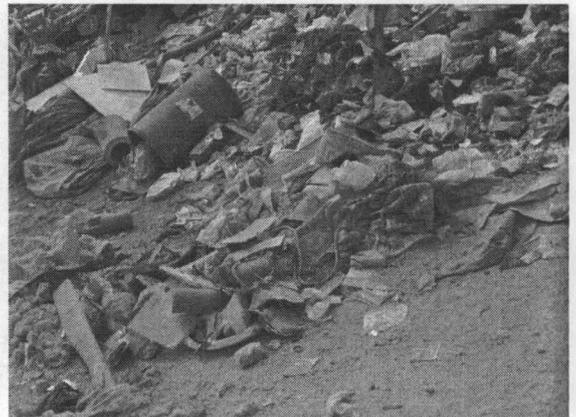
Fotografías N° 17a, 17b y 17c. Evidencia de botadero de residuos domésticos en el borde del mar, nótese la plataforma del acantilado formado por capas de residuos mal compactados. Coordenadas UTM WGS 84 (18L 0267350E 8673540N)

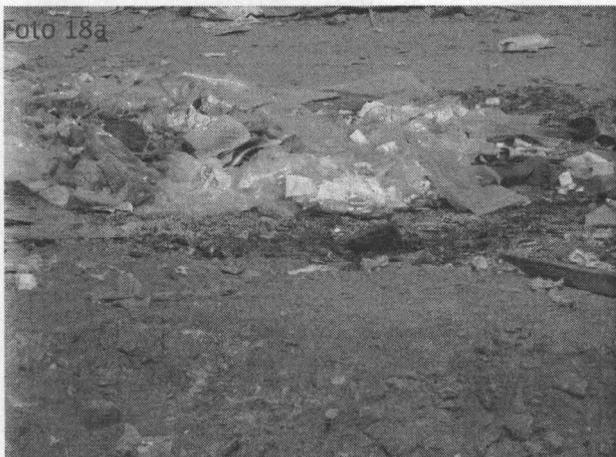
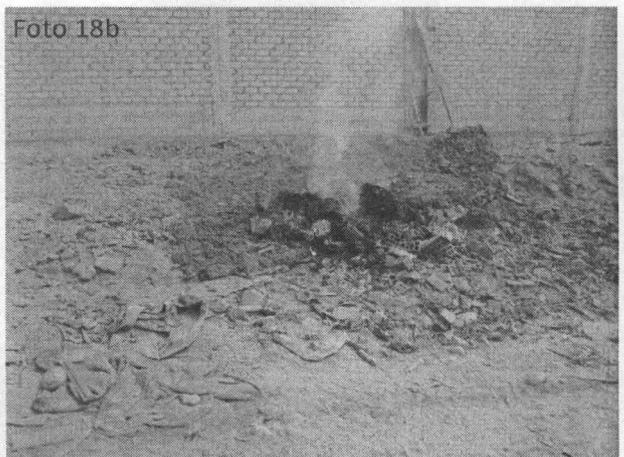
Fotografías N° 18a y 18b. Evidencia de quema de residuos, en el interior del botadero de residuos. Coordenadas UTM WGS 84 (18L 0267624E 8673480N)

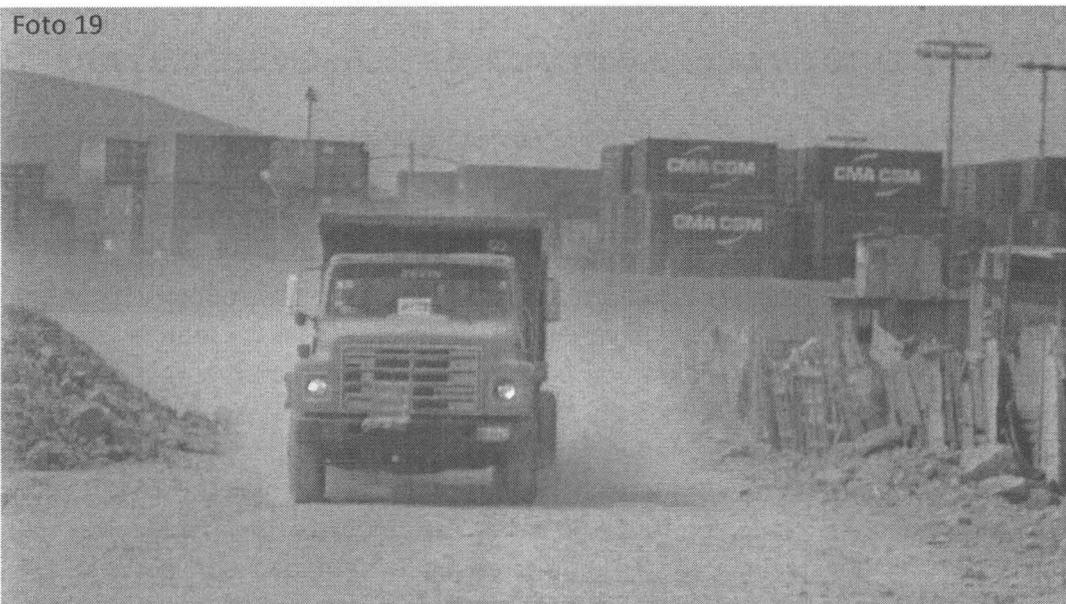
Fotografía N° 19. Evidencia de Ingreso de un Camión de SEDAPAL al interior del Botadero para arrojar Residuos industriales. Coordenadas UTM WGS 84 (18L 0267744E 8673417N), viernes, 18 de mayo de 2012, 12:02:36 p.m.

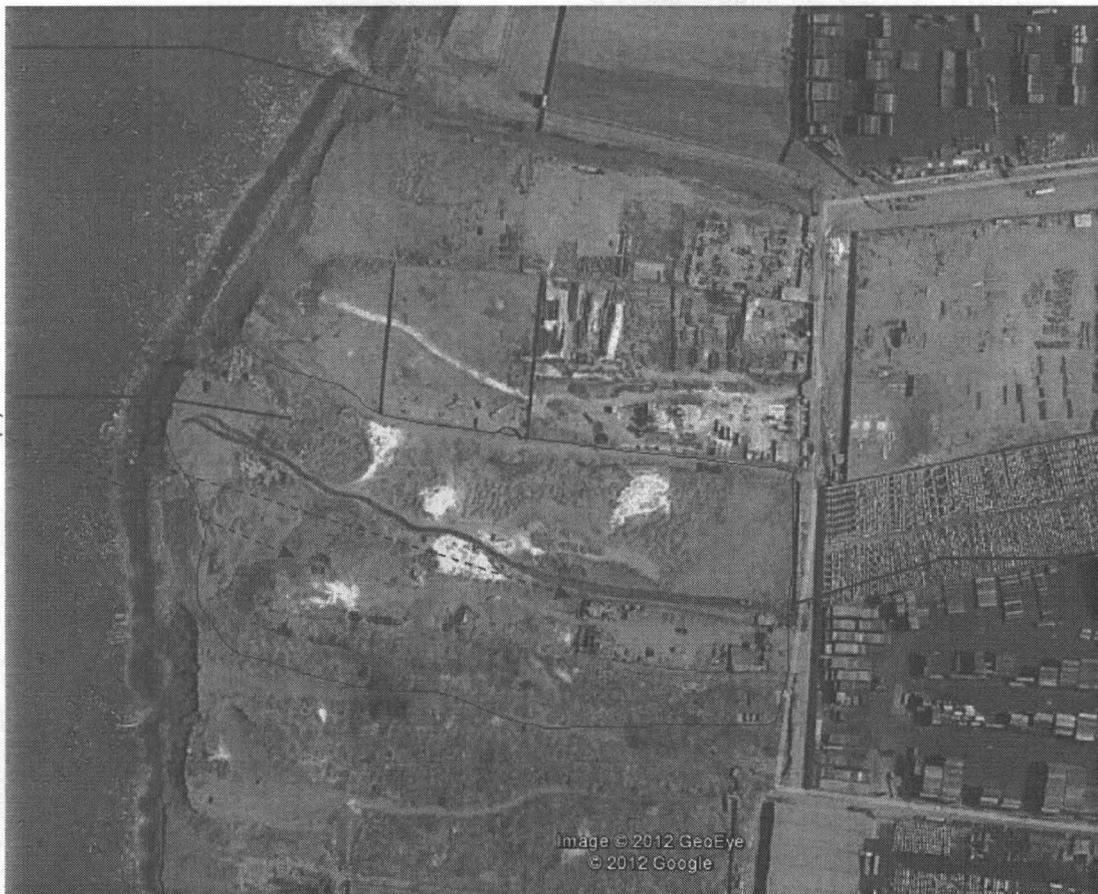
Fotografía N° 20. Imagen satelital del Botadero de Residuos domésticos e industriales ubicado detrás del terminal marítimo UNIMAR en el callao. Coordenadas UTM WGS 84 (18L 0267468E 8673498N),

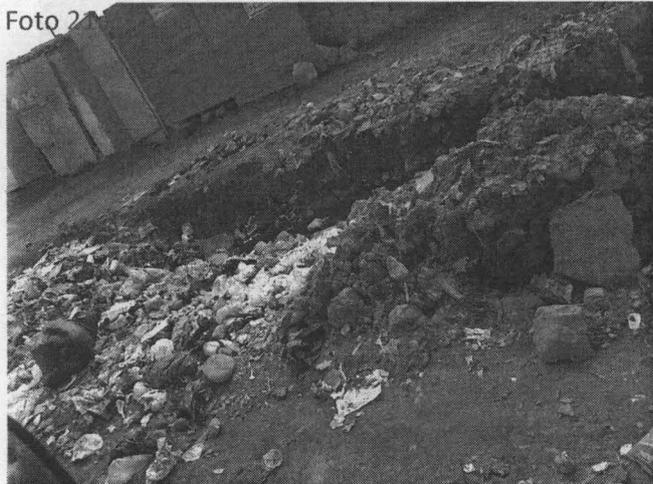
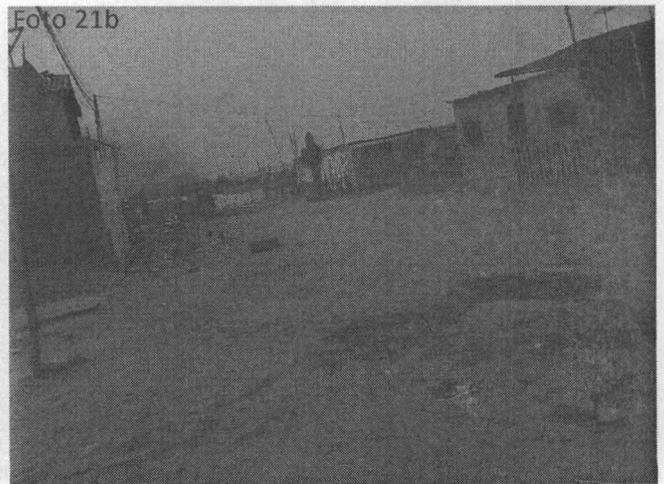
Fotografías N° 21a y 21b. Vista de las calles del Asentamiento Humano Daniel Alcides Carrión del Callao, se puede notar las acumulaciones de residuos en sus vías de acceso. Coordenadas UTM WGS 84 (18L 0267244E 8671479N)

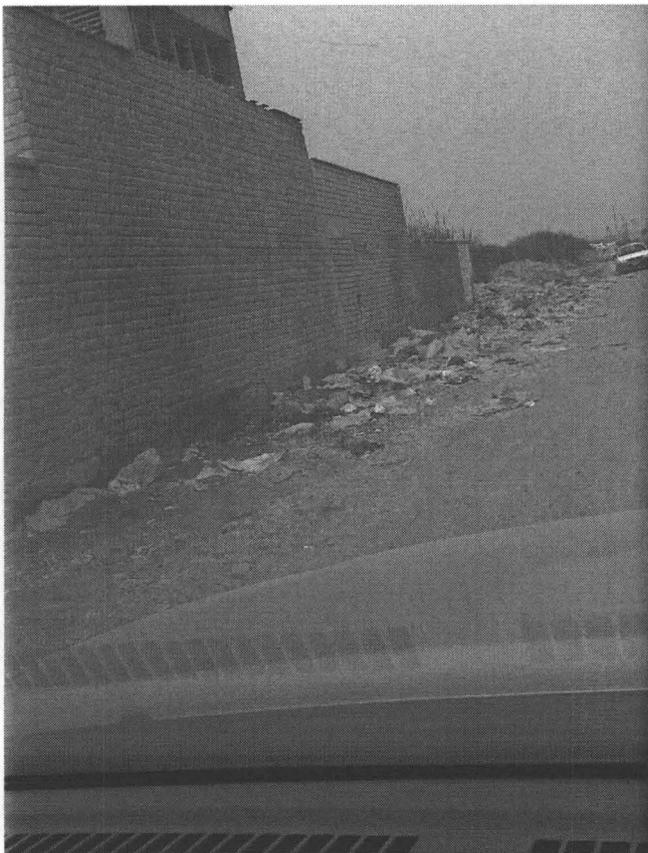
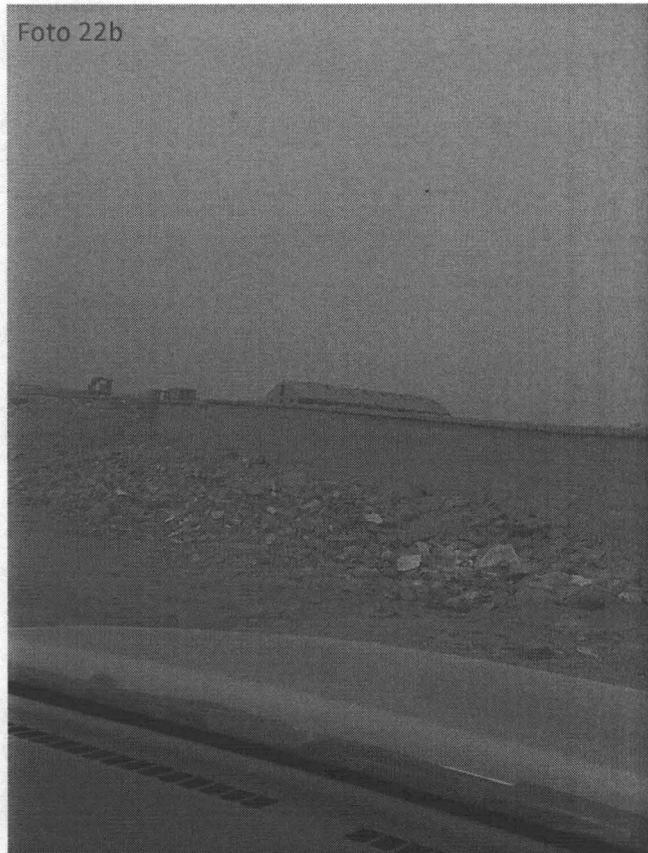
Fotografías N° 22a y 22b. Vista de las calles del Asentamiento Humano Daniel Alcides Carrión del Callao, se puede notar las acumulaciones de residuos en sus vías de acceso. Coordenadas UTM WGS 84 (18L 0267244E 8671479N)

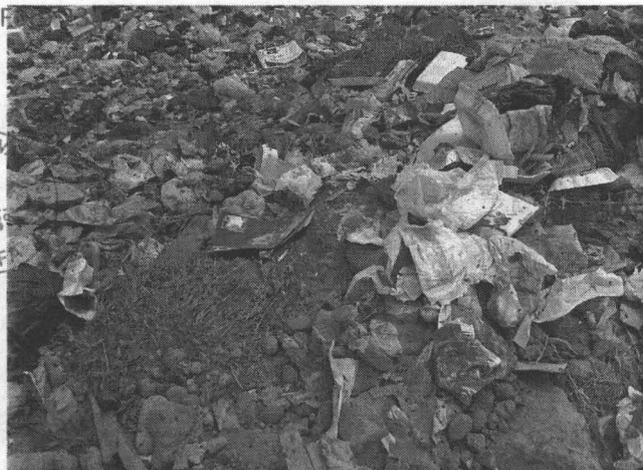
Fotografías N° 23a y 23b. Evidencia de botadero de residuos domésticos e industriales, cercano al Asentamiento Humano Daniel Alcides Carrión del Callao. Coordenadas UTM WGS 84 (18L 0267260E 8671529N)

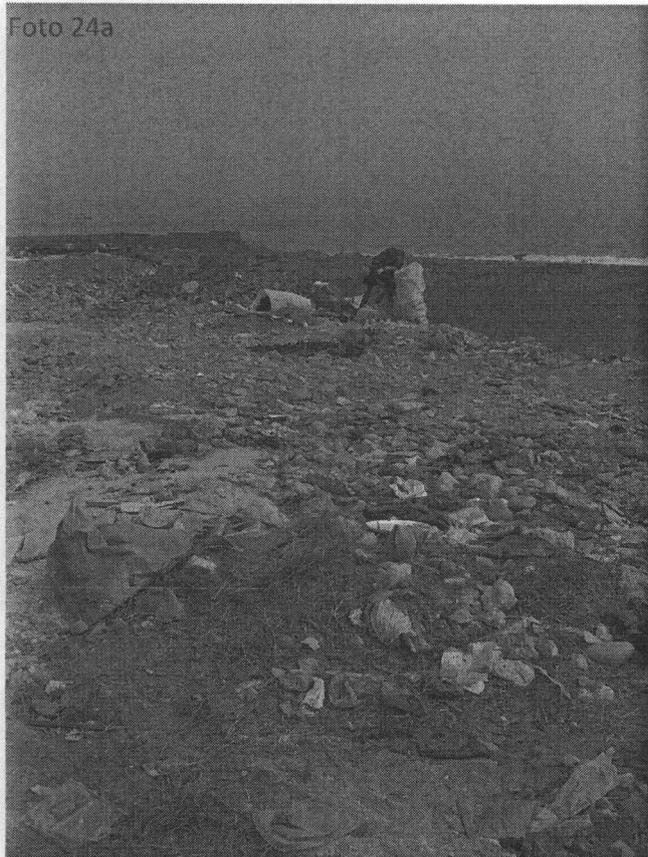
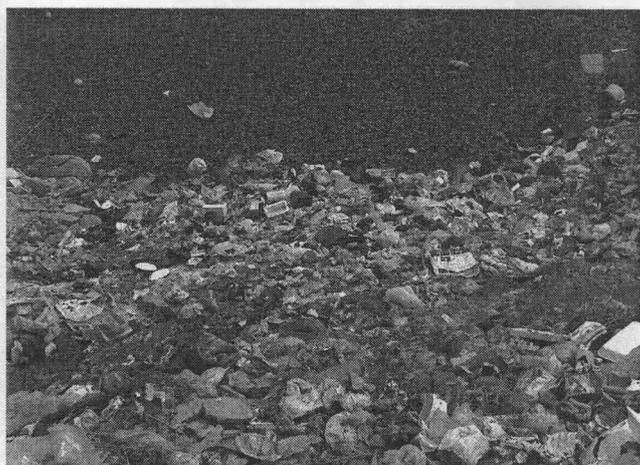
Fotografías N° 24a y 24b. Presencia de recicladores en el Botadero de residuos domésticos e industriales, cercano al Asentamiento Humano Daniel Alcides Carrión del Callao. Coordenadas UTM WGS 84 (18L 0267260E 8671529N)

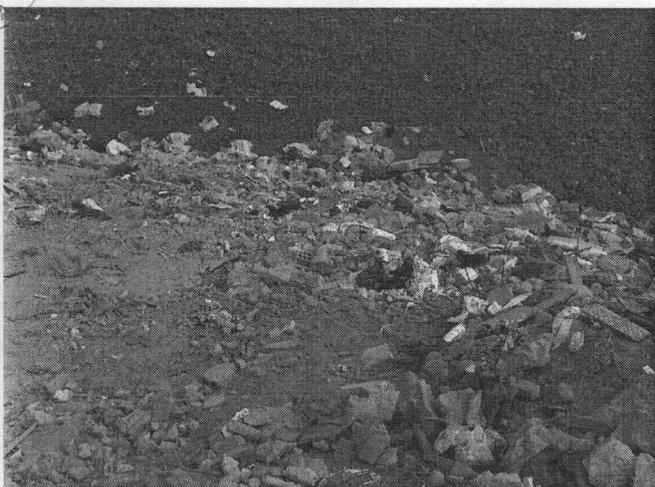
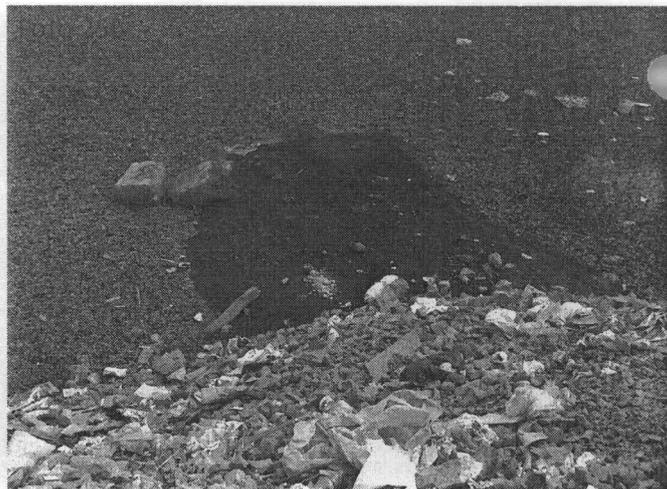
Fotografías N° 25a y 25b. Evidencia de quema de basura en el botadero de residuos domésticos e industriales, cercano al Asentamiento Humano Daniel Alcides Carrión del Callao. Coordenadas UTM WGS 84 (18L 0267225E 8671423N)

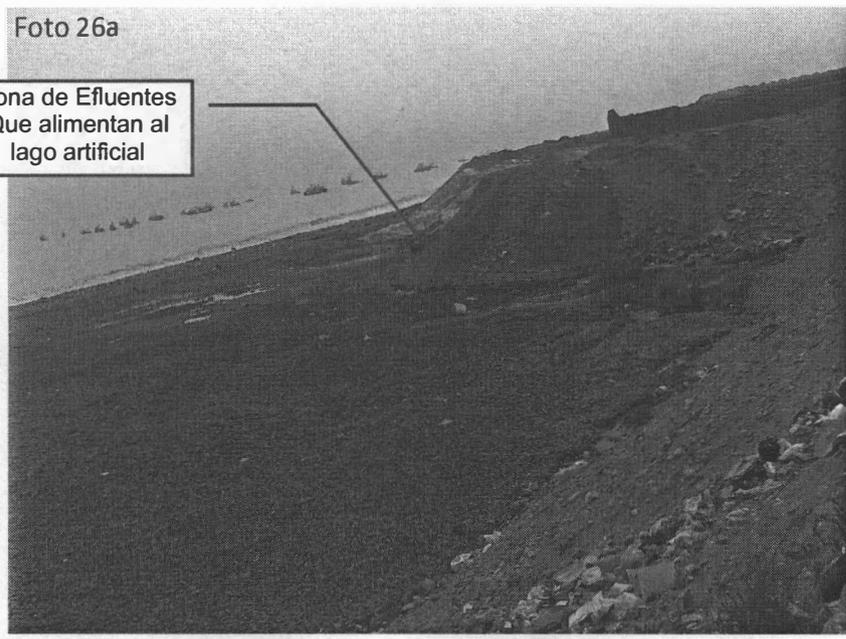
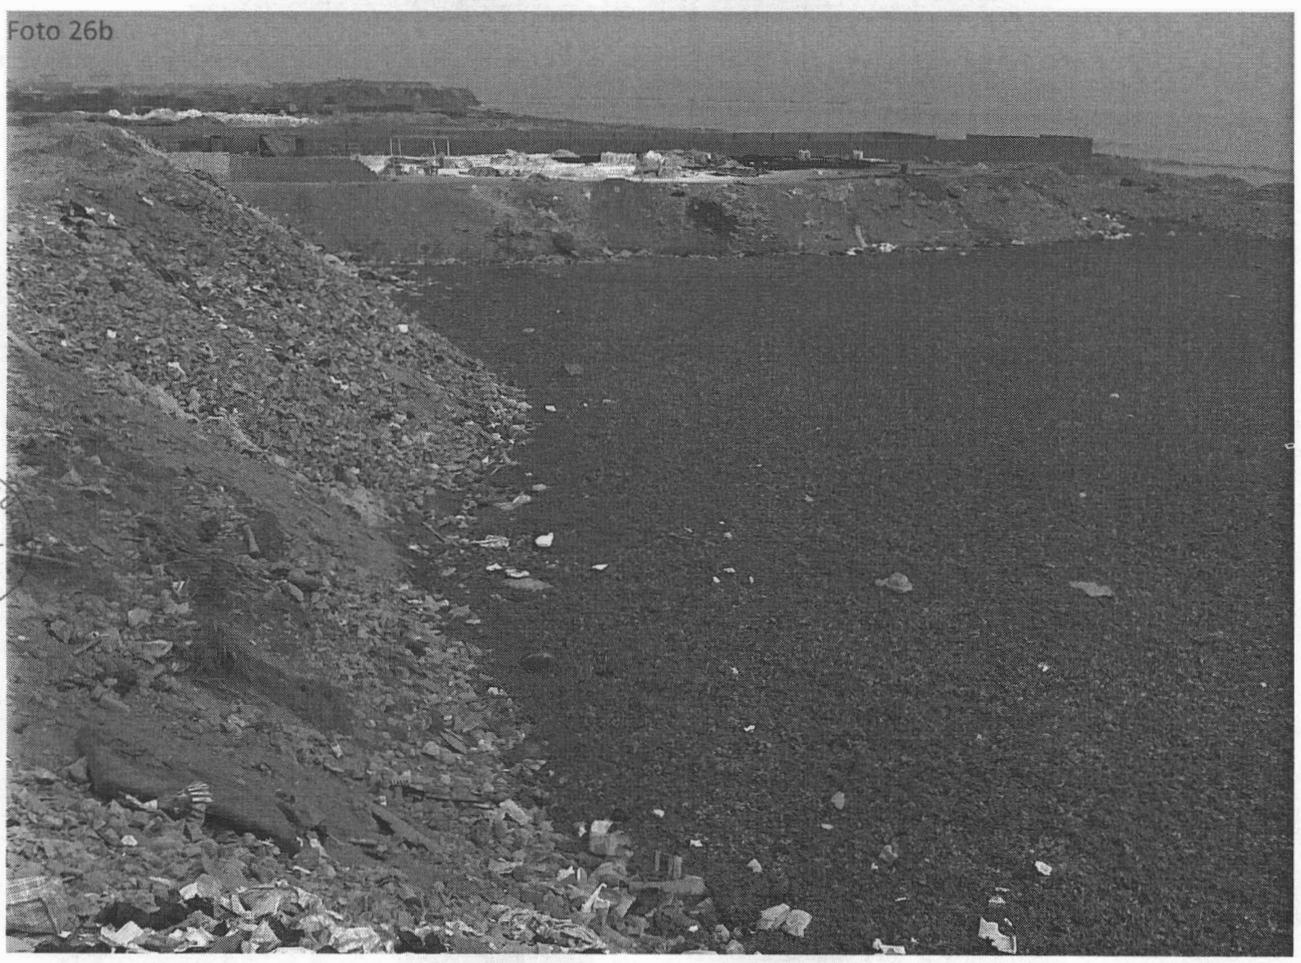
Fotografías N° 26a y 26b. Lago artificial en proceso de eutrofización, generado por los efluentes de una empresa que procesa residuos pesqueros, ubicado al costado del AA.HH. Daniel Alcides Carrión, El área aproximada impactada es de 1 hectárea Coordenadas UTM WGS 84 (18L 0267225E 8671423N)

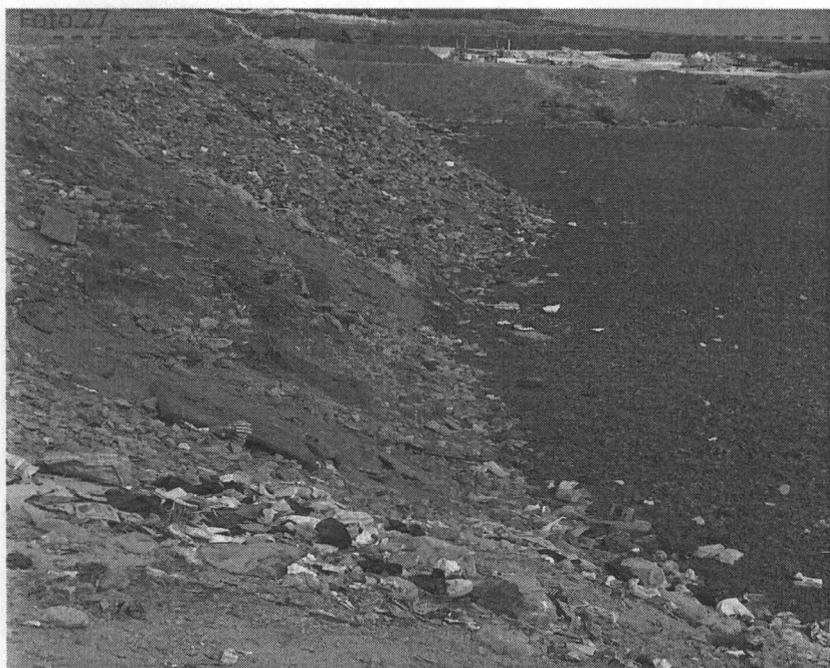
Fotografía N° 27. Evidencia del espesor de las capas del botadero sobre el cual se han instalado algunas viviendas del AA.HH. Daniel Alcides Carrión, del Callao. Coordenadas UTM WGS 84 (18L 0267225E 8671423N)

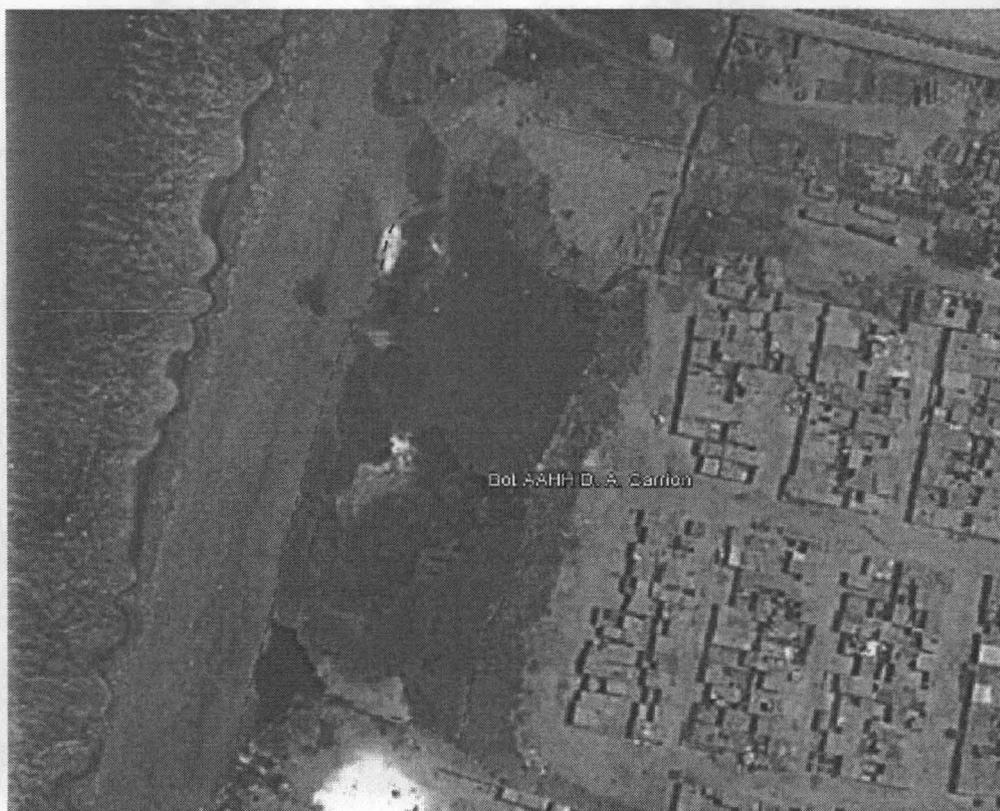
Fotografía N° 28. Imagen satelital de la ubicación del lago artificial en proceso de eutrofización, Colindante con el AA.HH. Daniel Alcides Carrión, del Callao. Coordenadas UTM WGS 84 (18L 0267225E 8671423N)

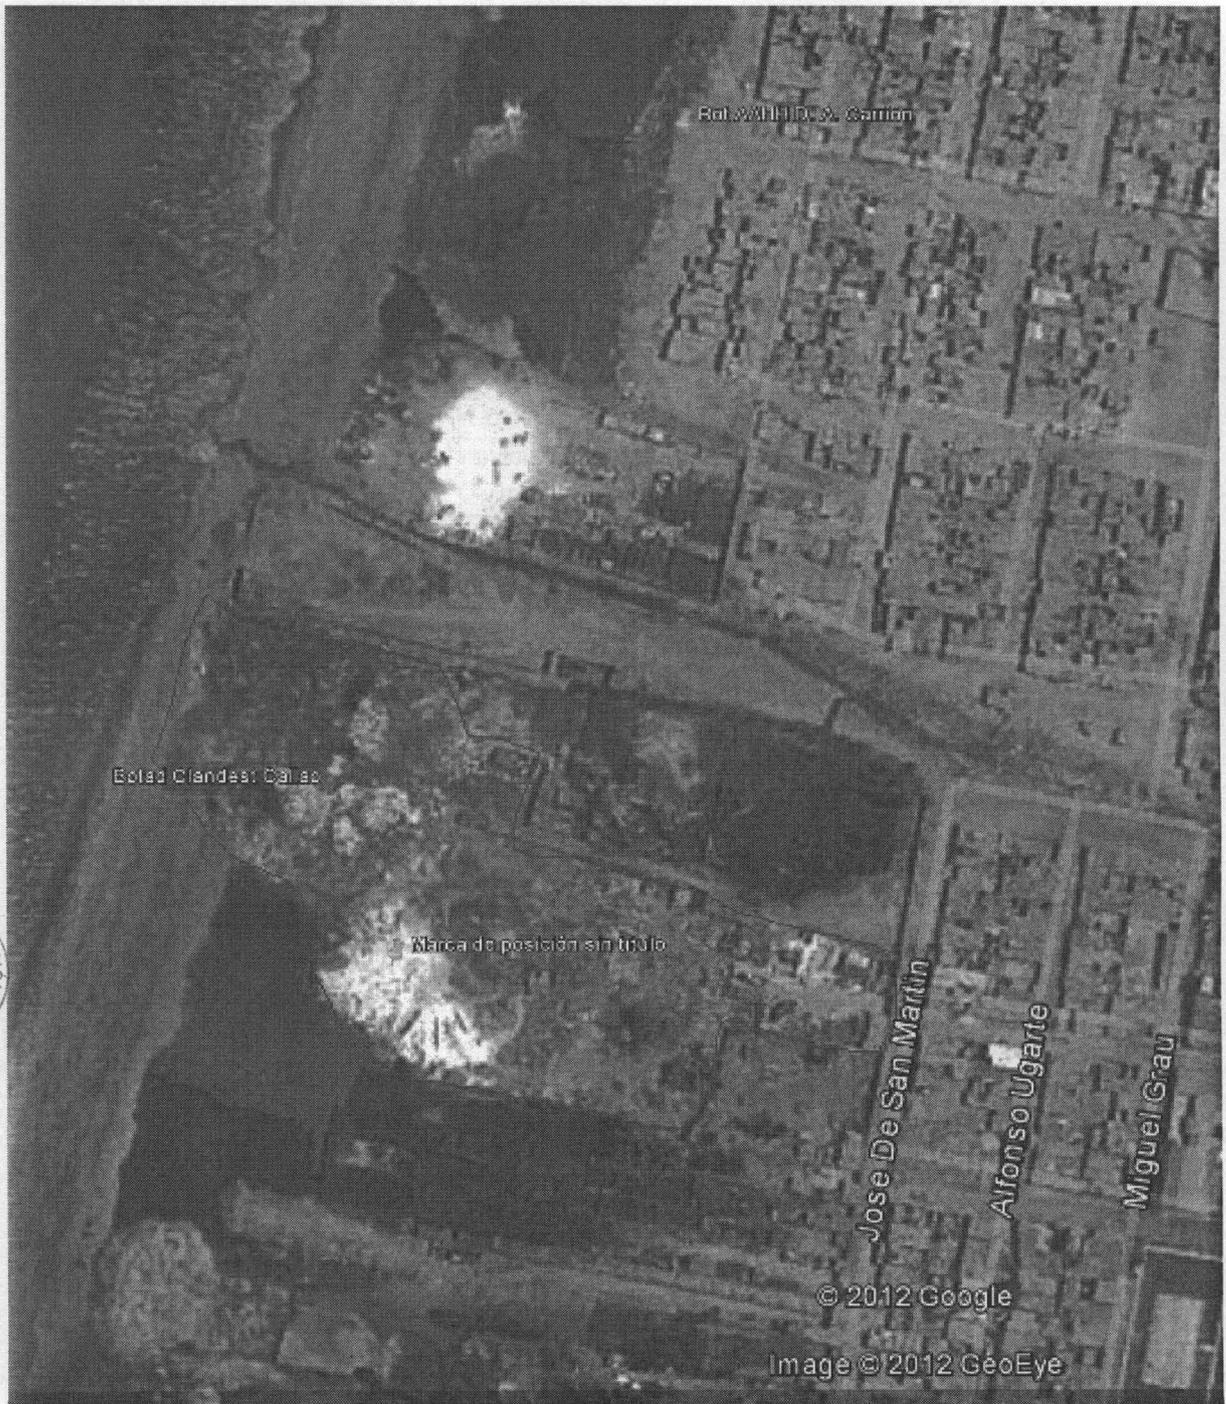
Fotografía N° 30. Imagen Satelital del botadero de Residuos Sólidos con acceso por la Av. José de San Martín en el distrito del Cercado del Callao, se puede apreciar la magnitud del área impactada.

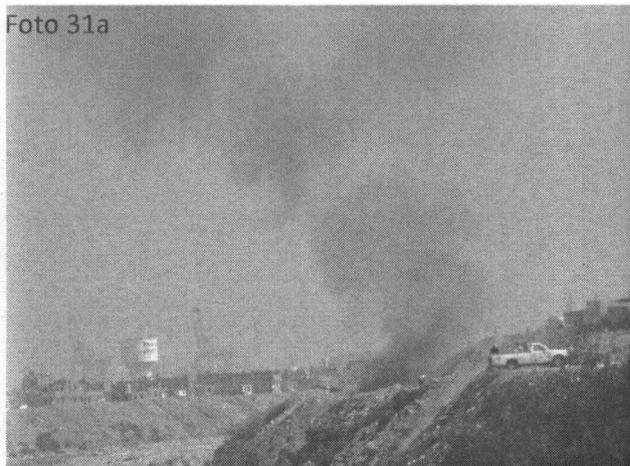
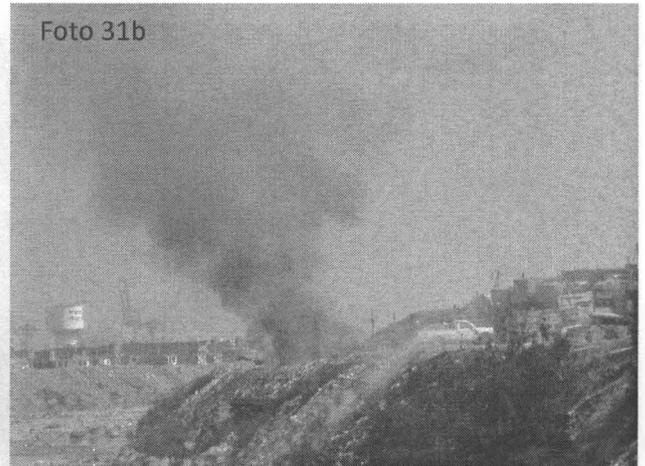
Fotografías N° 31a y 31b. Evidencia de Botadero de residuos domésticos e industriales en el cauce del Rio Rímac cerca al cruce de las Avenidas Faucett con Morales Duarez, se observó también Reciclaje informal de este tipo de residuos en viviendas aledañas y quema de basura en grandes proporciones. Coordenadas UTM WGS 84 (18L 0271351E 8668117N)

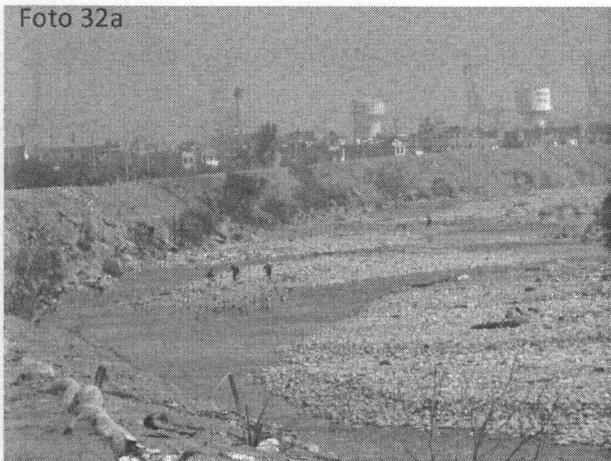
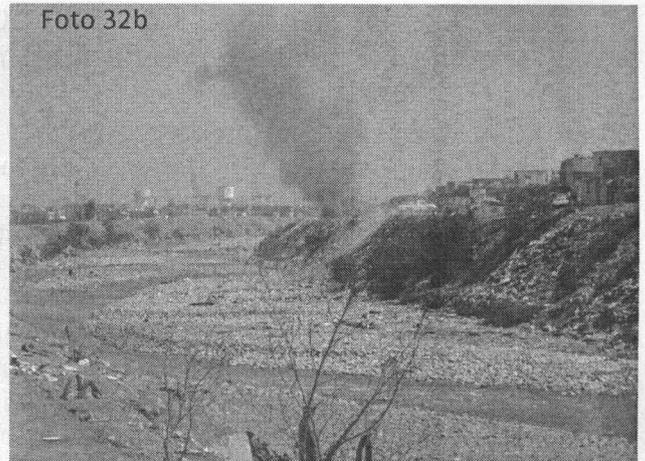
Fotografías N° 32a y 32b. Evidencia de Botadero de quema de basura en grandes proporciones. Coordenadas UTM WGS 84 (18L 0270465E 8667960N)
