Ministerio
del AmbienteOrganismo de
Evaluación y
Fiscalización Ambiental"Decenio de las Personas con Discapacidad en el Perú"
"Año de la Integración Nacional y Reconocimiento de Nuestra Diversidad"**INFORME N° 415 -2012/OEFA-DE**

ASUNTO : Evaluación de Línea de Base de Disposición Final inadecuada de Residuos Sólidos en el distrito del Callao, Provincia Constitucional Del Callao que servirán de insumo para las actividades de Supervisión a Entidades Públicas de la Dirección de Supervisión del OEFA

FECHA : San Isidro, 17 AGO. 2012

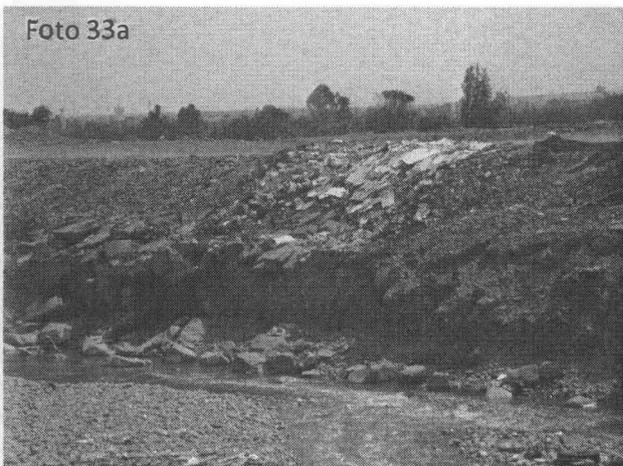
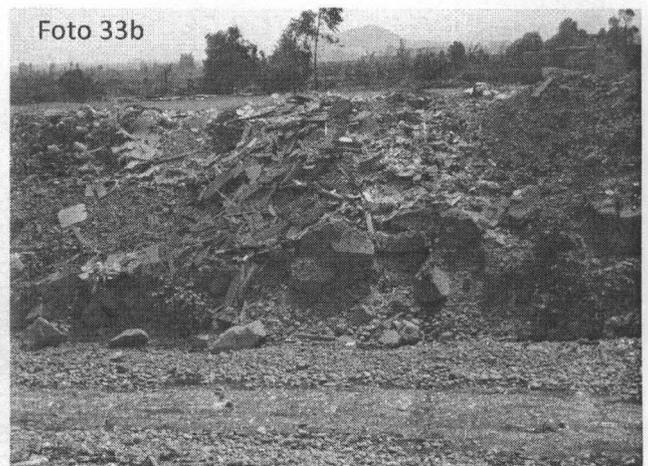
Fotografías N° 33a y 33b. Evidencia de Botadero de acumulación de montículos de residuos diseminados a lo largo del tramo visitado en cuenca del río Rímac. Coordenadas UTM WGS 84 (18L 0269601E 8668145N)

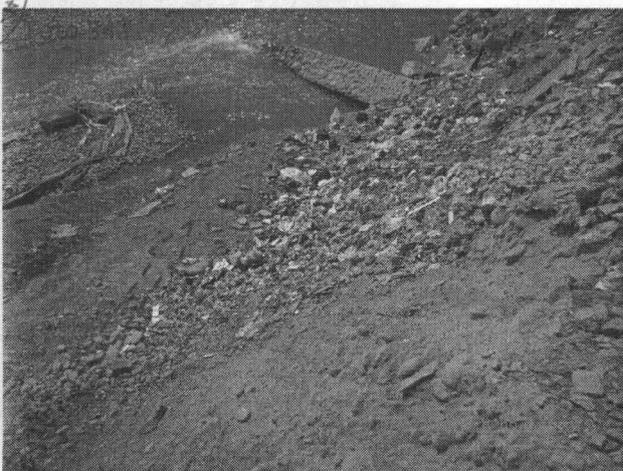
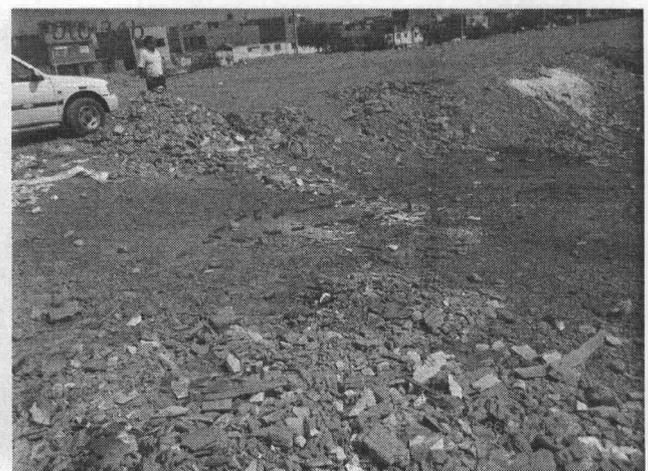
Fotografías N° 34a y 34b. Evidencia de Botadero de residuos sólidos domésticos y de construcción con caminos de acceso para el tránsito de camiones o volquetes en varios puntos de la cuenca del río Rímac. Coordenadas UTM WGS 84 (18L 0269601E 8668145N)

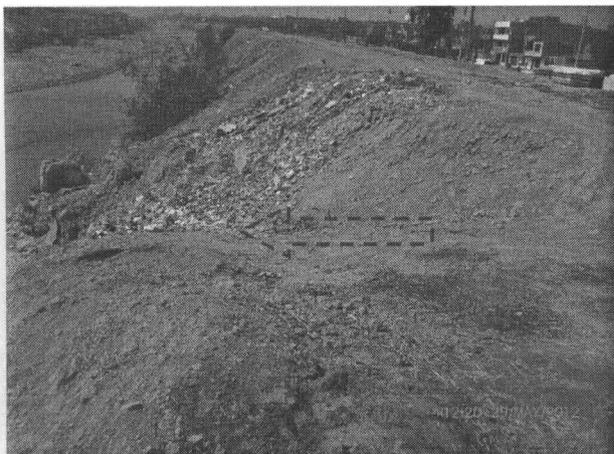
Fotografías N° 35a y 35b. Evidencia de Botadero de residuos sólidos domésticos y de construcción con caminos de acceso para el tránsito de camiones o volquetes en varios puntos de la cuenca del río Rímac. Coordenadas UTM WGS 84 (18L 0270465E 8667960N)

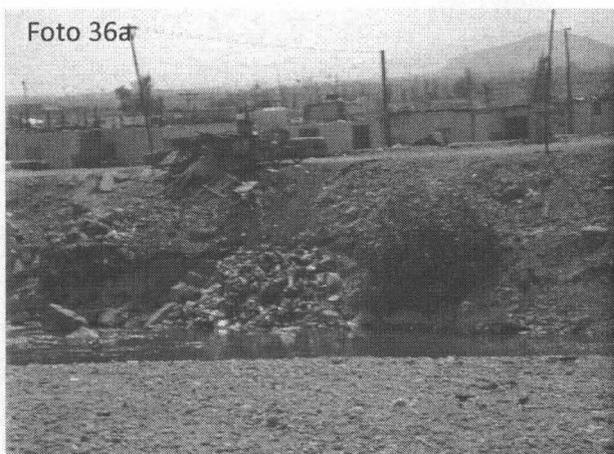
Fotografías N° 36a y 36b. Evidencia de Viviendas improvisadas dedicadas al acopio, reciclaje informal y Botadero de residuos sólidos en varios puntos de la cuenca del río Rímac. Coordenadas UTM WGS 84 (18L 0270465E 8667960N)

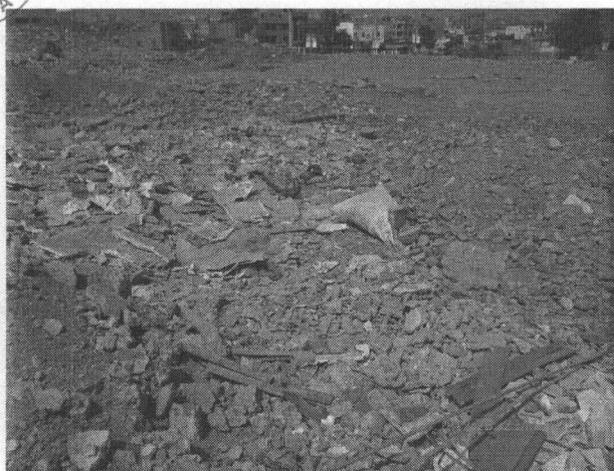
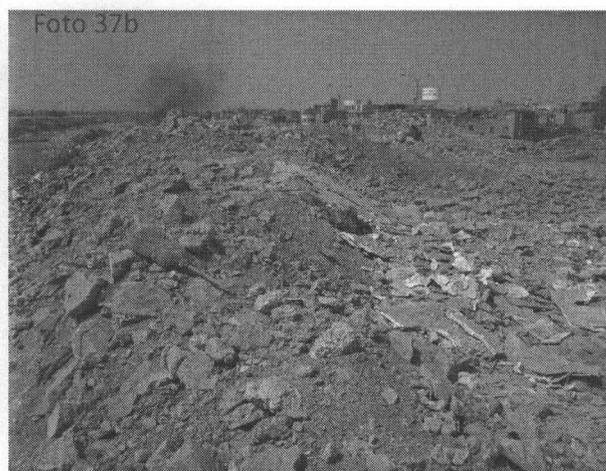
Fotografías N° 37a y 37b. Evidencia de Botadero de residuos de construcción en varios puntos de la cuenca del río Rímac visitados. Coordenadas UTM WGS 84 (18L 0268780E 8668299N)

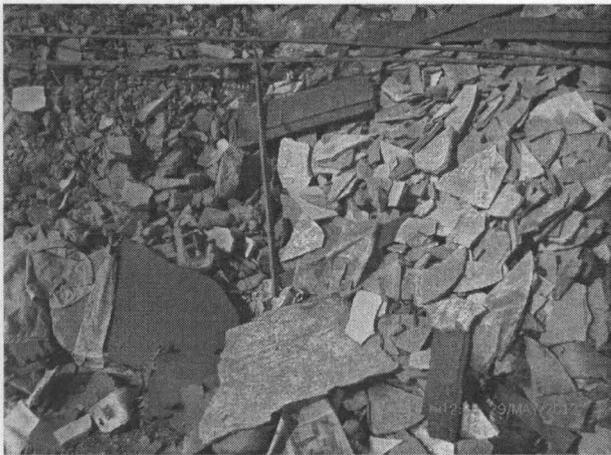
Fotografías N° 38a y 38b. Evidencia de Botadero de residuos de construcción en varios puntos de la cuenca del río Rímac visitados. Coordenadas UTM WGS 84 (18L 0270465E 8667960N)

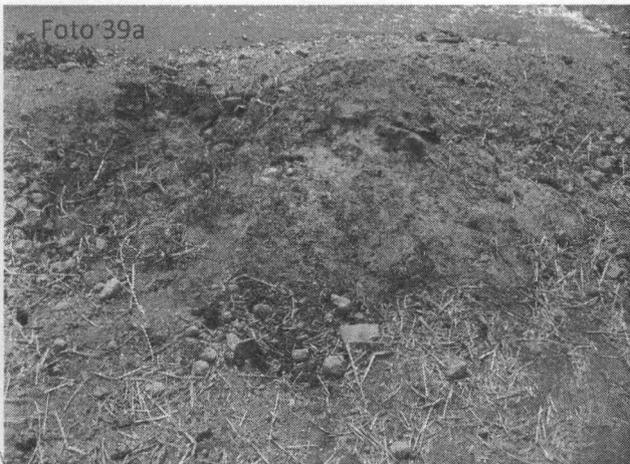
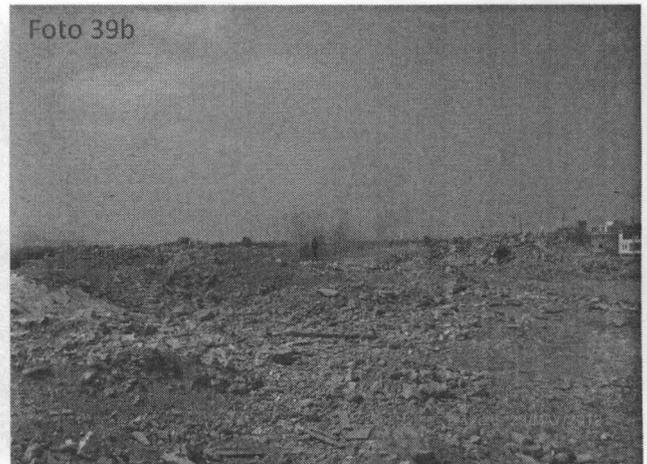
Fotografías N° 39a y 39b. Evidencia de quema de basura en grandes proporciones, en varios puntos de la cuenca del río Rímac visitados. Coordenadas UTM WGS 84 (18L 0269601E 8668145N)

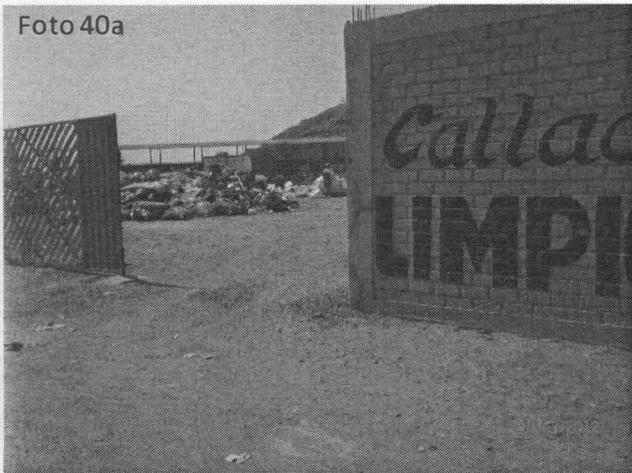
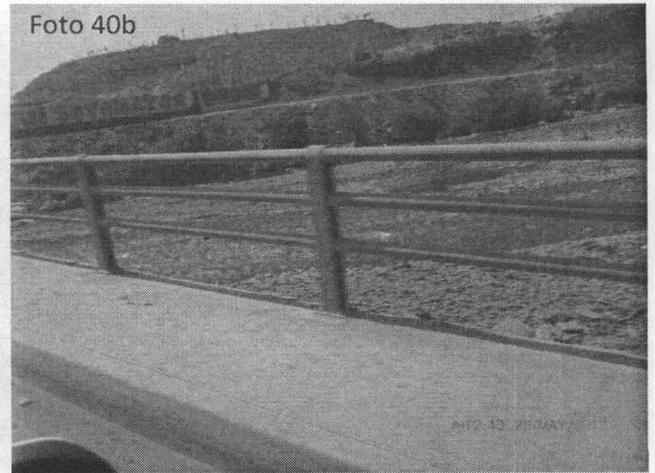
Fotografías N° 40a y 40b. Evidencia de Acopio de residuos en almacén municipal cerca al Cruce de las Avenidas Néstor Gambetta y Morales Duarez. Coordenadas UTM WGS 84 (18L 0271351E 8668117N)

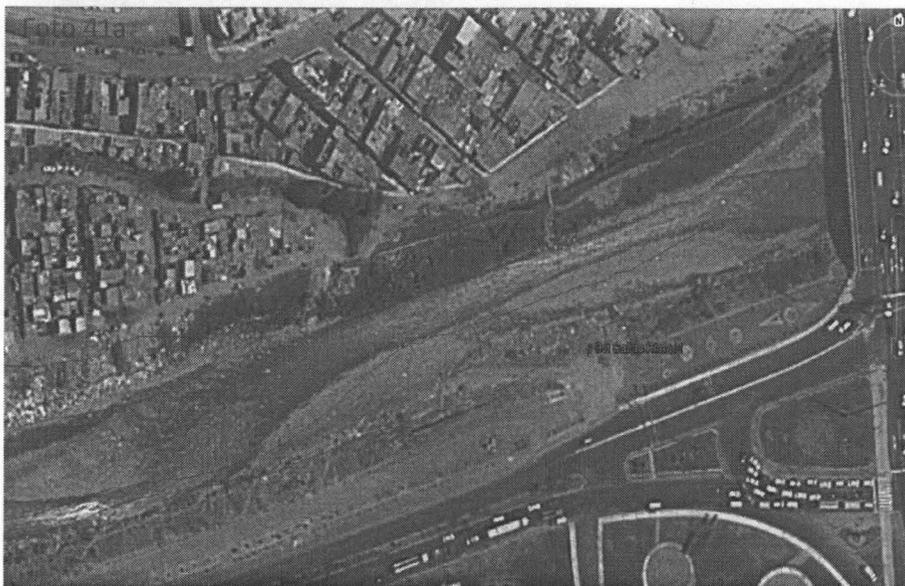
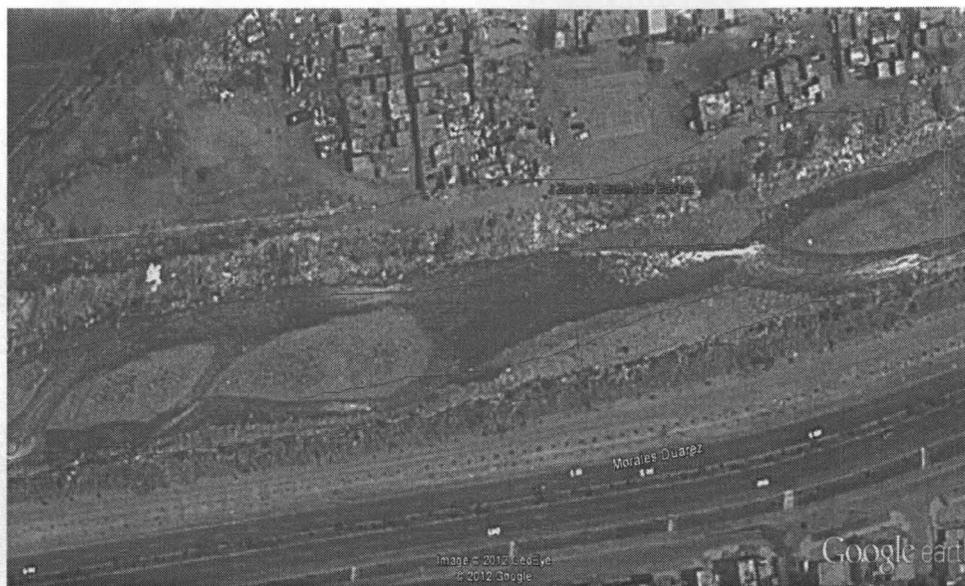
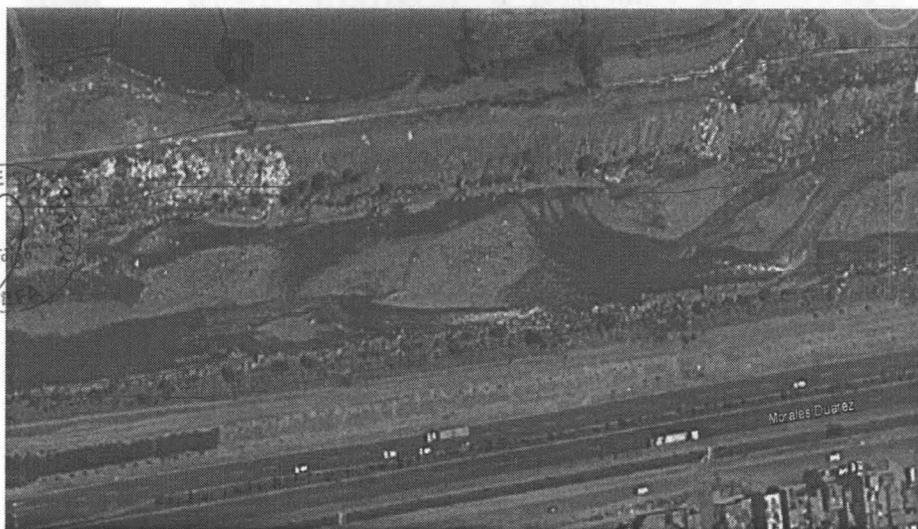
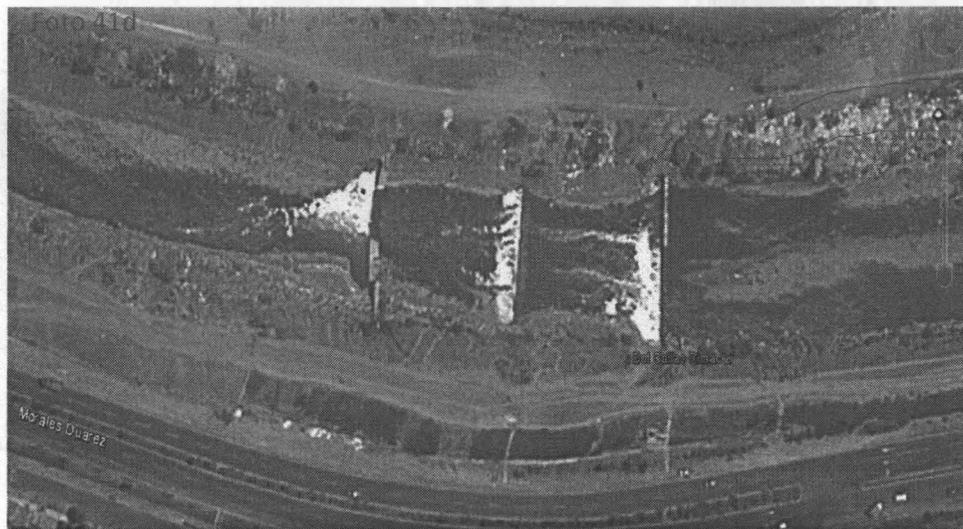
Fotografías N° 41a, 41b, 41c y 41d. Imágenes Satelitales de ubicación de zonas críticas de botaderos de residuos sólidos domésticos y de construcción a lo largo de la cuenca del Río Rímac desde el Puente de la Av. Faucett hasta la Av. Néstor Gambetta

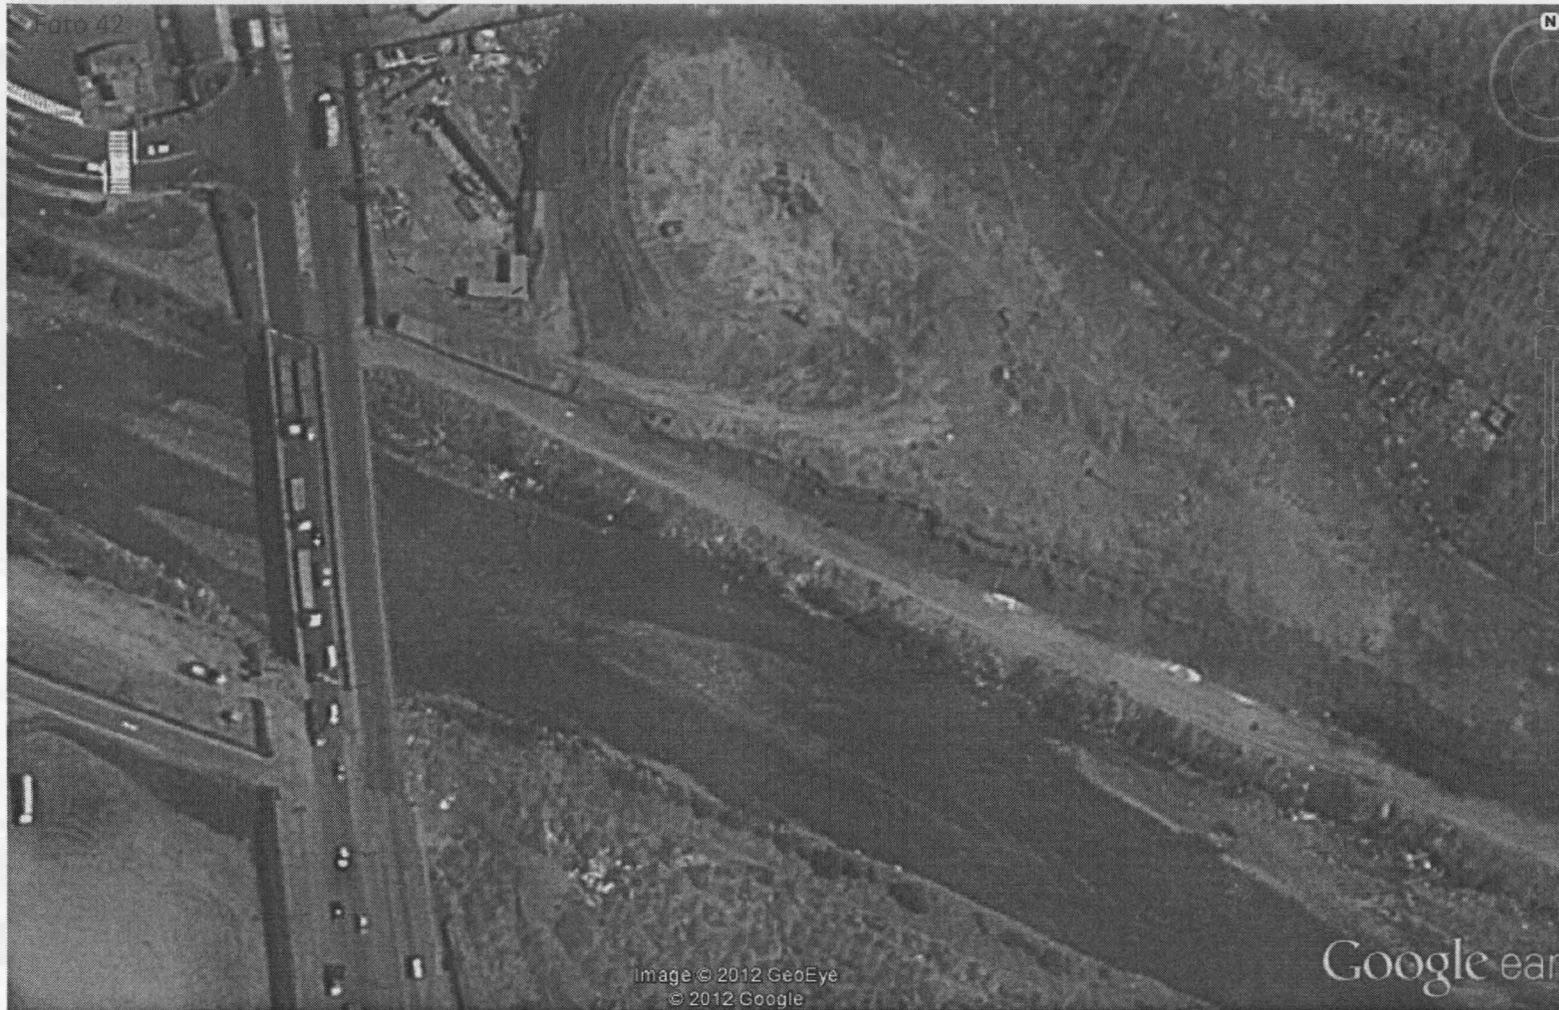
Fotografía N° 42. Imagen Satelital del tramo del río Rímac a la altura del cruce de la Av. Néstor Gambetta con la Av. Morales Duarez.
Se evidencia acopio de residuos en un local municipal. Coordenadas UTM WGS 84 (18L 268428 8668553)

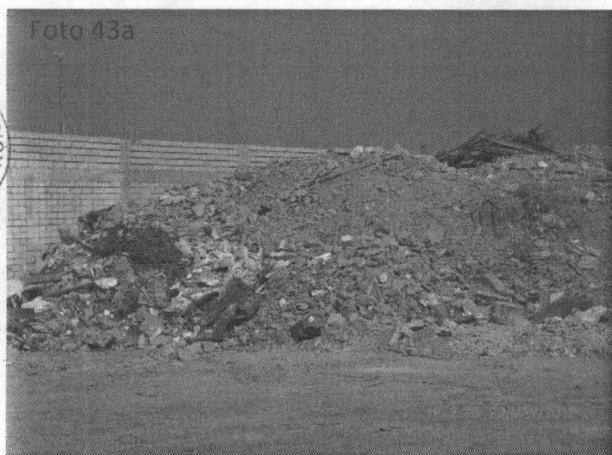
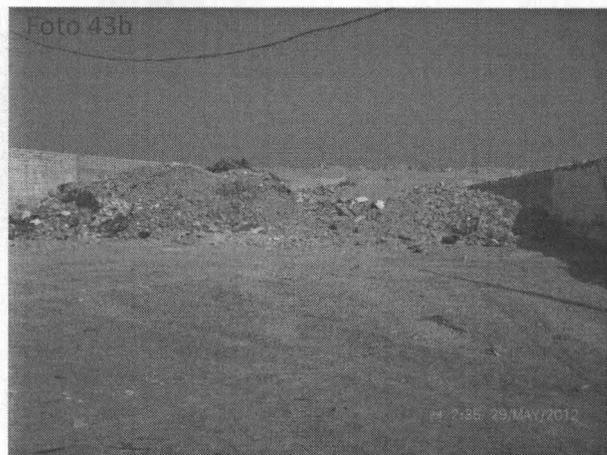
Fotografías N° 43a y 43b. Evidencia de Botadero de residuos de construcción acumulados al final de las Avenidas Pedro Ruiz y Washington. Respectivamente Coordenadas UTM WGS 84 (18L 0266535E 8665085N y 18L 0266693E 8665066N)

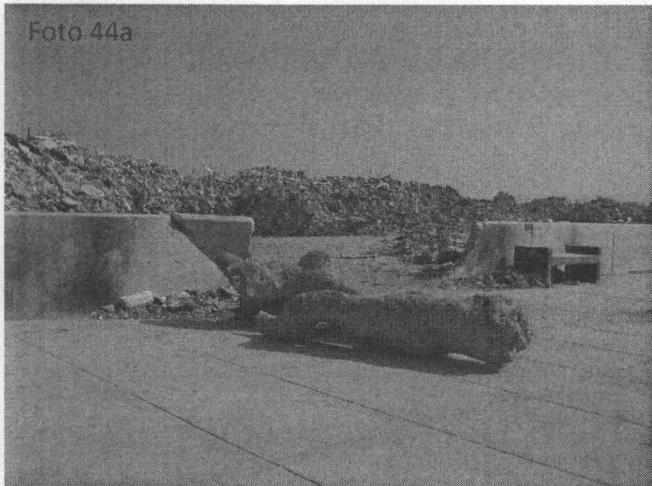
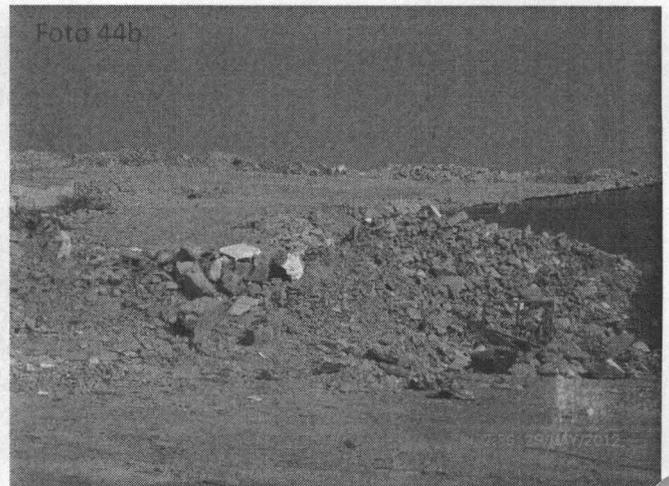
Fotografías N° 44a y 44b. Evidencia de Botadero de residuos de construcción acumulados al final de las Avenidas Marc Polo, y Saloom. Respectivamente Coordenadas UTM WGS 84 (18L 0266842E 8665051N y 18L 0266952E 8665021N)

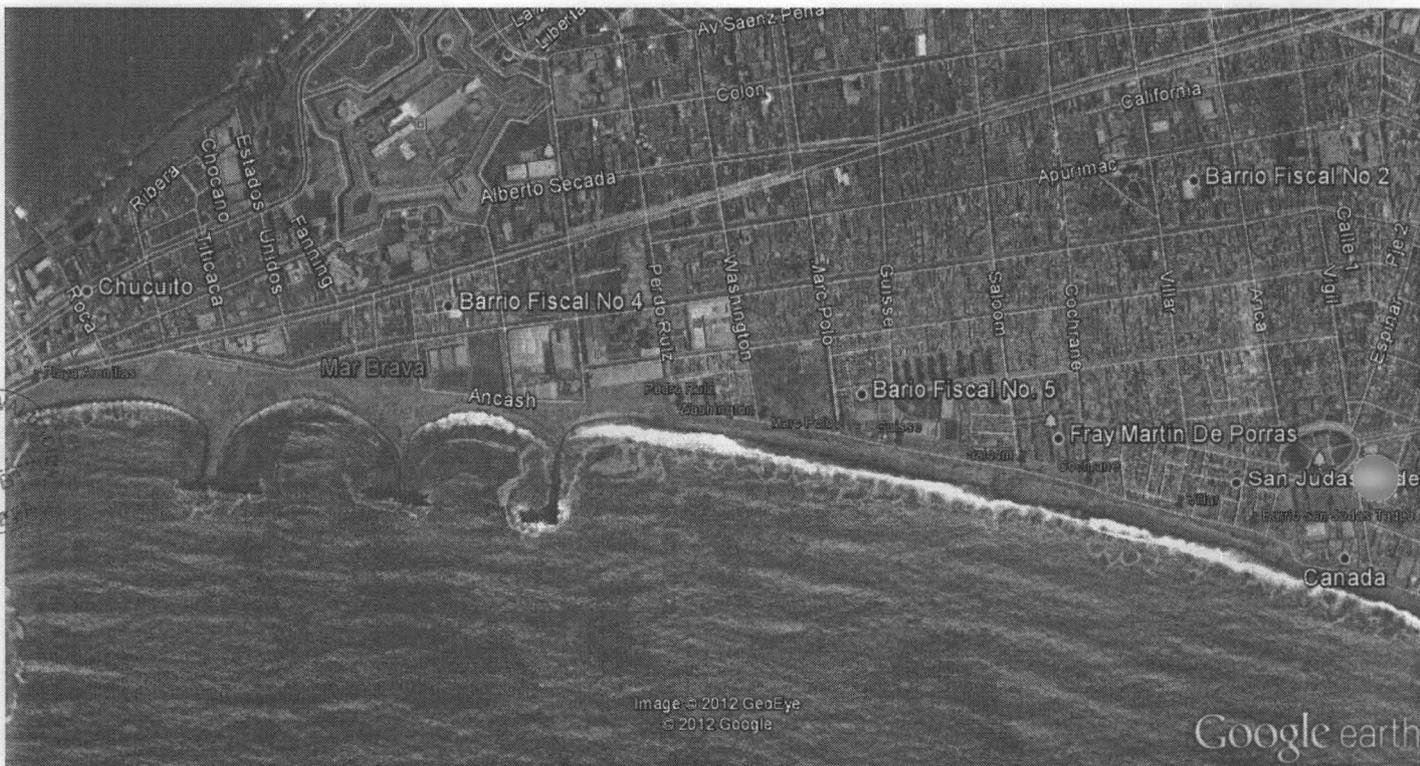
Fotografía N° 45. Imagen Satelital de las zonas colindantes con el litoral marino al final de las avenidas PEDRO RUIZ, WASHINGTON, MARC POLO, GUISE, SALOOM, COCHRANE, VILLAR y el barrio SAN JUDAS TADEO del distrito CERCADO DEL CALLAO donde se evidenció acumulación de residuos de construcción (Botaderos) que se extienden hasta el litoral marino. Coordenadas UTM WGS 84 ver cuadro N° 6

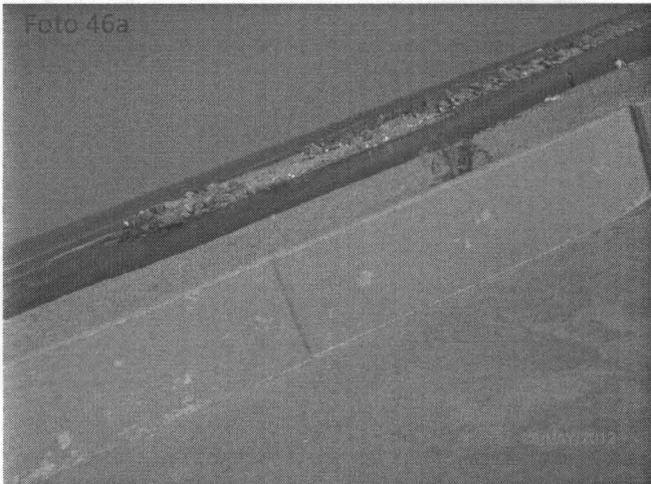
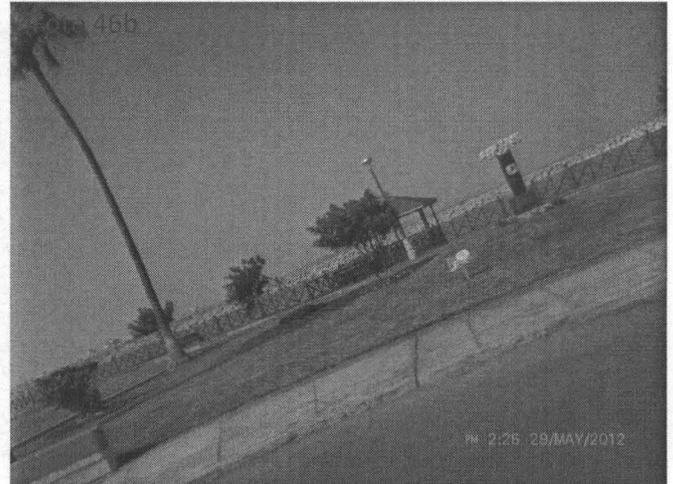
Fotografías N° 46a y 46b. Vista panorámica de Playa Arenillas luce bastante limpio de residuos sólidos
Coordenadas UTM WGS 84 (18L 0265314E 8665120N)

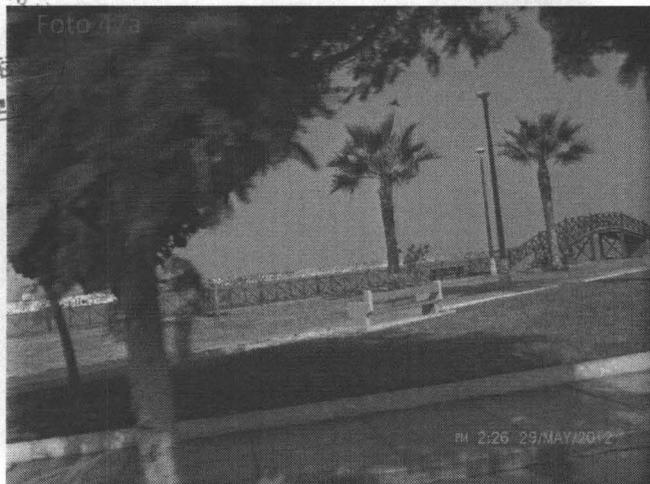
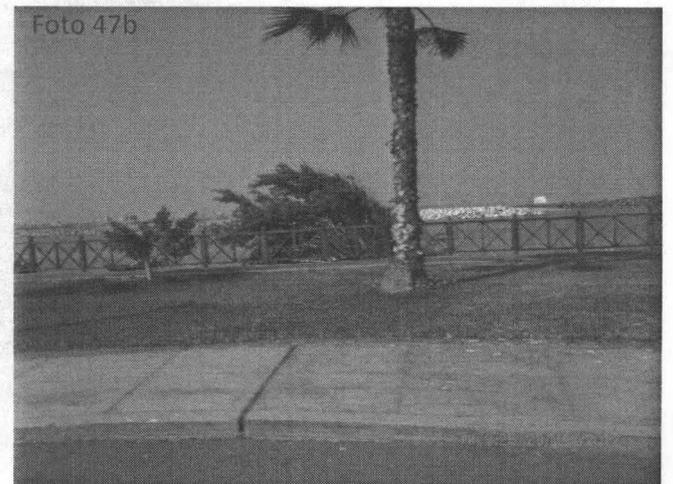
Fotografías N° 47a y 47b. Vista panorámica de Playa Arenillas luce bastante limpio de residuos sólidos
Coordenadas UTM WGS 84 (18L 0265314E 8665120N)

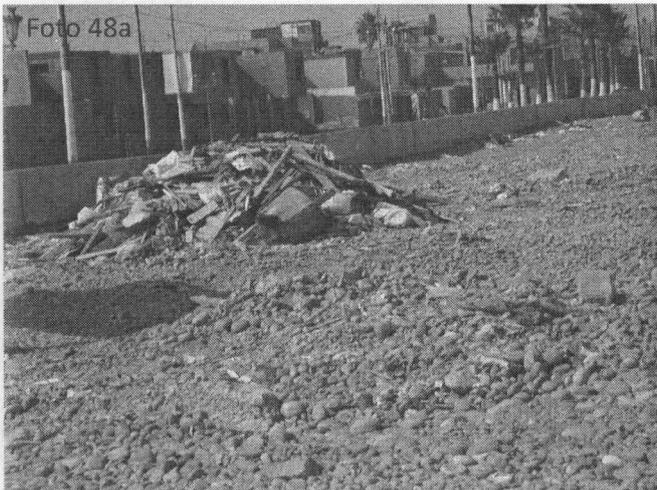
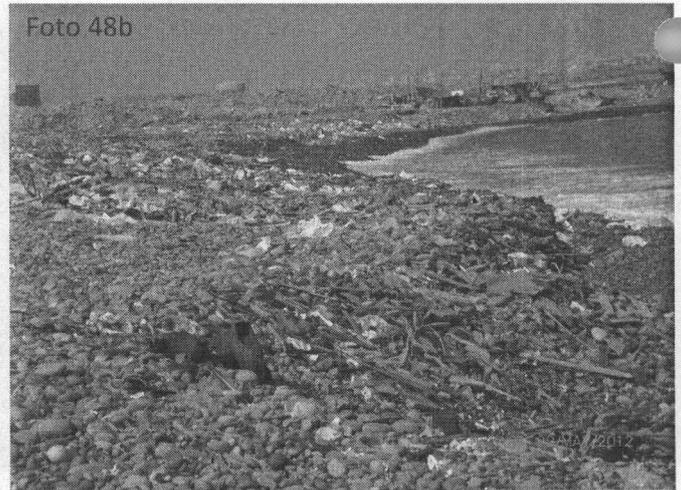
Fotografías N° 48a y 48b. Vista panorámica de la Playa Carpayo se puede observar acumulaciones de bastantes residuos arrojados por el mar pendiente de limpieza por el municipio. Coordenadas UTM WGS 84 (18L 0265314E 8665120N)

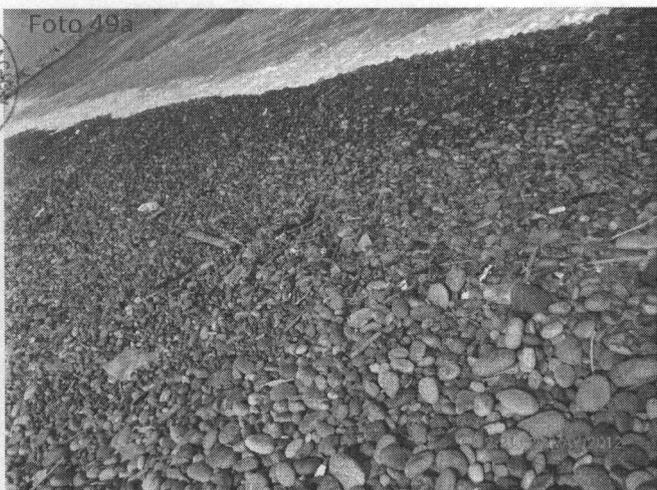
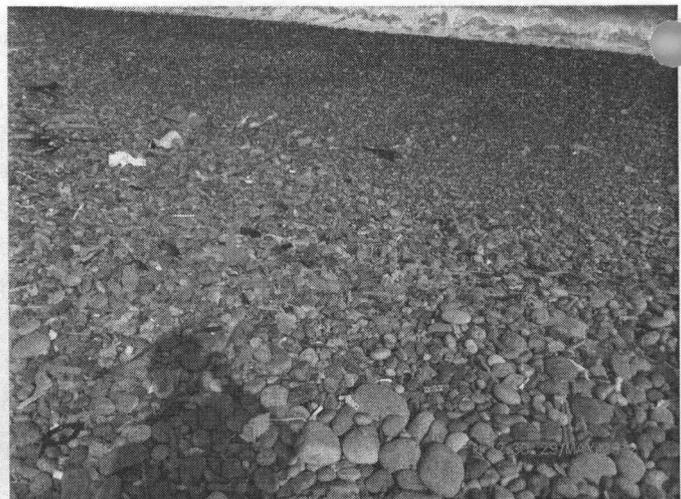
Fotografías N° 49a y 49b. Vista panorámica de la Playa Mar Brava se puede observar acumulaciones de bastantes residuos arrojados por el mar pendiente de limpieza por el municipio. Coordenadas UTM WGS 84 (18 L 0266204E 8665077N)

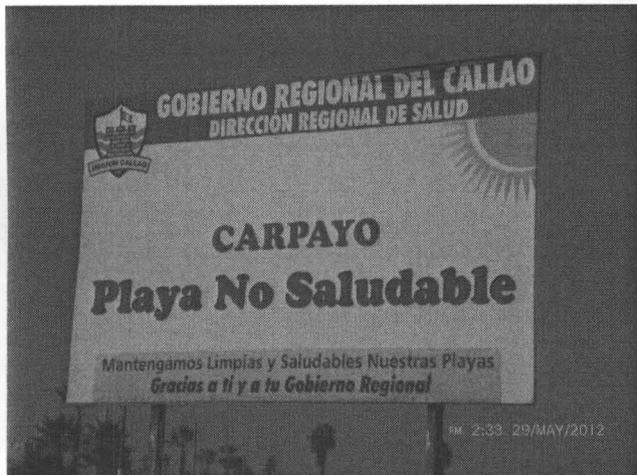
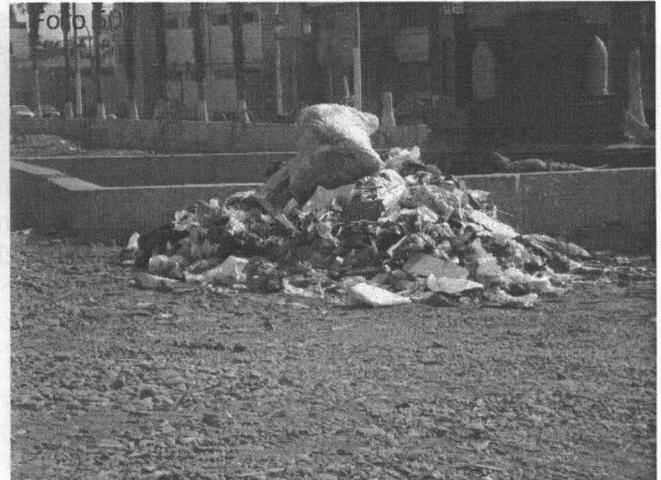
Fotografías N° 50a y 50b. Vista panorámica de la Playa Carpayo, Se observan acumulaciones de bastantes residuos arrojados por el mar pendiente de limpieza por el municipio. Coordenadas UTM WGS 84 (18 L 0265695E 8665065N)
