## INFORME N° 449 -2012/OEFA-DE

ASUNTO : Evaluación de Línea de Base de Disposición Final inadecuada de Residuos Sólidos en el Distrito de Magdalena del Mar que servirán de insumo para las actividades de Supervisión a Entidades Públicas de la Dirección de Supervisión del OEFA

FECHA : San Isidro, 05 SET. 2012

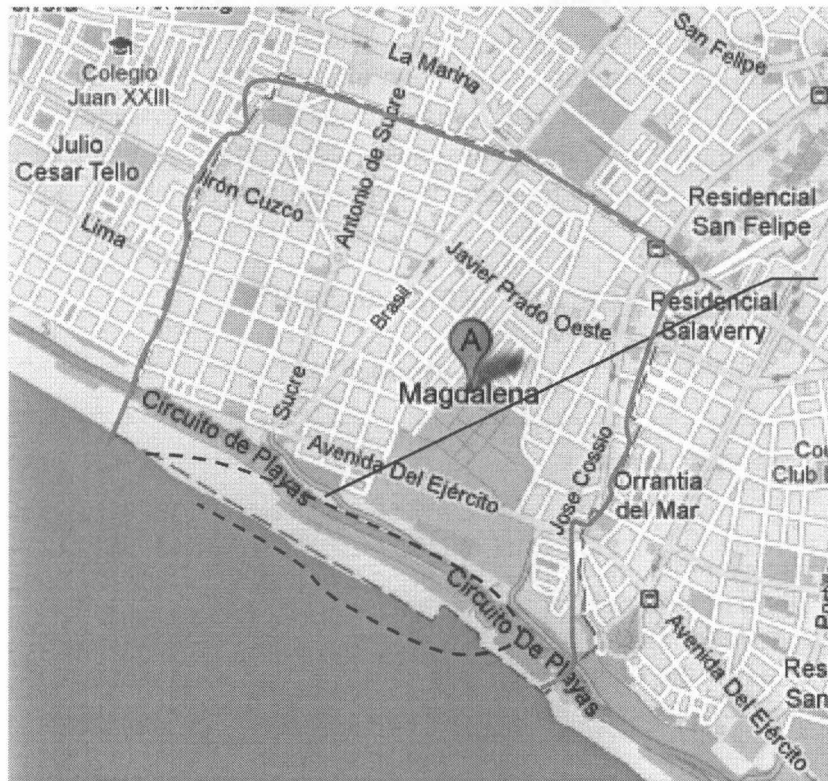
### MAPA N° 1 UBICACIÓN DE ZONAS CRÍTICAS DE MANEJO DE RESIDUOS SÓLIDOS DEL DISTRITO DE MAGDALENA DEL MAR

Zona de Botadero Identificado

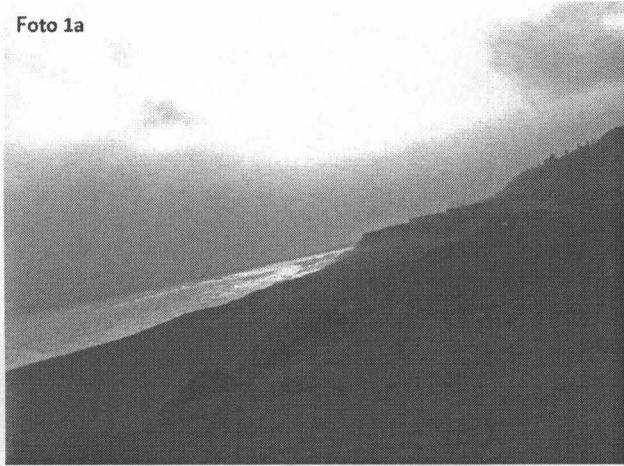
Foto 1a

Fotografías N° 1a y 1b. Zona norte de la playa Marbella cerca a los límites con el distrito de San Miguel. Evidencias de acumulación de residuos de construcción en los bordes de los pequeños acantilados. Coordenadas UTM WGS 84 (18L 0273589E 8662008N)

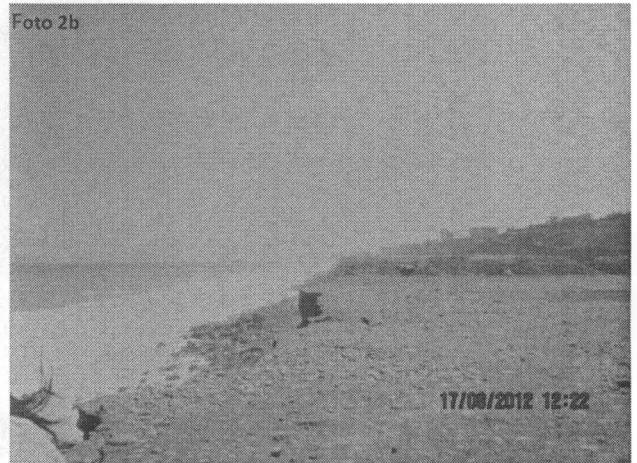
Foto 2a

Fotografías N° 2a y 2b. Zona norte de la playa Marbella cerca a los límites con el distrito de San Miguel. Evidencias de acumulación de residuos de construcción en los bordes de los pequeños acantilados. Coordenadas UTM WGS 84 (18L 0273823E 8661788N)

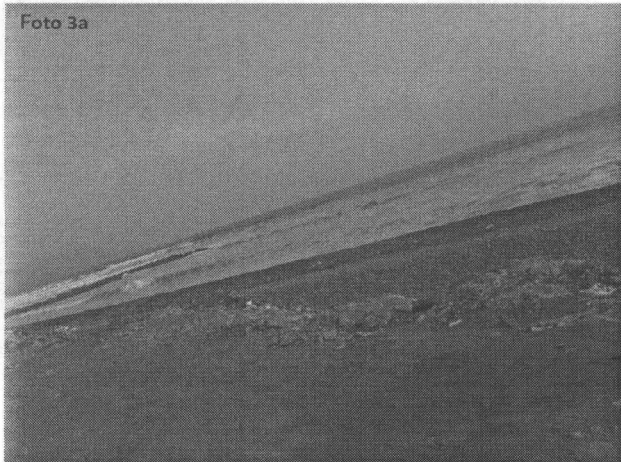
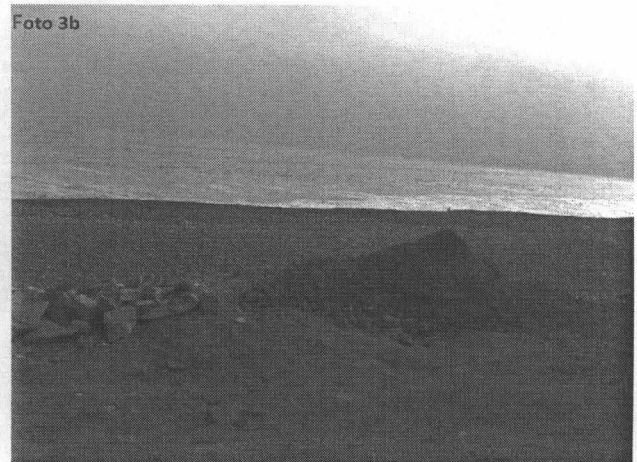
Foto 3a

Fotografías N° 3a y 3b. Zona norte de la playa Marbella en el distrito de Magdalena del Mar. Evidencias de acumulación de residuos de construcción en los bordes de los pequeños acantilados. Coordenadas UTM WGS 84 (18L 0274550E 8661425N)

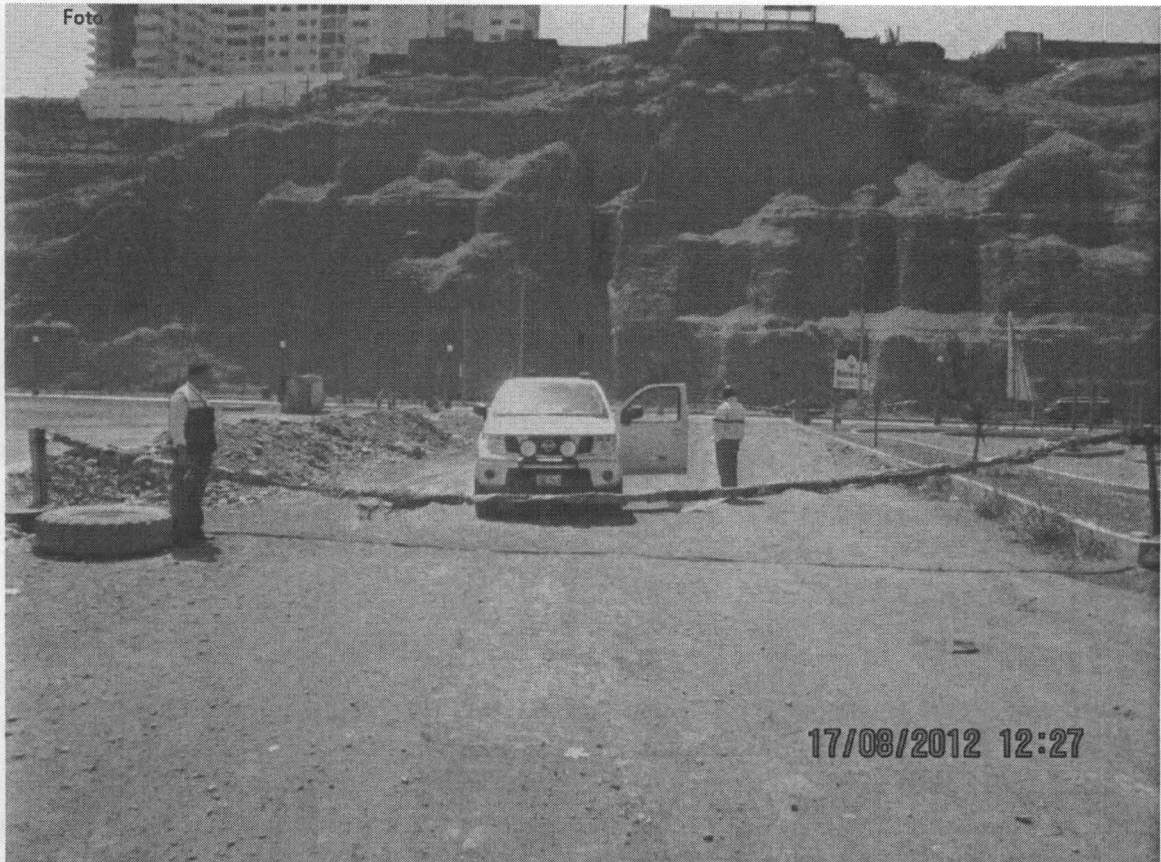
**Fotografías N° 4.** Primer ingreso a la zona central de la playa Marbella en el distrito de Magdalena del Mar. Evidencias de tranquera con candado para evitar el ingreso de vehículos pesados con residuos de construcción. Coordenadas UTM WGS 84 (18L 0275257E 8661085N)

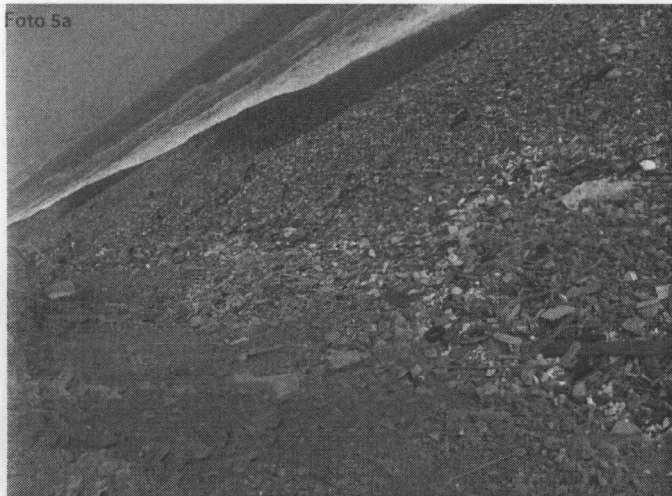
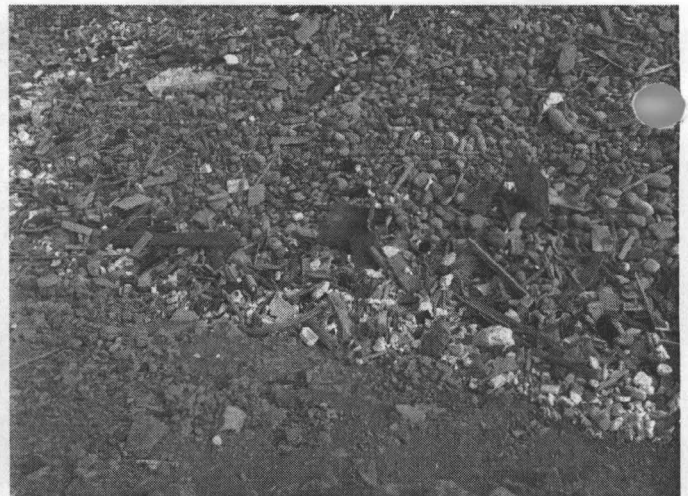
**Fotografías N° 5a y 5b.** Evidencias de acumulación de residuos característicos arrojados por el mar en la orilla de playa, en la zona central de la playa Marbella del distrito de Magdalena del Mar. Coordenadas UTM WGS 84 (18L 0275257E 8661085N)

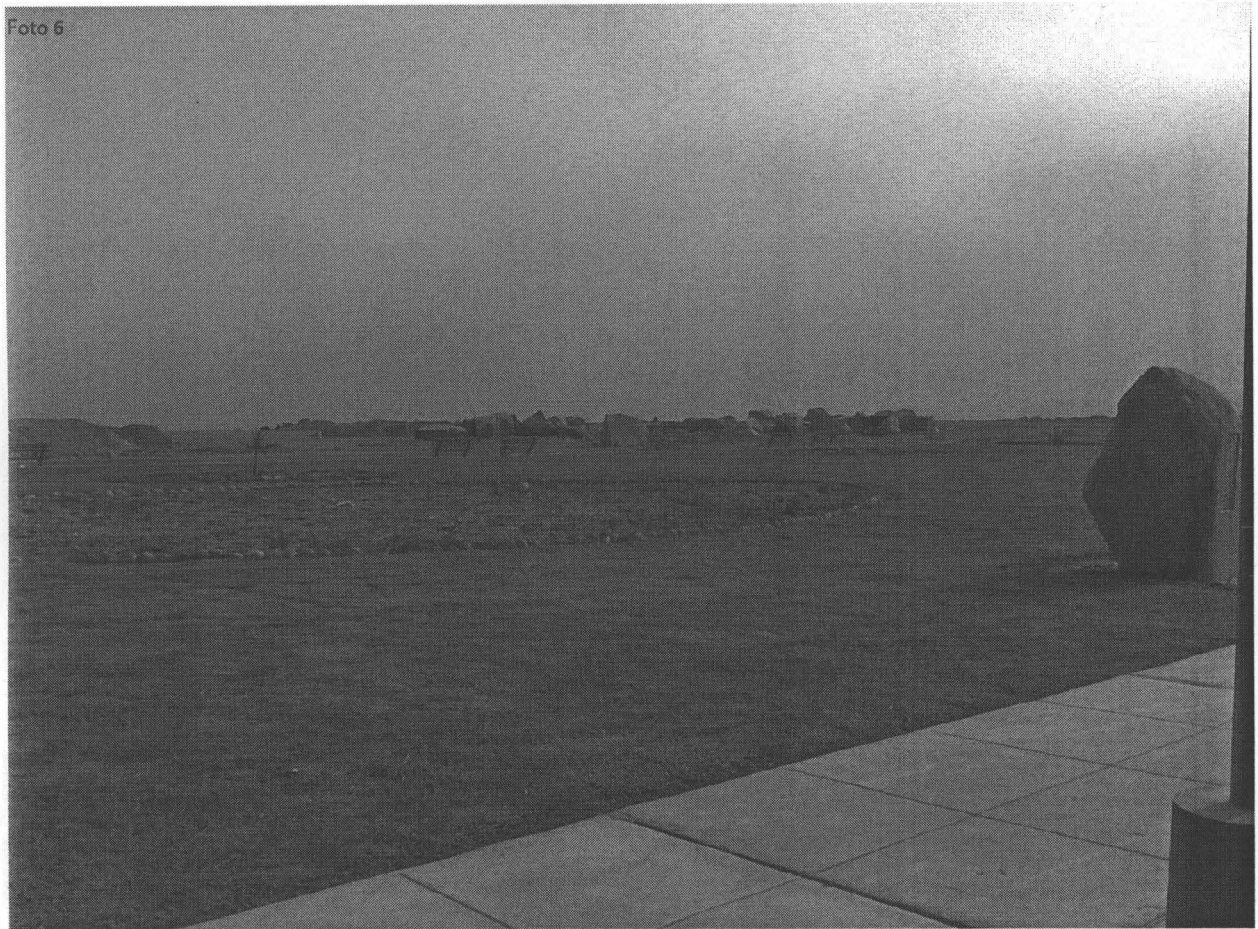
**Fotografías N° 6.** Vista panorámica del primer parque en la zona central de Playa Marbella en el distrito de Magdalena del Mar. Nótese en la parte posterior la acumulación grandes bloques de rocas y de concreto de 2 a 2.5 metros de alto, en cuyos alrededores se han instalado varias casuchas improvisadas de recicladores. Coordenadas UTM WGS 84 (18L 0275369E 8660992N)

2. Se verificó en el litoral marino del distrito de Magdalena del Mar, en la parte posterior del primer parque en la zona central de Playa Marbella acumulación de grandes bloques de rocas y de concreto de 2 a 2.5 metros de alto, en cuyos alrededores se han instalado varias casuchas improvisadas de recicladores con presencia de mujeres y niños de edades muy cortas, se visualizó un vehículo de gran capacidad para el acopio y traslado

de material reciclado, también en los alrededores de esta zona se estacionan volquetes. Ver fotografías. 6, 7a, 7b, 8, 9, 10a y 10b.

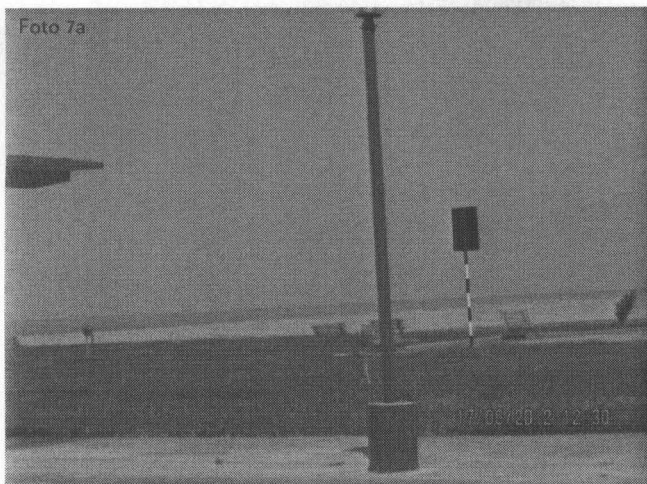
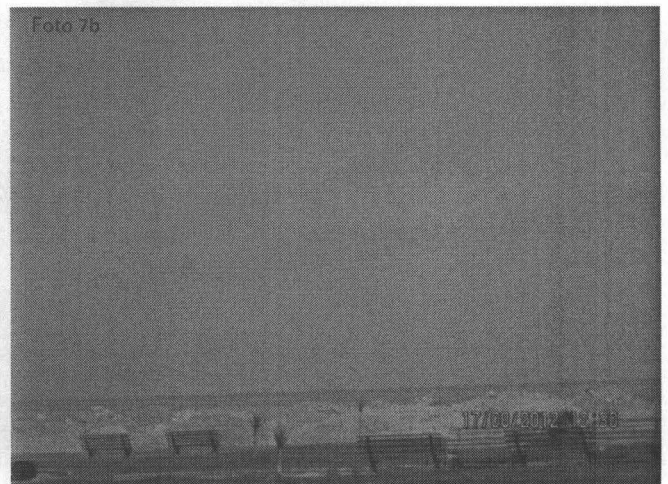
**Fotografías N° 7a y 7b.** Vista panorámica de la parte sur de las demás áreas verdes y parques en el litoral marino del distrito de Magdalena del Mar. La parte posterior de esta zona luce libre de los grandes bloques de rocas y de concreto, pero sí de acumulación de residuos de construcción. Coordenadas UTM WGS 84 (18L 0275556E 8660920N)

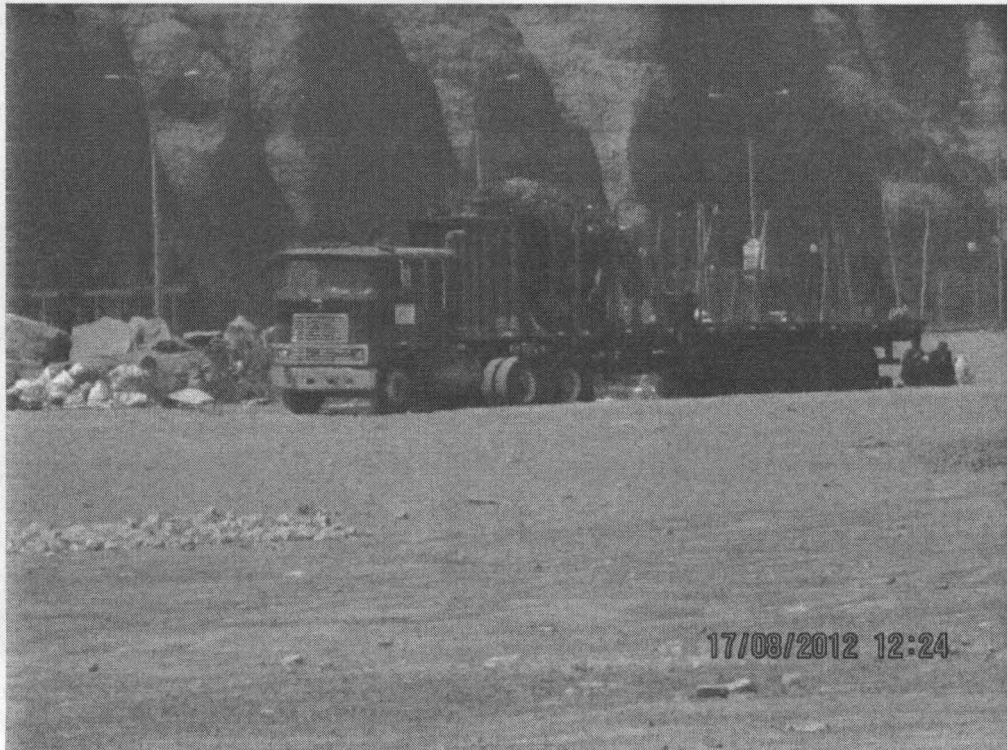
**Fotografías N° 9.** Evidencia de vehículo de gran capacidad para el acopio y traslado de material reciclado cerca a la zona donde están instalados los recicladores detrás del parque central en playa Marbella del distrito de Magdalena del Mar. Coordenadas UTM WGS 84 (18L 0275369E 8660992N)

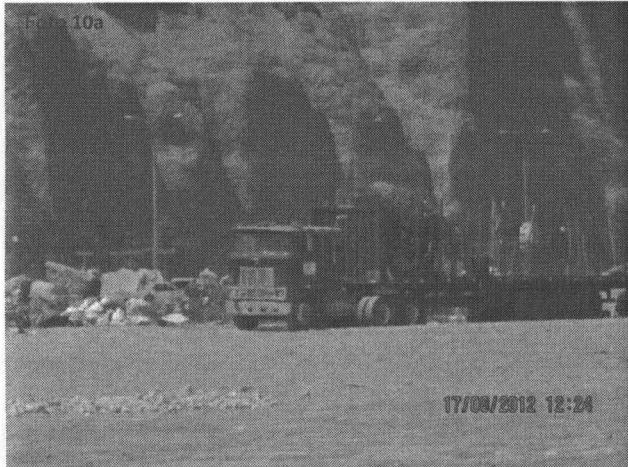
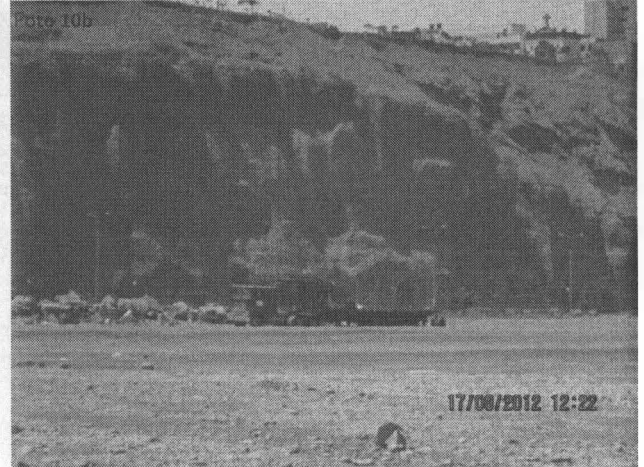
**Fotografías N° 10a y 10b.** Evidencia de vehículo de gran capacidad para el acopio y traslado de material reciclado cerca a la zona donde están instalados los recicladores detrás del parque central en playa Marbella del distrito de Magdalena del Mar. Coordenadas UTM WGS 84 (18L 0275369E 8660992N)

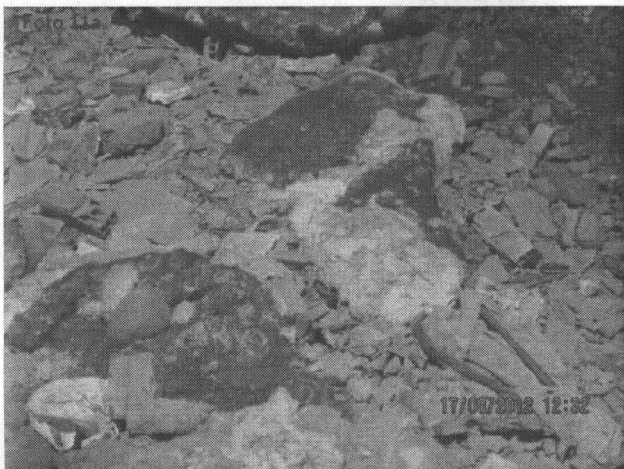
**Fotografías N° 11a y 11b.** Evidencia de acumulación de residuos de construcción en la parte sur de playa Marbella dentro del litoral marino del distrito de Magdalena del Mar. Coordenadas UTM WGS 84 (18L 0275304E 8660993N)

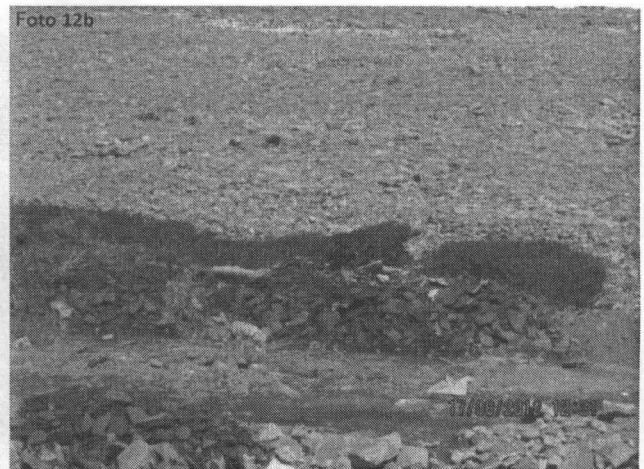
**Fotografías N° 12a y 12b.** Evidencia de acumulación de residuos de construcción en la parte sur de playa Marbella dentro del litoral marino del distrito de Magdalena del Mar. Coordenadas UTM WGS 84 (18L 0275304E 8660993N)

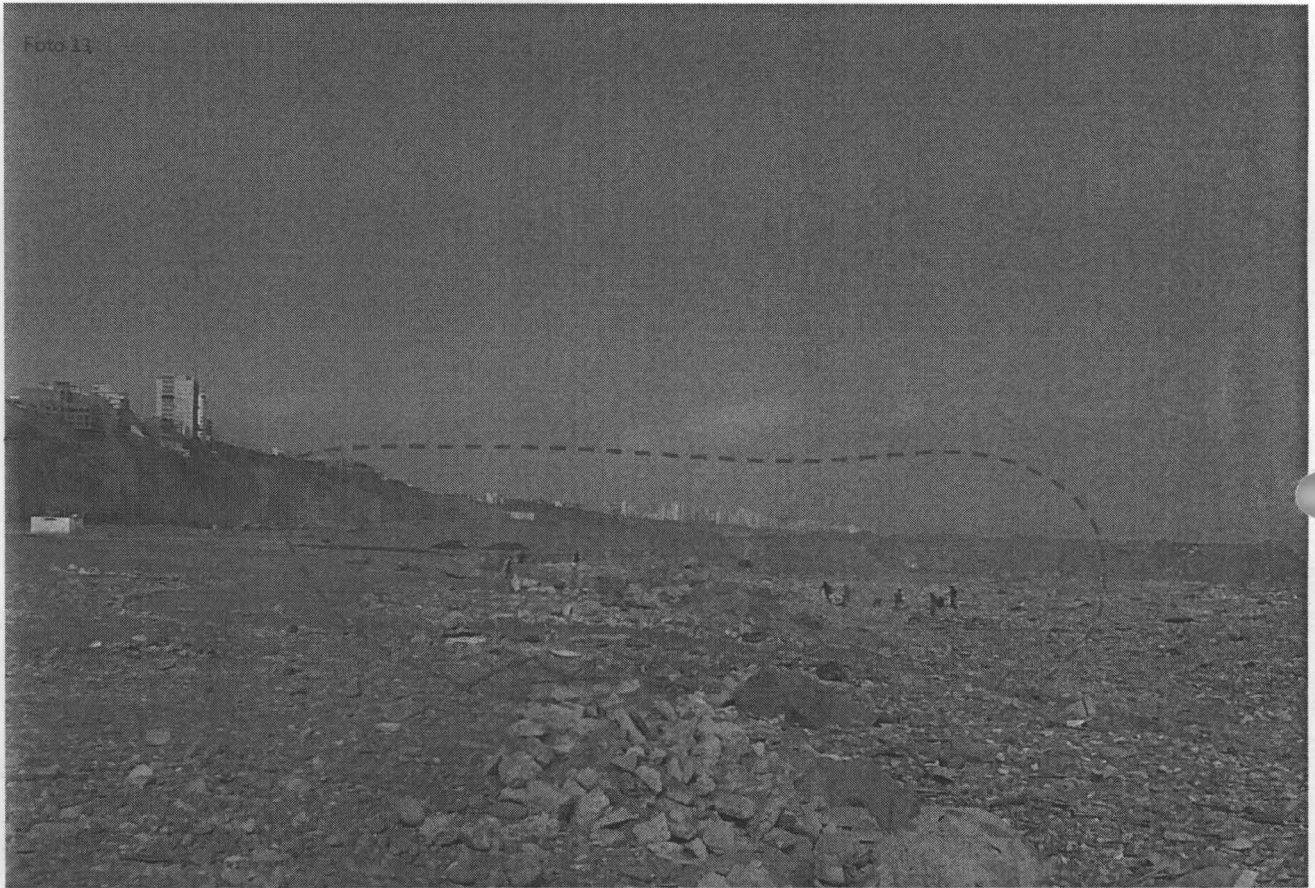
Fotografías N° 13. Evidencia de trabajadores de limpieza de la municipalidad de Magdalena del Mar, realizando el recojo de residuos característicos arrojados por el mar en playa Marbella. Coordenadas UTM WGS 84 (18L 0275556E 8660920N)

3. Se constató que personal de limpieza del distrito de Magdalena del Mar realizaba el acopio de los residuos característicos arrojados por el mar en bolsas negras, así como el mantenimiento de las áreas verdes de la Av. Costa Verde, no obstante; de acuerdo a las evidencias registradas en la orilla de playa sobre todo de la zona sur de playa Marbella, dichos esfuerzos no son suficientes, ya que aun existe acumulación de este tipo de residuos pendientes de recoger, no obstante el grueso de los volúmenes de residuos de construcción mezclados con residuos domésticos aun no han sido retirados. Ver fotografías. 13, 14a, 14b, 15a, 15b, 16a, 16b, 17, 18, 19a, 19b, 20a, 20b, 21, 22a y 22b.

2. Se recomienda al municipio del distrito de Magdalena del Mar el fortalecimiento de las acciones de recojo, acopio y traslado de los residuos de la orilla de playa, dado que los recicladores informales podrían destruir las bolsas acopiadas y esparcir los residuos. Así mismo se recomienda implementar sistemas de vigilancia o seguridad que controlen o eviten la informalidad del manejo de los residuos por recicladores en el litoral marino del distrito.

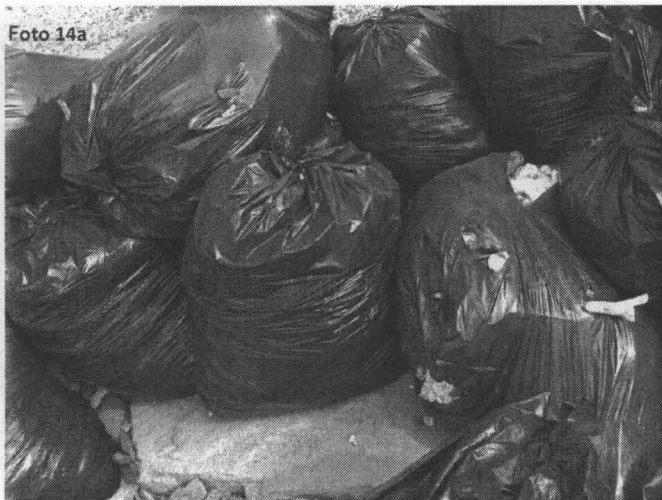
Fotografías N° 14a y 14b. Evidencia de acopio del recojo de residuos característicos arrojados por el mar en bolsas negras en playa Marbella. Coordenadas UTM WGS 84 (18L 0275556E 8660920N)

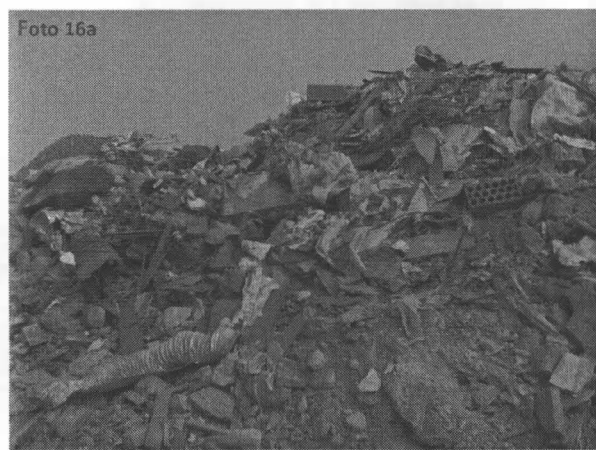
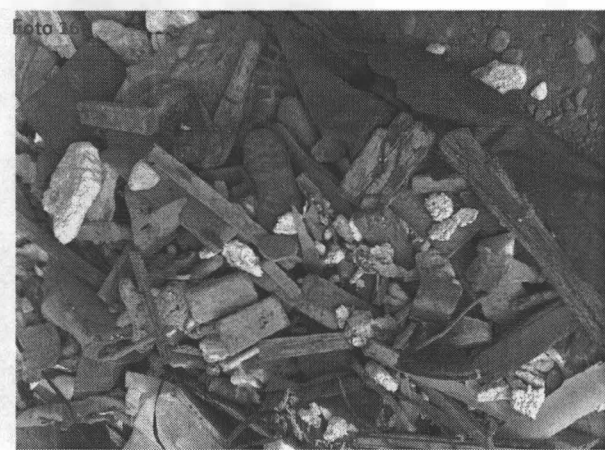
Fotografías N° 16a y 16b. Evidencia de acumulación de residuos reciclables en la parte sur de playa Marbella del litoral marino del distrito de Magdalena del Mar. Coordenadas UTM WGS 84 (18L 0275304E 8660993N)

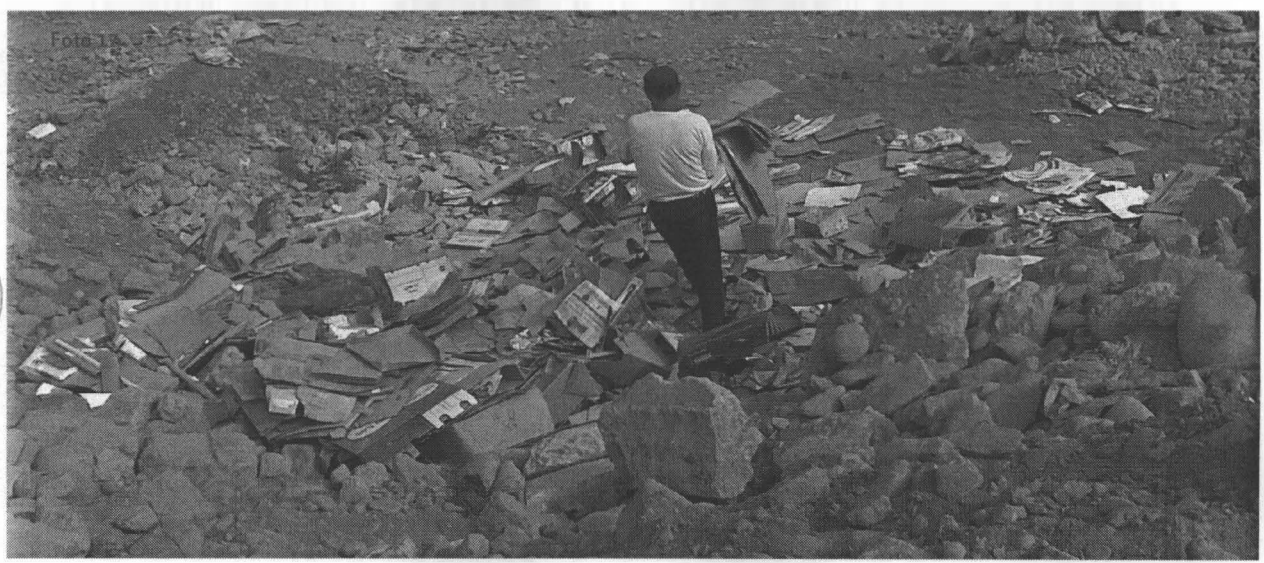
Fotografías N° 17. Evidencia de acumulación de residuos reciclables en la parte sur de playa Marbella del litoral marino del distrito de Magdalena del Mar. Coordenadas UTM WGS 84 (18L 0275304E 8660993N)

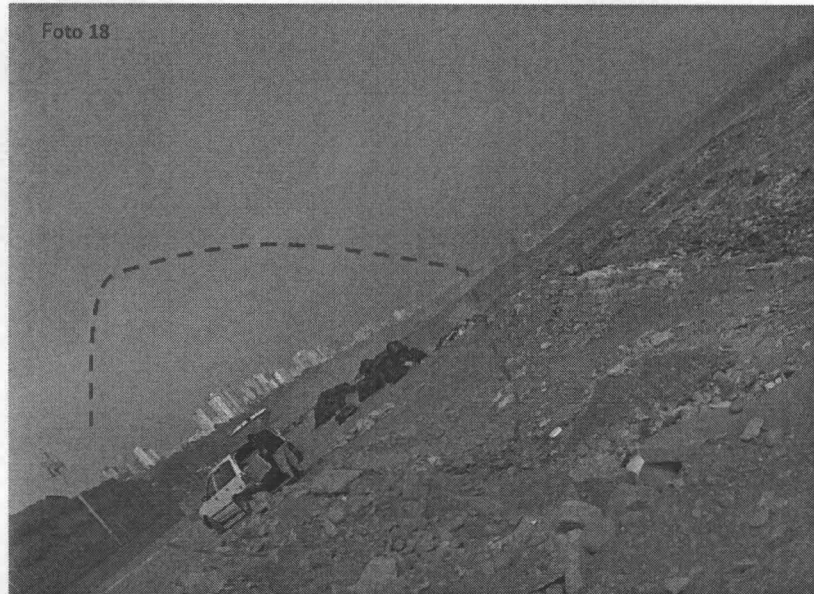
**Fotografías N° 18.** Evidencia de traslado de material reciclado en vehículos particulares en la parte sur de playa Marbella del litoral marino del distrito de Magdalena del Mar. Coordenadas UTM WGS 84 (18L 0275304E 8660993N)

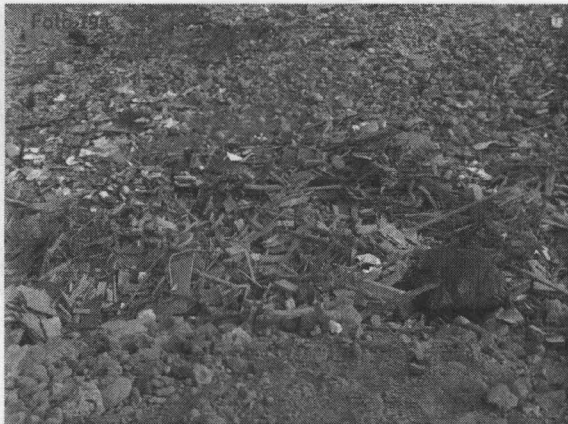
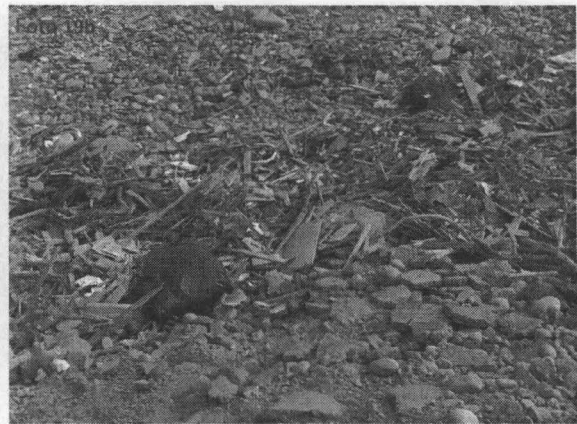
**Fotografías N° 19a y 19b.** Evidencia de acumulación de residuos característicos arrojados por el mar pendientes de recoger en la parte sur de playa Marbella del litoral marino del distrito de Magdalena del Mar. Coordenadas UTM WGS 84 (18L 0275304E 8660993N)

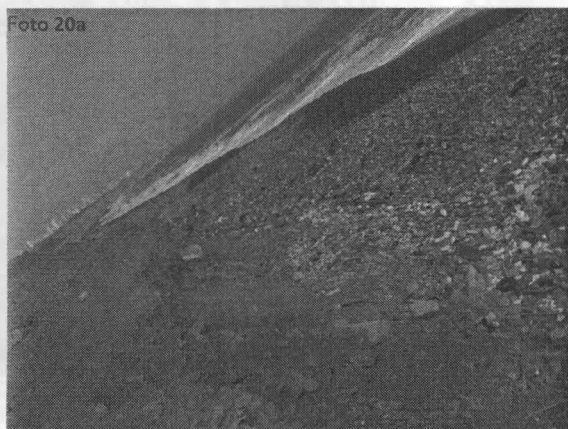
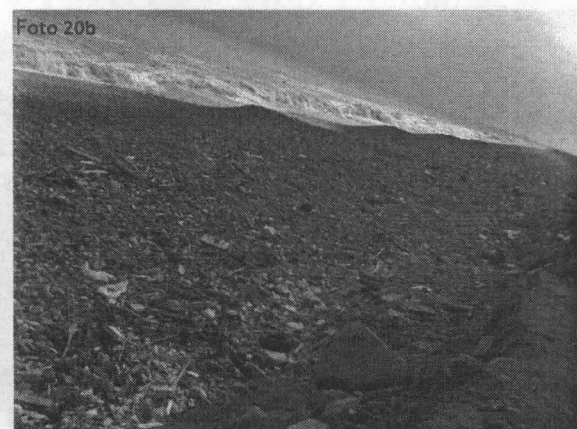
**Fotografías N° 20a y 20b.** Evidencia de acumulación de residuos característicos arrojados por el mar pendientes de recoger en la parte sur de playa Marbella del litoral marino del distrito de Magdalena del Mar. Coordenadas UTM WGS 84 (18L 0275304E 8660993N)

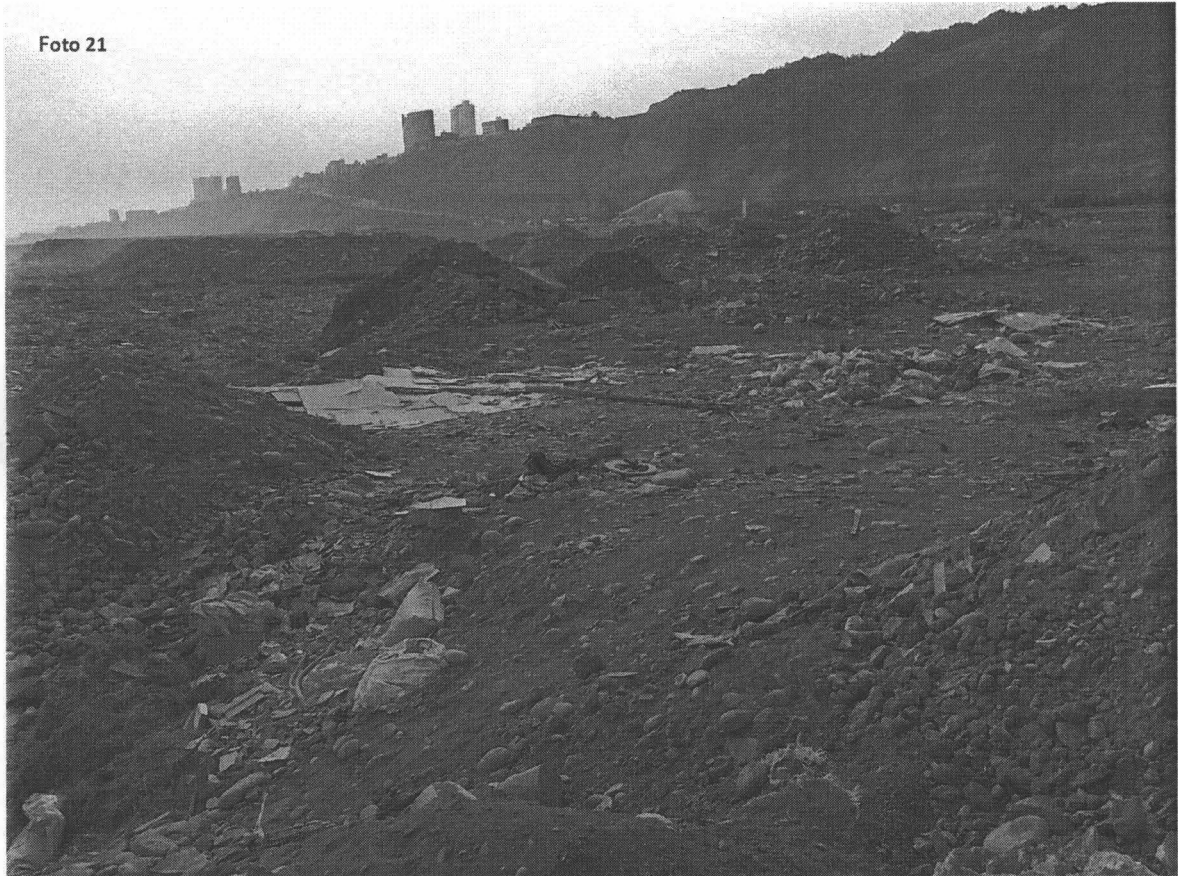
Foto 21

Fotografías N° 21. Evidencia de botadero de residuos de construcción en la parte final el litoral marino del distrito de Magdalena del Mar. Coordenadas UTM WGS 84 (18L 0275557E 8660811N)

1. Se identificó en la jurisdicción del distrito de Magdalena del Mar una (01) zona que sirve de botadero de residuos de construcción mezclados con residuos domésticos (Ver georeferenciación en el cuadro N° 01), en un área aproximada de 20 hectáreas, los cuales por su naturaleza física, química o biológica pueden generar impactos a la salud de la población que acuden a estas playas y de los recicladores que manipulan dichos residuos, así como también generar impactos al ambiente flora, fauna y belleza paisajística propias del lugar. Por lo cual requiere urgente intervención de las autoridades competentes del sector.

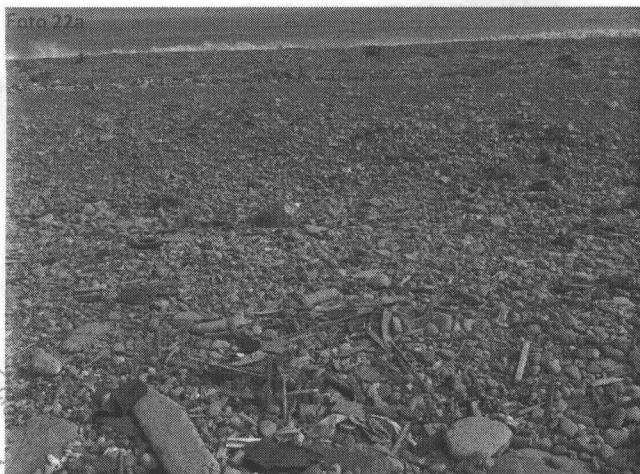
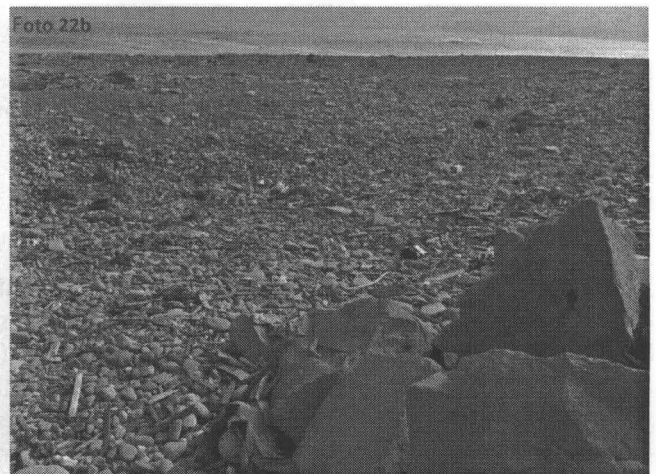
Foto 22a

Fotografías N° 22a y 22b. Evidencia de acumulación de residuos característicos arrojados por el mar en la orilla de playa en la parte final del litoral marino del distrito de Magdalena del Mar. Coordenadas UTM WGS 84 (18L 0275557E 8660811N)

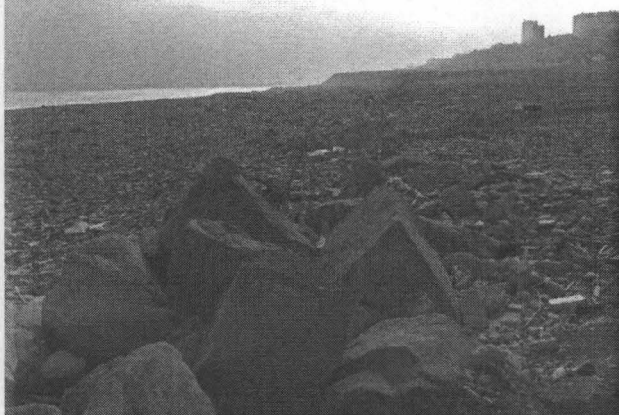
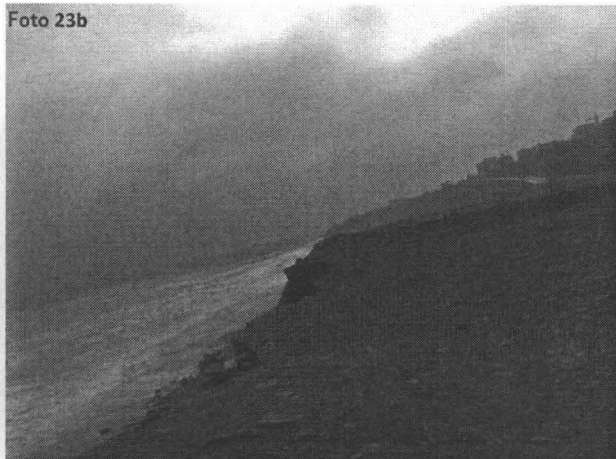
Fotografías N° 23a y 23b. Vista panorámica de la zona de playa del distrito de Magdalena del Mar, en los límites con el distrito de San Isidro. Coordenadas UTM WGS 84 (18L 0275557E 8660811N)

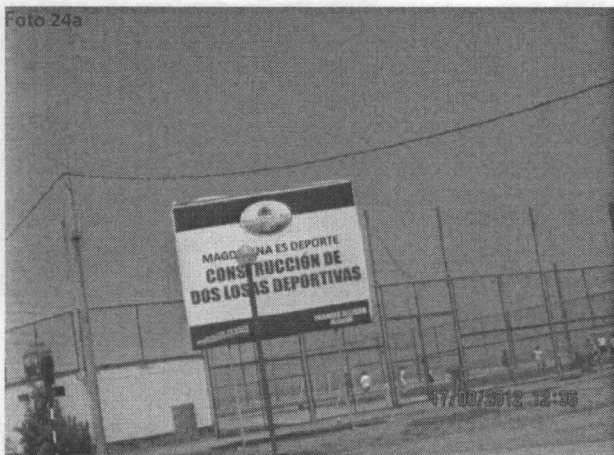
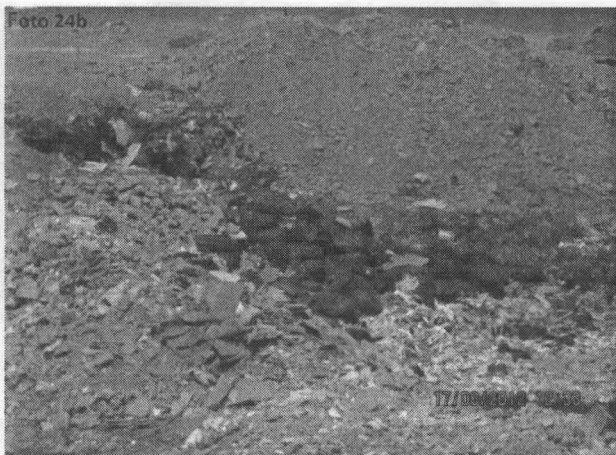
Fotografías N° 24a y 24b. Vista panorámica de la Av. Costa Verde del distrito de Magdalena del Mar, en los límites con el distrito de San Isidro. Coordenadas UTM WGS 84 (18L 0275557E 8660811N)
