**INFORME N° 261-2012-OEFA/DE**

ASUNTO : Evaluación Ambiental en las localidades de Juprog, Chipta y Piruro

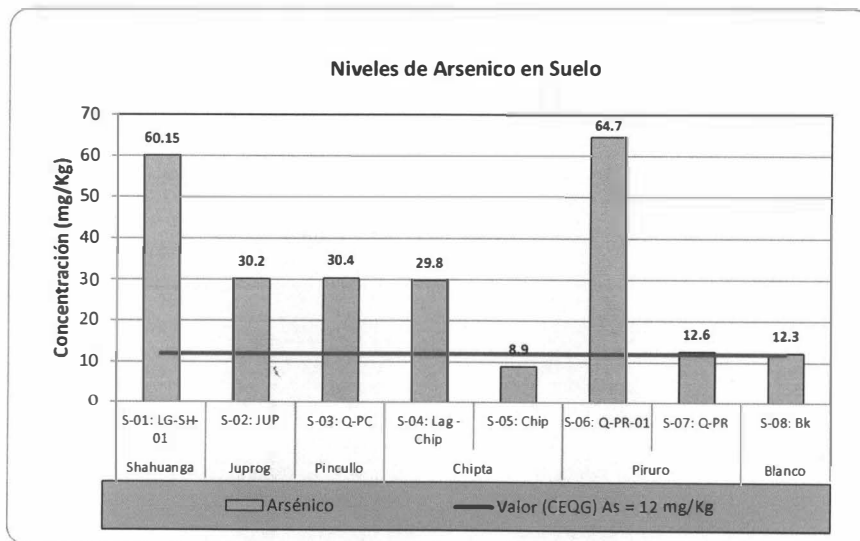
Gráfico N° 01. Niveles de Arsénico en Suelo en las inmediaciones de las localidades de Juprog, Chipta y Piruro

La guía ambiental canadiense indica para el Arsénico en suelos una concentración de 12 mg/kg. En la laguna de Shahuanga y las localidades de Juprog, Chipta y Piruro se registraron concentraciones entre 8.9 y 64.7 mg/kg, superando este último en 4.3 veces el valor de la guía; correspondiendo el menor valor a la estación S-05: Chip, ubicada en el Poblado de Chipta; y el mayor valor a la estación S-06: Q-PR-01; ubicada a un lado de la estación Q-PR-01; cerca al Río Carash. La muestra blanco reportó 12.3 mg/kg; nivel por encima del valor de la guía de referencia.

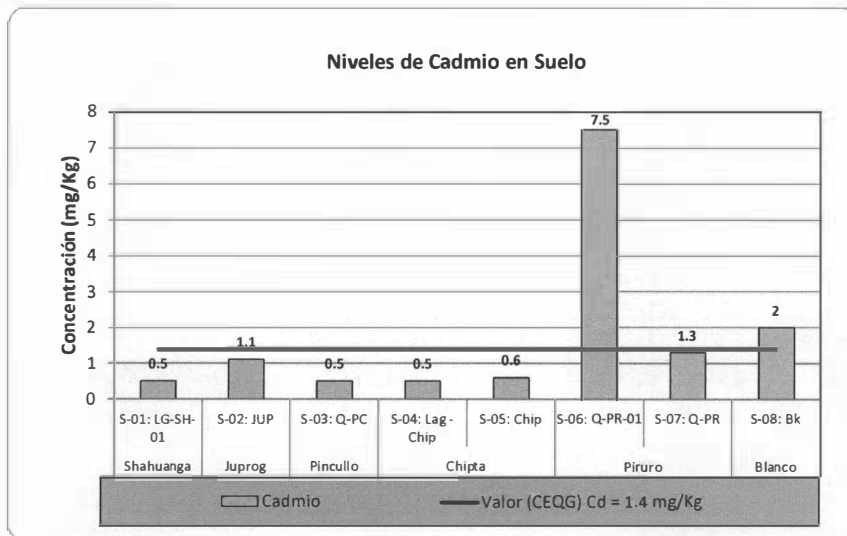
Gráfico N° 02. Niveles de Cadmio en Suelo en las inmediaciones de los Poblados de Juprog, Chipta y Piruro

La guía ambiental canadiense indica para el Cadmio en suelos una concentración de 1.4 mg/kg; en las localidades de Juprog, Chipta y Piruro se registraron concentraciones entre 0.5 y 7.5 mg/kg, superando este último en 4.36 veces el valor de la guía; correspondiendo el menor valor a la estación S-01: LG-SH-01 en la orilla de la laguna Shahuanga; y el mayor valor a la estación S-06: Q-PR-01; ubicada al norte de la estación Q-PR-01. La muestra blanco reportó 2 mg/kg; nivel que está por encima del valor de la guía de referencia.

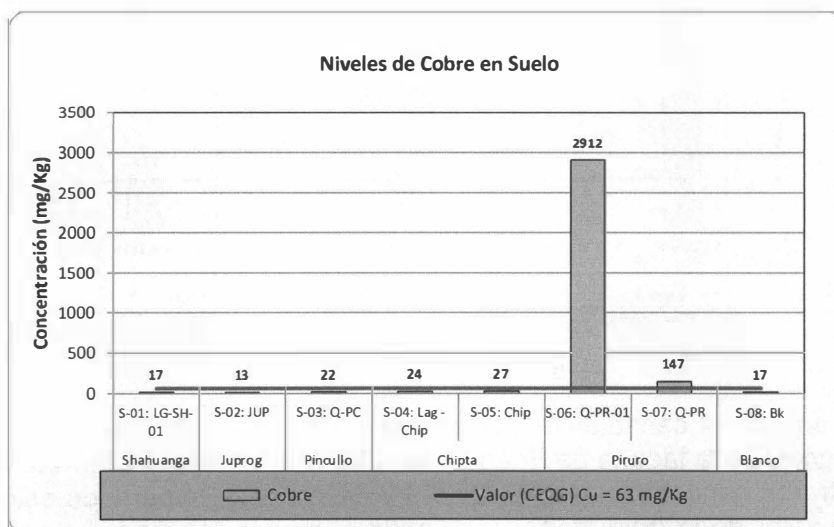
Gráfico N° 03. Niveles de Cobre en Suelo en las inmediaciones de los Poblados de Juprog, Chipta y Piruro

La guía ambiental canadiense indica para el Cobre en suelos una concentración de 63 mg/kg; en las localidades de Juprog, Chipta y Piruro se registraron concentraciones entre 13 y 2912 mg/kg, superando este último en 45.2 veces el valor de la guía; correspondiendo el menor valor a la estación S-01: LG-SH-01 en la orilla de la Laguna Shahuanga; y el mayor valor a la estación S-06: Q-PR-01; ubicada a un

lado de la estación Q-PR-01; cerca al Río Carash. La muestra blanco reportó 17mg/kg; nivel que está por encima del valor de la guía de referencia.

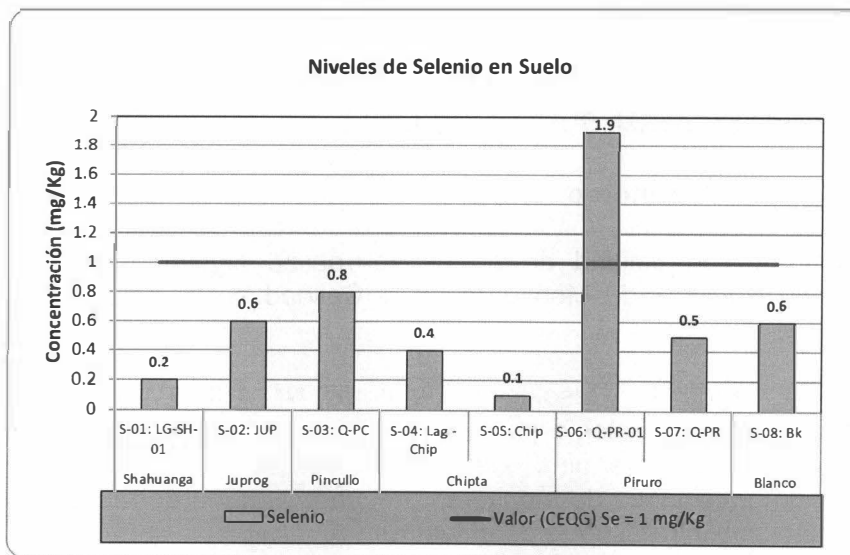
Gráfico N° 05. Niveles de Selenio en Suelo en las inmediaciones de los Poblados de Juprog, Chipta y Piruro

La guía ambiental canadiense indica para el Selenio en suelos una concentración de 1 mg/kg; en las localidades de Juprog, Chipta y Piruro se registraron concentraciones entre 0.1 y 1.9 mg/kg, superando este último en 0.9 veces el valor de la guía; correspondiendo el menor valor a la estación S-05: Chip en el Poblado de Chipta; y el mayor valor a la estación S-06: Q-PR-01; ubicada a un lado de la estación Q-PR-01; cerca al Río Carash. La muestra blanco reportó 0.6 mg/kg; nivel que está debajo del valor de la guía de referencia.

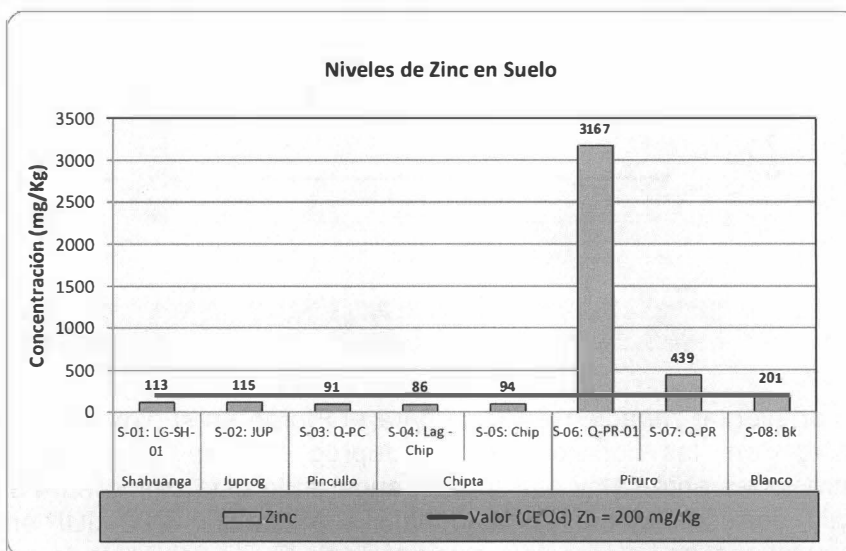
Gráfico N° 06. Niveles de Zinc en Suelo en las inmediaciones de los Poblados de Juprog, Chipta y Piruro

La guía ambiental canadiense indica para el Zinc en suelos una concentración de 200 mg/kg; en las localidades de Juprog, Chipta y Piruro se registraron concentraciones entre 86 y 3167 mg/kg, superando este último en 14.8 veces el valor de la guía; correspondiendo el menor valor a la estación S-04: Lag – Chip cerca a la Orilla de Laguna Chipta; y el mayor valor a la estación S-06: Q-PR-01; ubicada a un lado de la estación Q-PR-01; cerca al Río Carash. La muestra blanco reportó 201 mg/kg; nivel que está por encima del valor de la guía de referencia.

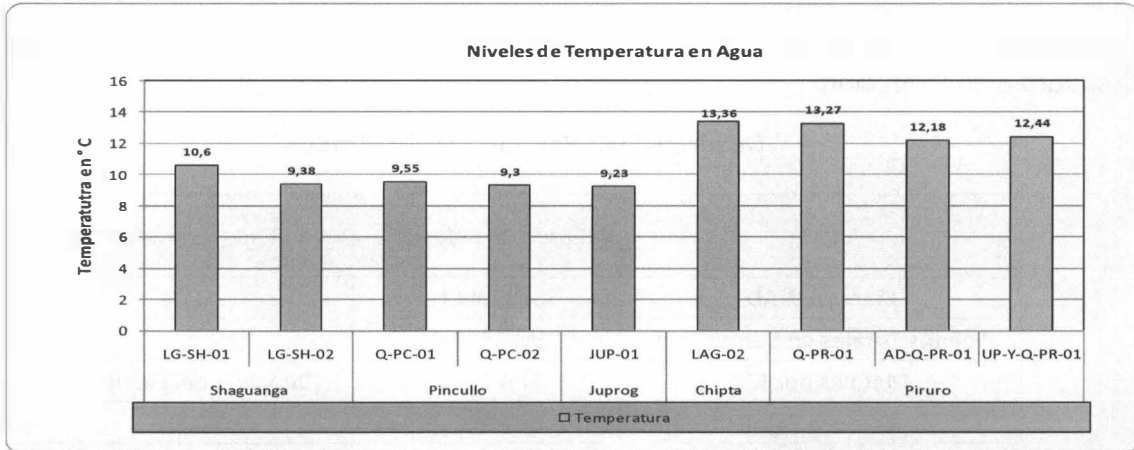
Gráfico N° 07: Nivel de Temperatura en Agua

El nivel de Temperatura se encuentra dentro del rango óptimo en todas las estaciones monitoreadas.

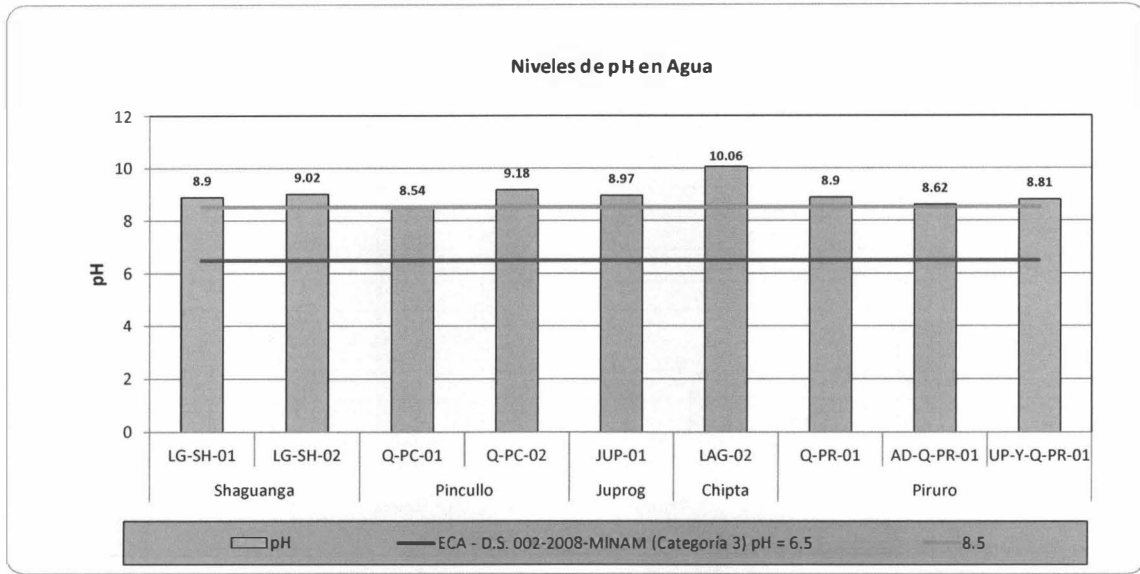
Gráfico N° 09: Niveles de pH en Agua

El ECA – Categoría 3 indica que el valor de pH debe de estar entre 6.5 y 8.5; los valores obtenidos de pH en todas las muestras están fuera del rango óptimo establecido en el ECA; siendo la estación LAG – 02; ubicada en laguna Chipta la que presenta el nivel más alto (10.06 unidades de pH).

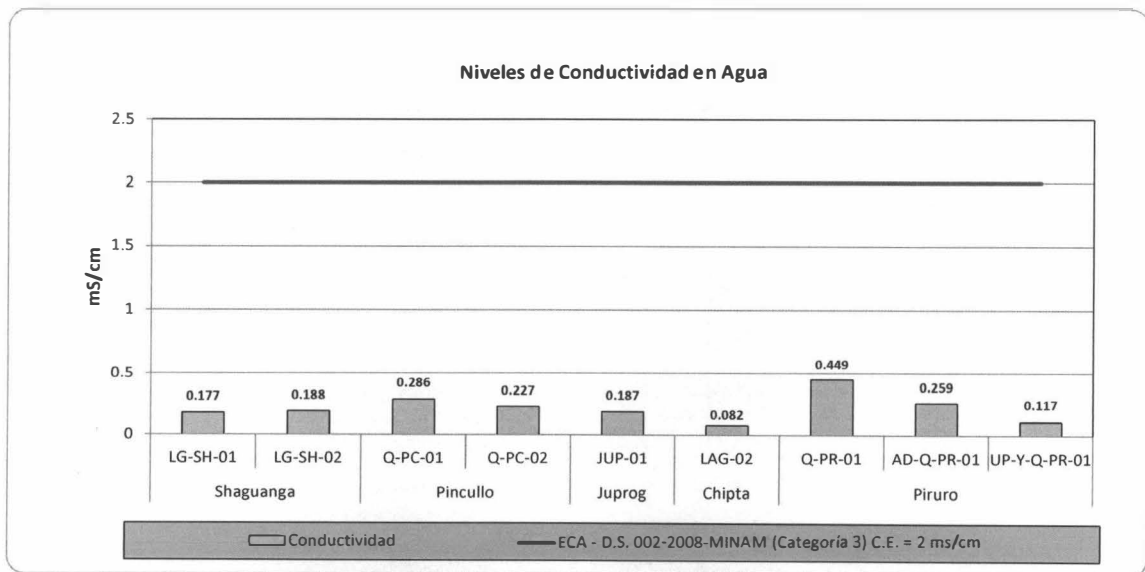
Gráfico N° 10: Niveles de Conductividad en Agua

El ECA – Categoría 3 indica el valor de Conductividad es 2000 μ S/cm (2 ms/cm), los valores de conductividad en todas las muestras están dentro del rango óptimo establecido en el ECA – Categoría 3; siendo el valor más bajo en la estación LAG – 02; ubicada en la Laguna Chipta y el valor más alto fue en la estación: Q-PR-01; ubicado en la Quebrada Piruro antes de unión con el Río Carash.

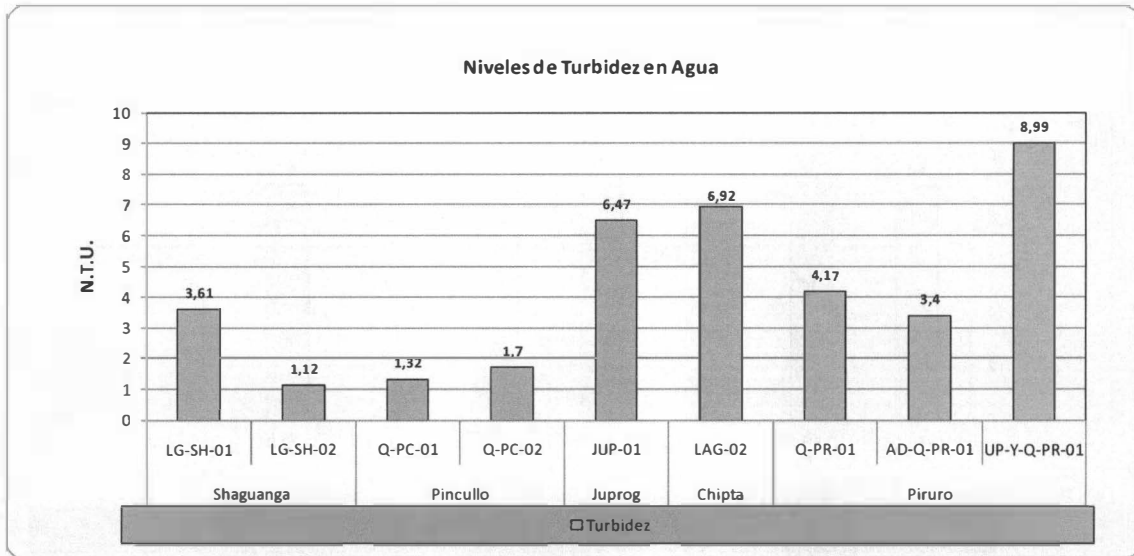
Gráfico N° 11: Niveles de Turbidez en Agua

La turbidez del agua vario entre 1.12 y 8.99 NTU; correspondiendo los valores más bajos a las estaciones LG-SH-01, estación Ubicada en el borde de la Laguna Shaguanga y la estación Q-PC-01, estación Ubicada en la parte alta de la Quebrada Pincullo; y los valores más altos a las estaciones; UP-Y-Q-PR-01 Aguas arriba de la unión de Q-PR-01 y Río Carash y la estación LAG-02, ubicada en la Laguna Chipta.

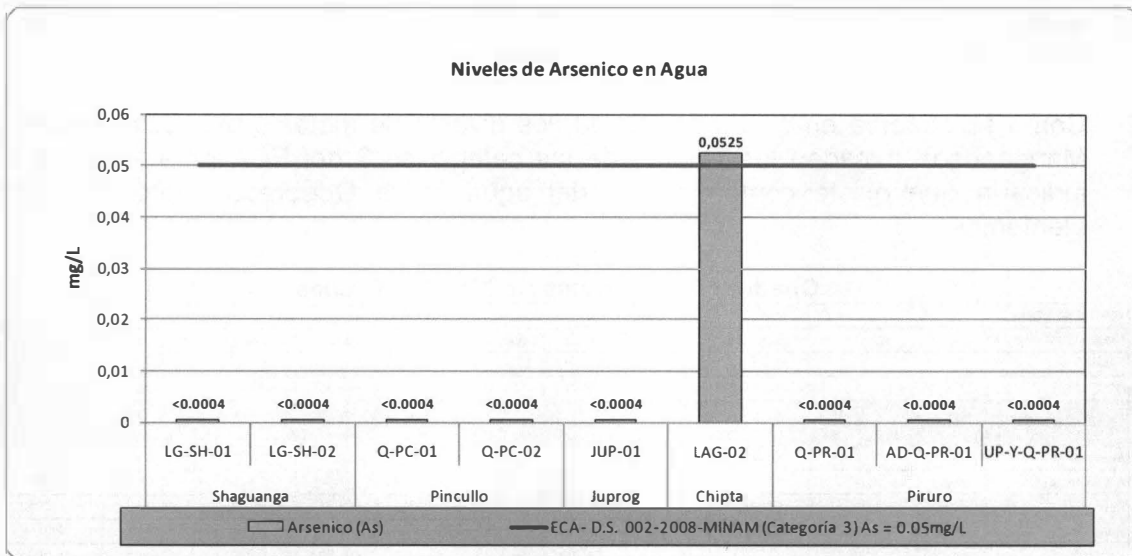
Gráfico N° 13. Niveles de Arsénico en Agua

El ECA – Categoría 3 indica un valor de 0.05 mg/L para el Arsénico; en las localidades de Juprog, Chipta y Piruro se encontraron valores inferiores al límite de cuantificación; solo la estación LAG – 02; ubicado en la laguna Chipta superó en el valor del ECA – Categoría 3.

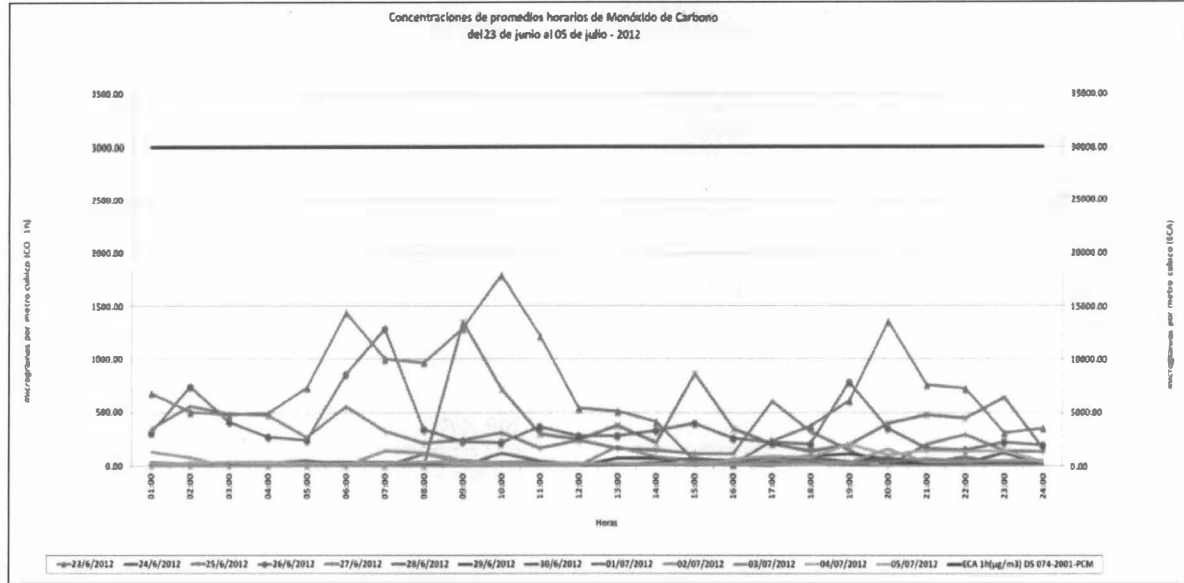
Gráfico N° 31

La concentración de monóxido de carbono no superó los Estándares Nacionales de Calidad de Aire, registrándose como valor máximo 1789.02 µg/m³ el día 23 de junio. En el gráfico de promedios móviles cada 08:00 horas la concentración de monóxido no supera los Estándares Nacionales de Calidad del Aire, observándose que el día de mayor concentración fue el 23 de junio del presente. Hay que tener en cuenta que cerca a la unidad móvil habían viviendas (aprox. 25 viviendas) rústicas que utilizan leña como principal combustible para sus cocinas, además el horario que se observó la presencia de emisiones de las viviendas eran en las mañanas (06:00 – 07:00 am) y por las tardes (17:00 – 18:00 pm); pudiendo influenciar en el resultado.
