INFORME N° 502 -2012-OEFA/DE

ASUNTO : Evaluación de Línea de Base de Disposición Final inadecuada de Residuos Sólidos en el Distrito de Comas que servirán de insumo para las actividades de Supervisión a Entidades Públicas de la Dirección de Supervisión del OEFA

FECHA : San Isidro, 15 NOV. 2012

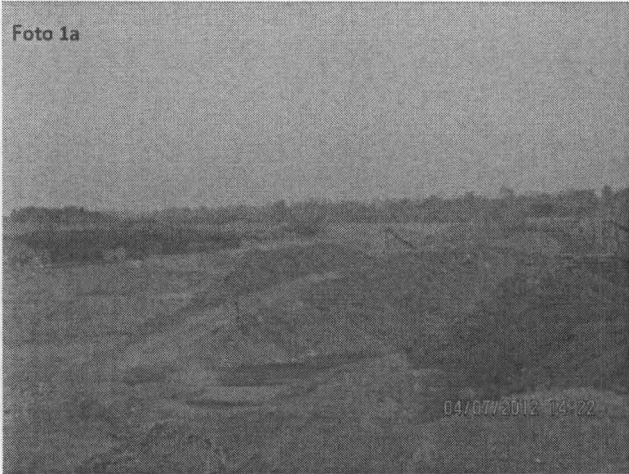
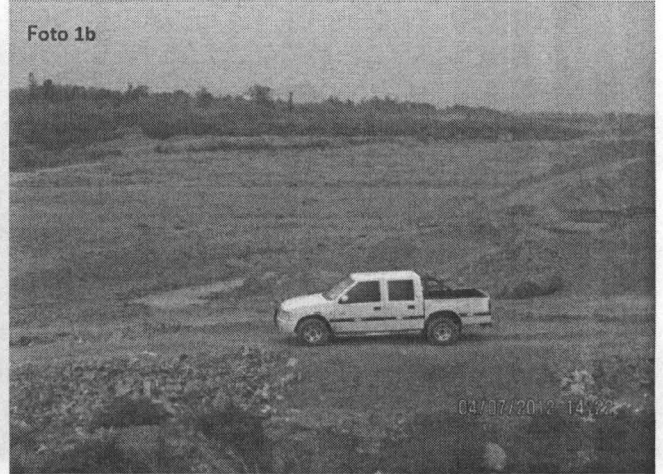
Fotografías N° 1a y 1b. Vista panorámica de la zona de acceso hacia el cauce del río Chillón por la Av. Malecón Chillón. Coordenadas UTM WGS 84 (18L 0276505E 8685020N)

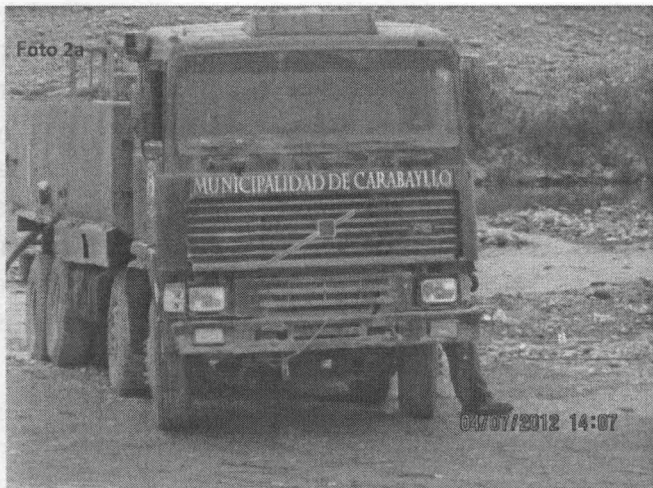
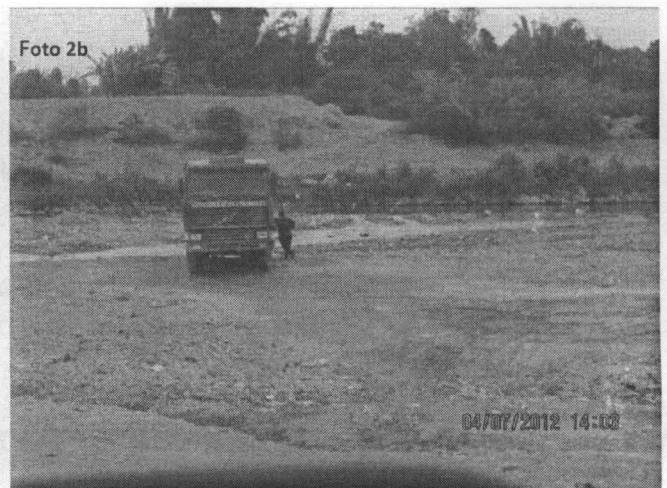
Fotografías N° 2a y 2b. Evidencia de toma de agua del río Chillón por cisternas de la Municipalidad de Carabaylo con fines de riego de áreas verdes. Coordenadas UTM WGS 84 (18L 0276505E 8685020N)

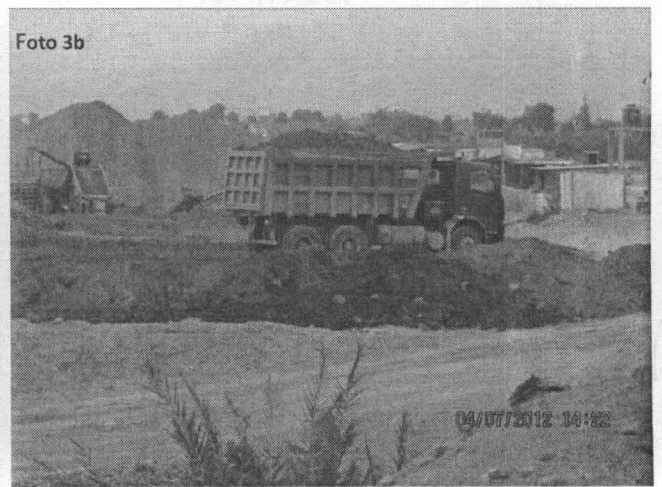
Fotografías N° 3a y 3b. Evidencia de botadero de escombros cerca al cauce del río Chillón en los alrededores de la Cantera que opera en dicho lugar. Coordenadas UTM WGS 84 (18L 0276546E 8685043N)

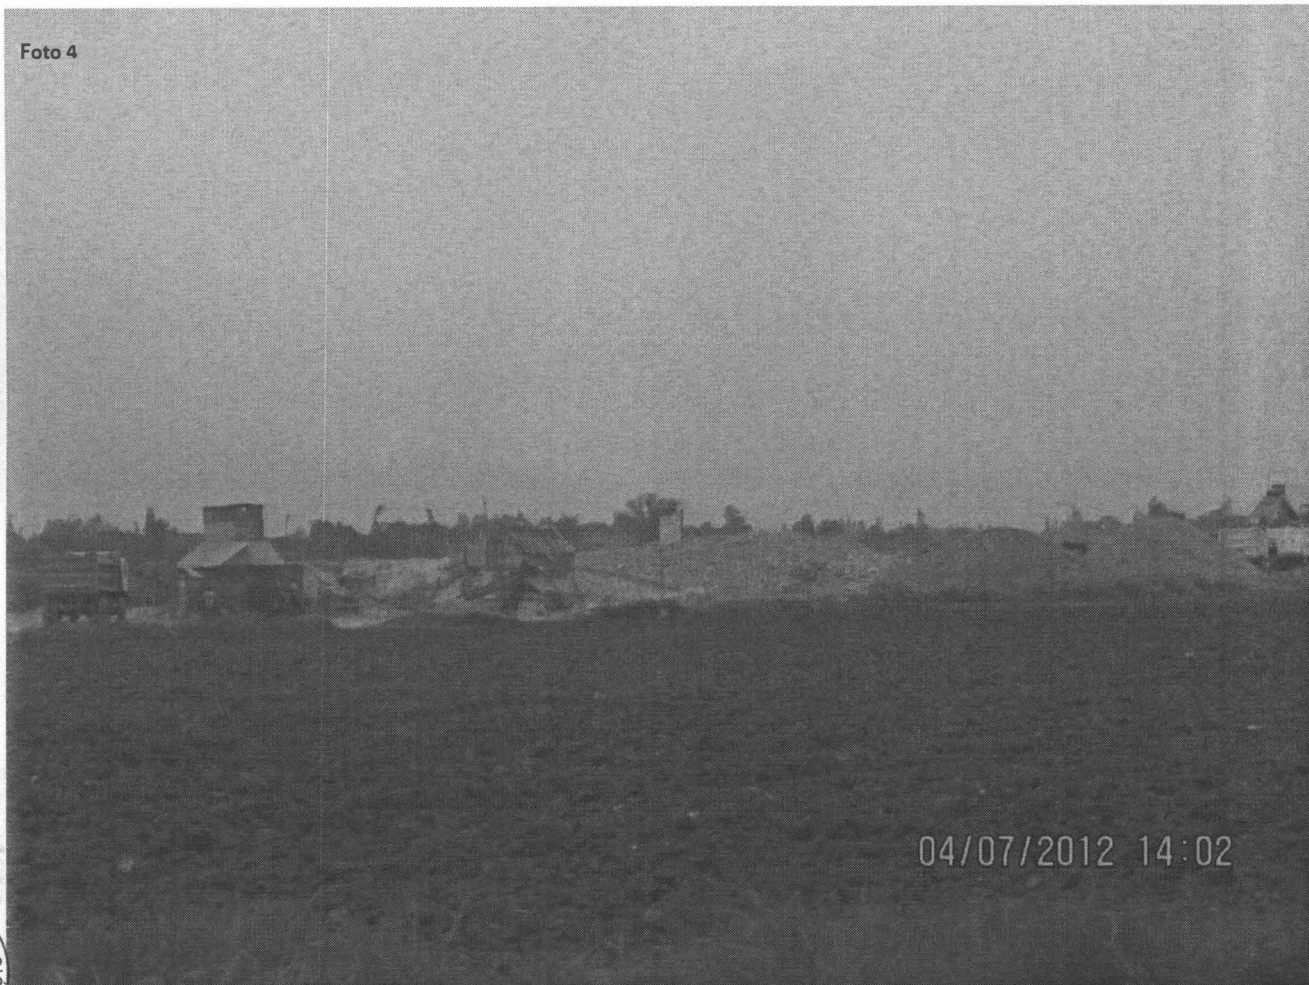
Foto 4

Fotografía N° 4. Vista panorámica de una cantera de materiales de construcción que opera en el lado norte del punto identificado, cerca al cauce del río Chillón. Coordenadas UTM WGS 84 (18L 0276546E 8685043N)

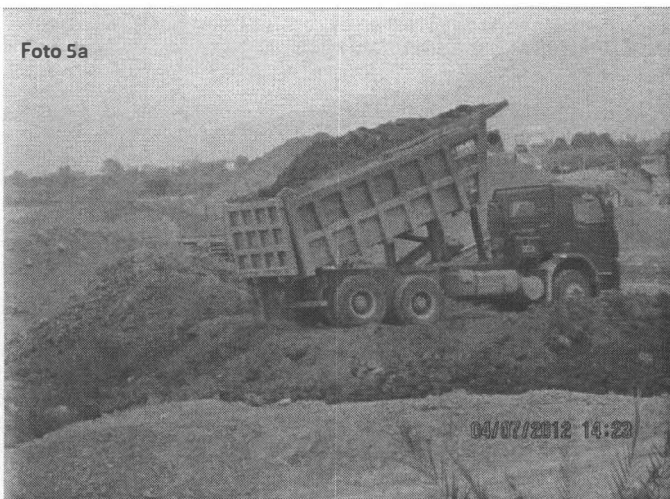
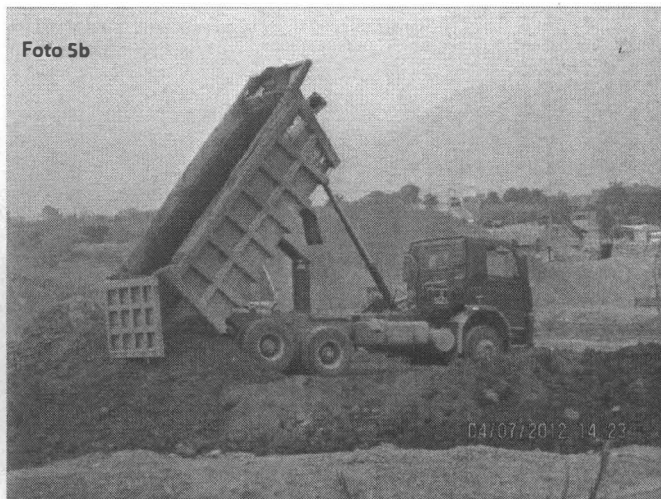
Fotografías N° 5a y 5b. Evidencia de botadero de escombros cerca al cauce del río Chillón en los alrededores de la Cantera que opera en dicho lugar. Coordenadas UTM WGS 84 (18L 0276546E 8685043N)

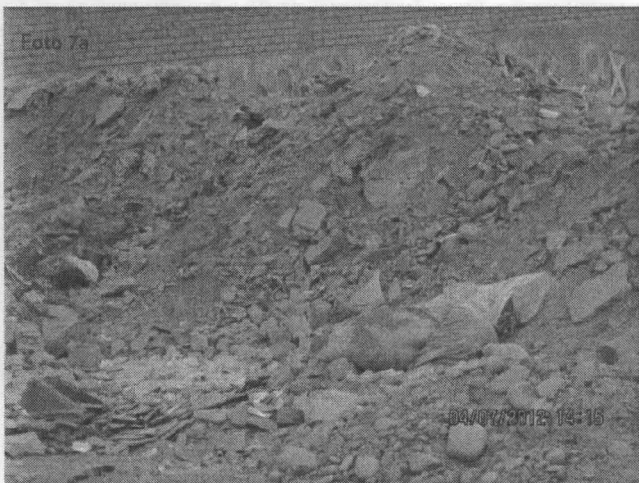
Fotografías N° 7a y 7b. Evidencia de botadero de residuos de construcción en las partes altas del cauce del río Chillón, en los alrededores de la zona identificada. Coordenadas UTM WGS 84 (18L 0276487E 8684980N)

6.2 Se identificó un botadero de residuos sólidos en la cuenca del río Chillón, en la jurisdicción del distrito de Comas, colindante con la curva de la Av. Malecón Chillón, según la georeferenciación del Cuadro N° 1, una zona que sirve como botadero de residuos sólidos de construcción y domésticos, además de grandes zonas de quema de cables eléctricos, en un área total de 4000 m² aproximadamente. Ver Fotografías N° 1a, 1b, 2a, 2b,.....sucesivamente hasta la 17a, 17b, 18 y 19. En dicho botadero se constató lo siguiente:

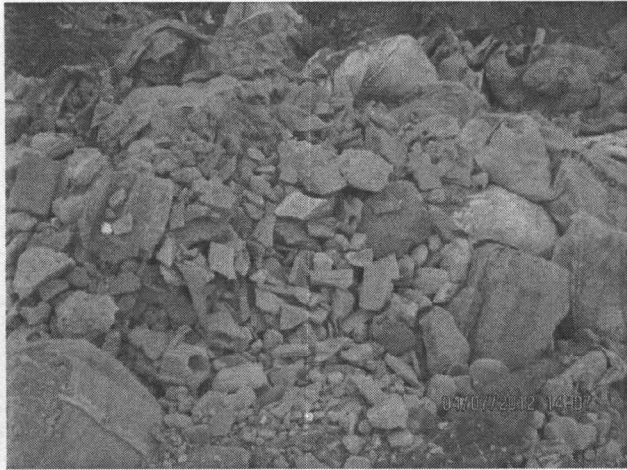
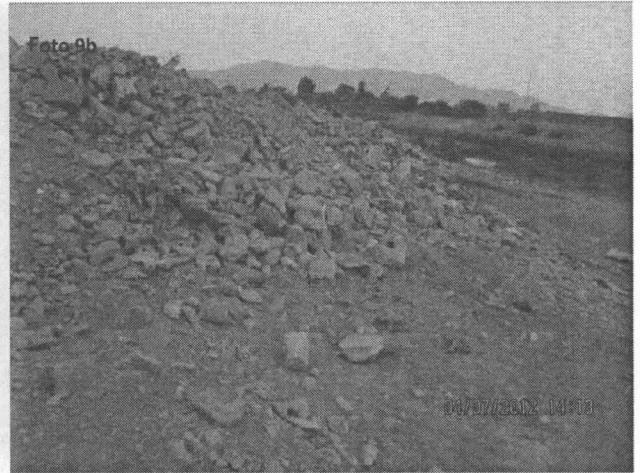
Fotografías N° 9a y 9b. Evidencia de botadero de residuos de construcción en las partes altas del cauce del río Chillón, en los alrededores de la zona identificada. Coordenadas UTM WGS 84 (18L 0276487E 8684980N)

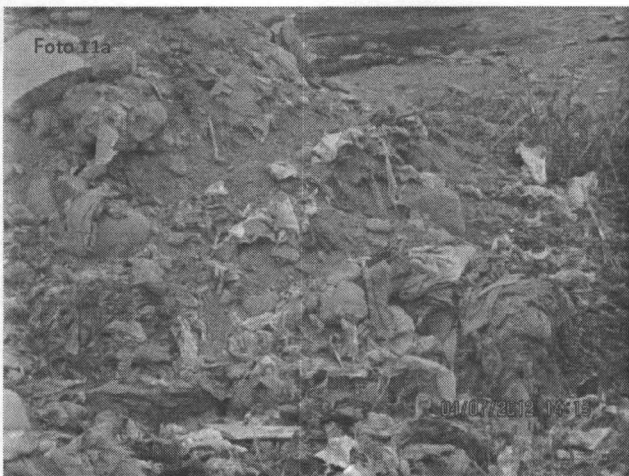
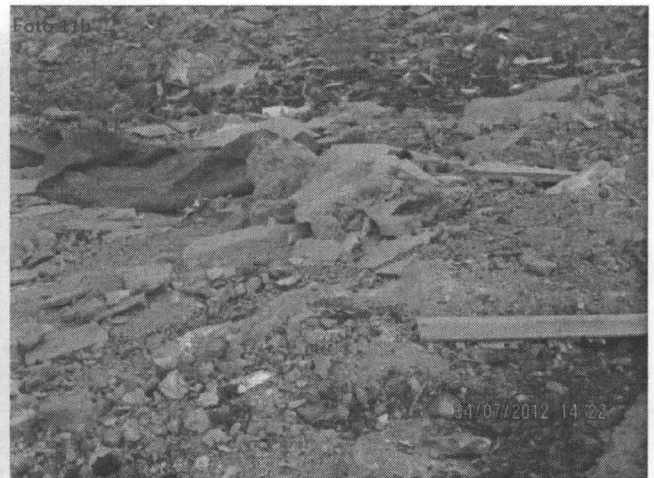
Fotografías N° 11a y 11b. Evidencia de botadero de residuos de construcción mezclados con residuos domésticos en las partes bajas del cauce del río Chillón, en los alrededores de la zona identificada. Coordenadas UTM WGS 84 (18L 0276449E 8684986N)

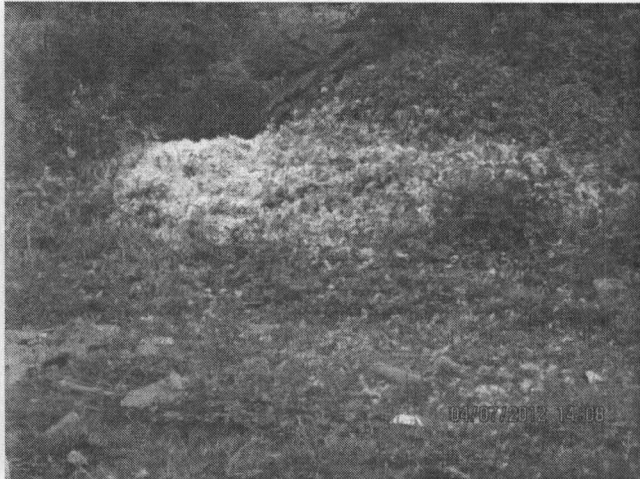
Fotografías N° 12a y 12b. Evidencia de botadero de residuos domésticos en las partes bajas del cauce del río Chillón, en los alrededores de la zona identificada. Coordenadas UTM WGS 84 (18L 0276449E 8684986N)

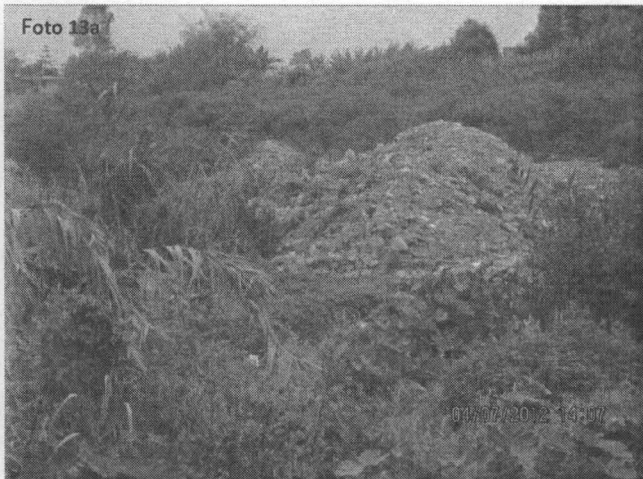
Fotografías N° 13a y 13b. Evidencia de botadero de residuos de construcción mezclados con residuos domésticos en las partes bajas del cauce del río Chillón, en los alrededores de la zona identificada. Coordenadas UTM WGS 84 (18L 0276449E 8684986N)

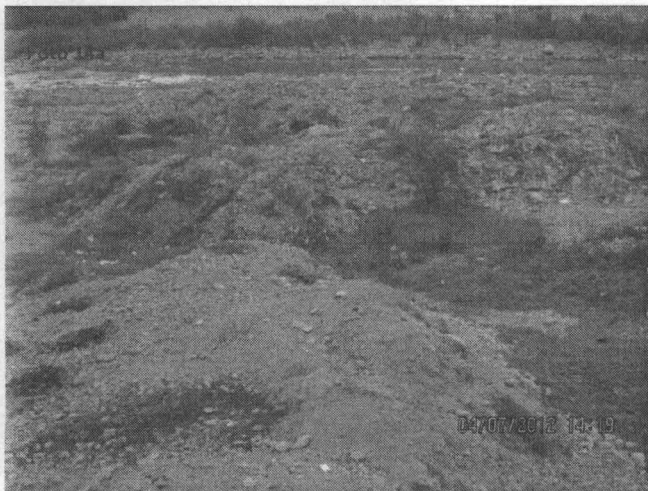
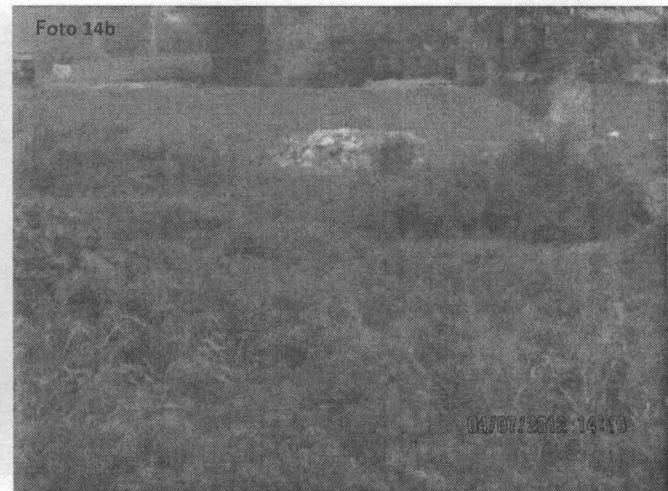
Fotografías N° 14a y 14b. Evidencia de botadero de residuos de construcción mezclados con residuos domésticos en las partes bajas del cauce del río Chillón, en los alrededores de la zona identificada. Coordenadas UTM WGS 84 (18L 0276449E 8684986N)

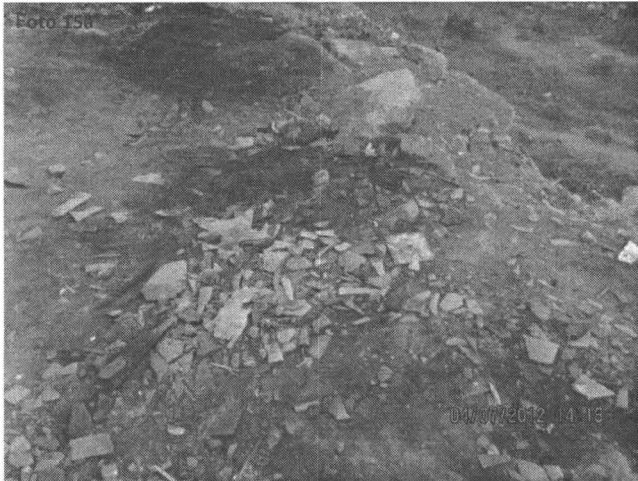
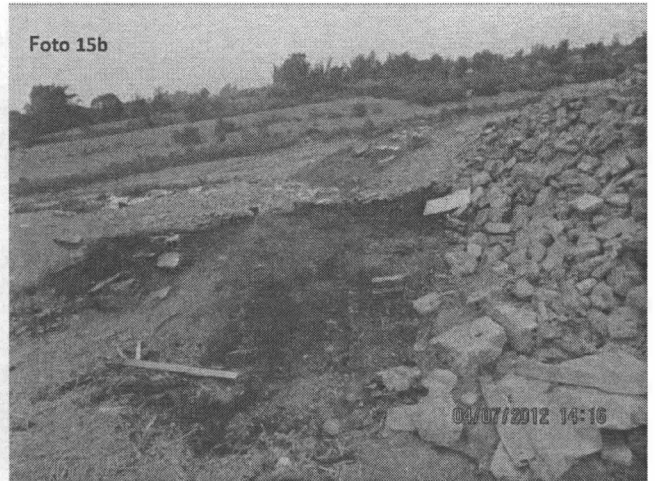
Fotografías N° 15a y 15b. Evidencia de zonas del botadero destinadas a la quema de basura a cielo abierto en las partes altas del cauce del río Chillón, en los alrededores de la zona identificada. Coordenadas UTM WGS 84 (18L 0276487E 8684980N)

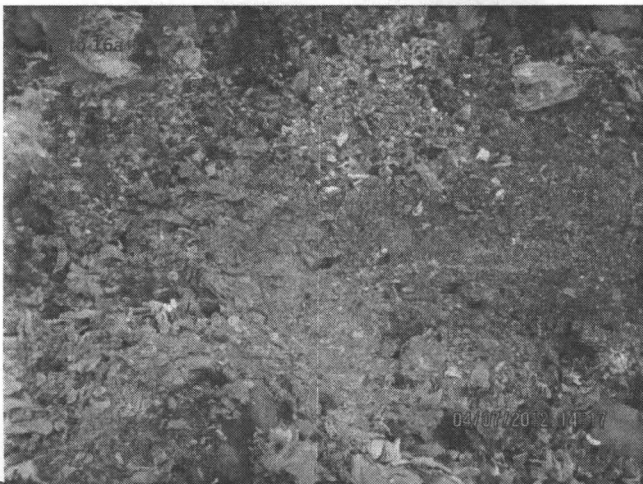
Fotografías N° 16a y 16b. Evidencia de zonas del botadero destinadas a la quema de basura a cielo abierto en las partes altas del cauce del río Chillón, en los alrededores de la zona identificada. Coordenadas UTM WGS 84 (18L 0276487E 8684980N)

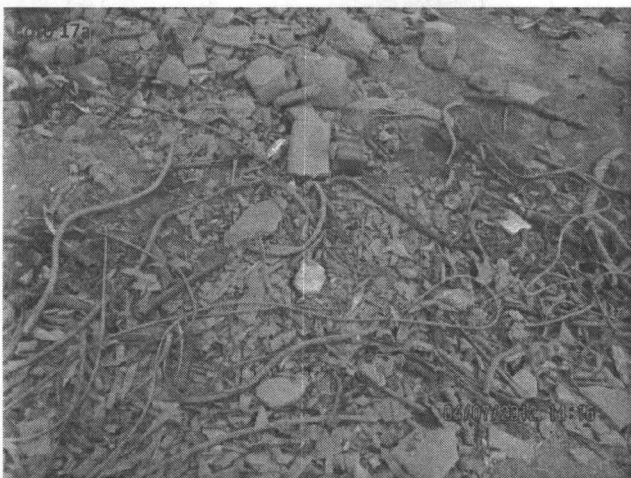
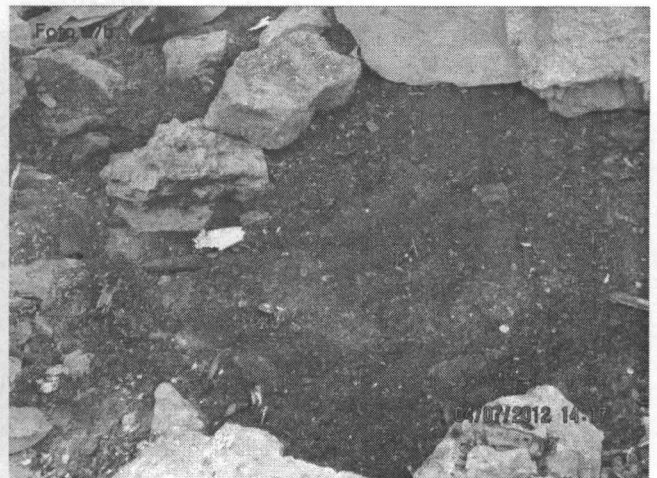
Fotografías N° 17a y 17b. Evidencia de zonas del botadero destinadas a la quema de Cables eléctricos a cielo abierto en las partes altas del cauce del río Chillón, en los alrededores de la zona identificada. Coordenadas UTM WGS 84 (18L 0276487E 8684980N)

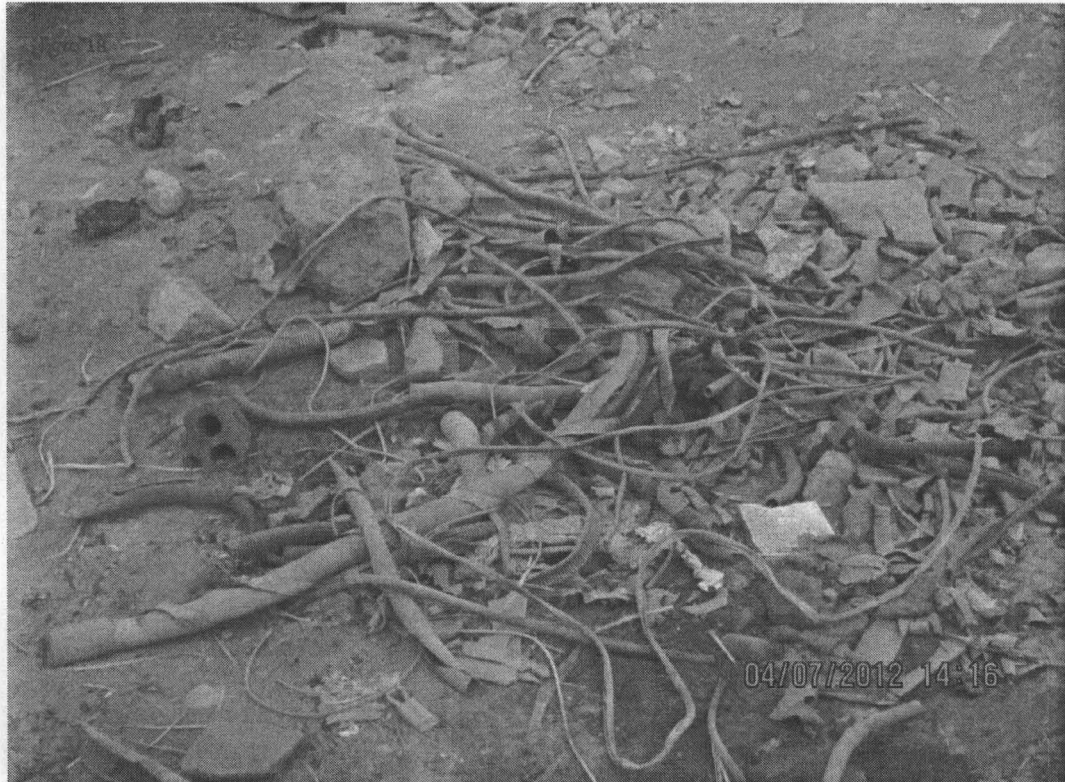
Fotografía N° 18. Evidencia de zonas del botadero destinadas a la quema de cables eléctricos a cielo abierto en las partes altas del cauce del río Chillón, en los alrededores de la zona identificada. Coordenadas UTM WGS 84 (18L 0276487E 8684980N)

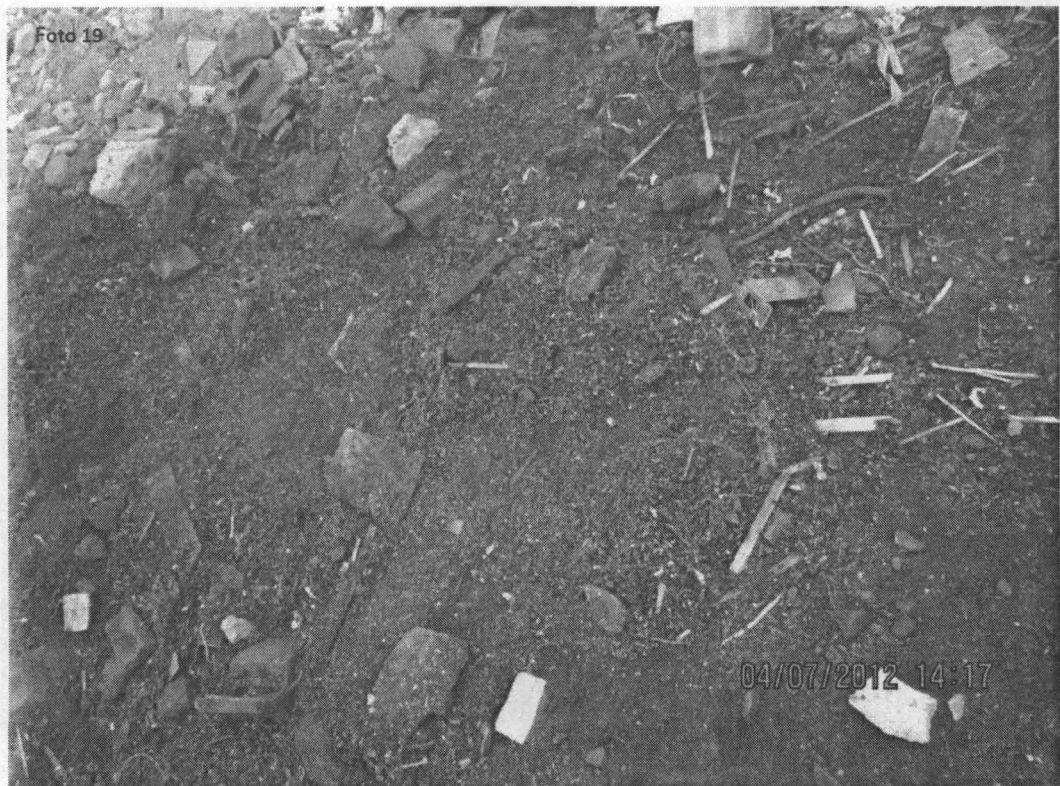
Fotografía N° 19. Evidencia de zonas del botadero destinadas a la quema de cables eléctricos a cielo abierto en las partes altas del cauce del río Chillón, en los alrededores de la zona identificada. Coordenadas UTM WGS 84 (18L 0276487E 8684980N)

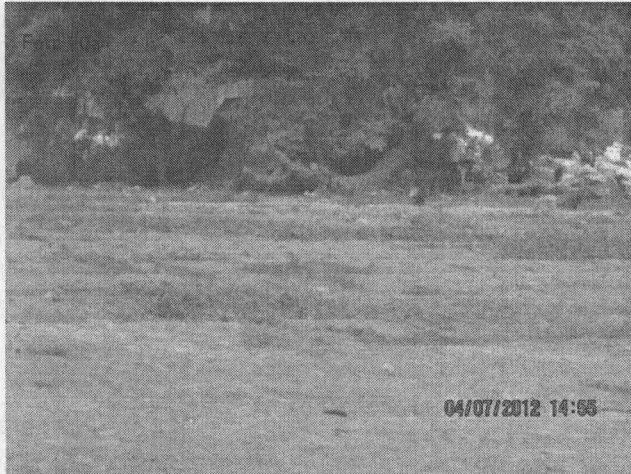
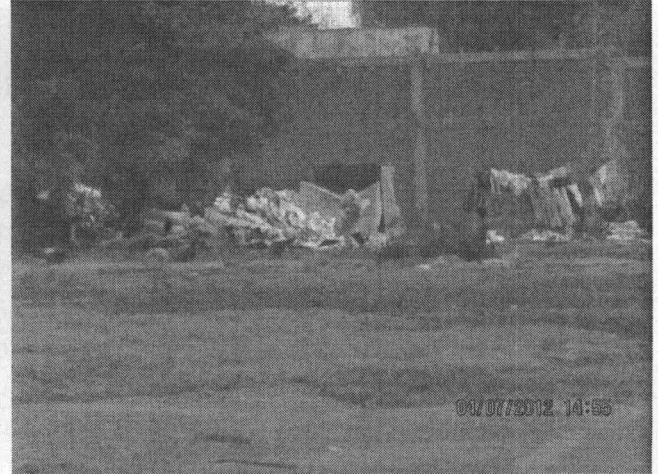
Fotografías N° 20a y 20b. Evidencia del interior de parcelas privadas dedicadas al acopio, reciclaje informal y quema de basura en los alrededores de la Av. San Juan cruce con el río Chillón, en el distrito de Comas. Coordenadas UTM WGS 84 (18L 0274992E 8683137N)

6.3 Se constató al final de la Avenida San Juan, en la curva colindante con el cauce del río Chillón, una zona que sirve de botadero de residuos sólidos de construcción y residuos domésticos, además existen zonas de reciclaje informal en parcelas privadas y quema de basura con fines de reciclaje, conforme a la georeferenciación del Cuadro N° 2; el área total identificada es de 1500 m² aproximadamente. Ver Fotografías N° 20a, 20b, 21a, 21b, 22a, 22b, 23 y 24. En dicho lugar se constató lo siguiente:

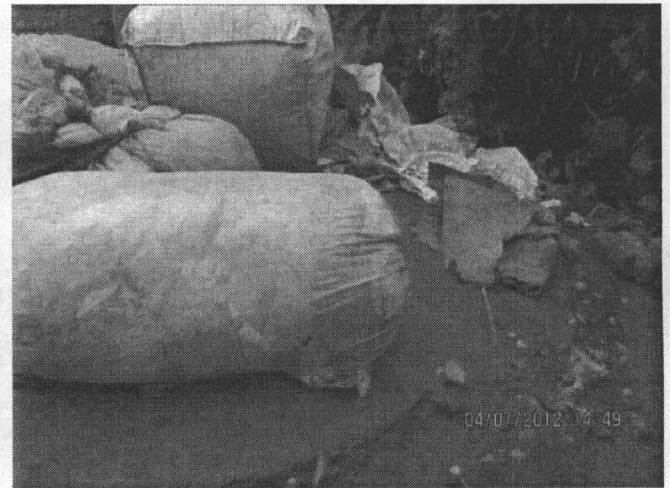
Fotografías N° 21a y 21b. Evidencia del interior de parcelas privadas dedicadas al acopio, reciclaje informal y quema de basura en los alrededores de la Av. San Juan cruce con el río Chillón, en el distrito de Comas. Coordenadas UTM WGS 84 (18L 0274992E 8683137N)

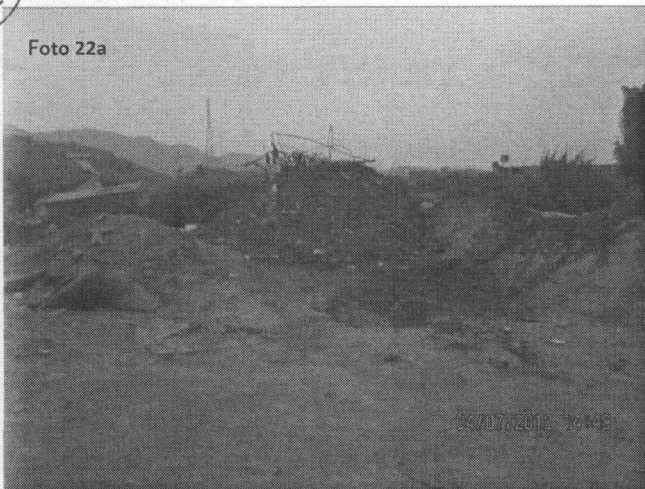
Fotografías N° 22a y 22b. Evidencia del interior de parcelas privadas dedicadas al acopio, reciclaje informal y quema de basura en los alrededores de la Av. San Juan cruce con el río Chillón, en el distrito de Comas. Coordenadas UTM WGS 84 (18L 0275046E 8683214N)

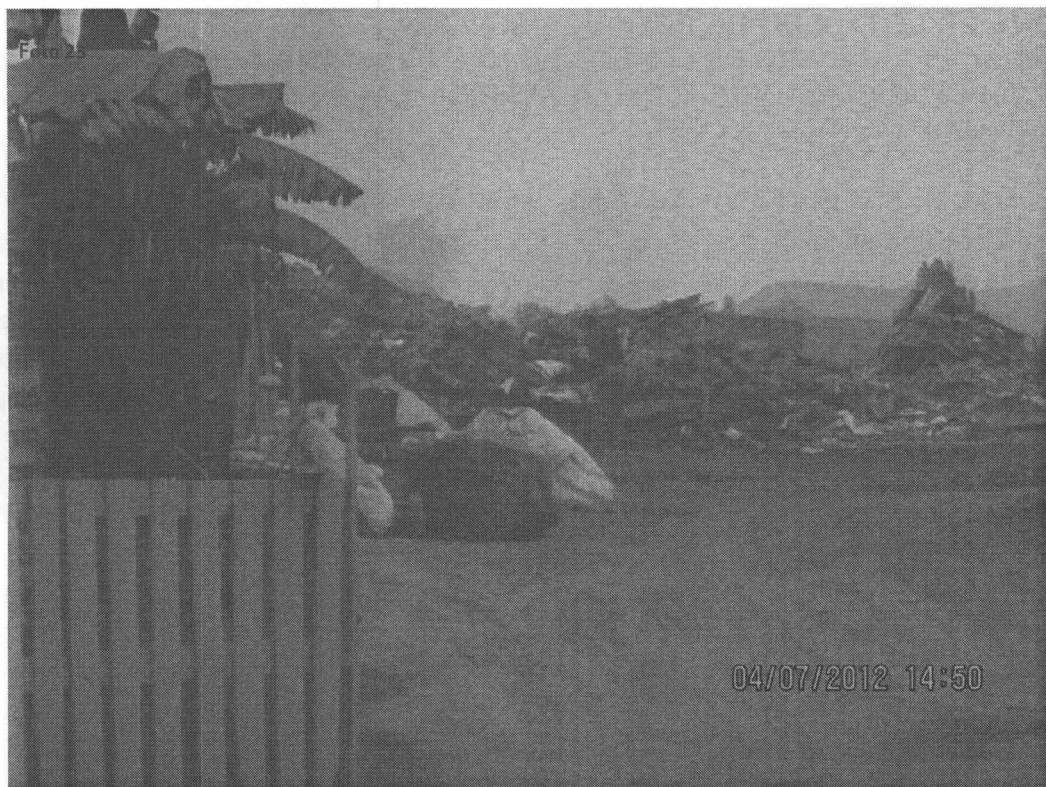
Fotografía N° 23. Evidencia del interior de parcelas privadas dedicadas al acopio, reciclaje informal y quema de basura en los alrededores de la Av. San Juan cruce con el río Chillón, en el distrito de Comas. Coordenadas UTM WGS 84 (18L 0275046E 8683214N)

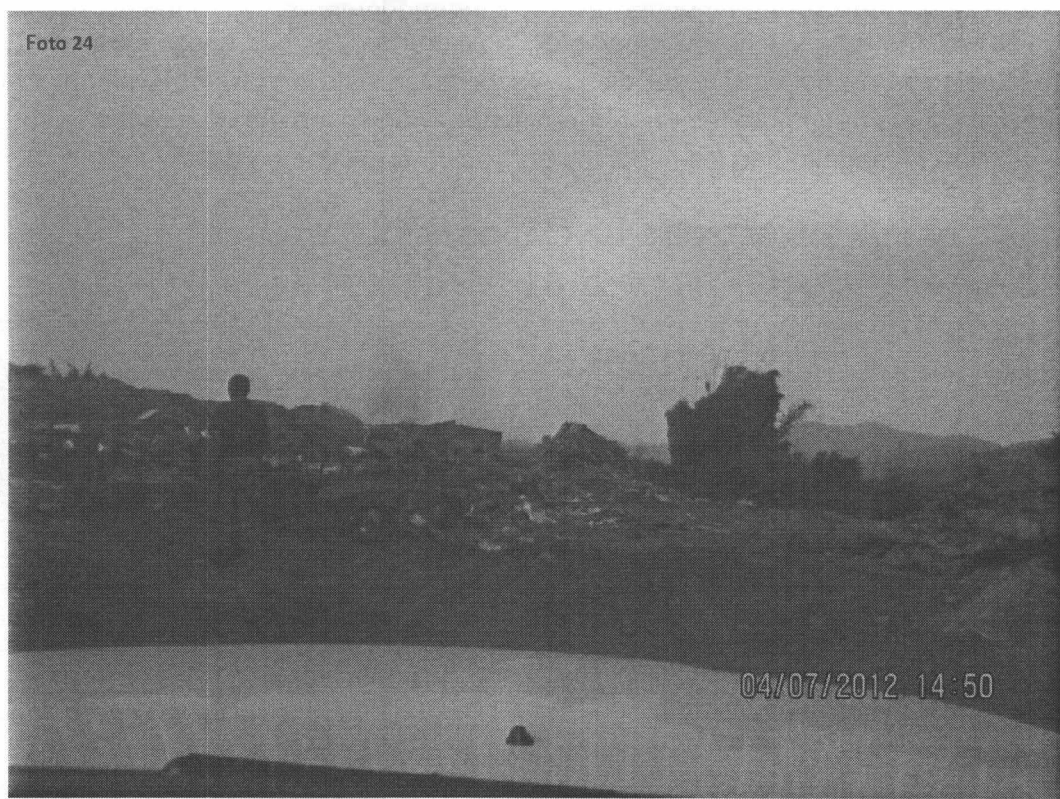
Fotografía N° 24. Evidencia del interior de parcelas privadas dedicadas al acopio, reciclaje informal y quema de basura en los alrededores de la Av. San Juan cruce con el río Chillón, en el distrito de Comas. Coordenadas UTM WGS 84 (18L 0275046E 8683214N)

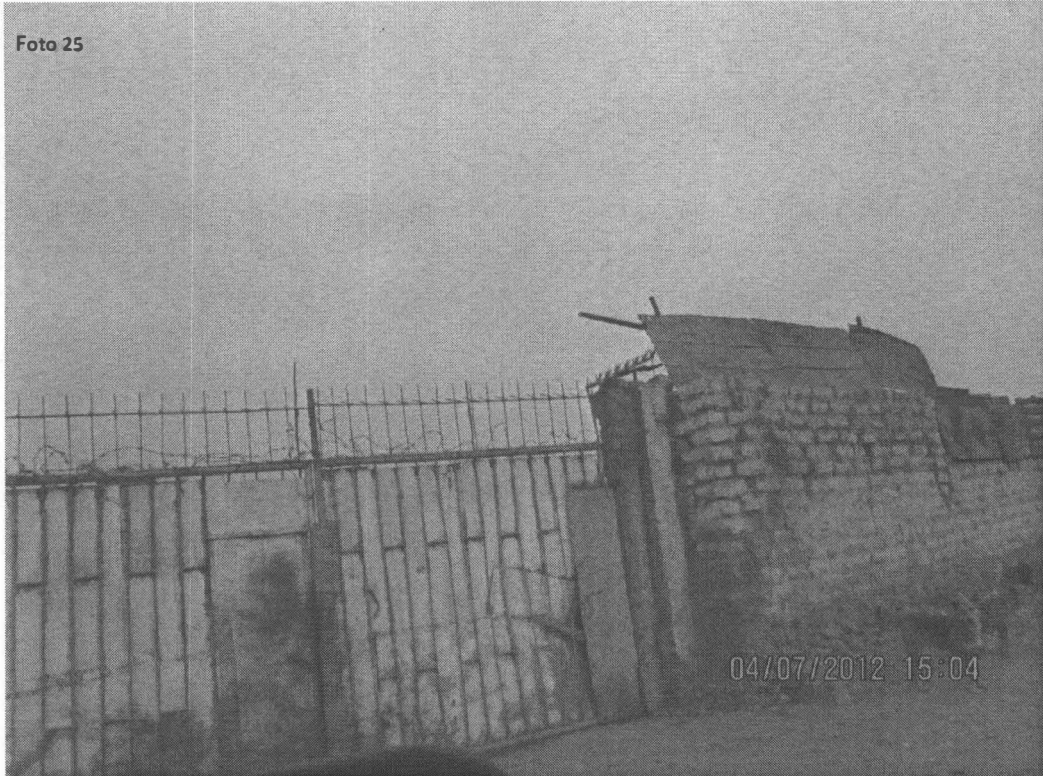
Fotografía N° 25. Evidencia de características de las parcelas privadas dedicadas al acopio, reciclaje informal, quema de basura y criadero de cerdos en los alrededores de la Av. Gerardo Unger colindante con el cauce del río Chillón, en el distrito de Comas. Coordenadas UTM WGS 84 (18L 0274397E 8682152N)

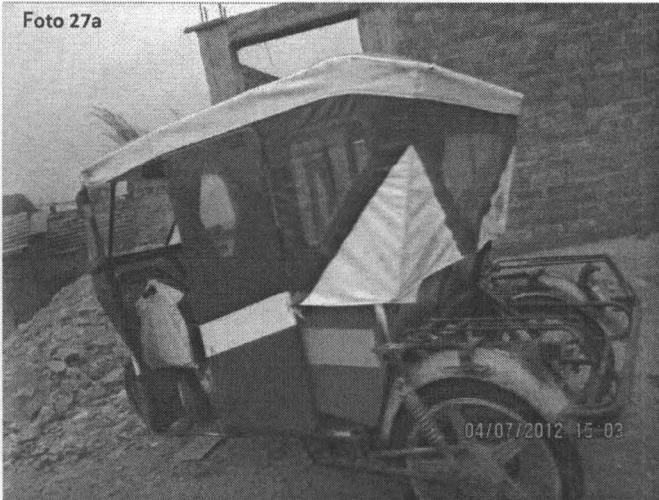
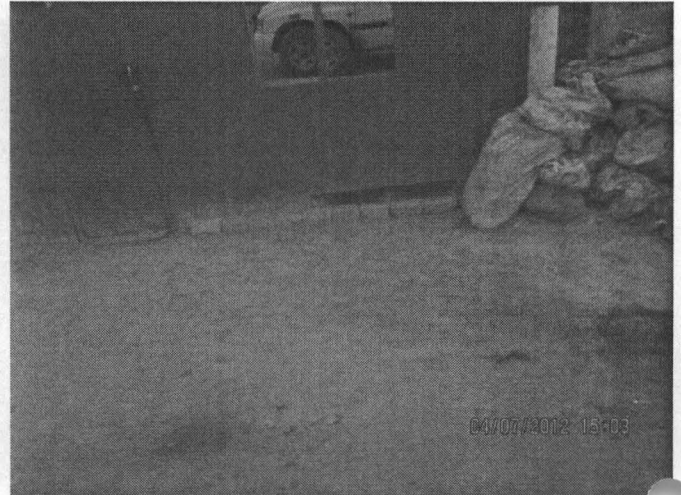
Fotografías N° 27a y 27b. Evidencia de características de las parcelas privadas dedicadas al acopio, reciclaje informal, quema de basura y criadero de cerdos en los alrededores de la Av. Gerardo Unger colindante con el cauce del río Chillón, en el distrito de Comas. Coordenadas UTM WGS 84 (18L 0274316E 8681884N)

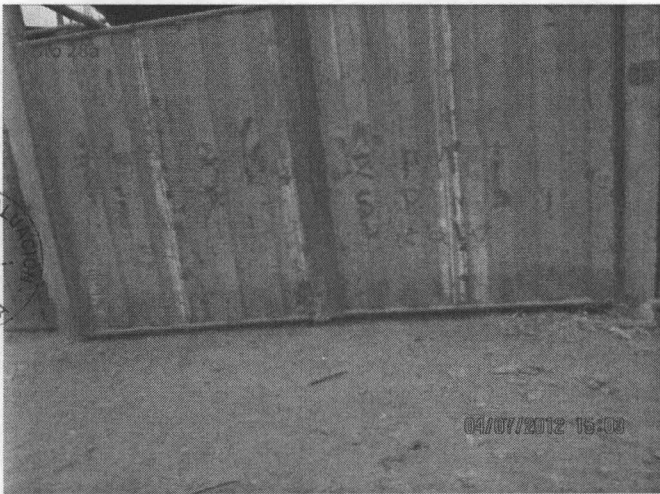
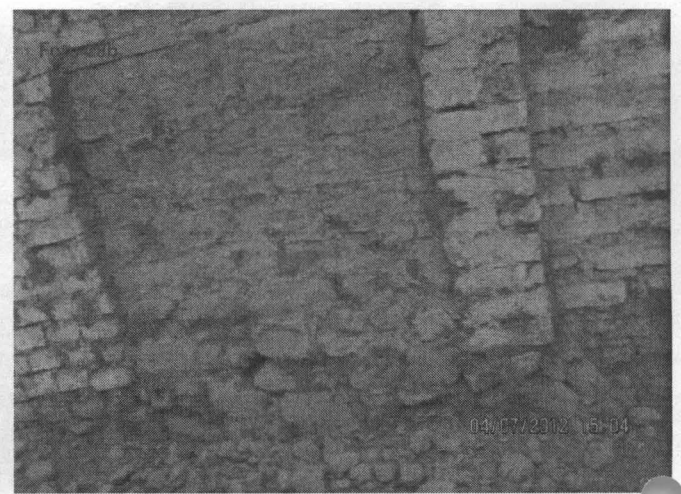
Fotografías N° 28a y 28b. Evidencia de características de las parcelas privadas dedicadas al acopio, reciclaje informal, quema de basura y criadero de cerdos en los alrededores de la Av. Gerardo Unger colindante con el cauce del río Chillón, en el distrito de Comas. Coordenadas UTM WGS 84 (18L 0274316E 8681884N)

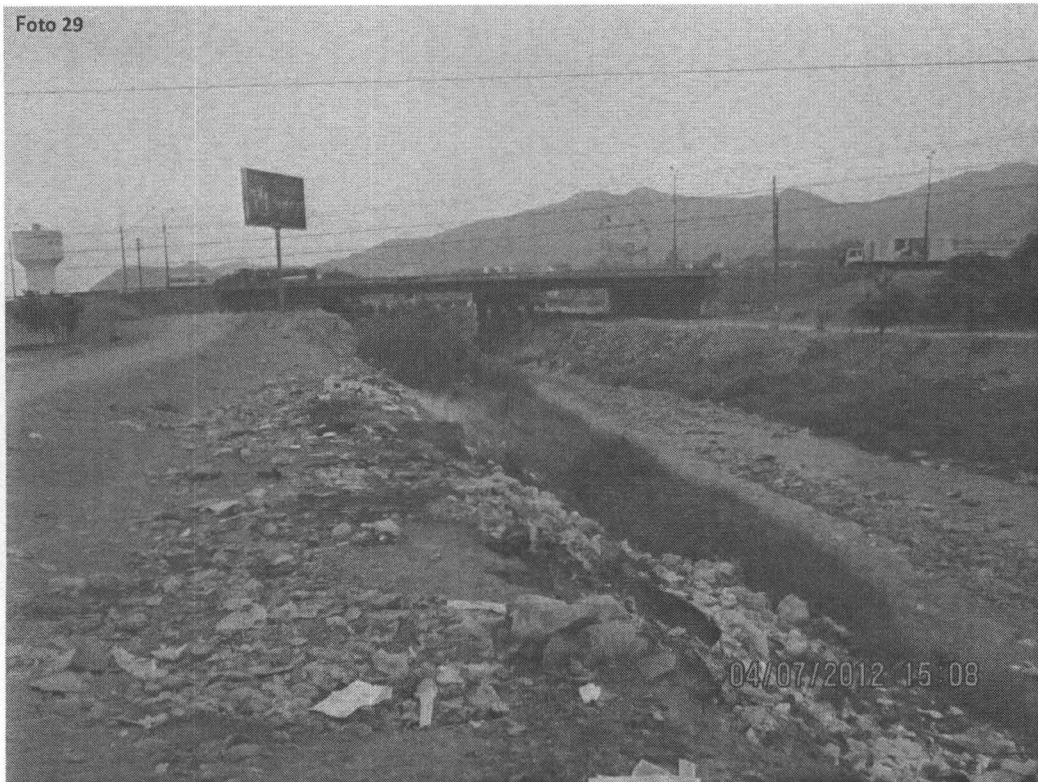
Fotografía N° 29. Vista panorámica del Puente Chillón a la altura del Cruce del Avenida Panamericana con el río Chillón, que evidencia la magnitud del impacto de los residuos sólidos sobre el cauce del río Chillón, en la jurisdicción del distrito de Comas. Coordenadas UTM WGS 84 (18L 0274173E 8681708N)

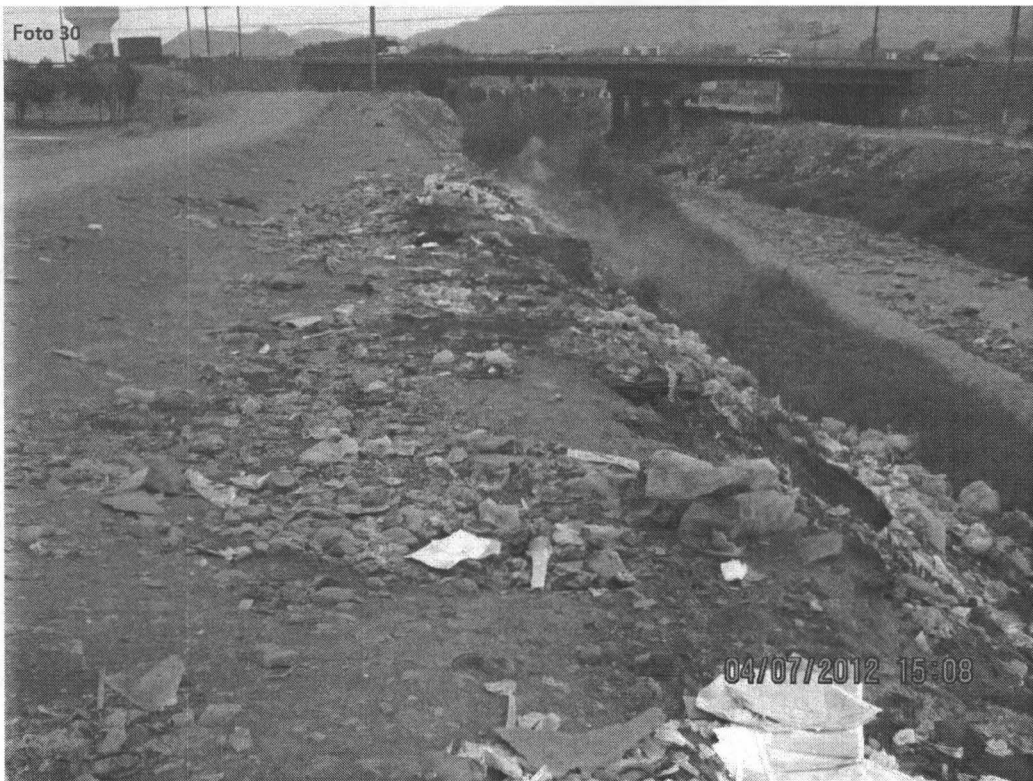
Fotografía N° 30. Vista panorámica del Puente Chillón a la altura del Cruce del Avenida Panamericana con el río Chillón, que evidencia la magnitud del impacto de los residuos sólidos sobre el cauce del río Chillón, en la jurisdicción del distrito de Comas. Coordenadas UTM WGS 84 (18L 0274173E 8681708N)

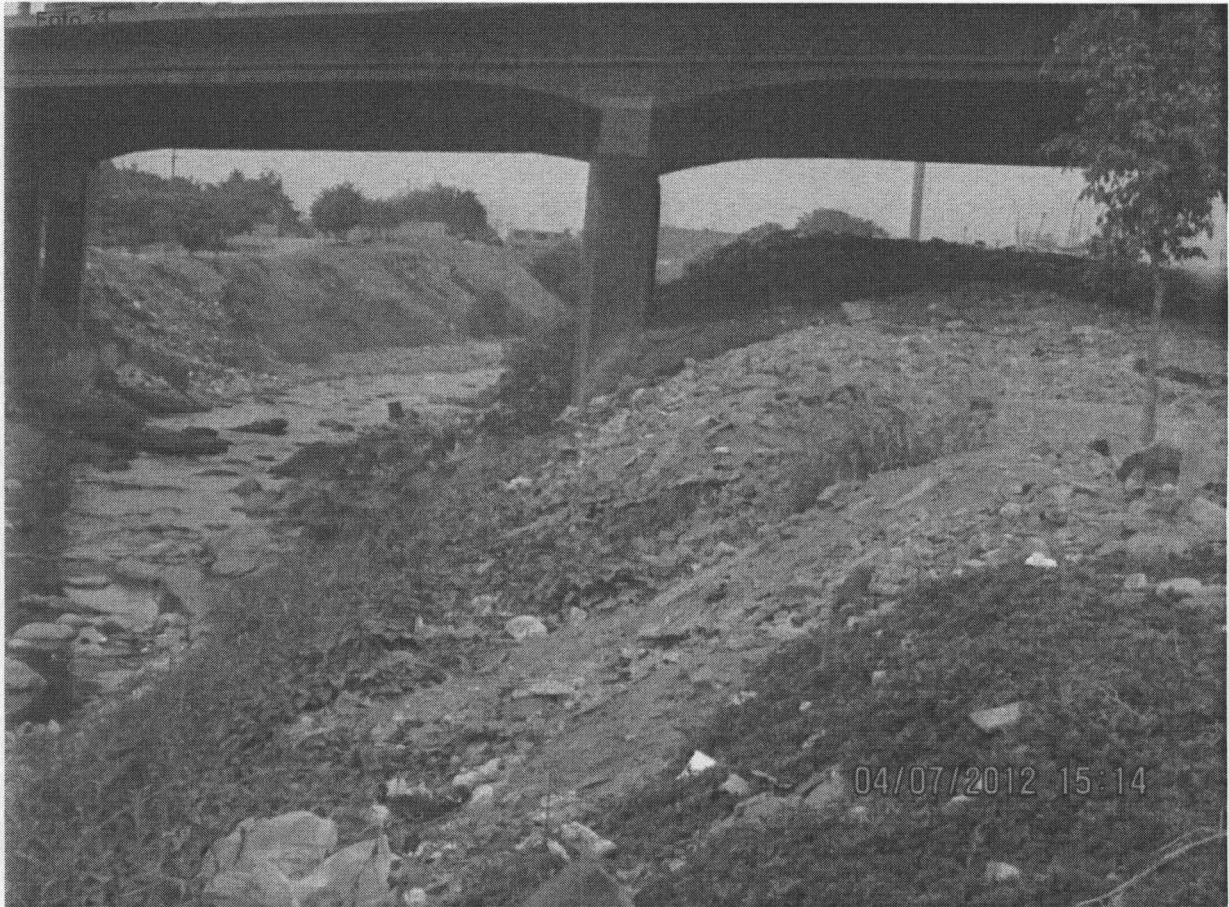
Fotografía N° 31. Evidencia de la magnitud del impacto por residuos sólidos en las partes bajas del Puente Chillón, por donde pasa una vía afirmada que une los distritos de Los Olivos y Comas. Coordenadas UTM WGS 84 (18L 0274173E 8681708N)

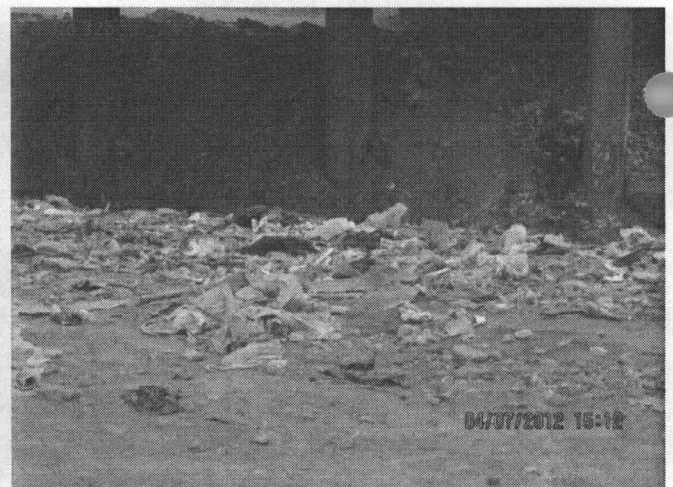
Fotografías N° 32a y 32b. Evidencia de la magnitud del impacto por residuos sólidos en las partes bajas del Puente Chillón, por donde pasa una vía afirmada que une los distritos de Los Olivos y Comas. Coordenadas UTM WGS 84 (18L 0274173E 8681708N)

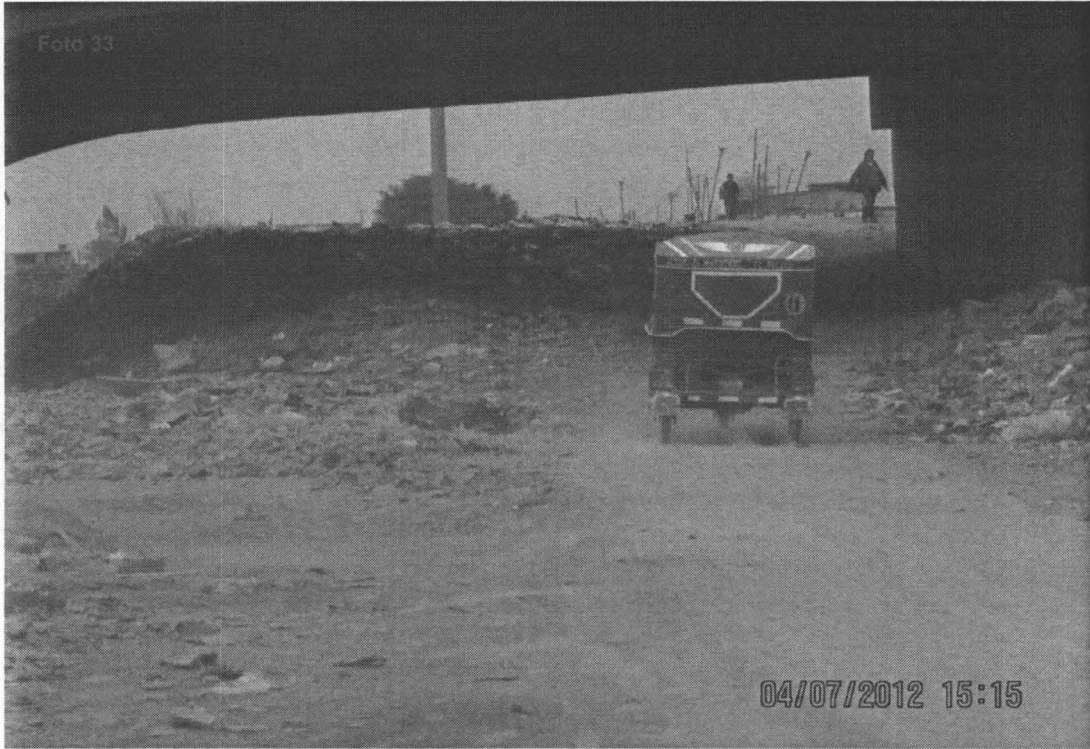
Fotografía N° 33. Evidencia de la existencia de una via transversal afirmada que une distritos de Los Olivos y Comas por debajo del Puente Chillón, que sirve de paso para recicladores, vehiculos livianos y motonetas. Coordenadas UTM WGS 84 (18L 0274173E 8681708N)

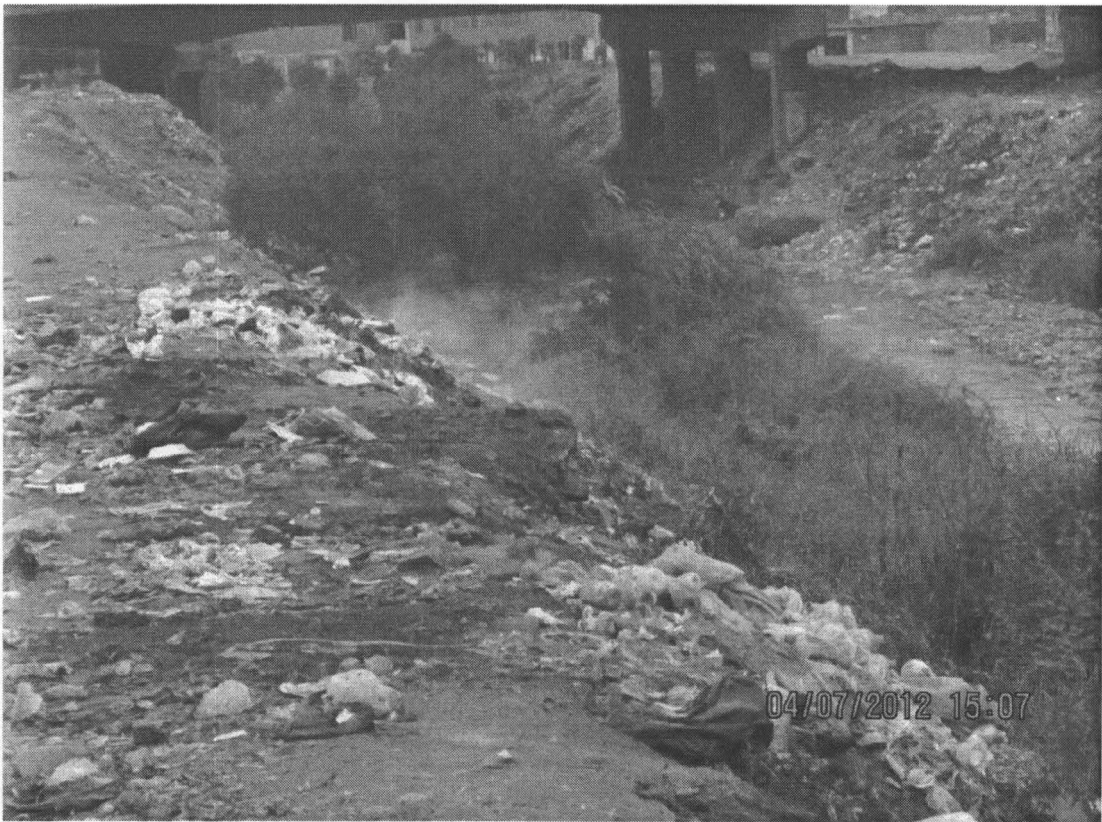
Fotografía N° 34. Evidencia de quema de basura constantemente en las partes bajas del cauce del río Chillón aguas arriba del Puente Chillón, en la jurisdicción del distrito de Comas. Coordenadas UTM WGS 84 (18L 0274281E 8681789N)

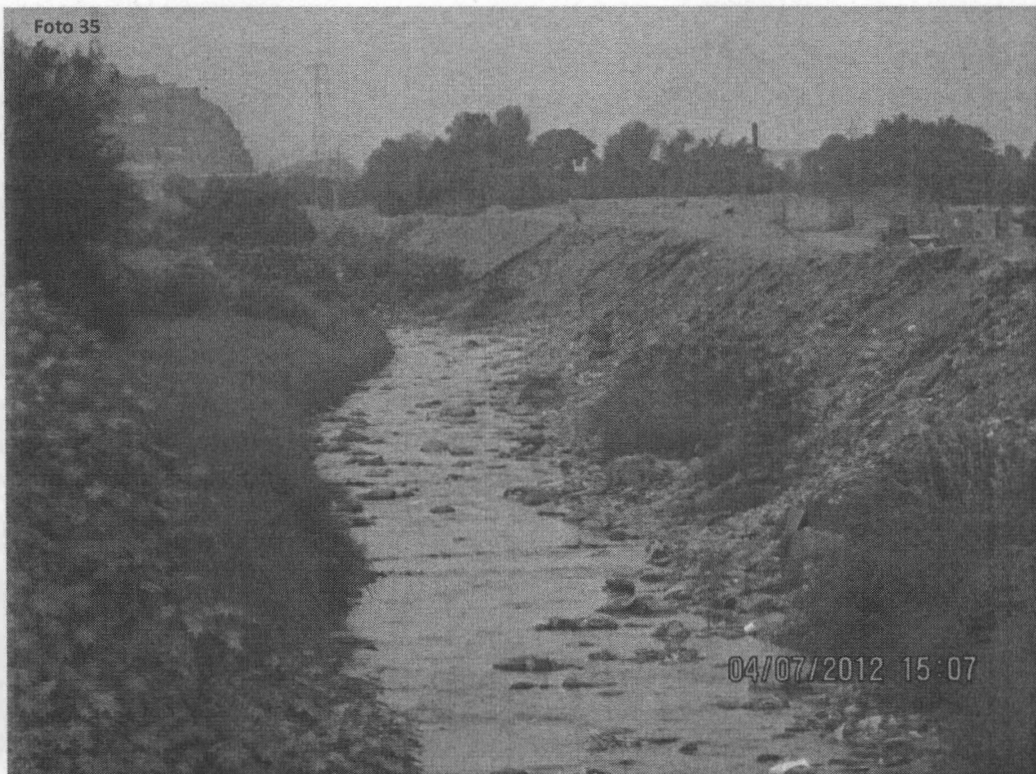
Fotografía N° 35. Evidencia de botadero de residuos de construcción y residuos domésticos sobre el cauce del río Chillón, en la jurisdicción del distrito de Comas. Coordenadas UTM WGS 84 (18L 0274316E 8681884N)
