INFORME N° 502 -2012-OEFA/DE

ASUNTO : Evaluación de Línea de Base de Disposición Final inadecuada de Residuos Sólidos en el Distrito de Comas que servirán de insumo para las actividades de Supervisión a Entidades Públicas de la Dirección de Supervisión del OEFA

FECHA : San Isidro, 15 NOV. 2012

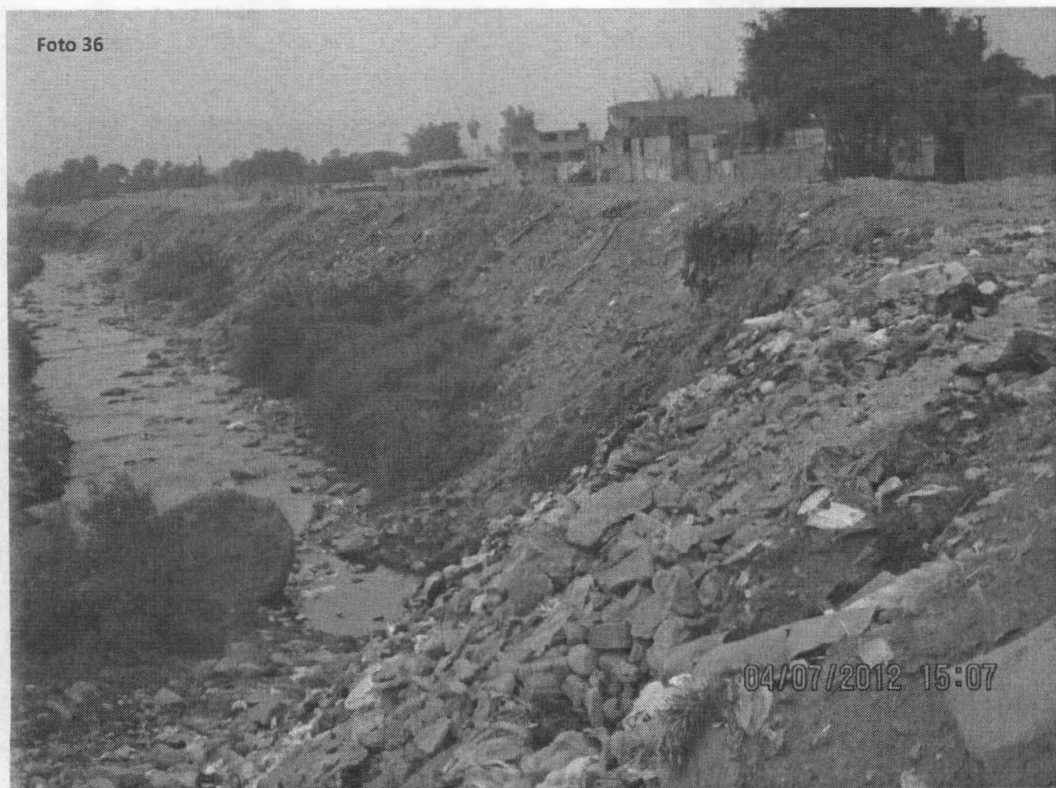
Fotografía N° 36. Evidencia de botadero de residuos de construcción y residuos domésticos sobre el cauce del río Chillón, en la jurisdicción del distrito de Comas. Coordenadas UTM WGS 84 (18L 0274316E 8681884N)

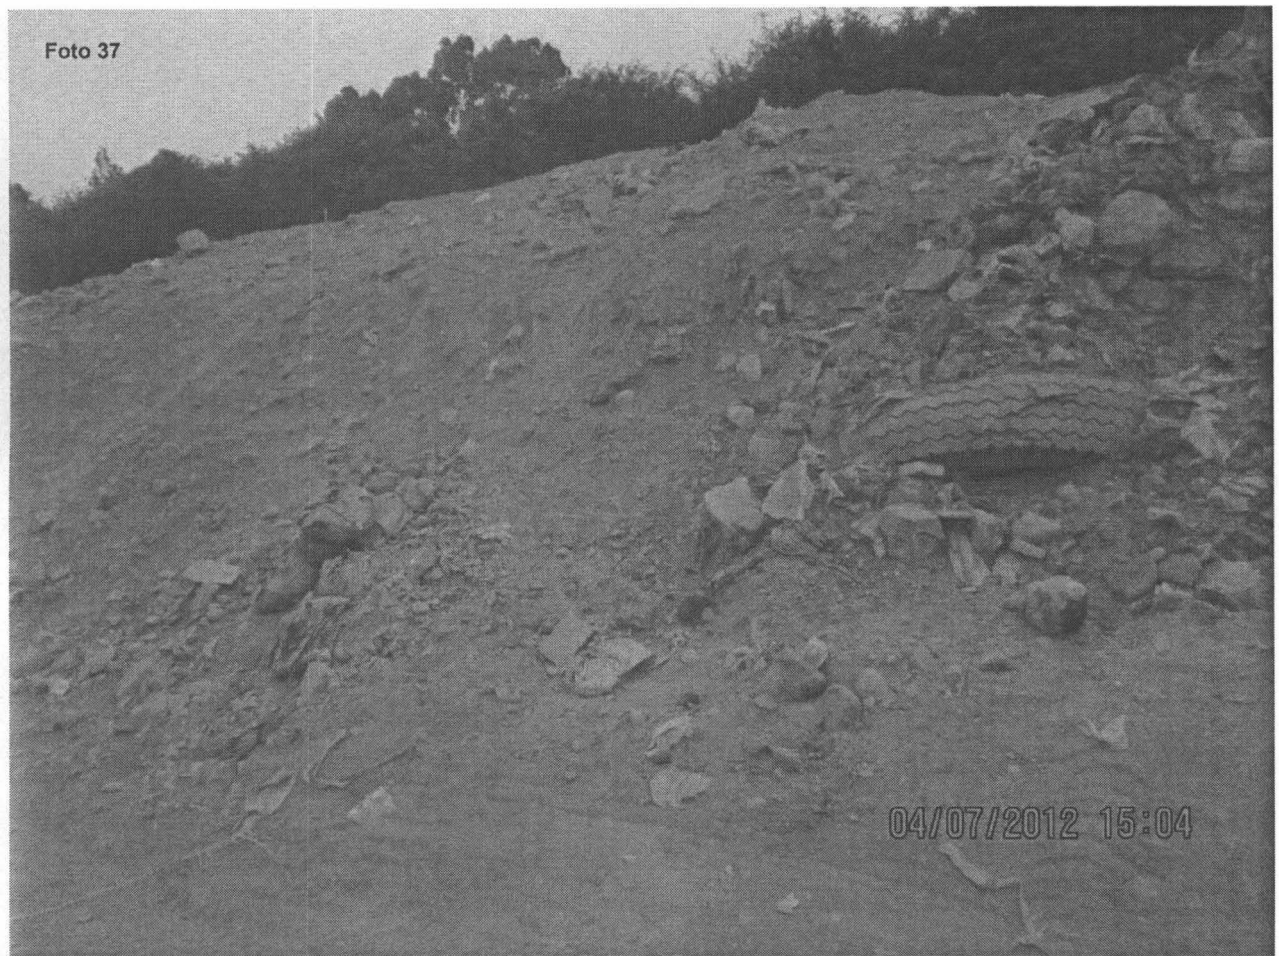
Foto 37

Fotografía N° 37. Evidencia de botadero de residuos de construcción en el lado Oeste de la Av. Panamericana Norte, a 50 metros del Puente Chillón, en la jurisdicción del distrito de Comas. Coordenadas UTM WGS 84 (18L 0274174E 8681622N)

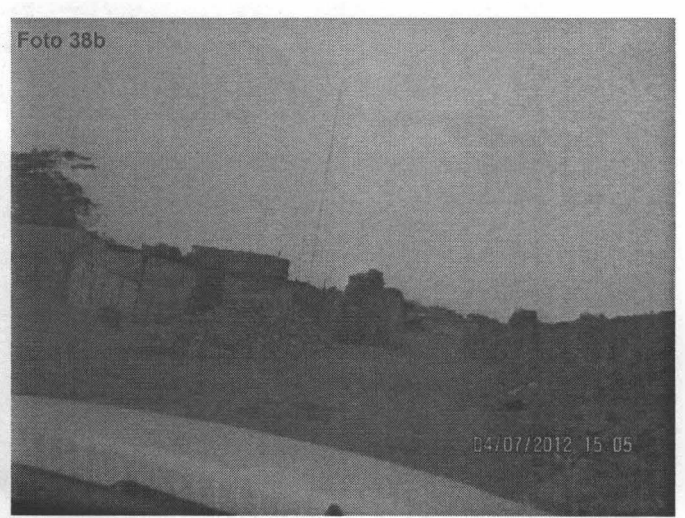
Foto 38b

Fotografías N° 38a y 38b. Evidencia de botadero de residuos de construcción en el lado Oeste de la Av. Panamericana Norte, a 50 metros del Puente Chillón, en la jurisdicción del distrito de Comas. Coordenadas UTM WGS 84 (18L 0274174E 8681622N)

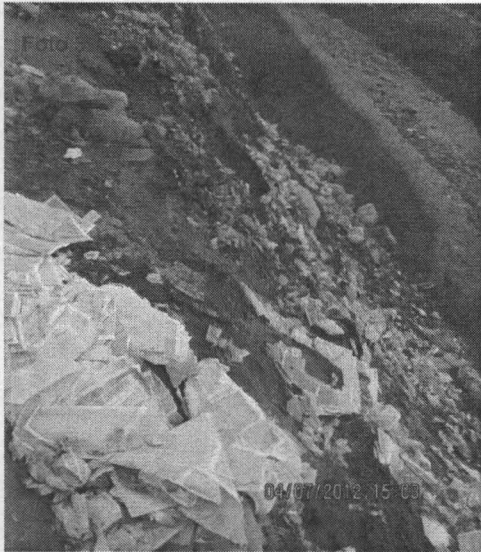
Fotografías N° 39a y 39b. Evidencia de la magnitud de arrojo de residuos sólidos domésticos y de construcción sobre el cauce del río Chillón aguas arriba del Puente Chillón, en la jurisdicción del distrito de Comas. Coordenadas UTM WGS 84 (18L 0274173E 8681708N)

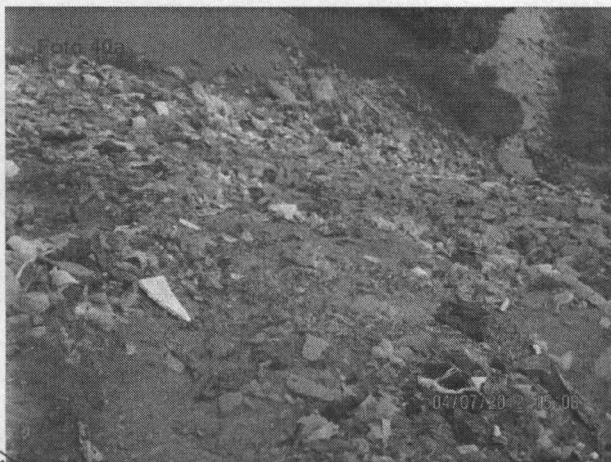
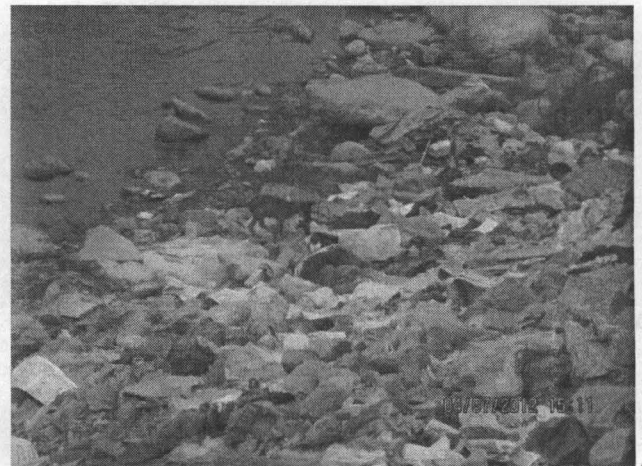
Fotografías N° 40a y 40b. Evidencia de la magnitud de arrojo de residuos sólidos domésticos y de construcción sobre el cauce del río Chillón aguas arriba del Puente Chillón, en la jurisdicción del distrito de Comas. Coordenadas UTM WGS 84 (18L 0274173E 8681708N)

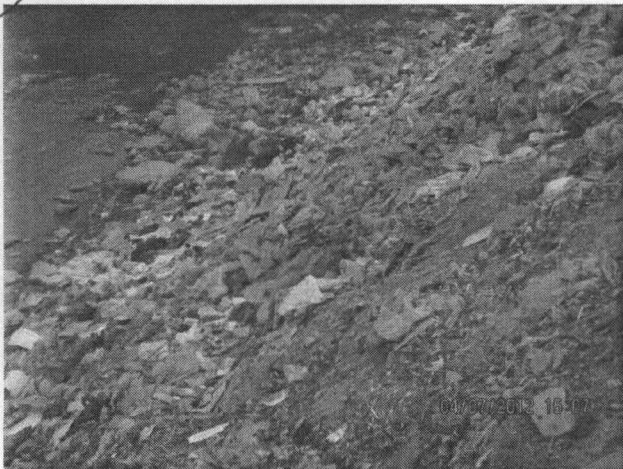
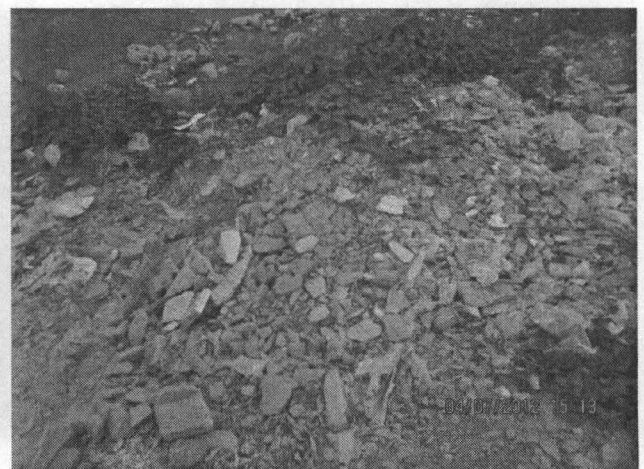
Fotografías N° 41a y 41b. Evidencia de la magnitud de arrojo de residuos sólidos domésticos y de construcción sobre el cauce del río Chillón aguas arriba del Puente Chillón, en la jurisdicción del distrito de Comas. Coordenadas UTM WGS 84 (18L 0274173E 8681708N)

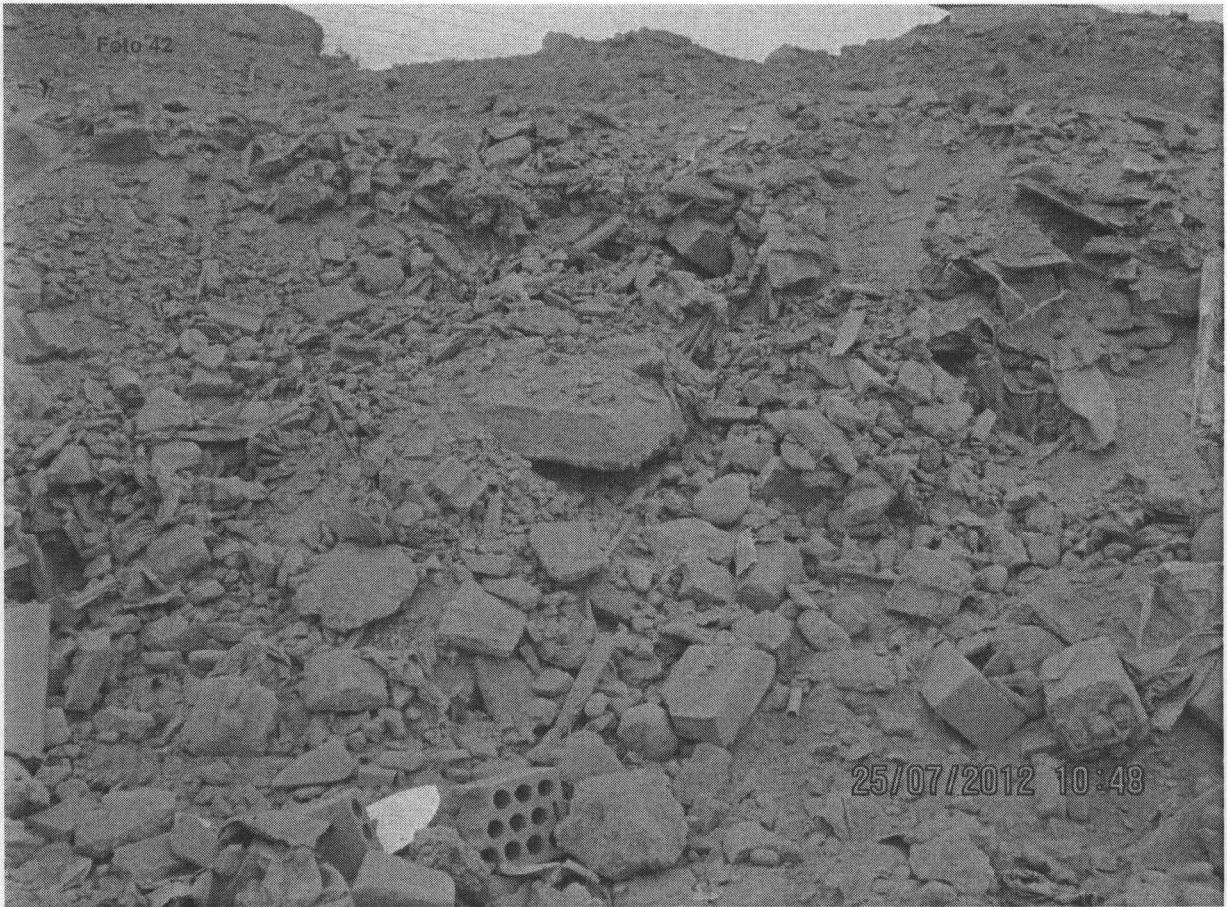
Fotografía N° 42. Evidencia de botadero de residuos de construcción en grandes magnitudes, al costado Oeste de la Av. Panamericana Norte, frente al Paradero Segunda de Pro, en la jurisdicción del distrito de Comas. Coordenadas UTM WGS 84 (18L 0274422E 8680086N)

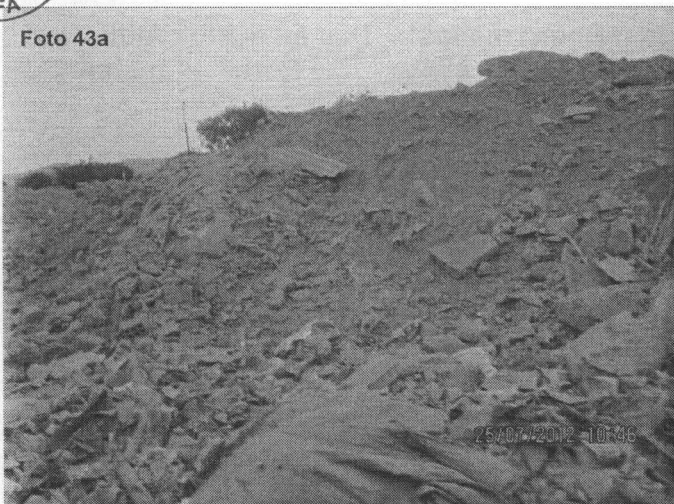
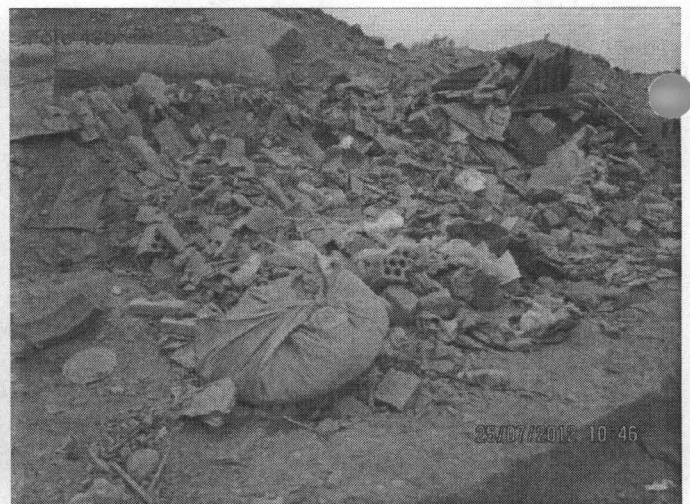
Fotografías N° 43a y 43b. Evidencia de botadero de residuos de construcción en grandes magnitudes, al costado Oeste de la Av. Panamericana Norte, frente al Paradero Segunda de Pro, en la jurisdicción del distrito de Comas. Coordenadas UTM WGS 84 (18L 0274422E 8680086N)

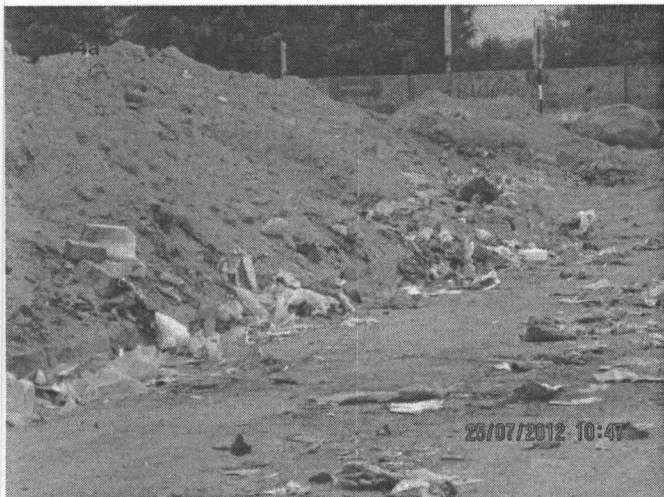
Fotografías N° 44a y 44b. Evidencia de botadero de residuos de construcción mezclados con residuos domésticos, diseminados en la zona identificada, frente al paradero Segunda de Pro, en la jurisdicción del distrito de Comas. Coordenadas UTM WGS 84 (18L 0274391E 8680046N)

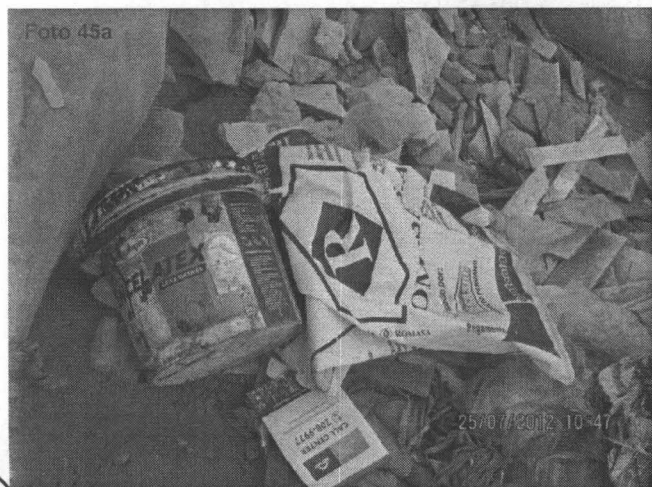
Fotografías N° 45a y 45b. Evidencia de botadero de residuos industriales diseminados en la parte Sur-Este, a la altura de la Av. Panamericana Norte, frente al paradero Segunda de Pro, en la jurisdicción del distrito de Comas. Coordenadas UTM WGS 84 (18L 0274389E 8680010N)

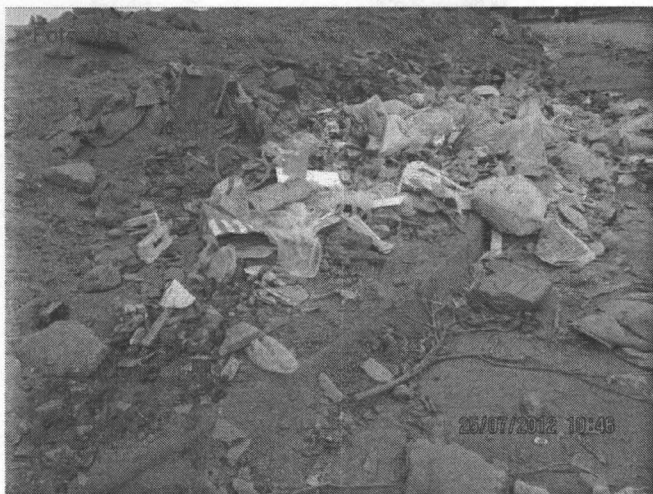
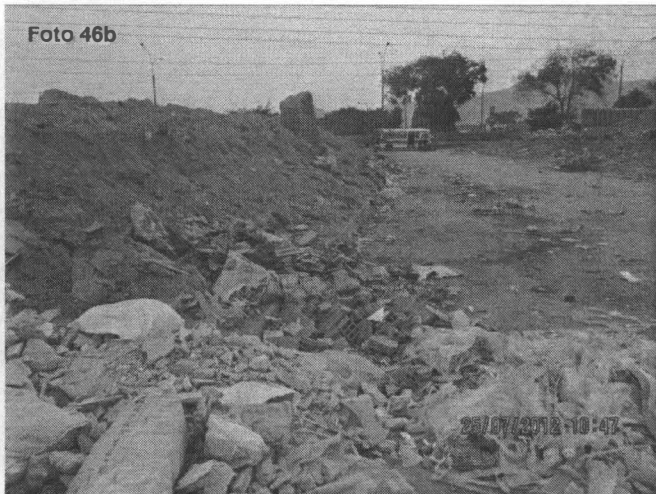
Fotografías N° 46a y 46b. Evidencia de botadero de residuos industriales diseminados en la parte Sur-Este, a la altura de la Av. Panamericana Norte, frente al paradero Segunda de Pro, en la jurisdicción del distrito de Comas. Coordenadas UTM WGS 84 (18L 0274367E 8679972N)

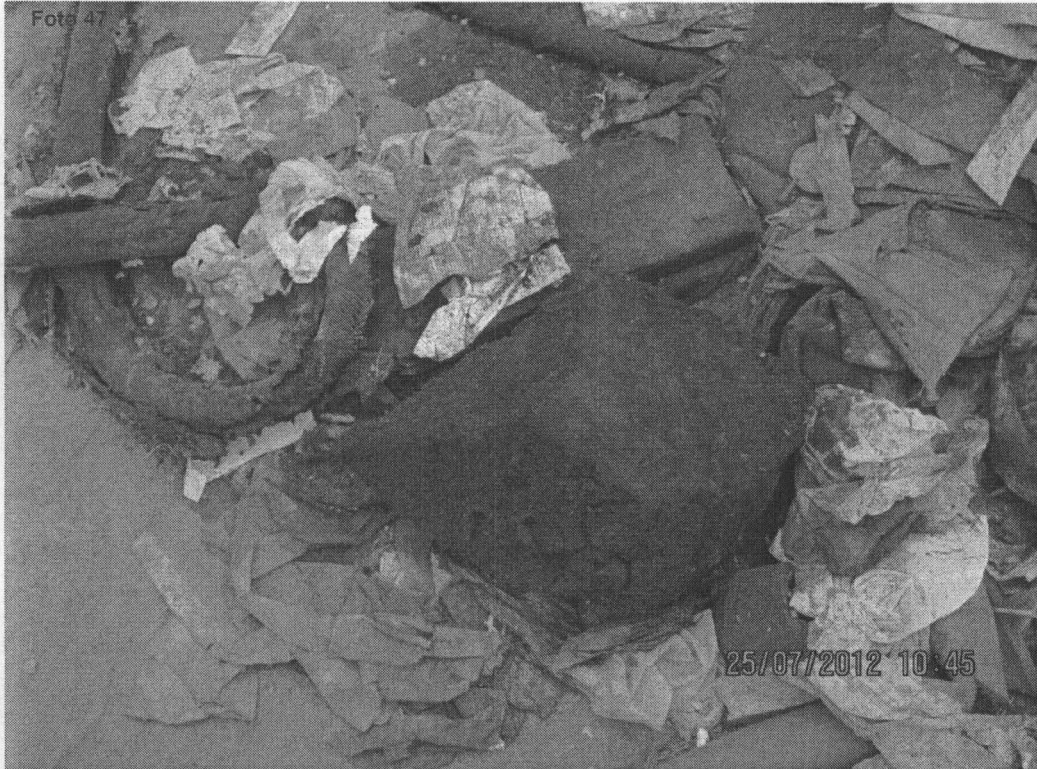
Fotografía N° 47. Evidencia de botadero de residuos industriales peligrosos diseminados en la parte Sur-Este, a la altura de la Av. Panamericana Norte, frente al paradero Segunda de Pro, en el distrito de Comas. Coordenadas UTM WGS 84 (18L 0274367E 8679972N)

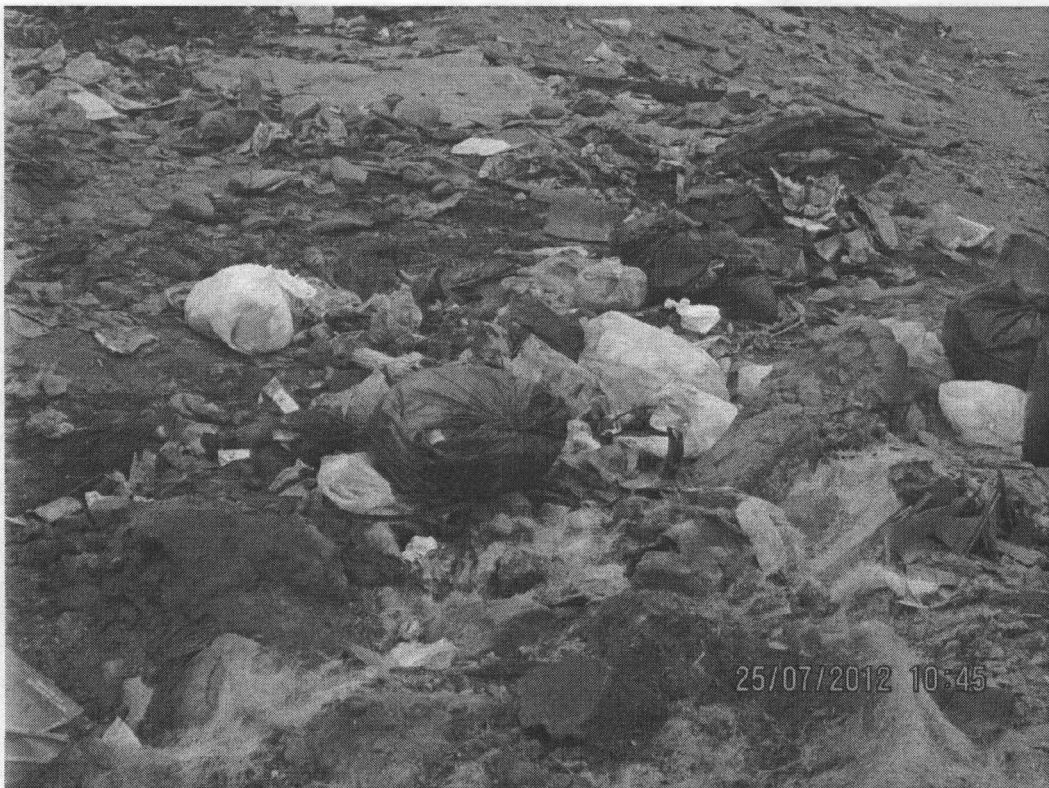
Fotografía N° 48. Evidencia de botadero de residuos industriales peligrosos con quema al aire libre en la parte Sur-Este, a la altura de la Av. Panamericana Norte, frente al paradero Segunda de Pro, en el distrito de Comas. Coordenadas UTM WGS 84 (18L 0274367E 8679972N)

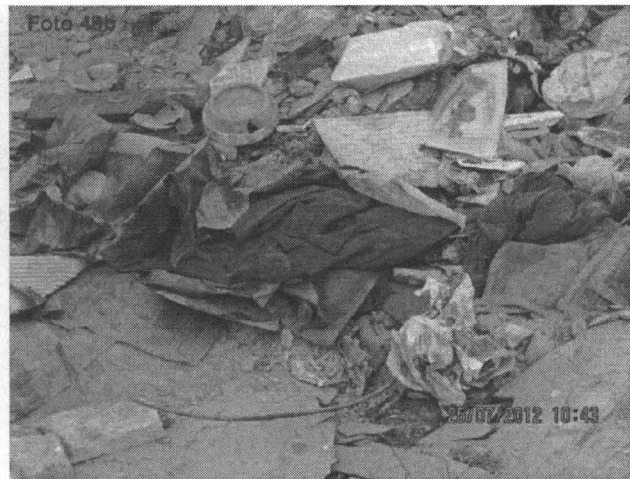
Fotografías N° 49a y 49b. Evidencia de botadero de residuos industriales peligrosos, diseminados en la parte central, a la altura de la Av. Panamericana Norte, frente al paradero Segunda de Pro, en el distrito de Comas. Coordenadas UTM WGS 84 (18L 0274350E 8680043N)

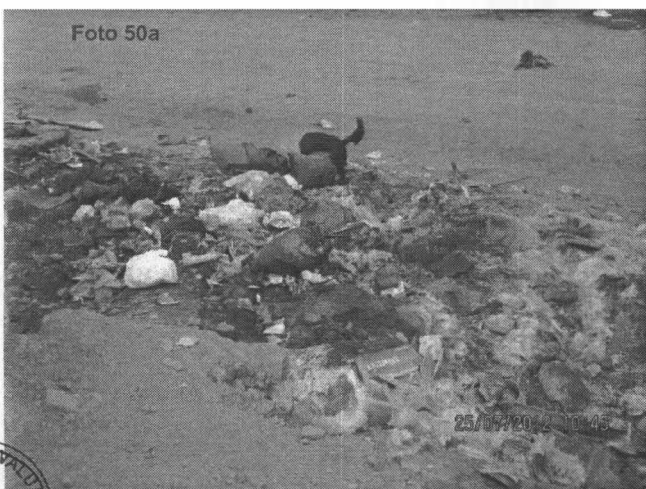
Fotografías N° 50a y 50b. Evidencia de botadero de residuos domésticos, con presencia de animales que se alimentan de basura, en la parte central, a la altura de la Av. Panamericana Norte, frente al paradero Segunda de Pro, en el distrito de Comas. Coordenadas UTM WGS 84 (18L 0274391E 8680046N)

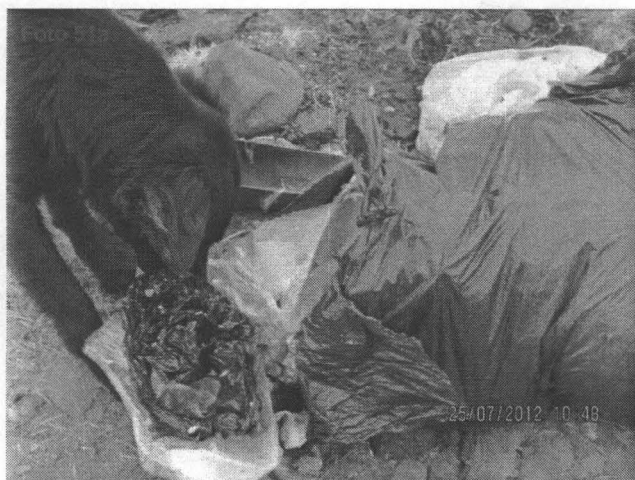
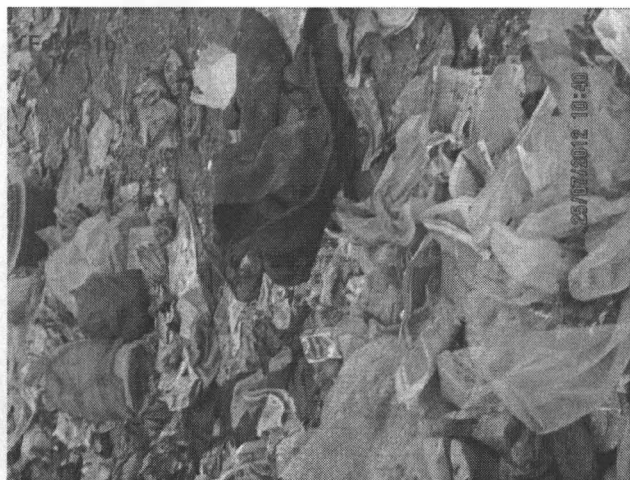
Fotografías N° 51a y 51b. Evidencia de botadero de residuos domésticos, con presencia de animales que se alimentan de basura, en la parte central, a la altura de la Av. Panamericana Norte, frente al paradero Segunda de Pro, en el distrito de Comas. Coordenadas UTM WGS 84 (18L 0274389E 8680010N)

- Se constató en el interior del botadero la existencia de animales domésticos, perros que se alimentan de basura, gran cantidad de vectores voladores y olores fétidos intensos, producto de la degradación de la materia orgánica.

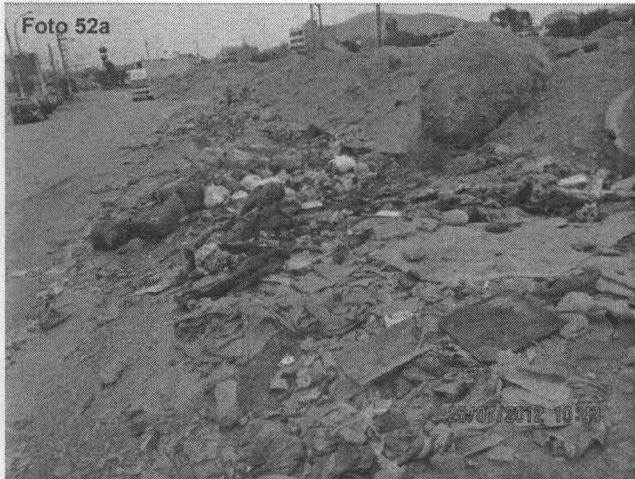
Fotografías N° 52a y 52b. Evidencia de residuos de construcción mezclados con residuos domésticos, diseminados en la zona central del botadero identificado, frente al paradero Segunda de Pro, en la jurisdicción del distrito de Comas. Coordenadas UTM WGS 84 (18L 0274365E 8680068N)

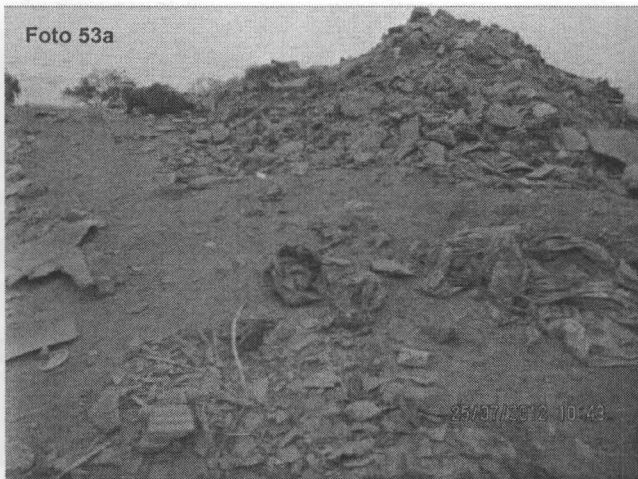
Fotografías N° 53a y 53b. Evidencia de residuos de construcción mezclados con residuos domésticos, diseminados en la zona central del botadero identificado, frente al paradero Segunda de Pro, en la jurisdicción del distrito de Comas. Coordenadas UTM WGS 84 (18L 0274350E 8680043N)

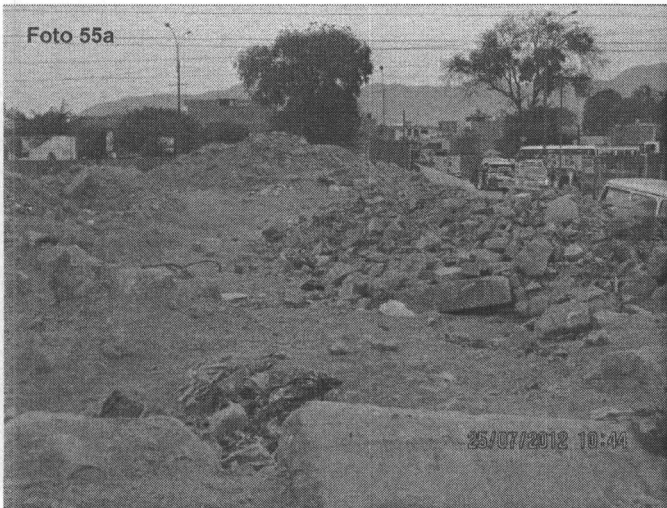
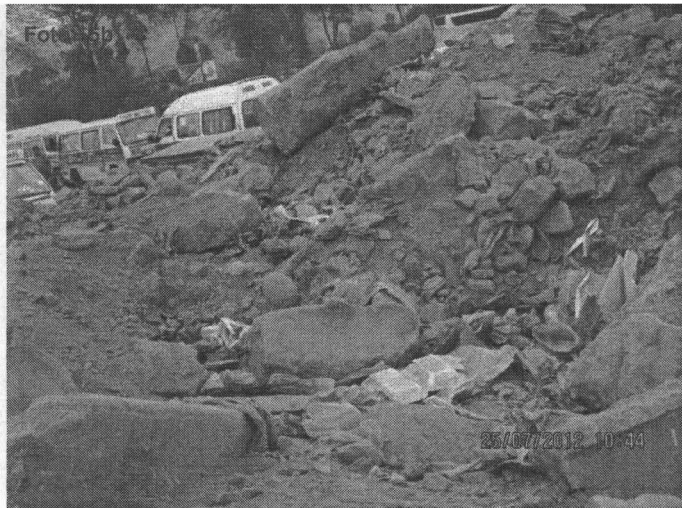
Fotografías N° 55a y 55b. Evidencia de grandes montículos de residuos de construcción mezclados con residuos domésticos, diseminados en la zona central del Botadero, en el paradero de combis a Trapiche, en la jurisdicción del distrito de Comas. Coordenadas UTM WGS 84 (18L 0274350E 8680043N)

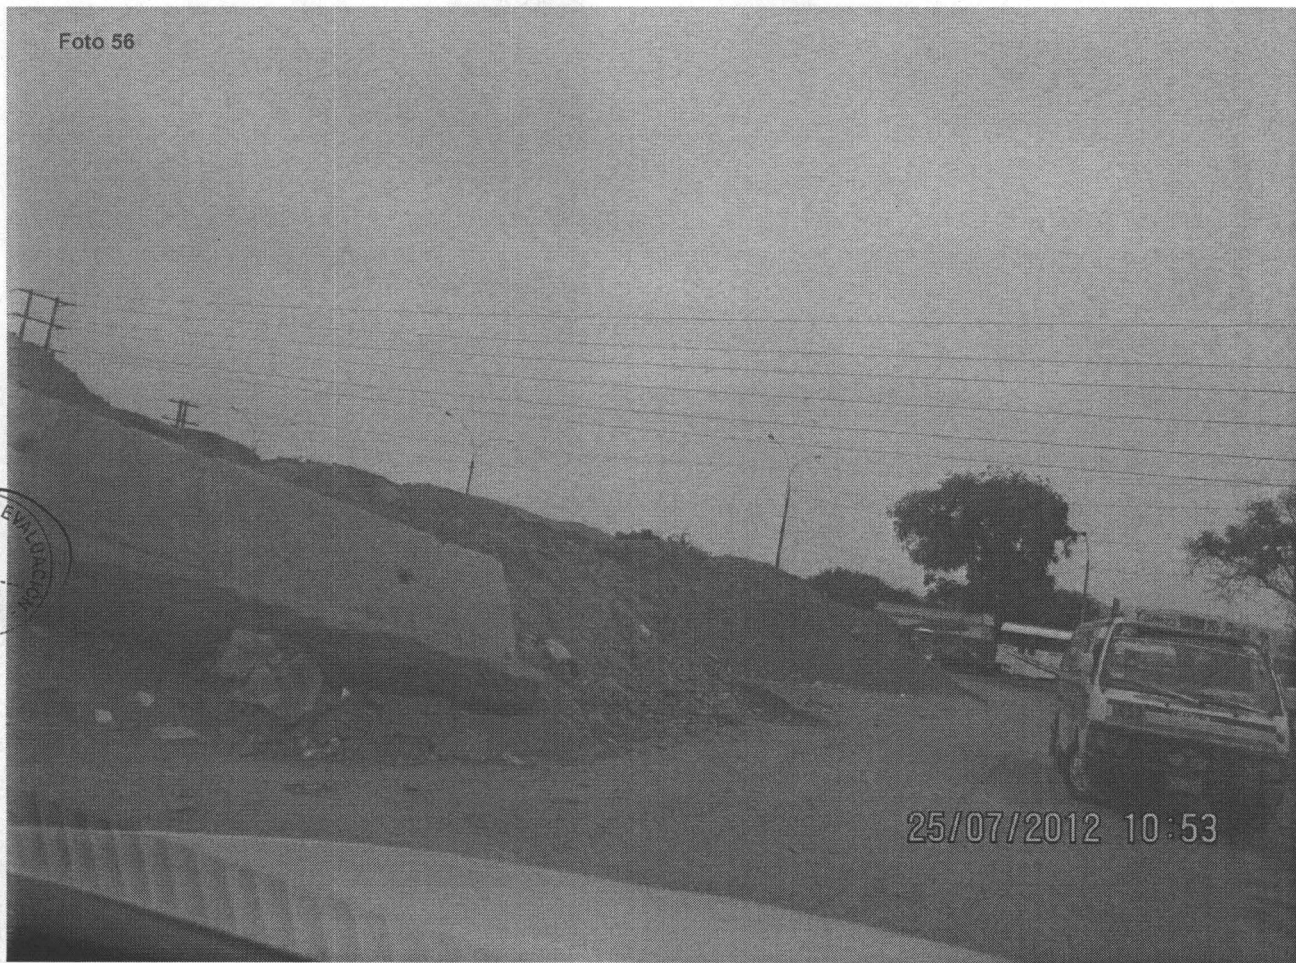
Fotografías N° 56. Evidencia de grandes montículos de residuos de construcción, diseminados en la zona central del botadero, en el paradero de combis hacia Trapiche, en la jurisdicción del distrito de Comas. Coordenadas UTM WGS 84 (18L 0274350E 8680043N)

- En este botadero existen grandes montículos de residuos de construcción, desmontes, en una zona totalmente urbana, deteriorando el ornato, el orden y la limpieza.

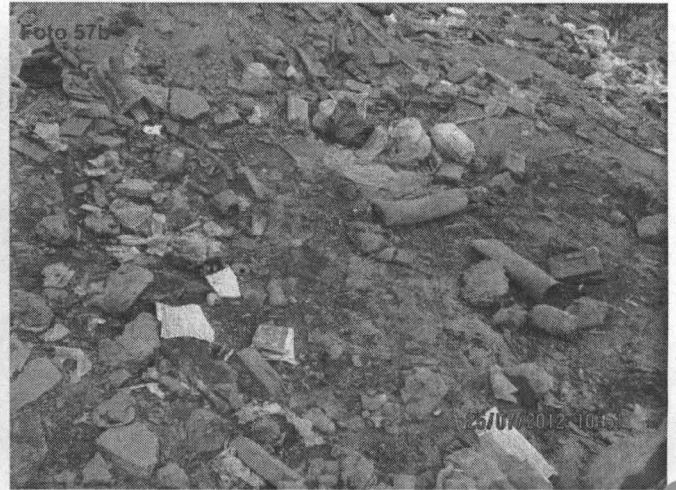
Fotografías N° 57a y 57b. Evidencia de zonas de quema de basura al aire libre en la parte central del botadero identificado, adyacente a la Av. Panamericana Norte, frente al paradero Segunda de Pro, en el distrito de Comas. Coordenadas UTM WGS 84 (18L 0274391E 8680046N)

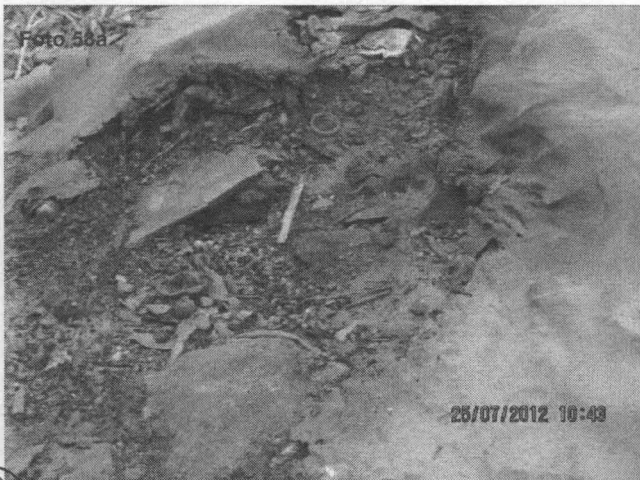
Fotografías N° 58a y 58b. Evidencia de zonas de quema de basura al aire libre en la parte central del botadero identificado, adyacente a la Av. Panamericana Norte, frente al paradero Segunda de Pro, en el distrito de Comas. Coordenadas UTM WGS 84 (18L 0274365E 8680068N)

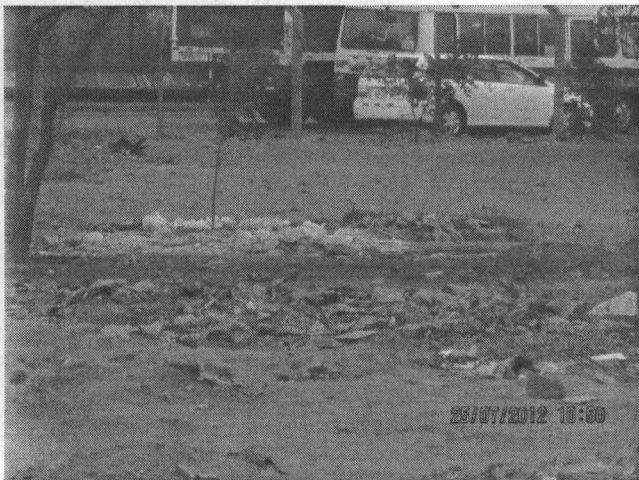
Fotografías N° 59a y 59b. Evidencia de acumulación de residuos de construcción mezclados con residuos domésticos, diseminados en el interior de las parcelas privadas adyacentes, en el lado norte del botadero, en el distrito de Comas. Coordenadas UTM WGS 84 (18L 0274359E 8680077N)

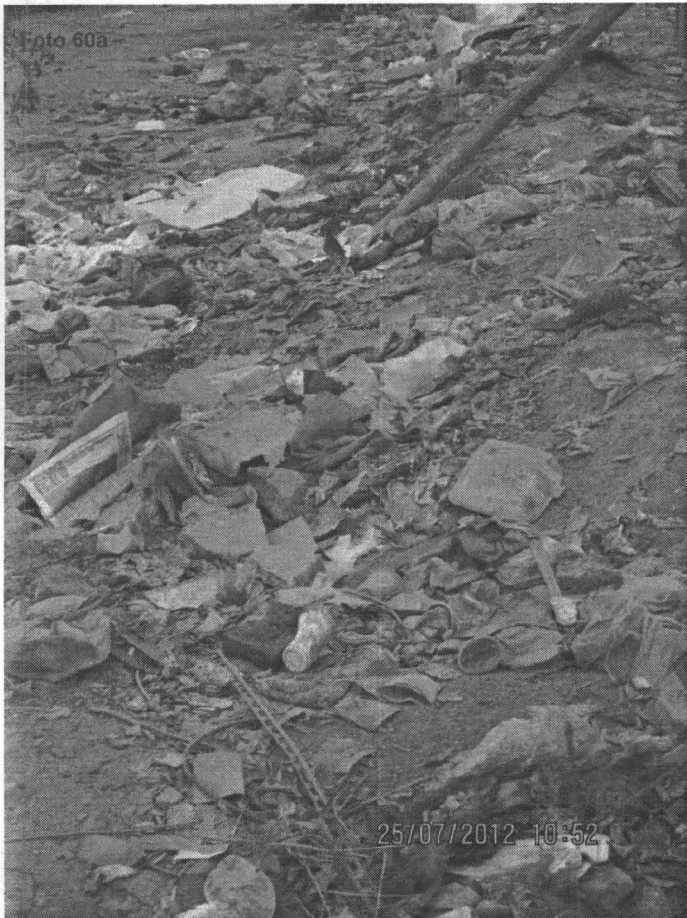
Fotografías N° 60a y 60b. Evidencia de acumulación de residuos de construcción mezclados con residuos domésticos, diseminados en el interior de las parcelas privadas adyacentes, en el lado norte del botadero, en el distrito de Comas. Coordenadas UTM WGS 84 (18L 0274359E 8680077N)

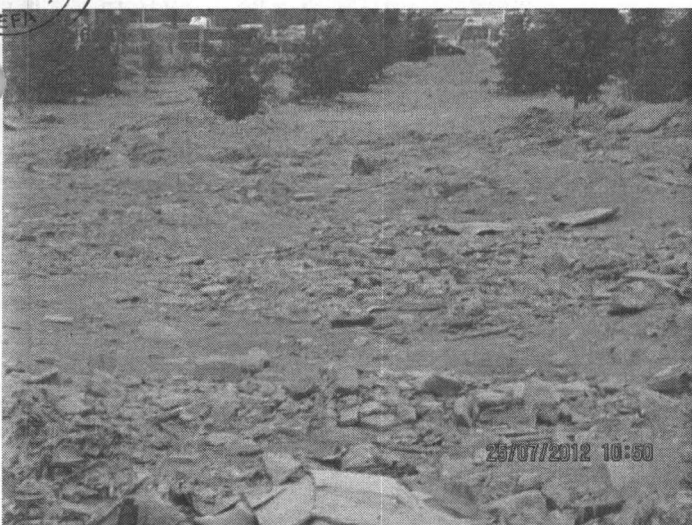
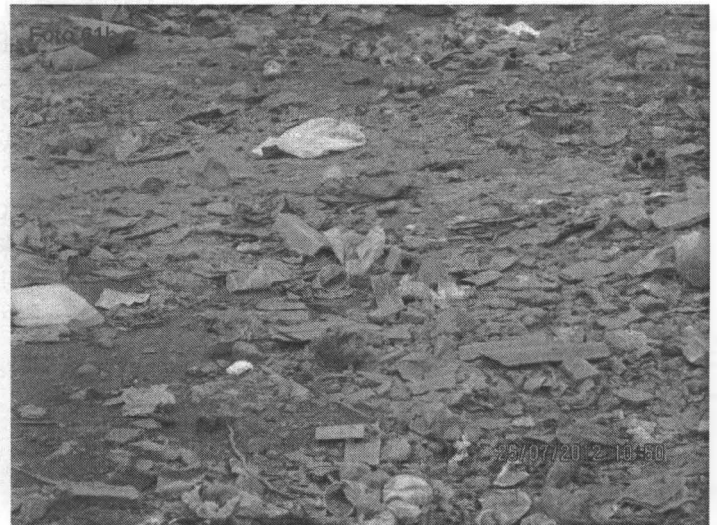
Fotografías N° 61a y 61b. Evidencia de acumulación de residuos de construcción mezclados con residuos domésticos, diseminados en el interior de las parcelas privadas adyacentes, en el lado norte del botadero, en el distrito de Comas. Coordenadas UTM WGS 84 (18L 0274363E 8680128N)

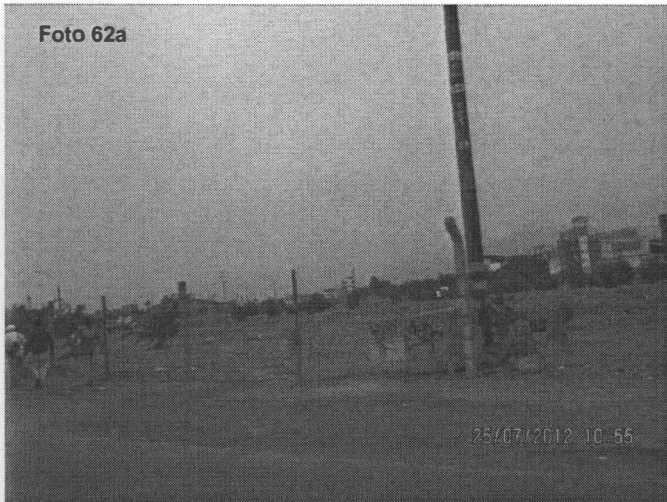
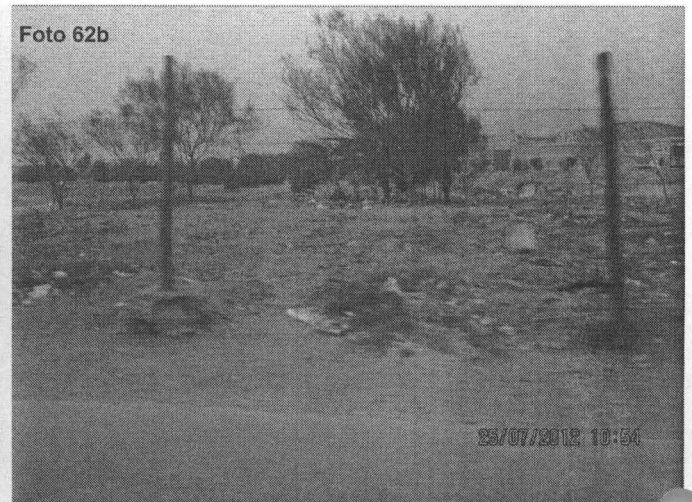
Fotografías N° 62a y 62b. Evidencia de la delimitación y enmallado con alambres de púa, de las parcelas privadas adyacentes, en el lado norte del botadero identificado, para evitar el arroj de residuos, en la jurisdicción del distrito de Comas. Coordenadas UTM WGS 84 (18L 0274363E 8680128N)

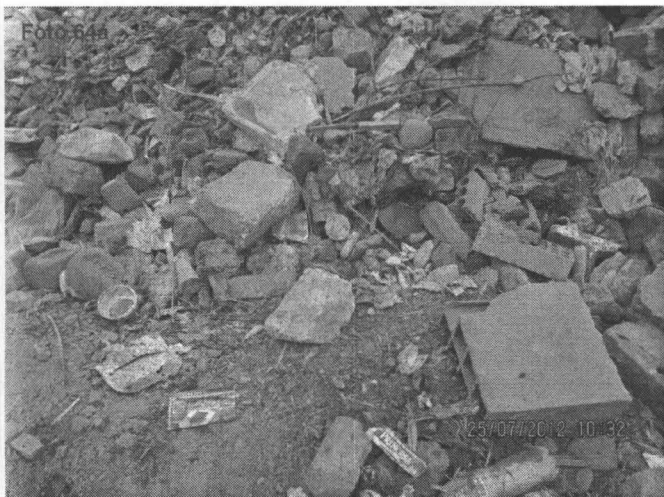
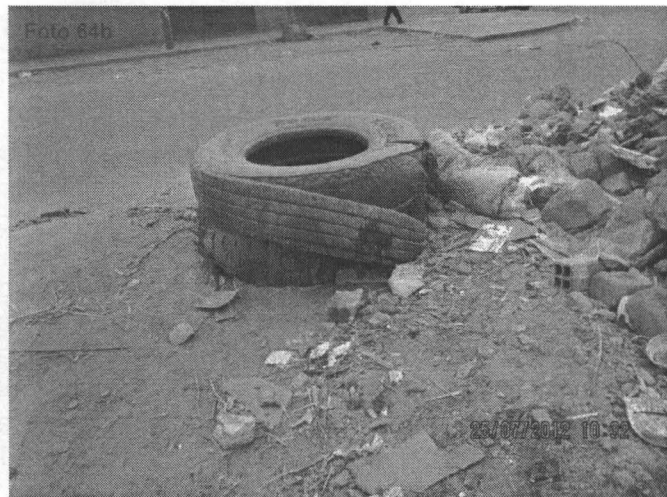
Fotografías N° 64a y 64b. Evidencia de las características del punto crítico de acumulación de residuos de construcción mezclados con residuos domésticos, en la esquina Nor-Oeste del mercado Unicachi de Pro, en la jurisdicción del distrito de Comas. Coordenadas UTM WGS 84 (18L 0274725E 8679515N)

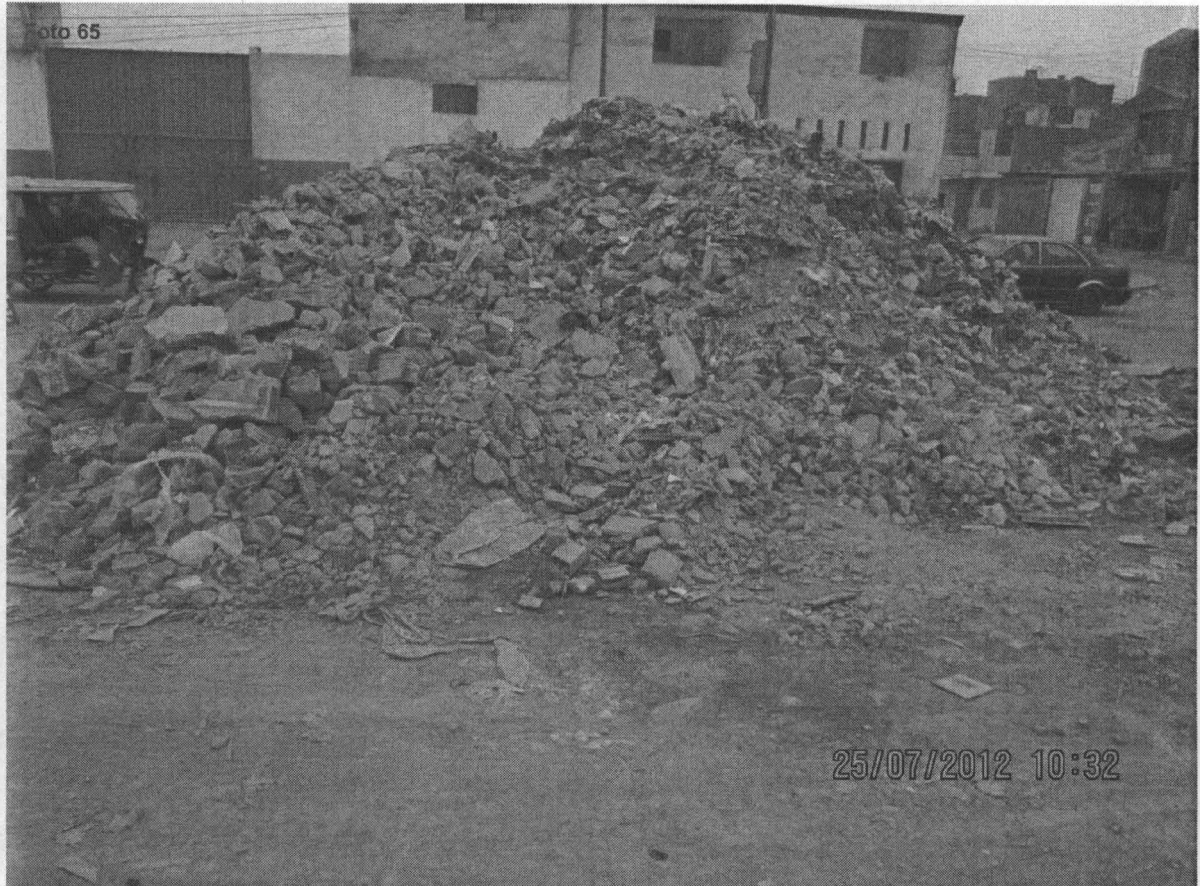
Fotografía N° 65. Evidencia de las características del punto crítico de acumulación de residuos de construcción mezclados con residuos domésticos, en la esquina Nor-Oeste del mercado Unicachi de Pro), en la jurisdicción del distrito de Comas. Coordenadas UTM WGS 84 (18L 0274725E 8679515N)
