**EVALUACIÓN AMBIENTAL TEMPRANA EN EL ÁREA
DE INFLUENCIA DEL PROYECTO DE EXPLORACIÓN
MINERA EL GALENO DE LUMINA COPPER S.A.C,
DURANTE EL 2017 Y 2018**

INFORME N.º 322-2018-OEFA/DEAM-TEC

ASUNTO : Evaluación ambiental temprana en el área de influencia del proyecto El Galeno de Lumina Copper S.A.C., durante el 2017 y 2018

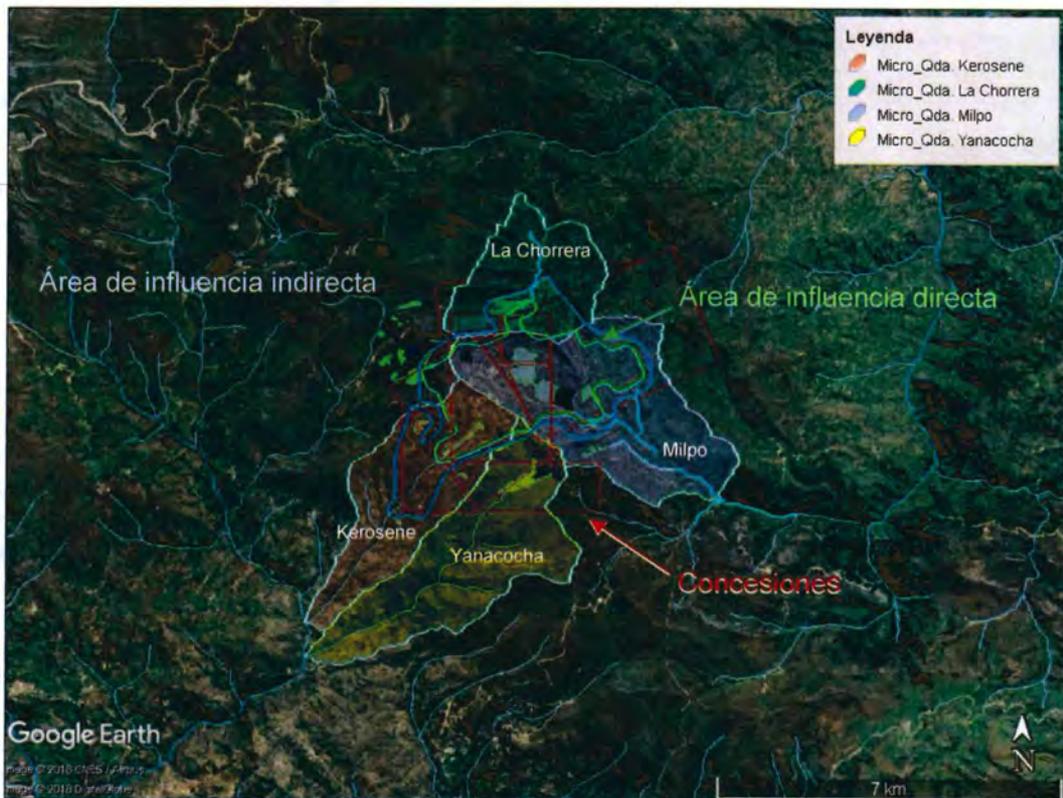
Figura 4-2. Esquema de distribución de las microcuencas en el ámbito del proyecto El Galeno

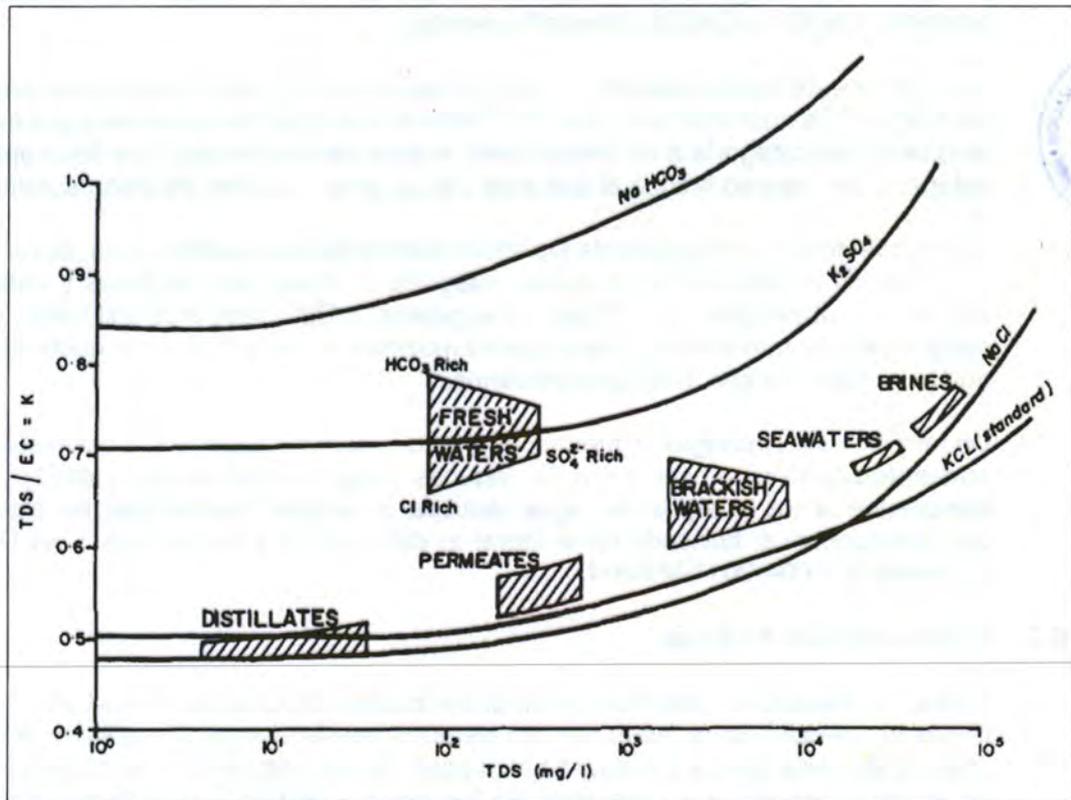
No obstante, hay diversos factores como el incremento y la composición de la concentración de los iones (diferente mezcla de sales disueltas) como el agua de mar, continental y destilada que involucran diferentes valores de K para obtener una relación precisa entre los SDT y la conductividad (Walton, 1989)¹⁸. De esa manera, la Figura 6-1 muestra una vista generalizada de los cambios de los valores de K con el incremento de los TDS en los distintos tipos de agua.

Figura 6-1. Relación de los sólidos disueltos totales (TDS) con los valores de k para diferentes tipos de agua
Fuente: N.R.G. Walton, 1989

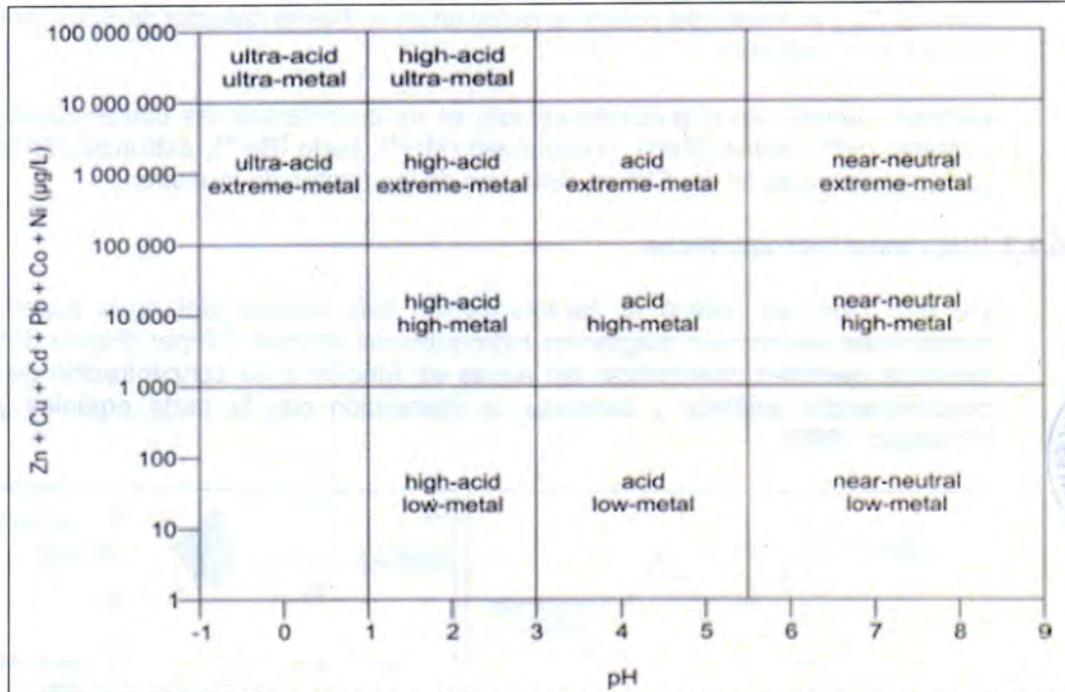
Figura 6-4. Clasificación geoquímica (diagrama de Ficklin) para el agua basado en la suma de metales disueltos (Zn, Cu, Cd, Pb, Co, Ni) y el valor de pH

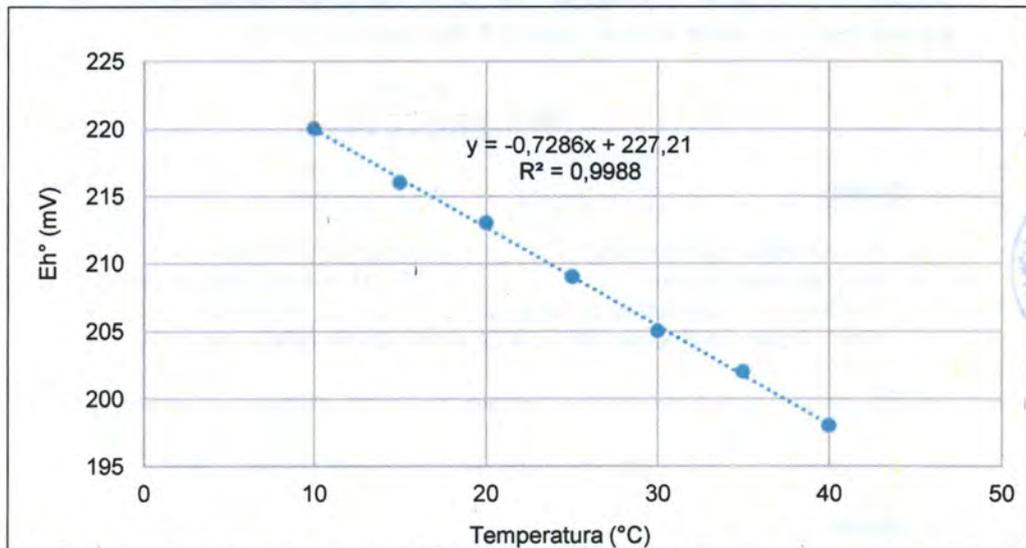
$$Eh^{\circ} = -0,7286 * Temperatura + 227,21 \quad (6.7)$$

Figura 6-6. Relación de Temperatura (°C) y el potencial de electrodo de referencia Ag/AgCl con solución de relleno KCL 3M (Eh°)

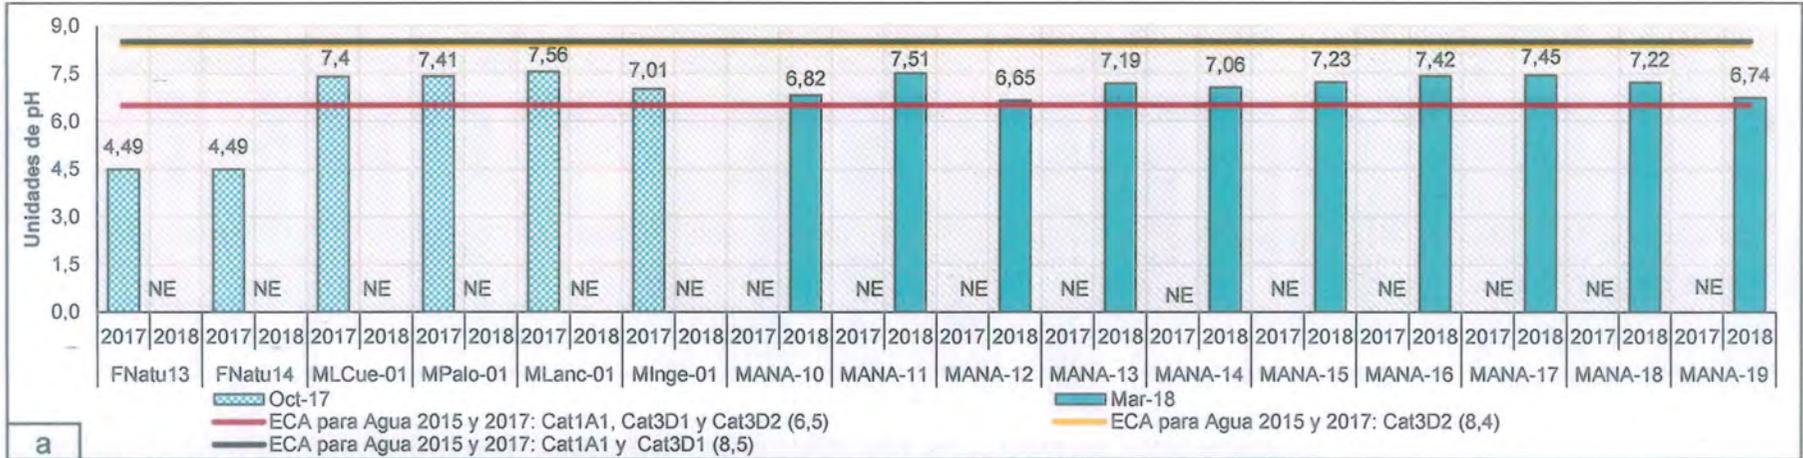
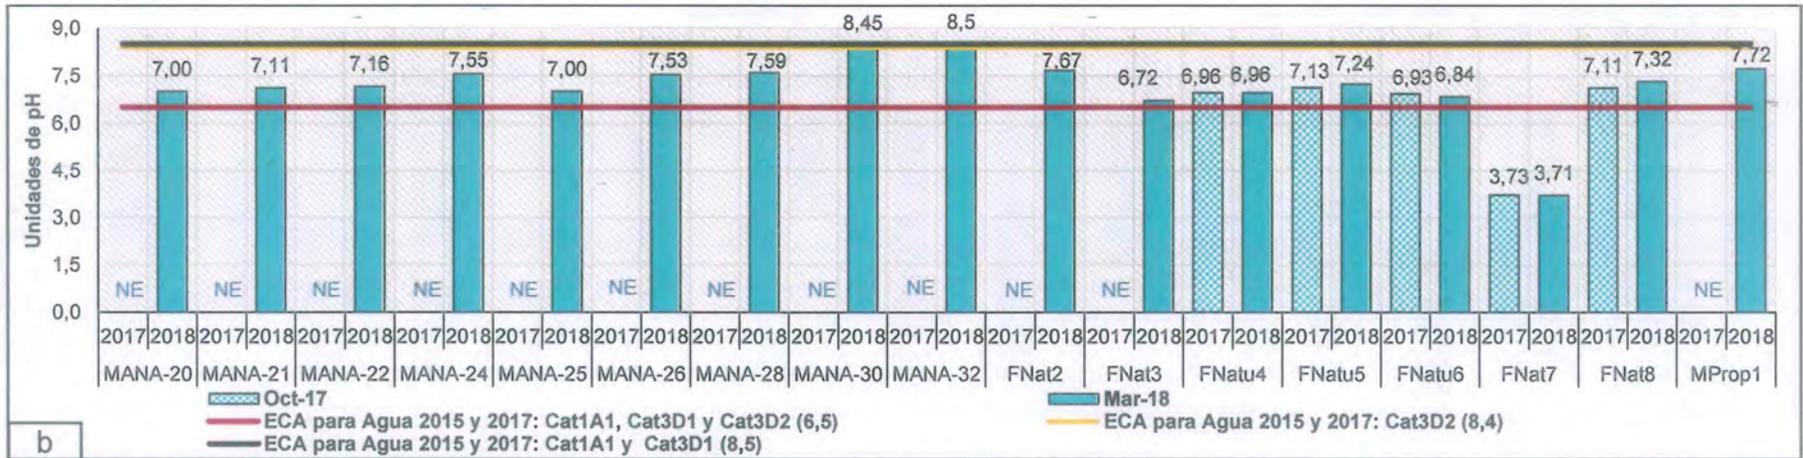
Figura 7-1a. Valor de pH en los afloramientos ubicados en la microcuenca de la quebrada Milpo

Figura 7-1b. Valor de pH en los afloramientos ubicados en la microcuenca de la quebrada Milpo

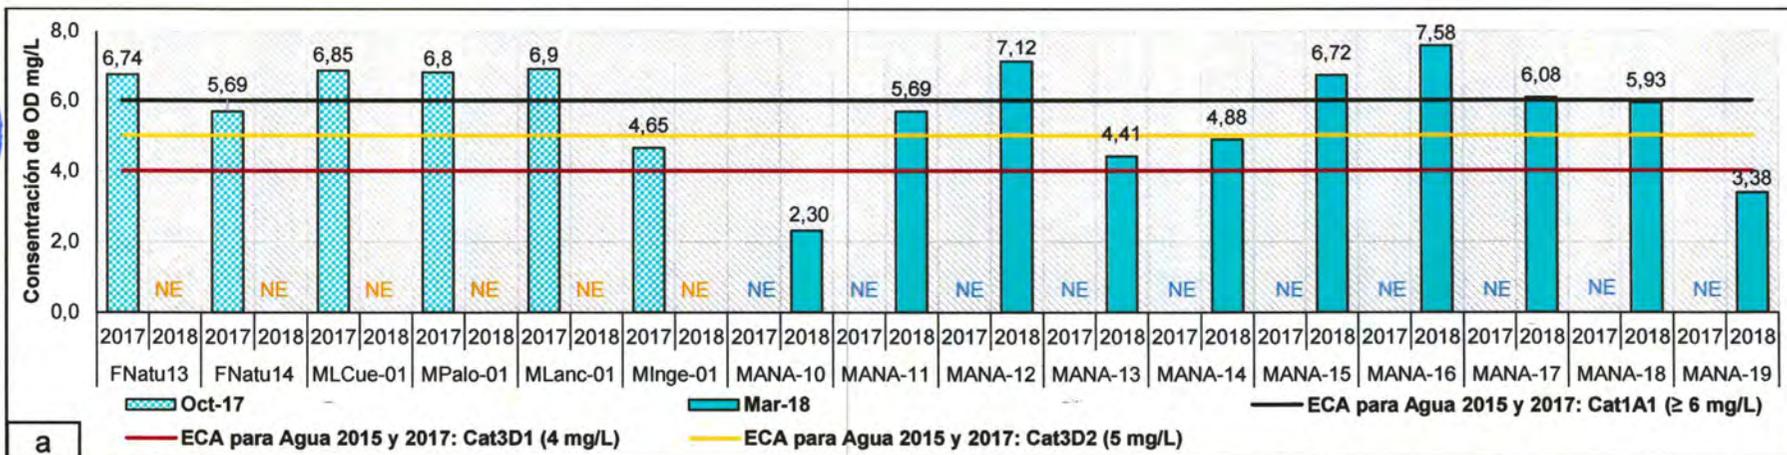
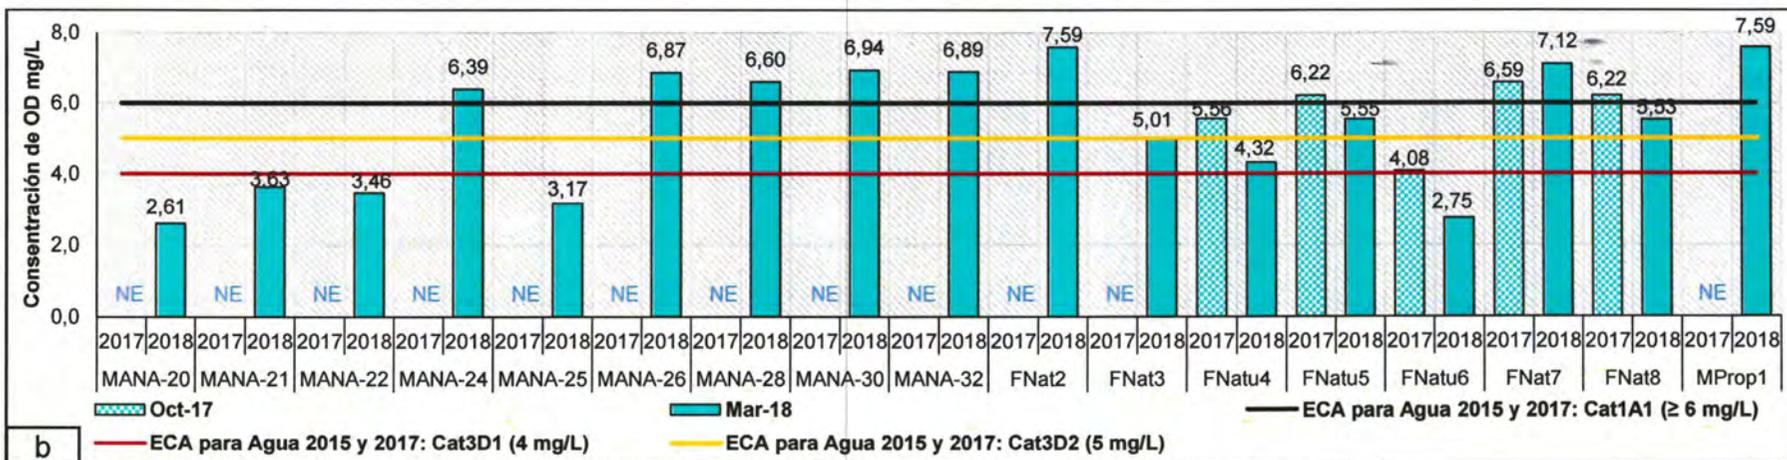
Figura 7-2a. Concentración de oxígeno disuelto (OD) en los afloramientos de la microcuenca de la quebrada Milpo

Figura 7-2b. Concentración de oxígeno disuelto (OD) en los afloramientos de la microcuenca de la quebrada Milpo

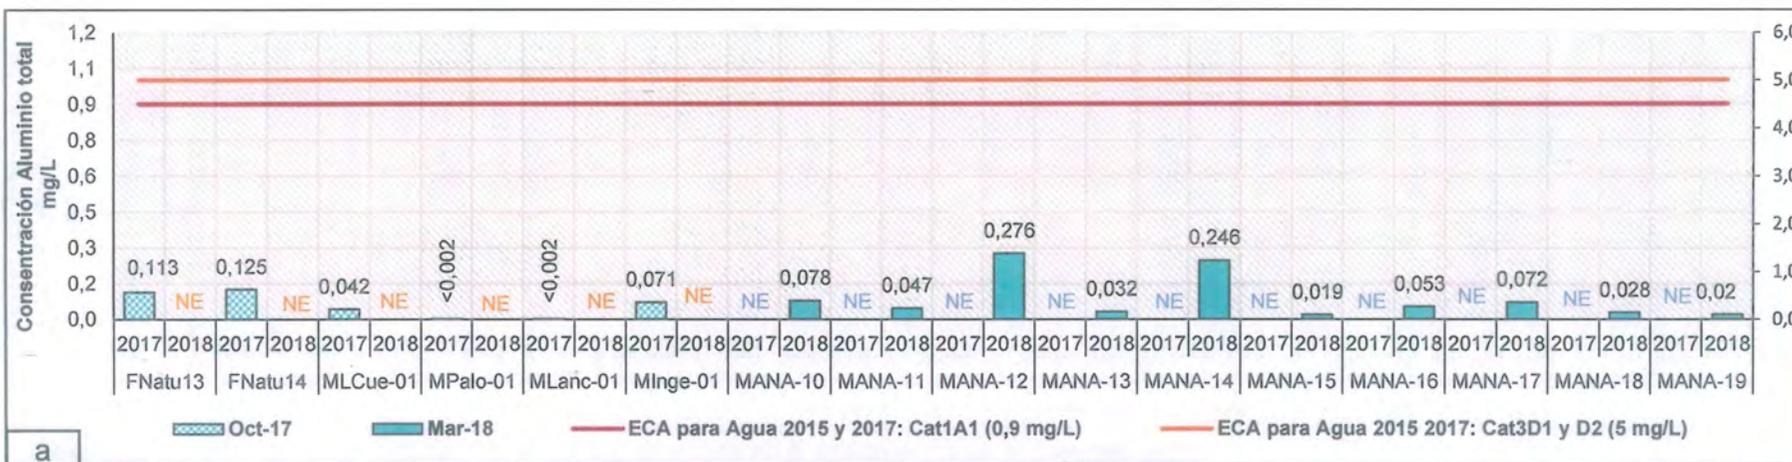
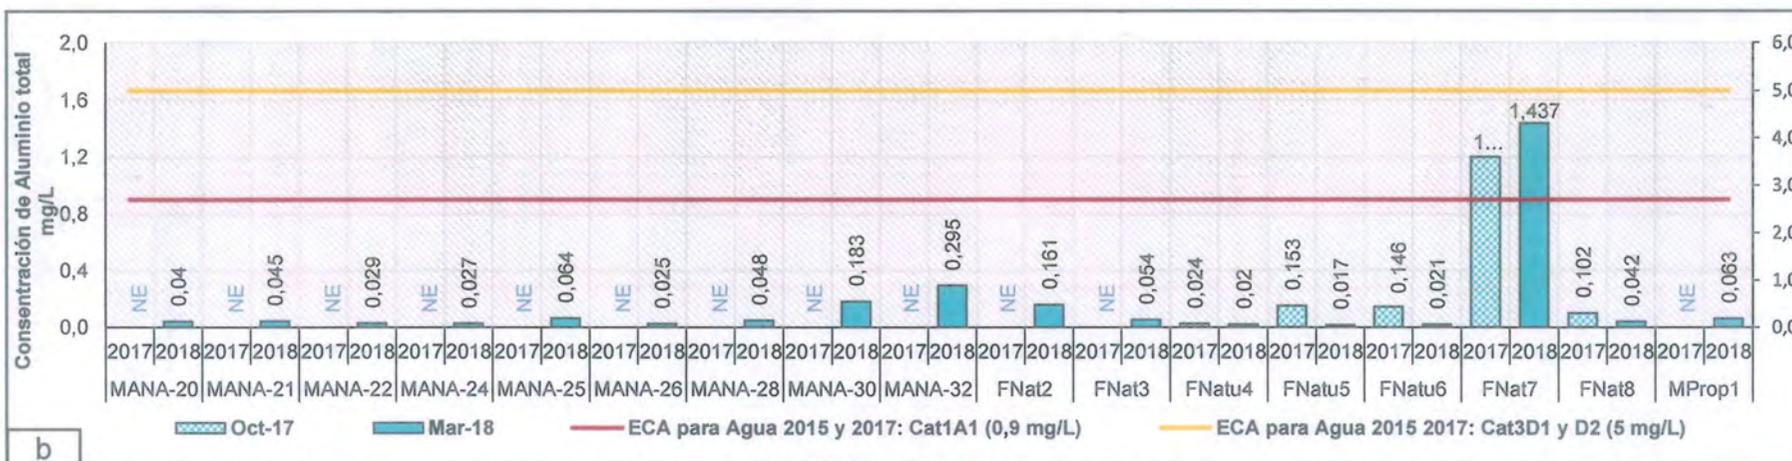
Figura 7-4a. Concentración de aluminio total en los afloramientos de la microcuenca de la quebrada Milpo

Figura 7-4b. Concentración de aluminio total en los afloramientos de la microcuenca de la quebrada Milpo

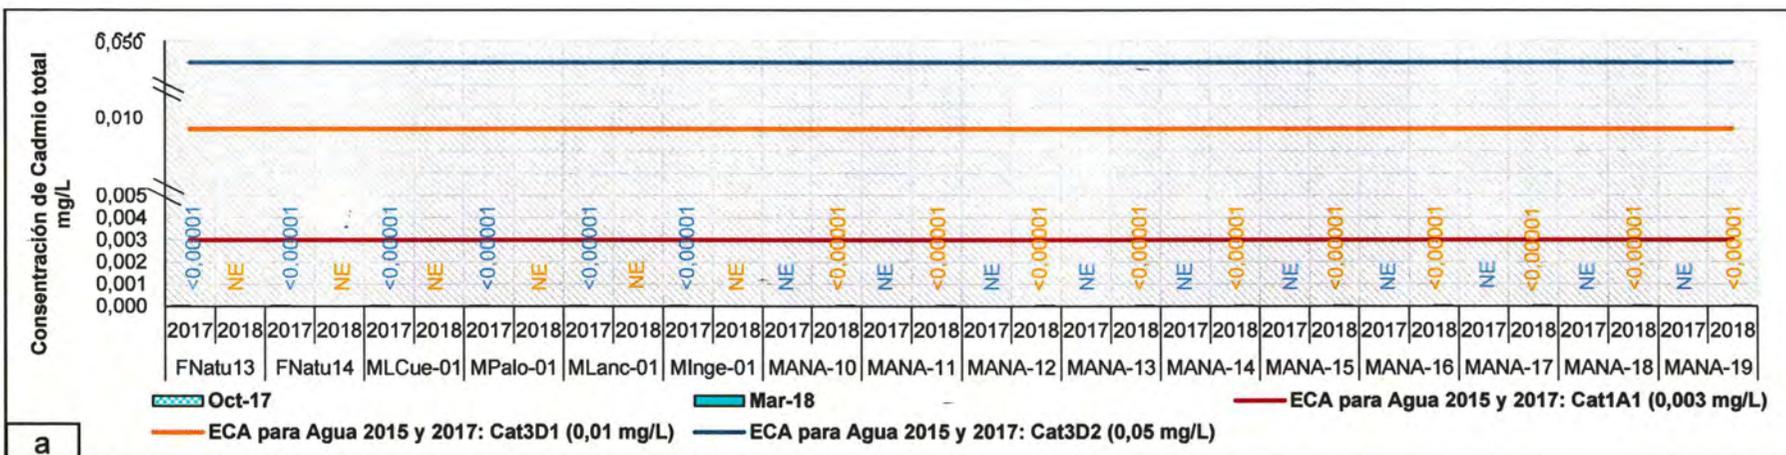
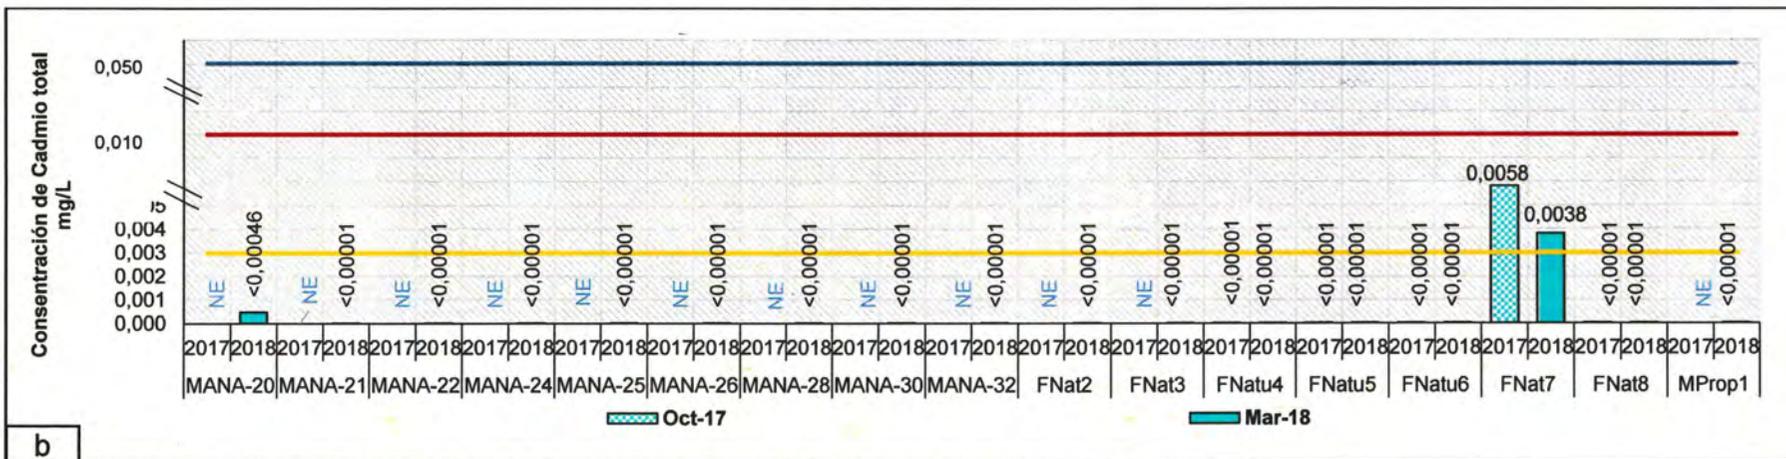
Figura 7-5a. Concentración de cadmio total en los afloramientos de la microcuenca de la quebrada Milpo

Figura 7-5b. Concentración de cadmio total en los afloramientos de la microcuenca de la quebrada Milpo

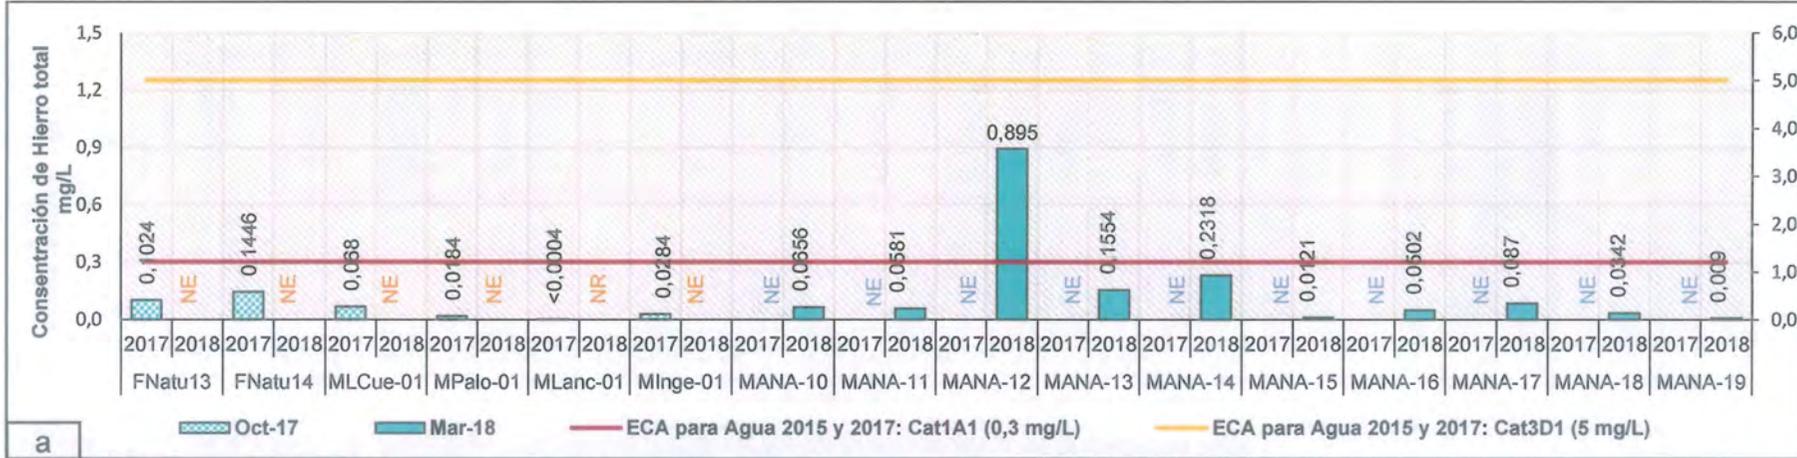
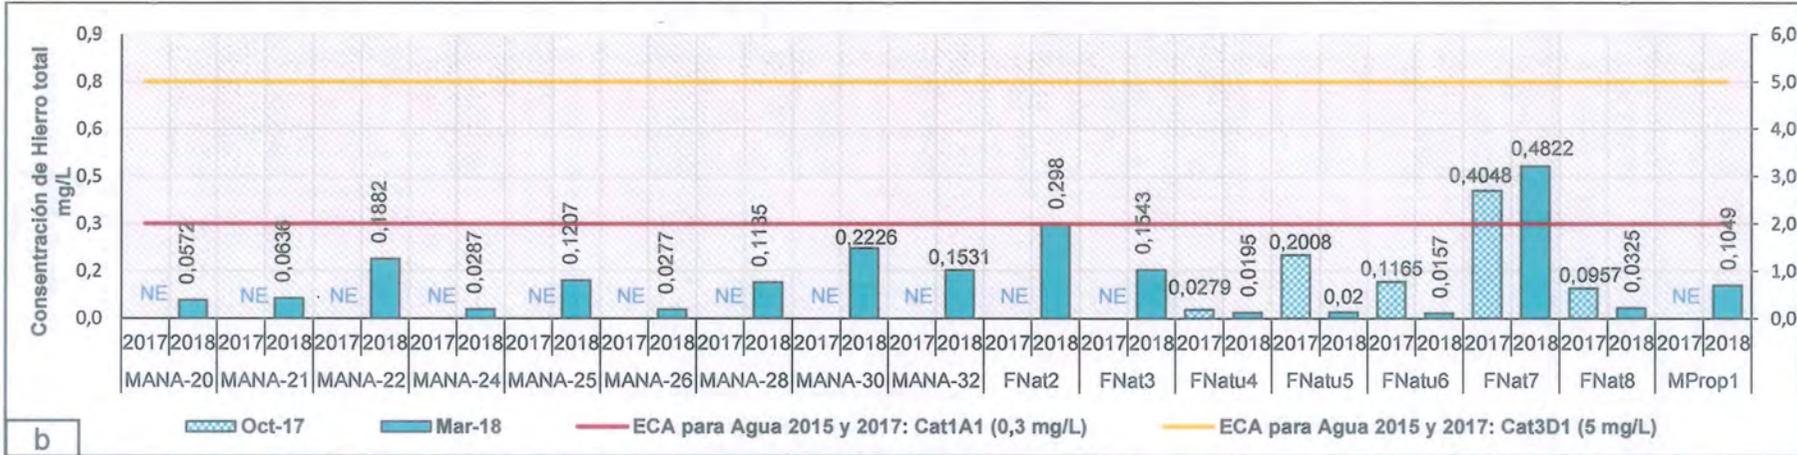
Figura 7-6a. Concentración de hierro total en los afloramientos de la microcuenca de la quebrada Milpo

Figura 7-6b. Concentración de hierro total en los afloramientos de la microcuenca de la quebrada Milpo

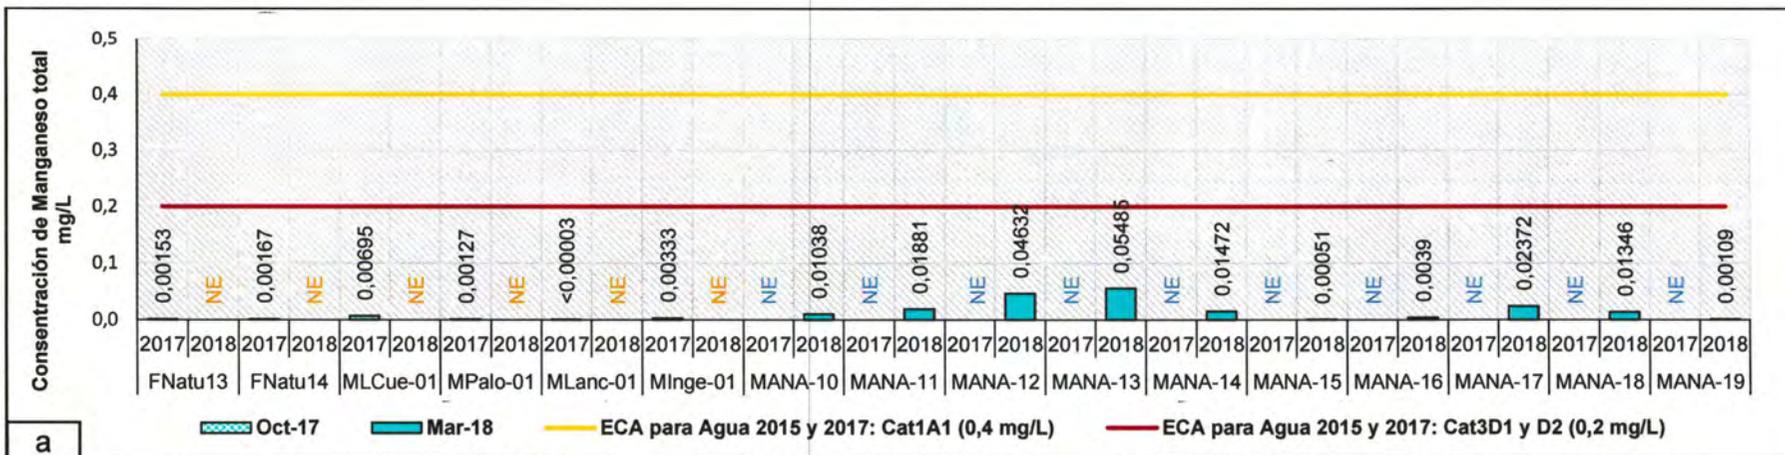
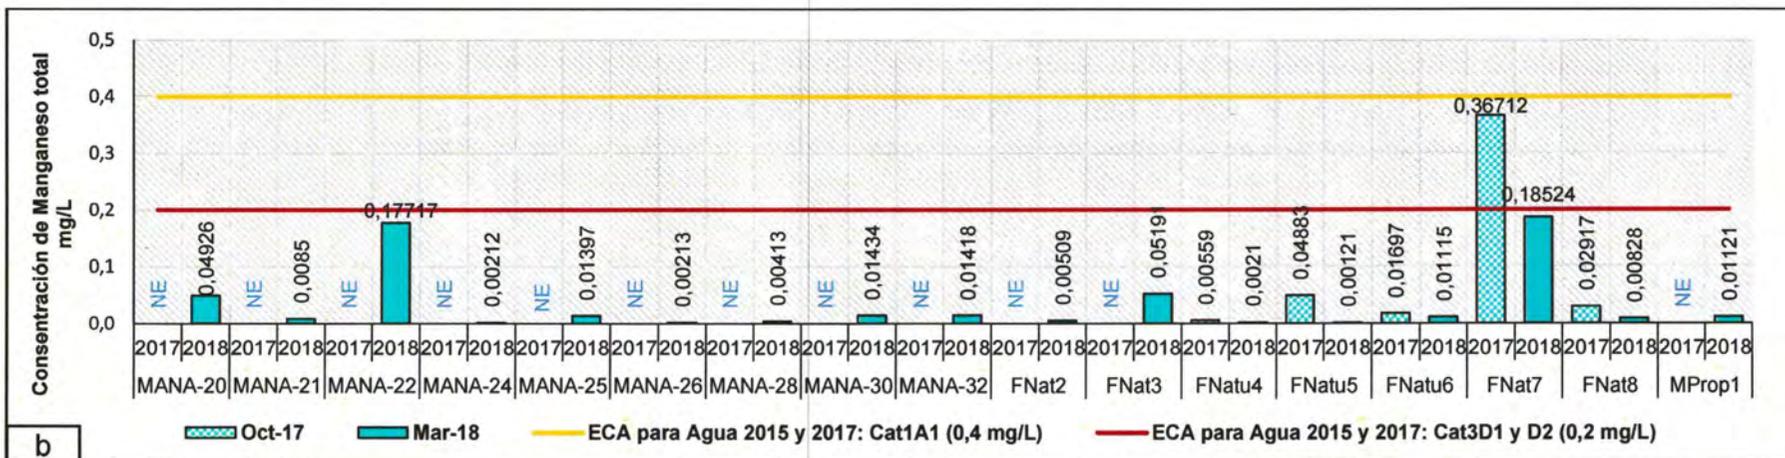
Figura 7-7a. Concentración de manganeso total en los afloramientos de la microcuenca de la quebrada Milpo

Figura 7-7b. Concentración de manganeso total en los afloramientos de la microcuenca de la quebrada Milpo

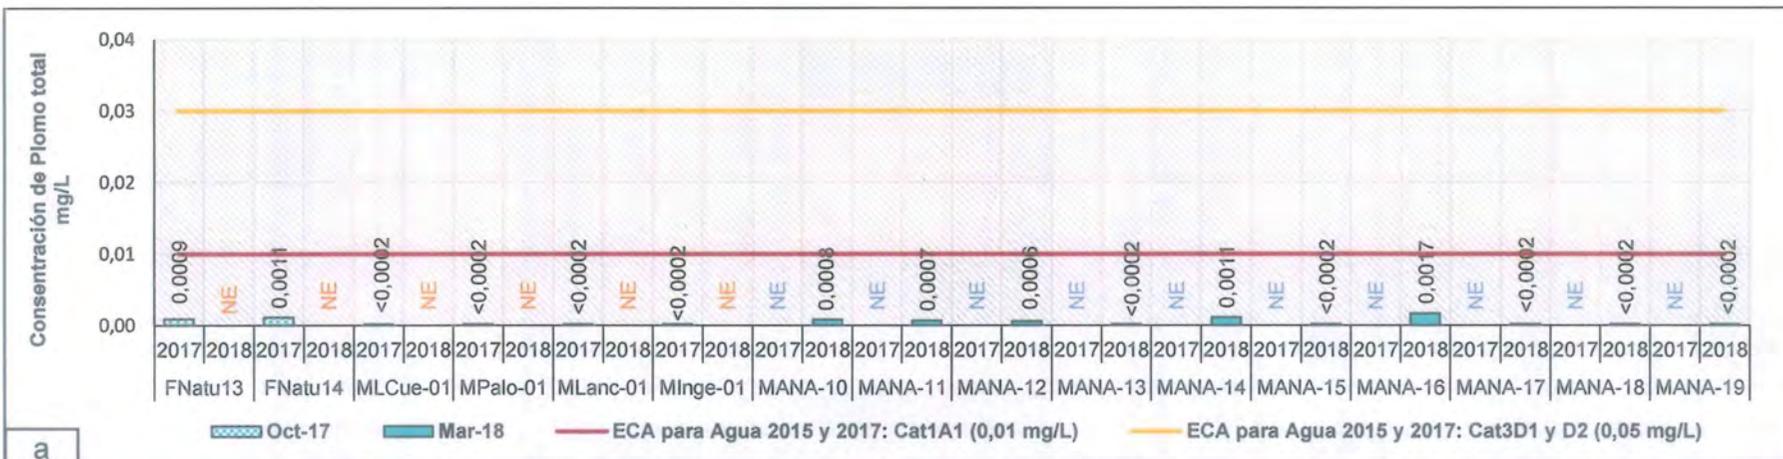
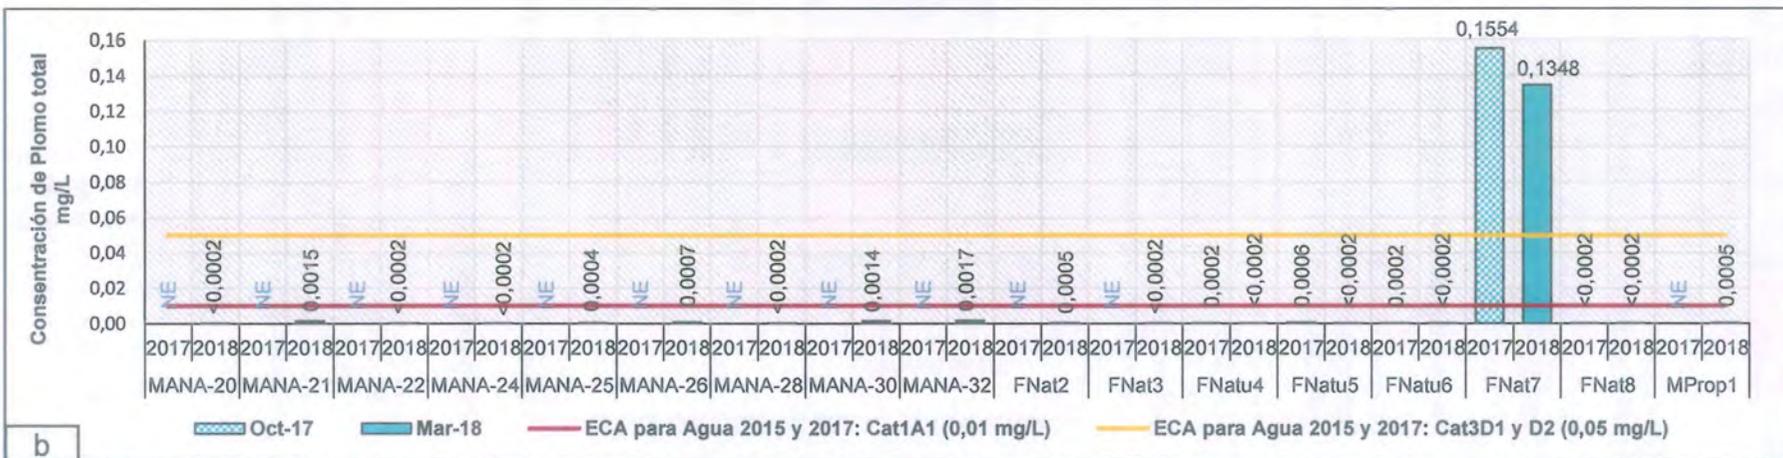
Figura 7-8a. Concentración de plomo total en los afloramientos de la microcuenca de la quebrada Milpo

Figura 7-8b. Concentración de plomo total en los afloramientos de la microcuenca de la quebrada Milpo

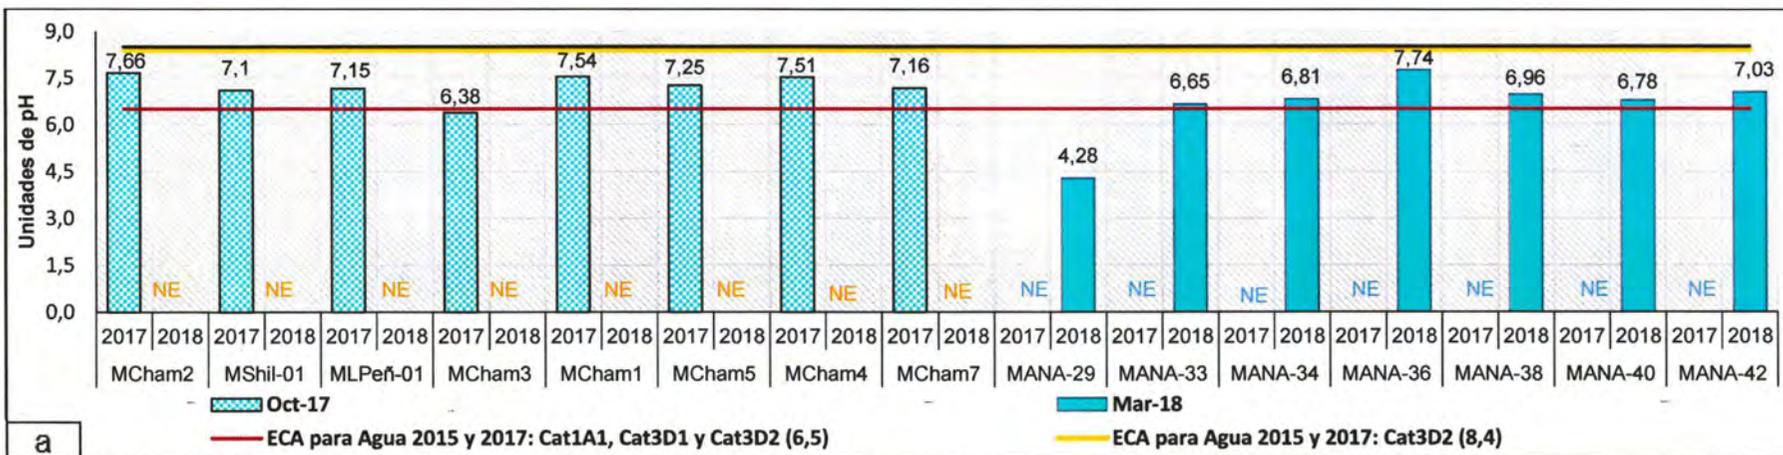
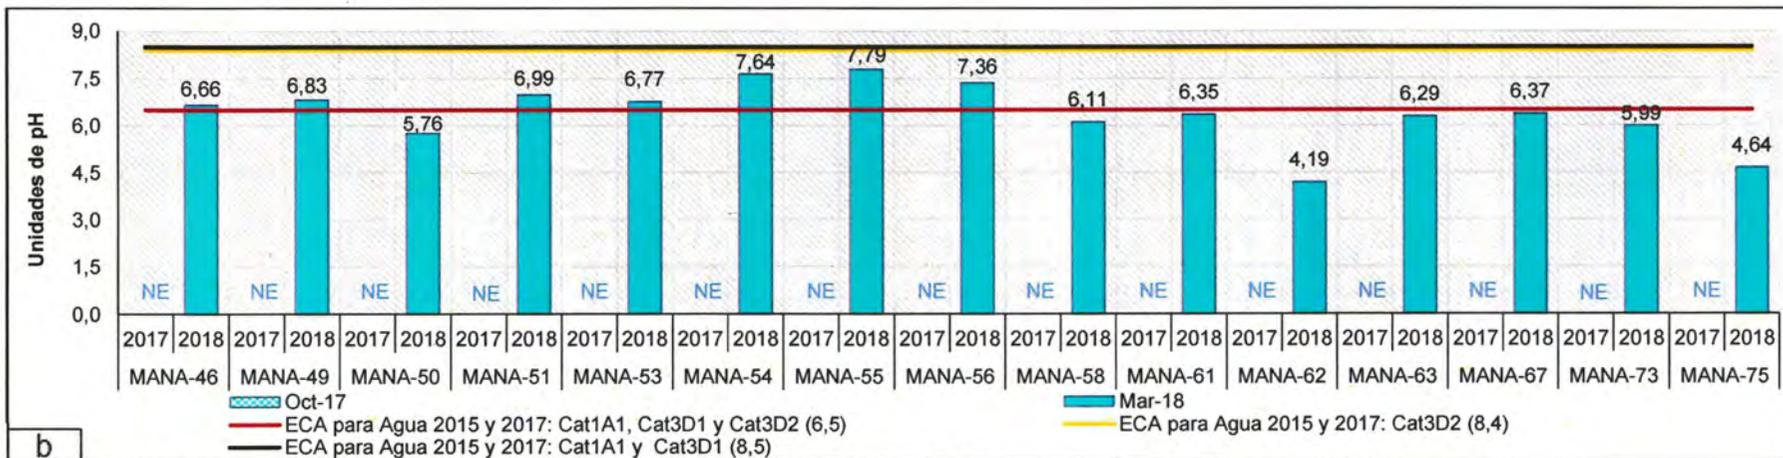
Figura 7-13a. Valor de pH en los afloramientos de la microcuenca de la quebrada Kerosene

Figura 7-13b. Valor de pH en los afloramientos de la microcuenca de la quebrada Kerosene

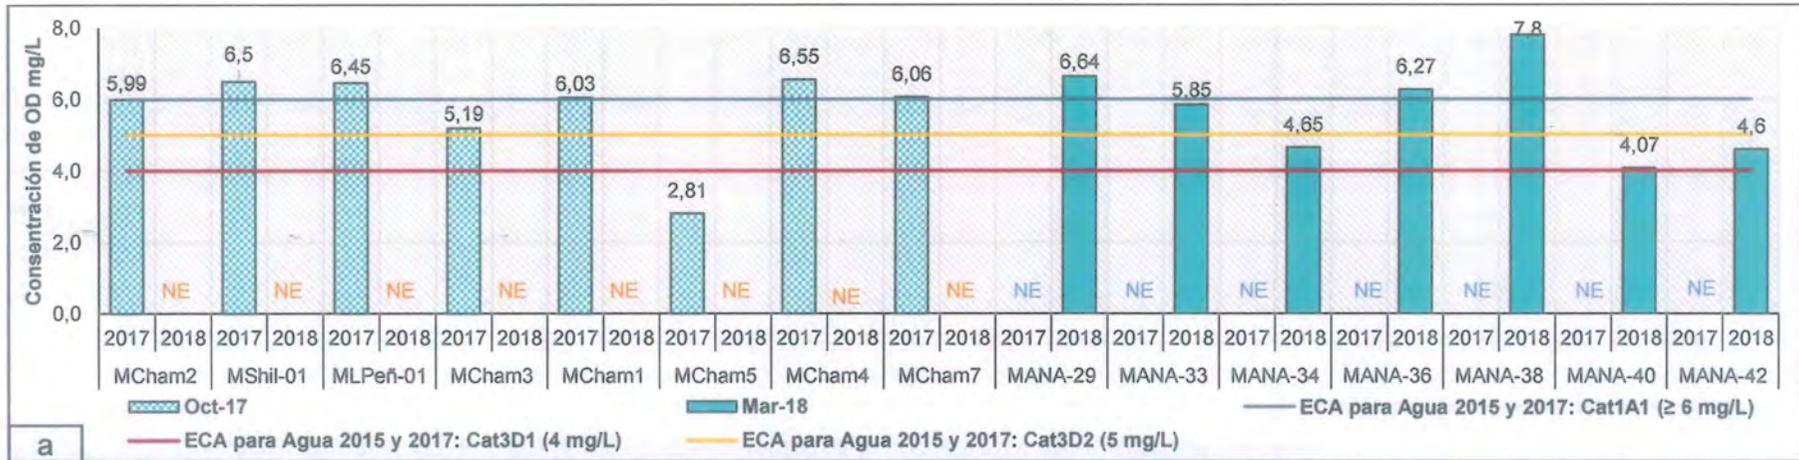
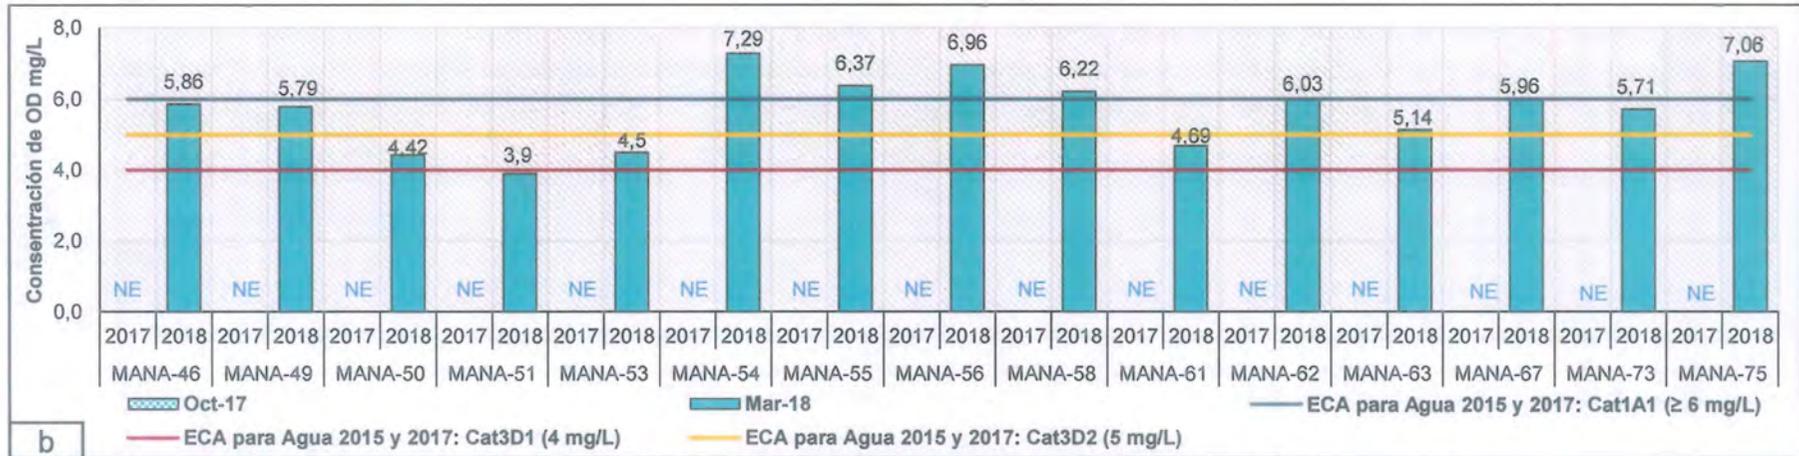
Figura 7-14a. Concentración de oxígeno disuelto (OD) en los afloramientos de la microcuenca de la quebrada Kerosene

Figura 7-14b. Concentración de oxígeno disuelto (OD) en los afloramientos de la microcuenca de la quebrada Kerosene

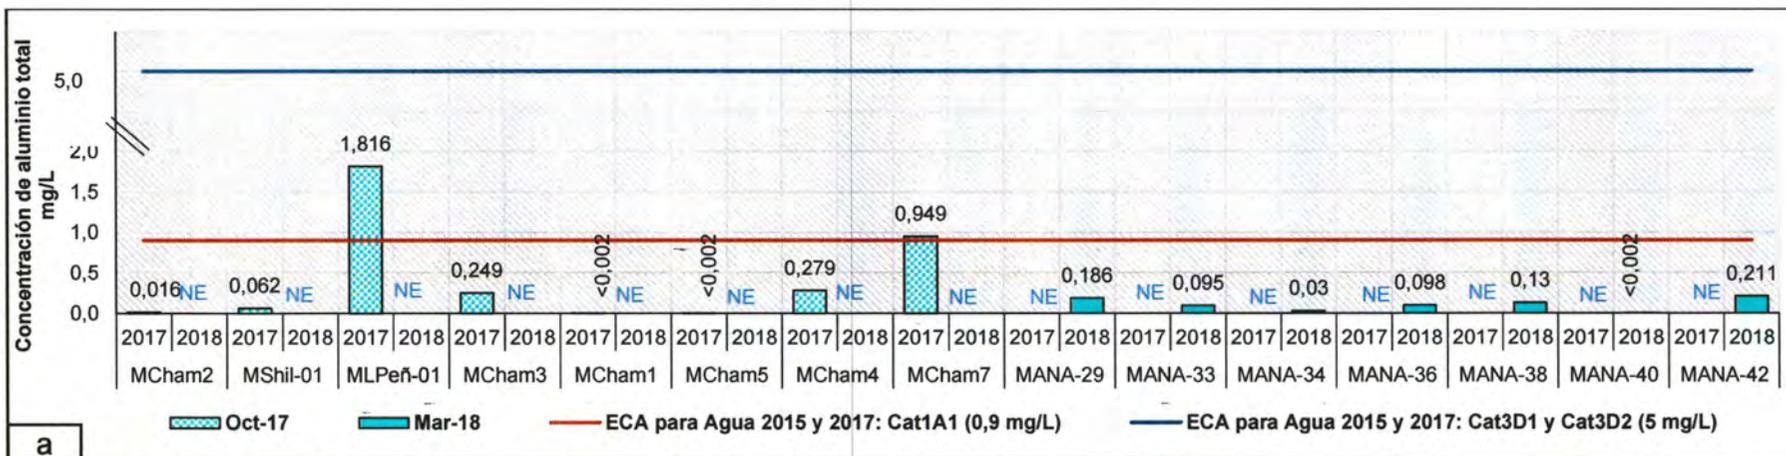
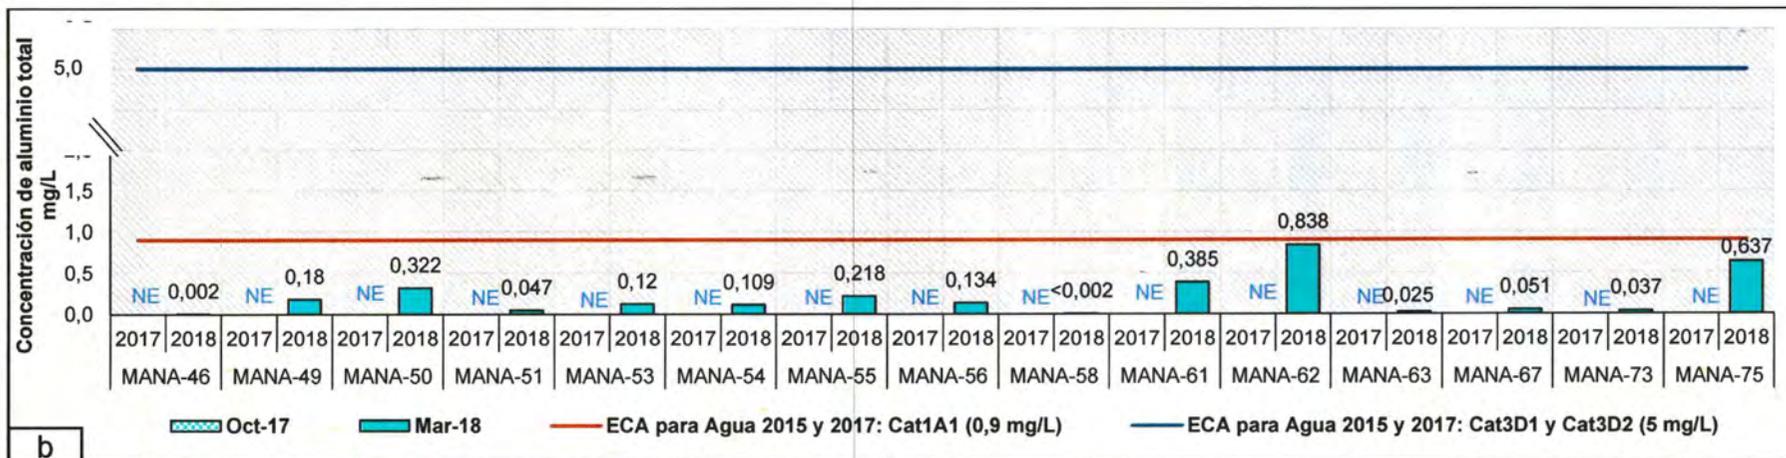
Figura 7-15a. Concentración de aluminio total (Al) en los afloramientos de la microcuenca de la quebrada Kerosene

Figura 7-15b. Concentración de aluminio total (Al) en los afloramientos de la microcuenca de la quebrada Kerosene

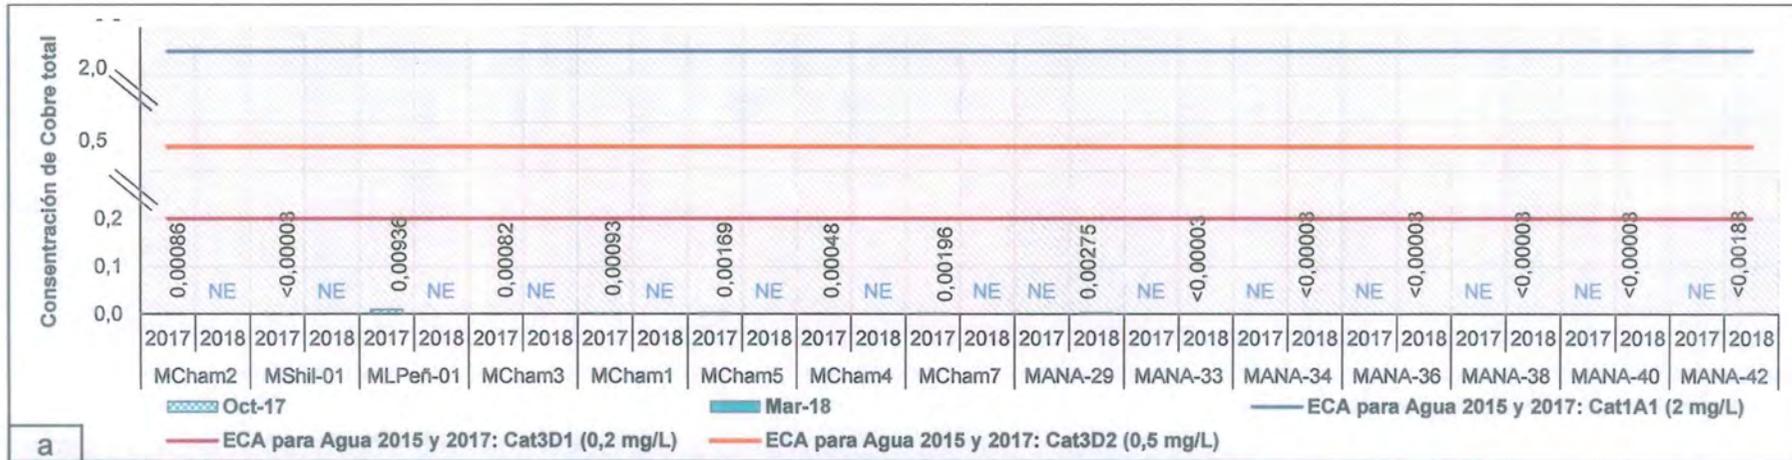
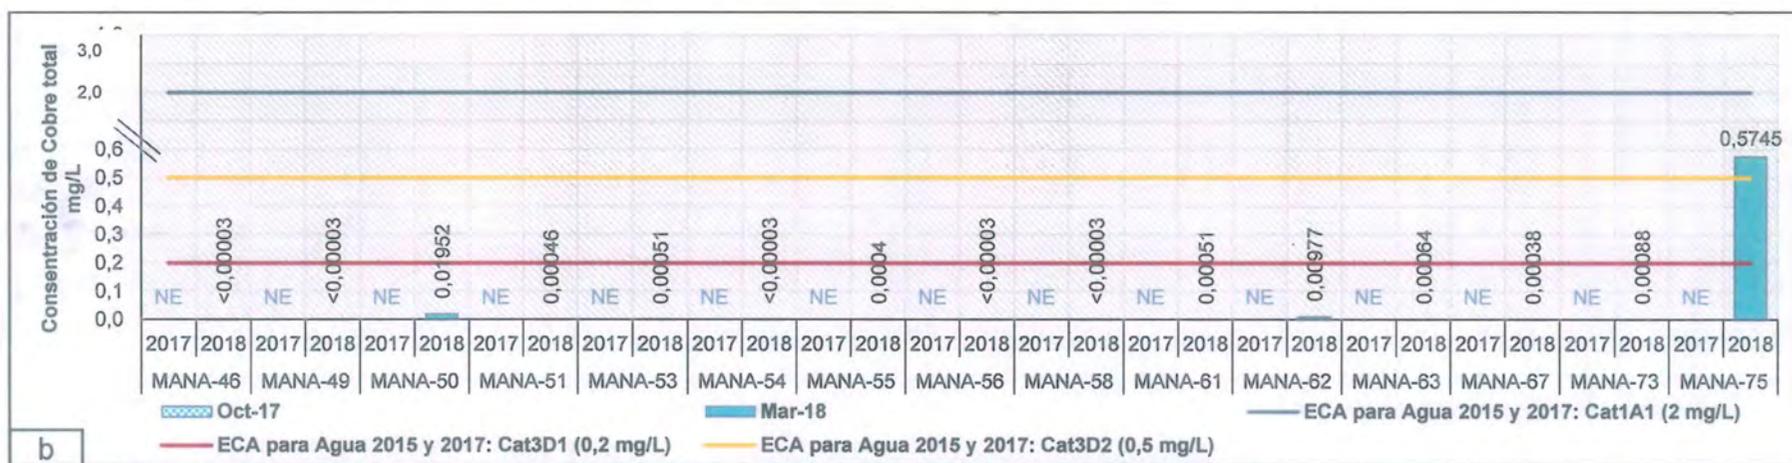
Figura 7-16a. Concentración de cobre total en los afloramientos de la microcuenca de la quebrada Kerosene

Figura 7-16b. Concentración de cobre total en los afloramientos de la microcuenca de la quebrada Kerosene
