**EVALUACIÓN AMBIENTAL TEMPRANA EN EL ÁREA
DE INFLUENCIA DEL PROYECTO DE EXPLORACIÓN
MINERA EL GALENO DE LUMINA COPPER S.A.C,
DURANTE EL 2017 Y 2018**

INFORME N.º 322-2018-OEFA/DEAM-TEC

ASUNTO : Evaluación ambiental temprana en el área de influencia del proyecto El Galeno de Lumina Copper S.A.C., durante el 2017 y 2018

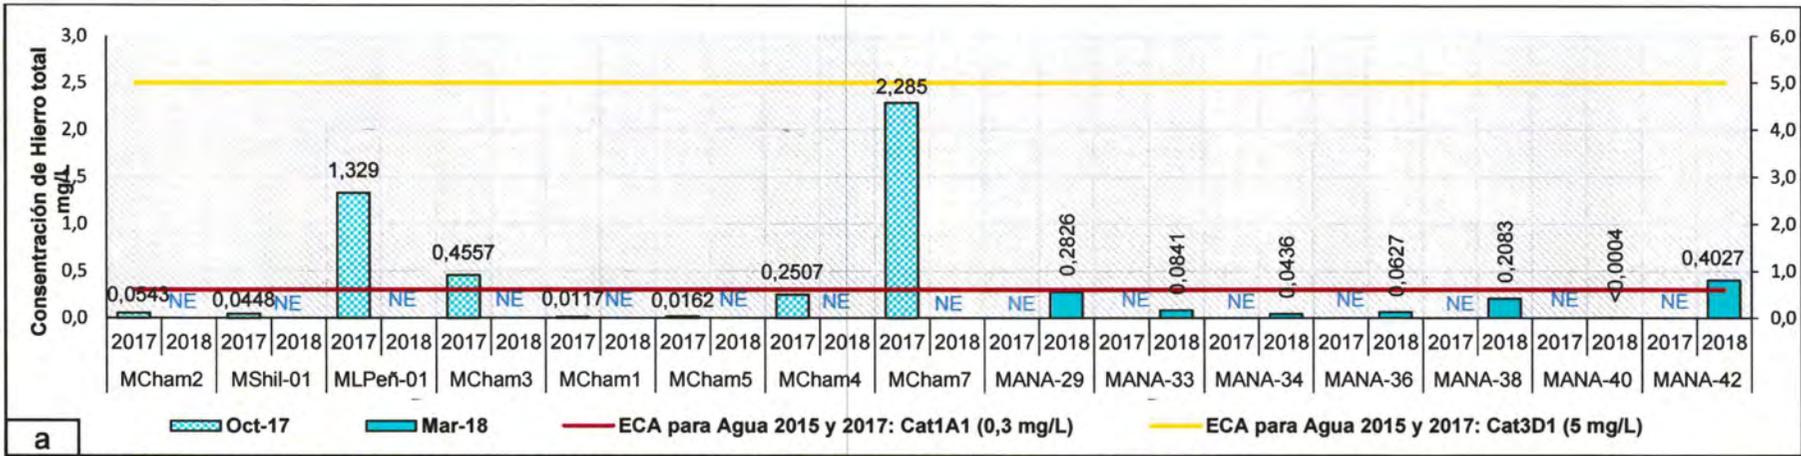
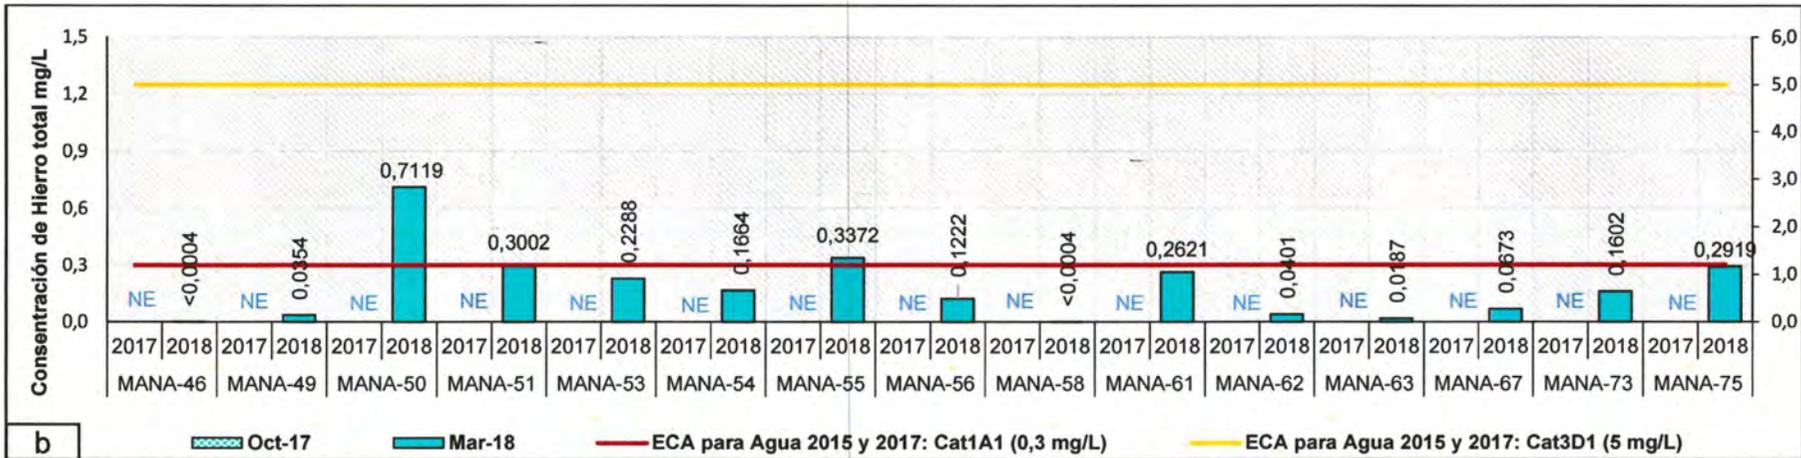
Figura 7-17a. Concentración de hierro total en los afloramientos de la microcuenca de la quebrada Kerosene

Figura 7-17b. Concentración de hierro total en los afloramientos de la microcuenca de la quebrada Kerosene

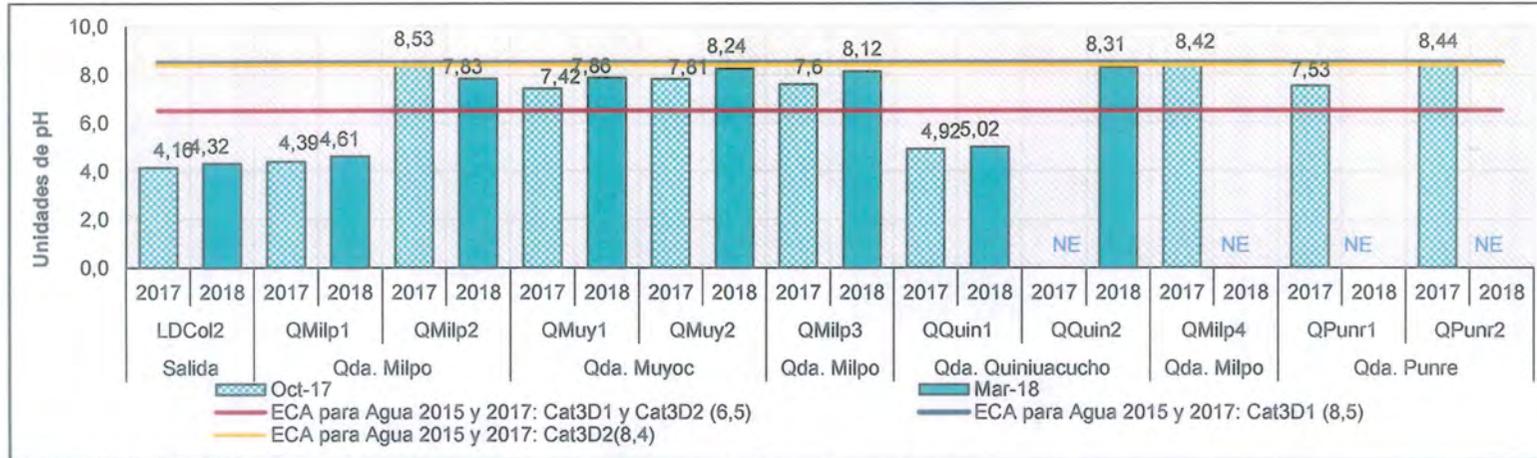
Figura 7-20. Valor de pH en las quebradas de la microcuenca de la quebrada Milpo

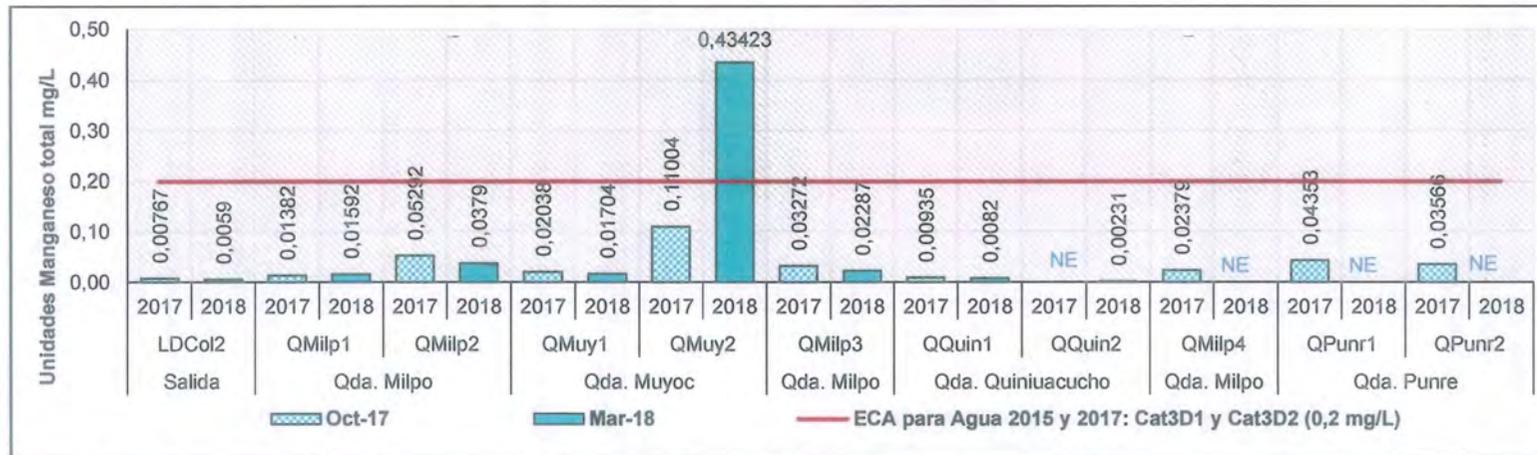
Figura 7-21. Concentración de manganeso total en las quebradas de la microcuenca de la quebrada Milpo

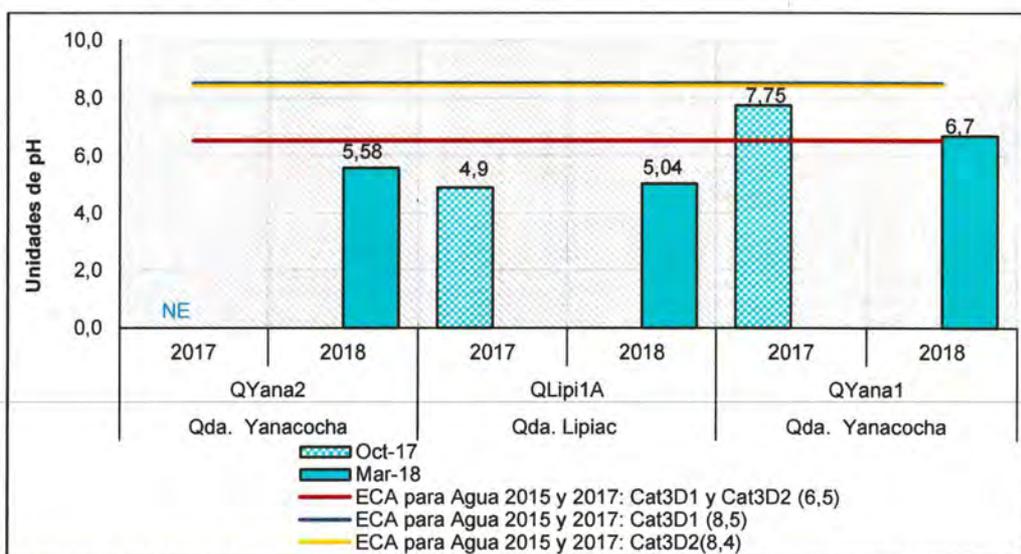
Como se puede observar en la Figura 7-22, los puntos de muestreo QYana2 y QLipi1A presentaron características ácidas con valores de pH que se encontraron fuera del rango establecido en las Cat3D1 y CatD2 del ECA para agua 2015 y 2017. En cuanto al punto QLipi1A (quebrada Lipiac), en las 2 evaluaciones presentó las mismas condiciones de acides.

Figura 7-22. Valor de pH en las quebradas de la microcuenca de la quebrada Yanacocha

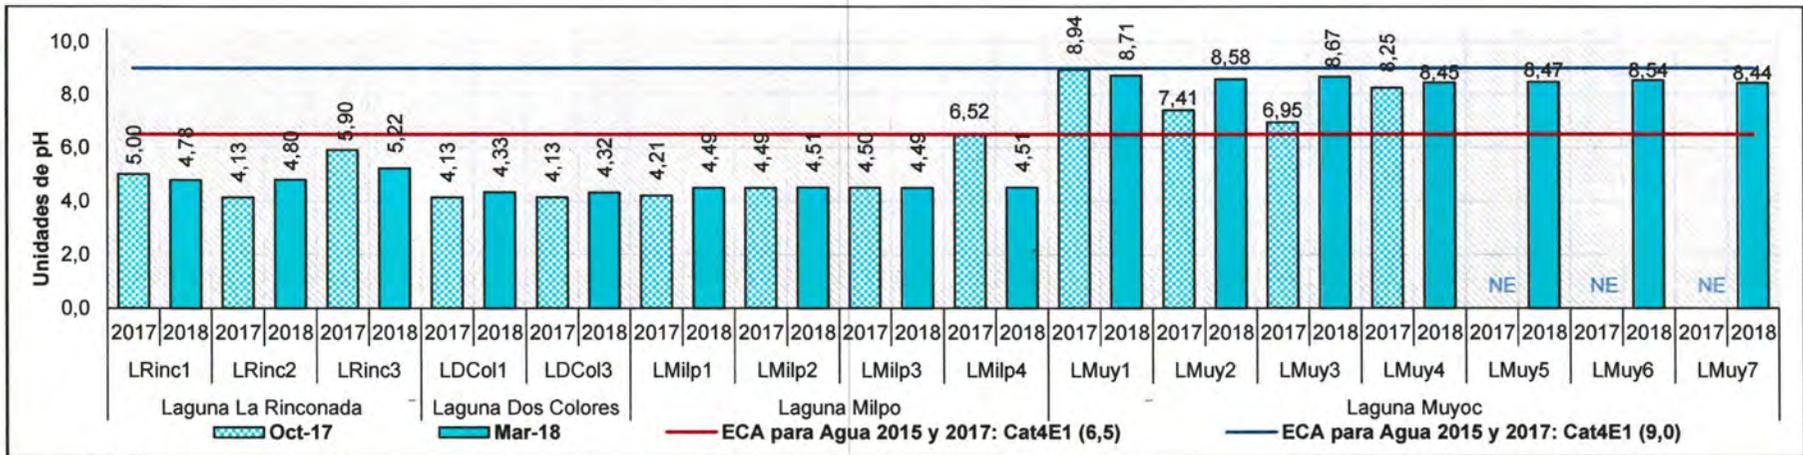
Figura 7-26. Valor de pH en las lagunas de la microcuenca de la quebrada Milpo

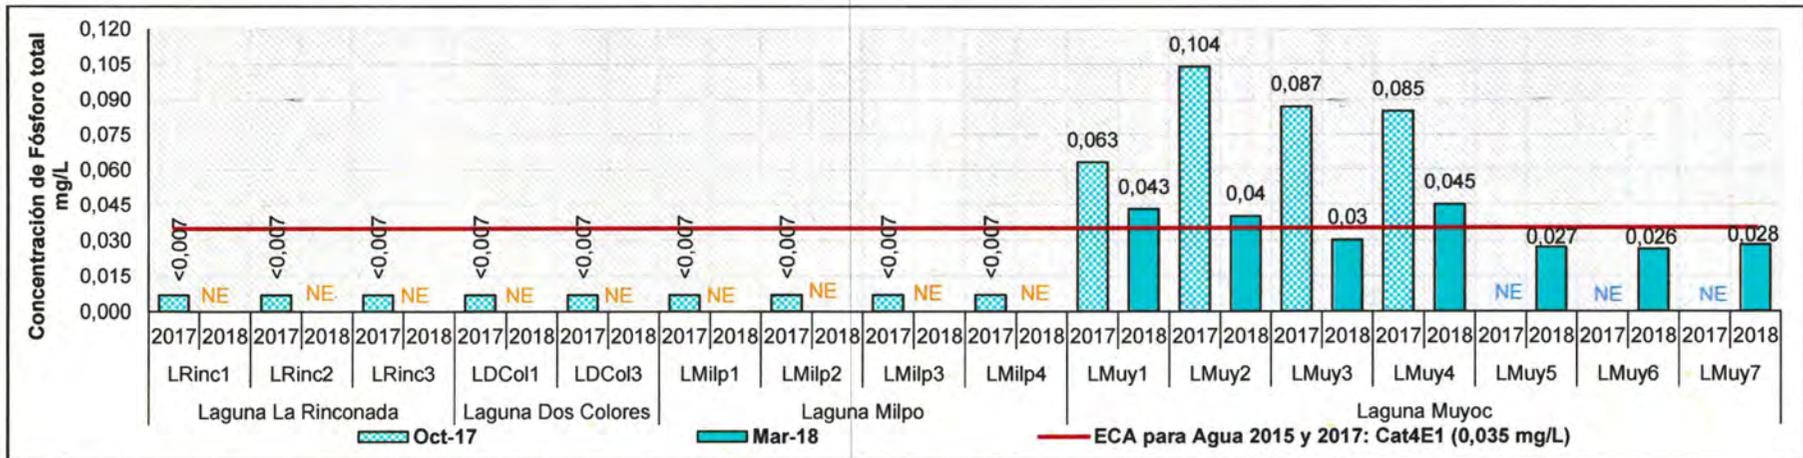
Figura 7-27. Concentración de fósforo total en las lagunas de la microcuenca de la quebrada Milpo

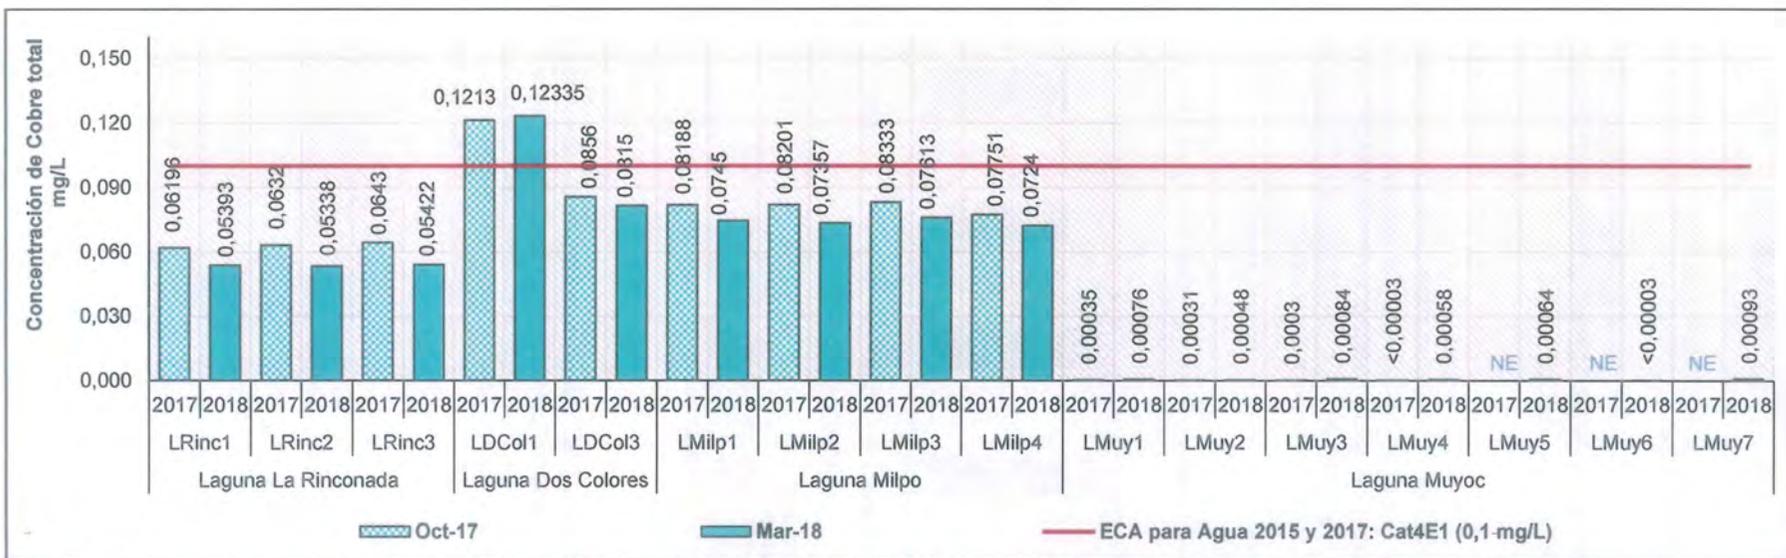
Figura 7-28. Concentración de cobre total en las lagunas de la microcuenca de la quebrada Milpo

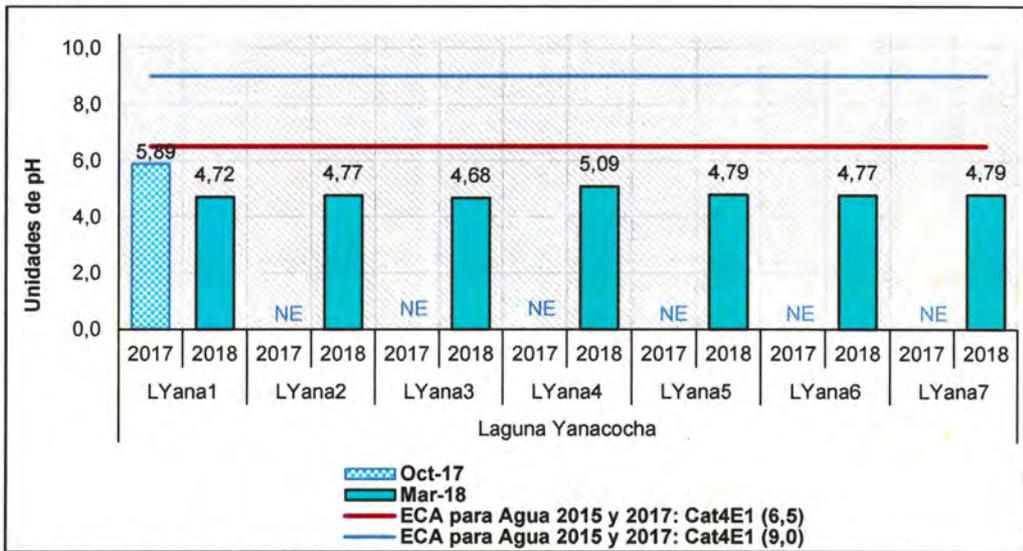
Figura 7-29. Valor de pH en la laguna Yanacocha

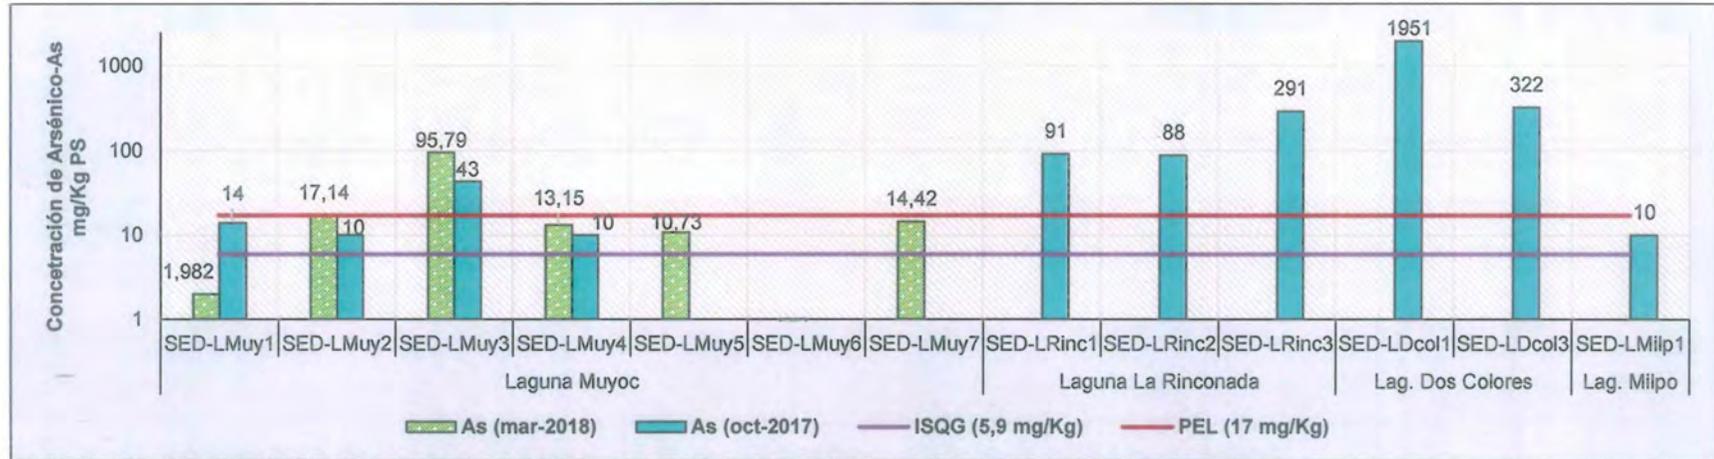
Figura 7-35. Concentración de arsénico en los sedimentos de las lagunas de la microcuenca de la quebrada Milpo

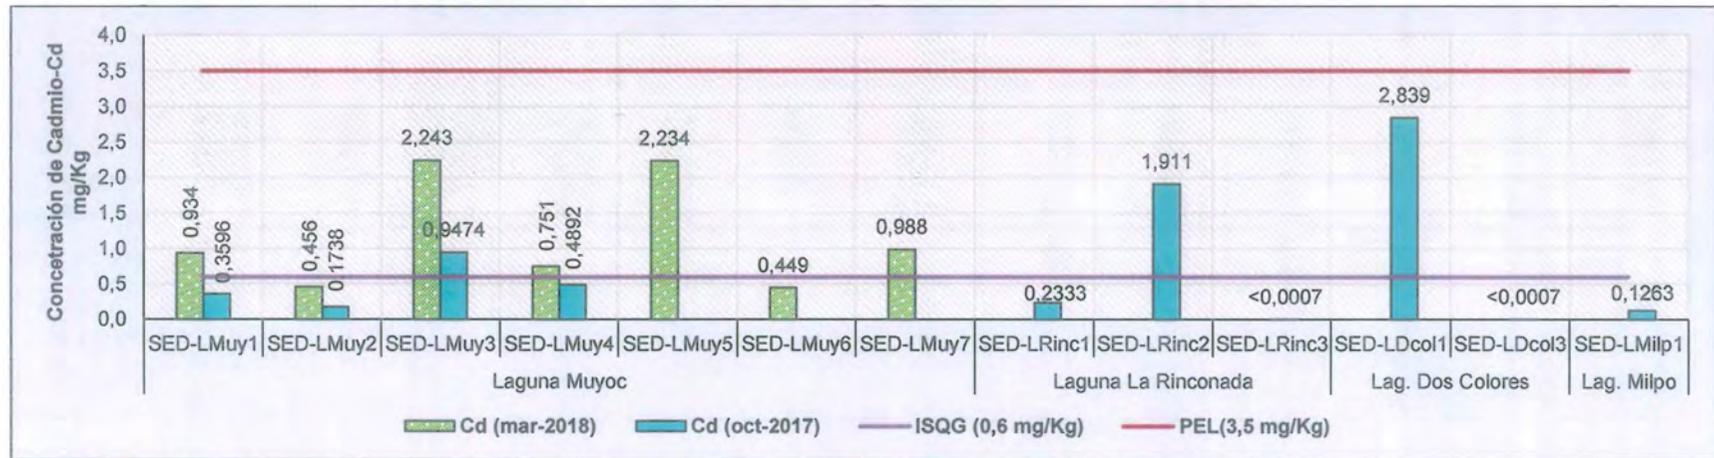
Figura 7-36. Concentración de cadmio en los sedimentos de las lagunas de la microcuenca de la quebrada Milpo

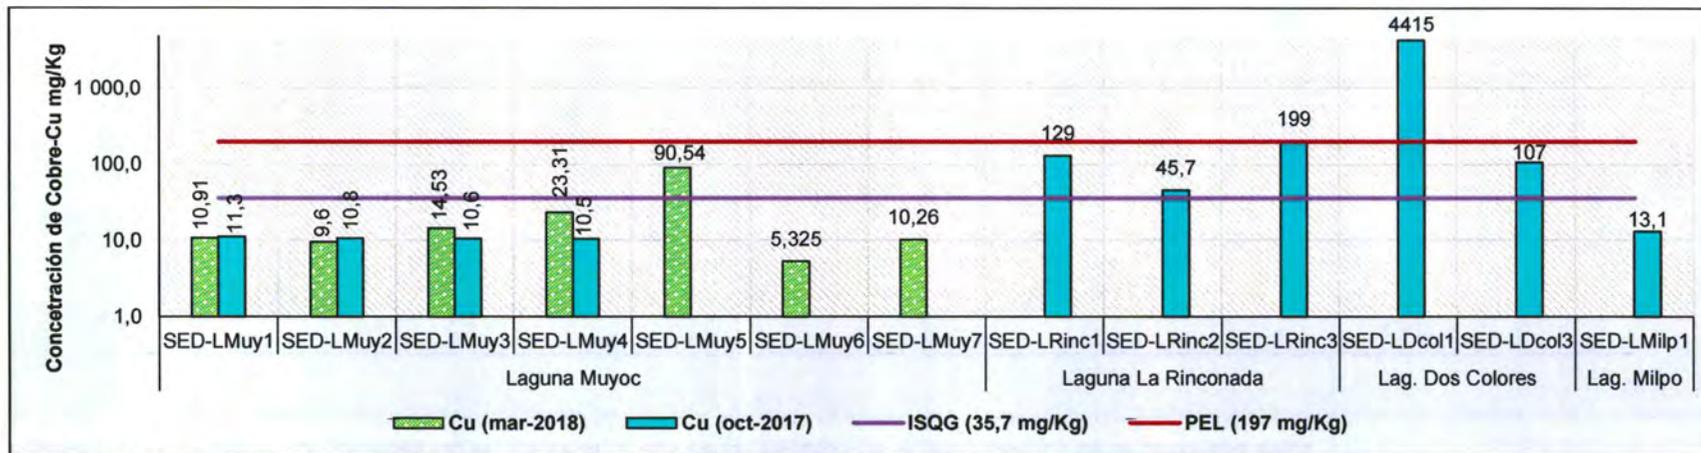
Figura 7-37. Concentración de cobre en los sedimentos de las lagunas de la microcuenca de la quebrada Milpo

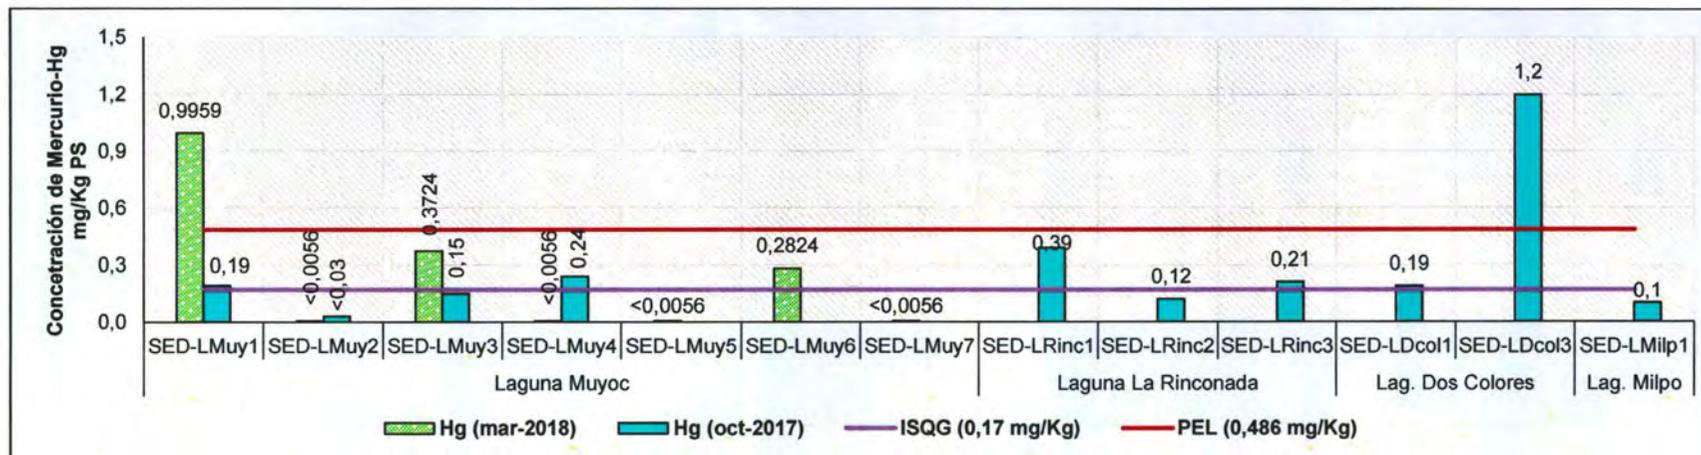
Figura 7-38. Concentración de mercurio en los sedimentos de las lagunas de la microcuenca de la quebrada Milpo

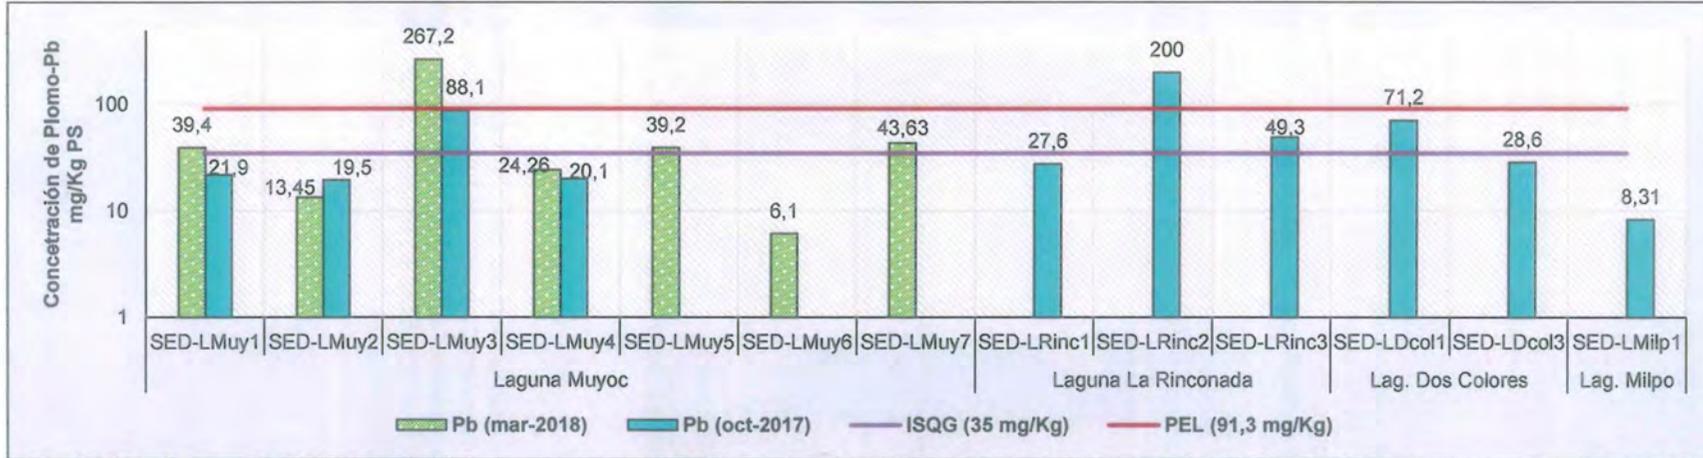
Figura 7-39. Concentración de plomo en los sedimentos de las lagunas de la microcuenca de la quebrada Milpo

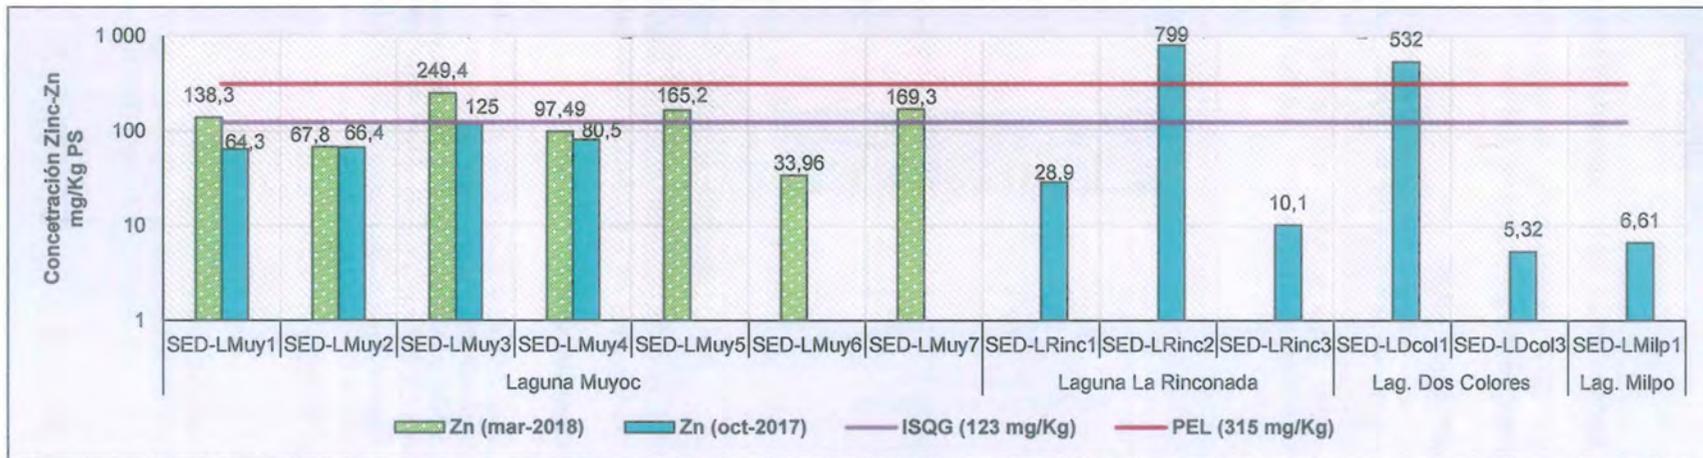
Figura 7-40. Concentración de zinc en los sedimentos de las lagunas de la microcuenca de la quebrada Milpo

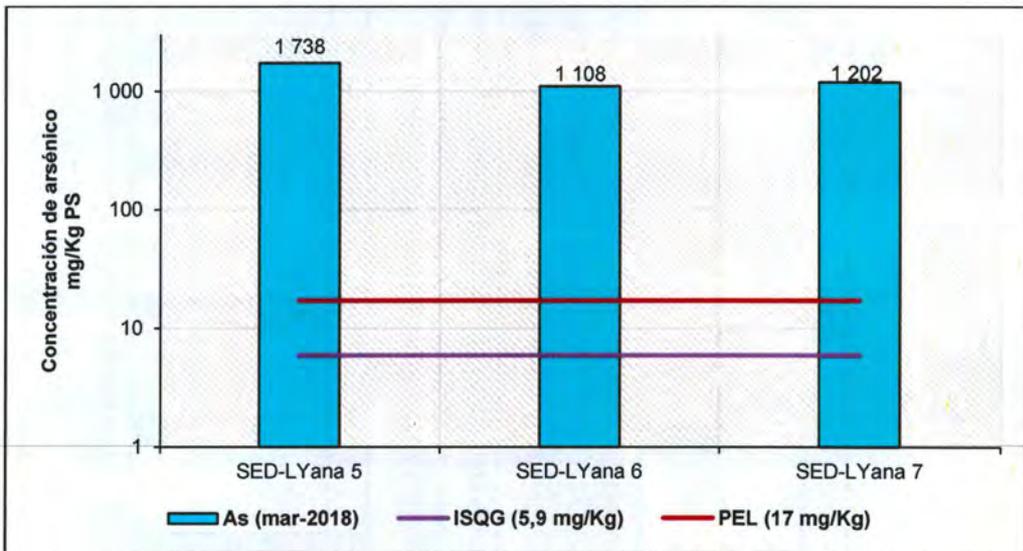
Figura 7-41. Concentración de arsénico en los sedimentos de la laguna Yanacocha-microcuenca de la quebrada Yanacocha

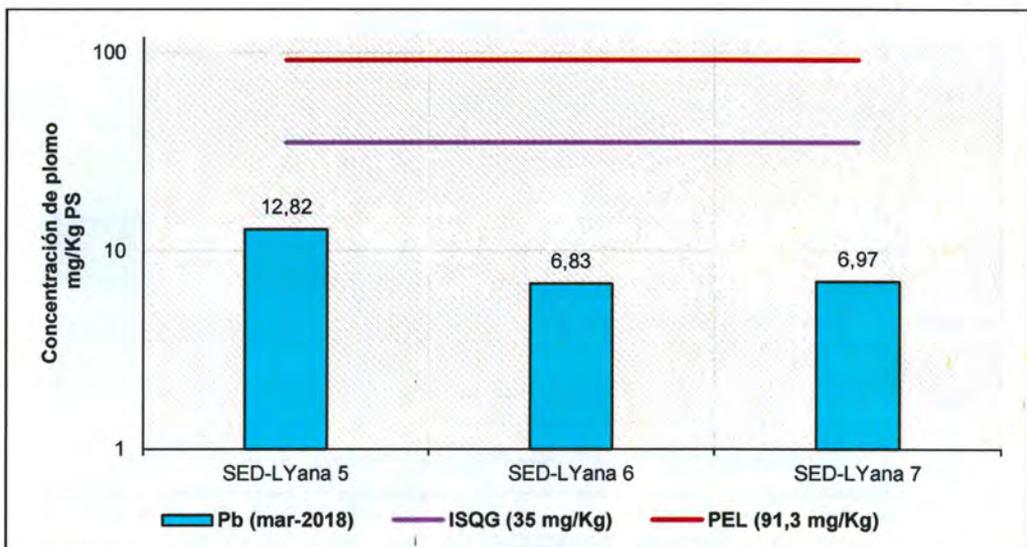
Como se puede apreciar en la Figura 7-45, los valores de plomo total en los puntos SED-LYana5, SED-LYana6 y SED-LYana7, fueron de 12,82, 6,83 y 6,97 mg/Kg PS, respectivamente, cumpliendo con los valores ISQG (35 mg/Kg) y PEL (91,3 mg/Kg) de las CEQG para sedimentos.

Figura 7-45. Concentración de plomo en los sedimentos de la laguna Yanacocha-microcuenca de la quebrada Yanacocha

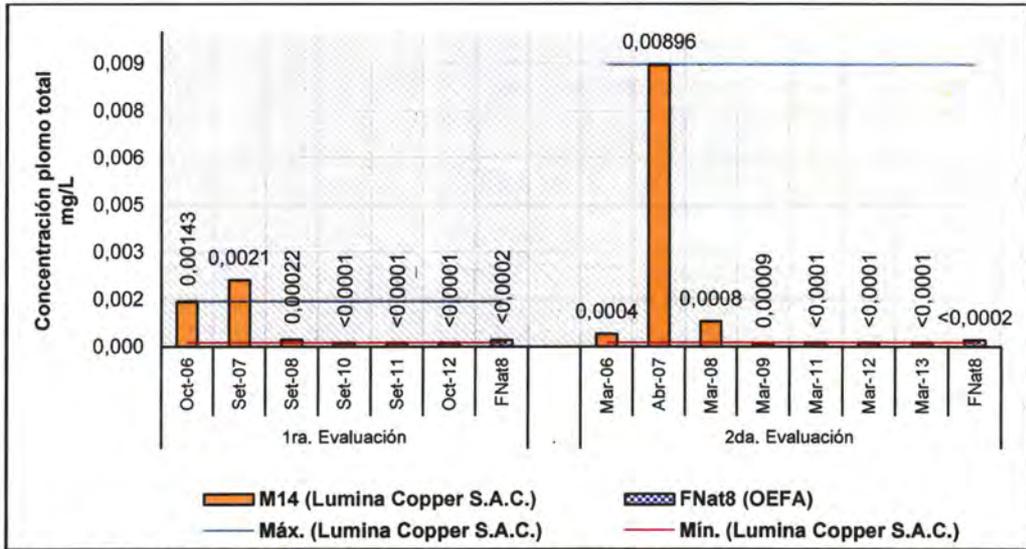
Figura 7-60. Concentración de plomo total reportado por Lumina Copper S.A.C. en M14 y el OEFA en FNat8

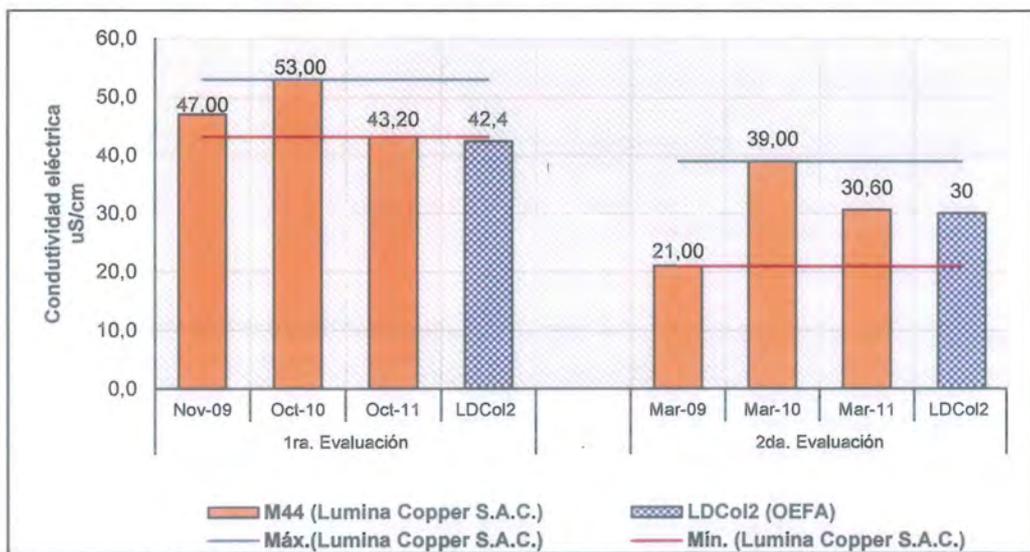
Mientras tanto, los datos históricos reportados para los meses relacionados a la primera evaluación fueron de 43,4 a 53 $\mu\text{S}/\text{cm}$, y para los meses relacionados a la segunda evaluación fueron de 21 y 39 $\mu\text{S}/\text{cm}$. Por lo tanto, el valor registrado por el OEFA en la primera evaluación es menor a los datos históricos, sin embargo, en la segunda evaluación el valor de la conductividad eléctrica se ubica dentro del rango histórico reportado por Lumina Copper S.A.C.

Figura 7-62. Valor de conductividad eléctrica por Lumina Copper S.A.C. en M44 y el OEFA en LDCoI2

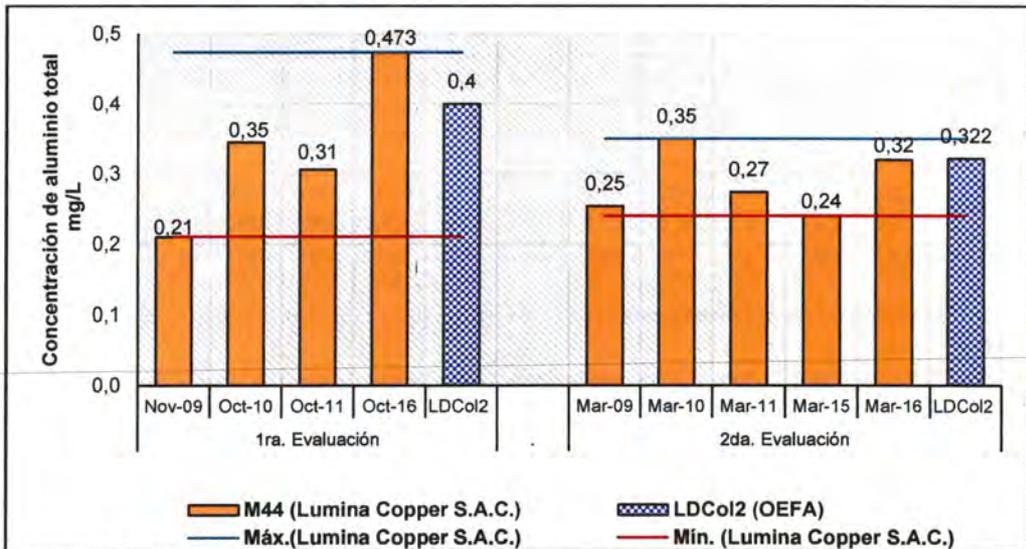
Figura 7-63. Concentración de aluminio total por Lumina Copper S.A.C. en M44 y el OEFA en LDCol2

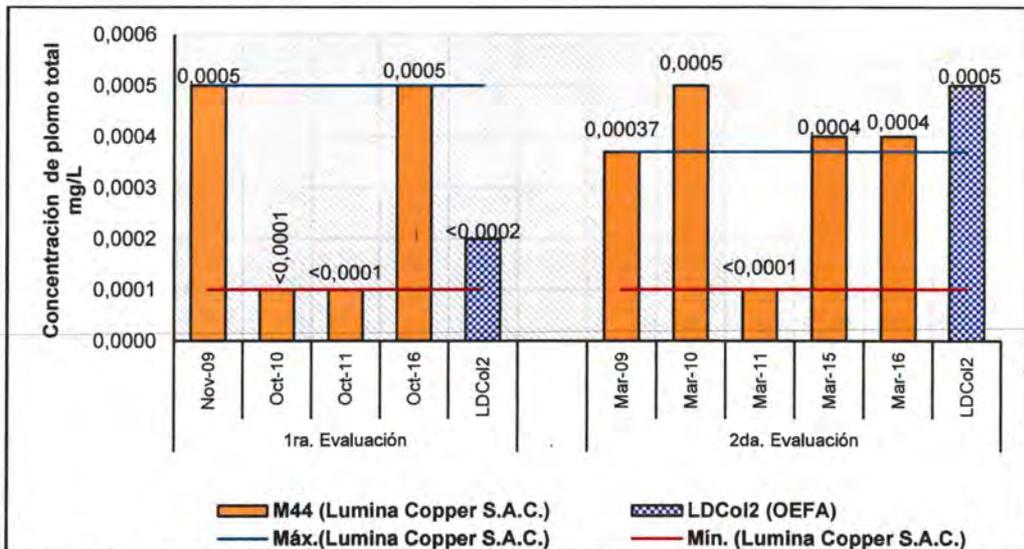
Figura 7-66. Concentración de plomo total por Lumina Copper S.A.C. en M44 y el OEFA en LDCol2

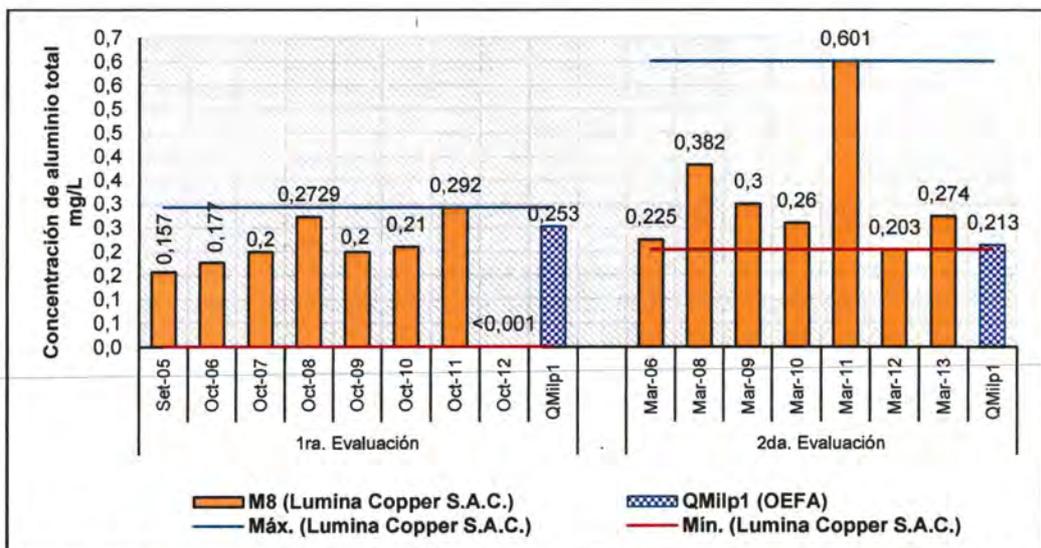
Figura 7-69. Concentración de aluminio total reportado por Lumina Copper S.A.C. en M8 y el OEFA en QMilp1

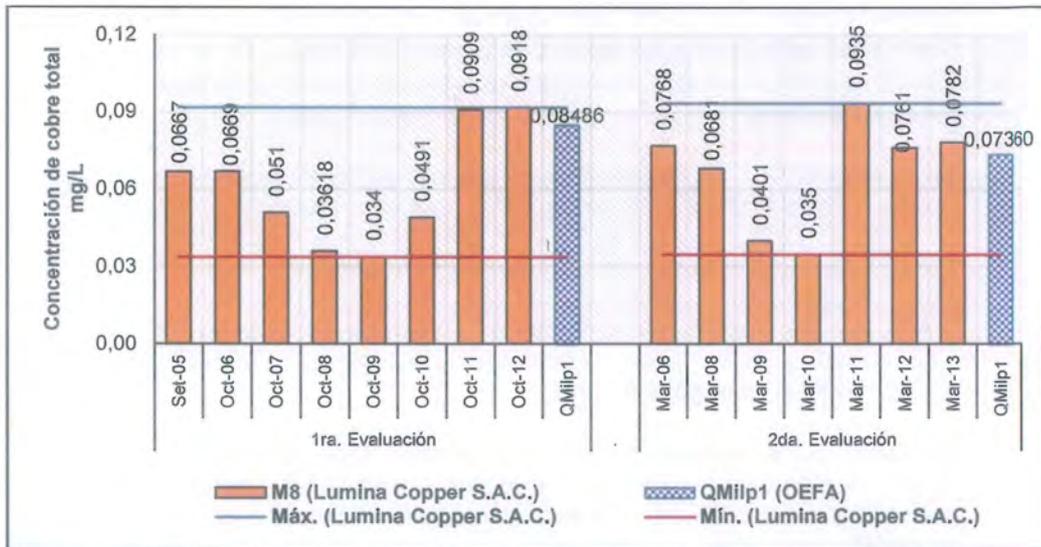
Figura 7-70. Concentración de cobre total reportado por Lumina Copper S.A.C. en M8 y el OEFA en QMilp1

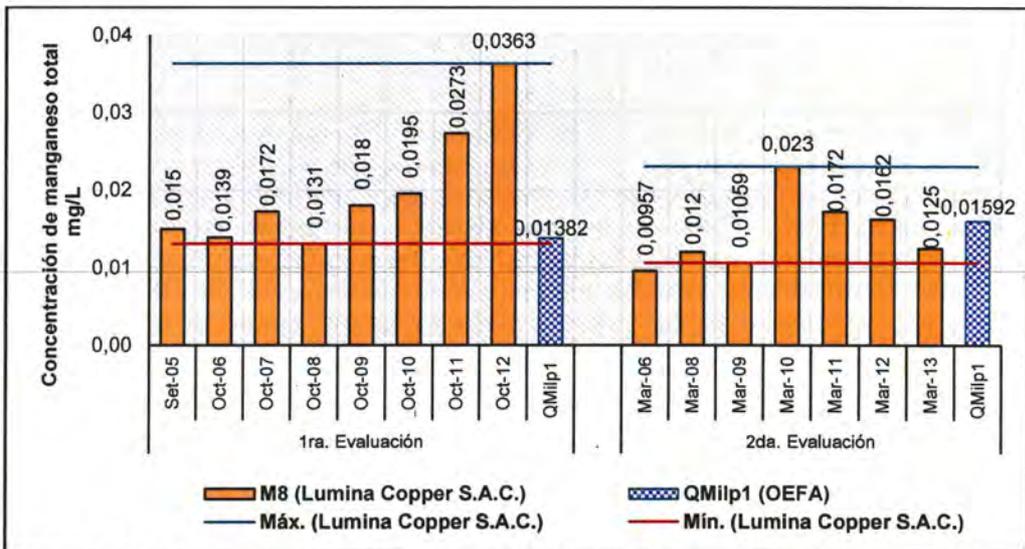
Figura 7-72. Concentración de manganeso total reportado por Lumina Copper S.A.C. en M8 y el OEFA en QMilp1

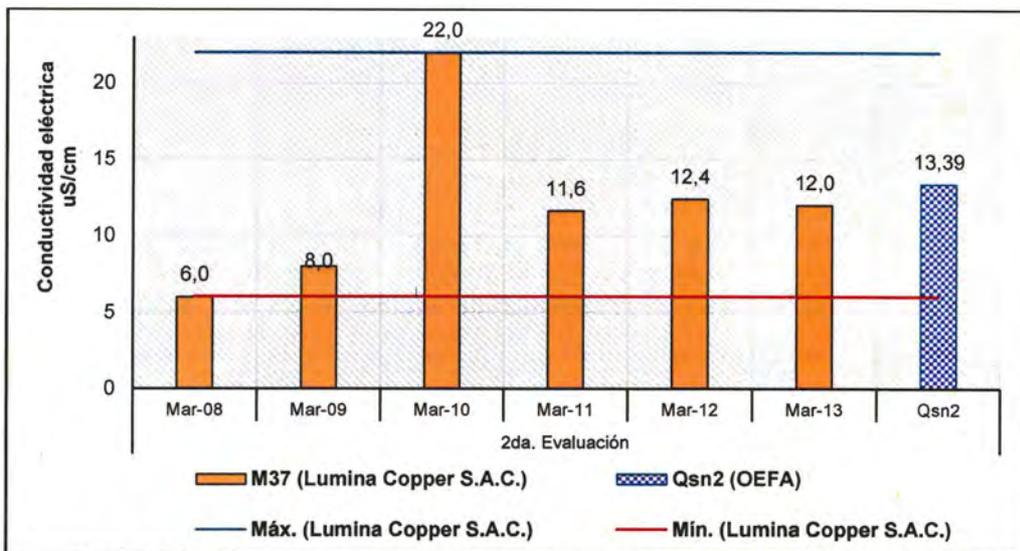
Figura 7-74. Valor de conductividad eléctrica reportado por Lumina Copper S.A.C. en M37 y el OEFA en Qs/n2

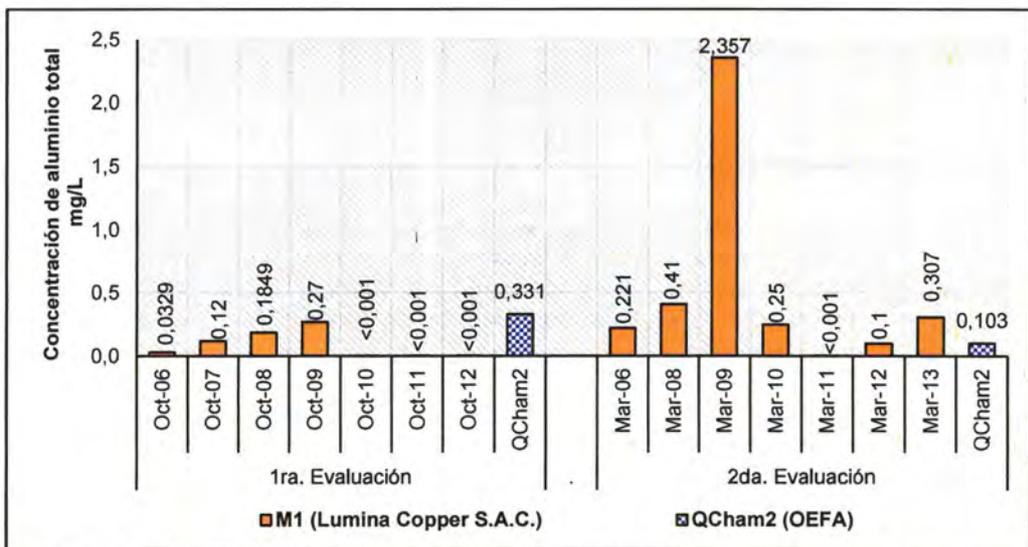
Figura 7-81. Concentración de aluminio total reportado por Lumina Copper S.A.C. en M1 y el OEFA en QCham2

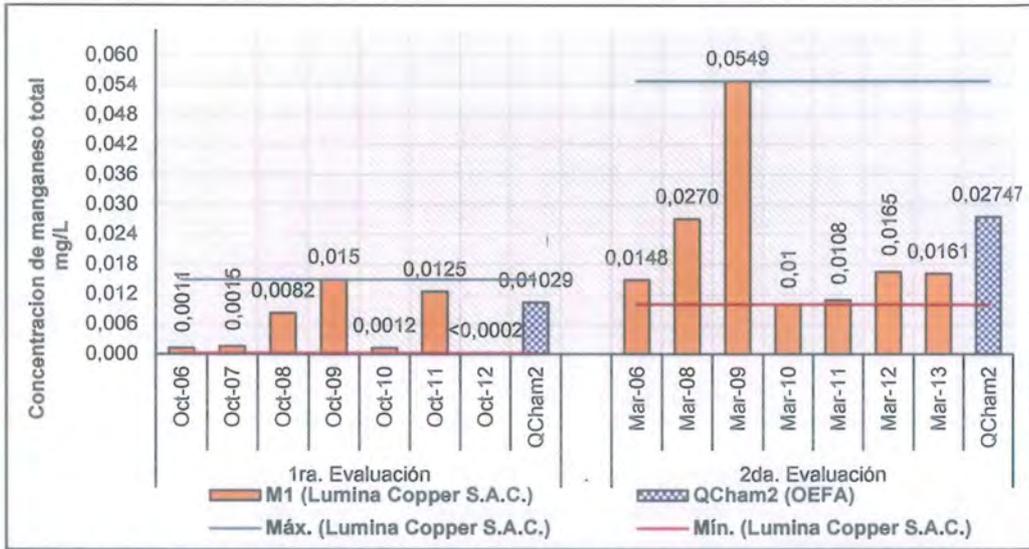
Figura 7-84. Concentración de manganeso total reportado por Lumina Copper S.A.C. en M1 y el OEFA en QCham2

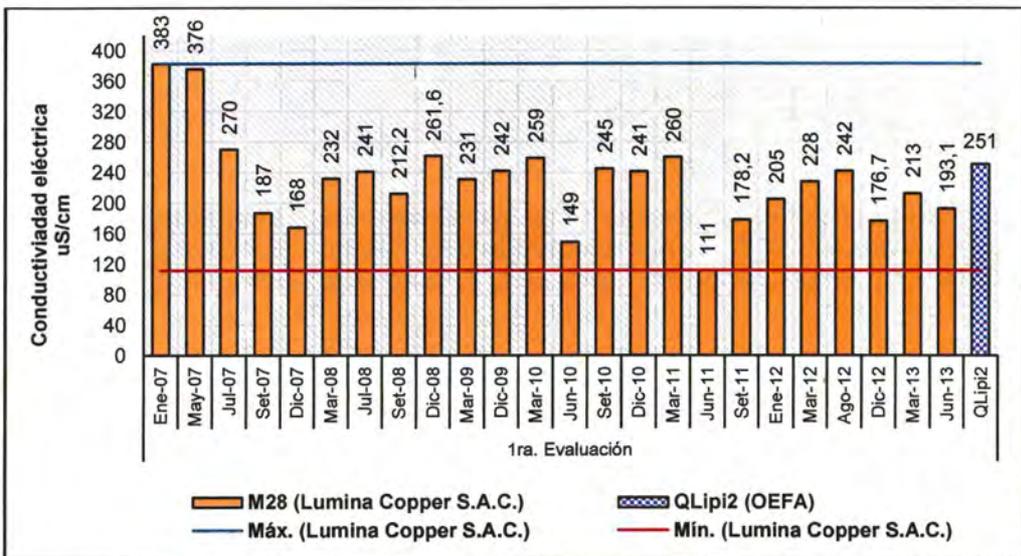
Figura 7-86. Valor de conductividad eléctrica reportado por Lumina Copper S.A.C. en M28 y el OEFA en QLipi2

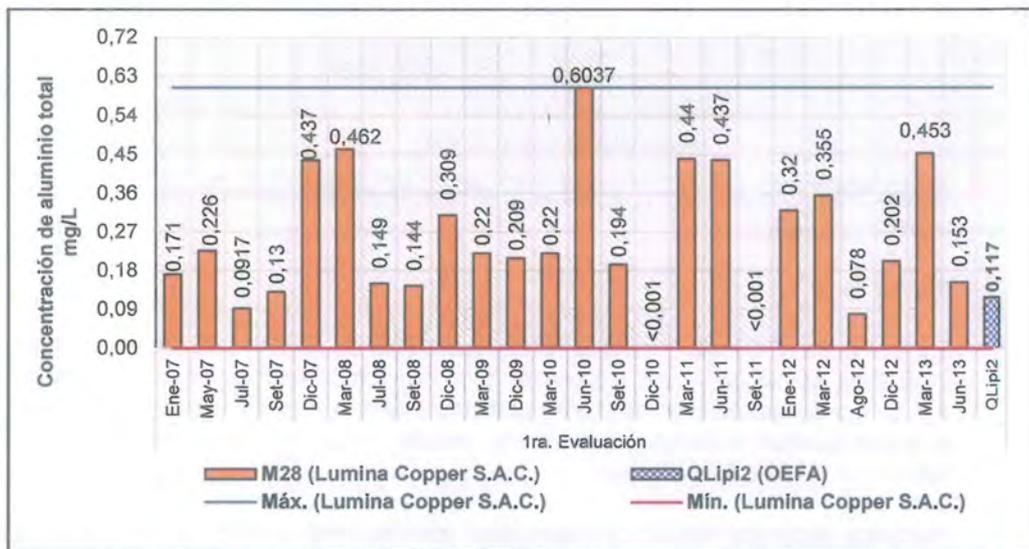
Figura 7-87. Concentración de aluminio total reportado por Lumina Copper S.A.C. en M28 y el OEFA en QLipí2

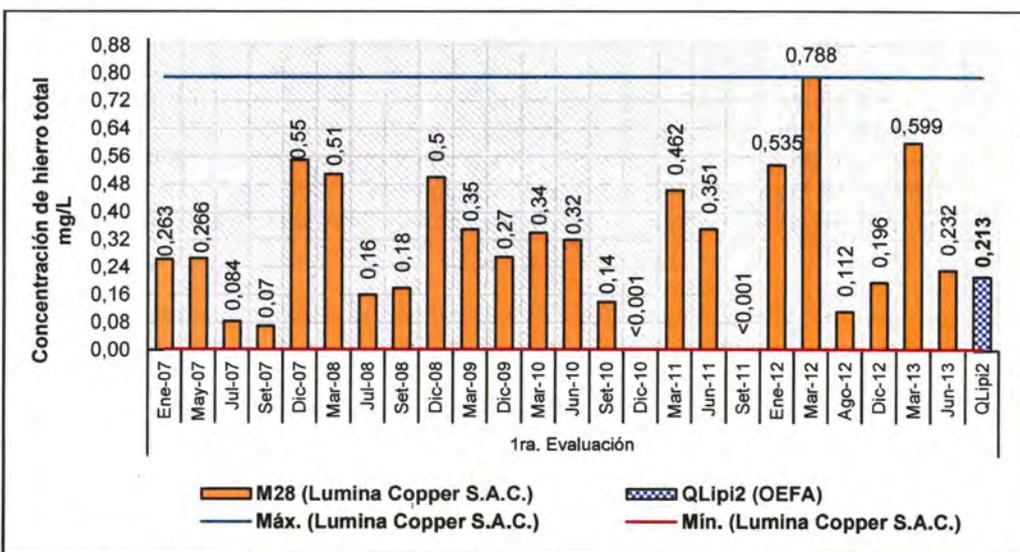
Figura 7-89. Concentración de hierro total reportado por Lumina Copper S.A.C. en M28 y el OEFA en QLipí2

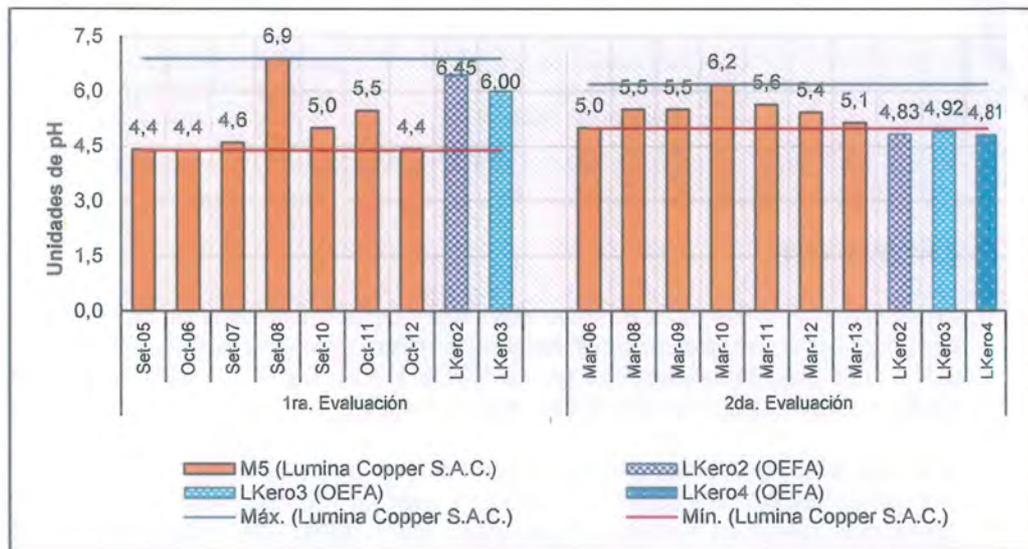
Figura 7-98. Valor de pH reportado por Lumina Copper S.A.C. en M5 y el OEFA en LKero2, LKero3 y LKero4

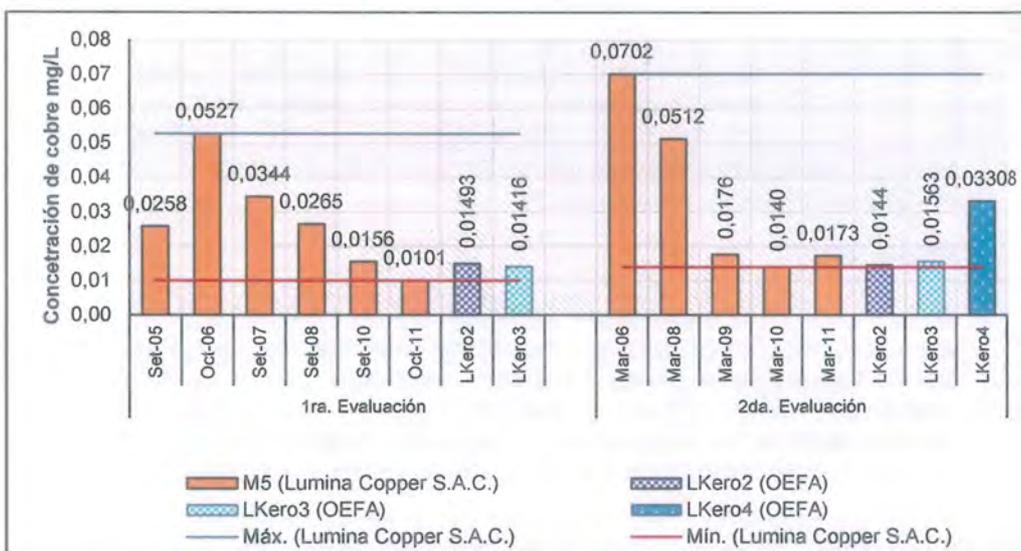
Figura 7-101. Concentración de cobre total reportado por Lumina Copper S.A.C. en M5 y el OEFA en LKero2, LKero3 y LKero4

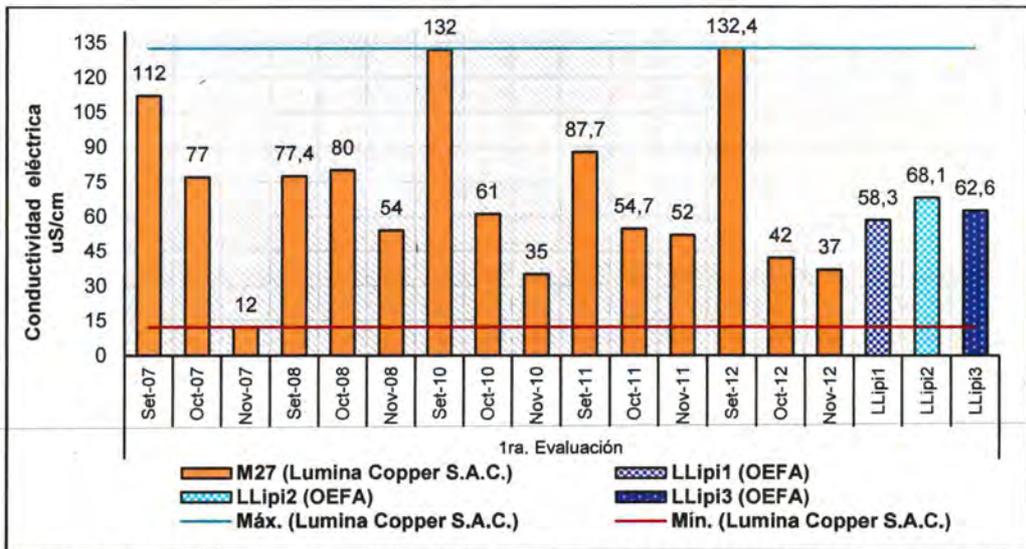
Figura 7-105. Valor de conductividad eléctrica reportado por Lumina Copper S.A.C. en M27 y el OEFA en LLipi1, LLipi2 y LLipi3
