**EVALUACIÓN AMBIENTAL TEMPRANA EN EL ÁREA
DE INFLUENCIA DEL PROYECTO DE EXPLORACIÓN
MINERA EL GALENO DE LUMINA COPPER S.A.C,
DURANTE EL 2017 Y 2018**

INFORME N.º 322-2018-OEFA/DEAM-TEC

ASUNTO : Evaluación ambiental temprana en el área de influencia del proyecto El Galeno de Lumina Copper S.A.C., durante el 2017 y 2018

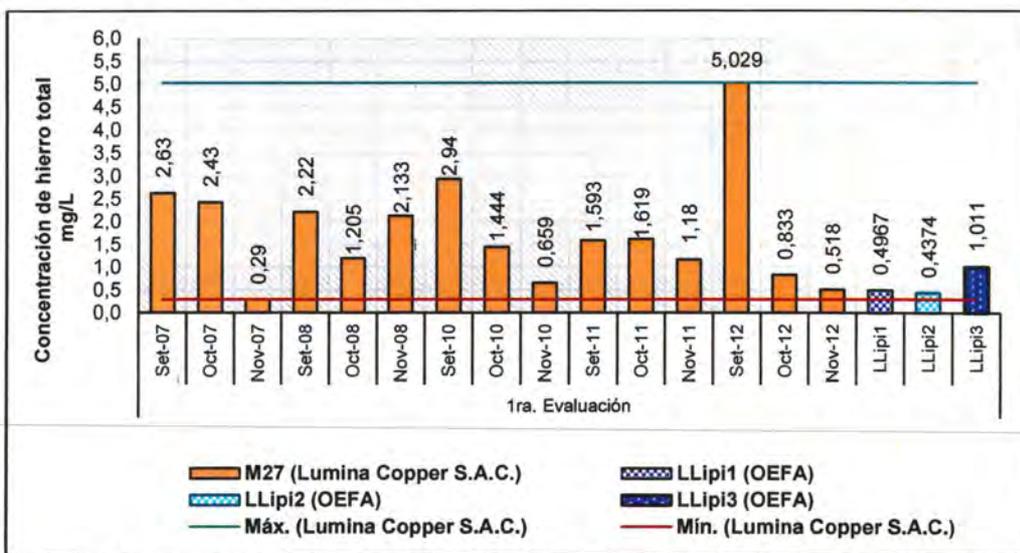
Figura 7-108. Concentración de hierro total reportado por Lumina Copper S.A.C. en M27 y el OEFA en LLipi1, LLipi2 y LLipi3

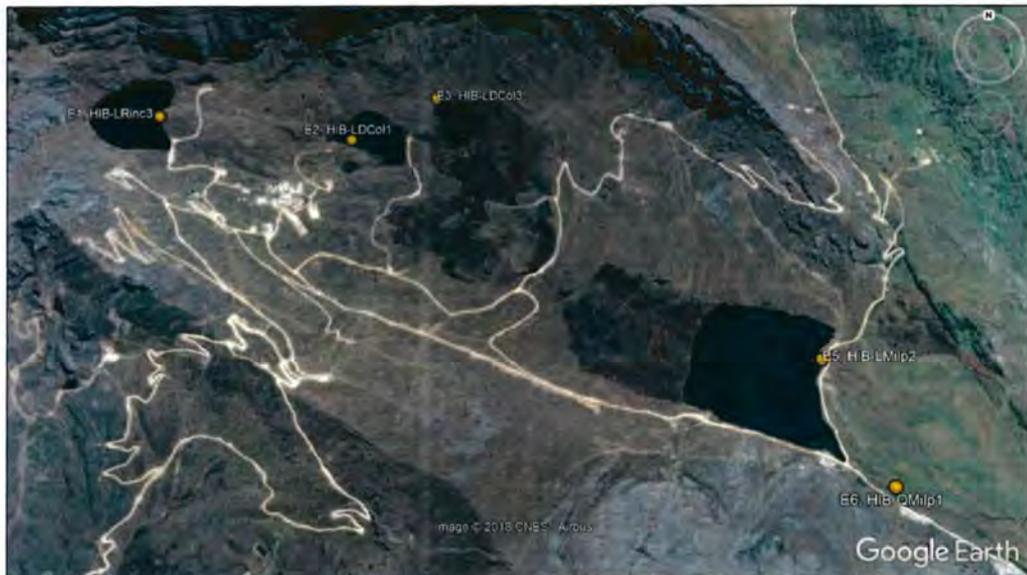
Figura 7-110. Puntos de muestreo en común entre Lumina Copper S.A.C. y el OEFA ubicados en la microcuenca de la quebrada Milpo

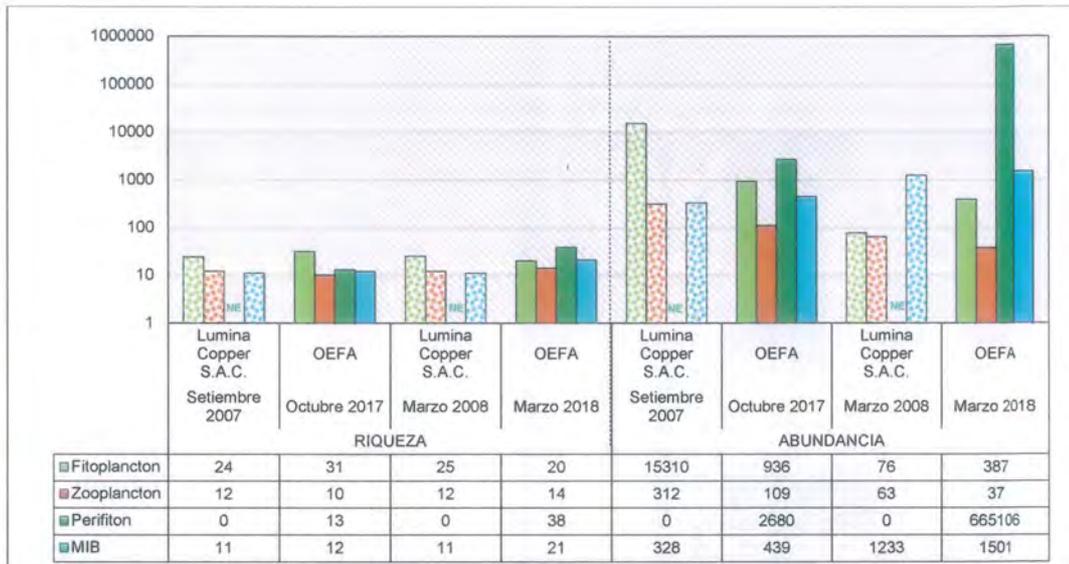
Figura 7-111. Riqueza y abundancia de las comunidades hidrobiológicas evaluadas por Lumina Copper S.A.C. y el OEFA en los 5 puntos de muestreo comunes ubicados en la microcuenca de la quebrada Milpo durante la primera y segunda evaluación

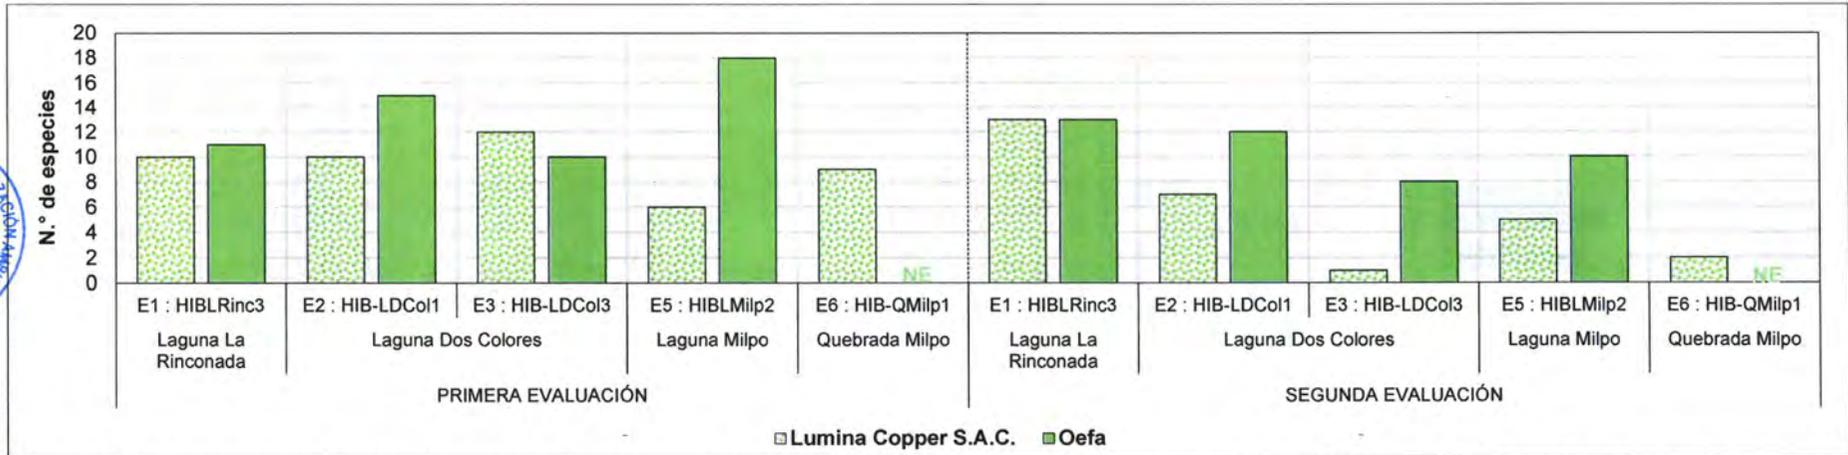
Figura 7-112. Riqueza del fitoplancton evaluado por Lumina Copper S.A.C. y el OEFA en los 5 puntos de muestreo comunes ubicados en la microcuenca de la quebrada Milpo durante la primera y segunda evaluación

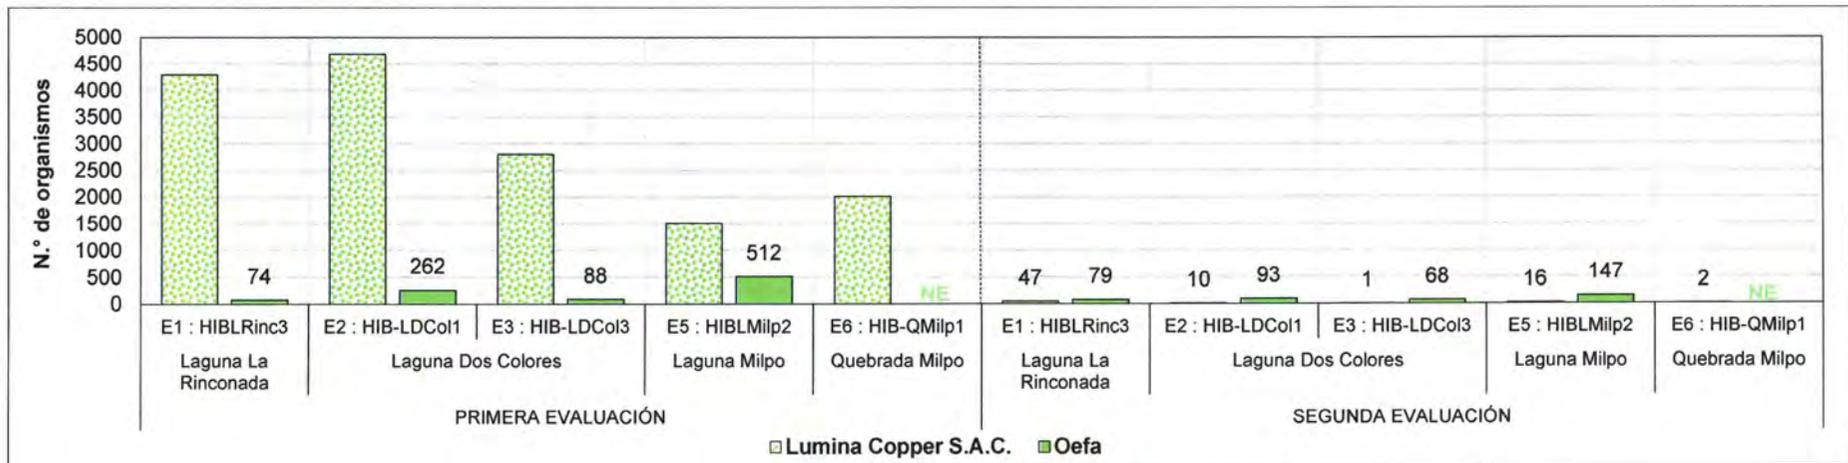
Figura 7-113. Abundancia del fitoplancton evaluado por Lumina Copper S.A.C. y el OEFA en los 5 puntos de muestreo comunes ubicados en la microcuenca de la quebrada Milpo durante la primera y segunda evaluación

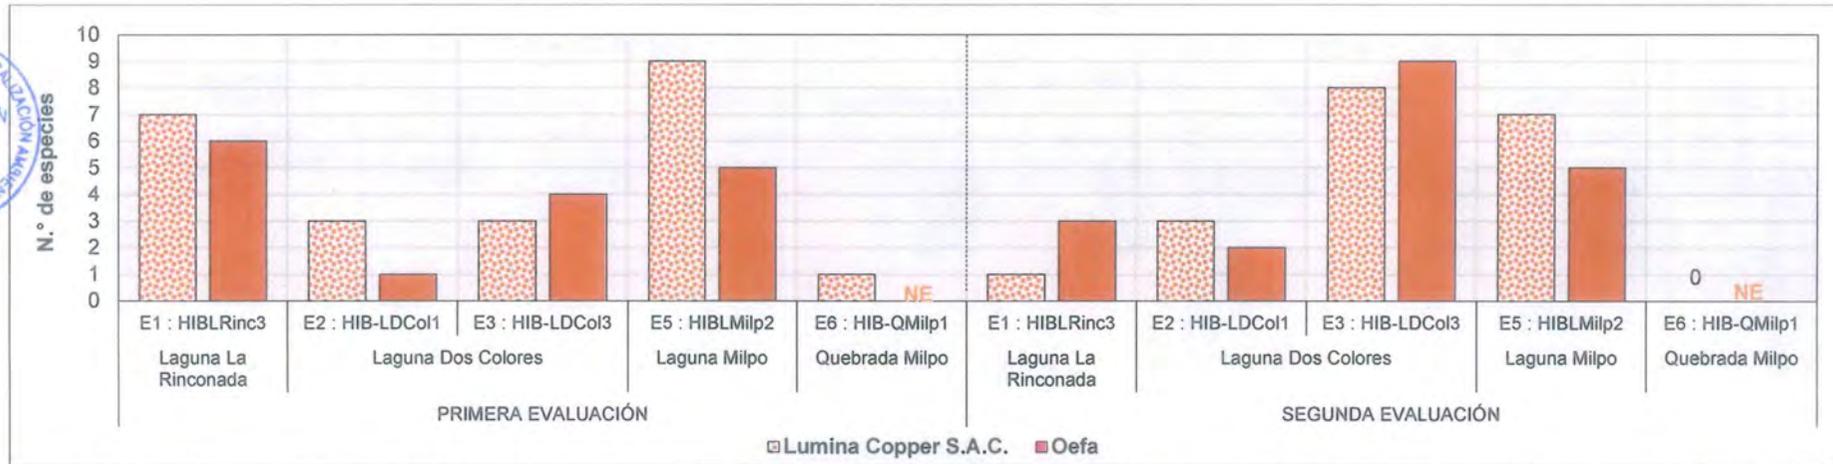
Figura 7-114. Riqueza del zooplancton evaluado por Lumina Copper S.A.C. y el OEFA en los 5 puntos de muestreo comunes ubicados en la microcuenca de la quebrada Milpo durante la primera y segunda evaluación

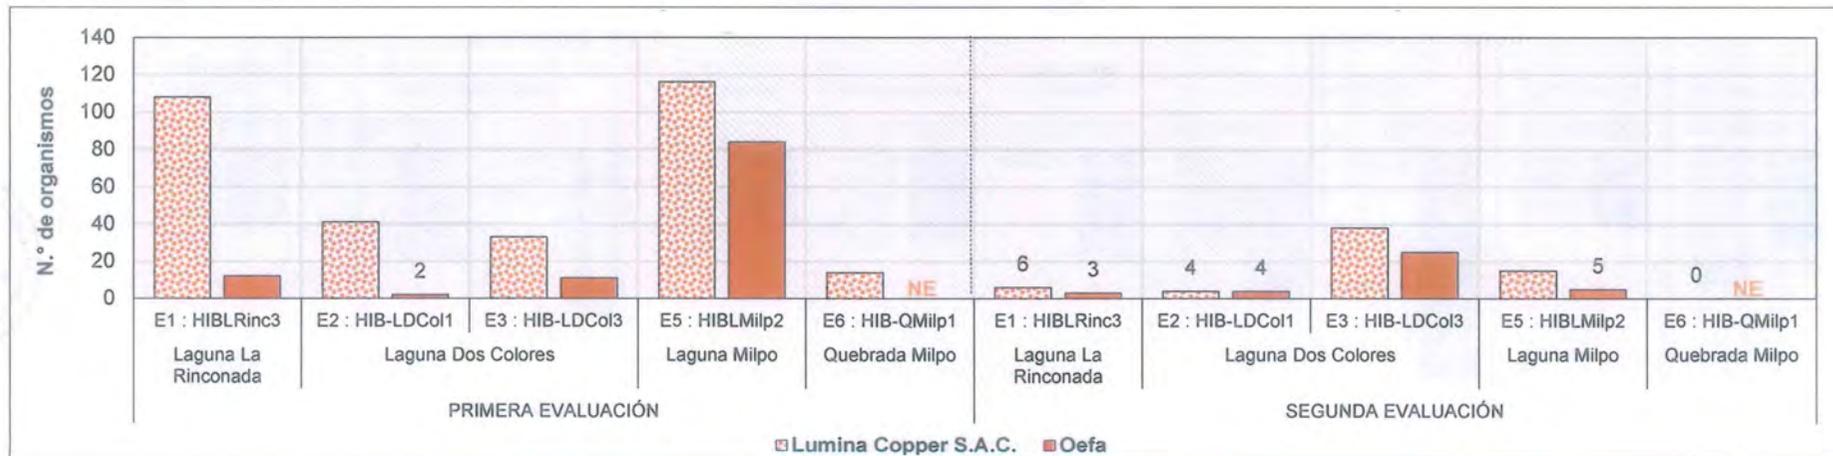
Figura 7-115. Abundancia del zooplancton evaluado por Lumina Copper S.A.C. y el OEFA en los 5 puntos de muestreo comunes ubicados en la microcuenca de la quebrada Milpo durante la primera y segunda evaluación

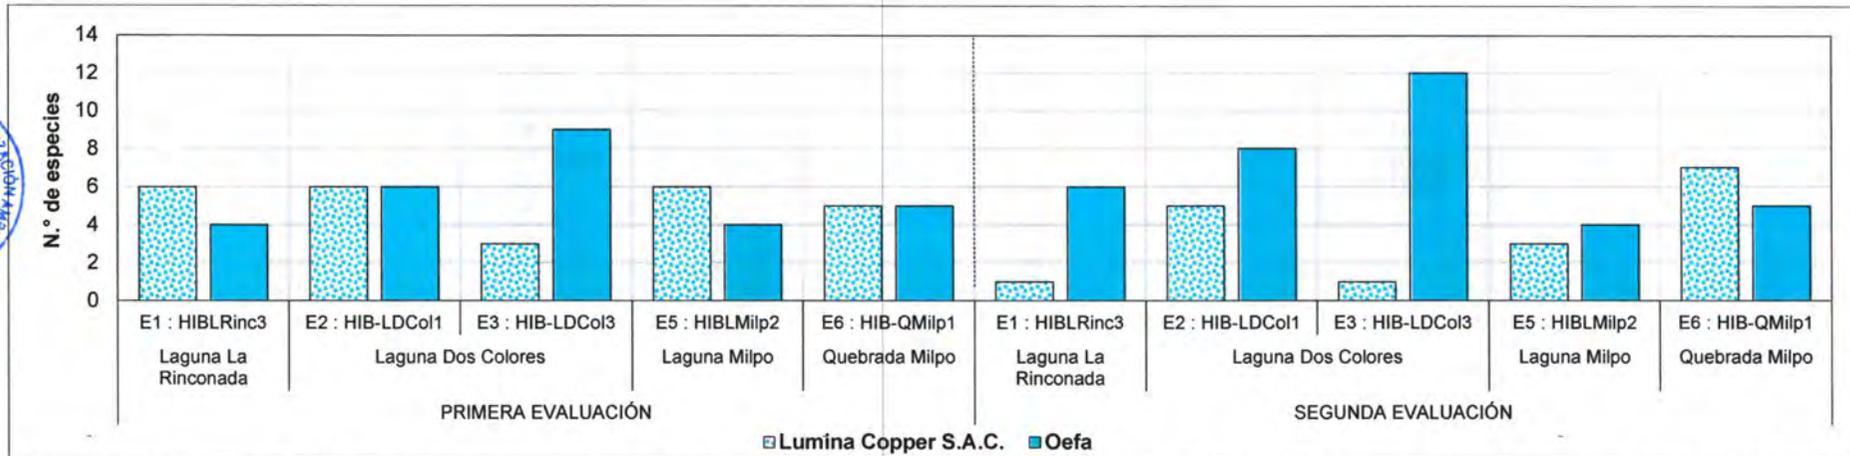
Figura 7-116. Riqueza de los macroinvertebrados bentónicos evaluado por Lumina Copper S.A.C. y el OEFA en los 5 puntos de muestreo comunes ubicados en la microcuenca de la quebrada Milpo durante la primera y segunda evaluación

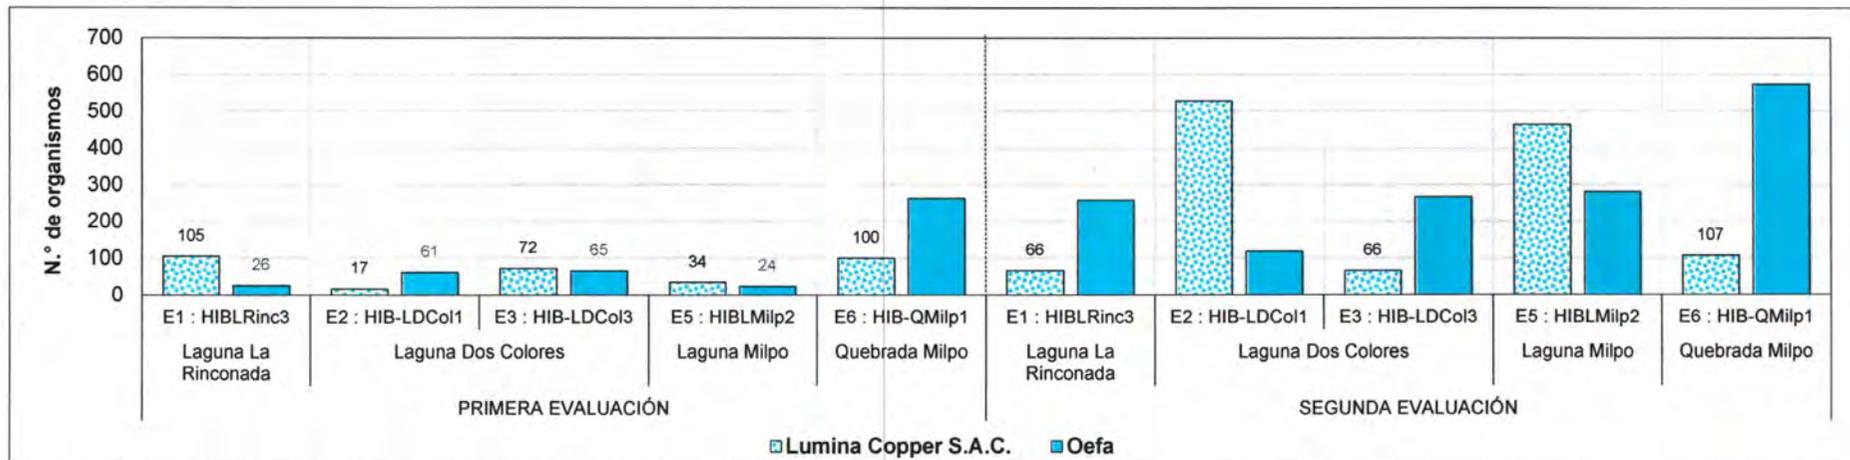
Figura 7-117. Abundancia de los macroinvertebrados bentónicos evaluado por Lumina Copper S.A.C. y el OEFA en los 5 puntos de muestreo comunes ubicados en la microcuenca de la quebrada Milpo durante la primera y segunda evaluación
