# ANEXO 3

## REPORTES DE CAMPO (2018)

Título del estudio : Evaluación ambiental temprana en el área de influencia del proyecto de exploración minera Corani de Fission Energy Perú S.A.C., en el distrito Corani, provincia Carabaya, departamento Puno

Fecha : 16 MAR. 2018 Reporte N.º: 004-2018-STE

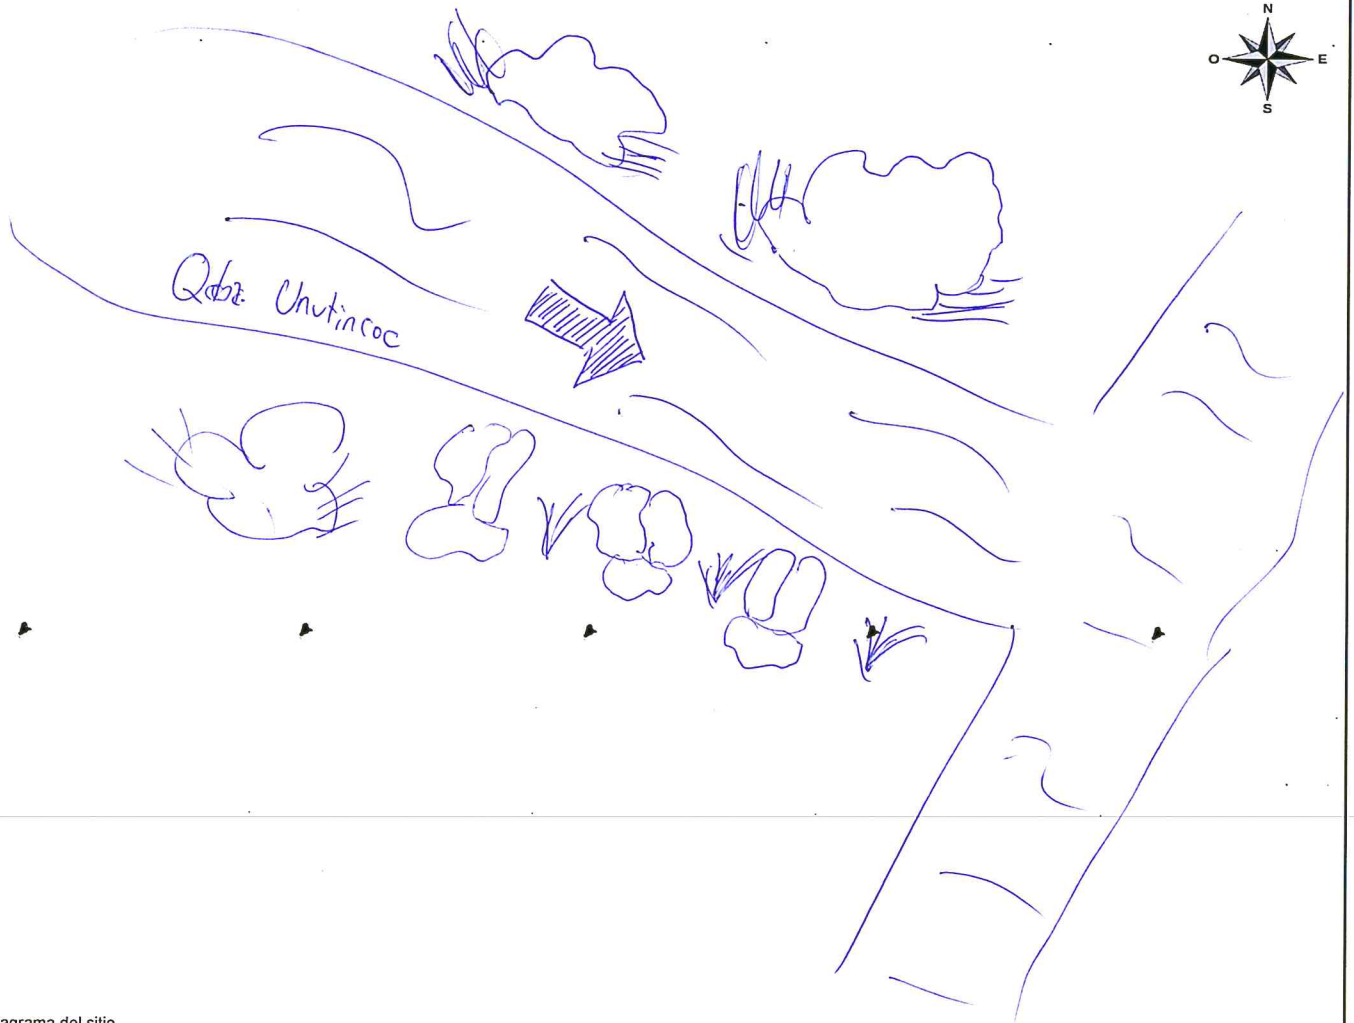
DIAGRAMA DEL ECOSISTEMA EVALUADO

Diagrama del sitio

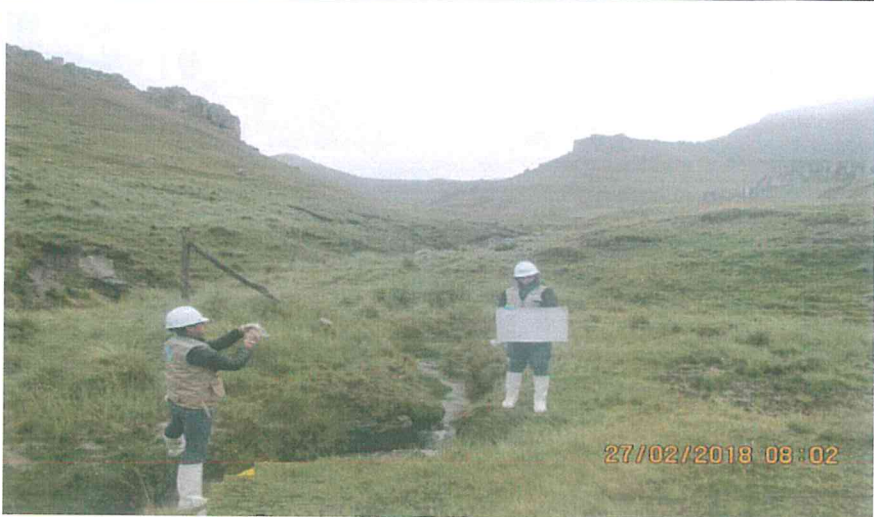
| <b>FOTOGRAFÍA N.º 1</b><br><b>QAcsa1</b> | | | | | |

| Código OEFA | Submatriz | Muestreo | | Coordenadas UTM<br>WGS 84<br>Zona 19 L | | Altitud<br>(m s.n.m.) | Descripción |
|---|---|---|---|---|---|---|---|
| QAcsa1 | AS | 27/02/2018 | 8:00 | 321254 | 8461593 | 4287 | Quebrada Acsanamayu, ubicado al noroeste de las plataformas de perforación del proyecto Fission |

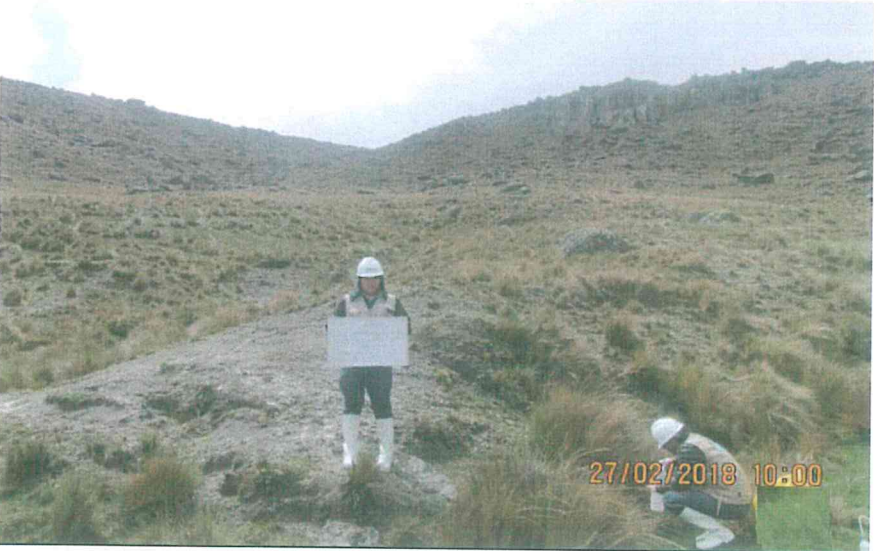
| <b>FOTOGRAFÍA N.º 2</b><br><b>MAcsa1</b> | | | | | |

| Código OEFA | Submatriz | Muestreo | | Coordenadas UTM<br>WGS 84<br>Zona 19 L | | Altitud<br>(m s.n.m.) | Descripción |
|---|---|---|---|---|---|---|---|
| MAcsa1 | AS | 27/02/2018 | 9:55 | 321784 | 8460362 | 4540 | Manantial Acsanamayu ubicado a 600 metros al noroeste de las plataformas |

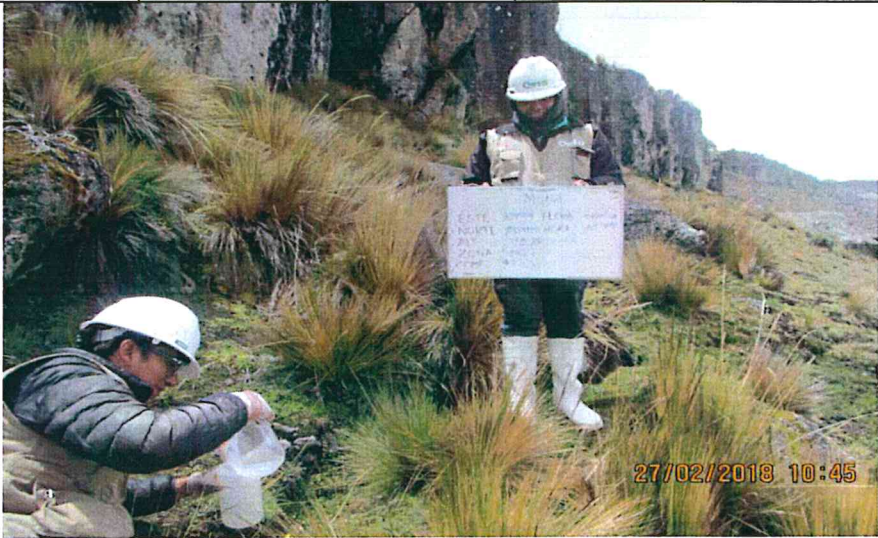
| Distrito | Corani | Provincia | Carabaya | Departamento | Puno |
|---|---|---|---|---|---|
| <b>FOTOGRAFÍA N.º 3<br/>MSN2</b> | | | | | |

| Código OEFA | Submatriz | Muestreo | | Coordenadas UTM<br>WGS 84<br>Zona 19 L | | Altitud<br>(m s.n.m.) | Descripción |
|---|---|---|---|---|---|---|---|
| MSN2 | AS | 27/02/2018 | 10:45 | 321404 | 8459989 | 4526 | Manantial sin nombre ubicado a 450 metros al oeste de las plataformas |

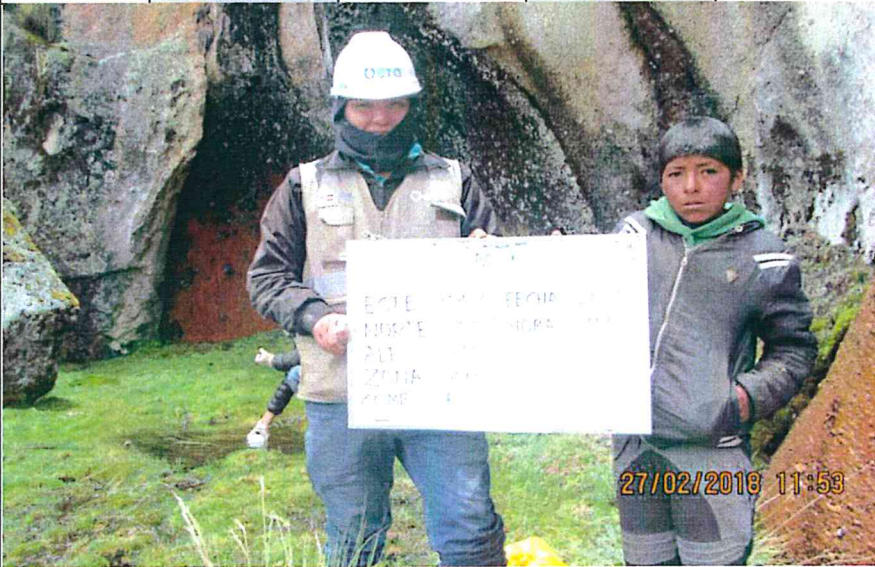
| Distrito | Corani | Provincia | Carabaya | Departamento | Puno |
|---|---|---|---|---|---|
| <b>FOTOGRAFÍA N.º 4<br/>MSN3</b> | | | | | |

| Código OEFA | Submatriz | Muestreo | | Coordenadas UTM<br>WGS 84<br>Zona 19 L | | Altitud<br>(m s.n.m.) | Descripción |
|---|---|---|---|---|---|---|---|
| MSN3 | AS | 27/02/2018 | 11:55 | 321342 | 8459475 | 4546 | Manantial sin nombre ubicado a 300 m al oeste de las plataformas |

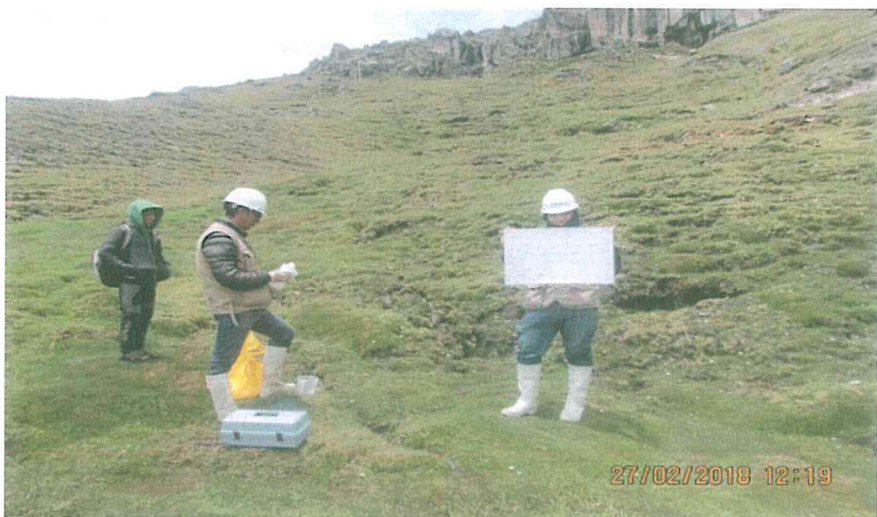
| Distrito | Corani | Provincia | Carabaya | Departamento | Puno |
|---|---|---|---|---|---|
| <b>FOTOGRAFÍA N.º 5</b><br><b>MSN4</b> | | | | | |

| Código OEFA | Submatriz | Muestreo | | Coordenadas UTM<br>WGS 84<br>Zona 19 L | | Altitud<br>(m s.n.m.) | Descripción |
|---|---|---|---|---|---|---|---|
| MSN4 | AS | 27/02/2018 | 12:20 | 321038 | 8459149 | 4498 | Manantial sin nombre ubicado a 300 m al oeste de las plataformas |

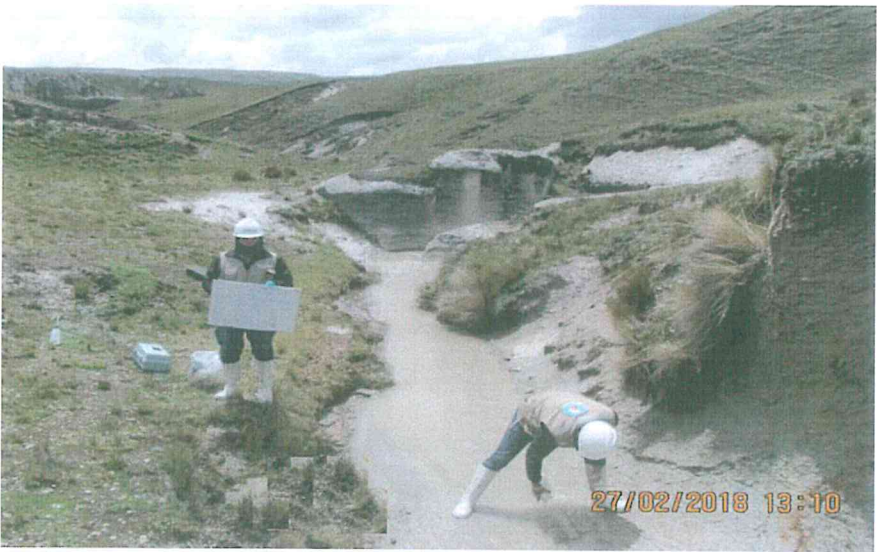
| Distrito | Corani | Provincia | Carabaya | Departamento | Puno |
|---|---|---|---|---|---|
| <b>FOTOGRAFÍA N.º 6</b><br><b>QYura1</b> | | | | | |

| Código OEFA | Submatriz | Muestreo | | Coordenadas UTM<br>WGS 84<br>Zona 19 L | | Altitud<br>(m s.n.m.) | Descripción |
|---|---|---|---|---|---|---|---|
| QYura1 | AS | 27/02/2018 | 13:10 | 320123 | 8459831 | 4355 | Quebrada Yurakjaja, quebrada que recibe el aporte de bofedales y manantiales sin nombre evaluados |

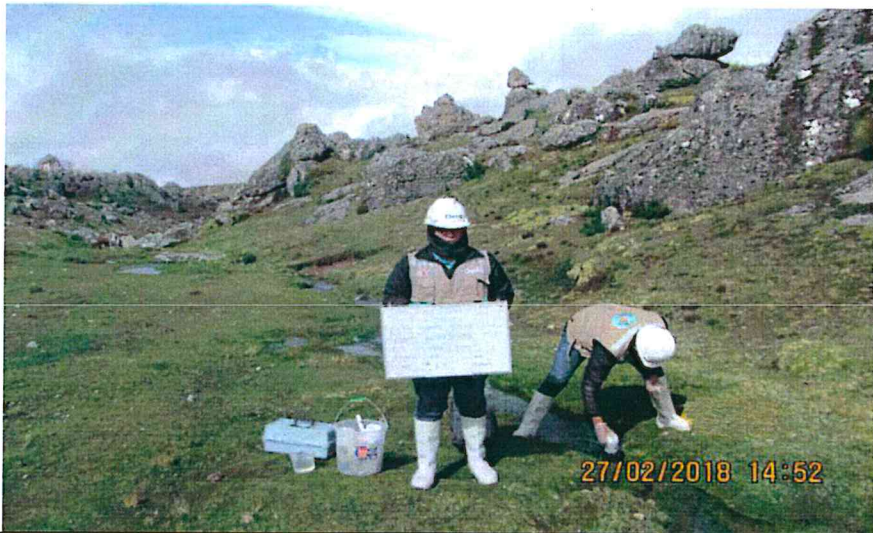
| Distrito | Corani | Provincia | Carabaya | Departamento | Puno |
|---|---|---|---|---|---|
| <b>FOTOGRAFÍA N.º 7<br/>QQuello1</b> | | | | | |

| Código OEFA | Submatriz | Muestreo | | Coordenadas UTM<br>WGS 84<br>Zona 19 L | | Altitud<br>(m s.n.m.) | Descripción |
|---|---|---|---|---|---|---|---|
| QQuello1 | AS | 27/02/2018 | 15:00 | 322583 | 8460337 | 4652 | Quebrada Quelloacocha, quebrada alimentada por dos flujos de agua una temporal y la otra permanente, ubicada a 50 m del manantial Quelloacocha, al norte de las plataformas de perforación |

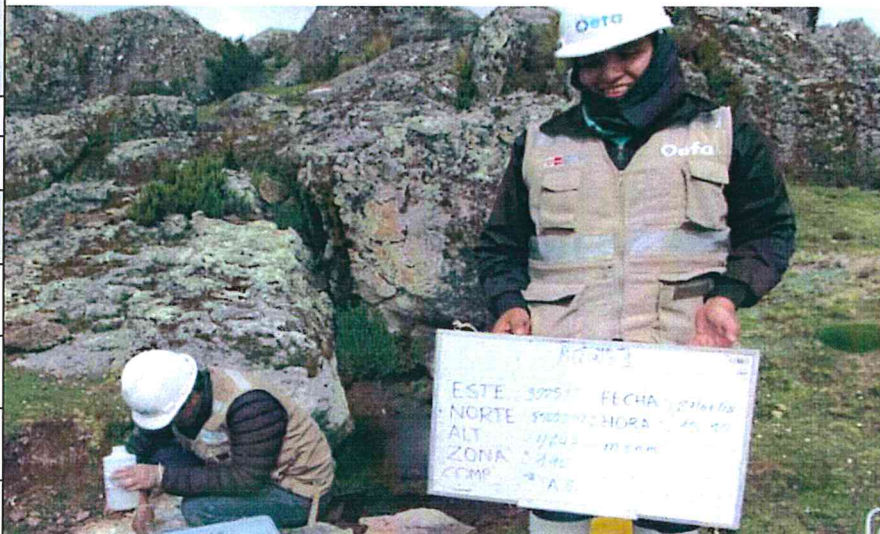
| Distrito | Corani | Provincia | Carabaya | Departamento | Puno |
|---|---|---|---|---|---|
| <b>FOTOGRAFÍA N.º 8<br/>MQuello1</b> | | | | | |

| Código OEFA | Submatriz | Muestreo | | Coordenadas UTM<br>WGS 84<br>Zona 19 L | | Altitud<br>(m s.n.m.) | Descripción |
|---|---|---|---|---|---|---|---|
| MQuello1 | AS | 27/02/2018 | 15:10 | 322542 | 8460294 | 4647 | Manantial Quelloacocha, con flujo permanente, ubicado al norte de las plataformas de perforación |

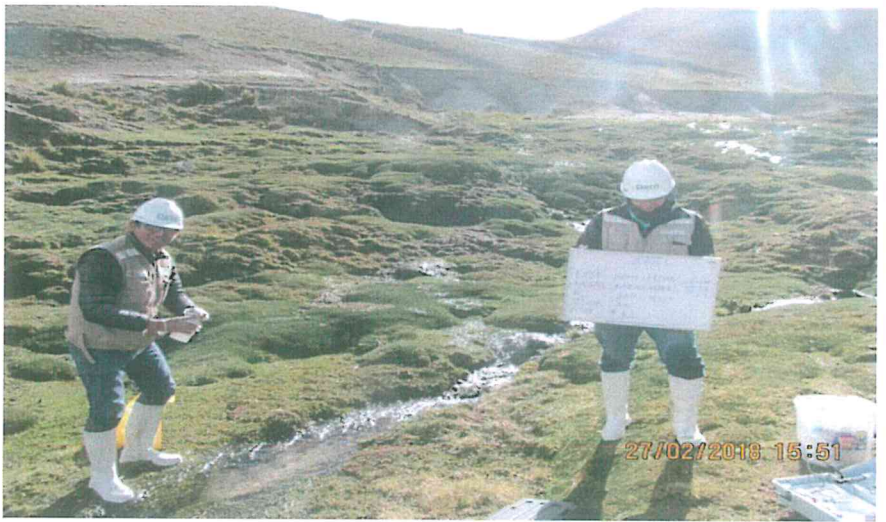
| Distrito | Corani | Provincia | Carabaya | Departamento | Puno |
|---|---|---|---|---|---|
| <b>FOTOGRAFÍA N.º 9</b><br><b>QHuac1</b> | | | | | |

| Código OEFA | Submatriz | Muestreo | | Coordenadas UTM<br>WGS 84<br>Zona 19 L | | Altitud<br>(m s.n.m.) | Descripción |
|---|---|---|---|---|---|---|---|
| QHucac1 | AS | 27/02/2018 | 15:55 | 322713 | 8458624 | 4533 | Quebrada Huacollo, al este de las plataformas de perforación, cerca de una posible zona de campamento (se aprecia una loza) |

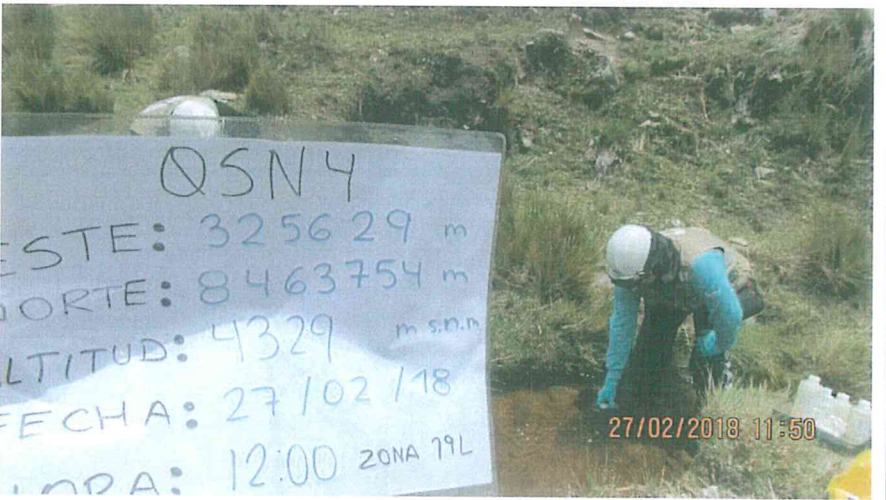
| Distrito | Corani | Provincia | Carabaya | Departamento | Puno |
|---|---|---|---|---|---|
| <b>FOTOGRAFÍA N.º 10</b><br><b>QSN4</b> | | | | | |

| Código OEFA | Submatriz | Muestreo | | Coordenadas UTM<br>WGS 84<br>Zona 19 L | | Altitud<br>(m s.n.m.) | Descripción |
|---|---|---|---|---|---|---|---|
| QSN4 | AS | 27/02/2018 | 12:00 | 325629 | 8463754 | 4329 | Ubicado en la quebrada Unutincoc, a 15 metros antes de la confluencia con la quebrada Pantion Huayco |

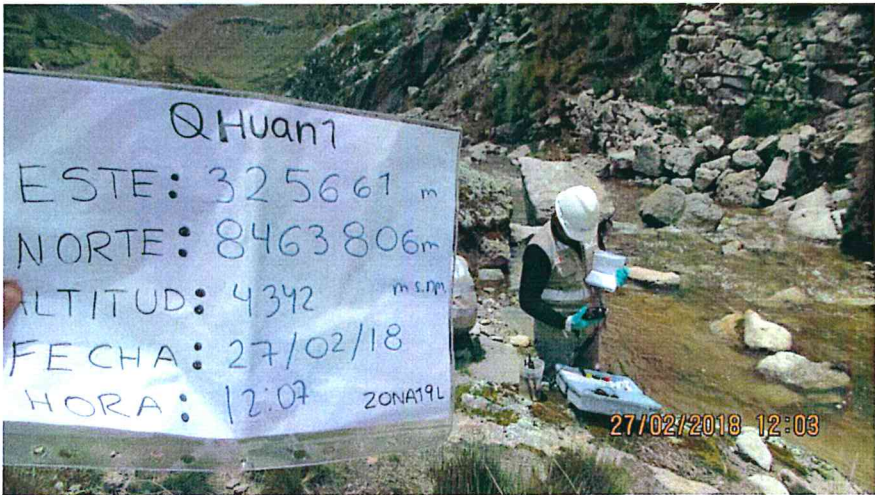
| Distrito | Corani | Provincia | Carabaya | Departamento | Puno |
|---|---|---|---|---|---|
| <b>FOTOGRAFÍA N.º 12<br/>QHuan1</b> | | | | | |

| Código OEFA | Submatriz | Muestreo | | Coordenadas UTM<br>WGS 84<br>Zona 19 L | | Altitud<br>(m s.n.m.) | Descripción |
|---|---|---|---|---|---|---|---|
| QHuan1 | AS | 27/02/2018 | 12:07 | 325661 | 8463806 | 4342 | Ubicado en la quebrada Huancoruni, a 50 metros después de la confluencia con las quebradas Pantion Huayco y Unutincoc |

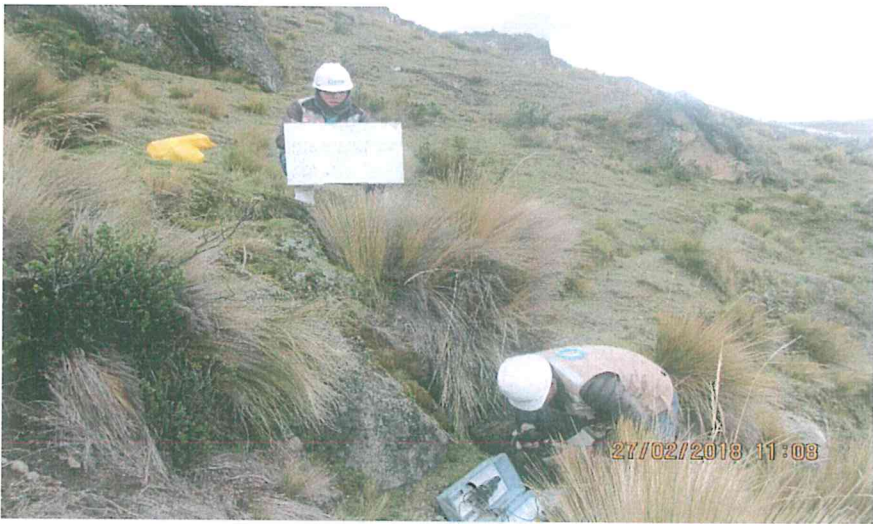
| Distrito | Corani | Provincia | Carabaya | Departamento | Puno |
|---|---|---|---|---|---|
| <b>FOTOGRAFÍA N.º 13<br/>MSN2A</b> | | | | | |

| Código OEFA | Submatriz | Muestreo | | Coordenadas UTM<br>WGS 84<br>Zona 19 L | | Altitud<br>(m s.n.m.) | Descripción |
|---|---|---|---|---|---|---|---|
| MSN2A | AS | 27/02/2018 | 11:10 | 321432 | 8459821 | 4537 | Manantial sin nombre ubicado a 400 m al oeste de las plataformas |

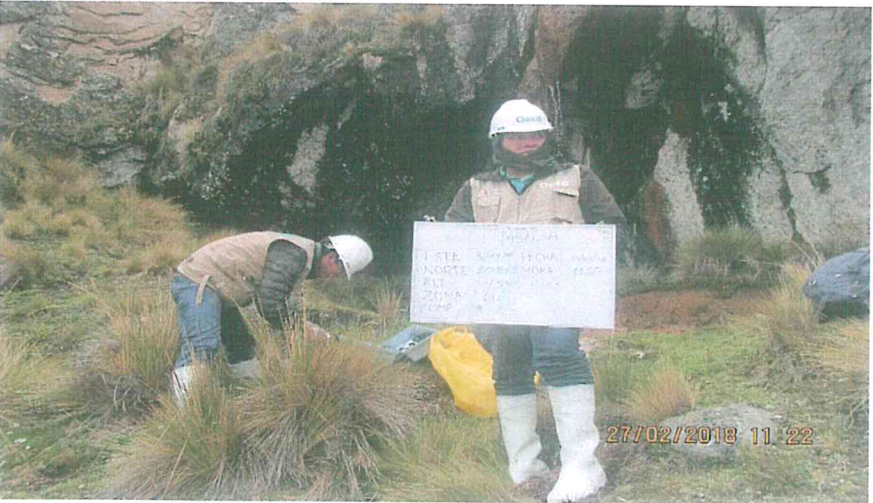
| Distrito | Corani | Provincia | Carabaya | Departamento | Puno |
|---|---|---|---|---|---|
| <b>FOTOGRAFÍA N.º 14<br/>MSN3A</b> | | | | | |

| Código OEFA | Submatriz | Muestreo | | Coordenadas UTM<br>WGS 84<br>Zona 19 L | | Altitud<br>(m s.n.m.) | Descripción |
|---|---|---|---|---|---|---|---|
| MSN3A | AS | 27/02/2018 | 11:25 | 321456 | 8459766 | 4540 | Manantial sin nombre ubicado a 300 m al oeste de las plataformas |

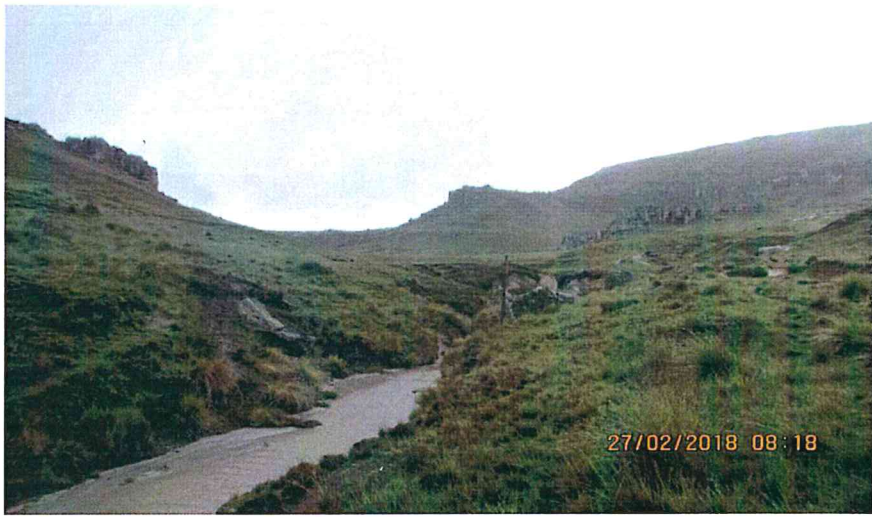
| Distrito | Corani | Provincia | Carabaya | Departamento | Puno |
|---|---|---|---|---|---|
| <b>FOTOGRAFÍA N.º 15</b><br><b>QAcsaA</b> | | | | | |

| Código OEFA | Submatriz | Muestreo | | Coordenadas UTM<br>WGS 84<br>Zona 19 L | | Altitud<br>(m s.n.m.) | Descripción |
|---|---|---|---|---|---|---|---|
| QAcsaA | AS | 27/02/2018 | 8:05 | 321251 | 8461606 | 4287 | Quebrada sin nombre la cual se une con la quebrada Acsanamayu, ubicado al noroeste de las plataformas de perforación del proyecto Fission |

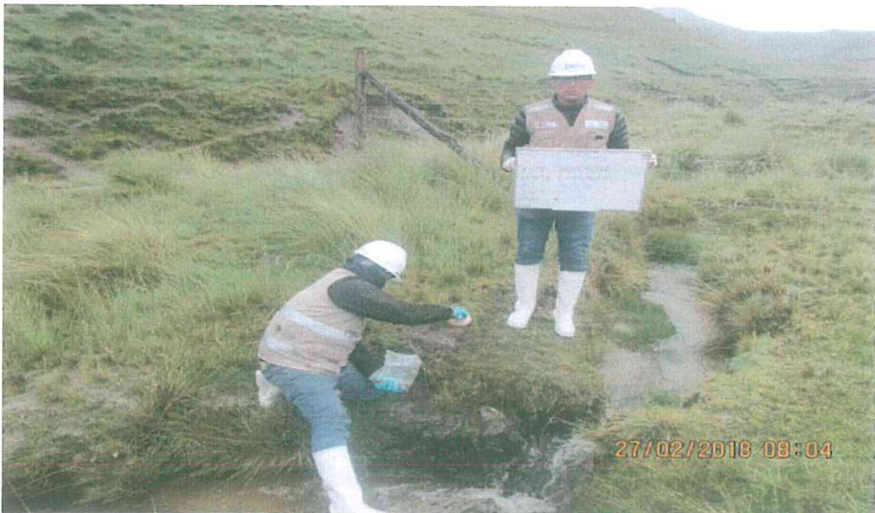
| <b>FOTOGRAFÍA N.º 1<br/>SED-QAcsa1</b> | | | | | |

| <b>DESCRIPCIÓN:</b> | Quebrada Acsanamayu, ubicado al noroeste de las plataformas de perforación del proyecto Fission. Cerca de la propiedad de la señora Mercedes Peralta | | | | |

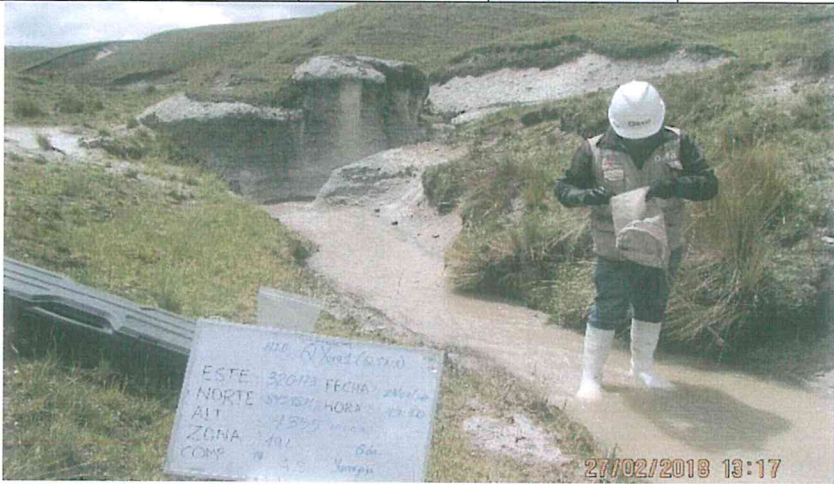
| Distrito | Corani | Provincia | Macusani | Departamento | Puno |
|---|---|---|---|---|---|
| <b>FOTOGRAFÍA N.º 1</b><br>HID-QYura1 | | | | | |

| Distrito | Corani | Provincia | Macusani | Departamento | Puno |
|---|---|---|---|---|---|
| <b>DESCRIPCIÓN:</b> | Quebrada Yurakjaja, quebrada que recibe el aporte de bofedales y manantiales sin nombre evaluados | | | | |

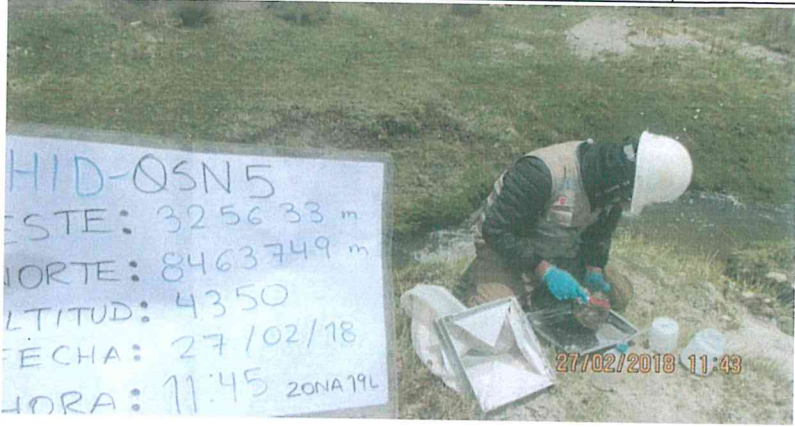
| Distrito | Corani | Provincia | Macusani | Departamento | Puno |
|---|---|---|---|---|---|
| <b>FOTOGRAFÍA N.º 5</b><br>HID-QSN5 | | | | | |

| Distrito | Corani | Provincia | Macusani | Departamento | Puno |
|---|---|---|---|---|---|
| <b>DESCRIPCIÓN:</b> | Ubicado en la Quebrada Pantion Huayco, a 17 metros antes de la confluencia con la Quebrada Unutincoc. | | | | |

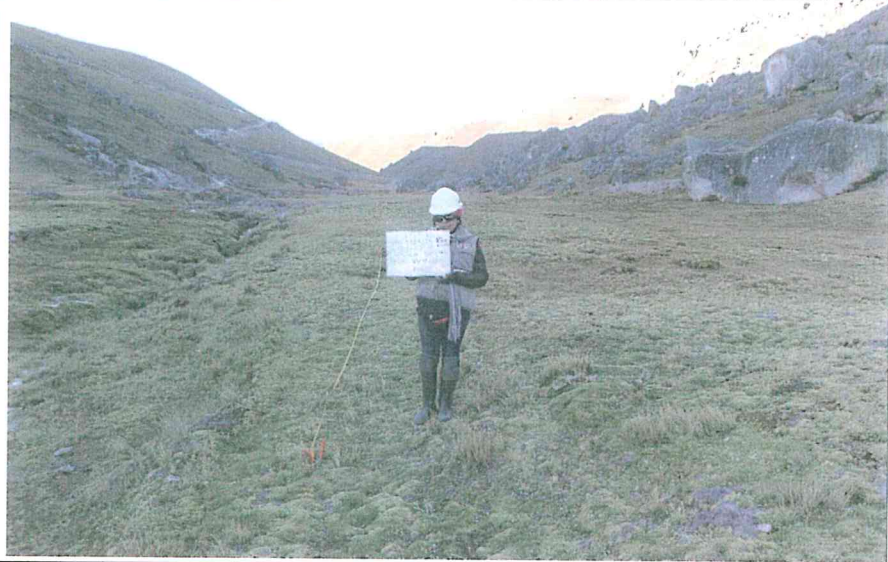
Transecto ubicado al margen derecho de la quebrada Pantion Huayco. A 450 metros al sureste de la plataforma 4 del Área Efectiva 02. **Observación:** El código del transecto indicado en la pizarra fue renombrado en gabinete de EF1-FLb2 a FL2

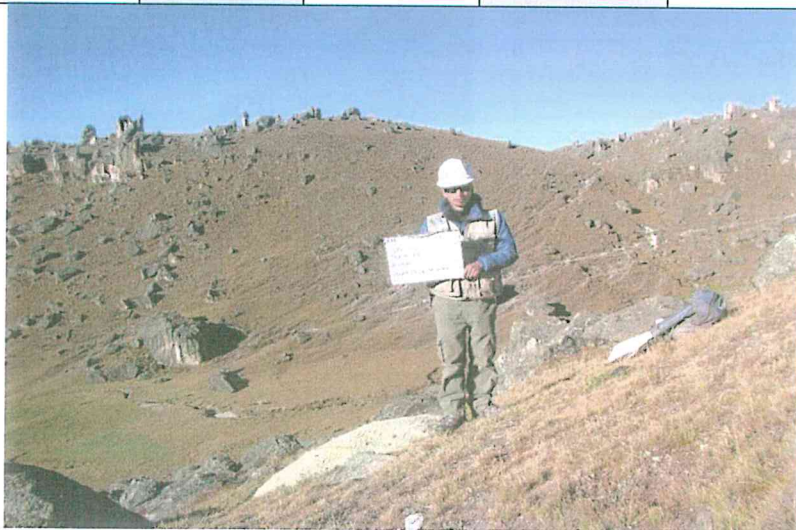
Transecto en roquedal, ubicado en la zona de pastoreo Tayacca, al sur del Área Efectiva 02. **Observación:** El código del transecto indicado en la pizarra fue renombrado en gabinete de EF1-FLr1 a FL3
