Reportes de campo (2018)

Reportes N.º 019-2018-STE

Título del estudio : Ejecución del monitoreo ambiental participativo de la evaluación ambiental temprana en el área de influencia del proyecto minero Quellaveco, ubicado en el distrito de Torata, provincia de Mariscal Nieto, departamento de Moquegua

Fecha de ejecución : Del 27 de febrero al 14 de marzo de 2018

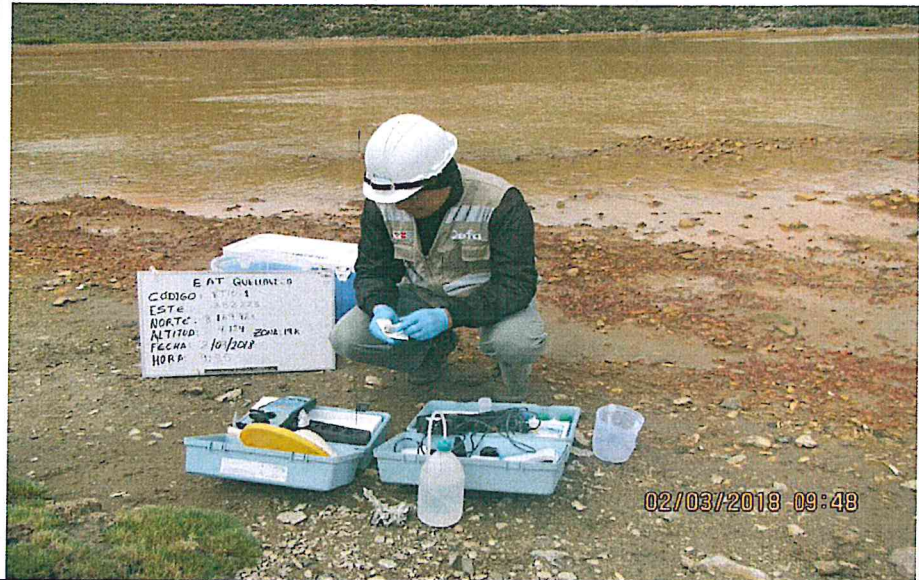
Distrito	Carumas	Provincia	Mariscal Nieto	Departamento	Moquegua
FOTOGRAFÍA N.º 1 RTiti-1					
Fecha: 02/03/2018					
Hora: 9:45					
COORDENADAS UTM WGS 84 – ZONA 19K					
Este (m): 352 223					
Norte (m): 8 169 928					
Altitud (m s.n.m.): 4124					
Precisión: ± 3 m					
DESCRIPCIÓN: Río Titire, 300 m aguas abajo del puente Bello I de la carretera Interoceánica Sur.

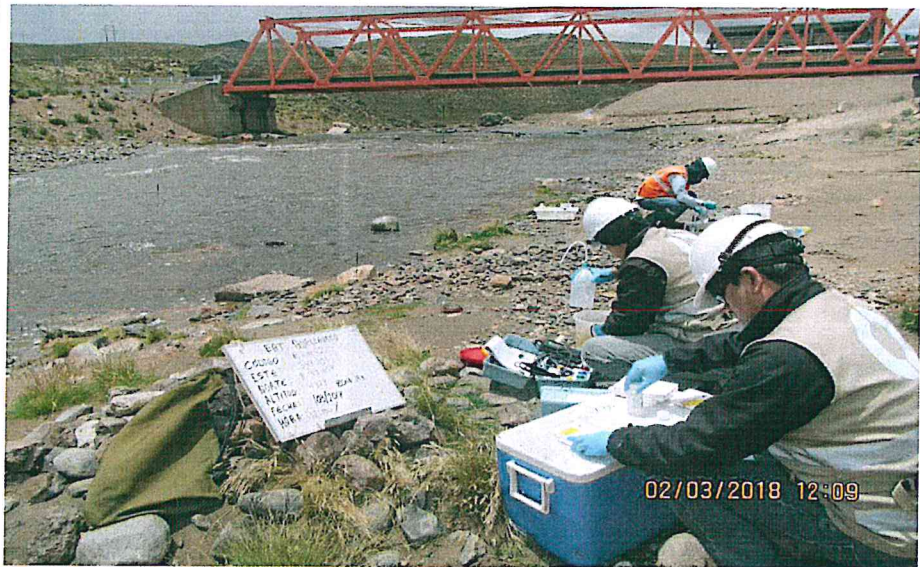
Distrito	Carumas	Provincia	Mariscal Nieto	Departamento	Moquegua
FOTOGRAFÍA N.º 2 RVizc-2					
Fecha: 02/03/2018					
Hora: 12:00					
COORDENADAS UTM WGS 84 – ZONA 19K					
Este (m): 349 732					
Norte (m): 8 161 248					
Altitud (m s.n.m.): 4328					
Precisión: ± 4 m					
DESCRIPCIÓN: Río Vizcacha, aguas abajo de la confluencia con el río Chilota.

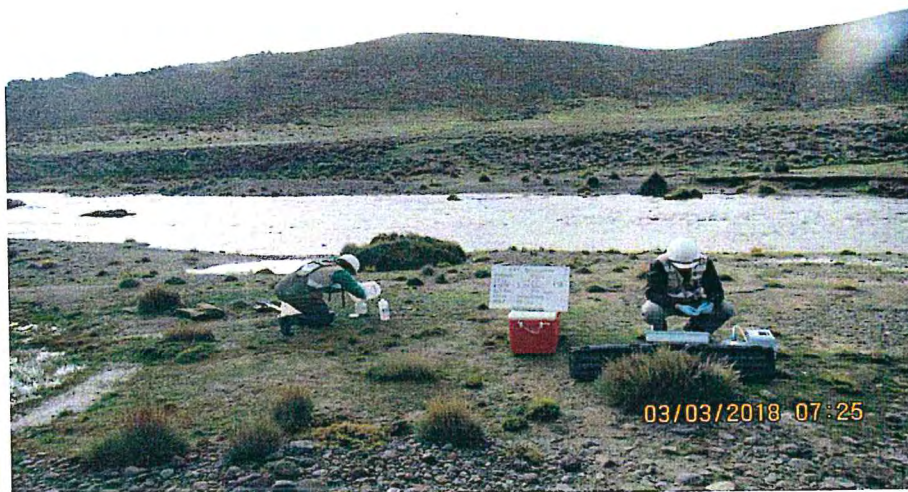
Río Chilota, antes de su confluencia con el río Vizcacha.

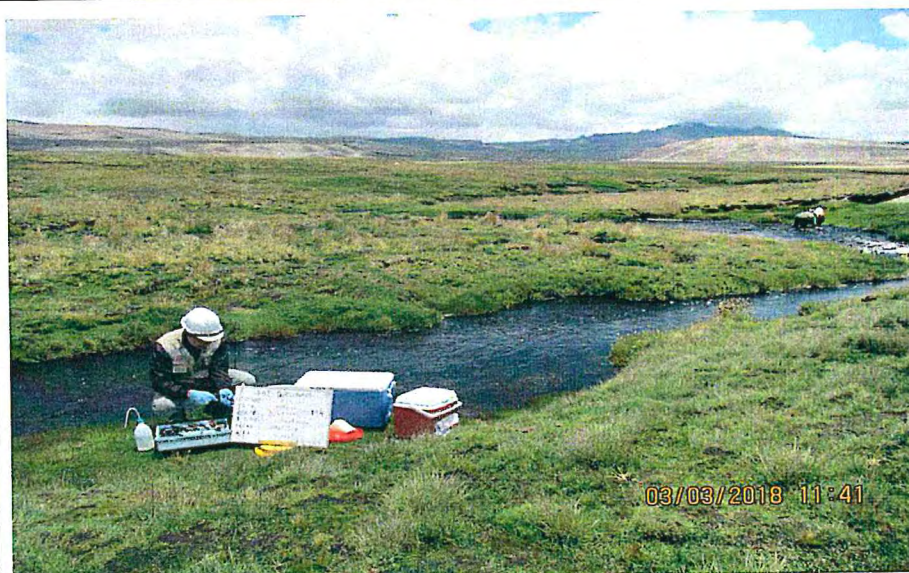
Río Chilota, aguas abajo de la futura tubería que trasladará aguas del río Titire hacia la zona de operaciones de la futura unidad minera Quellaveco.

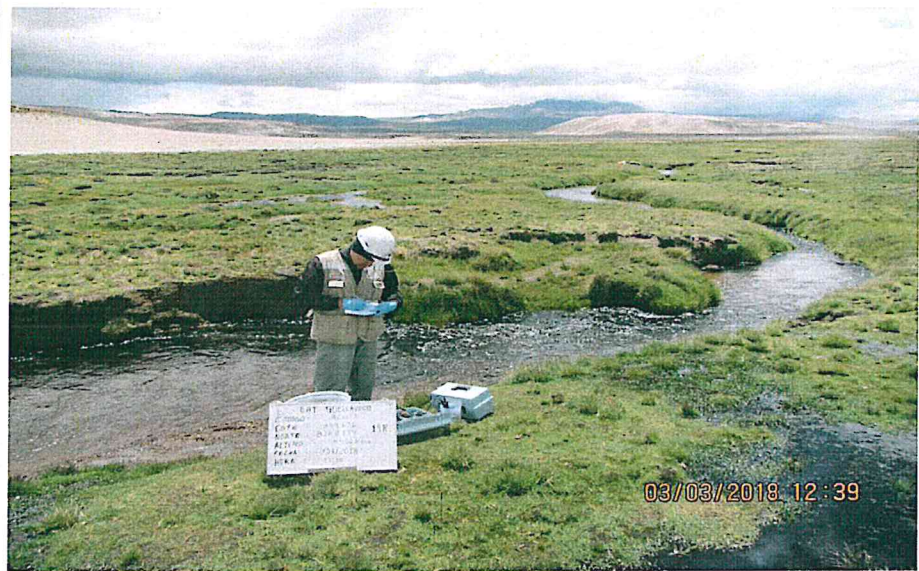
Distrito	Carumas	Provincia	Mariscal Nieto	Departamento	Moquegua
FOTOGRAFÍA N.º 5 RChil-3					
Fecha: 03/03/2018					
Hora: 13:00					
COORDENADAS UTM WGS 84 – ZONA 19K					
Este (m): 349 636					
Norte (m): 8 148 194					
Altitud (m s.n.m.): 4402					
Precisión: ± 3 m					
DESCRIPCIÓN:		Río Chilota, aguas arriba de la futura tubería que trasladará aguas del río Titire hacia la zona de operaciones de la futura unidad minera Quellaveco.

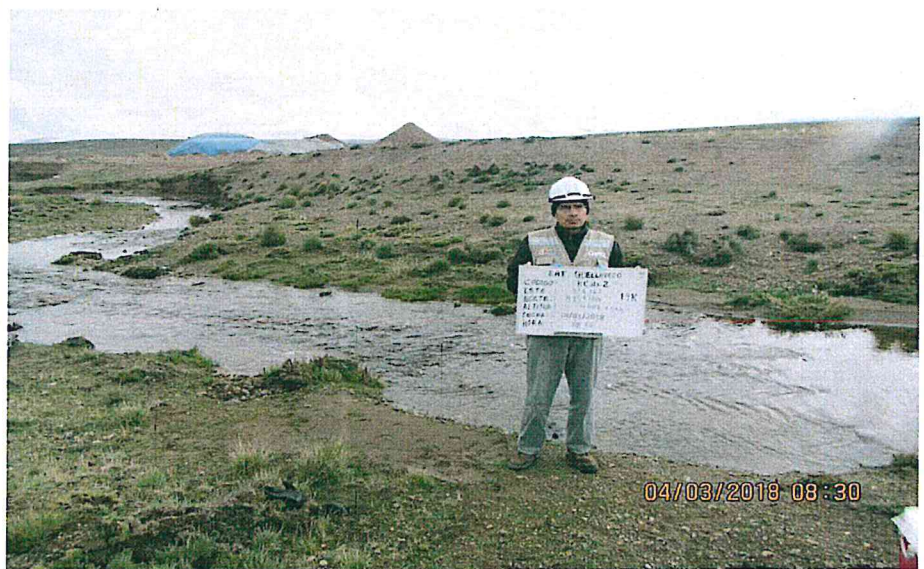
Distrito	Carumas	Provincia	Mariscal Nieto	Departamento	Moquegua
FOTOGRAFÍA N.º 6 RCala-2					
Fecha: 04/03/2018					
Hora: 8:30					
COORDENADAS UTM WGS 84 – ZONA 19K					
Este (m): 356 1625					
Norte (m): 8 153 004					
Altitud (m s.n.m.): 4407					
Precisión: ± 4 m					
DESCRIPCIÓN:		Río Calazaya, aguas arriba de la represa Vizcachas, antes de su unión con el río del mismo nombre.

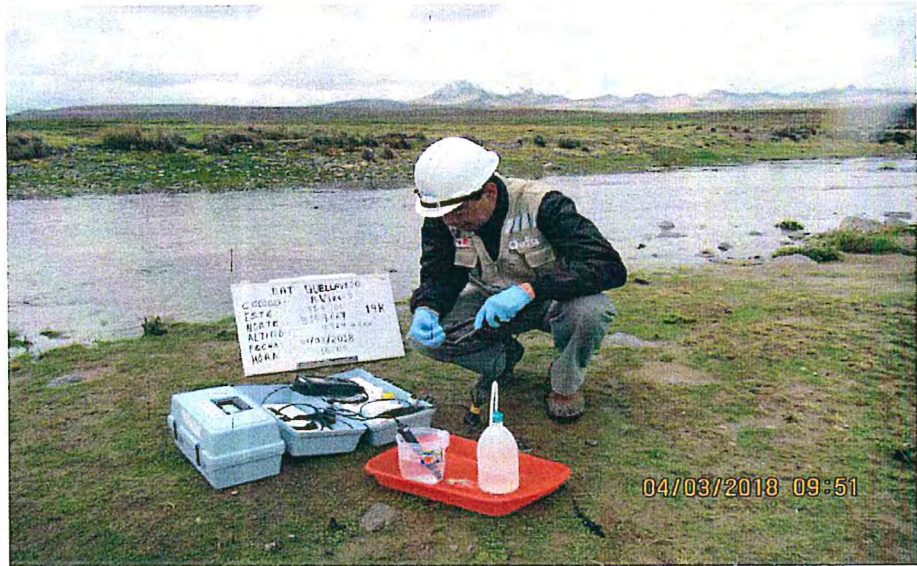
Distrito	Carumas	Provincia	Mariscal Nieto	Departamento	Moquegua
FOTOGRAFÍA N.º 7 RVizc-3					
Fecha: 04/03/2018					
Hora: 10:00					
COORDENADAS UTM WGS 84 – ZONA 19K					
Este (m): 359 101					
Norte (m): 8 157 067					
Altitud (m s.n.m.): 4364					
Precisión: ± 3 m					
DESCRIPCIÓN: Río Vizcacha, aguas arriba de la futura represa Vizcachas.

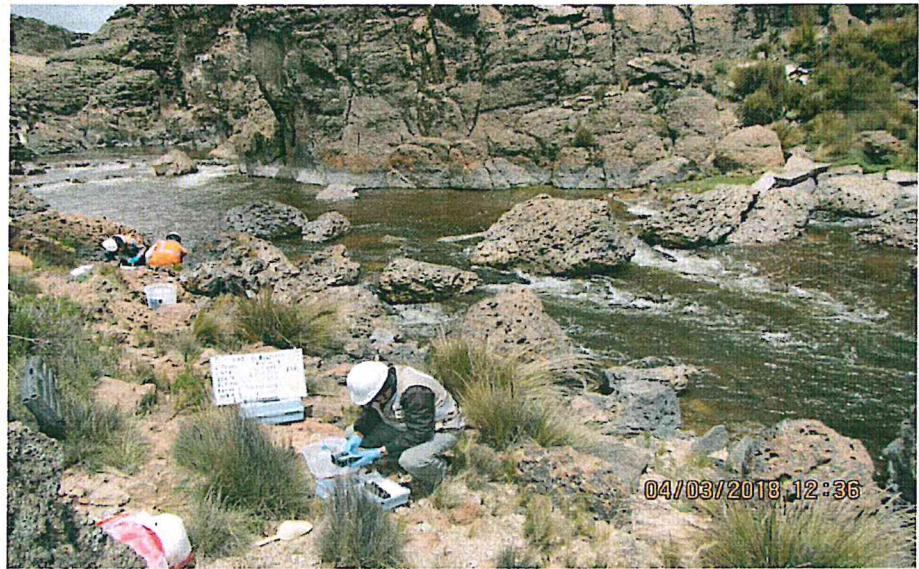
Distrito	Carumas	Provincia	Mariscal Nieto	Departamento	Moquegua
FOTOGRAFÍA N.º 9 RVizc-4					
Fecha: 04/03/2018					
Hora: 12:40					
COORDENADAS UTM WGS 84 – ZONA 19K					
Este (m): 355 099					
Norte (m): 8 159 225					
Altitud (m s.n.m.): 4359					
Precisión: ± 4 m					
DESCRIPCIÓN: Río Vizcacha, aguas abajo de la futura represa Vizcachas y aguas arriba de la futura tubería que trasladará aguas del río Titire hacia la zona de operaciones de la futura unidad minera Quellaveco.

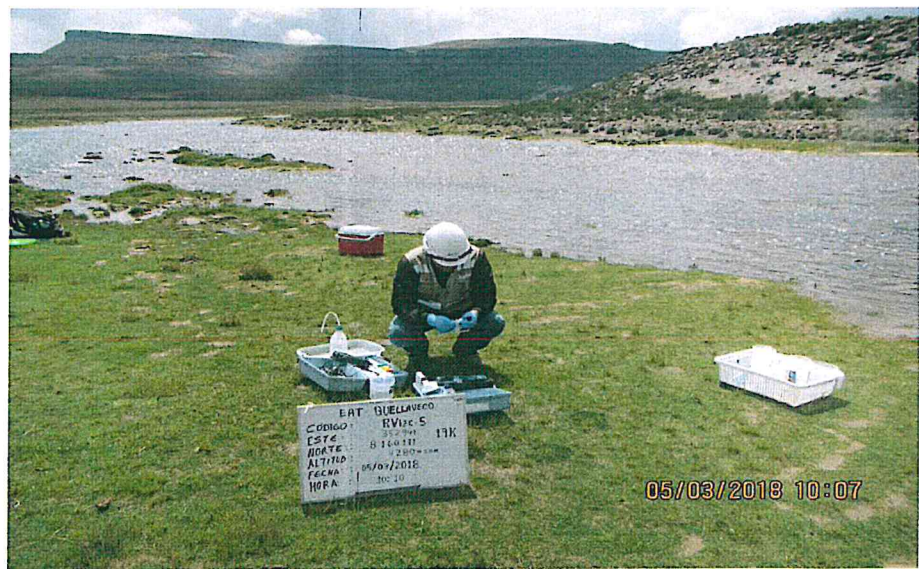
Distrito	Carumas	Provincia	Mariscal Nieto	Departamento	Moquegua
FOTOGRAFÍA N.º 10 RVizc-5					
Fecha: 05/03/2018					
Hora: 10:10					
COORDENADAS UTM WGS 84 – ZONA 19K					
Este (m): 352 941					
Norte (m): 8 160 171					
Altitud (m s.n.m.): 4280					
Precisión: ± 3 m					
DESCRIPCIÓN: Río Vizcacha, aguas abajo de la futura tubería que trasladará aguas del río Titire hacia la zona de operaciones de la futura unidad minera Quellaveco.

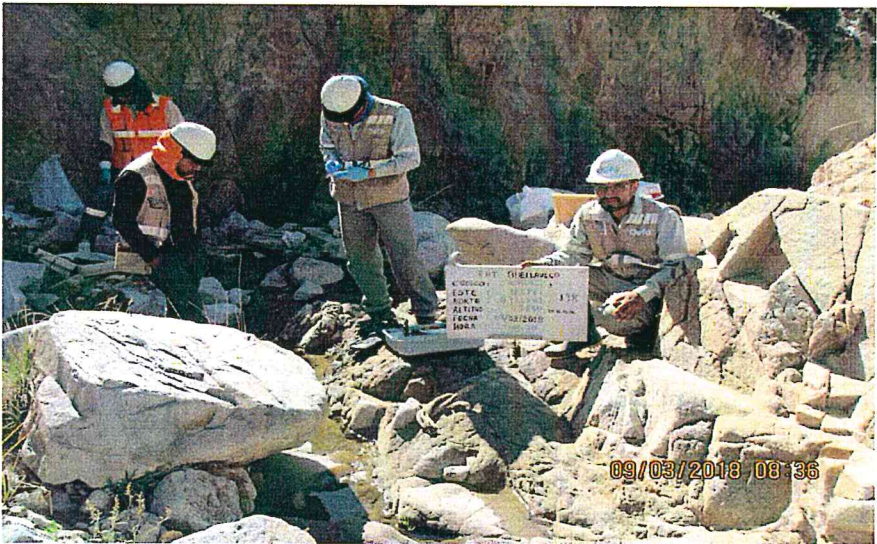
Distrito	Torata	Provincia	Mariscal Nieto	Departamento	Moquegua
FOTOGRAFÍA N.º 19 Q.Tr.Chara-1					
Fecha: 09/03/2018					
Hora: 08:30					
COORDENADAS UTM -WGS 84 – ZONA 19K					
Este (m): 325 267					
Norte (m): 8 111 201					
Altitud (m s.n.m): 3650					
Precisión: ± 3 m

DESCRIPCIÓN: Tributario ubicado en la margen derecha del río Charaque, aproximadamente a 80 m aguas arriba del cruce de la carretera Cuajone - Quellaveco con el río Charaque.

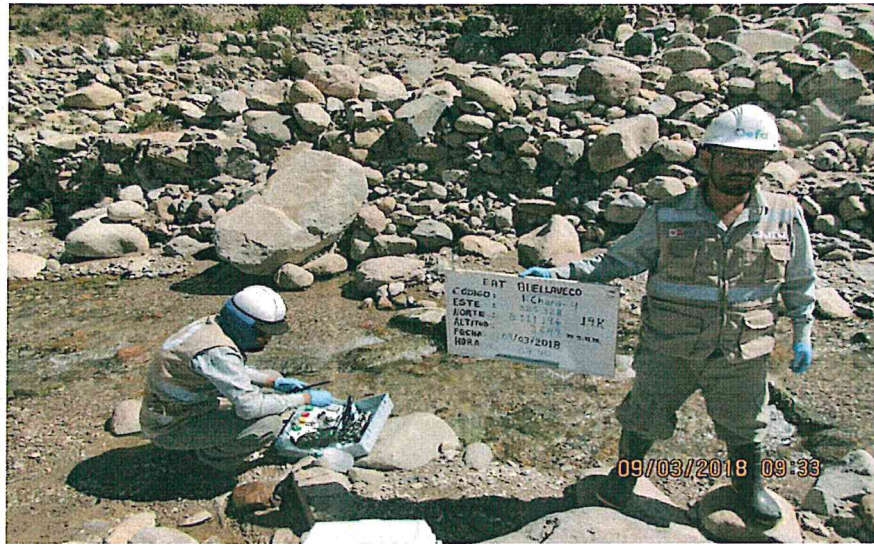
Río Charaque, aproximadamente a 100 m aguas arriba del cruce con la carretera Cujajone - Quellaveco.

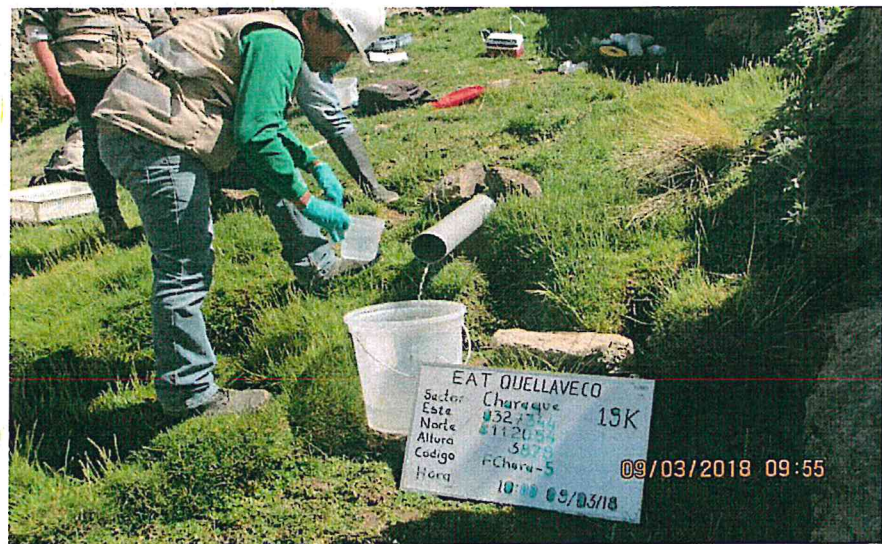
Manantial ubicado en la margen izquierda de la quebrada Charaque, aproximadamente a 2,4 km al noreste del cruce de la carretera Cujajone - Quellaveco con el río Charaque.

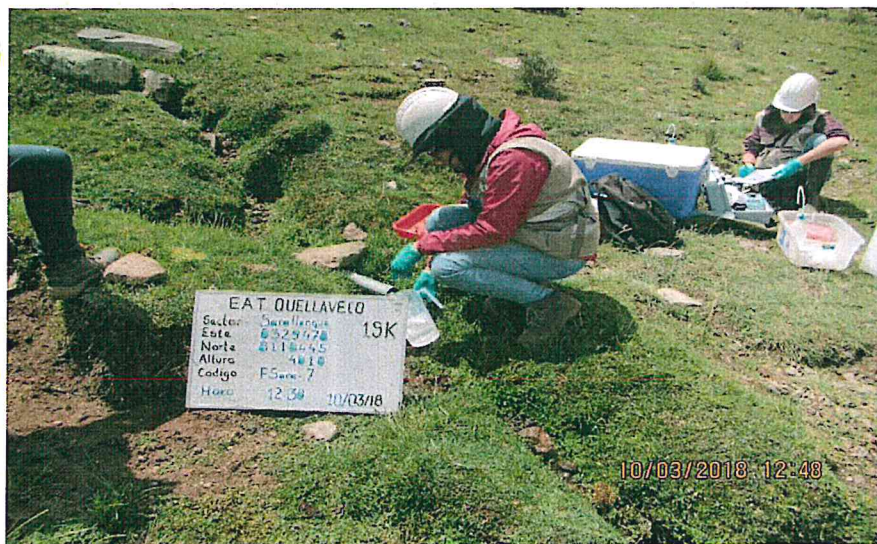
Distrito	Torata	Provincia	Mariscal Nieto	Departamento	Moquegua
FOTOGRAFÍA N.º 26 FSara-7					
Fecha: 10/03/2018					
Hora: 12:30					
COORDENADAS UTM -WGS 84 – ZONA 19K					
Este (m): 329 478					
Norte (m): 8 110 445					
Altitud (m s.n.m): 4010					
Precisión: ± 4 m					
DESCRIPCIÓN:					
Manantial ubicado en la margen derecha de la quebrada Sarallenque, aproximadamente a 1,9 km aguas arriba del punto de agua QSara-1

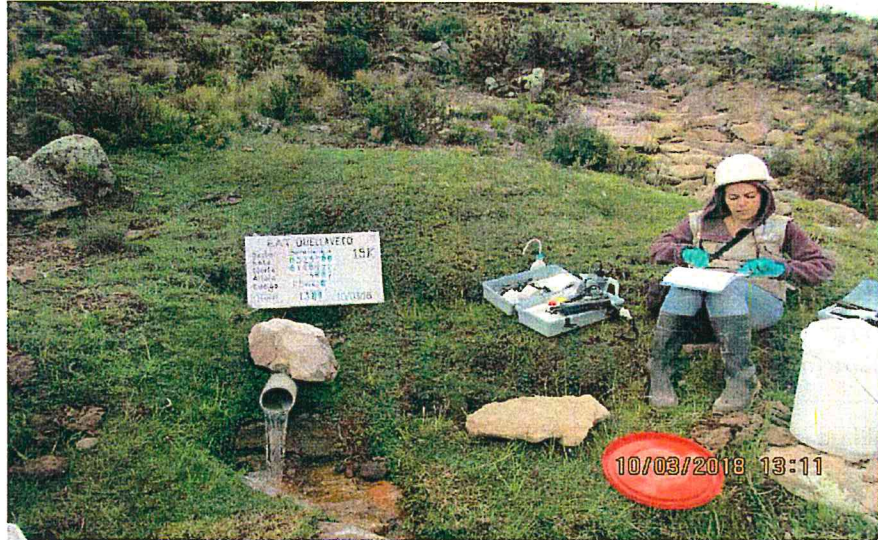
Manantial ubicado en la margen derecha de la quebrada Sarallenne, aproximadamente a 1,9 km aguas arriba del punto de agua QSara-1.

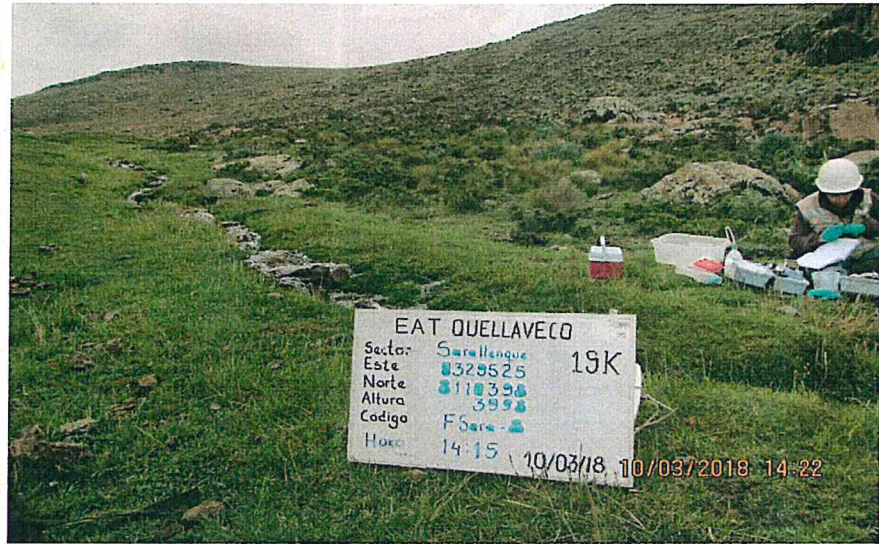
Manantial ubicado en la margen derecha de la quebrada Sarallengue, aproximadamente a 1,9 km aguas arriba del punto de agua QSara-1.

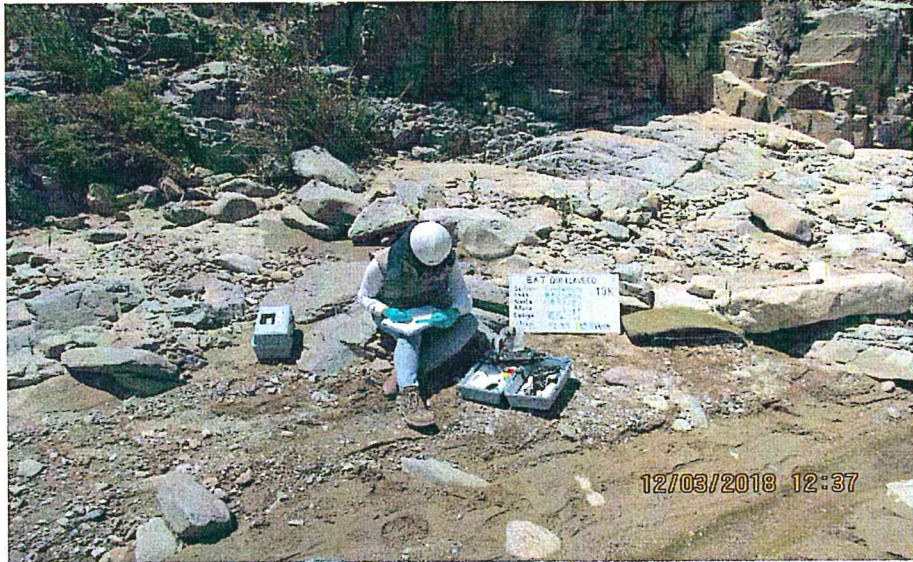
Distrito	Moquegua	Provincia	Mariscal Nieto	Departamento	Moquegua
FOTOGRAFÍA N.º 35 QCort-1					
Fecha: 12/3/2018					
Hora: 12:35					
COORDENADAS UTM WGS 84 – ZONA 19K					
Este (m): 325 025					
Norte (m): 8 097 707					
Altitud (m s.n.m.): 3411					
Precisión: ± 4 m					
DESCRIPCIÓN: Quebrada Cortadera, aguas arriba del depósito de relaves del proyecto minero.

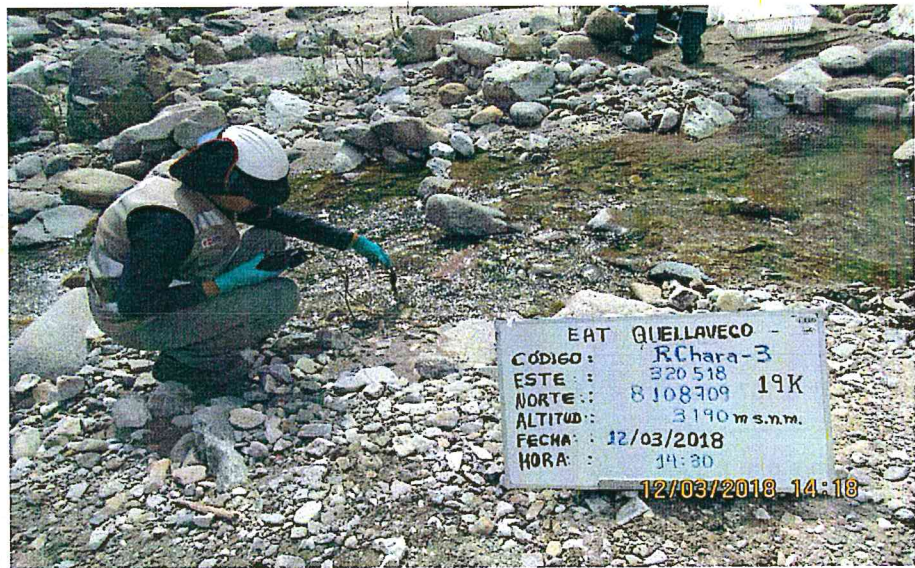
Distrito	Torata	Provincia	Mariscal Nieto	Departamento	Moquegua
FOTOGRAFÍA N.º 36 RChara-3					
Fecha: 12/3/2018					
Hora: 14:30					
COORDENADAS UTM WGS 84 – ZONA 19K					
Este (m): 320 518					
Norte (m): 8 108 709					
Altitud (m s.n.m.): 3190					
Precisión: ± 3 m					
DESCRIPCIÓN: Río Charaque, aguas arriba antes de su unión con el río Asana.

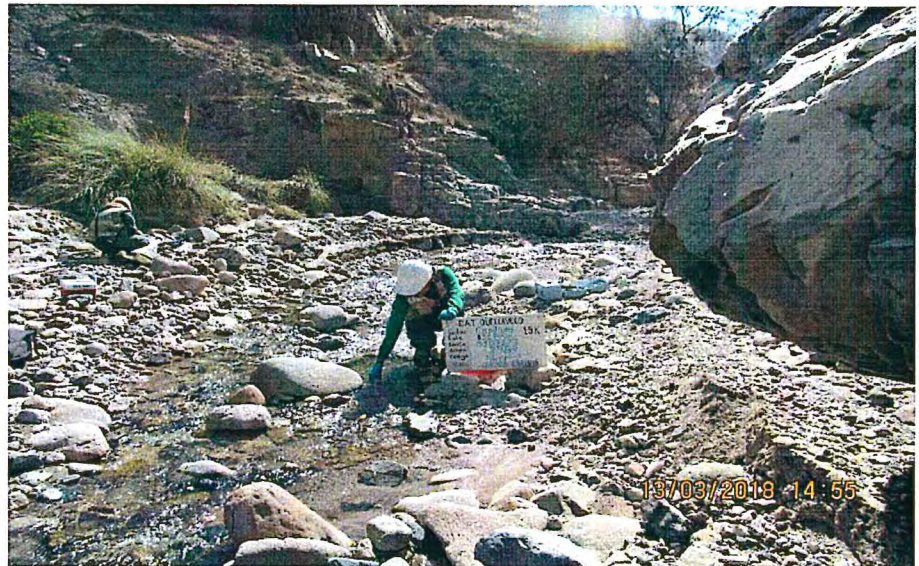
Distrito	Torata	Provincia	Mariscal Nieto	Departamento	Moquegua
FOTOGRAFÍA N.º 40 RCapi-1					
Fecha: 13/03/2018					
Hora: 14:45					
COORDENADAS UTM WGS 84 – ZONA 19K					
Este (m): 317 496					
Norte (m): 8 103 123					
Altitud (m s.n.m.): 3284					
Precisión: ± 3 m					
DESCRIPCIÓN: Río Capillune, aguas arriba de la unión de la quebrada Papujune.

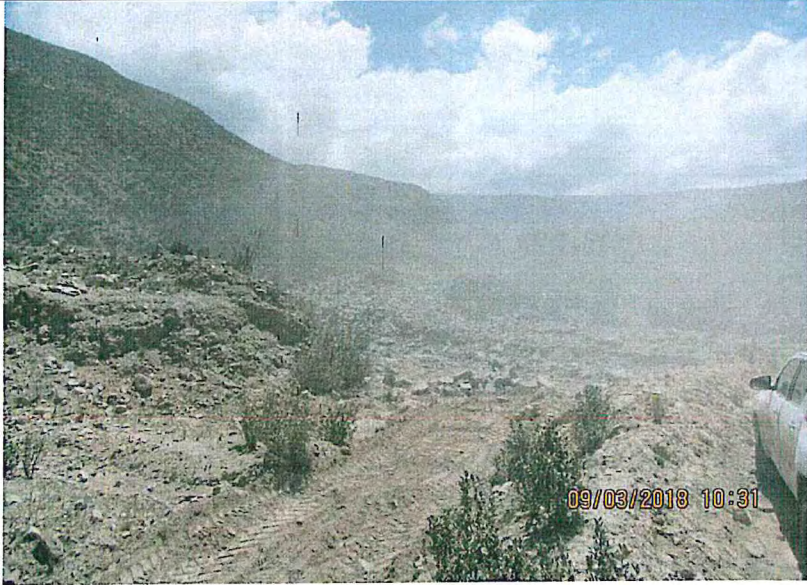
Distrito	Torata	Provincia	Mariscal Nieto	Departamento	Moquegua
FOTOGRAFÍA N.º 2 RChara-1

Fecha: 09/03/2018					
Hora: 10:31					
COORDENADAS UTM WGS 84 – ZONA 19K					
Este (m): 325 292					
Norte (m): 8 111 149					
Altitud (m s.n.m.): 3708					
Precisión: ± 4 m					
DESCRIPCIÓN:		Río Charaque, aguas arriba del proyecto Quellaveco

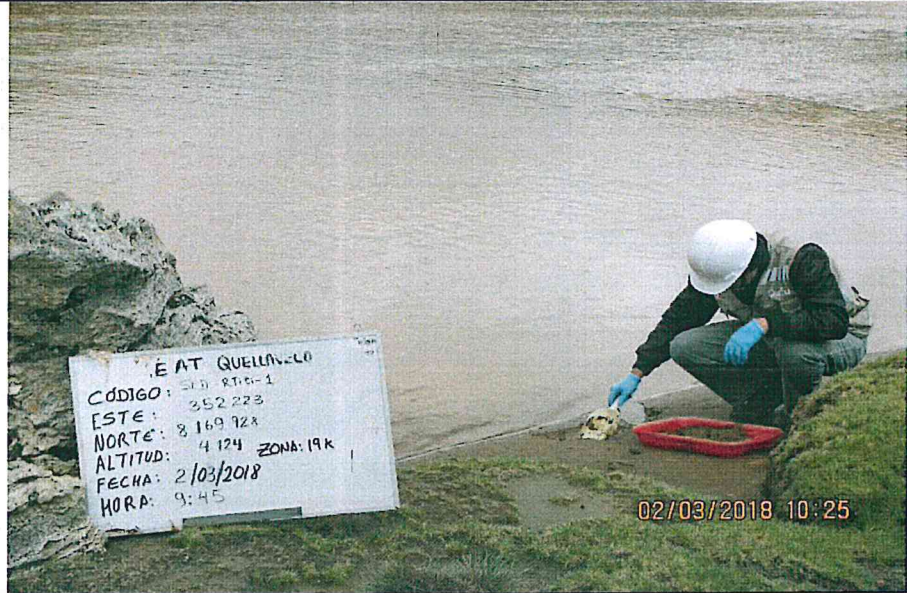
Distrito	Carumas	Provincia	Mariscal Nieto	Departamento	Moquegua
FOTOGRAFÍA N.º 1 SED-RTiti-1					
Fecha: 02/03/2018					
Hora: 9:45					
COORDENADAS UTM WGS 84 – ZONA 19K					
Este (m): 352 223					
Norte (m): 8 169 928					
Altitud (m s.n.m.): 4124					
Precisión: ± 3 m					
DESCRIPCIÓN:		Río Titire, 300 m aguas abajo del puente Bello I de la carretera interoceánica sur.

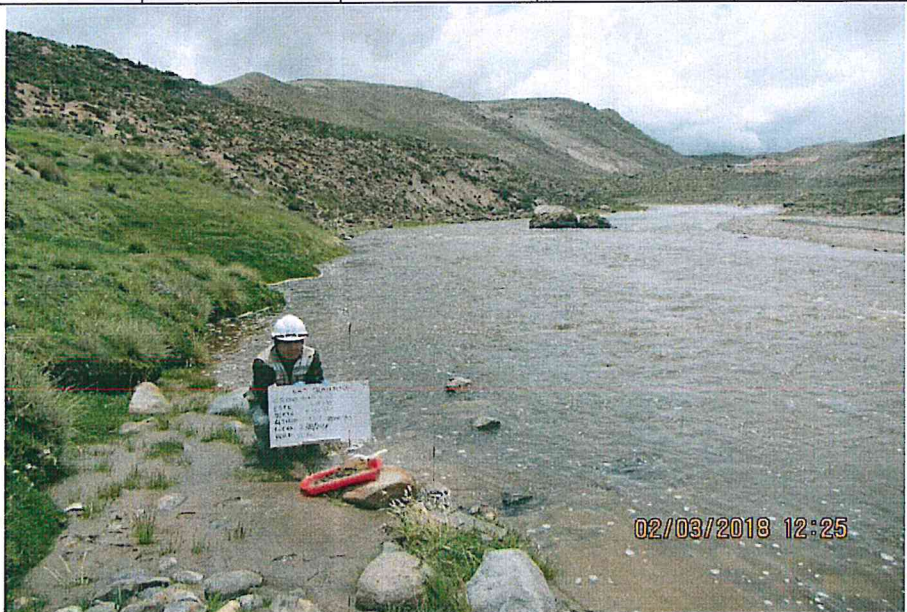
Distrito	Carumas	Provincia	Mariscal Nieto	Departamento	Moquegua
FOTOGRAFÍA N.º 2 SED-RVizc-2					
Fecha: 02/03/2018					
Hora: 12:00					
COORDENADAS UTM WGS 84 – ZONA 19K					
Este (m): 349 732					
Norte (m): 8 161 248					
Altitud (m s.n.m.): 4328					
Precisión: ± 4 m					
DESCRIPCIÓN:		Río Vizcacha, aguas abajo de la confluencia con el río Chillota

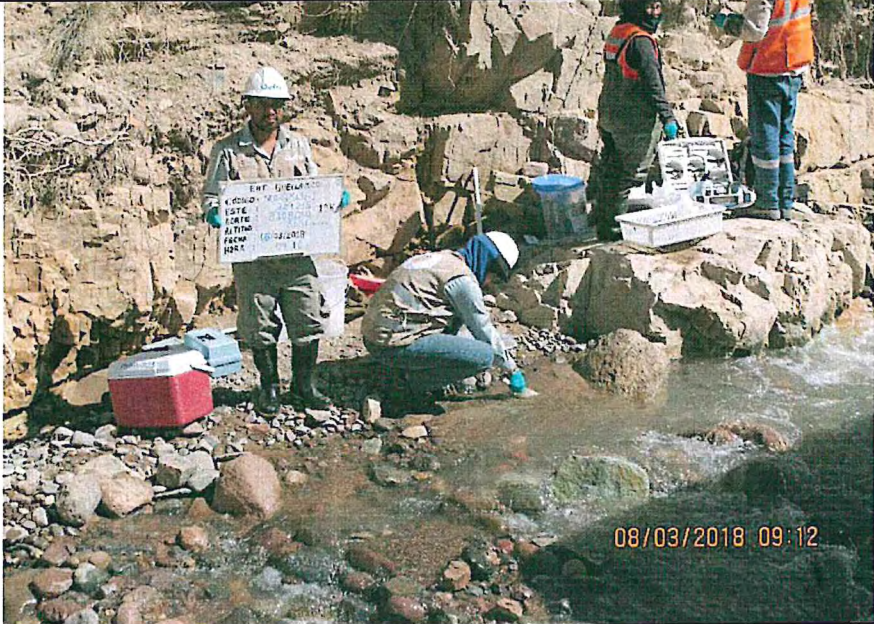
Distrito	Torata	Provincia	Mariscal Nieto	Departamento	Moquegua
FOTOGRAFÍA N.º 13 SED-QMillu-1					
Fecha: 08/03/2018					
Hora: 9:10					
COORDENADAS UTM WGS 84 – ZONA 19K					
Este (m): 329 215					
Norte (m): 8 108 050					
Altitud (m s.n.m.): 3591					
Precisión: ± 3 m

DESCRIPCIÓN: Quebrada Millune, antes de su aporte al río Asana.

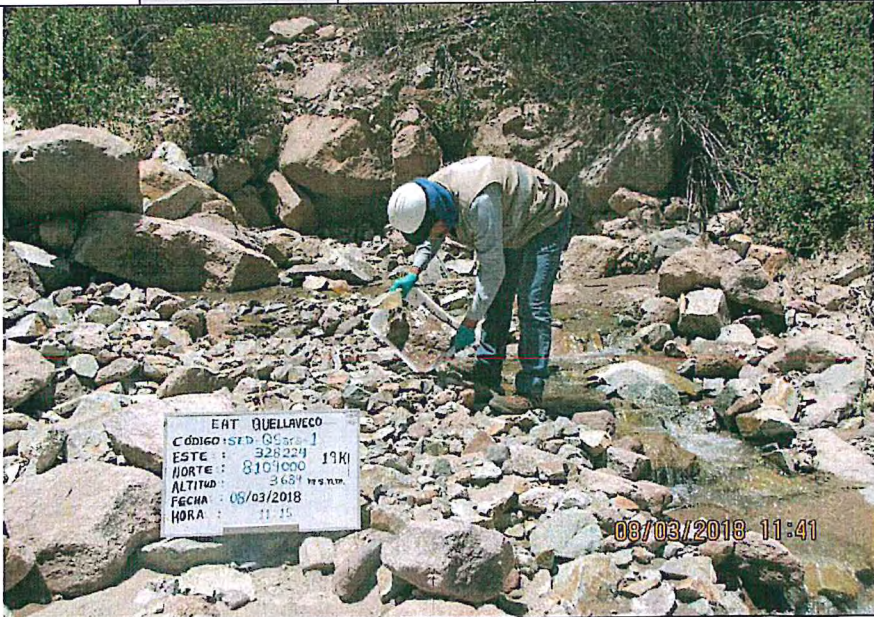
Distrito	Torata	Provincia	Mariscal Nieto	Departamento	Moquegua
FOTOGRAFÍA N.º 14 SED-QSara-1					
Fecha: 08/03/2018					
Hora: 11:15					
COORDENADAS UTM WGS 84 – ZONA 19K					
Este (m): 328 224					
Norte (m): 8 109 000					
Altitud (m s.n.m.): 3684					
Precisión: ± 3 m

DESCRIPCIÓN: Quebrada Sarallene, antes de su aporte al río Asana.

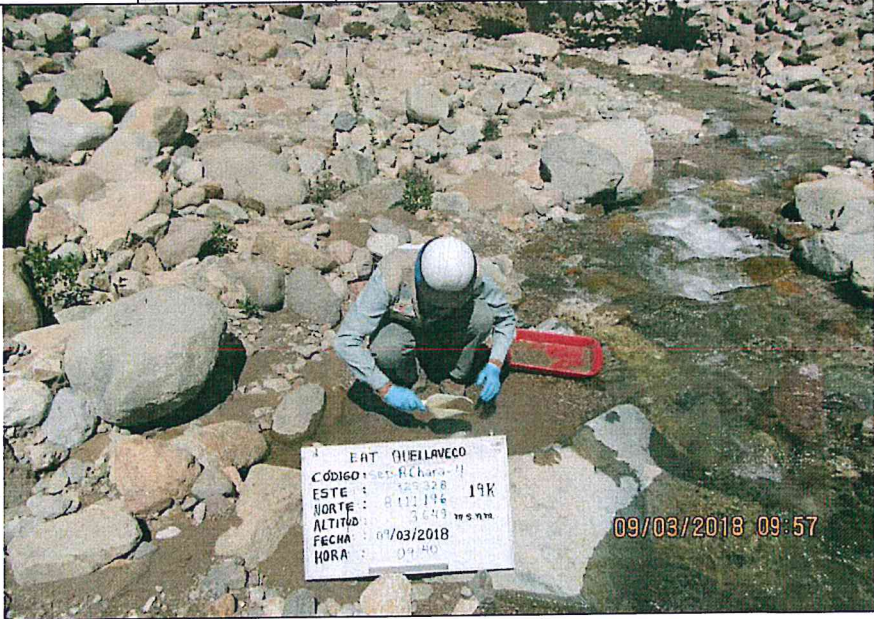
Distrito	Torata	Provincia	Mariscal Nieto	Departamento	Moquegua
FOTOGRAFÍA N.º 18 SED-RChara-4					
Fecha: 09/03/2018 Hora: 9:40					
COORDENADAS UTM WGS 84 – ZONA 19K					
Este (m): 325 328					
Norte (m): 8 111 196					
Altitud (m s.n.m.): 3649					
Precisión: ± 3 m

DESCRIPCIÓN: Quebrada Charaque, aproximadamente a 100 m aguas arriba de la confluencia con la quebrada tributaria Q.Tr.Chara-1.

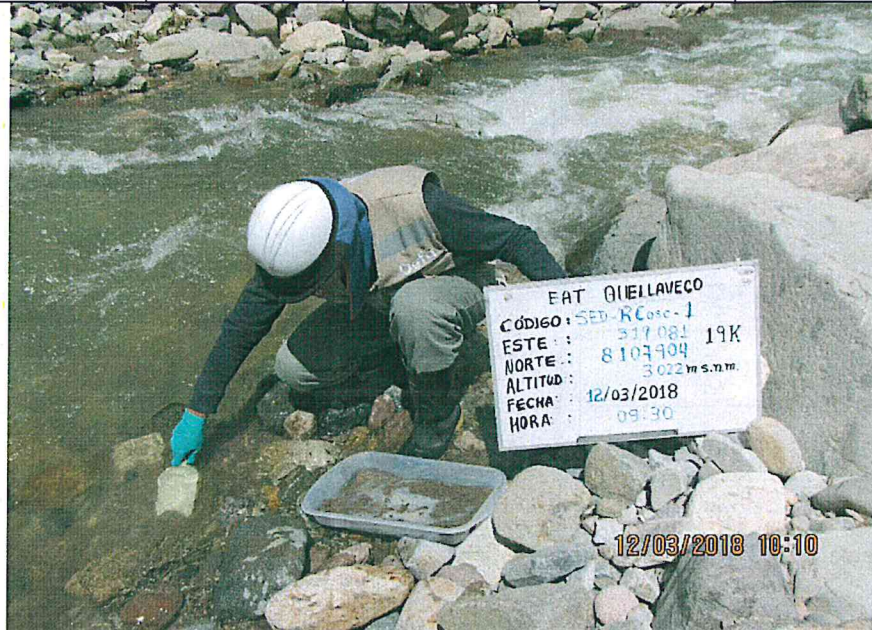
Distrito	Torata	Provincia	Mariscal Nieto	Departamento	Moquegua
FOTOGRAFÍA N.º 21 SED-RCosc-1					
Fecha: 12/3/2018					
Hora: 9:30					
COORDENADAS UTM WGS 84 – ZONA 19K					
Este (m): 319 081					
Norte (m): 8 107 904					
Altitud (m s.n.m.): 3022					
Precisión: ± 3 m					
DESCRIPCIÓN: Río Coscori, aguas abajo de la unión de los ríos Charaque con Asana.

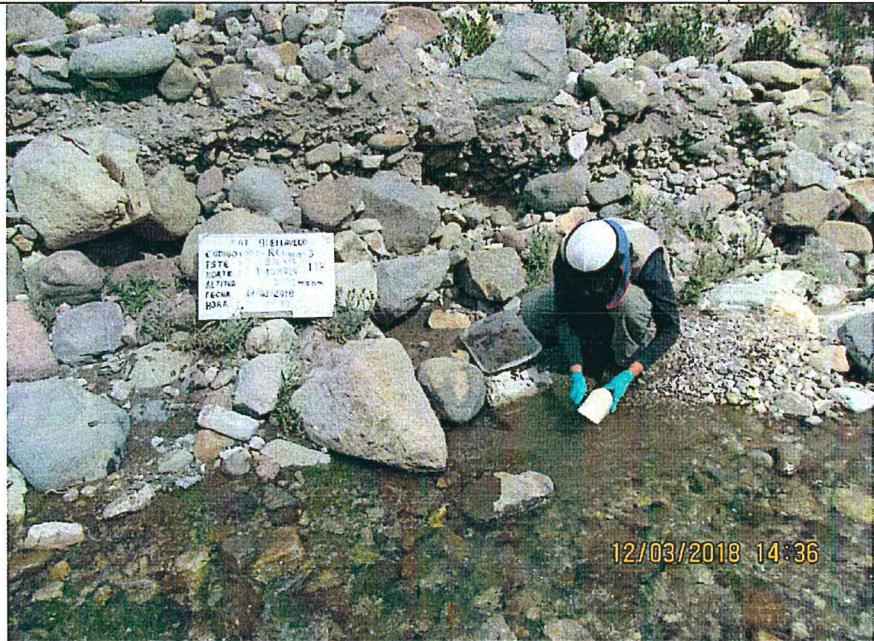
Distrito	Torata	Provincia	Mariscal Nieto	Departamento	Moquegua
FOTOGRAFÍA N.º 24 SED-RChara-3					
Fecha: 12/3/2018					
Hora: 14:30					
COORDENADAS UTM WGS 84 – ZONA 19K					
Este (m): 320 518					
Norte (m): 8 108 709					
Altitud (m s.n.m.): 3190					
Precisión: ± 3 m

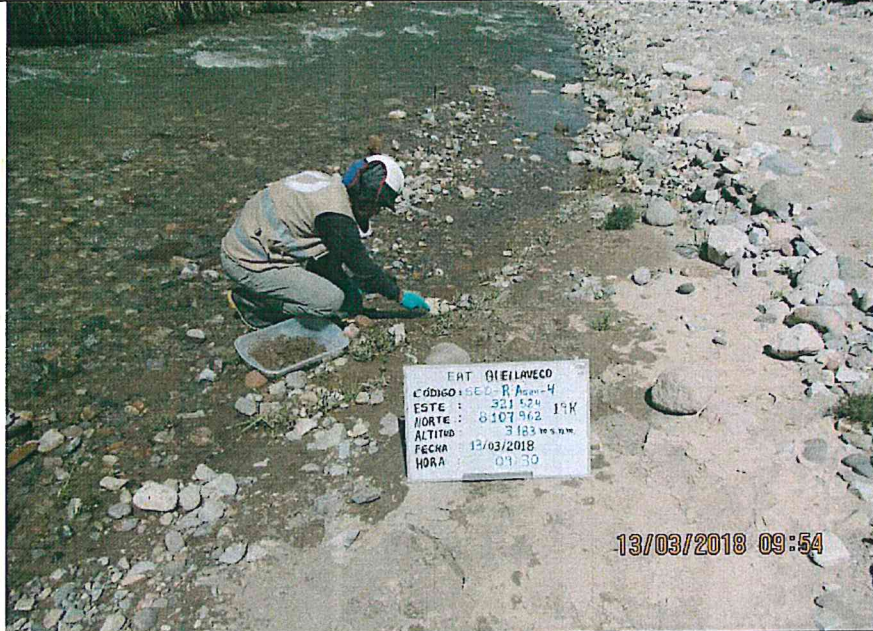
Distrito	Torata	Provincia	Mariscal Nieto	Departamento	Moquegua
FOTOGRAFÍA N.º 25 SED-RAsan-4					
Fecha: 13/03/2018					
Hora: 9:30					
COORDENADAS UTM WGS 84 – ZONA 19K					
Este (m): 321 524					
Norte (m): 8 107 962					
Altitud (m s.n.m.): 3183					
Precisión: ± 3 m					
DESCRIPCIÓN: Río Asana, aguas abajo del botadero proyectado.

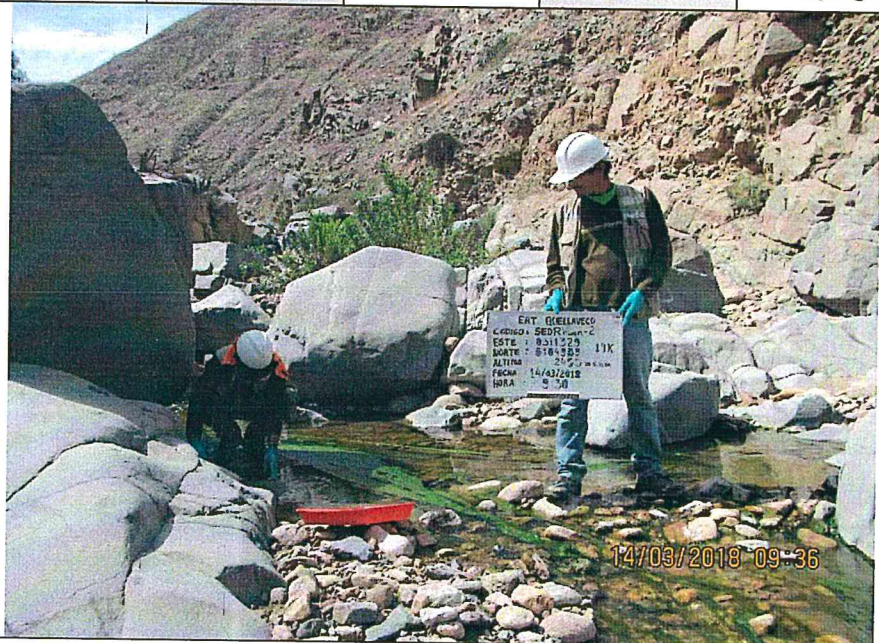
Río Huancanane, antes de su unión con el río Coscori.

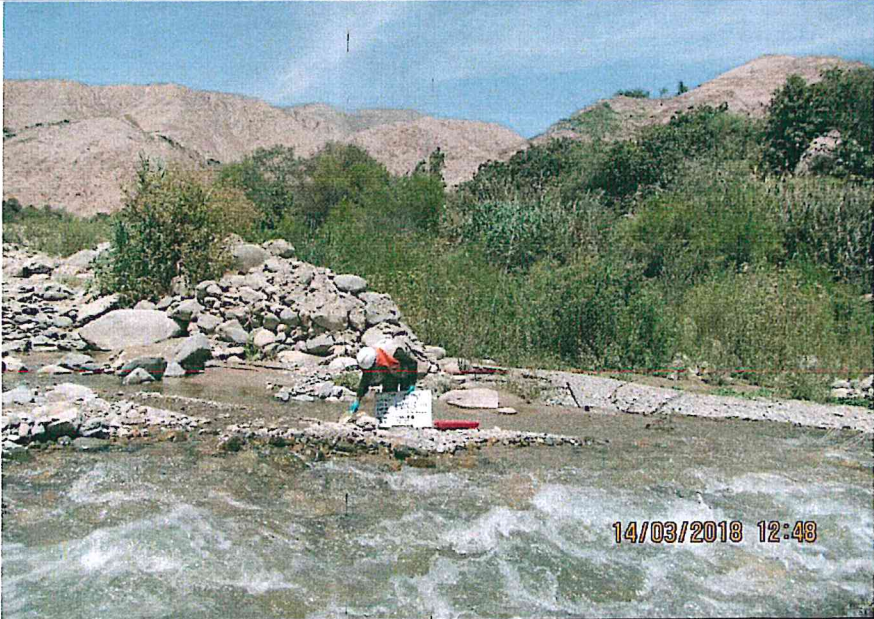
Distrito	Torata	Provincia	Mariscal Nieto	Departamento	Moquegua
FOTOGRAFÍA N.º 30 SED-RTumi-2					
Fecha: 14/03/2018					
Hora: 12:35					
COORDENADAS UTM WGS 84 – ZONA 19K					
Este (m): 304 627					
Norte (m): 8 105 342					
Altitud (m s.n.m.): 1912					
Precisión: ± 3 m

DESCRIPCIÓN: Río Tumilaca, aproximadamente 150 m aguas arriba del puente Tumilaca.

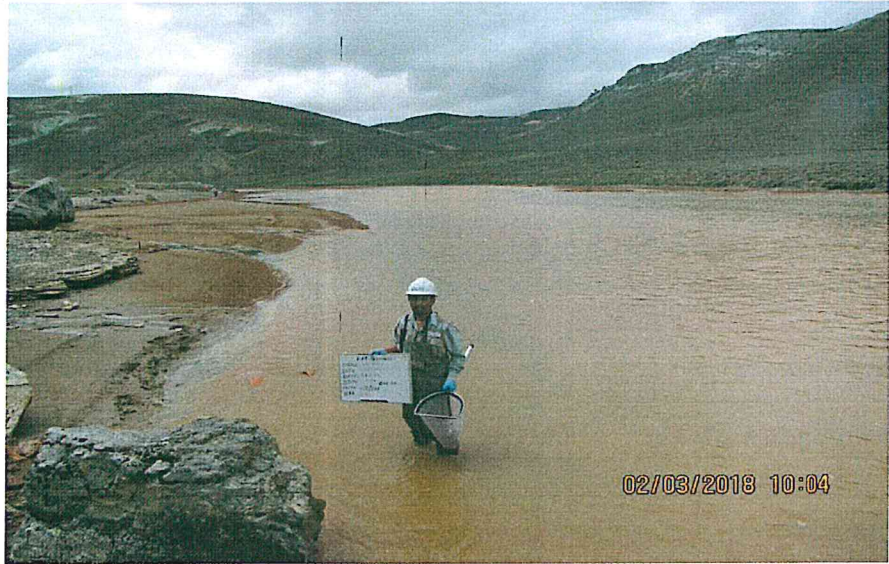
Distrito	Carumas	Provincia	Mariscal Nieto	Departamento	Moquegua
FOTOGRAFÍA N.º 1 HID-RTiti-1					
Fecha: 02/03/2018					
Hora: 9:45					
COORDENADAS UTM WGS 84 - ZONA 19K					
Este (m): 352 223					
Norte (m): 8 169 928					
Altitud (m s.n.m.): 4124					
Precisión: ± 3					
DESCRIPCIÓN: Río Titire, 300 m aguas abajo del puente Bello I de la carretera Interoceánica Sur.

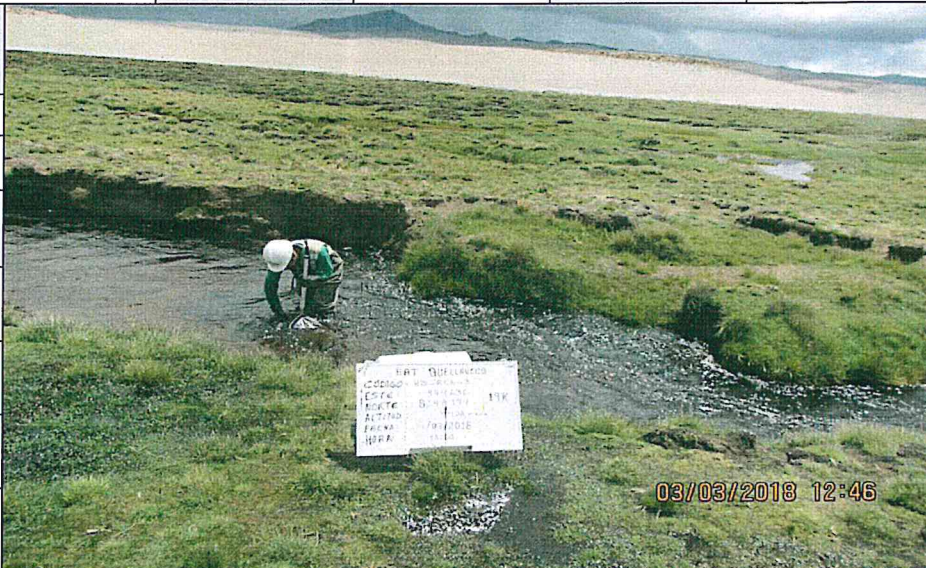
Distrito	Carumas	Provincia	Mariscal Nieto	Departamento	Moquegua
FOTOGRAFÍA N.º 5 HID-RChil-3					
Fecha: 03/03/2018					
Hora: 13:00					
COORDENADAS UTM WGS 84 – ZONA 19K					
Este (m): 349 636					
Norte (m): 8 148 194					
Altitud (m s.n.m.): 4402					
Precisión: ± 3					
DESCRIPCIÓN: Río Chilota, aguas arriba de la futura tubería que trasladará aguas del río Titire hacia la zona de operaciones de la futura unidad minera Quellaveco.

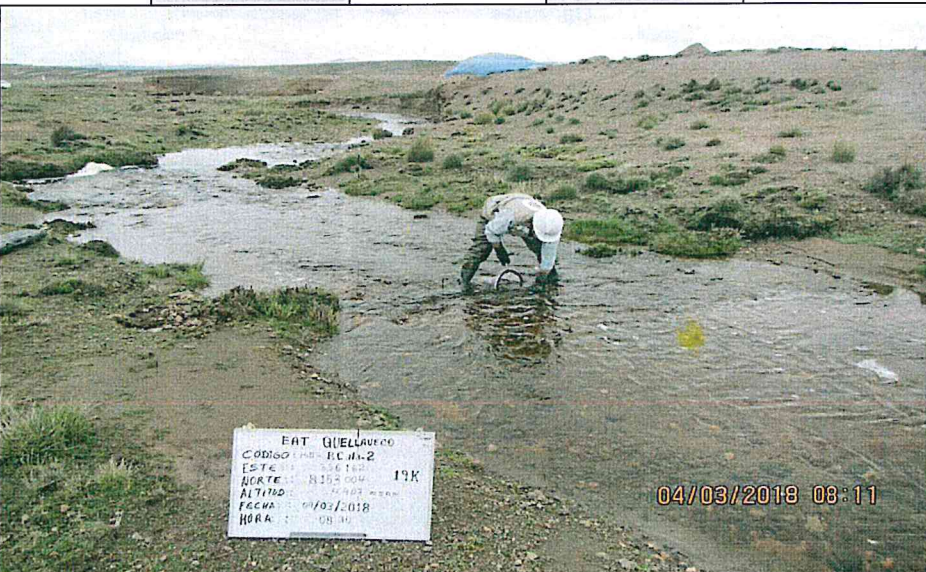
Distrito	Carumas	Provincia	Mariscal Nieto	Departamento	Moquegua
FOTOGRAFÍA N.º 6 HID-RCala-2					
Fecha: 04/03/2018					
Hora: 8:30					
COORDENADAS UTM WGS 84 – ZONA 19K					
Este (m): 356 162					
Norte (m): 8 153 004					
Altitud (m s.n.m.): 4407					
Precisión: ± 4					
DESCRIPCIÓN: Río Calasaya, aguas arriba de la represa Vizcachas, antes de su unión con el río del mismo nombre.

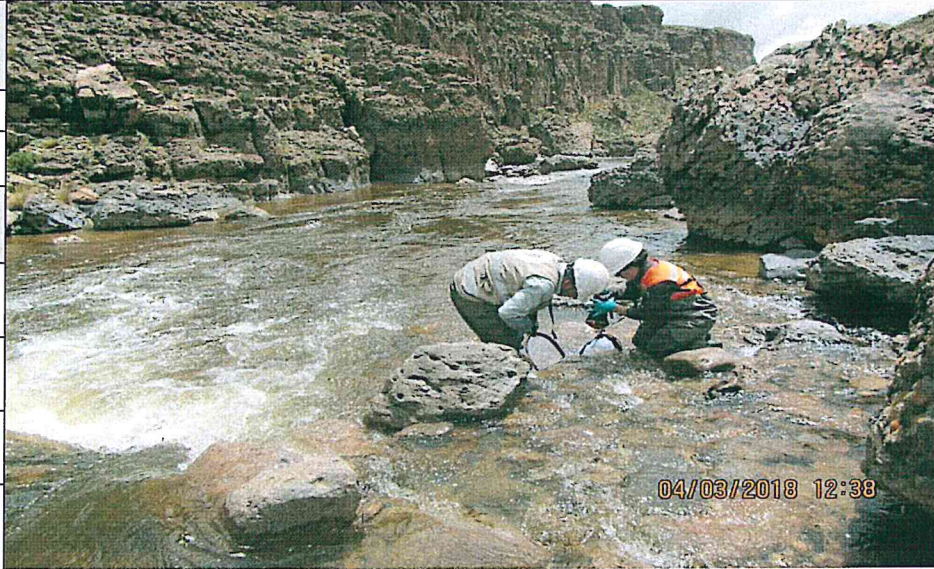
Distrito	Carumas	Provincia	Mariscal Nieto	Departamento	Moquegua
FOTOGRAFÍA N.º 9 HID-RVizc-4					
Fecha: 04/03/2018					
Hora: 12:40					
COORDENADAS UTM WGS 84 – ZONA 19K					
Este (m): 355 099					
Norte (m): 8 159 225					
Altitud (m s.n.m.): 4359					
Precisión: ± 4					
DESCRIPCIÓN: Río Vizcacha, aguas abajo de la futura represa Vizcachas y aguas arriba de la futura tubería que trasladará aguas del río Titire hacia la futura zona de operaciones.

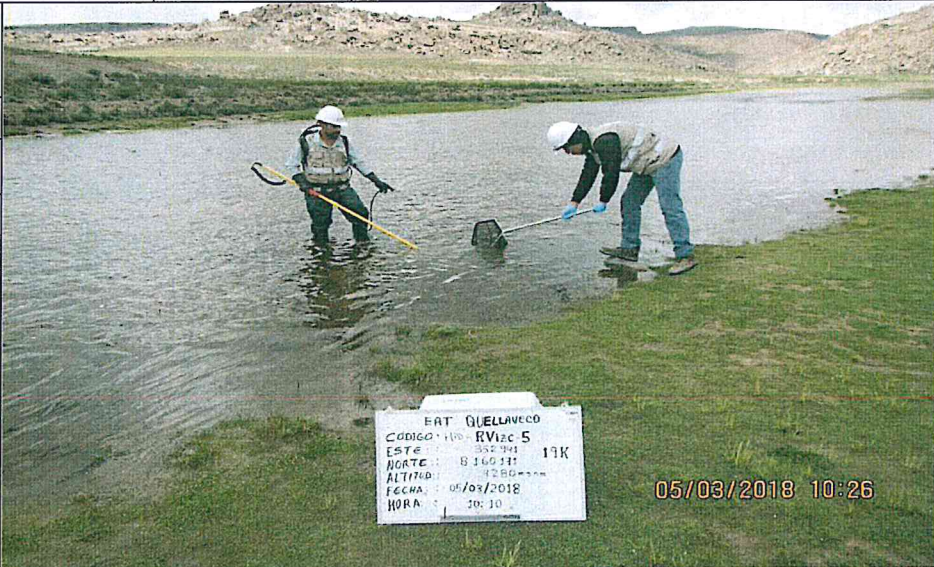
Distrito	Carumas	Provincia	Mariscal Nieto	Departamento	Moquegua
FOTOGRAFÍA N.º 10 HID-RVizc-5					
Fecha: 05/03/2018					
Hora: 10:10					
COORDENADAS UTM WGS 84 – ZONA 19K					
Este (m): 352 941					
Norte (m): 8 160 171					
Altitud (m s.n.m.): 4280					
Precisión: ± 3					
DESCRIPCIÓN: Río Vizcacha, aguas abajo de la futura tubería que trasladará aguas del río Titire hacia la zona de operaciones de la futura unidad minera Quellaveco.

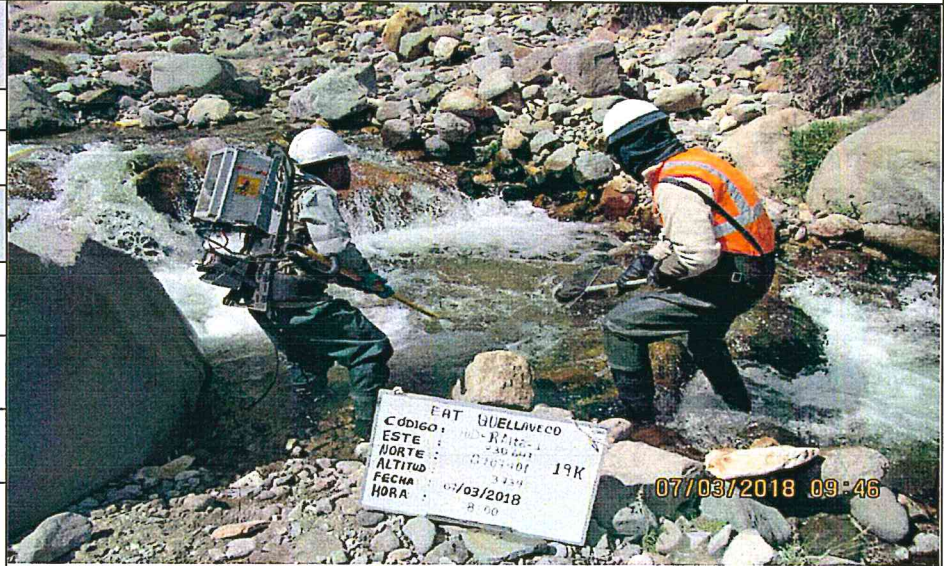
Distrito	Torata	Provincia	Mariscal Nieto	Departamento	Moquegua
FOTOGRAFÍA N.º 11 HID-RAIta-1					
Fecha: 07/03/2018					
Hora: 8:00					
COORDENADAS UTM WGS 84 – ZONA 19K					
Este (m): 330 647					
Norte (m): 8 107 401					
Altitud (m s.n.m.): 3734					
Precisión: ± 4					
DESCRIPCIÓN: Río Altarani, aguas arriba, antes de la confluencia en el río Asana.

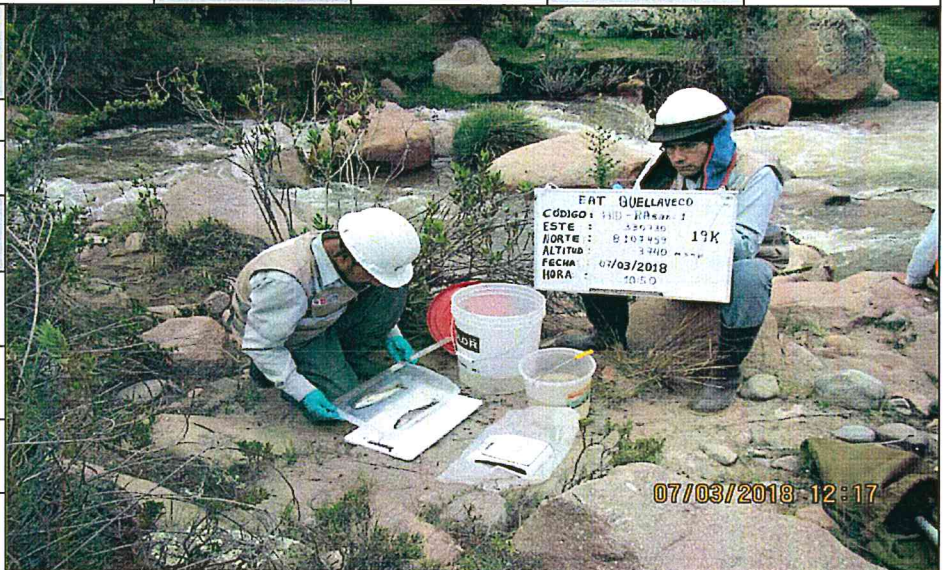
Distrito	Torata	Provincia	Mariscal Nieto	Departamento	Moquegua
FOTOGRAFÍA N.º 12 HID-RAsan-1					
Fecha: 07/03/2018					
Hora: 10:50					
COORDENADAS UTM WGS 84 – ZONA 19K					
Este (m): 330 730					
Norte (m): 8 107 459					
Altitud (m s.n.m.): 3740					
Precisión: ± 3					
DESCRIPCIÓN: Río Asana, aguas arriba del proyecto Quellaveco.

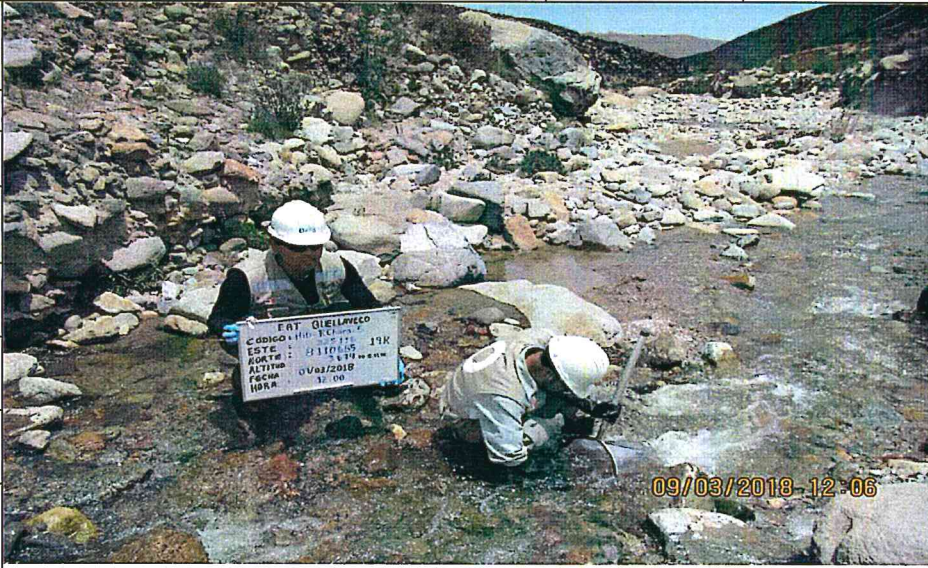
FOTOGRAFÍA N.º 19 HID-RChara-5

Fecha: 09/03/2018	
Hora: 12:00	
COORDENADAS UTM WGS 84 – ZONA 19K	
Este (m): 325 116	
Norte (m): 8 110 685	
Altitud (m s.n.m.): 3674	
Precisión: ± 3

DESCRIPCIÓN: Río Charaque, aproximadamente a 450 m aguas abajo del cruce con la carretera Cujajone - Quellaveco.
