Reportes de campo (2018)

Reportes N.º 019-2018-STE

Título del estudio : Ejecución del monitoreo ambiental participativo de la evaluación ambiental temprana en el área de influencia del proyecto minero Quellaveco, ubicado en el distrito de Torata, provincia de Mariscal Nieto, departamento de Moquegua

Fecha de ejecución : Del 27 de febrero al 14 de marzo de 2018

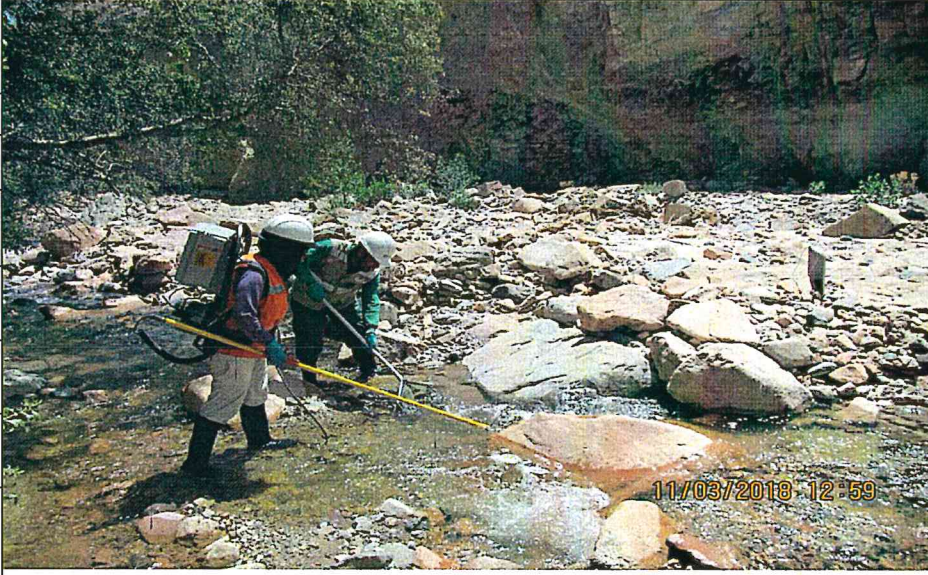
FOTOGRAFÍA N.º 20 HID-RHuan-1

Fecha: 11/03/2018	
Hora: 12:30	
COORDENADAS UTM WGS 84 – ZONA 19K	
Este (m): 314 165	
Norte (m): 8 104 684	
Altitud (m s.n.m.): 2741	
Precisión: ± 3

DESCRIPCIÓN: Río Huancanane, aguas abajo de la unión del río Capillune y la quebrada Papujune.

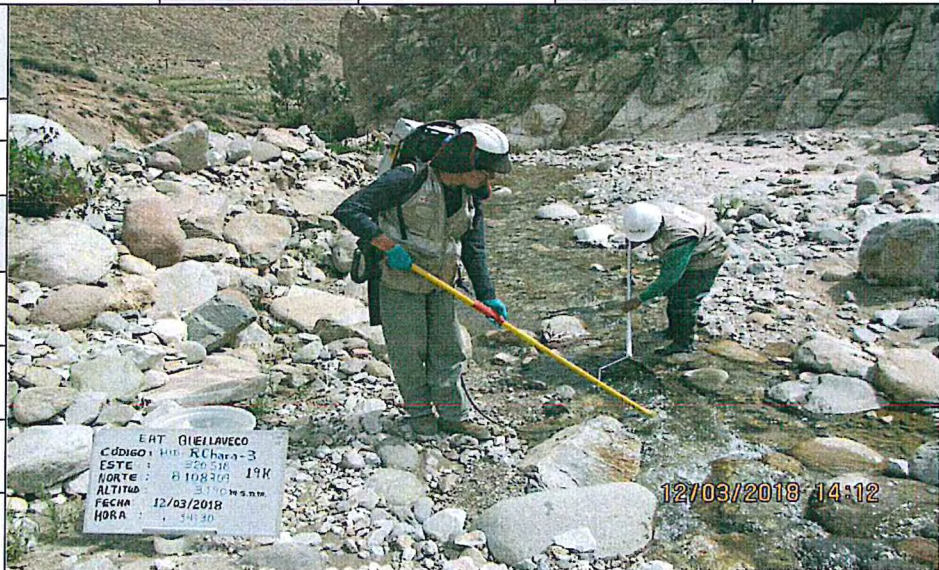
Distrito	Torata	Provincia	Mariscal Nieto	Departamento	Moquegua
FOTOGRAFÍA N.º 26 HID-RChara-3					
Fecha: 12/03/2018					
Hora: 14:30					
COORDENADAS UTM WGS 84 – ZONA 19K					
Este (m): 320 518					
Norte (m): 8 108 709					
Altitud (m s.n.m.): 3190					
Precisión: ± 3					
DESCRIPCIÓN: Río Charaque, aguas arriba antes de su unión con el río Asana.

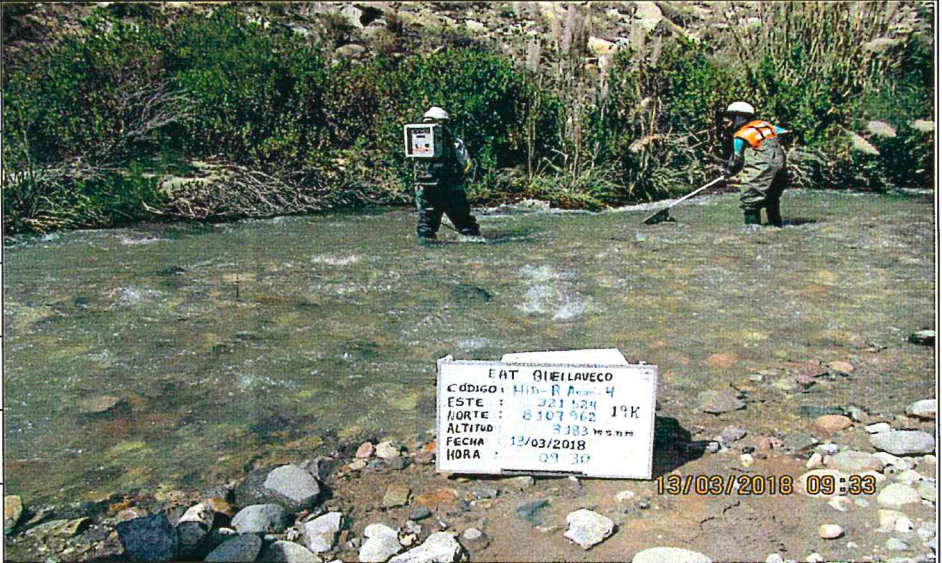
Distrito	Torata	Provincia	Mariscal Nieto	Departamento	Moquegua
FOTOGRAFÍA N.º 27 HID-RAsan-4					
Fecha: 13/03/2018					
Hora: 9:30					
COORDENADAS UTM WGS 84 – ZONA 19K					
Este (m): 321 524					
Norte (m): 8 107 962					
Altitud (m s.n.m.): 3183					
Precisión: ± 3					
DESCRIPCIÓN: Río Asana, aguas abajo del botadero proyectado.

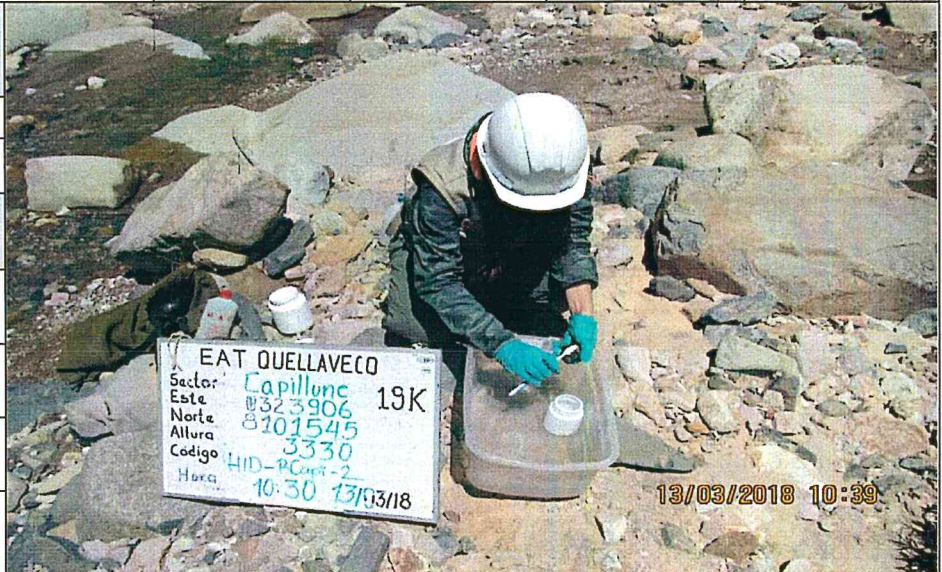
Distrito	Torata	Provincia	Mariscal Nieto	Departamento	Moquegua
FOTOGRAFÍA N.º 28 HID-RCapi-2					
Fecha: 13/03/2018					
Hora: 10:30					
COORDENADAS UTM WGS 84 – ZONA 19K					
Este (m): 323 906					
Norte (m): 8 101 545					
Altitud (m s.n.m.): 3330					
Precisión: ± 3					
DESCRIPCIÓN: Río Capillune, aguas arriba del ducto que transportará los relaves.

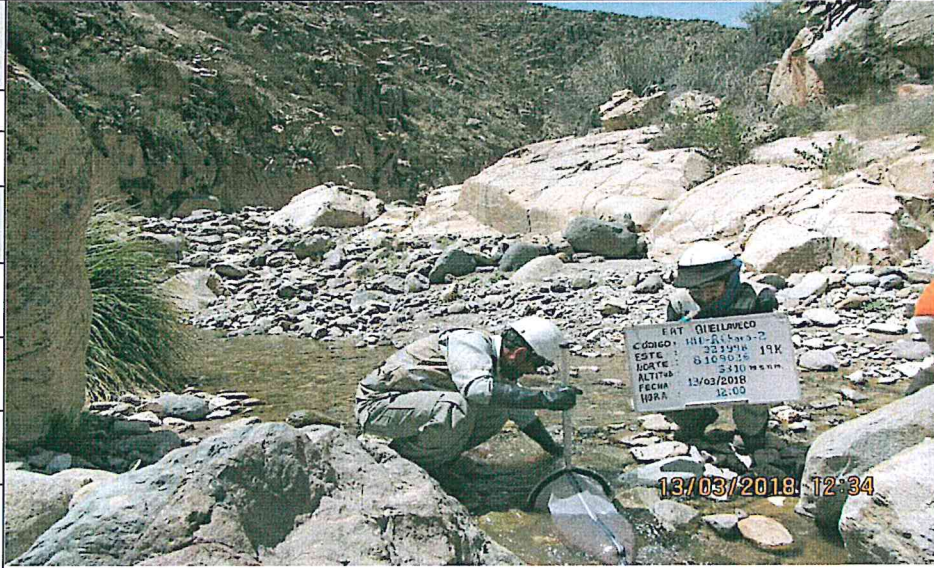
Distrito	Torata	Provincia	Mariscal Nieto	Departamento	Moquegua
FOTOGRAFÍA N.º 29 HID-RChara-2					
Fecha: 13/03/2018					
Hora: 12:00					
COORDENADAS UTM WGS 84 – ZONA 19K					
Este (m): 321 998					
Norte (m): 8 109 036					
Altitud (m s.n.m.): 3310					
Precisión: ± 4					
DESCRIPCIÓN: Río Charaque, aguas arriba del centro poblado de Tala.

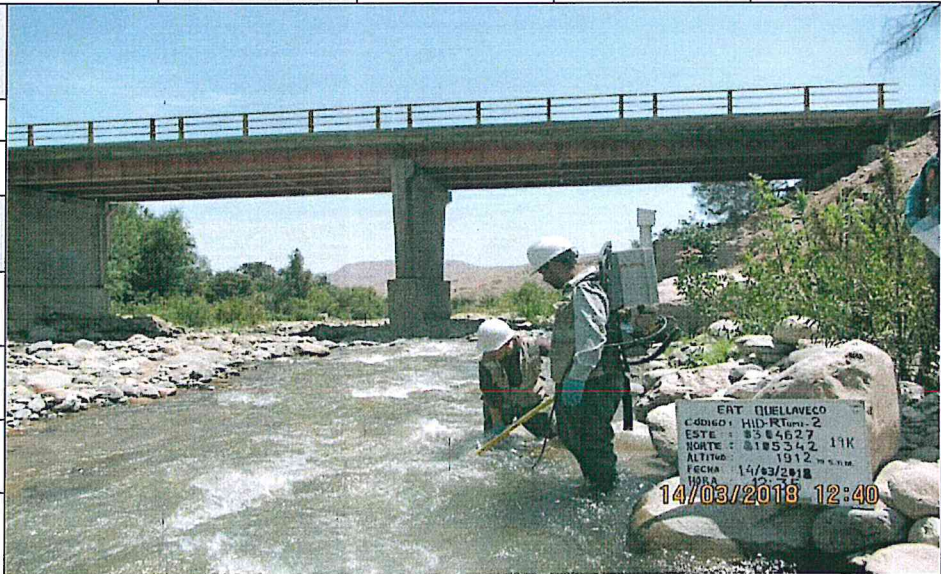
Distrito	Torata	Provincia	Mariscal Nieto	Departamento	Moquegua
FOTOGRAFÍA N.º 34 HID-RTumi-2					
Fecha: 14/03/2018					
Hora: 12:35					
COORDENADAS UTM WGS 84 – ZONA 19K					
Este (m): 304 627					
Norte (m): 8 105 342					
Altitud (m s.n.m.): 1912					
Precisión: ± 3					
DESCRIPCIÓN: Río Tumilaca, aguas arriba del puente Tumilaca.

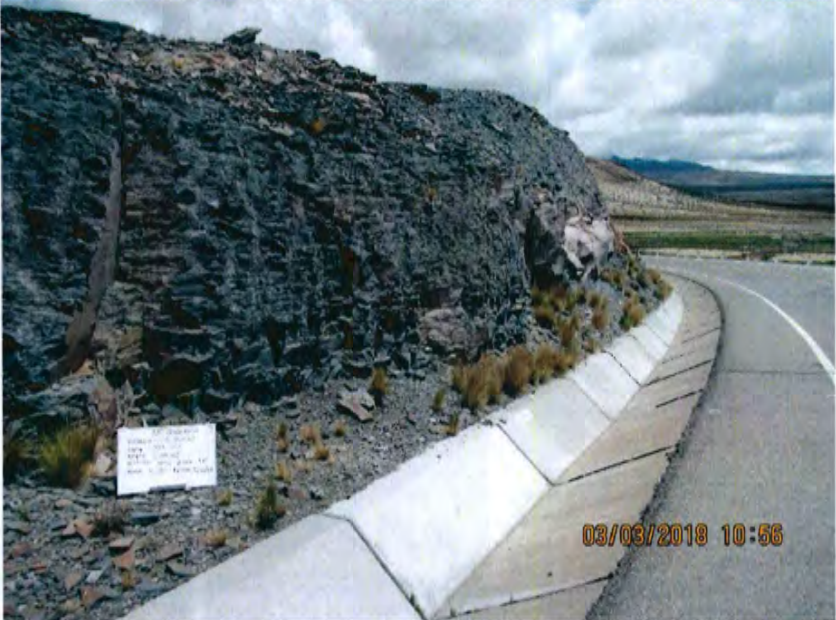
EVALUACIÓN AMBIENTAL TEMPRANA EN EL ÁREA DE INFLUENCIA DEL PROYECTO MINERO QUELLAVECO CARACTERIZACIÓN GEOLÓGICA					
CUE: 2018-03-0007			CUC: 025-2-2018-401		
Distrito	Torata	Provincia	Mariscal Nieto	Departamento	Moquegua
FOTOGRAFÍA N.º 7 CG-QUE-07

Fecha: 03/03/2018					
Hora: 11:00					
COORDENADAS UTM WGS 84 – ZONA 19 K					
Este (m): 345 064					
Norte (m): 8 149 965					
Altitud (m s.n.m.): 4426					
Precisión: ± 3					
DESCRIPCIÓN:		Lavas andesíticas grises con textura porfídica, presenta fenocristales de plagioclasa y óxidos de hierro y manganeso en fracturas. Ubicados en la carretera Interoceánica Sur, a la altura de la quebrada Chinichauhani.			
EVALUACIÓN AMBIENTAL TEMPRANA EN EL ÁREA DE INFLUENCIA DEL PROYECTO MINERO QUELLAVECO CARACTERIZACIÓN GEOLÓGICA					
CUE: 2018-03-0007			CUC: 025-2-2018-401		
Distrito	Torata	Provincia	Mariscal Nieto	Departamento	Moquegua
FOTOGRAFÍA N.º 8 CG-QUE-08

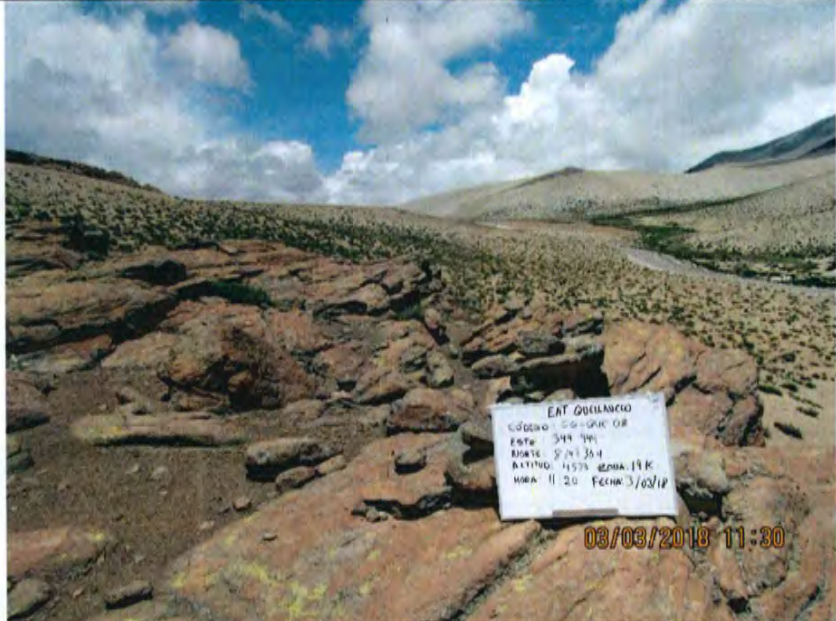
Fecha: 03/03/2018					
Hora: 11:20					
COORDENADAS UTM WGS 84 – ZONA 19 K					
Este (m): 344 444					
Norte (m): 8 148 364					
Altitud (m s.n.m.): 4533					
Precisión: ± 3					
DESCRIPCIÓN:		Flujo piroclástico gris oscuro de composición dacítica, se presenta en secuencias subhorizontales con moderada oxidación. Ubicado en la carretera Interoceánica Sur, en la naciente de la quebrada Aguara.

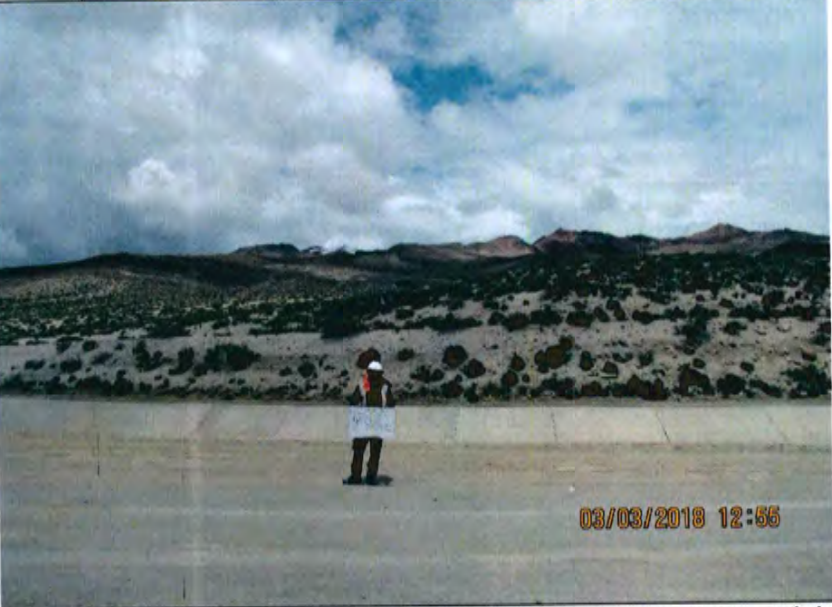
EVALUACIÓN AMBIENTAL TEMPRANA EN EL ÁREA DE INFLUENCIA DEL PROYECTO MINERO QUELLAVECO CARACTERIZACIÓN GEOLÓGICA					
CUE: 2018-03-0007			CUC: 025-2-2018-401		
Distrito	Torata	Provincia	Mariscal Nieto	Departamento	Moquegua
FOTOGRAFÍA N.º 11 CG-QUE-11

Fecha: 03/03/2018					
Hora: 13:00					
COORDENADAS UTM WGS 84 – ZONA 19 K					
Este (m): 351 224					
Norte (m): 8 145 431					
Altitud (m s.n.m.): 4514					
Precisión: ± 3		03/03/2018 12:55			
DESCRIPCIÓN:		Depósito glacial (morrena) compuesto por fragmentos de rocas volcánicas heterométricas subangulosas englobados en matriz arenosa. Ubicada en el canal de Pasto Grande, aproximadamente a 200 m de la intersección con la quebrada Sairaquita.			
EVALUACIÓN AMBIENTAL TEMPRANA EN EL ÁREA DE INFLUENCIA DEL PROYECTO MINERO QUELLAVECO CARACTERIZACIÓN GEOLÓGICA					
CUE: 2018-03-0007			CUC: 025-2-2018-401		
Distrito	Torata	Provincia	Mariscal Nieto	Departamento	Moquegua

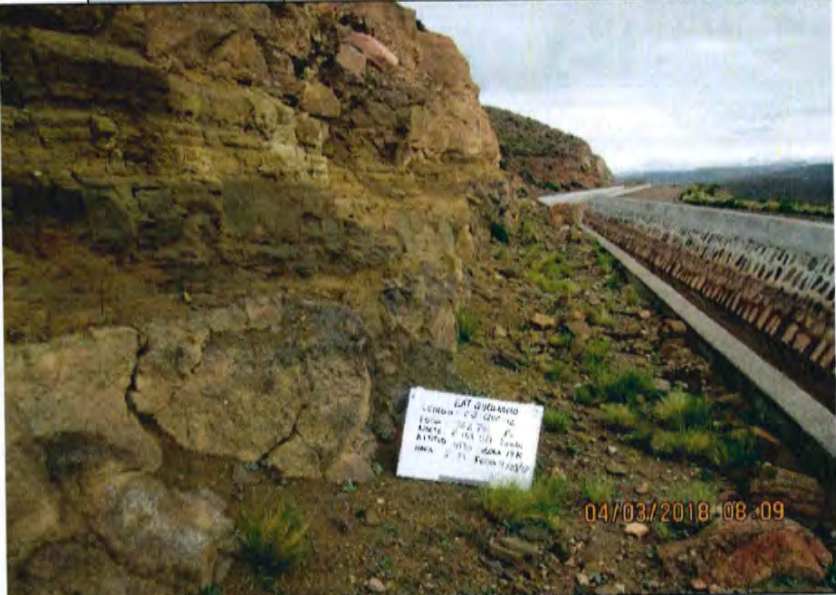
FOTOGRAFÍA N.º 12 CG-QUE-12

Fecha: 04/03/2018					
Hora: 8:09					
COORDENADAS UTM WGS 84 – ZONA 19 K					
Este (m): 362 746					
Norte (m): 8 153 084					
Altitud (m s.n.m.): 4530					
Precisión: ± 3		04/03/2018 08:09			
DESCRIPCIÓN:		Intercalación de lavas andesíticas con textura escoriácea, niveles de areniscas amarillas con laminación paralela y secuencias delgadas de conglomerados. Cubierto por niveles de flujos piroclásticos. Ubicado en el canal de Pasto Grande, borde norte del cerro Consirhuani.

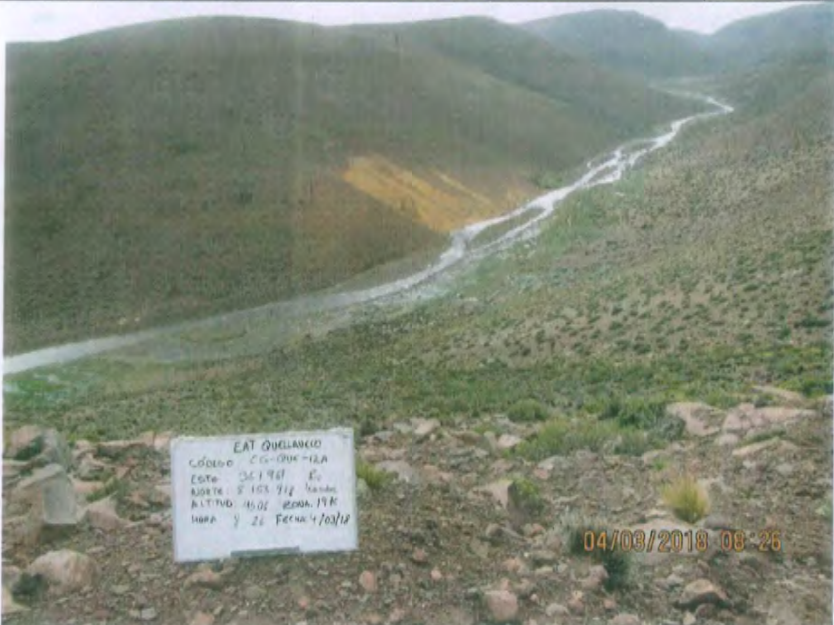
Distrito	Torata	Provincia	Mariscal Nieto	Departamento	Moquegua
FOTOGRAFÍA N.º 13 CG-QUE-12A

Fecha: 04/03/2018					
Hora: 8:26					
COORDENADAS UTM WGS 84 – ZONA 19 K					
Este (m): 361 967					
Norte (m): 8 153 918					
Altitud (m s.n.m.): 4506					
Precisión: ± 3					
DESCRIPCIÓN:	Lavas andesíticas grises moderadamente fracturadas emplazado sobre conglomerados de color amarillo. Ubicado en el margen izquierdo del río Vizcachas, en el borde este del cerro Llunco.

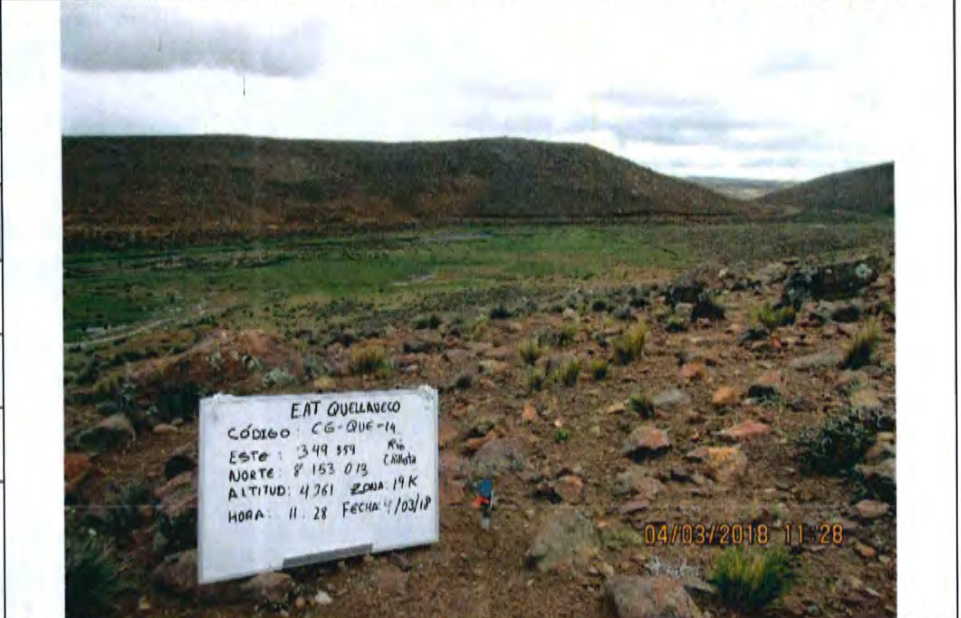
FOTOGRAFÍA N.º 15 CG-QUE-14
Fecha: 04/03/2018
Hora: 11:28
COORDENADAS UTM WGS 84 – ZONA 19 K
Este (m): 349 559
Norte (m): 8 153 013
Altitud (m s.n.m.): 4361
Precisión: ± 3

DESCRIPCIÓN: Depósito glacial re trabajado (erosionado), compuesto por fragmentos de toba de cristales con líticos de color rojizo y lavas grises con presencia de oxidación. Ubicado en el sector Cullchochico, aproximadamente a 400 m de la intersección de la quebrada Condoriqueña con el río Chillota.

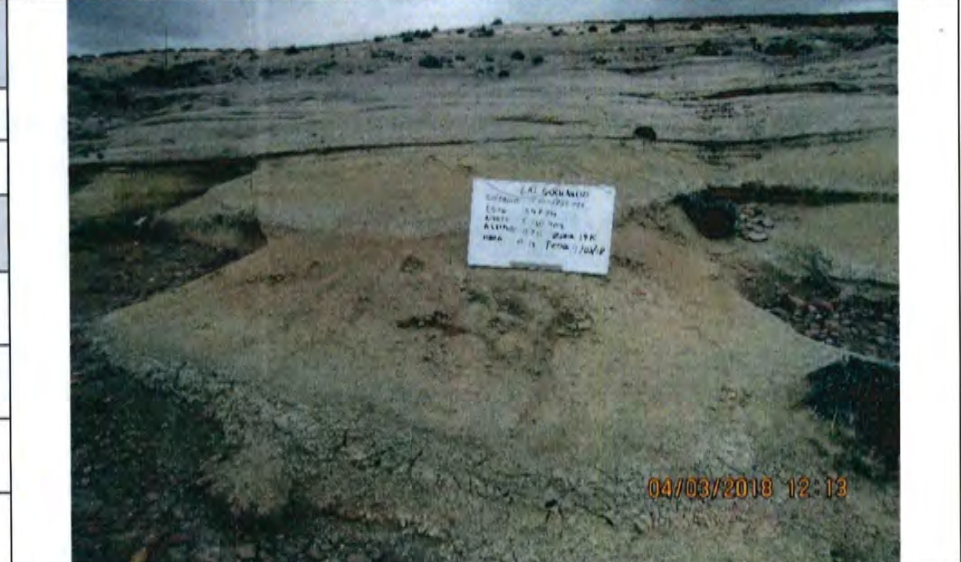
FOTOGRAFÍA N.º 16 CG-QUE-15
Fecha: 04/03/2018
Hora: 12:13
COORDENADAS UTM WGS 84 – ZONA 19 K
Este (m): 348 894
Norte (m): 8 150 703
Altitud (m s.n.m.): 4372
Precisión: ± 3

DESCRIPCIÓN: Intercalación de arenas, gravas, tobas re trabajadas y niveles de superficies endurecidas con óxidos (hard ground). Estas secuencias presentan coloración blanca a gris clara y se encuentran finamente laminados. Ubicado en el margen izquierdo del río Chillota, en la pampa Chillota.

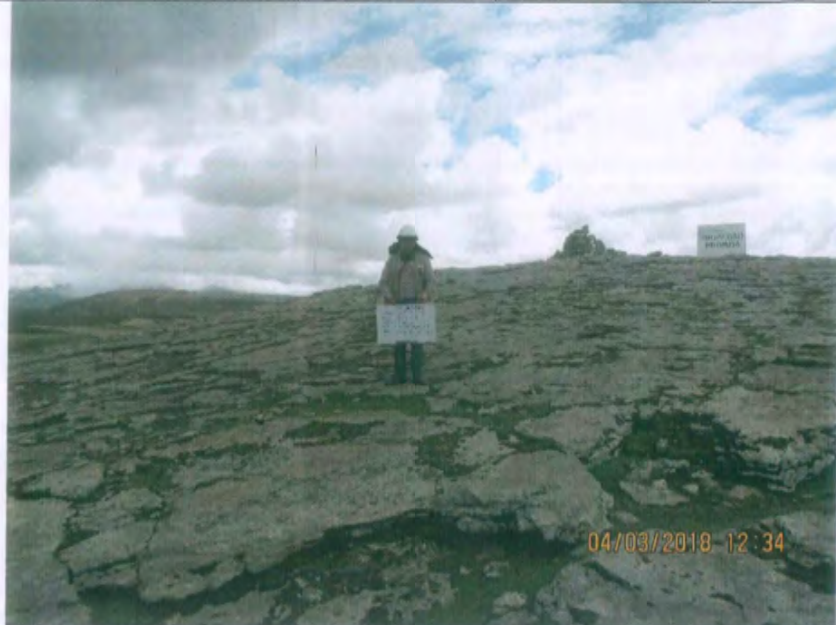
Depósito químico de travertino, la estructura corresponde a un cono circular de precipitados carbonatados. Ubicado en el margen derecho del río Chillota, en la pampa Chillota.

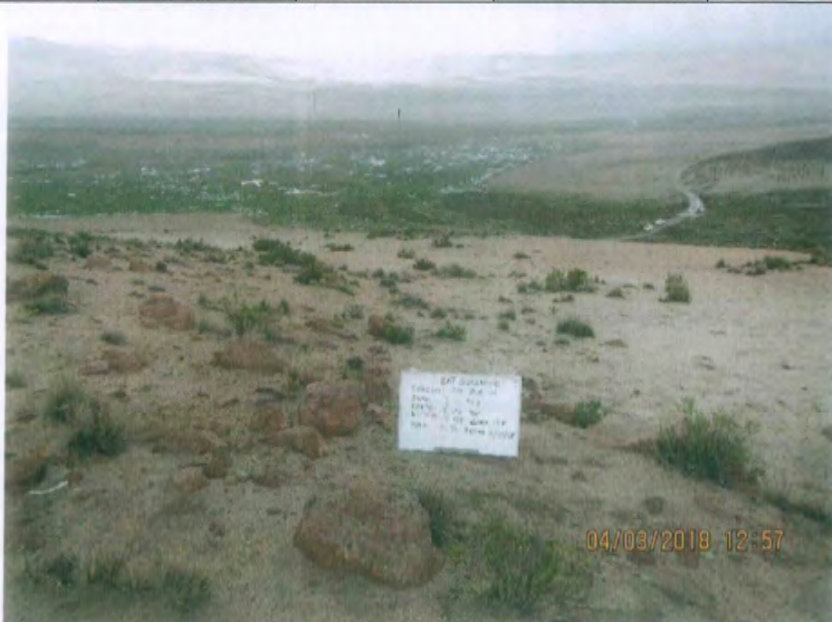
Toba de dacita de color gris a gris rojiza, presenta minerales de plagioclasa y cuarzo. Ubicado en la quebrada sin nombre, en la pampa Paccha.

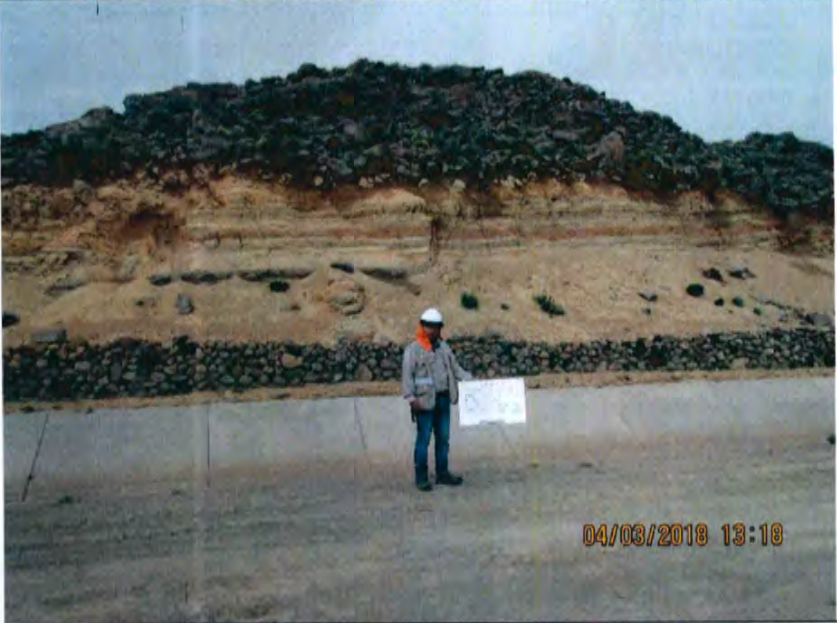
EVALUACIÓN AMBIENTAL TEMPRANA EN EL ÁREA DE INFLUENCIA DEL PROYECTO MINERO QUELLAVECO CARACTERIZACIÓN GEOLÓGICA					
CUE: 2018-03-0007			CUC: 025-2-2018-401		
Distrito	Torata	Provincia	Mariscal Nieto	Departamento	Moquegua
FOTOGRAFÍA N.º 19 CG-QUE-18

Fecha: 04/03/2018					
Hora: 13:19					
COORDENADAS UTM WGS 84 – ZONA 19 K					
Este (m): 352 598					
Norte (m): 8 148 048					
Altitud (m s.n.m.): 4515					
Precisión: ± 3					
DESCRIPCIÓN:		Gravas, arenas y tobas retrabajadas finamente estratificadas. Se observa un conjunto de fallas inversas con desplazamiento de hasta 0,5 m. Ubicado en el canal de Pasto Grande, en el abra de pampa Paccha-Condoriqueña.			
EVALUACIÓN AMBIENTAL TEMPRANA EN EL ÁREA DE INFLUENCIA DEL PROYECTO MINERO QUELLAVECO CARACTERIZACIÓN GEOLÓGICA					
CUE: 2018-03-0007			CUC: 025-2-2018-401		
Distrito	Torata	Provincia	Mariscal Nieto	Departamento	Moquegua
FOTOGRAFÍA N.º 20 CG-QUE-19

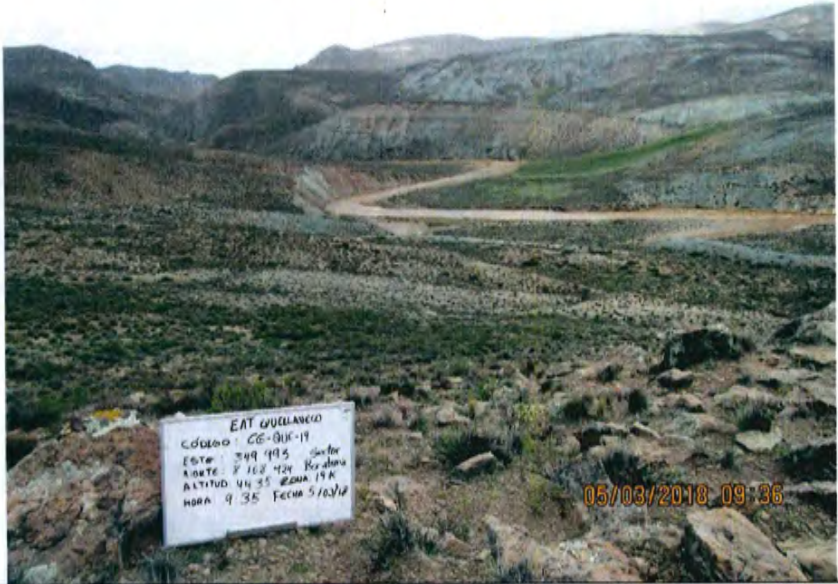
Fecha: 05/03/2018					
Hora: 9:35					
COORDENADAS UTM WGS 84 – ZONA 19 K					
Este (m): 349 993					
Norte (m): 8 168 424					
Altitud (m s.n.m.): 4435					
Precisión: ± 3					
DESCRIPCIÓN:		Flujos riolíticos con minerales de biotita, cuarzo y feldespato potásico. Presenta alteración propilitica (clorita-epidota). Ubicado en el margen izquierdo del río Titire, a la altura del sector Bocatoma.

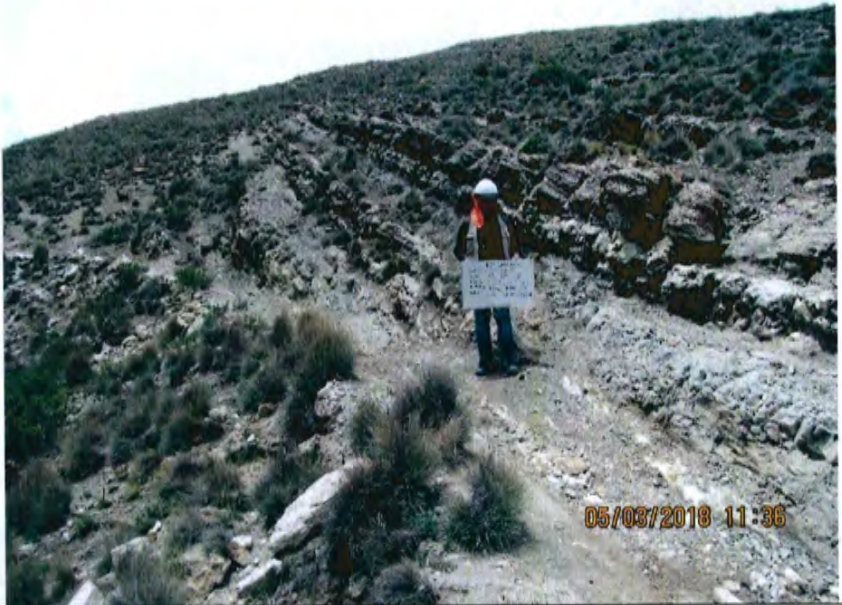
EVALUACIÓN AMBIENTAL TEMPRANA EN EL ÁREA DE INFLUENCIA DEL PROYECTO MINERO QUELLAVECO CARACTERIZACIÓN GEOLÓGICA					
CUE: 2018-03-0007			CUC: 025-2-2018-401		
Distrito	Torata	Provincia	Mariscal Nieto	Departamento	Moquegua
FOTOGRAFÍA N.º 23 CG-QUE-22

Fecha: 05/03/2018					
Hora: 1:36					
COORDENADAS UTM WGS 84 – ZONA 19 K					
Este (m): 351 807					
Norte (m): 8 169 678					
Altitud (m s.n.m.): 4346					
Precisión: ± 3		05/03/2018 11:36			
DESCRIPCIÓN:		Intercalación de areniscas verdes, lavas, margas y chert de color blanco, en secuencias finamente estratificadas. Ubicado en el margen izquierdo del río Titire, a la altura del sector Ojetaca.			
EVALUACIÓN AMBIENTAL TEMPRANA EN EL ÁREA DE INFLUENCIA DEL PROYECTO MINERO QUELLAVECO CARACTERIZACIÓN GEOLÓGICA					
CUE: 2018-03-0007			CUC: 025-2-2018-401		
Distrito	Torata	Provincia	Mariscal Nieto	Departamento	Moquegua
FOTOGRAFÍA N.º 24 CG-QUE-23

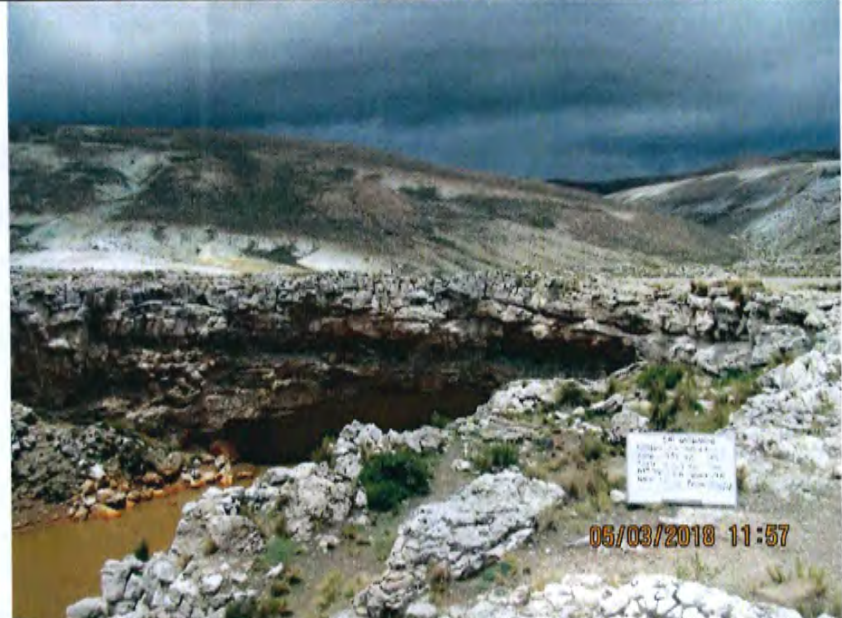
Fecha: 05/03/2018					
Hora: 12:00					
COORDENADAS UTM WGS 84 – ZONA 19 K					
Este (m): 352 611					
Norte (m): 8 169 986					
Altitud (m s.n.m.): 4354					
Precisión: ± 3		05/03/2018 11:57			
DESCRIPCIÓN:		Travertinos grises a blancos en niveles subhorizontales variables, asociado a emanación de aguas termales y geisser, ubicado en el eje de un anticlinal de dirección N140°. Ubicado en el río Titire, a la altura del puente Bello.

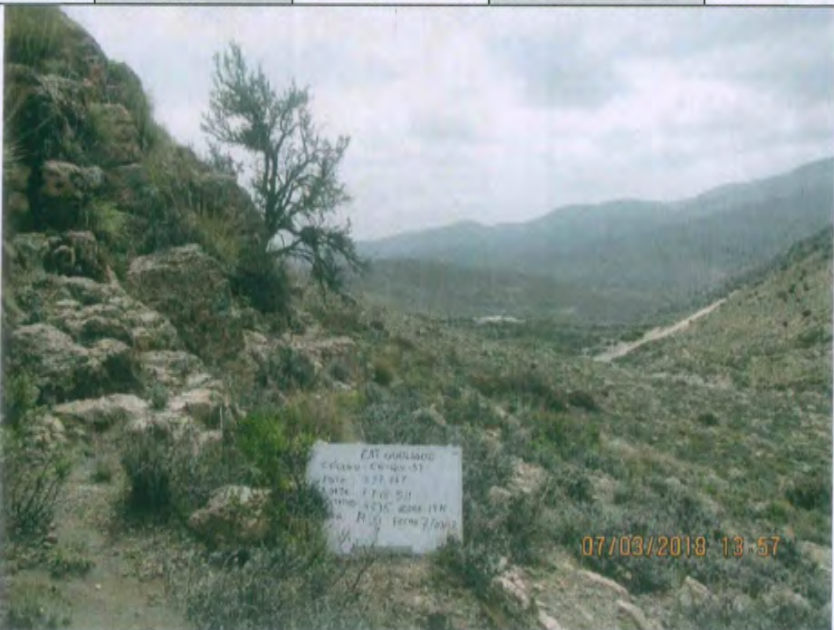
Distrito	Torata	Provincia	Mariscal Nieto	Departamento	Moquegua
FOTOGRAFÍA N.º 38 CG-QUE-37					
Fecha: 07/03/2018					
Hora: 14:00					
COORDENADAS UTM WGS 84 – ZONA 19 K					
Este (m): 327 167					
Norte (m): 8 118 511					
Altitud (m s.n.m.): 4035					
Precisión: ± 3

DESCRIPCIÓN: Flujo piroclástico con cristales de biotita, cuarzo y fragmentos líticos rosados. Secuencia masiva de 1 a 2 m de espesor. Ubicado en el sector Arondaya, aproximadamente a 130 m en el margen izquierdo de la quebrada Ancoaque.

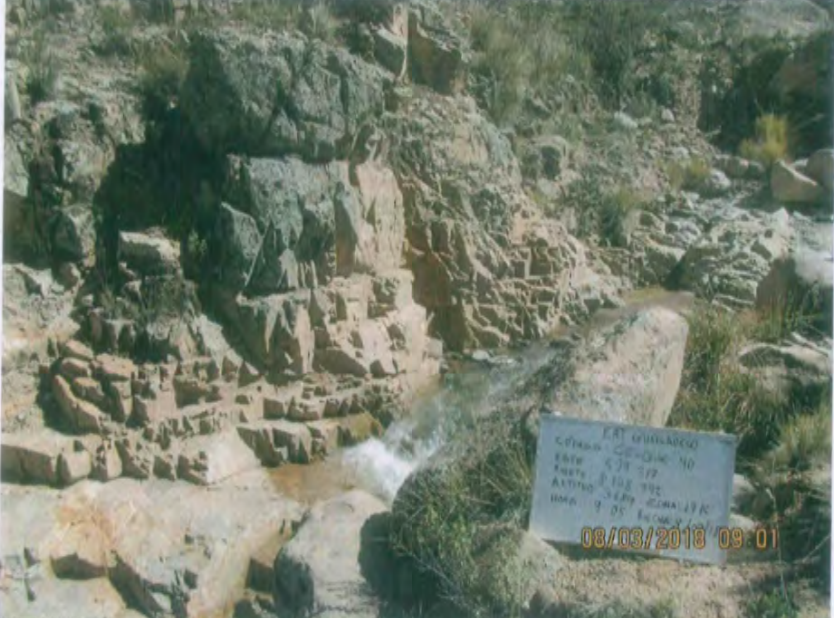
Distrito	Torata	Provincia	Mariscal Nieto	Departamento	Moquegua
FOTOGRAFÍA N.º 41 CG-QUE-40					
Fecha: 08/03/2018					
Hora: 9:05					
COORDENADAS UTM WGS 84 – ZONA 19 K					
Este (m): 329 377					
Norte (m): 8 108 392					
Altitud (m s.n.m.): 3689					
Precisión: ± 3

DESCRIPCIÓN: Pórfido cuarzomonzonita, presenta alteración propilítica, alteración argílica, venillas de cuarzo tipo B y mineralización de pirita en proceso de oxidación. Ubicado en la quebrada Millune, aproximadamente a 500 m de la confluencia con el río Asana.

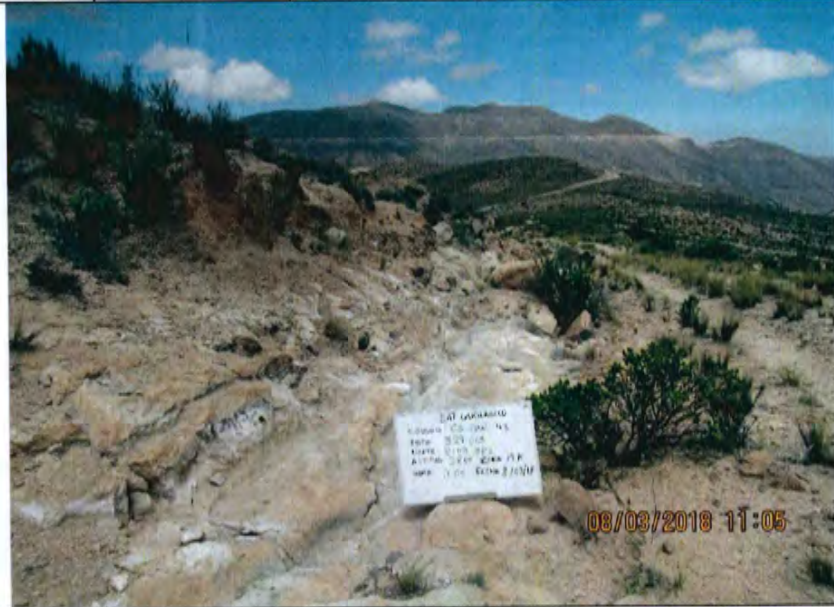
FOTOGRAFÍA N.º 44 CG-QUE-43

Fecha: 08/03/2018					
Hora: 11:05					
COORDENADAS UTM WGS 84 – ZONA 19 K					
Este (m): 329 063					
Norte (m): 8 109 382					
Altitud (m s.n.m.): 3869					
Precisión: ± 3					
DESCRIPCIÓN:		Toba de cenizas con líticos, pómez y cristales de biotita, presenta coloración blanca con óxidos de hierro en fracturas. Ubicado en el cerro Sarallenne, aproximadamente a 250 m en el margen izquierdo de la quebrada Sarallenne.

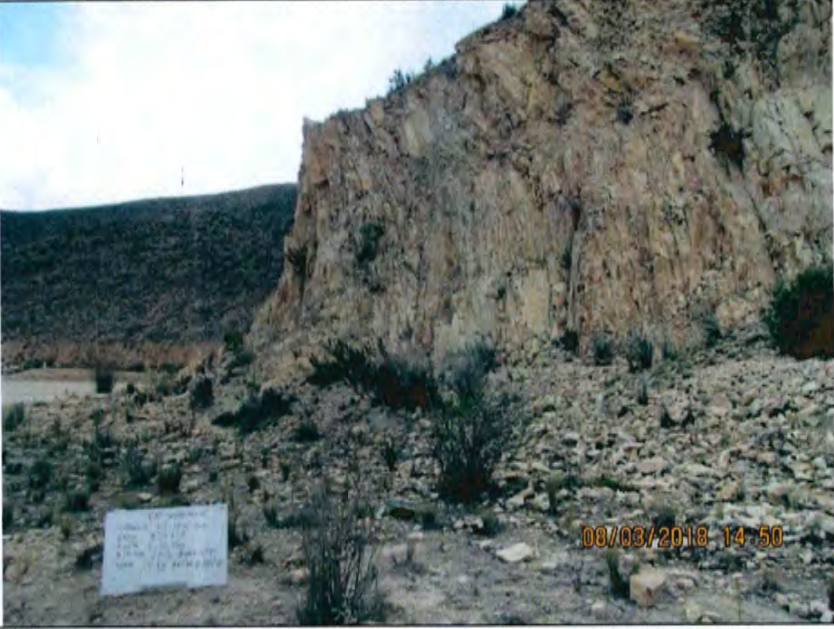
Distrito	Torata	Provincia	Mariscal Nieto	Departamento	Moquegua
FOTOGRAFÍA N.º 51 CG-QUE-50

Fecha: 08/03/2018					
Hora: 14:55					
COORDENADAS UTM WGS 84 – ZONA 19 K					
Este (m): 324 827					
Norte (m): 8 110 773					
Altitud (m s.n.m.): 3712					
Precisión: ± 3	DESCRIPCIÓN: Cuarzolatita porfídica de color blanco, zona intensamente fracturada. Ubicado en la carretera Cuajone-Quellaveco, aproximadamente a 230 metros en el margen derecho del río Charaque.

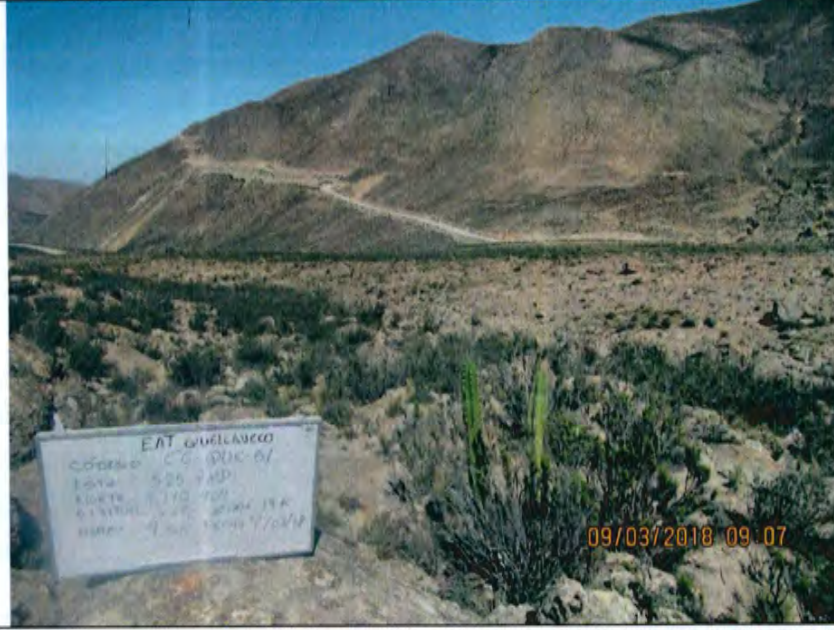
Distrito	Torata	Provincia	Mariscal Nieto	Departamento	Moquegua
FOTOGRAFÍA N.º 52 CG-QUE-51

Fecha: 09/03/2018					
Hora: 9:05					
COORDENADAS UTM WGS 84 – ZONA 19 K					
Este (m): 325 788					
Norte (m): 8 110 909					
Altitud (m s.n.m.): 3672					
Precisión: ± 3	DESCRIPCIÓN: Secuencias masivas de toba de cenizas con líticos, cristales de biotita y pómez, presenta coloración blanca. Ubicado en el sector Majada y Media, aproximadamente a 540 metros en el margen izquierdo del río Charaque.

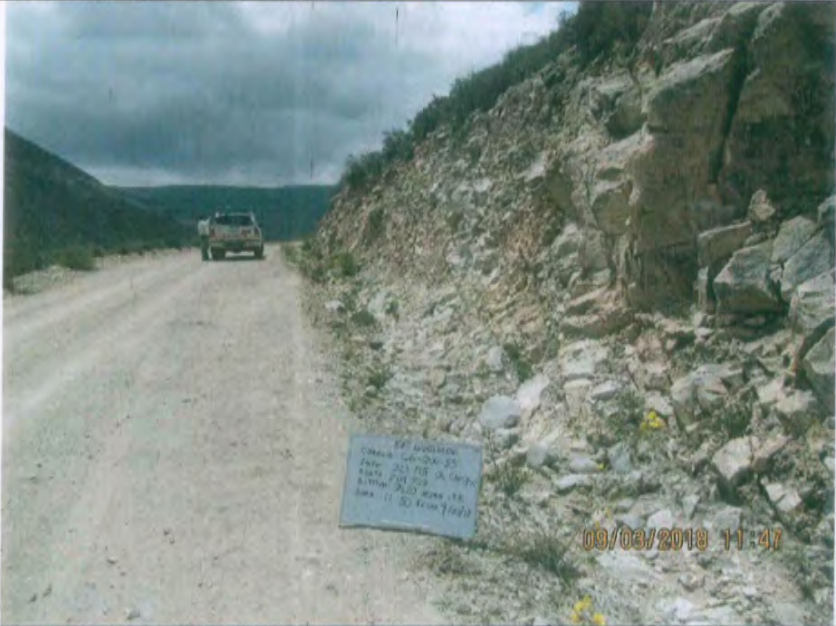
DESCRIPCIÓN: Riodacita porfídica de color rosado claro. Zona de falla con 80 cm de roca molida. Falla=N100°/62°S y fracturas en dirección N125°/65°S. Ubicado en el cerro Charaque, aproximadamente a 330 m en el margen izquierdo del río Charaque.

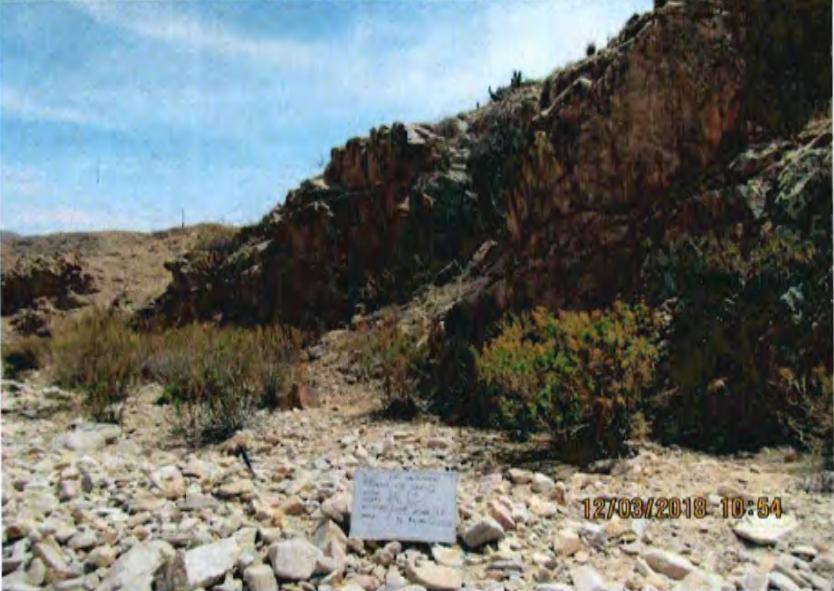
<p>Riolita porfídica moderadamente fracturada y con leve oxidación. Ubicado en la quebrada Yarito, aguas arriba del depósito de relaves del proyecto minero Quellaveco.</p>

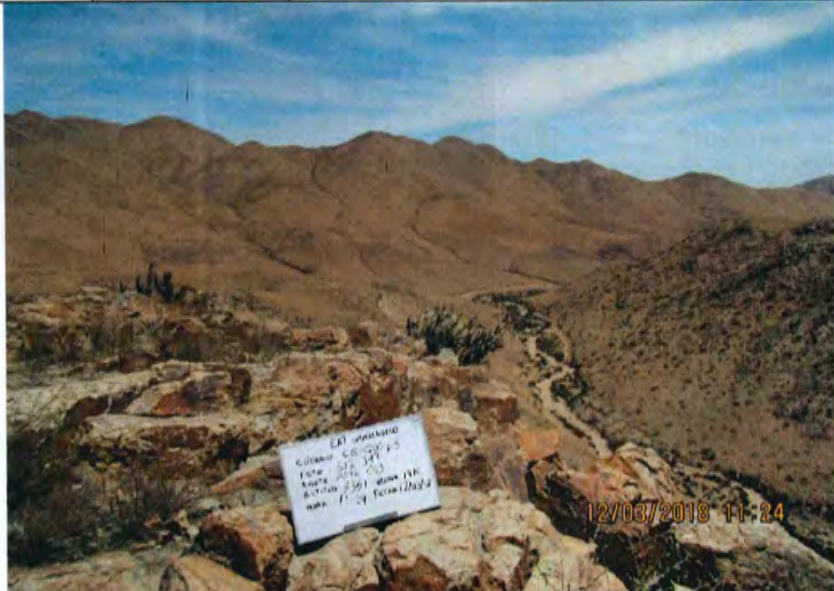
<p>Riolita porfídica gris con fenocristales de cuarzo, plagioclasa y biotita, presenta puntos de hematita y leve oxidación en fracturas. Estas secuencias son cubiertas por lavas andesíticas de color gris verdoso. Zona de falla de dirección N105° relleno con roca molida. Ubicado en la quebrada Yarito, aguas arriba del depósito de relaves del proyecto minero Quellaveco.</p>

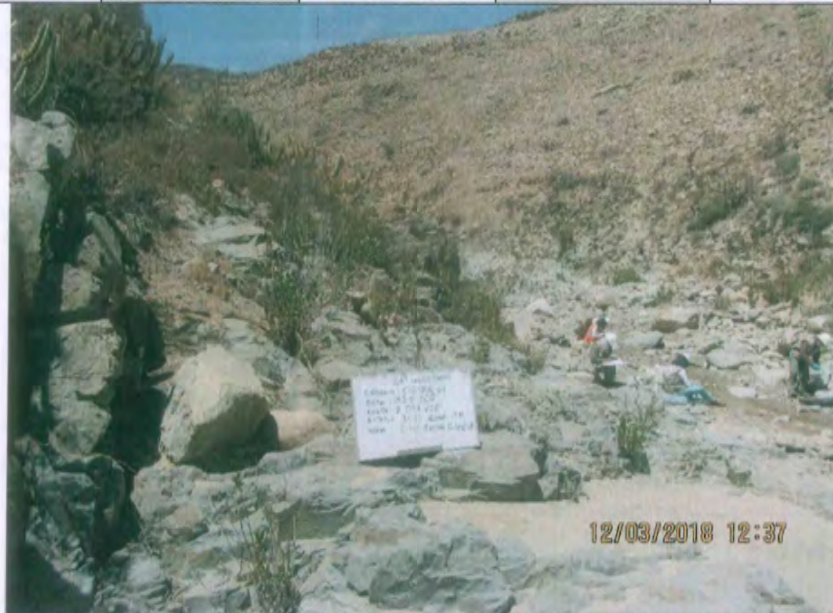
DESCRIPCIÓN: Latiandesita gris amarillenta moderadamente fracturada. Fallas rellenas con roca molida, venillas con especularita y venillas con óxidos de hierro de color rojo y negro. Ubicado en la quebrada Cortadera, aguas arriba del depósito de relaves del proyecto minero Quellaveco.

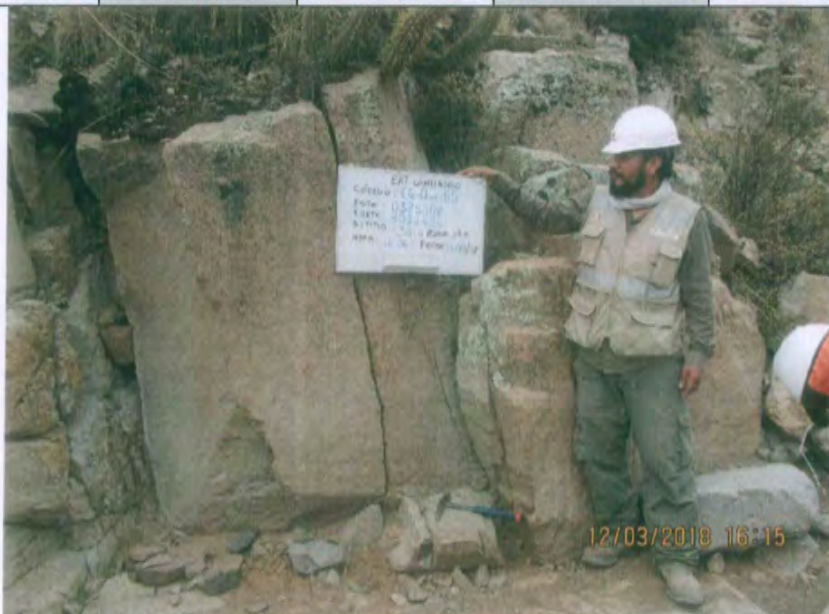
DESCRIPCIÓN: Flujo piroclástico riolítico gris rosado, con cristales de cuarzo, plagioclasa y líticos. Ubicado en el tributario 2 de la quebrada Cortadera, aguas arriba del depósito de relaves del proyecto minero Quellaveco.

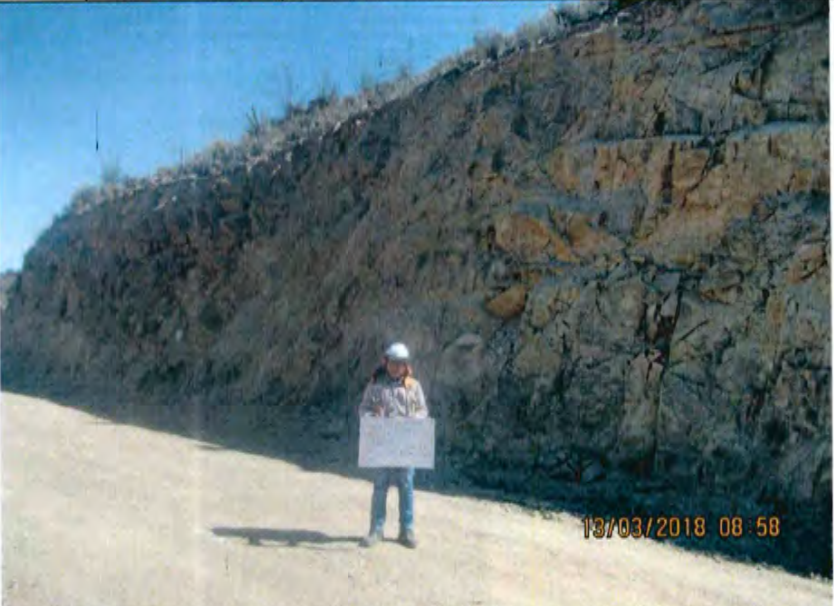
Fecha: 13/03/2018					
Hora: 9:00					
COORDENADAS UTM WGS 84 – ZONA 19 K					
Este (m): 322 347					
Norte (m): 8 106 496					
Altitud (m s.n.m.): 3707					
Precisión: ± 3					
DESCRIPCIÓN:	Toba riolítica gris verdosa con cristales de plagioclasa, cuarzo y líticos. Zona de falla con deformación y relleno de roca molida. Ubicado en el cerro Condorani, aproximadamente a 750 m en el margen derecho de la quebrada Papujune.				
EVALUACIÓN AMBIENTAL TEMPRANA EN EL ÁREA DE INFLUENCIA DEL PROYECTO MINERO QUELLAVECO CARACTERIZACIÓN GEOLÓGICA					
CUE: 2018-03-0007			CUC: 025-2-2018-401		
Distrito	Torata	Provincia	Mariscal Nieto	Departamento	Moquegua
FOTOGRAFÍA N.º 68 CG-QUE-67

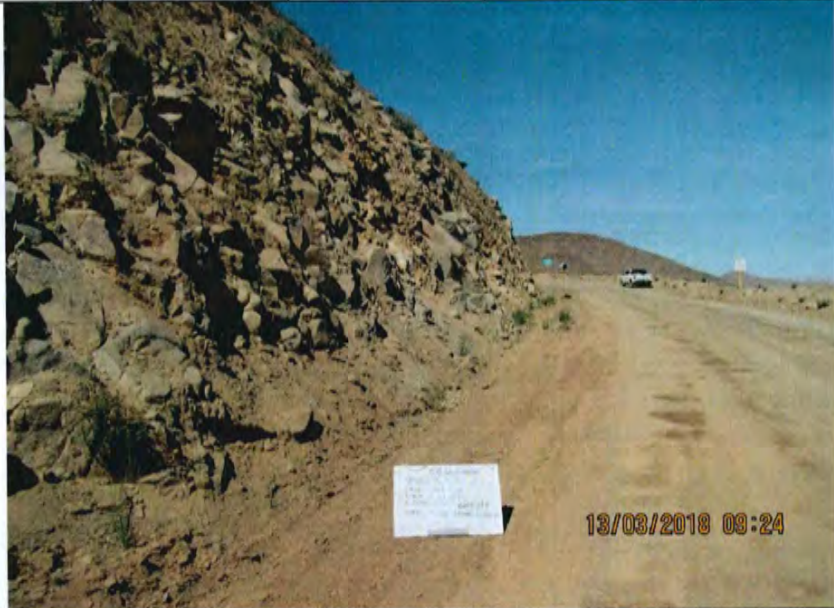
Fecha: 13/03/2018					
Hora: 9:25					
COORDENADAS UTM WGS 84 – ZONA 19 K					
Este (m): 322 063					
Norte (m): 8 105 397					
Altitud (m s.n.m.): 3531					
Precisión: ± 3					
DESCRIPCIÓN:	Monzonita gris verdosa con xenolitos de diorita, presenta óxidos de hierro por reemplazamiento en los cúmulos de hornblenda. Fallas con relleno de roca molida y carbonatos. Falla2=N215°. Ubicado en el cerro Salviane, aproximadamente a 180 m en el margen izquierdo de la quebrada Papujune.

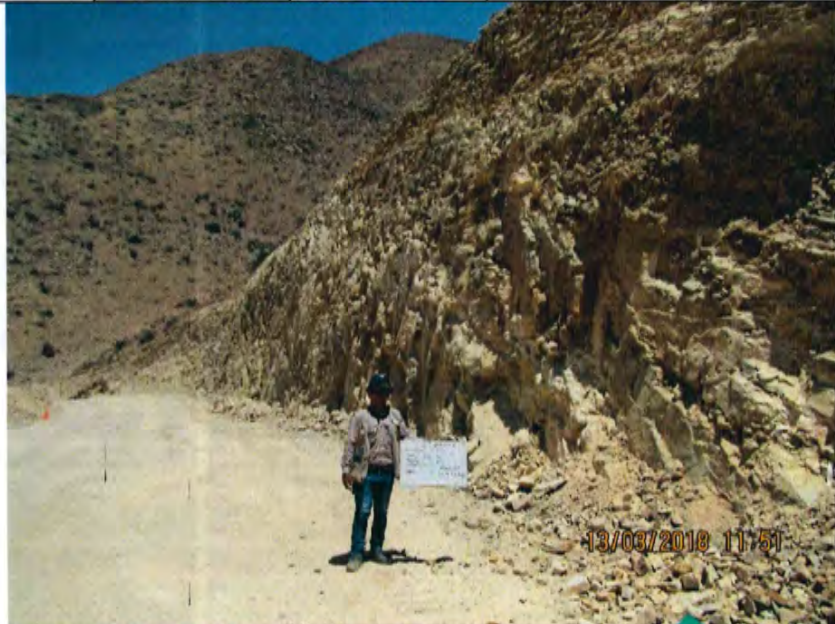
Distrito	Torata	Provincia	Mariscal Nieto	Departamento	Moquegua
FOTOGRAFÍA N.º 72 CG-QUE-71

Fecha: 13/03/2018					
Hora: 11:55					
COORDENADAS UTM WGS 84 – ZONA 19 K					
Este (m): 316 448					
Norte (m): 8 102 988					
Altitud (m s.n.m.): 3235					
Precisión: ± 3	<p>DESCRIPCIÓN: Secuencias masivas de toba de cristales blancas y lavas andesíticas. Los contactos son discordantes y se observan paleorelieves y niveles hardground. Ubicado en el cerro Cruz Laca, aproximadamente a 670 m en el margen izquierdo del río Capillune.</p>

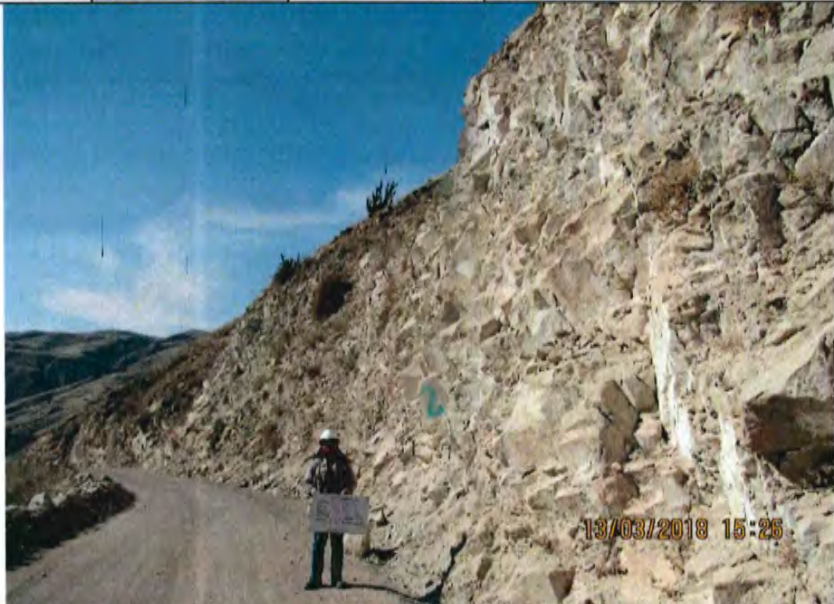
Distrito	Torata	Provincia	Mariscal Nieto	Departamento	Moquegua
FOTOGRAFÍA N.º 76 CG-QUE-75

Fecha: 13/03/2018					
Hora: 15:25					
COORDENADAS UTM WGS 84 – ZONA 19 K					
Este (m): 306 544					
Norte (m): 8 105 703					
Altitud (m s.n.m.): 2148					
Precisión: ± 3					
DESCRIPCIÓN:	<p>Diorita con alteración propilitica e intenso fracturamiento, presenta rellenos de calcita en aberturas y en venillas. Ubicado en la carretera Tumilaca-Coscori, en la intersección con la quebrada Palomar</p>
