Reportes N.º
033-2018-STE C

Título del estudio : Ejecución del monitoreo ambiental de la evaluación ambiental temprana de la calidad de agua subterránea, suelo y comunidades hidrobiológicas en el área de influencia del proyecto minero Quellaveco, ubicado en los distritos Torata y Moquegua, provincia Mariscal Nieto, departamento Moquegua.

Fecha de ejecución : Del 04 al 19 de junio de 2018

Fecha : 05 JUL. 2018 Reporte N°. : 033-2018-STEC

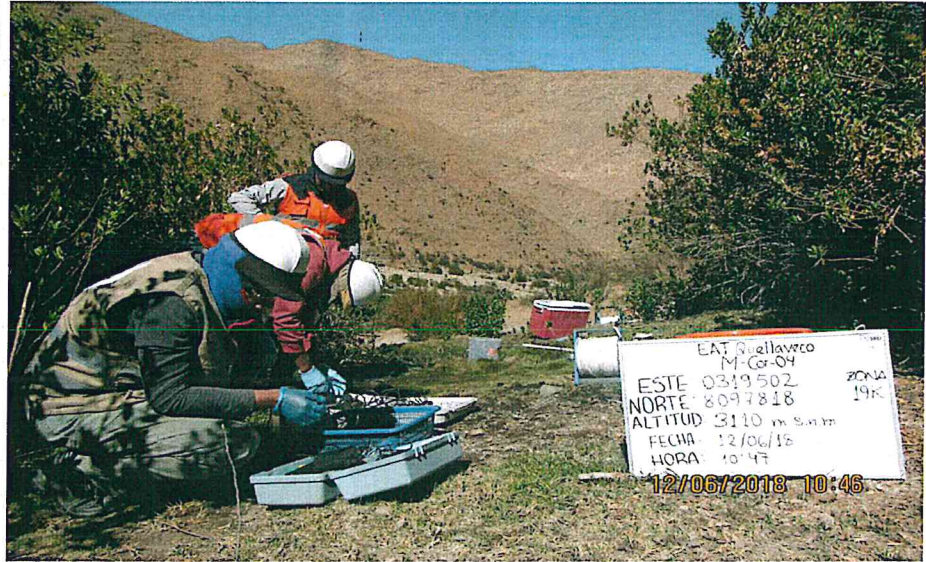
Manantial ubicado a la margen derecha de la quebrada Cortadera, aproximadamente a 415 metros aguas arriba de la confluencia con la quebrada Yarito.

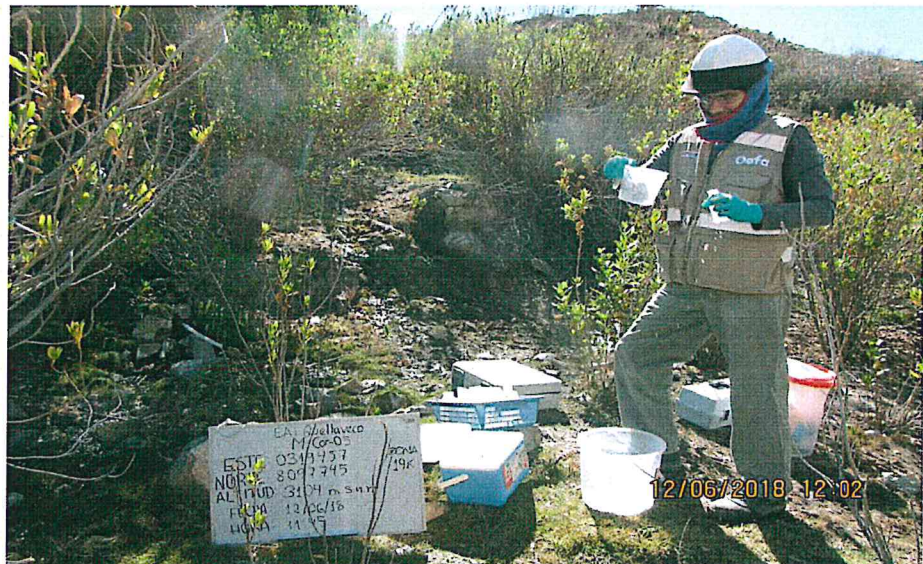
Manantial ubicado a la margen derecha de la quebrada Cortadera, aproximadamente a 300 metros aguas arriba de la confluencia con la quebrada Yarito.

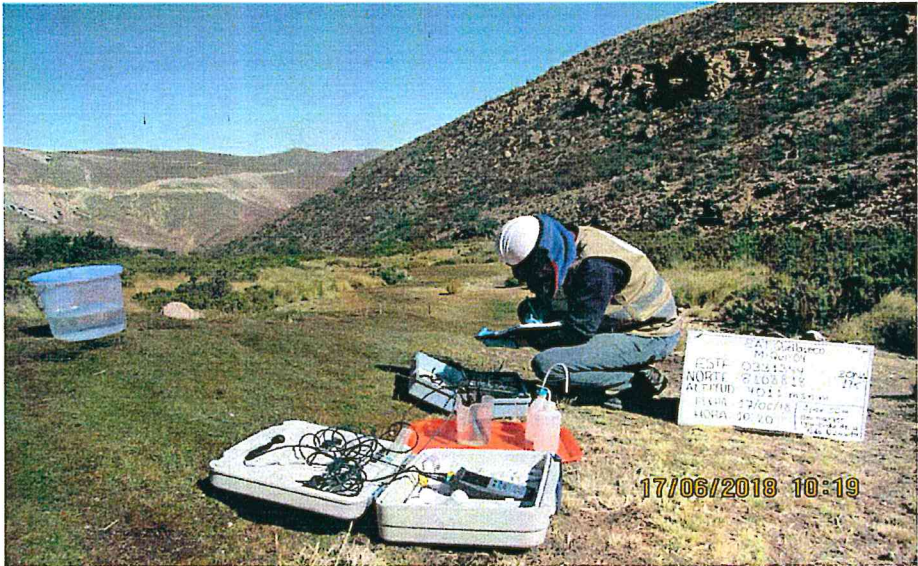
Distrito	Torata	Provincia	Mariscal Nieto	Departamento	Moquegua
FOTOGRAFÍA N.º 7 M-Qui-04

Fecha: 17/06/2018					
Hora: 10:20					
COORDENADAS UTM -WGS 84 – ZONA 19K					
Este (m): 331344					
Norte (m): 8108818					
Altitud (m s.n.m): 4011					
Precisión: ± 3 m					
DESCRIPCIÓN:		Manantial ubicado a la margen izquierda de la quebrada Quimsuta, aproximadamente a 1,8 kilómetros aguas arriba de la confluencia con el río Asana.

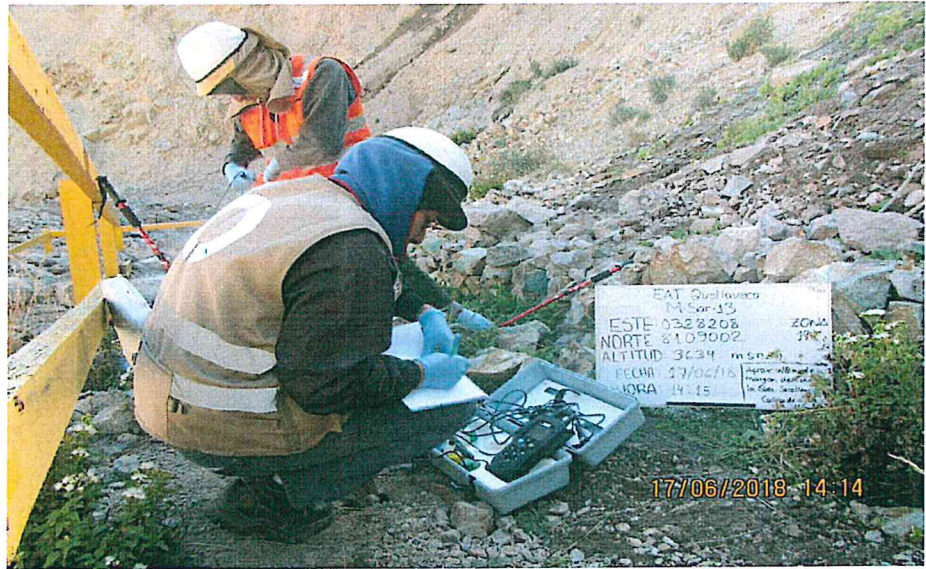
Distrito	Torata	Provincia	Mariscal Nieto	Departamento	Moquegua
FOTOGRAFÍA N.º 9 M-Sar-13					
Fecha: 17/06/2018					
Hora: 14:15					
COORDENADAS UTM -WGS 84 - ZONA 19K					
Este (m): 328208					
Norte (m): 8109002					
Altitud (m s.n.m): 3634					
Precisión: ± 3 m					
DESCRIPCIÓN: Manantial ubicado a la margen derecha de la quebrada Sarallenque, aproximadamente a 500 metros aguas arriba de la confluencia con el río Asana.

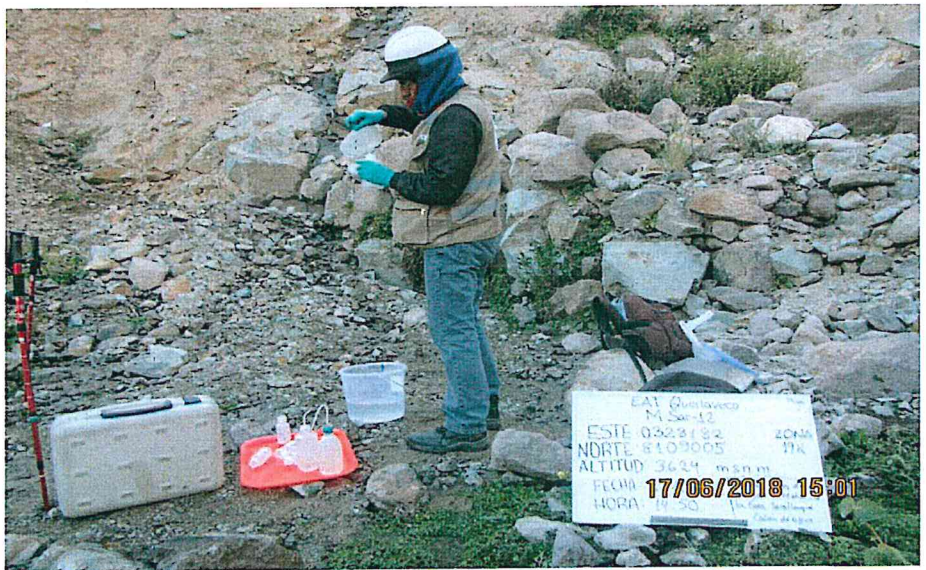
Distrito	Torata	Provincia	Mariscal Nieto	Departamento	Moquegua
FOTOGRAFÍA N.º 10 M-Sar-12					
Fecha: 17/06/2018					
Hora: 14:50					
COORDENADAS UTM -WGS 84 - ZONA 19K					
Este (m): 328182					
Norte (m): 8109005					
Altitud (m s.n.m): 3624					
Precisión: ± 3 m					
DESCRIPCIÓN: Manantial ubicado a la margen derecha de la quebrada Sarallenque, aproximadamente a 490 metros aguas arriba de la confluencia con el río Asana.

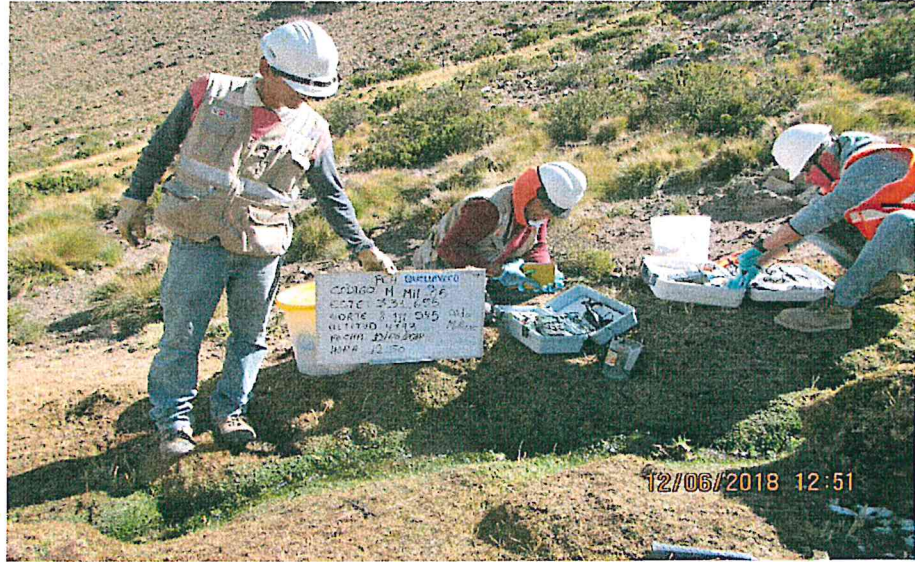
Distrito	Torata	Provincia	Mariscal Nieto	Departamento	Moquegua
FOTOGRAFÍA N.º 1 M-Mil-05					
Fecha: 12/06/2018					
Hora: 12:50					
COORDENADAS UTM -WGS 84 – ZONA 19K					
Este (m): 331 655					
Norte (m): 8 111 545					
Altitud (m s.n.m): 4193					
Precisión: ± 3 m					
DESCRIPCIÓN: Manantial ubicado a la margen derecha de la quebrada Millune, aproximadamente a 4,2 kilómetros aguas arriba de la confluencia con el río Asana. Punto descartado, solo se tomaron parámetros de campo.

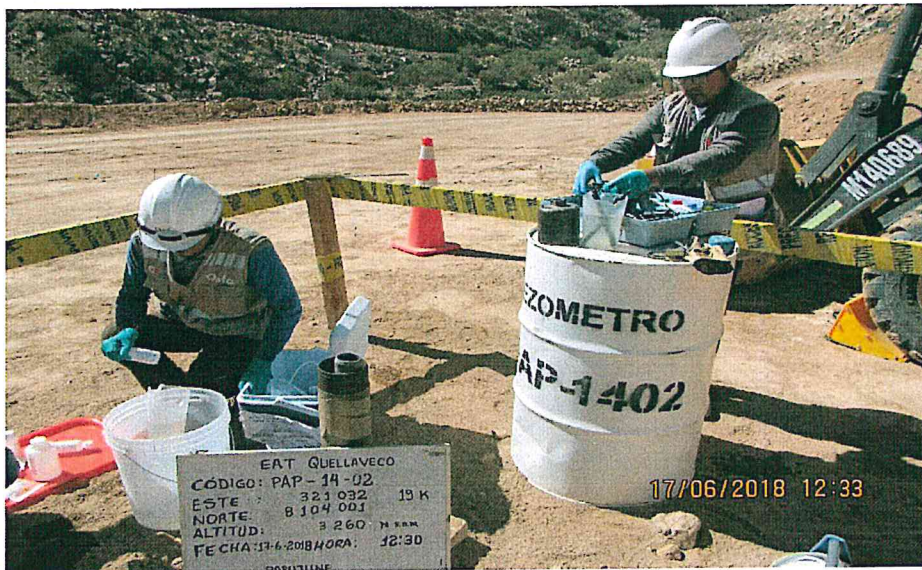
Piezómetro en la quebrada Salviani, aguas abajo del futuro punto de descarga de efluentes PZ-3. Puntos cuyas coordenadas no correspondieron con lo establecido en los IGA.

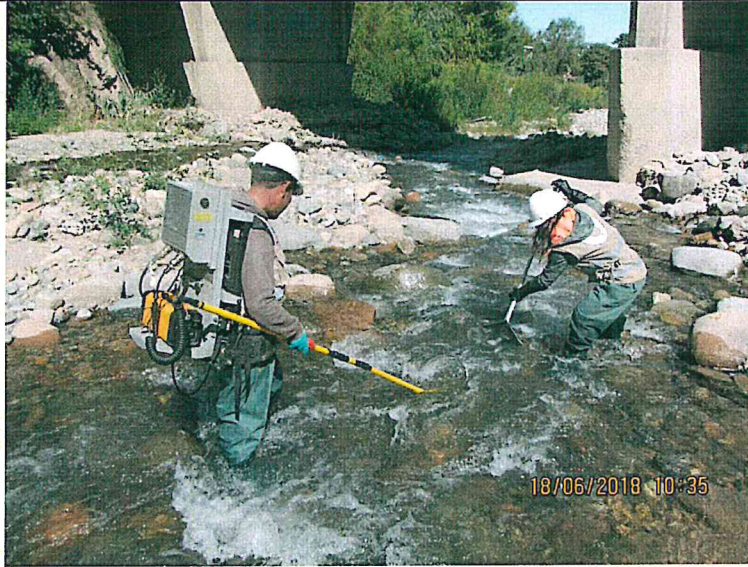
Río Tumulaca, aguas arriba del puente Tumulaca. En la fotografía se observan los peces (parte superior derecha) y algunas ninfas de libélulas (parte inferior izquierda) colectados.

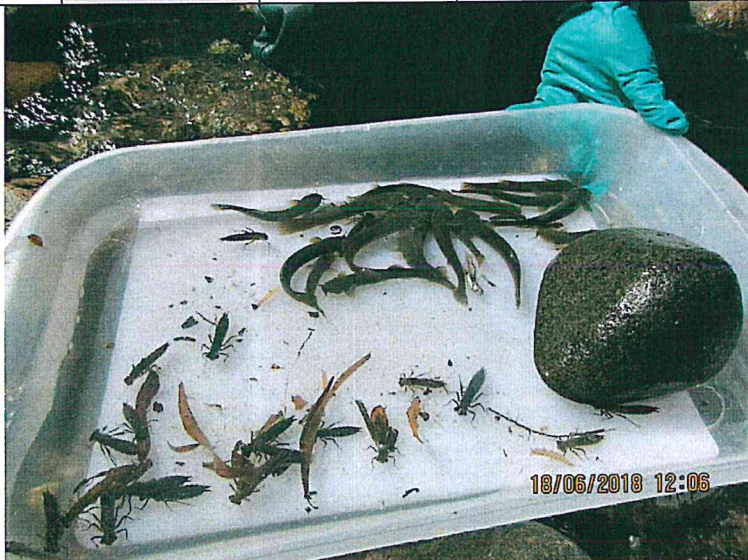
Río Tumulaca, aguas arriba del puente Tumulaca. En la fotografía se observan los peces (parte superior derecha) y algunas ninfas de libélulas (parte inferior izquierda) colectados.

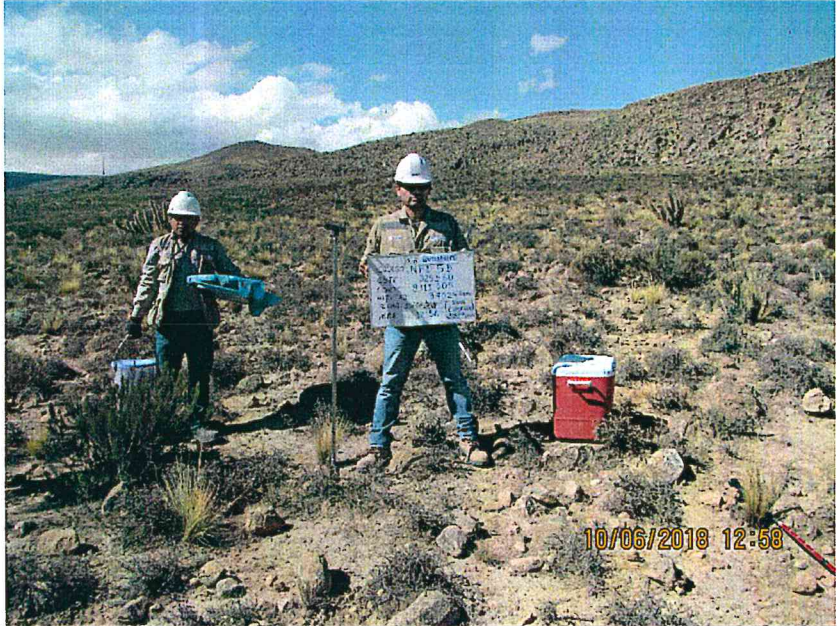
Distrito	Torata	Provincia	Mariscal Nieto	Departamento	Moquegua
FOTOGRAFÍA N.º 8 NF1-5					
Fecha: 10/06/2018					
Hora: 12:56					
COORDENADAS UTM -WGS 84 – ZONA 19 K					
Este (m): 325560					
Norte (m): 8111005					
Altitud (m s.n.m): 3702					
Precisión: ± 3

DESCRIPCIÓN: Suelo limo arenoso de color marrón oscuro con fragmentos angulosos de tobas e intrusivos (15%). Zona de pendiente baja (pie de ladera). Ubicado en el Sector Majada y media, en el margen izquierdo de la quebrada Charaque, aguas arriba de la intersección con la carretera Cuajone-Quellaveco.

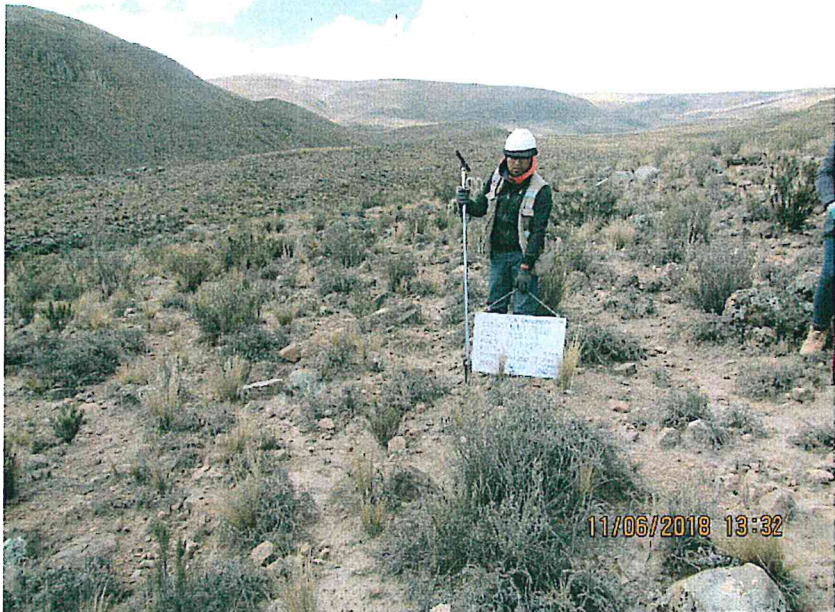
FOTOGRAFÍA N.º 21 NF1-21

DESCRIPCIÓN: Suelo limoso de color marrón oscuro con fragmentos de diorita y tobas (40%). Zona de pendiente baja (pie de ladera) con poca cobertura vegetal silvestre. Ubicado en el Sector Majada y media, en el margen izquierdo de la quebrada Charaque, aguas arriba de la intersección con la carretera Cujone-Quellaveco.

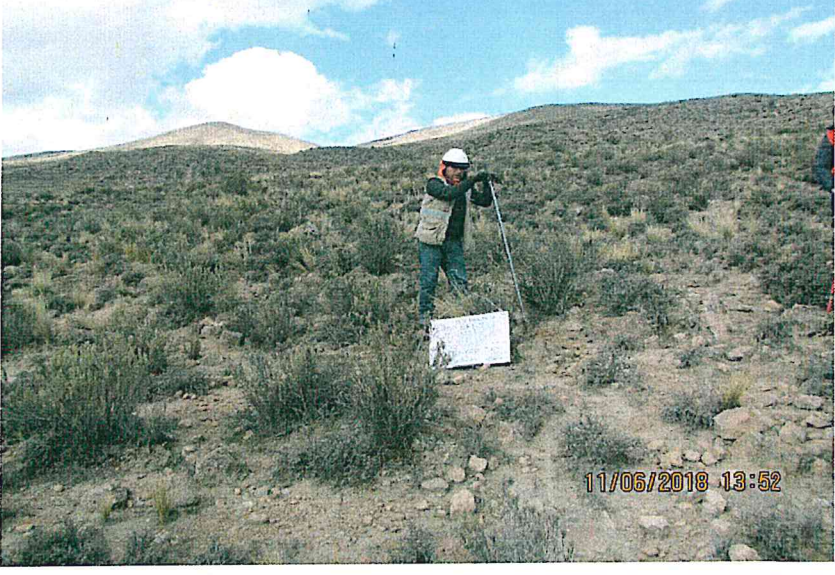
FOTOGRAFÍA N.º 22 NF1-22

DESCRIPCIÓN: Suelo limoso de color marrón pardo con fragmentos de toba de cenizas blancas (30%). Zona de pendiente baja (pie de ladera) con poca cobertura vegetal silvestre. Ubicado en el Sector Majada y media, en el margen izquierdo de la quebrada Charaque, aguas arriba de la intersección con la carretera Cujone-Quellaveco.

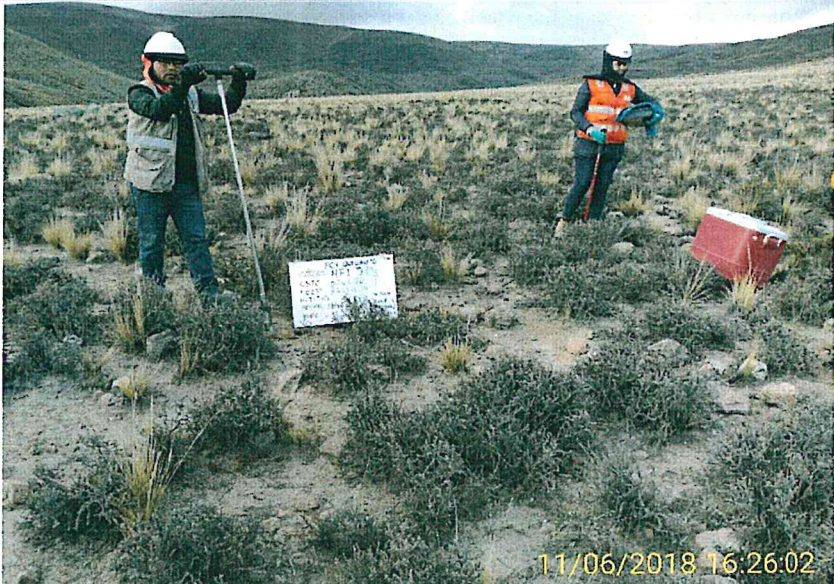
Fecha: 11/06/2018					
Hora: 16:24					
COORDENADAS UTM -WGS 84 – ZONA 19 K					
Este (m): 326120					
Norte (m): 8111624					
Altitud (m s.n.m): 3760					
Precisión: ± 3	11/06/2018 16:26:02				
DESCRIPCIÓN:	Suelos arenosos con cenizas de color pardo con fragmentos de tobas de cenizas de color blanco (10%). Zona de pendiente baja con poca cobertura vegetal silvestre y suelo de 5 cm de grosor. Ubicado en el Sector Majada y media, en el margen izquierdo de la quebrada Charaque, aguas arriba de la intersección con la carretera Cuajone-Quellaveco.

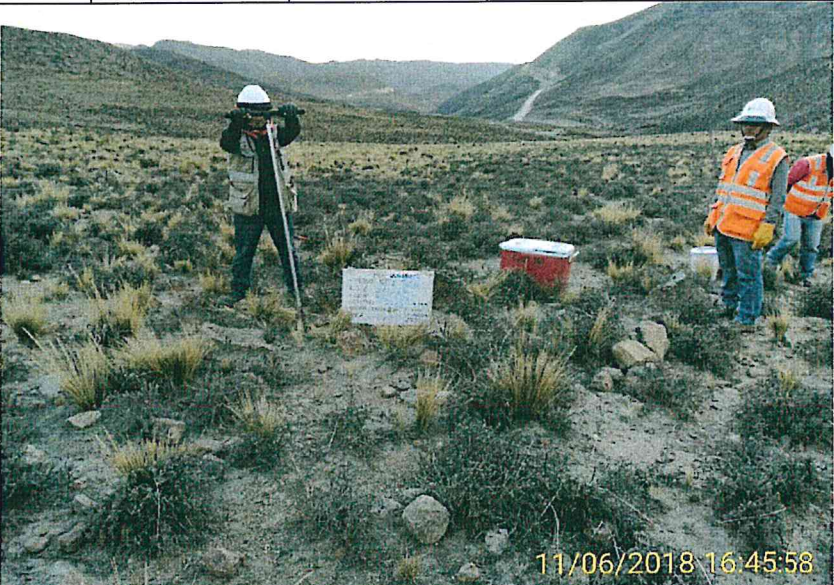
Fecha: 11/06/2018					
Hora: 16:45					
COORDENADAS UTM -WGS 84 – ZONA 19 K					
Este (m): 326165					
Norte (m): 8111624					
Altitud (m s.n.m): 3766					
Precisión: ± 3	11/06/2018 16:45:58				
DESCRIPCIÓN:	Suelos arenosos y cenizas de color pardo con fragmentos de tobas de cenizas de color blanco (10%). Zona de pendiente baja con poca cobertura vegetal silvestre y suelo de 5 cm de grosor. Ubicado en el Sector Majada y media, en el margen izquierdo de la quebrada Charaque, aguas arriba de la intersección con la carretera Cuajone-Quellaveco.

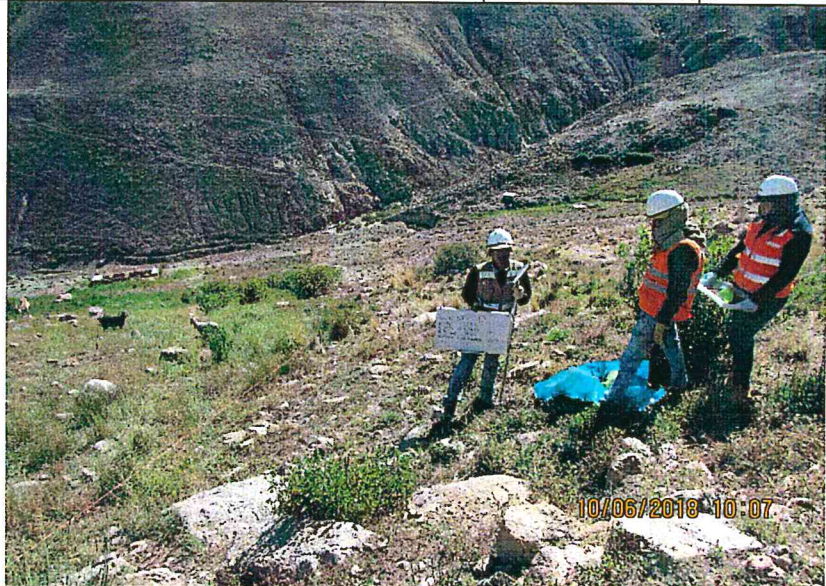
Distrito	Torata	Provincia	Mariscal Nieto	Departamento	Moquegua
FOTOGRAFÍA N.º 31 NF2-1					
Fecha: 10/06/2018					
Hora: 10:00					
COORDENADAS UTM-WGS 84 – ZONA 19 K					
Este (m): 321916					
Norte (m): 8108463					
Altitud (m s.n.m): 3443					
Precisión: ± 3

Suelo en campo de cultivo de alfalfa. Pastoreo de ganado caprino. Pendiente ligeramente empinada. Textura franco arenoso. Presencia común de gravas. Sin estructura. Color de matriz en húmedo: café. Ubicado en el Sector Tala, al margen izquierdo de la vía afirmada en dirección al proyecto Quellaveco.

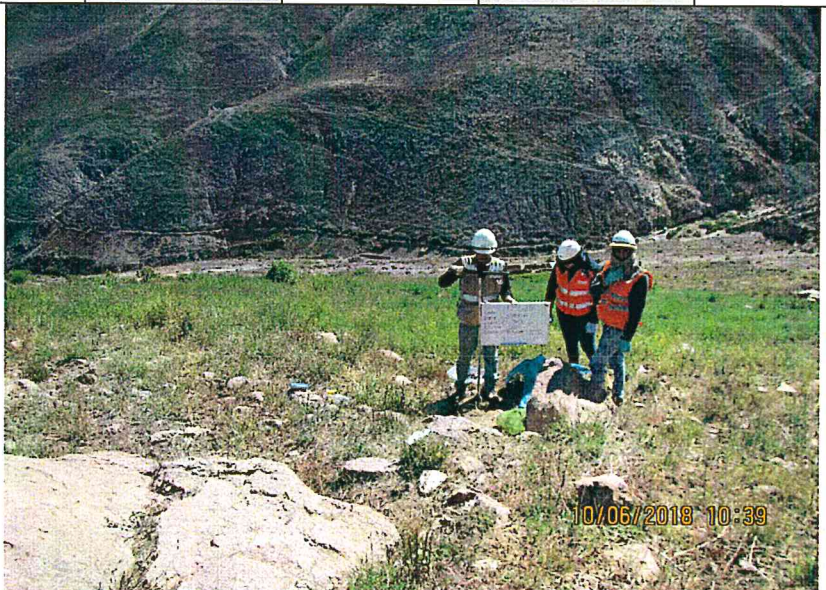
Distrito	Torata	Provincia	Mariscal Nieto	Departamento	Moquegua
FOTOGRAFÍA N.º 32 NF2-2					
Fecha: 10/06/2018					
Hora: 10:45					
COORDENADAS UTM-WGS 84 – ZONA 19 K					
Este (m): 321857					
Norte (m): 8108490					
Altitud (m s.n.m): 3422					
Precisión: ± 3

Suelo en campo de cultivo, cubierto de quicuyo y alfalfa. Clastos angulosos y estiércol en superficie. Pendiente ligeramente empinada. Textura franco arenoso. Presencia común de gravas. Sin estructura. Color de matriz en húmedo: café, color de motas: negro, por la presencia de ceniza. Ubicado en el Sector Tala, al margen izquierdo de la vía afirmada en dirección al proyecto Quellaveco.

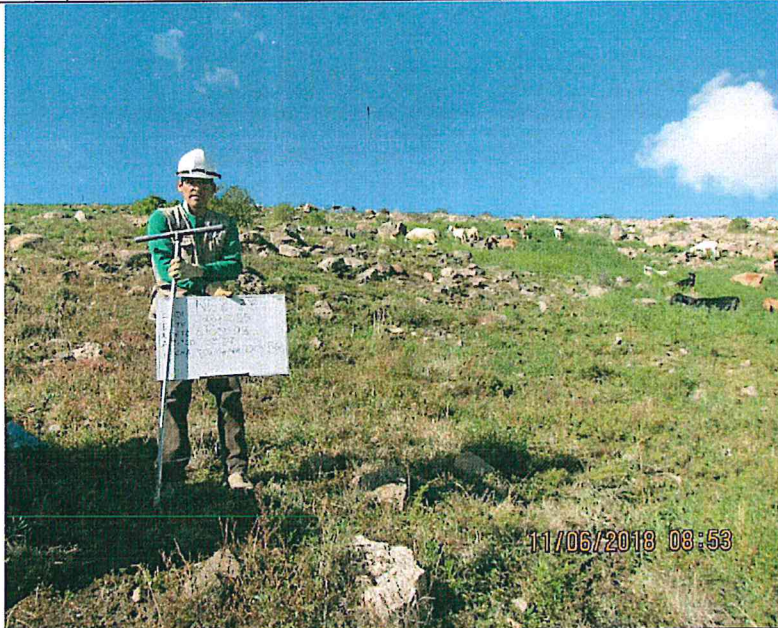
Distrito	Torata	Provincia	Mariscal Nieto	Departamento	Moquegua
FOTOGRAFÍA N.º 38 NF2-8

DESCRIPCIÓN: Suelo en campo de cultivo de alfalfa. Clastos angulosos en superficie. Zona de pastoreo de cabras. Pendiente ligeramente empinada. Textura arcillo arenoso. Presencia común de gravas. Estructura granular. Color de matriz en húmedo: café. Ubicado en el Sector Tala, al margen izquierdo de la vía afirmada en dirección al proyecto Quellaveco.

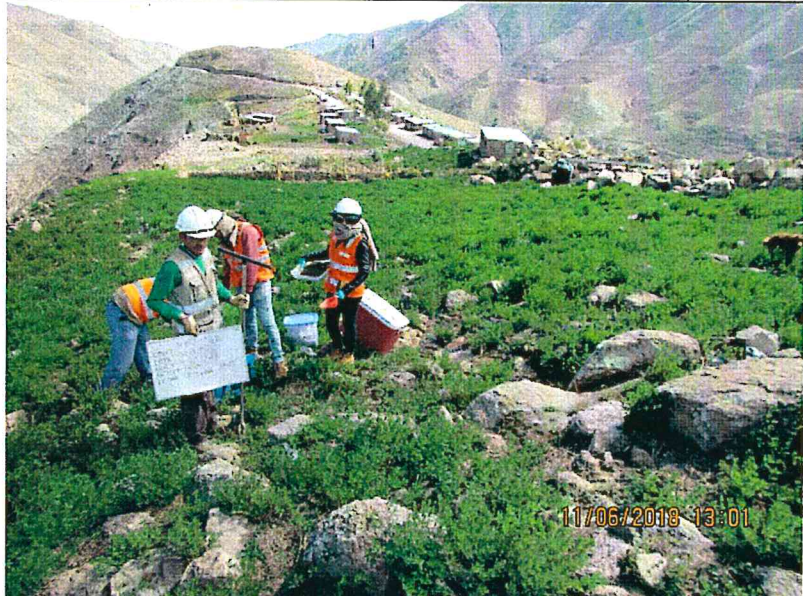
Distrito	Torata	Provincia	Mariscal Nieto	Departamento	Moquegua
FOTOGRAFÍA N.º 43 NF2-13					
Fecha: 11/06/2018					
Hora: 13:03					
COORDENADAS UTM-WGS 84 – ZONA 19 K					
Este (m): 321701					
Norte (m): 8108332					
Altitud (m s.n.m): 3435					
Precisión: ± 3

Suelo en campo de cultivo de alfalfa, con alta densidad de raíces. Clastos angulosos en superficie. Pendiente ondulada. Textura areno arcilloso. Presencia de pocas gravas. Sin estructura. Color de matriz en húmedo: café, color de mota: blanco, de sílices. Ubicado en el Sector Tala, al margen derecho de la vía afirmada en dirección al proyecto Quellaveco.

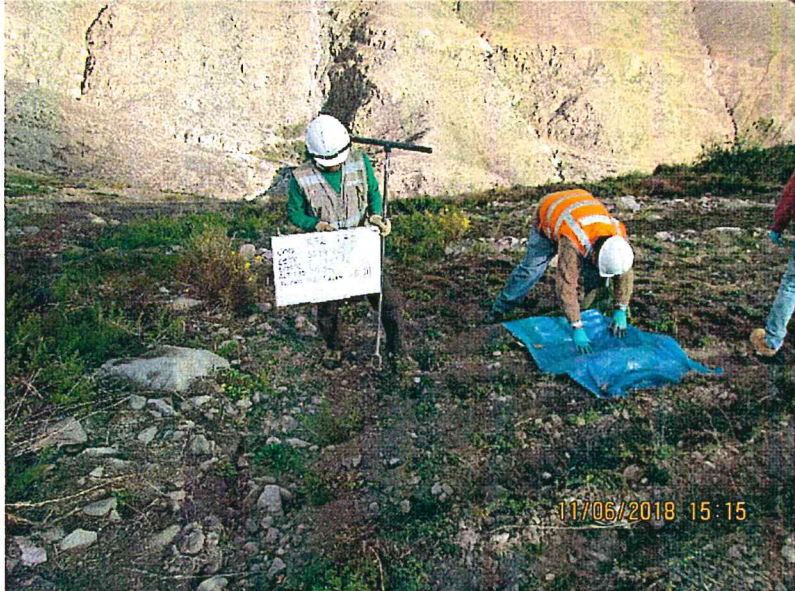
Distrito	Torata	Provincia	Mariscal Nieto	Departamento	Moquegua
FOTOGRAFÍA N.º 47 NF2-17

Fecha: 11/06/2018					
Hora: 15:19					
COORDENADAS UTM -WGS 84 – ZONA 19 K					
Este (m): 321960					
Norte (m): 8108319					
Altitud (m s.n.m): 3434					
Precisión: ± 3					
DESCRIPCIÓN:	Suelo labrado de cultivo de orégano. Clastos angulosos en superficie. Pendiente ligeramente empinada. Textura areno arcilloso. Presencia de pocas gravas. Sin estructura. Color de matriz en húmedo: café, color de motas: negro, por presencia de cenizas. Ubicado en el Sector Tala, al margen derecho de la vía afirmada en dirección al proyecto Quellaveco.

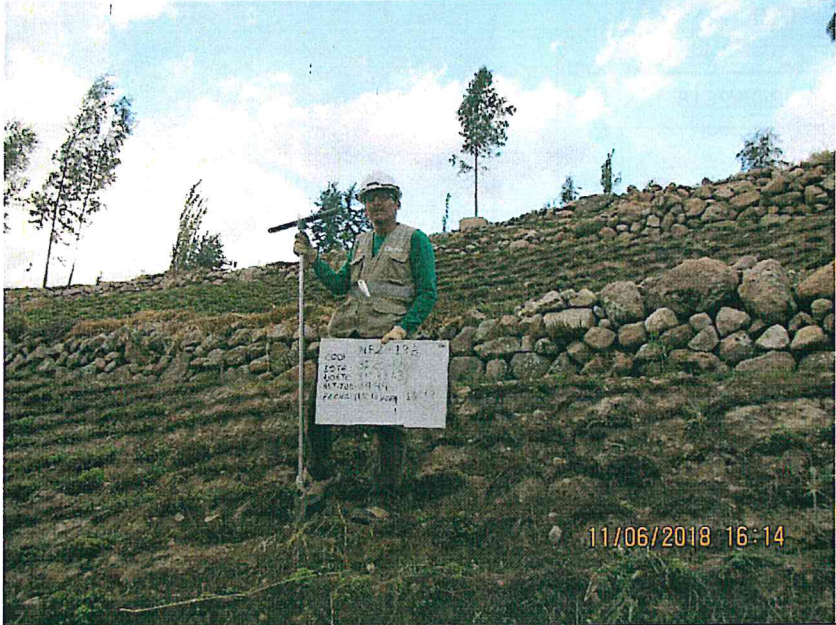
Distrito	Torata	Provincia	Mariscal Nieto	Departamento	Moquegua
FOTOGRAFÍA N.º 49 NF2-19					
Fecha: 11/06/2018					
Hora: 16:19					
COORDENADAS UTM-WGS 84 – ZONA 19 K					
Este (m): 322017					
Norte (m): 8108363					
Altitud (m s.n.m): 3444					
Precisión: ± 3

DESCRIPCIÓN: Suelo labrado de cultivo de orégano. Clastos angulosos en superficie. Pendiente ligeramente empinada. Textura arcillo arenoso. Presencia común de gravas y guijarros. Sin estructura. Color de matriz en húmedo: café. Ubicado en el Sector Tala, al margen derecho de la vía afirmada en dirección al proyecto Quellaveco.

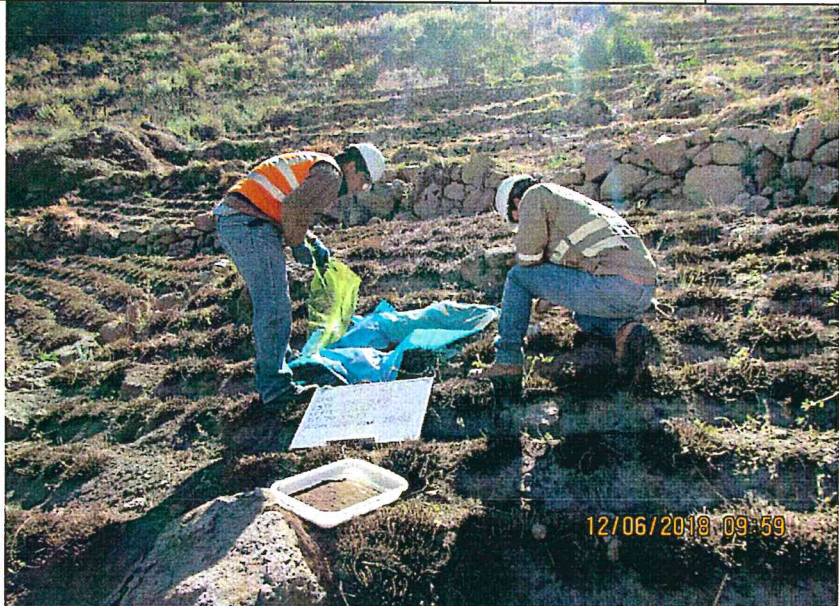
Distrito	Torata	Provincia	Mariscal Nieto	Departamento	Moquegua
FOTOGRAFÍA N.º 51 NF2-21					
Fecha: 12/06/2018					
Hora: 10:02					
COORDENADAS UTM-WGS 84 – ZONA 19 K					
Este (m): 342462					
Norte (m): 8108267					
Altitud (m s.n.m): 3417					
Precisión: ± 3

Suelo labrado de cultivo de orégano. Pendiente ligeramente empinada. Textura arenoso arcilloso. Presencia común de gravas. Sin estructura. Color de matriz en húmedo: café. Ubicado en el Sector Tala, al margen derecho de la vía afirmada en dirección al proyecto Quellaveco.

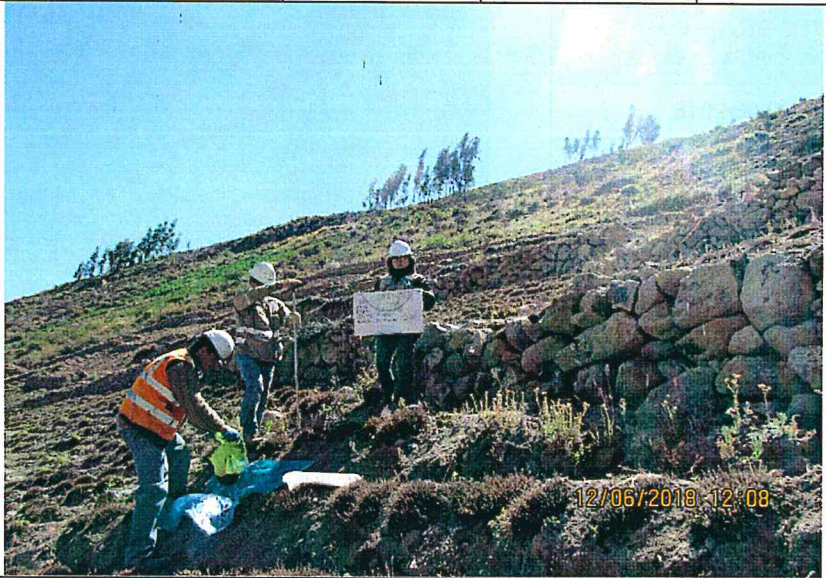
Distrito	Torata	Provincia	Mariscal Nieto	Departamento	Moquegua
FOTOGRAFÍA N.º 55 NF2-25					
Fecha: 12/06/2018					
Hora: 12:10					
COORDENADAS UTM -WGS 84 – ZONA 19 K					
Este (m): 322376					
Norte (m): 8108277					
Altitud (m s.n.m): 3406					
Precisión: ± 3

DESCRIPCIÓN: Suelo labrado de cultivo de orégano. Presencia de raíces hasta los 30 cm de profundidad. Pendiente ligeramente empinada. Textura arenosa. Presencia común de gravas y guijarros. Sin estructura. Color de matriz en húmedo: café, color de motas: negro por presencia de cenizas, y rojizo por presencia de arcillas. Ubicado en el Sector Tala, al margen derecho de la vía afirmada en dirección al proyecto Quellaveco.
