**INFORME N° 227 -2013-OEFA/DE**

ASUNTO : Evaluación de Línea de Base Ambiental de Disposición Final inadecuada de Residuos Sólidos en el Distrito del Cercado de Lima, que servirán de insumo de la Sub Dirección de Supervisión a Entidades Públicas del OEFA

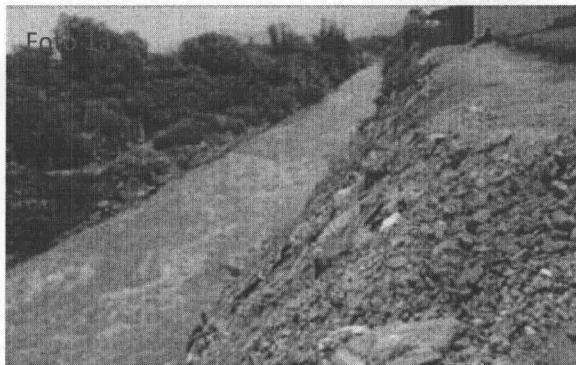
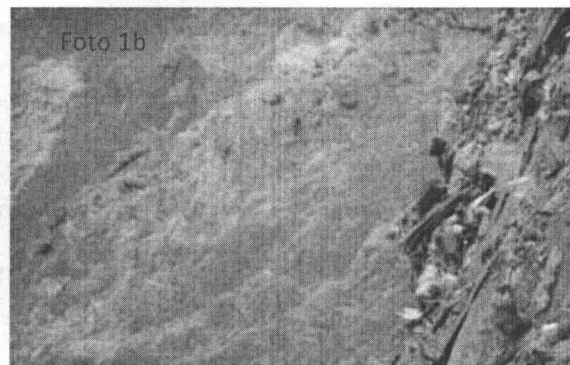
Fotografías N° 1a y 1b. Evidencias de arrojamiento de residuos sólidos domésticos y de construcción, sobre el cauce del río Rímac, en el punto georeferenciado N° 1, del Cuadro N° 1. Nótese la pendiente del cauce y la fuerza de las aguas para arrastrar los residuos. Coordenadas UTM WGS 84 (18L 0273361E 8668579N)

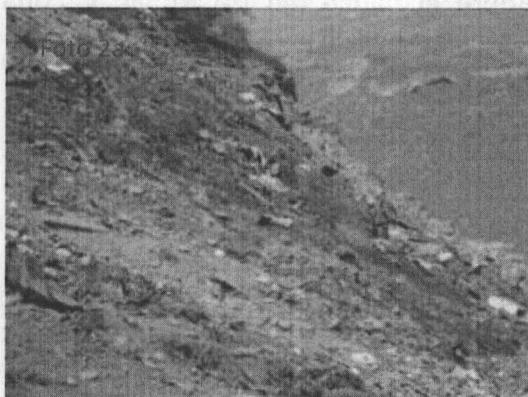
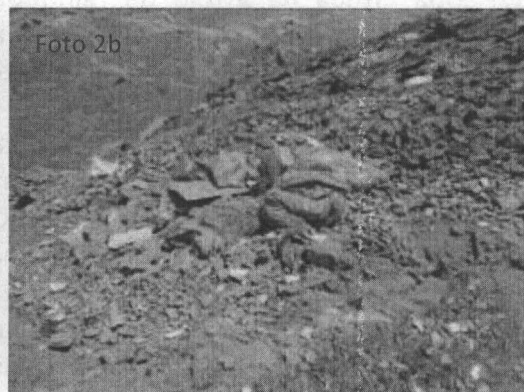
Fotografías N° 2a y 2b. Evidencias de arrojo de residuos sólidos domésticos y de construcción, sobre el cauce del río Rímac, en el punto georeferenciado N° 2, del Cuadro N°1. Coordenadas UTM WGS 84 (18L 0273326E 8668574N)

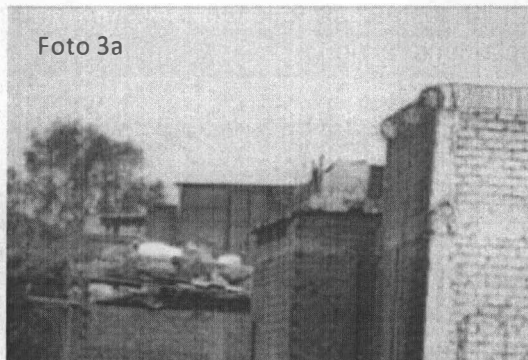
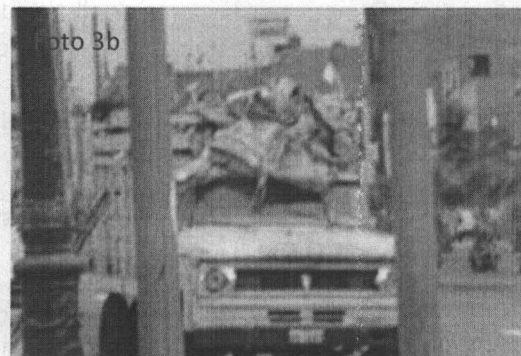
Fotografías N° 3a y 3b. Evidencias de viviendas que se dedican al reciclaje informal de residuos sólidos, en el punto georeferenciado N° 3, del Cuadro N°1. Coordenadas UTM WGS 84 (18L 0273399E 8668584N)

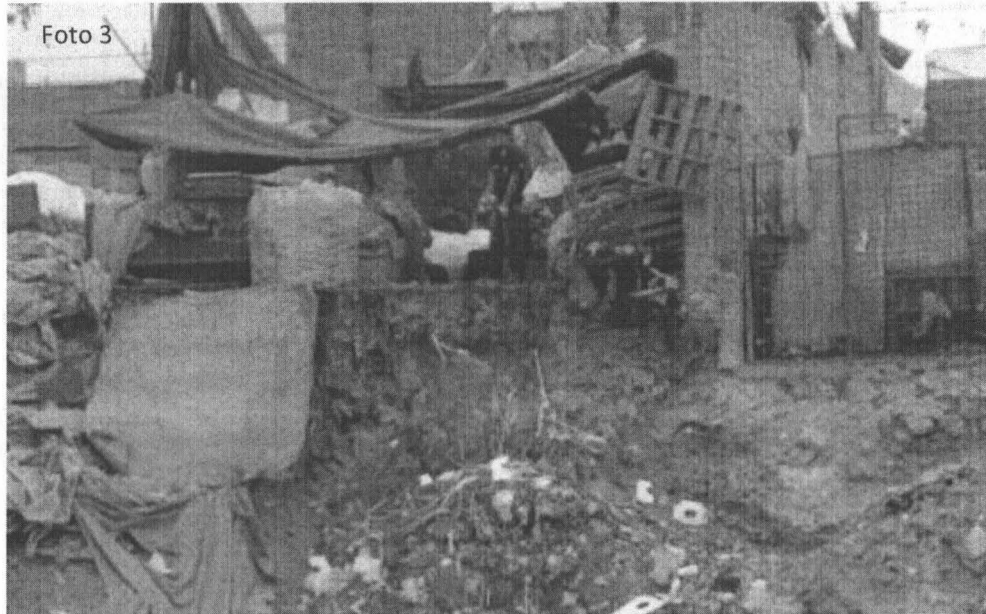
Fotografía N° 3. Evidencia de viviendas que se dedican al reciclaje informal de residuos sólidos, en el punto georeferenciado N° 1, del Cuadro N°2, nótese la parte posterior del predio. Coordenadas UTM WGS 84 (18L 0273882E 8668645N)

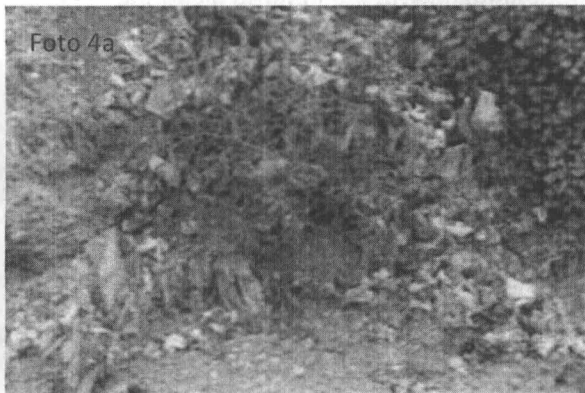
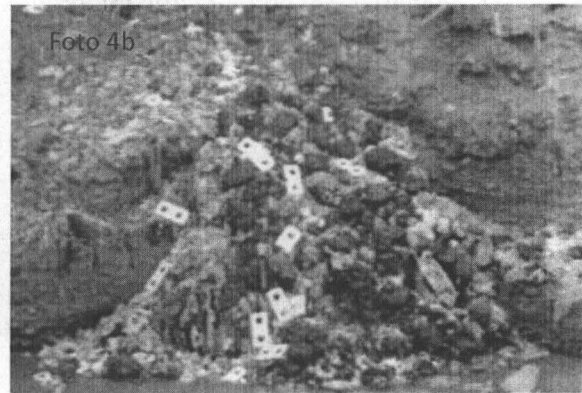
Fotografías N° 4a y 4b. Evidencias de arrojado de residuos sólidos, al cauce del río Rímac, desde la parte posterior de las viviendas que se dedican al reciclaje informal, en el punto georeferenciado N° 2, del Cuadro N°2. Coordenadas UTM WGS 84 (18L 0273935E 8668656N)

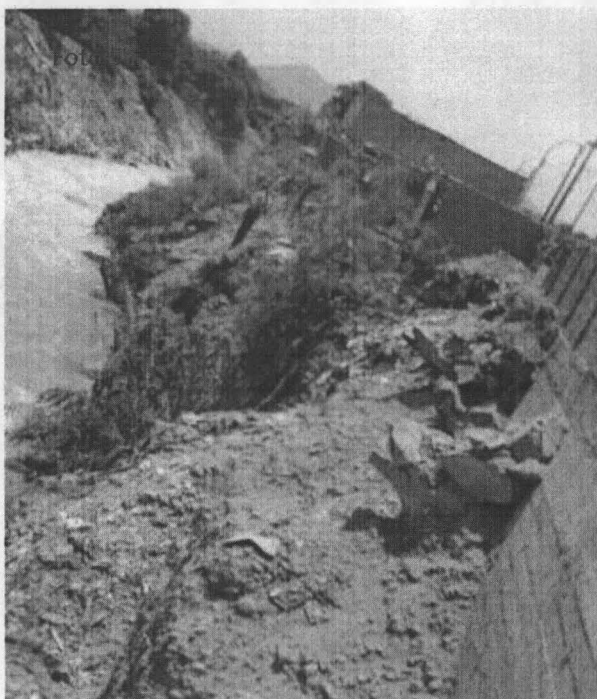
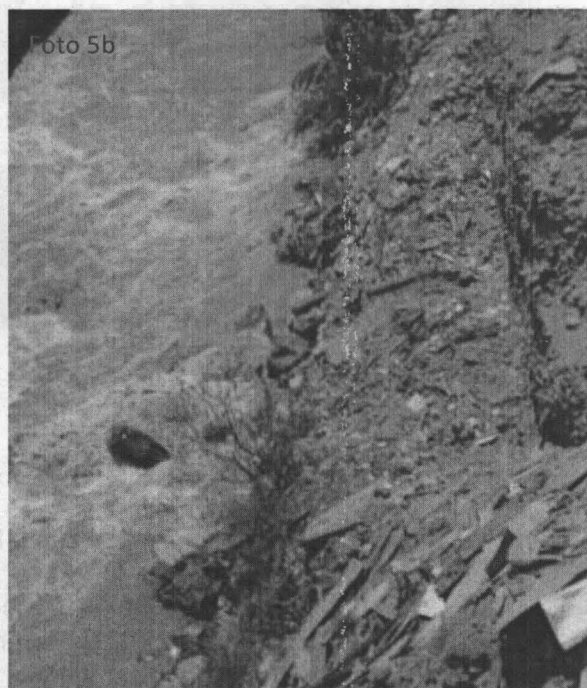
Fotografías N° 5a y 5b. Evidencias de arrojamiento de residuos sólidos, al cauce del río Rímac, en el punto georeferenciado N° 1, del Cuadro N° 3. Coordenadas UTM WGS 84 (18L 0274848E 8668737N)

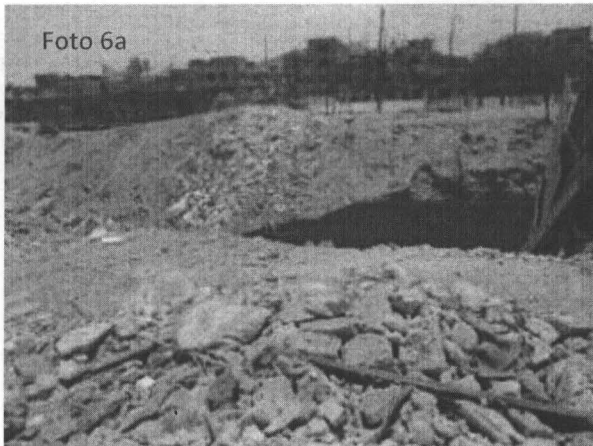
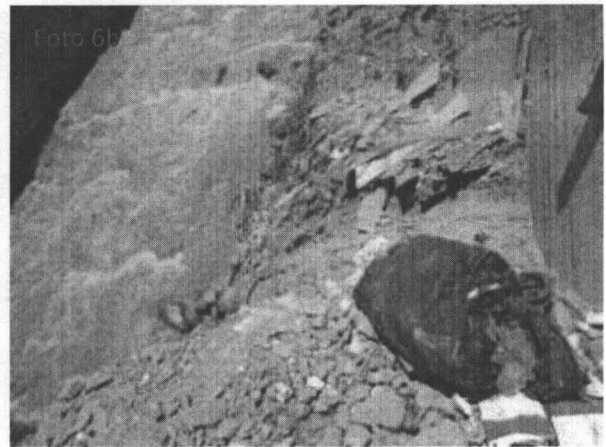
Fotografías N° 6a y 6b. Evidencias de arrojado de residuos sólidos, en las partes altas del cauce del río Rimac, en el punto georeferenciado N° 1, del Cuadro N° 3. Coordenadas UTM WGS 84 (18L 0274848E 8668737N)

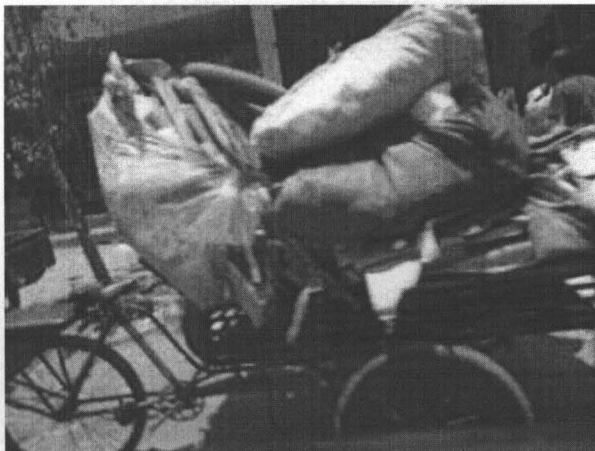
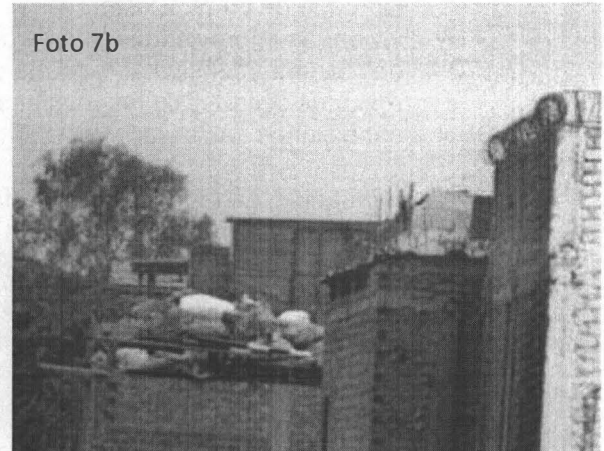
Foto 7b

Fotografías N° 7a y 7b. Evidencias del reciclaje informal en viviendas aledañas al punto georeferenciado N° 2, del Cuadro N° 3. Coordenadas UTM WGS 84 (18L 0273882E 8668645N)

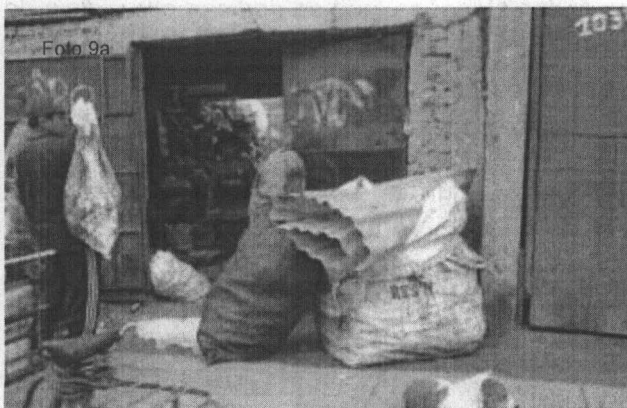
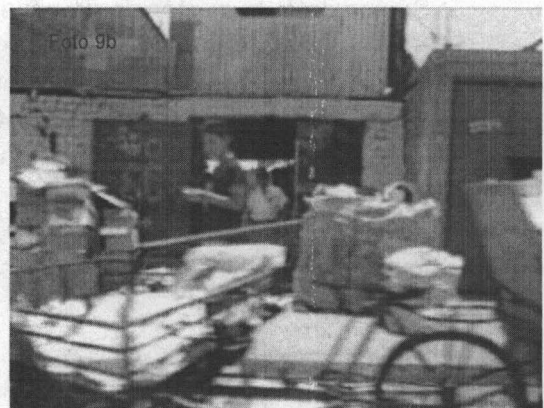
Fotografías N° 9a y 9b. Evidencias de viviendas improvisadas, que se dedican al reciclaje informal de residuos sólidos en la cuadra 10 de la Av. Morales Duarez, en el punto georeferenciado N° 2, del Cuadro N° 4. Coordenadas UTM WGS 84 (18L 0275891E 8668591N)

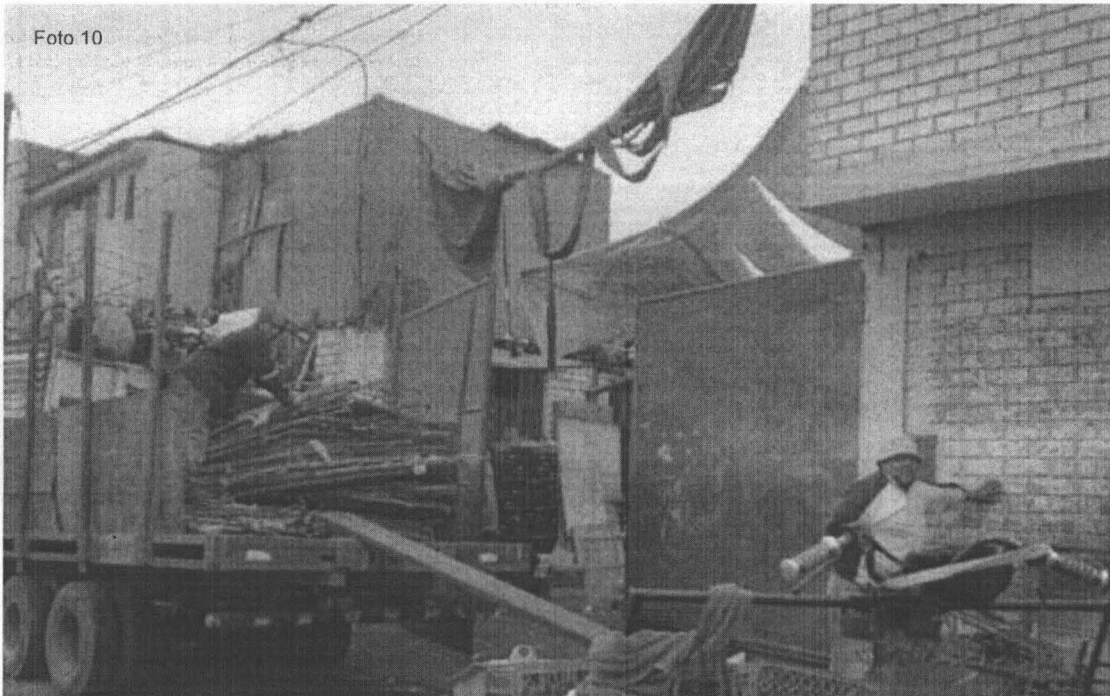
Foto 10

Fotografía N° 10. Evidencias de viviendas improvisadas, que se dedican al reciclaje informal de residuos sólidos en la cuadra 10 de la Av. Morales Duarez, en el punto georeferenciado N° 2, del Cuadro N° 4. Coordenadas UTM WGS 84 (18L 0275891E 8668591N)

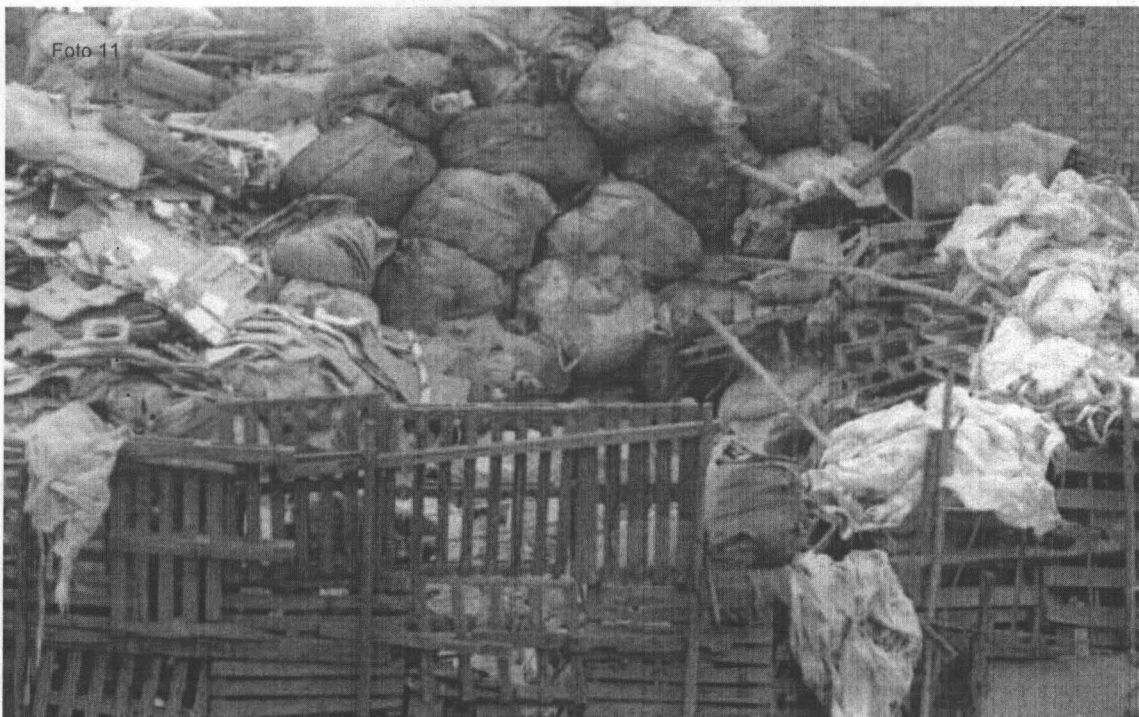
Foto 11

Fotografía N° 11. Vista panorámica de la parte posterior de las viviendas que se dedican al reciclaje informal de residuos Sólidos, Nótese el apilado desproporcional e improvisado de los sacos de residuos segregados. En la cuadra 10 de la Av. Morales Duarez, en el punto georeferenciado N° 2, del Cuadro N° 4. Coordenadas UTM WGS 84 (18L 0275891E 8668591N)

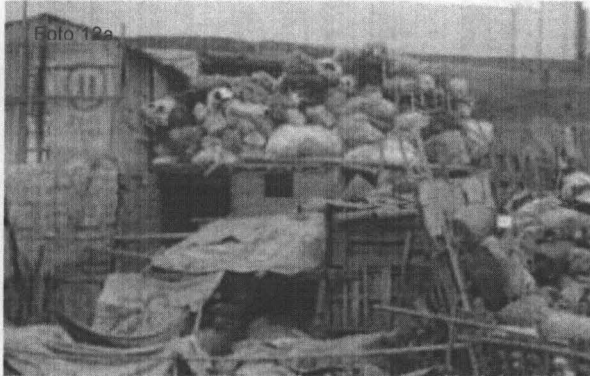
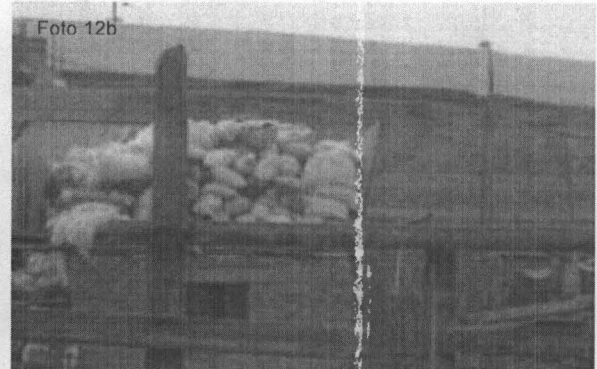
Fotografías N° 12a y 12b. Vista panorámica de la parte posterior de las viviendas que se dedican al reciclaje informal de residuos Sólidos, Nótese el apilado desproporcional e improvisado de los sacos de residuos segregados. En la cuadra 9 de la Av. Morales Duarez, en el punto georeferenciado N° 3, del Cuadro N° 4. Coordenadas UTM WGS 84 (18L 0275950E 866857)

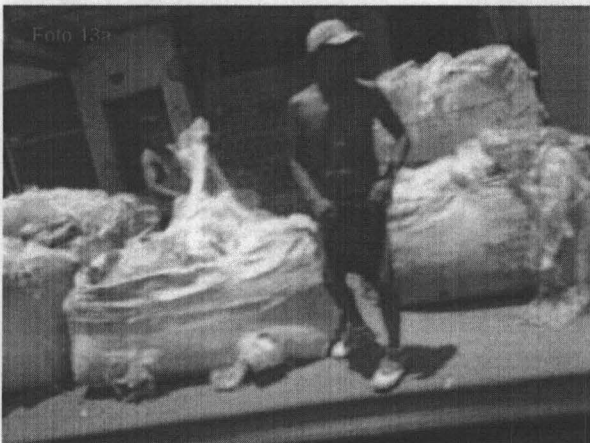
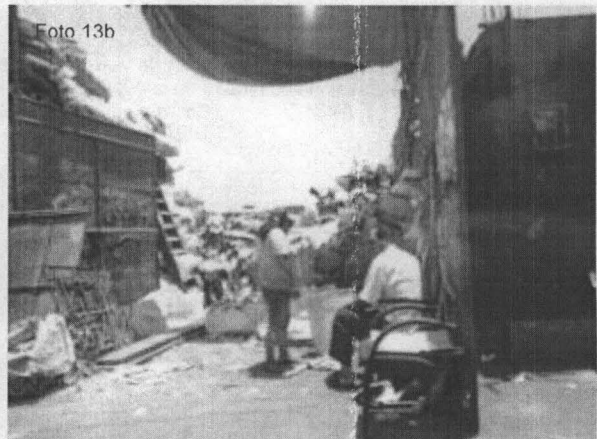
Fotografías N° 13a y 13b. Evidencias de viviendas improvisadas, que se dedican al reciclaje informal de residuos sólidos en la cuadra 9 de la Av. Morales Duarez, en el punto georeferenciado N° 3, del Cuadro N° 4. Coordenadas UTM WGS 84 (18L 0275891E 8668591N)

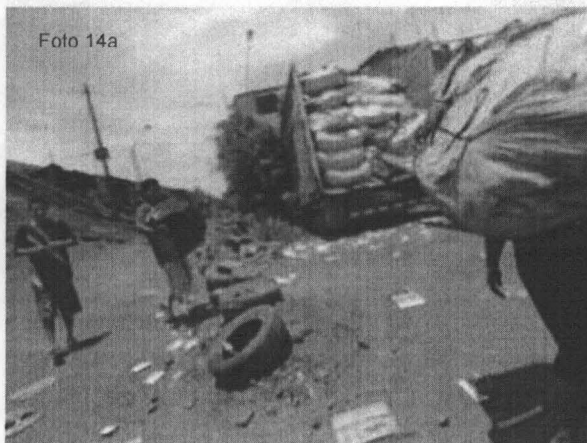
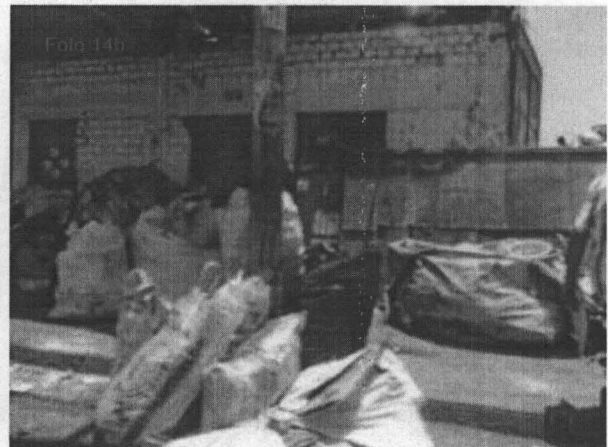
Fotografías N° 14a y 14b. Evidencias de viviendas improvisadas, que se dedican al reciclaje informal de residuos sólidos en la cuadra 8 de la Av. Morales Duarez, en el punto georeferenciado N° 4, del Cuadro N° 4. Coordenadas UTM WGS 84 (18L 0276174E 8668544N)

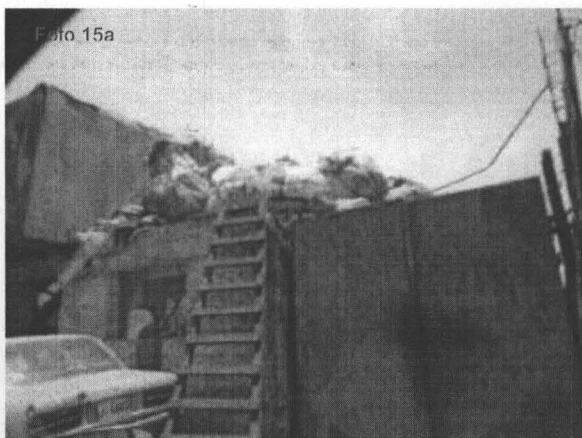
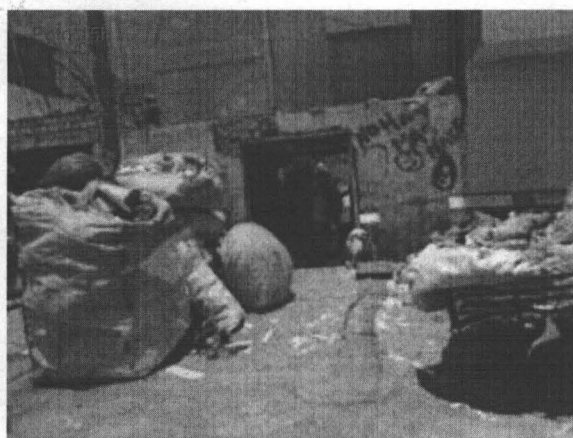
Fotografías N° 15a y 15b. Evidencias de viviendas improvisadas, que se dedican al reciclaje informal de residuos sólidos en la cuadra 8 de la Av. Morales Duarez, en el punto georeferenciado N° 4, del Cuadro N° 4. Coordenadas UTM WGS 84 (18L 0276174E 8668544N)

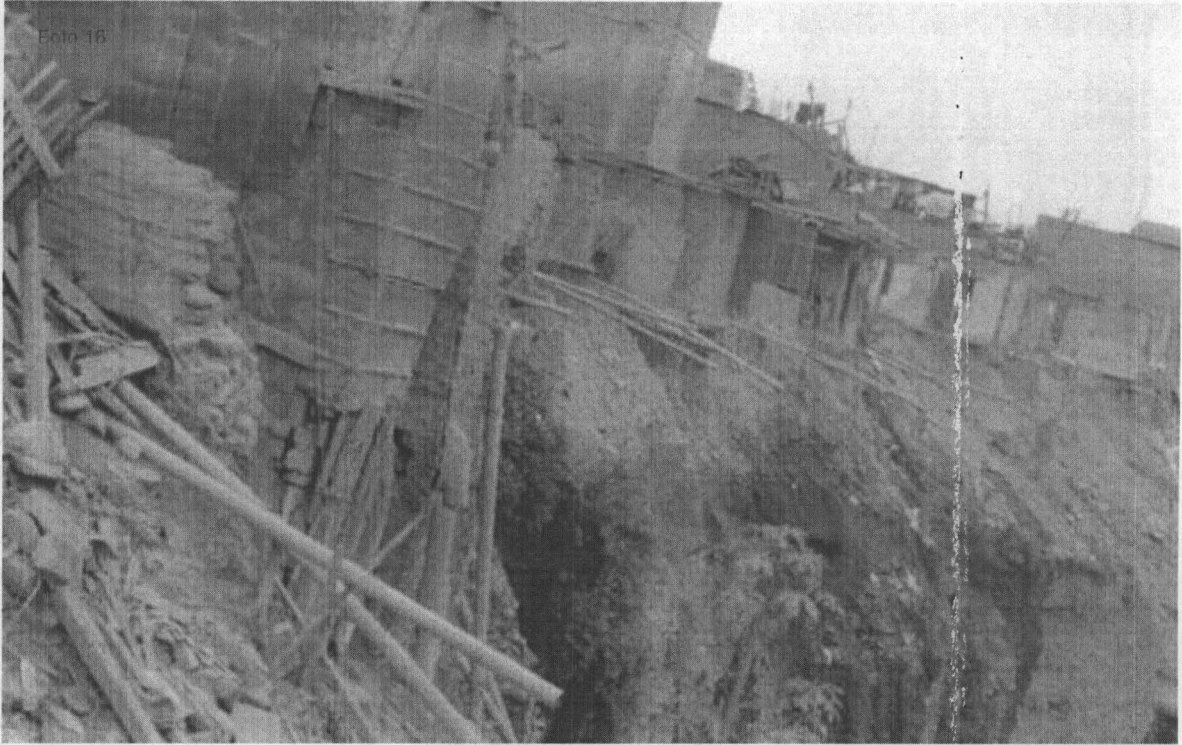
Fotografía N° 16. Evidencia de instalaciones de tuberías de desagüe doméstico con descarga directa al río Rímac, en el punto georeferenciado N° 1, del Cuadro N° 5. Coordenadas UTM WGS 84 (18L 0276813E 8668640N)

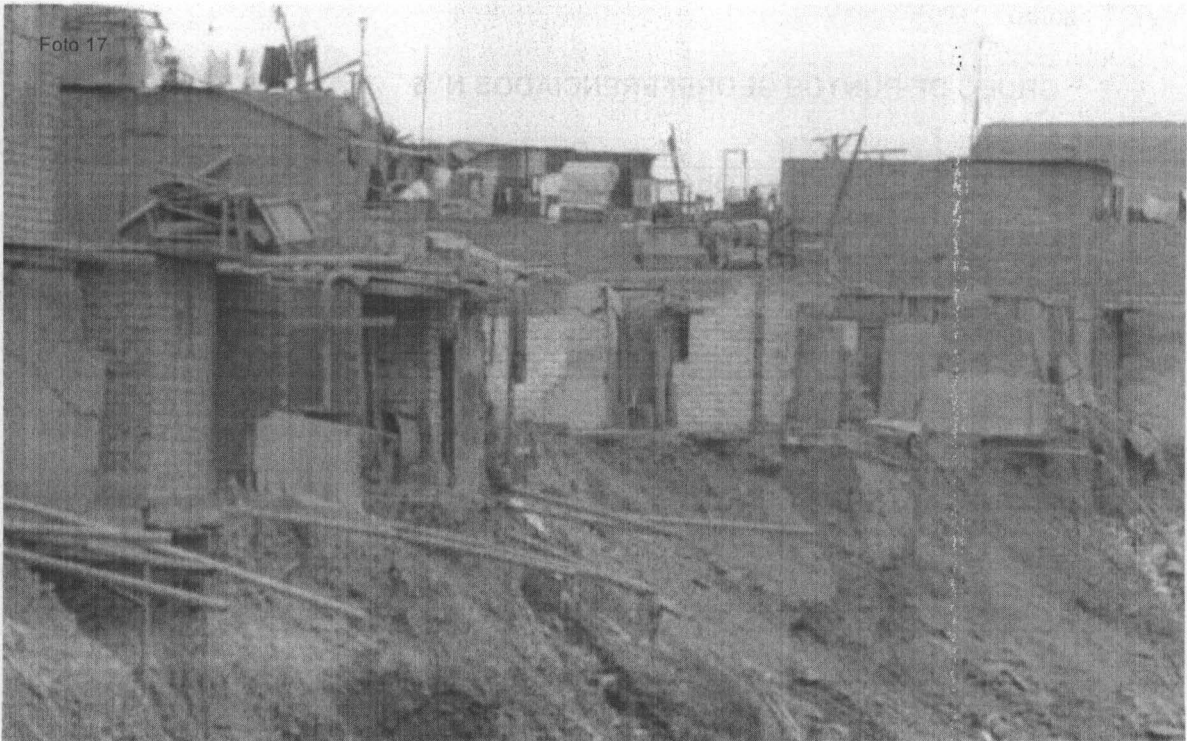
Fotografía N° 17. Evidencia de instalaciones de tuberías de desagüe doméstico con descarga directa al río Rímac, en el punto georeferenciado N° 1, del Cuadro N° 5. Coordenadas UTM WGS 84 (18L 0276813E 8668640N)

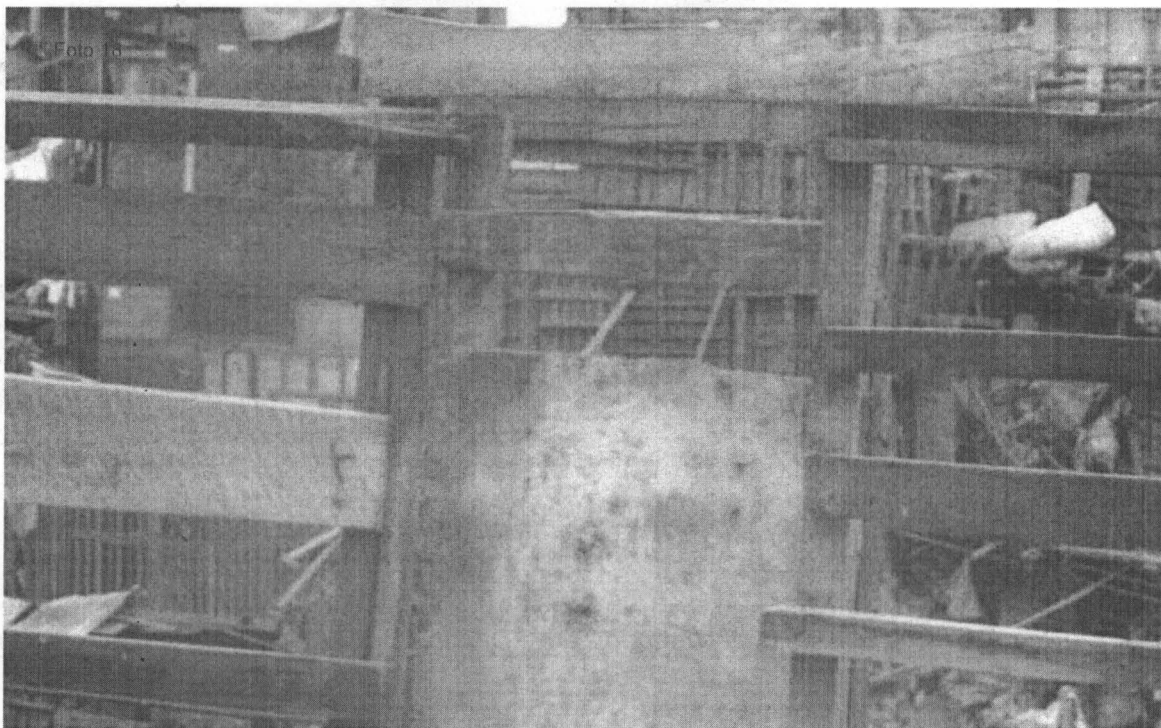
Fotografía N° 18. Evidencia de instalaciones de tuberías de desagüe doméstico en varios niveles, con descarga directa al río Rímac, en el punto georeferenciado N° 1, del Cuadro N° 5. Coordenadas UTM WGS 84 (18L 0276813E 8668640N)

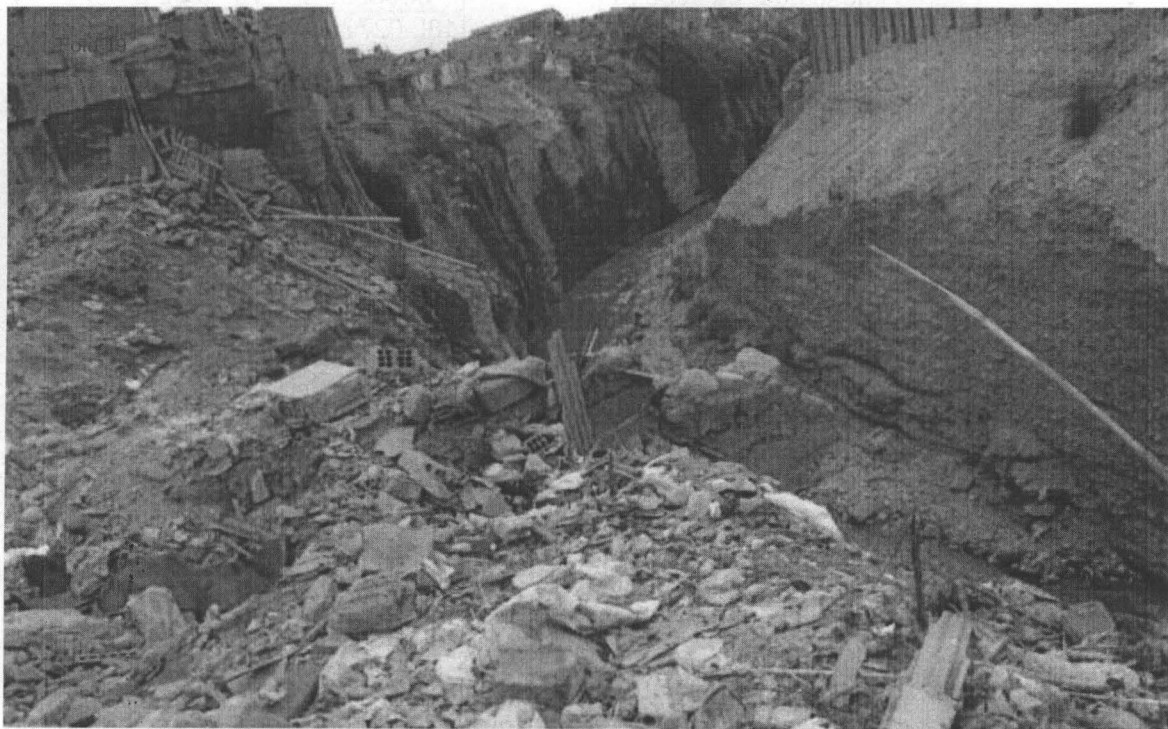
Fotografía N° 19. Evidencia de instalaciones de tuberías de desagüe doméstico, con descarga directa al río Rímac, en el punto georeferenciado N° 2, del Cuadro N° 5. Coordenadas UTM WGS 84 (18L 0277319E 8668315N)

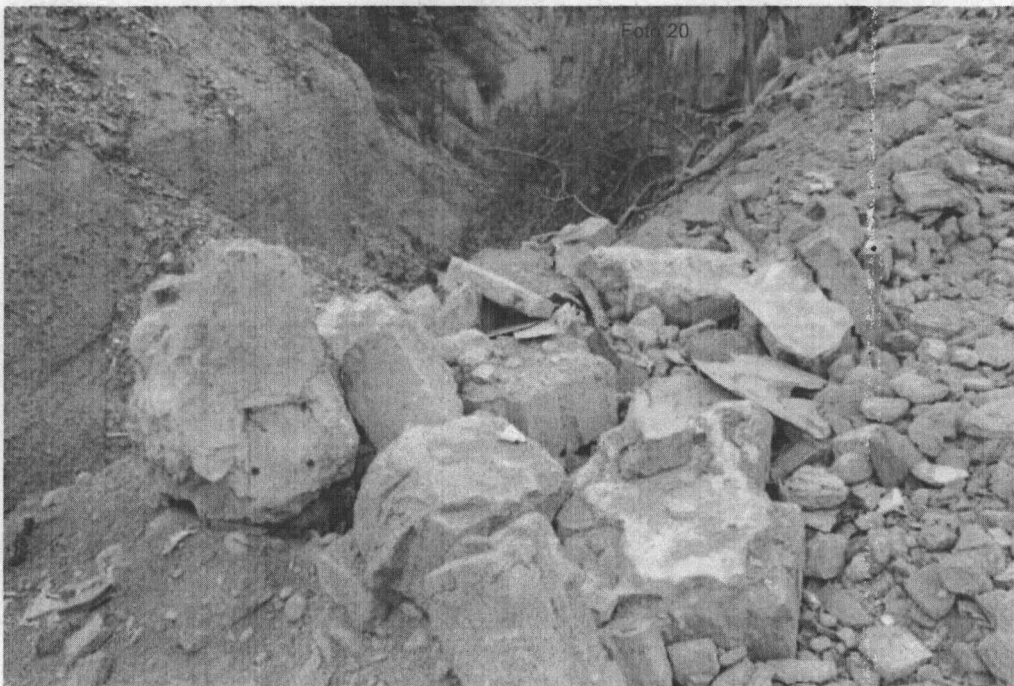
Fotografía N° 20. Evidencia de acumulaciones de residuos de construcción sobre las partes altas del cauce del río Rímac cerca al Puente del Ejército, en el punto georeferenciado N° 1, del Cuadro N° 6.
Coordenadas UTM WGS 84 (18L 0277357E 8668299N)

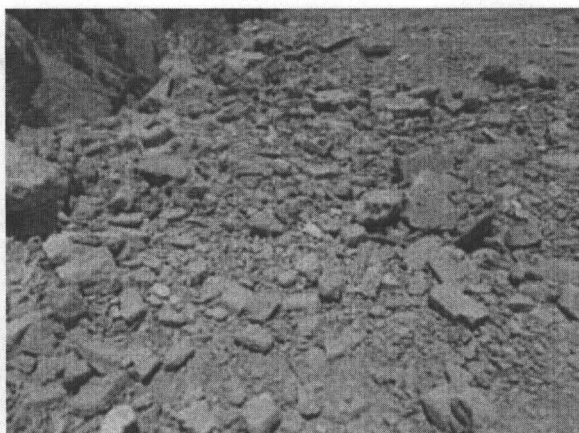
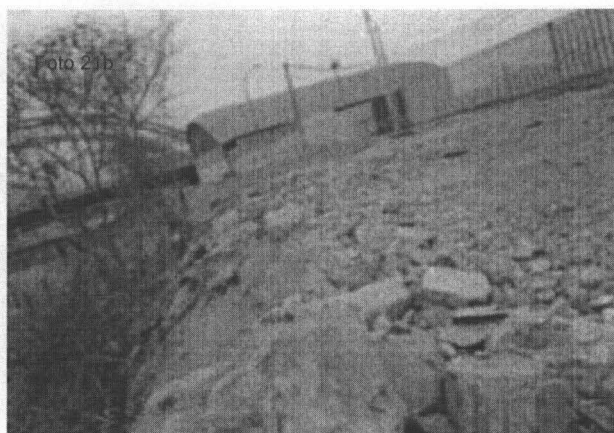
Fotografías N° 21a y 21b. Evidencias de acumulaciones de residuos de construcción sobre las partes altas del cauce del río Rímac cerca al Puente del Ejército, en el punto georeferenciado N° 2, del Cuadro N° 6. Coordenadas UTM WGS 84 (18L 0277433E 8668301N)

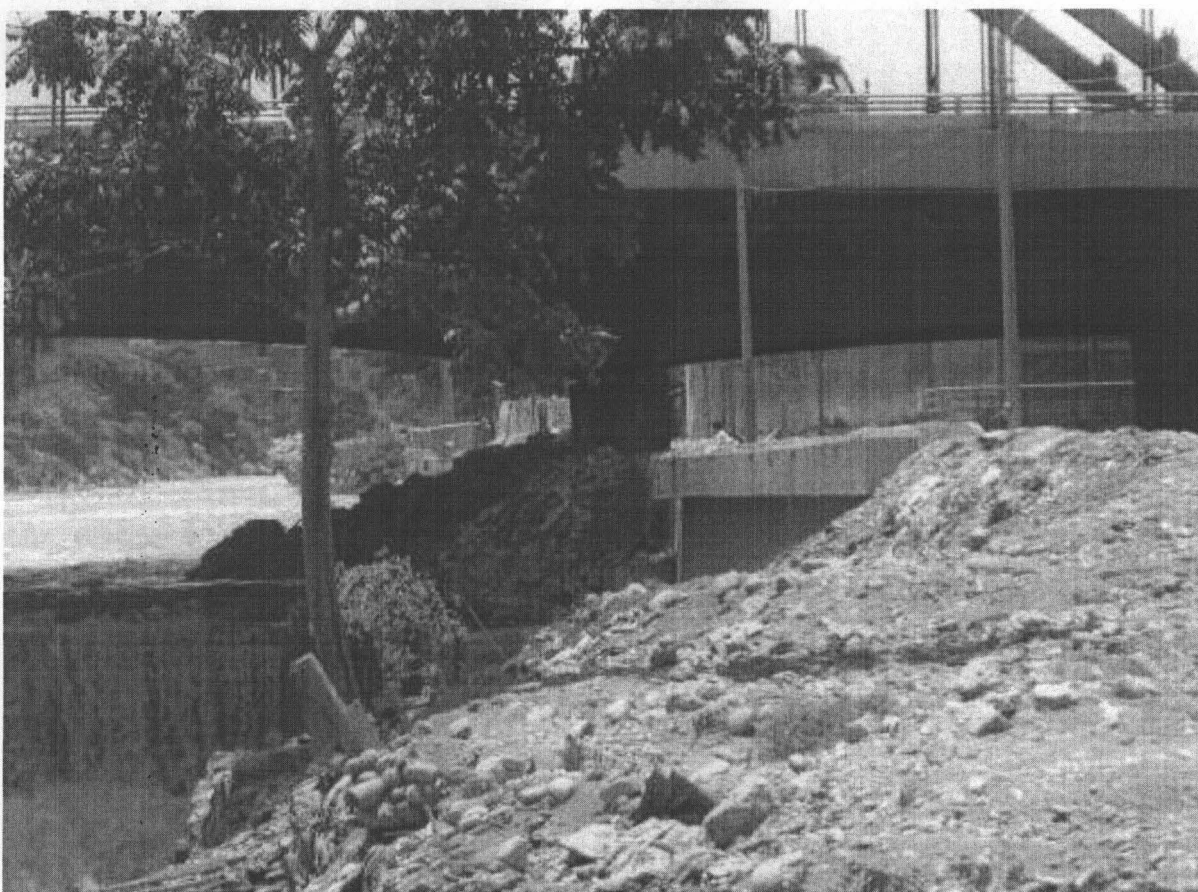
Fotografía N° 22. Evidencia de acumulaciones de residuos sólidos domésticos y de construcción en las partes bajas del Puente del Ejército, sobre el río Rímac, en el punto georeferenciado N° 3, del Cuadro N° 6. Coordenadas UTMWGS 84 (18L 0277522E 8668305N)

- 8.7. Se corroboró, la existencia de varios puntos críticos de arrojamiento y acumulación de residuos sólidos en los alrededores y en las partes bajas del Puente del Ejercito, que cruza el río Rímac, conforme a la georeferenciación del Cuadro N° 6, el área total impactada de todos estos puntos, es 4000 m², aproximadamente; se evidenció presencia de recicladores informales y personas indigentes sobre la basura, también prácticas de quema de basura a cielo abierto.

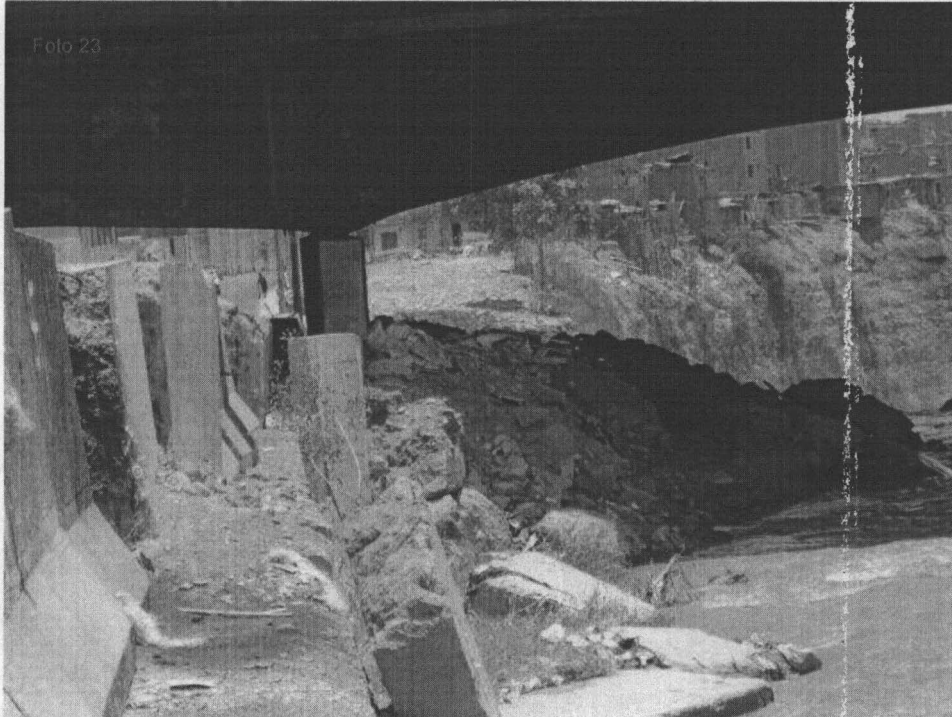
Foto 23

Fotografía N° 23. Evidencia de acumulaciones de residuos sólidos domésticos y de construcción en las partes bajas del Puente del Ejercito, sobre el río Rímac, en el punto georeferenciado N° 3, del Cuadro N° 6. Coordenadas UTM WGS 84 (18L 0277522E 8668305N)

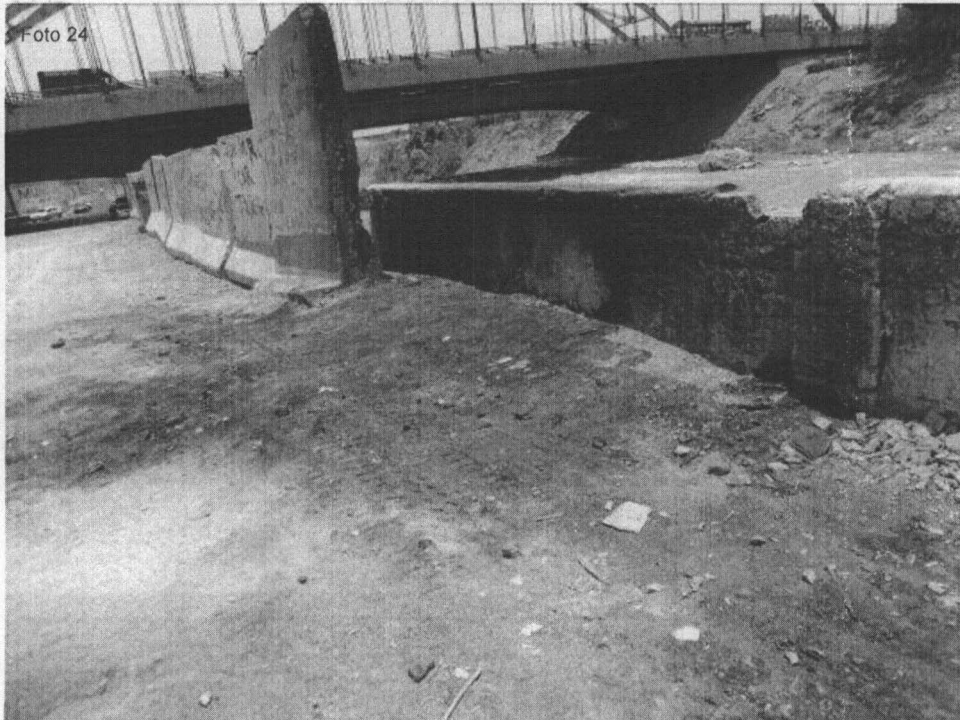
Foto 24

Fotografía N° 24. Evidencia de quema de basura a cielo abierto, en las partes bajas del Puente del Ejercito, sobre el río Rímac, en el punto georeferenciado N° 4, del Cuadro N° 6. Coordenadas UTM WGS 84 (18L 0277570E 8668301N)

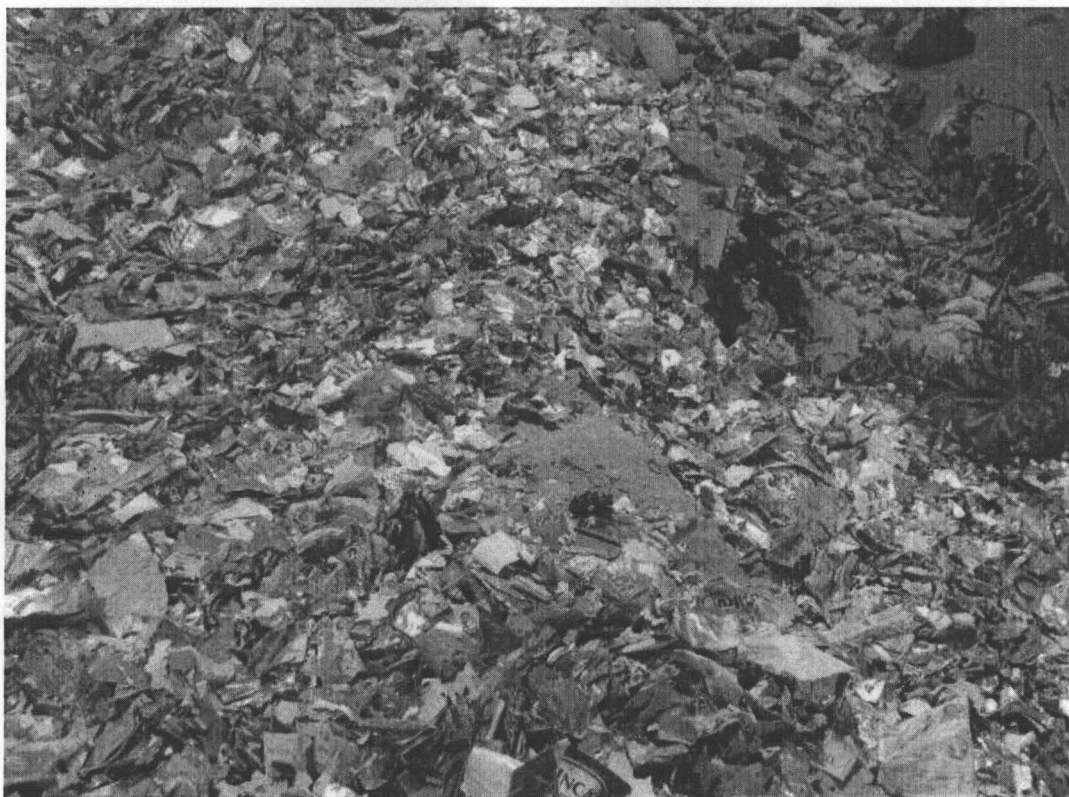
Fotografía N° 25. Evidencia de arrojado y acumulación de residuos sólidos sobre el cauce del río Rímac, en el punto georeferenciado N° 1, del Cuadro N° 7. Coordenadas UTM WGS 84 (18L 0277871E 8668311N)

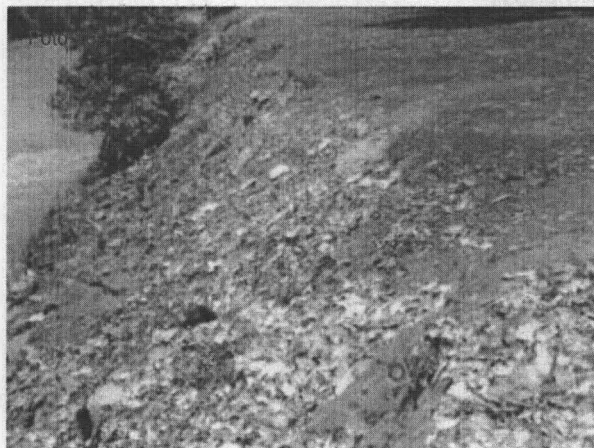
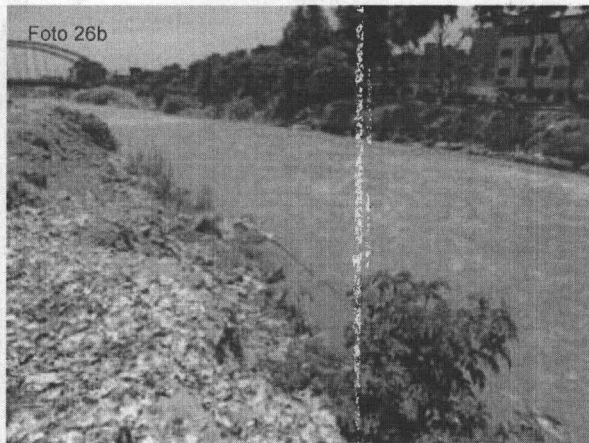
Fotografías N° 26a y 26b. Evidencias de arroj de residuos plásticos en grandes cantidades sobre el cauce del río Rímac, en el punto georeferenciado N° 1, del Cuadro N° 7. Coordenadas UTM WGS 84 (18L 0277871E 8668311N)

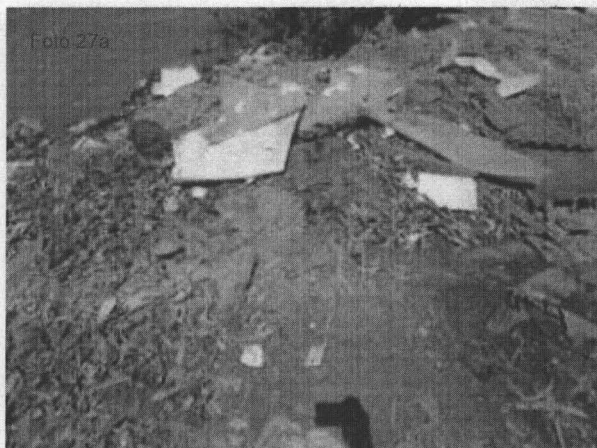
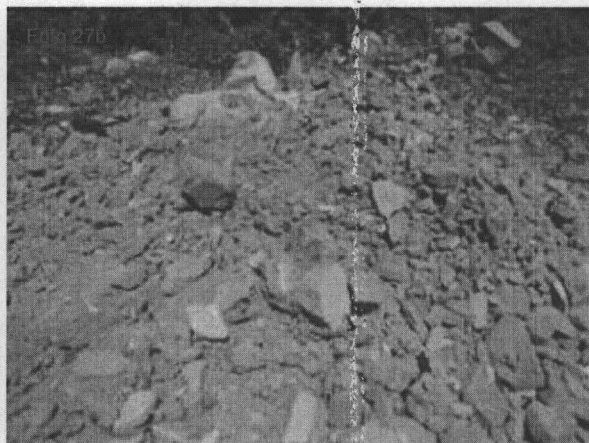
Fotografías N° 27a y 27b. Evidencias de quema de basura a cielo abierto y arroj de residuos de construcción sobre el cauce del río Rímac, en el punto georeferenciado N° 2, del Cuadro N° 7. Coordenadas UTM WGS 84 (18L 0277871E 8668311N)

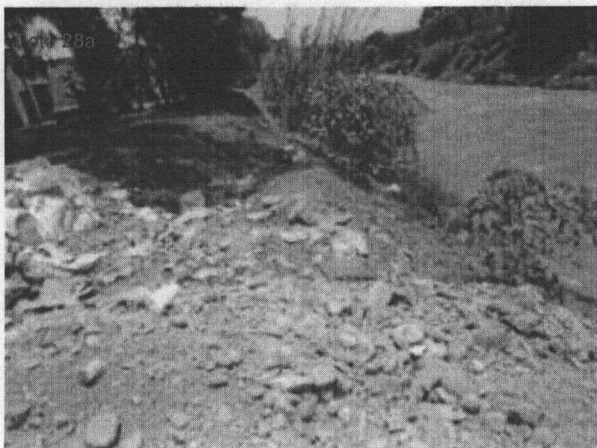
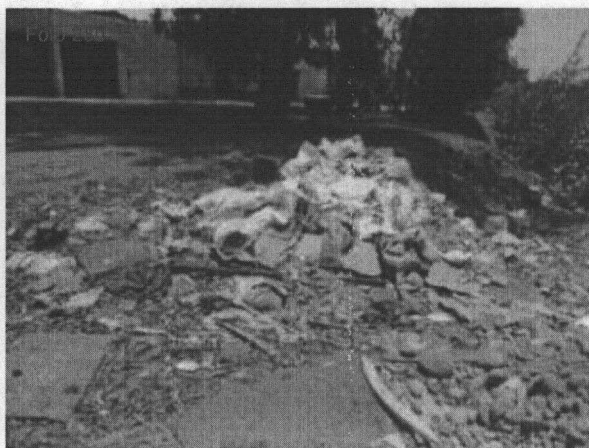
Fotografías N° 28a y 28b. Evidencias de arroj de residuos domésticos sobre el cauce del río Rímac, en el punto georeferenciado N° 2, del Cuadro N° 7. Coordenadas UTM WGS 84 (18L 0277871E 8668311N)

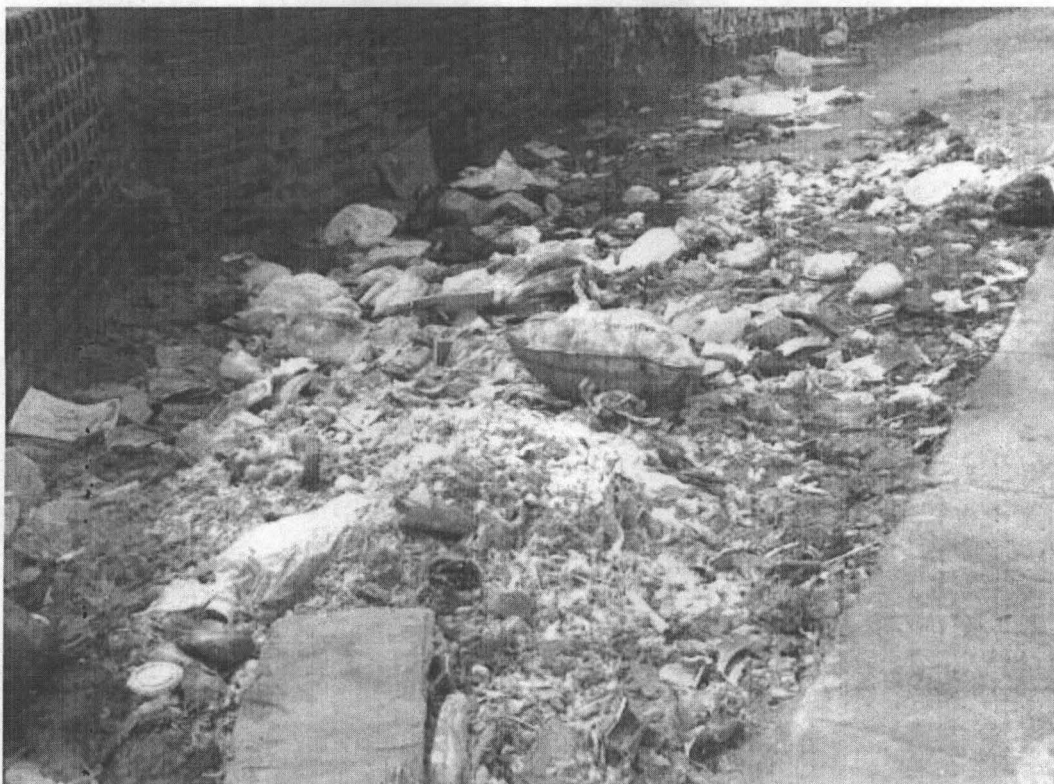
Fotografía N° 29: Evidencia de arroj y acumulación de residuos sólidos, en la esquina del Puente Huánuco que colinda con el mercado mayorista de aves, de Acho, en el punto georeferenciado N° 1, del Cuadro N° 8. Coordenadas UTM WGS 84 (18L 0280158E 8667804N)

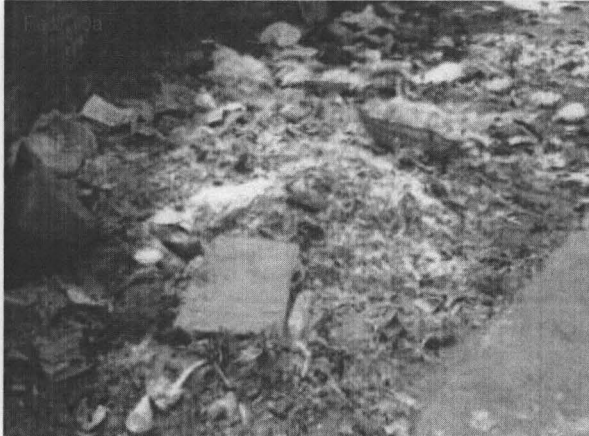
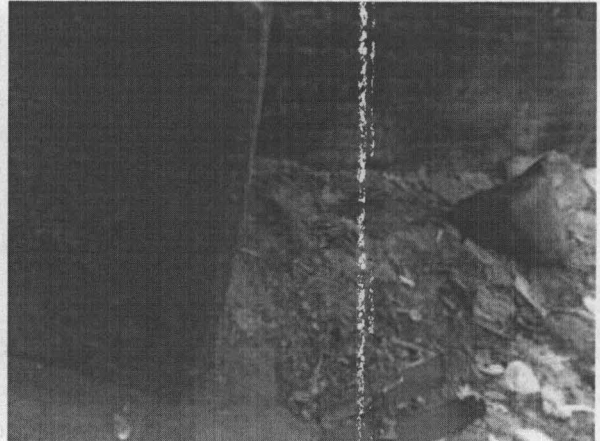
Fotografías N° 30a y 30b. Evidencias de arrojamiento de residuos y quema de basura a cielo abierto, en la esquina del Puente Huánuco que colinda con el mercado mayorista de aves, de Acho, en el punto georeferenciado N° 1, del Cuadro N° 8. Coordenadas UTM WGS 84 (18L 0280158E 8667804N)

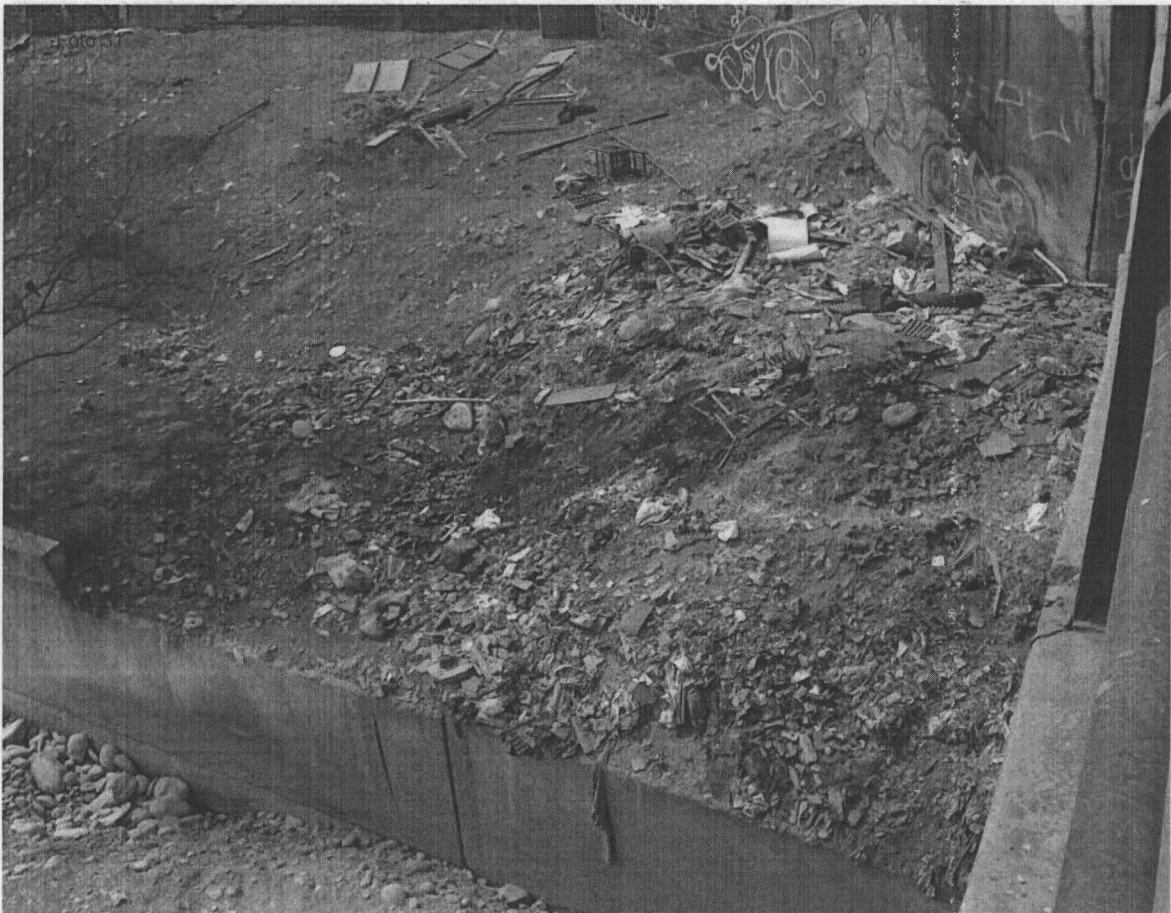
Fotografía N° 31. Evidencia de arrojamiento de residuos sólidos domésticos, en el punto georeferenciado N° 2, del Cuadro N° 8. Coordenadas UTM WGS 84 (18L 0280156E 8667796N)
