**INFORME N° 227 -2013-OEFA/DE**

ASUNTO : Evaluación de Línea de Base Ambiental de Disposición Final inadecuada de Residuos Sólidos en el Distrito del Cercado de Lima, que servirán de insumo de la Sub Dirección de Supervisión a Entidades Públicas del OEFA

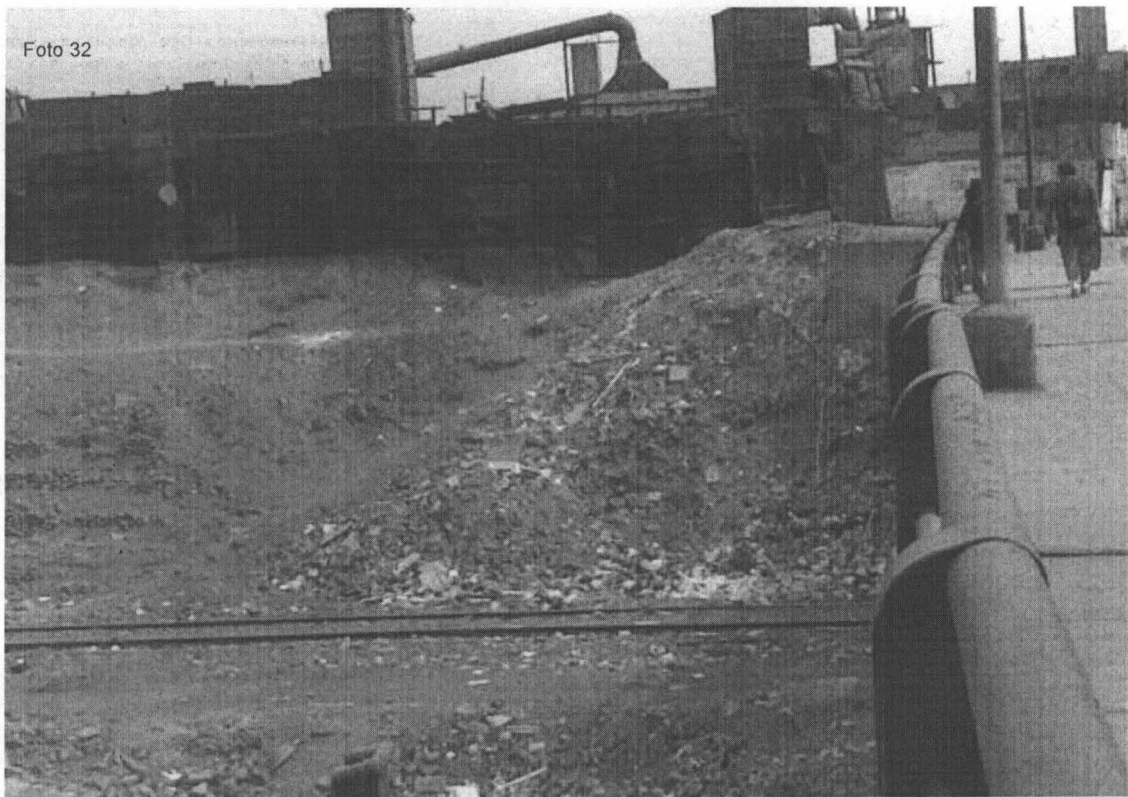
Fotografía N° 32. Evidencia de arrojo de residuos sólidos domésticos, en el punto georeferenciado N° 3, del Cuadro N° 8.
Coordenadas UTM WGS 84 (18L 0280183E 8667711N)

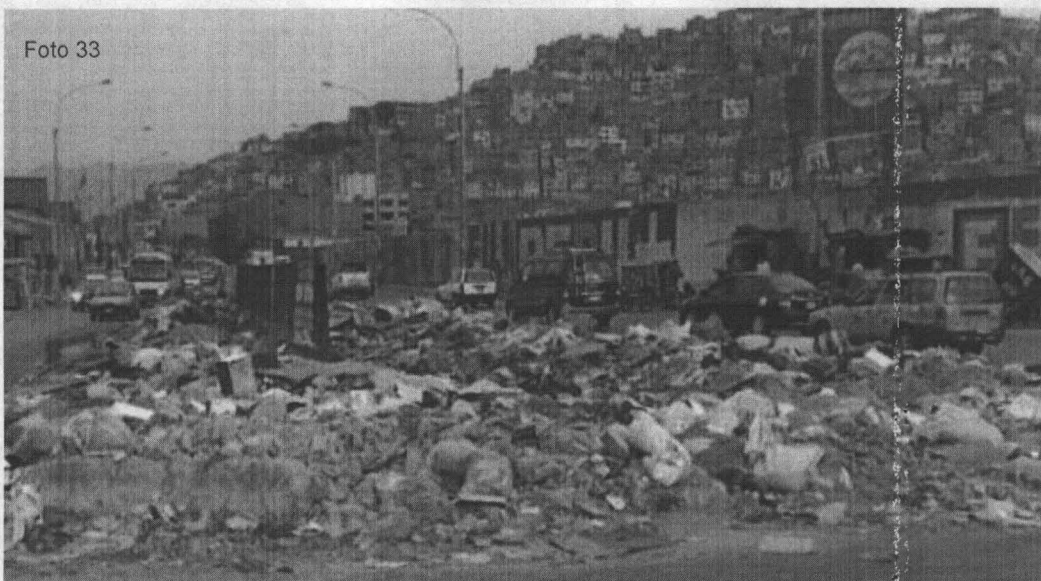
Fotografía N° 33. Vista panorámica de la magnitud del botadero de residuos sólidos, dispuesto en la berna central de las cuadras 5 y 6 de la Avenida Nicolás Ayllón, en los límites de los distritos del Cercado de Lima, La Victoria y El Agustino. Coordenadas UTM WGS 84 (18 L 0281636E 8665906N)

- 8.10. Se constató la existencia de una zona crítica de arrojado de residuos sólidos domésticos y de construcción entre las Cuadras 5 y 6 de la Avenida Nicolás Ayllón (Berma central), en el Distrito del Cercado de Lima, conforme a la georeferenciación del Cuadro N° 9, sobre un área de 1200 m², aproximadamente; en el interior del botadero existen zonas de quema de basura al aire libre, presencia de recicladores y personas indigentes, proliferación de vectores voladores y terrestres, generación de olores putrescibles, deterioro del entorno urbano y malestar general de la población en general que habita, transita y/o frecuenta dicha zona.

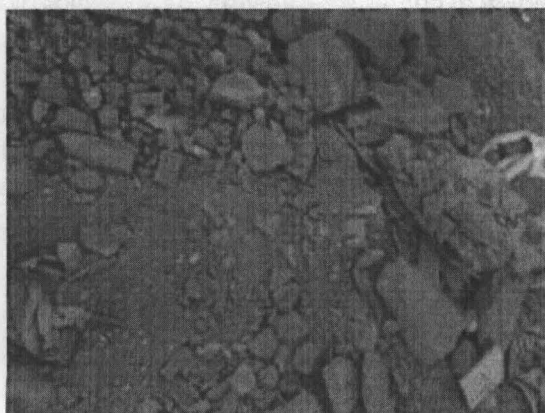
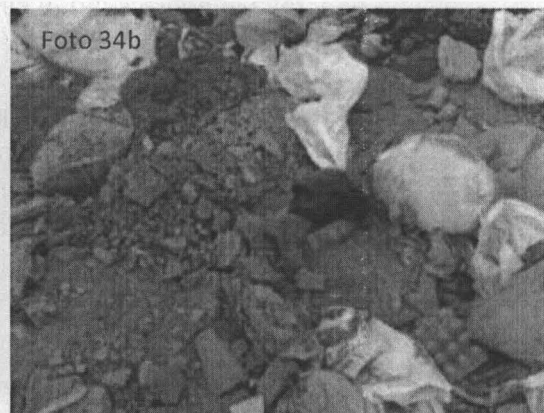
Fotografías N° 34a y 34b. Evidencias del arrojo de residuos de construcción, en el punto georeferenciado N° 1, del Cuadro N° 9, en los límites de los distritos del Cercado de Lima, La Victoria y El Agustino. Coordenadas UTM WGS 84 (18 L 0281636E 8665906N)

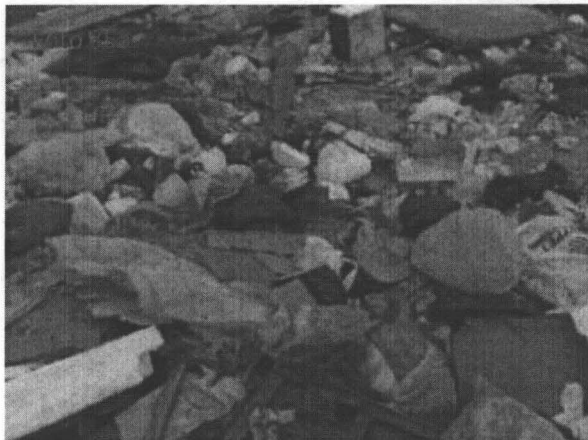
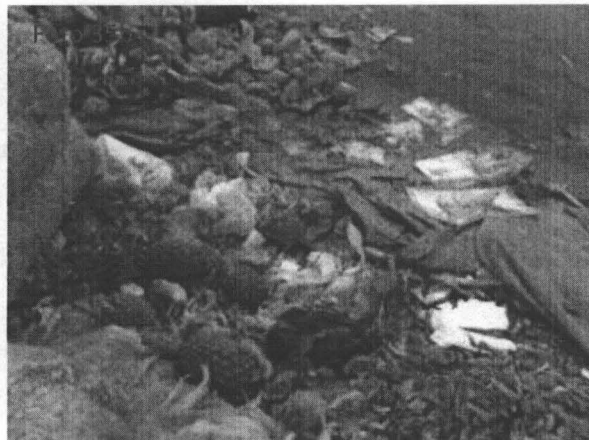
Fotografías N° 35a y 35b. Evidencias del arrojo de residuos sólidos orgánicos, sobre la berma central de las cuadras 5 y 6 de la Avenida Nicolás Ayllón, en el punto georeferenciado N° 2, del Cuadro N° 9. Coordenadas UTM WGS 84 (18 L 0281645E 8665897N)

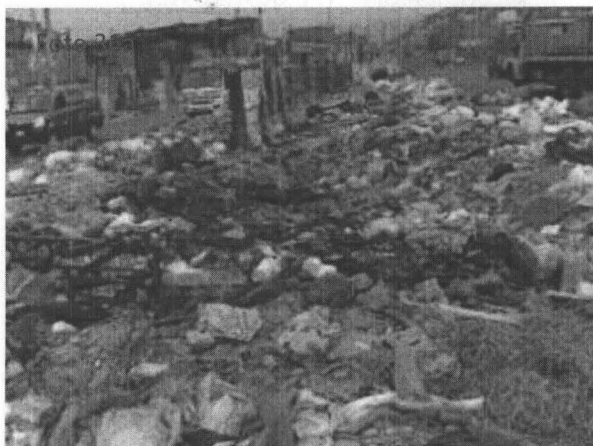
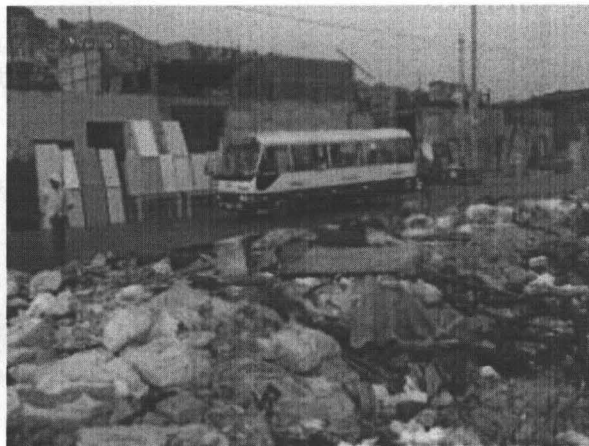
Fotografías N° 36a y 36b. Evidencias de zonas de quema de basura al aire libre, en el punto georeferenciado N° 3, del Cuadro N° 9, en los límites de los distritos del Cercado de Lima, La Victoria y El Agustino. Coordenadas UTM WGS 84 (18 L 0281662E 8665894N)

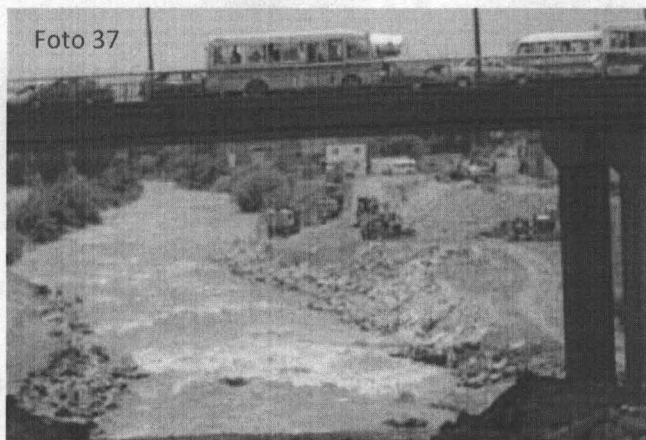
Fotografía N° 37. Vista panorámica del cauce del río Rímac, a la altura del Puente de la Av. Tacna, en el punto georeferenciado N° 1, del Cuadro N° 10. Coordenadas UTM WGS 84 (18L 0280156E 8667796N)

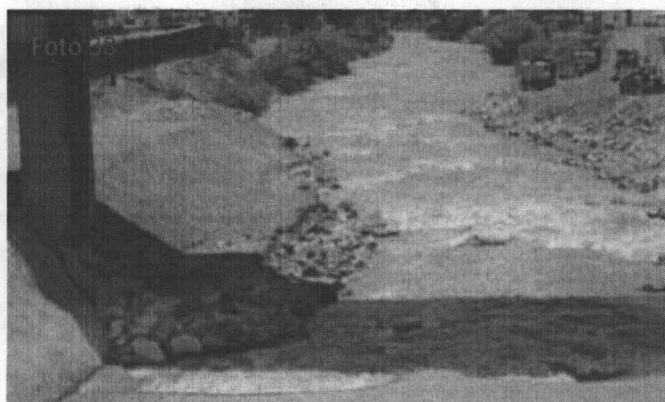
Fotografía N° 38. Vista panorámica del cauce del río Rímac, a la altura del Puente de la Av. Tacna, en el punto georeferenciado N° 1, del Cuadro N° 10. Coordenadas UTM WGS 84 (18L 0280156E 8667796N)

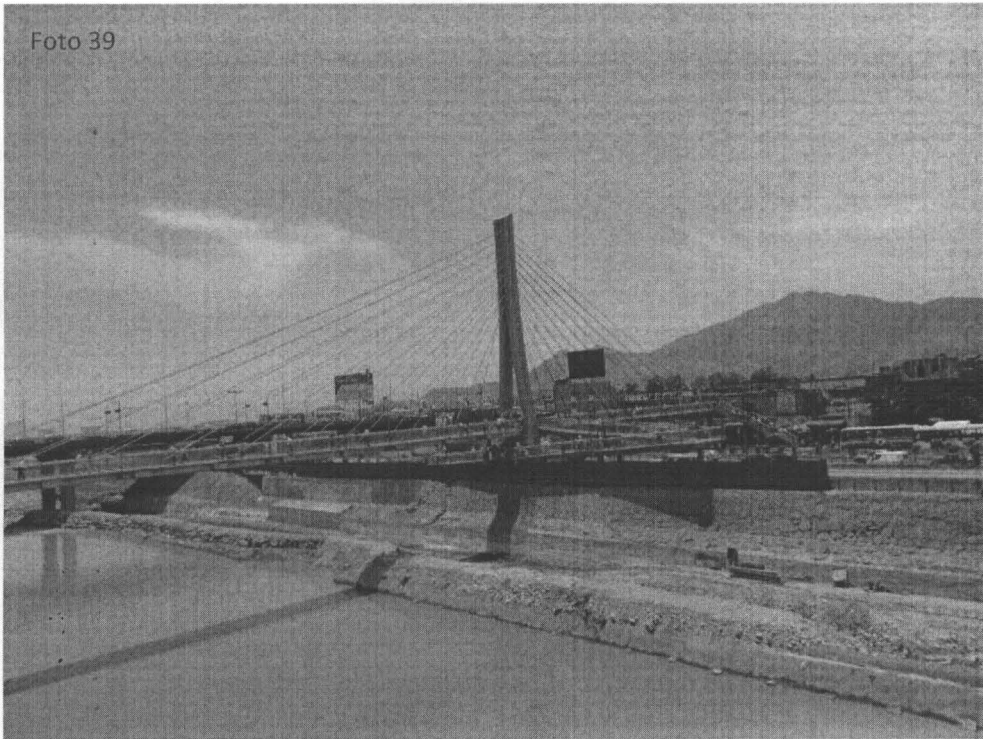
Foto 39

Fotografía N° 39. Vista panorámica del cauce del río Rímac, a la altura del Puente Rayos de Sol, en el punto georeferenciado N° 2, del Cuadro N° 10. Coordenadas UTM WGS 84 (18L 0278660E 8668010N)

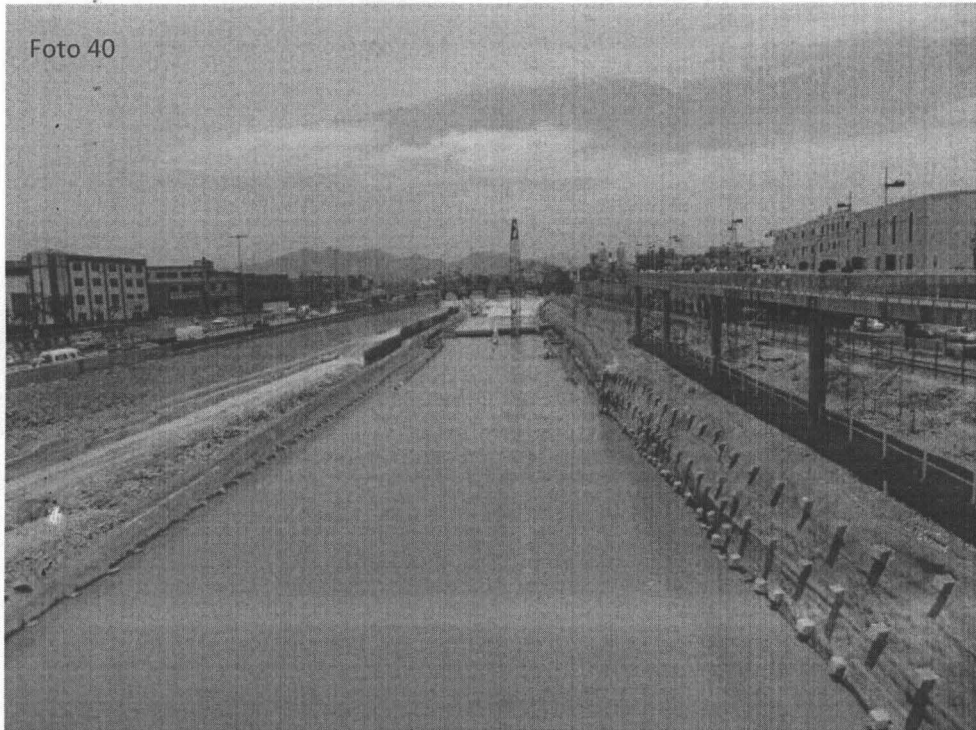
Foto 40

Fotografía N° 40. Vista panorámica del cauce del río Rímac, aguas arriba del Puente Rayos de Sol, en el punto georeferenciado N° 2, del Cuadro N° 10. Coordenadas UTM WGS 84 (18L 0278660E 8668010N)

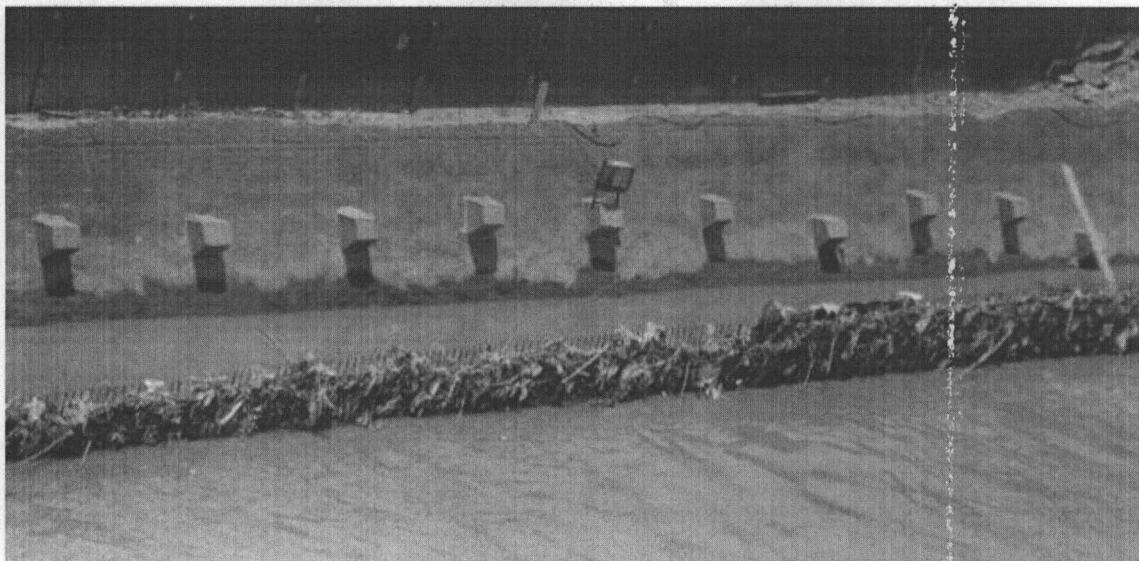
Fotografía N° 41. Evidencia de estructuras metálicas sobresalientes, en contacto con las aguas del río Rimac, donde han quedado atrapados diversos residuos plásticos, en el punto georeferenciado N° 2, del Cuadro N° 10. Coordenadas UTM WGS 84 (18L 0278660E 8668010N)

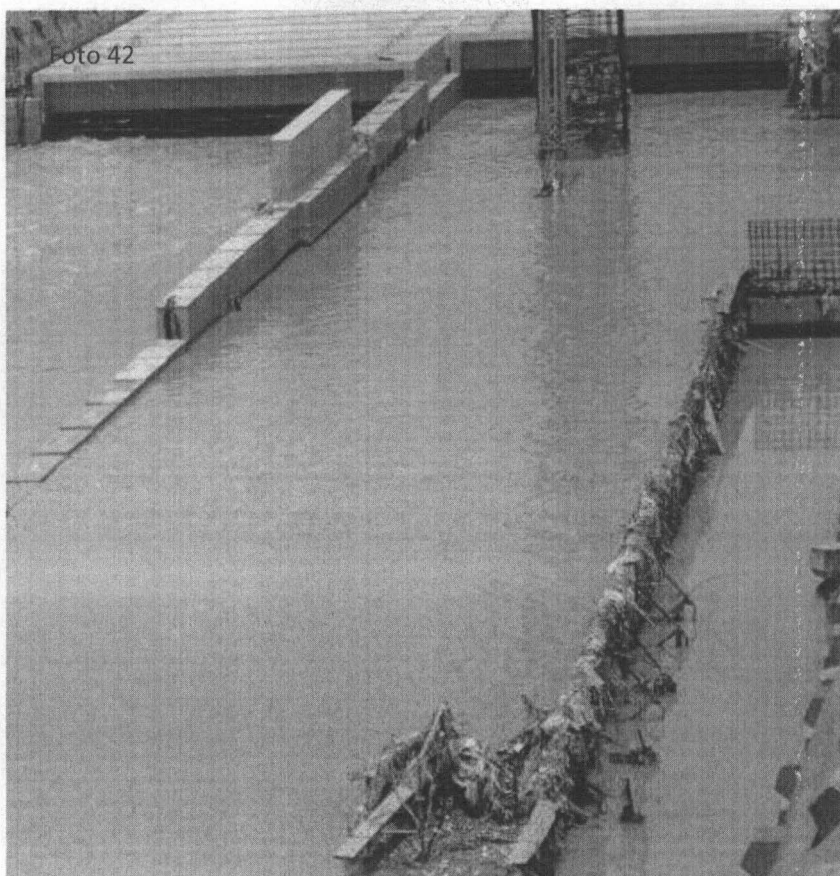
Fotografía N° 42. Evidencia de estructuras metálicas sobresalientes, en contacto con las aguas del río Rimac, donde han quedado atrapados diversos residuos plásticos, en el punto georeferenciado N° 2, del Cuadro N° 10. Coordenadas UTM WGS 84 (18L 0278660E 8668010N)

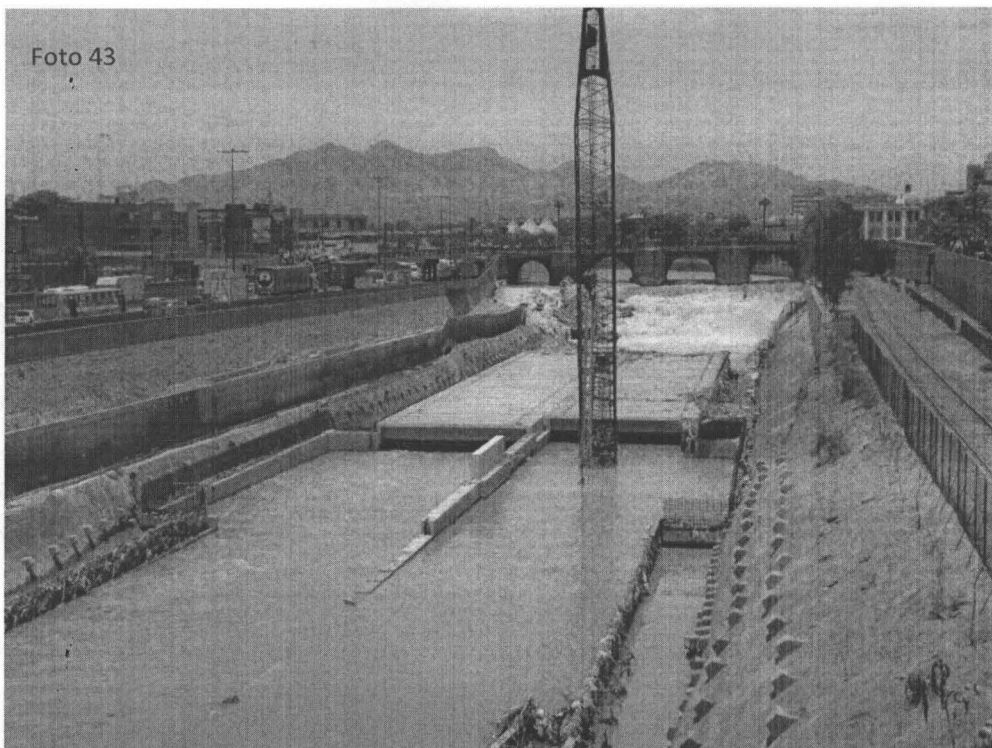
Foto 43

Fotografía N° 43. Vista panorámica del cauce del río Rímac, aguas abajo del Puente Trujillo, en el punto georeferenciado N° 3, del Cuadro N° 10. Coordenadas UTM WGS 84 (18L 0279036E 8667845N)

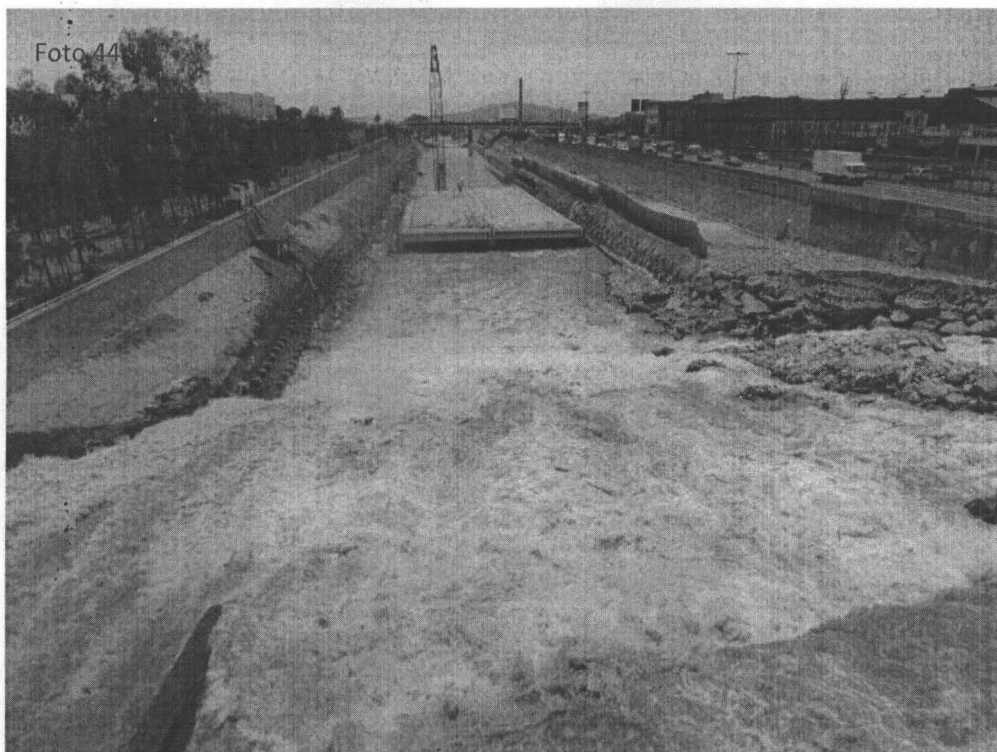
Foto 44

Fotografía N° 44. Vista panorámica del cauce del río Rímac, aguas abajo del Puente Trujillo, en el punto georeferenciado N° 3, del Cuadro N° 10. Coordenadas UTM WGS 84 (18L 0279036E 8667845N)

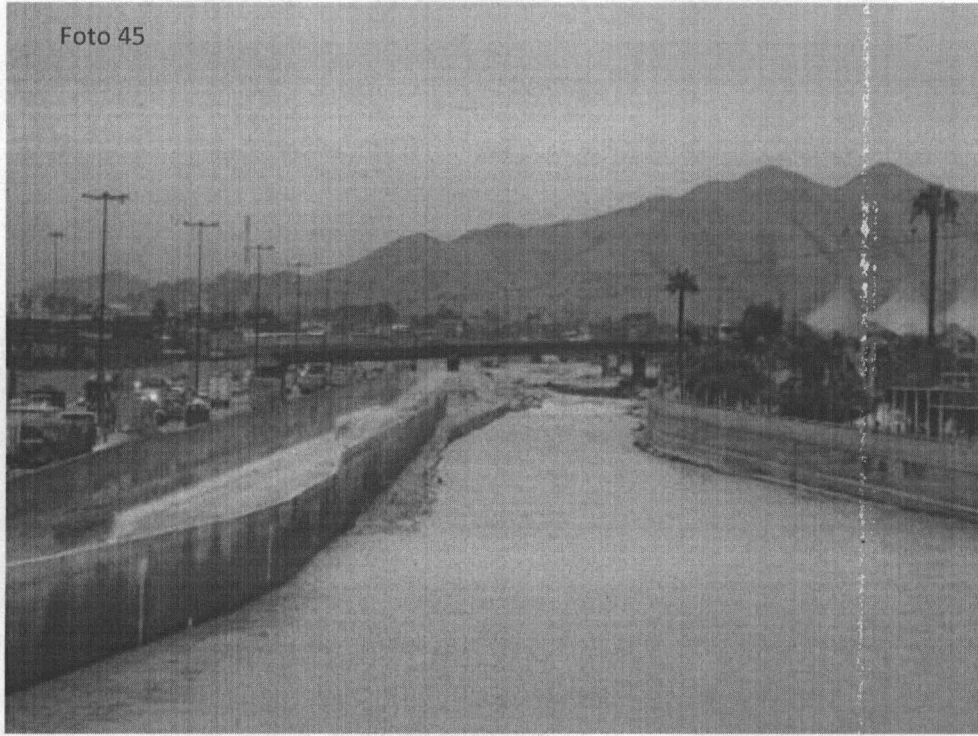
Foto 45

Fotografía N° 45. Vista panorámica del cauce del río Rímac, aguas abajo del Puente Ricardo Palma, en el punto georeferenciado N° 4, del Cuadro N° 10. Coordenadas UTM WGS 84 (18L 0279595E 8667810N)

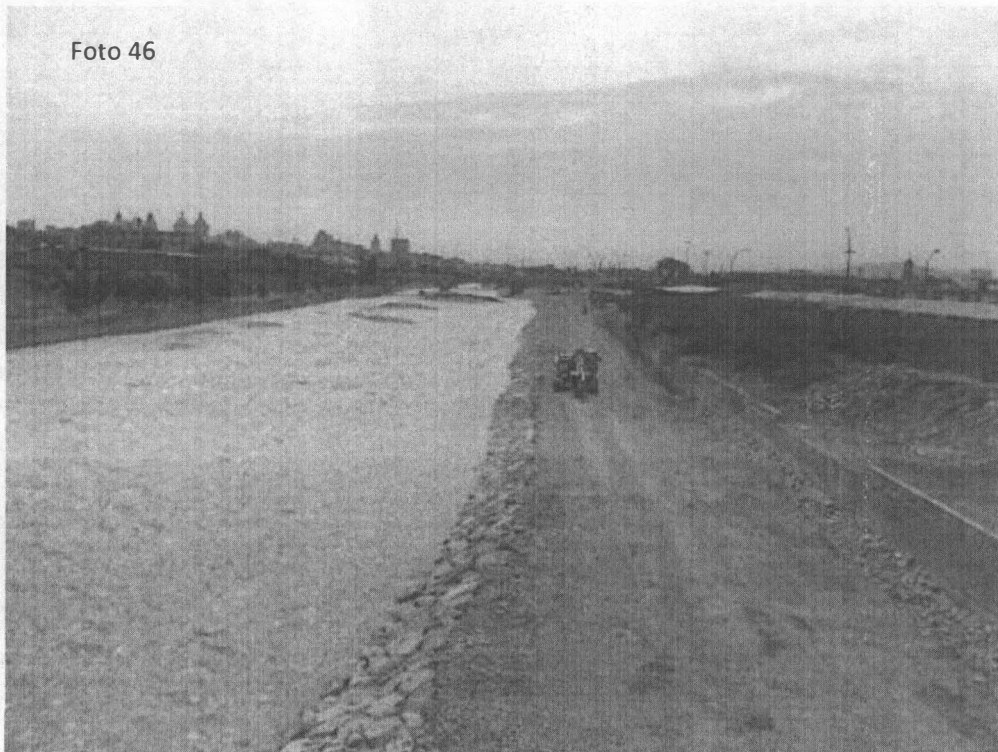
Foto 46

Fotografía N° 46. Vista panorámica del cauce del río Rímac, aguas arriba del Puente Balta, en el punto georeferenciado N° 5, del Cuadro N° 10. Coordenadas UTM WGS 84 (18L 0279762E 8667797N)
