Ministerio
del AmbienteOrganismo de
Evaluación y
Fiscalización Ambiental"Decenio de las Personas con Discapacidad en el Perú"
"Año de la Inversión para el Desarrollo Rural y la Seguridad Alimentaria"**INFORME N° 290 -2013-OEFA/DE**

ASUNTO : Evaluación de Línea de Base Ambiental de Disposición Final inadecuada de Residuos Sólidos en el Distrito de La Molina, departamento de Lima.

FECHA : San Isidro, 13 JUN. 2013

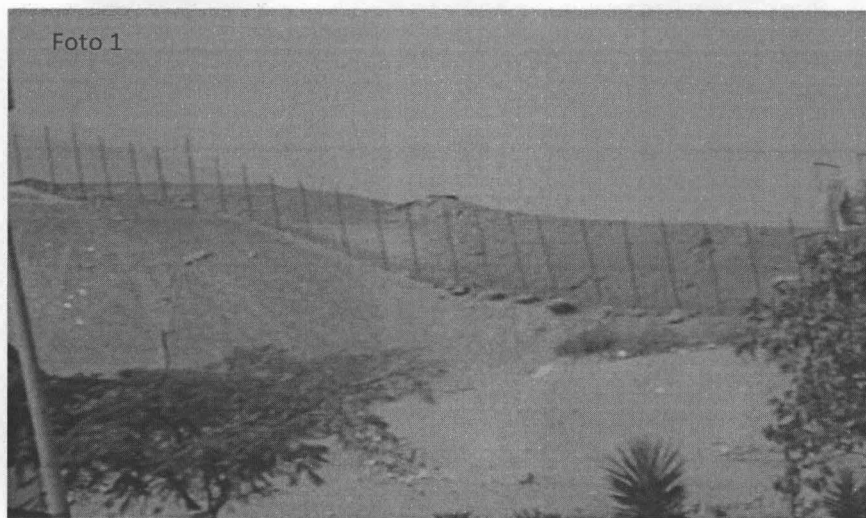
Se constató, pequeñas acumulaciones de residuos de construcción en la zona limítrofe de los distritos de La Molina con Santiago de Surco, los puntos identificados están debidamente georeferenciados en el Cuadro N° 1. Dado la ubicación del lugar dichos residuos provienen de las viviendas aledañas que circundan el lugar.

Fotografía N° 1. Vista panorámica de la zona limítrofe visitada, en el punto georeferenciado N° 1, del Cuadro N°1, Coordenadas UTM WGS 84 (18L 0286372E 8661710N)

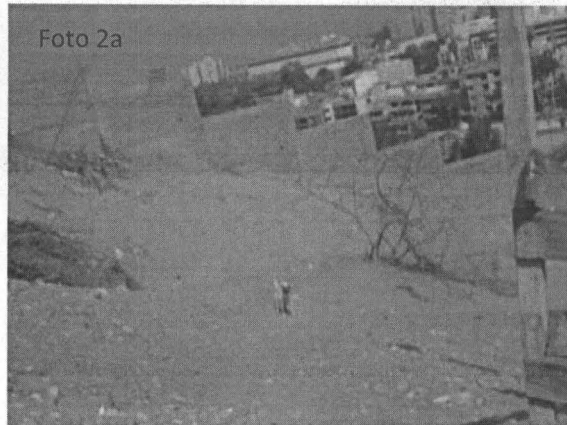
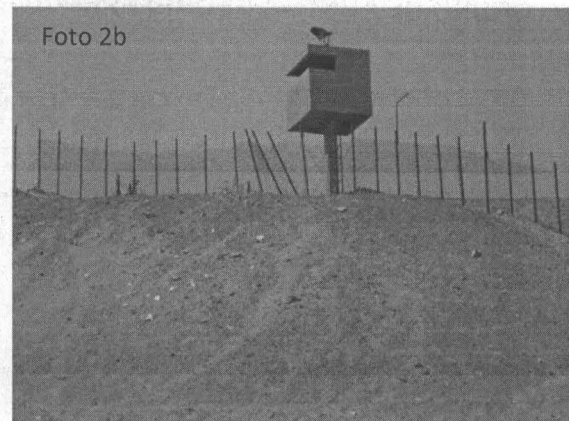
Fotografías N° 2a y 2b. Vistas panorámicas de la zona limítrofe visitada, en el punto georeferenciado N° 2, del Cuadro N°1, Coordenadas UTM WGS 84 (18L 0286365E 8661707N)

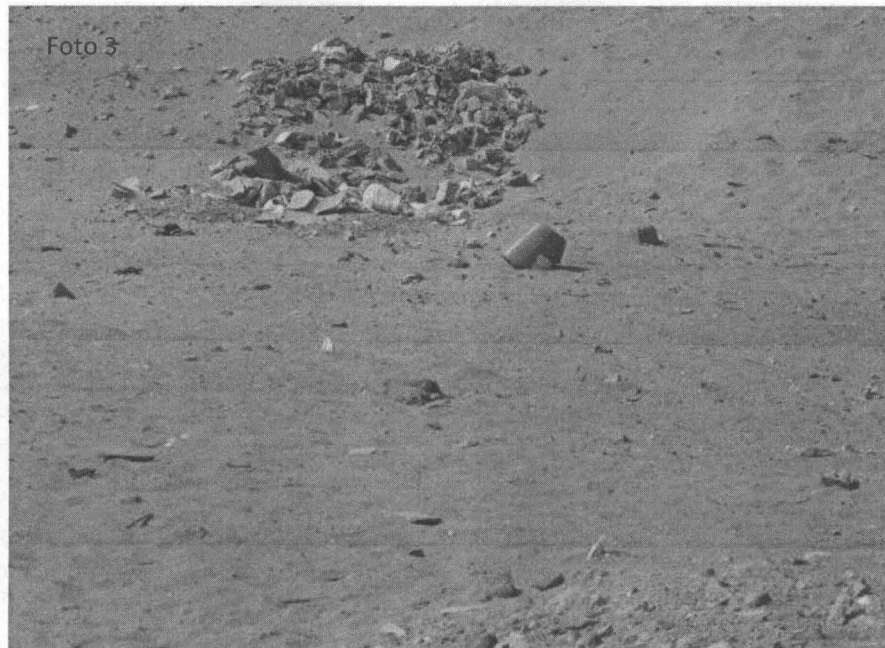
Fotografía N° 3. Evidencia de pequeñas acumulaciones de residuos de construcción, en el punto georeferenciado N° 2, del Cuadro N°1. Coordenadas UTM WGS 84 (18L 0286365E 8661707N)

- 7.2 En la zona sur oeste, limítrofe con el distrito de Santiago de Surco, conforme a la georeferenciación del Cuadro N° 1; se constató, pequeñas cantidades de residuos de construcción.

- 8.1 Remitir copia del presente informe a la Dirección de Supervisión del OEFA con atención a la Subdirección de Supervisión a Entidades Públicas para conocimiento y fines, en el marco de sus funciones establecidas en el D.S. 022-2009-MINAM.
- 8.2 Se recomienda a la Municipalidad distrital de La Molina, continuar fortaleciendo sus normativas locales en materia de residuos sólidos y continuar realizando acciones de vigilancia y control permanente, incluyendo medidas preventivas y de advertencia.

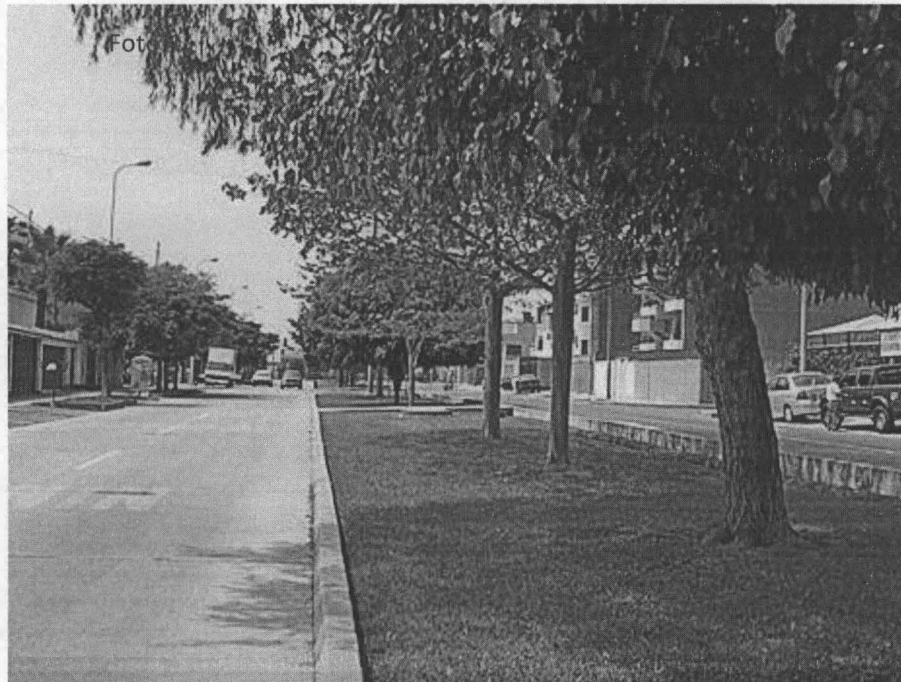
Se verificó a lo largo de las avenidas debidamente georeferenciados en el Cuadro N° 2, los trabajos de limpieza y recolección de residuos sólidos domésticos, y la recolección de gran cantidad de residuos forestales (Pasto podado, corte de malezas, arbustos y ramas de árboles), en vehículos adecuadamente acondicionados.

Fotografía N° 4. Vista panorámica de las vías y bermas centrales, en el punto georeferenciado N° 1, del Cuadro N° 2, Coordenadas UTM WGS 84 (18L 0287063E 8664677N)

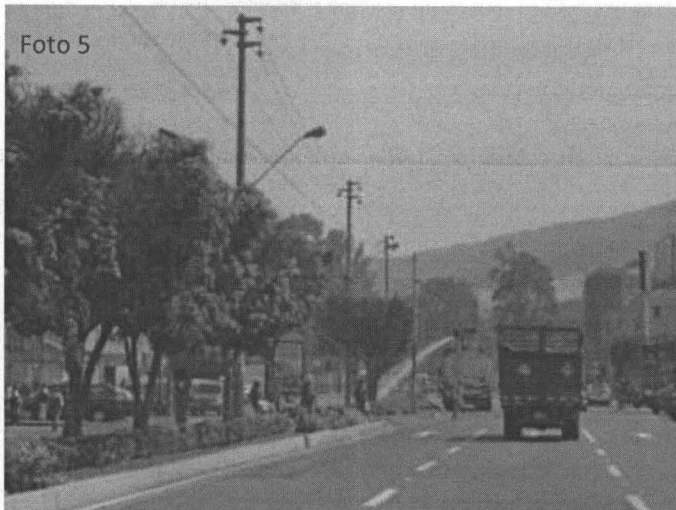
Foto 5

Fotografía N° 5. Vista panorámica de las vías y bermas centrales, en el punto georeferenciado N° 2, del Cuadro N° 2, Coordenadas UTM WGS 84 (18L 0287791E 8665338N)

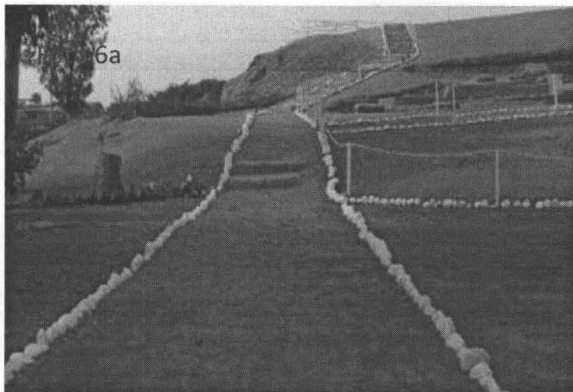
Fotografía N° 6a y 6b. Vista panorámica de las zonas visitadas, en el punto georeferenciado N° 2, del Cuadro N° 2, Coordenadas UTM WGS 84 (18L 0288297E 8664662N)

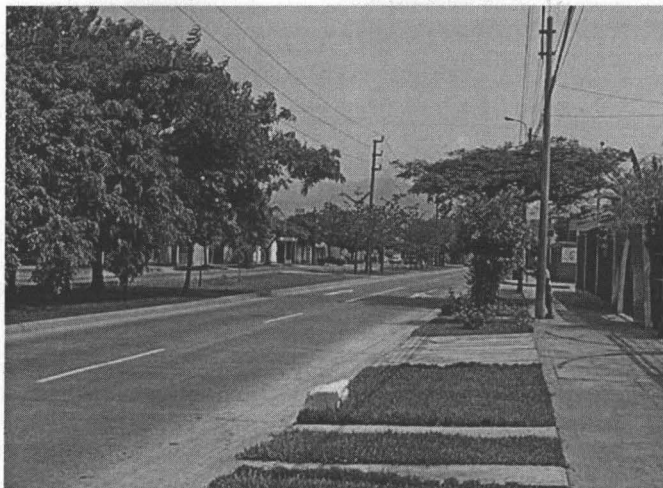
Fotografía N° 7. Vista panorámica de las vías y bermas centrales, en el punto georeferenciado N° 3, del Cuadro N° 2, Coordenadas UTM WGS 84 (18L 0288297E 8664662N)

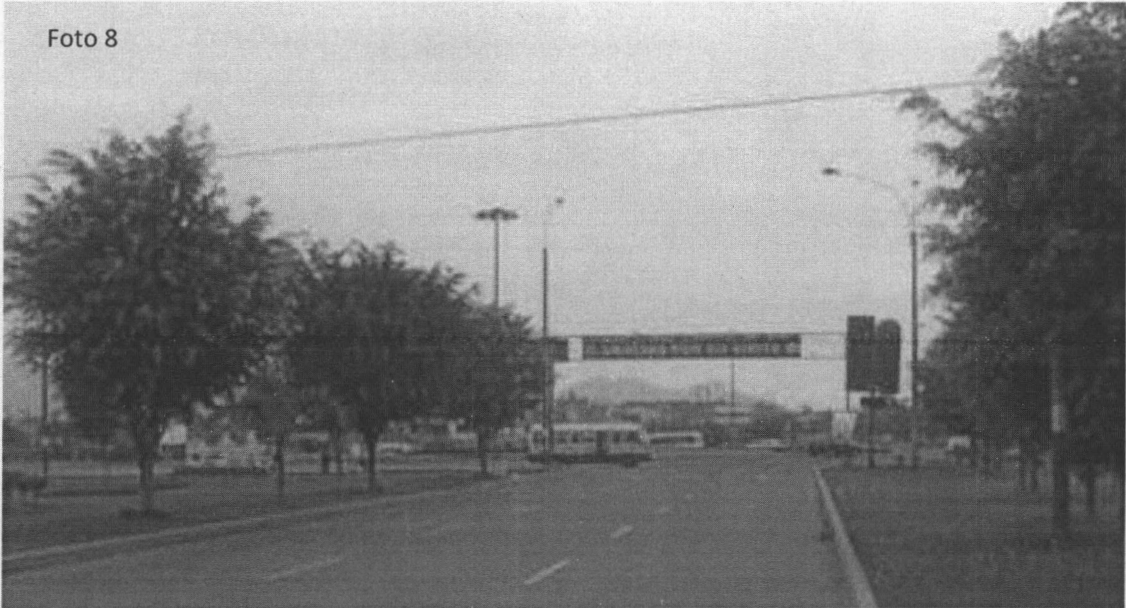
Foto 8

Fotografía N° 8. Vista panorámica de las vías y bermas centrales, en el punto georeferenciado N° 4, del Cuadro N° 2, Coordenadas UTM WGS 84 (18L 0288103E 8666250N)

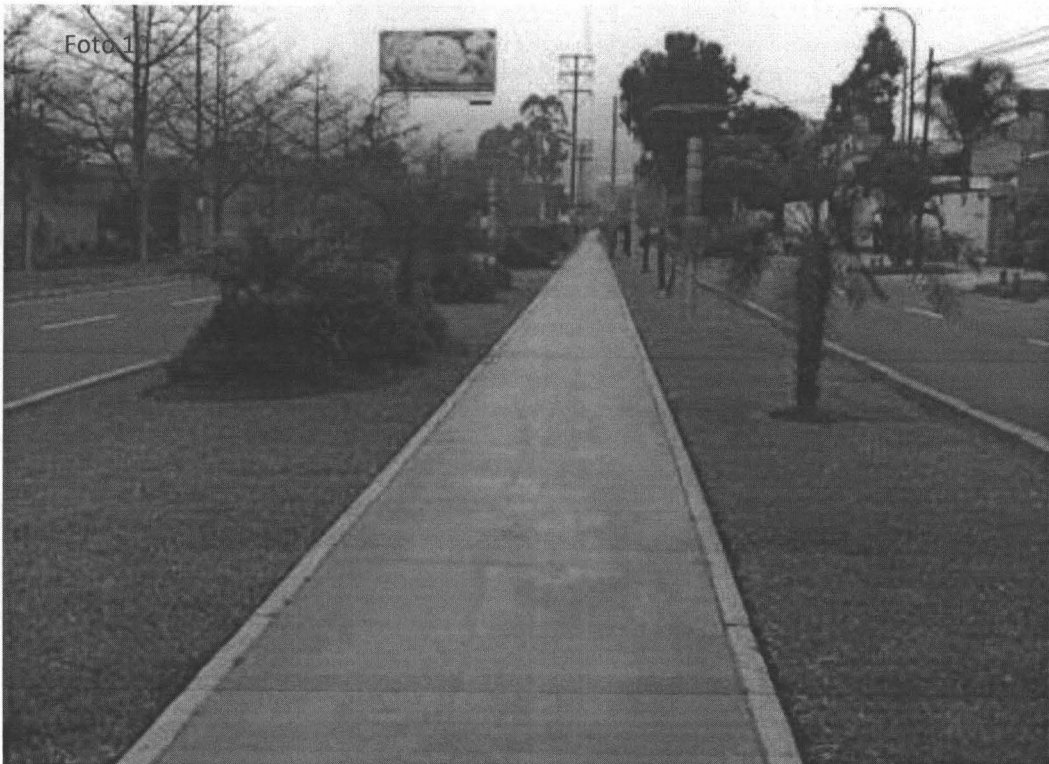
Foto 10

Fotografía N° 10. Vista panorámica de las vías y bermas centrales, en el punto georeferenciado N° 6, del Cuadro N° 2, Coordenadas UTM WGS 84 (18L 0288731E 8664240N)

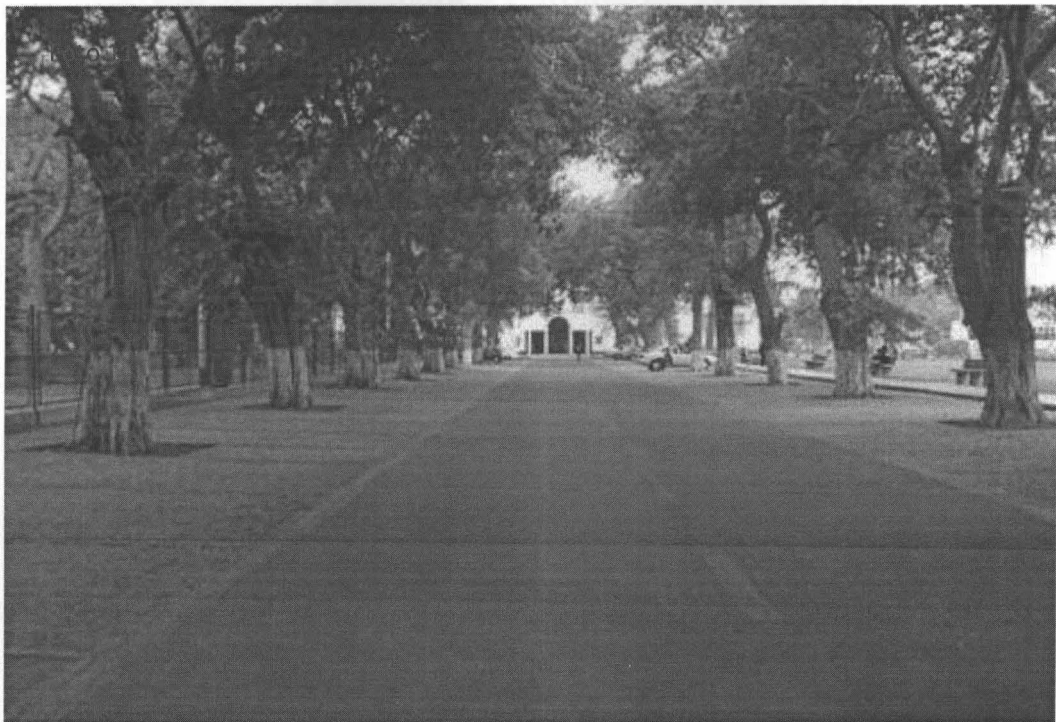
Fotografía N° 11. Vista panorámica de las vías y bermas centrales, en el punto georeferenciado N° 7, del Cuadro N° 2, Coordenadas UTM WGS 84 (18L 0288711E 8665764N)

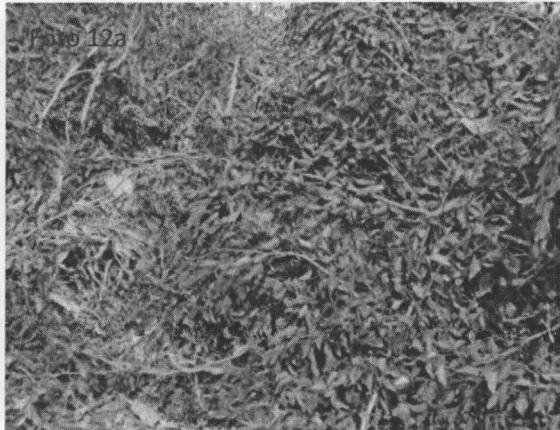
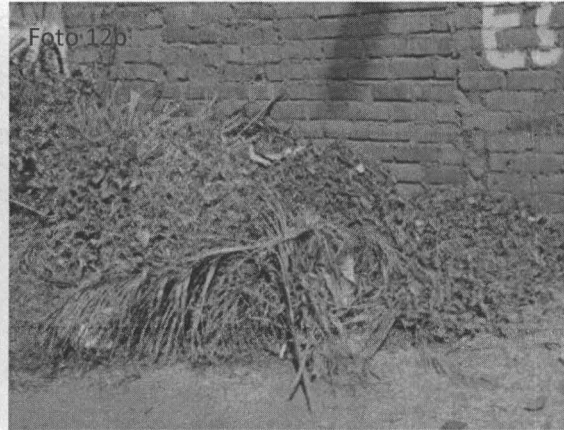
Fotografías N° 12a y 12b. Vistas panorámicas de malezas en proceso de recolección, en el punto georeferenciado N° 7, del Cuadro N° 2, Coordenadas UTM WGS 84 (18L 0288711E 8665764N)

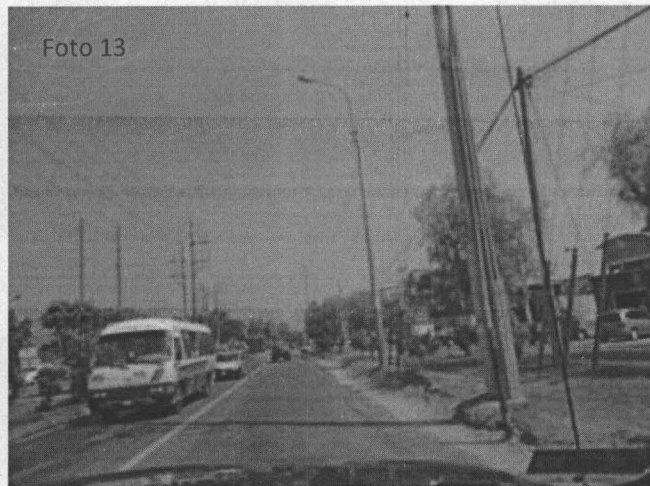
Fotografía N° 13. Vista panorámica de las vías y bermas centrales, en el punto georeferenciado N° 8, del Cuadro N° 2, Coordenadas UTM WGS 84 (18L 0289110E 8663471N)

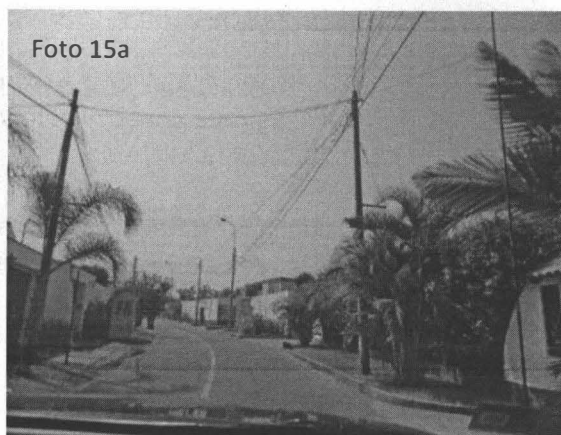
Fotografías N° 15a y 15b. Vistas panorámicas de malezas en proceso de recolección, en el punto georeferenciado N° 10, del Cuadro N° 2, Coordenadas UTM WGS 84 (18L 0291460E 8664224N)
