**INFORME N° 320 -2013-OEFA/DE**

ASUNTO : Evaluación de Línea de Base de Disposición Final Inadecuada de Residuos Sólidos en el distrito de San Juan de Miraflores, departamento de Lima.

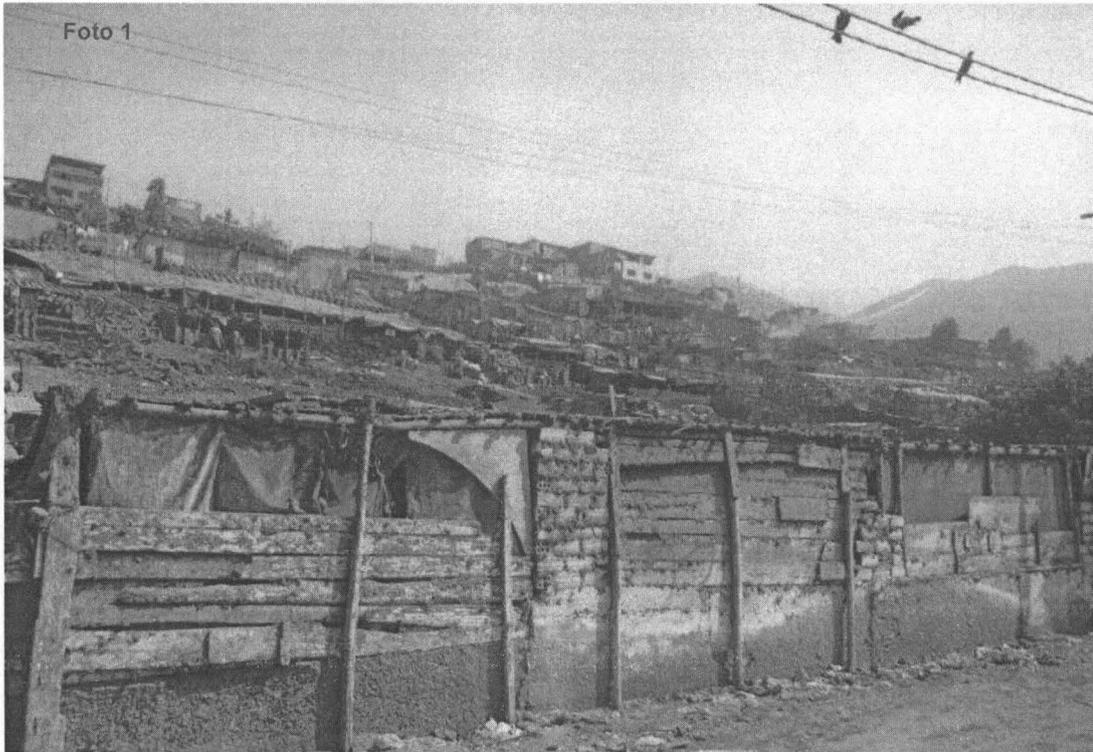
Fotografía N° 1. Evidencia de lotes de terrenos, donde se practica la crianza informal de cerdos, en el punto georeferenciado N° 1, del Cuadro N°1. Coordenadas UTM WGS 84 (18L 0287015E 8658518N)

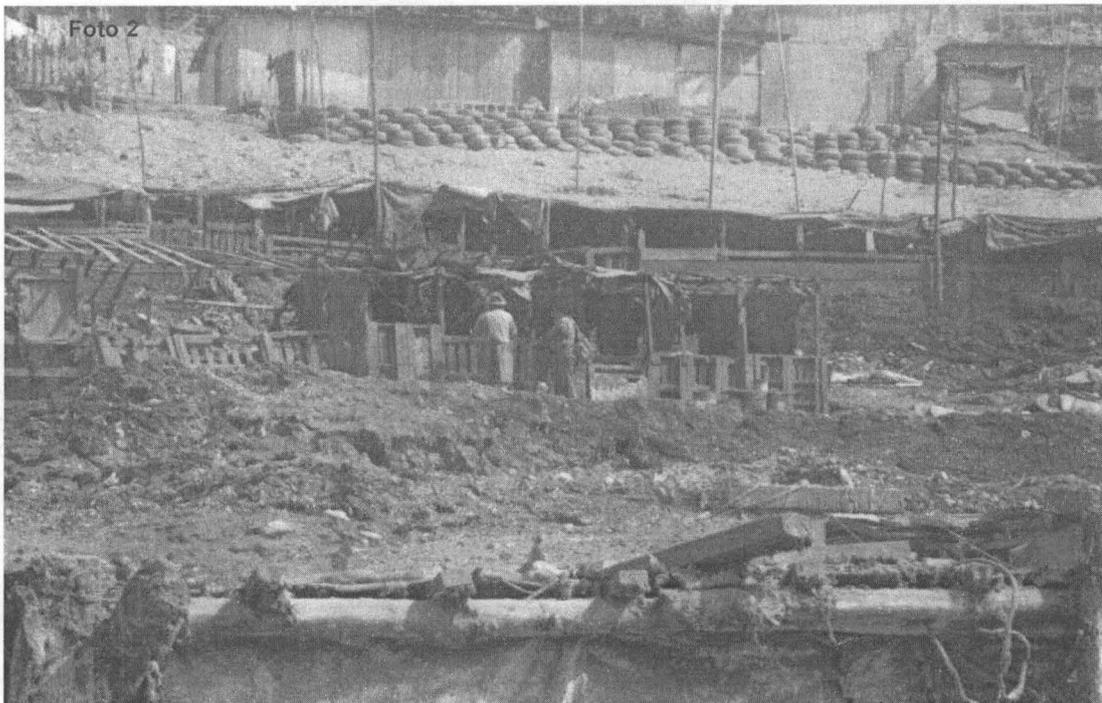
Fotografía N° 2. Evidencia de lotes de terrenos, donde se practica la crianza informal de cerdos, en el punto georeferenciado N° 1, del Cuadro N°1. Coordenadas UTM WGS 84 (18L 0287015E 8658518N)

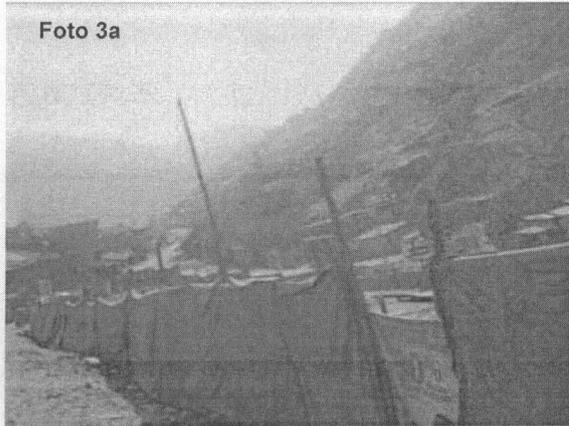
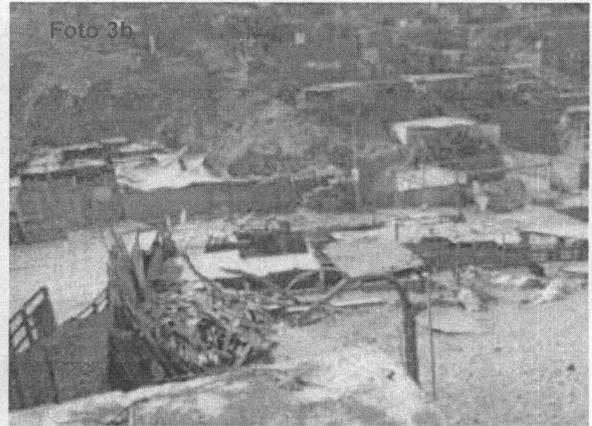
Fotografías N° 3a y 3b. Evidencias del tipo de infraestructura, donde se practica la crianza informal de cerdos, en el punto georeferenciado N° 2, del Cuadro N°1. Coordenadas UTM WGS 84 (18L 0287112E 8658668N)

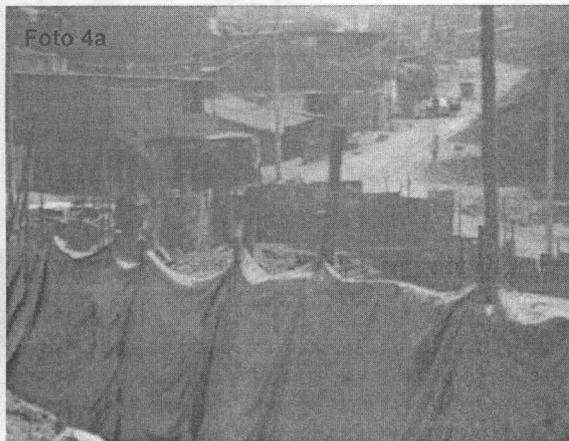
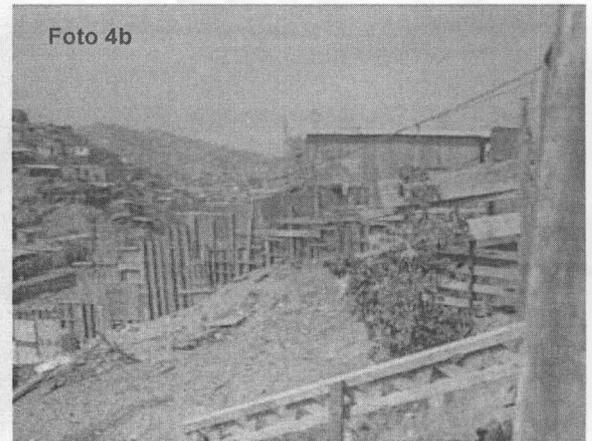
Fotografías N° 4a y 4b. Evidencias del tipo de infraestructura, donde se practica la crianza informal de cerdos, en el punto georeferenciado N° 2, del Cuadro N°1. Coordenadas UTM WGS 84 (18L 0287112E 8658668N)

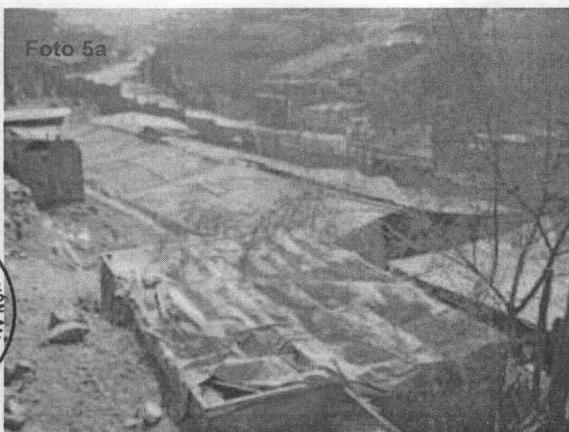
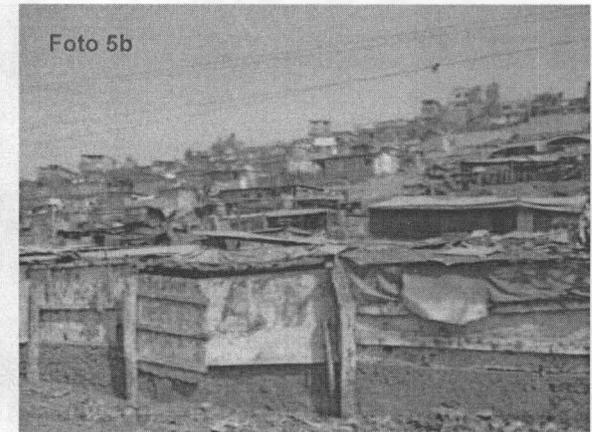
Fotografías N° 5a y 5b. Evidencias del corrales clandestinos de cerdos, ubicados en el medio de las asociaciones de viviendas familiares, en el punto georeferenciado N° 3, del Cuadro N°1. Coordenadas UTM WGS 84 (18L 0287161E 8658762N)

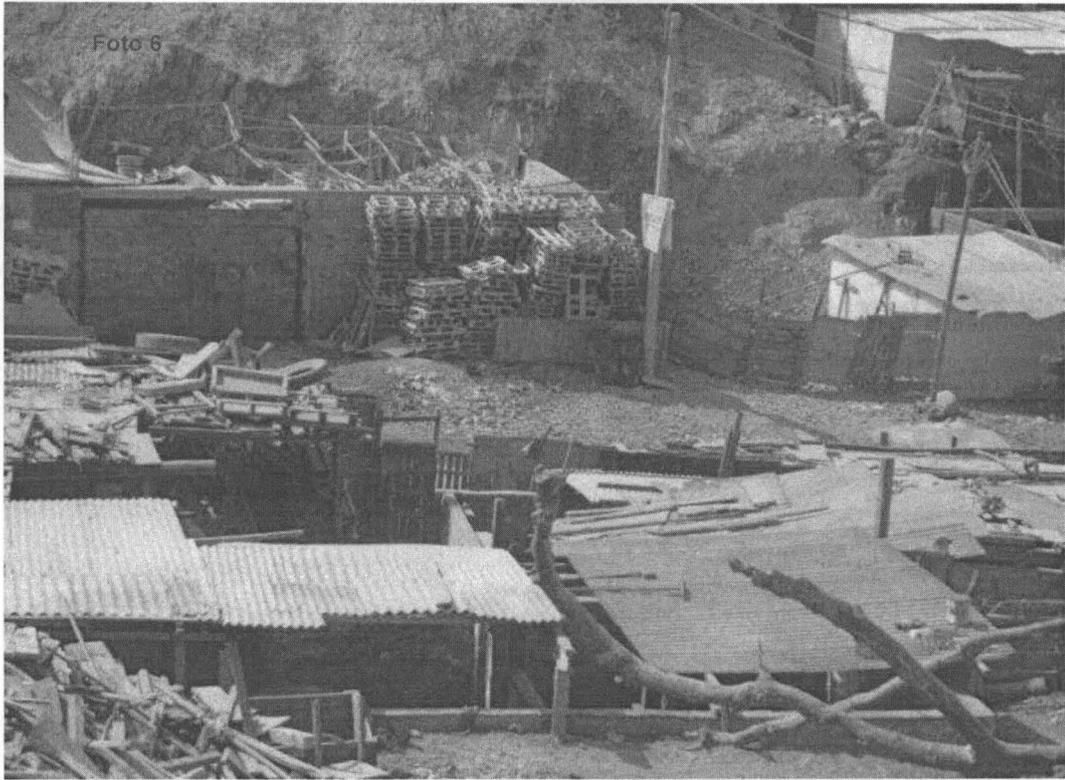
Foto 6

Fotografía N° 6. Evidencia del tipo de infraestructura, donde se practica la crianza informal de cerdos, en el punto georeferenciado N° 4, del Cuadro N°1. Coordenadas UTM WGS 84 (18L 0287170E 8659038N)

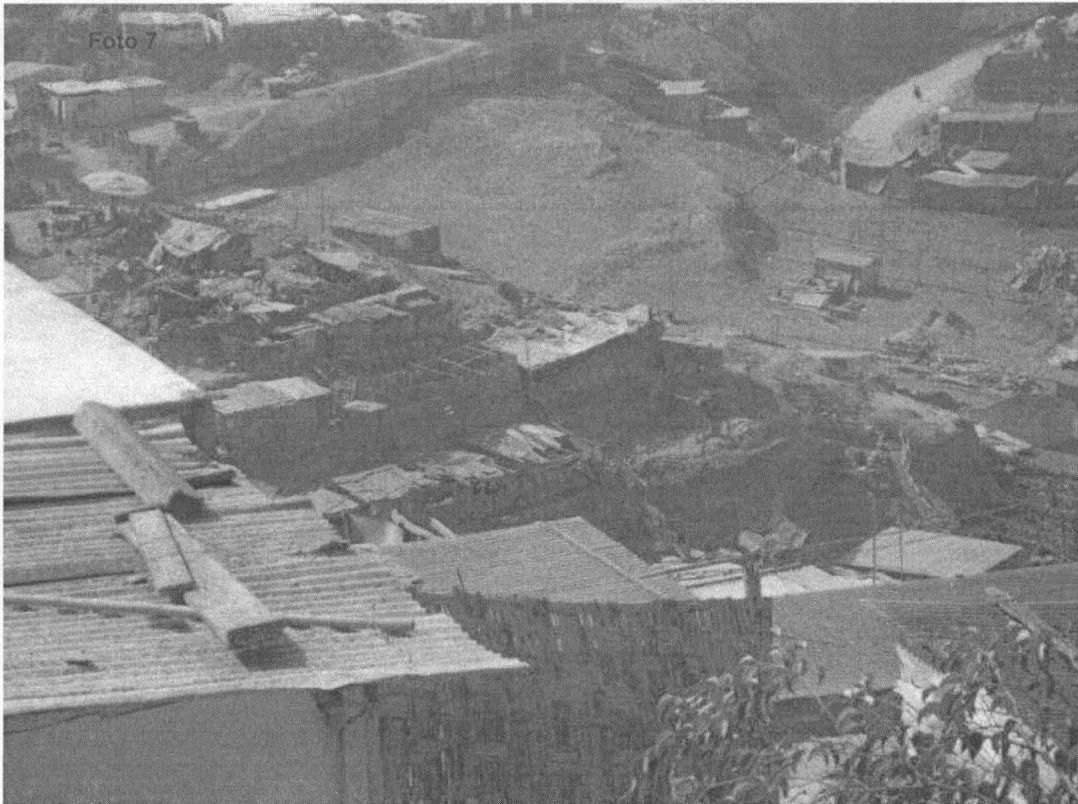
Foto 7

Fotografía N° 7. Evidencia del tipo de infraestructura, donde se practica la crianza informal de cerdos, en el punto georeferenciado N° 4, del Cuadro N°1. Coordenadas UTM WGS 84 (18L 0287170E 8659038N)

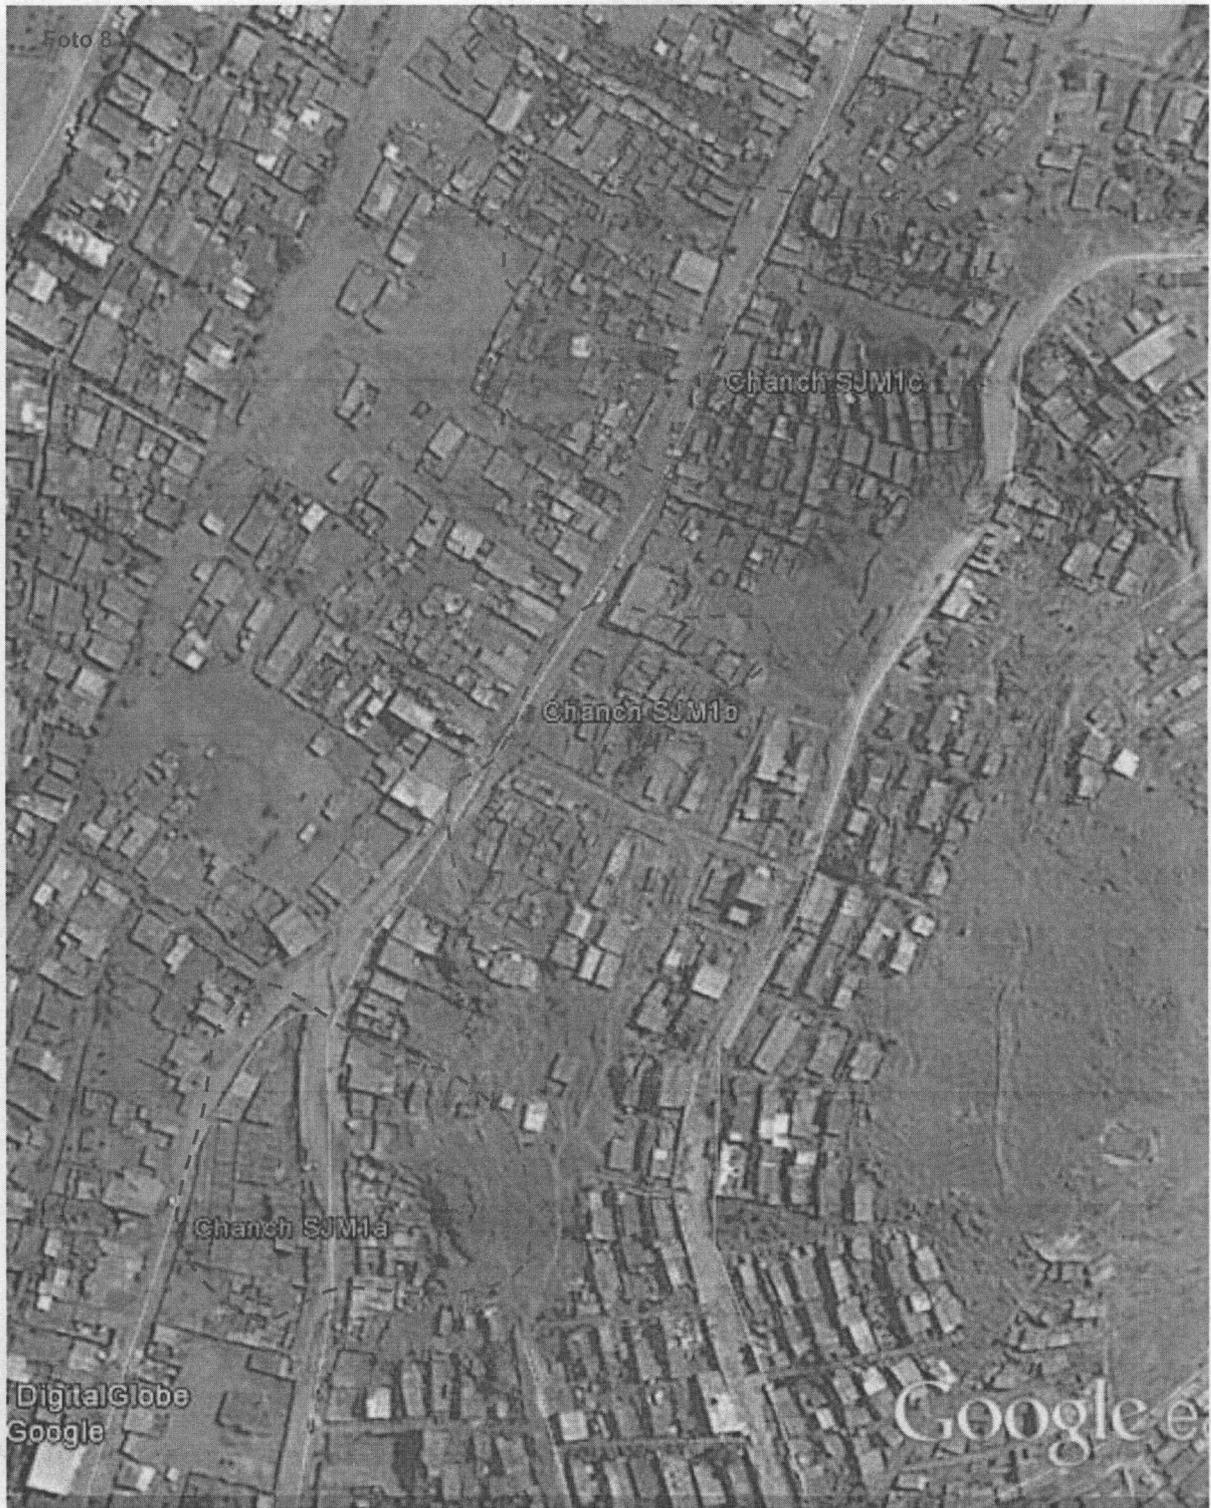
Tal como se puede visualizar en las fotografías N° 8, la ubicación de las chancherías identificadas se encuentran en el medio de zonas de viviendas familiares de las asociaciones de viviendas Las Terrazas, Los Sauces y El Trebol y otros asentamientos humanos, es decir en un área de zonificación completamente inapropiado para esta actividad. Los pobladores del lugar refieren, que varios dueños de las parcelas de chancherías clandestinas sacan los residuos de los corrales a las avenidas principales por la tarde o por la noche, y dado el alto tránsito vehicular en dichas avenidas se produce una gran dispersión del material particulado al ambiente, incrementando aun más el malestar de la población de la zona. A continuación se muestran las fotografías representativas de la actividad de constatación en campo.

Fotografía N° 8. Imagen satelital donde se evidencia la magnitud de la zona impactada, por la crianza informal de cerdos, en la Zona de La Rinconada de Pamplona Alta. Coordenadas UTM WGS 84 (18L 0287015E 8658518N, 18L 0287112E 8658668N, 18L 0287161E 8658762N y 18L 0287170E 8659038N)

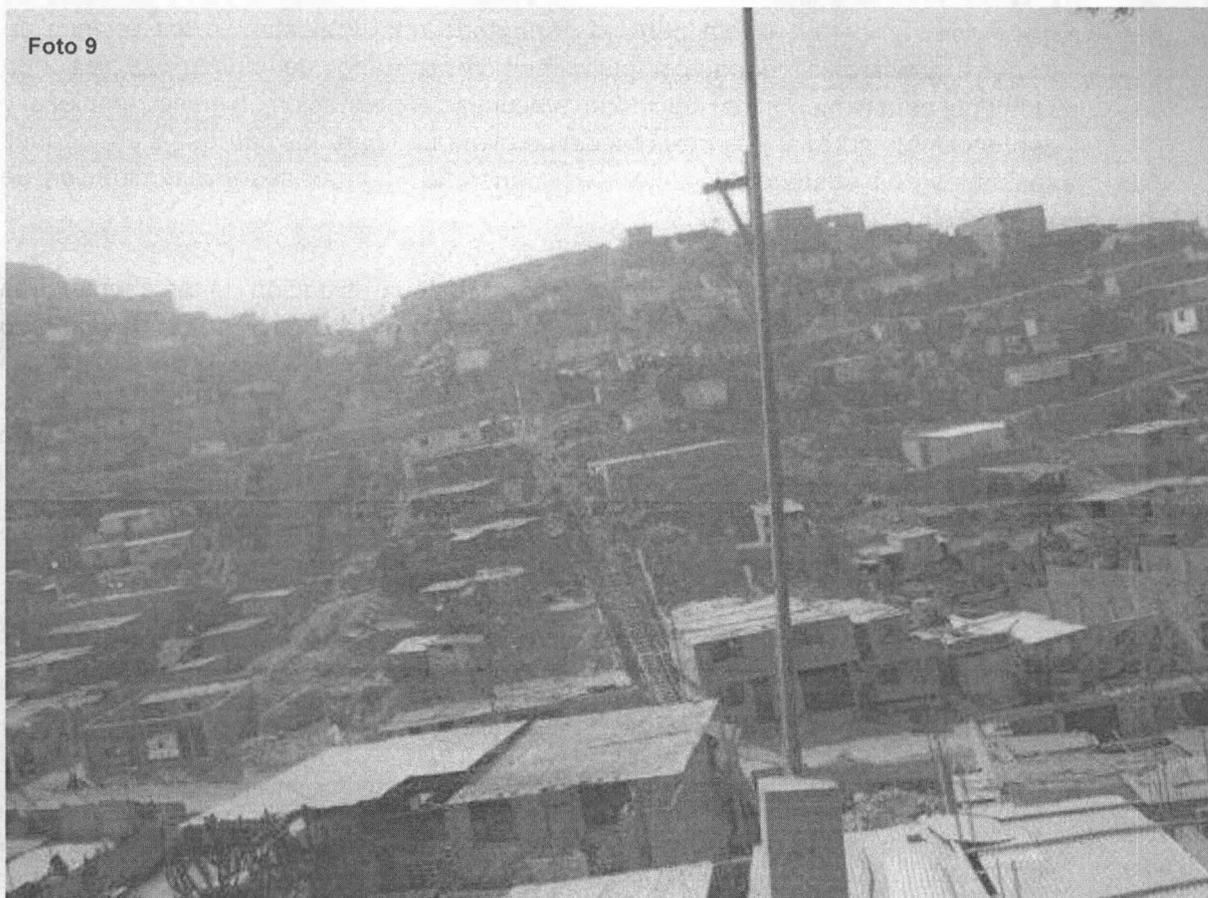
Foto 9

Fotografía N° 9. Vista panorámica de las viviendas familiares instaladas en las laderas de los cerros de la zona conocida como La Nueva Rinconada de Pamplona Alta, en el distrito de San Juan de Miraflores, en el punto georeferenciado N° 1, del Cuadro N° 2. Coordenadas UTM WGS 84 (18L 0287451E 8658491N)

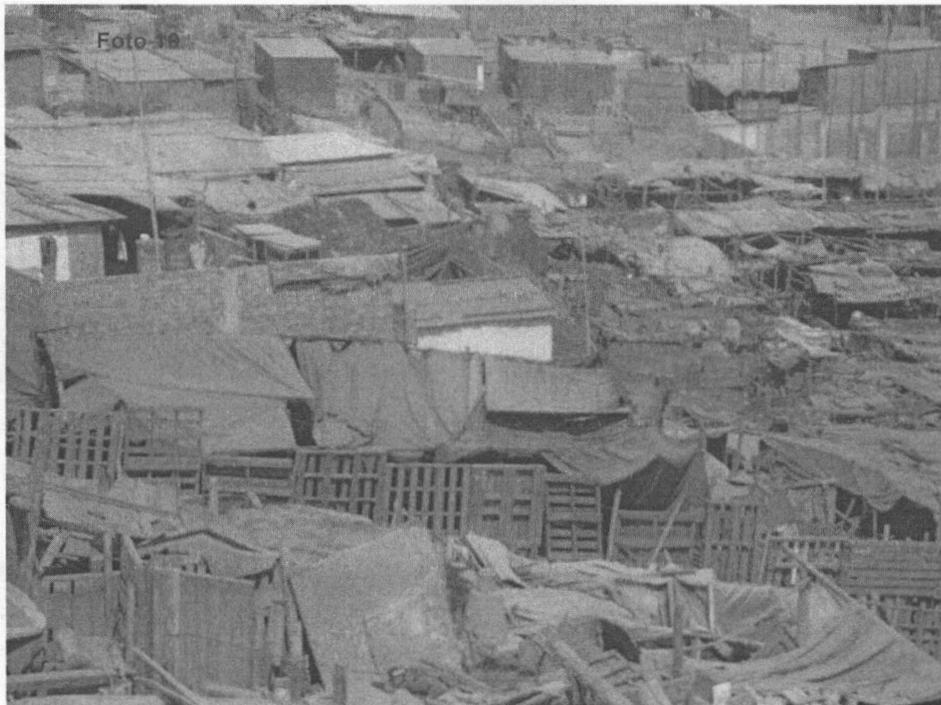
Fotografía N° 10. Evidencia de chancherías clandestinas, instaladas en las laderas de los cerros circundante a las zonas de viviendas familiares en el punto georeferenciado N° 1, del Cuadro N° 2. Coordenadas UTM WGS 84 (18L 0287451E 8658491N)

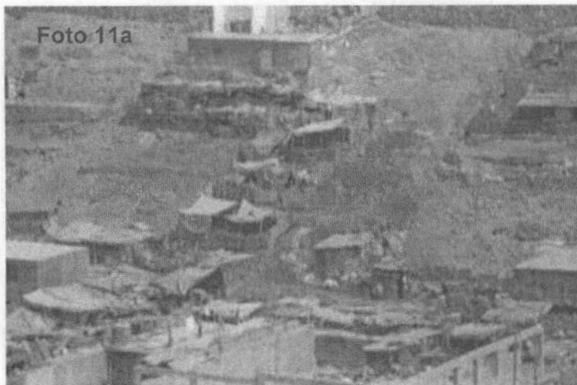
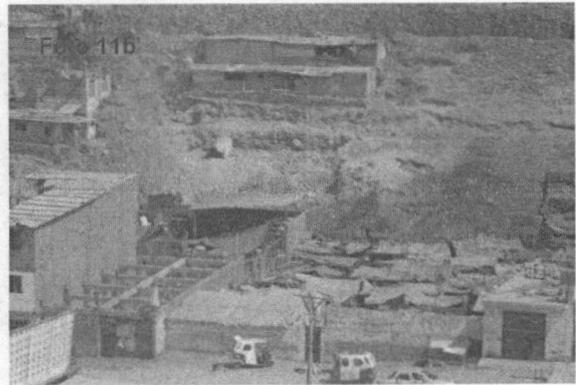
Fotografías N° 11a y 11b. Evidencias de chancherías clandestinas, instaladas en las laderas de los cerros circundante a las zonas de viviendas en el punto georeferenciado N° 1, del Cuadro N° 2. Coordenadas UTM WGS 84 (18L 0287451E 8658491N)

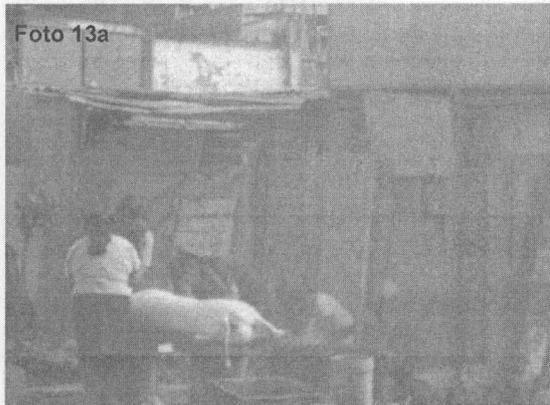
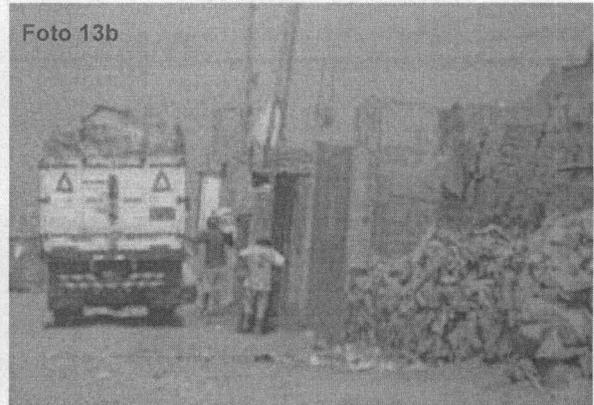
Fotografías N° 13a y 13b. Evidencias del beneficio de cerdos en la vía pública y de lotes de terrenos dedicados al acopio y reciclaje informal de residuos reaprovechables ubicados en el punto georeferenciado N° 2, del Cuadro N° 2. Coordenadas UTM WGS 84 (18L 0287517E 8658634N)

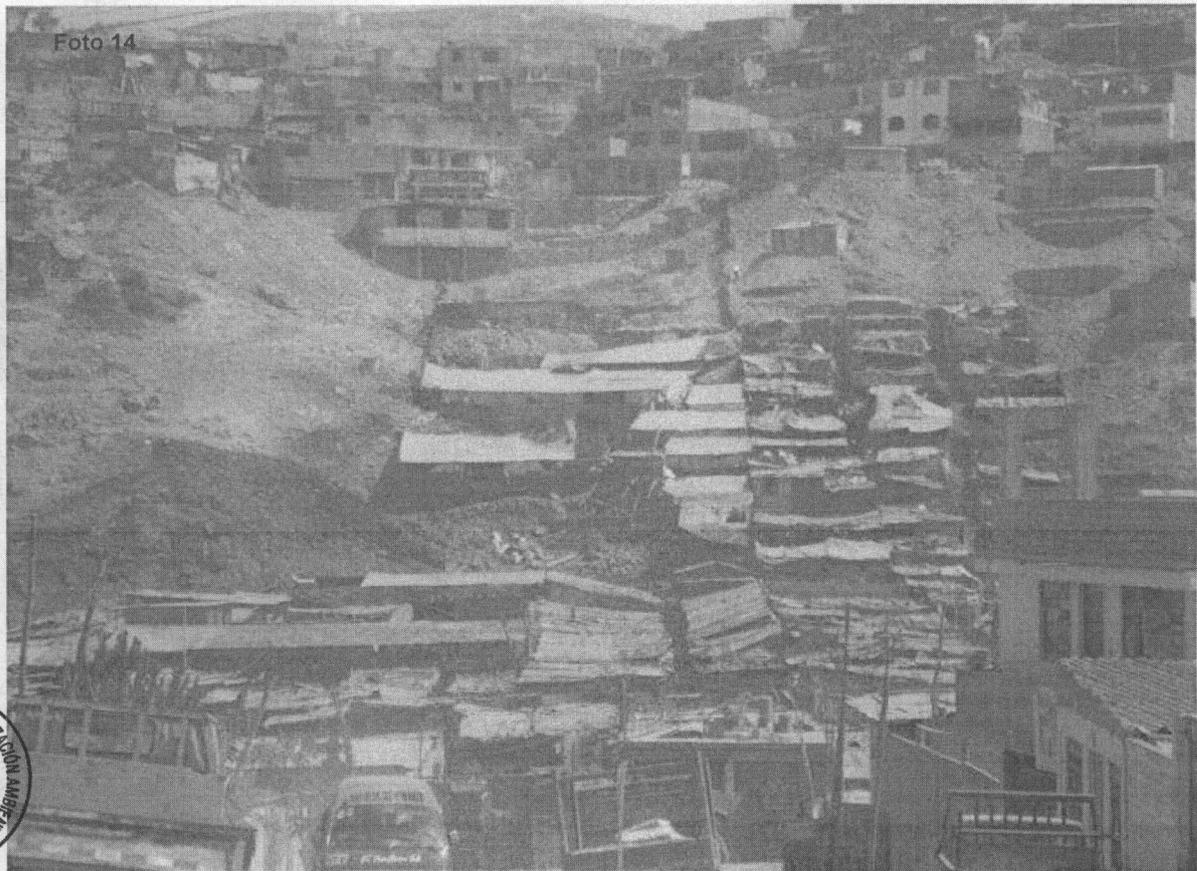
Fotografía N° 14. Evidencia de chancherías clandestinas, instaladas en las laderas de los cerros circundante a las zonas de viviendas familiares en el punto georeferenciado N° 2, del Cuadro N° 2. Coordenadas UTM WGS 84 (18L 0287517E 8658634N)

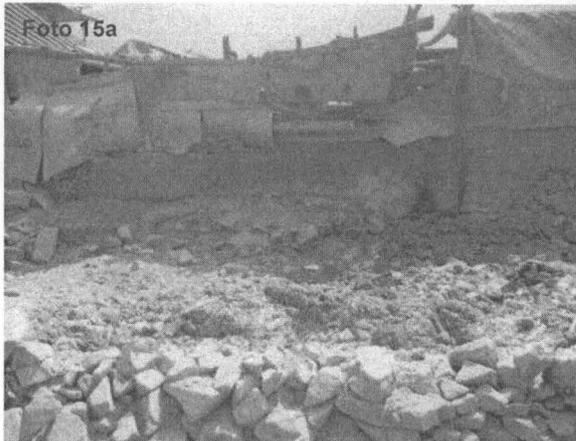
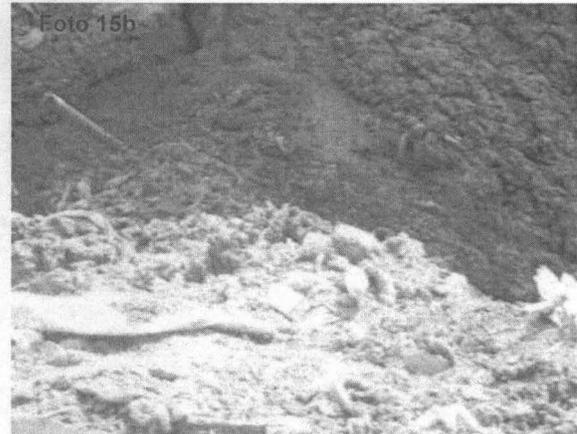
Fotografías N° 15a y 15b. Evidencias de la descarga de excretas de las chancherías clandestinas hacia la vía pública, en el punto georeferenciado N° 3, del Cuadro N° 2. Coordenadas UTM WGS 84 (18L 0287826E 8658946N)

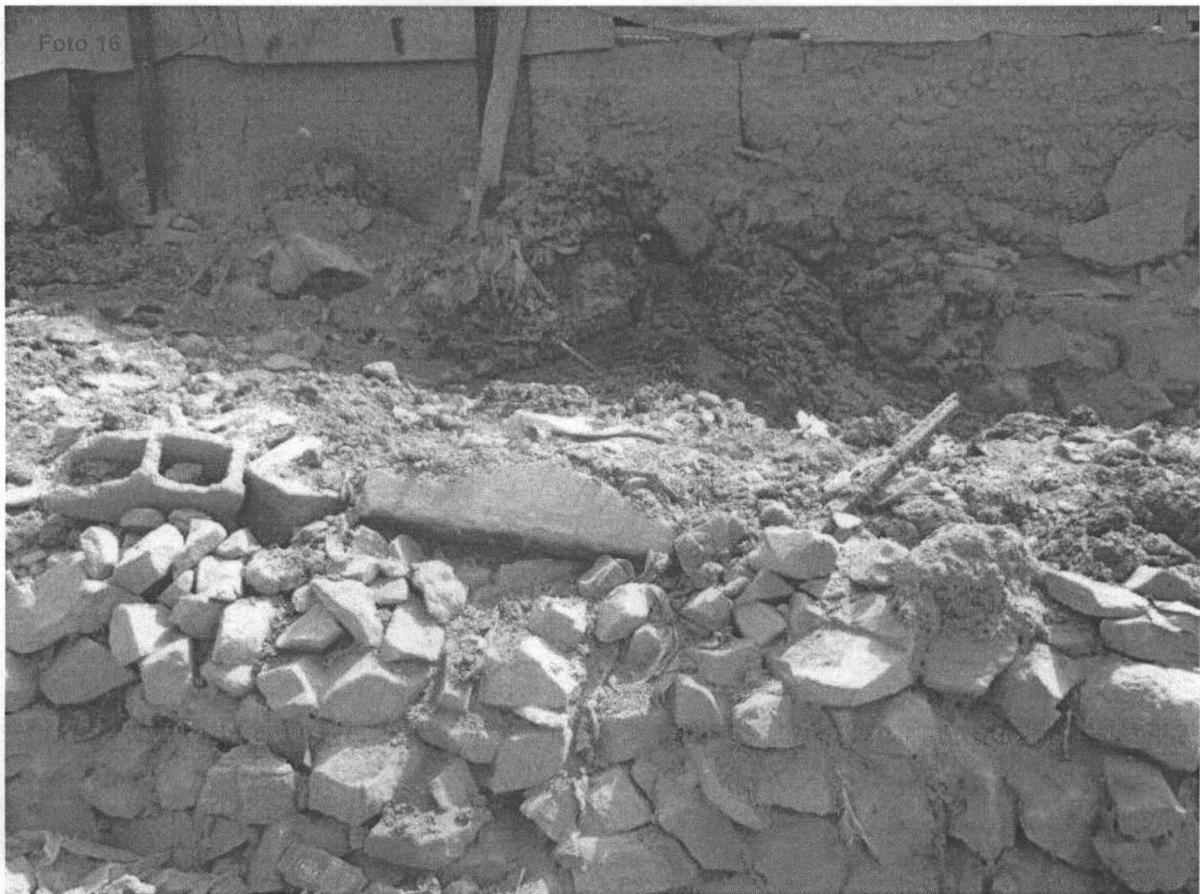
Fotografía N° 16. Evidencia de la descarga de excretas de las chancherías clandestinas hacia la vía pública, en el punto georeferenciado N° 3, del Cuadro N° 2. Coordenadas UTM WGS 84 (18L 0287826E 8658946N)

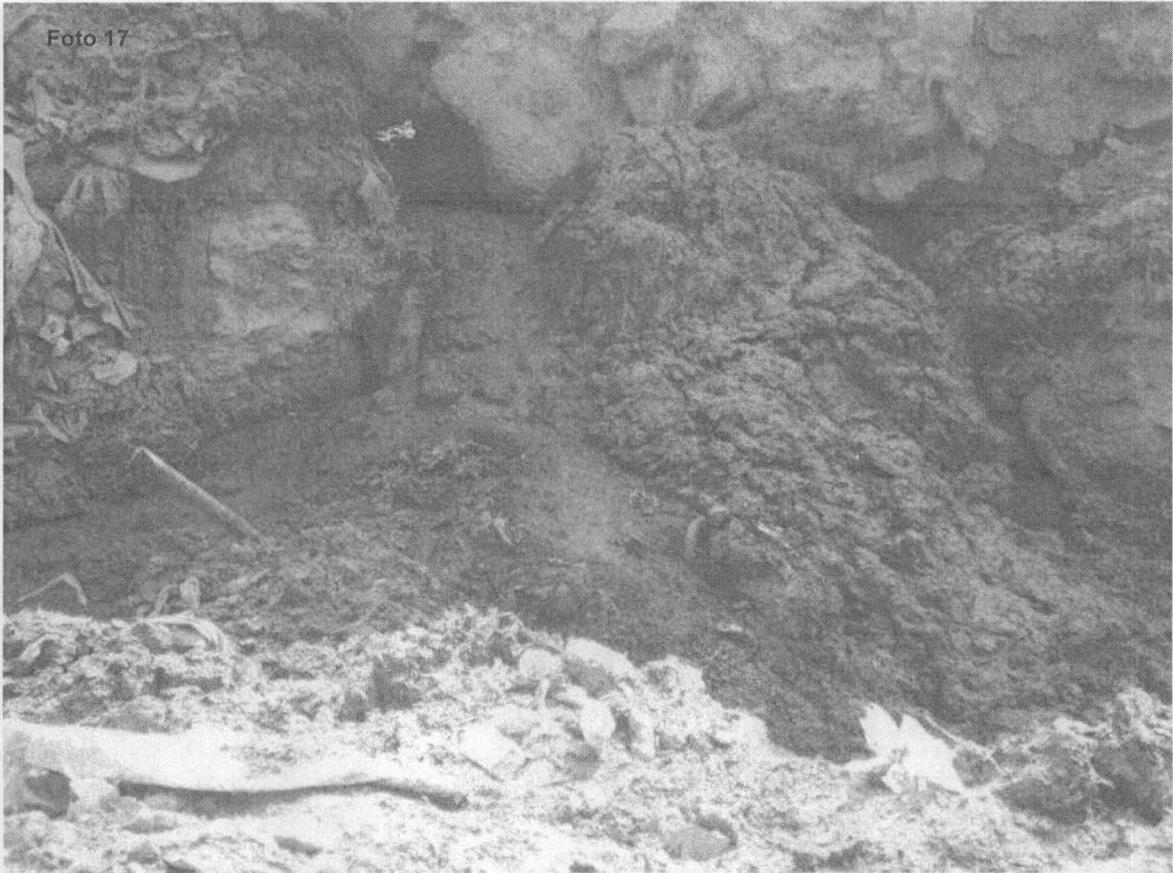
Foto 17

Fotografía N° 17. Evidencia de la descarga de excretas de las chancherías clandestinas hacia la vía pública, en el punto georeferenciado N° 4, del Cuadro N° 2. Coordenadas UTM WGS 84 (18L 0287743E 8658907N)

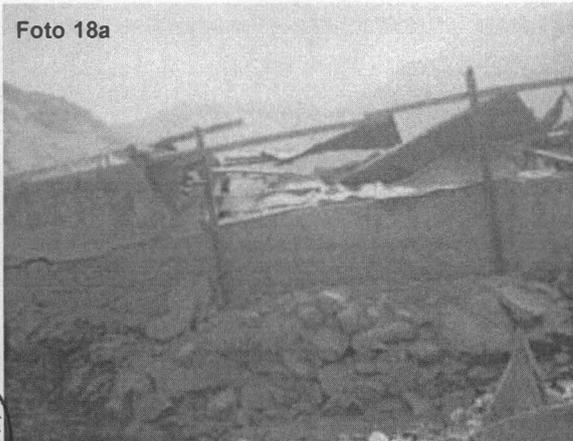
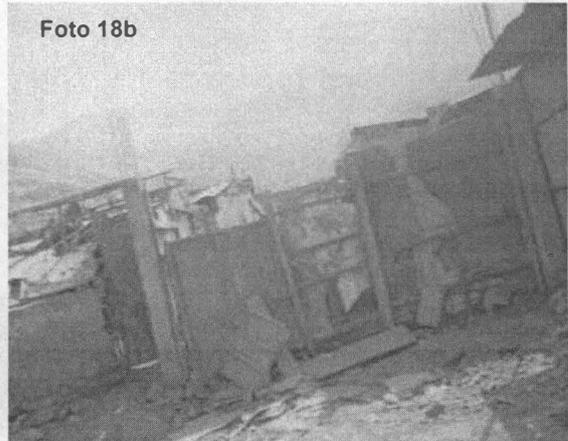
Fotografías N° 18a y 18b. Evidencias de instalaciones de chancherías clandestinas, ubicadas en el punto georeferenciado N° 4, del Cuadro N° 2. Coordenadas UTM WGS 84 (18L 0287743E 8658907N)

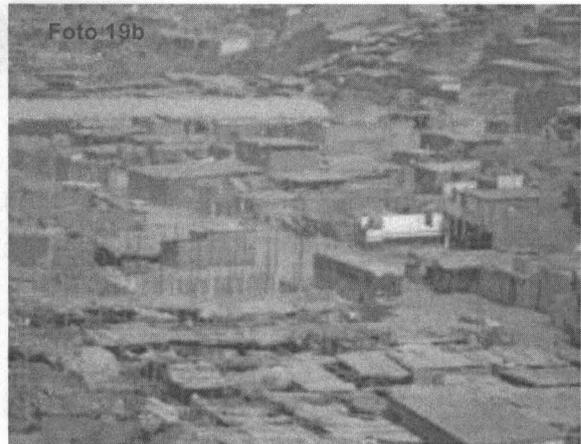
Fotografías N° 19a y 19b. Vistas panorámicas de las viviendas familiares instaladas cerca de las chancherías clandestinas en el punto georeferenciado N° 5, del Cuadro N° 2. Coordenadas UTM WGS 84 (18L 0287615E 8658497N)

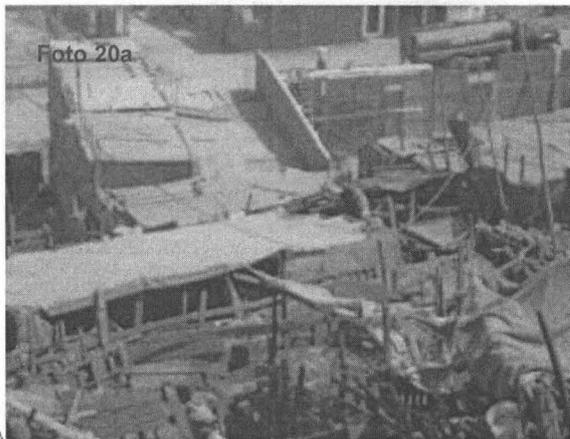
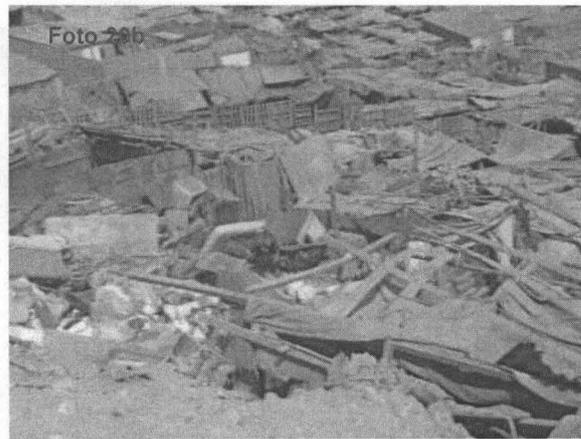
Fotografías N° 20a y 20b. Evidencias de instalaciones de chancherías clandestinas, ubicadas en el punto georeferenciado N° 5, del Cuadro N° 2. Coordenadas UTM WGS 84 (18L 0287615E 8658497N)

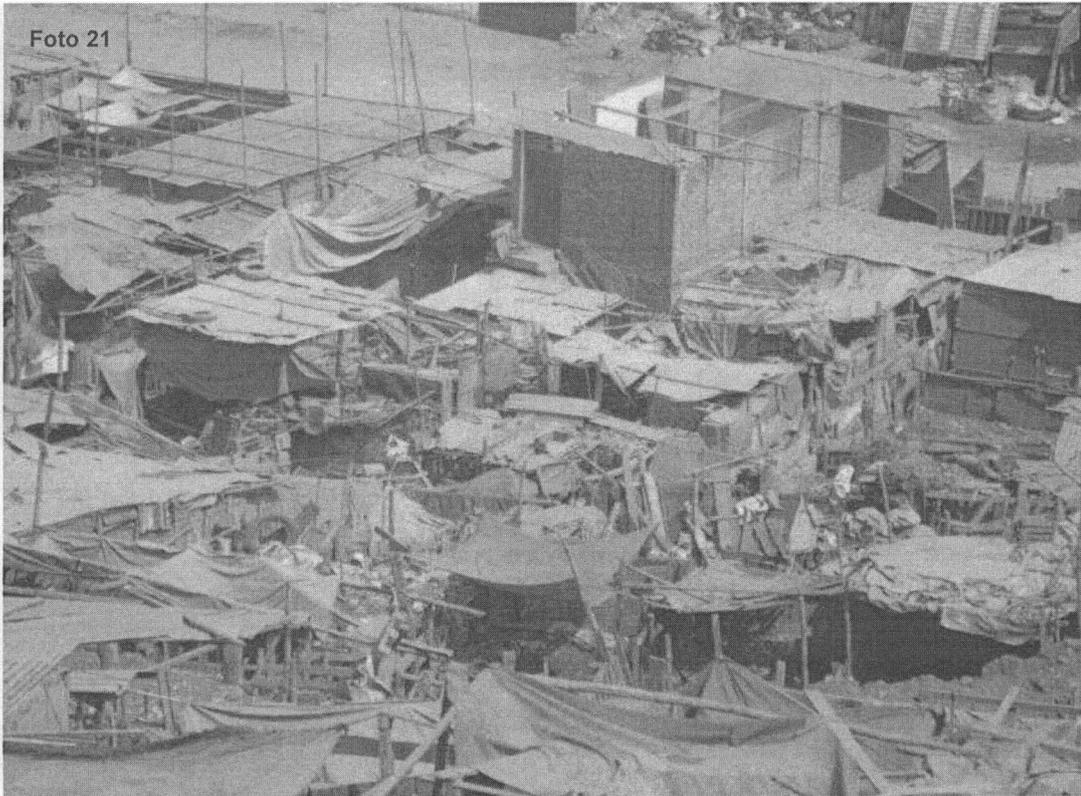
Foto 21

Fotografía N° 21. Evidencia de la magnitud de las instalaciones de chancherías clandestinas, ubicadas en el punto georeferenciado N° 5, del Cuadro N° 2. Coordenadas UTM WGS 84 (18L 0287615E 8658497N)

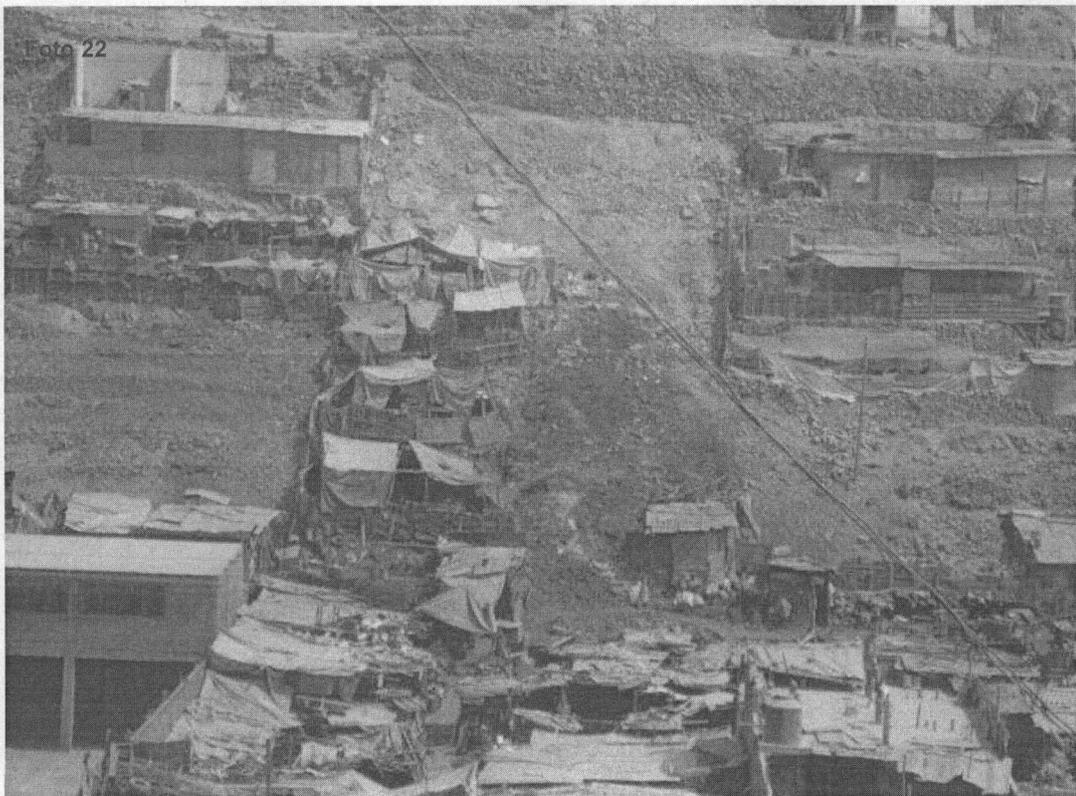
Foto 22

Fotografía N° 22. Evidencia de la magnitud de las instalaciones de chancherías clandestinas, ubicadas en el punto georeferenciado N° 5, del Cuadro N° 2. Coordenadas UTM WGS 84 (18L 0287615E 8658497N)

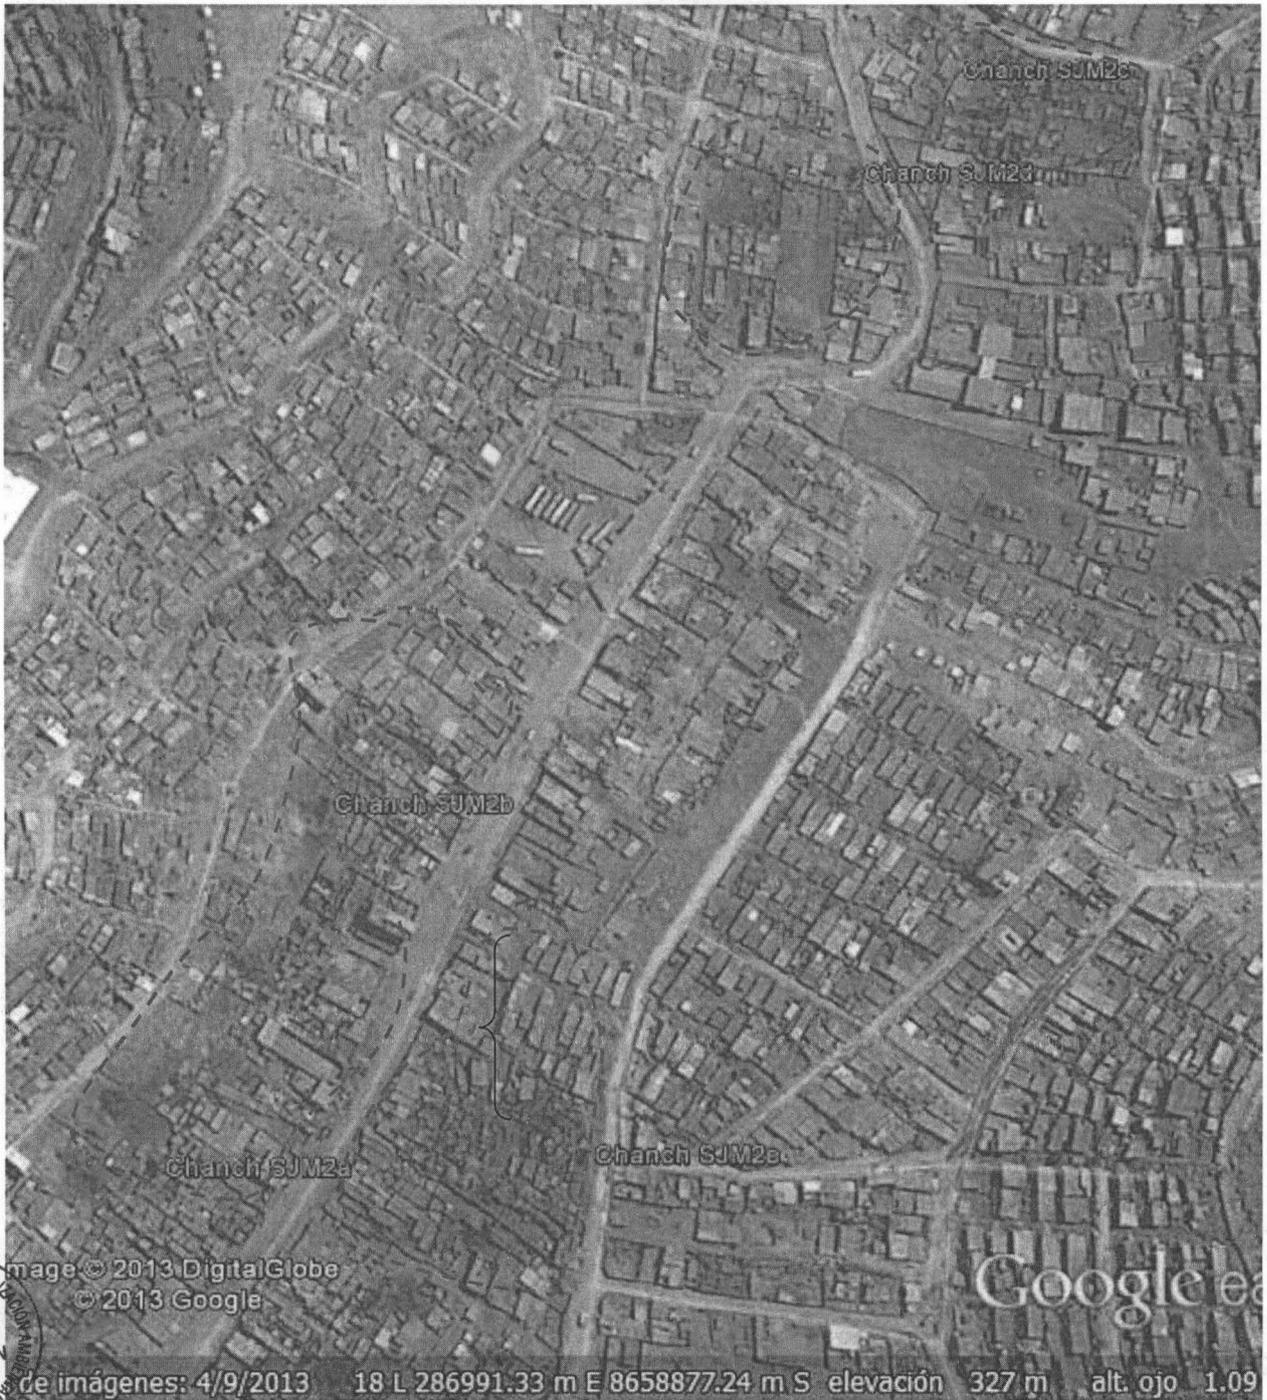
Tal como se puede visualizar en la fotografía N° 23, la ubicación de las chancherías identificadas se encuentra en un área de zonificación completamente inapropiado para esta actividad. Los pobladores del lugar refieren, que varios dueños de las parcelas de chancherías clandestinas sacan los residuos de los corrales a las avenidas principales por la tarde o por la noche y dado el alto tránsito vehicular en dichas avenidas se produce una gran dispersión del material particulado al ambiente, incrementando aun más el malestar de la población e impactos al ambiente de la zona.

Fotografía N° 23. Imagen satelital donde se evidencia la magnitud de la zona impactada, por la crianza informal de cerdos, en la Zona de La Nueva Rinconada Zona C, AAHH Nuevo Milenio, AAHH Alto Progreso, AAHH Alborada, AAHH Virgen del Carmen, entre otros en Pamplona Alta; jurisdicción de la zona urbana del distrito de San Juan de Miraflores.  
Coordenadas UTM WGS 84 (18L 0287451E 8658491N, 18L 0287517E 8658634N, 18L 0287826E 8658946N, 18L 0287743E 8658907N y 18L 0287615E 8658497N)

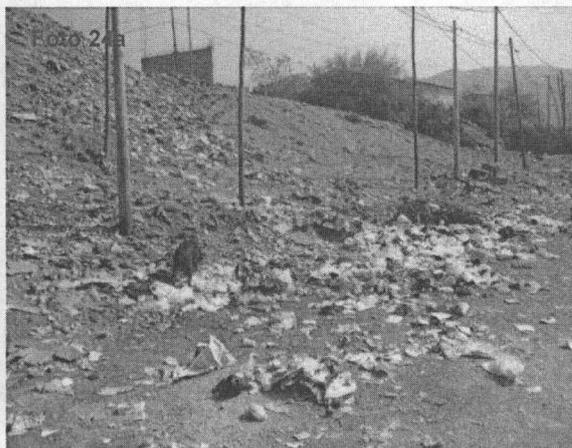
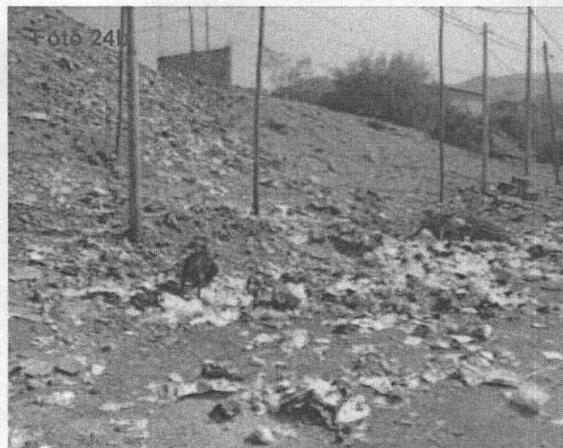
Fotografías N° 24a y 24b. Evidencias de la acumulación de residuos sólidos domésticos en el punto georeferenciado N° 1, del Cuadro N° 3. Coordenadas UTM WGS 84 (18L 0287000E 8658877N)

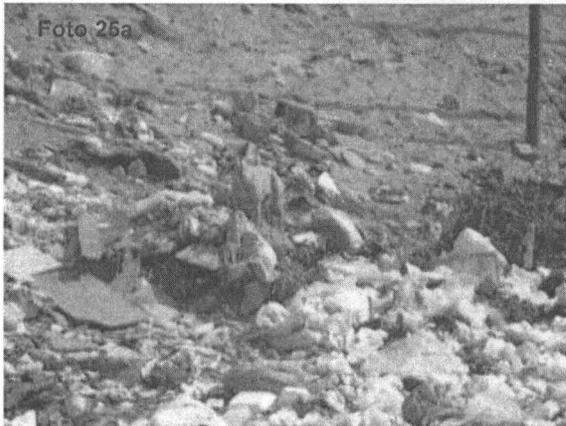
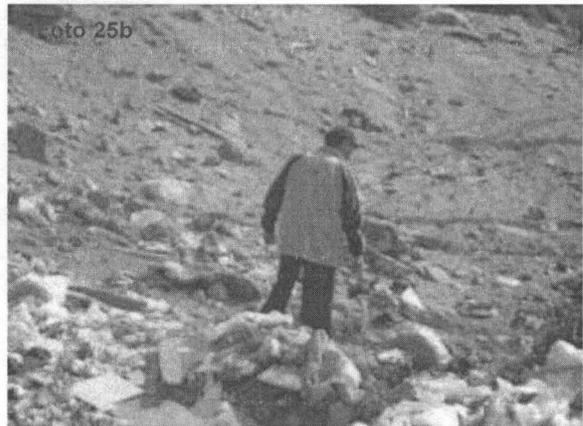
Fotografías N° 25a y 25b. Evidencias de la presencia de animales domésticos y personas en el medio de los basurales, en el punto georeferenciado N° 1, del Cuadro N° 3. Coordenadas UTM WGS 84 (18L 0287000E 8658877N)

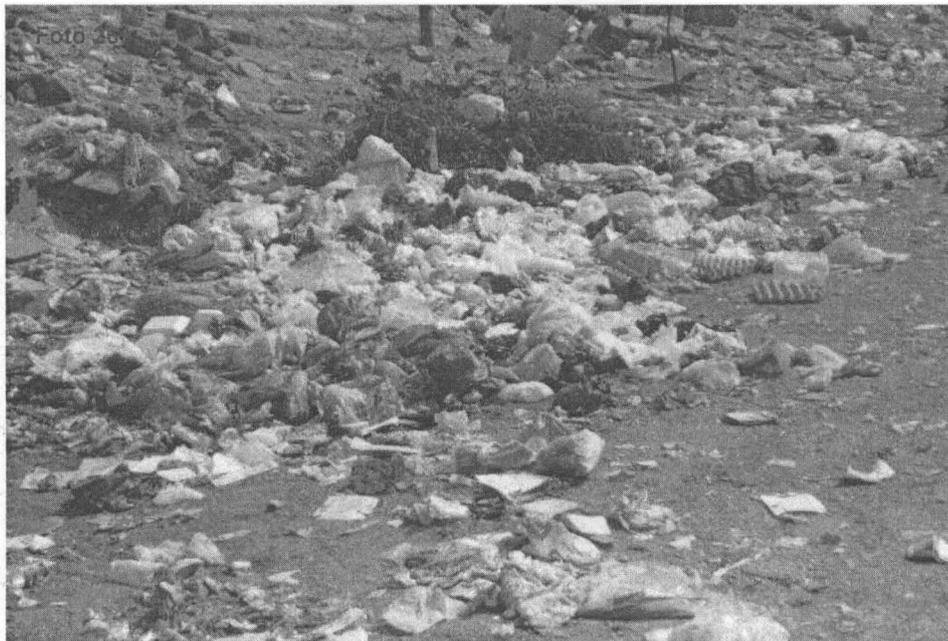
Fotografía N° 26. Evidencia de acumulaciones de residuos sólidos domésticos, en el punto georeferenciado N° 2, del Cuadro N° 3. Coordenadas UTM WGS 84 (18L 0287013E 8659049N)

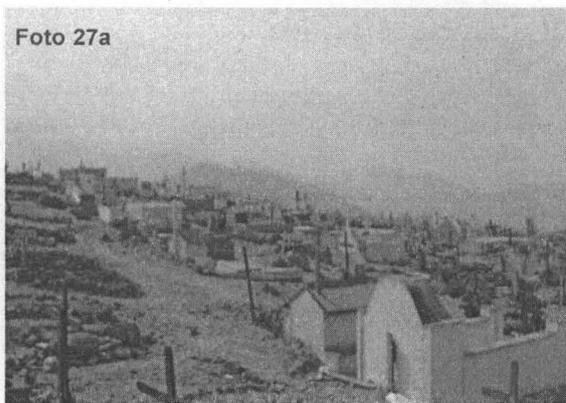
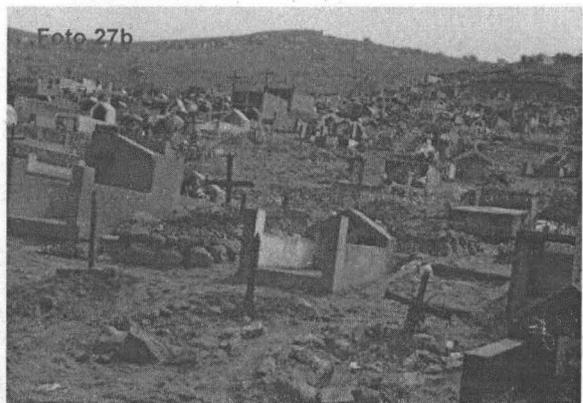
Fotografías N° 27a y 27b. Evidencias de la falta de cerco perimétrico del Cementerio de Pamplona Alta, en cuyos bordes, la población acostumbra arrojar sus residuos sólidos, en el punto georeferenciado N° 2, del Cuadro N° 3. Coordenadas UTM WGS 84 (18L 0287013E 8659049N)

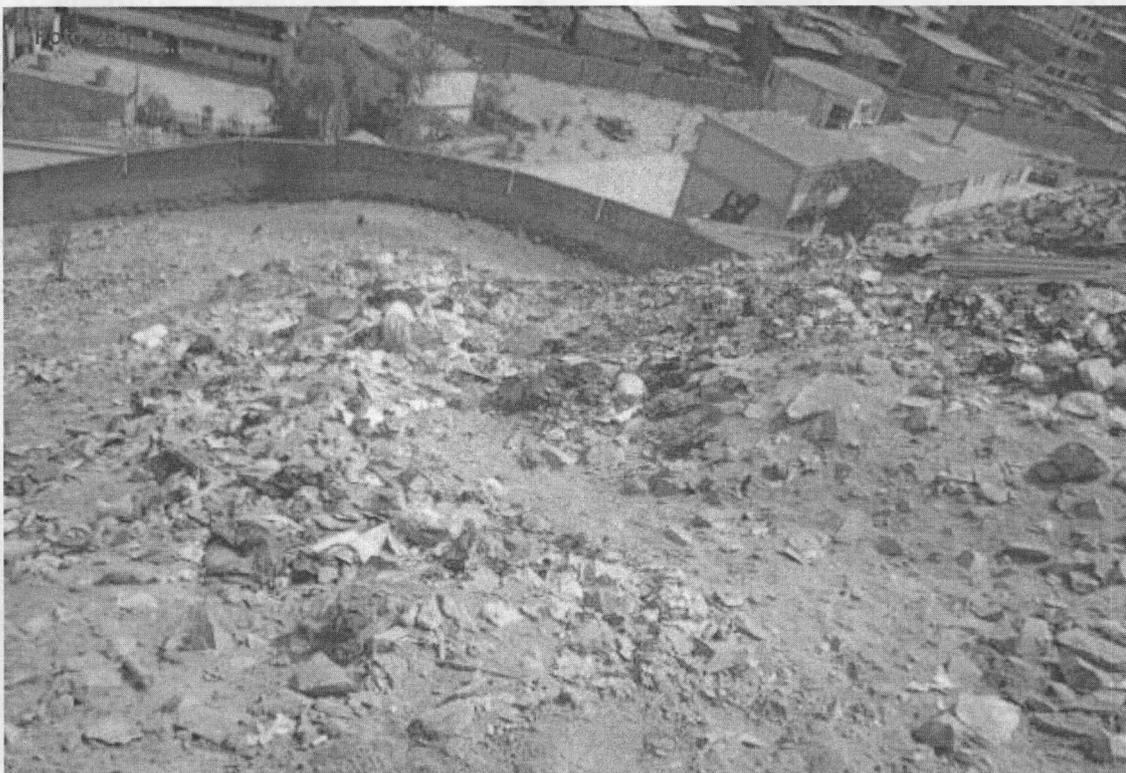
Fotografía N° 28. Evidencia de acumulaciones de residuos sólidos domésticos, en el punto georeferenciado N° 1, del Cuadro N° 4. Coordenadas UTM WGS 84 (18L 0287168E 8657434N)
