**INFORME N° 320 -2013-OEFA/DE**

ASUNTO : Evaluación de Línea de Base de Disposición Final Inadecuada de Residuos Sólidos en el distrito de San Juan de Miraflores, departamento de Lima.

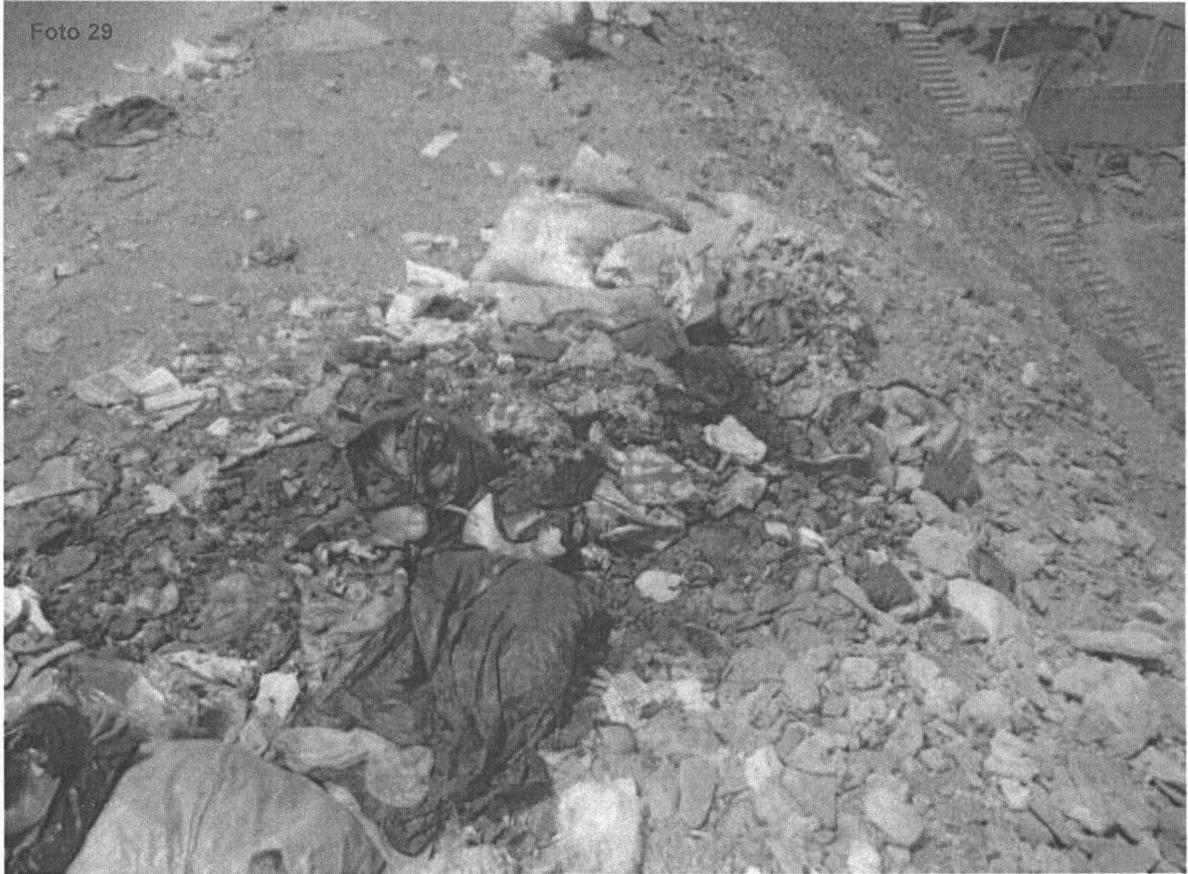
Foto 29

Fotografía N° 29. Evidencia de acumulaciones de residuos sólidos domésticos, en el punto georeferenciado N° 2, del Cuadro N° 4. Coordenadas UTM WGS 84 (18L 0287185E 8657451N)

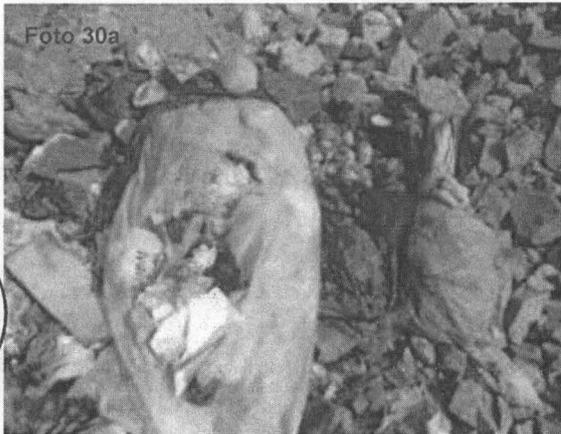
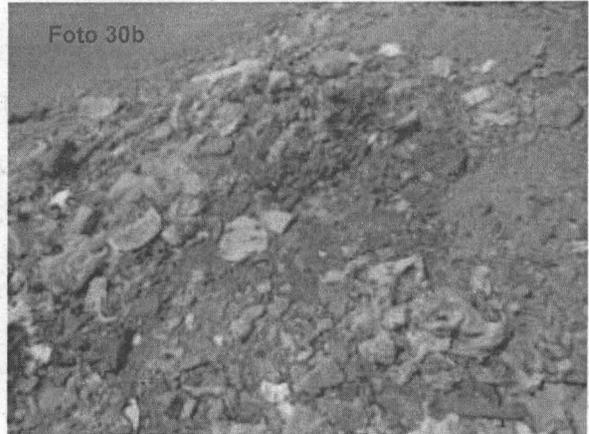
Fotografías N° 30a y 30b. Evidencias de zonas acumulaciones de residuos sólidos domésticos, con quema de basura al aire libre, en el punto georeferenciado N° 2, del Cuadro N° 4. Coordenadas UTM WGS 84 (18L 0287185E 8657451N)

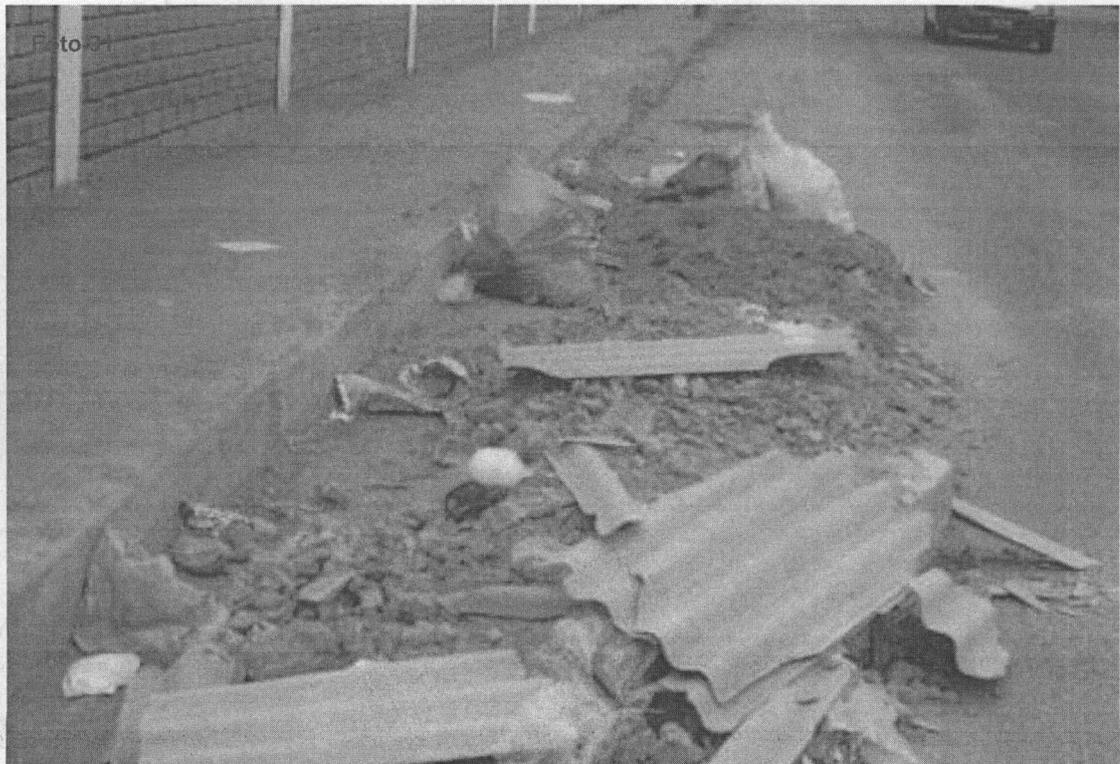
Fotografía N° 31. Evidencia de acumulaciones de residuos sólidos, en el punto georeferenciado N° 1, del Cuadro N° 5. Coordenadas UTM WGS 84 (18L 0285128E 8652712N)

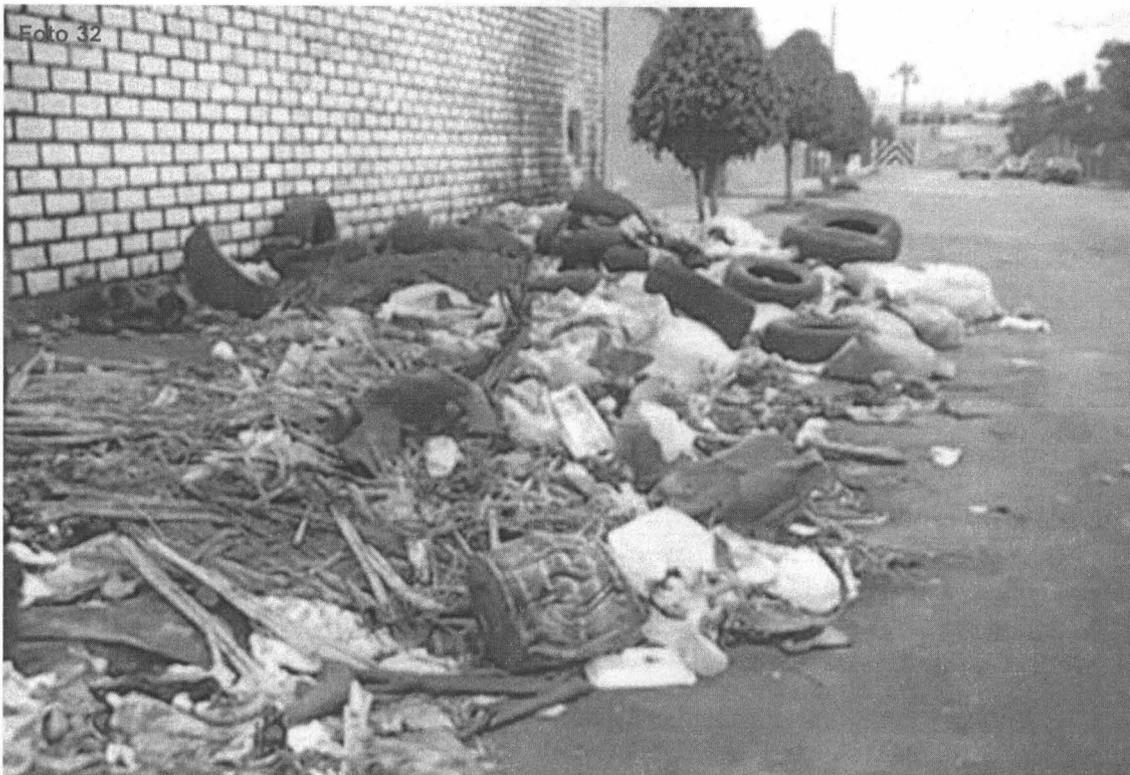
Foto 32

Fotografía N° 32. Evidencia de acumulaciones de residuos sólidos domésticos e industriales, en el punto georeferenciado N° 3, del Cuadro N° 5. Coordenadas UTM WGS 84 (18L 0285070E 8652815N)

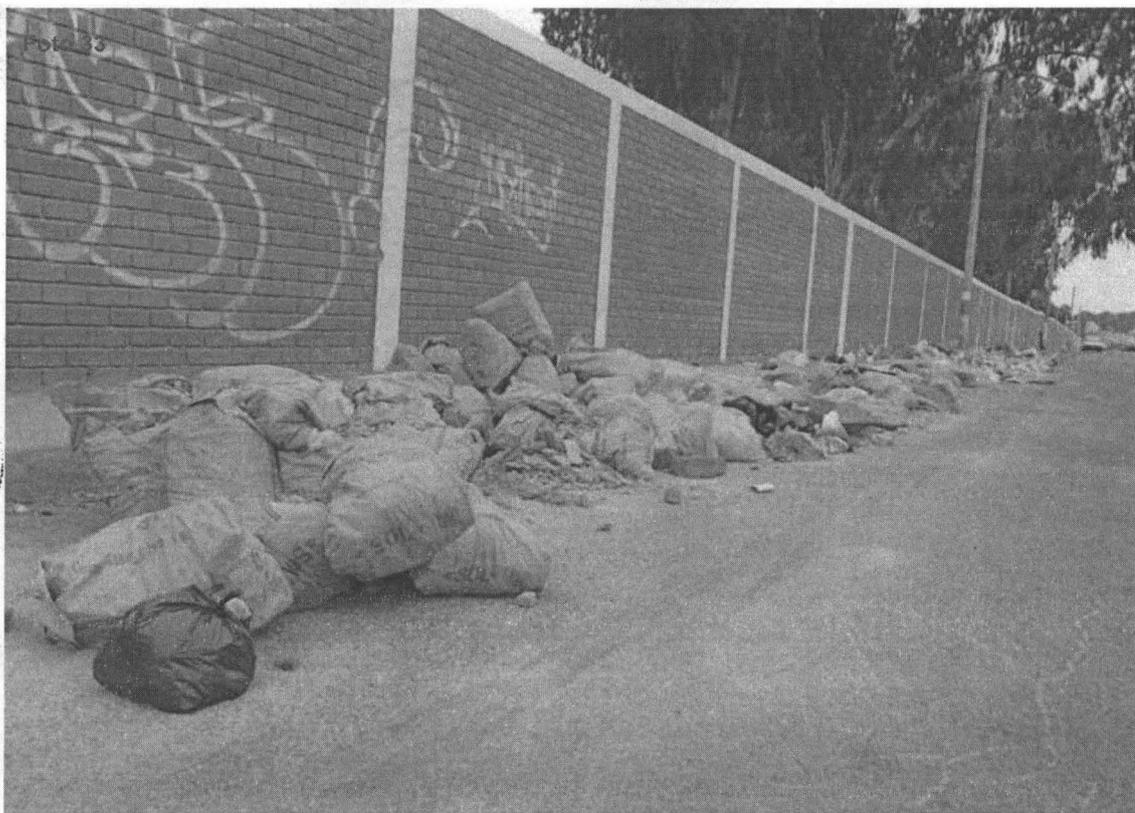
Foto 33

Fotografía N° 33. Evidencia de acumulaciones de residuos sólidos domésticos y de construcción en el punto georeferenciado N° 5, del Cuadro N° 5. Coordenadas UTM WGS 84 (18L 0285650E 8652976N)

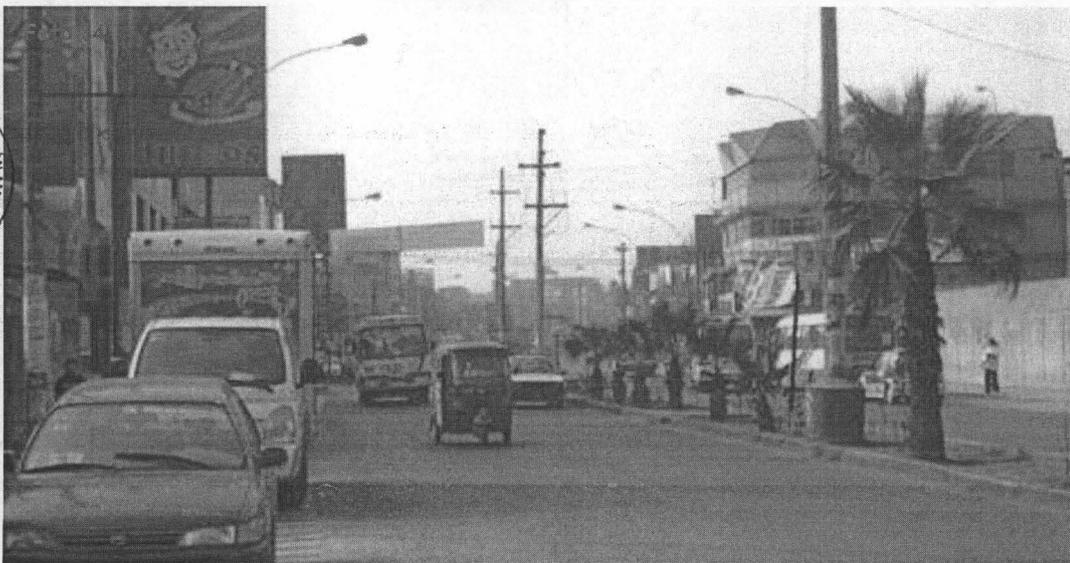
Fotografía N° 34. Vista panorámica de las bermas centrales de la Av. San Juan, en el punto georeferenciado N° 1, del Cuadro N° 6. Coordenadas UTM WGS 84 (18L 0285329E 8655362N)

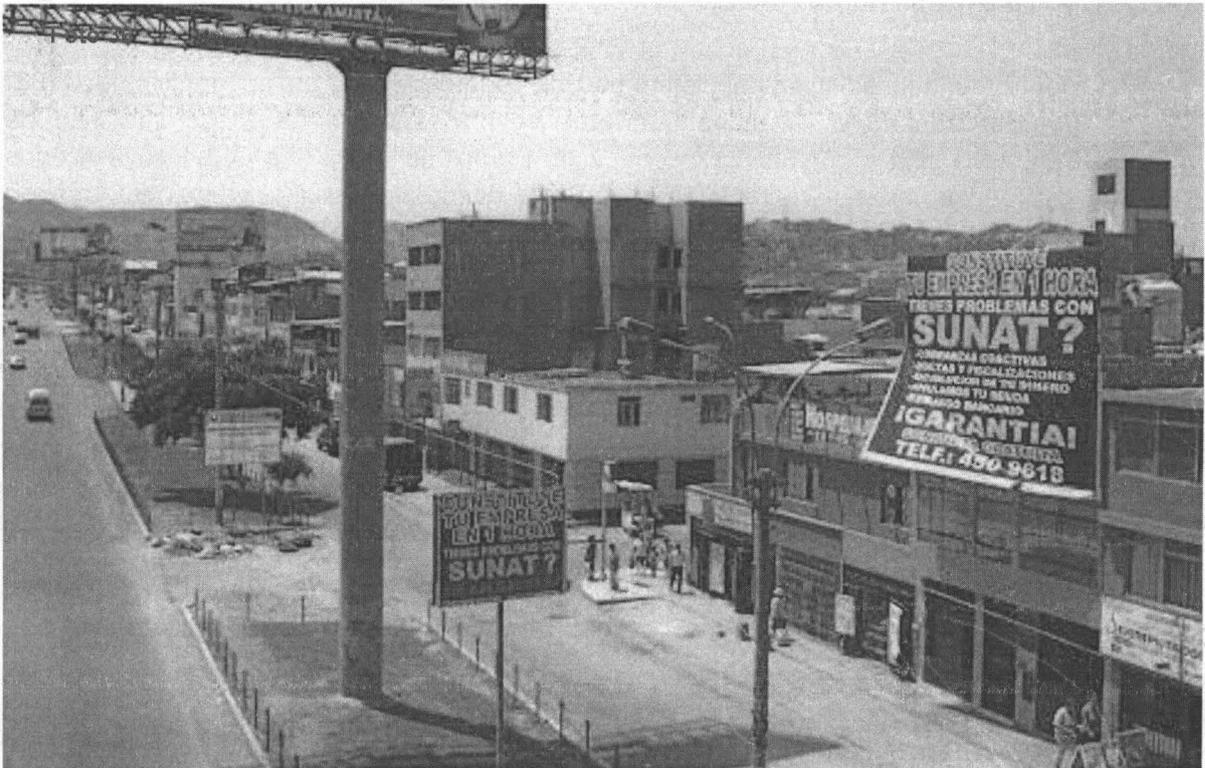
Fotografía N° 36. Vista panorámica de las bermas laterales de la Av. Miguel Iglesias, en el punto georeferenciado N° 6, del Cuadro N° 6. Coordenadas UTM WGS 84 (18L 0286556E 8652501N)

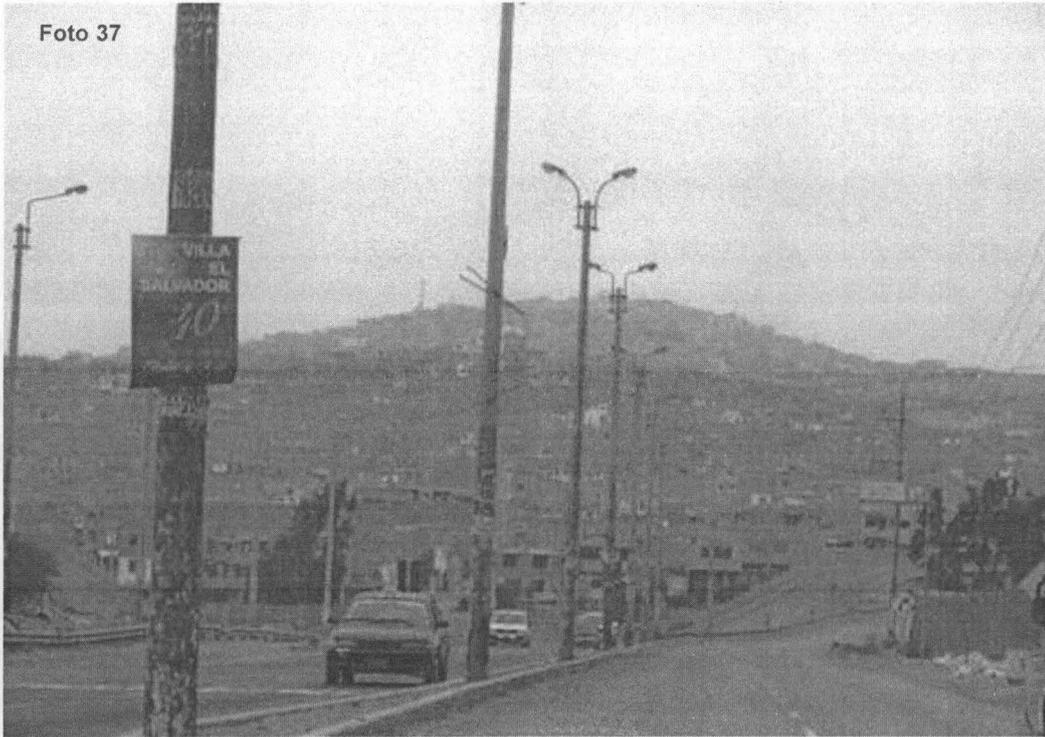
Foto 37

Fotografía N° 37. Vista panorámica de las bermas centrales y laterales de la Av. Mateo Pumacahua, en el punto Georeferenciado N° 7, del Cuadro N° 6. Coordenadas UTM WGS 84 (18L 0286502E 8651365N)
