INFORME N.º 325 - 2018-OEFA/DEAM-SSIM

**EVALUACIÓN AMBIENTAL PARA LA IDENTIFICACIÓN DEL
SITIO IMPACTADO CON CÓDIGO S0018, UBICADO EN EL
ÁMBITO DE LA CUENCA DEL RÍO MARAÑÓN, DISTRITO DE
PARINARI, PROVINCIA Y DEPARTAMENTO DE LORETO**

ASUNTO : Informe de Evaluación Ambiental para la Identificación del Sitio Impactado con código S0018, ubicado en el ámbito la cuenca del río Maraón, distrito de Parinari, provincia y departamento de Loreto.

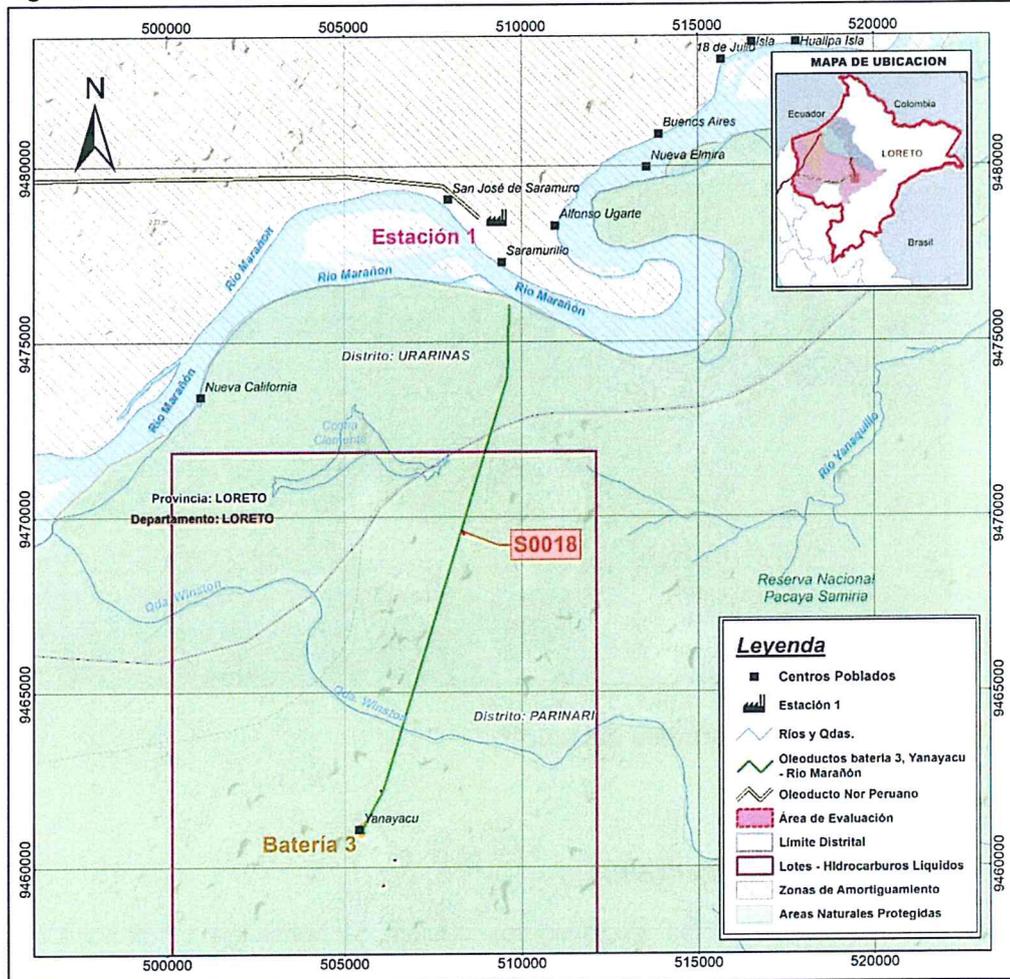
Figura 3-1. Ubicación del sitio impactado S0018

El sitio S0018 se encuentra en una zona plana con drenaje pobre (pendiente de 0-2%) y presenta suelo con abundante material orgánico hasta una profundidad de 60 cm aproximadamente, inmediatamente después se evidencian arcillas y limos; asimismo, presenta vegetación herbácea en el derecho de vía del oleoducto; así como, vegetación arbustiva y de bosque de aguajal mixto fuera de este. El sitio se encuentra dentro de la Reserva Nacional Pacaya - Samiria y es atravesado por el Oleoducto Bateria 3, Yanayacu-Terminal río Marañón y una línea de diésel de 3 pulgadas de diámetro.

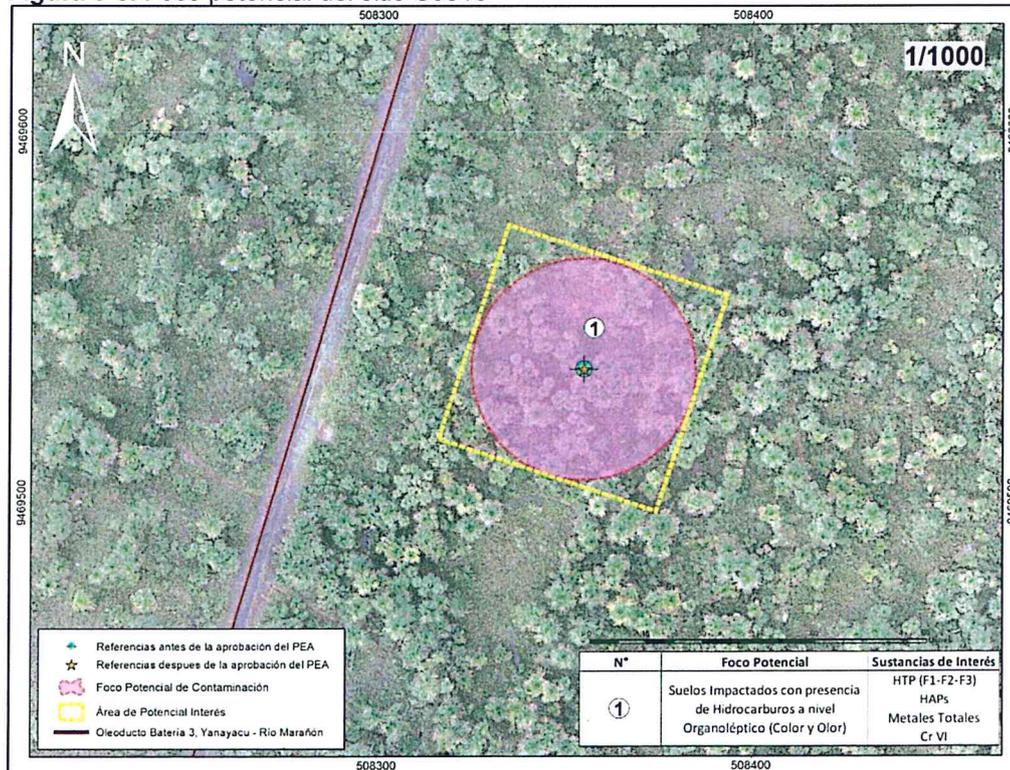
Figura 3-3. Foco potencial del sitio S0018

La figura 3-3 presenta un mapa con la demarcación del foco potencial de contaminación identificado en el sitio S0018 y sus posibles sustancias de interés.

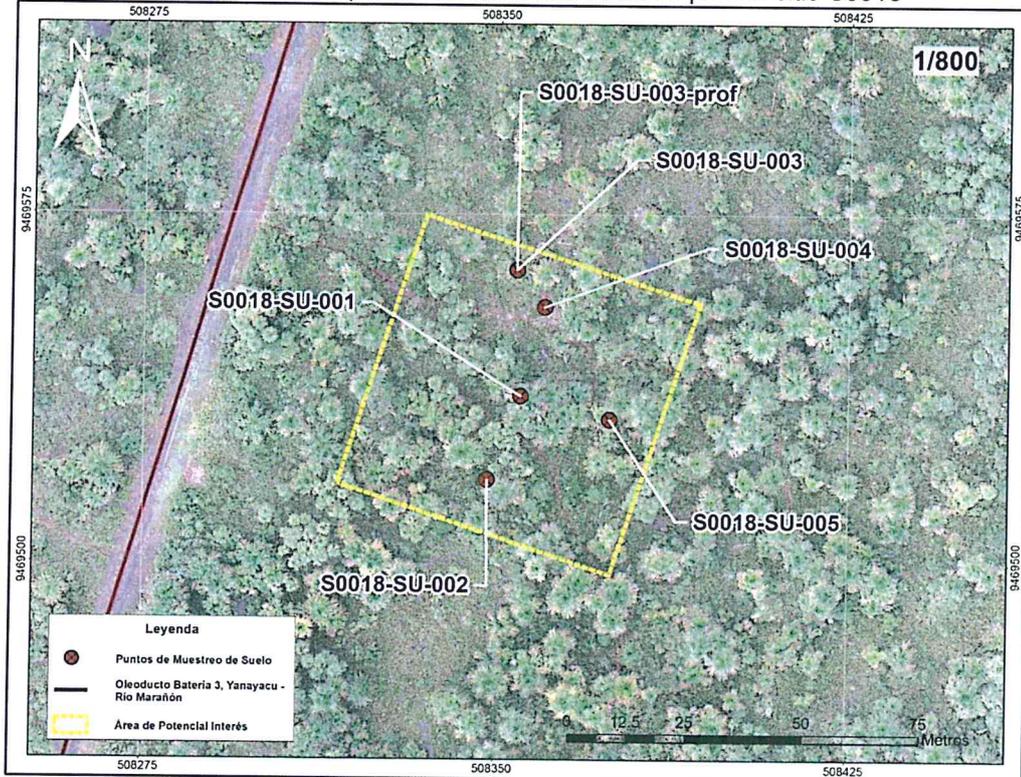
Figura 7-1. Ubicación de los puntos de muestreo de suelo para el sitio S0018

La distribución de los puntos de muestreo se presenta en el mapa respectivo (Anexo 1.2).

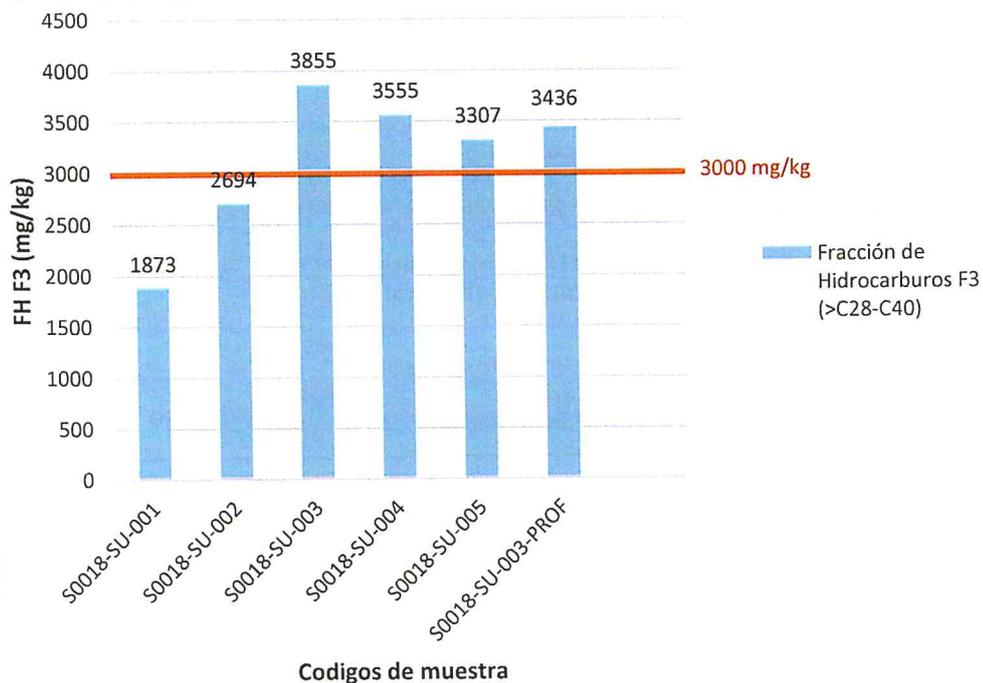
Figura 8-1. Concentraciones de fracción de hidrocarburos F3 en el sitio S0018

De la tabla 8-1 y figura 8-1 se observa que la muestra S0018-SU-003 registra la mayor concentración para la fracción de hidrocarburos F3 que supera el ECA para suelo de uso agrícola y se encuentran ubicada aproximadamente a 61 m del oleoducto Batería 3-Terminal río Marafrón (Anexo 1.2).

En ese sentido, de acuerdo con los resultados obtenidos se advierte que la mayor concentración de la fracción de hidrocarburos F3 que supera los ECA para suelo de uso agrícola se encuentra en el punto de muestreo S0018-SU-003, cabe indicar que la muestra tomada a profundidad (entre 1,5 a 3 m) también reporta un valor que supera este parámetro, lo cual indica que el contaminante se habría infiltrado hasta esta los 3 metros. Según Yusta, R. *et al.*, 2015 indican que «los indicadores de contaminación petrogénicos más importantes (bario, cadmio, plomo, cromo y TPH) muestran mayores concentraciones en zonas cercanas a las fuentes de contaminación, observándose un efecto de dilución/dispersión a medida que se aleja el punto de colecta del punto de vertido».

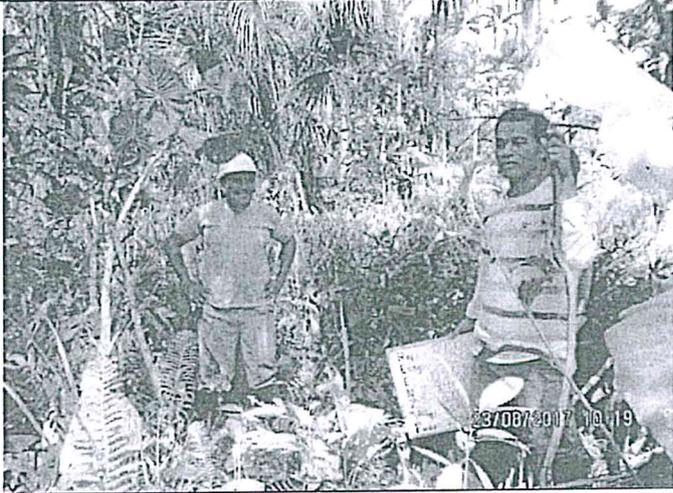
Visita de reconocimiento S0018					
Reconocimiento de posible sitio impactado					
Distrito:	Parinari	Provincia:	Loreto	Departamento:	Loreto
Fotografía N.º 3

Fecha: 23/08/2017 Hora: 10:19 horas					
Este (m): 0508355					
Norte (m): 9469536					
Altitud (m.s.n.m): 102					
COORDENADAS UTM - WGS 84 ZONA: 18 M					
Descripción:	Vista del sitio S0018 donde no se evidenció actividad hidrocarburífera ni evidencia de afectación por hidrocarburos.				
Fotografía N.º 4

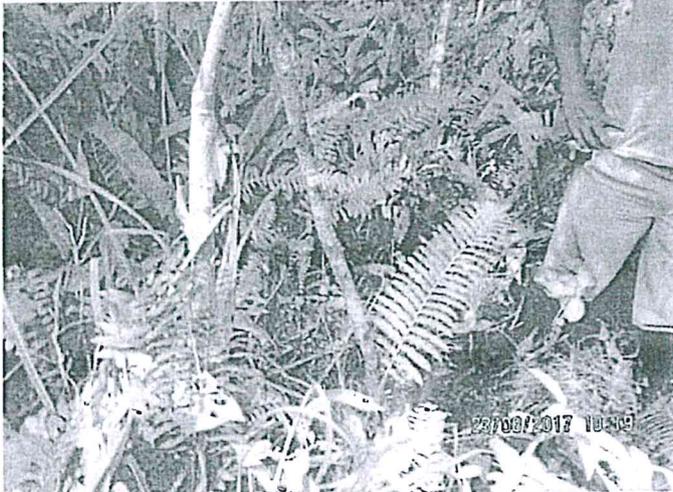
Fecha: 23/08/2017 Hora: 10:19 horas					
Este (m): 0508355					
Norte (m): 9469536					
Altitud (m.s.n.m): 93					
COORDENADAS UTM - WGS 84 ZONA: 18 M					
Descripción:	Vista del sitio S0018 que muestra el suelo saturado con agua y la cobertura vegetal herbácea sin afectación por hidrocarburos.

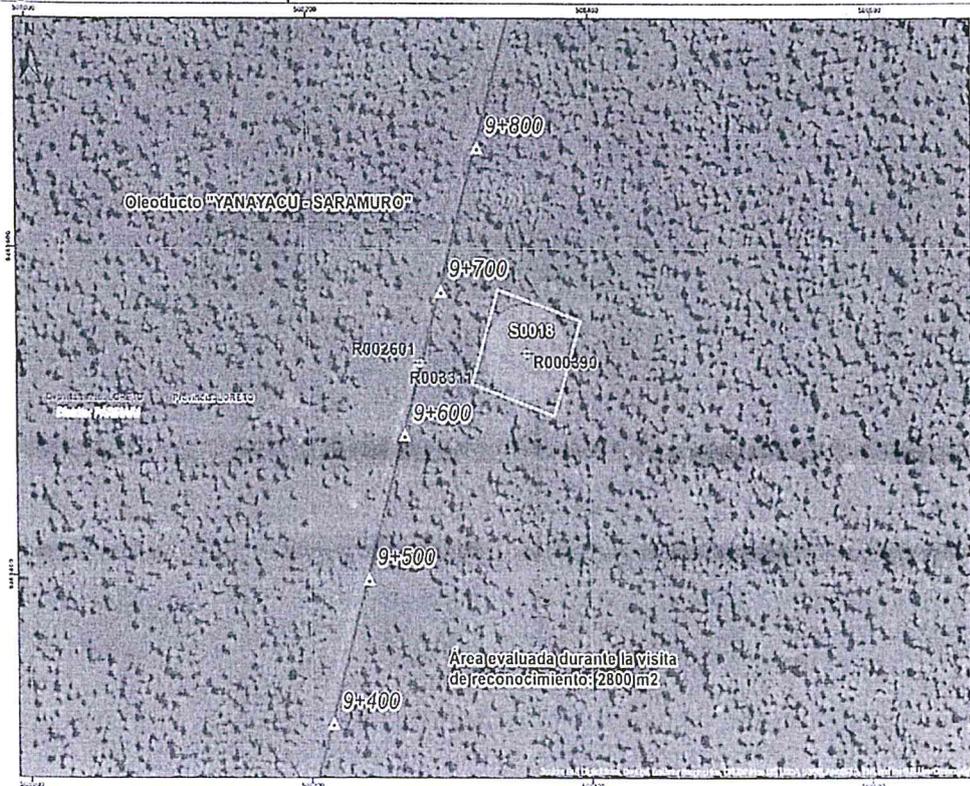
Figura 7-1: Área evaluada para el sitio S0018

36. El sitio S0018 se encuentra ubicado en el Lote 8 en el ámbito de la cuenca del río Marañón, en la progresiva Km 9+700, del oleoducto Yanayacu - Saramuro, distrito de Parinari, provincia y departamento de Loreto.
37. Para determinar el área de estudio de la evaluación ambiental se consideró el área preliminar señalada en el Informe N.º 045-2017-OEFA/DE-SDCA-CSI, correspondiente a 2800 m², donde no se evidenció a nivel organoléptico indicios de afectación a los componentes ambientales evaluados (suelo y flora) (ver **Figura 7-1**).

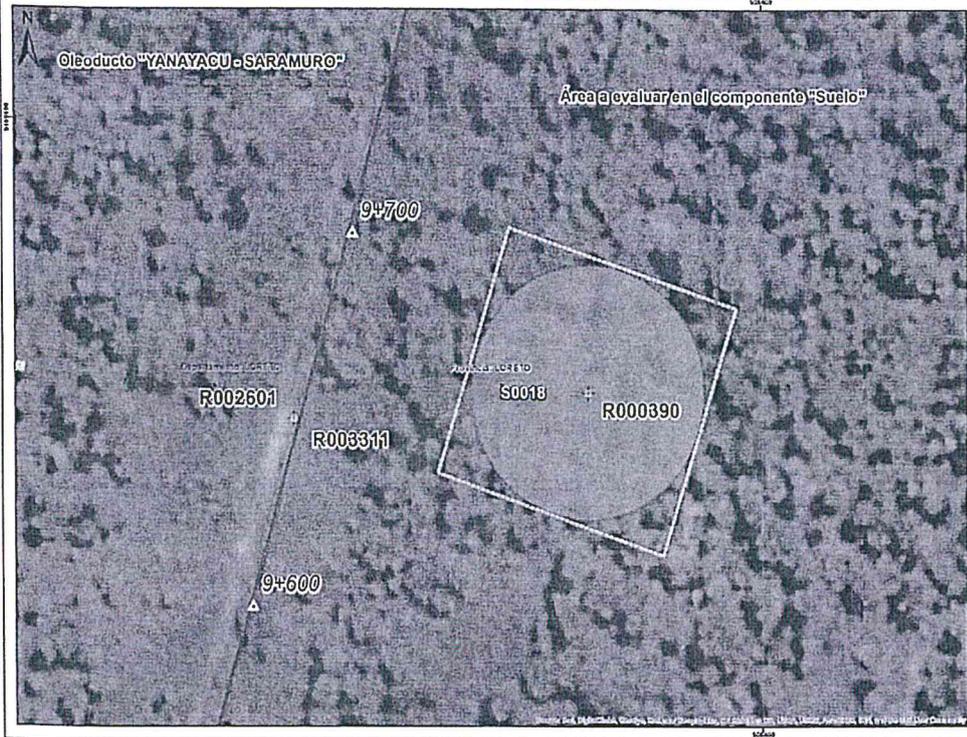
Figura 8-1: Área de estudio para el componente suelo del sitio S0018

43. Sobre la base del análisis de esta información, se ha determinado para el presente PEA del sitio S0018, un área de estudio (API) de 2800 m² (ver, **Figura 8-1**). Cuya geometría del área, coincide con la establecida en la visita de reconocimiento.

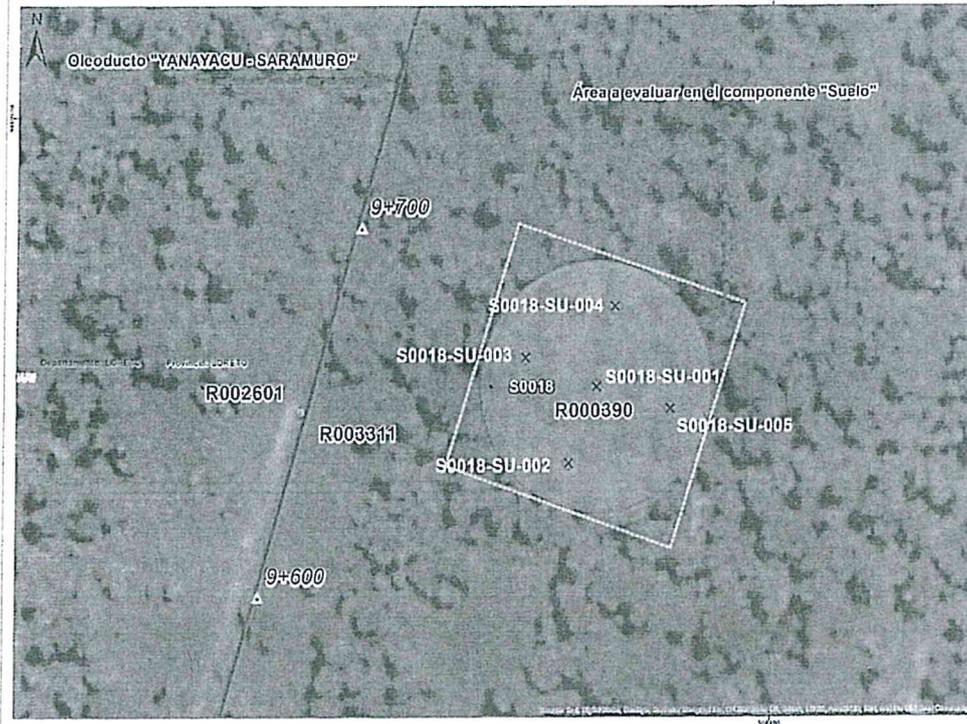
Figura 8-2: Distribución de puntos de muestreo para el área de estudio del sitio S0018.

N.º	Código	Coordenadas UTM WGS84 Zona 18 Sur	
		Este (m)	Norte (m)
1	S0018-SU-001	508355	9469536
2	S0018-SU-002	508348	9469518
3	S0018-SU-003	508337	9469543
4	S0018-SU-004	508360	9469555
5	S0018-SU-005	508374	9469531

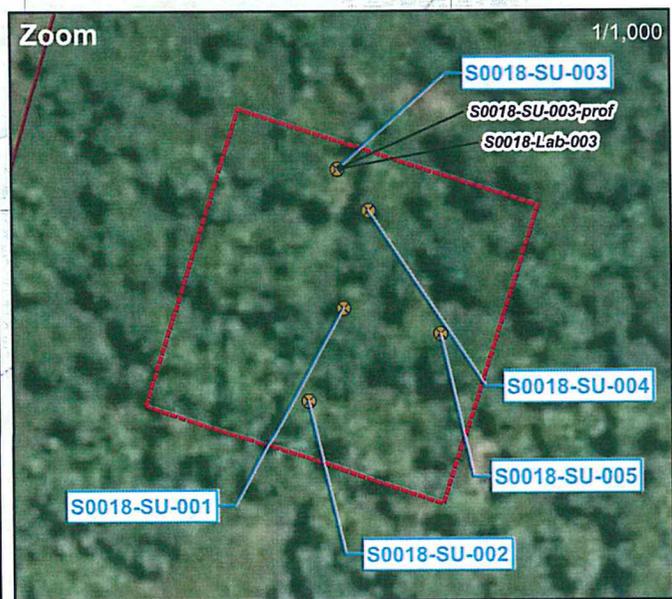
Mapa de los puntos de muestreo

- Leyenda**
- Puntos de Muestreo de Suelo
 - Oleoducto Bateria 3 - Maraón
 - Área de Evaluación Ambiental

Código	Coordenadas UTM WGS 84 18S	
	Este (m)	Norte (m)
S0018-SU-001	508355	9469536
S0018-SU-002	508348	9469518
S0018-SU-003	508354	9469563
S0018-SU-003-prof	508354	9469563
S0018-Lab-003	508354	9469563
S0018-SU-004	508360	9469555
S0018-SU-005	508374	9469531

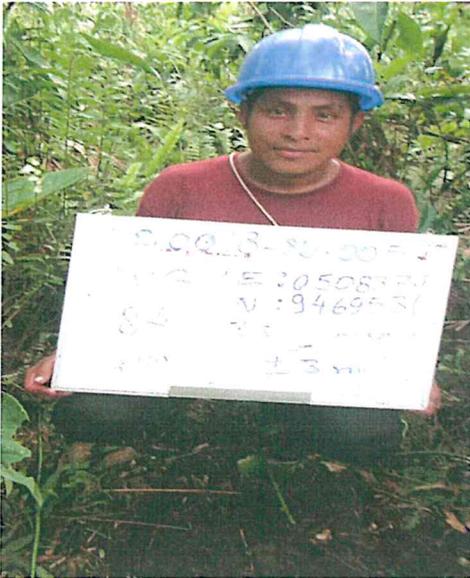
Distrito	Parinari	Provincia	Loreto	Departamento	Loreto
FOTOGRAFÍA N.º 9 S0018-SU-005

Fecha: 23/10/2018					
Hora: 16:09					
COORDENADAS UTM -WGS 84 - ZONA 18M					
Este (m): 508374					
Norte (m): 9469531					
Altitud (m.s.n.m.): 104					
Precisión: ± 3					
DESCRIPCIÓN:		Punto de muestreo S0018-SU-005, en el cual se muestra un suelo saturado y con abundante vegetación herbacea.

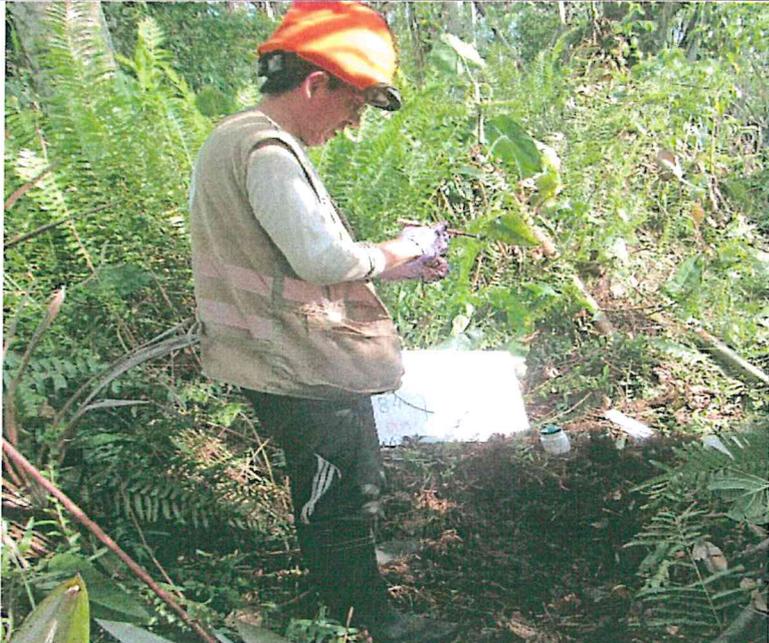
Distrito	Parinari	Provincia	Loreto	Departamento	Loreto
FOTOGRAFÍA N.º 10 S0018-SU-005

Fecha: 24/10/2018					
Hora: 16:55					
COORDENADAS UTM -WGS 84 - ZONA 18M					
Este (m): 508374					
Norte (m): 9469531					
Altitud (m.s.n.m.): 104					
Precisión: ± 3					
DESCRIPCIÓN:		Punto de muestreo S0018-SU-005, en el cual se muestra un suelo saturado con abundante materia orgánica (raíces).

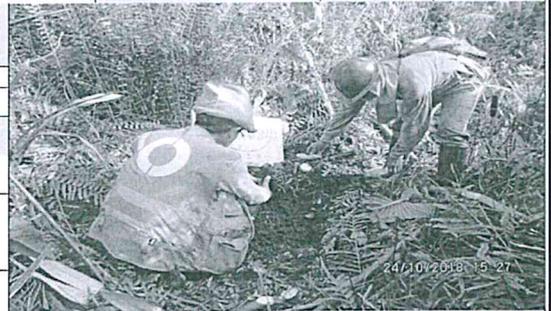
Fecha: 24/10/2018
Hora: 15:23
COORDENADAS
UTM -WGS 84 - ZONA 18M
Este (m): 508348
Norte (m): 9469518
Altitud (m.s.n.m): 104
Precisión: ± 3

DESCRIPCIÓN: Muestreo en el sitio S0018-SU-0002. Se aprecia el suelo saturado con materia orgánica.

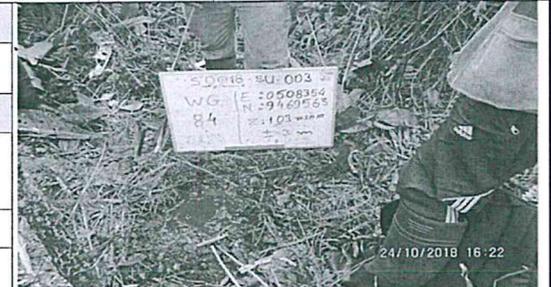
Fecha: 23/10/2018
Hora: 10:27
COORDENADAS
UTM -WGS 84 - ZONA 18M
Este (m): 508354
Norte (m): 9469563
Altitud (m.s.n.m): 103
Precisión: ± 3

DESCRIPCIÓN: Punto de muestreo S0018-SU-003, en el cual se muestra un suelo saturada con agua y abundante materia orgánica (raíces)

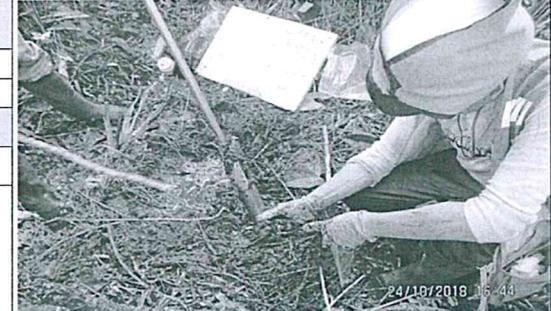
Fecha: 24/10/2018
Hora: 16:44
COORDENADAS
UTM -WGS 84 - ZONA 18M
Este (m): 508354
Norte (m): 9469563
Altitud (m.s.n.m): 103
Precisión: ± 3

DESCRIPCIÓN: Punto de muestreo S0018-SU-003, en el cual se muestra un suelo saturada con agua y abundante materia orgánica (raíces)

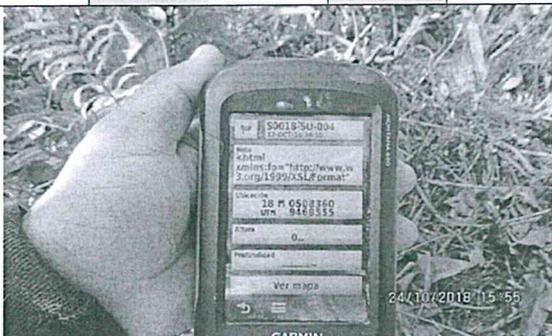
Fecha: 24/10/2018
Hora: 15:55
COORDENADAS
UTM -WGS 84 - ZONA 18M
Este (m): 508360
Norte (m): 9469555
Altitud (m.s.n.m): 104
Precisión: ± 3

DESCRIPCIÓN: Punto de muestreo S0018-SU-004, en el cual se aprecia el punto de la referencia además del panorama con abundante vegetación herbácea.

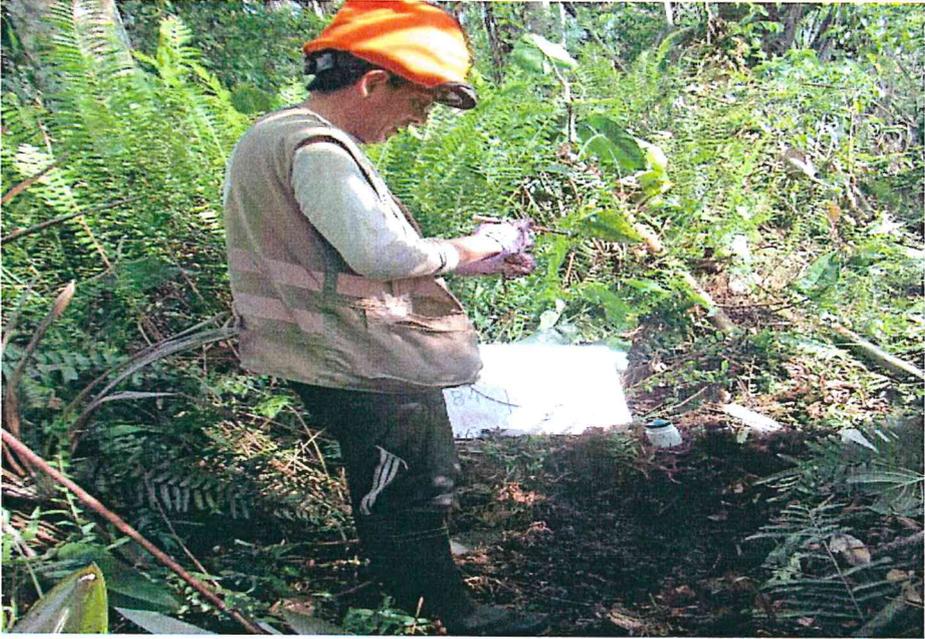
IDENTIFICACIÓN DEL SITIO IMPACTADO S0018					
CUE: 2017-05-0024			CUC: 0005-10-2018-402		
Distrito	Parinari	Provincia	Loreto	Departamento	Loreto
FOTOGRAFÍA N.º 1 Sitio S0018

Fecha: 24/10/2018					
Hora: 16:55					
COORDENADAS UTM -WGS 84 – ZONA 18M					
Este (m): 508374					
Norte (m): 9469531					
Altitud (m.s.n.m): 104					
Precisión: ± 3					
DESCRIPCIÓN:	Vista panorámica del sitio impactado S0018, en la cual se observa la presencia de vegetación herbácea a una distancia aproximada de 70 metros del derecho de vía del ducto y vegetación propia de bosque mixto en los laterales de esta área.				
IDENTIFICACIÓN DEL SITIO IMPACTADO S0023					
CUE: 2017-05-0024			CUC: 0005-10-2018-402		
Distrito	Parinari	Provincia	Loreto	Departamento	Loreto
FOTOGRAFÍA N.º 2 Sitio S0018

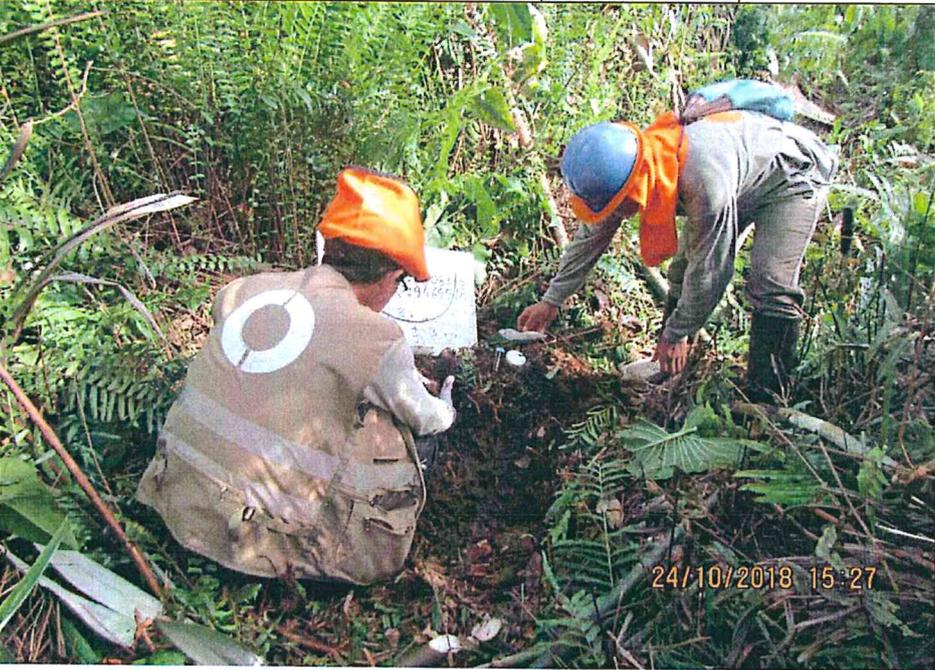
Fecha: 24/10/2018					
Hora: 15:23					
COORDENADAS UTM -WGS 84 – ZONA 18M					
Este (m): 508348					
Norte (m): 9469518

Altitud (m.s.n.m): 104					
Precisión: ± 3					
DESCRIPCIÓN:	Presencia de vegetación herbácea en el sitio impactado S0018.

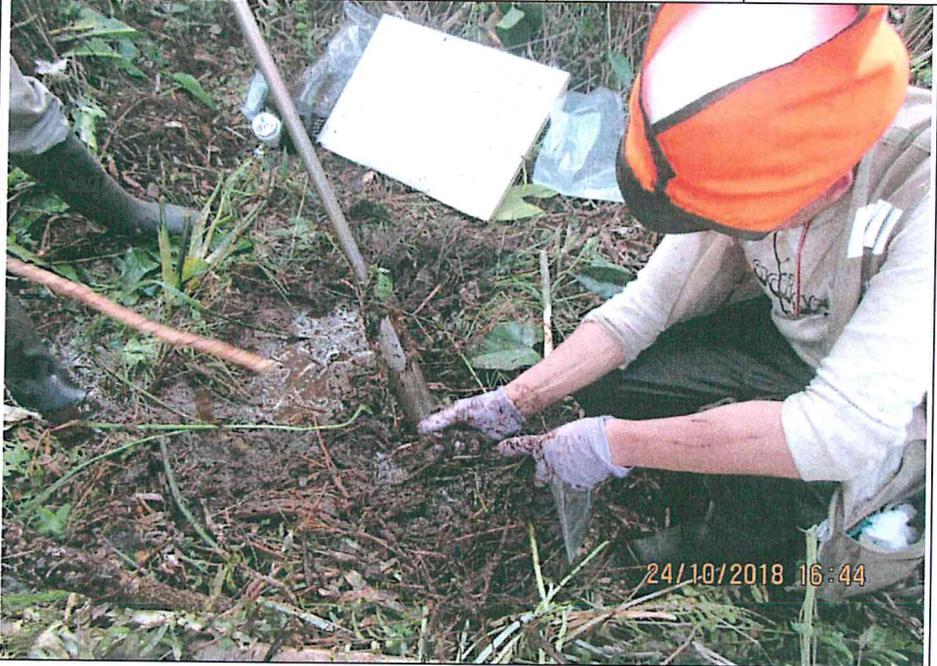
<p>DESCRIPCIÓN: Muestra de suelo tomada entre 0 a 0,3 m. de profundidad en el punto de muestreo 3, en la que se observó suelo con hidrocarburos.</p>
