INFORME N° 353-2013 -OEFA/DE-SDCA

ASUNTO : Monitoreo ambiental en atención al derrame de petróleo crudo
en el km 60+344 del Oleoducto Corrientes-Saramuro, Lote 8 -
Urarinas – Loreto, realizada el 12.05.2013

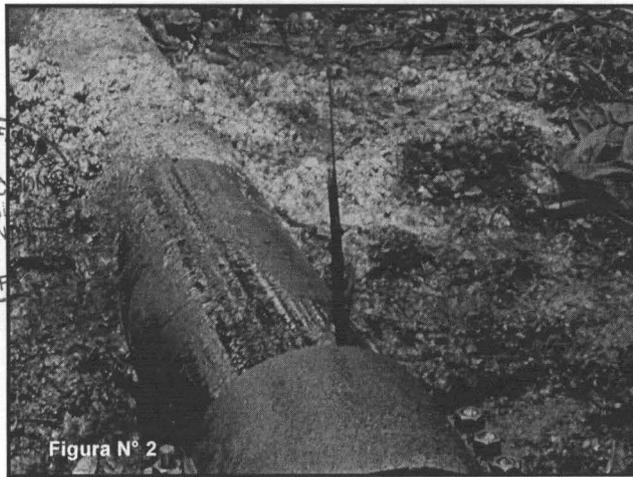
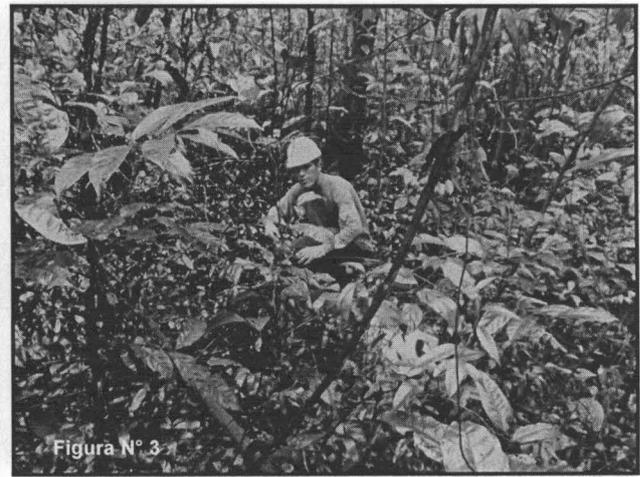
Por tal motivo, con fecha 12 de mayo, se realizó el reconocimiento de la zona afectada, constatándose el corte del ducto de 10" y el derrame de crudo en las inmediaciones. También se pudo apreciar que la empresa Pluspetrol Norte S.A. al conocer el hecho, colocó una grapa metálica a la tubería cortada para evitar mayor derrame de fluido.

Figura N° 2 y 3. En la foto izquierda se observa el punto de corte de la tubería y la salida del hidrocarburo debido a la presión interna del ducto; foto derecha, toma de muestra de suelo.

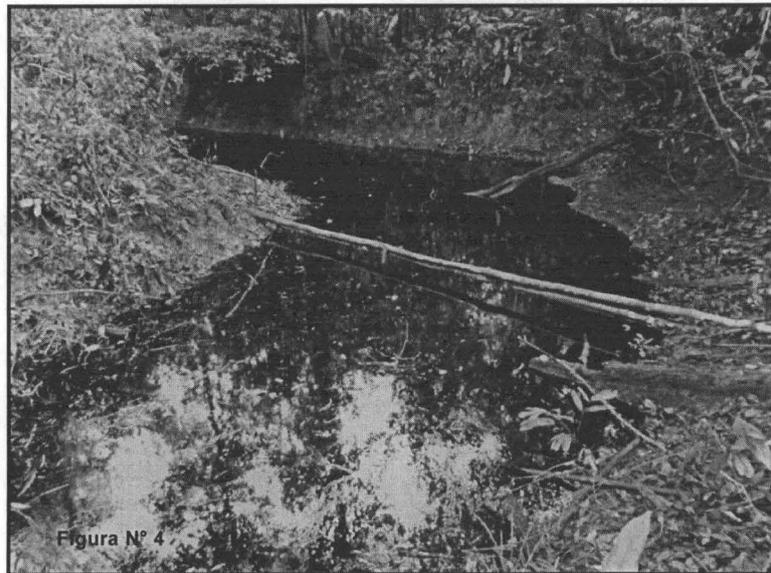
El petróleo derramado cubrió el suelo, la cubierta vegetal y migró hasta llegar a una quebrada menor que se encontraba a 90 m aproximadamente del punto de corte, discurriendo por esta y llegando a una cocha que es afluente de la quebrada Patoyacu.

Figura N° 4: Se observa como el petróleo discurre por una quebrada menor cercana.

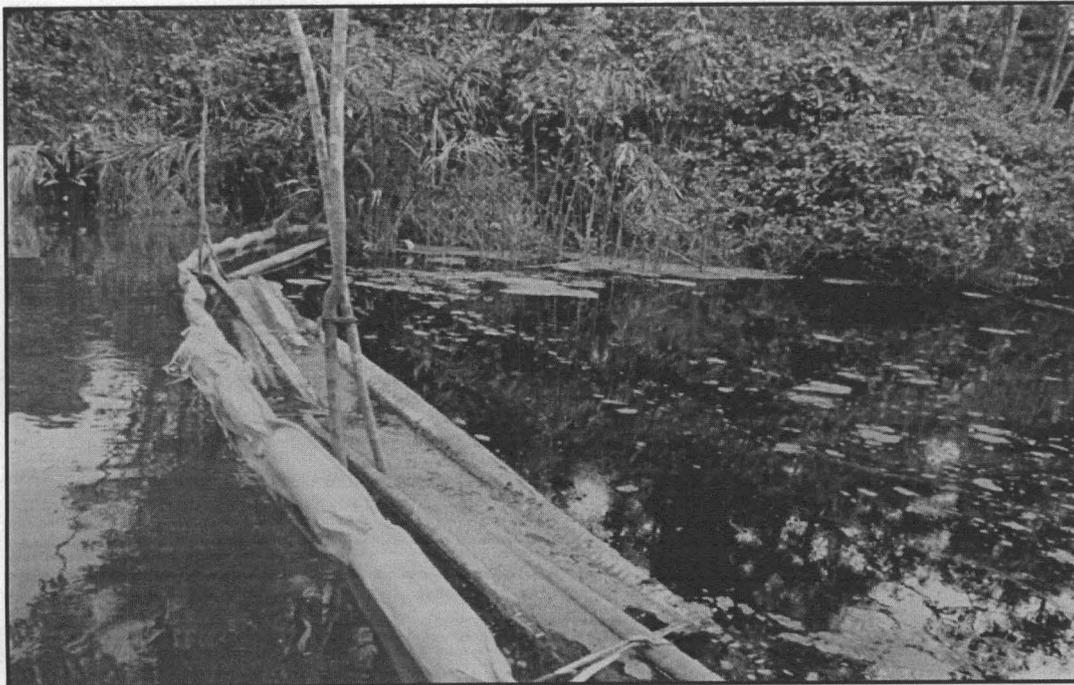
En la confluencia de la cocha a la quebrada Patoyacu, la empresa colocó una barrera flotante artificial para la contención del crudo de petróleo, asimismo se esparció en el agua material absorbente y encapsulante para hidrocarburos (Oclansorb).

Figura N° 5: En la foto se observa la barrera flotante artificial colocada entre la cocha con la quebrada Patoyacu, asimismo se observa el material absorbente de hidrocarburos (oclansorb) en la superficie del agua.
