**INFORME N° 367 -2013/OEFA-DE**

**ASUNTO** : Informe de Evaluación de la disposición final de residuos sólidos en la Provincia de Chumbivilcas, Departamento del Cusco.

**INFORME N° 013 – 2012 OEFA/OD CUSCO/DVE**

**ASUNTO** : Informe de Evaluación del Botadero de Residuos Sólidos Municipales  
de la Provincia de Chumbivilcas.

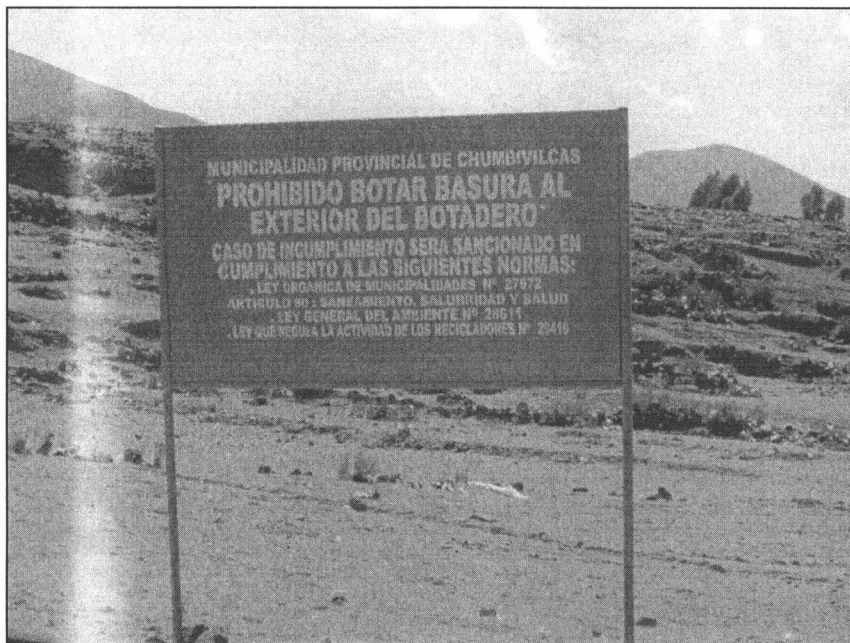
Al ingreso del botadero se ha observado un letrero que señala la prohibición de eliminar residuos sólidos al exterior del botadero. Así mismo cuenta con una puerta de malla de acero y según refiere el responsable del botadero, ésta siempre se encuentra abierta lo cual facilita el ingreso de terceros al interior del mismo. Así mismo se observó una pequeña caseta de adobe que era según el Sr. Rolando Savina la caseta de control del guardián; ubicada en la parte posterior del botadero. Actualmente no cuentan con personal encargado en ésta planta de disposición final.

Fotografía N° 1 Letrero de señalización ubicado al ingreso del botadero.

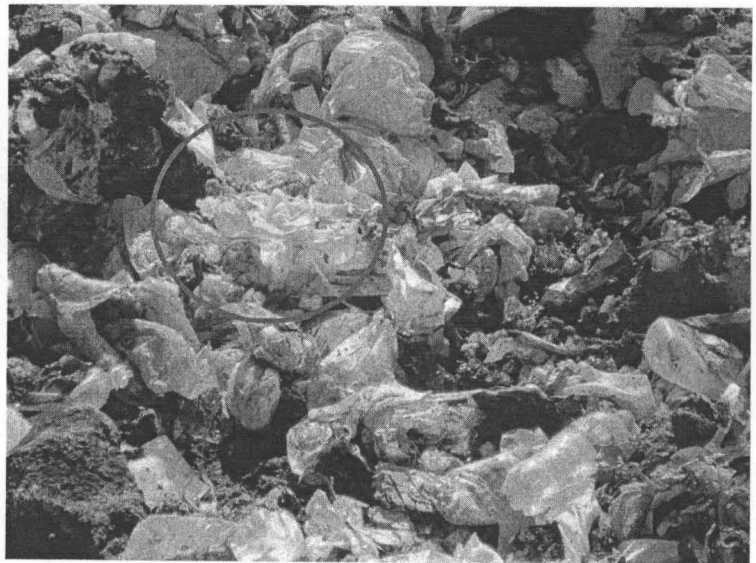
Se ha observado dentro del botadero que no solo se disponen residuos municipales sino también no municipales como es el caso de los residuos sólidos hospitalarios.

**Fotografía N° 5** Se observa la presencia de residuos sólidos hospitalarios (botellas de suero, equipos de venoclisis, entre otros; visualizado en el círculo)

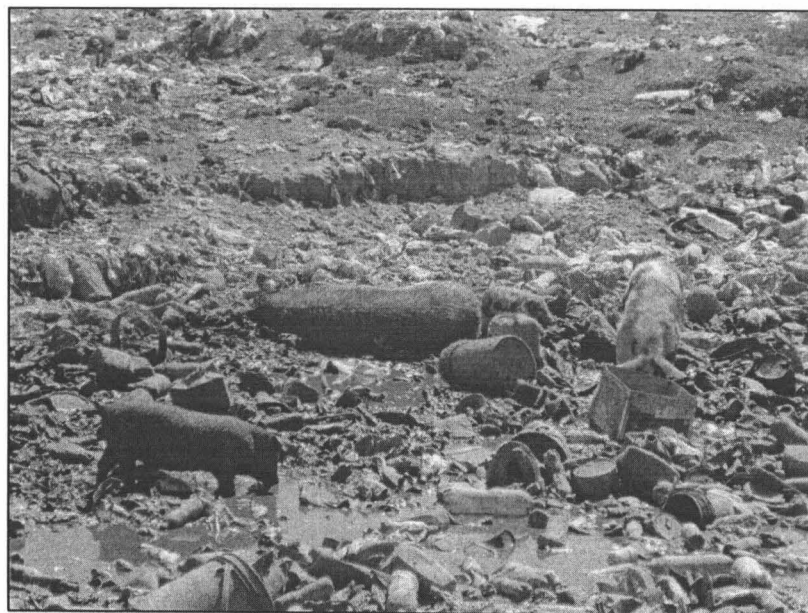
Así mismo se ha observado que los lixiviados vienen discurriendo al interior del botadero, depositándose formando pequeños charcos, los mismos que desprenden olores desagradables. En estos lixiviados se ha observado la presencia de gran cantidad de cerdos.

**Fotografía N° 7** Presencia de cerdos en los lixiviados del botadero..

- 6.- Se deberá implementar un sistema de tratamiento de lixiviados.
- 7.- Es de prioridad la construcción de un relleno sanitario en la Provincia de Chumbivilcas que incluya todos los procesos técnicos operativos ya que el actual botadero de Hatunpata se encuentra al límite de su capacidad.
