INFORME N° 369 -2013-OEFA/DE

ASUNTO : Evaluación de Línea de Base de Disposición Final Inadecuada de Residuos Sólidos en el distrito de Villa María del Triunfo, departamento de Lima.

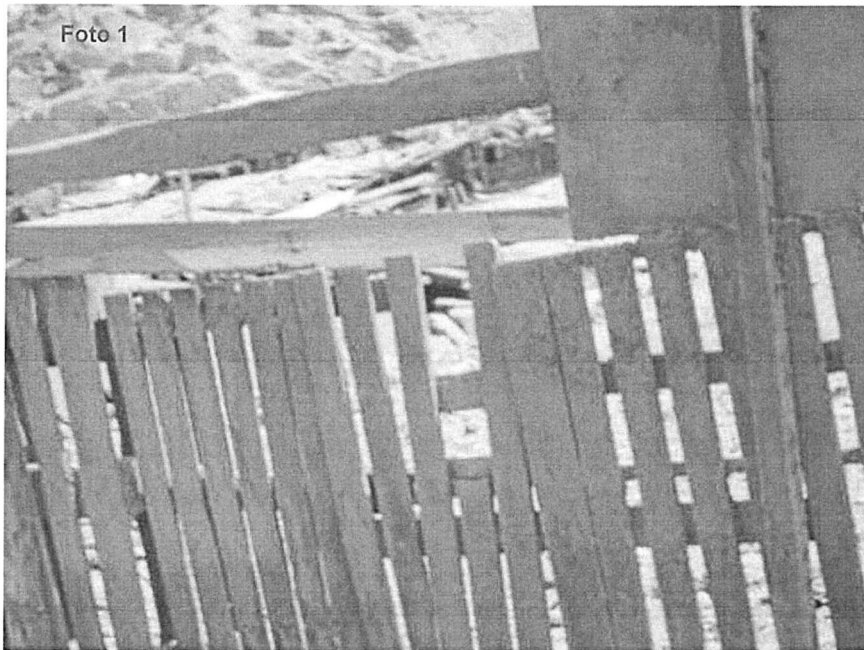
Fotografía N° 1. Evidencia del tipo de infraestructura existente en las Chancherías de Nueva Esperanza, en el punto georeferenciado N° 1, del Cuadro N° 1. Coordenadas UTM WGS 84 (18L 0291018E 8655270N)

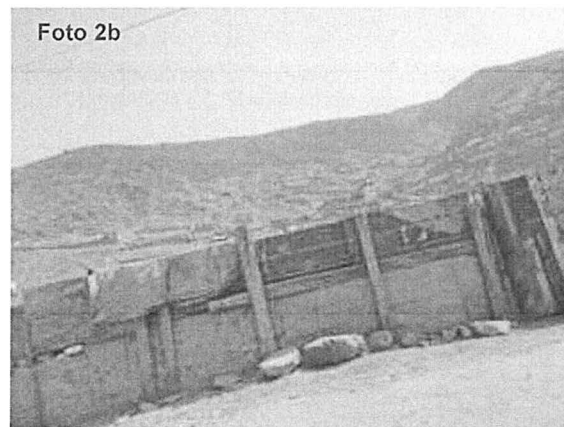
Fotografías N° 2a y 2b. Evidencias de la cercanía de los corrales de crianza informal de cerdos con las poblaciones circundantes y con el Cementerio de Nueva Esperanza, del Distrito de Villa María del Triunfo, en el punto georeferenciado N° 2, del Cuadro N° 1. Coordenadas UTM WGS 84 (18L 0291064E 8655586N)

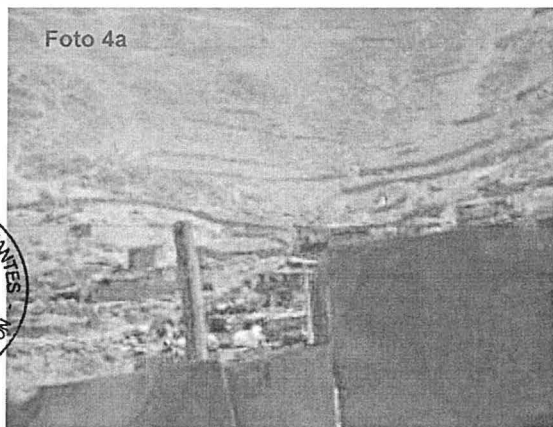
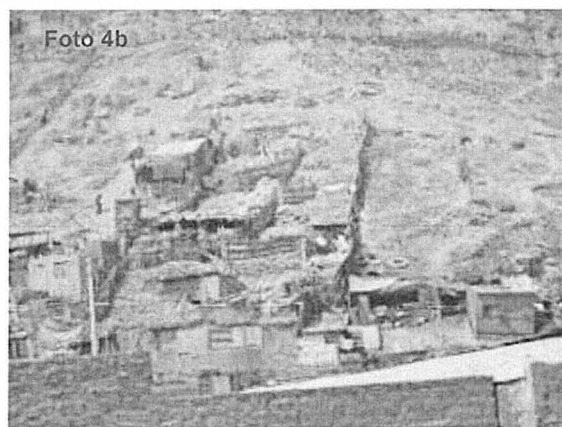
Fotografías N° 3a y 3b. Evidencias de la disposición de las chancherías, en las laderas de los cerros, en el punto georeferenciado N° 3, del Cuadro N° 1. Coordenadas UTM WGS 84 (18L 0291149E 8655878N)

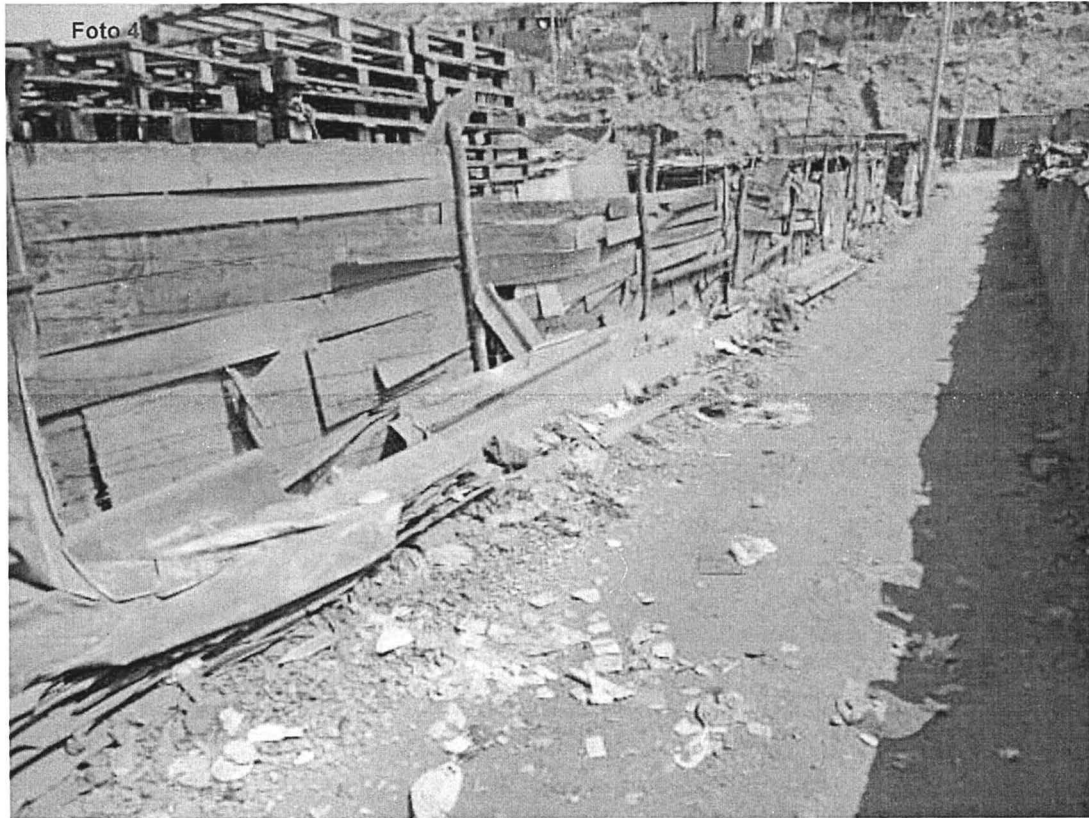
Fotografía N° 4. Evidencia del tipo de infraestructura existente en las Chancherías de Nueva Esperanza, en el punto georeferenciado N° 3, del Cuadro N° 1. Coordenadas UTM WGS 84 (18L 0291149E 8655878N)

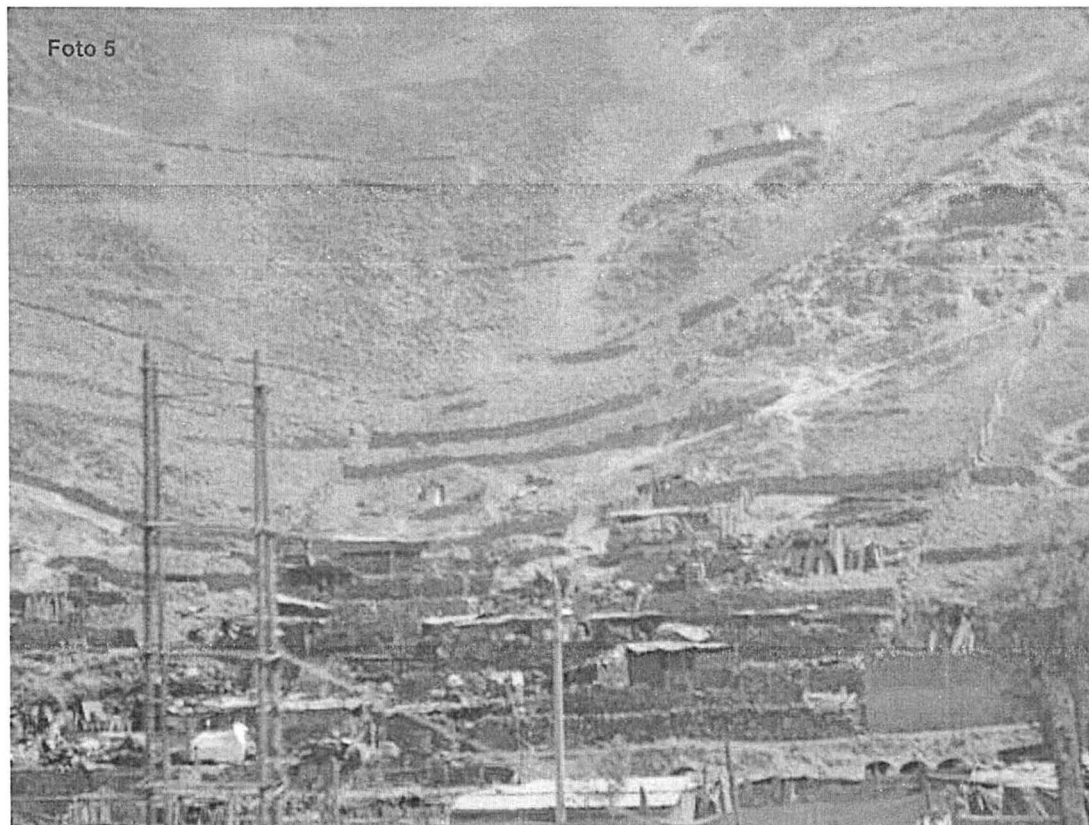
Fotografía N° 5. Evidencia del conglomerado de Chancherías clandestinas en la zona de Nueva Esperanza, en el punto georeferenciado N° 4, del Cuadro N° 1. Coordenadas UTM WGS 84 (18L 0291149E 8655878N)

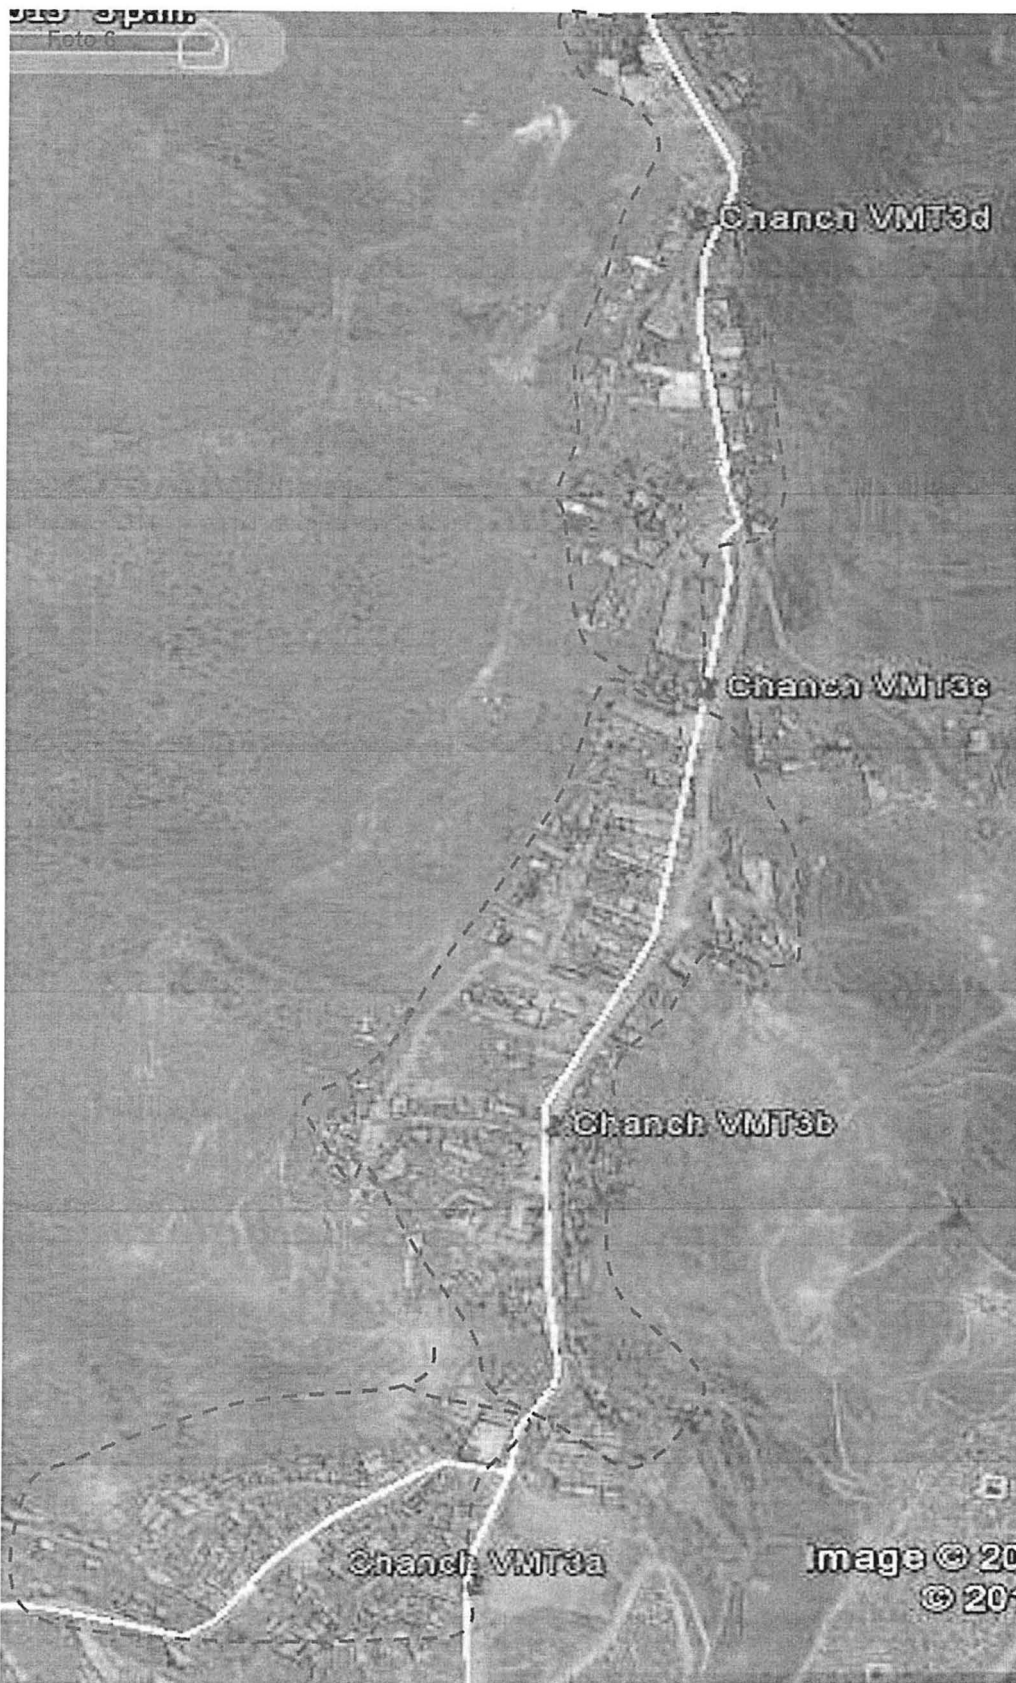
Tal como se puede visualizar en la fotografía N° 6, las chancherías identificadas por el lado nor-oeste, del cementerio de Nueva Esperanza, colindan con la asociación de vivienda Los Eucaliptos y Ampliación Las Laderas de Los Eucaliptos, es decir en un área de zonificación inapropiado para esta actividad. A continuación se muestran las fotografías representativas de las visitas realizadas en campo.

Fotografía N° 6. Imagen satelital, donde se ubican los puntos de georeferenciación y las chancherías informales instaladas en el lado norte del Cementerio de Nueva Esperanza, en la jurisdicción distrito de Villa María del Triunfo. Coordenadas UTM WGS 84 (18L 0291018E 8655270N, 18L 0291064E 8655586N, 18L 0291149E 8655878N y 18L 0291149E 8655878N)

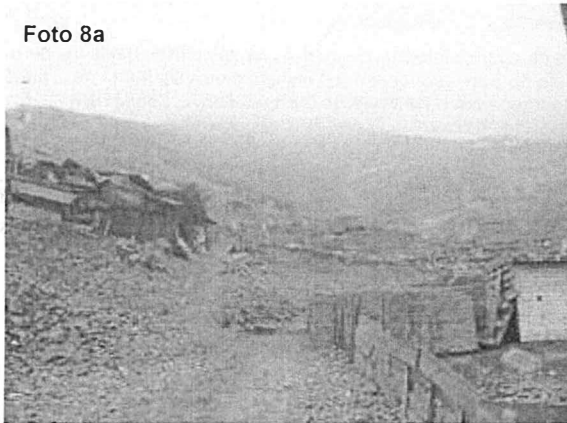
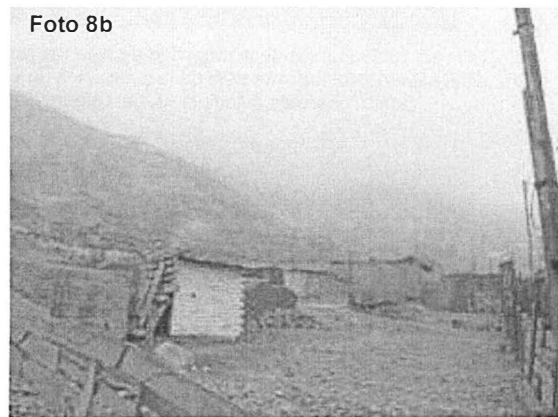
Fotografías N° 8a y 8b. Evidencias de la existencia de corrales de crianza informal de cerdos, en las laderas circundantes al cerro Media Luna en el extremo del lado nor este de la asociación de vivienda de San Gabriel Alto, en el distrito de Villa María del Triunfo, en el punto georeferenciado N° 1, del Cuadro N° 2. Coordenadas UTM WGS 84 (18L 0289331E 8658160N)

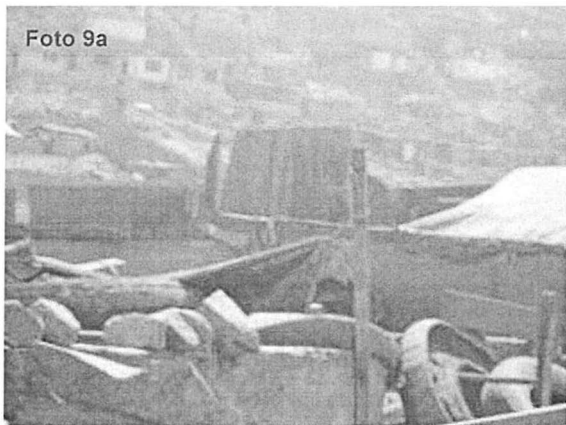
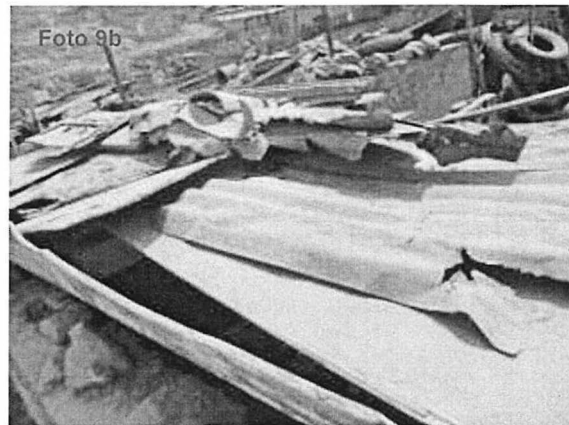
Fotografías N° 9a y 9b. Evidencias del tipo de infraestructura de los corrales de crianza informal de cerdos, en las laderas circundantes al cerro Media Luna en el extremo del lado nor este de la asociación de vivienda de San Gabriel Alto, en el distrito de Villa María del Triunfo, en el punto georeferenciado N° 2, del Cuadro N° 2. Coordenadas UTM WGS 84 (18L 0289373E 8658224N)

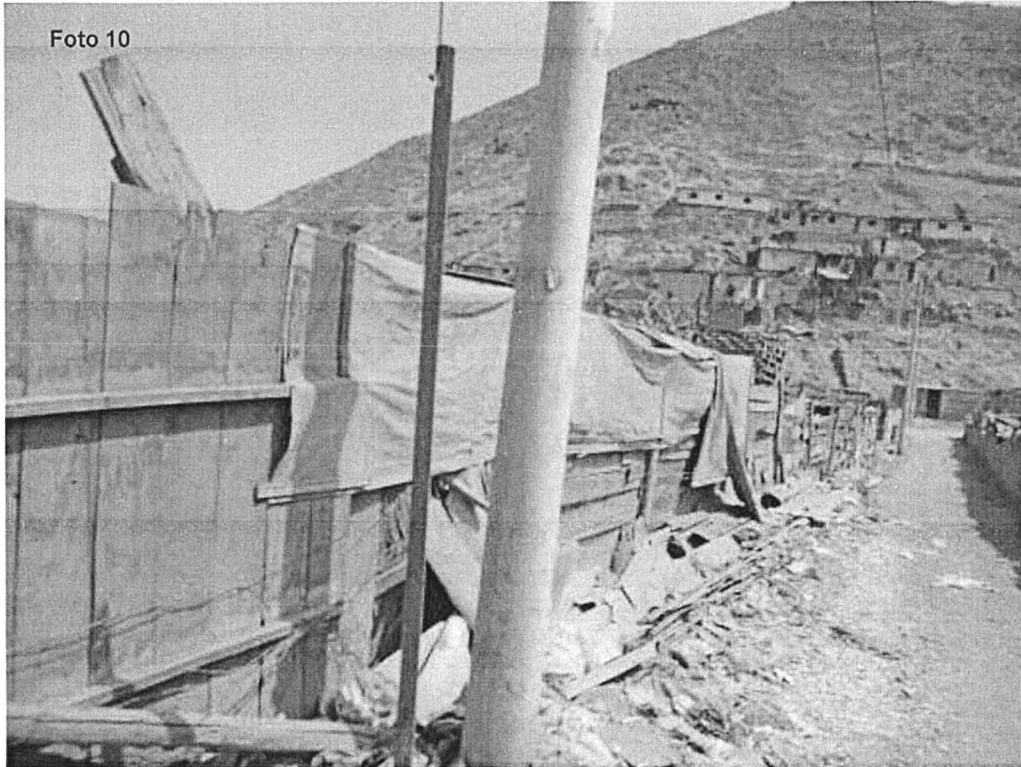
Foto 10

Fotografía N° 10. Evidencia de la magnitud de algunos corrales de crianza informal de cerdos, en las partes bajas del cerro Media Luna en el extremo del lado nor este de la asociación de vivienda de San Gabriel Alto, en el distrito de Villa María del Triunfo, en el punto georeferenciado N° 3, del Cuadro N° 2. Coordenadas UTM WGS 84 (18L 0289357E 8658278N)

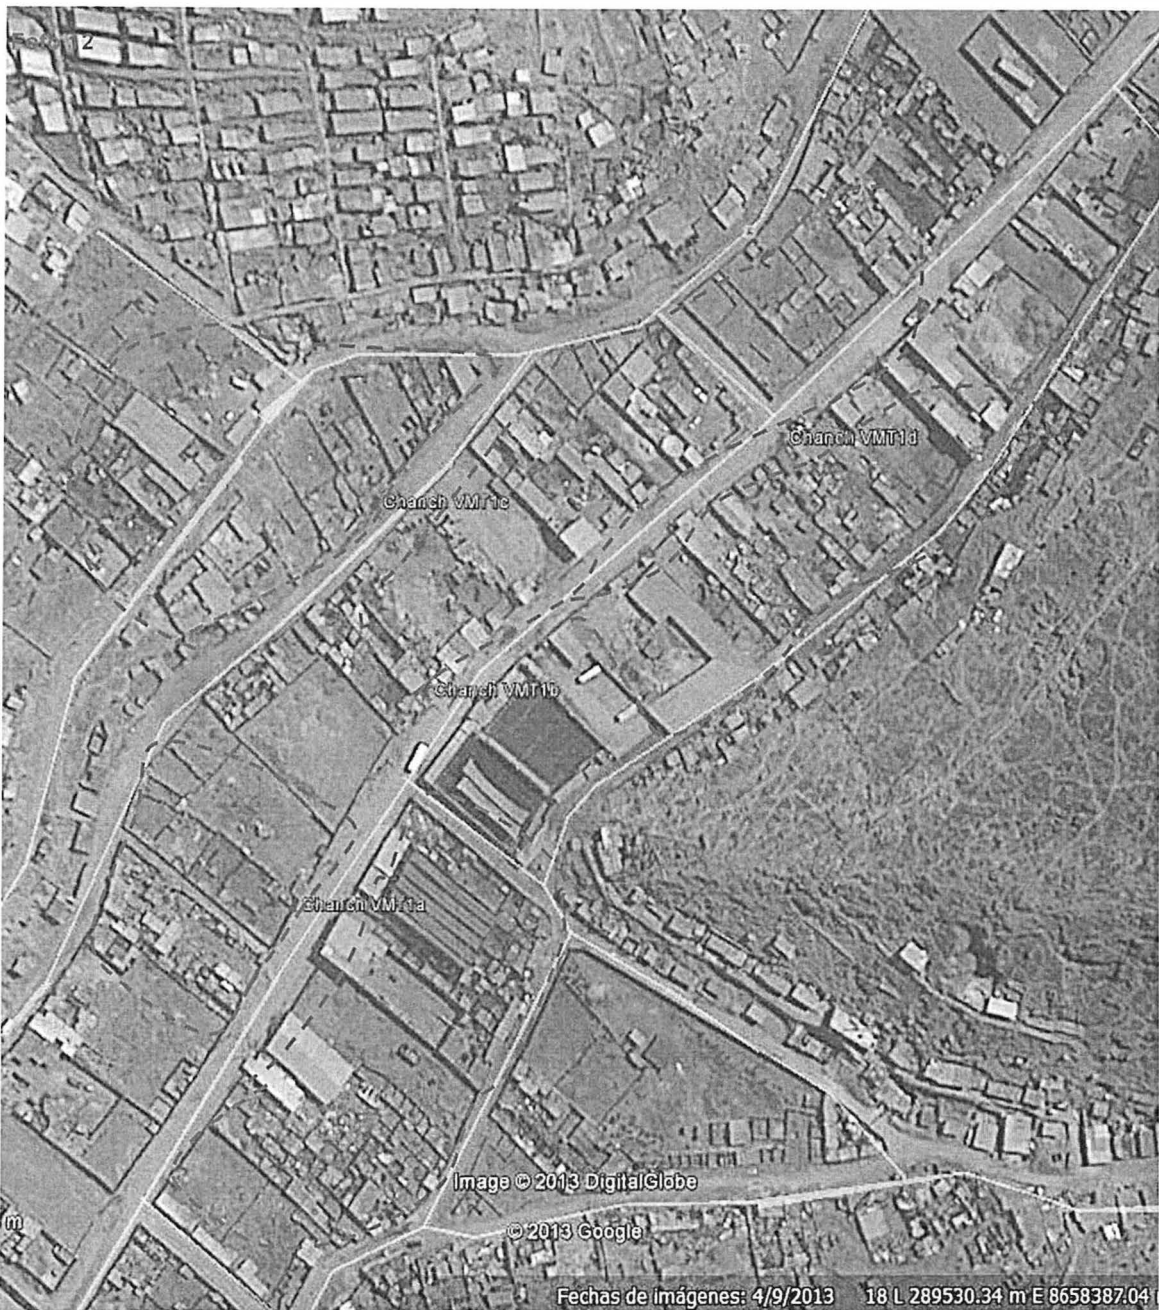
Tal como se puede visualizar en la fotografía N° 12, las chancherías identificadas extremo del lado nor este de la asociación de vivienda de San Gabriel Alto, en el distrito de Villa María del Triunfo, muestra como los lotes de terrenos dedicados a la crianza informal de cerdos colindan con las asociaciones de vivienda marginales (Asentamientos humanos), confirmando la incompatibilidad de zonificación para esta actividad.

Fotografía N° 12. Imagen satelital, donde se muestra la ubicación de los puntos de georeferenciación y las chancherías informales. Coordenadas UTM WGS 84 (18L 0289331E 8658160N, 18L 0289373E 8658224N, 18L 0289357E 8658278N y 18L 0289482E 8658297N)

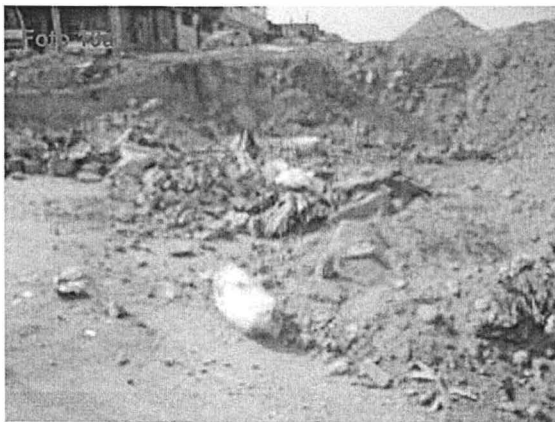
Fotografías N° 13a y 13b. Evidencias de la acumulación de residuos sólidos domésticos y de construcción en los extremos del parque ubicado en la intersección de Calle Mariscal Andrés Avelino Cáceres con Calle 7 de Junio Alto, en el distrito de Villa María del Triunfo, en el punto georeferenciado N° 1, del Cuadro N° 3. Coordenadas UTM WGS 84 (18L 0288514E 8657516N)

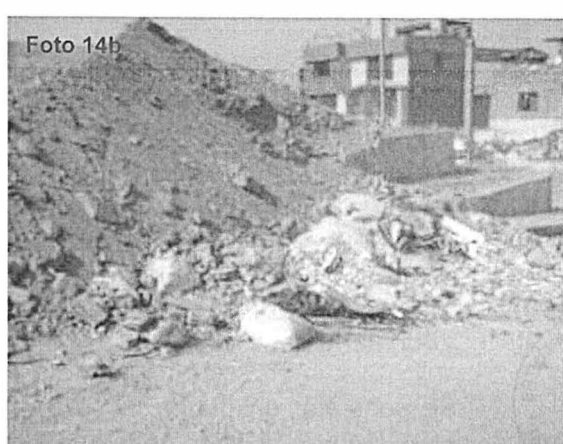
Fotografías N° 14a y 14b. Evidencias de la acumulación de residuos sólidos domésticos y de construcción en los extremos del parque ubicado en la intersección de Calle Mariscal Andrés Avelino Cáceres con Calle 7 de Junio Alto, en el distrito de Villa María del Triunfo, en el punto georeferenciado N° 1, del Cuadro N° 3. Coordenadas UTM WGS 84 (18L 0288514E 8657516N)

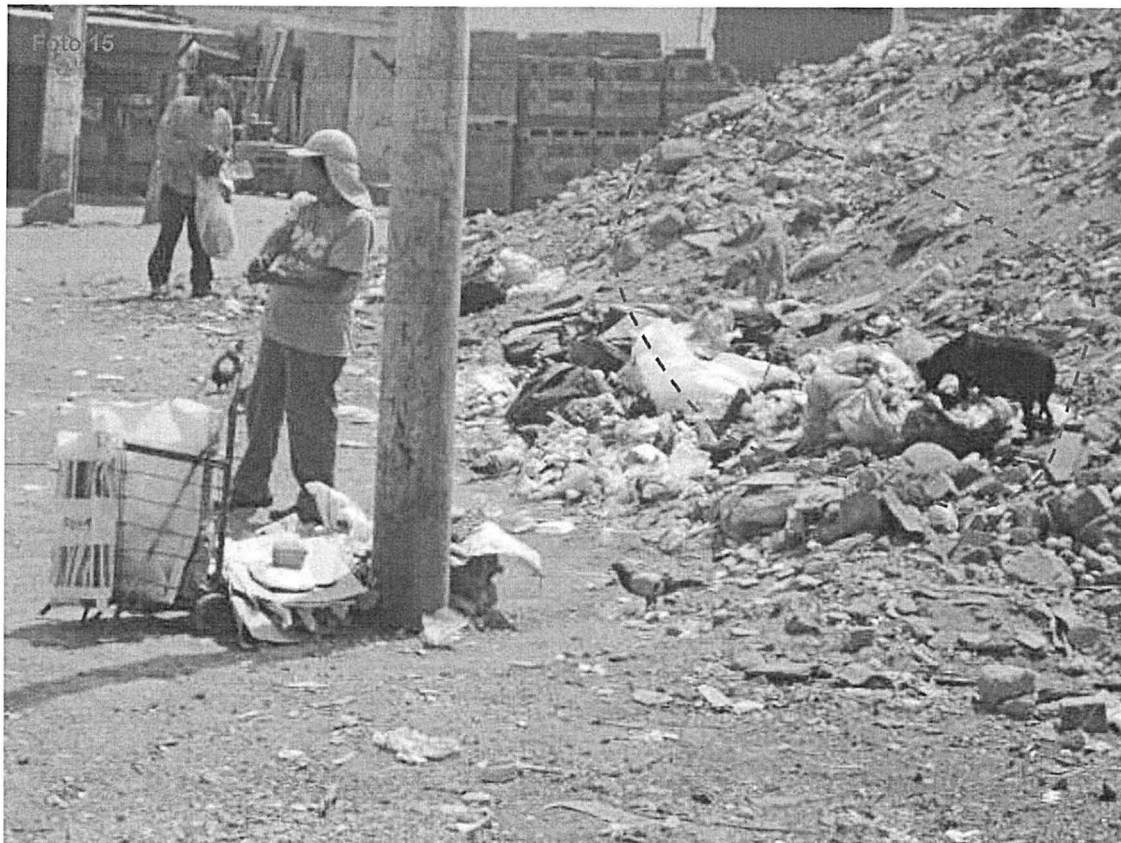
Fotografía N° 15. Evidencia de la presencia de recicladores y de animales domésticos entre la basura acumulada de residuos sólidos domésticos y de construcción en uno de los extremos del parque ubicado en la intersección de Calle Mariscal Andrés Bello con Calle 7 de Junio Alto, en el distrito de Villa María del Triunfo, en el punto georeferenciado N° 2, del Cuadro N° 3. Coordenadas UTM WGS 84 (18L 0288526E 8657560N)

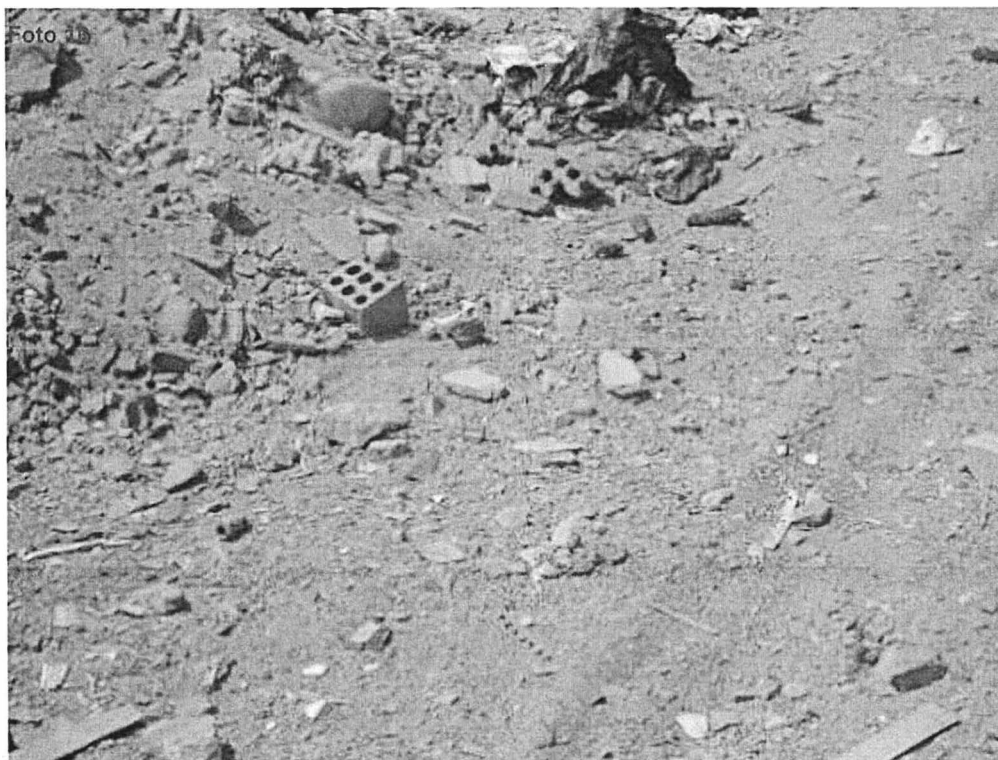
Fotografía N° 16. Evidencia de la acumulación de residuos sólidos de construcción en la berma de la Calle 7 de Junio, en la zona de San Gabriel Alto, distrito de Villa María del Triunfo, en el punto georeferenciado N° 1, del Cuadro N° 4. Coordenadas UTM WGS 84 (18L 0288492E 8657378N)

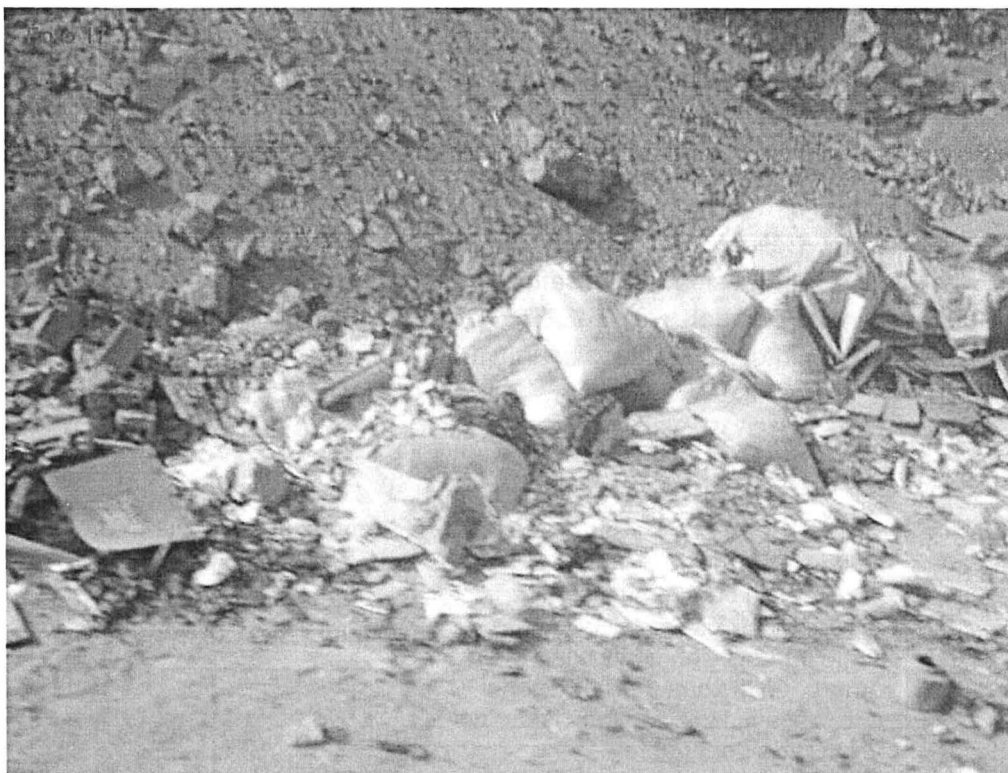
Fotografía N° 17. Evidencia de la acumulación de residuos sólidos domésticos y de construcción en la berma de la Calle 7 de Junio, en la zona de San Gabriel Alto, distrito de Villa María del Triunfo, en el punto georeferenciado N° 2, del Cuadro N° 4. Coordenadas UTM WGS 84 (18L 0288458E 8657346N)

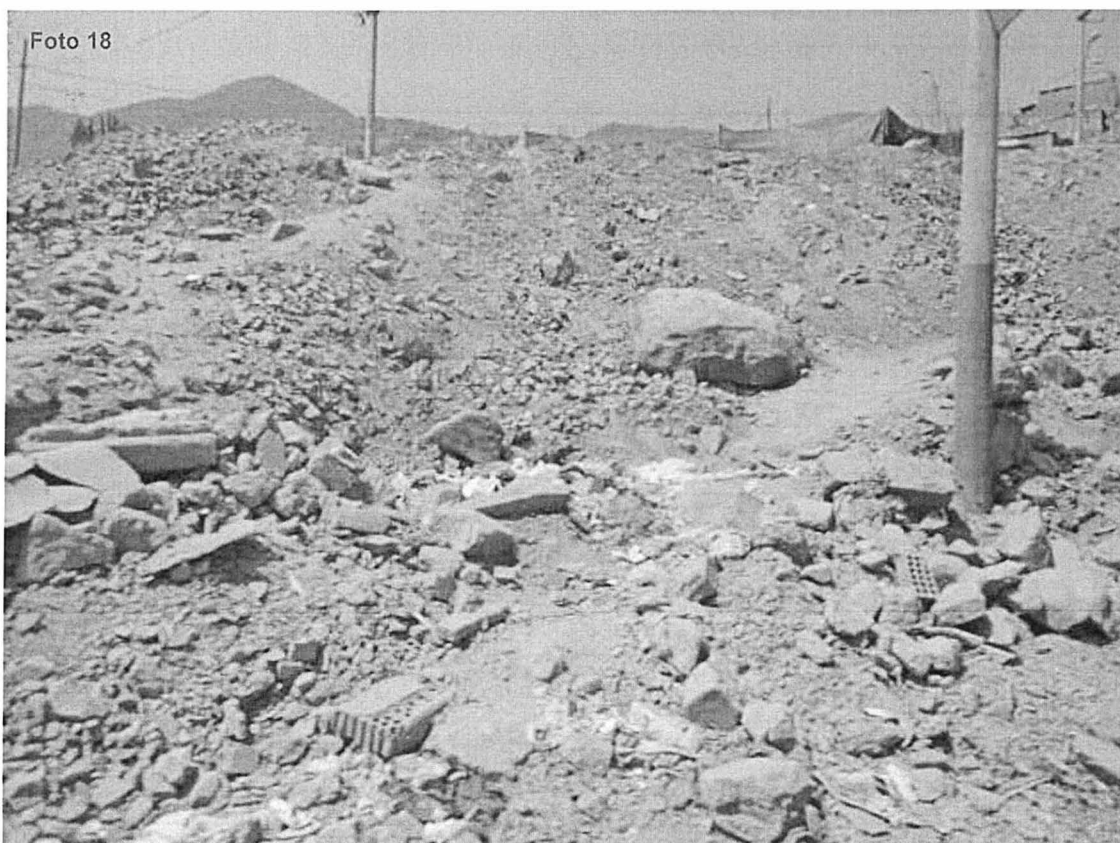
Fotografía N° 18. Evidencia de grandes montículos de residuos sólidos de construcción en el punto georeferenciado N° 1, del Cuadro N° 5. Coordenadas UTM WGS 84 (18L 0293109E 8648584N)

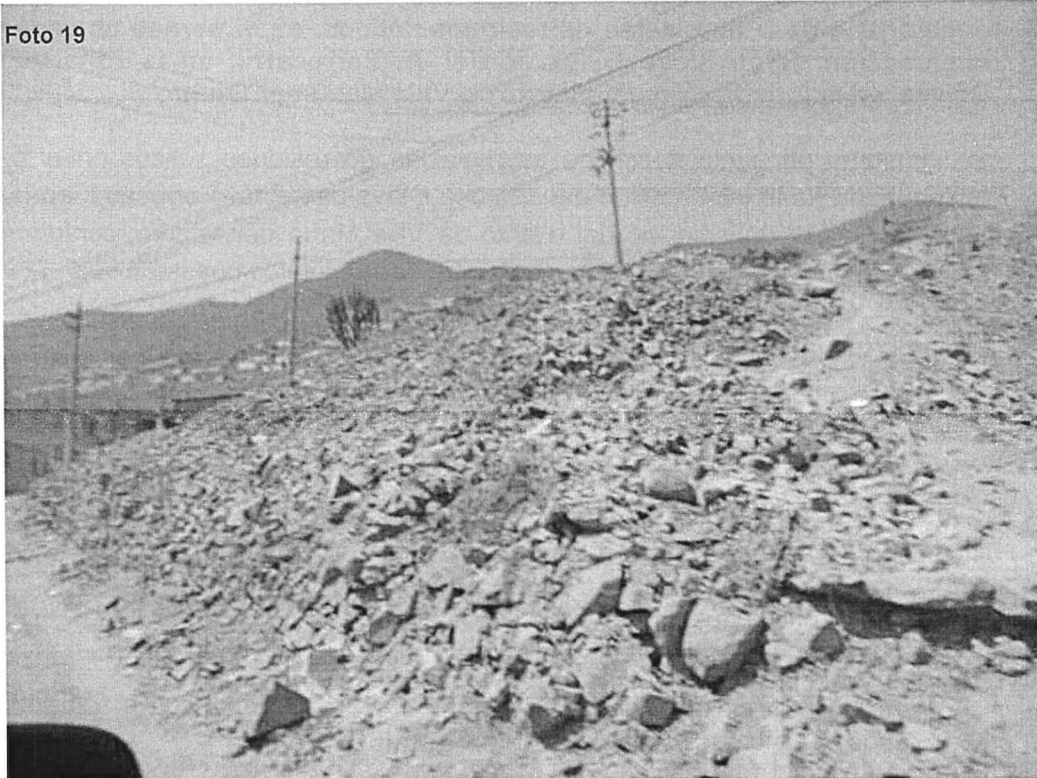
Foto 19

Fotografía N° 19. Evidencia de grandes montículos de residuos sólidos de construcción en el punto georeferenciado N° 2, del Cuadro N° 5. Coordenadas UTM WGS 84 (18L 0293082E 8648610N)

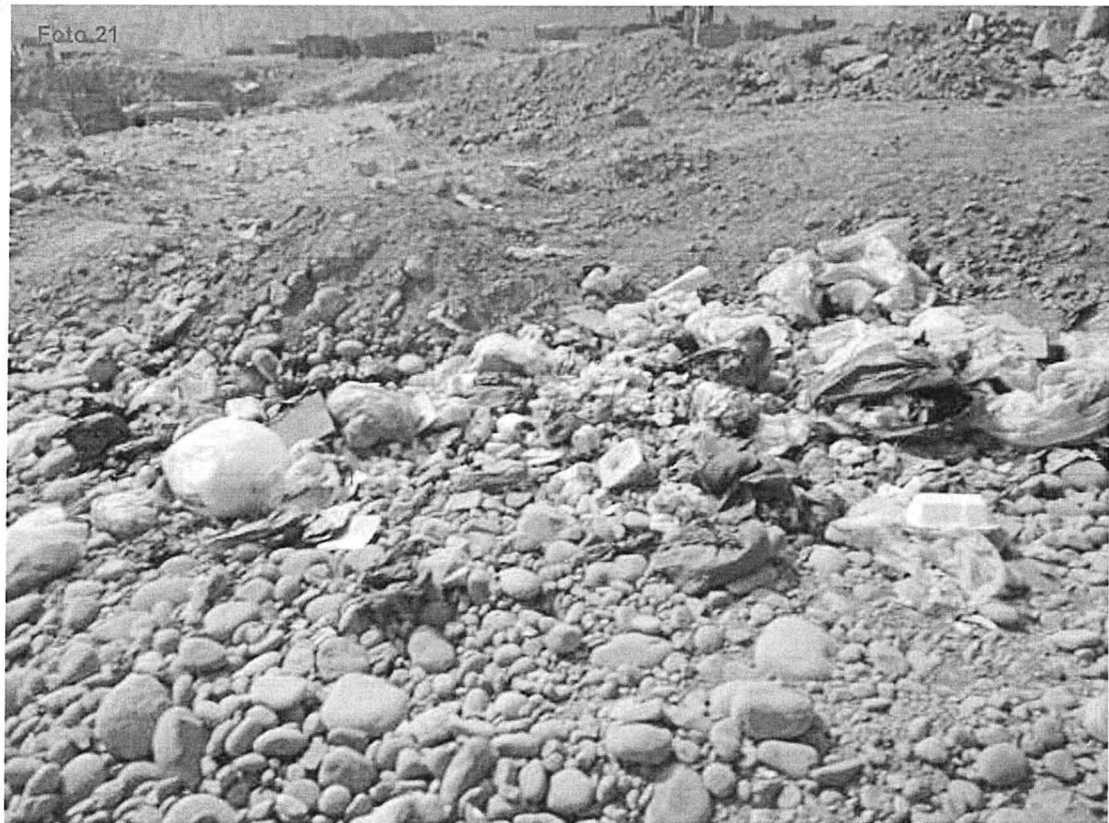
Foto 21

Fotografía N° 21. Evidencia de grandes montículos de residuos sólidos domésticos y de construcción en el punto georeferenciado N° 1, del Cuadro N° 6. Coordenadas UTM WGS 84 (18L 0290936E 8655103N)

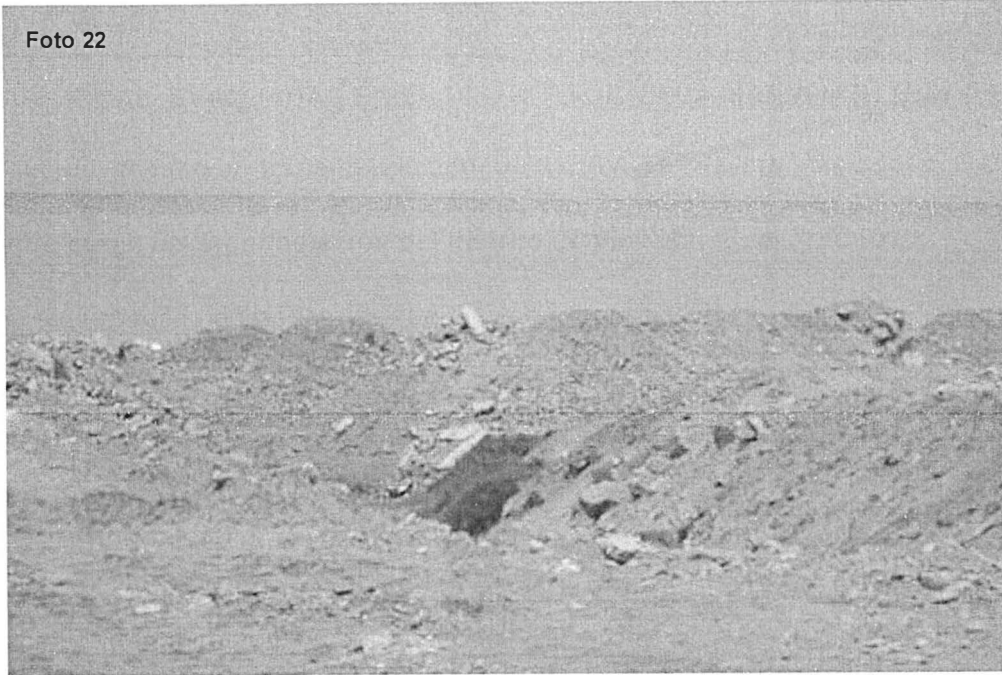
Foto 22

Fotografía N° 22. Evidencia de grandes montículos de residuos sólidos de construcción en el punto georeferenciado N° 2, del Cuadro N° 6. Coordenadas UTM WGS 84 (18L 0290916E 8654988N)

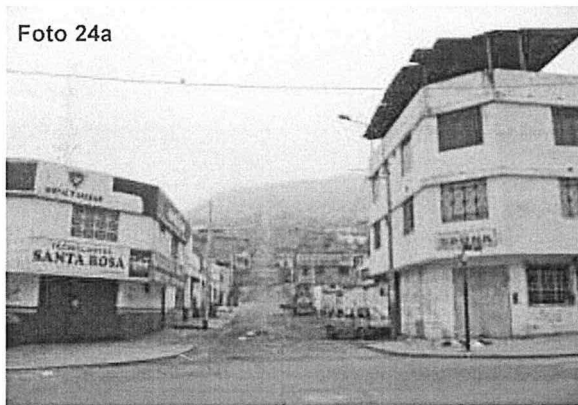
Fotografías N°24a y 24b. Vistas de las bermas centrales y laterales de la Av. José Carlos Mariátegui, a la altura de la Asociación de Vivienda San Gabriel Alto, en la jurisdicción del distrito de Villa María del Triunfo, en el punto georeferenciado N° 2, del Cuadro N° 7. Coordenadas UTM WGS 84 (18L 0299566E 8661898N)

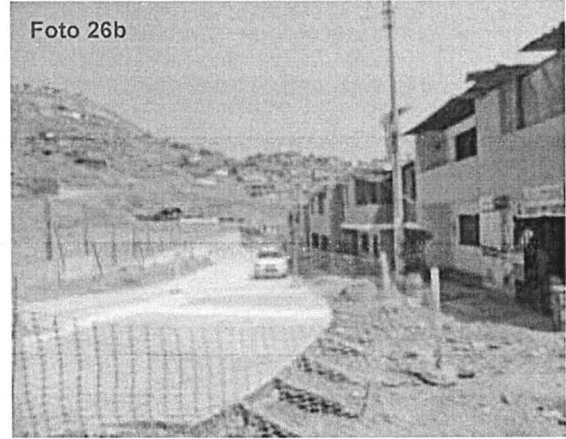
Fotografías N° 26a y 26b. Vistas de las bermas centrales y laterales de la Av. Villa María, cerca a la plaza de armas, luce en proceso de remodelación, en el punto georeferenciado N° 4, del Cuadro N° 7. Coordenadas UTM WGS 84 (18L 0299566E 8661898N)

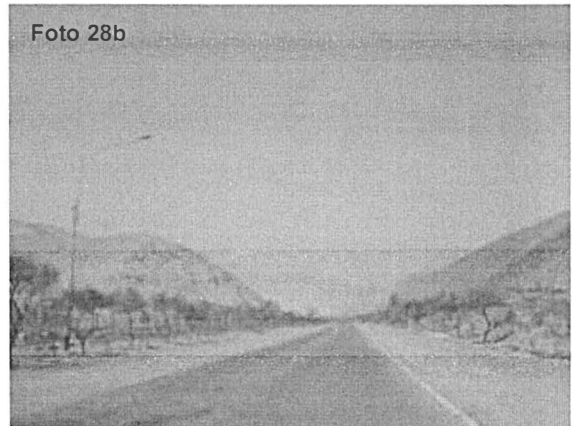
Fotografías N° 28a, y 28b. Vistas de las bermas centrales y laterales de la Av. Atocongo, luce libre de residuos sólidos, en el punto georeferenciado N° 6, del Cuadro N° 7. Coordenadas UTM WGS 84 (18L 0299566E 8661898N)
