INFORME N°387-2013-OEFA/DE-SDCA

ASUNTO : Monitoreo de la calidad del aire en el distrito de Yura, provincia de Arequipa, Región de Arequipa.

FECHA : 29 AGO. 2013

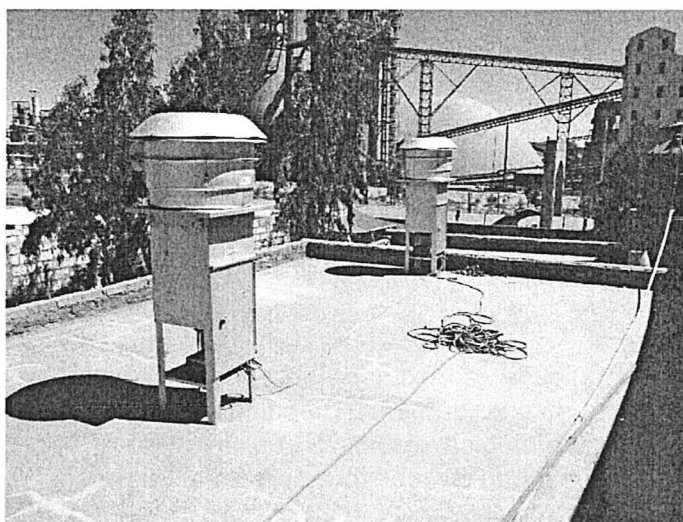
Fotografía 02. Punto de Monitoreo CA-YURA 01, I.E. 40102 NUESTRA SEÑORA CARMEN PATRONA DE YURA

El punto de monitoreo se encuentra aproximadamente a 250 metros de la Planta de Cemento Yura S.A., y colinda con la panamericana sur por donde circulan los vehículos livianos, transporte interprovincial y pesado provenientes de la zona norte de

país (Cusco, Juliaca, Ica, Lima, etc) y es la vía principal de ingreso a la ciudad de Arequipa.

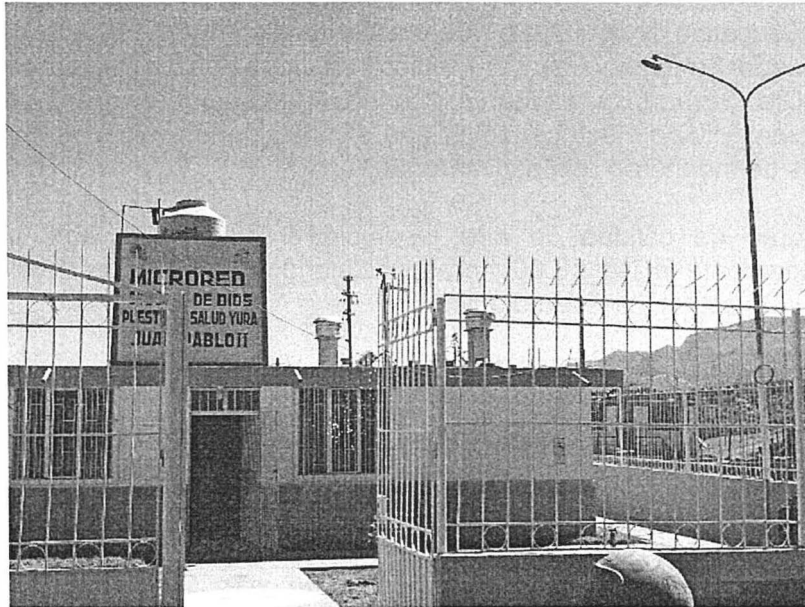
Fotografía 03. Punto de Monitoreo CA-YURA 02, PUESTO DE SALUD YURA JUANPABLO II

Este punto de monitoreo se ubica al noreste de la Planta de Cemento Yura S.A. (círculo anaranjado), ubicada aproximadamente a 1.5 kilómetros del punto de monitoreo. Es importante señalar que en el mencionado punto de monitoreo se ubico e instalo la estación meteorológica, la cual registro la variación de los factores climatológicos durante el periodo de monitoreo del 26 al 30 de abril de 2013.

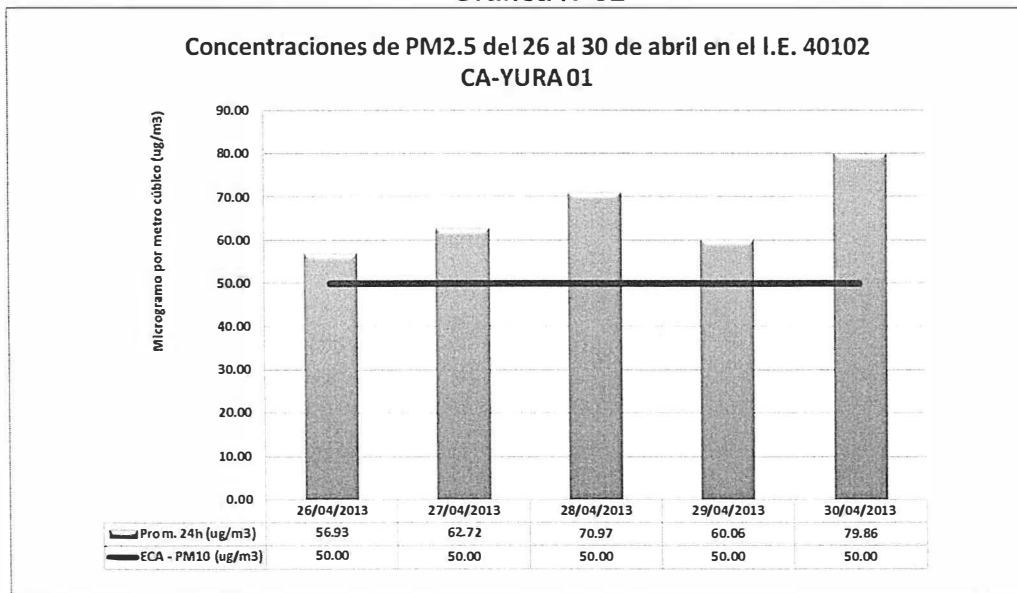
Gráfica N°02

En la gráfica N°2, se observan las concentraciones promedio de 24 horas que corresponde al material particulado PM2.5. Las mencionadas concentraciones superaron el ECA para aire de 50 µg/m³ (Referencia D.S. 003 - 2008 - PCM).

Es importante precisar que el punto de monitoreo se ubicó aproximadamente a 150 metros de la Planta Cemento Yura S.A., donde se evidenció que, es una de las fuentes principales de generación de material particulado (PM10 y PM2.5), también el tránsito vehicular que circula por la panamericana sur y es la vía de ingreso al distrito de Yura y a la ciudad de Arequipa.

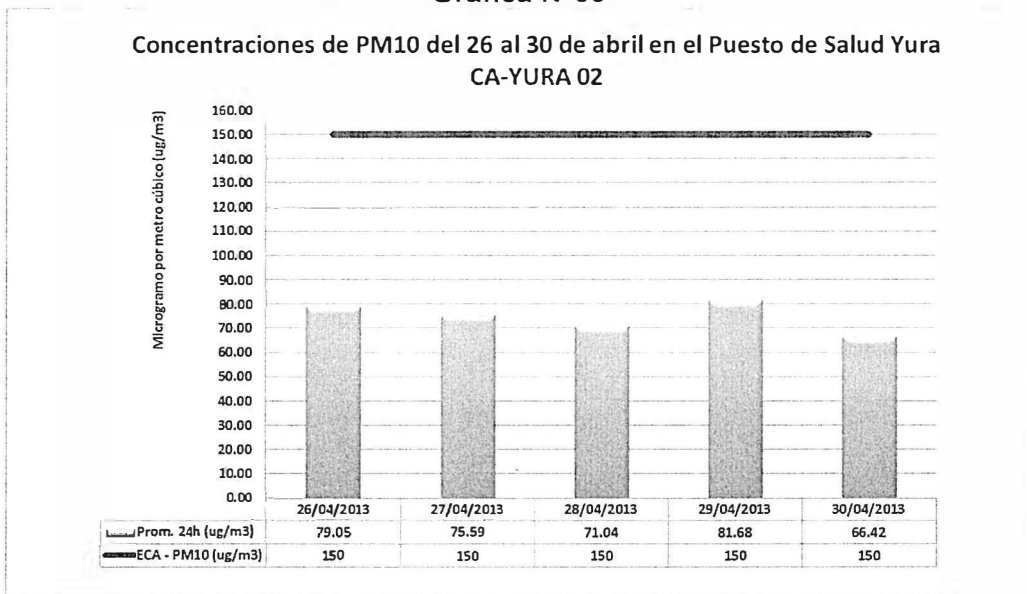
Gráfica N°03

En la gráfica N° 03, se observa las concentraciones promedio de 24 horas obtenidas durante el periodo de monitoreo, que corresponde al material particulado PM10. Las concentraciones obtenidas se encuentran por debajo del ECA para aire de 150 µg/m³ (Referencia D.S. 074 - 2001 - PCM); siendo el valor máximo obtenido de 81.60 µg/m³ y un mínimo de 66.42 µg/m³ respectivamente.

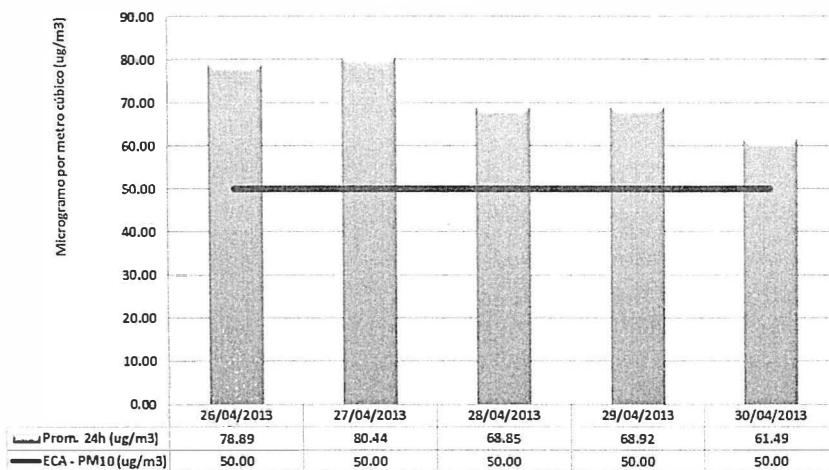
Gráfica N°04

Concentraciones de PM2.5 del 26 al 30 de abril en el Puesto de Salud Yura CA-YURA 02

En la gráfica N° 04, se observa las concentraciones de PM2.5 promedio de 24 horas para material particulado PM2.5. Las concentraciones obtenidas superaron el ECA para aire de 50 µg/m³ (Referencia D.S. 003 - 2008 - PCM), durante todo el periodo de monitoreo. Cabe señalar que el punto de monitoreo se ubica hacia el noreste de la Planta de Cemento Yura S.A. con respecto a la población de Yura.

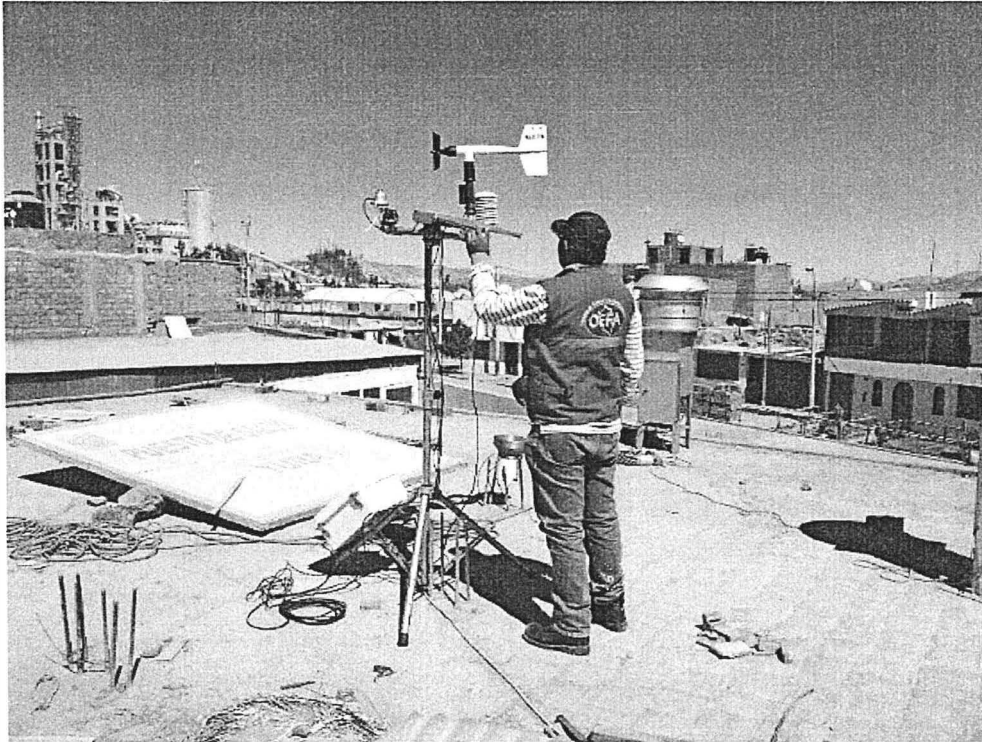
Fotografía N°06. Instalación de la Estación Meteorológica
