Organismo de Evaluación y Fiscalización Ambiental - OEFA

INFORME N.º 327-2018-OEFA/DEAM-SSIM

ASUNTO : Informe de Evaluación Ambiental para la Identificación del Sitio Impactado con código S0020-2, ubicado en el ámbito la cuenca del río Maraón, distrito de Parinari, provincia y departamento de Loreto.

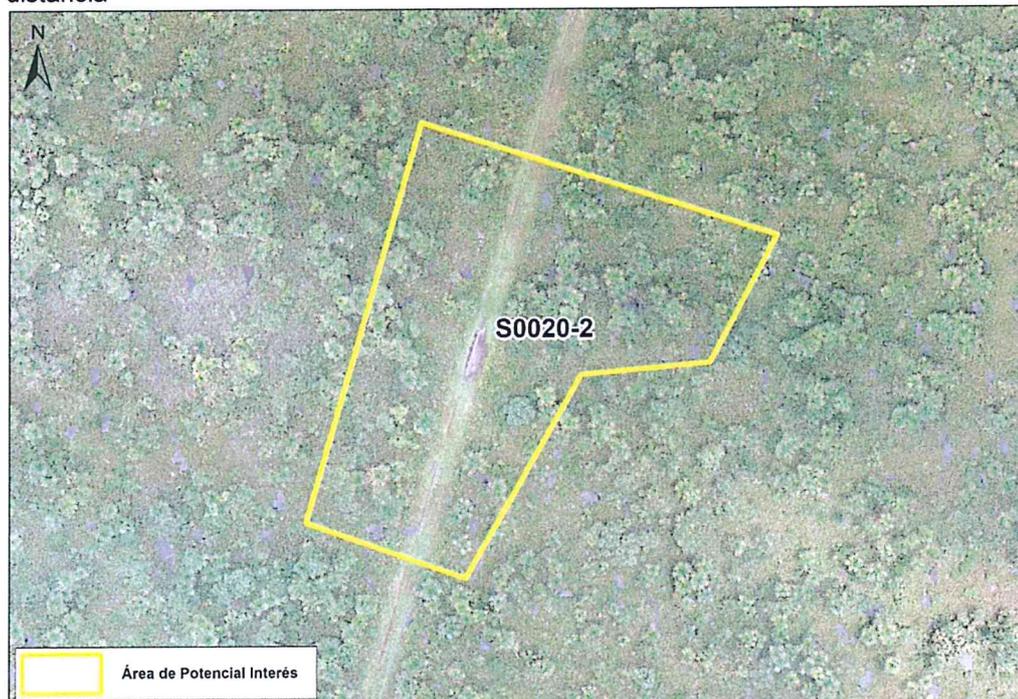
Figura 3-2. Ortofoto del sitio S0020-2 tomada por un sistema de aeronave pilotada a distancia

El sitio S0020-2 se encuentra en una zona plana con drenaje pobre (pendiente de 0-2%) y presenta suelo con abundante material orgánico hasta una profundidad de 60 cm aproximadamente, inmediatamente después se evidencian arcillas y limos que generan una permeabilidad baja; asimismo, presenta vegetación herbácea en el derecho de vía y vegetación de bosque de aguajal mixto fuera de este. El sitio se encuentra dentro de la Reserva Nacional Pacaya - Samiria atravesado por el Oleoducto Bateria 3, Yanayacu-Terminal río Marañón de 8 pulgadas de diámetro y una línea de diésel de 3 pulgadas de diámetro.

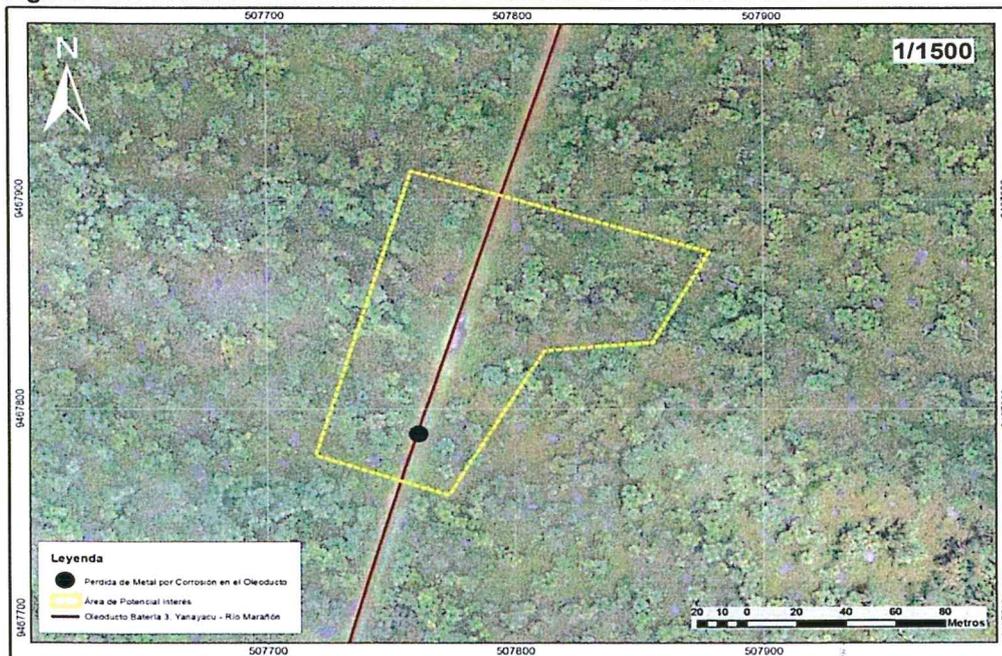
Figura 3-3. Anomalías de corrosión en el oleoducto en el área del sitio S0020-2

Los resultados de esta evaluación muestran 25 puntos con anomalías severas de corrosión externa del oleoducto de 8 pulgadas, uno de estos puntos se encuentra ubicado en el interior del área del Sitio S0020-2.

Para la elaboración del Mapa de focos potenciales, se ha considerado la anomalía de corrosión severa (PITT-Picadura), ubicada en las coordenadas UTM WGS 84, Zona 18M, 507761E, 9467788N, identificada mediante informe de inspección del oleoducto de 8 pulgadas que va desde Batería 3 hacia Terminal río Marañón, tipo de registro de Inspección: XT/MFL-A, realizada en el mes de junio de 2017. La cual señala una reducción de espesor de pared con una profundidad máxima de 62% para el punto en mención. La figura 3-3. Muestra la anomalía de corrosión en el oleoducto en el interior del área del sitio S0020-2

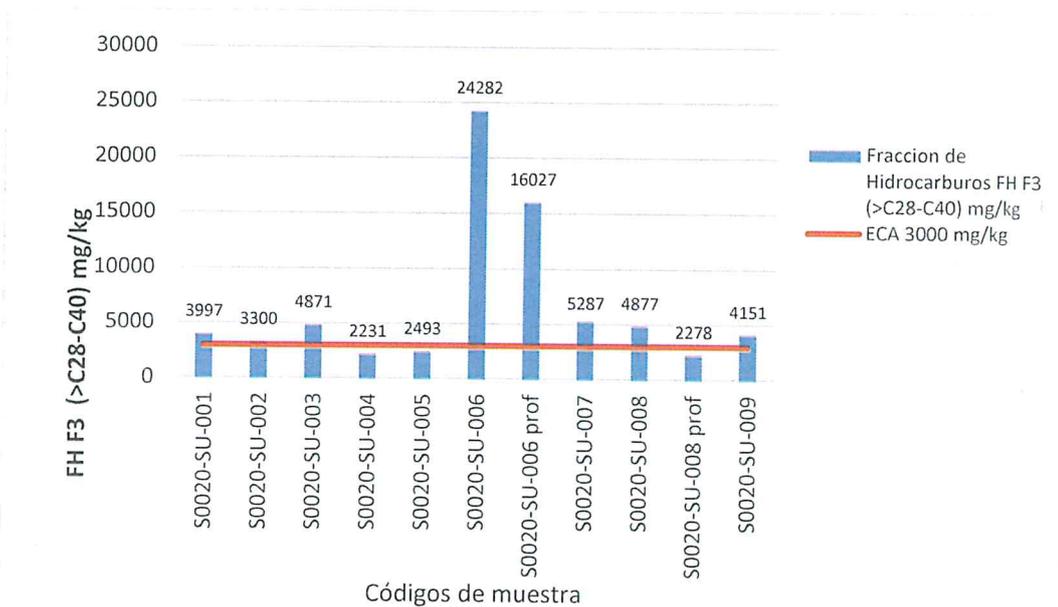
Figura 8-2. Concentraciones de fracción de hidrocarburos F3 en el sitio S0020-2

De las figuras 8-2 y 8-3 se observa que las muestras S0020-SU-006 (a nivel superficial) y S0020-SU-006 prof (profundidad de 1,5 m - 3,0 m) reportan los máximos valores para la fracción de hidrocarburos F2, con niveles de 8803 mg/kg y 7167 mg/kg respectivamente, y para la fracción de hidrocarburos F3 con concentraciones de 24 282 mg/kg y 16 027 mg/kg respectivamente.

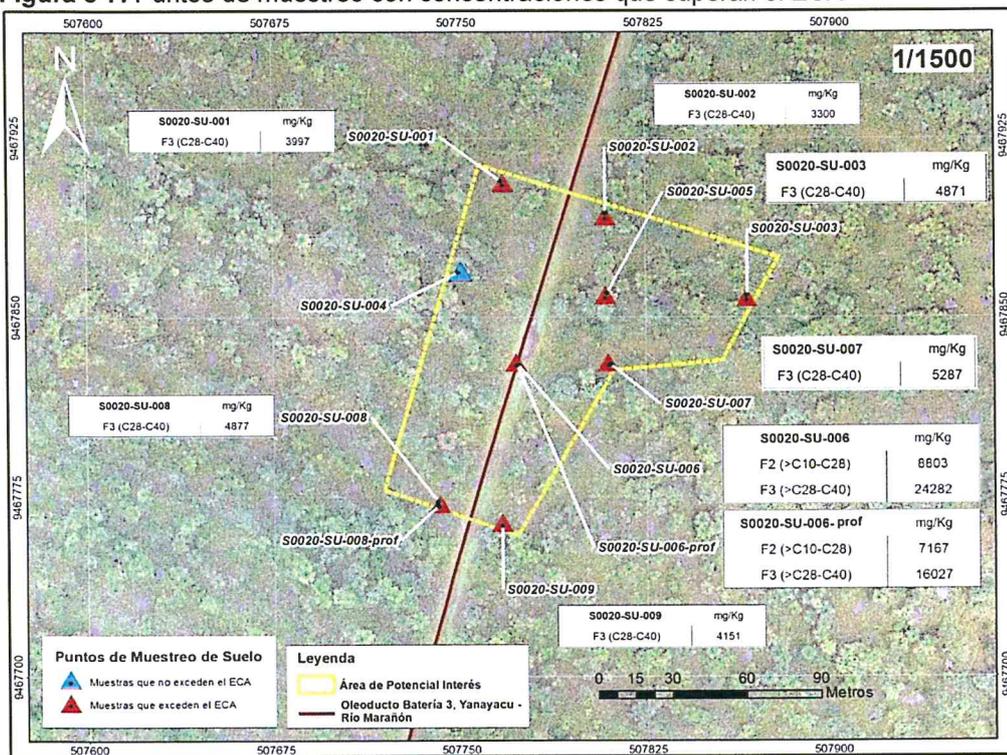
Figura 8-7. Puntos de muestreo con concentraciones que superan el ECA

La ubicación de las muestras que superan el ECA agrícola para metales se presenta en la Figura 8-7.

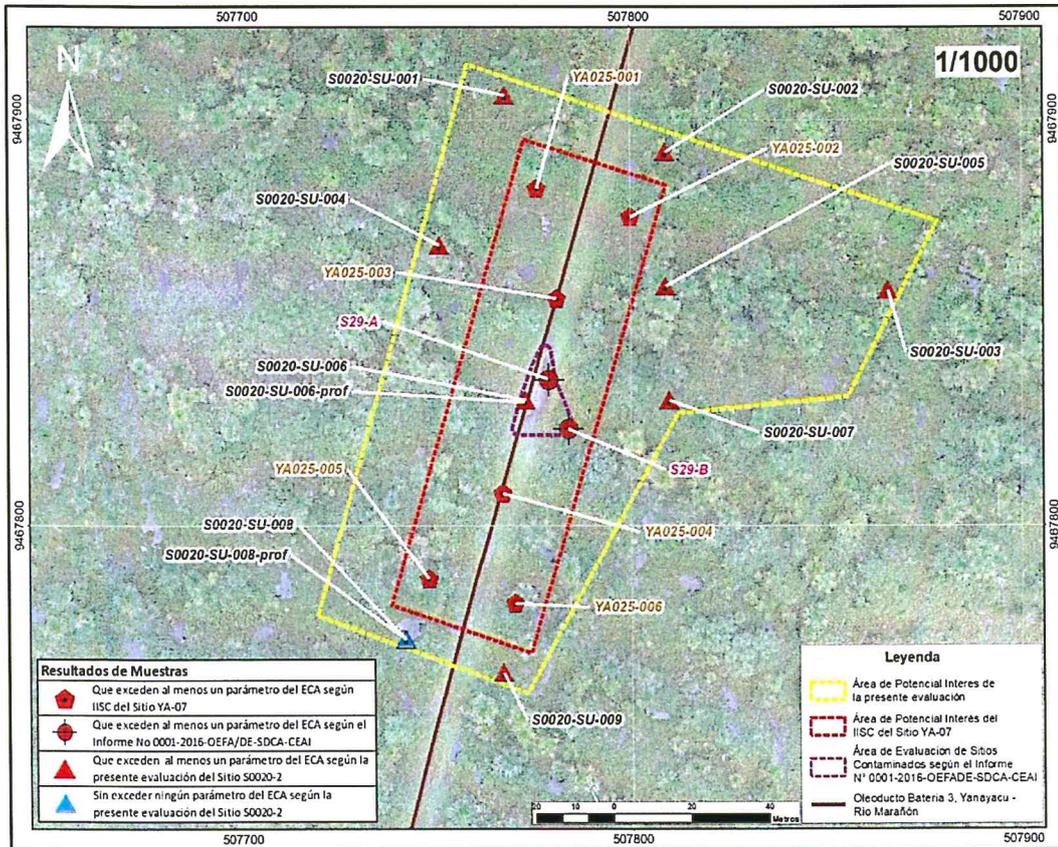
Figura 9-1. Resultados de las muestras disponibles en el sitio S0020-2

Con respecto al Informe N.º 0001-2016-OEFA/DE-SDCA-CEAI elaborado por OEFA, se encontró que los parámetros fracción de hidrocarburos F2, F3, bario, cadmio, plomo y cromo hexavalente superaron el ECA para suelo de uso agrícola (Decreto Supremo N.º 002-2013-MINAM), en los dos puntos de muestreo considerados en el sitio contaminado CM-SC-11 (vinculado al sitio S0020-2); sin embargo, en el presente informe no se encontraron valores que superen dicho ECA para el parámetro cromo hexavalente (Figura 9-1).

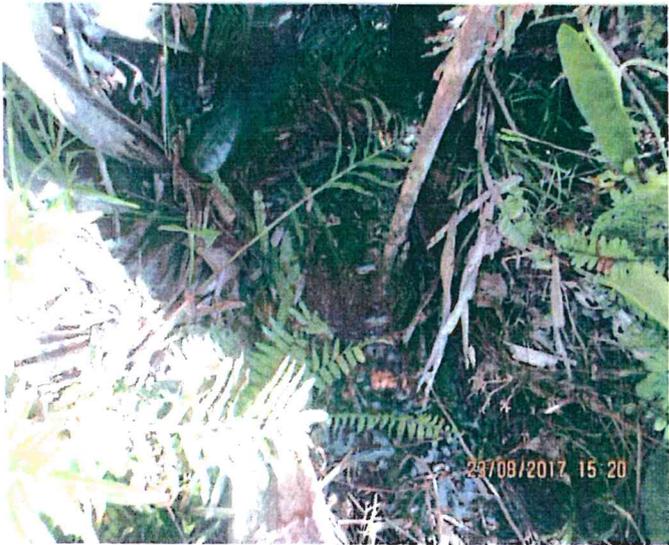
Fecha: 23/08/2017 Hora: 15:20 horas					
Este (m): 0507831					
Norte (m): 9467867					
Altitud (m s.n.m): 107					
COORDENADAS UTM - WGS 84 ZONA: 18 M					
Descripción:	Actividades de hincado en el punto de referencia S0020, no se visualizó afectación por hidrocarburos

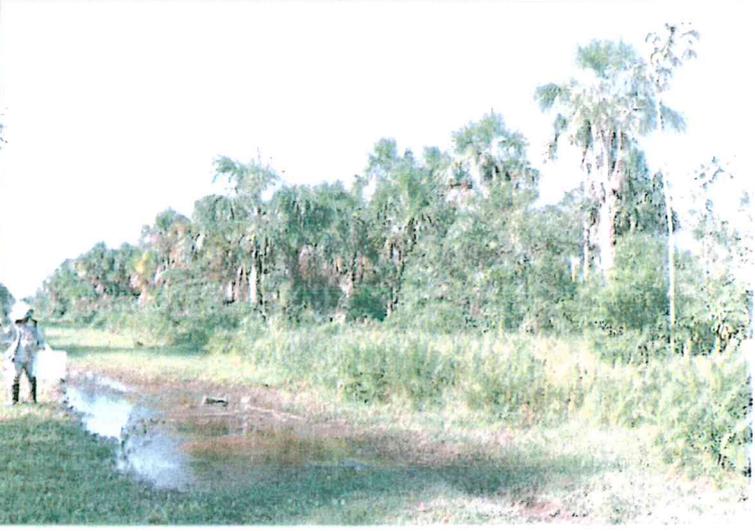
Este (m): 0507778					
Norte (m): 9467831					
Altitud (m.s.n.m): 110					
COORDENADAS UTM - WGS 84 ZONA: 18 M					
Descripción:	Vista panorámica del sitio S0021. Se observa que se encuentra ubicado en el derecho de vía de Oleoducto Yanayacu-Saramuro.

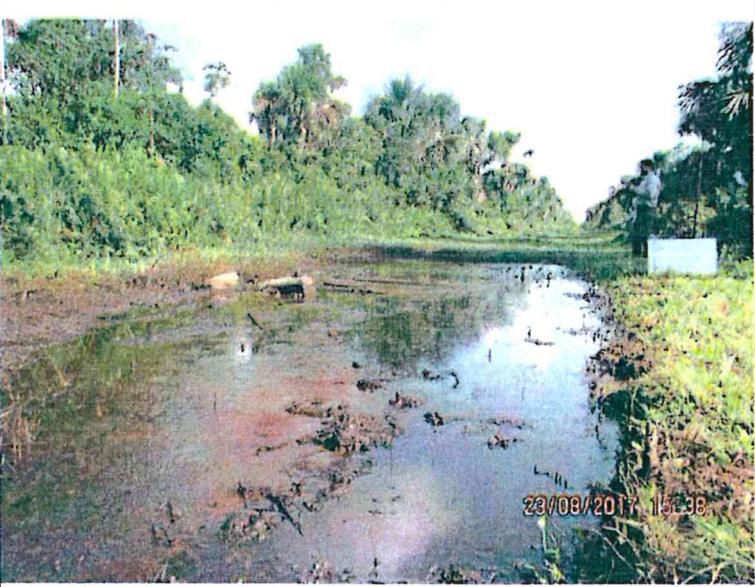
Fecha: 23/08/2017 Hora: 15:38 horas					
Este (m): 0507778					
Norte (m): 9467831					
Altitud (m s.n.m): 110					
COORDENADAS UTM - WGS 84 ZONA: 18					
Descripción:	Presencia de suelo saturado en el sitio S0021				
Fotografía N.º 4

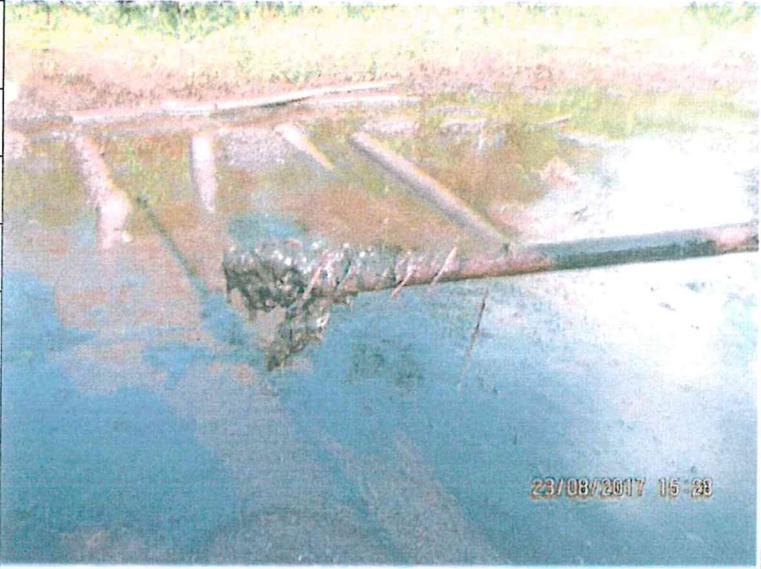
Fecha: 23/08/2017 Hora: 15:28 horas					
Este (m): 0507778					
Norte (m): 9467831					
Altitud (m s.n.m): 110					
COORDENADAS UTM - WGS 84 ZONA: 18 M					
Descripción:	Presencia de indicios de hidrocarburos (color) en el suelo del sitio S0021.

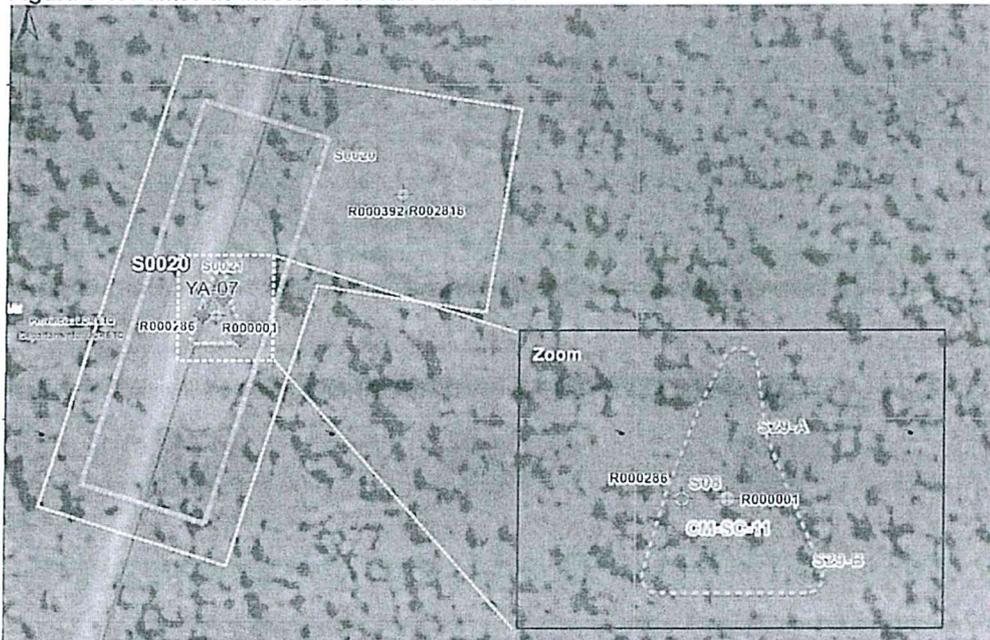
Figura 3-1: Puntos de muestreo del sitio CM-SC-11

- 25. En el numeral 3.2 del mencionado informe se detallan ocho (8) sitios contaminados identificados en el Sector 1 (Locación Yanayacu y Oleoducto Yanayacu – Saramuro) siendo uno de ellos el sitio con código CM-SC-11 descrito como «sitio en derecho de vía del Oleoducto Yanayacu – Saramuro» En dicho informe se determina que los siguientes parámetros: Fracción de Hidrocarburos F2 (C₁₀-C₂₈) y Fracción de Hidrocarburo F3 (C₂₈-C₄₀) exceden los ECAs para suelo agrícola. Los resultados de los parámetros que excedieron los ECAs suelo en el sitio CM-SC-11 y los puntos de muestreo se presentan en la Tabla 3-2 y Figura 3-1 respectivamente.

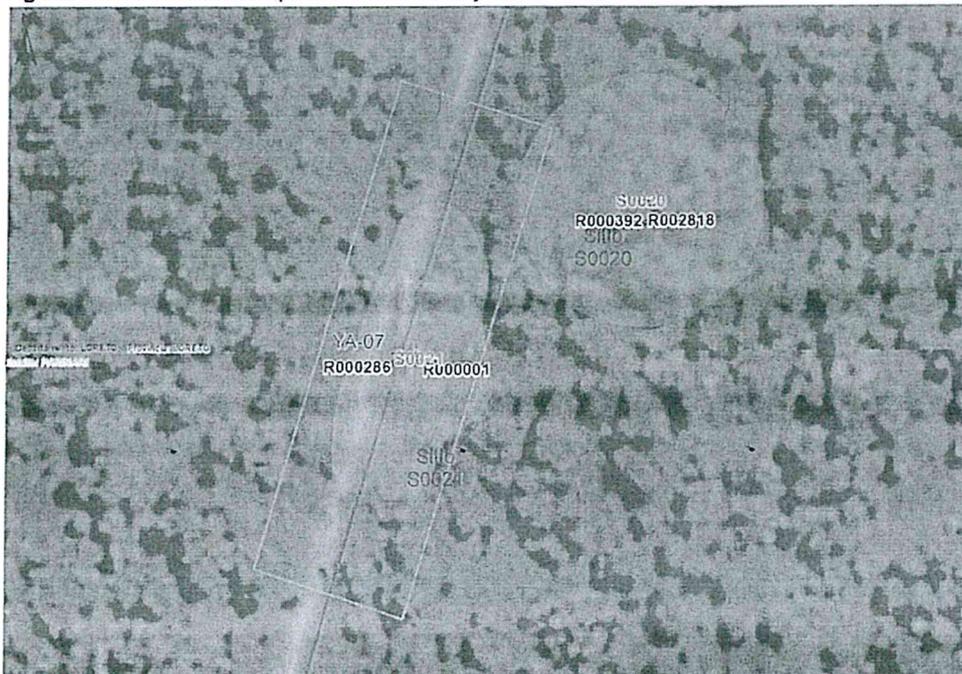
Figura 7-1: Área evaluada para el sitio S0020 y S0021

46. Para determinar el área de estudio de la evaluación ambiental para el sitio S0020, se consideró las áreas preliminares señaladas en los informes, Informe N.º 036-2017-OEFA/DE-SDCA-CS correspondiente a 2800 m², donde no se evidenció a nivel organoléptico indicios de afectación a los componentes ambientales y el Informe N.º 037-2017-OEFA/DE-SDCA-CS correspondiente a 1900 m², que comprende el área donde se evaluará únicamente el componente suelo puesto que no se observaron cuerpos de agua cercanos (ver Figura 7-1).

47. Asimismo, se ha considerado el área de 4548 m² que corresponde al área definida en el Informe de Identificación de Sitio – YA-07 (ver Figura 7-1).
48. Todas estas áreas se han integrado y se han tomado en cuenta para definir el área de estudio para el PEA del sitio S0020.

Área inicial de los sitios S0020 y S0021, definida en las visitas de reconocimiento, según los informes N.º 036-2017-OEFA/DE-SDCA-CSI y N.º 037-2017-OEFA/DE-SDCA-CSI.

55. La geometría de la nueva área de potencial interés para este PEA, se establece ampliando 10 m a cada lado del API del IISC del sitio YA-07, a la vez uniendo el área del sitio S0021 tal como se observa en las Figuras 7-1 y 8-1.

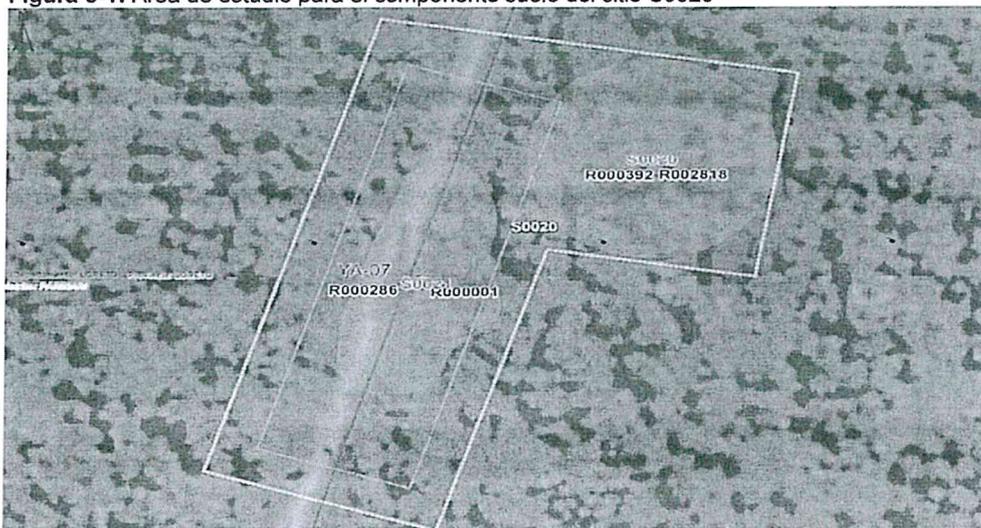
Figura 8-1: Área de estudio para el componente suelo del sitio S0020

- 57. En la Figura 8-1 se muestra la nueva área para el API en evaluación, la cual presenta un área aproximada de 1.12 ha.

56. Este nuevo API, tendrá como objetivo corroborar los resultados analíticos del IISC del sitio YA-07, en él se advierte la presencia de hidrocarburos en el suelo, optimizando el uso de recursos. Además de ampliar el panorama que se tiene hasta el momento, del alcance de la afectación del suelo advertida en el IISC del YA-07, a fin de contribuir en el proceso de conocer la real dimensión de la afectación en los sitios S0020 y S0021, que sirva luego de insumo para el proceso de su rehabilitación.

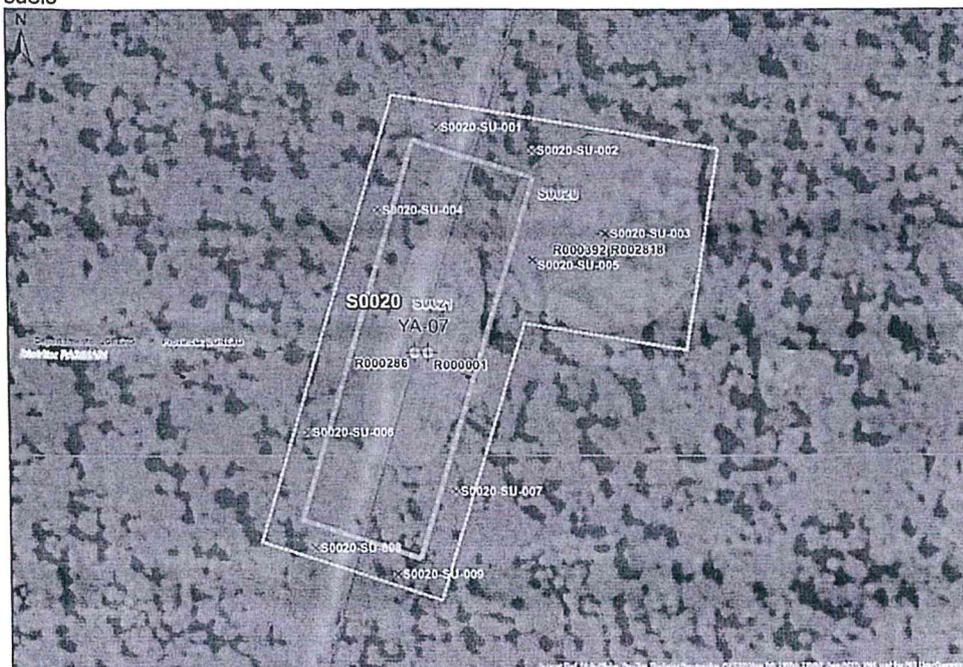
Figura 8-2: Distribución de puntos de muestreo para el área de estudio del sitio S0020- componente suelo

- 59. Para determinar el número y ubicación de puntos de muestreo se analizó la información de la visita de reconocimiento y la información analítica del Informe de Identificación de Sitio- YA-07. Asimismo, se tomó en cuenta las guías técnicas de referencia para el muestreo del componente suelo.
- 60. En ese sentido, se propone para el PEA del sitio S0020 considerar nueve (09) puntos de muestreo para confirmar la presencia de contaminantes presentes en el suelo y estimar su extensión fuera del área preliminar del sitio, establecido en estudios previos. Asimismo, se incluirán dos (2) puntos de muestreo (control) adicionales fuera del área de estudio. La distribución referencial de los puntos de muestreo se presenta en la figura 8-2 y en la Tabla 8-2 y en el Anexo 7 se presenta el mapa respectivo de muestreo.

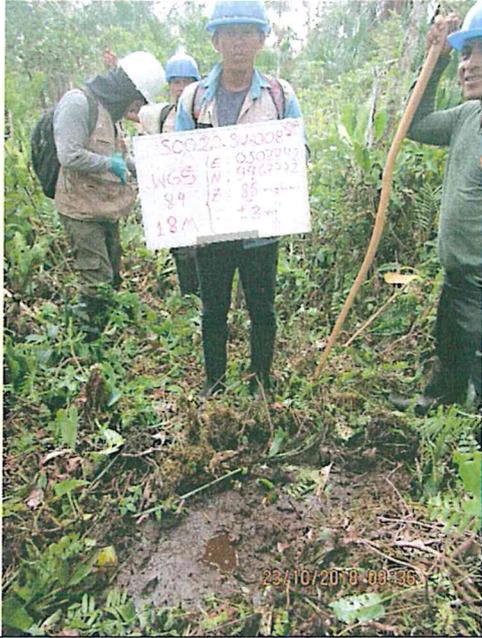
Fecha: 23/10/2018					
Hora: 09:36					
COORDENADAS UTM -WGS 84 – ZONA 18M					
Este (m): 507742					
Norte (m): 9467772					
Altitud (m s.n.m): 85					
Precisión: ± 3					
DESCRIPCIÓN:		Punto de muestreo S0020-SU-008, en el cual se muestra un suelo saturado y con abundante materia orgánica.

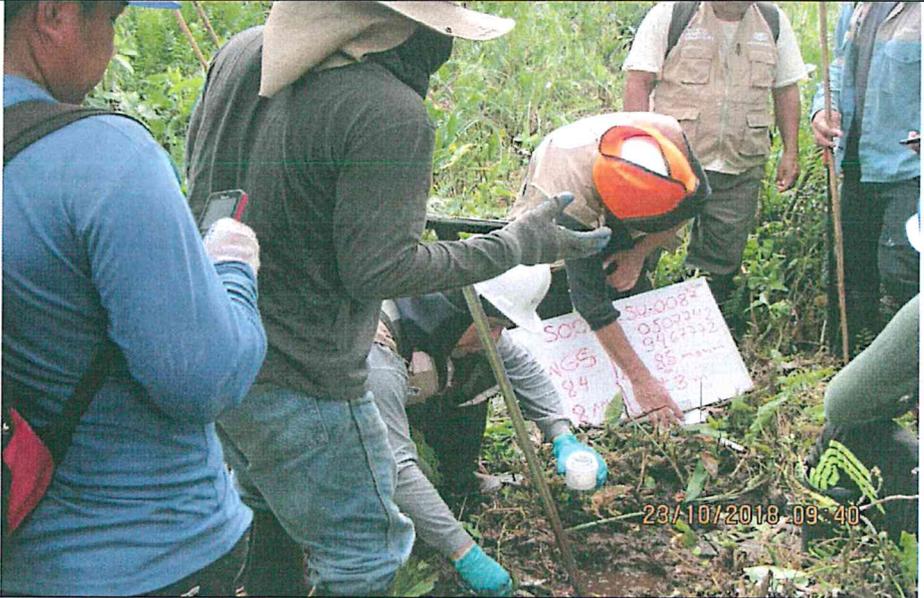
Fecha: 23/10/2018					
Hora: 09:36					
COORDENADAS UTM -WGS 84 – ZONA 18M					
Este (m): 507742					
Norte (m): 9467772					
Altitud (m s.n.m): 85					
Precisión: ± 3					
DESCRIPCIÓN:		Muestreo en el sitio S0020-SU-0008, en el cual se evidencia suelo saturado con abundante materia orgánica.

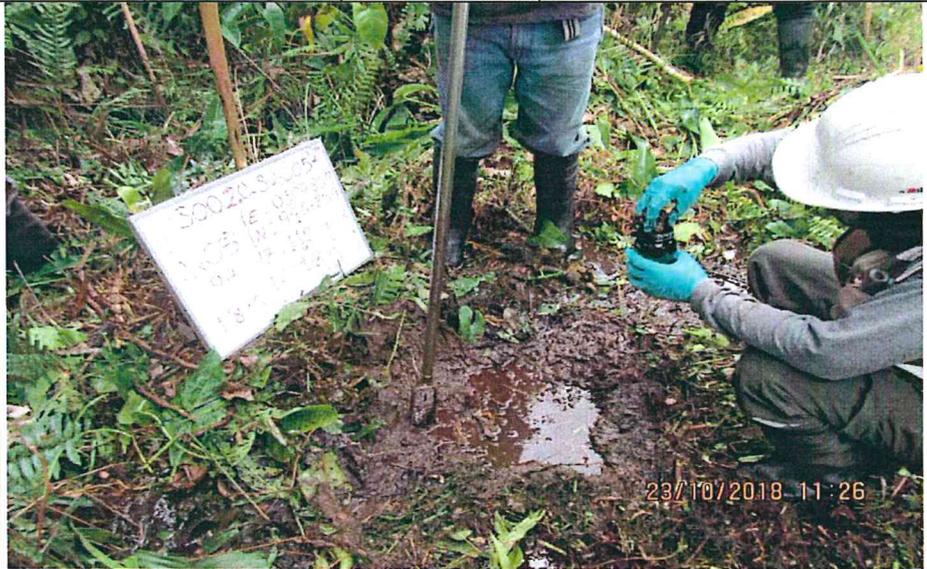
Distrito	Parinari	Provincia	Loreto	Departamento	Loreto
FOTOGRAFÍA N.º 7 S0020-SU-005					
Fecha: 23/10/2018					
Hora: 11:26					
COORDENADAS UTM -WGS 84 – ZONA 18M					
Este (m): 507809					
Norte (m): 9467859					
Altitud (m.s.n.m): 112					
Precisión: ± 3					
DESCRIPCIÓN:					
Punto de muestreo S0020-SU-005, en el cual se muestra un suelo saturado y con abundante materia orgánica (raíces).

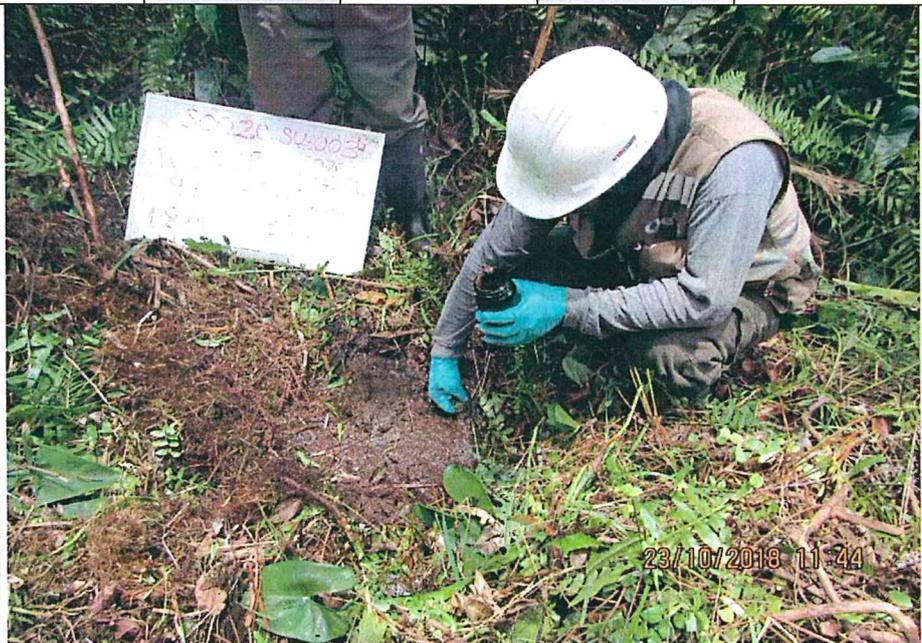
Distrito	Parinari	Provincia	Loreto	Departamento	Loreto
FOTOGRAFÍA N.º 8 S0020-SU-003					
Fecha: 23/10/2018					
Hora: 11:44					
COORDENADAS UTM -WGS 84 – ZONA 18M					
Este (m): 507866					
Norte (m): 9467858					
Altitud (m.s.n.m): 111					
Precisión: ± 3					
DESCRIPCIÓN:					
Punto de muestreo S0020-SU-003, en el cual se muestra un suelo saturado y con abundante materia orgánica (raíces).

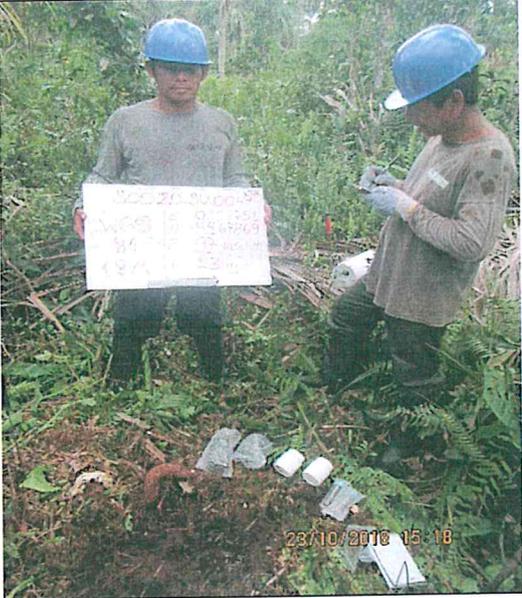
Fecha: 23/10/2018					
Hora: 15:18					
COORDENADAS UTM -WGS 84 – ZONA 18M					
Este (m): 507751					
Norte (m): 9467869					
Altitud (m.s.n.m): 97					
Precisión: ± 3					
DESCRIPCIÓN:		Punto de muestreo S0020-SU-004, en el cual se muestra un suelo saturado y con abundante materia orgánica (raíces).

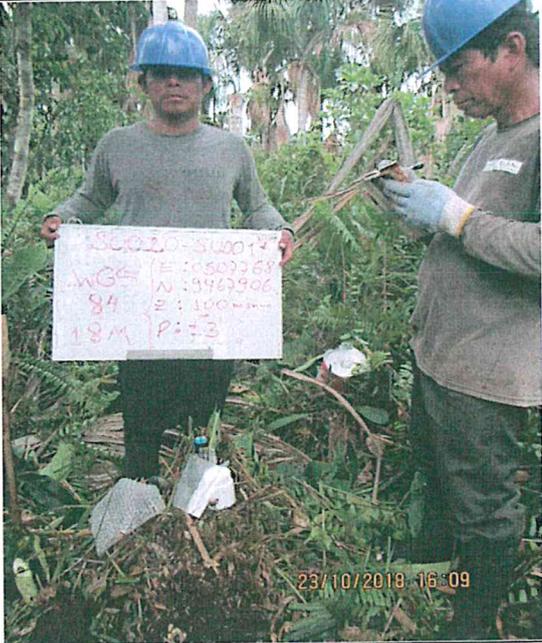
Fecha: 23/10/2018					
Hora: 16:09					
COORDENADAS UTM -WGS 84 – ZONA 18M					
Este (m): 507768					
Norte (m): 9467906					
Altitud (m.s.n.m): 100					
Precisión: ± 3					
DESCRIPCIÓN:		Punto de muestreo S0020-SU-001, en el cual se muestra un suelo saturado y con abundante materia orgánica (raíces).

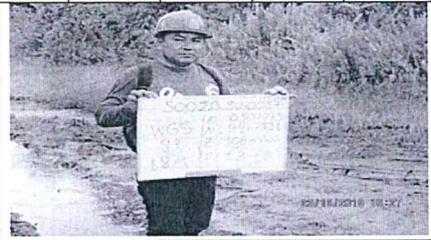
Evaluación ambiental de calidad de suelo en el sitio, S0020-2 ubicado en el ámbito de la cuenca del río Marañón, en el distrito de Rajapari, provincia y departamento de Loreto					
CUE: 2017-05-0026			CUC: 0006-10-2018-402		
Distrito	Rajapari	Provincia	Loreto	Departamento	Loreto
FOTOGRAFIA N.º 5 S0020-SU-006					
Fecha: 23/10/2018					
Hora: 10:27					
COORDENADAS UTM-WGS 84 - ZONA 18M					
Este (m): 507773					
Norte (m): 6467831					
Altitud (m s.n.m): 106					
Precisión: ± 3					
DESCRIPCIÓN: Punto de muestreo S0020-SU-006, en el cual se muestra un suelo saturado y con abundante materia orgánica (raíces).

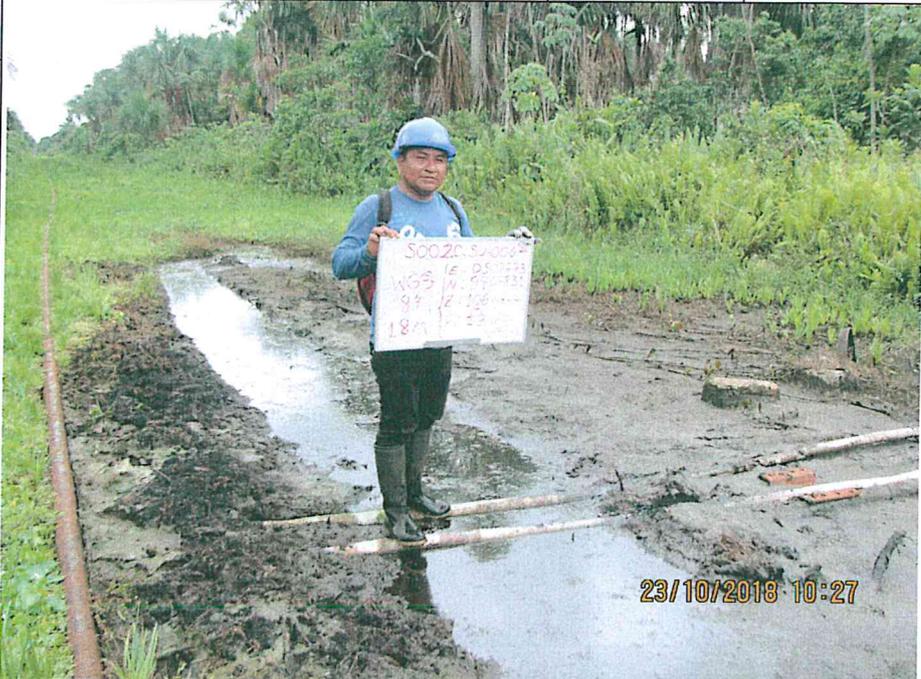
IDENTIFICACIÓN DEL SITIO IMPACTADO S0020-2					
CUE: 2017-05-0026			CUC: 0005-10-2018-402		
Distrito	Parinari	Provincia	Loreto	Departamento	Loreto
FOTOGRAFÍA N.º 1 Sitio S0020-2

Fecha: 23/10/2018					
Hora: 10:27					
COORDENADAS UTM -WGS 84 – ZONA 18M					
Este (m): 507773					
Norte (m): 9467831					
Altitud (m.s.n.m): 106					
Precisión: ± 3	23/10/2018 10:27				
DESCRIPCIÓN:	Vista panorámica del sitio impactado S0020-2, en la cual se observa que el sitio es atravesado por el oleoducto Bateria 3, Yanayacu-Río Marañón; asimismo, se observa la presencia de vegetación herbácea en el derecho de vía del ducto y vegetación propia de bosque de aguajal mixto en los laterales de esta área.				
IDENTIFICACIÓN DEL SITIO IMPACTADO S0020-2					
CUE: 2017-05-0026			CUC: 0005-10-2018-402		
Distrito	Parinari	Provincia	Loreto	Departamento	Loreto
FOTOGRAFÍA N.º 2 Sitio S0020-2

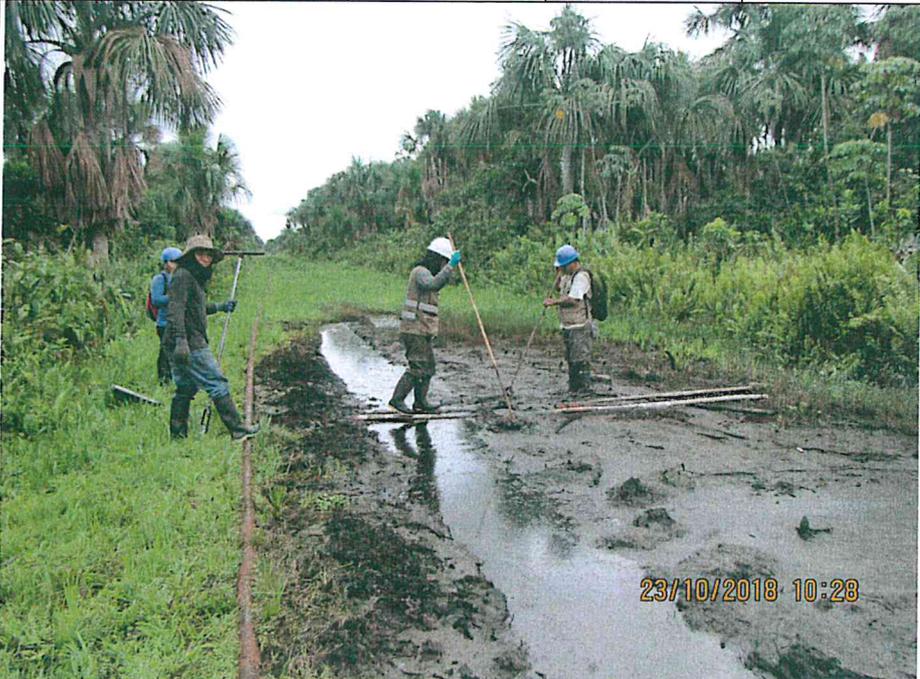
COORDENADAS UTM -WGS 84 – ZONA 18M					
Este (m): 507773					
Norte (m): 9467831					
Altitud (m.s.n.m): 106					
Precisión: ± 3	23/10/2018 10:28				
DESCRIPCIÓN:	Presencia de vegetación herbácea y aguajes en el sitio impactado S0020-2.

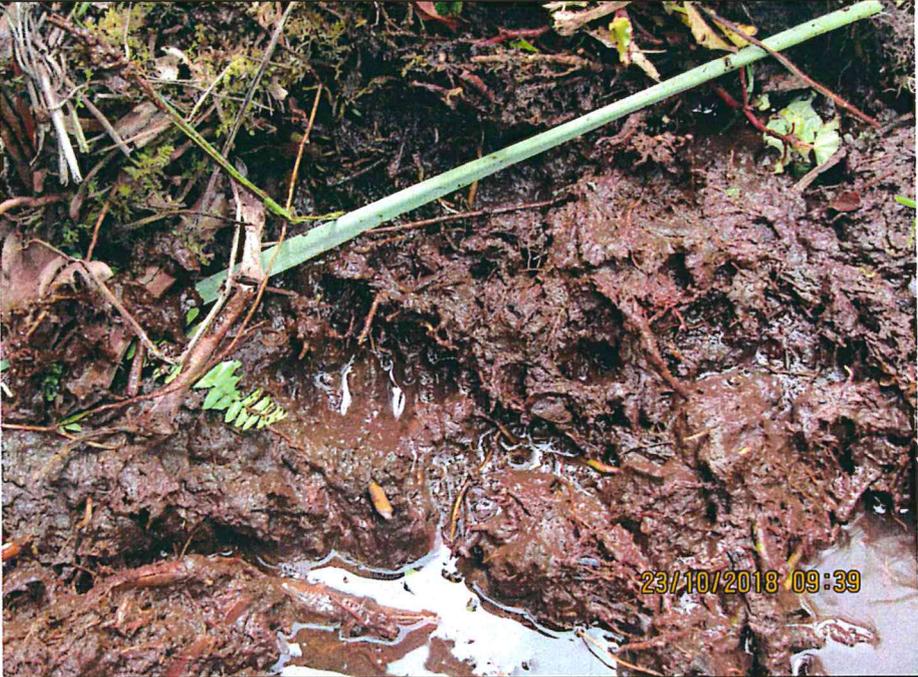
Fecha: 23/10/2018					
Hora: 09:39					
COORDENADAS UTM -WGS 84 – ZONA 18M					
Este (m): 507742					
Norte (m): 9467772					
Altitud (m.s.n.m): 85					
Precisión: ± 3					
DESCRIPCIÓN:		Presencia de suelo saturado en el sitio impactado S0020-2.

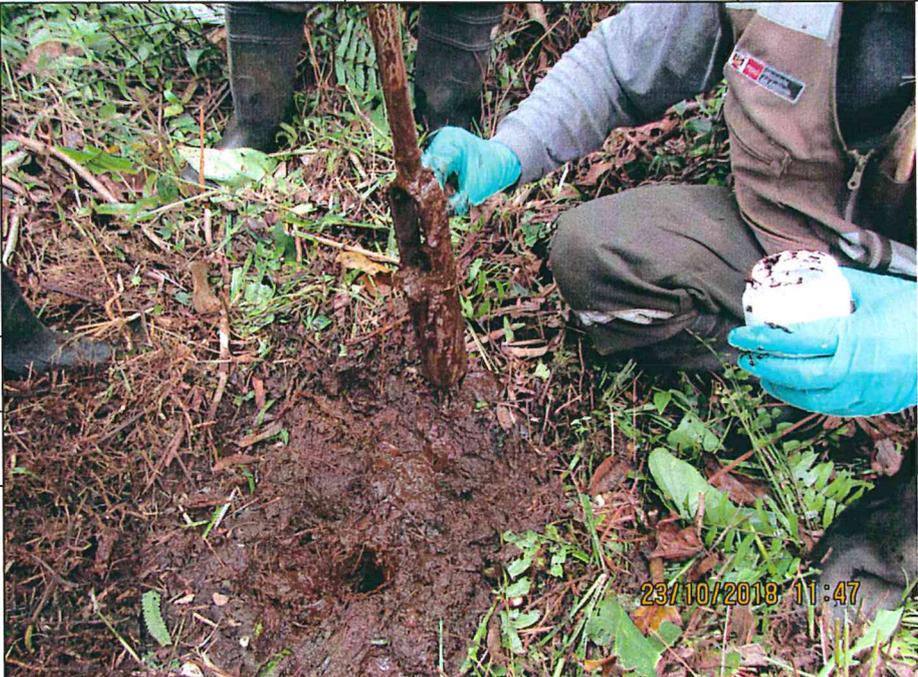
Fecha: 23/10/2018					
Hora: 11:44					
COORDENADAS UTM -WGS 84 – ZONA 18M					
Este (m): 507866					
Norte (m): 9467858					
Altitud (m.s.n.m): 111					
Precisión: ± 3					
DESCRIPCIÓN:		Perfil del suelo, en el que se observa presencia de materia orgánica, raíces y suelo saturado en agua.

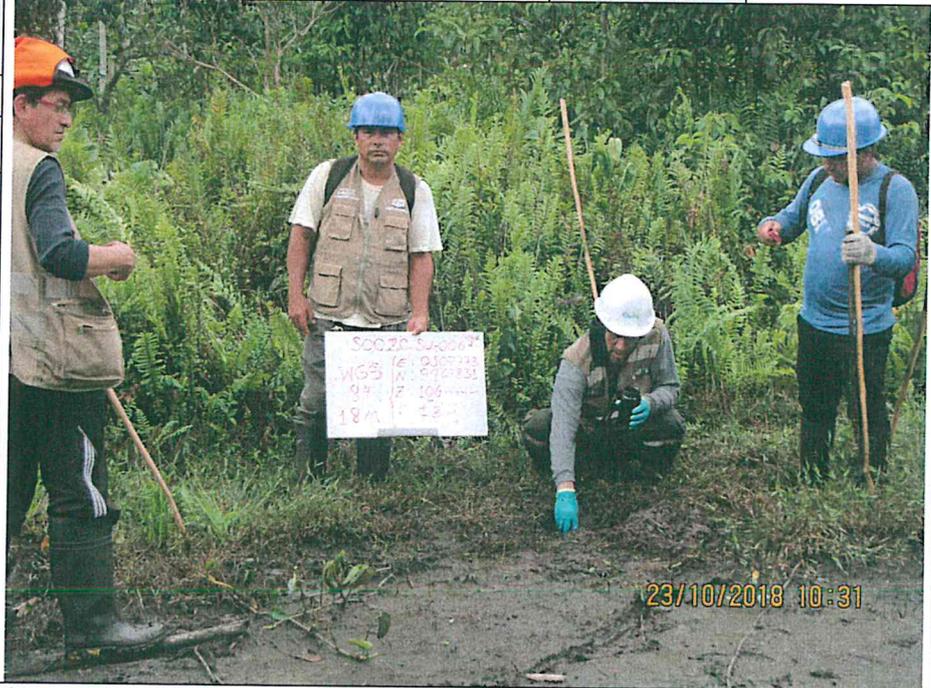
Fecha: 23/10/2018					
Hora: 10:31					
COORDENADAS UTM -WGS 84 – ZONA 18M					
Este (m): 507773					
Norte (m): 9467831					
Altitud (m.s.n.m): 106					
Precisión: ± 3					
DESCRIPCIÓN:	<p>Muestra de suelo tomada entre a nivel superficial en el punto de muestreo 3, en el que se encontró que los parámetros fracción de hidrocarburos F2, F3, Bario, Cadmio y Plomo superaron el ECA para suelo de uso agrícola (Decreto Supremo N.º 11-2017-MINAM).</p>
