Organismo de Evaluación y Fiscalización Ambiental - OEFA

Resultados de la estimación del nivel de riesgo a la salud y al ambiente para el sitio S0023

Parámetros que incumplieron los ECA suelo, para el sitio S0023

**EJECUCIÓN DEL MONITOREO AMBIENTAL DE CALIDAD DE SUELO EN EL SITIO S0023 UBICADO EN EL ÁMBITO DE LA CUENCA DEL RÍO MARAÑÓN, EN EL DISTRITO DE PARINARI, PROVINCIA Y DEPARTAMENTO DE LORETO.**

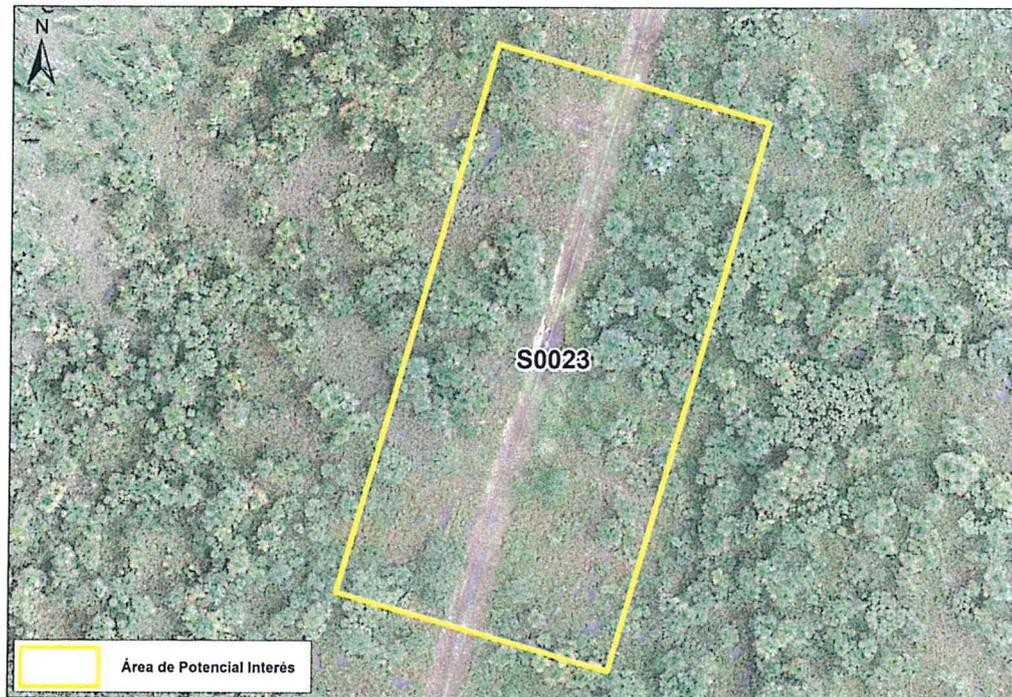
Figura 3-2. Ortofoto del sitio S0023 tomada por un sistema de aeronave piloteada a distancia

El sitio S0023 se encuentra en una zona plana con drenaje pobre (pendiente de 0-2%) y presenta suelo con abundante material orgánico hasta una profundidad de 60 cm aproximadamente, inmediatamente después se evidencian arcillas y limos; asimismo, presenta vegetación herbácea en el derecho de vía del oleoducto; así como, vegetación arbustiva y de bosque de aguajal mixto fuera de este. El sitio se encuentra dentro de la Reserva Nacional Pacaya - Samiria y es atravesado por el Oleoducto Bateria 3, Yanayacu-Terminal río Marañón y una línea de diésel de 3 pulgadas de diámetro.

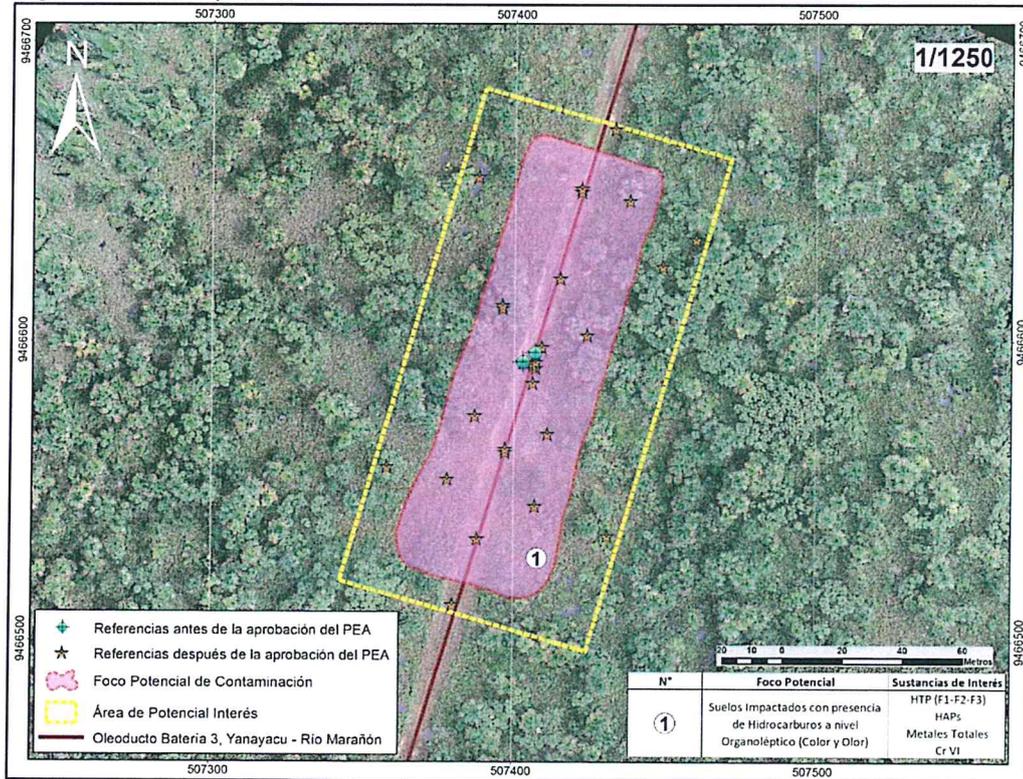
Figura 3-3. Foco potencial del sitio S0023

Durante la ejecución de la evaluación ambiental en campo en el sitio S0023, no se ha identificado fugas o derrames activos provenientes de las instalaciones del sitio.

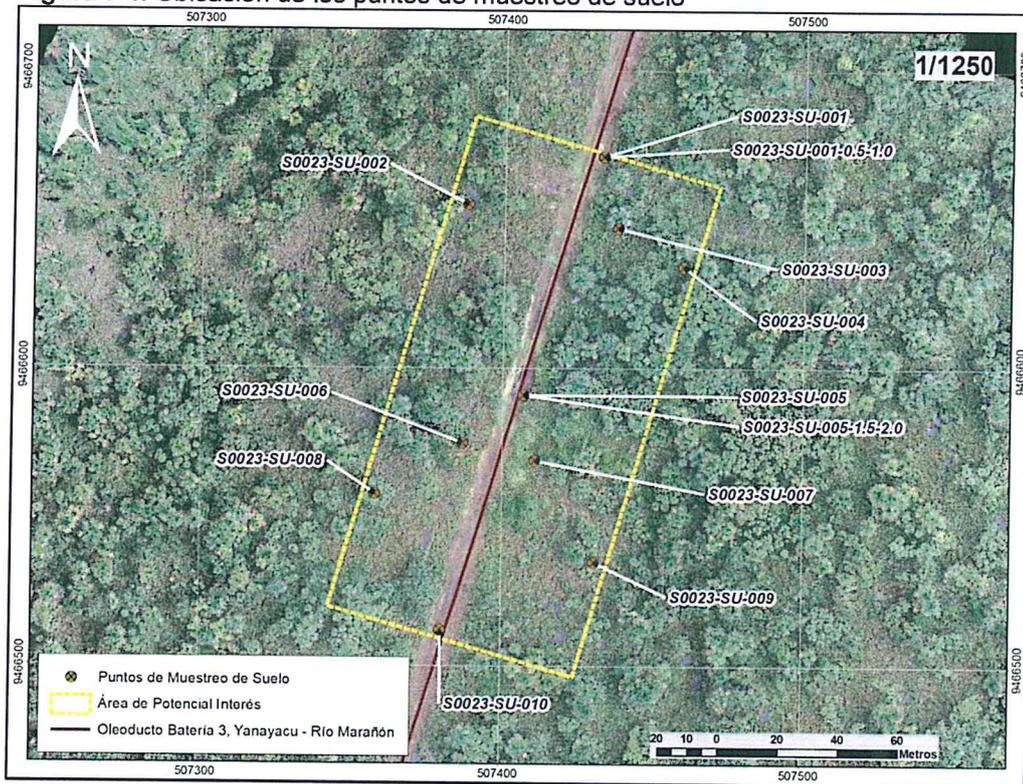
Figura 7-1. Ubicación de los puntos de muestreo de suelo

Los puntos de muestreo se ubicaron en toda la extensión del sitio S0023 (Anexo 1.2) y su distribución tuvo por objetivo confirmar la presencia de contaminantes, conforme consta en el Reporte de Campo (Anexo 3). Los puntos de muestreo se detallan en la siguiente tabla:

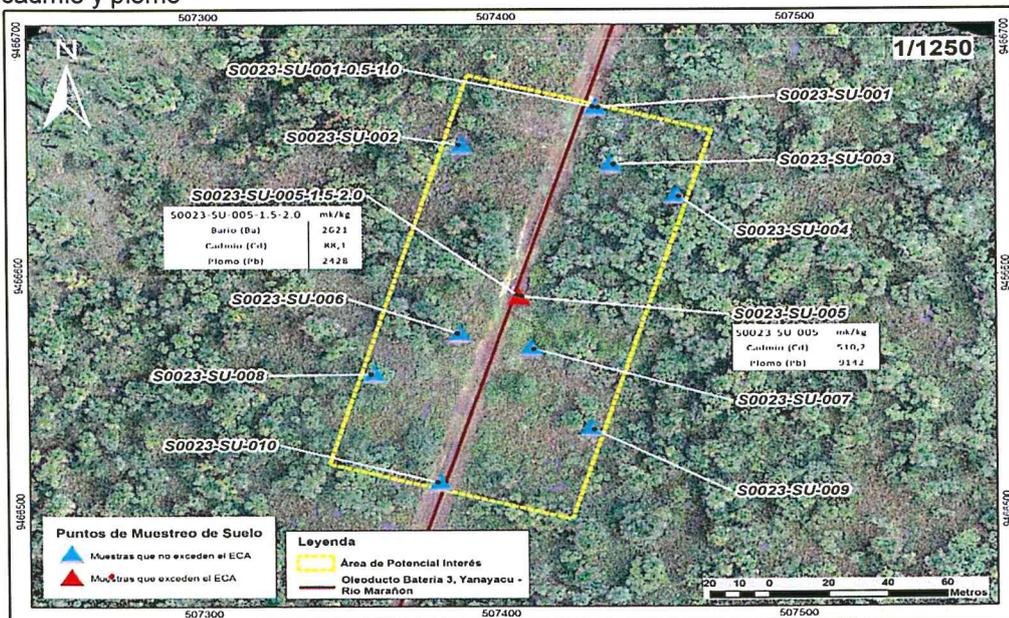
Figura 8-7. Puntos de muestreo con concentraciones que superan el ECA para bario, cadmio y plomo

De acuerdo con los resultados obtenidos, las mayores concentraciones de bario, cadmio y plomo que superan los ECA para suelo de uso agrícola corresponden al punto de muestreo 5 (en el cual se han tomado dos muestras a diferentes profundidades); en dicho punto también se presentaron las mayores concentraciones de fracción de hidrocarburos F2 y F3, tal como se detalla en la Figura 8-7.

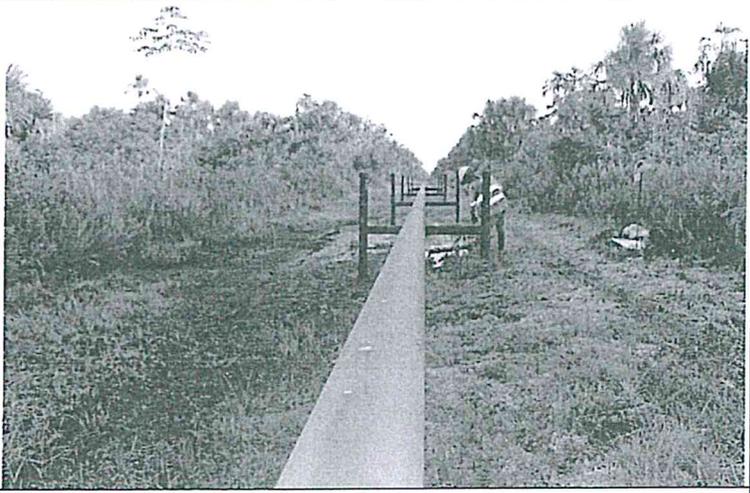
Visita de reconocimiento S0023					
Reconocimiento de posible sitio impactado					
Distrito:	Parinari	Provincia:	Loreto	Departamento:	Loreto
<b>Fotografía N.º 5</b>

Fecha: 23/08/2017 Hora: 16:30 horas					
Este (m): 0507407					
Norte (m): 9466596					
Altitud (m.s.n.m): 108					
COORDENADAS UTM - WGS 84 ZONA: 18 L					
<b>Descripción:</b>	Hincado en suelo saturado en el sitio S0023.				
<b>Fotografía N.º 6</b>

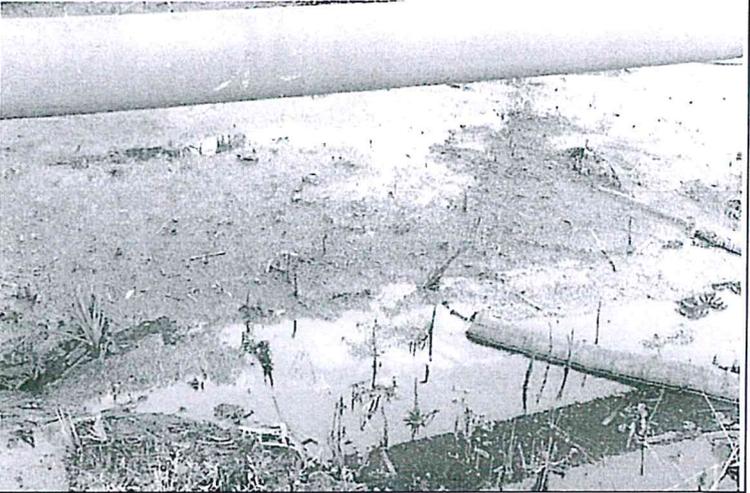
Fecha: 23/08/2017 Hora: 16:31 horas					
Este (m): 0507407					
Norte (m): 9466596					
Altitud (m.s.n.m): 108					
COORDENADAS UTM - WGS 84 ZONA: 18 L					
<b>Descripción:</b>	Iridiscencia por presencia de hidrocarburo en el suelo saturado después del hincado en el sitio S0023.

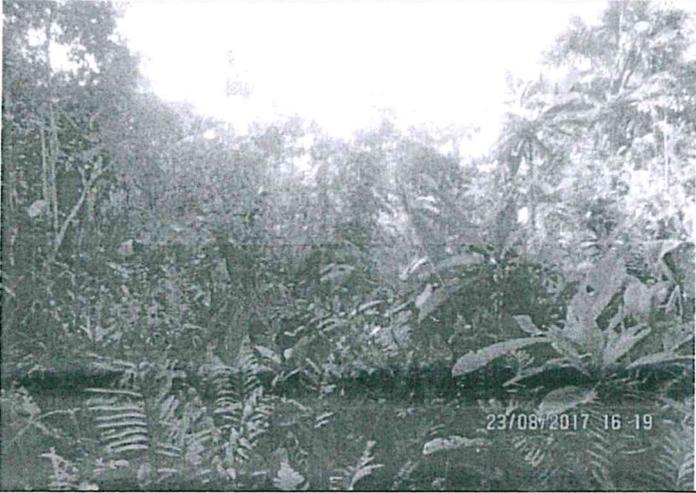
Fecha: 23/08/2017 Hora: 16:20 horas					
Este (m): 0507449					
Norte (m): 9466625					
Altitud (m.s.n.m): 110					
COORDENADAS UTM - WGS 84 ZONA: 18 M					
<b>Descripción:</b>	Evaluación en el punto de referencia R000395.				
<b>Fotografía N.º 2</b>

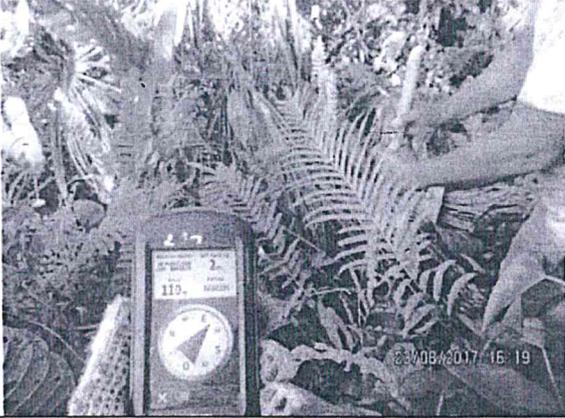
Fecha: 23/08/2017 Hora: 16:19 horas					
Este (m): 0507449					
Norte (m): 9466625					
Altitud (m.s.n.m): 110					
COORDENADAS UTM - WGS 84 ZONA: 18 M					
<b>Descripción:</b>	Hincados realizados en el punto de referencia R000395.

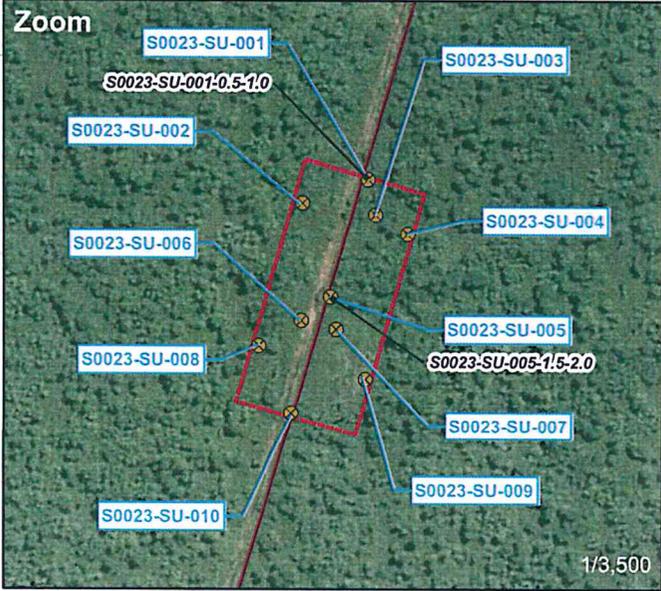
## Mapa de los puntos de muestreo

Código	Coordenadas UTM WGS 84 18S	
	Este (m)	Norte (m)
S0023-SU-001	507433	9466671
S0023-SU-001-0.5-1.0	507433	9466671
S0023-SU-002	507388	9466655
S0023-SU-003	507438	9466647
S0023-SU-004	507460	9466634
S0023-SU-005	507407	9466591
S0023-SU-005-1.5-2.0	507407	9466591
S0023-SU-006	507387	9466575
S0023-SU-007	507411	9466569
S0023-SU-008	507358	9466558
S0023-SU-009	507431	9466535
S0023-SU-010	507380	9466512

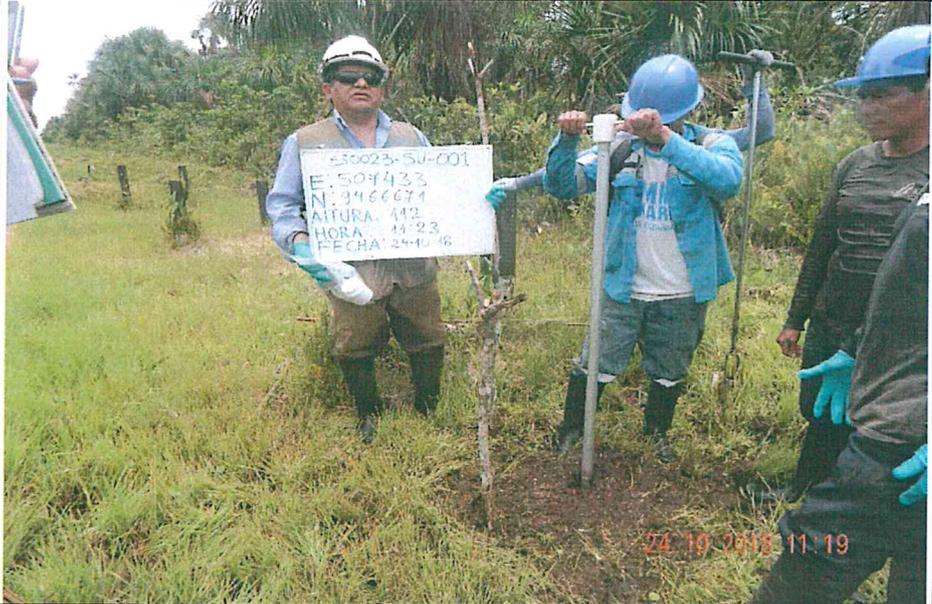
Distrito	Parinari	Provincia	Loreto	Departamento	Loreto
<b>FOTOGRAFÍA N.º 1 S0023-SU-001</b>					
Fecha: 24/10/2018					
Hora: 11:19					
<b>COORDENADAS UTM -WGS 84 – ZONA 18M</b>					
Este (m): 507433					
Norte (m): 9466671					
Altitud (m.s.n.m): 112					
Precisión: ± 3

<b>DESCRIPCIÓN:</b>					
Ubicación del punto de muestreo con código S0023-SU-001. Presenta turba, materia orgánica, presencia de raíces, suelo saturado en agua. Sin olor a hidrocarburos.

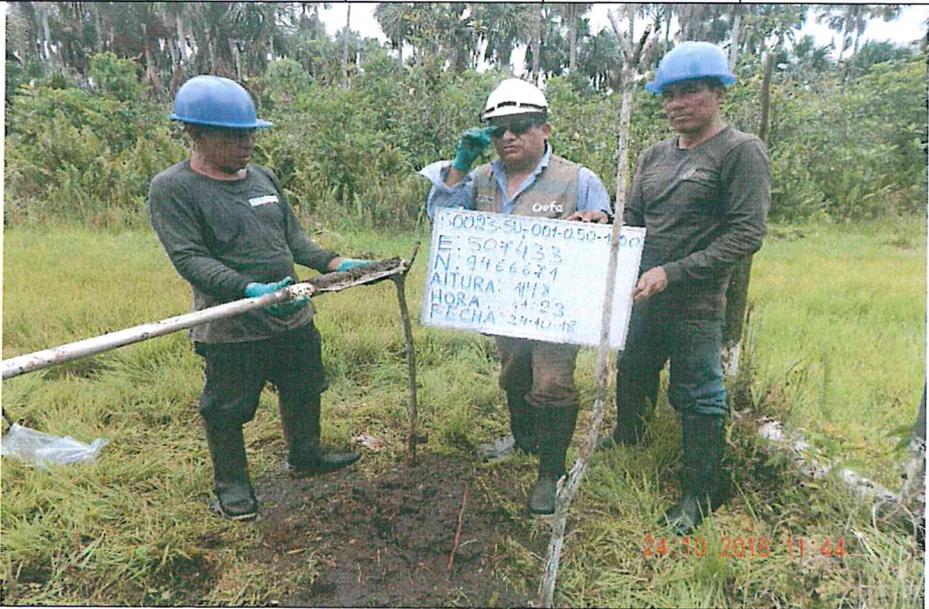
Distrito	Parinari	Provincia	Loreto	Departamento	Loreto
<b>FOTOGRAFÍA N.º 2 S0023-SU-001-0.5-1.0</b>					
Fecha: 24/10/2018					
Hora: 11:44					
<b>COORDENADAS UTM -WGS 84 – ZONA 18M</b>					
Este (m): 507433					
Norte (m): 9466671					
Altitud (m.s.n.m): 112					
Precisión: ± 3

<b>DESCRIPCIÓN:</b>					
Ubicación del punto de muestreo con código S0023-SU-001-0.5-1.0. Hasta los primeros 60 cm de profundidad presenta turba, materia orgánica, presencia de raíces, después de los 60 cm a 100 cm, de color marrón. Sin olor a hidrocarburos.

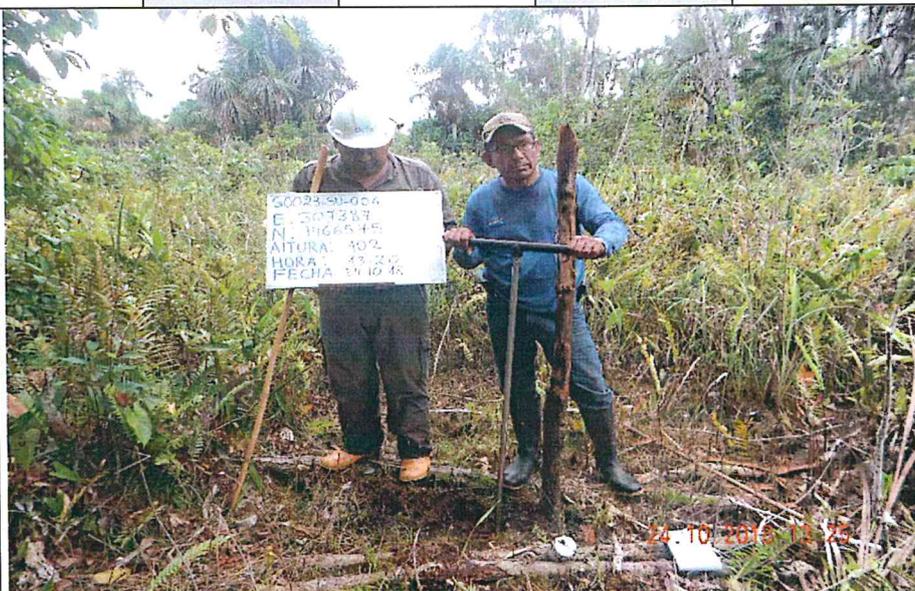
Distrito	Parinari	Provincia	Loreto	Departamento	Loreto
<b>FOTOGRAFÍA N.º 8 S0023-SU-006</b>					
Fecha: 24/10/2018					
Hora: 13:25					
<b>COORDENADAS UTM -WGS 84 – ZONA 18M</b>					
Este (m): 507387					
Norte (m): 9466575					
Altitud (m.s.n.m): 102					
Precisión: ± 3					
<b>DESCRIPCIÓN:</b>					
Ubicación del punto de muestreo con código S0023-SU-006. Presenta Turba, materia orgánica, presencia de raíces, suelo saturado en agua. Sin Olor a hidrocarburos.

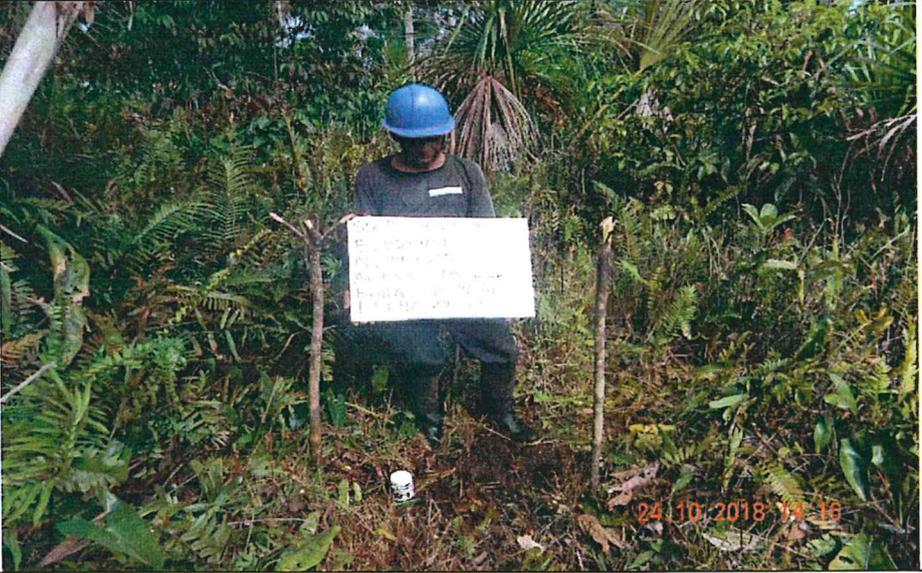
EJECUCIÓN DEL MONITOREO AMBIENTAL DE CALIDAD DE SUELO EN EL SITIO S0023 UBICADO EN EL ÁMBITO DE LA CUENCA DEL RÍO MARAÑÓN, EN EL DISTRITO DE PARINARI, PROVINCIA Y DEPARTAMENTO DE LORETO					
CUE: 2017-05-0029			CUC: 0005-10-2018-402		
Distrito	Parinari	Provincia	Loreto	Departamento	Loreto
<b>FOTOGRAFÍA N.º 11 S0023-SU-009</b>

Fecha: 24/10/2018					
Hora: 14:16					
COORDENADAS UTM - WGS 84 - ZONA 18M					
Este (m): 507431					
Norte (m): 9466535					
Altitud (m.s.n.m): 98					
Precisión: ± 3					
<b>DESCRIPCIÓN:</b>		Ubicación del punto de muestreo con código S0023-SU-009. Presenta turba, materia orgánica, abundantes raíces, suelo saturado en agua. Sin olor a hidrocarburos.			
EJECUCIÓN DEL MONITOREO AMBIENTAL DE CALIDAD DE SUELO EN EL SITIO S0023 UBICADO EN EL ÁMBITO DE LA CUENCA DEL RÍO MARAÑÓN, EN EL DISTRITO DE PARINARI, PROVINCIA Y DEPARTAMENTO DE LORETO					
CUE: 2017-05-0029			CUC: 0005-10-2018-402

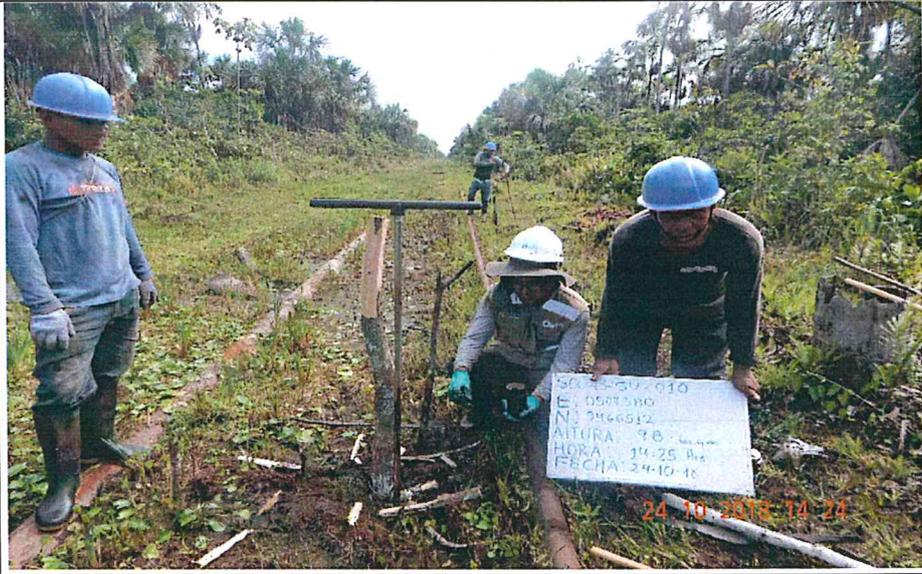
Distrito	Parinari	Provincia	Loreto	Departamento	Loreto
<b>FOTOGRAFÍA N.º 12 S0023-SU-010</b>

Fecha: 24/10/2018					
Hora: 14:24					
COORDENADAS UTM - WGS 84 - ZONA 18M					
Este (m): 507380					
Norte (m): 9466512					
Altitud (m.s.n.m): 98					
Precisión: ± 3					
<b>DESCRIPCIÓN:</b>		Ubicación del punto de muestreo con código S0023-SU-010. Presenta turba, materia orgánica, raíces, suelo saturado en agua. Olor a hidrocarburos Medio.

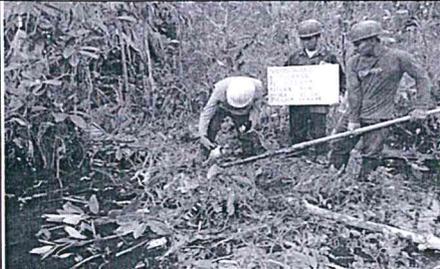
DESCRIPCION: Presencia de suelo saturado en el sitio impactado S0023.

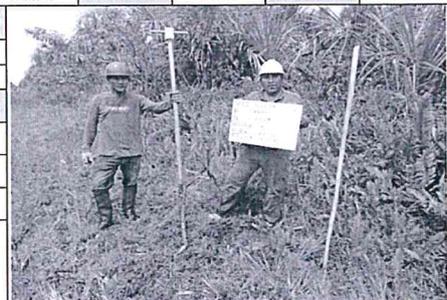
DESCRIPCION: Presencia de vegetación herbácea y agujeros en el sitio impactado S0023.

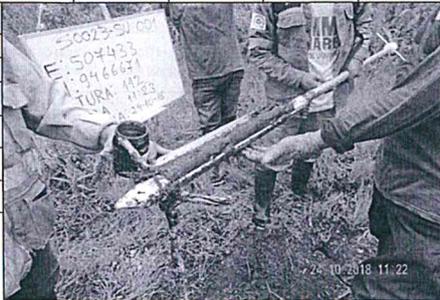
DESCRIPCION: Perfil del suelo, en el que se observa presencia de materia orgánica, raíces y suelo saturado en agua.

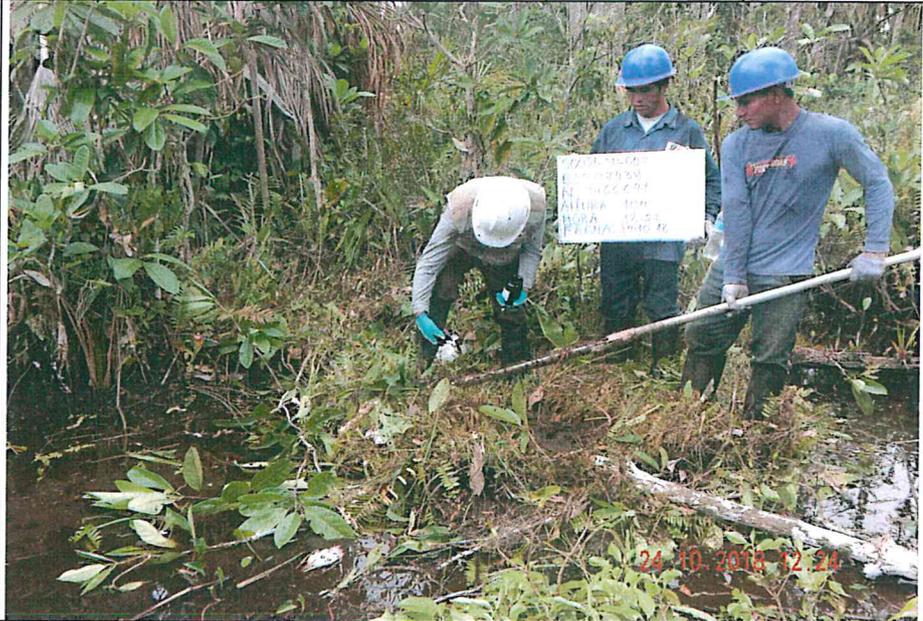
Distrito	Parinari	Provincia	Loreto	Departamento	Loreto
<b>FOTOGRAFÍA N.º 3 Sitio S0023</b>					
Fecha: 24/10/2018					
Hora: 12:24					
COORDENADAS UTM -WGS 84 – ZONA 18M					
Este (m): 507438					
Norte (m): 9466647					
Altitud (m.s.n.m): 104					
Precisión: ± 3					
<b>DESCRIPCIÓN:</b>		Presencia de suelo saturado en el sitio impactado S0023.

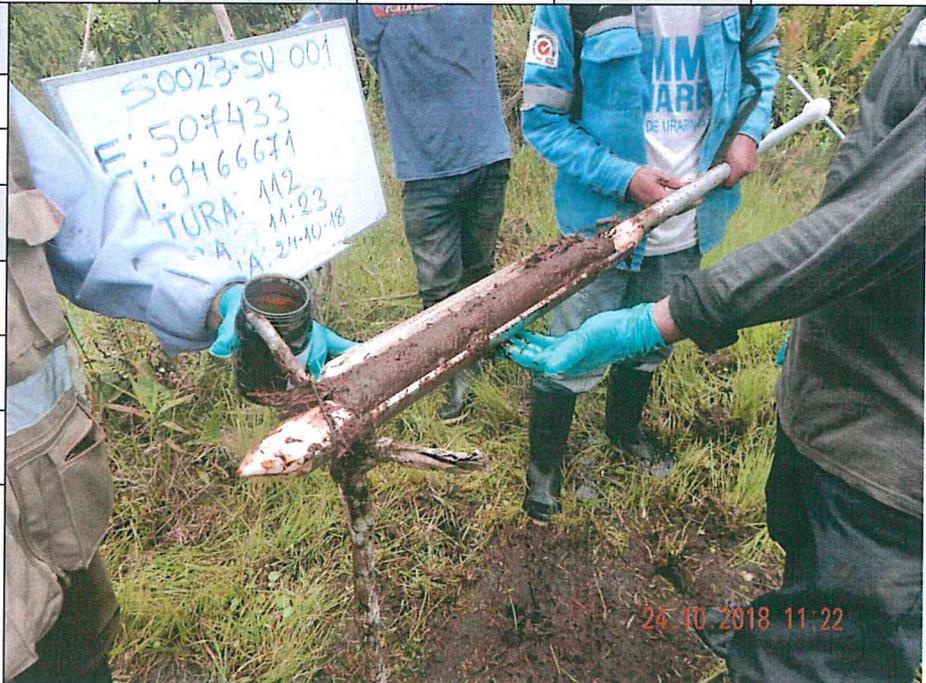
Distrito	Parinari	Provincia	Loreto	Departamento	Loreto
<b>FOTOGRAFÍA N.º 4 Sitio S0023</b>					
Fecha: 24/10/2018					
Hora: 11:22					
COORDENADAS UTM -WGS 84 – ZONA 18M					
Este (m): 507433					
Norte (m): 9466671					
Altitud (m.s.n.m): 112					
Precisión: ± 3					
<b>DESCRIPCIÓN:</b>		Perfil del suelo, en el que se observa presencia de materia orgánica, raíces y suelo saturado en agua.
