**INFORME N° 452-2013-OEFA/DE-SDCA**

ASUNTO : Informe de monitoreo ambiental de la zona costera de la bahía de Sechura (lado sur), realizado del 13 al 14.08.2013

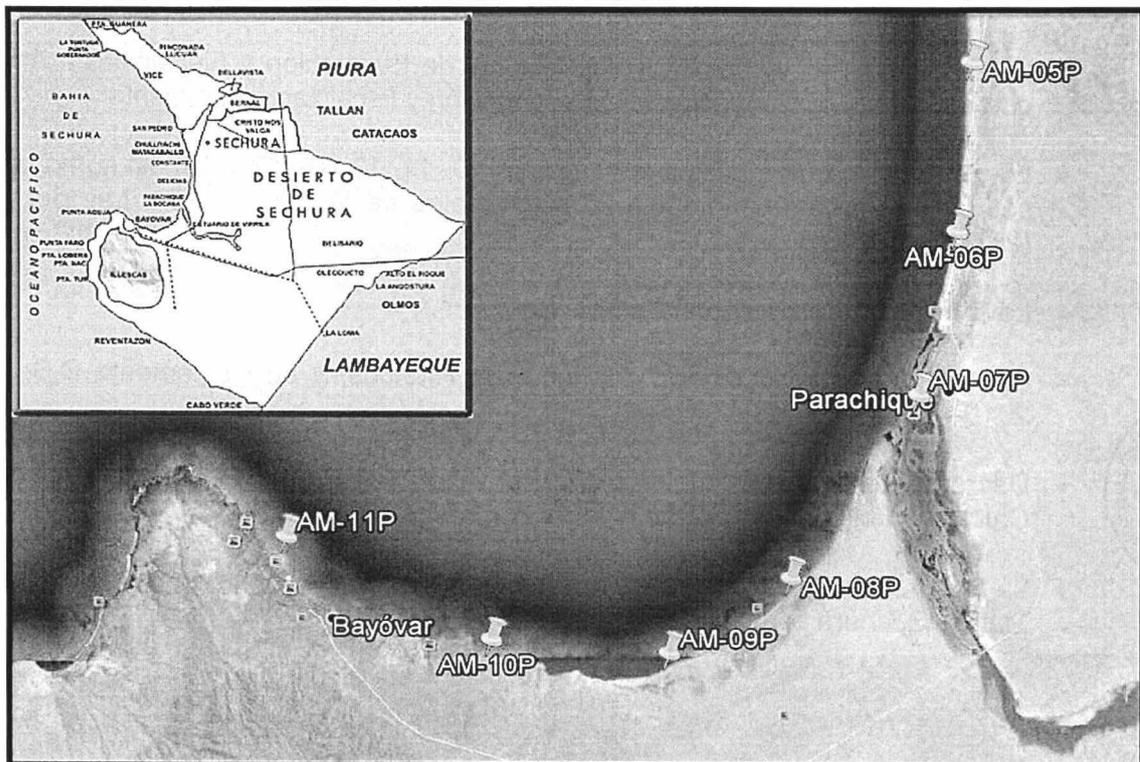
Figura N° 1. Ubicación de estaciones de monitoreo – bahía de Sechura, Piura.

Las muestras de agua se tomaron en siete (7) estaciones a lo largo de la Bahía (zona sur), las que se describen en el Cuadro N° 1 y Figura N° 1:

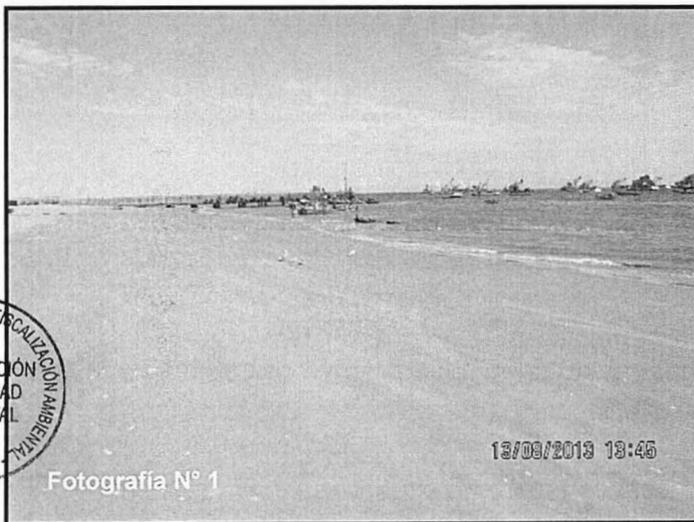
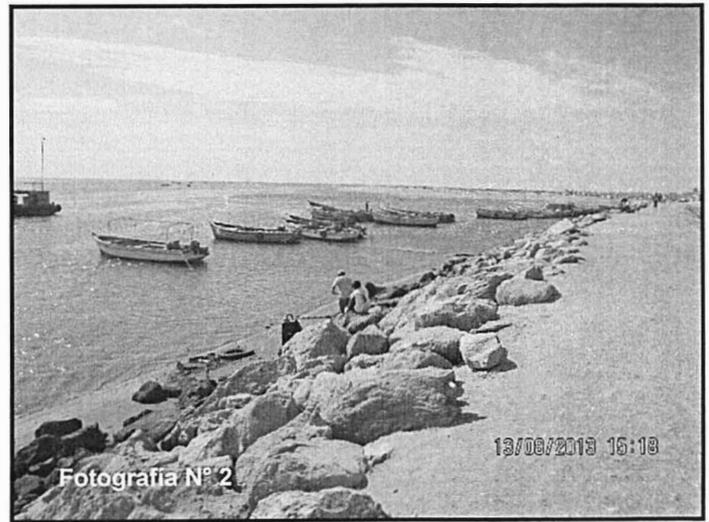
Fotografías N° 1 y 2. Izquierda, se aprecia la caleta de Las delicias, y en la derecha, la caleta de Parachique.

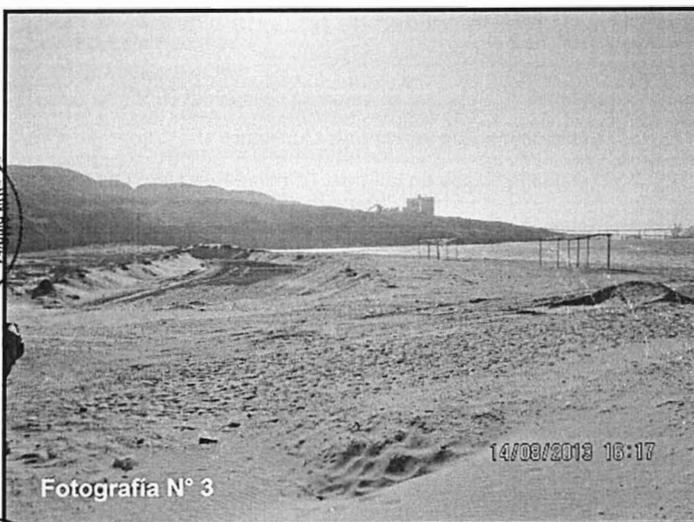
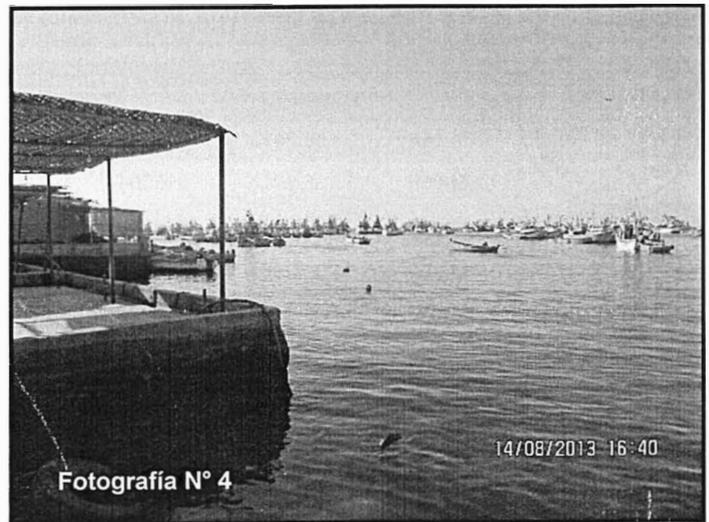
Fotografías N° 3 y 4. Izquierda se aprecia la playa de Bayóvar, y en el lado derecho, la caleta de Puerto Rico.

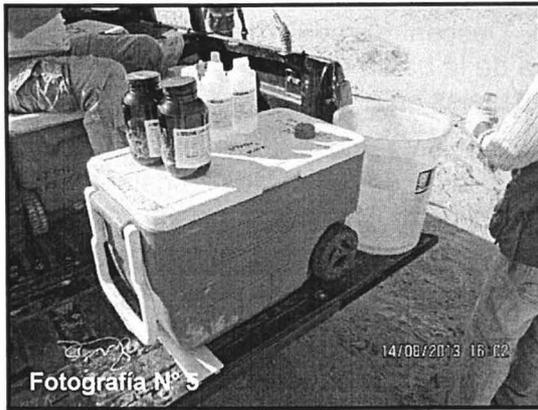
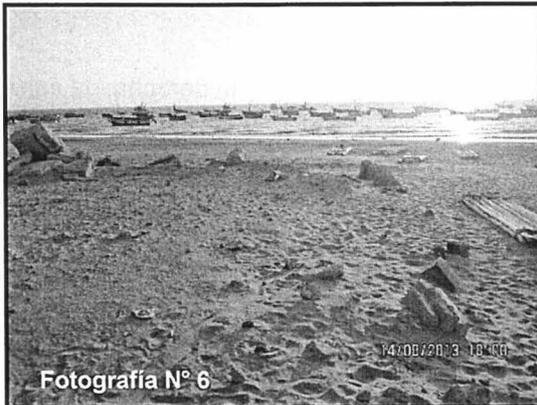
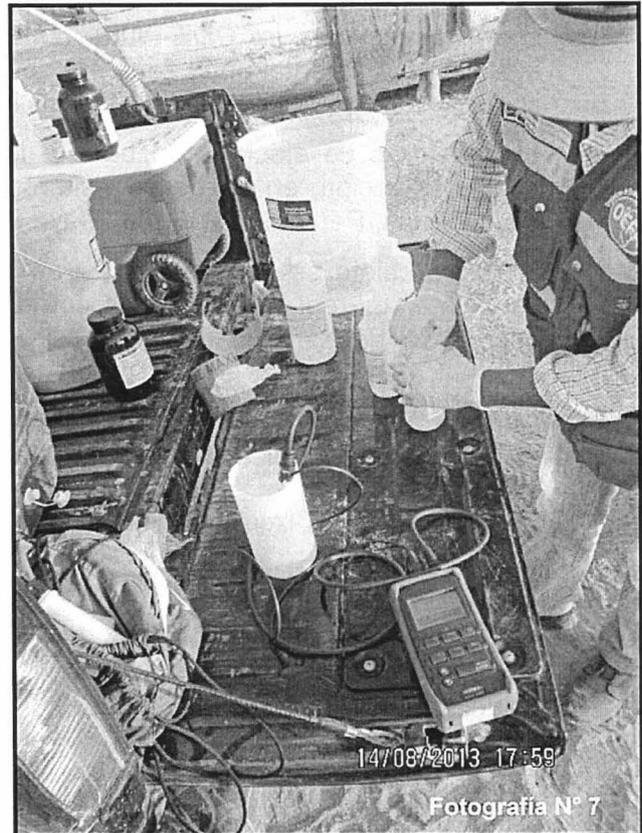
Fotografías N° 5, 6 y 7. Lado izquierdo (superior) monitoreo en playa Blanca; lado derecho, monitoreo en playa Constante; izquierda (inferior) playa Constante.
