Organismo de Evaluación y Fiscalización Ambiental - OEFA

INFORME N.º 329 - 2018-OEFA/DEAM-SSIM

ASUNTO : Informe de Evaluación Ambiental para la Identificación del Sitio Impactado con código S0024, ubicado en el ámbito la cuenca del río Marañón, distrito de Parinari, provincia y departamento de Loreto.

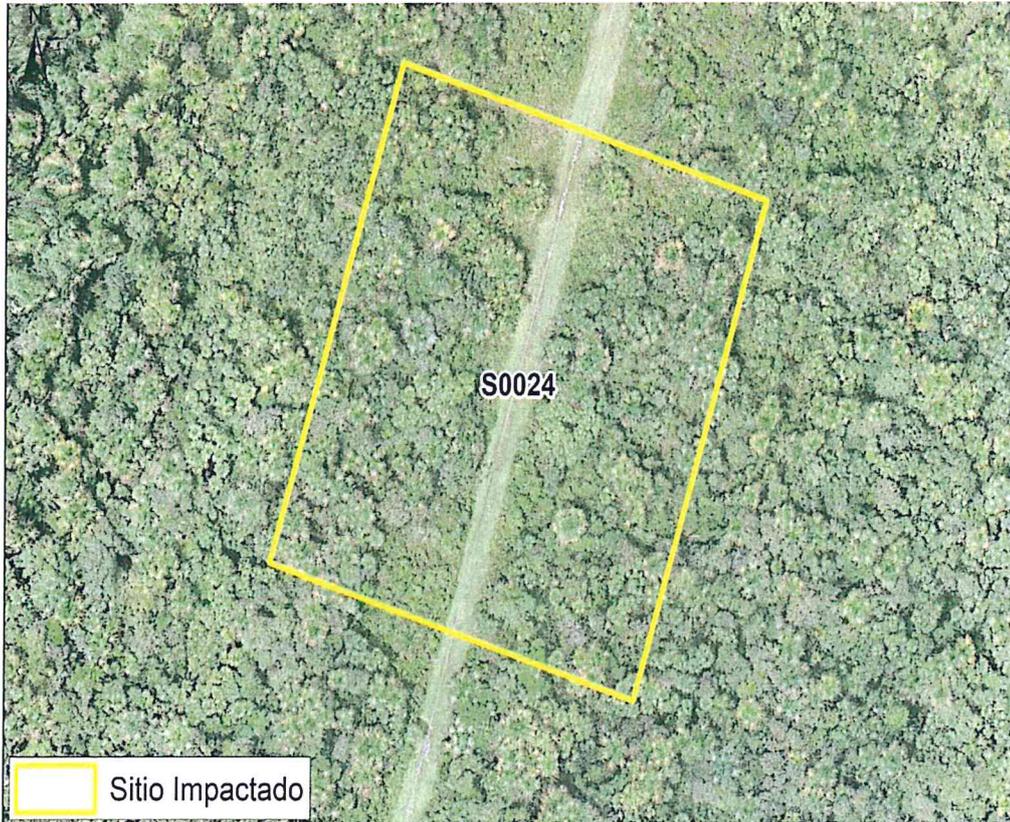
Figura 3-2. Ortofoto del sitio S0024 tomada por un sistema de aeronave piloteada a distancia

El sitio S0024 se encuentra en una zona plana con drenaje pobre (pendiente de 0-2%) y presenta suelo con abundante material orgánico hasta una profundidad de 60 cm aproximadamente, inmediatamente después se evidencian arcillas y limos; asimismo, presenta vegetación herbácea en el derecho de vía del oleoducto; así como, vegetación arbustiva y de bosque de aguajal mixto fuera de este. El sitio se encuentra dentro de la Reserva Nacional Pacaya - Samiria y es atravesado por el Oleoducto Bateria 3, Yanayacu-Terminal río Marañón y una línea de diésel de 3 pulgadas de diámetro.

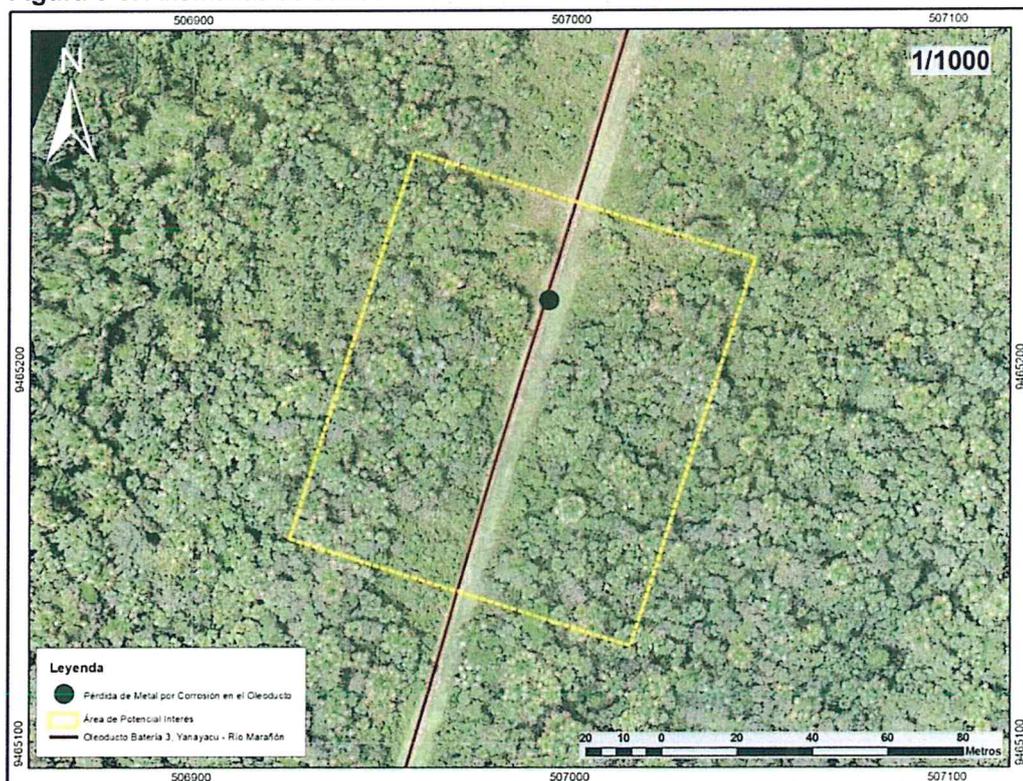
Figura 3-3. Anomalías de corrosión en el oleoducto en el área del sitio S0024

Los resultados de esta evaluación muestran 25 puntos con anomalías severas de corrosión externa del oleoducto de 8 pulgadas, uno de estos puntos se encuentra ubicado dentro del área del Sitio S0024.

Para la elaboración del Mapa de focos potenciales, se ha considerado la anomalía de corrosión severa (PITT-Picadura), ubicada en las coordenadas UTM WGS 84, Zona 18M, 506994E, 9465218N, identificada mediante informe de inspección del oleoducto de 8 pulgadas que va desde Batería 3 hacia Terminal río Marañón, tipo de registro de Inspección: XT/MFL-A, realizada en el mes de junio de 2017. La cual señala una reducción de espesor de pared con una profundidad máxima de 62% para el punto en mención. La figura 3-3. Muestra la anomalía de corrosión en el oleoducto ubicado dentro del área del sitio S0024.

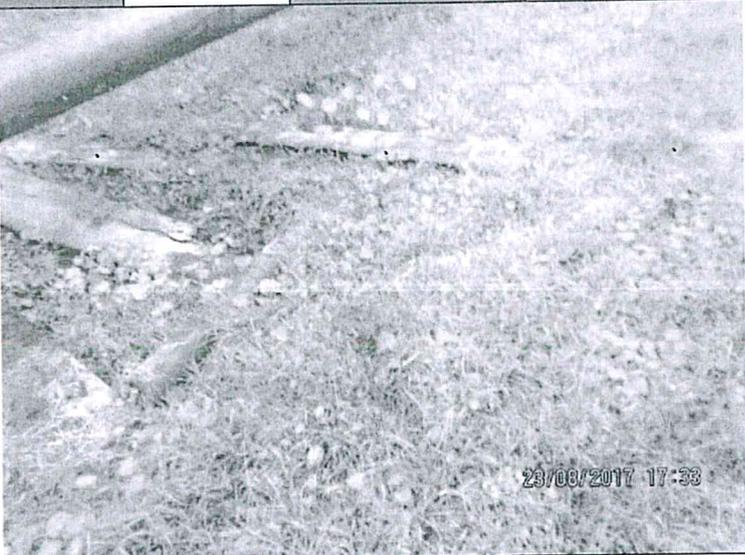
Visita de reconocimiento sitio S0024					
Reconocimiento de posible sitio impactado					
Distrito:	Parinari	Provincia:	Loreto	Departamento:	Loreto
Fotografía N.º 7

Fecha: 23/08/2017 Hora: 17:33 horas					
Este (m): 0506987					
Norte (m): 9465197					
Altitud (m.s.n.m): 103					
COORDENADAS UTM - WGS 84 ZONA: 18 M					
Descripción:	Flora herbácea en el derecho de vía del oleoducto Yanayacu-Saramuro, sitio S0024.				
Fotografía N.º 8

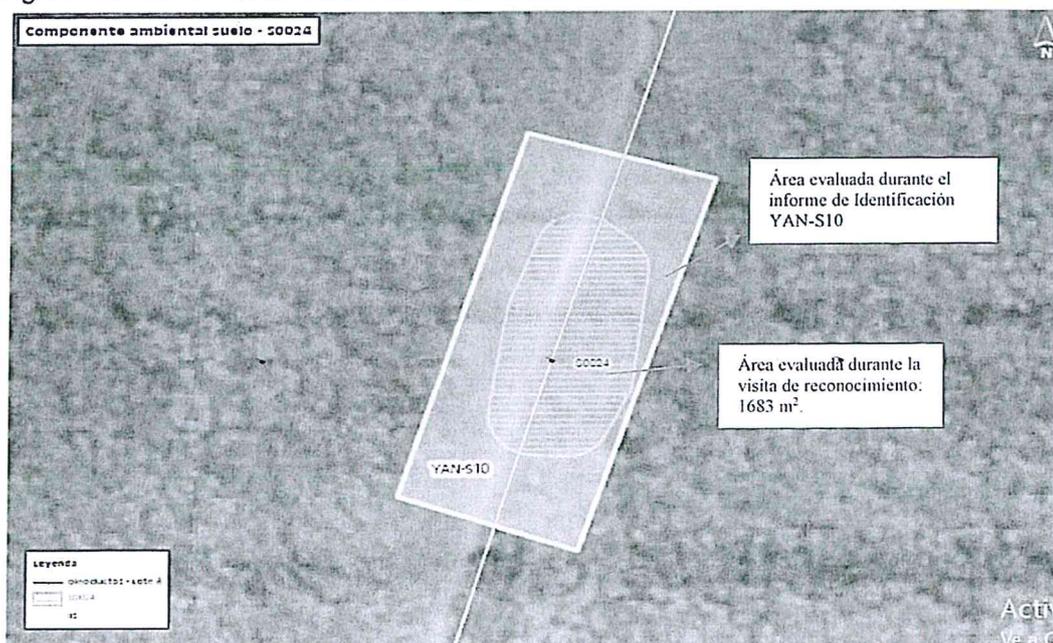
Figura 7-1: Áreas relacionadas con el sitio S0024

45. Para determinar el área de estudio de la evaluación ambiental se consideró la información obtenida en el informe N.º 040-2017-OEFA/DE-SDCA-CSI, que determinó para el sitio S0024 un área de 1683 m², la misma que comprende el área donde se evaluaron los componentes ambientales (suelo, agua superficial, sedimento, flora y fauna), observándose afectación en el componente suelo. Dicha área preliminar se superpone totalmente con el área de 4344 m² que corresponde al área definida en el Informe de Identificación de Sitio – YAN-S10 (ver Figura 7-1).

46. Es preciso señalar que, en el Informe N.º 040-2017-OEFA/DE-SDCA-CSI, correspondiente al sitio S0024 se señaló por error material que el área preliminar es de 5000 m²; siendo lo correcto 1683 m², de acuerdo a la revisión realizada.

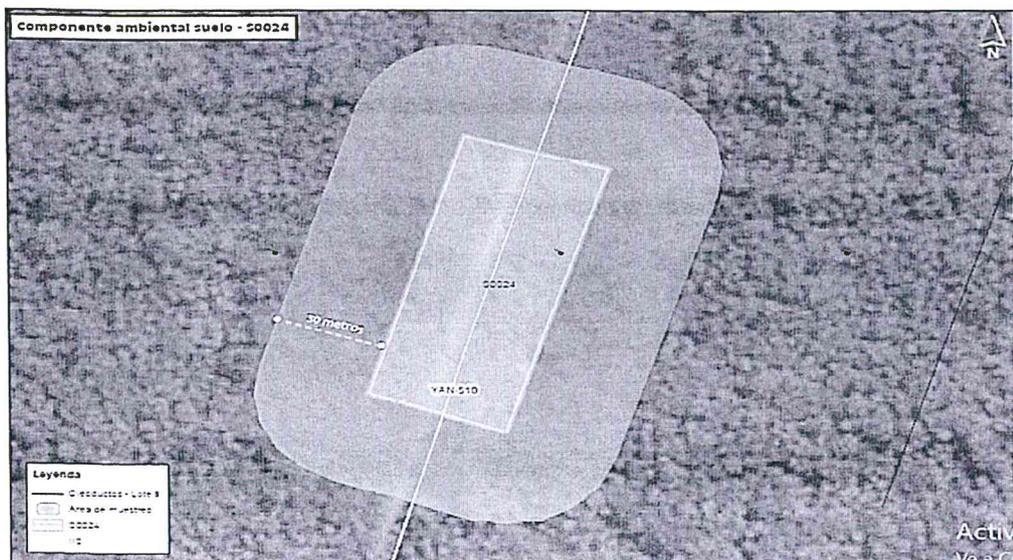
Figura 8-1: Área de estudio para el componente suelo del sitio S0024

48. Sobre la base del análisis de la información levantada en la visita de reconocimiento, así como de los resultados analíticos contenidos en el Informe de Identificación del Sitio YAN-S10 (que muestran concentraciones de hidrocarburos que superan los ECA para suelo de uso agrícola), se ha determinado que para el presente PEA del sitio S0024 es necesario ampliar el área de estudio para el componente suelo (ver, **Figuras 7-1 y 8-1**). Para dicha ampliación se ha considerado generar una línea paralela adicional a ambos lados del sitio S0024, así como en la parte superior e inferior, a fin de evaluar la extensión de los contaminantes presentes.

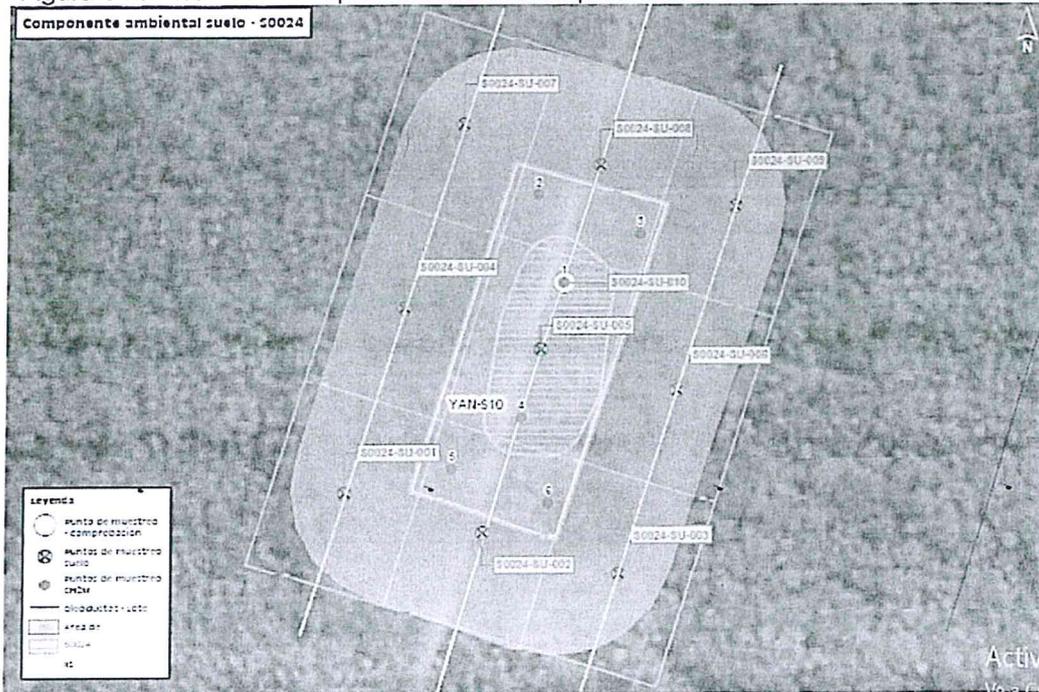
Figura 8-2: Distribución de puntos de muestreo para el área de estudio del sitio S0024.

51. En ese sentido, se propone para el presente PEA del sitio S0024 realizar diez (10) puntos de muestreo para confirmar la presencia de contaminantes presentes en el suelo y estimar su extensión fuera del área preliminar del sitio, establecido en estudios previos. Asimismo, se incluirán dos (2) puntos de muestreo (control) adicionales fuera del área de estudio, los cuales serán ubicados en campo a criterio de los evaluadores.

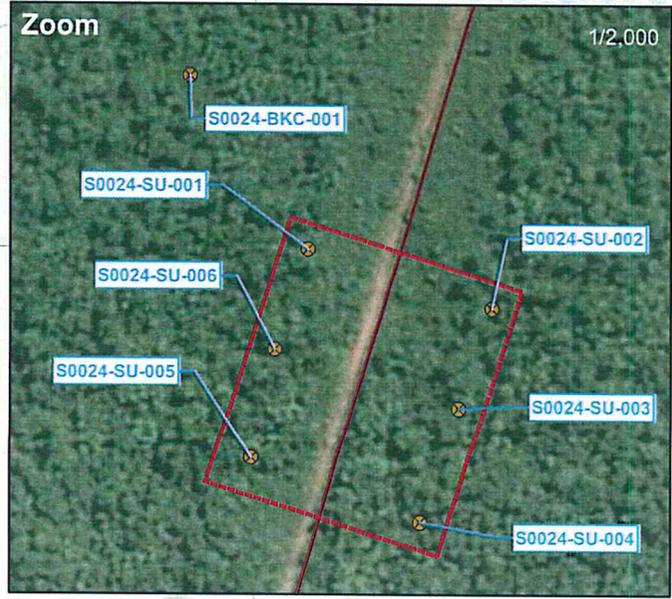
Mapa de los puntos de muestreo

Código	Coordenadas UTM WGS 84 18S	
	Este (m)	Norte (m)
S0024-SU-001	506965	9465246
S0024-SU-002	507037	9465223
S0024-SU-003	507024	9465184
S0024-SU-004	507009	9465139
S0024-SU-005	506943	9465164
S0024-SU-006	506952	9465207
S0024-BKC-001	506919	9465313

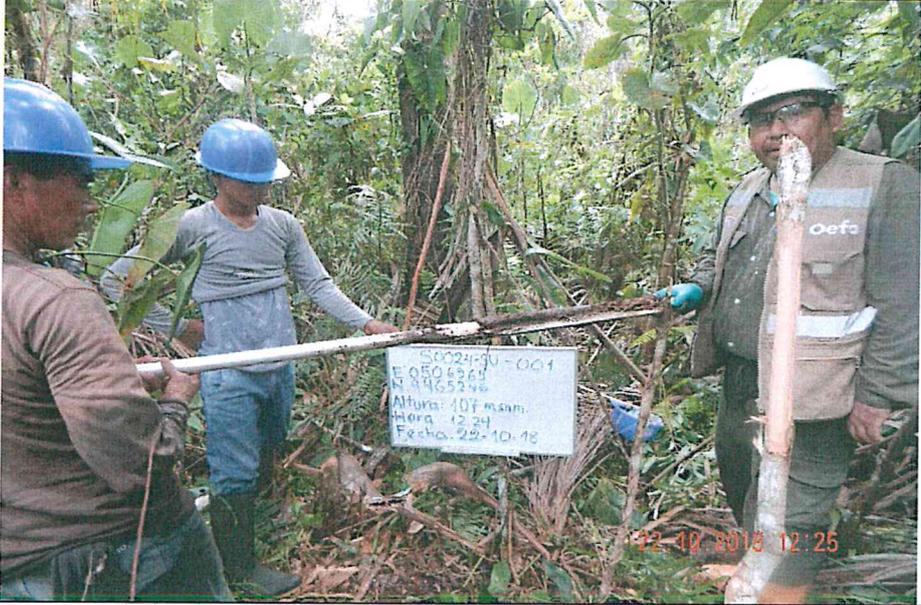
Distrito	Parinari	Provincia	Loreto	Departamento	Loreto
FOTOGRAFÍA N.º 1 S0024-SU-001

Fecha: 22/10/2018					
Hora: 12:24					
COORDENADAS UTM -WGS 84 – ZONA 18M					
Este (m): 506965					
Norte (m): 9465246					
Altitud (m.s.n.m): 107					
Precisión: ± 3	<p>Ubicación del punto de muestreo con código S0024-SU-001. Presenta turba, presencia de materia orgánica y raíces, suelo saturado en agua. Sin olor a hidrocarburos.</p>

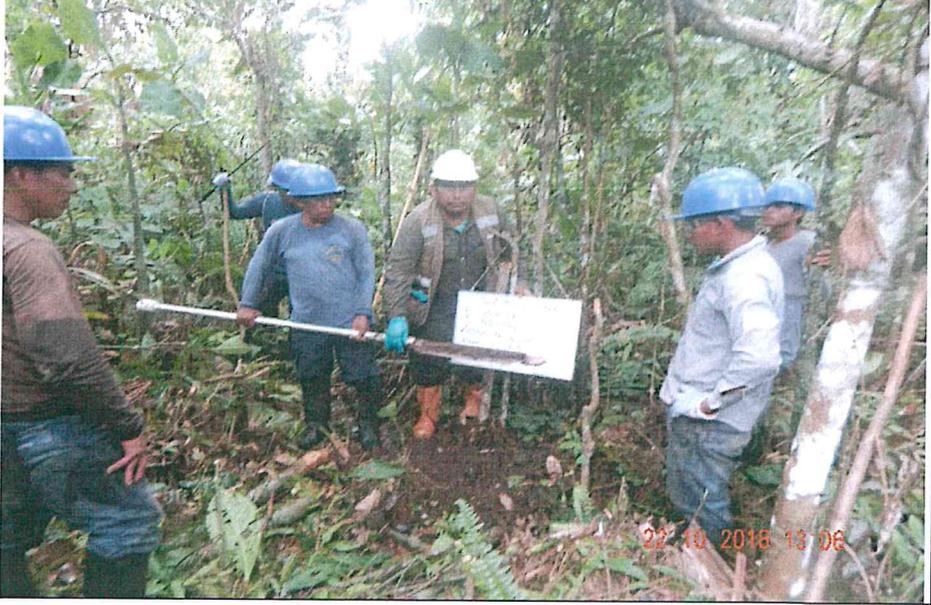
Distrito	Parinari	Provincia	Loreto	Departamento	Loreto
FOTOGRAFÍA N.º 2 S0024-SU-002

Fecha: 22/10/2018					
Hora: 13:06					
COORDENADAS UTM -WGS 84 – ZONA 18M					
Este (m): 507037					
Norte (m): 9465223					
Altitud (m.s.n.m): 115					
Precisión: ± 3	<p>Ubicación del punto de muestreo con código S0024-SU-002. Turba, presencia de materia orgánica y raíces, suelo saturado en agua. Sin olor a hidrocarburos.</p>

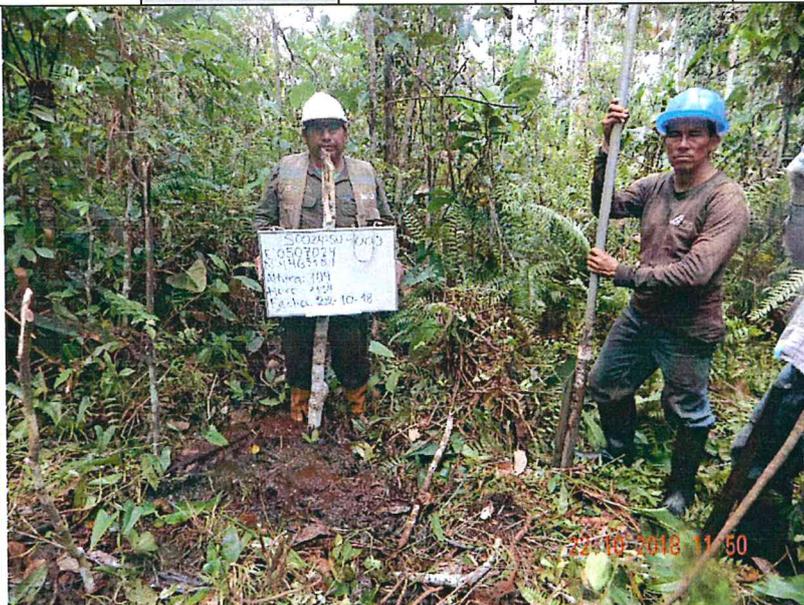
Ubicación del punto de muestreo con código S0024-SU-003. Presenta turba, materia orgánica y raíces, suelo saturado en agua. Sin olor a hidrocarburos.

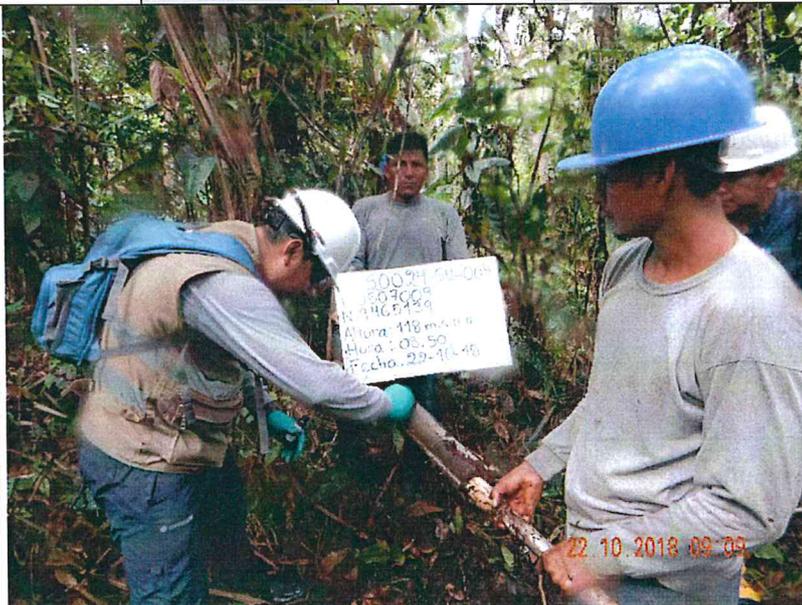
Ubicación del punto de muestreo con código S0024-SU-004. Presenta turba, materia orgánica y raíces, suelo saturado en agua. Sin olor a hidrocarburos.

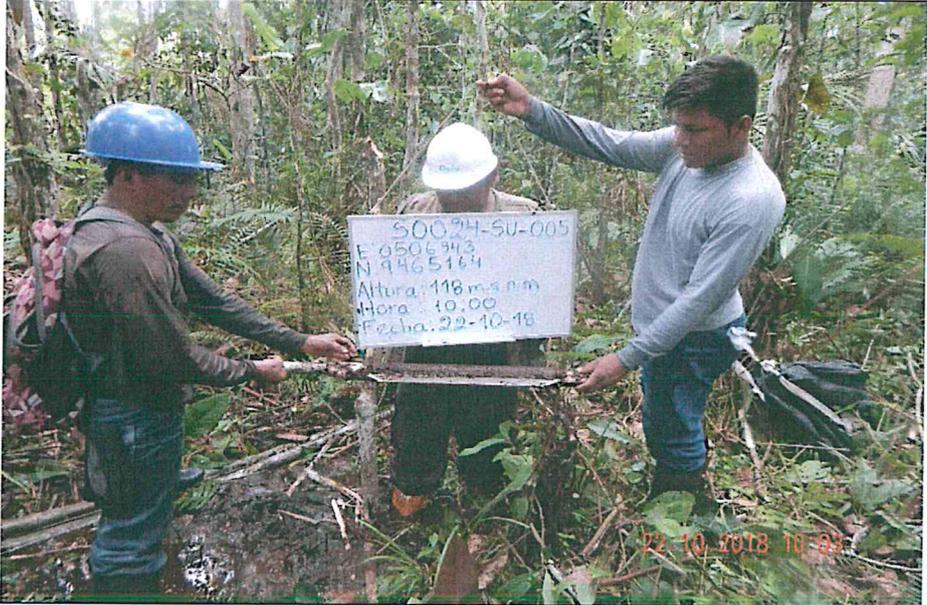
Distrito	Parinari	Provincia	Loreto	Departamento	Loreto
FOTOGRAFÍA N.º 5 S0024-SU-005

Fecha: 22/10/2018					
Hora: 10:03					
COORDENADAS UTM -WGS 84 - ZONA 18M					
Este (m): 506943					
Norte (m): 9465164					
Altitud (m.s.n.m): 118					
Precisión: ± 3					
DESCRIPCIÓN:	Ubicación del punto de muestreo con código S0024-SU-005. Presenta turba, materia orgánica y raíces, suelo saturado en agua. Sin olor a hidrocarburos.

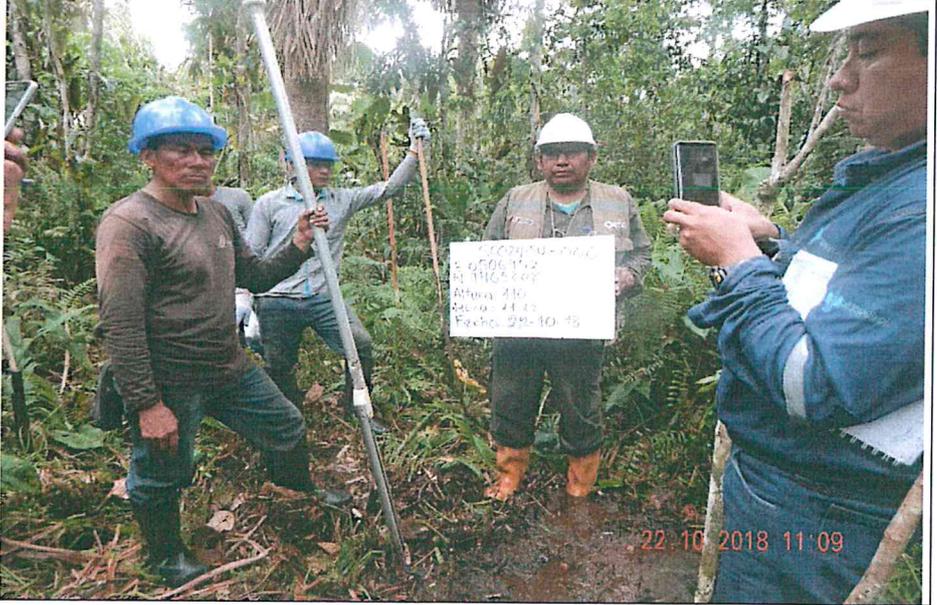
Distrito	Parinari	Provincia	Loreto	Departamento	Loreto
FOTOGRAFÍA N.º 6 S0024-SU-006

Fecha: 22/10/2018					
Hora: 11:09					
COORDENADAS UTM -WGS 84 - ZONA 18M					
Este (m): 506952					
Norte (m): 9465207					
Altitud (m.s.n.m): 110					
Precisión: ± 3					
DESCRIPCIÓN:	Ubicación del punto de muestreo con código S0024-SU-006. Presenta turba, materia orgánica y raíces, suelo saturado en agua. Sin olor a hidrocarburos.

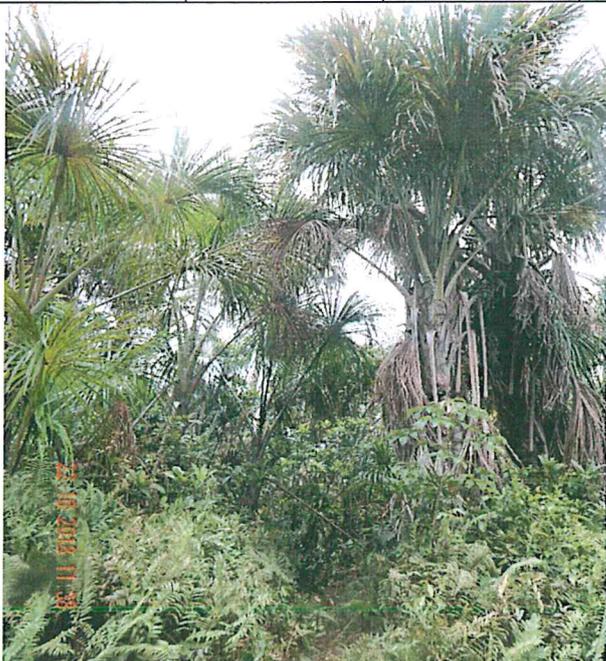
Distrito	Parinari	Provincia	Loreto	Departamento	Loreto
FOTOGRAFÍA N.º 1 S0024

Fecha: 22/10/2018					
Hora: 11:38					
COORDENADAS UTM - WGS 84 - ZONA 18M					
Este (m): 506980					
Norte (m): 9465190					
Altitud (m.s.n.m): 110					
Precisión: ± 3					
DESCRIPCIÓN:		El Sitio S0024, se caracteriza por presentar abundantes especies de palmeras de bosques Mixtos (aguajales). Ecosistemas frágiles. Los frutos y vegetales medicinales son colectados por los pobladores de Saramuro y Saramurillo. El sitio además pertenece a la Reserva Nacional Pacaya - Samiria (ANP). Al 7m al oeste del centroide del sitio.

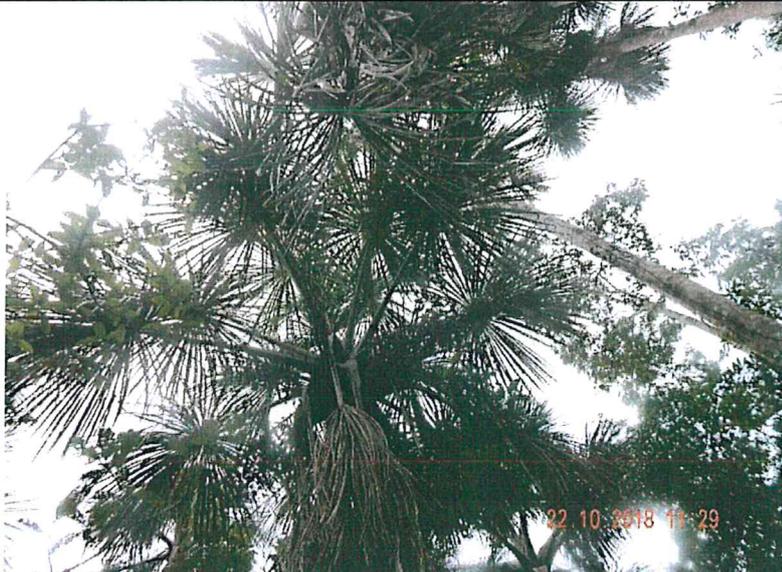
Distrito	Parinari	Provincia	Loreto	Departamento	Loreto
FOTOGRAFÍA N.º 2 S0024

Fecha: 22/10/2018					
Hora: 11:29					
COORDENADAS UTM - WGS 84 - ZONA 18M					
Este (m): 506975					
Norte (m): 9465190					
Altitud (m.s.n.m): 110					
Precisión: ± 3					
DESCRIPCIÓN:		El Sitio S0024, se caracteriza por presentar abundantes especies de palmeras de bosques Mixtos (aguajales). Ecosistemas frágiles. Frutos de aguaje son colectados por pobladores de Saramuro y Saramurillo. Al 10m al oeste del centroide del sitio.

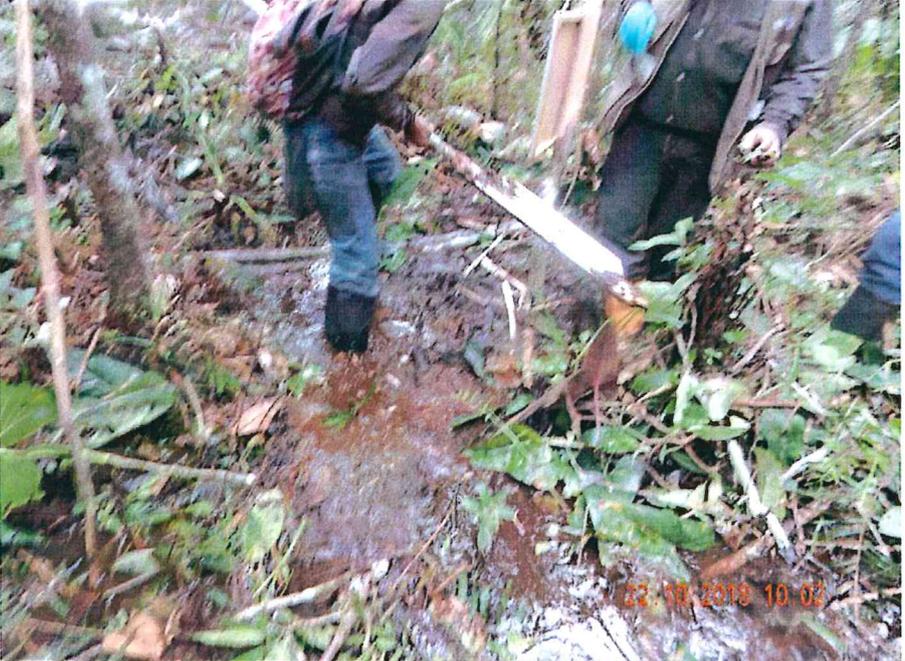
IDENTIFICACION DEL SITIO IMPACTADO SITIO S0024					
CUE: 2017-05-0030			CUC: 0005-10-2018-402		
Distrito	Parinari	Provincia	Loreto	Departamento	Loreto
FOTOGRAFÍA N.º 3 S0024-SU-003

Fecha: 22/10/2018					
Hora: 10:02					
COORDENADAS UTM - WGS 84 - ZONA 18M					
Este (m): 506940					
Norte (m): 9465160					
Altitud (m.s.n.m): 118					
Precisión: ± 3					
DESCRIPCIÓN:	El Sitio S0024, se caracteriza por presentar suelos completamente saturados con agua, las muestras fueron retirados convenientemente con el muestreador del tipo espada que se observa en la Fotografía.				
IDENTIFICACION DEL SITIO IMPACTADO SITIO S0024					
CUE: 2017-05-0030			CUC: 0005-10-2018-402		
Distrito	Parinari	Provincia	Loreto	Departamento	Loreto
FOTOGRAFÍA N.º 4 S0023-SU-004

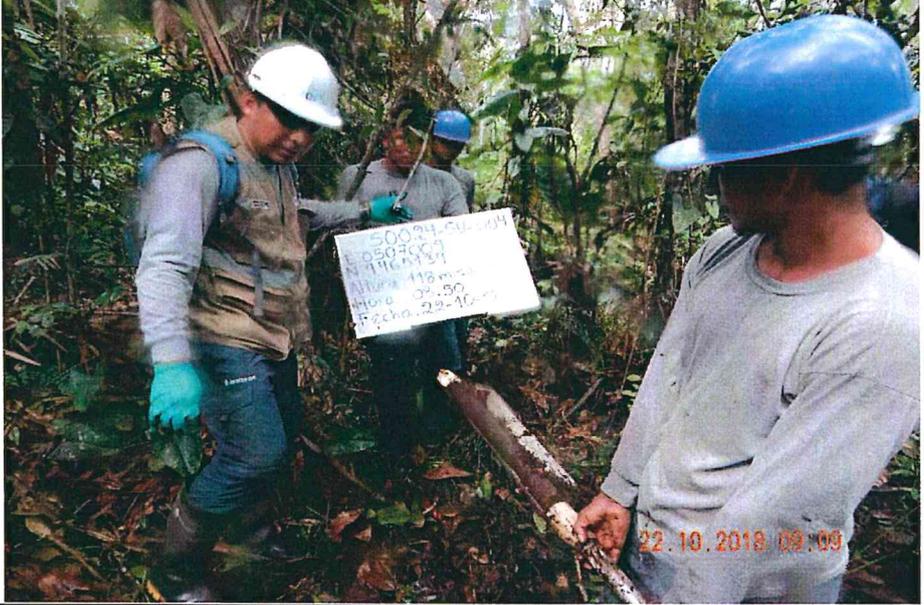
Precisión: ± 3					
DESCRIPCIÓN:	El Sitio S0024, se caracteriza por presentar suelos con abundante material orgánico completamente, turba y raíces vegetales. Obsérvese la textura limo arcillosa en las capas subyacentes al suelo vegetal.
