1. DATOS GENERALES

UBICACIÓN:	SANTA MARÍA DE HUACHIPA (CA-HU-09)	NÚMERO DE SERIE:	18A20132
MARCA:	GRIMM	CÓDIGO PATRIMONIAL:	60223671-0021
MODELO:	EDM 180	FECHA DE VERIFICACIÓN:	09/02/2022
PARÁMETRO:	PM10 y PM2.5	HORA DE VERIFICACIÓN:	14:42

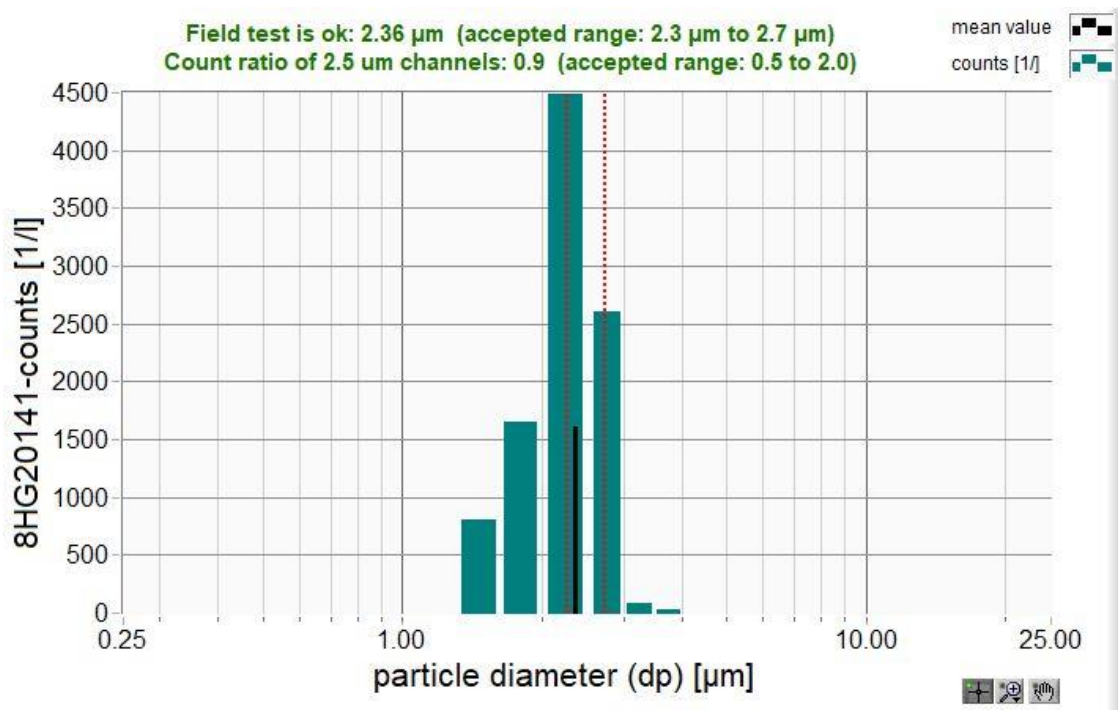
Field test is ok: 2.36 μm (accepted range: 2.3 μm to 2.7 μm)

Count ratio of 2.5 μm channels: 0.9 (accepted range: 0.5 to 2.0)
