EVALUACIÓN AMBIENTAL DE SEGUIMIENTO DE AGUA SUPERFICIAL Y AGUA SUBTERRÁNEA EN EL ÁMBITO DE LA UNIDAD DE PRODUCCIÓN CERRO VERDE DE LA EMPRESA SOCIEDAD MINERA CERRO VERDE S.A.A., DISTRITOS DE UCHUMAYO, LA JOYA, YARABAMBA Y TIABAYA, PROVINCIA Y DEPARTAMENTO DE AREQUIPA, JUNIO 2022

Agua superficial

Expediente de evaluación: 008-2021-DEAM- EAS

Código de acción: 0010-6-2022-412

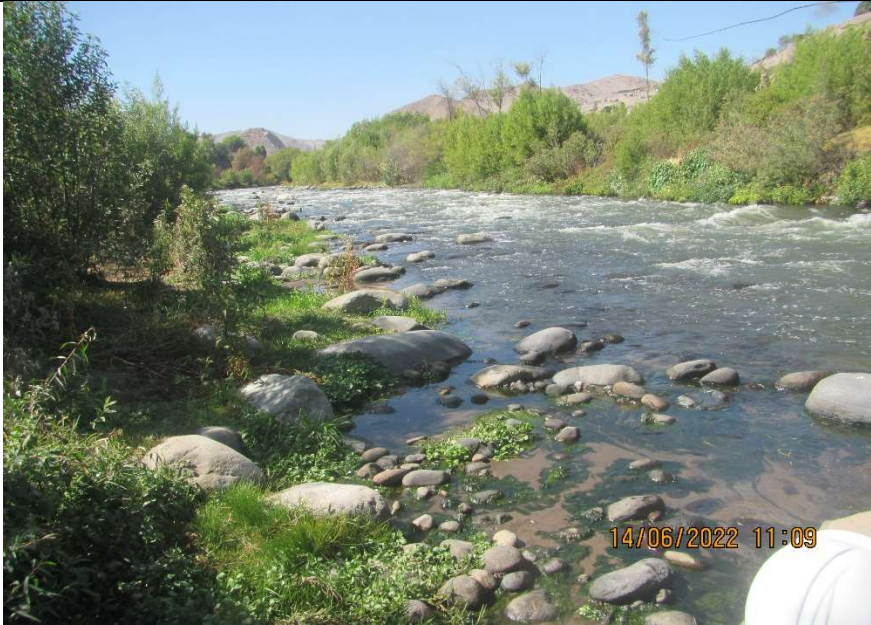
Distrito	Uchumayo	Provincia	Arequipa	Departamento	Arequipa
Fotografía 1 QECV-02

Fecha: 14/06/2022					
Hora: 10:50					
Coordenadas UTM WGS 84 – Zona 19K					
Este (m): 214969					
Norte (m): 8181832					
Altitud (m s. n. m.): 1987					
Precisión: ± 3					
Descripción:		Vista del punto de muestreo QECV-02. ^(a) Ubicado en el río Chili, aguas arriba del puente Uchumayo. ^(b)			
Distrito	Uchumayo	Provincia	Arequipa	Departamento	Arequipa
Fotografía 2 QECV-02

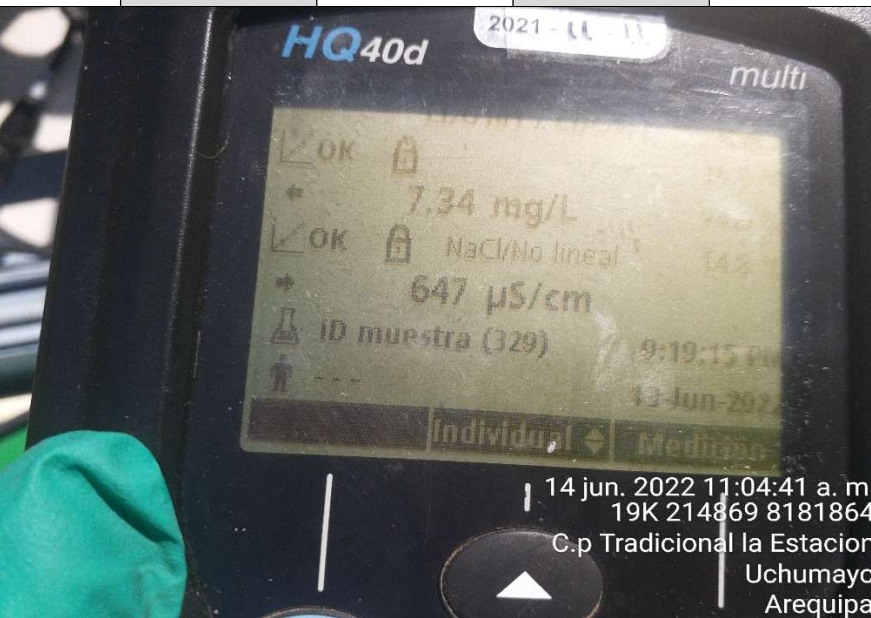
Fecha: 14/06/2022					
Hora: 10:50					
Coordenadas UTM WGS 84 – Zona 19K					
Este (m): 214969					
Norte (m): 8181832					
Altitud (m s. n. m.): 1987					
Precisión: ± 3					
Descripción:		Vista del registro de parámetros de campo OD (7.34 mg/L) y CE (647 µS/cm) del punto de muestreo QECV-02. ^(a) Ubicado en el río Chili, aguas arriba del puente Uchumayo. ^(b)

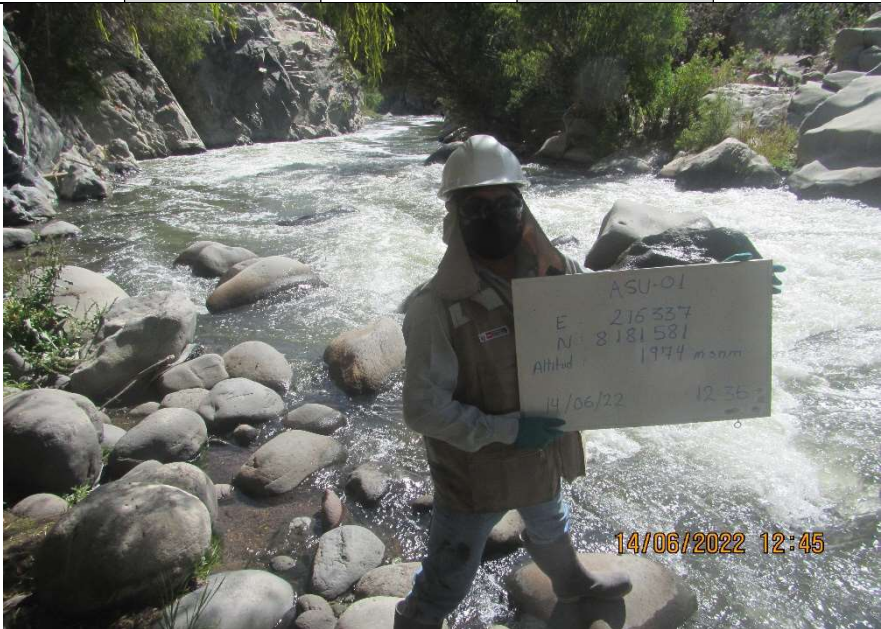
Distrito	Uchumayo	Provincia	Arequipa	Departamento	Arequipa
Fotografía 3 ASU-01

Fecha: 14/06/2022					
Hora: 12:35					
Coordenadas UTM WGS 84 – Zona 19K					
Este (m): 216337					
Norte (m): 8181581					
Altitud (m s. n. m.): 1974					
Precisión: ± 3					
Descripción:	Vista del punto de muestreo ASU-01. ^(a) Ubicado en el río Chili, aguas arriba del punto QECV-02 a 1400m en línea recta aproximadamente. ^(b)				
Distrito	Uchumayo	Provincia	Arequipa	Departamento	Arequipa
Fotografía 4 ASU-01

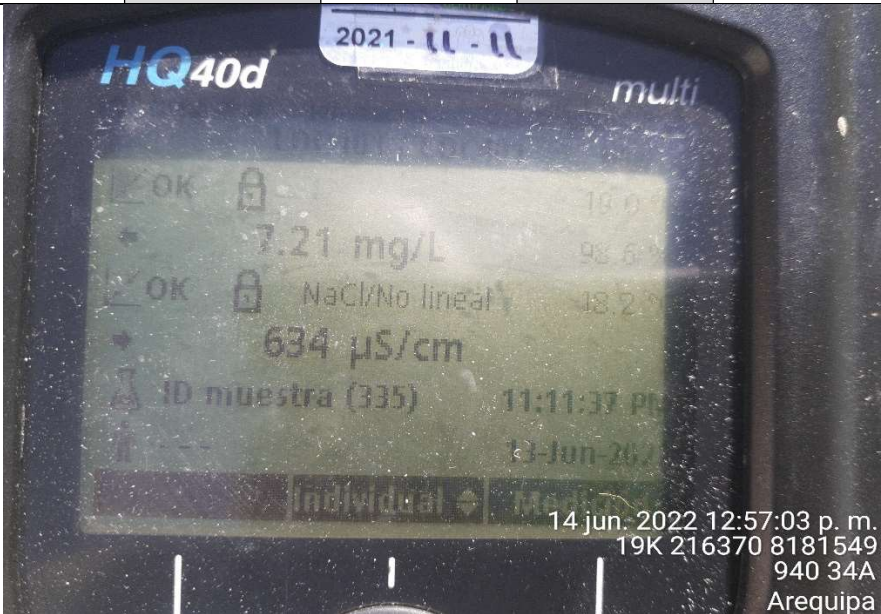
Fecha: 14/06/2022					
Hora: 12:35					
Coordenadas UTM WGS 84 – Zona 19K					
Este (m): 216337					
Norte (m): 8181581					
Altitud (m s. n. m.): 1974					
Precisión: ± 3					
Descripción:	Vista del registro de parámetros de campo OD (7.21 mg/L) y CE (634 µS/cm) del punto muestreo ASU-01. ^(a) Ubicado en el río Chili, aguas arriba del punto QECV-02 a 1400m en línea recta aproximadamente. ^(b)

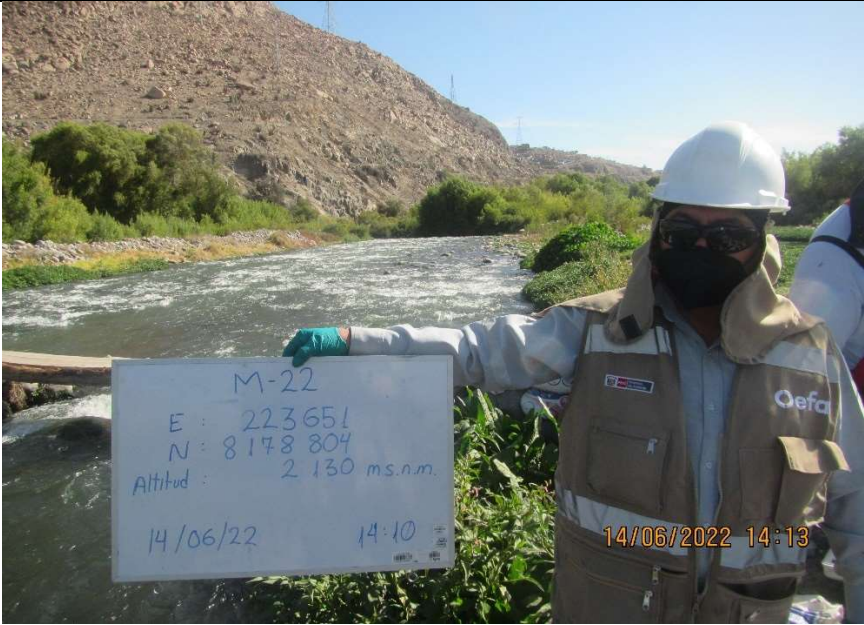
Distrito	Tiabaya	Provincia	Arequipa	Departamento	Arequipa
Fotografía 5 M-22

Fecha: 14/06/2022					
Hora: 14:10					
Coordenadas UTM WGS 84 – Zona 19K					
Este (m): 223651					
Norte (m): 8178804					
Altitud (m s. n. m.): 2130					
Precisión: ± 3					
Descripción:		<p>Vista del punto de muestreo M-22. ^(a) Ubicado en el río Chili, aguas abajo de la quebrada Huayrondo. ^(b)</p>			
Distrito	Tiabaya	Provincia	Arequipa	Departamento	Arequipa
Fotografía 6 M-22

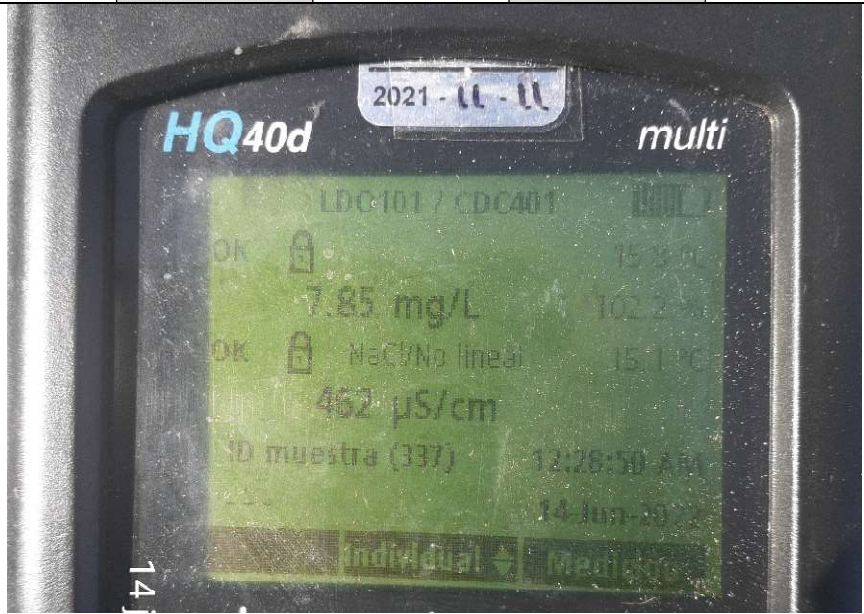
Fecha: 14/06/2022					
Hora: 14:10					
Coordenadas UTM WGS 84 – Zona 19K					
Este (m): 223651					
Norte (m): 8178804					
Altitud (m s. n. m.): 2130					
Precisión: ± 3					
Descripción:		<p>Vista del registro de parámetros de campo OD (7.85 mg/L) y CE (462 µS/cm) del punto de muestreo M-22. ^(a) Ubicado en el río Chili, aguas abajo de la quebrada Huayrondo. ^(b)</p>

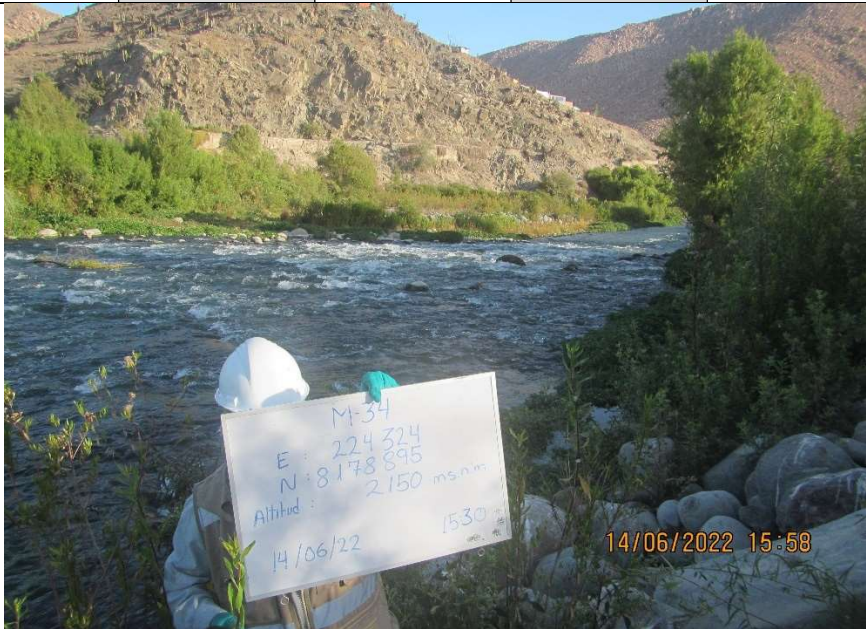
<p>Descripción: Vista del punto de muestreo M-34. ^(a) Ubicado en el río Chili, aguas abajo de la confluencia con posterior (río Mollebaya), antes de la parte baja de la quebrada Huayrondo. ^(b)</p>					
Distrito	Tiabaya	Provincia	Arequipa	Departamento	Arequipa
<div> <div>Fotografía 8 M-34</div> <div> <div>Fecha: 14/06/2022</div> <div>Hora: 15:30</div> <div>Coordenadas UTM WGS 84 – Zona 19K</div> <div>Este (m): 224324</div> <div>Norte (m): 8178895</div> <div>Altitud (m s. n. m.): 2150</div> <div>Precisión: ± 3</div> </div> </div>

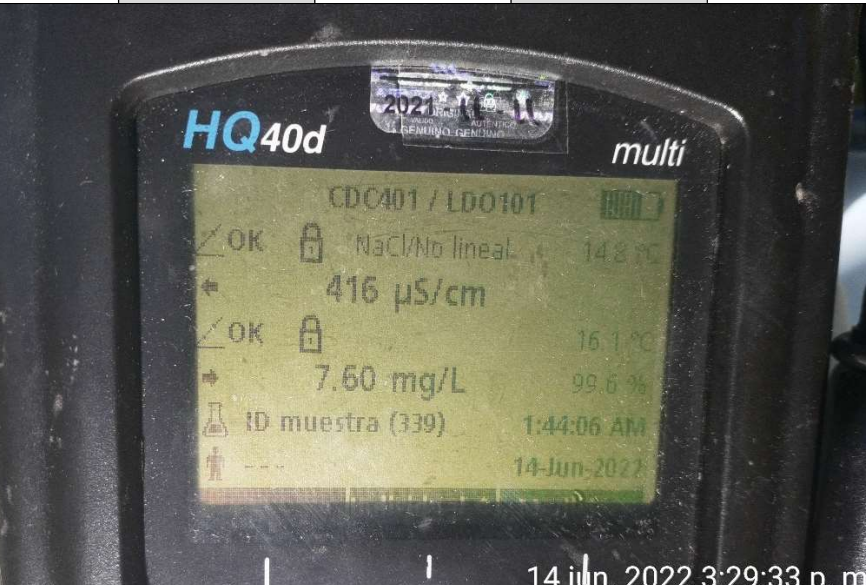
<p>Descripción: Vista del registro de parámetros de campo OD (7.60 mg/L) y CE (416 µS/cm) del punto muestreo M-34. ^(a) Ubicado en el río Chili, aguas abajo de la confluencia con posterior (río Mollebaya), antes de la parte baja de la quebrada Huayrondo. ^(b)</p>

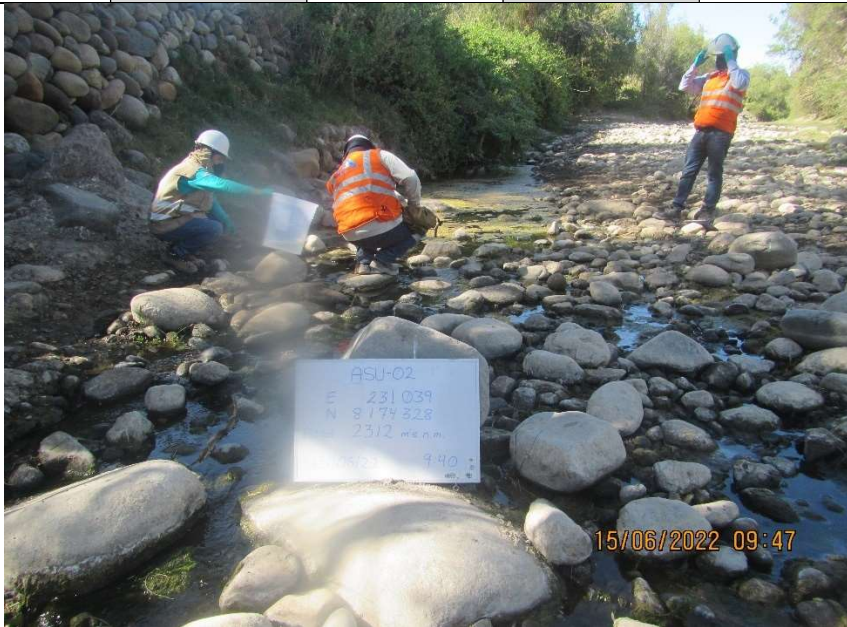
Distrito	Yarabamba	Provincia	Arequipa	Departamento	Arequipa
Fotografía 9 ASU-02

Fecha: 15/06/2022					
Hora: 09:40					
Coordenadas UTM WGS 84 – Zona 19K					
Este (m): 231039					
Norte (m): 8174328					
Altitud (m s. n. m.): 2312					
Precisión: ± 3					
Descripción:	Vista del punto de muestreo ASU-02. ^(a) Ubicado en el río Yarabamba, a 750 m al norte de la Subestación Eléctrica de Yarabamba, aguas abajo del ingreso de la Quebrada Siete Vueltas. ^(b)				
Distrito	Yarabamba	Provincia	Arequipa	Departamento	Arequipa
Fotografía 10 ASU-02

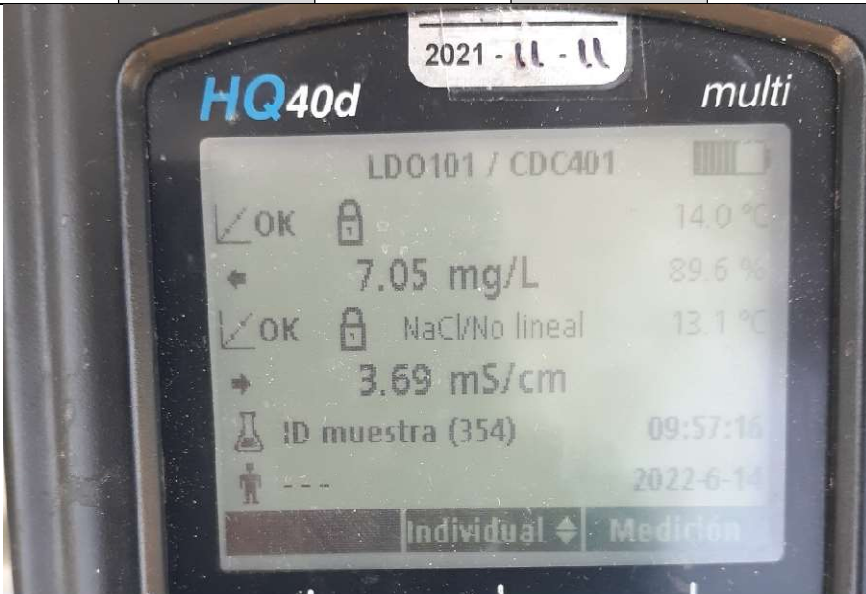
Fecha: 15/06/2022					
Hora: 09:40					
Coordenadas UTM WGS 84 – Zona 19K					
Este (m): 231039					
Norte (m): 8174328					
Altitud (m s. n. m.): 2312					
Precisión: ± 3					
Descripción:	Vista del registro de parámetros de campo OD (7.05 mg/L) y CE (3.69 mS/cm) del punto muestreo ASU-02. ^(a) Ubicado en el río Yarabamba, a 750 m al norte de la Subestación Eléctrica de Yarabamba, aguas abajo del ingreso de la Quebrada Siete Vueltas. ^(b)

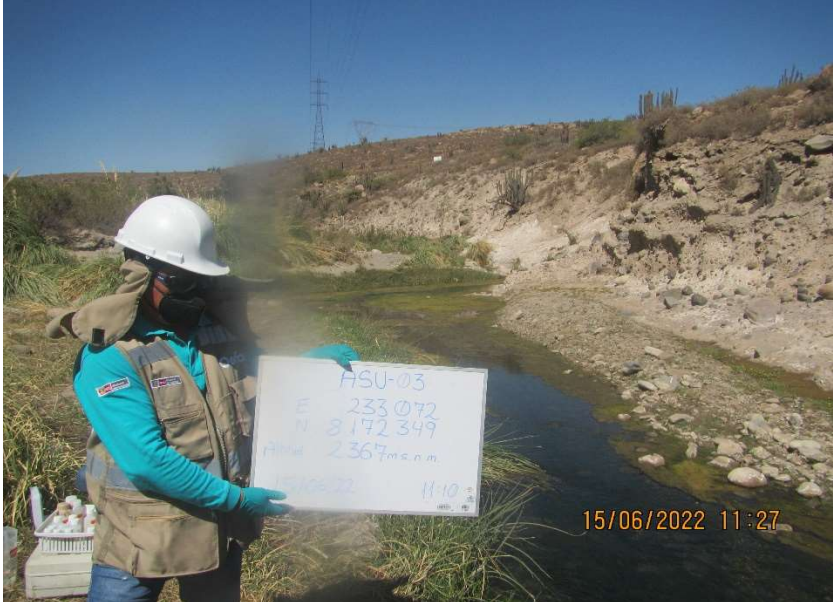
Distrito	Socabaya	Provincia	Arequipa	Departamento	Arequipa
Fotografía 11 ASU-03

Fecha: 15/06/2022					
Hora: 11:10					
Coordenadas UTM WGS 84 – Zona 19K					
Este (m): 233072					
Norte (m): 8172349					
Altitud (m s. n. m.): 2367					
Precisión: ± 3					
Descripción:	Vista del punto de muestreo ASU-03. ^(a) Ubicado en el río Yarabamba, a 500 m aguas abajo de la confluencia del río Yarabamba con quebrada Honda, aguas arriba del ingreso de la Quebrada Siete Vueltas. ^(b)				
Distrito	Socabaya	Provincia	Arequipa	Departamento	Arequipa
Fotografía 12 ASU-03

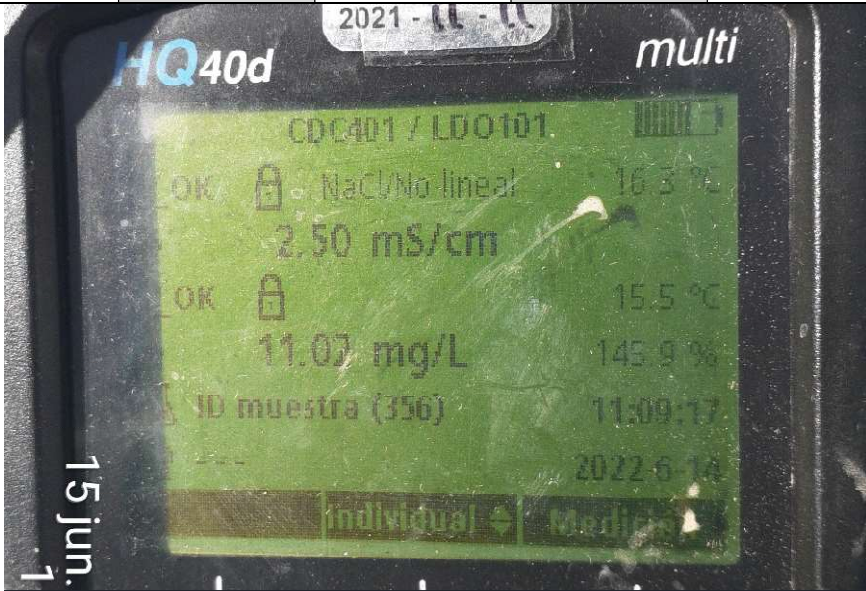
Fecha: 15/06/2022					
Hora: 11:10					
Coordenadas UTM WGS 84 – Zona 19K					
Este (m): 233072					
Norte (m): 8172349					
Altitud (m s. n. m.): 2367					
Precisión: ± 3					
Descripción:	Vista del registro de parámetros de campo OD (11.07 mg/L) y CE (2.50 mS/cm) del punto muestreo ASU-03. ^(a) Ubicado en el río Yarabamba, a 500 m aguas abajo de la confluencia del río Yarabamba con quebrada Honda, aguas arriba del ingreso de la Quebrada Siete Vueltas. ^(b)

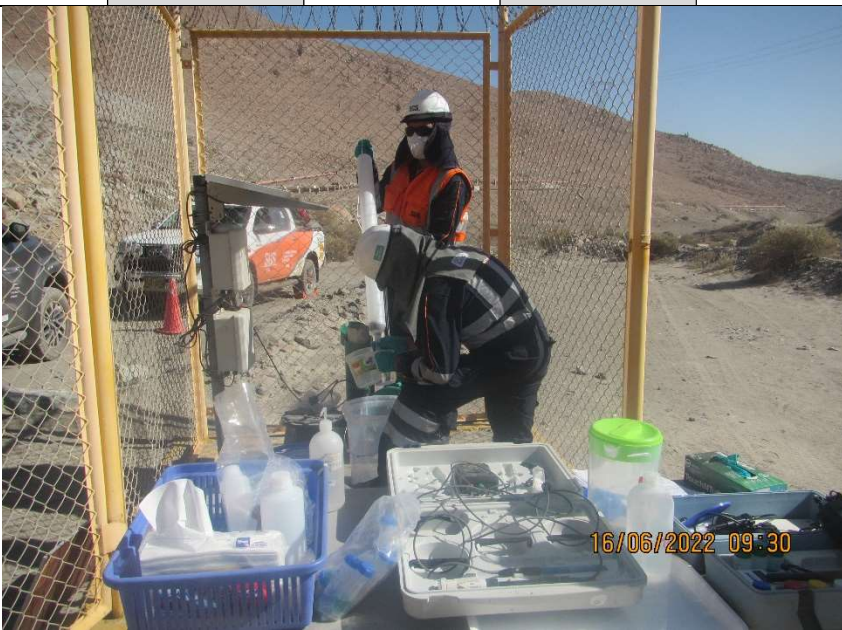
Distrito	Uchumayo	Provincia	Arequipa	Departamento	Arequipa
Fotografía 13 MAS-52

Fecha: 16/06/2022					
Hora: 09:40					
Coordenadas UTM WGS 84 – Zona 19K					
Este (m): 219644					
Norte (m): 8177916					
Altitud (m s. n. m.): 2217					
Precisión: ± 3					
Descripción:	Vista del punto de muestreo MAS-52. ^(a) Piezómetro ubicado a 85 metros al lado derecho de la ruta departamental AR 115 en dirección a la UP Cerro Verde, parte baja de la quebrada Enlozada. ^(b)				
Distrito	Uchumayo	Provincia	Arequipa	Departamento	Arequipa
Fotografía 14 MAS-52

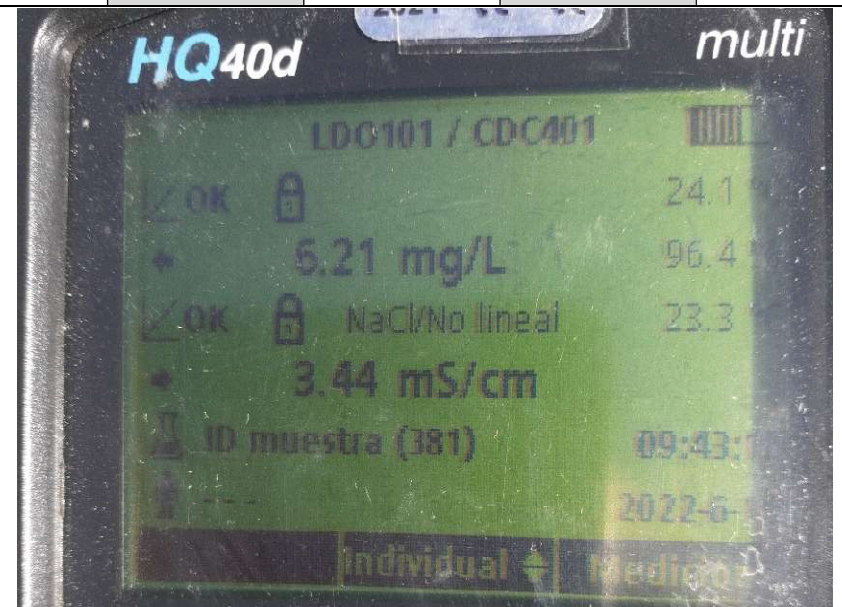
Fecha: 16/06/2022					
Hora: 09:40					
Coordenadas UTM WGS 84 – Zona 19K					
Este (m): 219644					
Norte (m): 8177916					
Altitud (m s. n. m.): 2217					
Precisión: ± 3					
Descripción:	Vista del registro de parámetros de campo OD (6.21 mg/L) y CE (3.44 mS/cm) del punto muestreo MAS-52. ^(a) Piezómetro ubicado a 85 metros al lado derecho de la ruta departamental AR 115 en dirección a la UP Cerro Verde, parte baja de la quebrada Enlozada. ^(b)

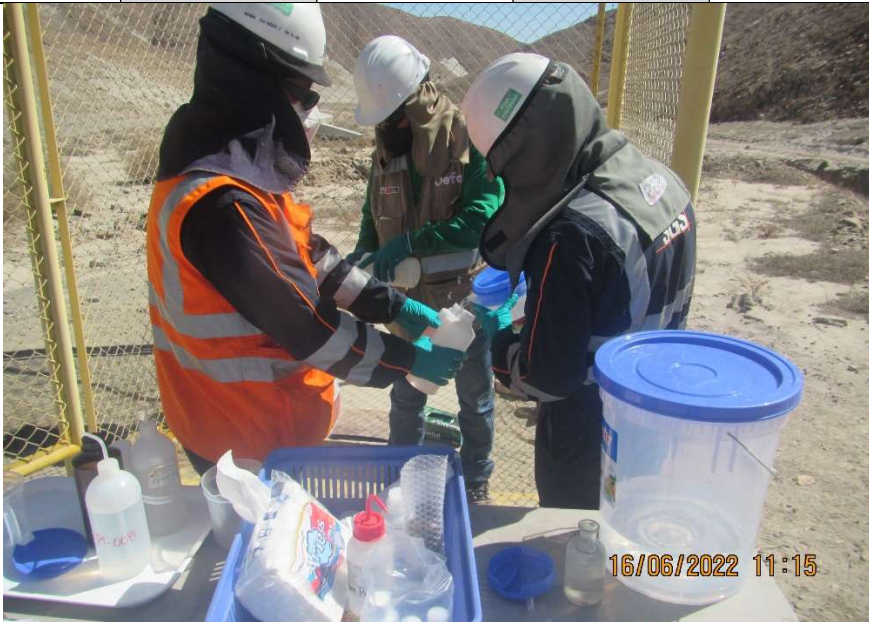
Distrito	Uchumayo	Provincia	Arequipa	Departamento	Arequipa
Fotografía 15 MAS-36

Fecha: 16/06/2022					
Hora: 11:00					
Coordenadas UTM WGS 84 – Zona 19K					
Este (m): 219119					
Norte (m): 8176136					
Altitud (m s. n. m.): 2288					
Precisión: ± 3					
Descripción:	Vista del punto de muestreo MAS-36. ^(a) Piezómetro ubicado al noroeste de las canteras Tinajones, en el sector de la cuenca media de la quebrada que lleva el mismo nombre. ^(b)				
Distrito	Uchumayo	Provincia	Arequipa	Departamento	Arequipa
Fotografía 16 MAS-36

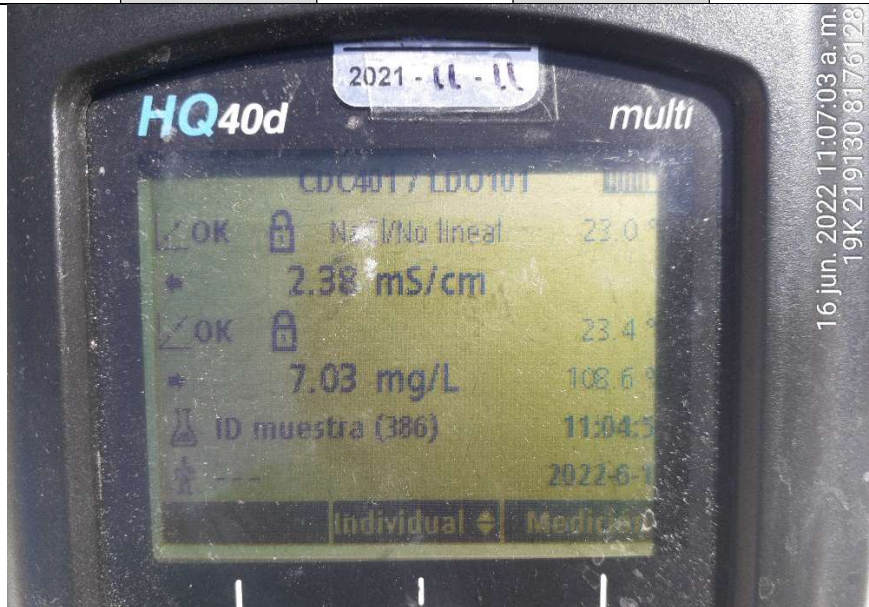
Fecha: 16/06/2022					
Hora: 11:00					
Coordenadas UTM WGS 84 – Zona 19K					
Este (m): 219119					
Norte (m): 8176136					
Altitud (m s. n. m.): 2288					
Precisión: ± 3					
Descripción:	Vista del registro de parámetros de campo OD (7.03 mg/L) y CE (2.38 mS/cm) del punto muestreo MAS-36. ^(a) Piezómetro ubicado al noroeste de las canteras Tinajones, en el sector de la cuenca media de la quebrada que lleva el mismo nombre. ^(b)

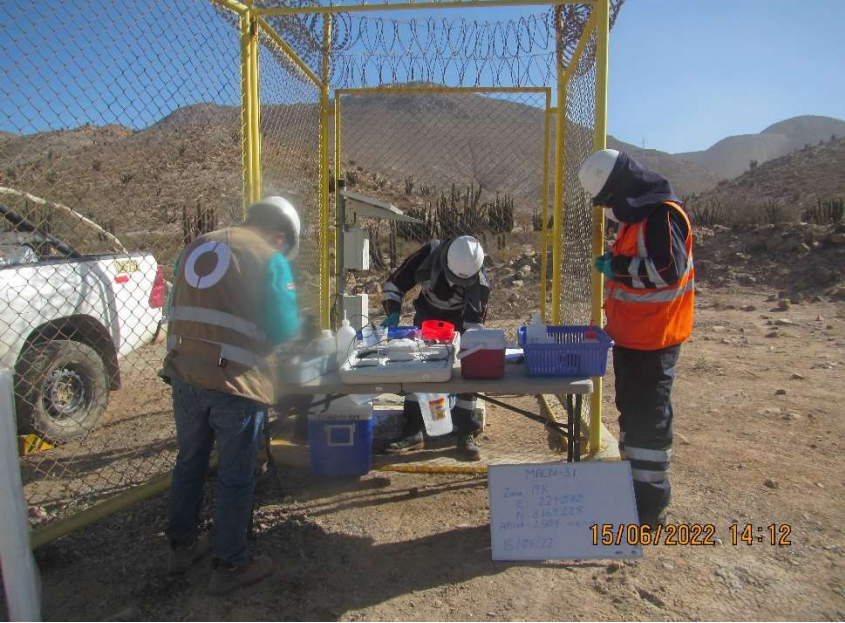
Distrito	Yarabamba	Provincia	Arequipa	Departamento	Arequipa
Fotografía 17 MACN-31

Fecha: 15/06/2022					
Hora: 14:05					
Coordenadas UTM WGS 84 – Zona 19K					
Este (m): 229070					
Norte (m): 8169228					
Altitud (m s. n. m.): 2504					
Precisión: ± 3					
Descripción:	Vista del punto de muestreo MACN-31. ^(a) Piezómetro ubicado a 2800 metros al sur oeste del PAD 4A, en el centro de la quebrada 7 vueltas. ^(b)				
Distrito	Yarabamba	Provincia	Arequipa	Departamento	Arequipa
Fotografía 18 MACN-31

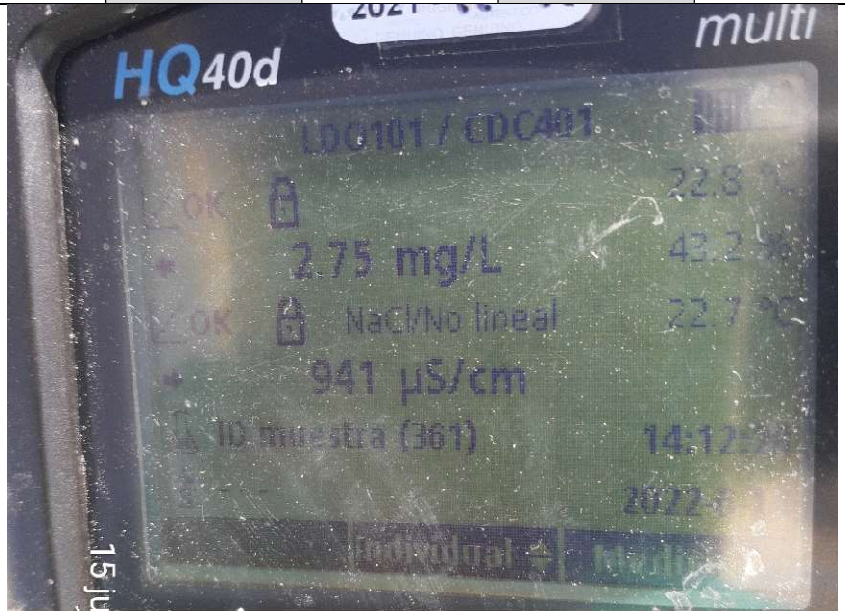
Fecha: 15/06/2022					
Hora: 14:05					
Coordenadas UTM WGS 84 – Zona 19K					
Este (m): 229070					
Norte (m): 8169228					
Altitud (m s. n. m.): 2504					
Precisión: ± 3					
Descripción:	Vista del registro de parámetros de campo OD (2.75 mg/L) y CE (941 mS/cm) del punto de muestreo MACN-31. ^(a) Piezómetro ubicado a 2800 metros al sur oeste del PAD 4A, en el centro de la quebrada 7 vueltas. ^(b)

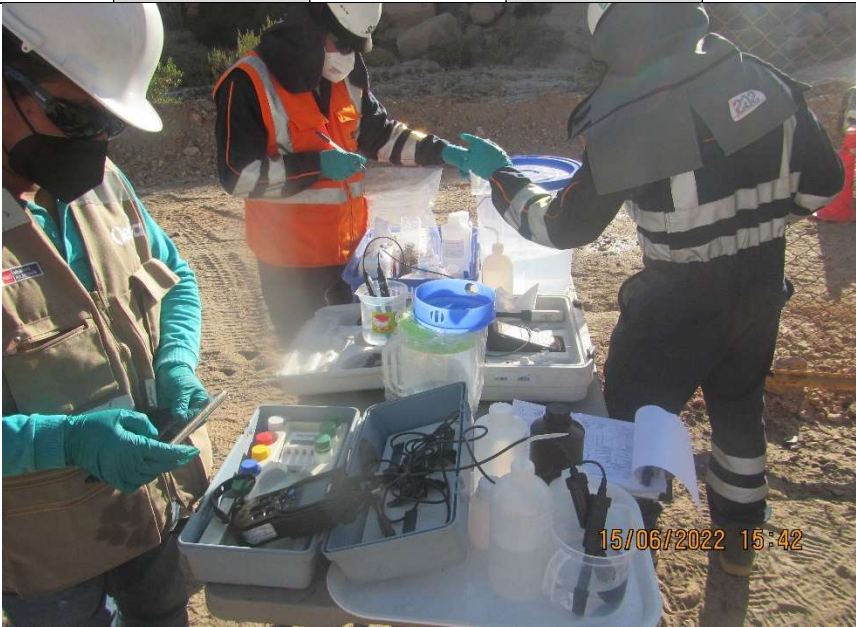
Distrito	Yarabamba	Provincia	Arequipa	Departamento	Arequipa
Fotografía 19 MA-41

Fecha: 15/06/2022					
Hora: 15:40					
Coordenadas UTM WGS 84 – Zona 19K					
Este (m): 226633					
Norte (m): 8172497					
Altitud (m s. n. m.): 2512					
Precisión: ± 3					
Descripción:	Vista del punto de muestreo MA-41. ^(a) Piezómetro ubicado a 600 metros de la estación S-4A, aguas debajo de la quebrada Huayrondo y a 2000 metros a la cercanía del muro de contención del PAD 4B. ^(b)				
Distrito	Yarabamba	Provincia	Arequipa	Departamento	Arequipa
Fotografía 20 MA-41

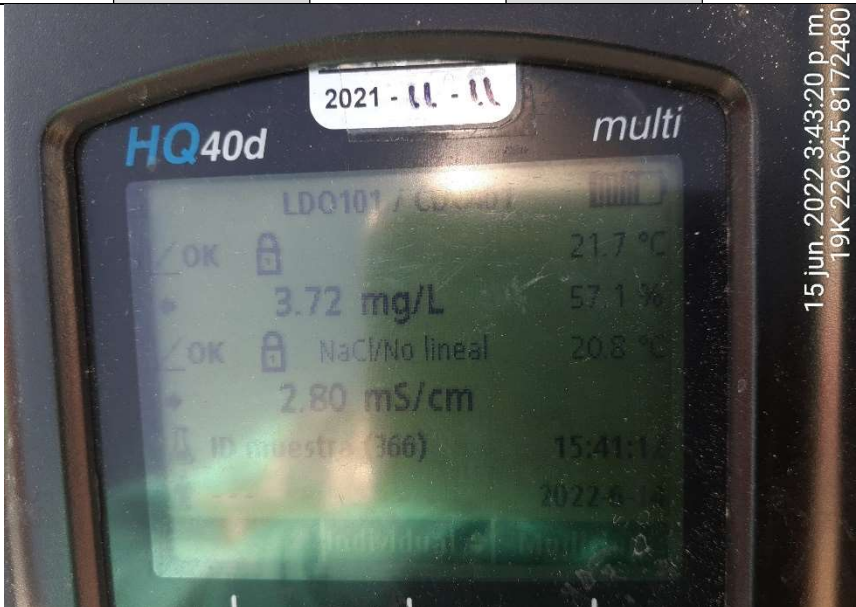
Fecha: 15/06/2022					
Hora: 15:40					
Coordenadas UTM WGS 84 – Zona 19K					
Este (m): 226633					
Norte (m): 8172497					
Altitud (m s. n. m.): 2512					
Precisión: ± 3					
Descripción:	Vista del registro de parámetros de campo OD (3.72 mg/L) y CE (2.80 mS/cm) del punto muestreo MA-41. ^(a) Piezómetro ubicado a 600 metros de la estación S-4A, aguas debajo de la quebrada Huayrondo y a 2000 metros a la cercanía del muro de contención del PAD 4B. ^(b)
