INFORME N. ° 272-2018-OEFA/DEAM-STE

ASUNTO : Evaluación ambiental temprana en el área de influencia del proyecto minero La Granja durante el 2017 y 2018

Datos generales de la evaluación ambiental temprana en el área de influencia del proyecto minero La Granja

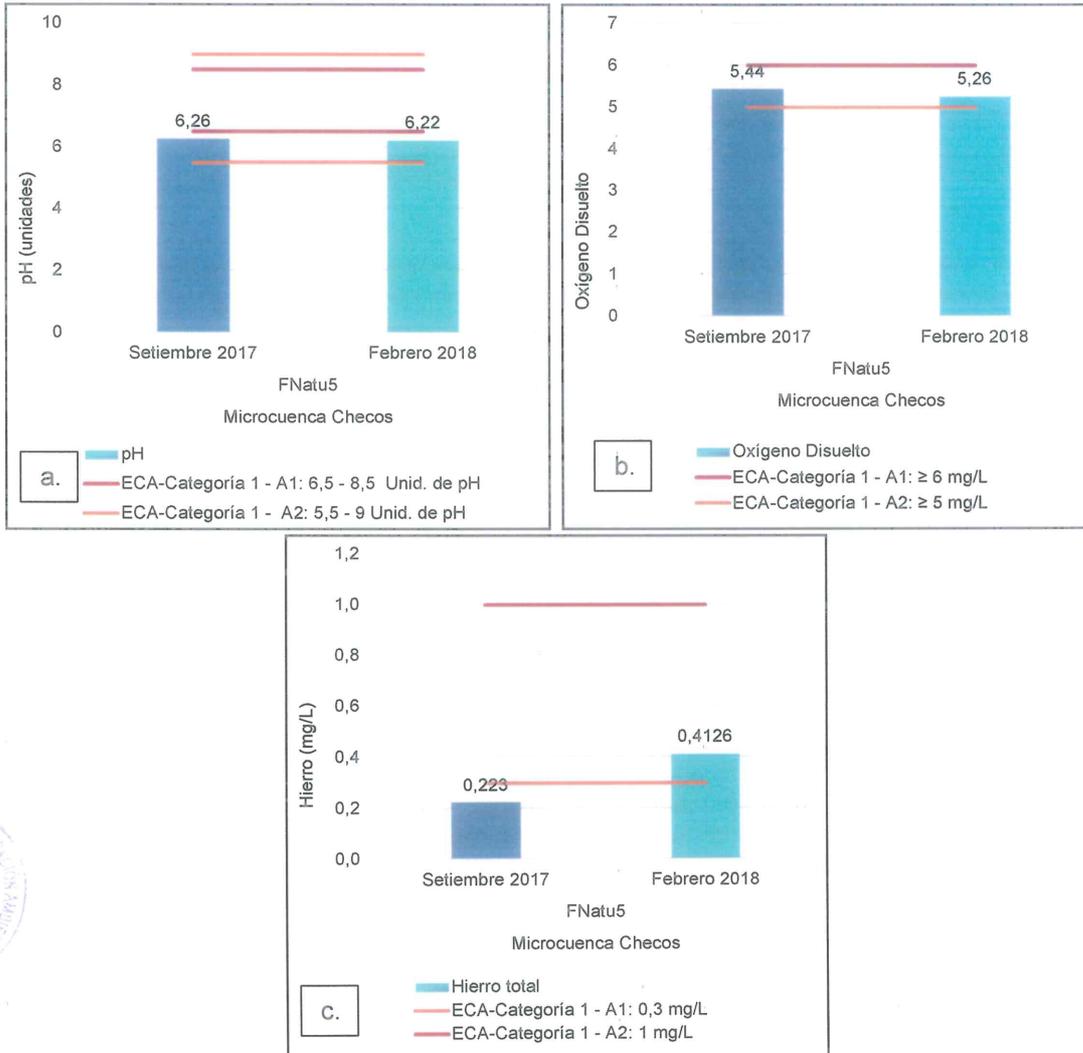
Figura 7-36. Concentraciones de calidad de agua en manantiales de la microcuenca Checos. a. pH, b. Oxígeno disuelto y c. Hierro total.

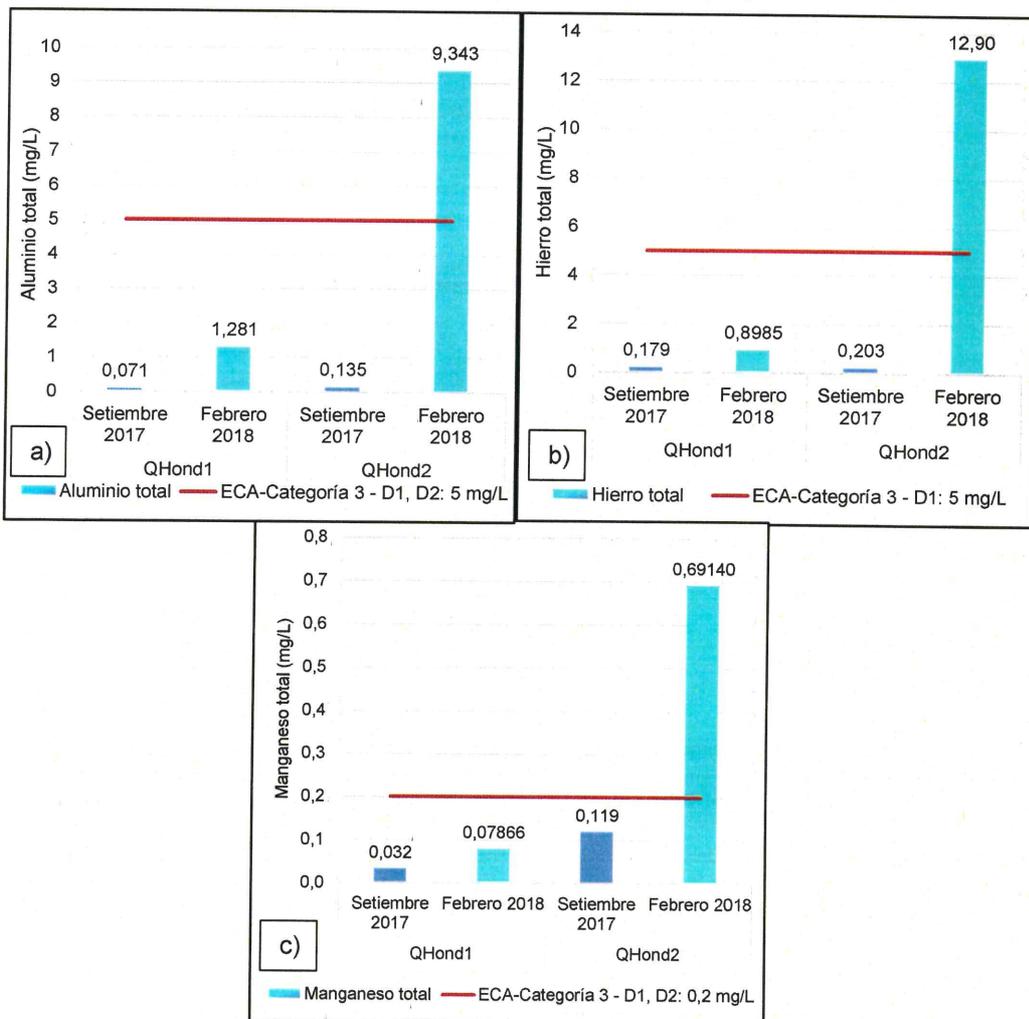
Figura 7-47. Concentraciones de a) aluminio total, b) hierro total y c) manganeso total de agua en ríos y quebradas de la microcuenca Honda

El punto de monitoreo ubicado en la quebrada Honda (QHond2) en época de lluvia, superó el ECA para agua en la Cat3D1 para hierro total. Asimismo, las concentraciones de aluminio total y manganeso total en dicho punto, superan el referido ECA para Cat3D1 y Cat3D2 (Ver Figura 7-47a, b y c).

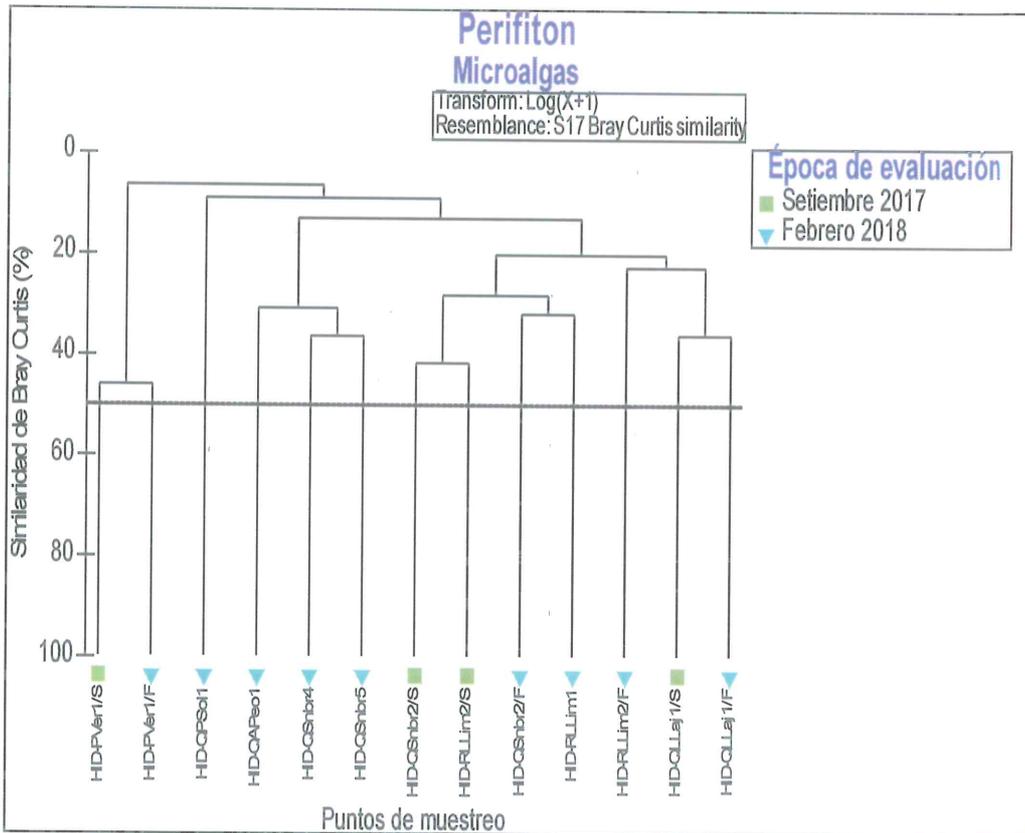
Figura 7-99. Dendrograma de similitud de perifiton (microalgas) en la microcuenca La Laja

En la Figura 7-99 se presenta el dendrograma de similitud calculado mediante el índice de Bray Curtis, el cual permitió observar que ninguno de los puntos de muestreo muestra un porcentaje de similitud mayor al 50 %; sin embargo el punto HID-QPVer1 en sus dos evaluaciones presenta más de 40 % de porcentaje de similitud, al igual que los puntos HID-RLLim2 e HID-QSnbr2 en la evaluación de época seca, es decir, que estos puntos de muestreo están más relacionados en cuanto a las especies de microalgas registradas.

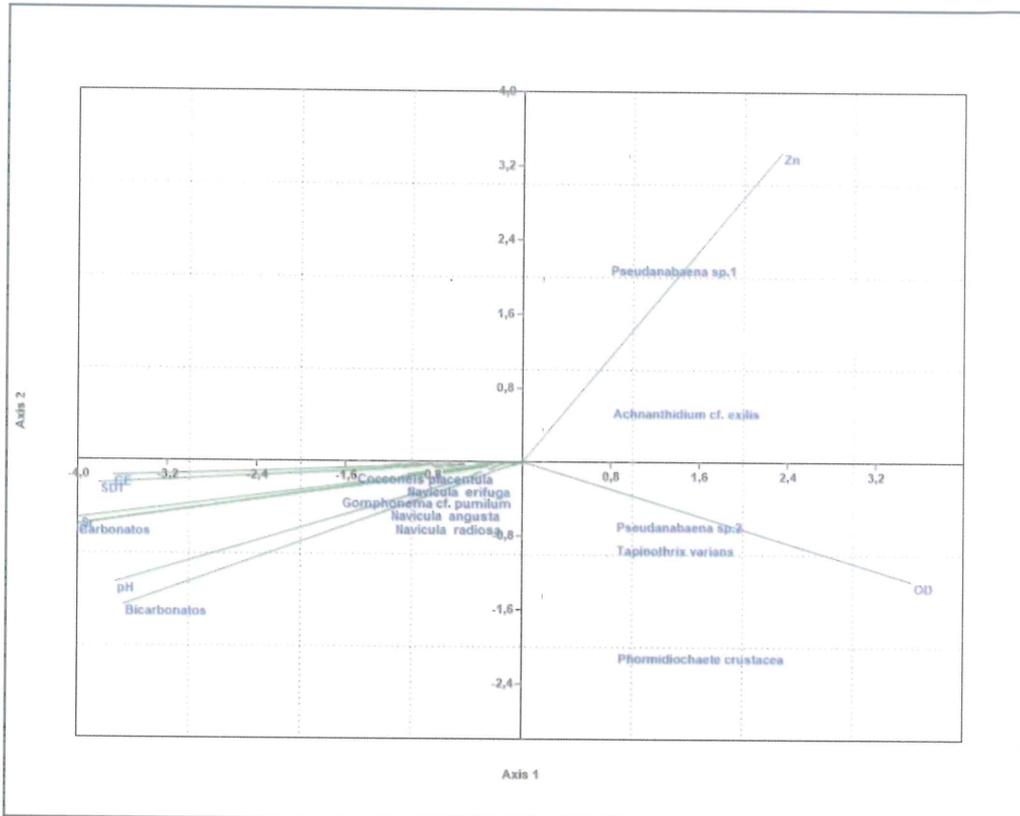
Figura 7-100. Análisis de correspondencia canónica (ACC) entre la comunidad de microalgas y los factores abióticos en la microcuenca La Laja evaluados en la época seca

En la Figura 7-100 se describe gráficamente la relación entre las especies de microalgas y los factores abióticos relacionados con los dos ejes seleccionados; sobre la base del análisis de correspondencia canónica (Tabla 7-63). De esta manera en el eje 1 se observa que a medida que disminuye el pH, la conductividad eléctrica y las concentraciones de los bicarbonatos, carbonatos, sólidos disueltos totales, estroncio y fósforo total la abundancia de las especies *Cocconeis placentula*, *Gomphonema cf. pumilum*, *Navicula erifuga*, *Navicula angusta*, *Navicula symmetrica*, *Navicula radiosa* también disminuye, lo que indica la tolerancia de estas especies a estos factores, mientras que la abundancia de las especies *Achnanthydium cf. exilis* y *Pseudanabaena sp. 2* aumenta, por lo que las hace más sensible a estos factores. Además la abundancia de las especies *Achnanthydium cf. exilis* y *Pseudanabaena sp. 2* aumenta a mayor concentración de oxígeno disuelto por lo que requieren para su desarrollo más oxígeno disuelto.

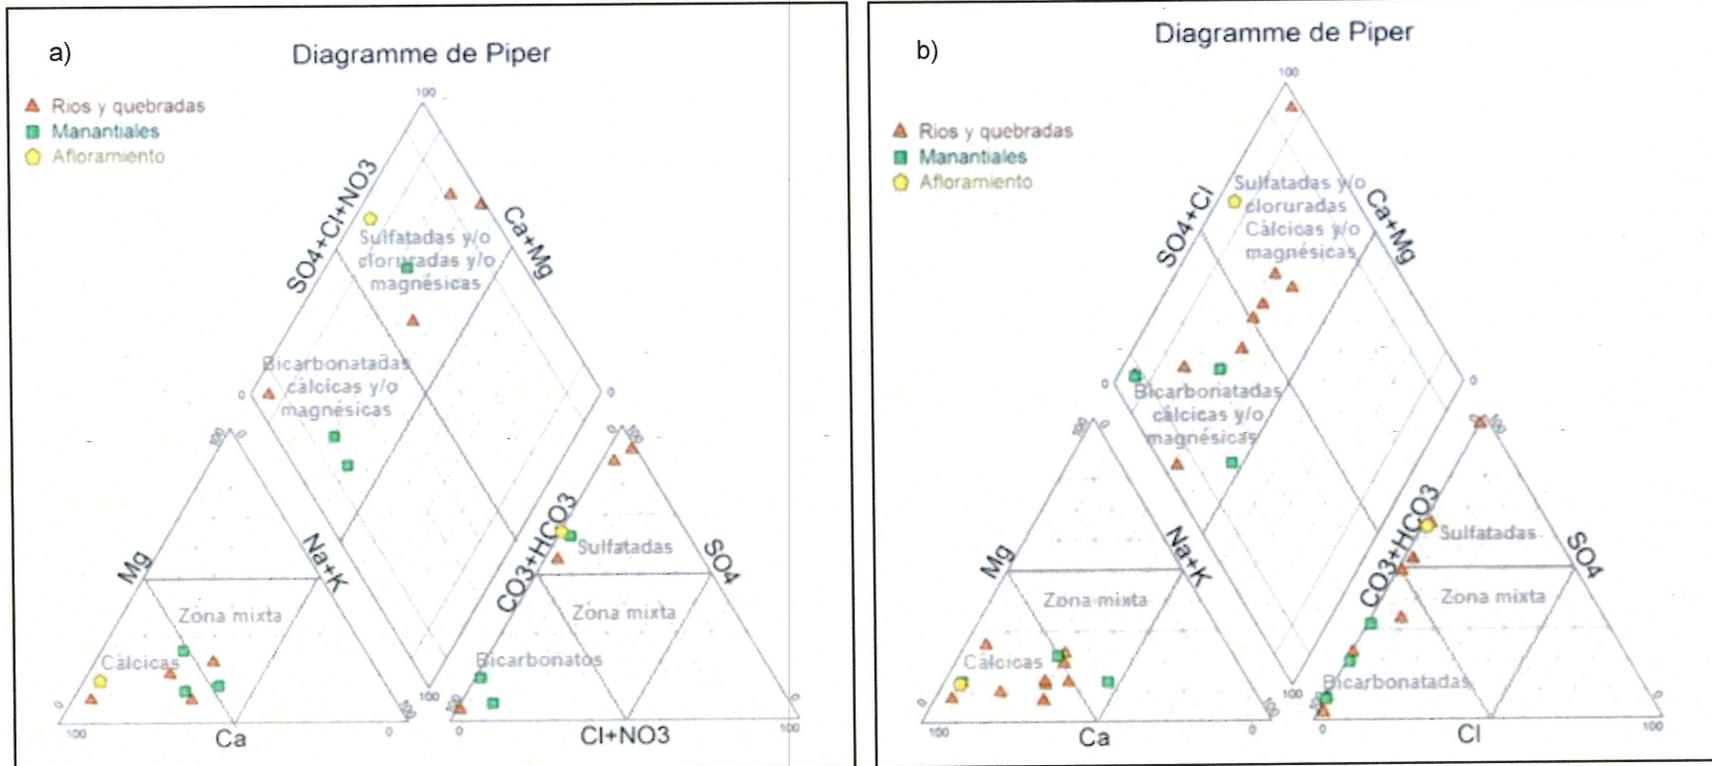
Figura 7-108. Diagrama de Piper de manantiales, afloramiento, quebradas y ríos de la microcuenca La Laja a. época seca y b. época de lluvia

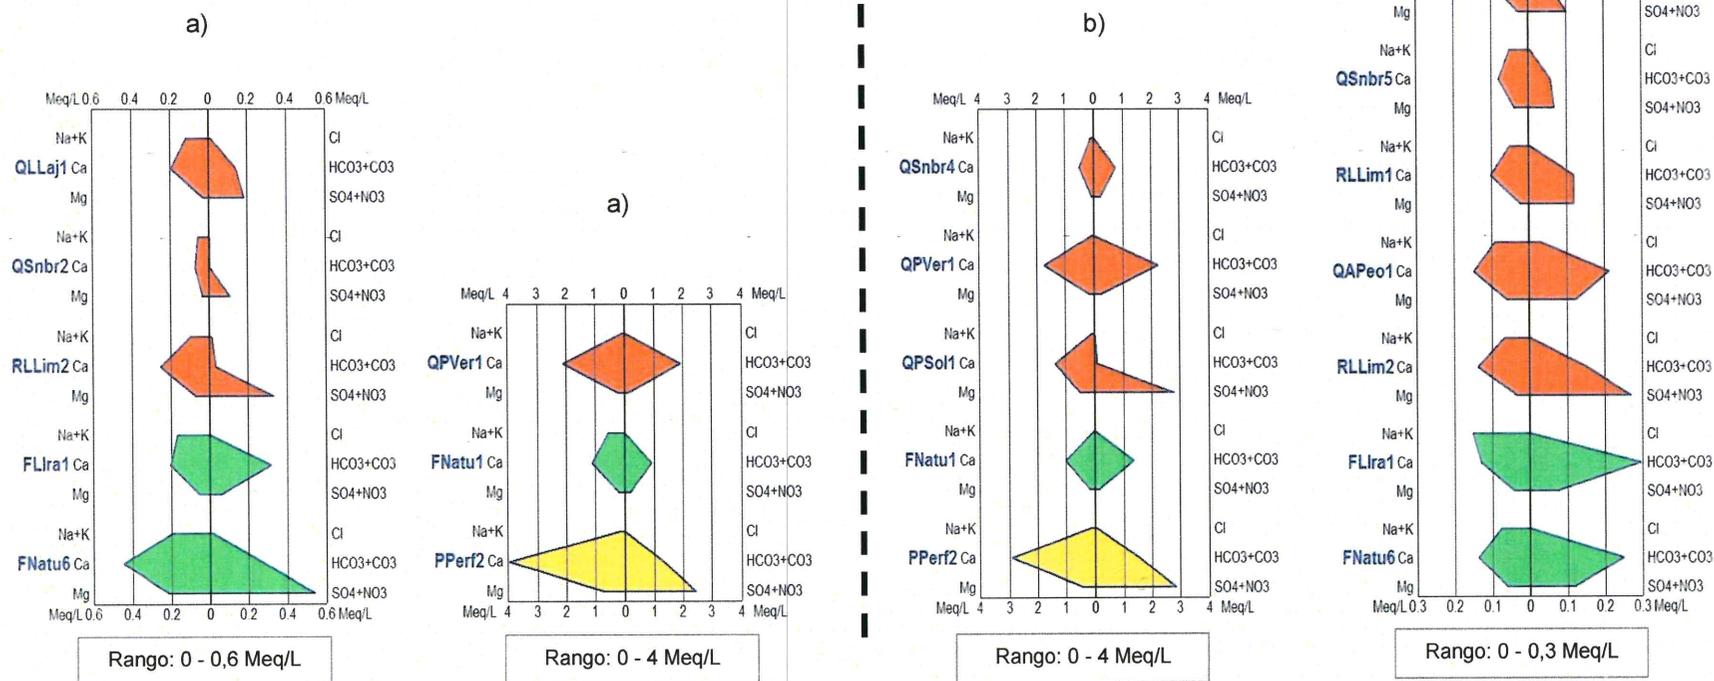
Figura 7-109. Diagrama de Stiff en manantiales, afloramiento, quebradas y ríos de la microcuenca La Laja a) época seca y b) época de lluvia

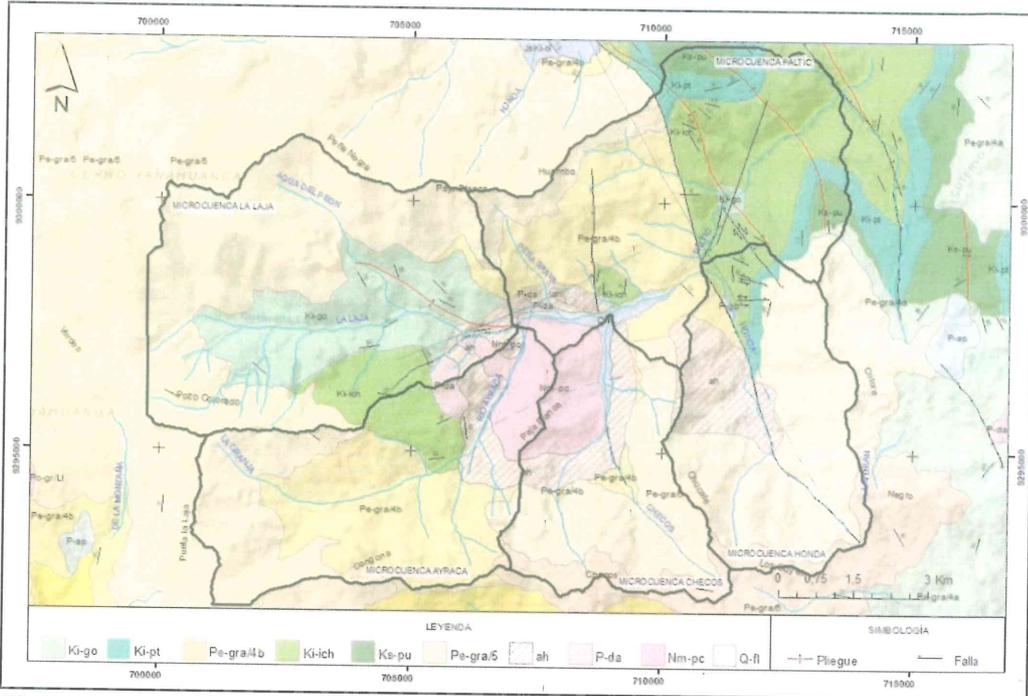
Figura 7-125. Representación de las formaciones geológicas en el área de influencia de la microcuenca Laja, Paltic, Granja, Checos y Honda
Fuente: INGEMMET (2015)

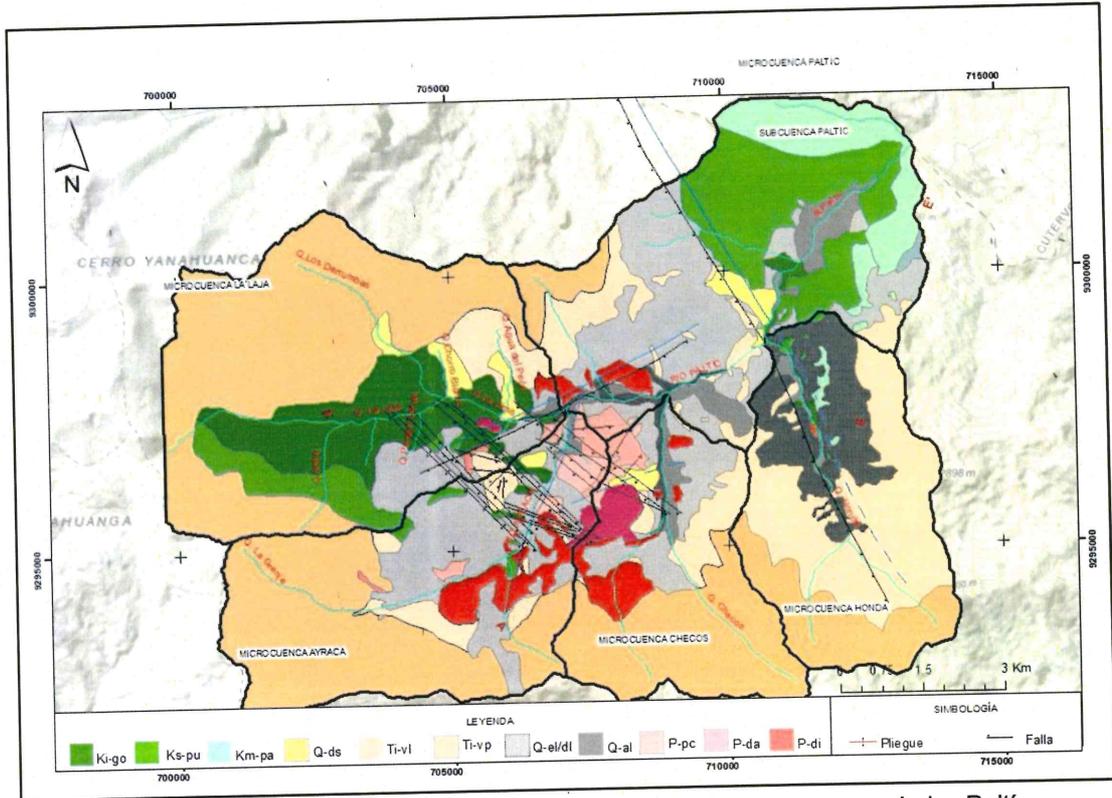
Figura 7-126. Litoestratigrafía en el área de influencia de la microcuenca Laja, Paltic, Granja, Checos y Honda.

En cuanto a la litoestratigrafía en el área de influencia de las microcuencas Laja, Paltic, Ayraça, Checos y Honda, presentan afloramientos de roca caliza, cuarcita, arenisca, dacita, diorita, caliza, entre otras; cortadas estructuralmente por fallas noroeste-sureste, asimismo se presentan plegamientos en rocas calcáreas (caliza y arenisca) mostradas en la Figura 7-126.

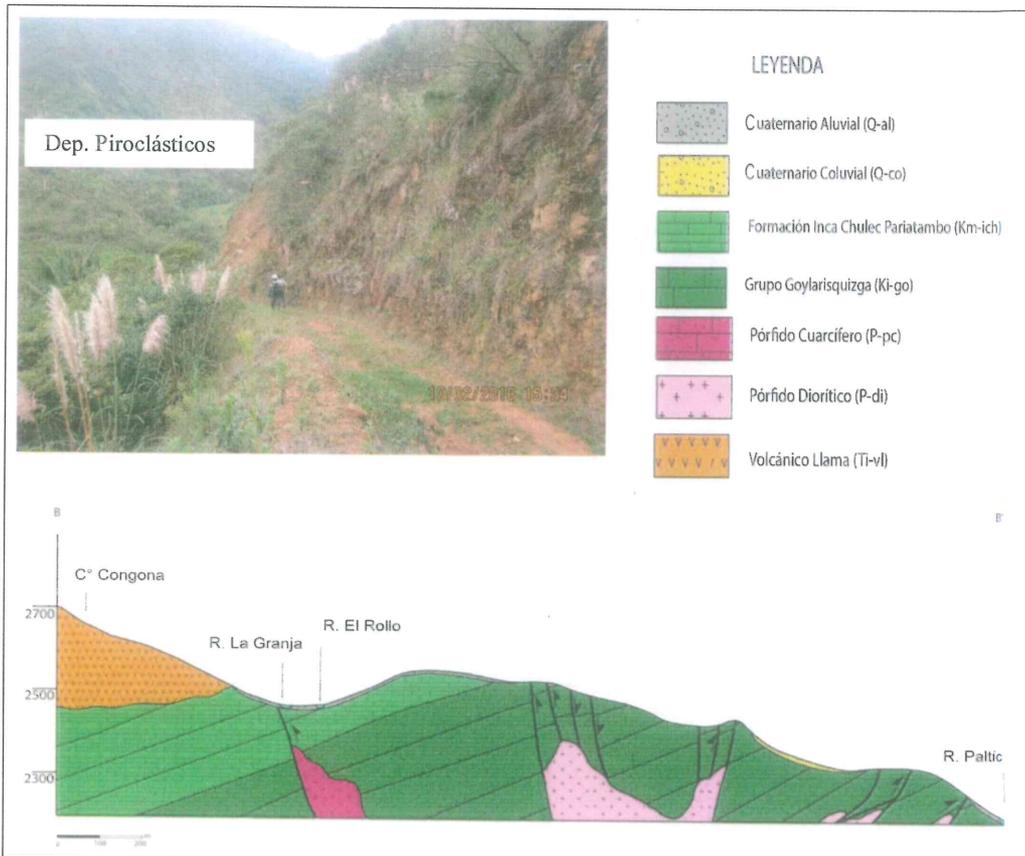
Figura 7-127. Sección geológica esquemática de la microcuenca La Laja

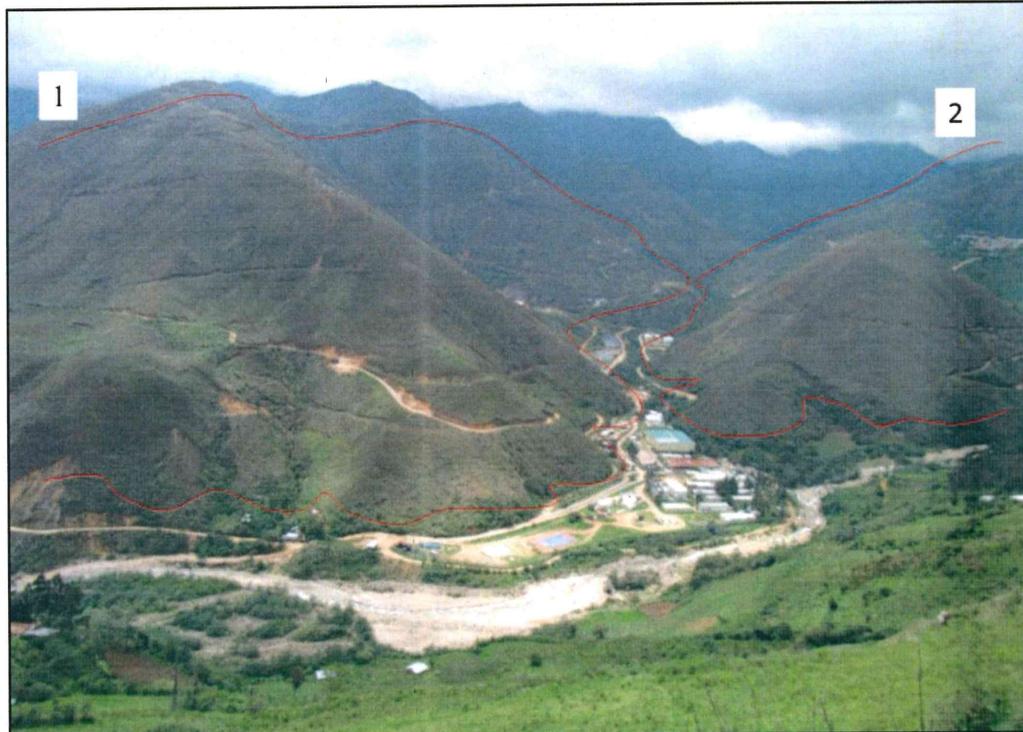
Figura 7-128. Imágen que muestra las dos zonas de mayor interés de explotación minera en el proyecto minero La Granja, (1) Zonas Paja Blanca (2) El Mirador.

Hacia el oeste entre los ríos el Rollo, quebrada el Rollo, La Granja y margen izquierda del río Ayraca se presenta la zona del Mirador. Según Sillitoe, 1985 en esta zona se emplaza la megabrecha de secuencias silicoclásticas de areniscas, cuarcitas llegando a unidades de formaciones superiores representadas por niveles de skarn de aproximadamente 300 metros que se ponen en contacto por una serie de fallamientos (Figura 7-128).

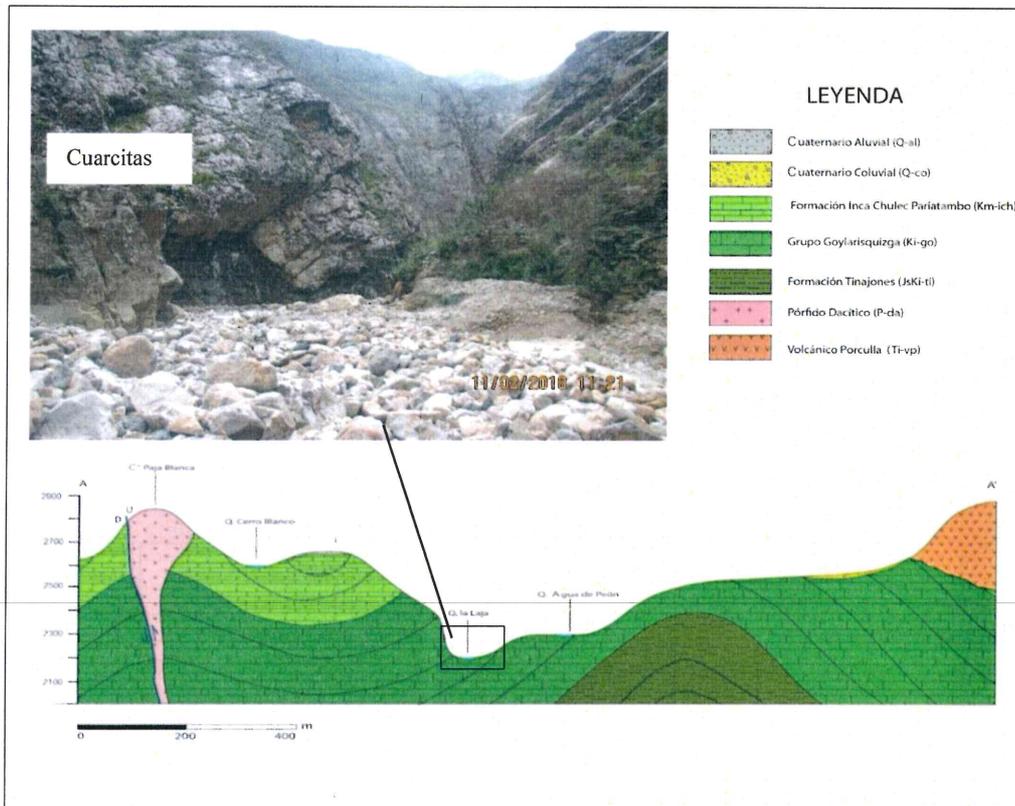
Las rocas que se presentan en la microcuenca La Laja, se encuentran representadas en la parte central por el grupo Goyllarisquizca (Ki-go), constituida por cuarcitas blanquecinas a manera de estratos delgados fuertemente metamorfozadas y con un intenso fracturamiento que se distribuyen a lo largo del río la Laja.

Figura 7-180. Sección geológica esquemática de la microcuenca La Laja

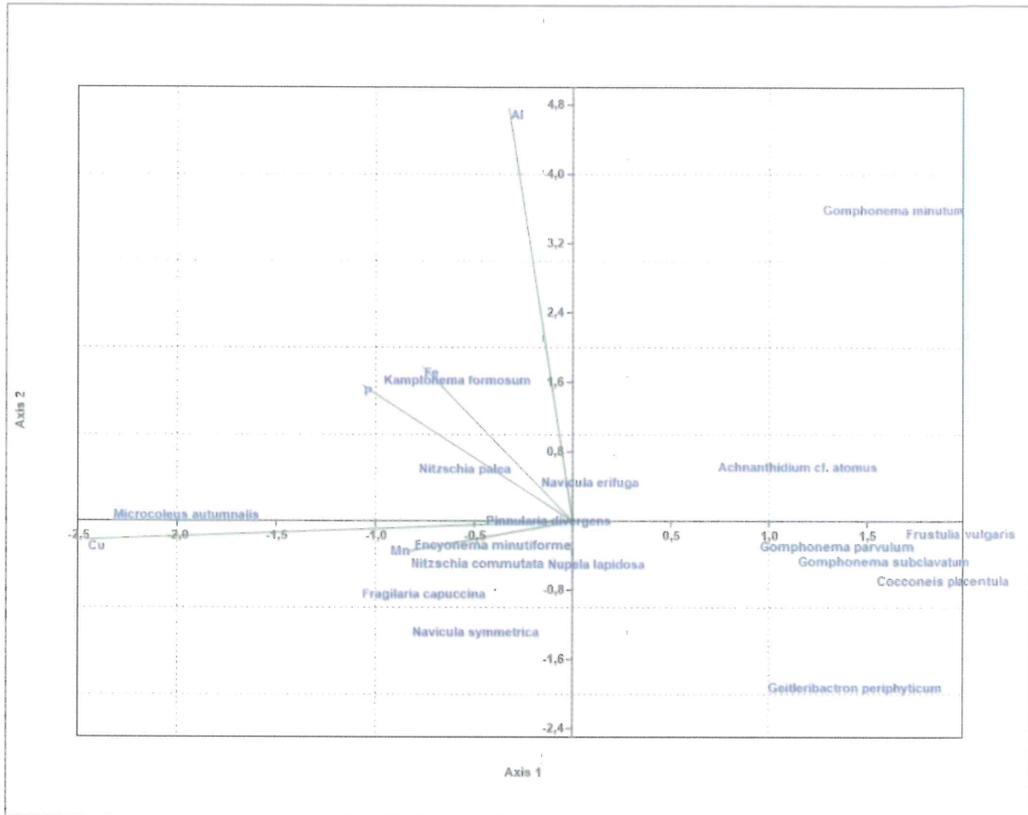
Figura 7-191. Análisis de correspondencia canónica (ACC) entre la comunidad de microalgas y los factores abióticos en los manantiales, evaluados en época de lluvia

En la Figura 7-191 se describe gráficamente la relación entre las especies de microalgas y los factores abióticos relacionados con los 3 ejes seleccionados; sobre la base del análisis de correspondencia canónica (Tabla 7-118). De esta manera en el eje 1 se observa que a medida que disminuye la concentración del manganeso total también disminuye la abundancia de las especies *Fragilaria capuccina*, *Navicula erifuga*, *Pinnularia divergens* y *Microcoleus autumnalis*, mientras que la abundancia de las especies *Planothidium lanceolatum*, *Cocconeis placentula*, *Gomphonema parvulum*, *Frustulia vulgaris* aumenta, lo que indica la sensibilidad de estas últimas a concentraciones de manganeso.

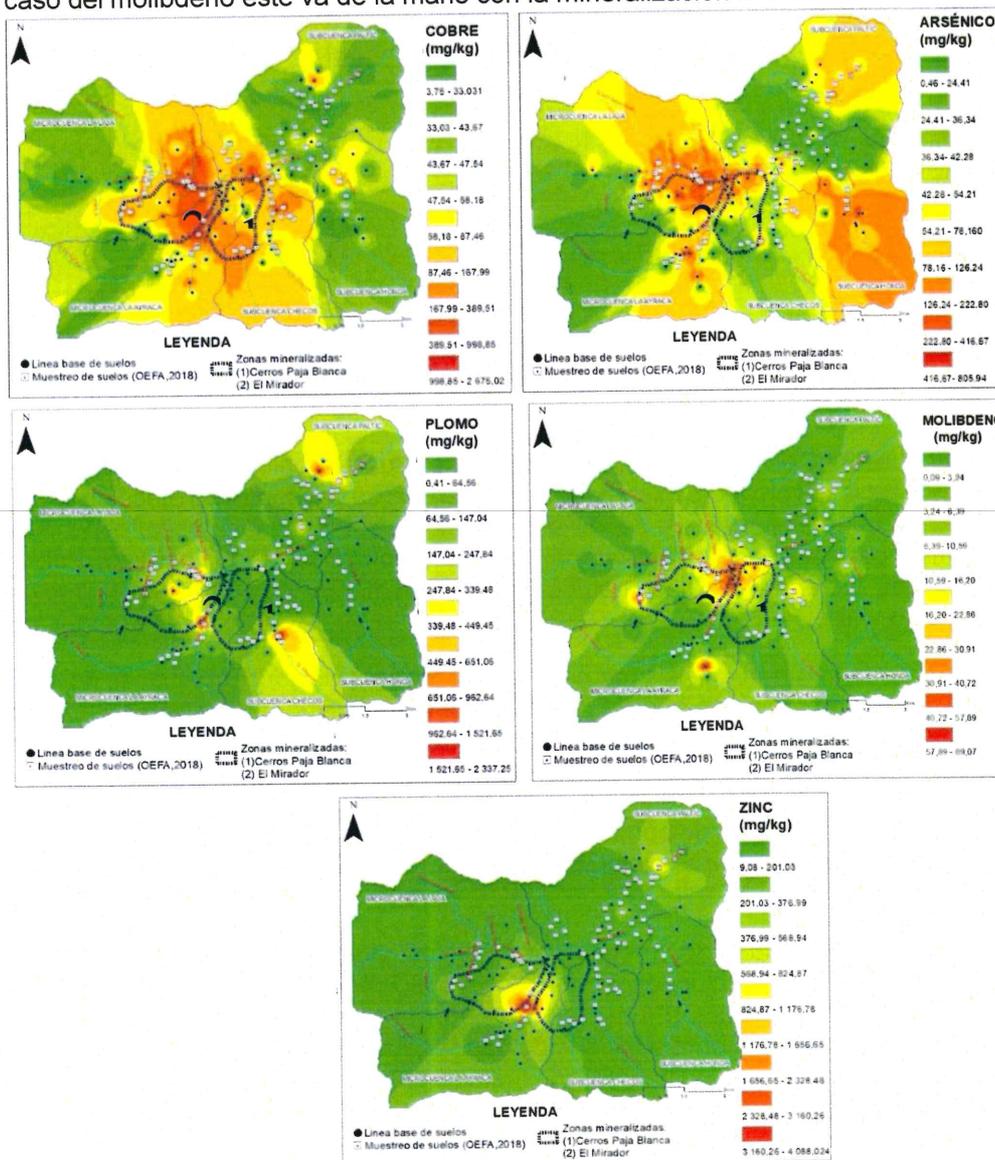
Figura 8-1. Concentración de metales mena en las microcuencas y subcuena a) cobre, b) arsénico, c) plomo, d) molibdeno y e) zinc

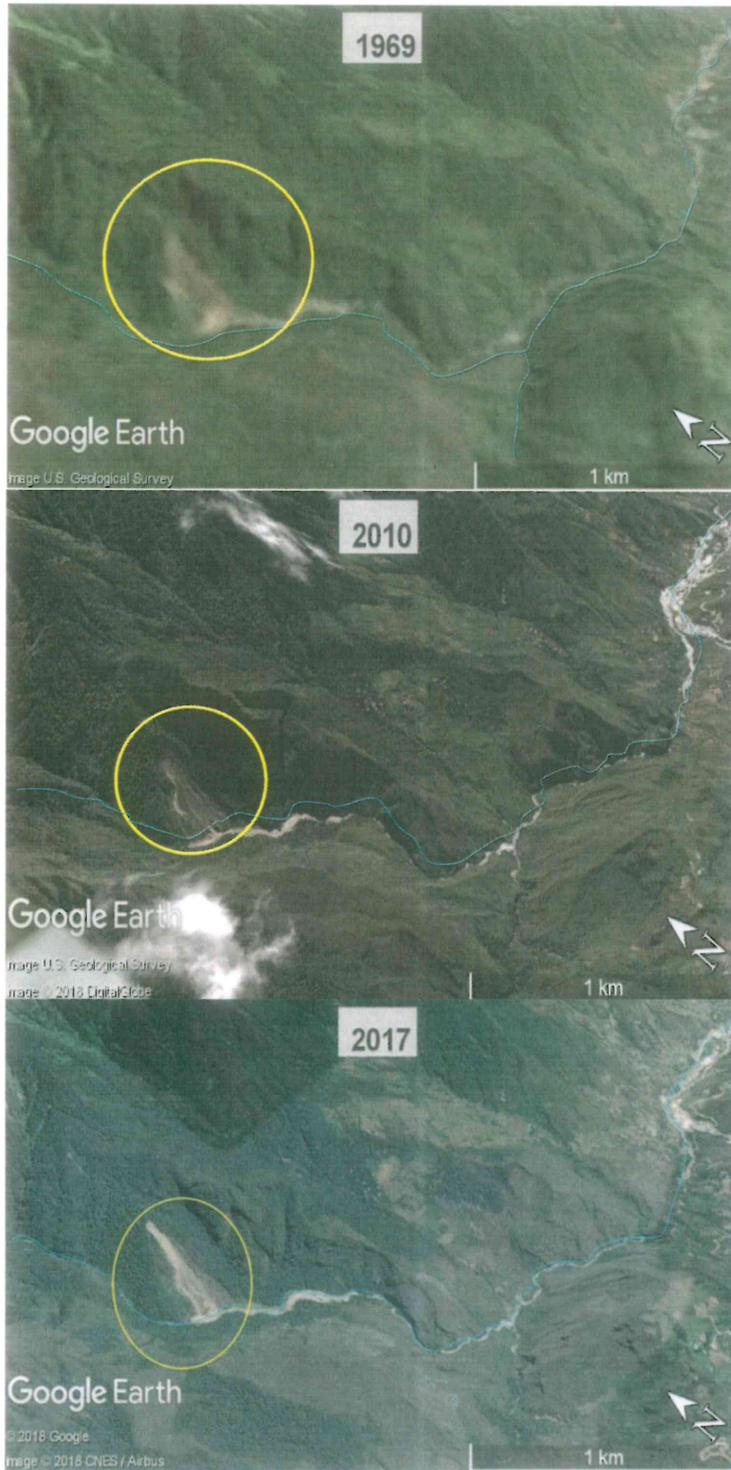
Figura 8-6. Análisis multitemporal de los fenómenos de geodinámica externa en la quebrada Los Derrumbes

Las quebradas De los derrumbes y Chorro Blanco sufren procesos de escorrentía y geodinámica externa como derrumbes y deslizamientos, tal como se puede observar en el análisis multitemporal de la zona (Figura 8-6), lo que juntamente con el pH ligeramente ácido estarían afectando el desarrollo de las comunidades hidrobiológicas y por ende de la calidad del agua (el índice ABI indica calidad mala). En época seca, la quebrada de Los Derrumbes estuvo representada por la especie *Andesiops* sp. mientras que en la época de lluvia estuvo representada por las especies de la familia Chironomidae: *Cricotopus* sp. y *Larsia* sp. las cuales son especies tolerantes e

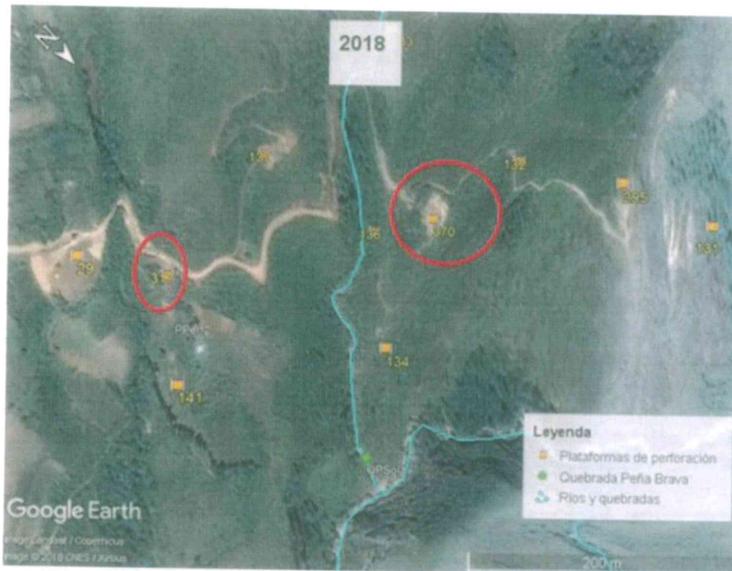
Figura 8-7. Análisis multitemporal de la instalación de las plataformas de perforación de los años 2010, 2013 y 2018 cercanas a la quebrada Peña Brava

La quebrada Peña Brava es la que más influye en la disminución del pH en el punto RLLim2, considerando que se encuentra ubicada en una zona con pendientes moderadas y cerca de plataformas de perforación ejecutadas. Este punto también registró concentraciones de cadmio, cobre, manganeso y zinc (época de lluvia), que incumplieron el ECA para agua en comparación al resto de puntos. La presencia de estos metales estaría relacionada con las características geológicas del entorno y zonas mineralizadas, con presencia de sulfuros como la pirita, calcopirita, molibdenita, esfalerita y galena⁵⁶; además por la presencia de plataformas de perforación ejecutadas entre los años 2010 y 2013 (ver Figura 8-7). Asimismo, de acuerdo al diagrama de Ficklin la quebrada se encuentra clasificada como cercana a la neutralidad con alta carga de metales y según el análisis hidroquímico pertenece a la facie sulfatada cálcica.

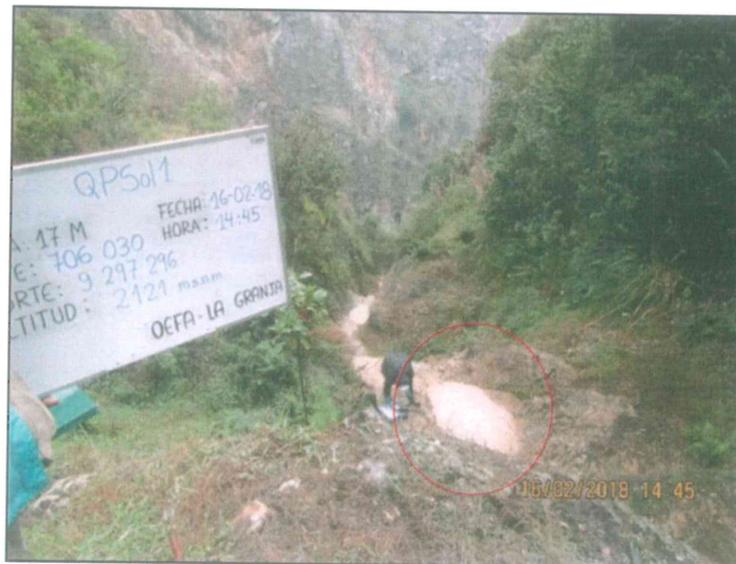
Figura 8-8. Quebrada Peña Brava (QPSol1)

A través de mecanismos de transporte desde la parte alta (donde se ubican accesos y plataformas con suelos sin cobertura vegetal) hacia la parte baja juntamente con la topografía (pendiente abrupta) generaron un incremento en las concentraciones de sólidos suspendidos totales en esta quebrada (ver Figura 8-8), donde se observó agua de característica turbia y vegetación ribereña con presencia de materia orgánica y tierra disturbada.

Además del análisis de sólidos suspendidos totales en el agua, se determinó la biodisponibilidad de metales en sedimentos mediante el análisis de Tessier, cuyos resultados indican que el cadmio, cobre, plomo, manganeso y zinc son biodisponibles debido a que se encuentran en las extracciones 1 y 2. Es importante resaltar que estos mismos metales superaron el ECA para agua en esta quebrada.

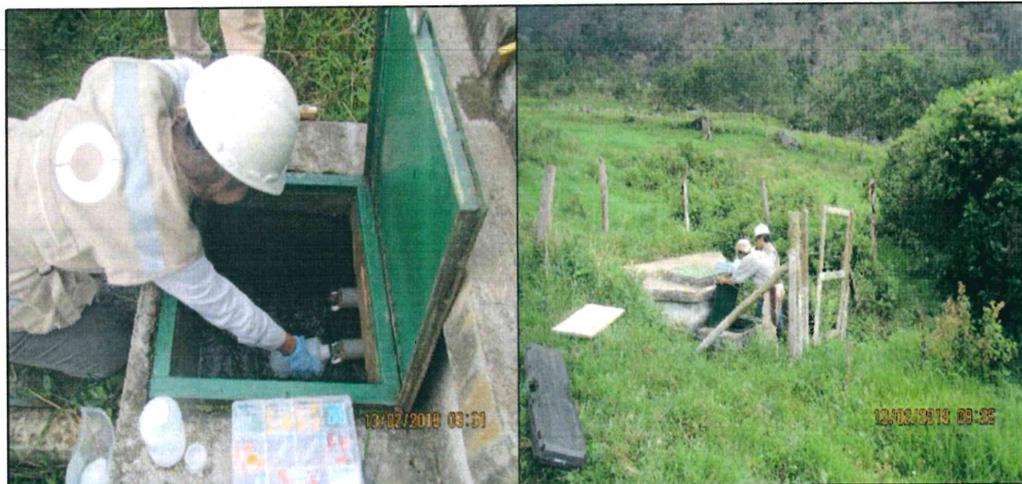
Figura 8-14. Manantial natural (FNatu6)

En relación a la baja concentración de oxígeno disuelto en el punto FNatu6, se debería a su origen subterráneo (manantial) y que a su vez se encuentra en una caja de captación, tal como se observa en la Figura 8-14.

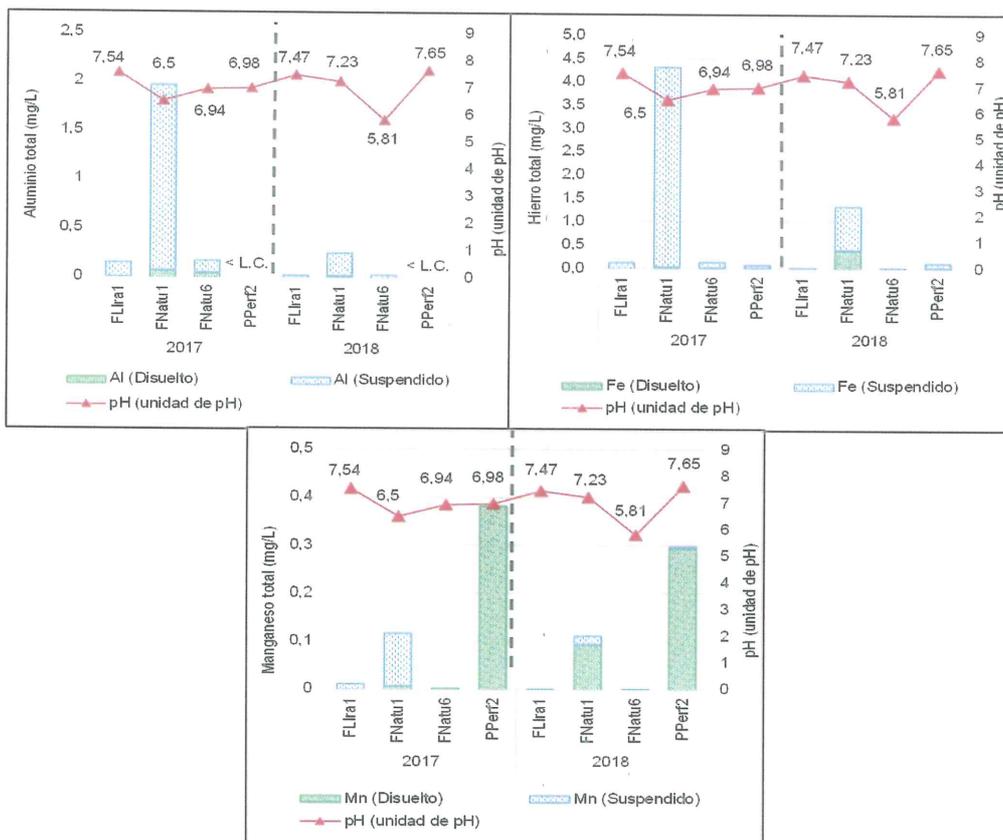
Figura 8-15. Relación de concentraciones de a) aluminio, b) hierro y c) manganeso con el pH en los manantiales de la microcuenca La Laja

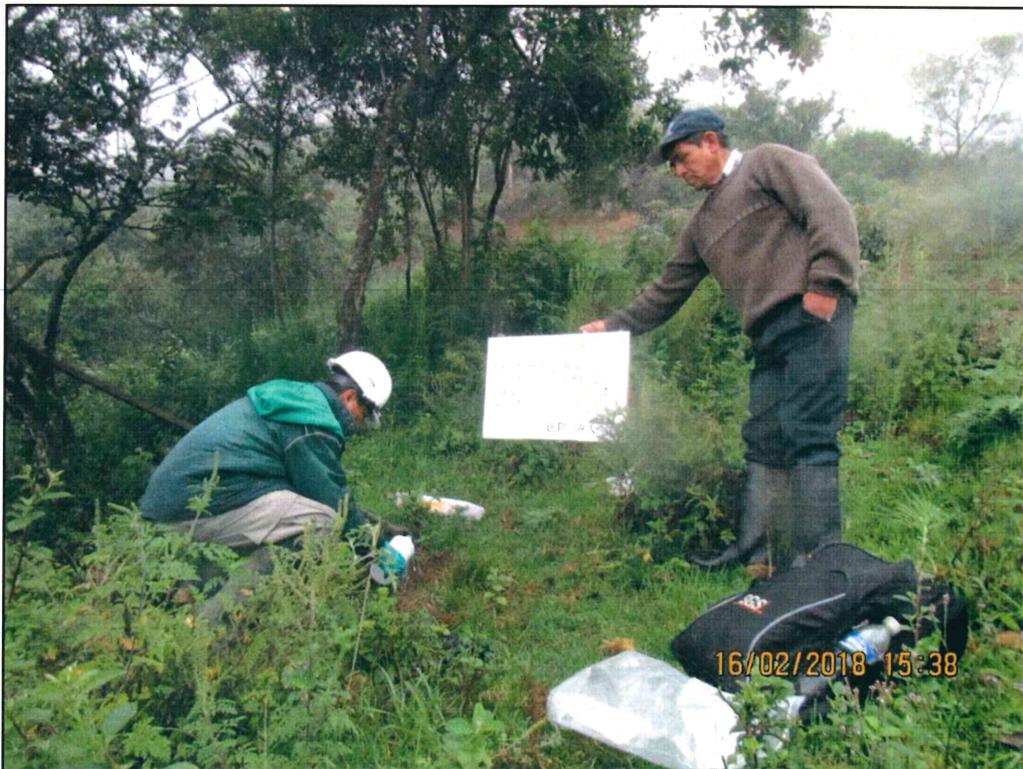
Figura 8-17. Agua captada de un afloramiento (PPerf2) cercano a la plataforma ejecutada con código 317

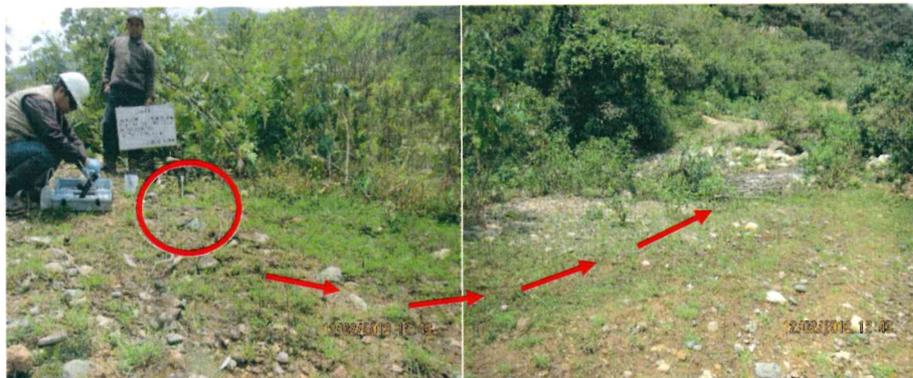
Figura 8-28. Afloramiento (PPerf1) cercano a una plataforma ejecutada, aportante al río La Ayraça

El punto PPerf1 corresponde a un afloramiento cercano a una plataforma ejecutada con fines hidrogeológicos⁶⁶ y es aportante al río La Ayraça (ver Figura 8-28), está emplazada en rocas intrusivas, dacíticas, dioríticas y cuarcíferas, cercana a la zona mineralizada la que presenta características sulfatadas cálcicas, lo que se corrobora con el análisis hidroquímico realizado (Figura 8-29). Así mismo, según el diagrama de Ficklin presenta baja carga de metales y es cercano a la neutralidad.

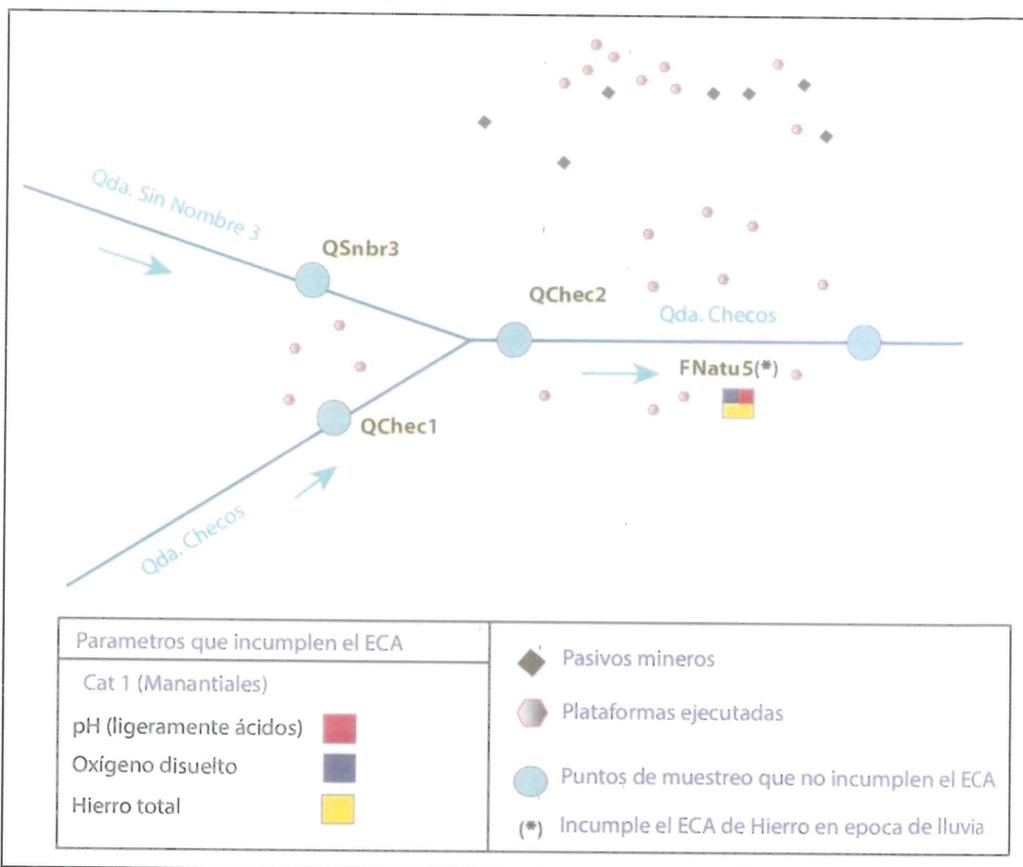
Figura 8-32. Diagrama de puntos de muestreo que incumplen los estándares en la microcuenca Checos

El manantial del caserío Checos (FNatu5) presentó valores de pH ligeramente ácidos que incumplen con el ECA para agua (con el que fue comparado referencialmente) en ambas épocas, lo que está relacionado con su cercanía a los cuerpos intrusivos ígneos (pórfido «La Granja») corroborado con el análisis hidroquímico, que clasificó las aguas como sulfatadas cálcicas en ambas épocas. Además, podría estar influenciado por la acidez (pH de 5,76 y 5,7) que presentan los suelos en la zona (SUE-CHE1 y SUE-CHE2). Por otro lado, la baja concentración de oxígeno disuelto se debería a la lenta circulación del mismo y a su origen subterráneo.

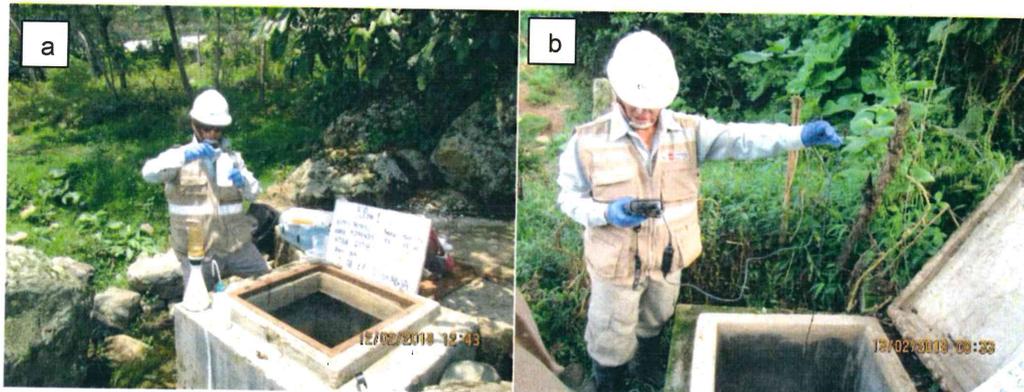
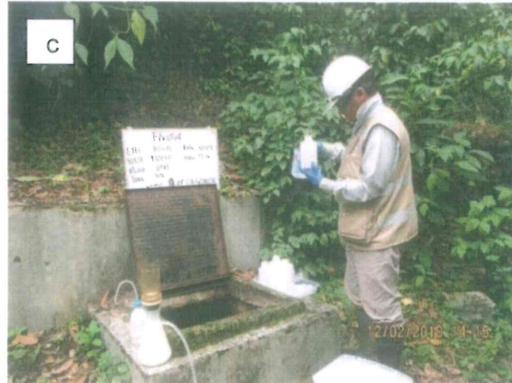
Figura 8-47. a) Manantial del caserío La Pampa (FLPam1), b) Manantial del caserío La Fila (FLFil1) y c) Manantial del caserío El Sauce (FNatu4).

En relación a la baja concentración de oxígeno disuelto en los puntos FLPam1 y FLFi1 en ambas épocas, y en FNatu4 en época de lluvia, esta se debería a su origen subterráneo (manantial). Tal como se observa en la Figura 8-47, los manantiales son captados para consumo humano.

Los manantiales evaluados en los puntos FLPam1 (caserío La Pampa), FLFi1 (caserío La Fila) en ambas épocas y FNatu4 (caserío El Sauce) en época de lluvia, presentaron un valor de oxígeno disuelto por debajo del ECA Cat1A1; mientras que los demás parámetros evaluados cumplieron con el estándar mencionado.

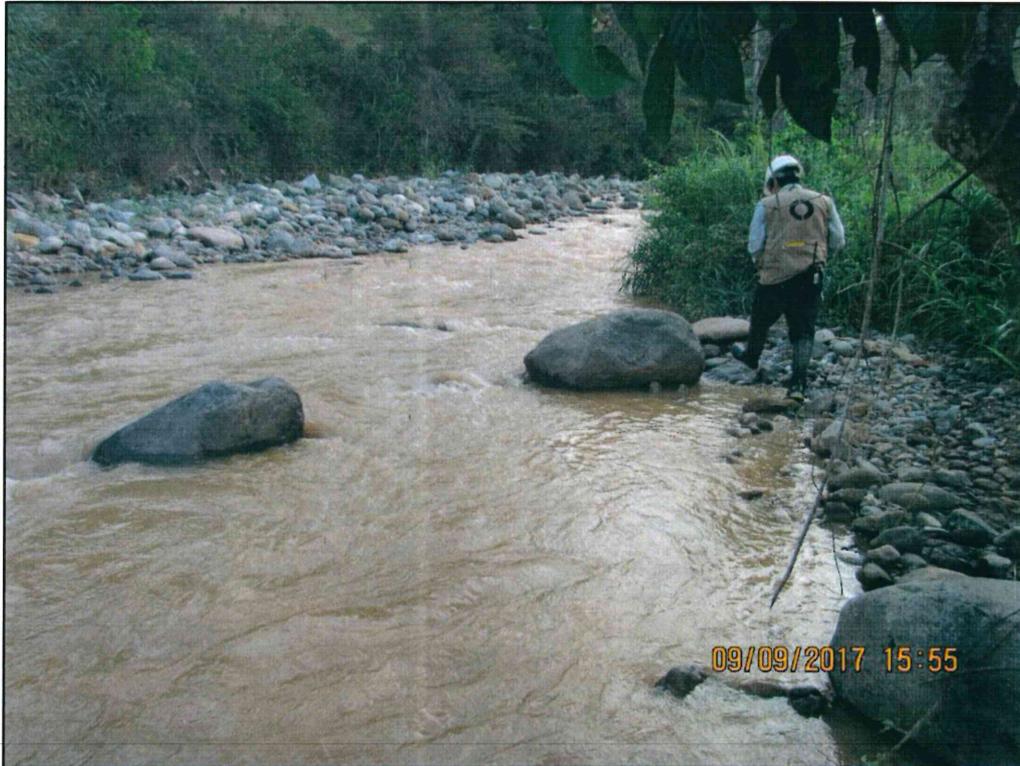
Figura 8-51. Río Paltic (RPalt6) en época seca

La parte baja del río Paltic (RPalt6), según el análisis hidroquímico fue clasificada como sulfatada cálcica, presentó concentraciones de aluminio, hierro y manganeso que incumplieron los ECA para agua Cat3D1 y Cat3D2 solo en época seca; además, en comparación con la temporada de lluvia presentó mayor concentración de sólidos suspendidos totales, que posiblemente provienen de actividades de remoción de cauce (ver Figura 8-51). Según el análisis del comportamiento de metales disueltos y suspendidos, los metales que superaron el ECA presentaron porcentajes

predominantes (> 90 %) en su forma suspendida, que se relaciona con las elevadas concentraciones de sólidos suspendidos totales (242 mg/L). Cabe señalar, que las quebradas Honda y Mal Paso no influyen en la calidad del río Paltic (RPalt6).

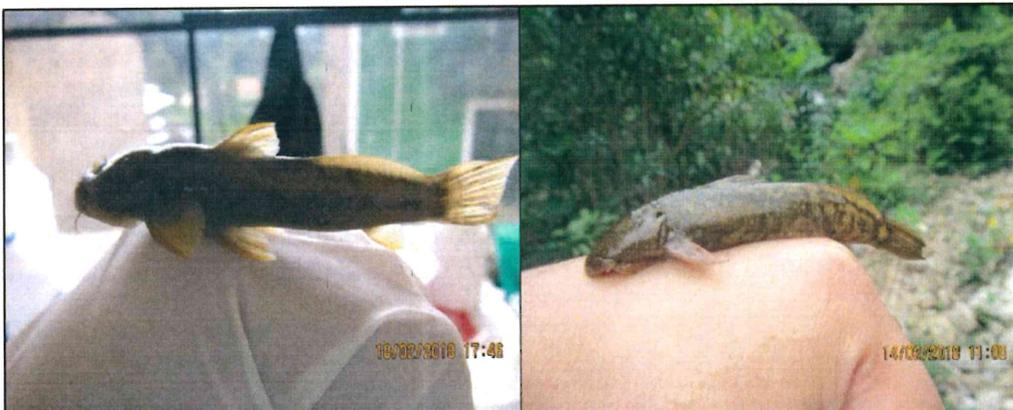
Figura 8-58. Especies del género *Astroblepus* «bagres» en la subcuenca Paltic

En cuanto a la ictiofauna en la subcuenca Paltic en todos los puntos de muestreo estuvo representada por especies del género *Astroblepus* «bagres» (ver Figura 8-58), esta especie es muy abundante en aguas frías; se encuentra por lo general en las partes altas y medias antes de llegar a la zona plana, en ríos que presentan buenas condiciones en la calidad del agua y sustrato; es una especie bentónica que prefiere los ríos y quebradas con alta pendiente, en donde hay turbulencia y corrientes fuertes; es capaz de remontar el cauce y migrar río arriba sin importar la topografía y la velocidad de la corriente gracias a la adaptación de sus labios en forma de ventosa que le sirve para aferrarse a las rocas y evitar ser arrastrado; sus hábitos reproductivos se desconocen hasta el momento; se alimenta de insectos acuáticos bentónicos y material vegetal; es sensible a los cambios bruscos de temperatura, requiriendo aguas frías de 15 a 21 °C, con alta concentración de oxígeno disuelto y buena calidad físico química (Ortega-Lara *et al.* 1999, 2000, 2002).
