INFORME N. ° 272-2018-OEFA/DEAM-STE

ASUNTO : Evaluación ambiental temprana en el área de influencia del proyecto minero La Granja durante el 2017 y 2018

Datos generales de la evaluación ambiental temprana en el área de influencia del proyecto minero La Granja

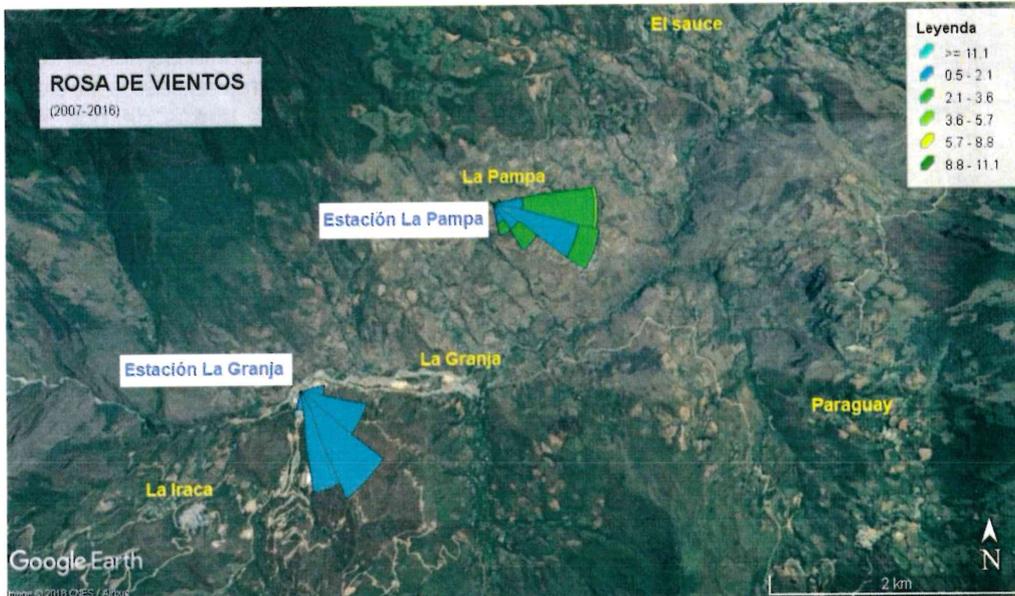
estación La Pampa es SE, mientras que en la estación La Granja es SSE (Figura 8-60), en esta última zona se tiene como barrera natural al cerro Paja Blanca, lo que permite que el aire circule en las zonas circundantes, tales como el centro poblado La Granja y La Iraca.

Figura 8-60. Rosa de vientos con los promedios mensuales de velocidad y dirección de las estaciones meteorológicas, ubicados en el proyecto minero La Granja y en el poblado La Pampa entre el 2007-2016

La Figura 8-60, muestra la ubicación de los centros poblados El sauce (4,5 km), La Pampa (2,4 km), Paraguay (4,29 km), La Granja (1,25 km) y La Iraca (1,20 km) en relación a los cerros Paja Blanca y El Mirador (zona mineralizada), siendo los 3 últimos los que presentaron las mayores concentraciones por su ubicación (sotavento), cercanía a la zona mineralizada y a las vías de acceso al proyecto minero (trochas carrozables y plataformas de perforación) según lo que indica Amato et al., (2011) . Esta influencia se evidencia en el diagrama de cajas para material particulado (PM₁₀) y metales, el que fue elaborado en base a la información obtenida por el OEFA y los reportados en los IGA⁷³ para las 5 estaciones de monitoreo.
