**INFORME N° 280 -2013-OEFA/DE**

ASUNTO : Evaluación ambiental de seguimiento a la disposición final de residuos sólidos municipales del distrito de Comas, provincia y departamento de Lima.

4.2 Evaluación ambiental de seguimiento a las zonas de disposición final de residuos sólidos del distrito de Comas, detallados en el Informe N° 562-2012-OEFA/DE

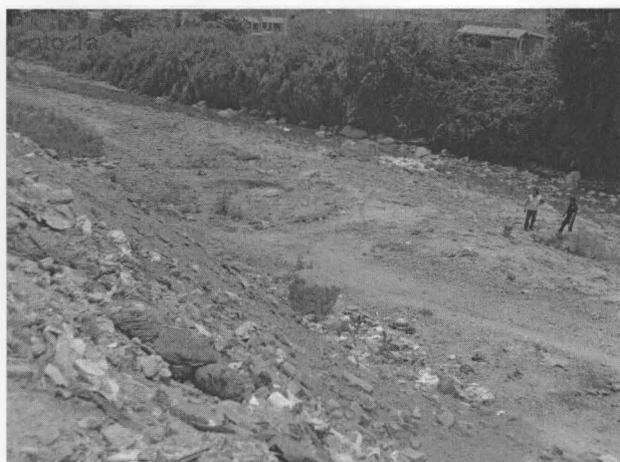
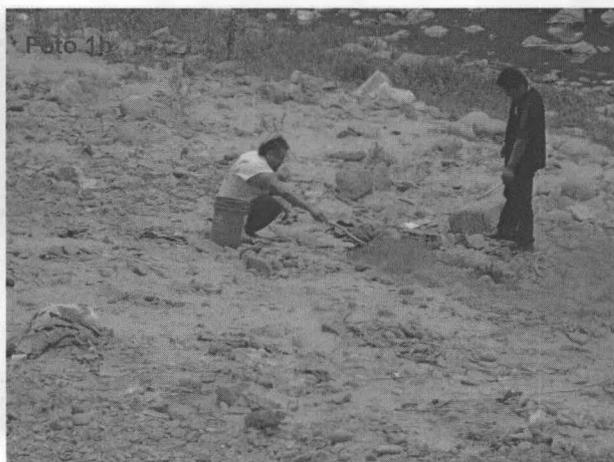
La ubicación de esta zona crítica, es conforme a la georeferenciación del Cuadro N° 1, donde se pudo verificar una menor cantidad de residuos sólidos dispuestos sobre el cauce del río Chillón como botadero, sin embargo; existen varios terrenos y parcelas privadas que acopian residuos sólidos en su interior y practican el reciclaje informal con quema de basura a cielo abierto, se evidenció varias personas realizando la quema a cielo abierto de cables eléctricos, el área impactada es 1 500 m² aproximadamente.

Fotografías N° 1a y 1b. Evidencias de la quema de cables eléctricos por recicladores informales en el Punto georeferenciado N° 1, del Cuadro N° 1. Coordenadas UTM WGS 84 (18L 0274974E 8683096N)

5.2 Se corroboró la existencia y operatividad de un área colindante con el cauce del río Chillón, al final de la Avenida "San Juan", en la zona conocida como Ex hacienda Chacacerro, conforme a la geo-referenciación del Cuadro N° 1, en este lugar se verificó la existencia de residuos sólidos dispuestos sobre el cauce del río Chillón, así

como también varios terrenos privados, colindantes con el cauce del río Chillón, donde se acopian y reciclan informalmente residuos sólidos, con quema de basura y de cables eléctricos a cielo abierto, sobre un área impactada de 1 500 m² aproximadamente.

- 6.2 En cumplimiento de las normativas vigentes^{5,6} los botaderos informales de residuos sólidos identificados en los Cuadros N° 1, 2 y 3, deben ser clausurados por la Municipalidad Distrital de Comas, adoptando todas las medidas sanitaria y ambientalmente responsables que correspondan.
- 6.3 Para controlar, erradicar y prevenir los puntos críticos de acumulación de residuos sólidos detallados en el Cuadro N° 4; se sugiere a la Municipalidad Distrital de Comas fortalecer sus normativas locales en materia de residuos sólidos, para evitar el arrojado de residuos sólidos en la vía pública, cuencas hídricas, zonas agrícolas, zonas protegidas, zonas arqueológicas, zonas vulnerables, etc. Así mismo, optimizar los sistemas de recolección incluyendo zonas de alta densidad de residuos y de límites distritales.

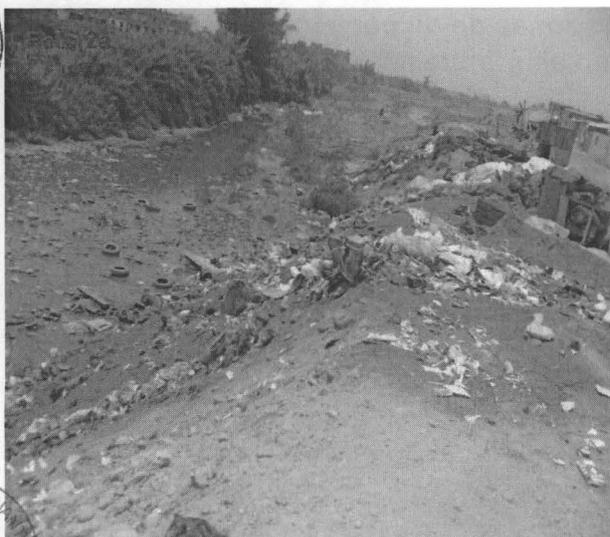
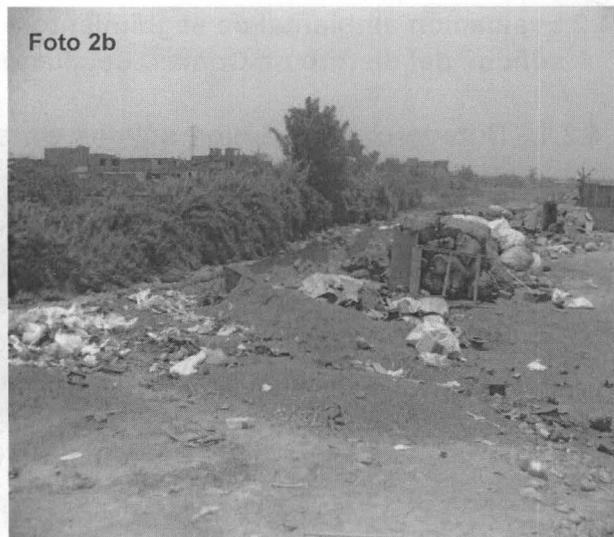
Fotografías N° 2a y 2b. Evidencias de la existencia de residuos sólidos domésticos sobre el cauce del río Chillón en el Punto georeferenciado N° 2, del Cuadro N° 1. Coordenadas UTM WGS 84 (18L 0275044E 8683205N)

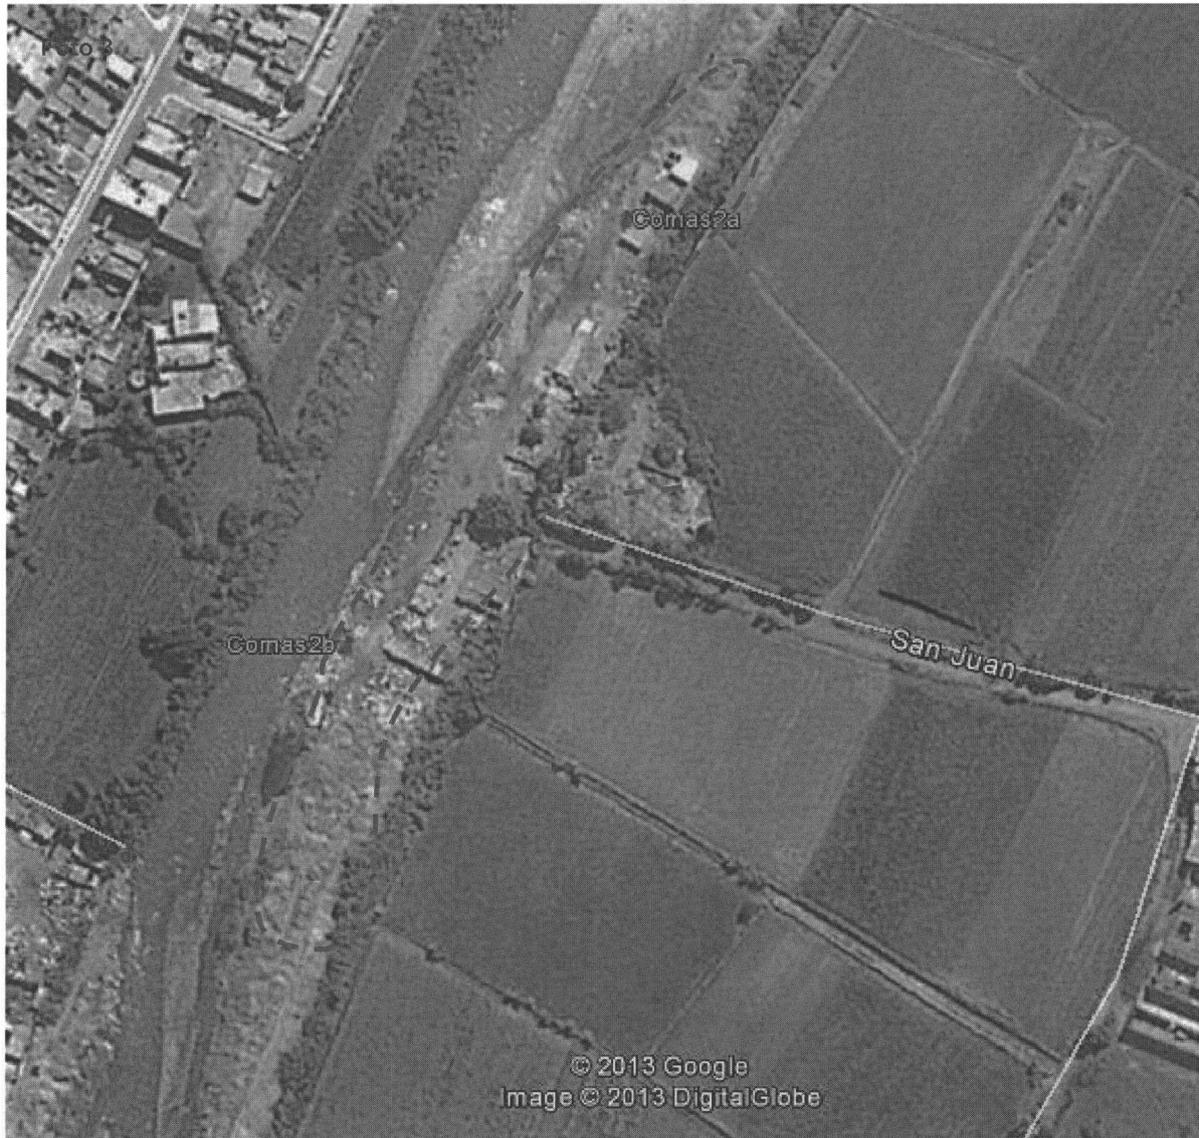
Fotografía N° 3. Imagen satelital de los puntos visitados al final de la Av. San Juan, colindante el río Chillón en el Punto georeferenciado N° 1 y 2, del Cuadro N° 1. Coordenadas UTM WGS 84 (18L 0274175E 8681707N y 18L 0275044E 8683205N)

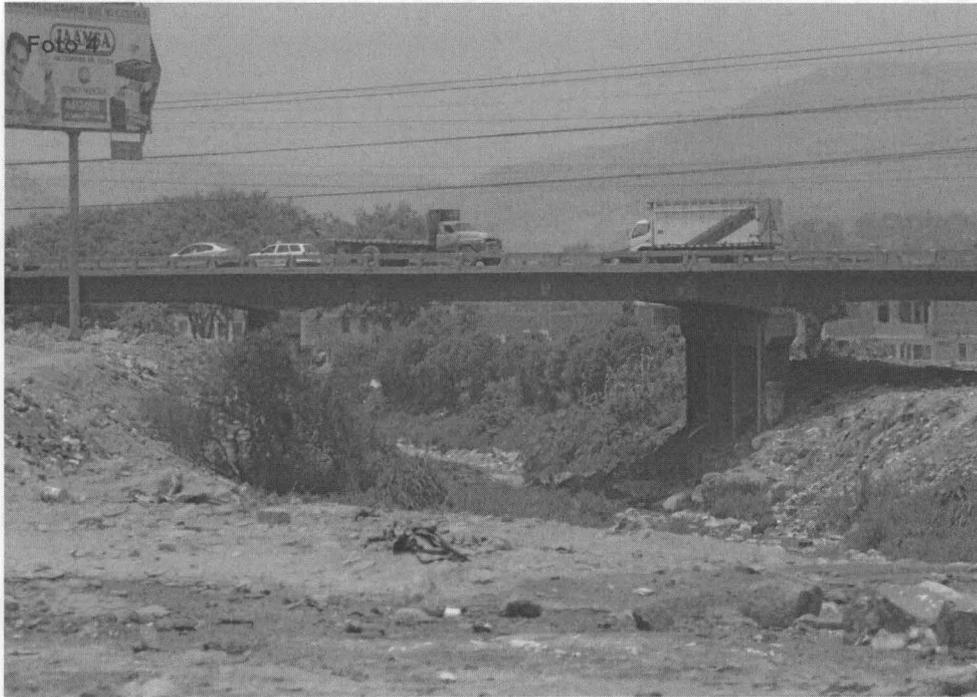
La ubicación de esta zona crítica, es conforme a la geo-referenciación del Cuadro N° 2, donde existen dos zonas bien marcadas, un área destinado como botadero de residuos domésticos y de construcción sobre el cauce del río Chillón, a lo largo de 300 metros aguas arriba del Puente Chillón, sobre un área total impactada de 2000 m², aproximadamente; y otro área de terrenos privados circundantes al cauce del río Chillón con un área de 1 500 m², aproximadamente, donde se practica el acopio, reciclaje informal y quema de basura a cielo abierto con crianza de cerdos, cuyas excretas son diseminadas en los alrededores.

Fotografía N° 4. Evidencia de la acumulación de residuos sólidos domésticos sobre el cauce del río Chillón en el Punto georeferenciado N° 1, del Cuadro N° 2. Coordenadas UTM WGS 84 (18L 0274175E 8681707N)

- 5.3** Se constató la existencia y operatividad de otra zona, ubicada en el cruce de la Avenida panamericana norte con el río Chillón (Puente Chillón), conforme a la geo-referenciación del Cuadro N° 2, el cauce del río Chillón, a lo largo de 300 metros aguas arriba del Puente Chillón, sirve de botadero de residuos domésticos y de construcción, haciendo un área total impactada de 2000 m², aproximadamente; en tanto que en los terrenos privados colindantes a dicho lugar sobre un área de 1500 m², aproximadamente, se evidenció la práctica del acopio, reciclaje informal y quema de basura a cielo abierto con crianza de cerdos, cuyas excretas son diseminadas en los alrededores.

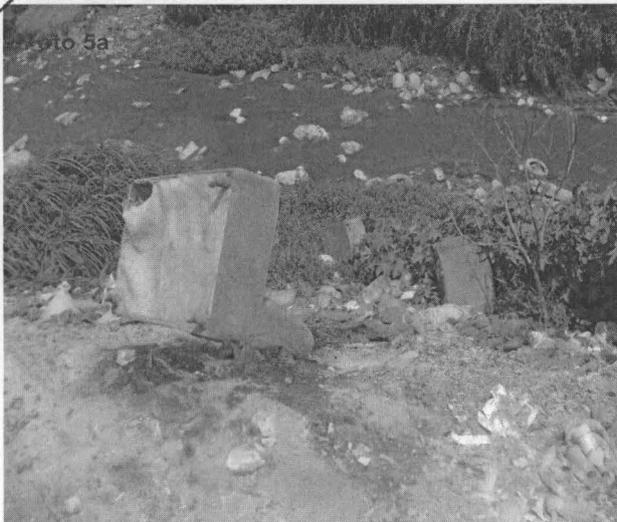
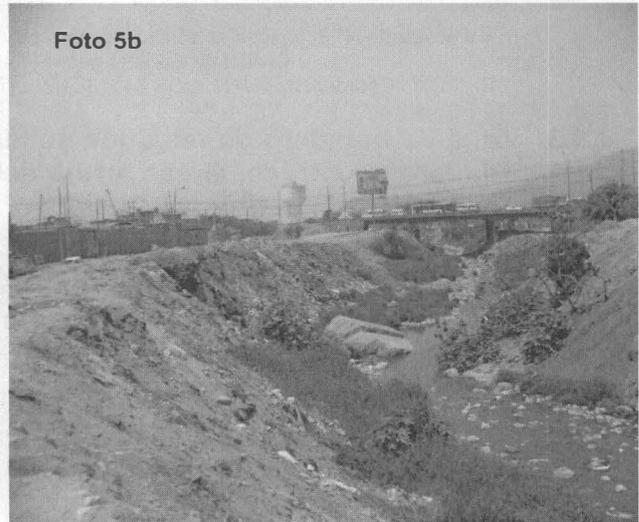
Fotografías N° 5a y 5b. Evidencias de la existencia de residuos sólidos domésticos sobre el cauce del río Chillón en el Punto georeferenciado N° 1, del Cuadro N° 2. Coordenadas UTM WGS 84 (18L 0274175E 8681707N)

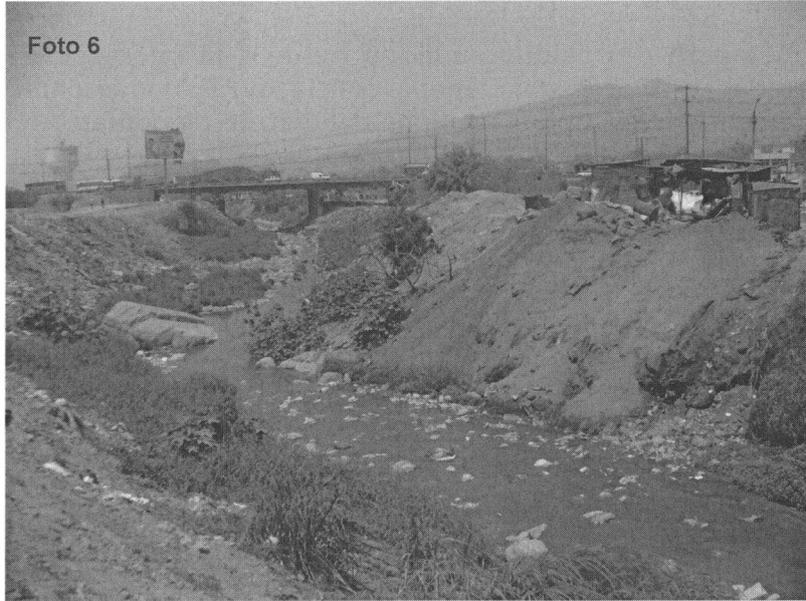
Foto 6

Fotografía N° 6. Evidencia de la existencia de residuos sólidos domésticos sobre el cauce del río Chillón en el Punto georeferenciado N° 2, del Cuadro N° 2. Coordenadas UTM WGS 84 (18L 0274293E 8681829N)

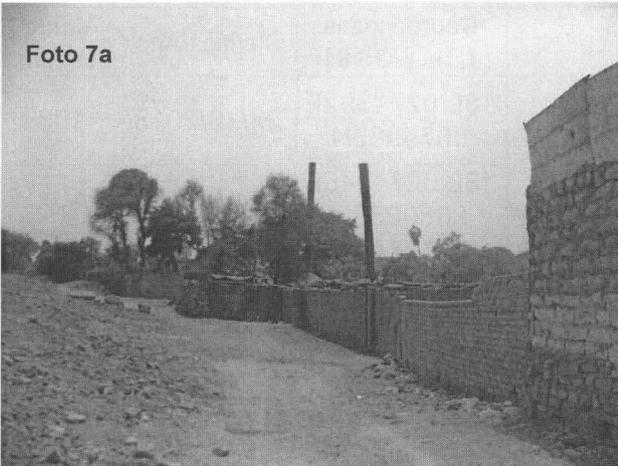
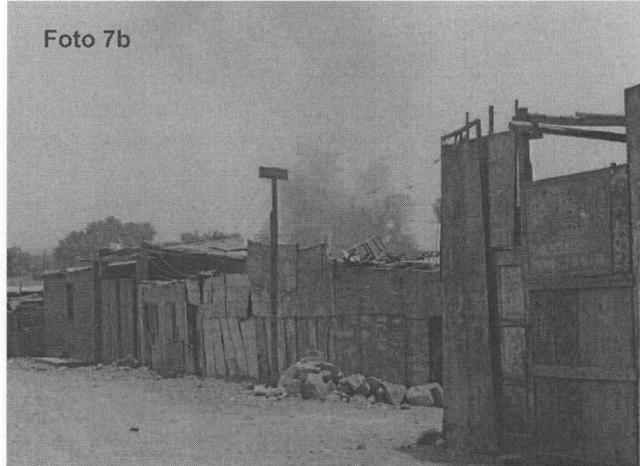
Fotografías N° 7a y 7b. Evidencias de la existencia de parcelas privadas en cuyo interior se practica el acopio y reciclaje informal de residuos sólidos, quema de basura a cielo abierto con crianza de cerdos, en las cercanías del cauce del río Chillón en el Punto georeferenciado N° 3, del Cuadro N° 2. Coordenadas UTM WGS 84 (18L 0274295E 8681782N)

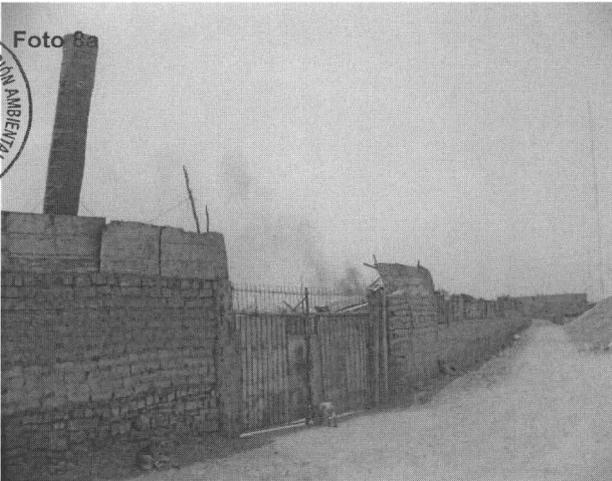
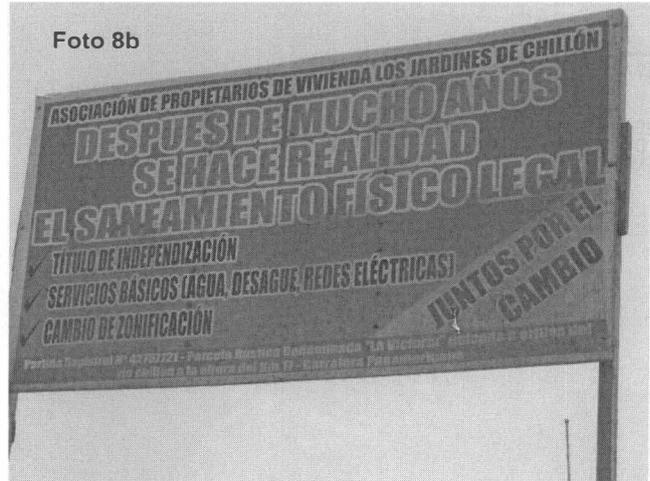
Fotografías N° 8a y 8b. Evidencias de la existencia de parcelas privadas en cuyo interior se practica el acopio y reciclaje informal de residuos sólidos, quema de basura a cielo abierto con crianza de cerdos, en las cercanías del cauce del río Chillón en el Punto georeferenciado N° 3, del Cuadro N° 2. Coordenadas UTM WGS 84 (18L 0274295E 8681782N)

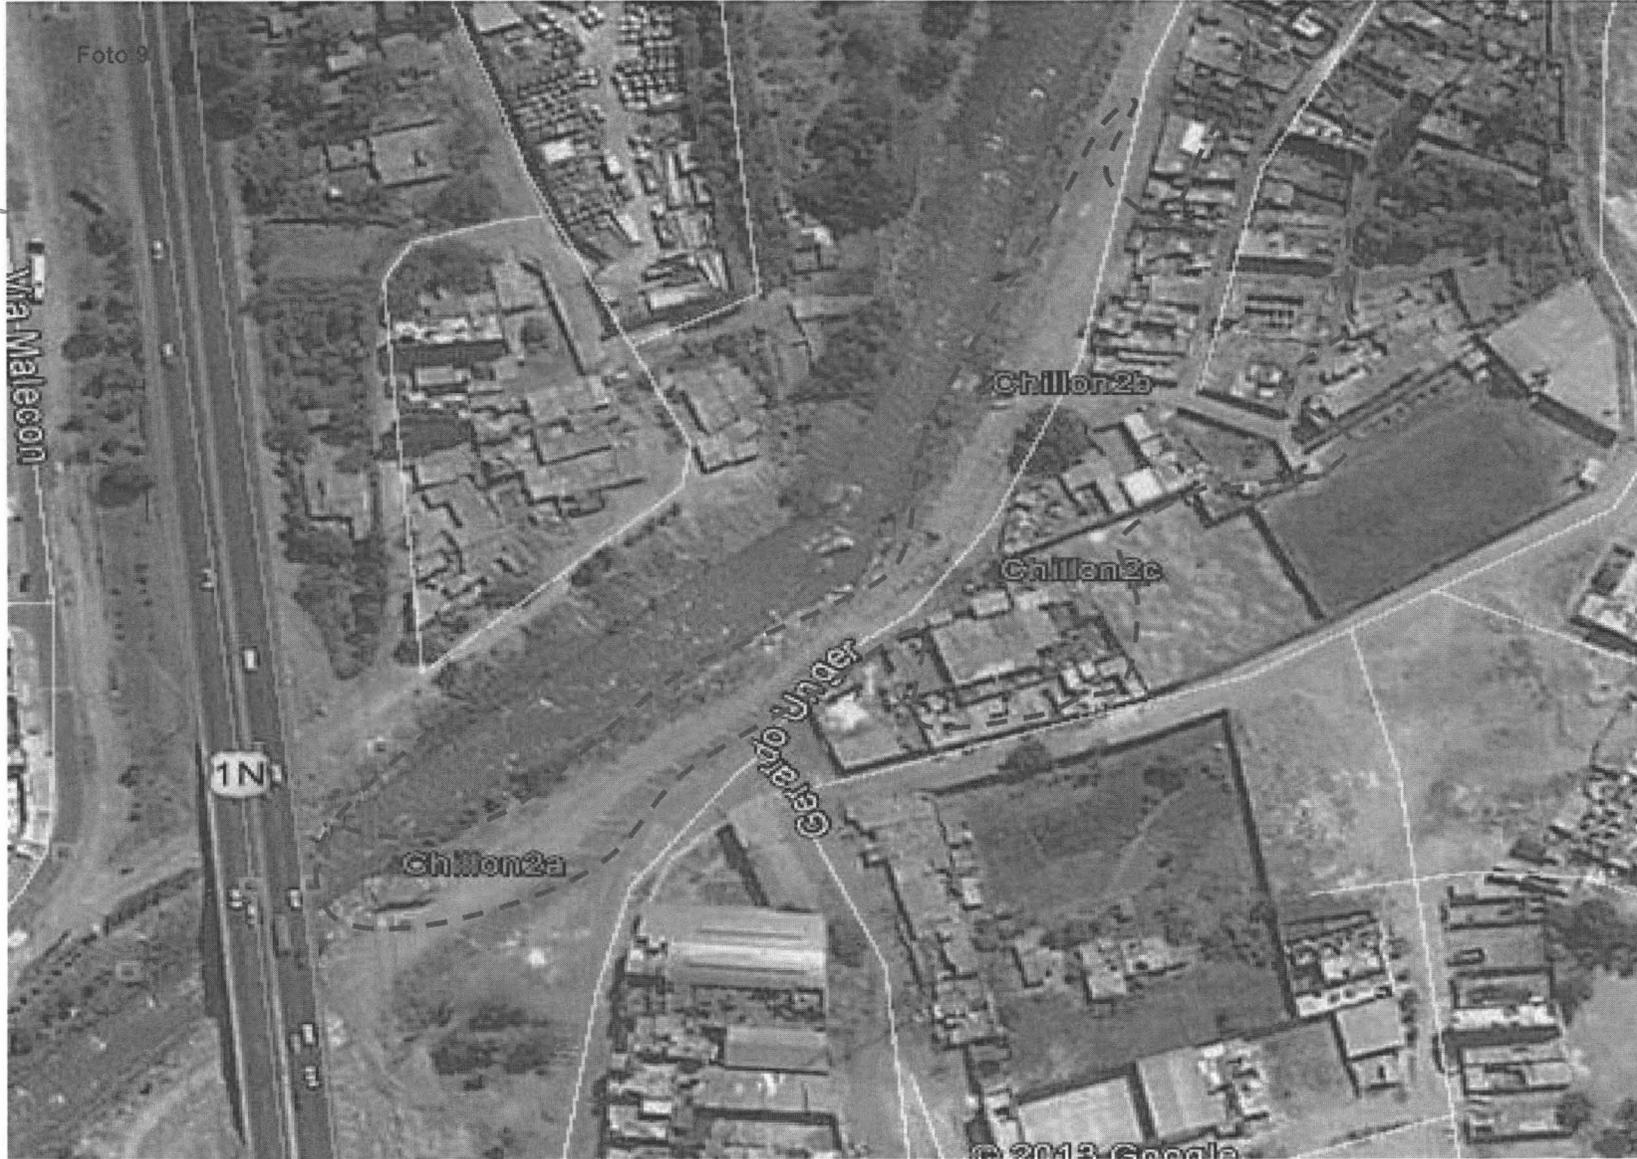
Fotografía N° 9. Imagen satelital de la ubicación de los puntos visitados en las cercanías del cauce del río Chillón en los Puntos georeferenciados N° 1, 2 y 3, del Cuadro N° 2. Coordenadas UTM WGS 84 (18L 0274175E 8681707N, 18L 0274293E 8681829N y 18L 0274295E 8681782N)

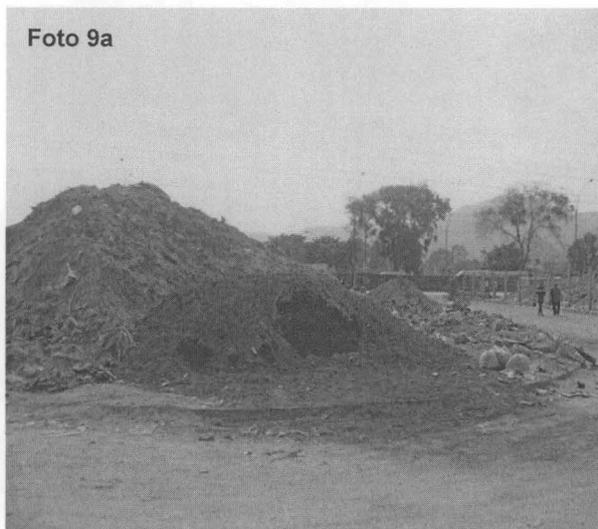
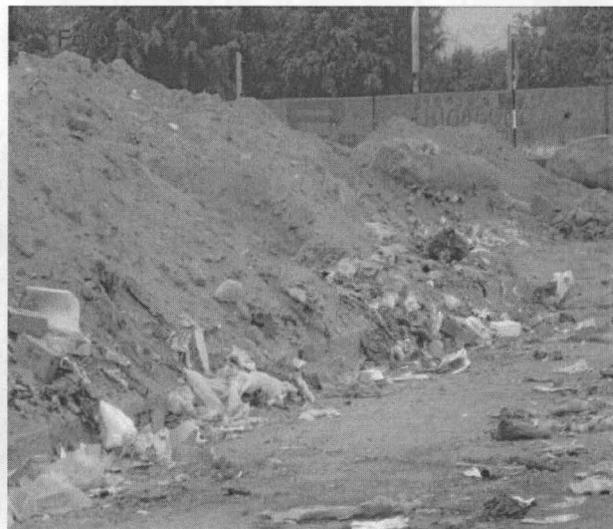
La ubicación de esta zona crítica, es conforme a la geo-referenciación del Cuadro N° 3, donde existen grandes acumulaciones de escombros, desmontes y residuos de construcción, en una zona urbana, afectando el ornato, el orden y la limpieza; se evidenció zonas con residuos industriales (grasas de aceites, trapos impregnados con grasas y aceites usados), la altura de los montículos de residuos obstaculiza la visibilidad para el tránsito de vehículos y personas en las calles aledañas a la zona; existen perros que se alimentan con basura, también presencia de vectores voladores con generación de olores fétidos producto de la descomposición, también existen zonas de quema de basura a cielo abierto, sobre un área total impactada de 5 000 m², aproximadamente.

Fotografías N° 9a y 9b. Evidencias de la existencia de grandes montículos de residuos de construcción y escombros dispuestos en la intersección de la Av. Confraternidad con la Av. Panamericana Norte, en el Punto georeferenciado N° 1, del Cuadro N° 3. Coordenadas UTM WGS 84 (18L 0274392E 8679983N)

- 5.4** Se verificó la existencia y operatividad de un área ubicada en la intersección de las Avenidas Confraternidad y Héroe del Cénepa con la Av. Panamericana Norte (Altura del ingreso a la autopista Chillón-Trapiche del distrito de Comas, conforme a la geo-referenciación del Cuadro N° 3, en dicho lugar existen grandes acumulaciones de escombros, desmontes y residuos de construcción, en una zona urbana, afectando el ornato, el orden y la limpieza; se evidenció presencia de residuos industriales (grasas de aceites, trapos impregnados con grasas y aceites usados), la altura de los montículos de residuos deteriora la belleza paisajística urbana; existen perros que se alimentan con basura, presencia de vectores voladores con generación de olores fétidos y zonas puntuales de quema de basura a cielo abierto, sobre un área total impactada de 5000 m².

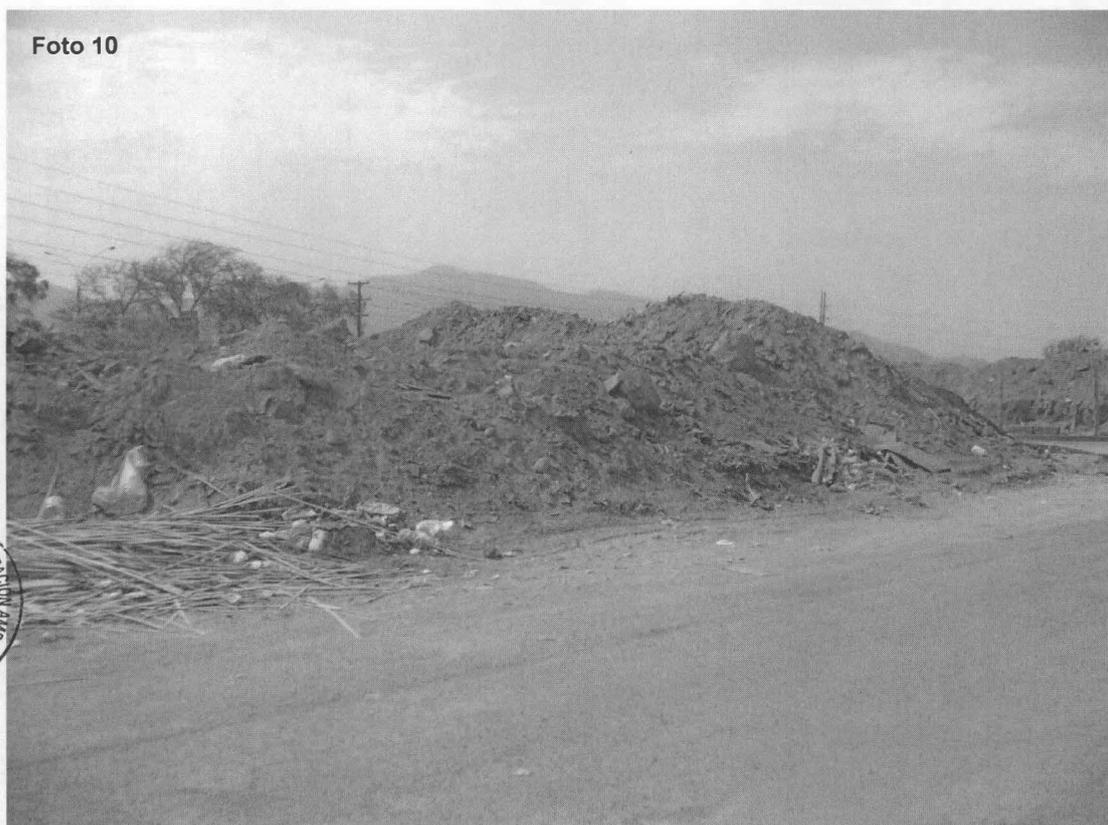
Fotografía N° 10. Evidencia de la existencia de grandes montículos de residuos de construcción y escombros dispuestos en la intersección de la Av. Confraternidad con la Av. Panamericana Norte, en el Punto georeferenciado N° 1, del Cuadro N° 3. Coordenadas UTM WGS 84 (18L 0274392E 8679983N)

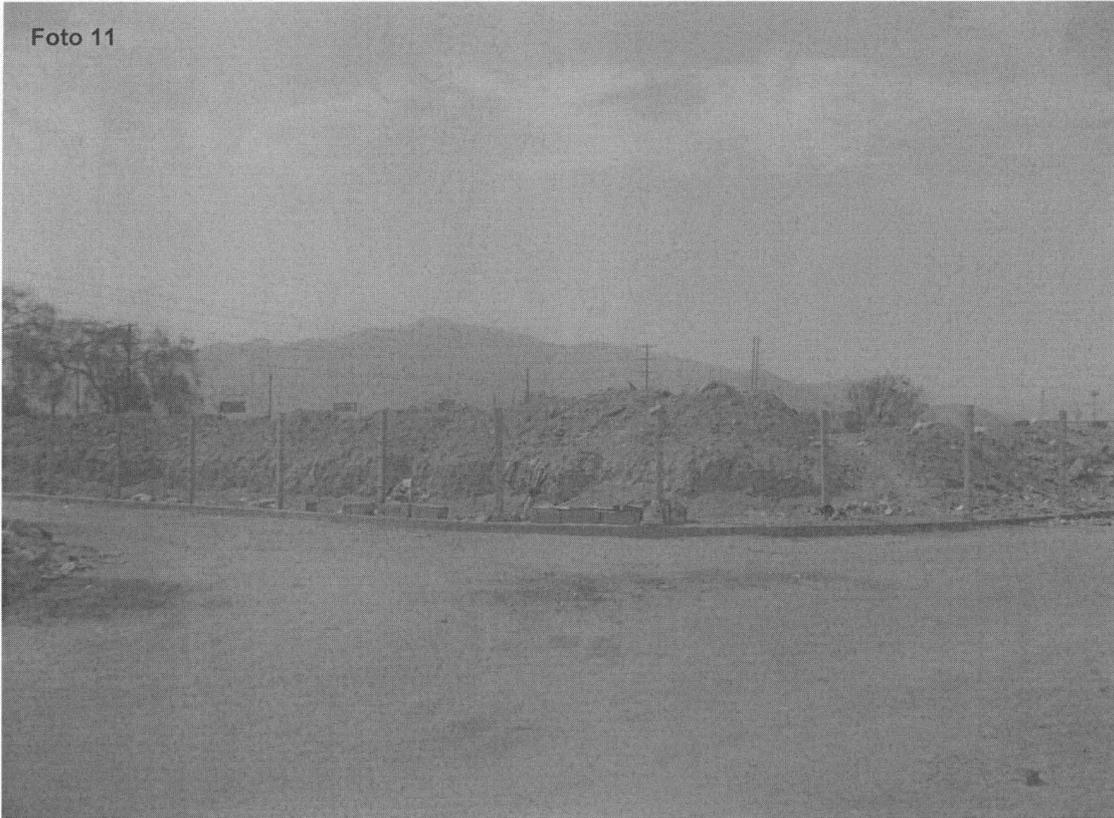
Foto 11

Fotografía N° 11. Evidencia de la existencia de grandes montículos de residuos de construcción y escombros dispuestos en la intersección de la Av. Héroes del Cénepa con la Av. Panamericana Norte, en el Punto georeferenciado N° 2, del Cuadro N° 3. Coordenadas UTM WGS 84 (18L 0274346E 8680057N)

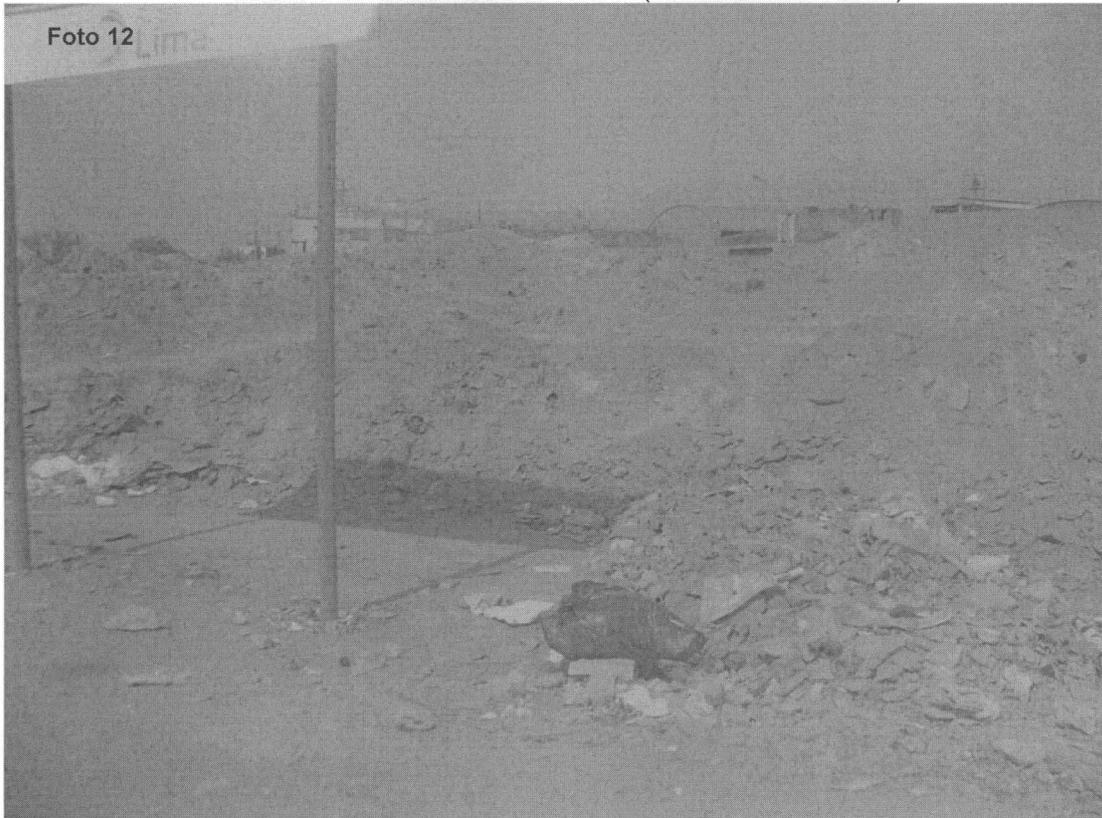
Foto 12

Fotografía N° 12. Evidencia de la existencia de grandes montículos de residuos de construcción y escombros dispuestos en la intersección de la Av. Héroes del Cénepa con la Av. Panamericana Norte, en el Punto georeferenciado N° 3, del Cuadro N° 3. Coordenadas UTM WGS 84 (18L 0274418E 8680314N)

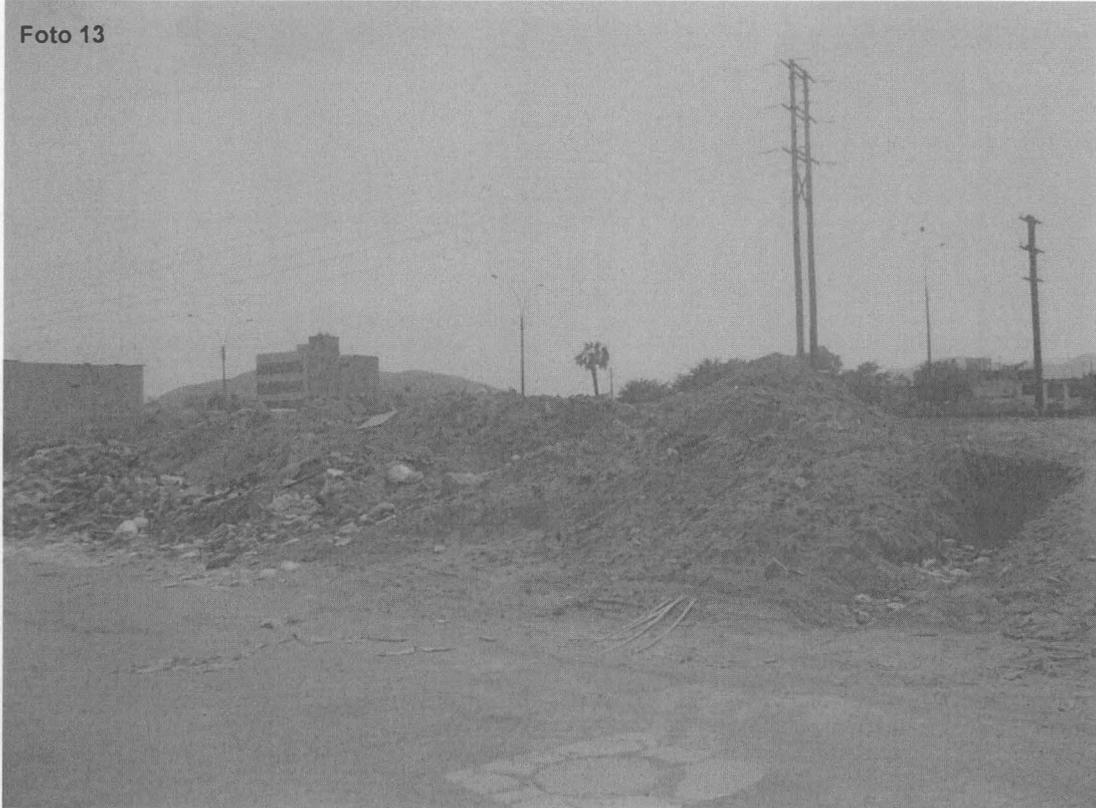
Foto 13

Fotografía N° 13. Evidencia de la existencia de grandes montículos de residuos de construcción y escombros dispuestos en la intersección de la Av. Héroes del Cénepa con la Av. Panamericana Norte, en el Punto georeferenciado N° 3, del Cuadro N° 3. Coordenadas UTM WGS 84 (18L 0274418E 8680314N)

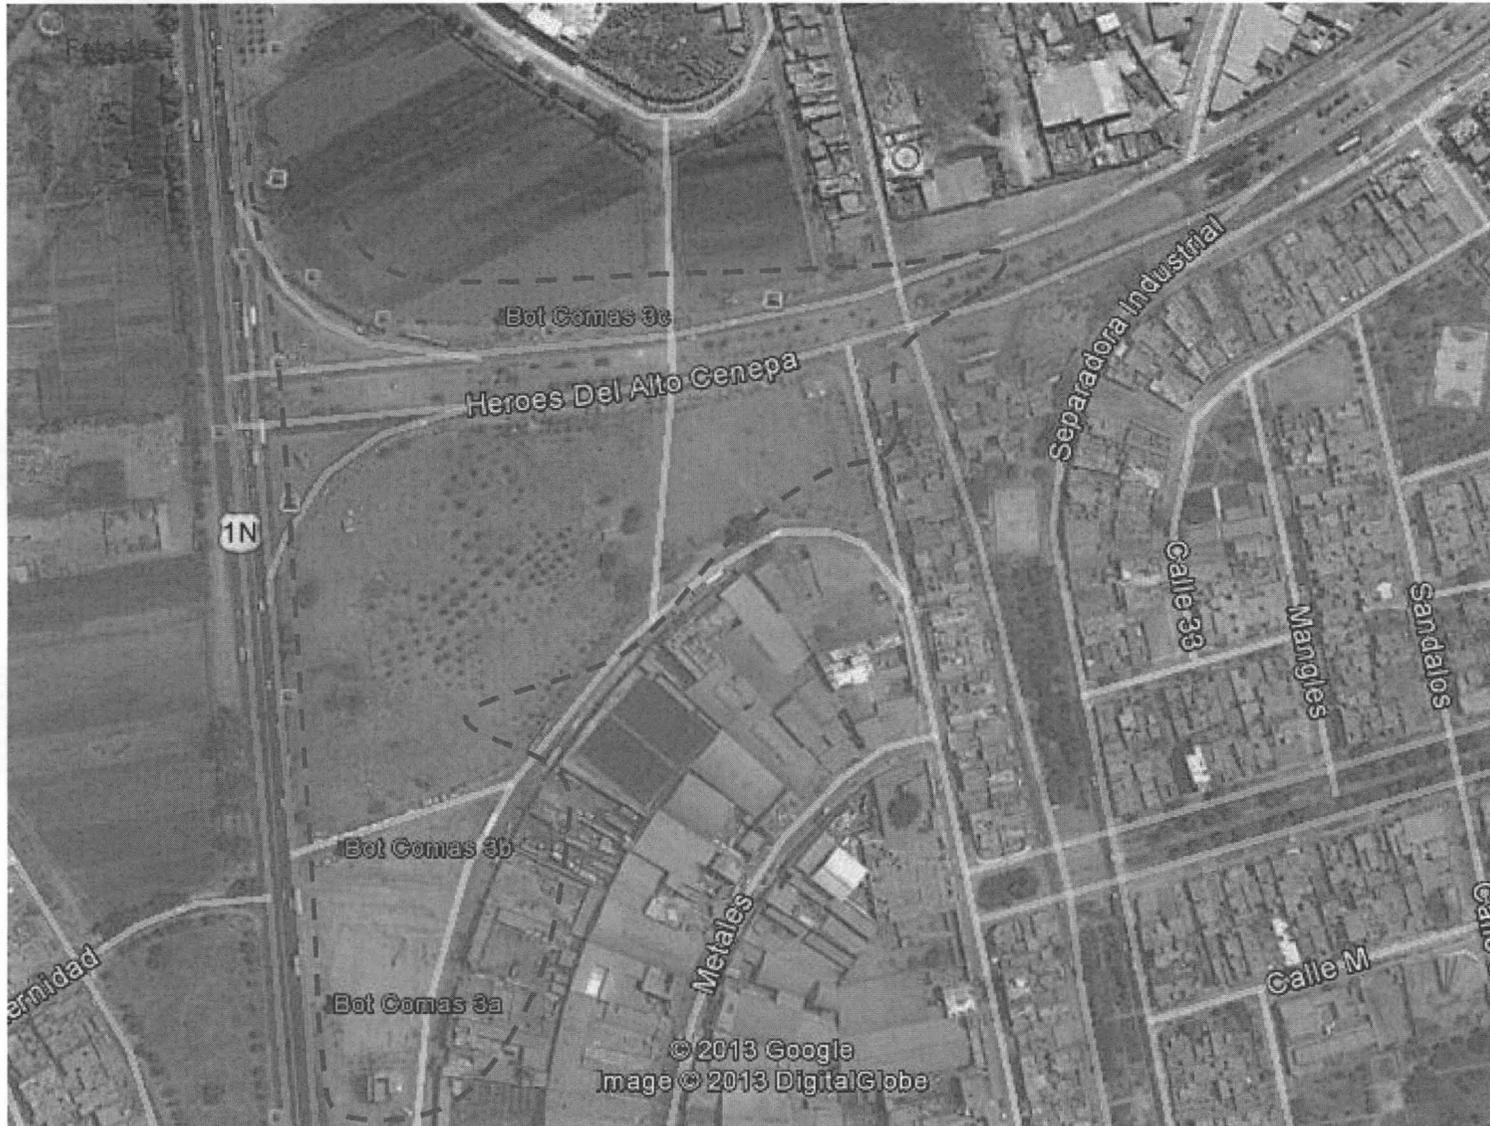
Fotografía N° 14. Imagen satelital de la ubicación de los puntos visitados en la intersección de las Avenidas Confraternidad y Héroes del Cénepa con la Av. Panamericana Norte (Altura del ingreso a la autopista Chillón-Trapiche del distrito de comas), en los Puntos georeferenciados N° 1, 2 y 3, del Cuadro N° 3. Coordenadas UTM WGS 84 (18L 0274392E 8679983N, 18L 0274346E 8680057N y 18L 0274418E 8680314N)

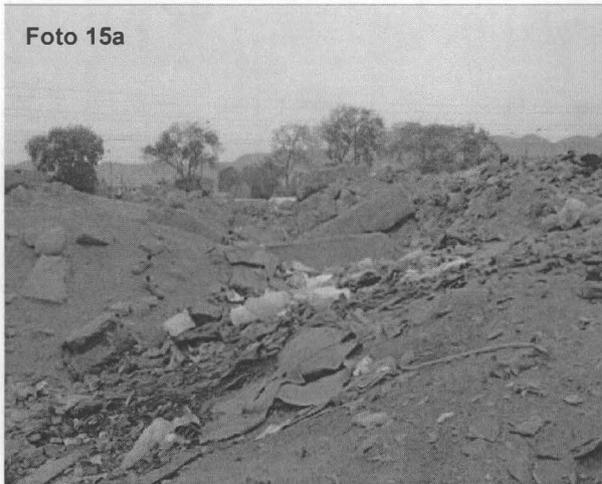
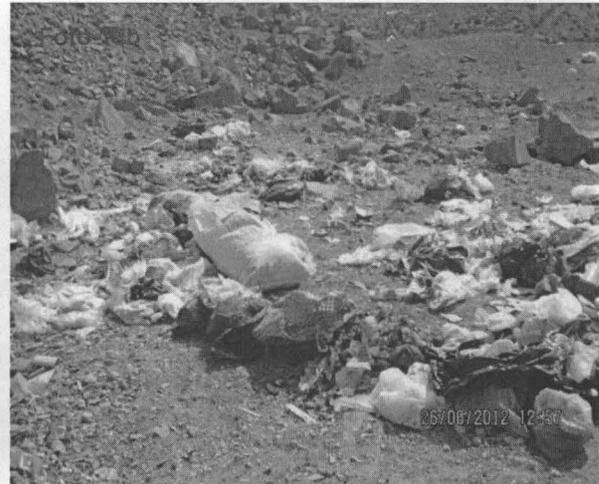
N° de Punto	IDENTIFICACIÓN Y OBSERVACIONES DEL LUGAR VISITADO	Coordenadas UTM WGS 84	Día/ mes/año y Hora	Altitud m.s.n.m.
1	Punto crítico de acumulación de residuos sólidos a la altura de la Av. Trapiche Cuadra 7, en la jurisdicción del distrito de Comas. Observación: Se identificó residuos sólidos domésticos dispuestos a la intemperie, donde existe proliferación de vectores y degradación del entorno urbano.	18L 0275437E 8681410N	22/10/2013	130

Fotografías N° 15a y 15b. Evidencias de la existencia de montículos de residuos domésticos y de construcción, evidenciados en el Punto georeferenciado N° 1, del Cuadro N° 4. Coordenadas UTM WGS 84 (18L 0275437E 8681410N)

- 5.6** En la jurisdicción del distrito de Comas, se identificó uno (01) punto crítico significativo de acumulación de residuos sólidos, conforme a la georeferenciación del Cuadro N° 4; este se ubica en Av. Trapiche Cuadra 7, sobre un área impactada de 200 m², aproximadamente.
