**INFORME N° 785-2013/OEFA-DE**

**ASUNTO** : Informe de Evaluación e Identificación de Potenciales Riesgos Ambientales en Flora y Fauna en laguna de Paca, Provincia de Jauja, Departamento de Junín.

**FECHA** : San Isidro, 27 DIC. 2013

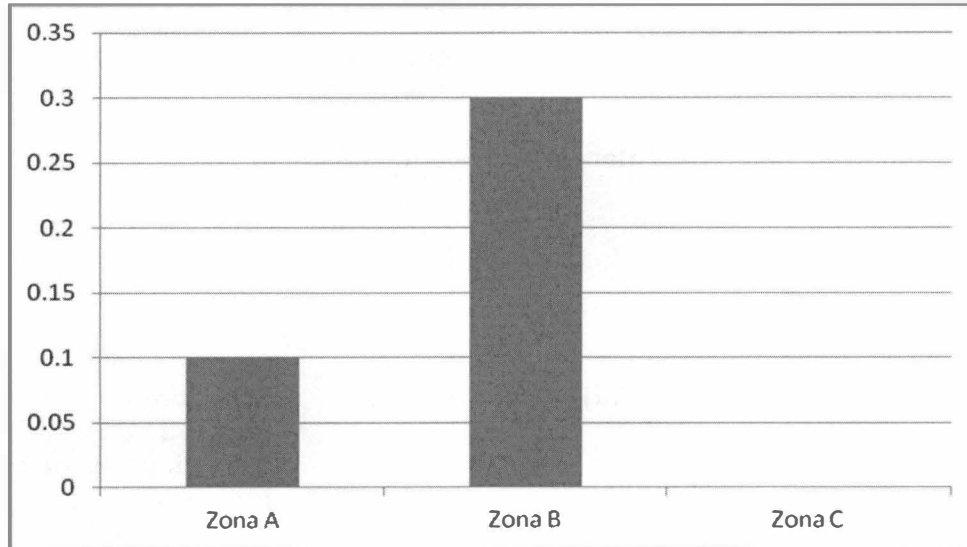
### Índice de Similitud de Jaccard

Este índice maneja un rango que va desde cero (0) cuando no hay especies compartidas, hasta uno (1) cuando los sitios comparten las mismas especies.

En el índice de Jaccard se realizaron 03 comparaciones de los 08 puntos monitoreados, de los cuales la Zona A tiene un valor de (0.1), la Zona B tiene un valor de (0.3), y la Zona C tiene un valor de (0) respectivamente, lo que nos indica que la Zona A que comprende los puntos 1 y 2, tiene pocas especies en común y es muy poco similar, la Zona B comparte entre los puntos 5, 6 y 7 una cantidad relativa de especies que le da una mayor similitud que A y la Zona C no tiene ninguna especies en común no son similares en nada.

El índice de Similitud de Jaccard nos da mayores alcances y nos indica que de la comparación de sectores podemos tener un mejor escenario de discusión, es así que de la agrupación de Ptos 1 y 2 se determinó la Zona A, de la agrupación de los Ptos. 5, 6 y 7 se tiene la Zona B y de la agrupación de los Ptos. 3, 4 y 8 se determinó la Zona C, que se evaluaron determinándose que la Zona B es la que presenta mayor similitud de los Ptos. agrupados y consecuentemente tiene el valor más alto de similitud, la Zona A presenta el menor valor de similitud de los Ptos. agrupados y en la Zona C no se tiene similitud alguna entre los Ptos. agrupados.

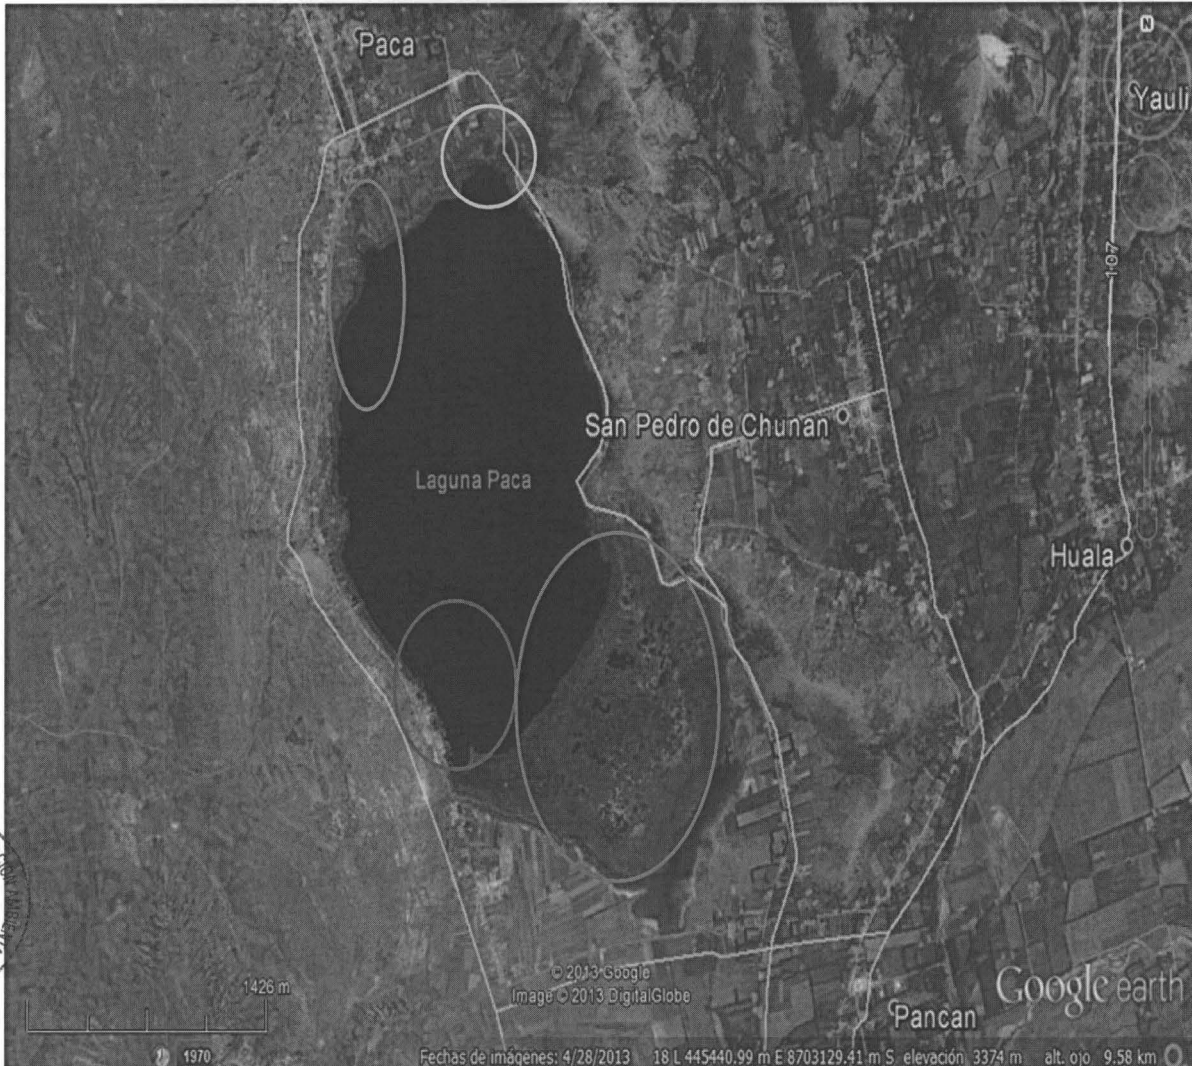
**Mapa de Identificación de Potenciales Riesgos en la Laguna de Paca**

De la identificación de riesgos ambientales en la laguna de paca podemos deducir que los potenciales riesgos ambientales encontrados son los siguientes:

Turismo ineficiente  
Contaminación por residuos sólidos y líquidos  
Contaminación por residuos agropecuarios  
Sobrepastoreo de ganado  
Vertimiento de residuos de los restaurantes y recreos.

- Círculo Rojo** = Contaminación de residuos sólidos y líquidos por restaurantes y turismo.
- Círculo Verde** = Incremento de cobertura vegetal (total) por procesos de eutrofización.
- Círculo Azul** = Contaminación de aguas residuales urbanas (detergentes).
- Círculo Amarillo** = Contaminación por residuos agropecuarios.

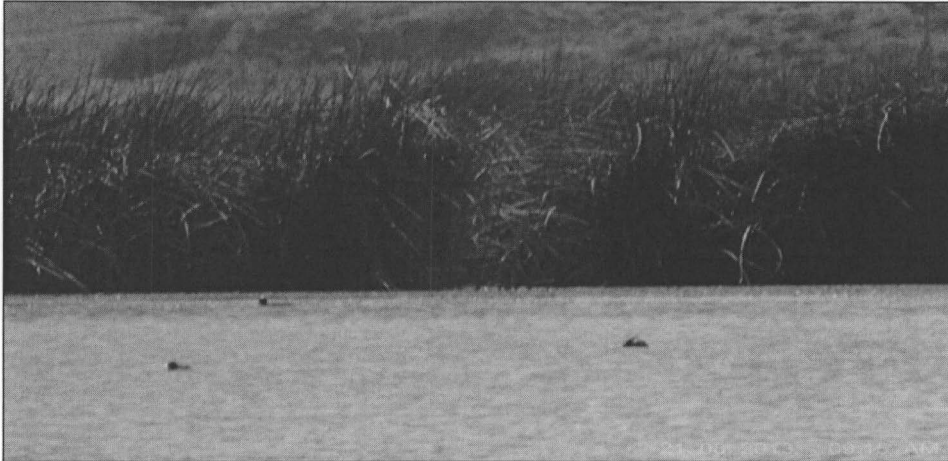
Totorales

- ✓ Se presenta una gran cobertura vegetal (total) en la zona sur de la laguna 147.1 como parte del proceso de eutrofización y que tiende a incrementarse con el tiempo si no se toman las medidas correctivas a nivel de las fuentes que producen estos efectos (vertimiento de efluentes líquidos y sólidos de parte de los restaurantes).

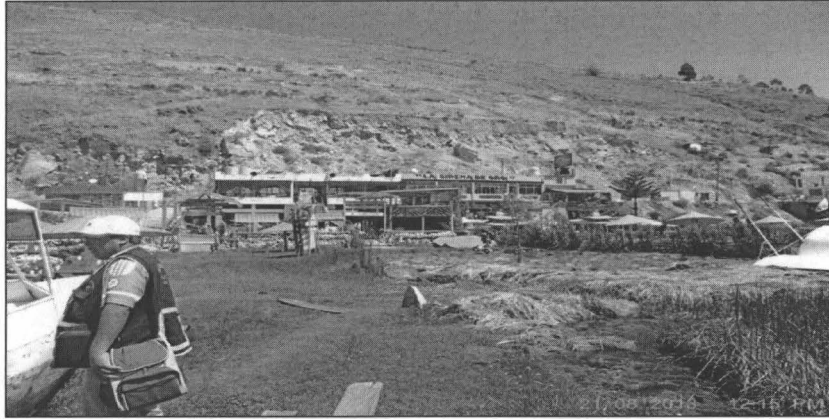
Restaurantes en Laguna de Paca

**Baja Calidad Ambiental de Actividades Comerciales.** Esto se produce por las inadecuadas condiciones de operación espacial, turística, sanitaria y ambiental de los restaurantes existentes y que conllevan a una serie de actividades que producen un serio impacto ambiental sobre el ecosistema, ver foto, anexo

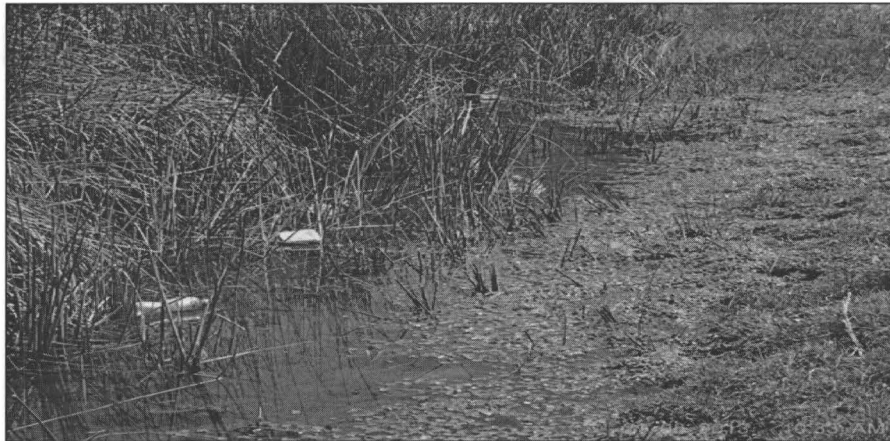
Contaminación de Efluentes.

**Contaminación del Agua por Residuos Líquidos y Sólidos.** Por vertimientos de residuos semiurbanos al riachuelo afluente (Paca) lavado de ropa de pobladores de la comunidad de Chucllu y de toda la población de Paca, restaurantes, recreos, etc. No teniendo un sistema de manejo y disposición final de aguas residuales (PTAR) para los recreos y viviendas, ver foto, anexo.

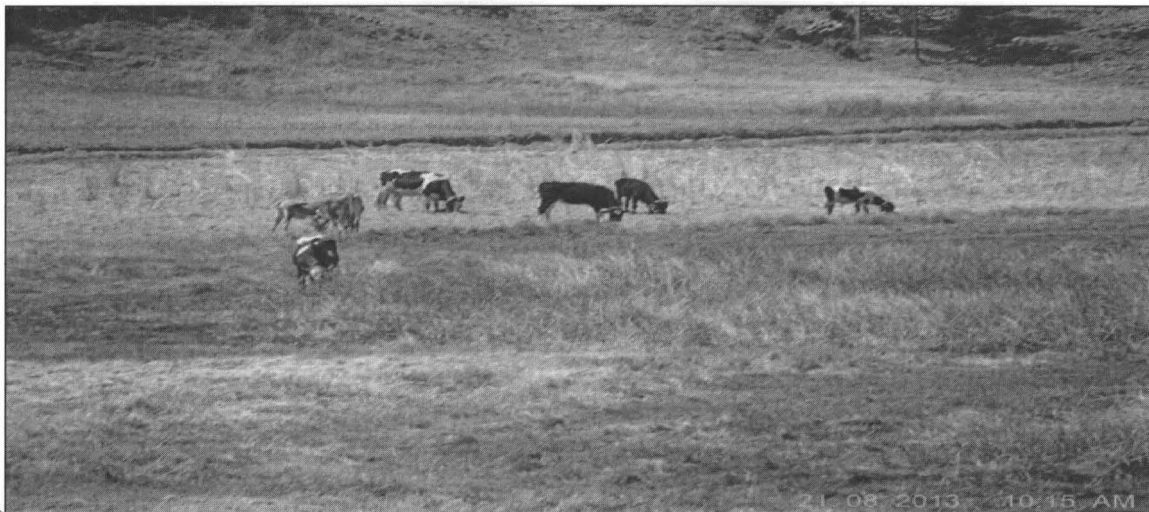
Contaminación por actividad agropecuaria

**Contaminación el Agua por Residuos Agropecuarios.** Por escurrimiento de residuos y pesticidas a la laguna, empleados en terrenos adyacentes a la laguna y provenientes de la parte alta de la microcuenca, lavado y enjuague de tanques fumigadoras con aguas de la laguna y que son acarreados a través del afluente, ver foto, anexo.
