**INFORME N° 456 -2013-OEFA/DE-SDCA**

ASUNTO : Informe del monitoreo ambiental de agua de mar y sedimento de la línea costera del departamento de Tumbes los días 21 al 25 de Agosto del 2013.

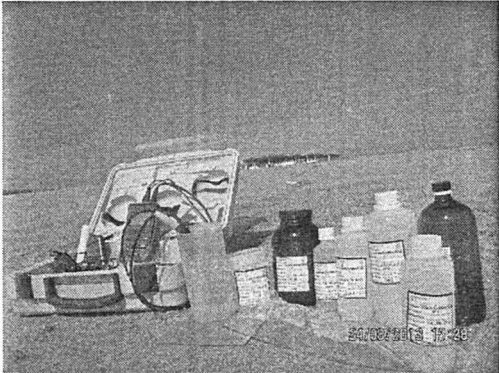
PUNTOS DE MONITOREO	COORDENADAS		DESCRIPCION	REGISTRO FOTOGRAFICO
	ESTE	NORTE		
P-1	523314	9585134	Km. 204 Panamericana Norte, a 10 m de la orilla de la playa ubicada frente al Hotel Los Delfines de Huaquir, playa abierta .

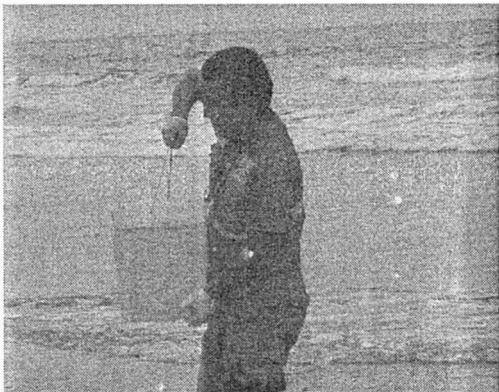
P-03	535046	9593278	A 15 m de orilla de la playa Los Pinos y el Faro, distrito de Zorritos, playa abierta de arena provincia de Tumbes..

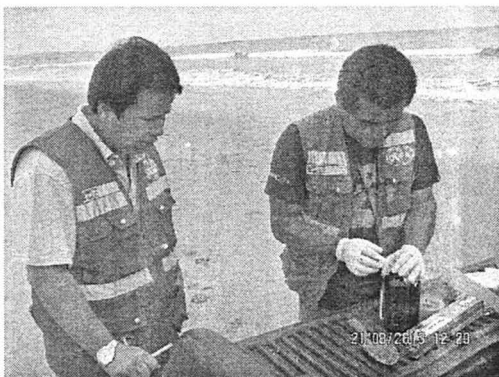
P-05	549525	9601898	A 15m de la orilla de la Playa Hermosa, colindante al caserío "La jota" del distrito de Corrales, playa de arena, provincia de Tumbes.

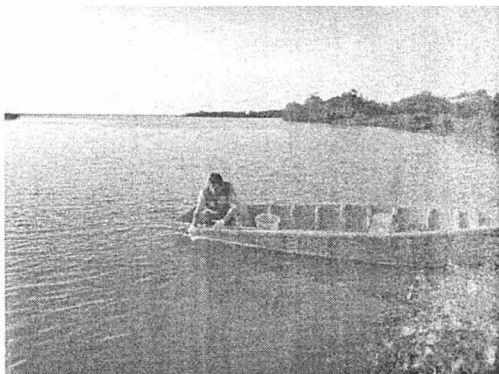
P-7	558039	9616265	A la altura Km 247 de la Panamericana Norte a 5 m de la orilla de la playa del sector Pueblo Nuevo, provincia Tumbes.

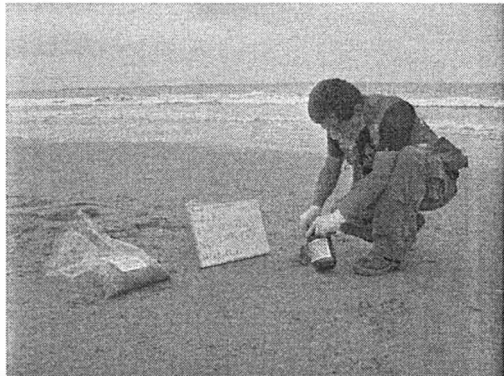
El resultado de la evaluación de cadmio en el punto de monitoreo P-05 (0.71 m/kg) de la Tabla N° 08 supera lo establecido en la norma Canadiense para el ISQG, pero es menor a lo señalado para el PEL. (*)

PUNTOS DE MONITOREO	COORDENADAS		DESCRIPCIÓN	REGISTRO FOTOGRAFICO
	ESTE	NORTE		
P-05	549525	9601898	Línea de playa la zona intermareal de la Playa Hermosa, colindante al caserío "La jota" del distrito de Corrales, playa de arena, provincia de Tumbes

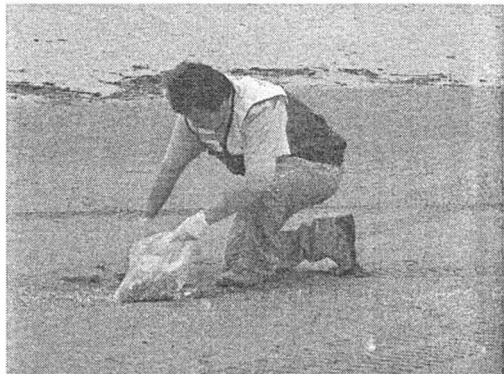
El resultado de la evaluación de arsénico en los puntos de monitoreo P-11 (7.51 mg/kg), P-05 (7.78 mg/kg) y P-03 (7.48 m/kg) de la Tabla N° 08 supera lo establecido en la norma Canadiense para el ISQG, pero es menor a lo señalado para el PEL.³

P-11	575953	9622562	Línea de playa de la zona intermareal de la playa del Caserío Bendito - Punta Capones, playa abierta arenosa, provincia de Zarumilla
