**INFORME N°119 -2014-OEFA/DE-SDCA**

ASUNTO : Informe sobre Monitoreo Ambiental en el ámbito de influencia de las localidades afectadas por la actividad minera en el distrito de Simón Bolívar, provincia y departamento de Pasco - Plan de Acción Inmediato

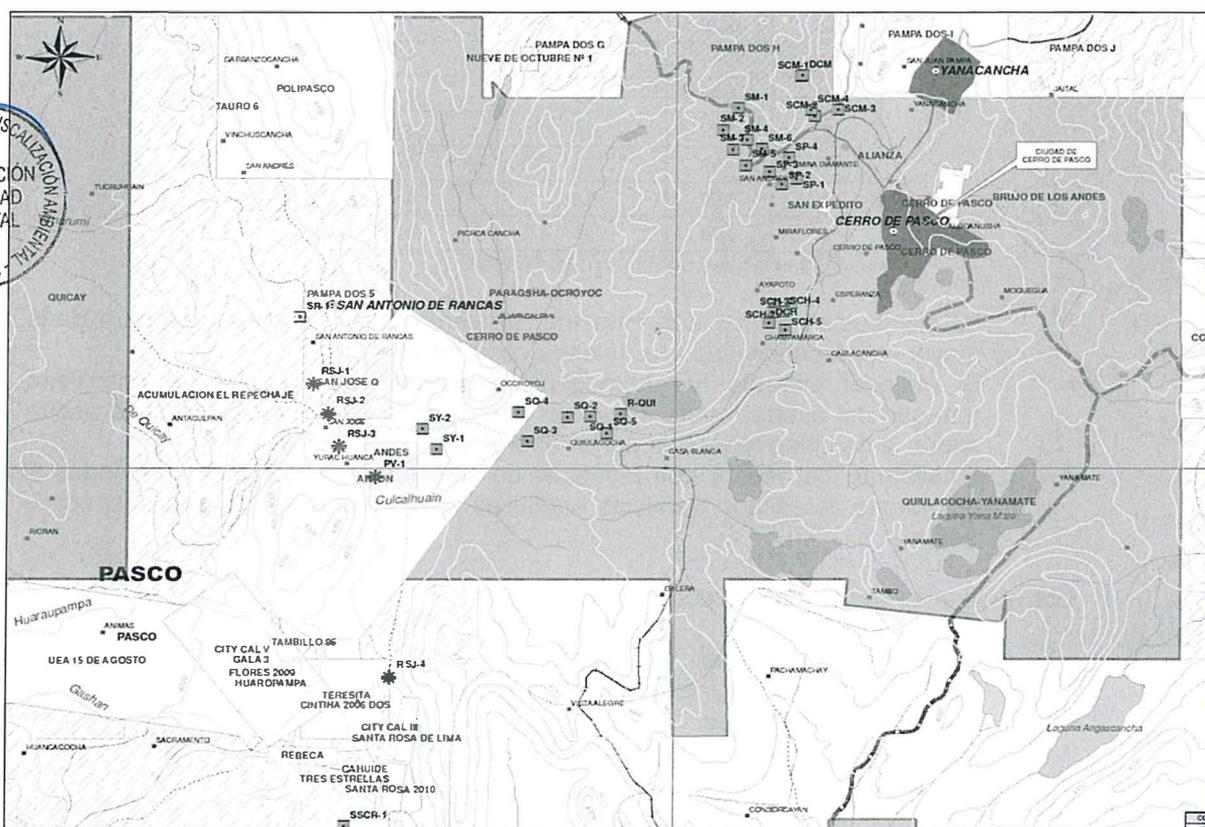
UBICACIÓN DE LAS ESTACIONES DE MONITOREO

Estaciones de Calidad de Agua y Suelo

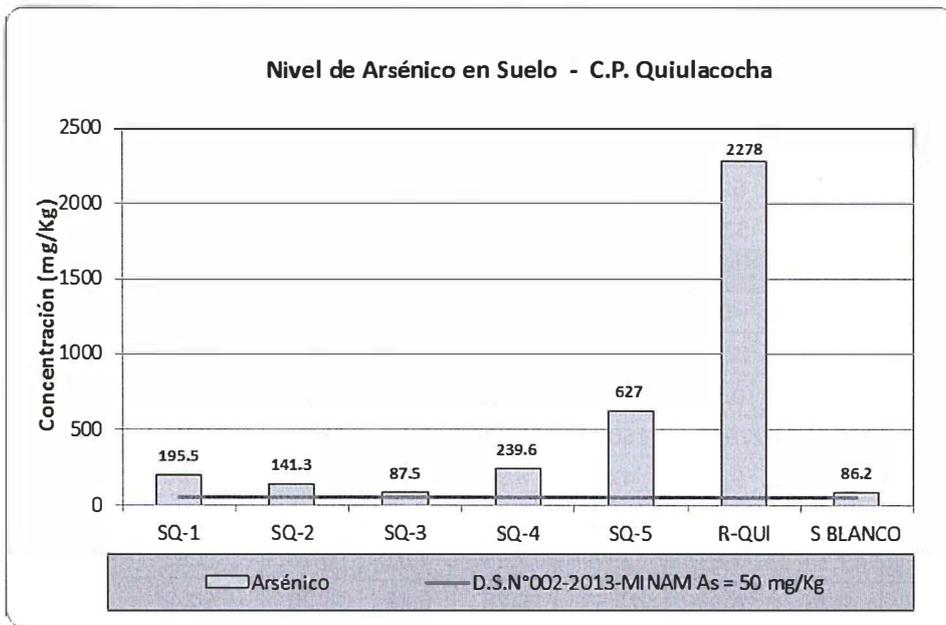
Gráfico N° 1. Niveles de Arsénico en suelo en la localidad de Quiulacocha

El D.S. N° 002-2013-MINAM "Aprueban Estándares de Calidad Ambiental (ECA) para Suelo", considerando uso de suelo residencial, indica para el arsénico en suelo una concentración de 50 mg/kg; en la localidad de Quiulacocha se registraron concentraciones entre 87.5 y 627 mg/kg, superando entre 0.75 y 11.5 veces el valor del ECA; correspondiendo el menor valor a la estación SQ-3, ubicada a la salida de Quiulacocha en la carretera a Sacra Familia, a 1.4 km de la relavera Quiulacocha; y el mayor valor a la estación SQ-5; ubicada en la Cancha de Fútbol, aproximadamente a 500 mts. de la localidad de Quiulacocha. La muestra blanco reportó 86.2 mg/kg; valor que supera el estándar señalado en el ECA.

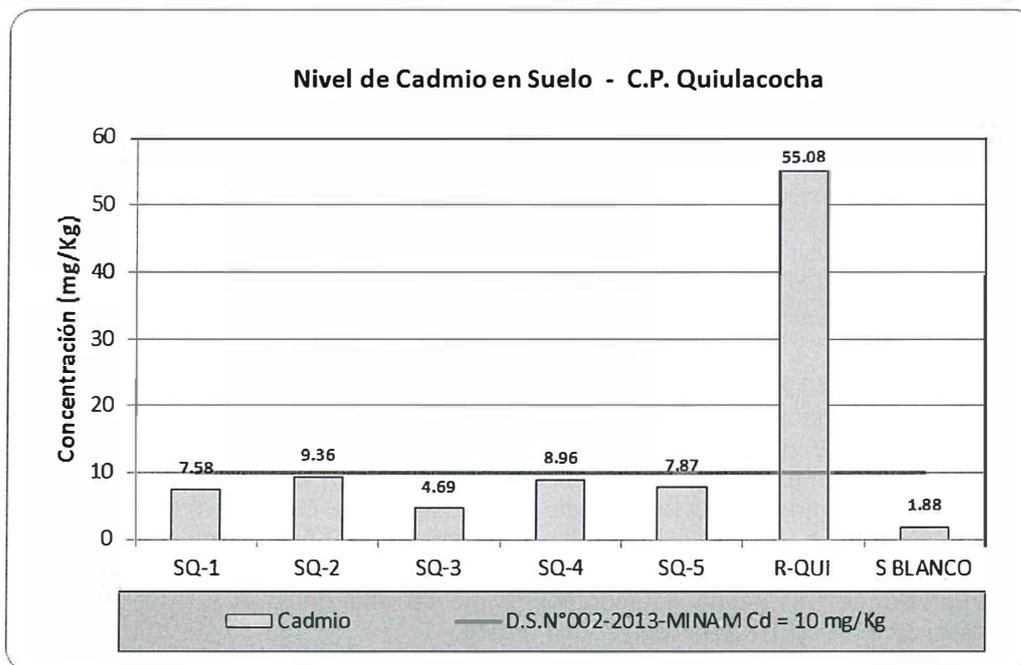
Gráfico N° 3. Niveles de Cadmio en suelo en la localidad de Quiulacocha

El D.S. N° 002-2013-MINAM "Aprueban Estándares de Calidad Ambiental (ECA) para Suelo", considerando uso de suelo residencial indica para el cadmio en suelos una concentración de 10 mg/kg; en la localidad de Quiulacocha se registraron concentraciones entre 4.69 y 9.36 mg/Kg, valores dentro de lo señalado en el ECA para suelo. La muestra blanco reportó un valor de 1.88 mg/kg, estando dentro de lo señalado en el ECA para suelo.

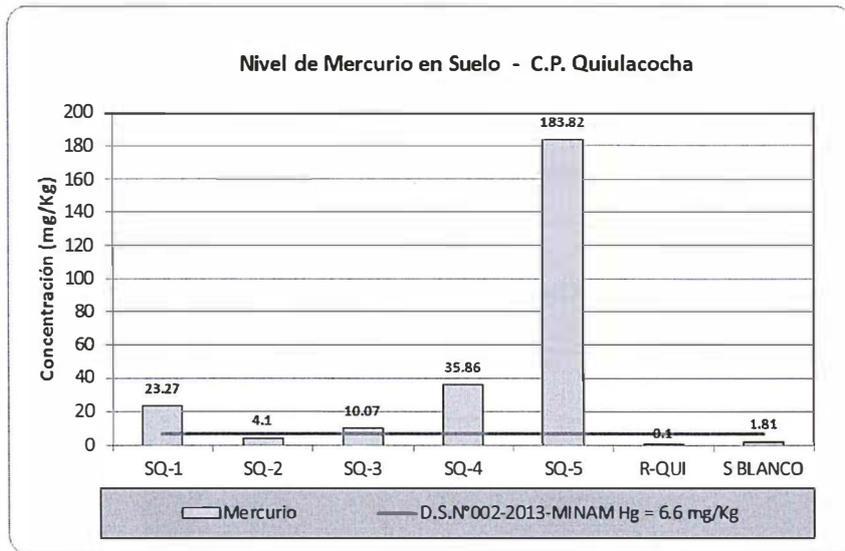
Gráfico N° 4. Niveles de Mercurio en suelo en la localidad de Quiulacocha

El D.S. N° 002-2013-MINAM "Aprueban Estándares de Calidad Ambiental (ECA) para Suelo", considerando uso de suelo residencial indica para el mercurio en suelos una concentración de 6.6 mg/kg; en la localidad de Quiulacocha se registraron concentraciones entre 4.1 y 183.82 mg/Kg, el ultimo valor supera el ECA en 26.85 veces; el menor valor corresponde a la estación SQ-2, ubicada en el Estadio de Quiulacocha, a 500 m de la relavera Quiulacocha; y el valor más alto a la estación SQ-5, ubicada en la Cancha de Fútbol, aproximadamente a 500 mts. de la localidad de Quiulacocha. La muestra blanco reportó un valor de 1.81 mg/kg, estando por debajo del valor del ECA. La muestra de relaves (R-QUI), registró 0.1 mg/kg.

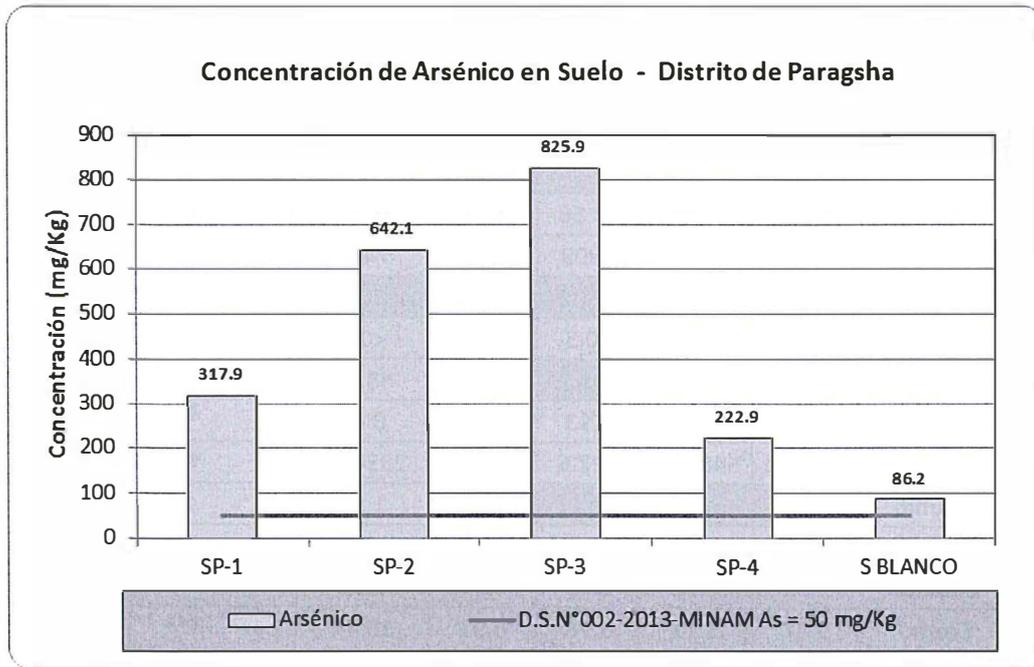
Gráfico N° 6. Niveles de Arsénico en suelo en la localidad de Paragsha

El D.S. N° 002-2013-MINAM "Aprueban Estándares de Calidad Ambiental (ECA) para Suelo", considerando uso de suelo residencial indica para el arsénico en suelos una concentración de 50 mg/kg; en la localidad de Paragsha se registraron concentraciones entre 222.9 y 825.9 mg/kg, superando entre 3.46 y 15.52 veces el valor del ECA para suelo; correspondiendo el menor valor a la estación SP-4, ubicada en el extremo este de esta localidad, límite con el AA.HH. José Carlos Mariátegui Sector 2; y el mayor valor a la estación SP-3; ubicada al pie del desmonte frente a la localidad, límite con el AA. HH. José Carlos Mariátegui Sector 1, 3 y 4. La muestra blanco reportó 86.2 mg/kg; estando por encima del valor del ECA.

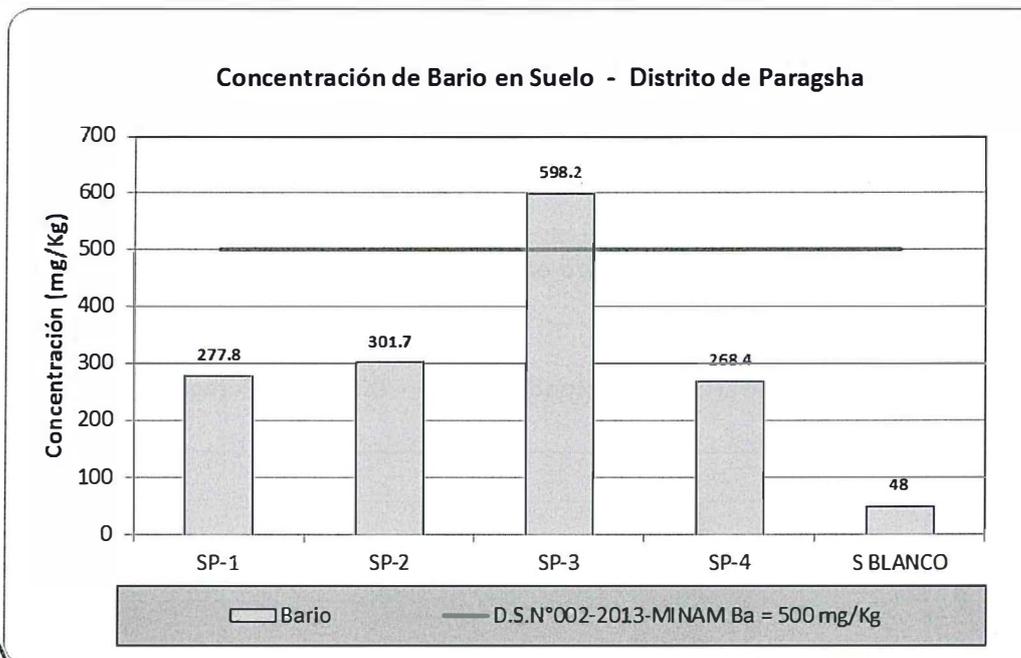
Gráfico N° 7. Niveles de Bario en suelo en la localidad de Paragsha

El D.S. N° 002-2013-MINAM "Aprueban Estándares de Calidad Ambiental (ECA) para Suelo", considerando uso de suelo residencial indica para el bario en suelos una concentración de 500 mg/kg; en la localidad de Paragsha se registraron concentraciones entre 268.4 y 598.2 mg/Kg, este último superó el valor del ECA en 0.2 veces; el menor valor corresponde a la estación SP-4, ubicada en el extremo este de esta localidad, límite con el AA.HH. José Carlos Mariátegui Sector 2; y el valor más alto a la estación SP-3, ubicada al pie del Desmonte frente a la localidad, límite con el AA. HH. José Carlos Mariátegui Sector 1, 3 y 4. La muestra blanco reportó un valor de 48 mg/kg, estando por debajo del valor señalado en el ECA para suelo.

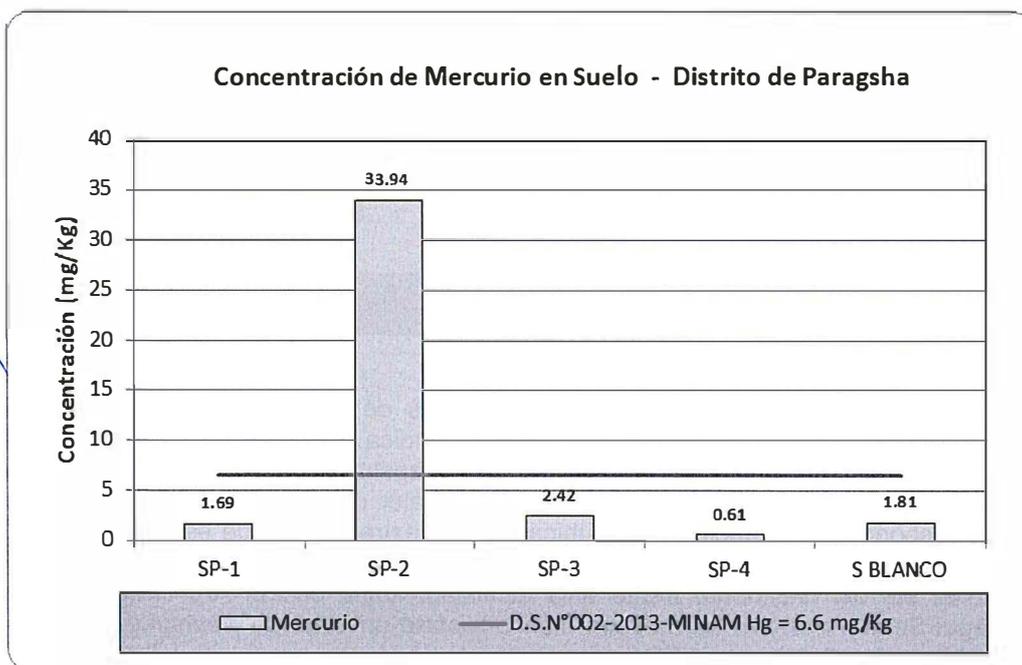
Gráfico N° 09. Niveles de Mercurio en suelo en la localidad de Paragsha

El D.S. N° 002-2013-MINAM "Aprueban Estándares de Calidad Ambiental (ECA) para Suelo", considerando uso de suelo residencial indica para el mercurio en suelos una concentración de 6.6 mg/kg; en la localidad de Paragsha se registraron concentraciones entre 0.61 y 33.94 mg/Kg, este último valor superó el valor señalado en el ECA en 4.14 veces; el menor valor corresponde a la estación SP-4, ubicada en el extremo este de la localidad, límite con el AA.HH. José Carlos Mariátegui Sector 2; y el valor más alto a la estación SP-2, ubicado en el Parque frente a límites de minera Cerro SAC, al extremo Oeste. La muestra blanco reportó un valor de 1.81mg/kg, estando por debajo del valor señalado en el ECA.

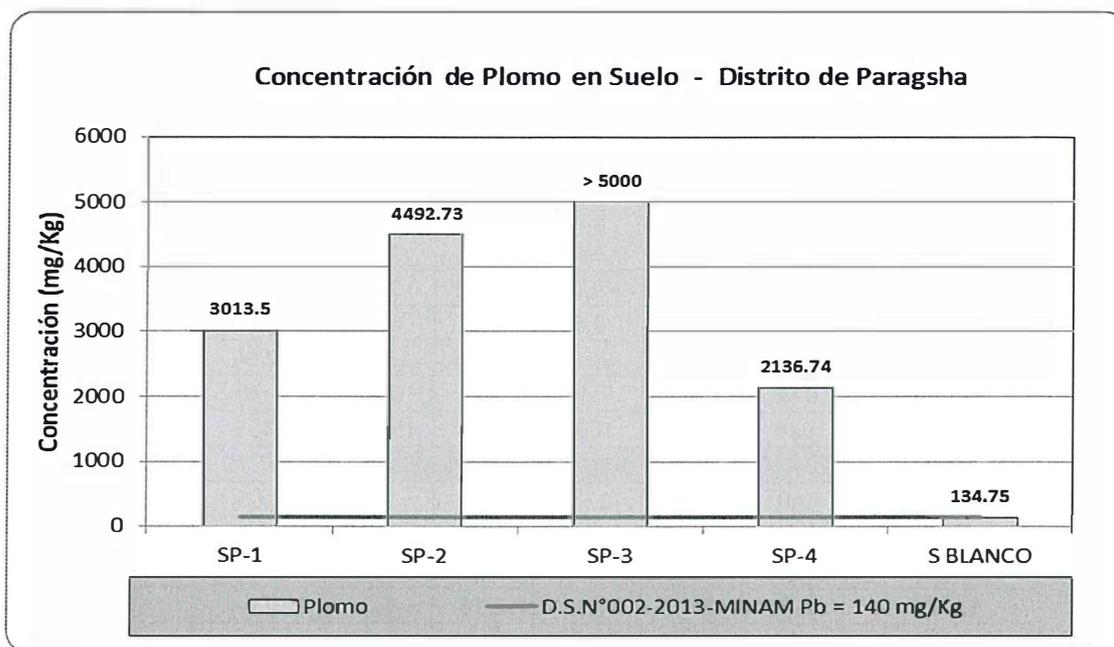
**Gráfico N° 10. Niveles de Plomo en suelo en la localidad de Paragsha**

El D.S. N° 002-2013-MINAM "Aprueban Estándares de Calidad Ambiental (ECA) para Suelo", considerando uso de suelo residencial indica para el plomo en suelos una concentración de 140 mg/kg; en la localidad de Paragsha se registraron concentraciones entre 2136.74 y 5000 mg/Kg, valores que superaron la el ECA entre 14.3 y 34 veces, respectivamente; el menor valor corresponde a la estación SP-4, ubicada en el Extremo Este de la localidad, límite con el AA.HH. José Carlos Mariátegui Sector 2; y el valor más alto a la estación SP-3, ubicada al pie del Desmonte frente a la localidad, límite con el AA. HH. José Carlos Mariátegui Sector 1, 3 y 4. La muestra blanco reportó un valor de 134.75 mg/kg, estando por debajo del valor del ECA.

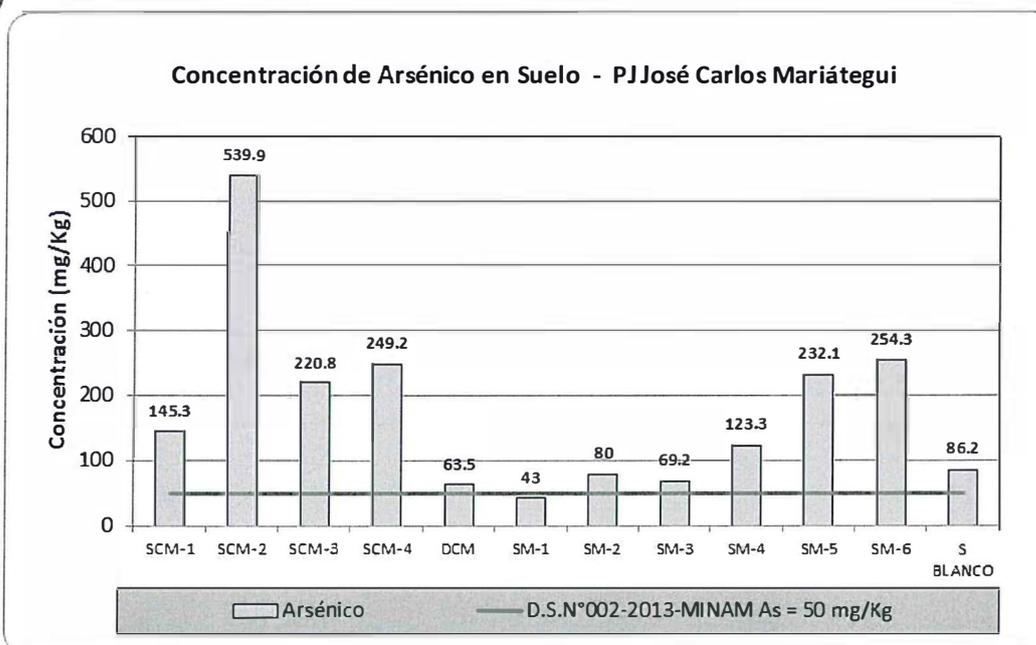
Gráfico N° 11. Niveles de Arsénico en suelo en el AA.HH. José Carlos Mariátegui

El D.S. N° 002-2013-MINAM "Aprueban Estándares de Calidad Ambiental (ECA) para Suelo", considerando uso de suelo residencial indica para el arsénico en suelos una concentración de 50 mg/kg; en el A.A.H.H. José Carlos Mariátegui se registraron concentraciones entre 43 y 539.9 mg/kg, este último valor superó 9.8 veces el valor del ECA; correspondiendo el menor valor a la estación SM-1, ubicado en la Carretera hacia la Laguna Alcacocha frente a Colegio Inicial del AA.HH. José Carlos Mariátegui - Sector 1; 3 y 4; y el mayor valor a la estación SCM-2; ubicado en la Cancha de Fútbol frente a Colegio

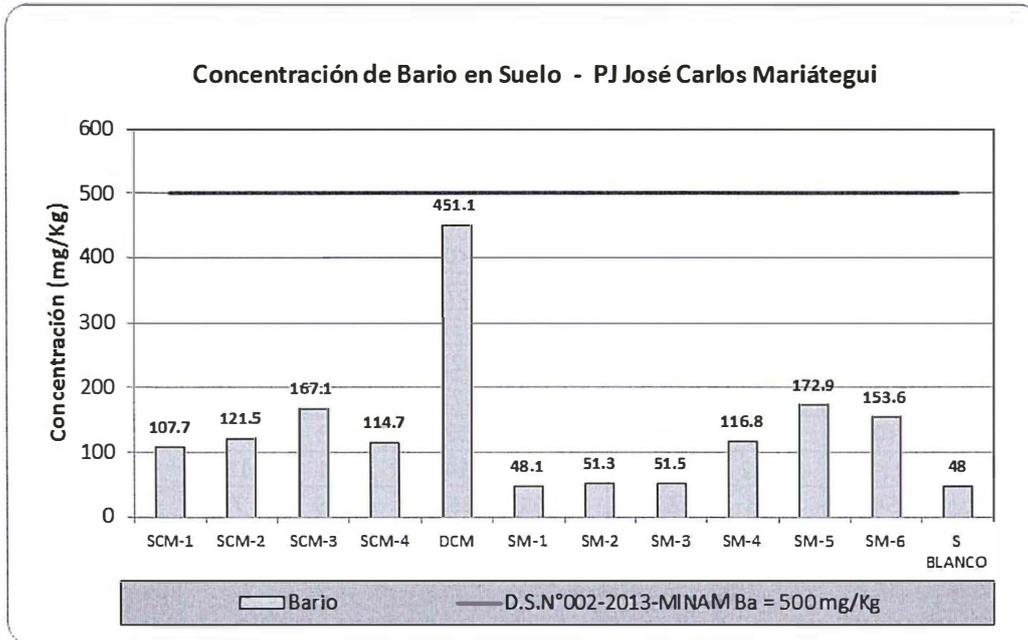
Gráfico N° 12. Niveles de Bario en suelo en el AA.HH. José Carlos Mariátegui

El D.S. N° 002-2013-MINAM "Aprueban Estándares de Calidad Ambiental (ECA) para Suelo", considerando uso de suelo residencial indica para el bario en suelos una concentración de 500 mg/kg; en el AA.HH. José Carlos Mariátegui se registraron concentraciones entre 48.1 y 451.1 mg/kg, valores que no superan lo señalado en el ECA para suelo. La muestra blanco reportó un valor de 48 mg/kg, estando por debajo del valor señalado en el ECA.

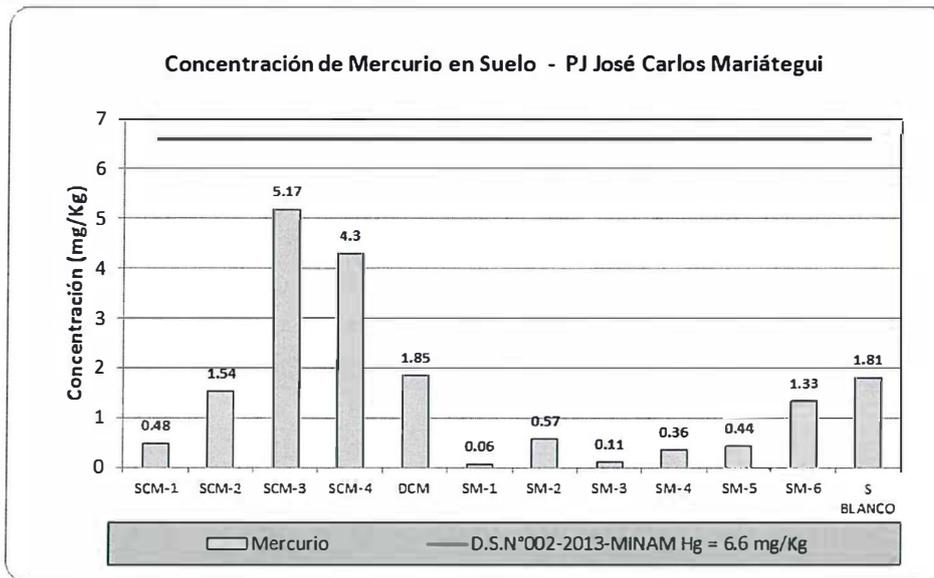
Gráfico N° 14. Niveles de Mercurio en suelo en el AA.HH. José Carlos Mariátegui

El D.S. N° 002-2013-MINAM "Aprueban Estándares de Calidad Ambiental (ECA) para Suelo", considerando uso de suelo residencial indica para el mercurio en suelos una concentración de 6.6 mg/kg; en el AA.HH. José Carlos Mariátegui se registraron concentraciones entre 0.06 y 5.17 mg/Kg, valores que no superaron lo señalado en el ECA. La muestra blanco reportó un valor de 1.81 mg/kg, estando por debajo del valor del ECA para suelo.

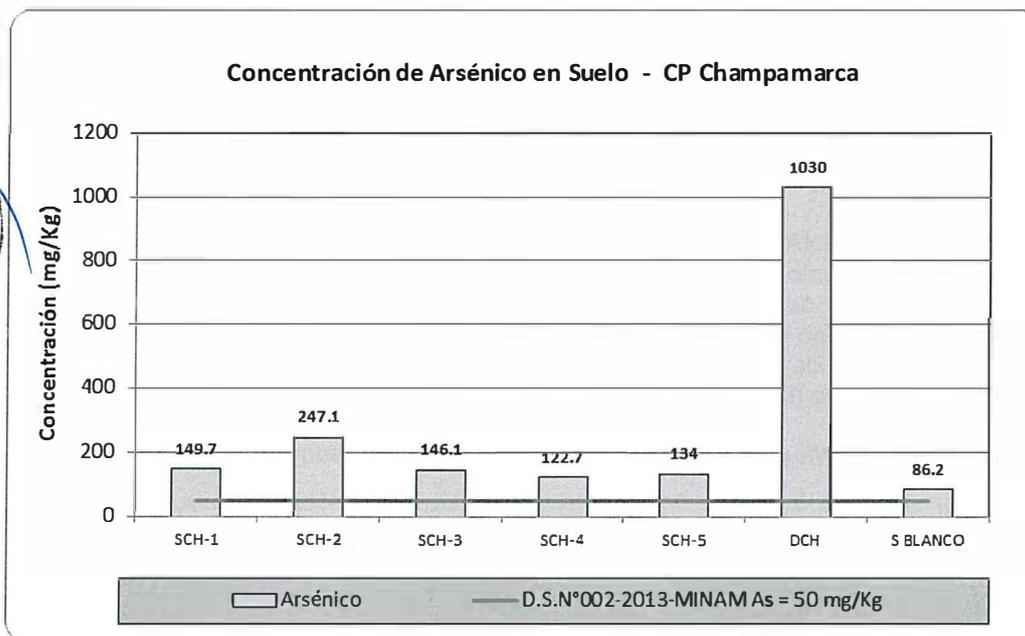
Gráfico N° 16. Niveles de Arsénico en suelo en la localidad de Champamarca

El D.S. N° 002-2013-MINAM "Aprueban Estándares de Calidad Ambiental (ECA) para Suelo", considerando uso de suelo residencial indica para el arsénico en suelos una concentración de 50 mg/kg; en la localidad de Champamarca se registraron concentraciones entre 122.7 y 247.1 mg/kg, valores que superan lo señalado en el ECA para suelo; correspondiendo el menor valor a la estación SCH-4, ubicada frente a la Iglesia de la localidad de Champamarca; y el mayor valor a la estación SCH-2; ubicada frente al Jardín de niños Nuevo Paraíso a 100 m de la desmontera de mina (Pasivo ambiental). La muestra blanco reportó 86.2 mg/kg; valor por encima de lo señalado en el ECA. La muestra de desmonte (DCH) registró 1030 mg/kg.

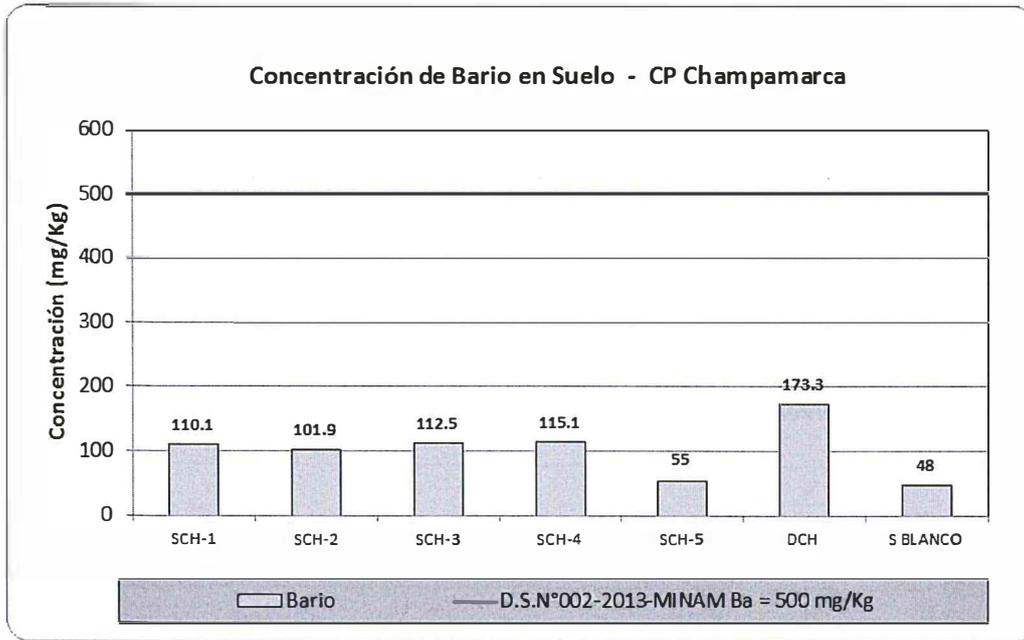
Gráfico N° 17. Niveles de Bario en suelo en la localidad de Champamarca

El D.S. N° 002-2013-MINAM "Aprueban Estándares de Calidad Ambiental (ECA) para Suelo", considerando uso de suelo residencial indica para el bario en suelos una concentración de 500 mg/kg; en la localidad de Champamarca se registraron concentraciones entre 55 y 115.1 mg/kg, valores por debajo de lo señalado en el ECA. La muestra blanco reportó un valor de 48 mg/kg, valor por debajo de lo señalado en el ECA. La muestra de desmonte (DCH) registró 173.3 mg/kg.

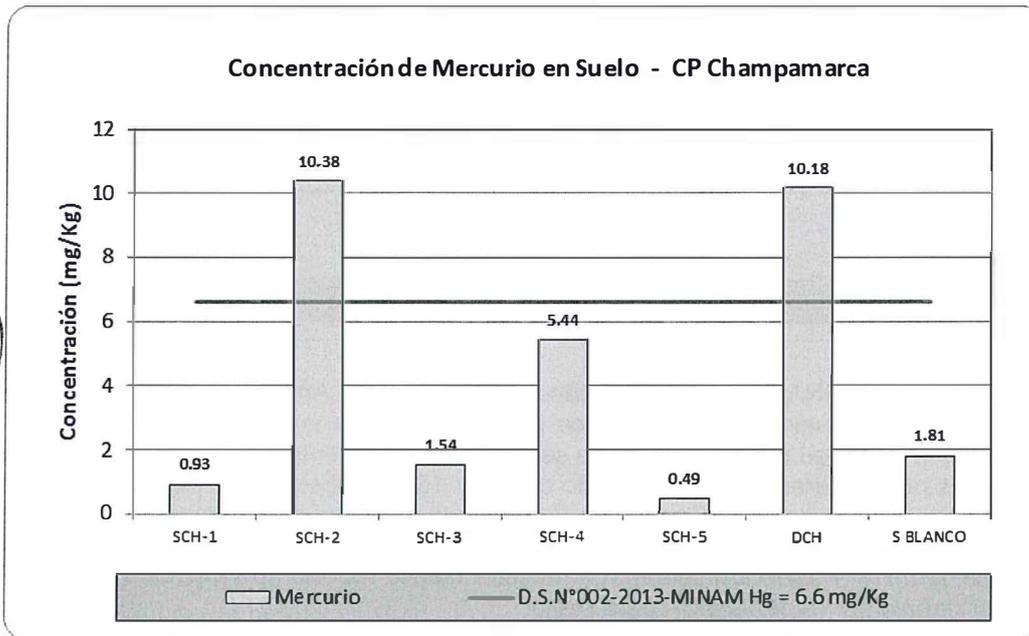
Gráfico N° 19. Niveles de Mercurio en suelo en la localidad de Champamarca

El D.S. N° 002-2013-MINAM "Aprueban Estándares de Calidad Ambiental (ECA) para Suelo", considerando uso de suelo residencial indica para el mercurio en suelos una concentración de 6.6 mg/kg; en la localidad de Champamarca se registraron concentraciones entre 0.49 y 10.38 mg/kg, este último valor superó el valor señalado en el ECA en 0.5 veces; el menor valor corresponde a la estación SCH-5, Cancha de Futbol de la localidad de Champamarca; y el valor más alto a la estación SCH-2, ubicada frente al Jardín de niños Nuevo Paraíso a 100 mts. de la Desmontera de mina (Pasivo ambiental) en la localidad de Champamarca. La muestra blanco reportó un valor de 1.81 mg/kg, estando por debajo de lo señalado en el ECA. La muestra de desmonte (DCH) registró 10.18 mg/kg.

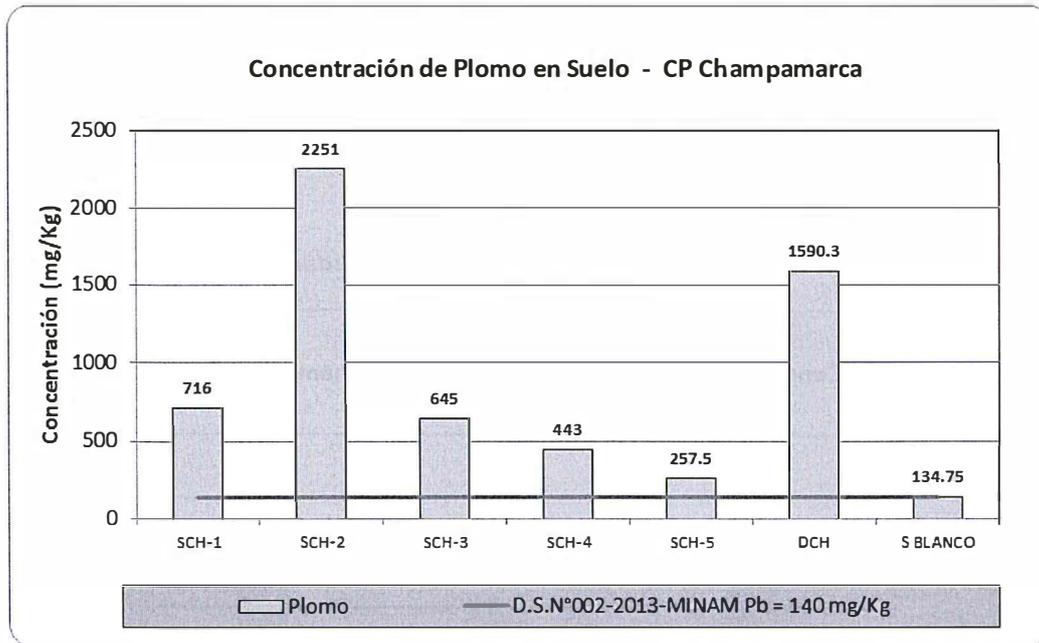
Gráfico N° 20. Niveles de Plomo en suelo en la localidad de Champamarca

El D.S. N° 002-2013-MINAM "Aprueban Estándares de Calidad Ambiental (ECA) para Suelo", considerando uso de suelo residencial indica para el plomo en suelos una concentración de 140 mg/kg; en la localidad de Champamarca se registraron concentraciones entre 257.5 y 2251 mg/kg, valores que superan el valor señalado en 0.9 y 15 veces; el menor valor corresponde a la estación SCH-5, ubicada en la Cancha de Futbol de la localidad de Champamarca; y el valor más alto a la estación SCH-2, Frente al Jardín de niños Nuevo Paraíso a 100 m de la Desmontera de mina (Pasivo ambiental). La muestra blanco reportó un valor de 134.75 mg/kg, estando por debajo del valor del ECA para suelo. La muestra de desmonte (DCH) registró 1590.3 mg/kg.

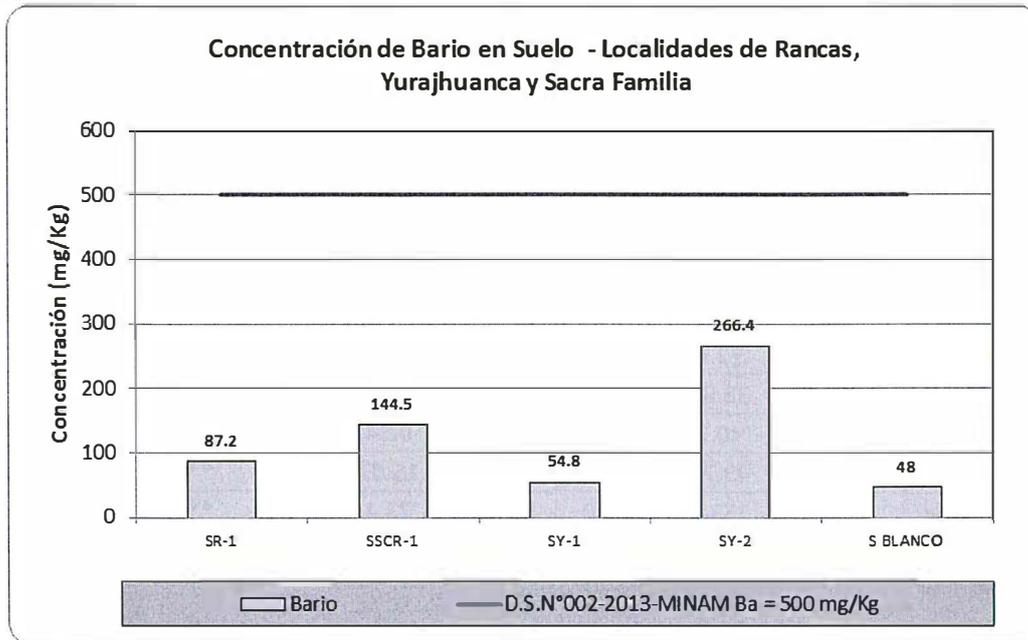
Gráfico N° 22. Niveles de Bario en suelo en las Localidades de Rancas, Yurajhuanca y Sacra Familia

El D.S. N° 002-2013-MINAM "Aprueban Estándares de Calidad Ambiental (ECA) para Suelo", considerando uso de suelo residencial indica para el bario en suelos una concentración de 500 mg/kg; en las localidades de Rancas, Yurajhuanca y Sacra Familia se registraron concentraciones entre 54.8 y 266.4 mg/kg, ambos valores están por debajo de lo señalado en el ECA para suelo. La muestra blanco reportó 48 mg/kg; valor dentro de lo señalado en el ECA para suelo.

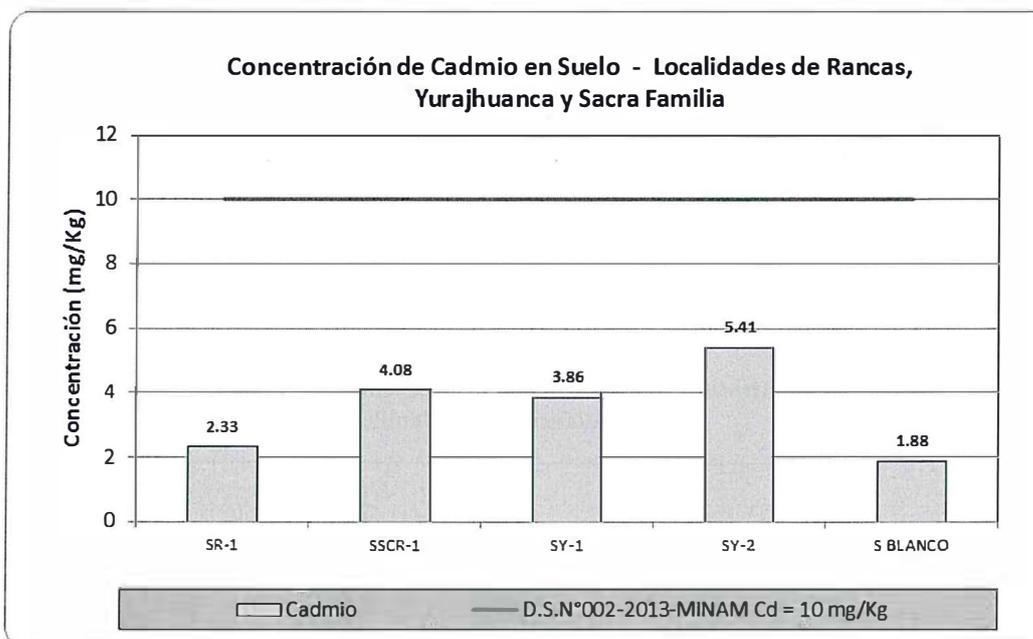
Gráfico N° 23. Niveles de Cadmio en suelo en las Localidades de Rancas, Yurajhuanca y Sacra Familia

El D.S. N° 002-2013-MINAM "Aprueban Estándares de Calidad Ambiental (ECA) para Suelo", considerando uso de suelo residencial indica para el cadmio en suelos una concentración de 10 mg/kg; en las localidades de Rancas, Yurajhuanca y Sacra Familia se registraron concentraciones entre 2.33 y 5.41 mg/kg, ambos valores están por debajo del estándar señalado en el ECA para suelo. La muestra blanco reportó 1.88 mg/kg; por debajo del valor señalado en el ECA para suelo.

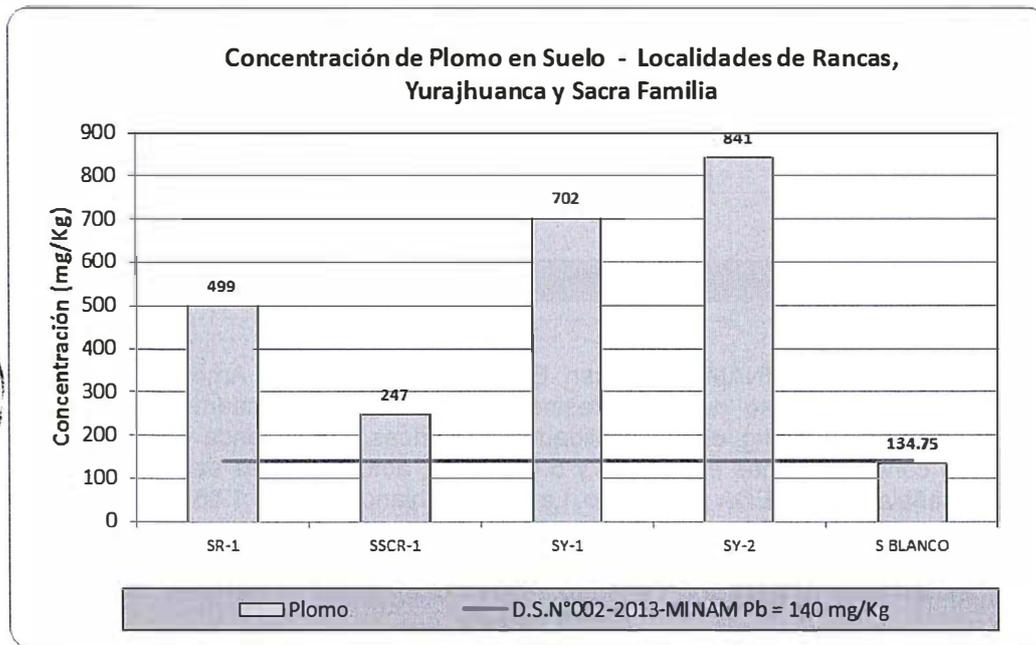
Gráfico N° 25. Niveles de Plomo en suelo en las Localidades de Rancas, Yurajhuanca y Sacra Familia

El D.S. N° 002-2013-MINAM "Aprueban Estándares de Calidad Ambiental (ECA) para Suelo", considerando uso de suelo residencial indica para el plomo en suelos una concentración de 140 mg/kg; en las localidades de Rancas, Yurajhuanca y Sacra Familia se registraron concentraciones entre 247 y 841 mg/kg, ambos valores superaron en 0.76 y 5 veces, respectivamente el valor señalado en el ECA para suelo; correspondiendo el menor valor a la estación SSCR-1, ubicada frente a losa de Fulbito, a 100 mts. de la cancha de fútbol de la localidad de Sacra Familia; y el mayor valor a la estación SY-2; ubicada Avenida Principal de la localidad de Yurajhuanca. La muestra blanco reportó 134.75 mg/kg; valor dentro de los señalado en el ECA para suelo.

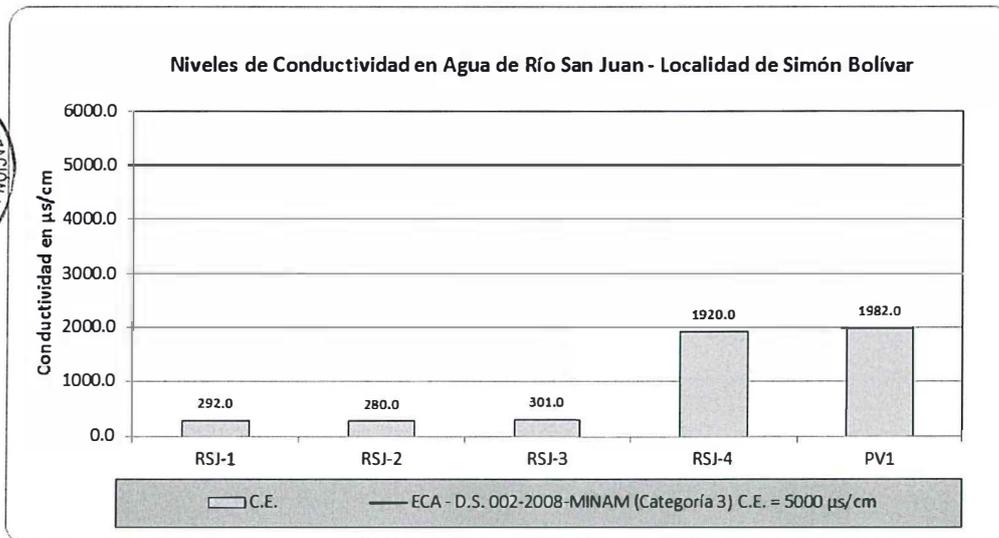
Gráfico N° 26: Niveles de Conductividad – Localidad de Simón Bolívar

Como se observa en el Gráfico N° 26, la conductividad eléctrica indicó los siguientes valores: en la estación RSJ-1 con un valor de 292 µs/cm; RSJ 2 con un valor de 280 µs/cm, RSJ 3 con un valor de 301 µs/cm; en la estación RSJ-4 con un valor de 1920 µs/cm y en la estación PV-1 con un valor de 1982 µs/cm se mantienen por debajo de los estándares comparativos del ECA Categoría 3.

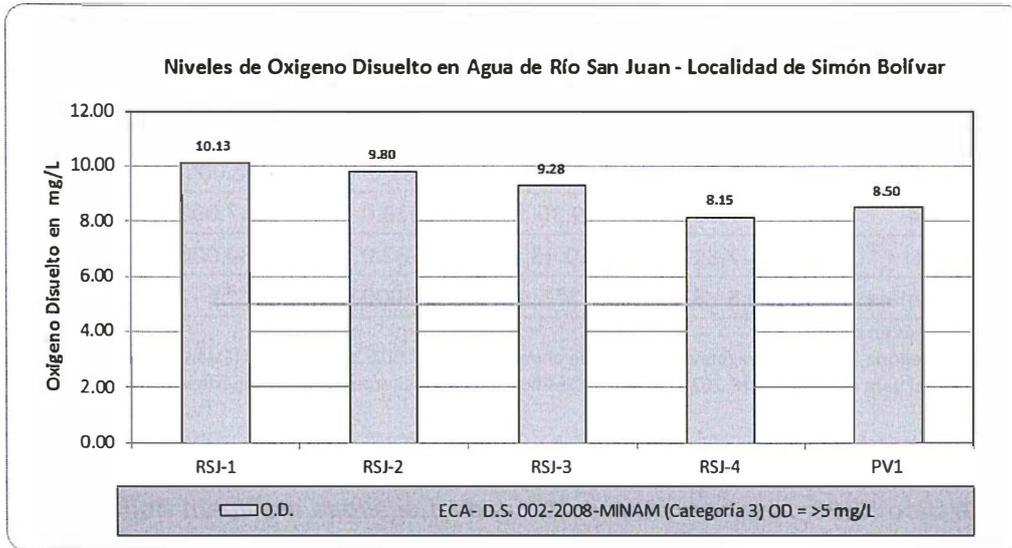
Gráfico N° 27: Niveles de Oxígeno Disuelto – Localidad de Simón Bolívar

El Oxígeno Disuelto, en todas las estaciones de monitoreo, se encuentra por encima del valor mínimo de los ECA para agua, los valores oscilan entre 8.15 mg/l valor medido en la estación RSJ-4 y 10.13 mg/L en la estación RSJ-1, lo que quiere decir, que el ecosistema acuático se encuentra adecuadamente oxigenado.

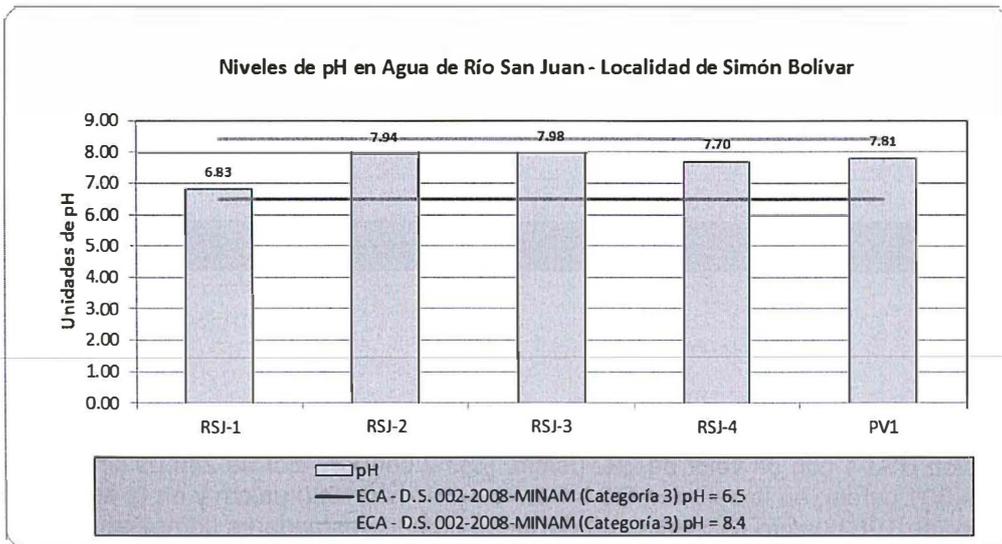
Gráfico N° 28: Niveles de pH – Localidad de Simón Bolívar

El nivel de pH, en todas las estaciones de monitoreo, se encuentran dentro del rango establecido en el ECA para agua, los valores oscilan entre 6.83, valor medido en la estación RSJ-1 y 7.98, valor medido en la estación RSJ-3.

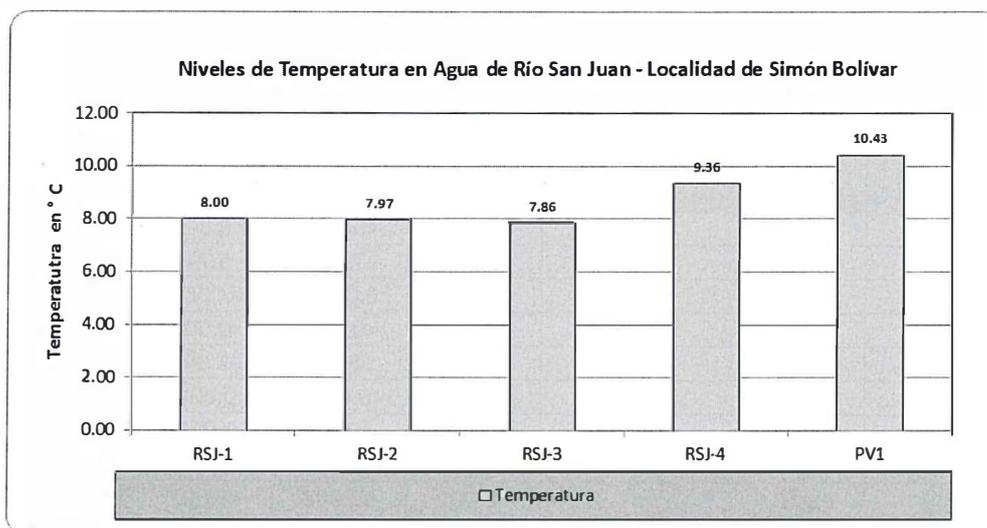
Gráfico N° 29: Niveles de Temperatura – Localidad de Simón Bolívar

En el cuadro anterior se aprecian los valores obtenidos de la temperatura del agua; estos valores estuvieron entre 7.86 °C en la estación RSJ-3 y 10.43 °C en la estación PV-1.

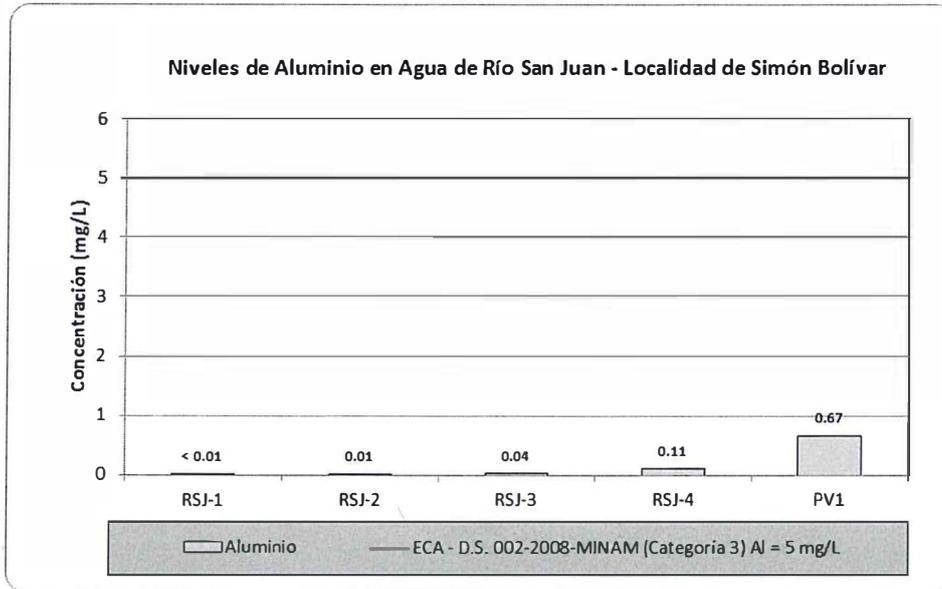
Gráfico N° 30: Niveles de Aluminio en Agua – Río San Juan en la Localidad de Simón Bolívar

En el gráfico N° 30; se observa que de las cinco muestras analizadas, ninguna supera el valor establecido en el ECA – Categoría 3 para Aluminio (5 mg/L).

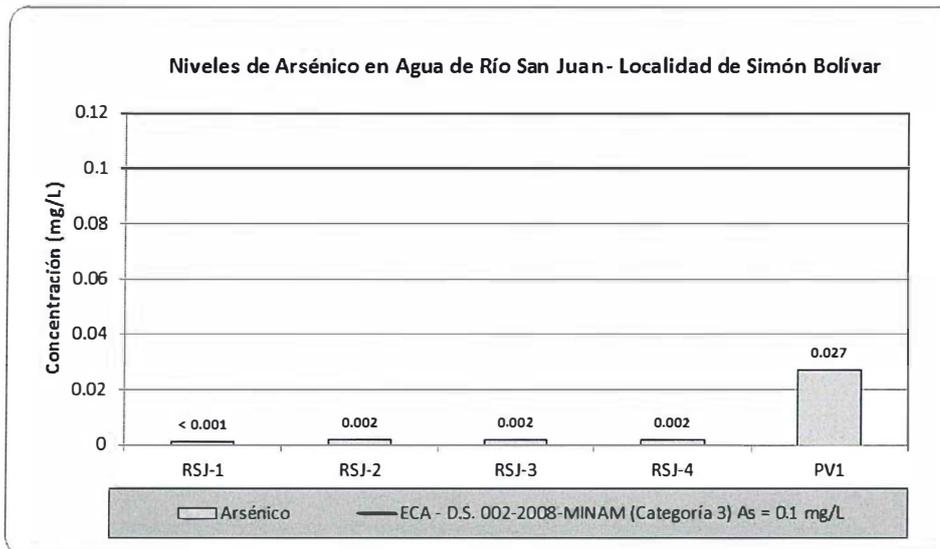
Gráfico N° 31. Niveles de Arsénico en Agua – Río San Juan en la localidad de Simón Bolívar

En el gráfico N° 31; se observa que de las cinco muestras analizadas, ninguna supera el valor establecido en el ECA – Categoría 3 para Arsénico (0.1 mg/L).

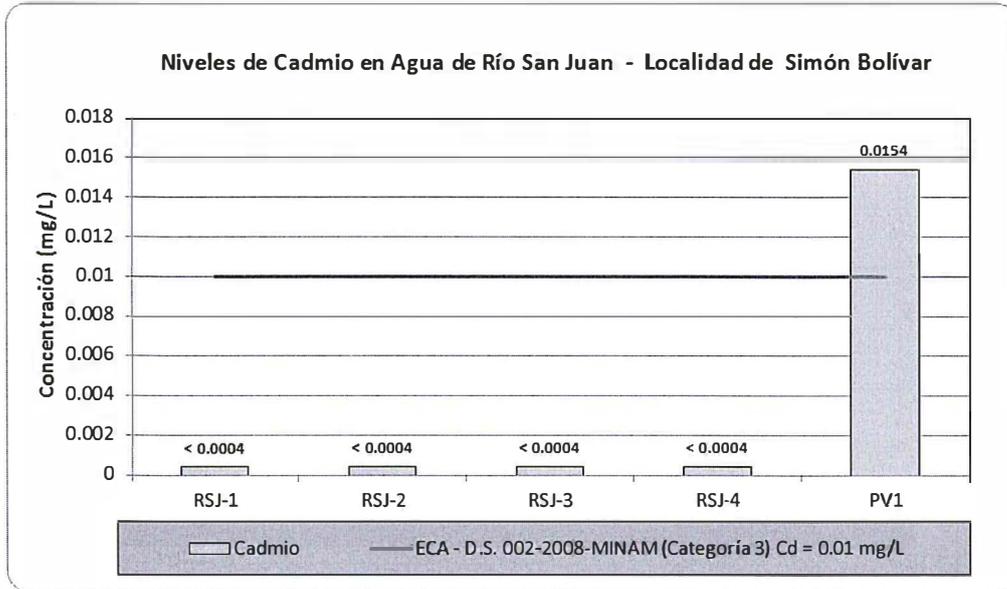
Gráfico N° 32. Niveles de Cadmio en Agua – Río San Juan en la localidad de Simón Bolívar

En el gráfico N° 32; se observa que de las cinco muestras analizadas, solamente una (01) supera el valor establecido en el ECA – Categoría 3 para Cadmio (0.01 mg/L); la cual es la estación PV1 con 0.0154 mg/L; asimismo superó 0.5 veces la norma comparativa.

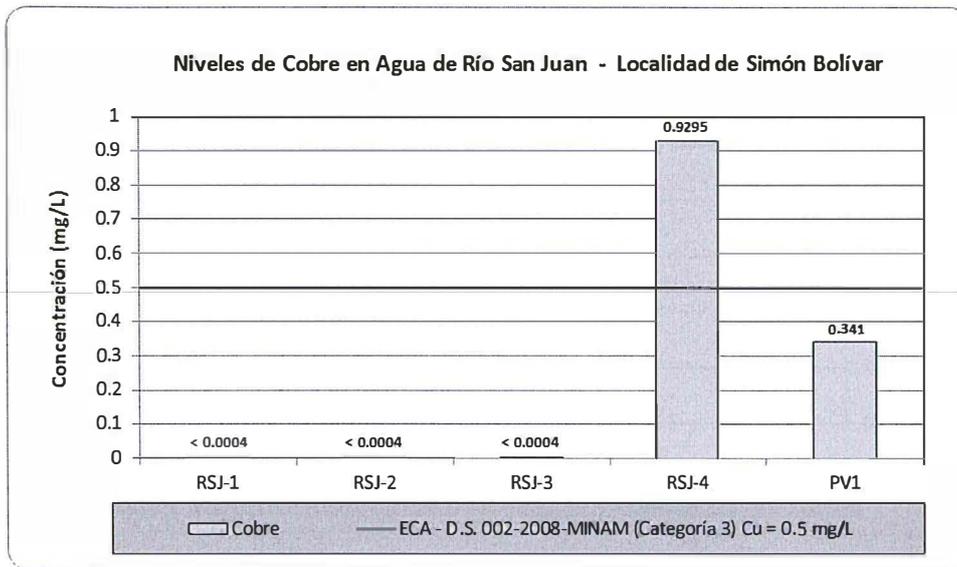
Gráfico N° 33. Niveles de Cobre en Agua – Río San Juan en la localidad de Simón Bolívar

En el gráfico N° 33; se observa que de las cinco muestras analizadas, solamente una (01) supera el valor establecido en el ECA – Categoría 3 para Cobre (0.5 mg/L); la estación RSJ-4 con 0.9295 mg/L superó en 0.8 veces la norma comparativa, respectivamente.

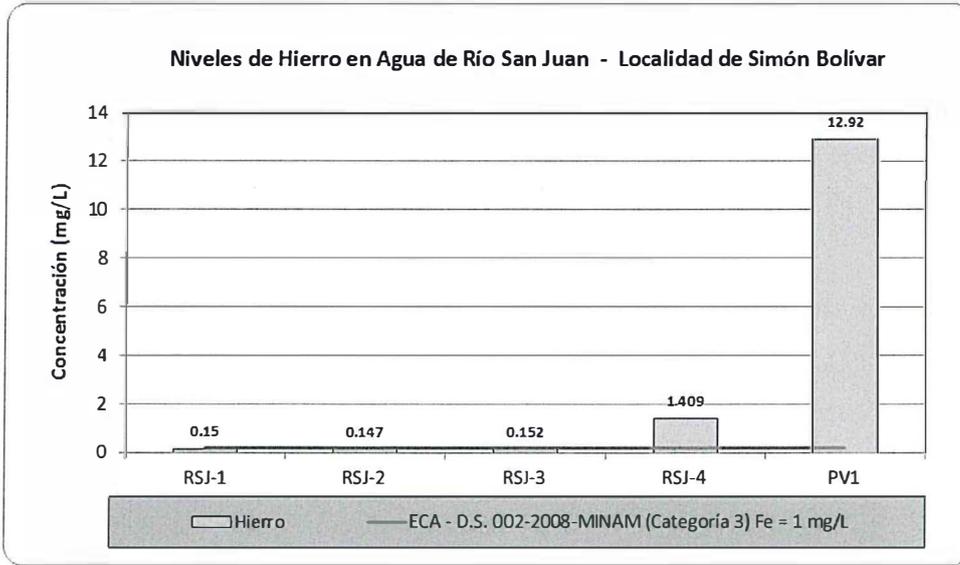
Gráfico N° 34. Niveles de Hierro en Agua – Río San Juan en la localidad de Simón Bolívar

En el gráfico N° 34; se observa que de las cinco muestras analizadas, solamente dos (02) superan el valor establecido en el ECA – Categoría 3 para Hierro (1 mg/L); las cuales son las estaciones RSJ-4 con 1.409 mg/L, la cual superó 0.4 veces la norma comparativa y la estación PV1 con 12.92mg/L, la cual superó 11.92 veces la norma comparativa.

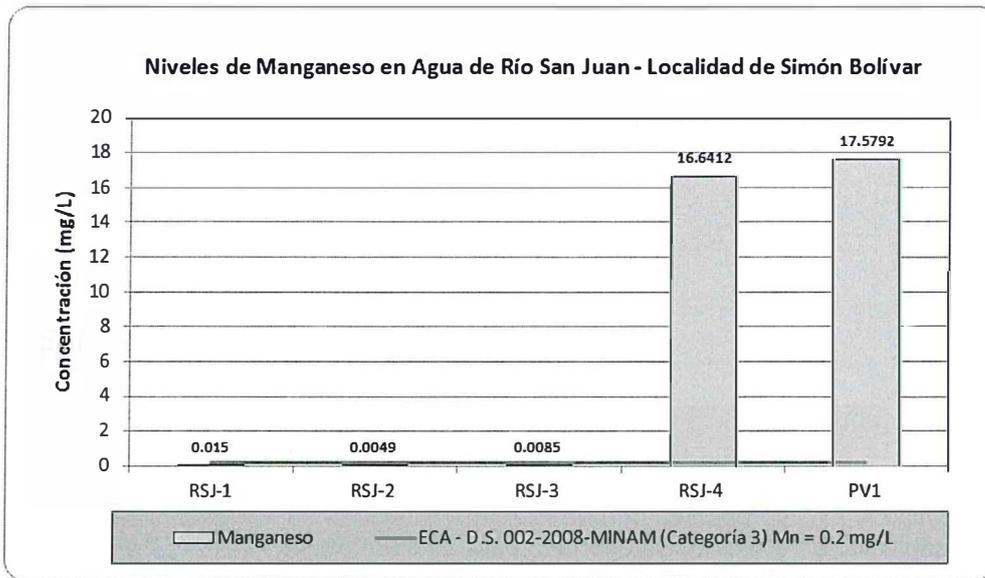
Gráfico N° 35. Niveles de Manganeso en Agua – Río San Juan en la localidad de Simón Bolívar

En el gráfico N° 35; se observa que de las cinco muestras analizadas, (02) superan el valor establecido en el ECA – Categoría 3 para Manganeso (0.2 mg/L); las cuales son las estaciones RSJ-4 con 16.6412 mg/L, la cual superó 82 veces la norma comparativa y la estación PV1 con 17.5792 mg/L, la cual superó 86 veces la norma comparativa.

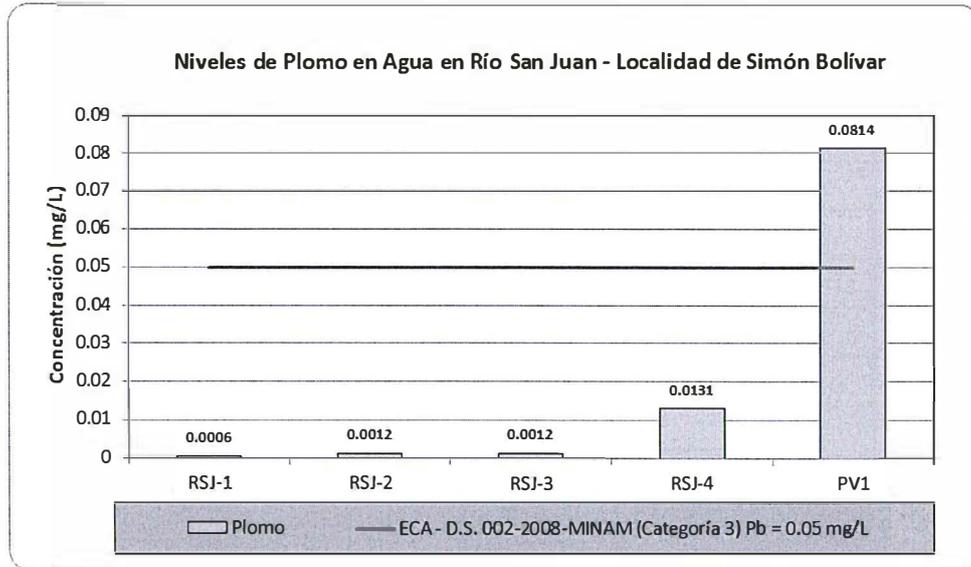
Gráfico N° 36. Niveles de Plomo en Agua – Río San Juan en la localidad de Simón Bolívar

En el gráfico N° 36; se observa que de las cinco muestras analizadas, solamente una (01) supera el valor establecido en el ECA – Categoría 3 para Plomo (0.05 mg/L); la cual es la estación PV1 con 0.0814 mg/L; asimismo superó 0.6 veces la norma comparativa.
